OPRACOWANIE NR 14

EKSPERTYZA OKREŚLAJĄCA STAN TECHNICZNY ŚCIAN
MUROWANYCH ZEWNĘTRZNYCH, PREFABRYKOWANYCH BELEK
ŻELBETOWYCH ORAZ WSPORNIKÓW STALOWYCH NA KONDYGNACJI 7,
DOTYCZĄCA BUDOWY PN. „KOMPLEKSOWA MODERNIZACJA
ENERGETYCZNA BUDYNKU (ZADANIE A) ORAZ MODERNIZACJA I
PRZEBUDOWA NIEKTÓRYCH ELEMENTÓW (ZADANIE B) COLLEGIUM
ALTUM UNIWERSYTETU EKONOMICZNEGO W POZNANIU”

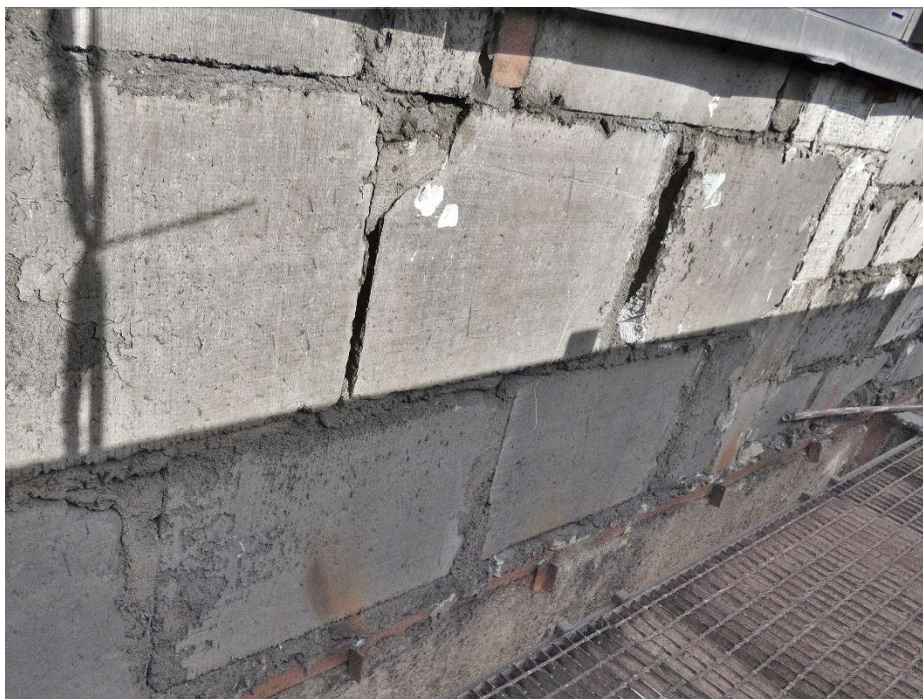
Fot. 2 Przykładowe ubytki zaprawy w spoinach pionowych

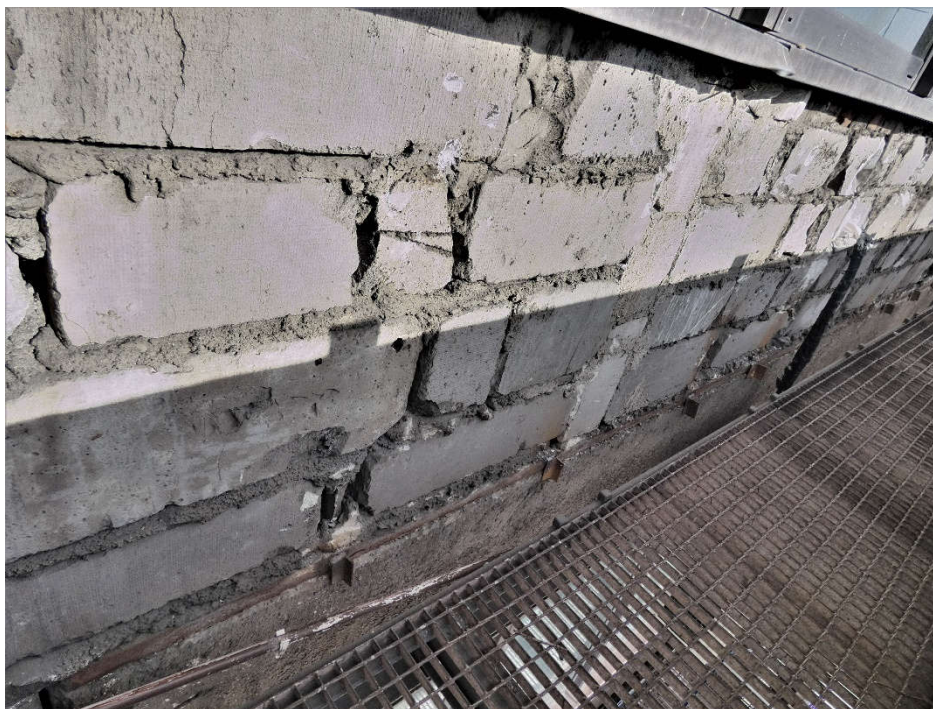
Fot. 3 Przykład ściany murowanej o bardzo niskiej jakości wykonania (ściana z uszkodzonych elementów z betonu komórkowego z wypełnieniem przerw między elementami zaprawą i gruzem)

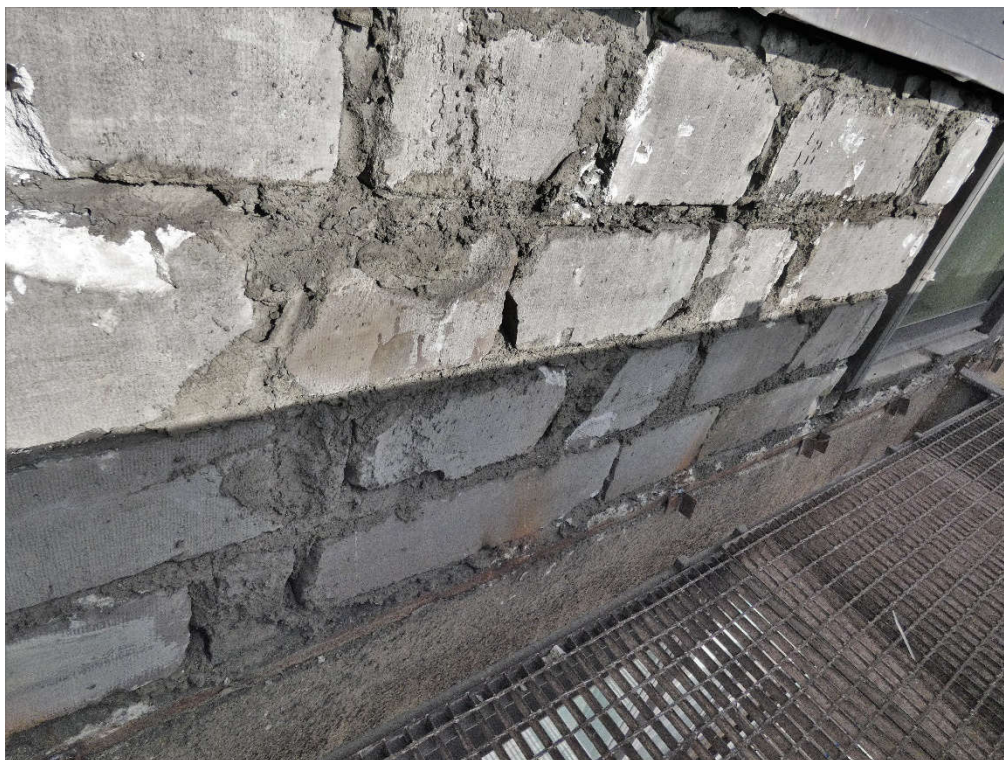
Fot. 4 Przykład ściany murowanej o bardzo niskiej jakości wykonania (ściana z uszkodzonych elementów z betonu komórkowego z wypełnieniem przerw między elementami zaprawą i gruzem)

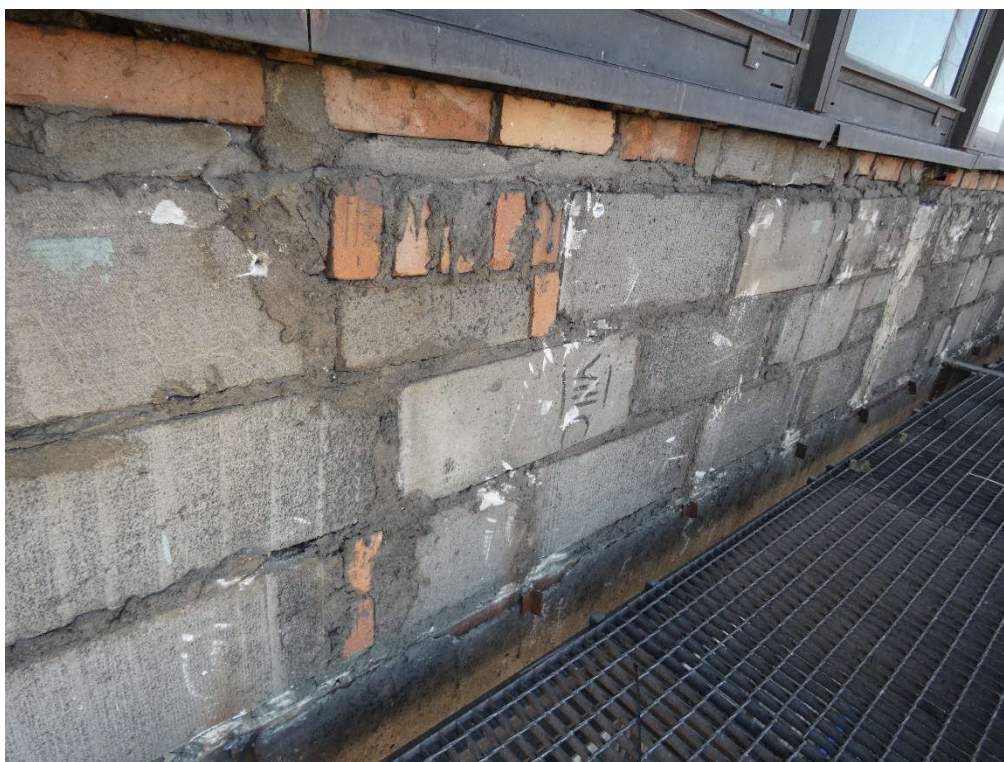
Fot. 5 Przykład ściany murowanej o bardzo niskiej jakości wykonania (ściana z uszkodzonych elementów o zróżnicowanych materiałach i kształtach, z wypełnieniem przerw między elementami zaprawą i gruzem)

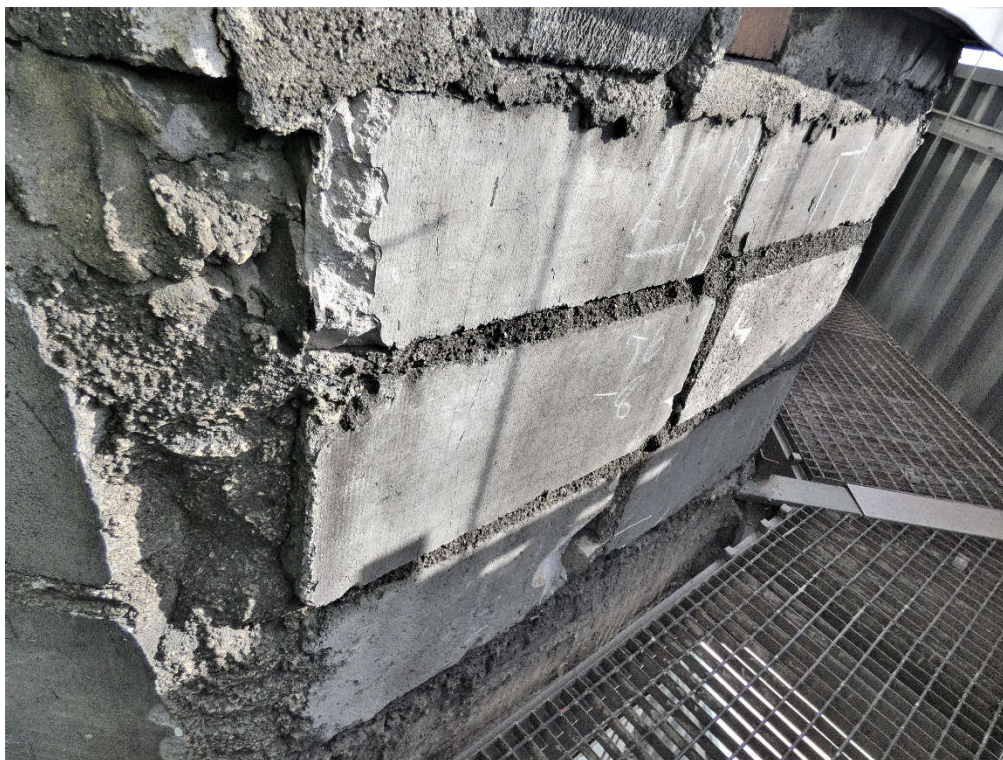
Fot. 6 Przykład ściany murowanej o bardzo niskiej jakości wykonania (użycie uszkodzonych elementów o zróżnicowanych kształtach oraz braku przewiązania ściany murowanej)

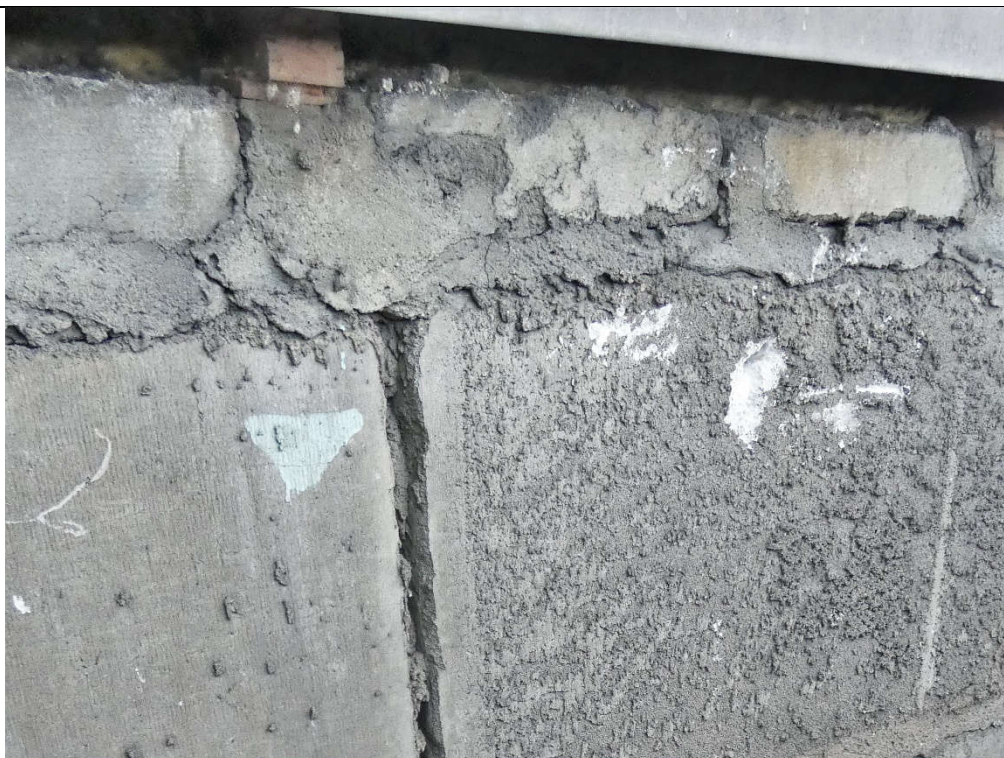
Fot. 10 Przykład zwińczenia ściany uszkodzonymi elementami z betonu komórkowego.

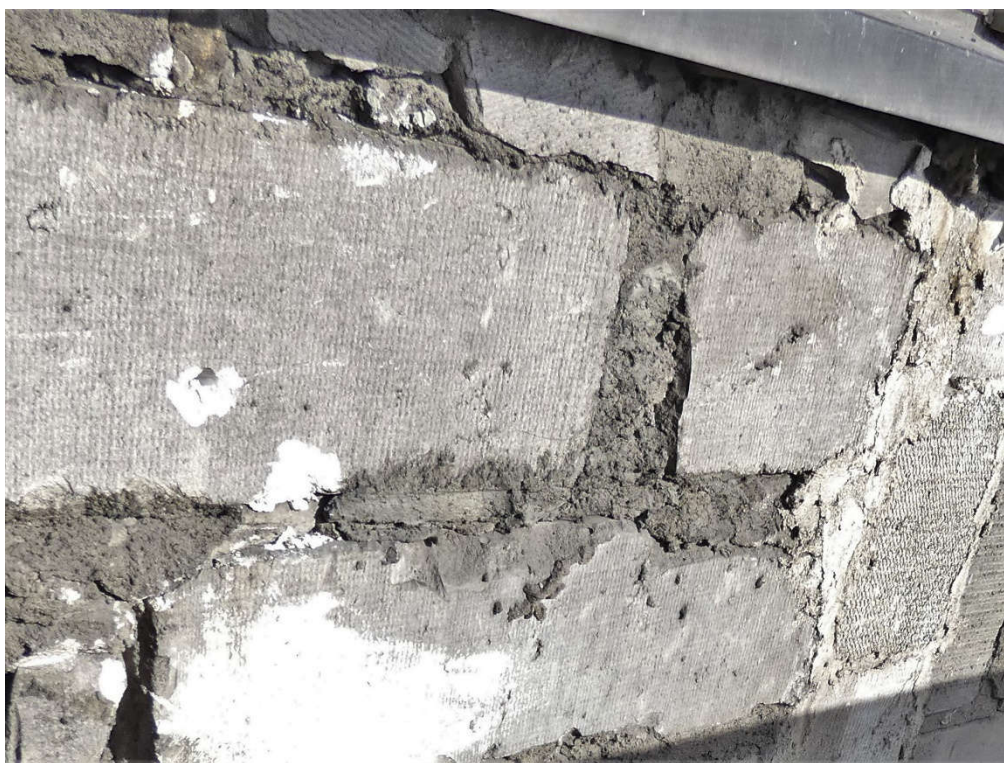
Fot. 11 Przykład zwińczenia ściany zaprawą i gruzem.

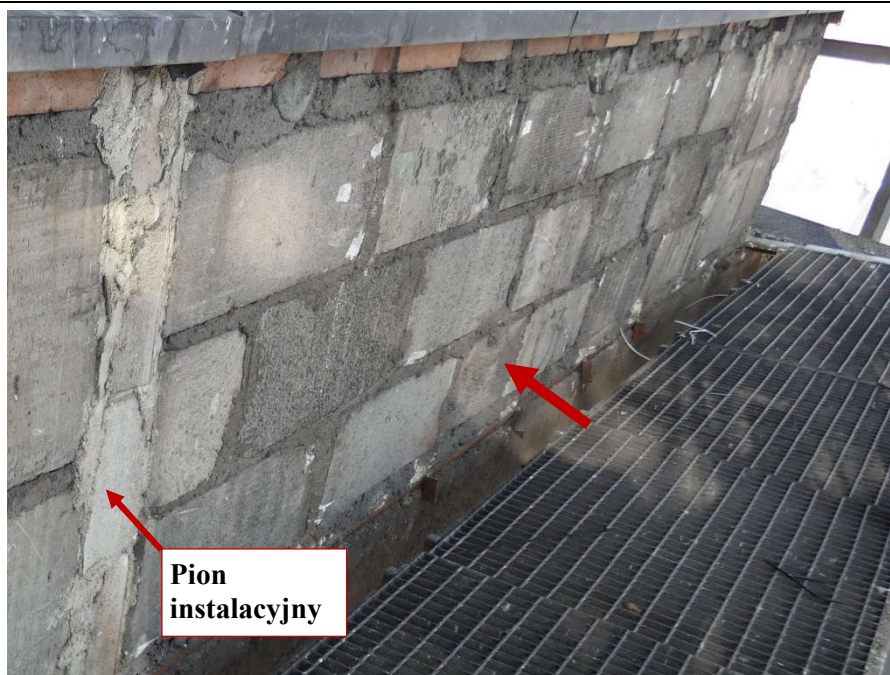
Fot. 19 Kondygnacja 7 (Poziom +28.50) Elewacja Wschodnia – widok ściany murowanej w osiach 14/H-I. Zbyt duże wymiary spoin. Ściana z uszkodzonych elementów murowych 24x60 cm Zwieńczenie ściany z ceramicznych elementów murowych gr. 6,5 cm. Wypełnienie ubytków między elementami zaprawą. Zamknięcie pionu instalacyjnego zaprawą i gruzem.

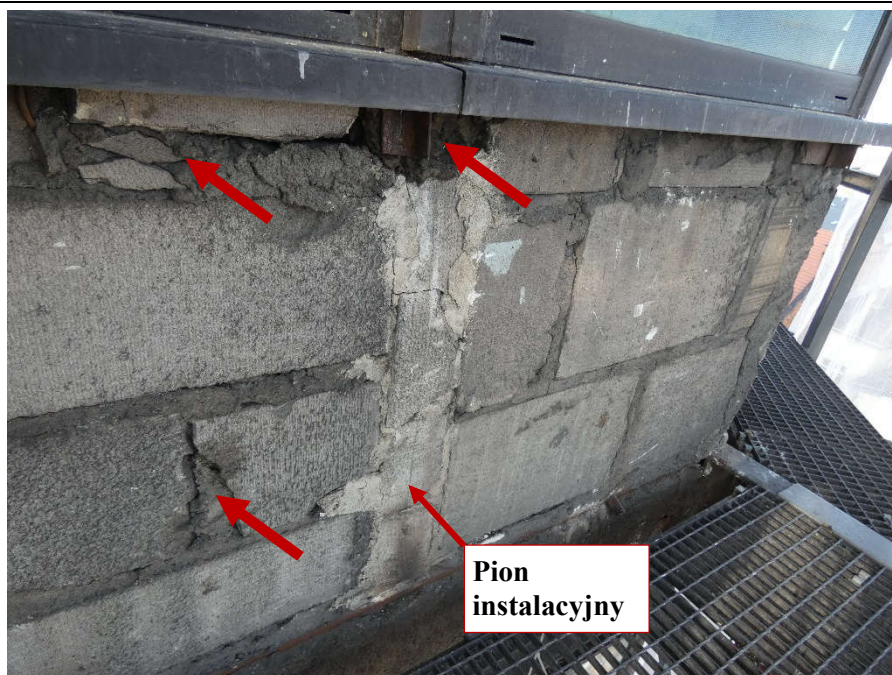
Fot. 21 Kondygnacja 7 (Poziom +28.50) Elewacja Wschodnia – widok ściany murowanej w osiach 14/H-I. Zbyt duże wymiary spoin. Wykonanie i zwieńczenie ściany z uszkodzonych elementów murowych. Wypełnienie ubytków między elementami i uszkodzonych miejsc zaprawą i gruzem. Zamknięcie pionu instalacyjnego elementami murowymi i zaprawą.

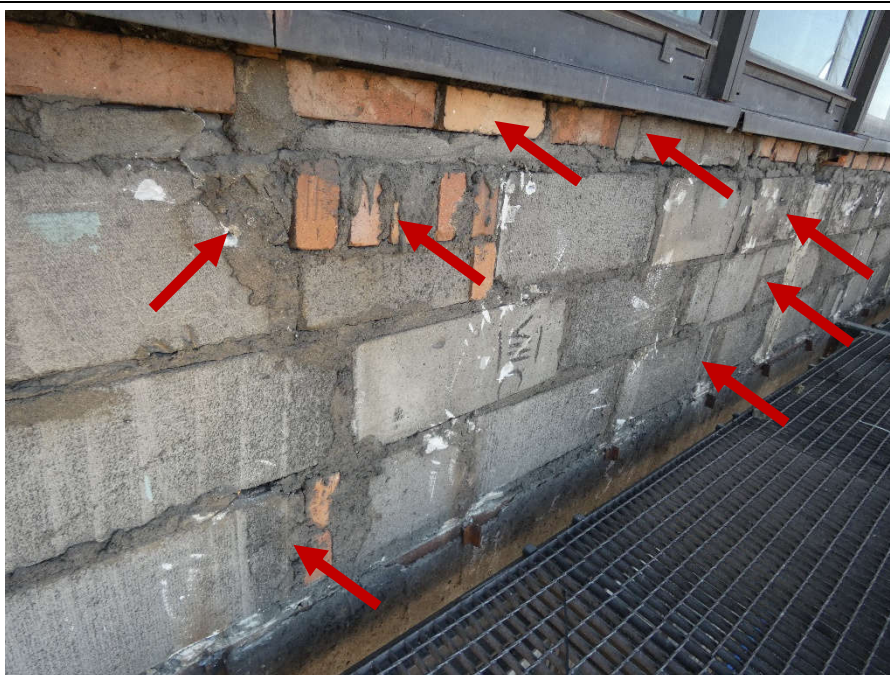
Fot. 27 Kondygnacja 7 (Poziom +28.50) Elewacja Północna – widok ściany murowanej w osiach 12-13/I. Zbyt duże wymiary spoin. Wykonanie i zwieńczenie ściany z uszkodzonych elementów murowych o zróżnicowanych materiałach i kształtach. Wypełnienie ubytków między elementami zaprawą i gruzem.

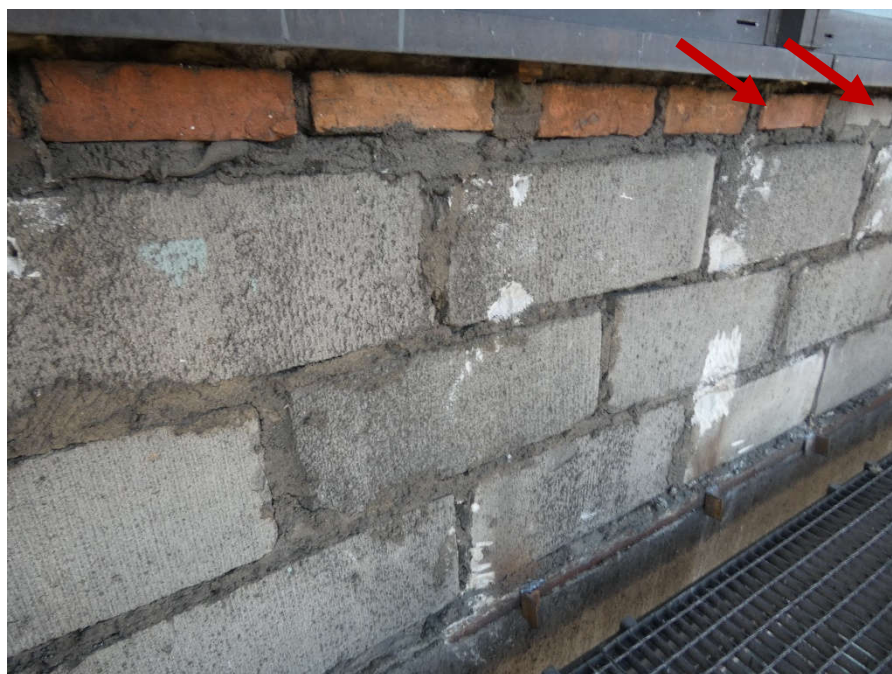
Fot. 30 Kondygnacja 7 (Poziom +28.50) Elewacja Północna – widok ściany murowanej w osiach 11-12/I. Zbyt duże wymiary spoin. zwieńczenie ściany z elementów murowych o zróżnicowanych materiałach i kształtach. Wypełnienie ubytków między elementami zaprawą.

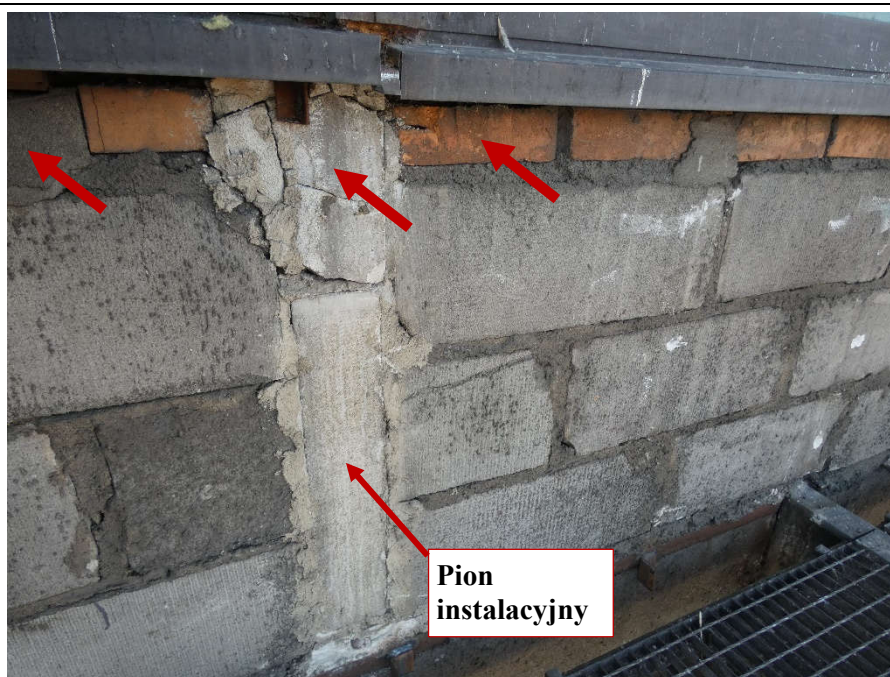
Fot. 31 Kondygnacja 7 (Poziom +28.50) Elewacja Północna – widok ściany murowanej w osiach 11-12/I.

Zbyt duże wymiary spoin. Zwieńczenie ściany z elementów murowanych o zróżnicowanych materiałach i kształtach. Wypełnienie ubytków między elementami zaprawą. Zamknięcie pionu instalacyjnego elementami murowymi, zaprawą i gruzem.

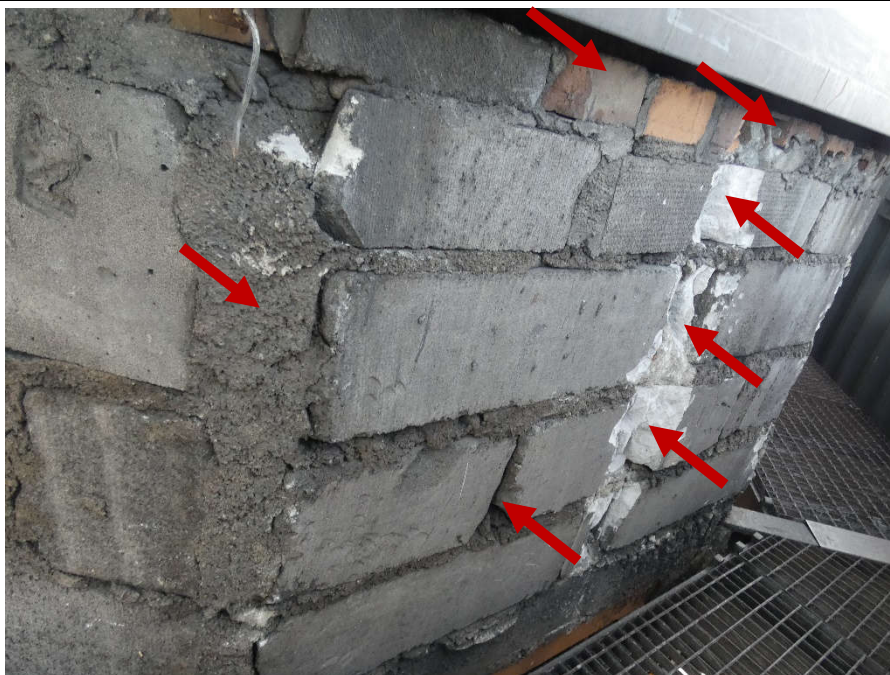
Fot. 35 Kondygnacja 7 (Poziom +28.50) Elewacja Północna – widok ściany murowanej w osiach 10/I. Zbyt duże wymiary spoin. Ubytki spoin pionowych. Niewłaściwe przewiązanie elementów. Wykonanie ściany z uszkodzonych elementów murowych 18x60 cm. Wypełnienie ubytków między elementami zaprawą i gruzem. Zwieńczenie ściany elementami murowymi o zróżnicowanych materiałach i kształtach oraz gruzem.

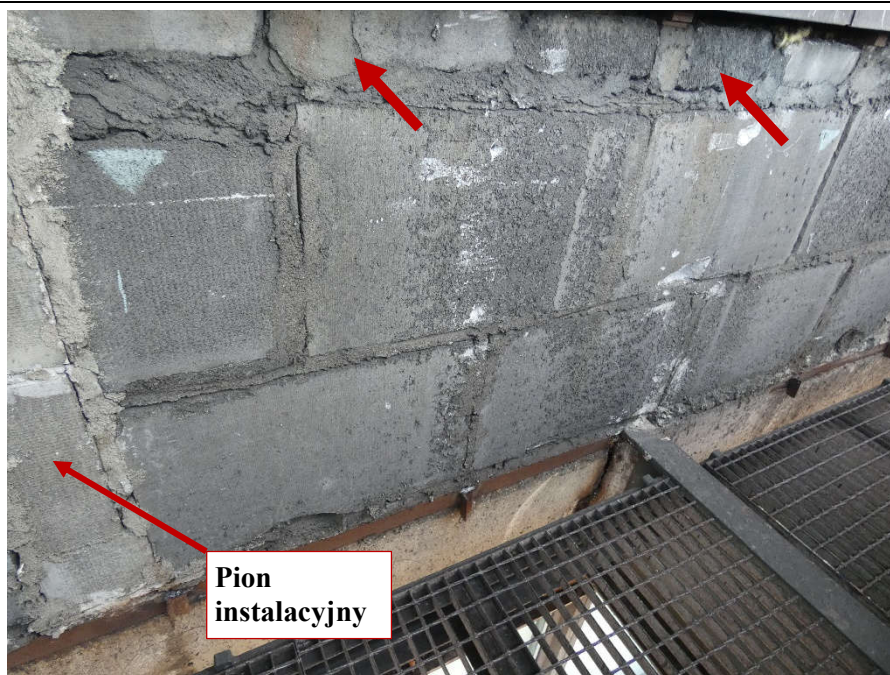
Fot. 39 Kondygnacja 7 (Poziom +28.50) Elewacja Zachodnia – widok ściany murowanej w osiach 10/H-I. Zbyt duże wymiary spoin. Zwieńczenie ściany z uszkodzonych elementów murowych. Wypełnienie ubytków między elementami i uszkodzonych miejsc zaprawą. Zamknięcie pionu instalacyjnego.

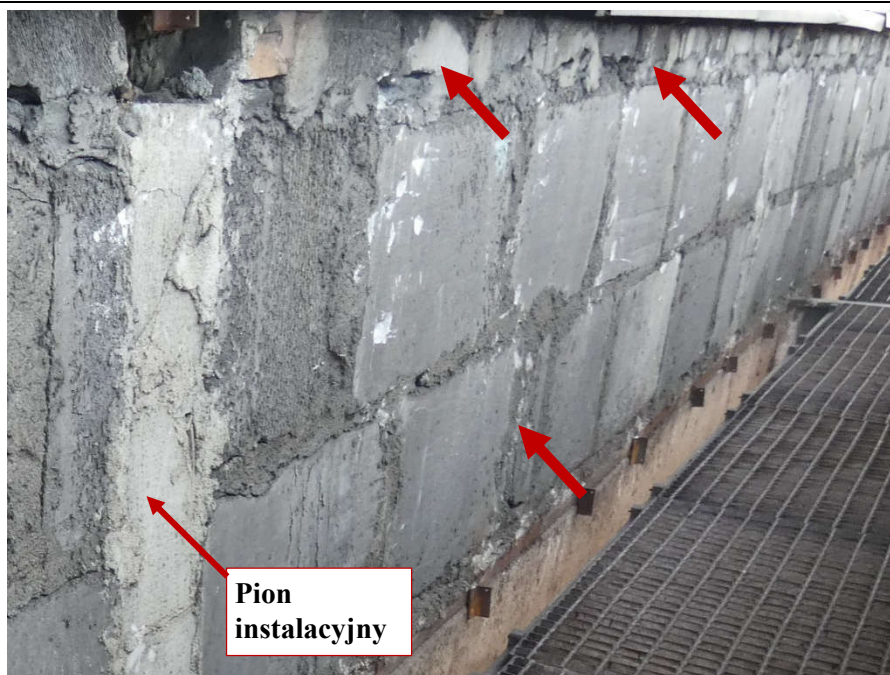
Fot. 41 Kondygnacja 7 (Poziom +28.50) Elewacja Zachodnia – widok ściany murowanej w osiach 10/G-H. Zbyt duże wymiary spoin. Wykonanie i zwieńczenie ściany z uszkodzonych elementów murowych. Wypełnienie ubytków między elementami i uszkodzonych miejsc zaprawą i gruzem. Otwarty pion instalacyjny, częściowe zamknięcie elementami murowymi, zaprawą i gruzem.

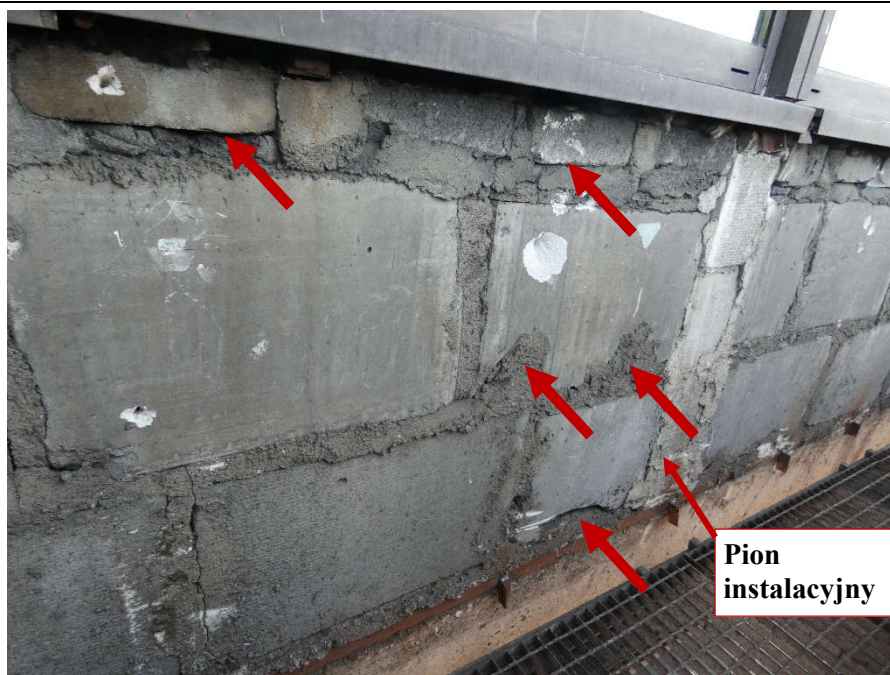
Fot. 43 Kondygnacja 7 (Poziom +28.50) Elewacja Zachodnia – widok ściany murowanej w osiach 10/F-G. Zbyt duże wymiary spoin. Wykonanie i zwieńczenie ściany z uszkodzonych elementów murowych. Wypełnienie ubytków między elementami i uszkodzonych miejsc zaprawą i gruzem. Zamknięcie pionu instalacyjnego.

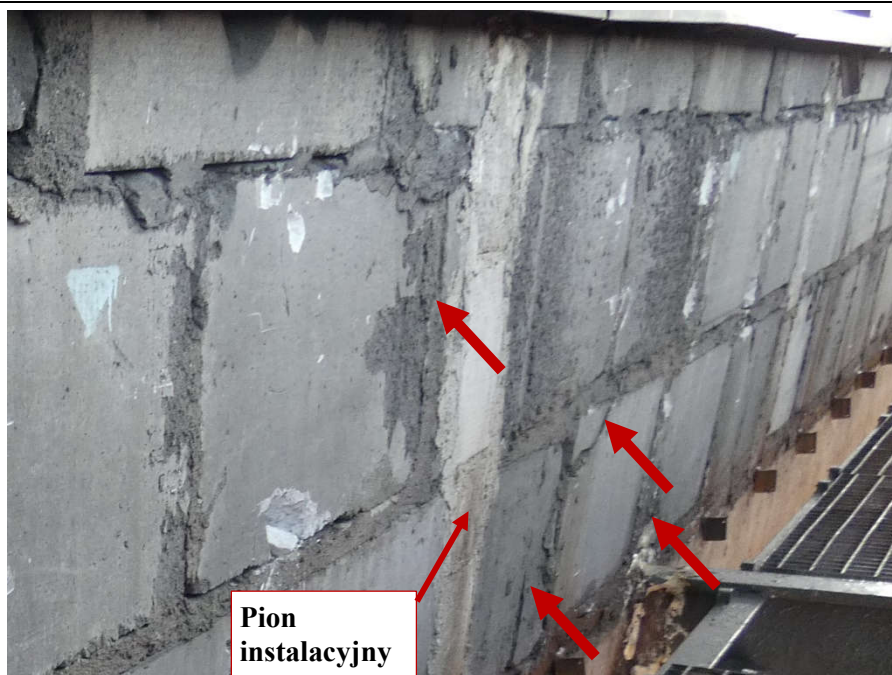
Fot. 45 Kondygnacja 7 (Poziom +28.50) Elewacja Zachodnia – widok ściany murowanej w osiach 10/F-G. Zbyt duże wymiary spoin. Wykonanie i zwieńczenie ściany z uszkodzonych elementów murowanych. Wypełnienie ubytków między elementami i uszkodzonych miejsc zaprawą i gruzem. Zamknięcie pionu instalacyjnego.

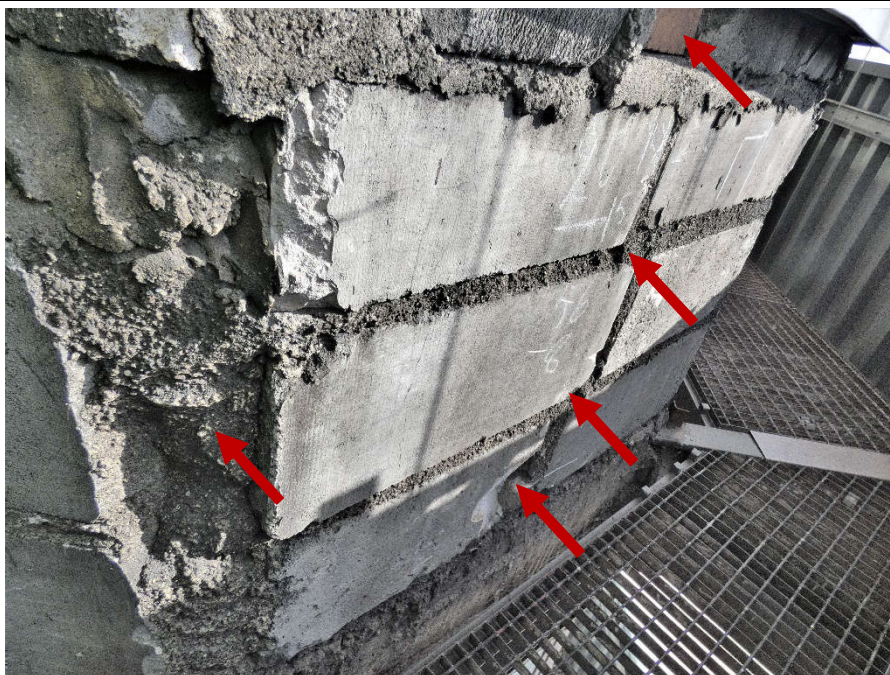
Fot. 49 Kondygnacja 7 (Poziom +28.50) Elewacja Zachodnia – widok ściany murowanej w osiach 10/E. Zbyt duże wymiary spoin. Niewłaściwe przewiązanie elementów. Wykonanie ściany z uszkodzonych elementów murowych 18x60 cm. Zwieńczenie ściany z uszkodzonych elementów o zróżnicowanych materiałach i kształtach. Wypełnienie ubytków między elementami zaprawą i gruzem.

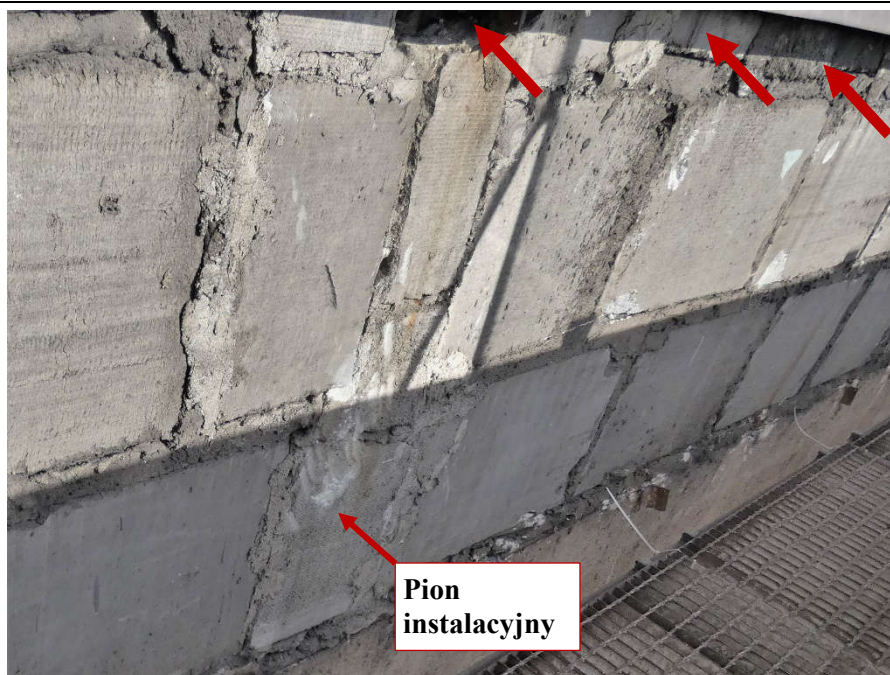
Fot. 51 Kondygnacja 7 (Poziom +28.50) Elewacja Południowa – widok ściany murowanej w osiach 10-11/E.

Zbyt duże wymiary spoin. Ściana z elementów murowanych 36x60 cm. Zwieńczenie ściany z uszkodzonych elementów murowych. Wypełnienie ubytków między elementami i uszkodzonych miejsc zaprawą. Otwarty pion instalacyjny, częściowe zamknięcie elementami murowymi.

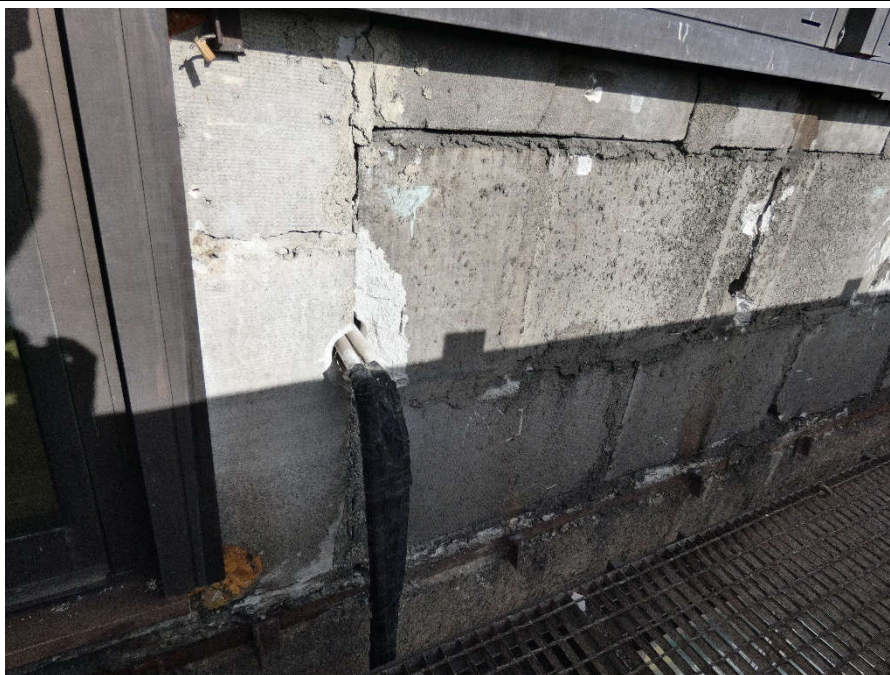
Fot. 53 Kondygnacja 7 (Poziom +28.50) Elewacja Południowa – widok ściany murowanej w osiach 11-12/E. Zbyt duże wymiary spoin. Ściana z elementów murowanych 36x60 cm. Zwieńczenie ściany z elementów murowanych 12x60 cm. Wypełnienie ubytków między elementami i uszkodzonych miejsc zaprawą.

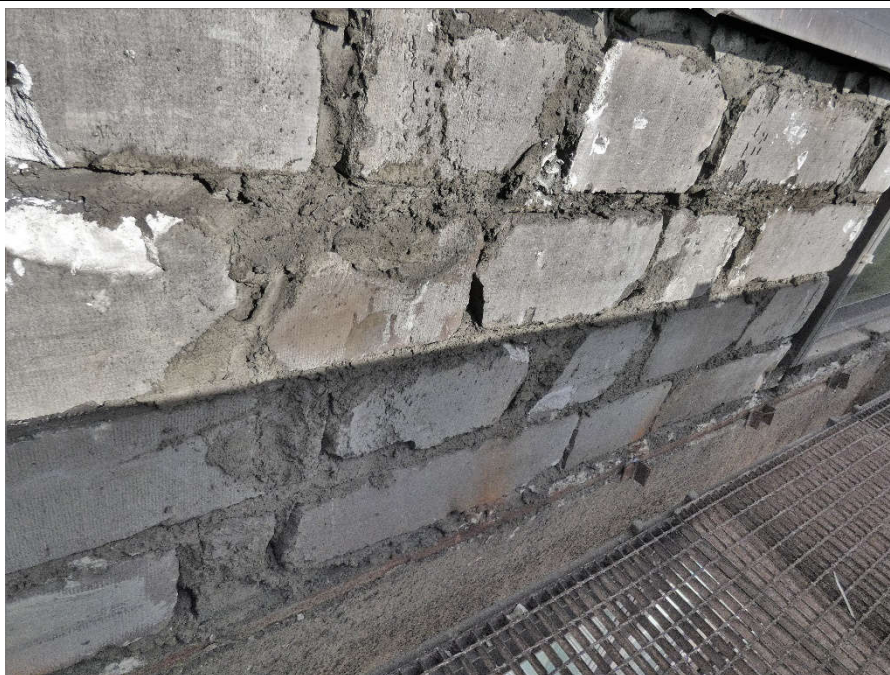
Fot. 57 Kondygnacja 7 (Poziom +28.50) Elewacja Południowa – widok ściany murowanej w osiach 12-13/E.

Zbyt duże wymiary spoin. Niewłaściwe przewiązanie elementów. Ubytki spoin pionowych. Wykonanie i zwieńczenie ściany z uszkodzonych elementów murowych o zróżnicowanych kształtach. Wypełnienie ubytków między elementami i uszkodzonych miejsc zaprawą i gruzem.

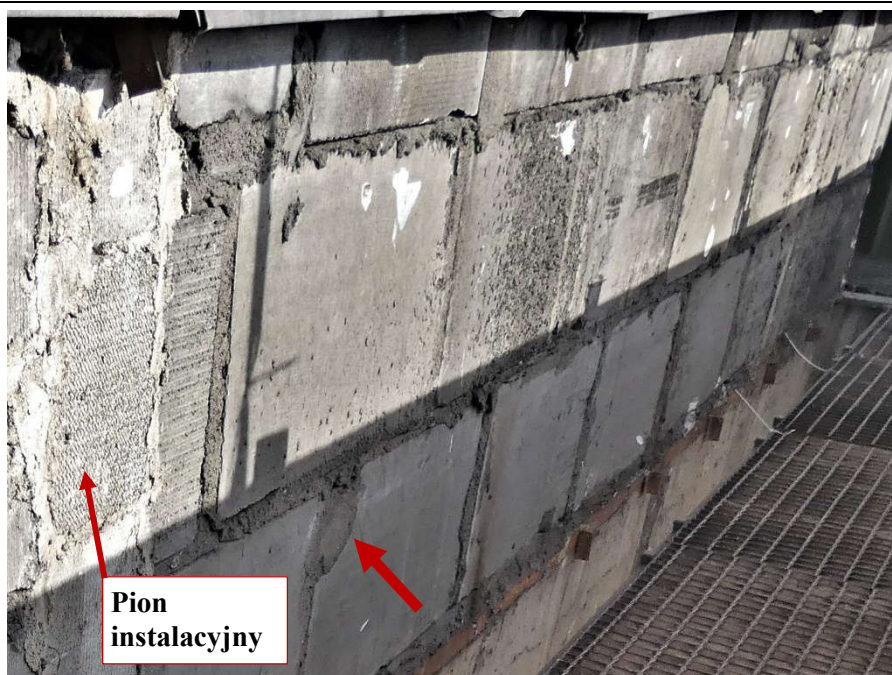
Fot. 59 Kondygnacja 7 (Poziom +28.50) Elewacja Południowa – widok ściany murowanej w osiach 13-14/E. Zbyt duże wymiary spoin. Wykonanie ściany z uszkodzonych elementów murowych 36x60 cm. Zwieńczenie ściany z elementów murowych 12x60 cm. Wypełnienie ubytków między elementami i uszkodzonych miejsc zaprawą. Zamknięcie pionu instalacyjnego.

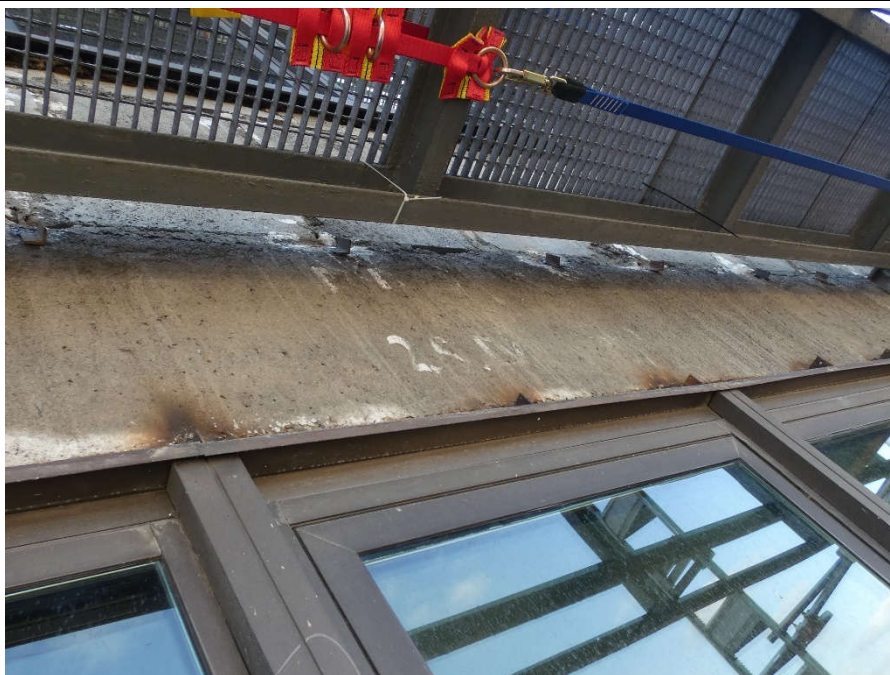
Fot. 71 Kondygnacja 7 (Poziom +28.50) Elewacja Północna – belka w osiach 13-14/I.

Brak widocznych uszkodzeń belki w przęśle.

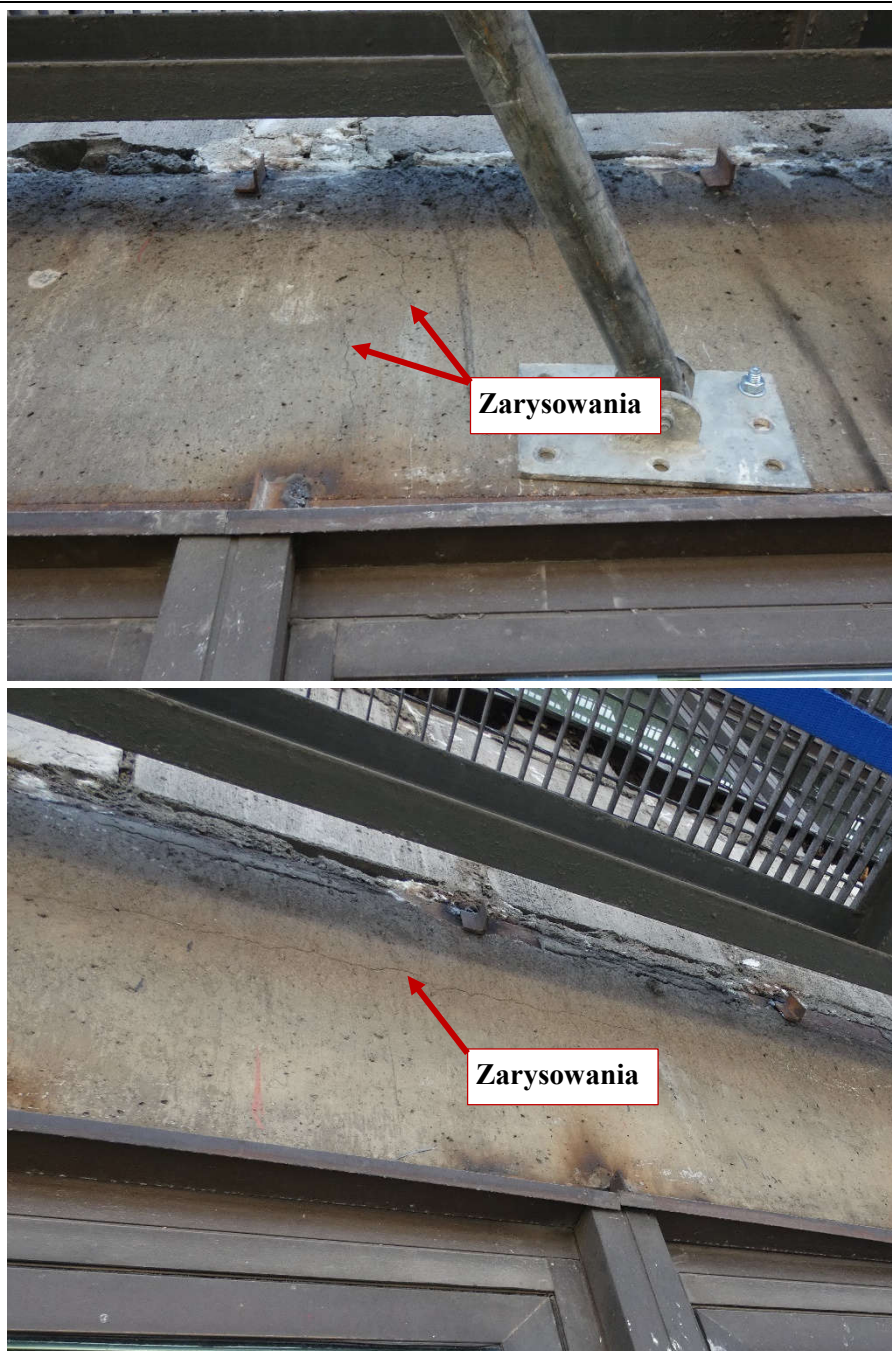
Fot. 75, 76 Kondygnacja 7 (Poziom +28.50) Elewacja Północna – belka w osiach 12-13/I.
Zarysowania pionowe i poziome na wysokości miejsca oparcia.

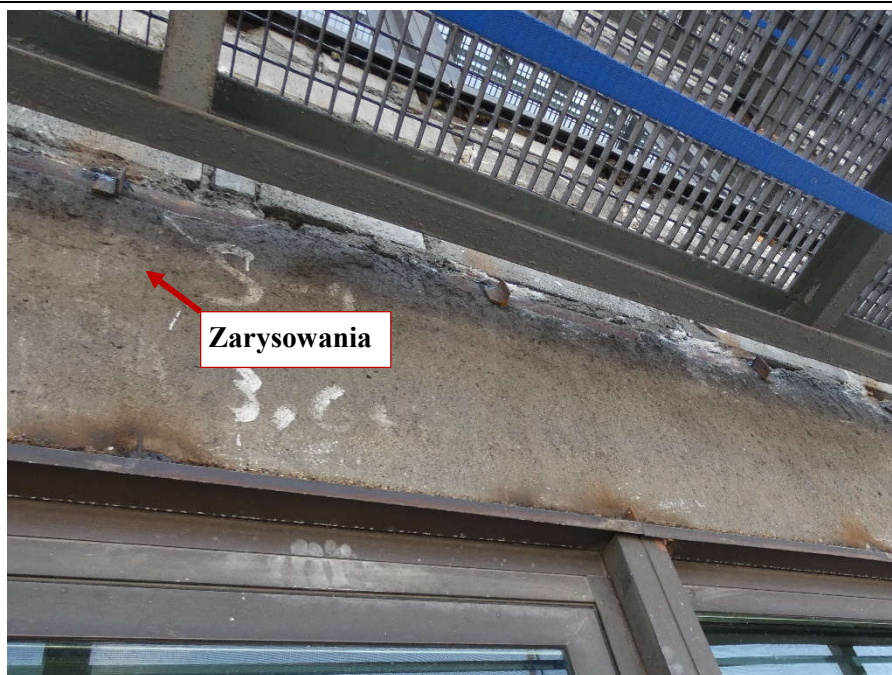
Fot. 81 Kondygnacja 7 (Poziom +28.50) Elewacja Północna – belka w osiach 11-12/I.
Zarysowanie belki w przęśle na wysokości miejsca oparcia.

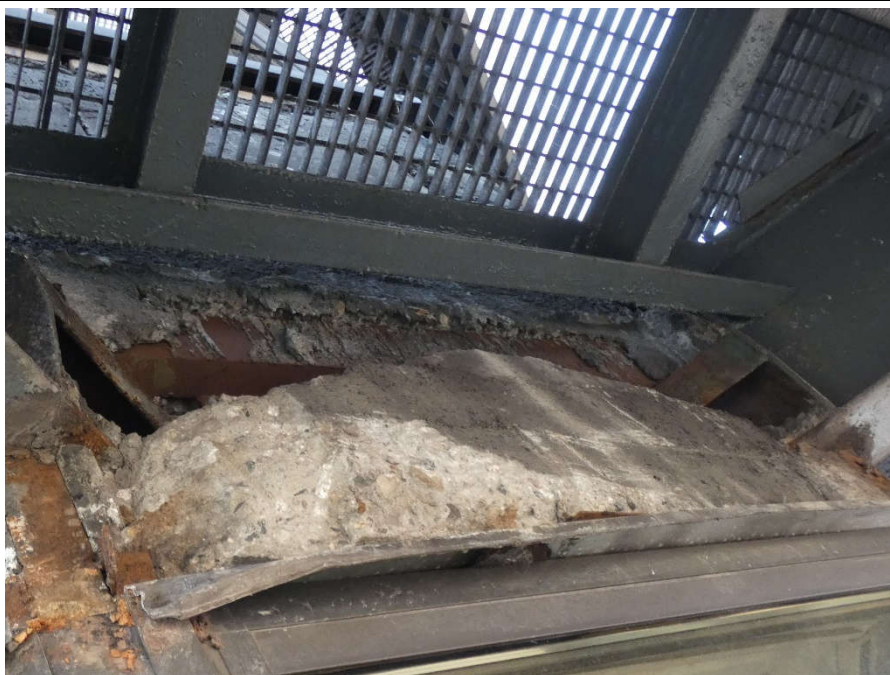
*Fot. 89 Kondygnacja 7 (Poziom +28.50) Elewacja Północna – belka w osiach 10/I.
Całkowite odkrycie stalowych profili ceowych opartych na wspornikach stalowych.*

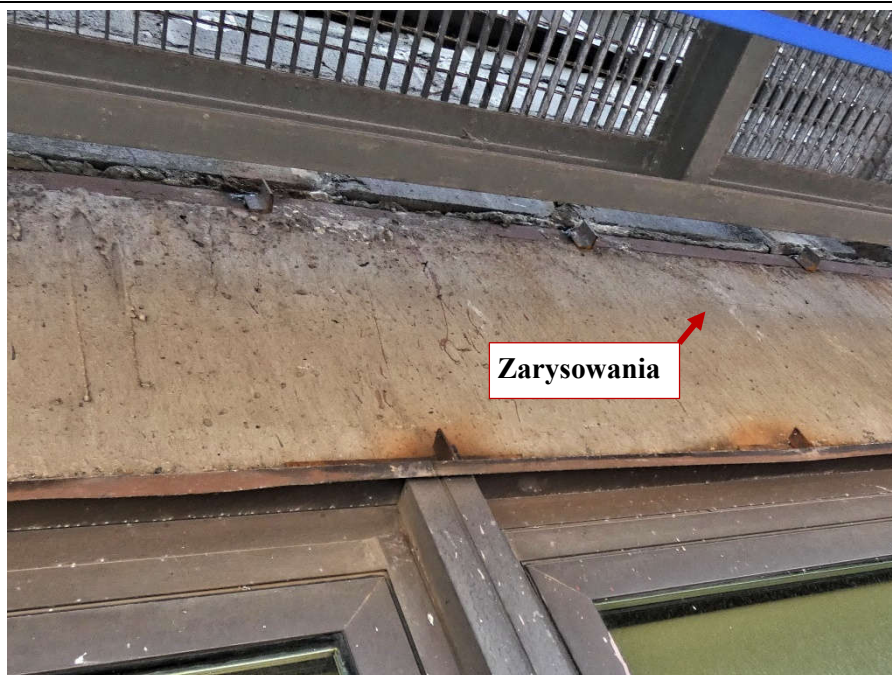
Fot. 97 Kondygnacja 7 (Poziom +28.50) Elewacja Zachodnia – belka w osiach 10/G-H.
Zarysowanie belki w przęśle na wysokości miejsca oparcia.

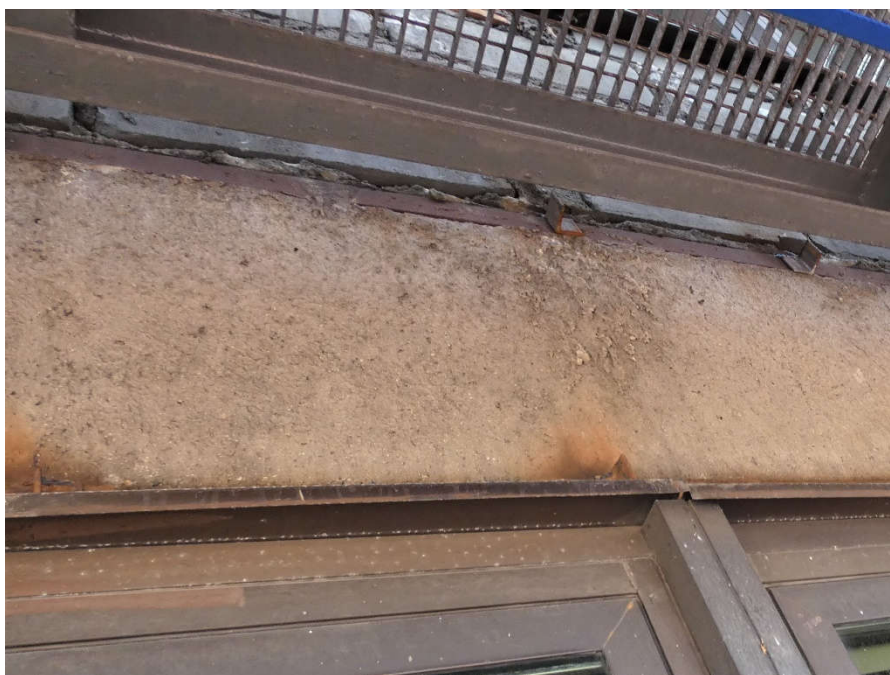
Fot. 101 Kondygnacja 7 (Poziom +28.50) Elewacja Zachodnia – belka w osiach 10/F-G.
Brak widocznych uszkodzeń belki w przęśle.

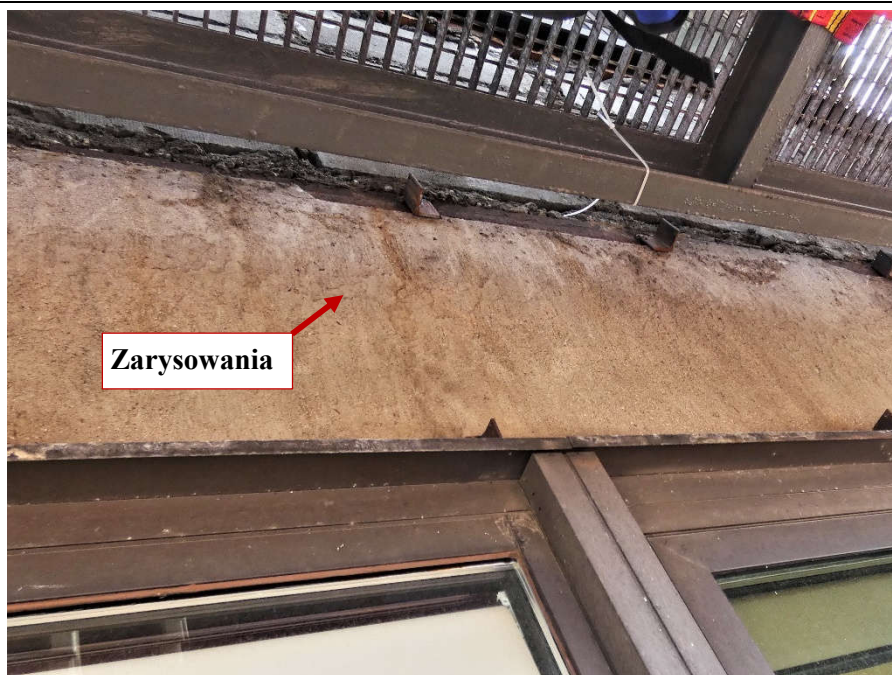
Fot. 105 Kondygnacja 7 (Poziom +28.50) Elewacja Zachodnia – belka w osiach 10/E-F.
Zarysowanie belki w przęśle na wysokości miejsca oparcia.

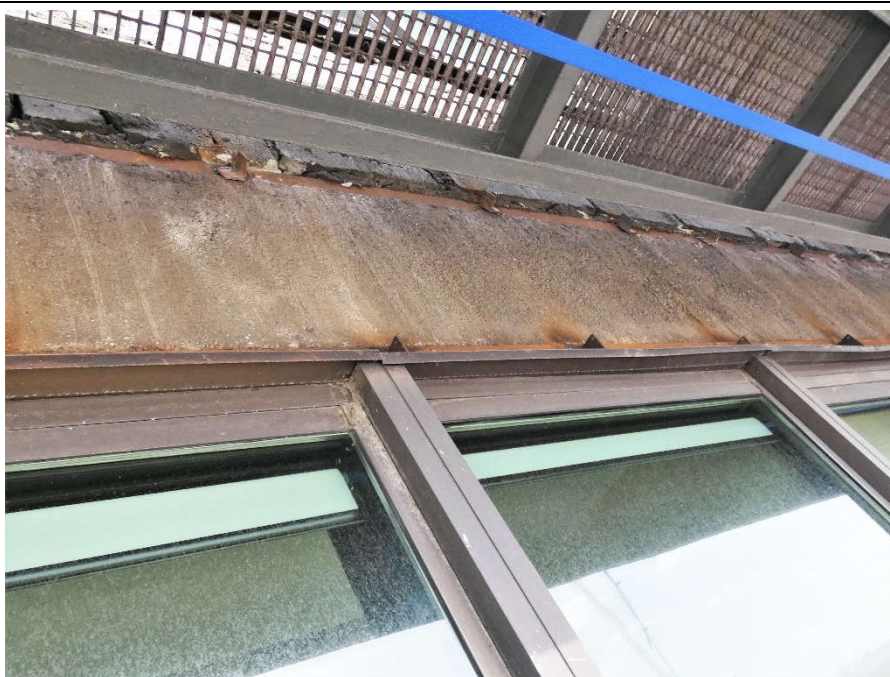
Fot. 118 Kondygnacja 7 (Poziom +28.50) Elewacja Południowa – belka w osiach 12-13/E.
Brak widocznych uszkodzeń belki w przęśle.

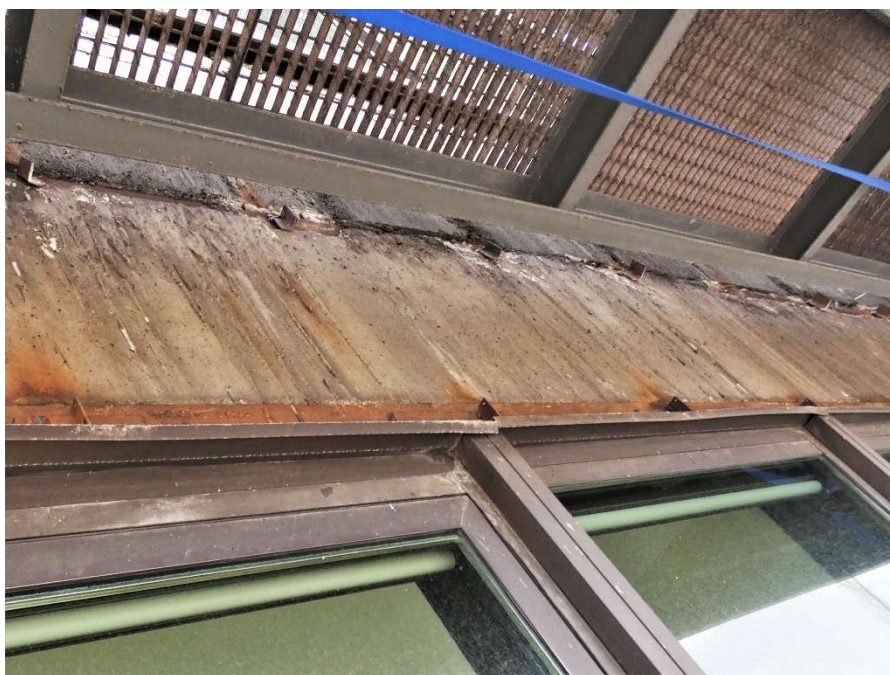
Fot. 121 Kondygnacja 7 (Poziom +28.50) Elewacja Południowa – belka w osiach 13-14/E.
Brak widocznych uszkodzeń belki w przęśle.
