OPRACOWANIE NR 14

EKSPERTYZA OKREŚLAJĄCA STAN TECHNICZNY ŚCIAN
MUROWANYCH ZEWNĘTRZNYCH, PREFABRYKOWANYCH BELEK
ŻELBETOWYCH ORAZ WSPORNIKÓW STALOWYCH NA KONDYGNACJI 7,
DOTYCZĄCA BUDOWY PN. „KOMPLEKSOWA MODERNIZACJA
ENERGETYCZNA BUDYNKU (ZADANIE A) ORAZ MODERNIZACJA I
PRZEBUDOWA NIEKTÓRYCH ELEMENTÓW (ZADANIE B) COLLEGIUM
ALTUM UNIWERSYTETU EKONOMICZNEGO W POZNANIU”

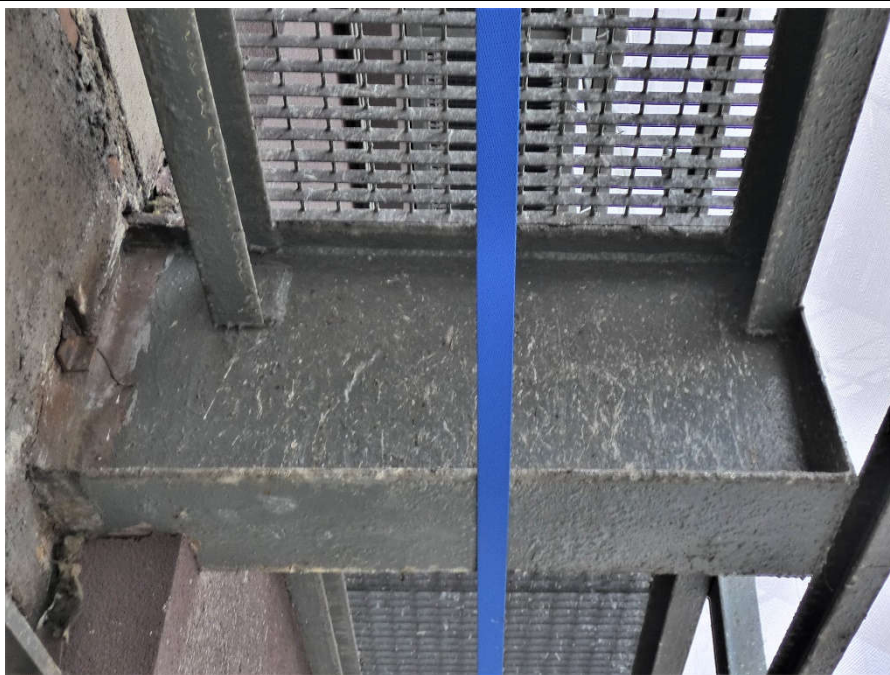
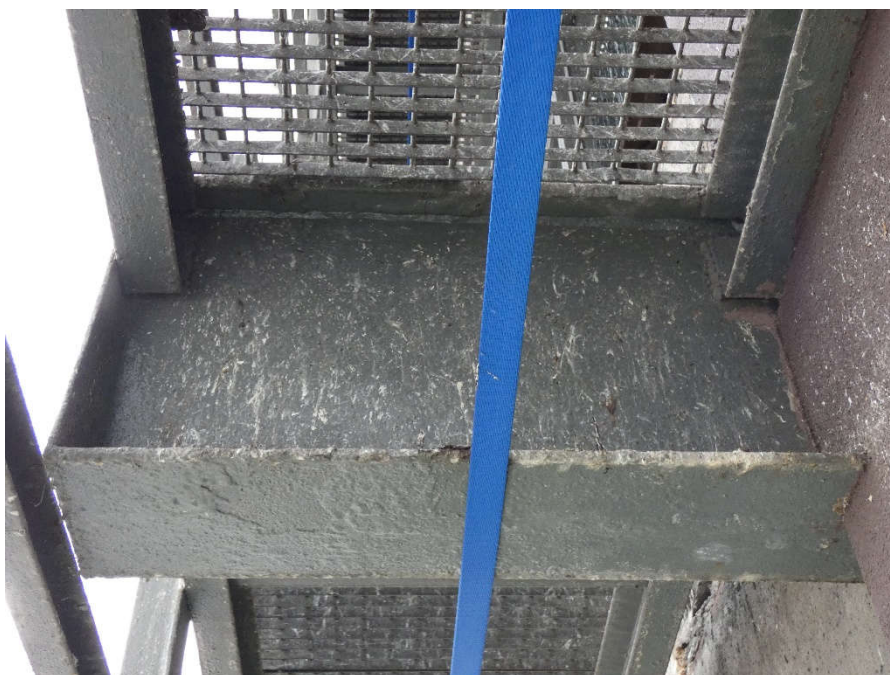
Fot. 130, 131 Kondygnacja 7 (Poziom +28.50) Elewacja Wschodnia – wspornik w osiach 14/F (widok z dołu)
Brak widocznych uszkodzeń wspornika.

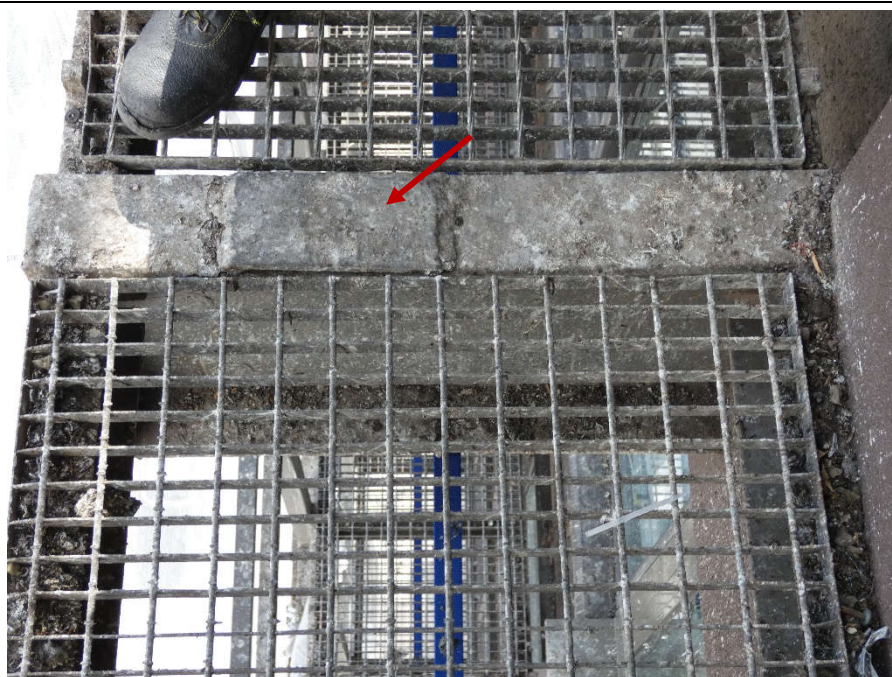
Fot. 132 Kondygnacja 7 (Poziom +28.50) Elewacja Wschodnia – wspornik w osiach 14/F (widok z góry)
Pozostałości po drabinie ewakuacyjnej. Brak widocznych uszkodzeń wspornika.

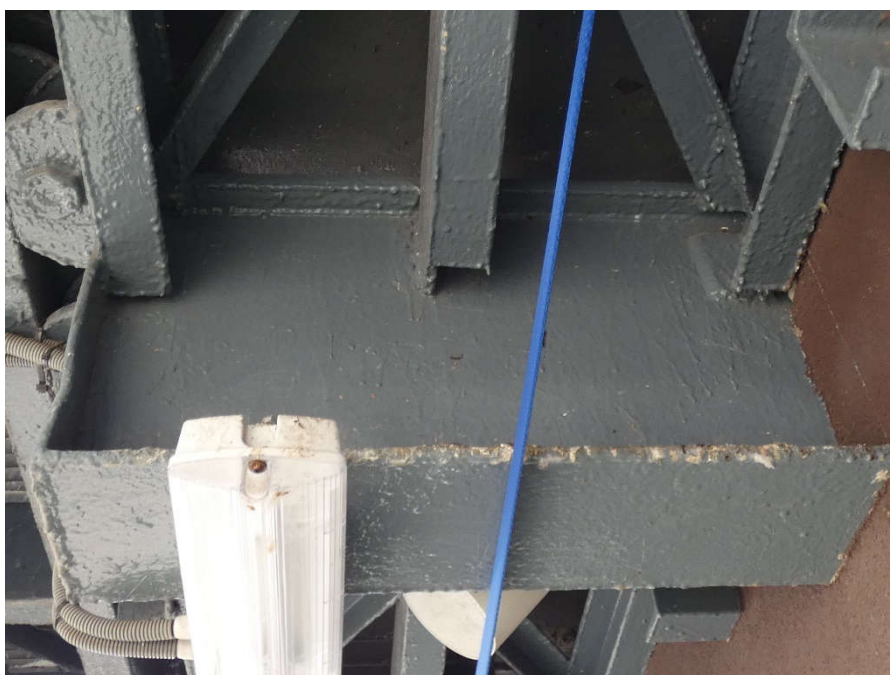
Fot. 133, 134 Kondygnacja 7 (Poziom +28.50) Elewacja Wschodnia – wspornik w osiach 14/G.
Brak widocznych uszkodzeń wspornika.

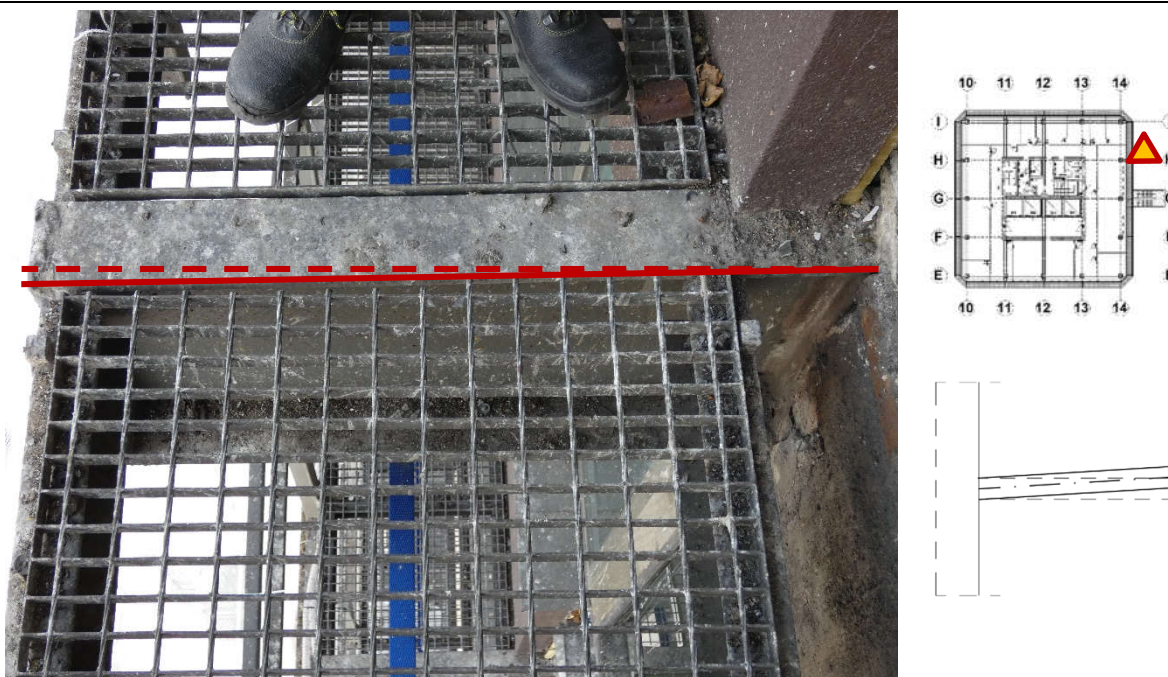
Fot. 137 Kondygnacja 7 (Poziom +28.50) Elewacja Wschodnia – wspornik w osiach 14/H (widok z góry)
Przemieszczenie wspornika w kierunku osi I. Brak widocznych uszkodzeń wspornika.

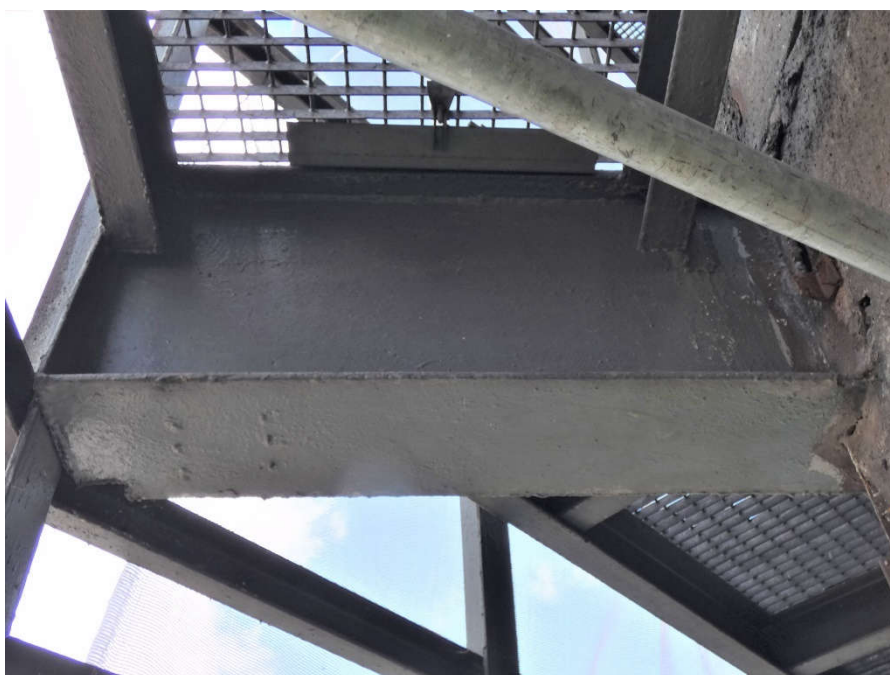
Fot. 140, 141 Kondygnacja 7 (Poziom +28.50) Elewacja Północna – wspornik w osiach 14/I.
Ślady korozji pasa górnego. Brak widocznych uszkodzeń wspornika.

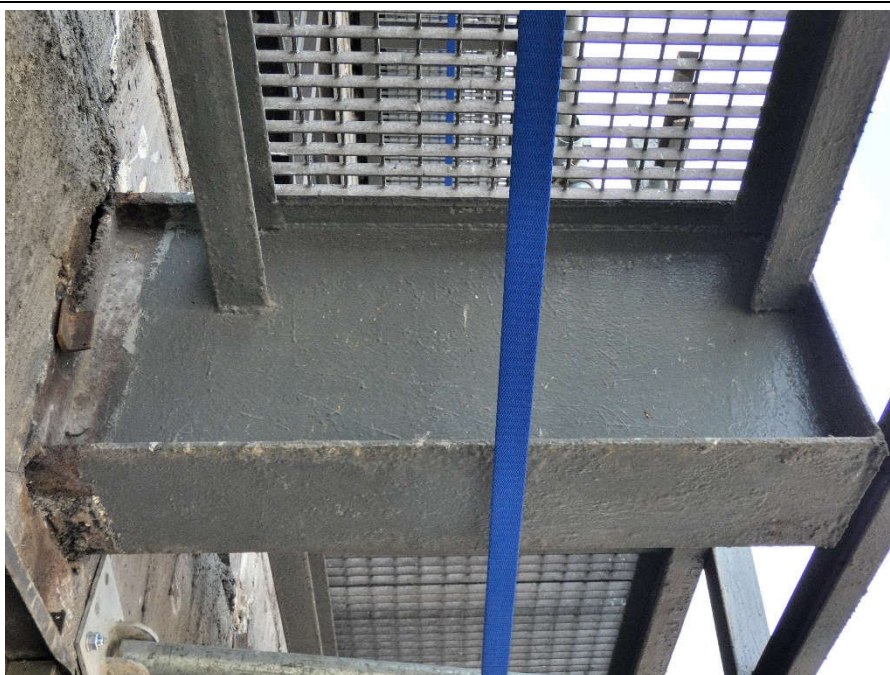
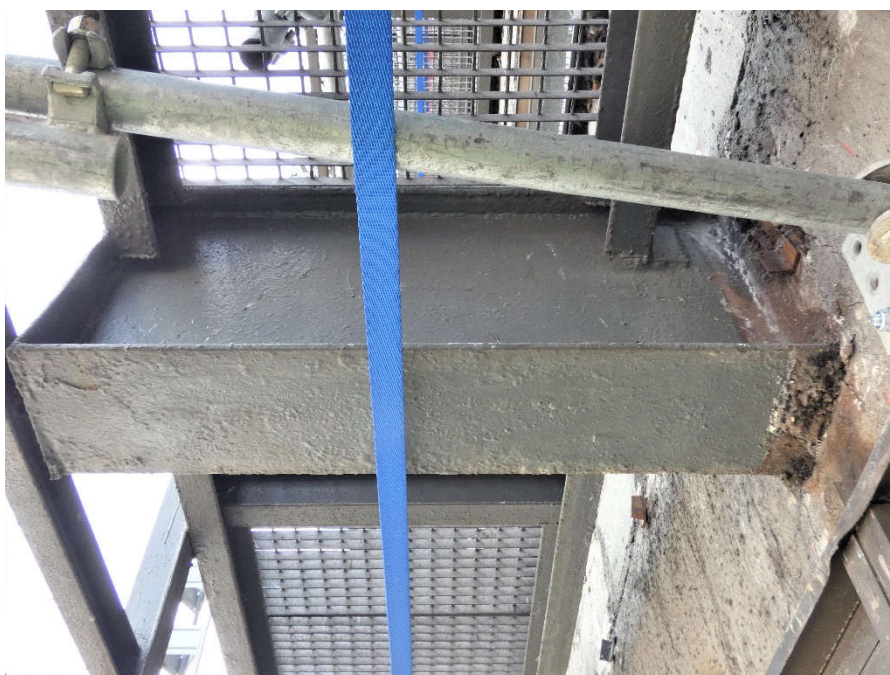
Fot. 142, 143 Kondygnacja 7 (Poziom +28.50) Elewacja Północna – wspornik w osiach 13/I.
Brak widocznych uszkodzeń wspornika.

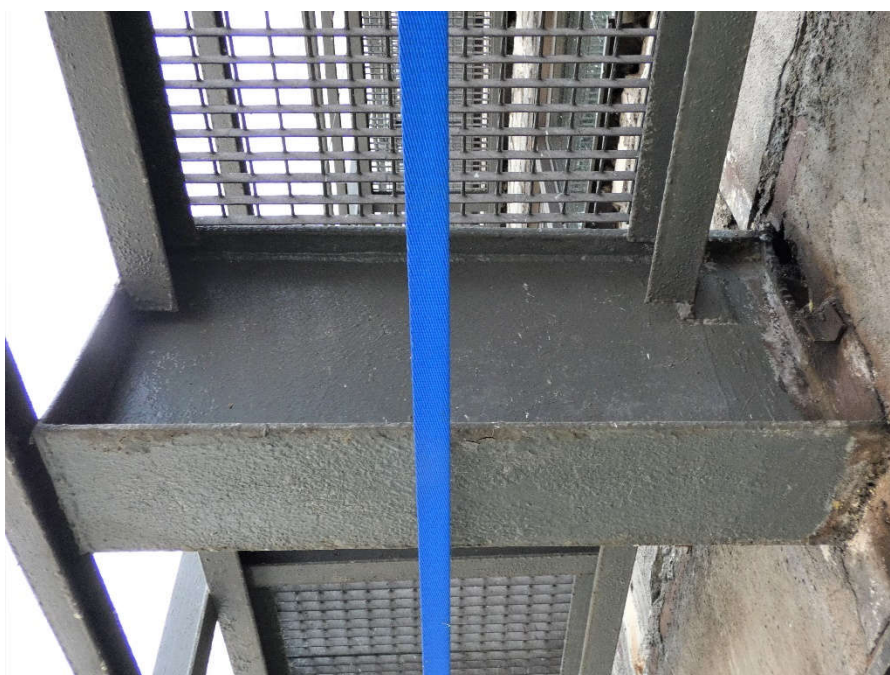
Fot. 144, 145 Kondygnacja 7 (Poziom +28.50) Elewacja Północna – wspornik w osiach 12/I.
Przemieszczenia wspornika w kierunku osi 11. Brak widocznych uszkodzeń wspornika.

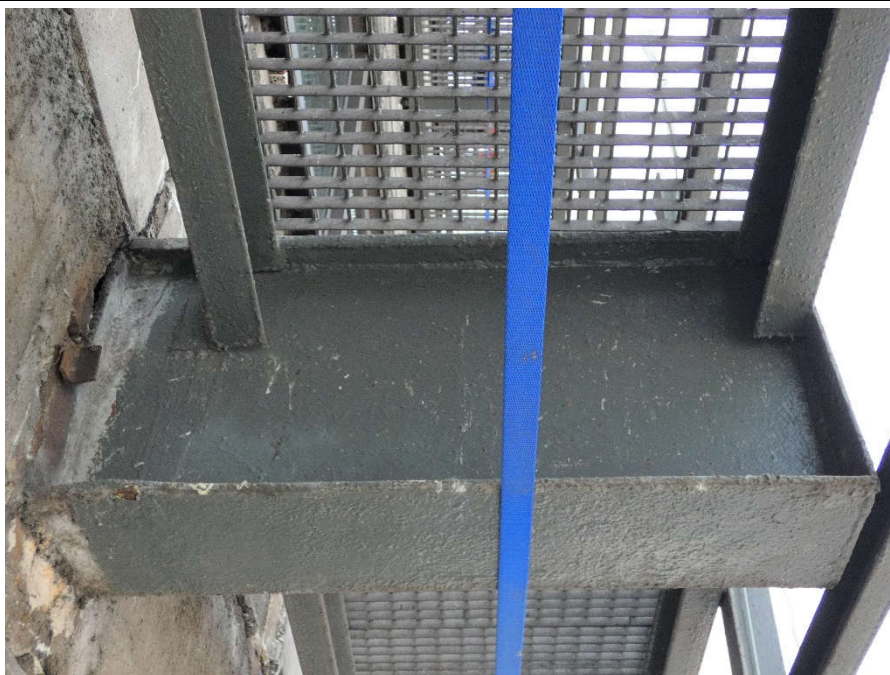
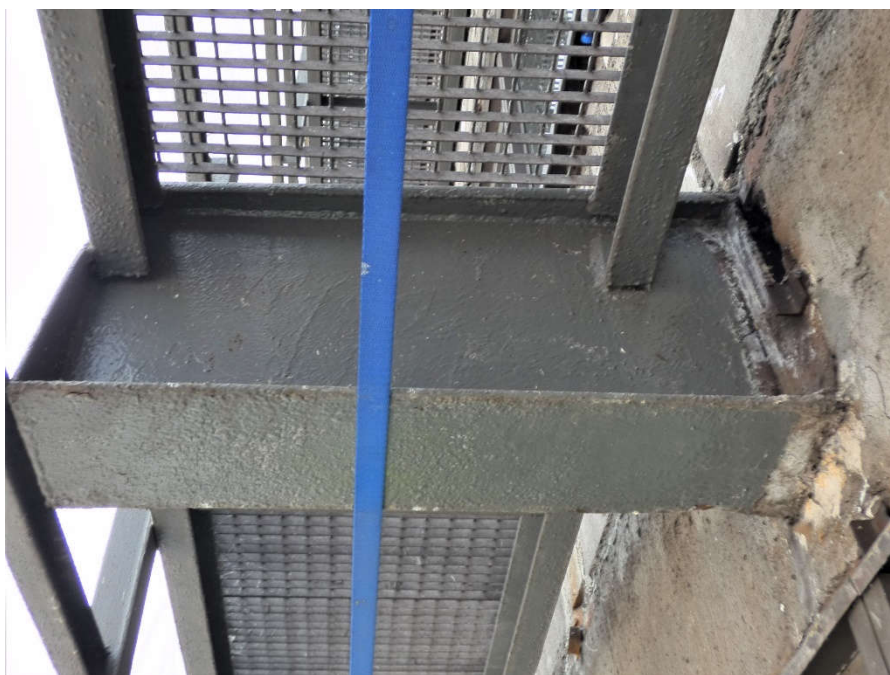
Fot. 146, 147 Kondygnacja 7 (Poziom +28.50) Elewacja Północna – wspornik w osiach 11/I (widok z dołu)
Brak widocznych uszkodzeń wspornika.

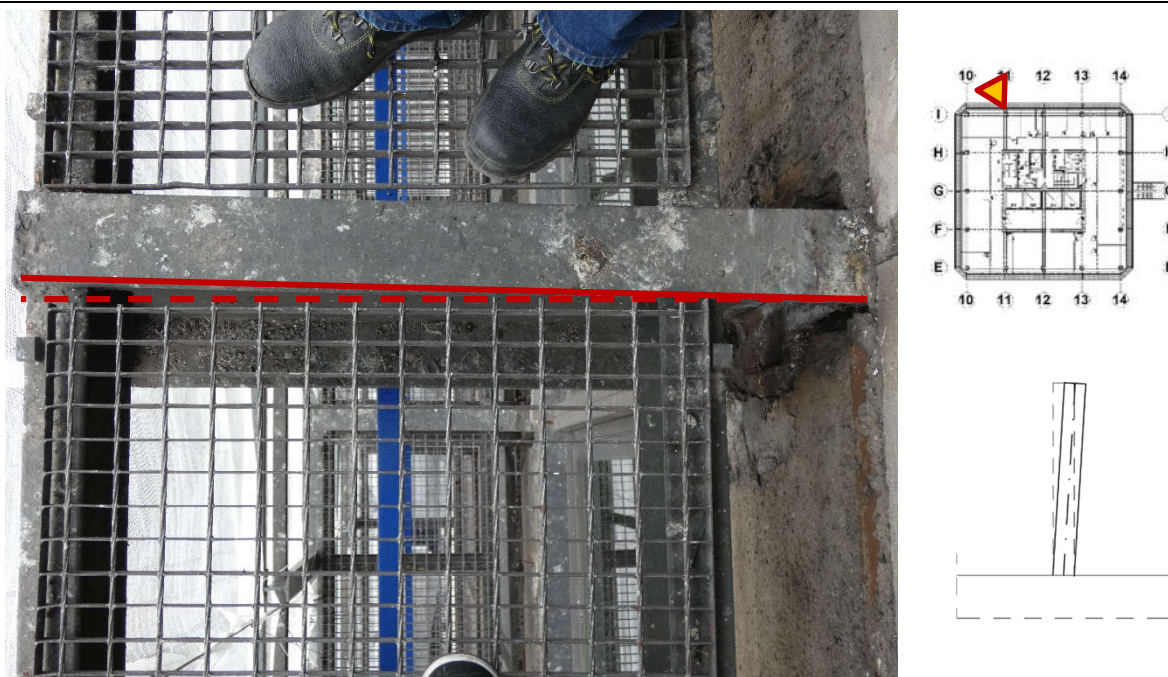
Fot. 148 Kondygnacja 7 (Poziom +28.50) Elewacja Północna – wspornik w osiach 11/I (widok z góry)
Przemieszczenie wspornika w kierunku osi 12. Brak widocznych uszkodzeń wspornika.

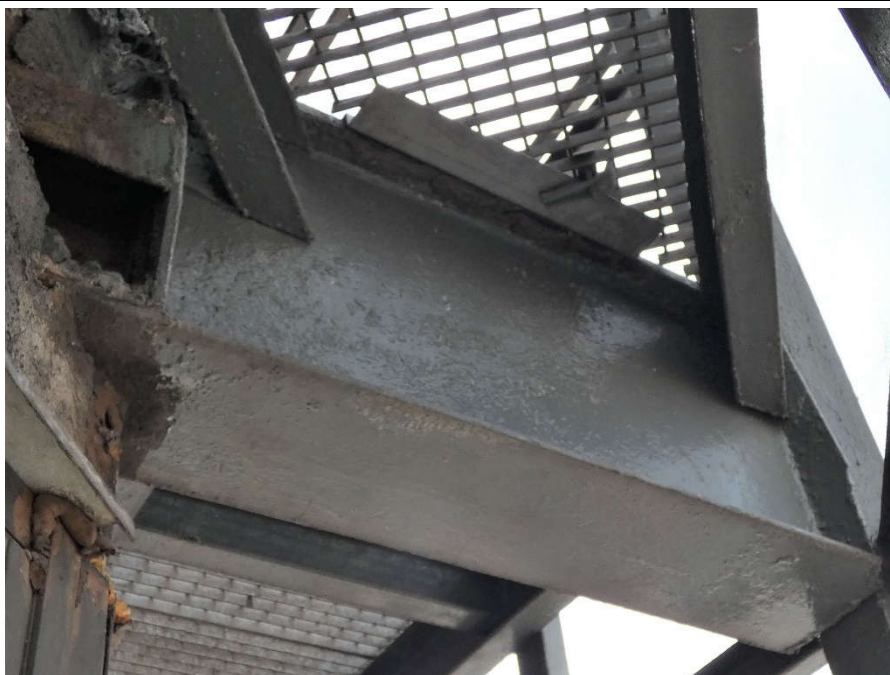
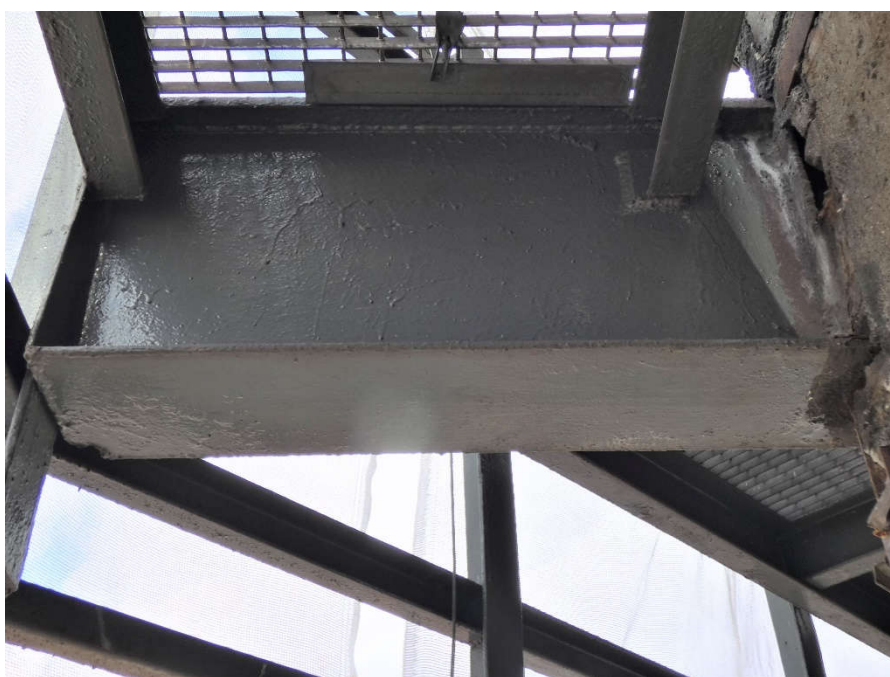
Fot. 151, 152 Kondygnacja 7 (Poziom +28.50) Elewacja Zachodnia– wspornik w osiach 10/I (widok z dołu)
Brak widocznych uszkodzeń wspornika.

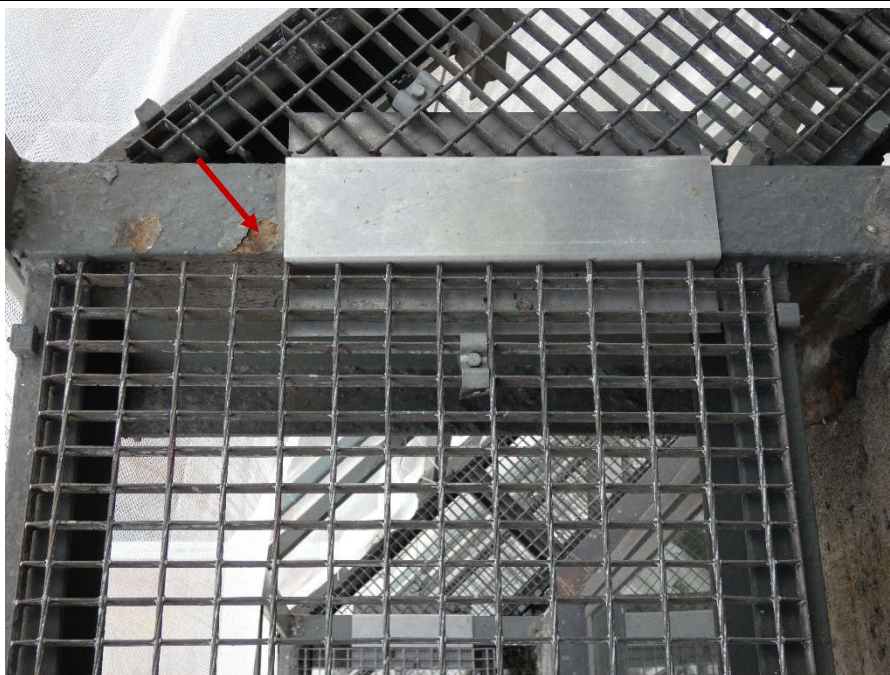
Fot. 153 Kondygnacja 7 (Poziom +28.50) Elewacja Zachodnia– wspornik w osiach 10/I (widok z góry)
Ślady korozji pasa górnego. Brak widocznych uszkodzeń wspornika.

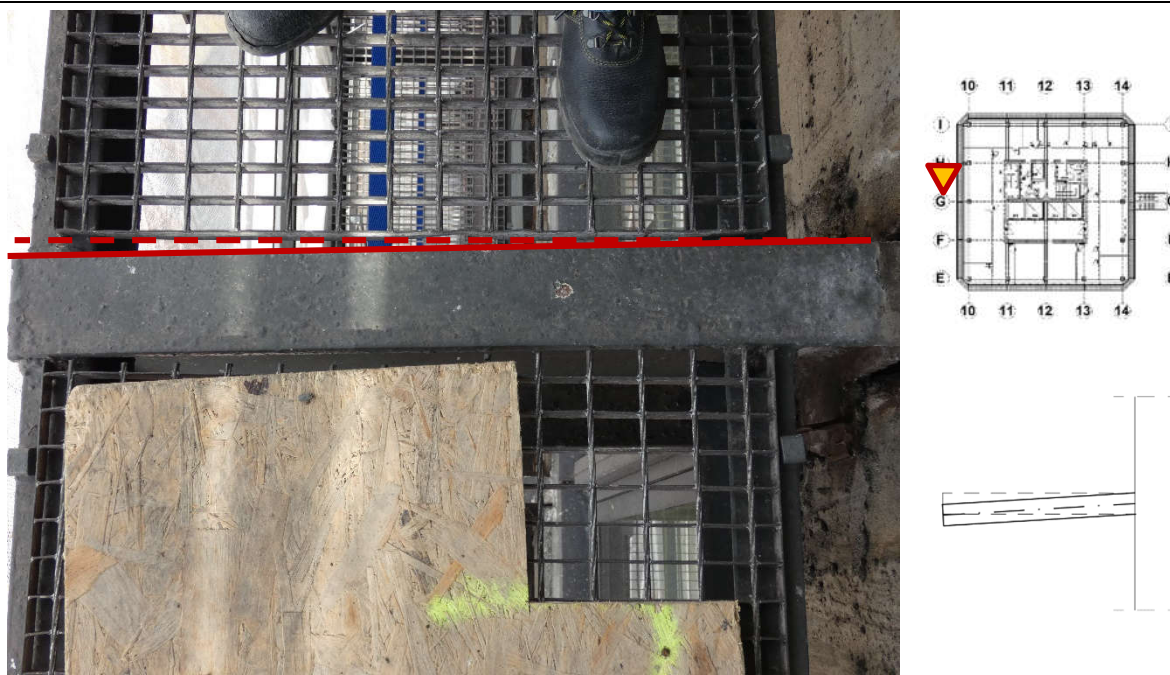
Fot. 156 Kondygnacja 7 (Poziom +28.50) Elewacja Zachodnia– wspornik w osiach 10/H (widok z góry)
Przemieszczenie wspornika w kierunku osi G. Brak widocznych uszkodzeń wspornika.

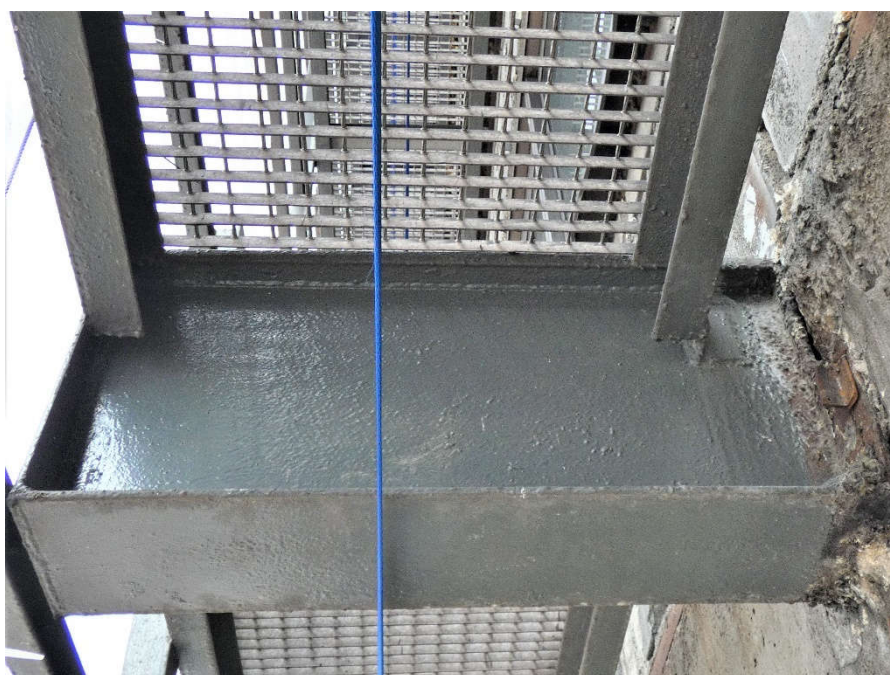
Fot. 157, 158 Kondygnacja 7 (Poziom +28.50) Elewacja Zachodnia– wspornik w osiach 10/G.
Brak widocznych uszkodzeń wspornika.

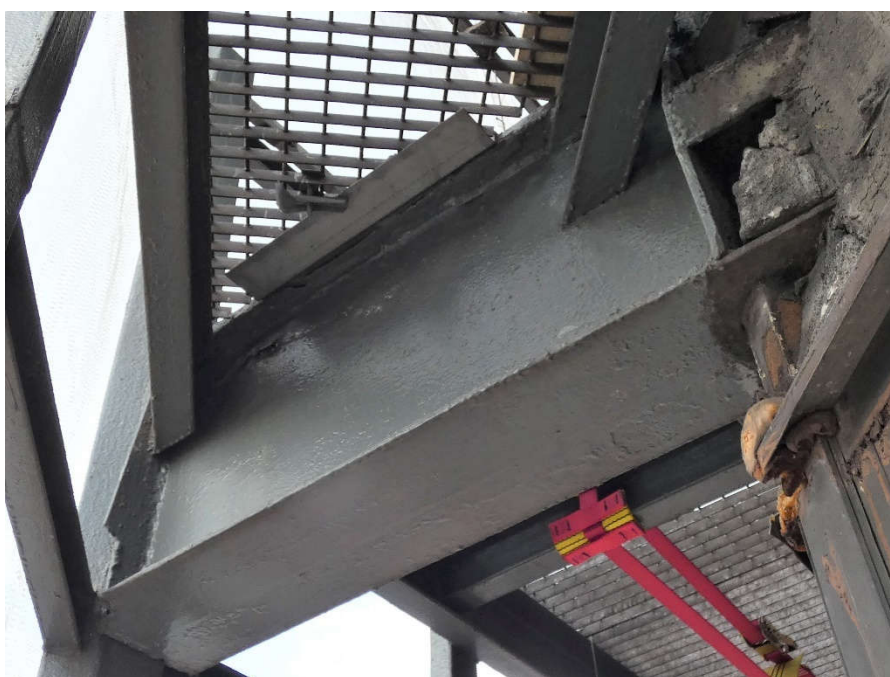
Fot. 161, 162 Kondygnacja 7 (Poziom +28.50) Elewacja Zachodnia– wspornik w osiach 10/E.
Brak widocznych uszkodzeń wspornika.

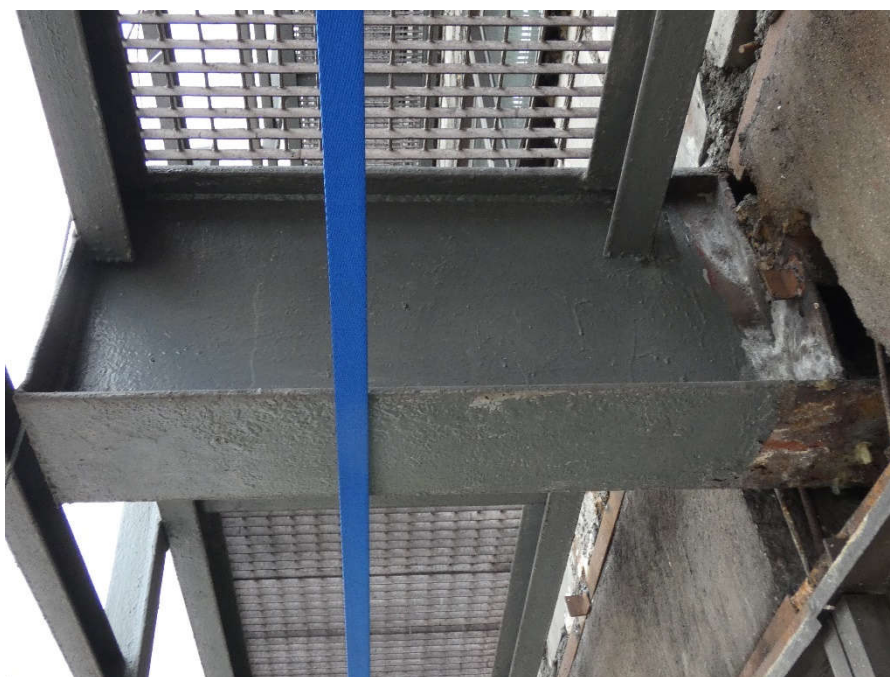
Fot. 167, 168 Kondygnacja 7 (Poziom +28.50) Elewacja Południowa – wspornik w osiach 12/E.
Brak widocznych uszkodzeń wspornika.
