OPRACOWANIE NR 12

EKSPERTYZA OKREŚLAJĄCA STAN TECHNICZNY ŚCIAN
MUROWANYCH ZEWNĘTRZNYCH, PREFABRYKOWANYCH BELEK
ŻELBETOWYCH ORAZ WSPORNIKÓW STALOWYCH NA KONDYGNACJI 9,
DOTYCZĄCA BUDOWY PN. „KOMPLEKSOWA MODERNIZACJA
ENERGETYCZNA BUDYNKU (ZADANIE A) ORAZ MODERNIZACJA I
PRZEBUDOWA NIEKTÓRYCH ELEMENTÓW (ZADANIE B) COLLEGIUM
ALTUM UNIWERSYTETU EKONOMICZNEGO W POZNANIU”

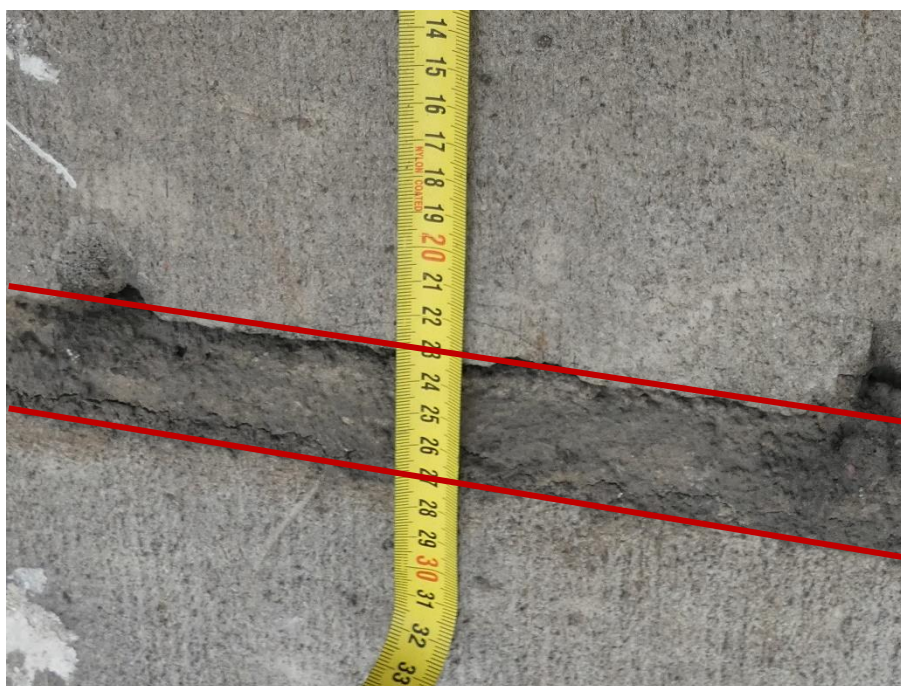
Fot. 1 Przykładowa spoina pozioma – grubość 4 cm

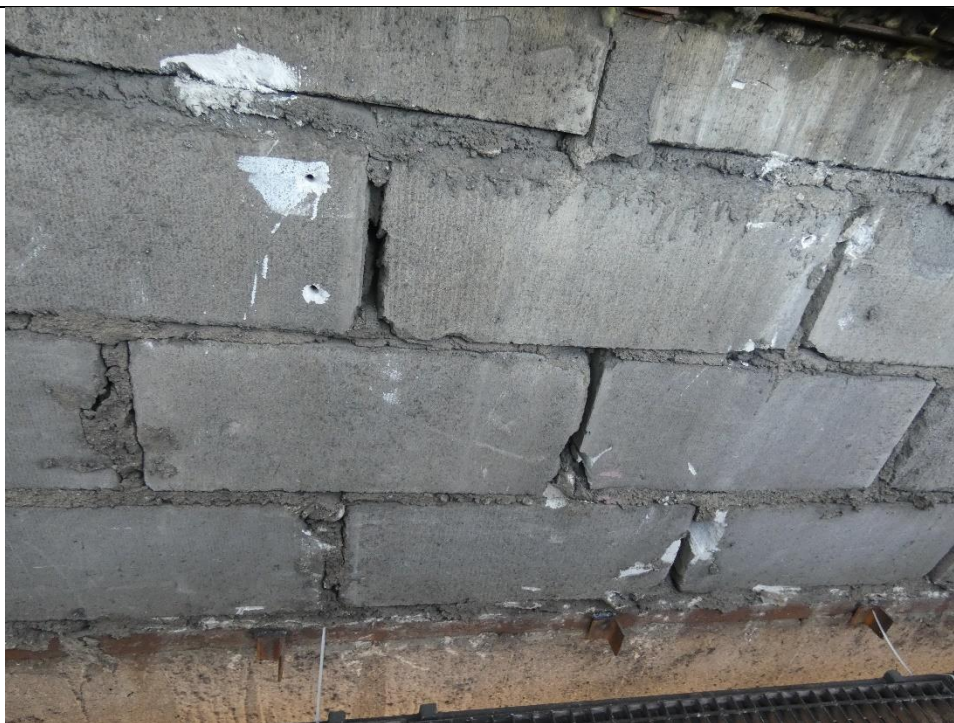
Fot. 2 Przykładowe ubytki zaprawy w spoinach pionowych

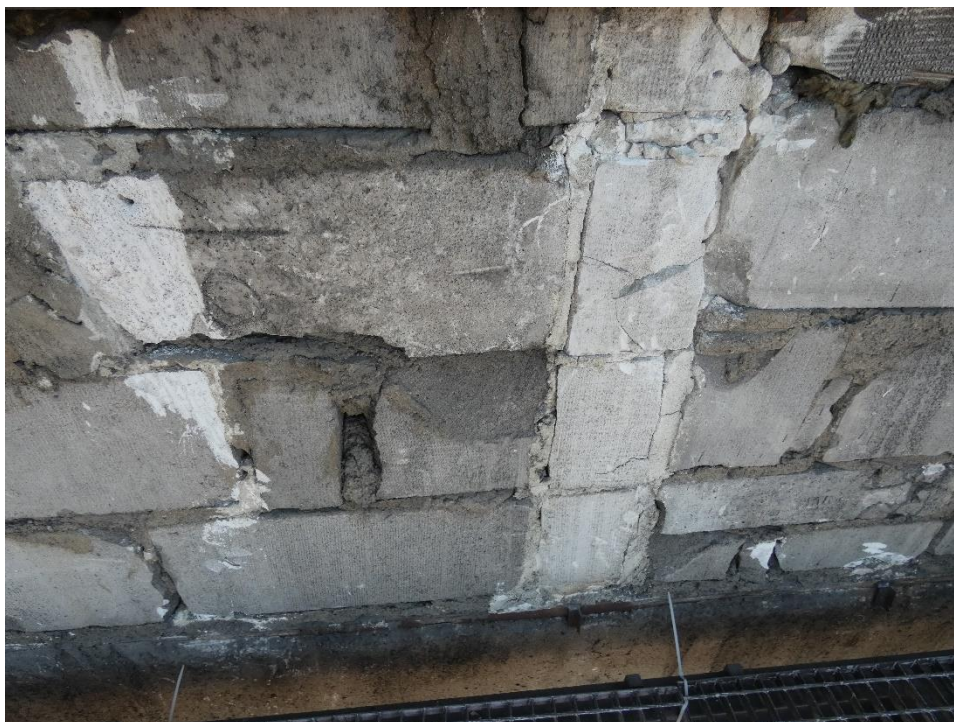
Fot. 3 Przykład ściany murowanej o bardzo niskiej jakości wykonania (ściana z uszkodzonych elementów o zróżnicowanych kształtach z wypełnieniem przerwy między elementami zaprawą i gruzem)

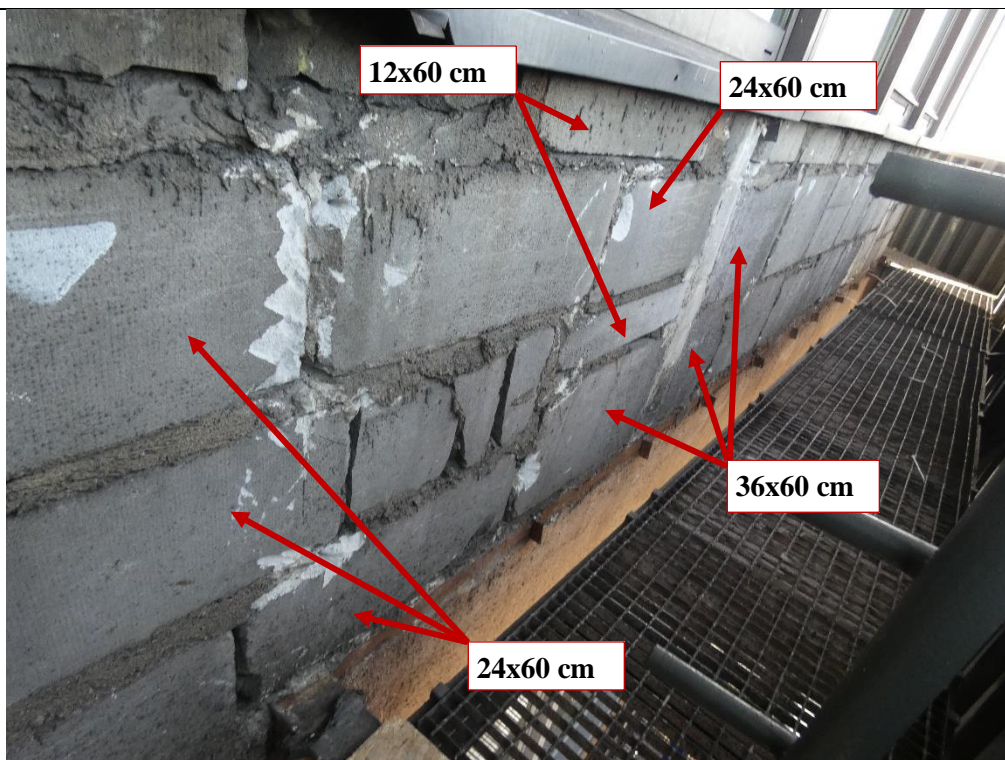
Fot. 4 Przykład ściany murowanej bardzo niskiej jakości wykonania (ściana z elementów z betonu komórkowego o wysokości 12, 24 i 36 cm, z wypełnienie przerwy między elementami zaprawą i gruzem)

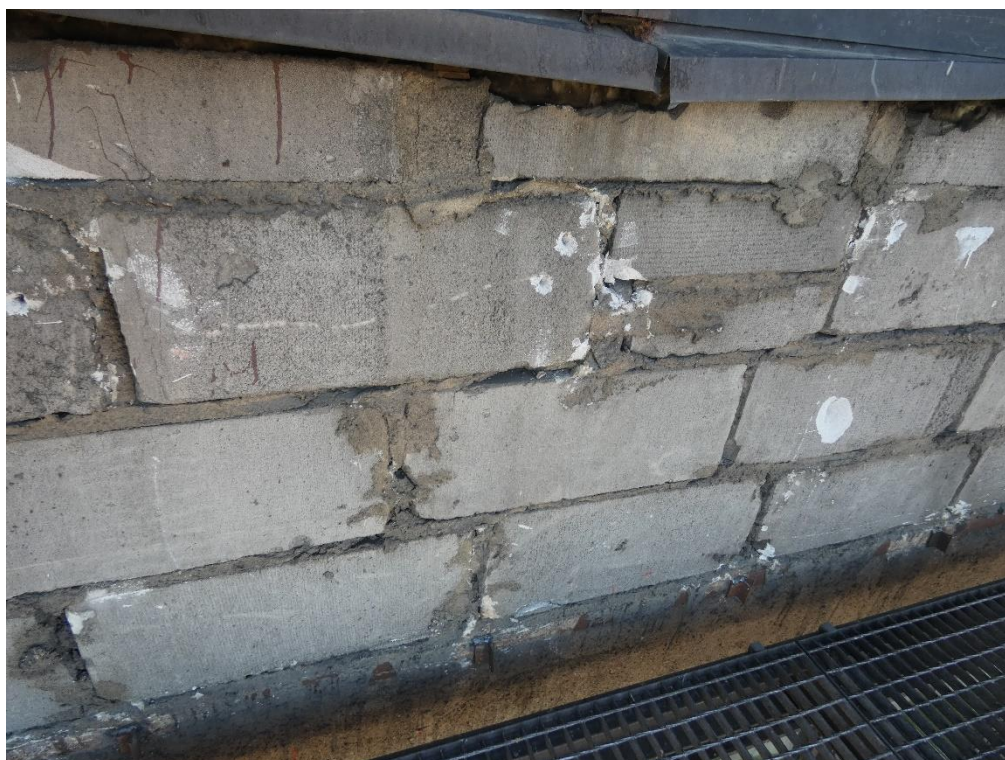
Fot. 5 Przykład ściany murowanej o bardzo niskiej jakości wykonania (ściana z elementów murowanych o zróżnicowanych kształtach, wypełnienie ubytków między elementami zaprawą i gruzem)

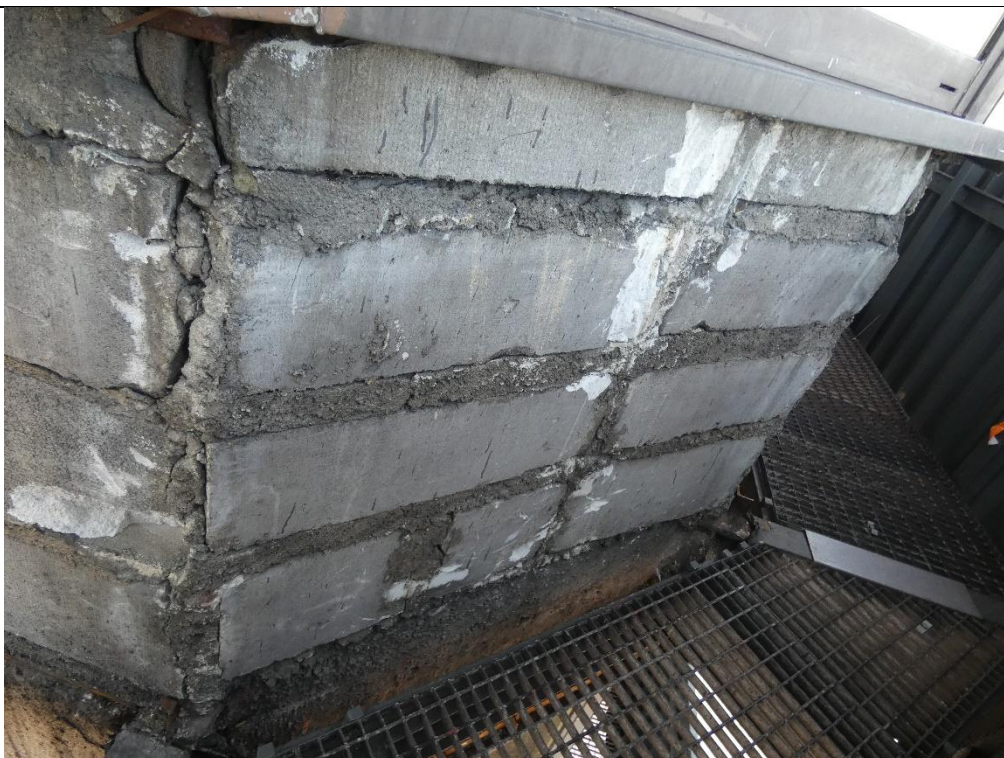
Fot. 6 Przykład ściany murowanej o bardzo niskiej jakości wykonania (niewłaściwe przewiązanie ściany murowanej między elementami i w narożu, wypełnienie ubytków między elementami zaprawą i gruzem)

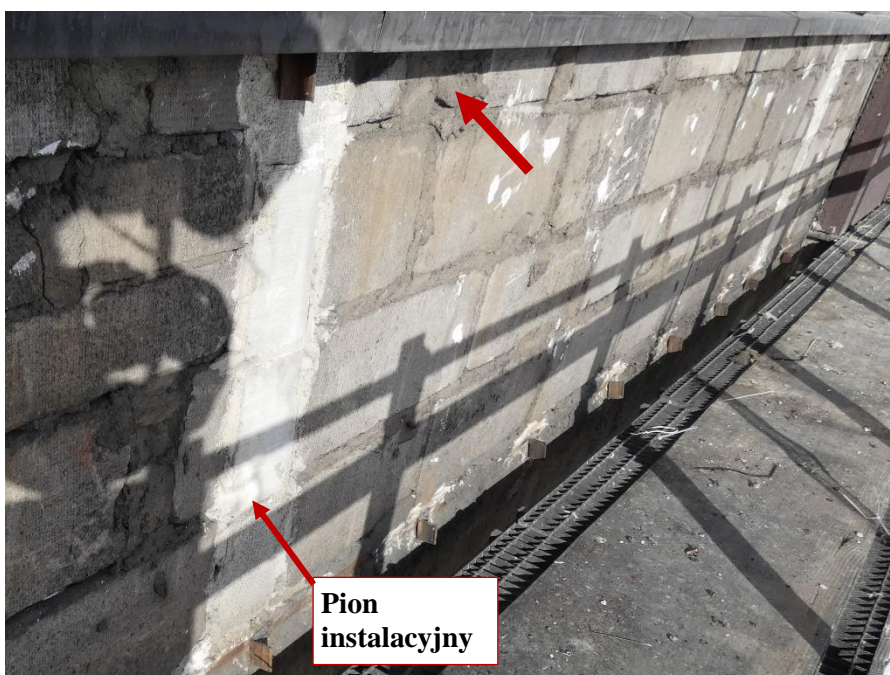
Fot. 14 Kondygnacja 9 (Poziom +35.10) Elewacja Wschodnia – widok ściany murowanej w osiach 14/E-F. Zbyt duże wymiary spoin. Ściana z elementów murowanych 24x60 cm. Wypełnienie ubytków między elementami zaprawą. Zamknięcie pionu instalacyjnego.

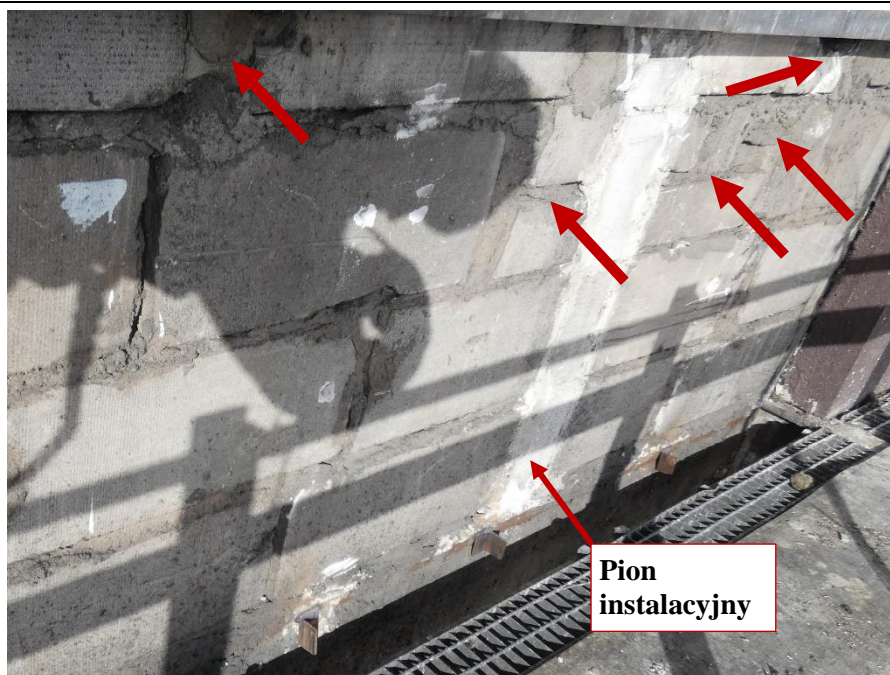
Fot. 15 Kondygnacja 9 (Poziom +35.10) Elewacja Wschodnia – widok ściany murowanej w osiach 14/E-F. Zbyt duże wymiary spoin. Ściana z elementów murowanych o zróżnicowanych kształtach. Wypełnienie ubytków między elementami i uszkodzonych miejsc zaprawą i gruzem. Zamknięcie pionu instalacyjnego.

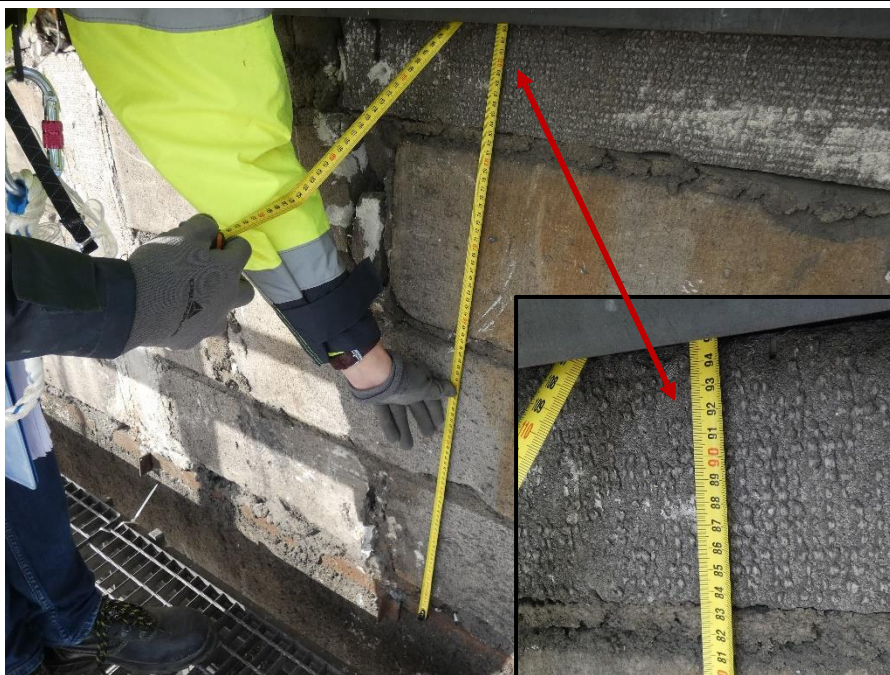
Fot. 19 Kondygnacja 9 (Poziom +35.10) Elewacja Wschodnia – widok ściany murowanej w osiach 14/H-I. Wysokość ściany murowanej ~95 cm. Grubość podlewki między belką żelbetową a ścianą ~6 cm. Element murowy bezpośrednio pod profilem stalowym (brak podlewki).

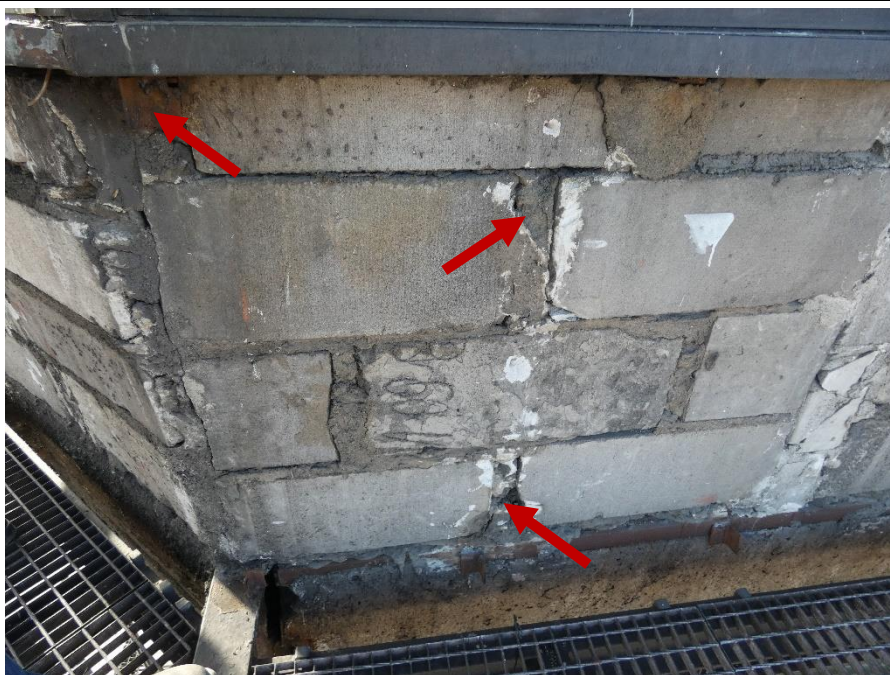
Fot. 21 Kondygnacja 9 (Poziom +35.10) Elewacja Północna – widok ściany murowanej w osiach 13-14/I. Zbyt duże wymiary spoin. Wykonanie ściany z uszkodzonych elementów murowych 24x60 cm. Zwieńczenie ściany elementami murowymi 12x60 cm. Wypełnienie ubytków między elementami zaprawą i gruzem. Zamknięcie pionu instalacyjnego.

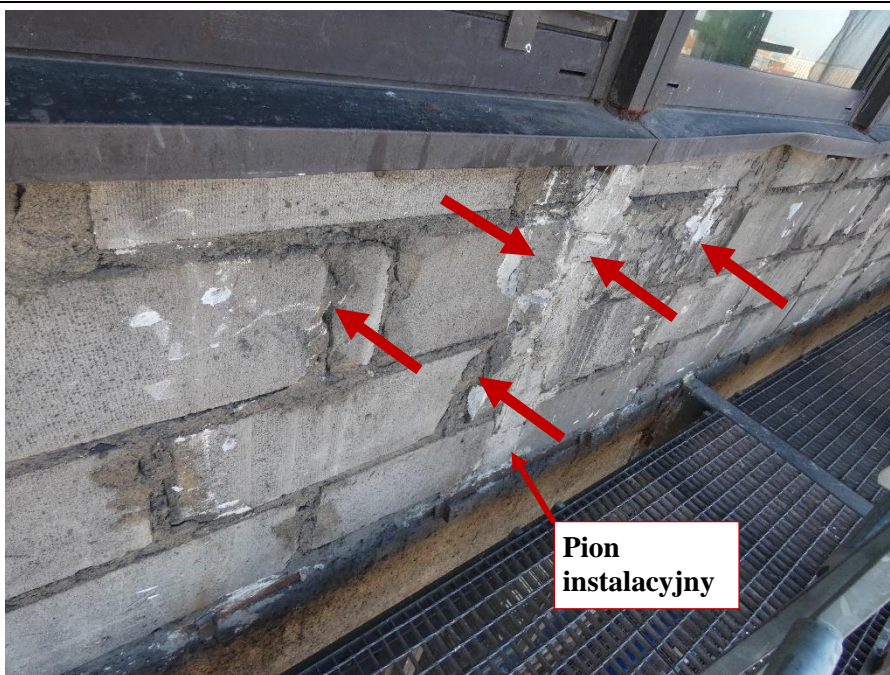
Fot. 23 Kondygnacja 9 (Poziom +35.10) Elewacja Północna – widok ściany murowanej w osiach 13-14/I.
Zbyt duże wymiary spoin. Ściana z uszkodzonych elementów murowych. Wypełnienie ubytków między elementami i uszkodzonych miejsc zaprawą i gruzem. Zamknięcie pionu instalacyjnego zaprawą i gruzem.

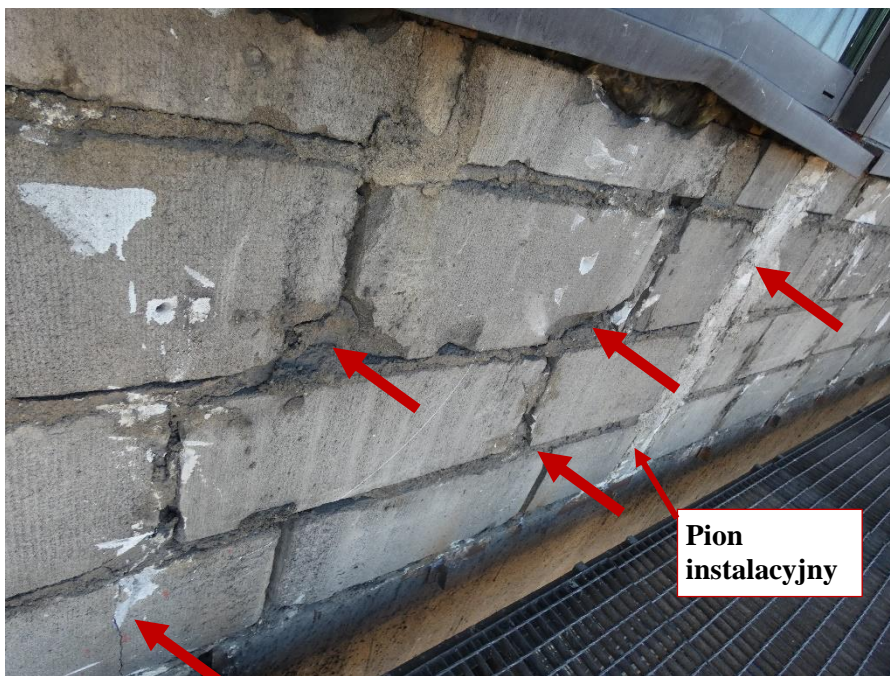
Fot. 24 Kondygnacja 9 (Poziom +35.10) Elewacja Północna – widok ściany murowanej w osiach 12-13/I.
Zbyt duże wymiary spoin. Ubytki spoin pionowych. Wykonanie ściany z uszkodzonych i niewłaściwie przewiązanych elementów murowych. Zarysowania elementów. Wypełnienie ubytków między elementami zaprawą. Zamknięcie pionu instalacyjnego zaprawą i gruzem.

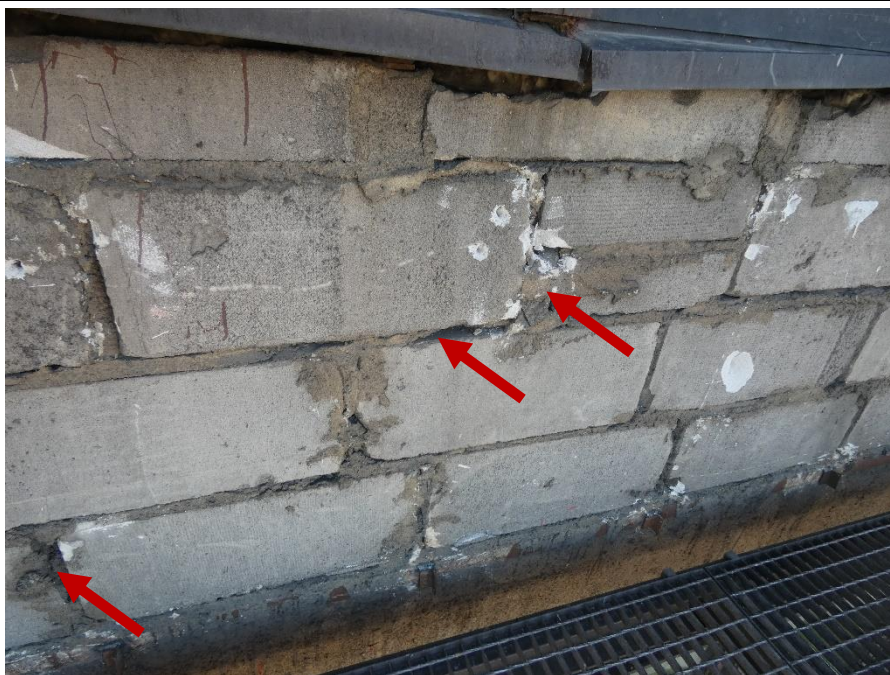
Fot. 25 Kondygnacja 9 (Poziom +35.10) Elewacja Północna – widok ściany murowanej w osiach 12-13/I.
Zbyt duże wymiary spoin. Ubytki spoin. Ściana z elementów murowanych o zróżnicowanych kształtach.
Wypełnienie ubytków między elementami zaprawą i gruzem.

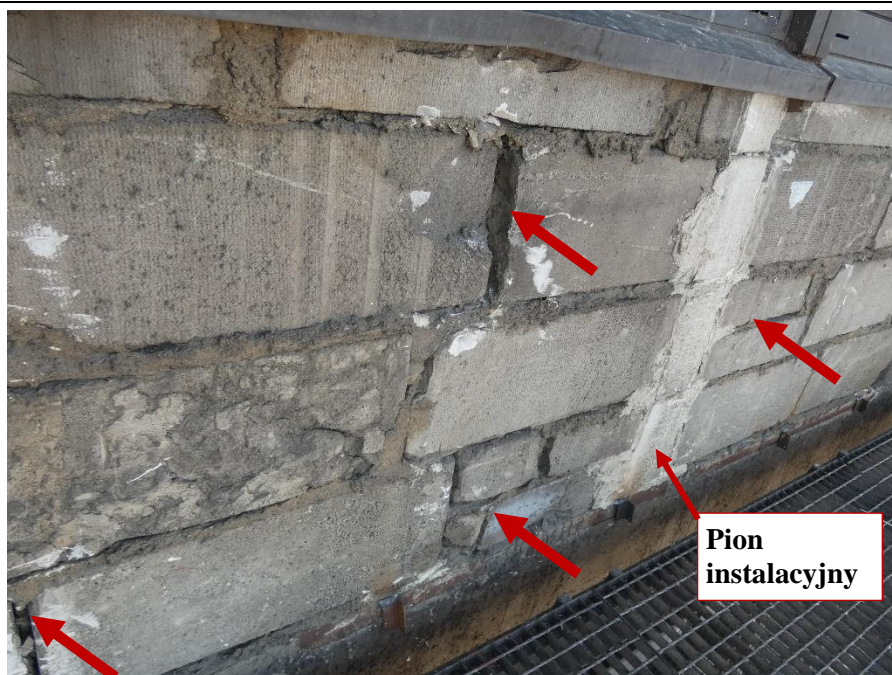
Fot. 27 Kondygnacja 9 (Poziom +35.10) Elewacja Północna – widok ściany murowanej w osiach 11-12/I. Zbyt duże wymiary spoin. Ubytki spoin pionowych. Ściana z uszkodzonych elementów o zróżnicowanych kształtach. Wypełnienie ubytków między elementami i uszkodzonych miejsc zaprawą i gruzem. Zamknięcie pionu instalacyjnego.

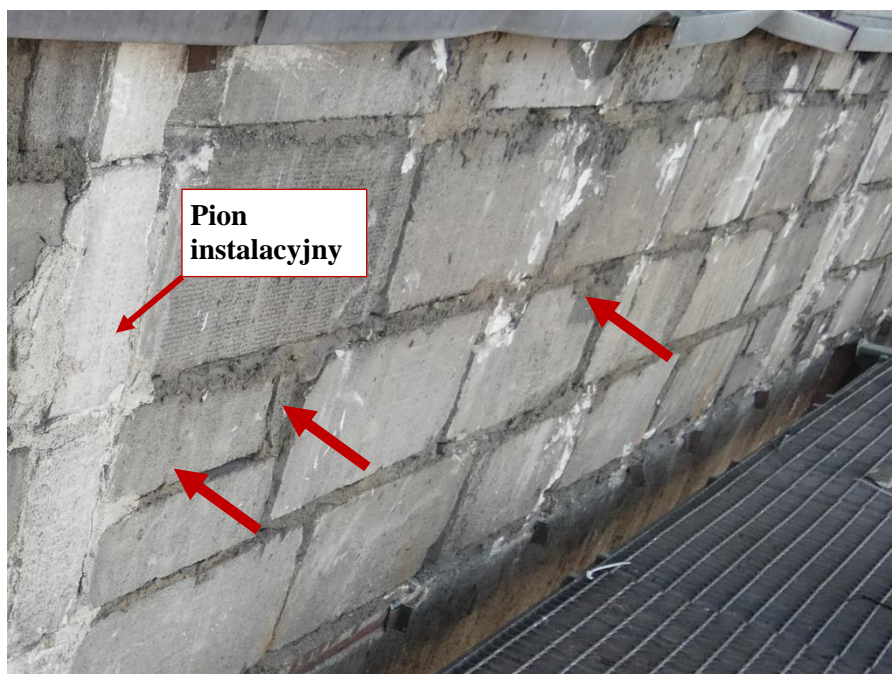
Fot. 28 Kondygnacja 9 (Poziom +35.10) Elewacja Północna – widok ściany murowanej w osiach 11-12/I. Zbyt duże wymiary spoin. Ściana z uszkodzonych elementów o zróżnicowanych kształtach. Wypełnienie ubytków między elementami i uszkodzonych miejsc zaprawą i gruzem. Zamknięcie pionu instalacyjnego.

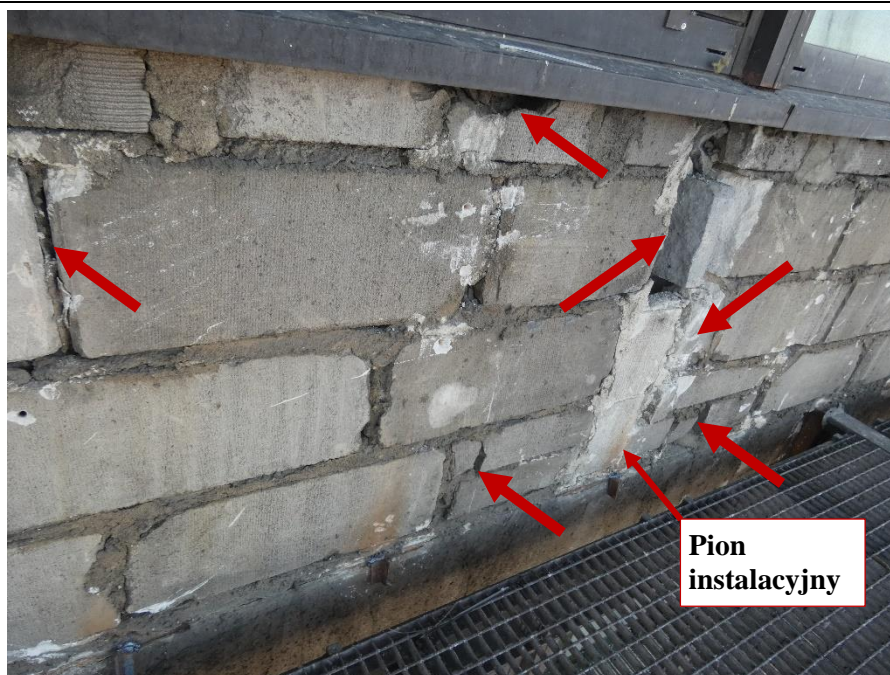
Fot. 29 Kondygnacja 9 (Poziom +35.10) Elewacja Północna – widok ściany murowanej w osiach 11-12/I. Zbyt duże wymiary spoin. Wykonanie i zwieńczenie ściany z uszkodzonych elementów murowanych o zróżnicowanych kształtach. Wypełnienie ubytków między elementami i uszkodzonych miejsc zaprawą i gruzem. Otwarty pion instalacyjny.

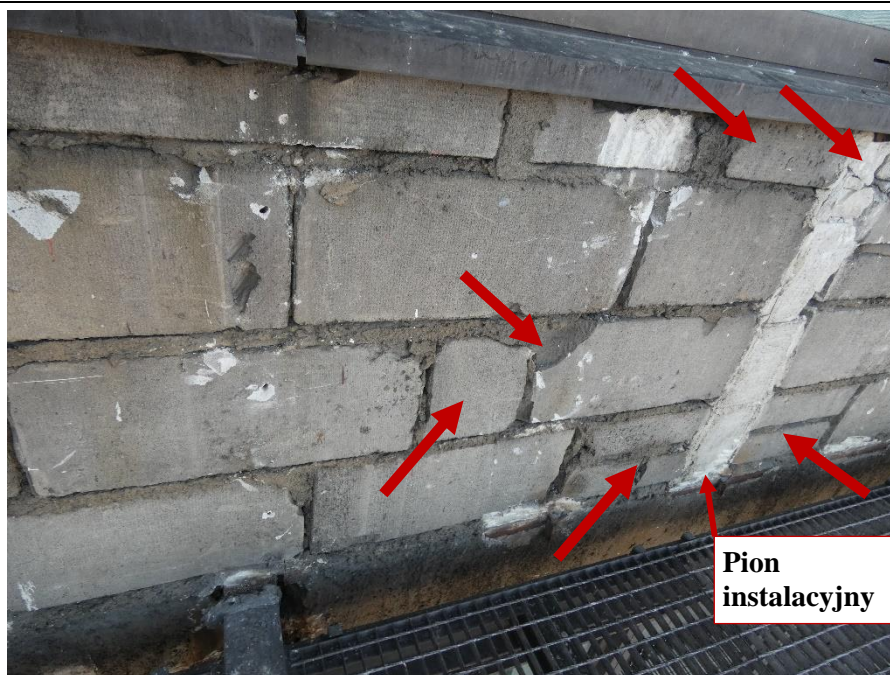
Fot. 31 Kondygnacja 9 (Poziom +35.10) Elewacja Północna – widok ściany murowanej w osiach 10-11/I.

Zbyt duże wymiary spoin. Wykonanie i zwieńczenie ściany z uszkodzonych elementów murowych o zróżnicowanych kształtach (12x60, 24x60 cm). Wypełnienie ubytków między elementami i uszkodzonych miejsc zaprawą i gruzem. Zamknięcie pionu instalacyjnego elementami murowymi, zaprawą i gruzem.

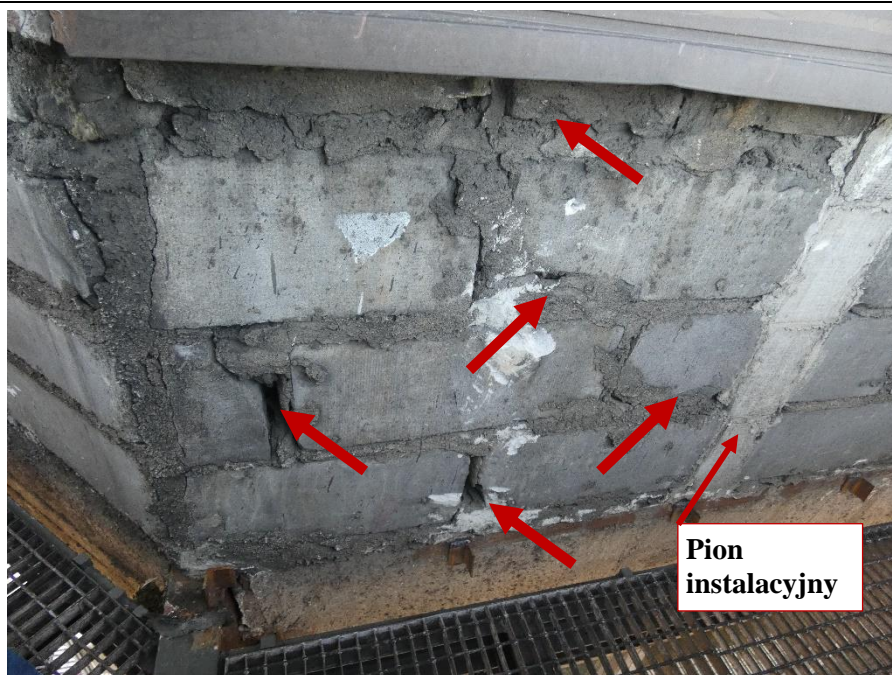
Fot. 35 Kondygnacja 9 (Poziom +35.10) Elewacja Zachodnia – widok ściany murowanej w osiach 10/H-I.

Zbyt duże wymiary spoin. Ubytki spoin pionowych. Wykonanie i zwieńczenie ściany z uszkodzonych elementów murowanych. Wypełnienie ubytków między elementami i uszkodzonych miejsc zaprawą i gruzem.

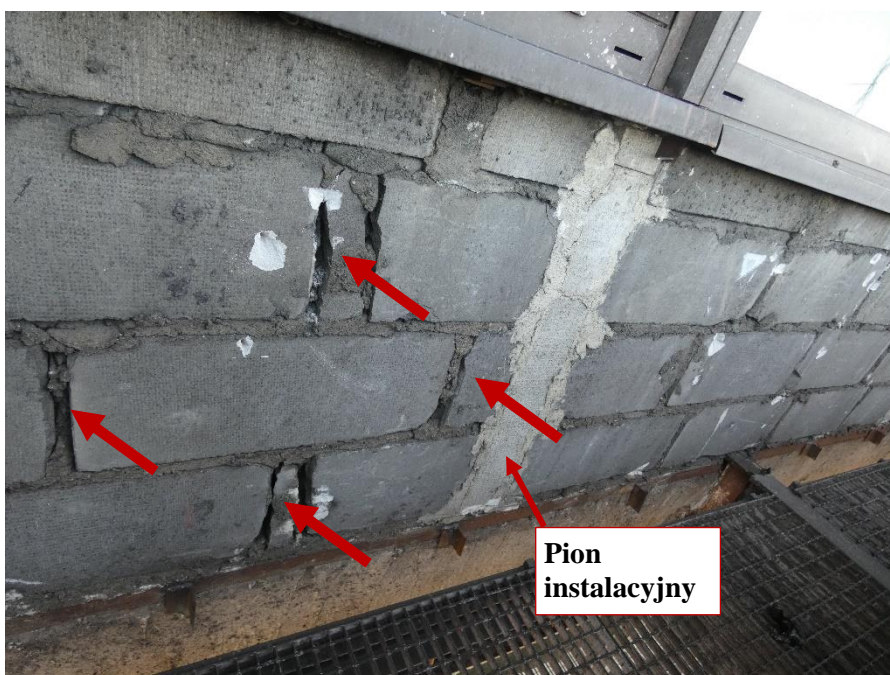
Fot. 38 Kondygnacja 9 (Poziom +35.10) Elewacja Zachodnia – widok ściany murowanej w osiach 10/H-I.
Zbyt duże wymiary spoin. Ubytki spoin pionowych. Wypełnienie ubytków między elementami zaprawą i gruzem. Zamknięcie pionu instalacyjnego.

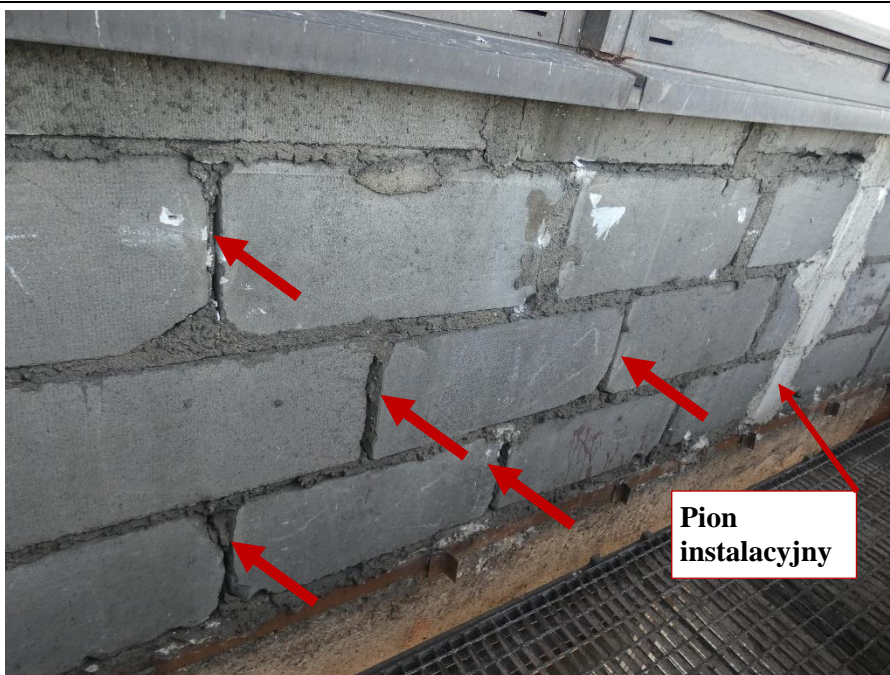
Fot. 41 Kondygnacja 9 (Poziom +35.10) Elewacja Zachodnia – widok ściany murowanej w osiach 10/G-H.
Zbyt duże wymiary spoin. Ubytki spoin pionowych. Wypełnienie ubytków między elementami zaprawą.
Zamknięcie pionu instalacyjnego.

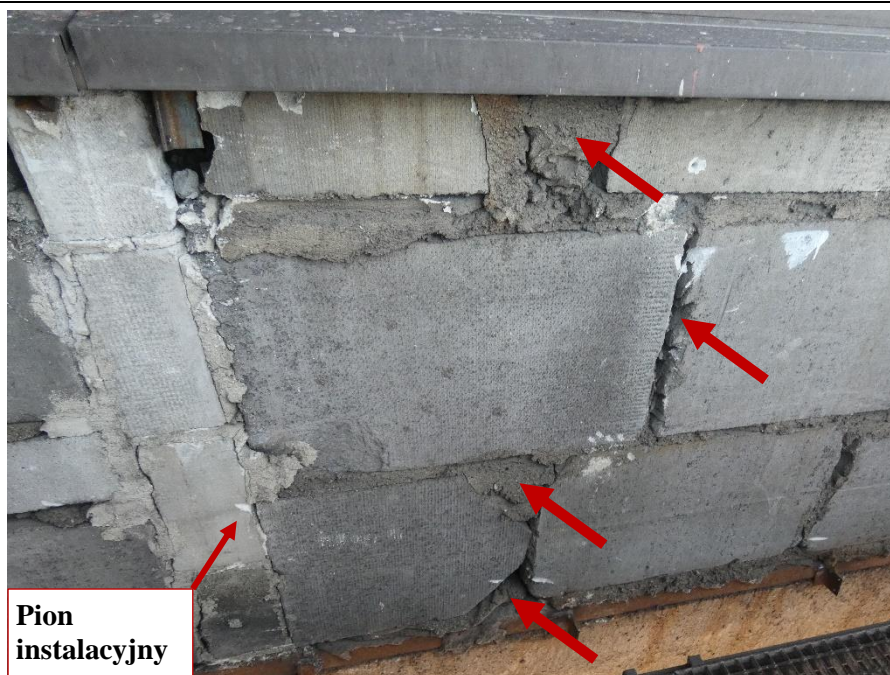
Fot. 46 Kondygnacja 9 (Poziom +35.10) Elewacja Zachodnia – widok ściany murowanej w osiach 10/E-F. Zbyt duże wymiary spoin. Ubytki spoin pionowych. Wypełnienie ubytków między elementami i uszkodzonych miejsc zaprawą i gruzem. Zamknięcie pionu instalacyjnego.

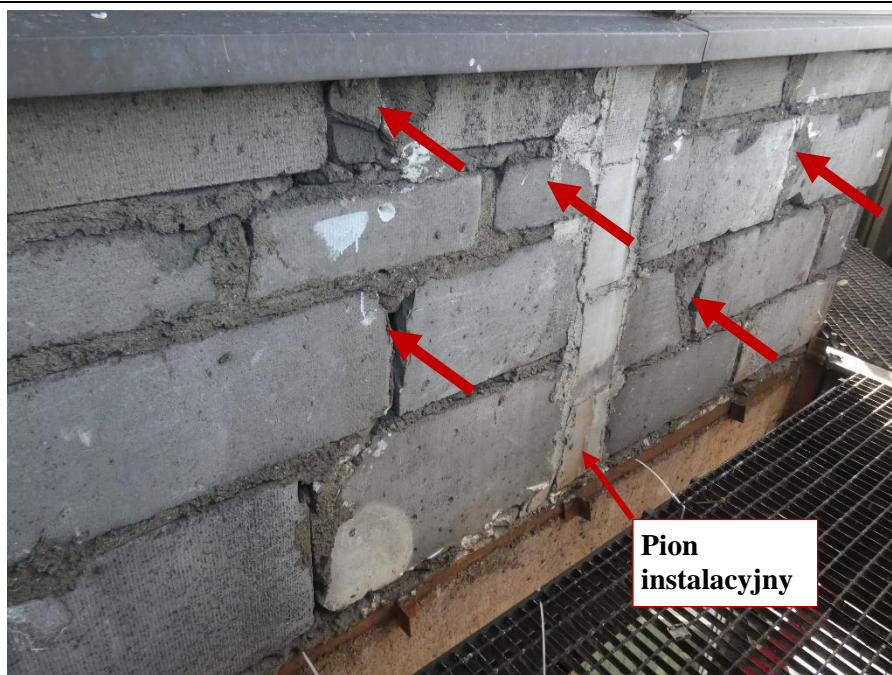
Fot. 48 Kondygnacja 9 (Poziom +35.10) Elewacja Zachodnia – widok ściany murowanej w osiach 10/E-F. Zbyt duże wymiary spoin. Ubytki spoin pionowych. Wykonanie ściany z uszkodzonych elementów murowych o zróżnicowanych kształtach. Wypełnienie ubytków między elementami i uszkodzonych miejsc zaprawą i gruzem. Zwieńczenie ściany elementami murowymi i gruzem.

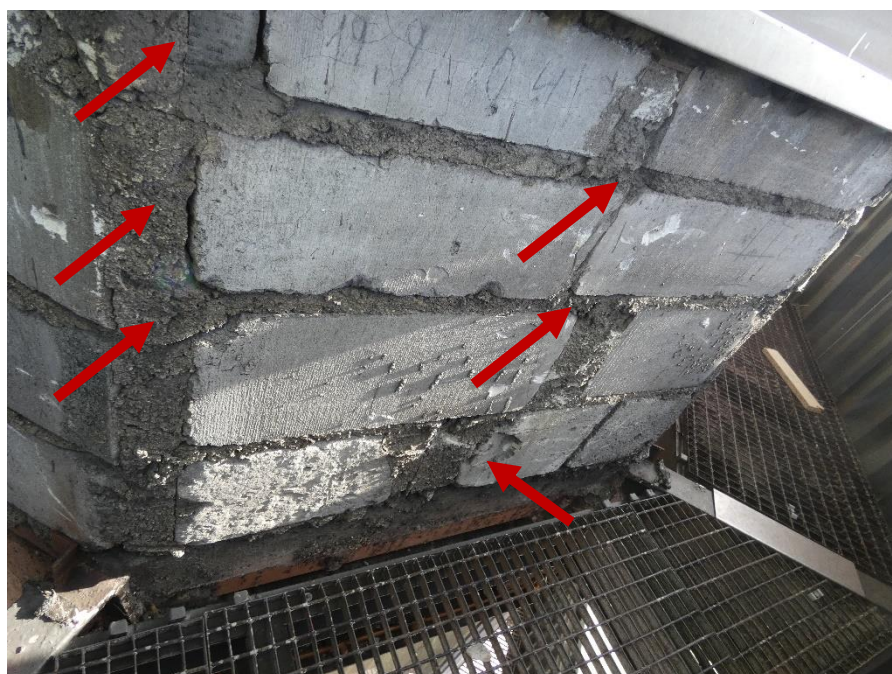
Fot. 49 Kondygnacja 9 (Poziom +35.10) Elewacja Zachodnia – widok ściany murowanej w osiach 10/E. Zbyt duże wymiary spoin. Niewłaściwe przewiązanie elementów. Wypełnienie ubytków między elementami zaprawą i gruzem.

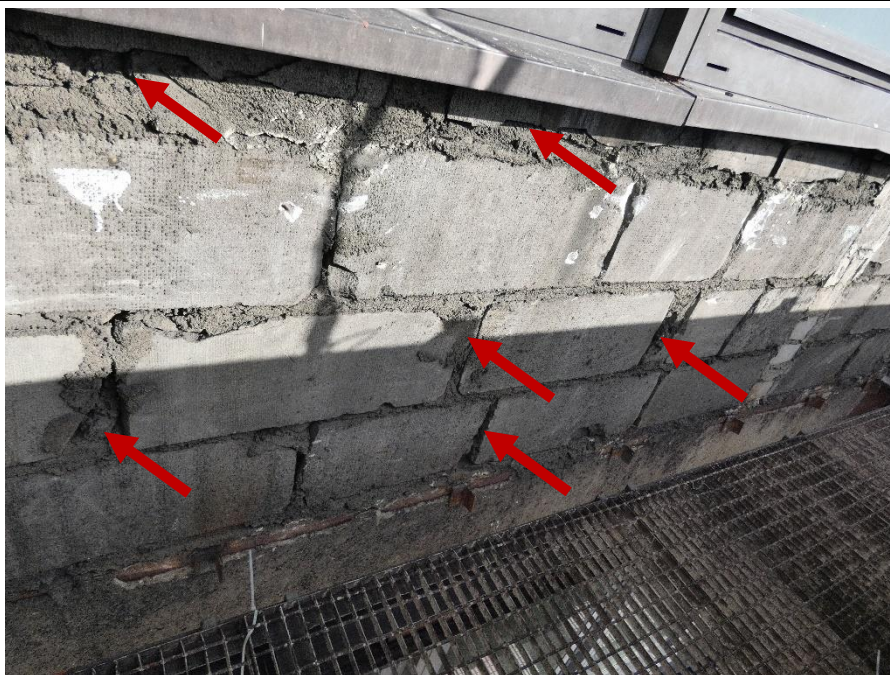
Fot. 52 Kondygnacja 9 (Poziom +35.10) Elewacja Południowa – widok ściany murowanej w osiach 10-11/E. Zbyt duże wymiary spoin. Ubytki spoin pionowych. Wykonanie i zwieńczenie ściany z uszkodzonych elementów murowych. Wypełnienie ubytków między elementami i uszkodzonych miejsc zaprawą i gruzem.

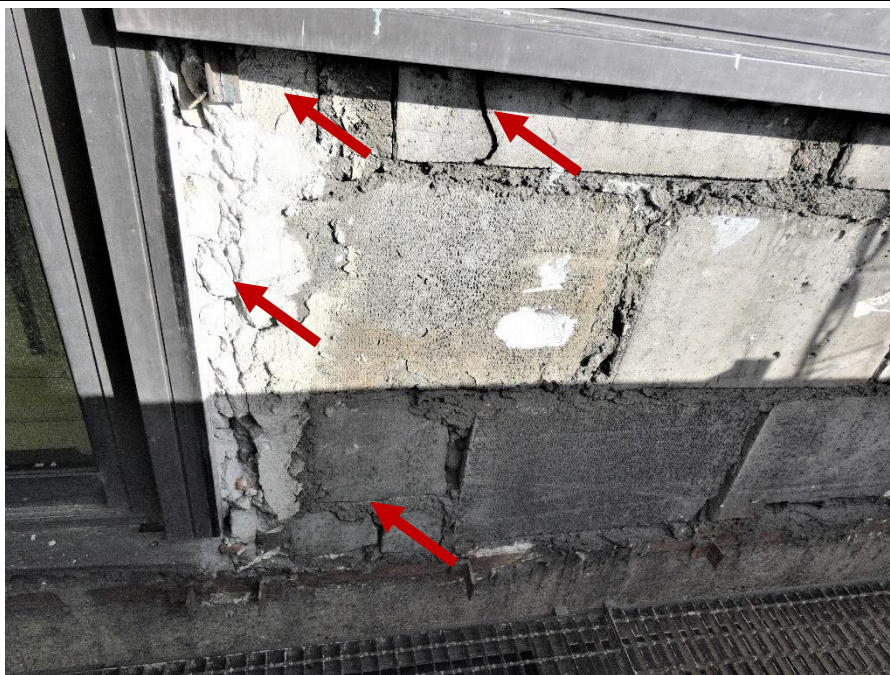
Fot. 54 Kondygnacja 9 (Poziom +35.10) Elewacja Południowa – widok ściany murowanej w osiach 11-12/E. Zbyt duże wymiary spoin. Spękania elementów murowych. Ściana z elementów murowych 36x60 cm. Zwieńczenie ściany z elementów 12x60 cm. Wypełnienie ubytków między elementami i uszkodzonych miejsc zaprawą i gruzem.

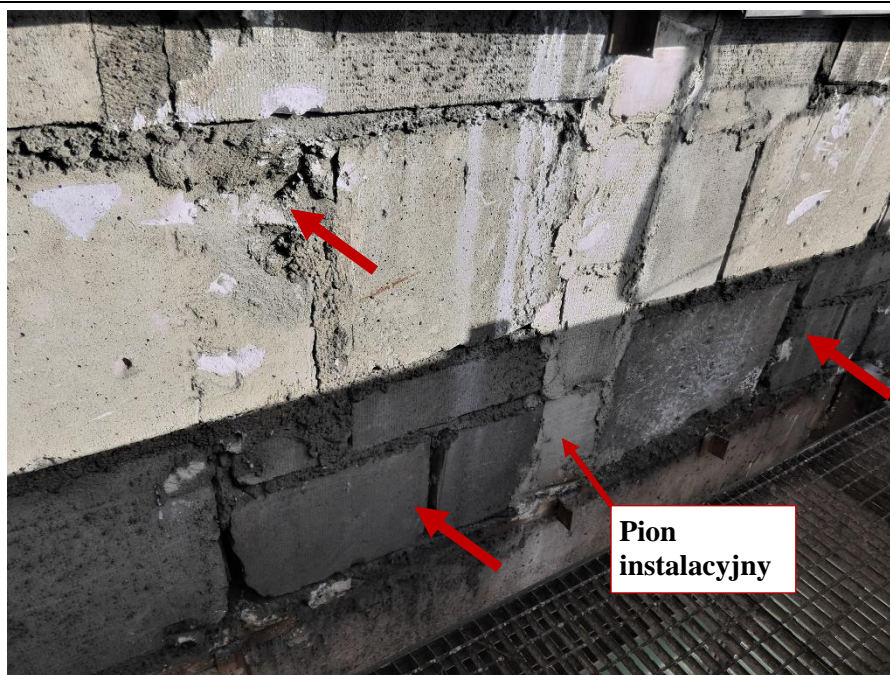
Fot. 56 Kondygnacja 9 (Poziom +35.10) Elewacja Południowa – widok ściany murowanej w osiach 12-13/E. Zbyt duże wymiary spoin. Wykonanie ściany z uszkodzonych elementów murowanych o zróżnicowanych kształtach. Wypełnienie ubytków między elementami i uszkodzonych miejsc zaprawą i gruzem. Zamknięcie pionu instalacyjnego.

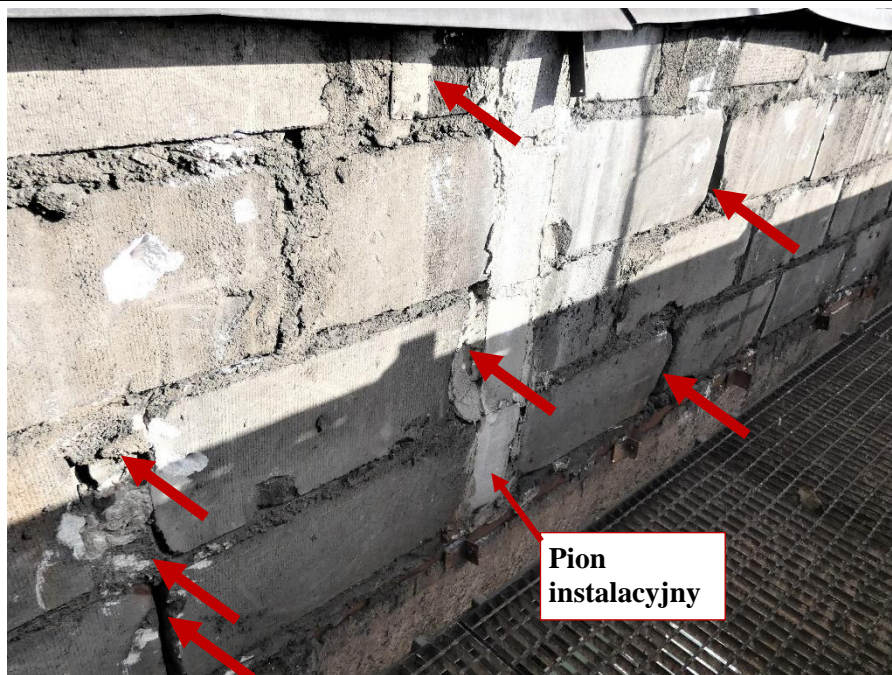
Fot. 58 Kondygnacja 9 (Poziom +35.10) Elewacja Południowa – widok ściany murowanej w osiach 12-13/E. Zbyt duże wymiary spoin. Wykonanie ściany z uszkodzonych elementów murowanych o zróżnicowanych kształtach. Wypełnienie ubytków między elementami i uszkodzonych miejsc zaprawą i gruzem. Zamknięcie pionu instalacyjnego.

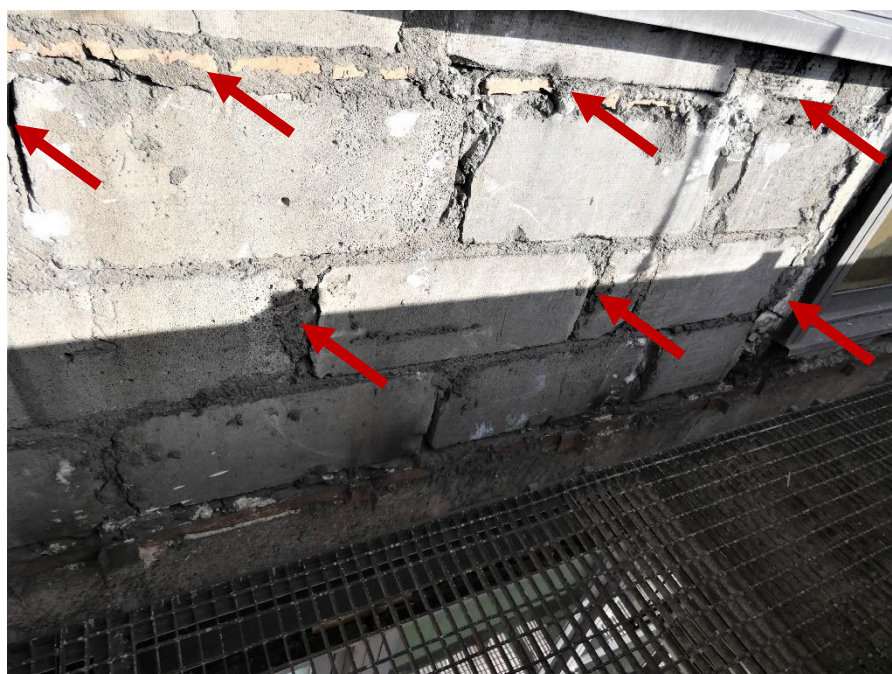
Fot. 59 Kondygnacja 9 (Poziom +35.10) Elewacja Południowa – widok ściany murowanej w osiach 12-13/E. Zbyt duże wymiary spoin. Ubytki spoin pionowych. Wypełnienie ubytków między elementami zaprawą i gruzem.

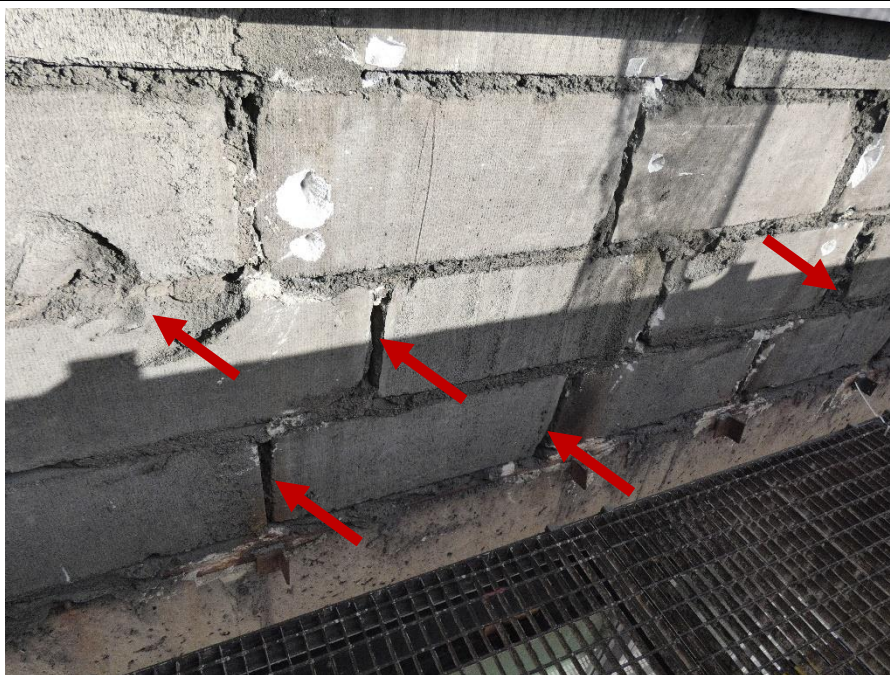
Fot. 62 Kondygnacja 9 (Poziom +35.10) Elewacja Południowa – widok ściany murowanej w osiach 13-14/E. Zbyt duże wymiary spoin. Ubytki spoin pionowych. Wykonanie ściany z uszkodzonych elementów murowych. Wypełnienie ubytków między elementami i uszkodzonych miejsc zaprawą.

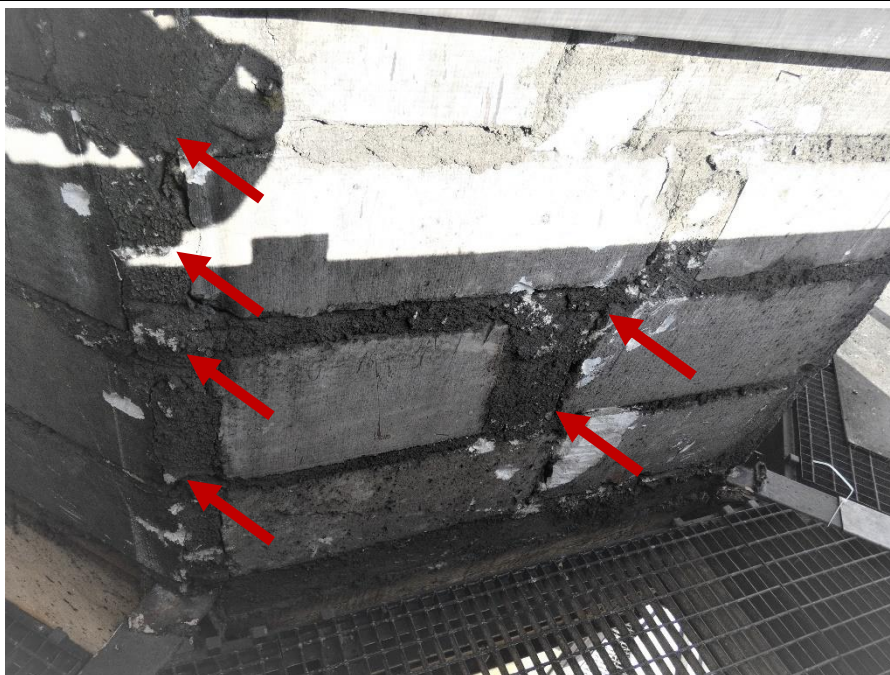
Fot. 64 Kondygnacja 9 (Poziom +35.10) Elewacja Południowa – widok ściany murowanej w osiach 14/E. Zbyt duże wymiary spoin. Niewłaściwe przewiązanie elementów. Wypełnienie ubytków między elementami zaprawą.

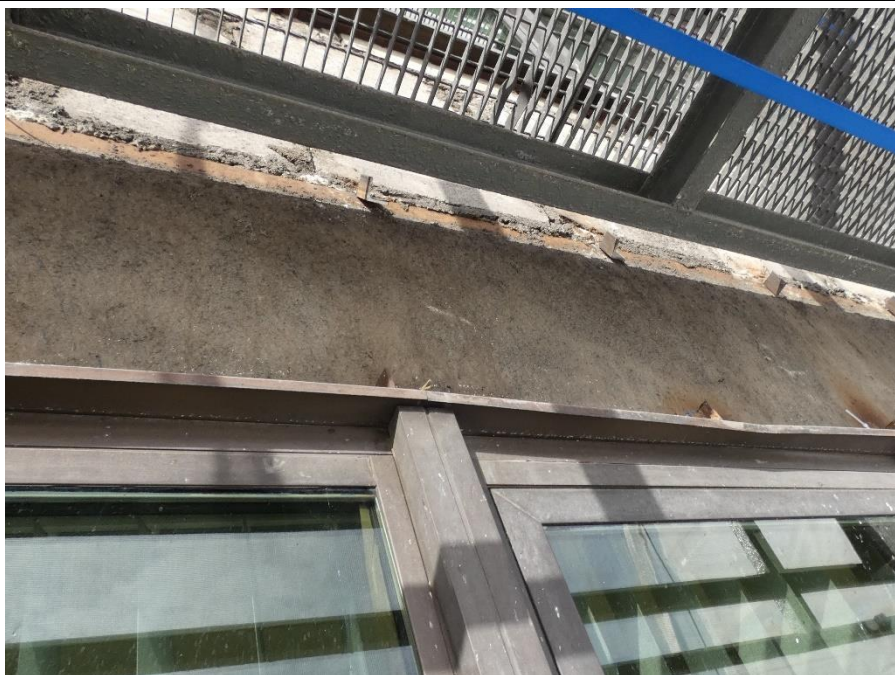
Fot. 67 Kondygnacja 9 (Poziom +35.10) Elewacja Wschodnia – belka w osiach 14/E-F.

Brak widocznych uszkodzeń w przęśle belki

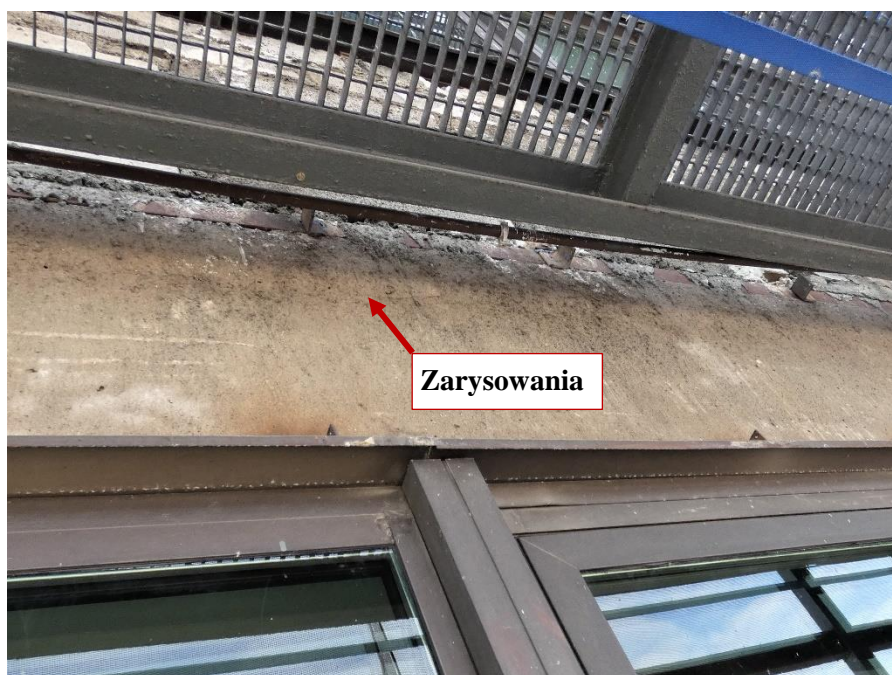
Fot. 83 Kondygnacja 9 (Poziom +35.10) Elewacja Północna – belka w osiach 11-12/I.
Zarysowania belki w przęśle na wysokości miejsca oparcia.

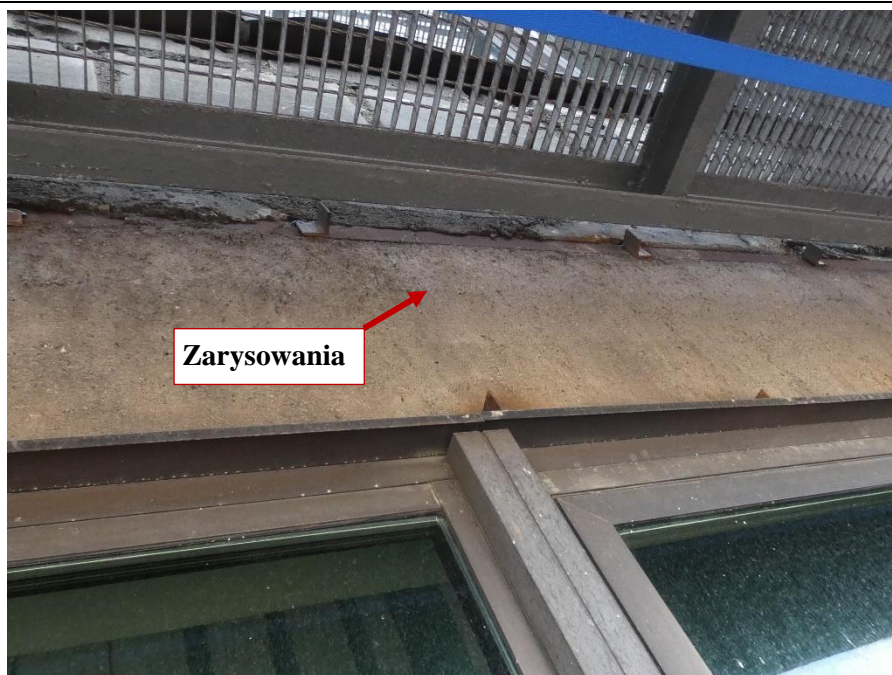
Fot. 96 Kondygnacja 9 (Poziom +35.10) Elewacja Zachodnia – belka w osiach 10/F-G.
Zarysowanie belki w przęśle na wysokości miejsca oparcia.
