OPRACOWANIE NR 12

EKSPERTYZA OKREŚLAJĄCA STAN TECHNICZNY ŚCIAN
MUROWANYCH ZEWNĘTRZNYCH, PREFABRYKOWANYCH BELEK
ŻELBETOWYCH ORAZ WSPORNIKÓW STALOWYCH NA KONDYGNACJI 9,
DOTYCZĄCA BUDOWY PN. „KOMPLEKSOWA MODERNIZACJA
ENERGETYCZNA BUDYNKU (ZADANIE A) ORAZ MODERNIZACJA I
PRZEBUDOWA NIEKTÓRYCH ELEMENTÓW (ZADANIE B) COLLEGIUM
ALTUM UNIWERSYTETU EKONOMICZNEGO W POZNANIU”

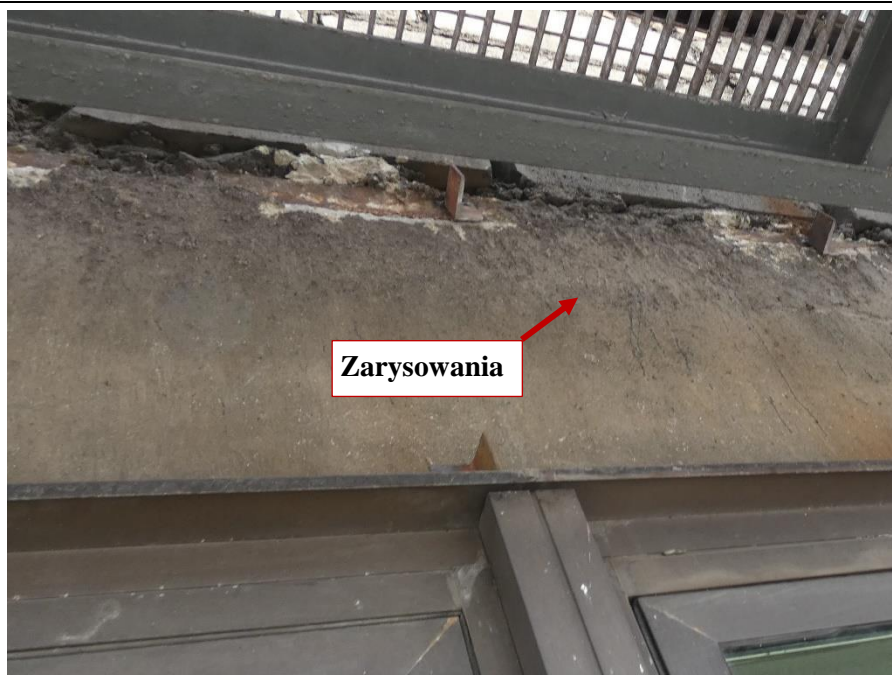
Fot. 105 Kondygnacja 9 (Poziom +35.10) Elewacja Południowa – belka w osiach 10-11/E.
Zarysowanie belki w przęśle na wysokości miejsca oparcia.

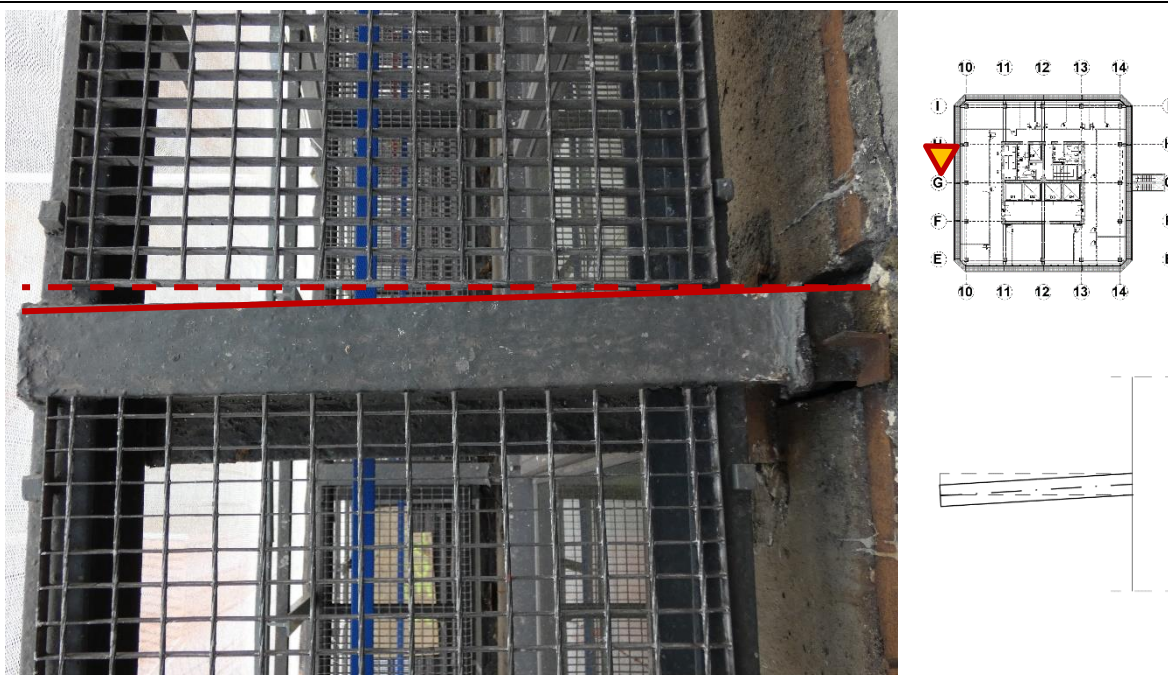
Fot. 150 Kondygnacja 9 (Poziom +35.10) Elewacja Zachodnia – wspornik w osiach 10/H (widok z góry)
Przemieszczenie wspornika w kierunku osi G. Brak widocznych uszkodzeń wspornika.

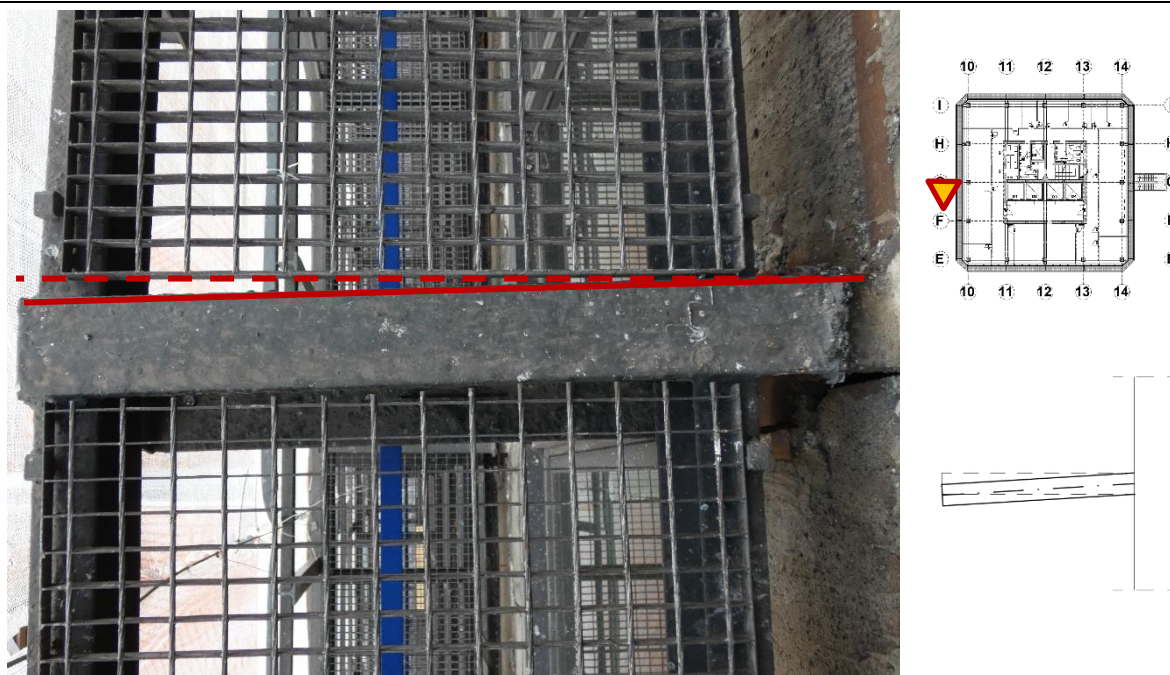
Fot. 153 Kondygnacja 9 (Poziom +35.10) Elewacja Zachodnia– wspornik w osiach 10/G (widok z góry)
Przemieszczenie wspornika w kierunku osi F. Brak widocznych uszkodzeń wspornika.

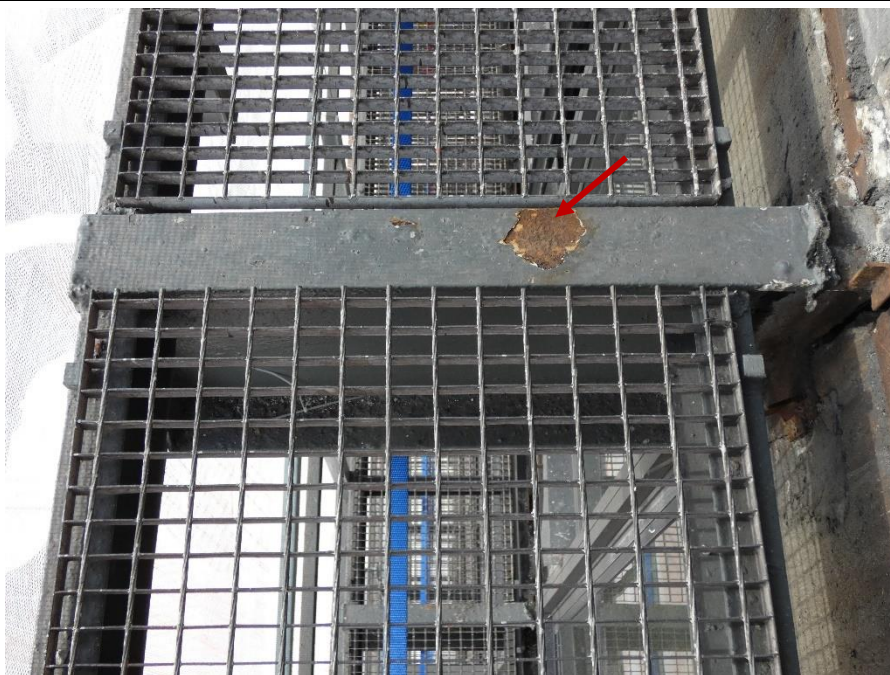
Fot. 163 Kondygnacja 9 (Poziom +35.10) Elewacja Południowa– wspornik w osiach 11/E (widok z góry)
Ślady korozji pasa górnego. Brak widocznych uszkodzeń wspornika.
