OPRACOWANIE NR 13

EKSPERTYZA OKREŚLAJĄCA STAN TECHNICZNY ŚCIAN
MUROWANYCH ZEWNĘTRZNYCH, PREFABRYKOWANYCH BELEK
ŻELBETOWYCH ORAZ WSPORNIKÓW STALOWYCH NA KONDYGNACJI 8,
DOTYCZĄCA BUDOWY PN. „KOMPLEKSOWA MODERNIZACJA
ENERGETYCZNA BUDYNKU (ZADANIE A) ORAZ MODERNIZACJA I
PRZEBUDOWA NIEKTÓRYCH ELEMENTÓW (ZADANIE B) COLLEGIUM
ALTUM UNIWERSYTETU EKONOMICZNEGO W POZNANIU”

PTB NICKEL Sp. z o.o.
PTB NICKEL TECHNOLOGIA Sp. z o.o.
ul. Obornicka 6B
Jelonek k/Poznania
62-002 Suchy Las

EKSPERTIS Sp. z o. o. Sp. k.
ul. Nieszawska 1
61-021 Poznań

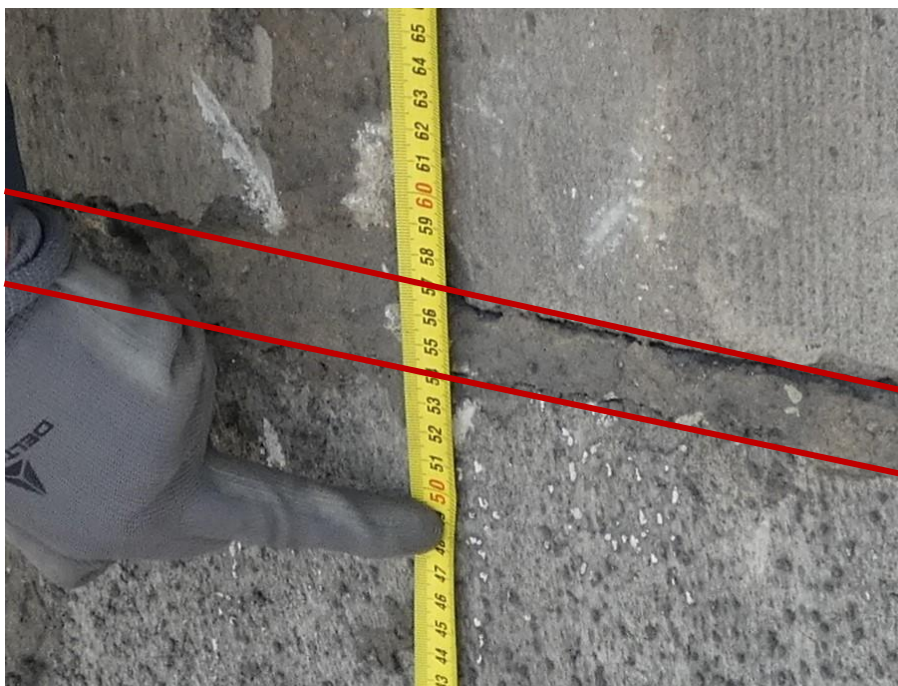
• Fot. 1 Przykładowa spoina pozioma – grubość 3 cm

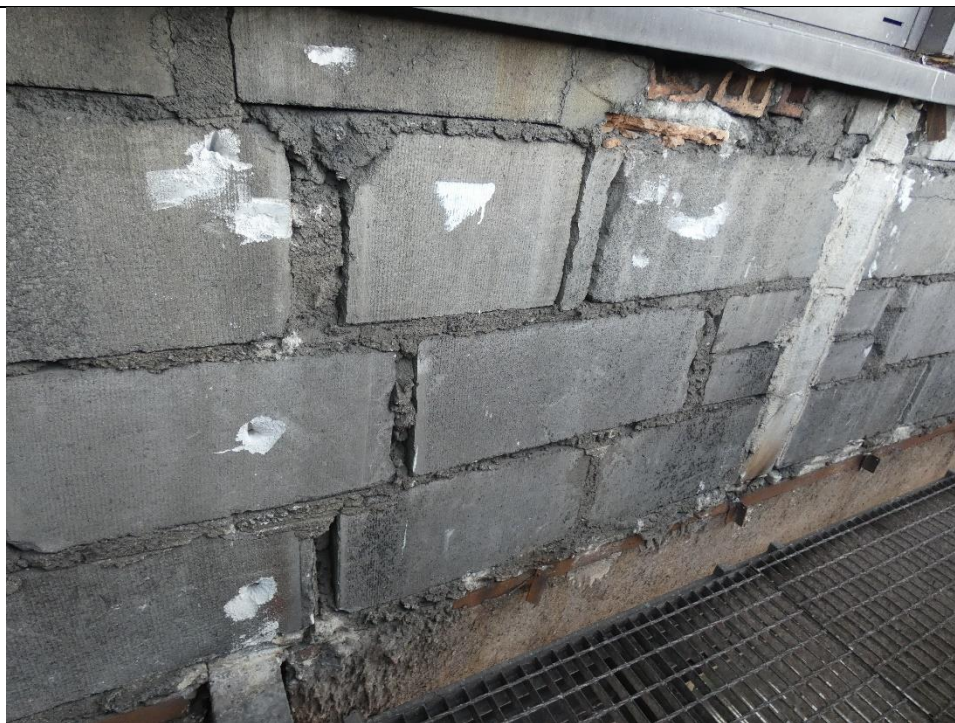
Fot. 2 Przykład ściany murowanej o bardzo niskiej jakości wykonania (ściana z uszkodzonych elementów murowych z betonu komórkowego z ubytkami w spoinach pionowych oraz wypełnieniem przerw między elementami zaprawą i gruzem)

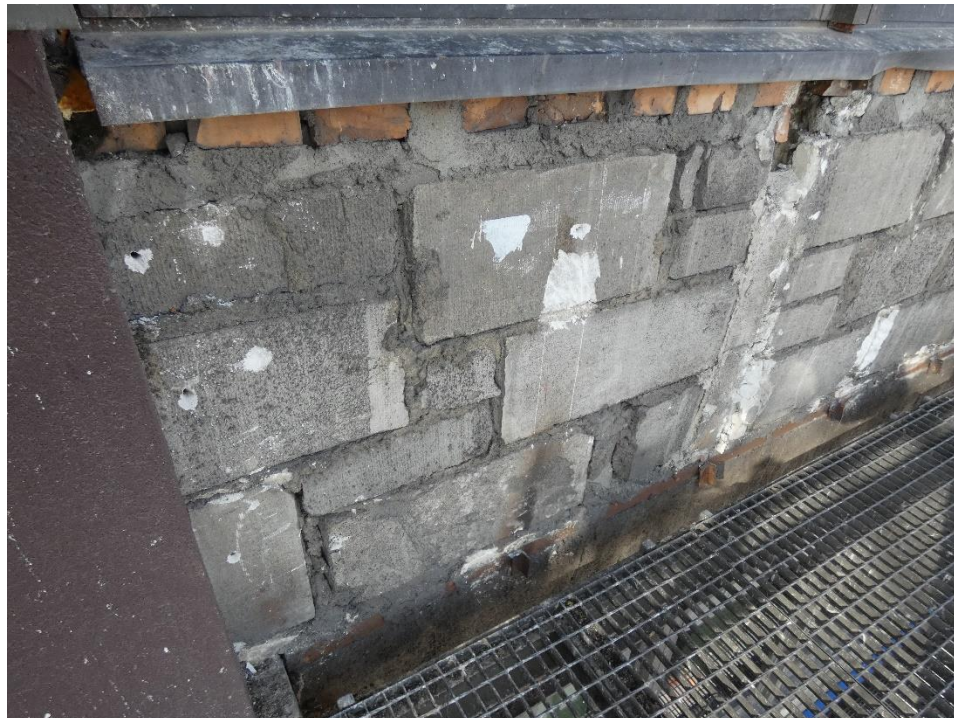
Fot. 3 Przykład ściany murowanej bardzo niskiej jakości wykonania (ściana z uszkodzonych elementów murowych o zróżnicowanych kształtach, wypełnienie ubytków między elementami zaprawą i gruzem. Zwieńczenie ściany ceramicznymi elementami murowymi. Otwarty pion instalacyjny)

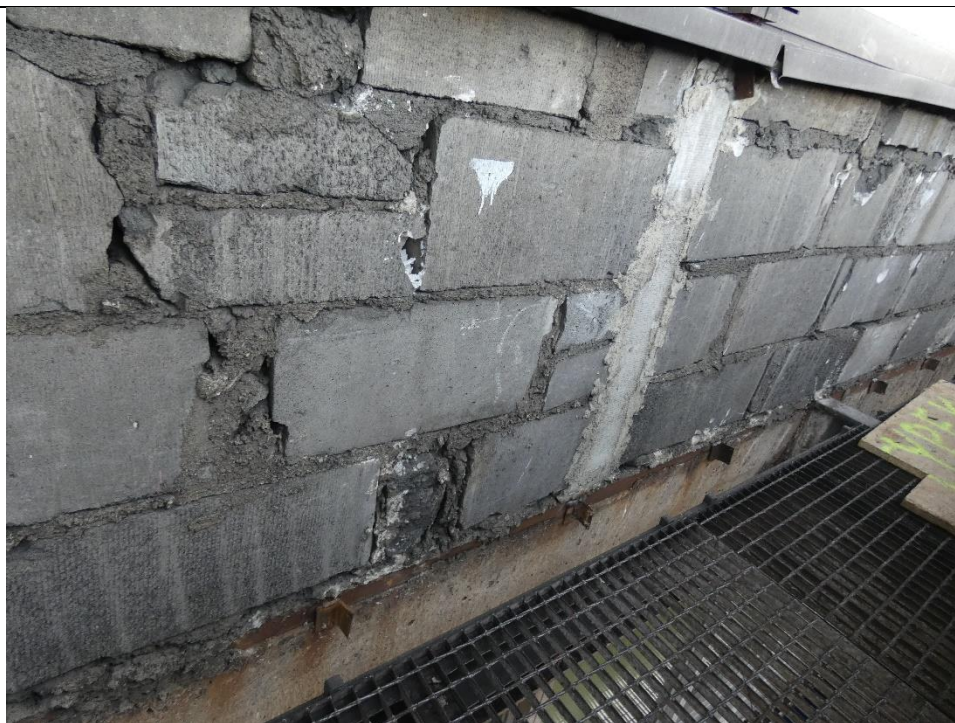
Fot. 4 Przykład ściany murowanej o bardzo niskiej jakości wykonania (ściana z uszkodzonych elementów murowych o zróżnicowanych kształtach, wypełnienie ubytków między elementami zaprawą i gruzem)

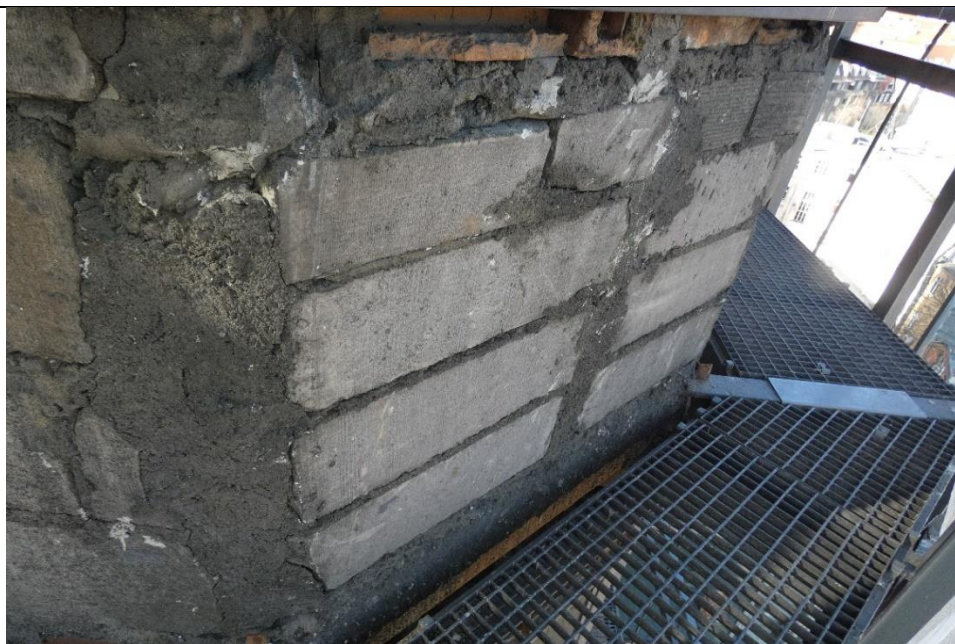
Fot. 6 Przykład ściany murowanej o bardzo niskiej jakości wykonania (niewłaściwe przewiązanie ściany murowanej między elementami i w narożu, wypełnienie ubytków oraz zwieńczenie ściany zaprawą i gruzem)

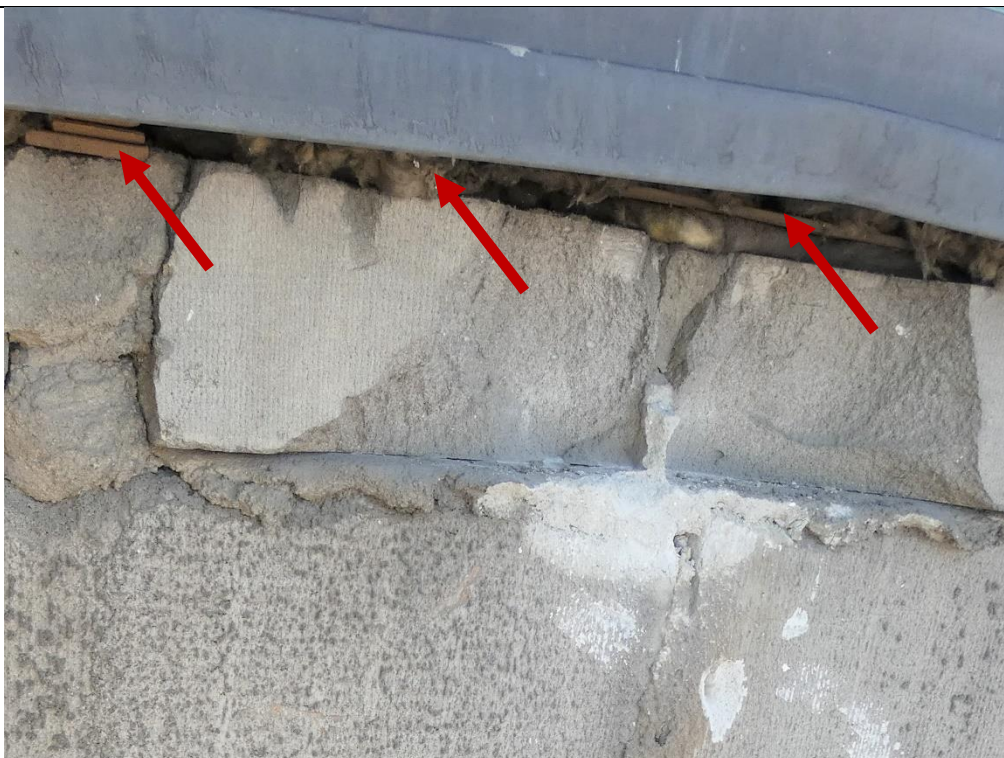
Fot. 7 Widok zwieńczenia ściany uszkodzonymi elementami z betonu komórkowego z podkładkami stalowymi i izolacją termiczną pod profilem stalowym (bez podlewki)

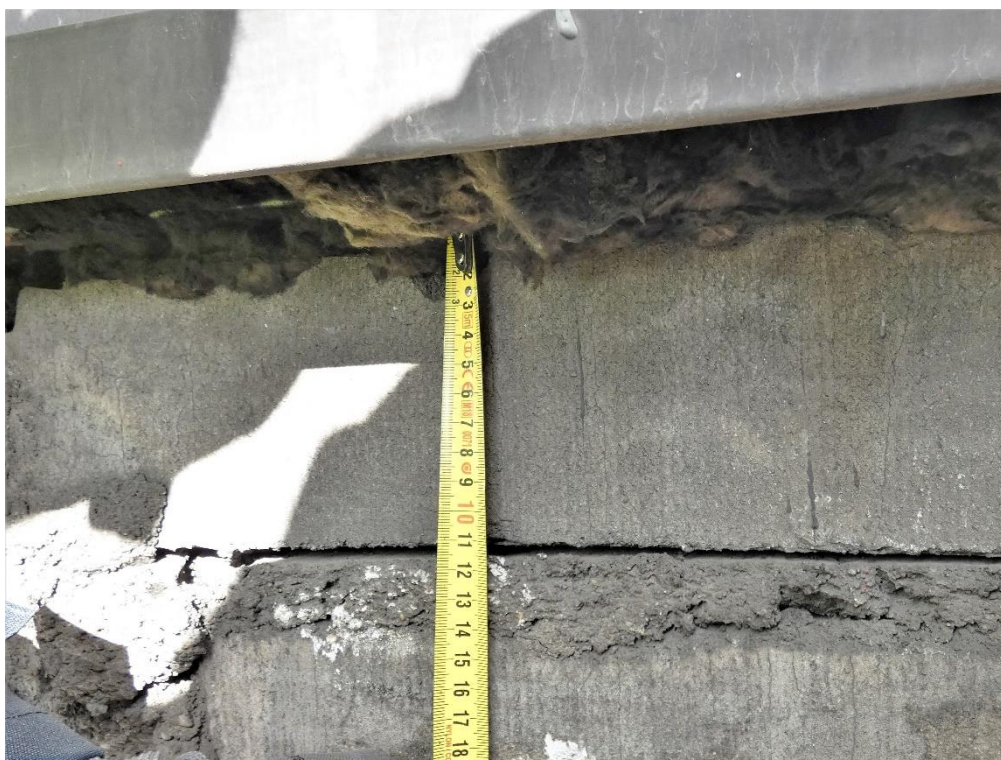
Fot. 8 Widok zwieńczenia ściany elementami z betonu komórkowego

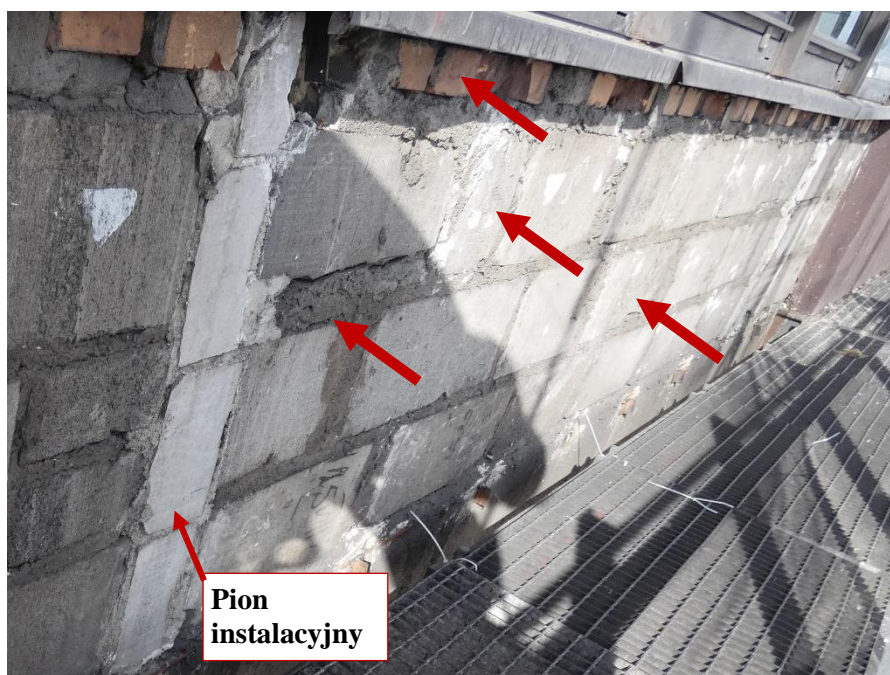
Fot. 15 Kondygnacja 8 (Poziom +31.80) Elewacja Wschodnia – widok ściany murowanej w osiach 14/E-F. Zbyt duże wymiary spoin. Ściana z uszkodzonych elementów murowych 24x60 cm. Zwieńczenie ściany ceramicznymi elementami murowymi. Wypełnienie ubytków między elementami i uszkodzonych miejsc zaprawą i gruzem. Zamknięcie pionu instalacyjnego.

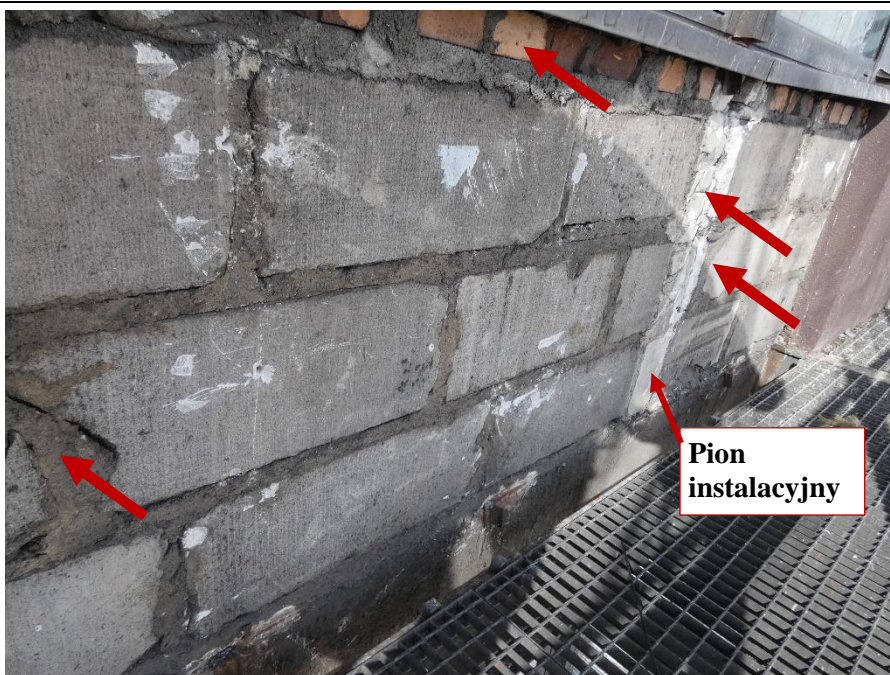
Fot. 16 Kondygnacja 8 (Poziom +31.80) Elewacja Wschodnia – widok ściany murowanej w osiach 14/E-F. Zbyt duże wymiary spoin. Ściana z uszkodzonych elementów murowanych z betonu komórkowego. Zwieńczenie ściany ceramicznymi elementami murowymi. Wypełnienie ubytków między elementami i uszkodzonych miejsc zaprawą i gruzem. Zamknięcie pionu instalacyjnego zaprawą i gruzem.

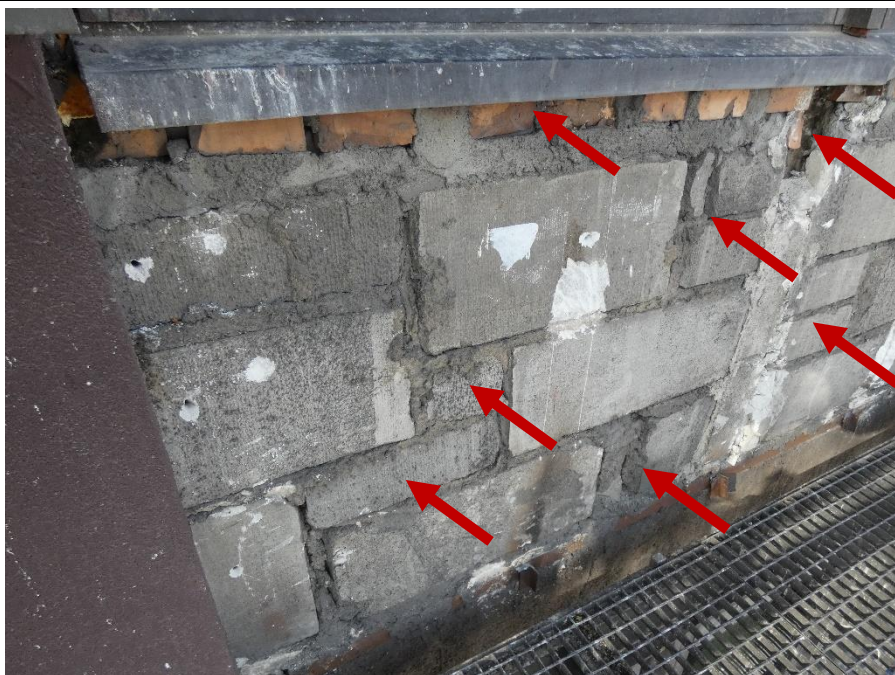
Fot. 18 Kondygnacja 8 (Poziom +31.80) Elewacja Wschodnia – widok ściany murowanej w osiach 14/H-I.
Zbyt duże wymiary spoin. Ściana z uszkodzonych elementów murowych o zróżnicowanych kształtach.
Zwieńczenie ściany ceramicznymi elementami murowymi. Wypełnienie ubytków między elementami zaprawą i gruzem. Otwarty pion instalacyjny, częściowe zamknięcie elementami murowymi, zaprawą i gruzem.

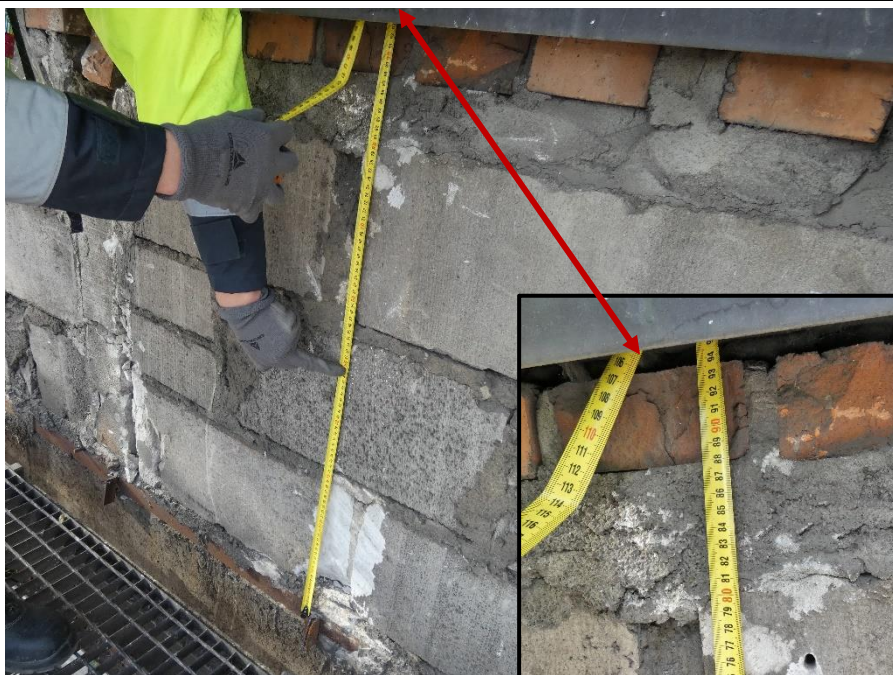
Fot. 20 Kondygnacja 8 (Poziom +31.80) Elewacja Wschodnia – widok ściany murowanej w osiach 14/H-I. Wysokość ściany murowanej ~94 cm. Grubość podlewki między belką żelbetową a ścianą ~6 cm. Element murowy bezpośrednio pod profilem stalowym (brak podlewki).

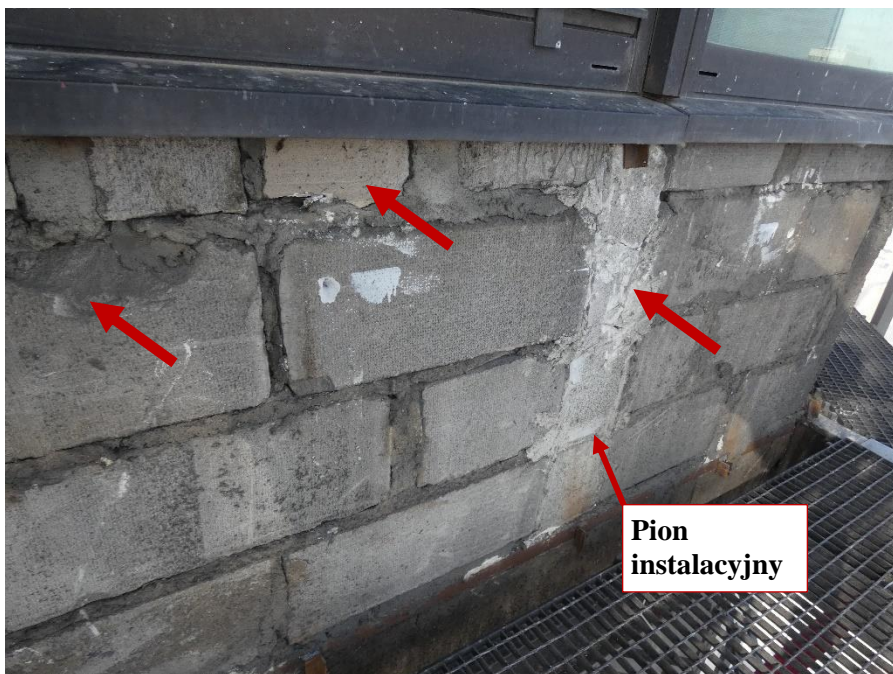
Fot. 21 Kondygnacja 8 (Poziom +31.80) Elewacja Wschodnia – widok ściany murowanej w osiach 14/H-I. Zbyt duże wymiary spoin. Wykonanie i zwieńczenie ściany z uszkodzonych elementów murowych. Wypełnienie ubytków między elementami i uszkodzonych miejsc zaprawą. Zamknięcie pionu instalacyjnego elementami murowymi zaprawą i gruzem

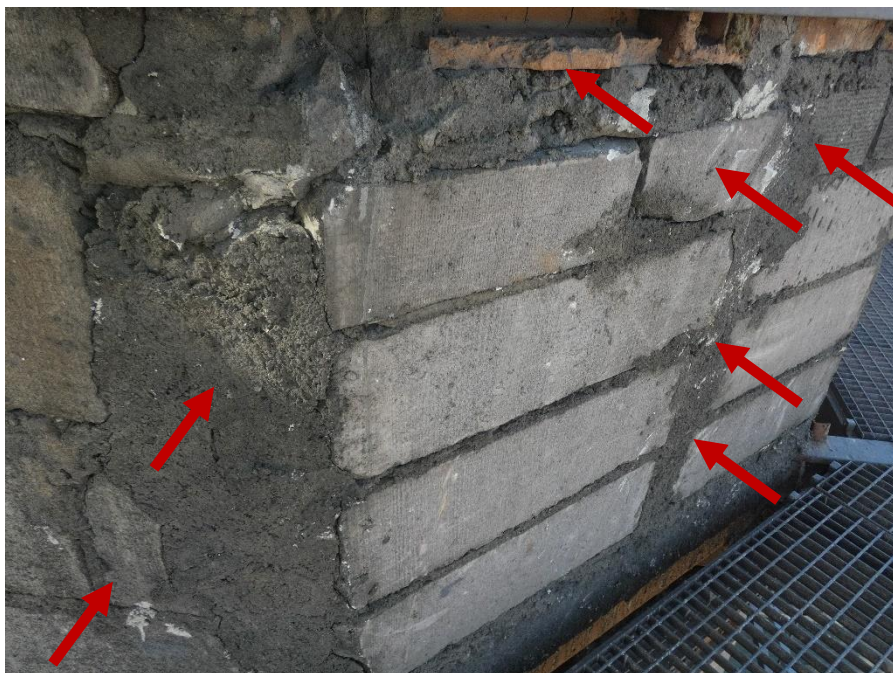
Fot. 22 Kondygnacja 8 (Poziom +31.80) Elewacja Wschodnia – widok ściany murowanej w osiach 14/I. Zbyt duże wymiary spoin. Niewłaściwe przewiązanie elementów. Wykonanie ściany z uszkodzonych elementów murowych 18x60 cm. Zwieńczenie ściany oraz wypełnienie ubytków między elementami zaprawą i gruzem.

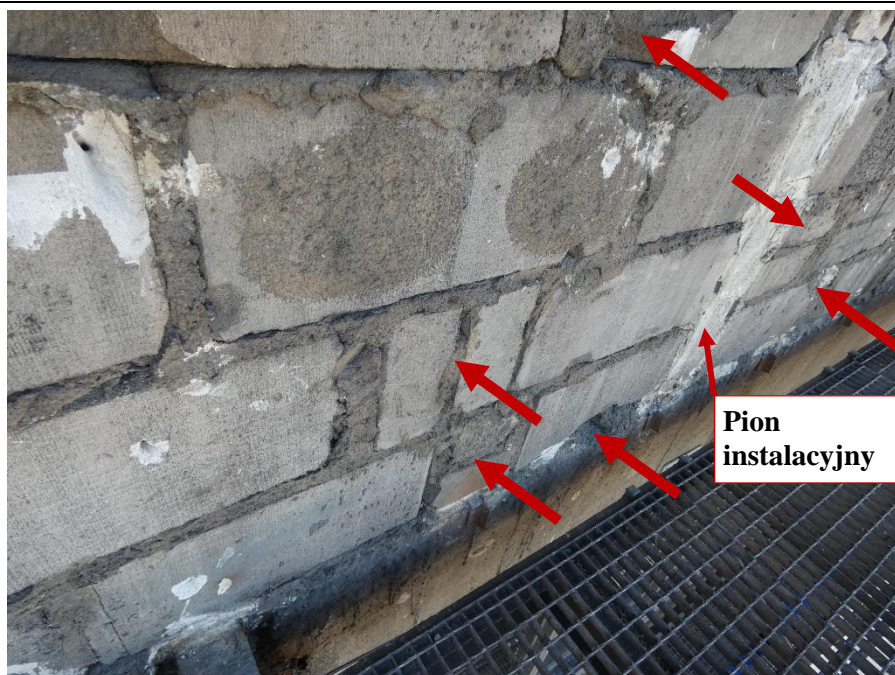
Fot. 26 Kondygnacja 8 (Poziom +31.80) Elewacja Północna – widok ściany murowanej w osiach 12-13/I. Zbyt duże wymiary spoin. Wykonanie i zwieńczenie ściany z uszkodzonych elementów murowanych o zróżnicowanych kształtach. Wypełnienie ubytków między elementami i uszkodzonych miejsc zaprawą i gruzem. Zamknięcie pionu instalacyjnego.

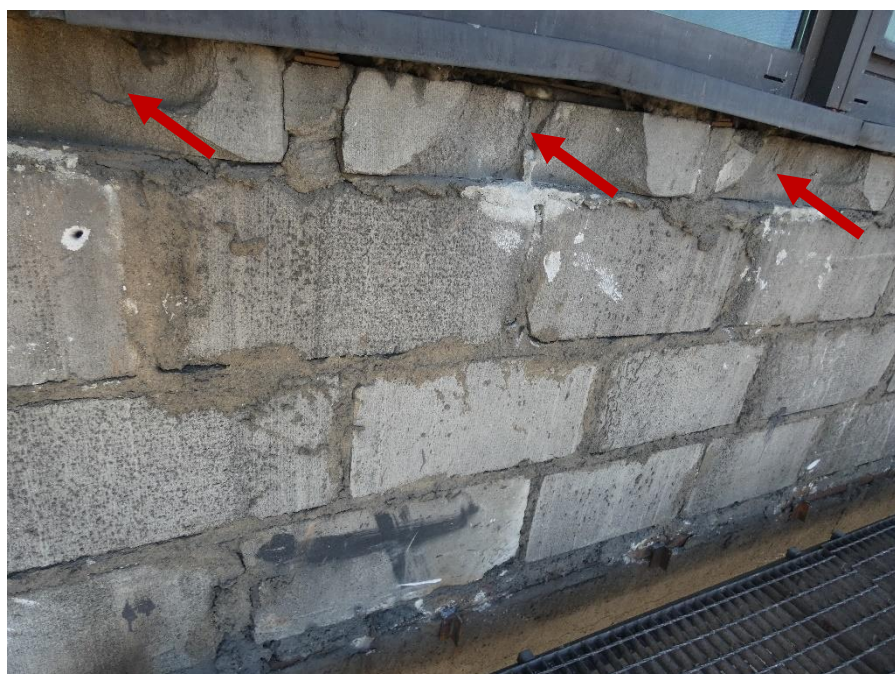
Fot. 27 Kondygnacja 8 (Poziom +31.80) Elewacja Północna – widok ściany murowanej w osiach 12-13/I. Zbyt duże wymiary spoin. Zwieńczenie ściany z uszkodzonych elementów murowanych. Wypełnienie ubytków między elementami i uszkodzonych miejsc zaprawą.

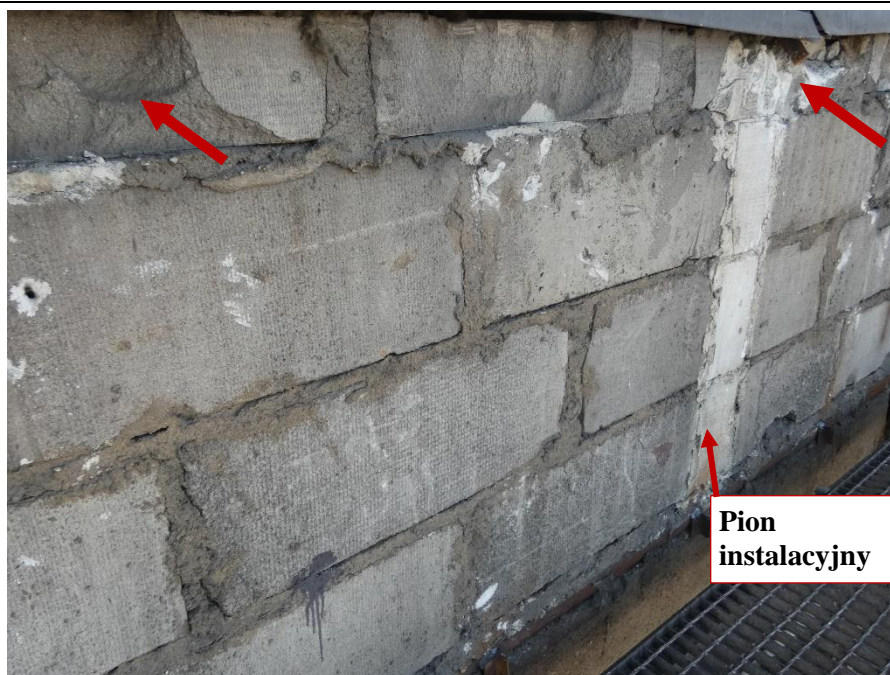
Fot. 28 Kondygnacja 8 (Poziom +31.80) Elewacja Północna – widok ściany murowanej w osiach 12-13/I. Zbyt duże wymiary spoin. Zwieńczenie ściany uszkodzonymi elementami murowymi i gruzem. Wypełnienie ubytków między elementami i uszkodzonych miejsc zaprawą i gruzem. Zamknięcie pionu instalacyjnego.

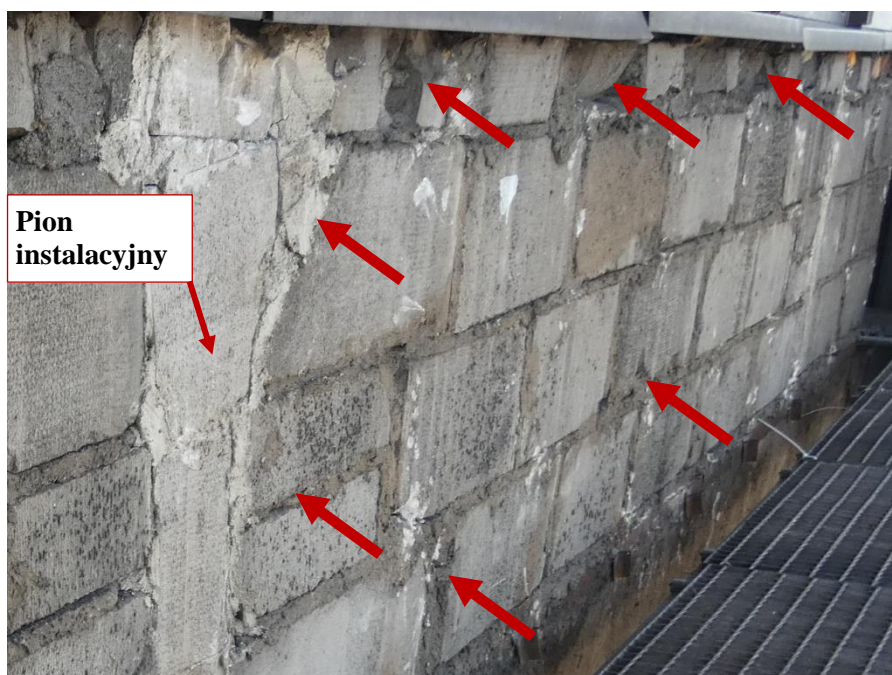
Fot. 33 Kondygnacja 8 (Poziom +31.80) Elewacja Północna – widok ściany murowanej w osiach 10-11/I.

Zbyt duże wymiary spoin. Wykonanie i zwieńczenie ściany z uszkodzonych elementów murowanych o zróżnicowanych kształtach. Wypełnienie ubytków między elementami i uszkodzonych miejsc zaprawą i gruzem. Zamknięcie pionu instalacyjnego.

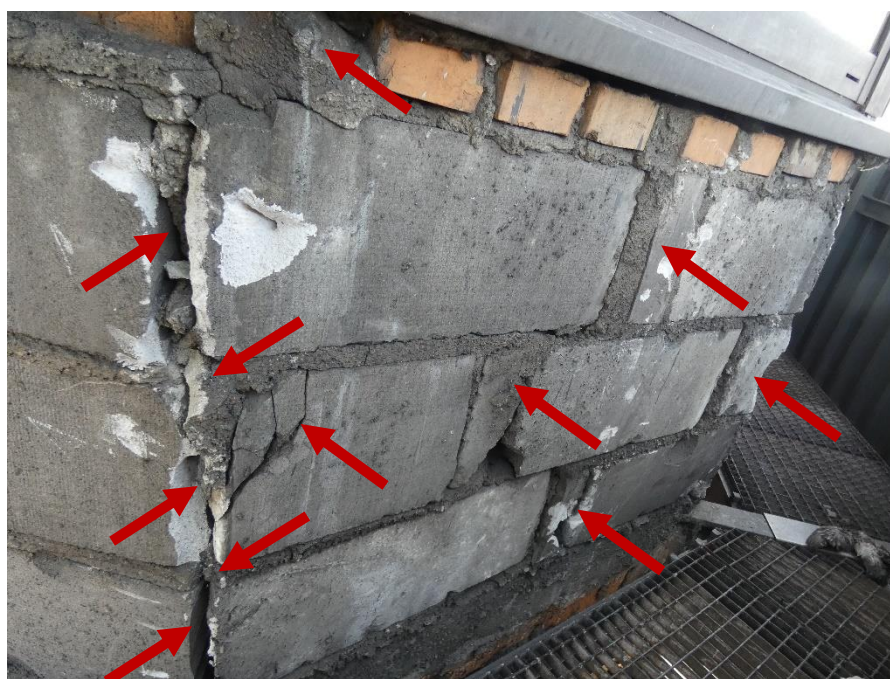
Fot. 35 Kondygnacja 8 (Poziom +31.80) Elewacja Północna – widok ściany murowanej w osiach 10/I. Zbyt duże wymiary spoin. Niewłaściwe przewiązanie elementów. Ubytki spoin pionowych. Ściana z uszkodzonych elementów murowych o zróżnicowanych kształtach. Zwieńczenie ściany z ceramicznych elementów murowych. Wypełnienie ubytków między elementami i uszkodzonych miejsc zaprawą i gruzem.

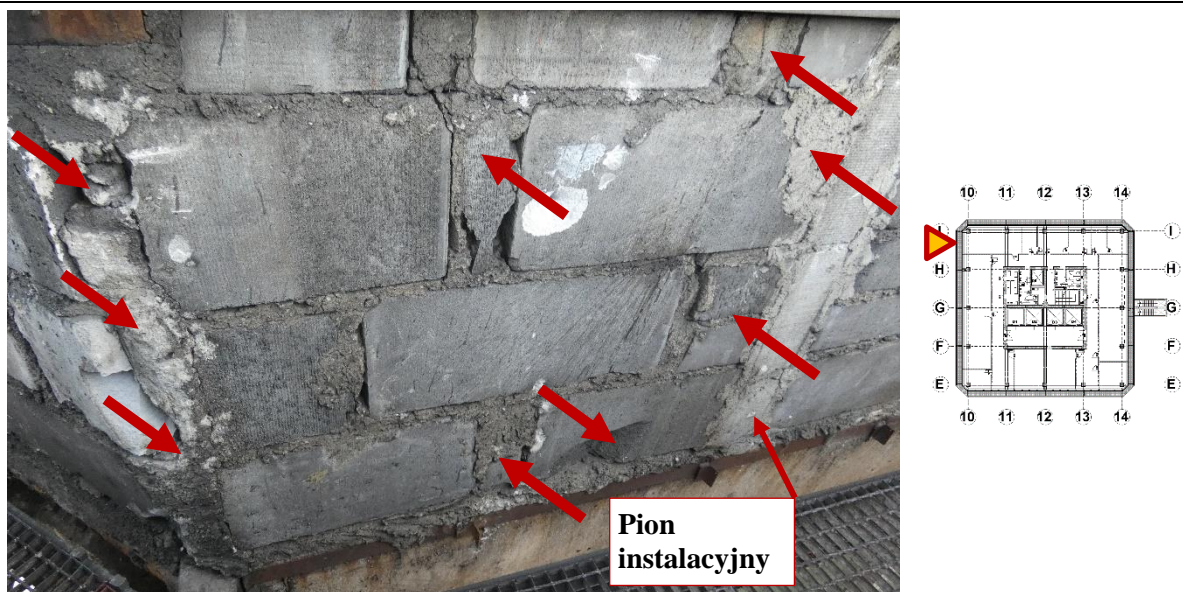
Fot. 36 Kondygnacja 8 (Poziom +31.80) Elewacja Zachodnia – widok ściany murowanej w osiach 10/H-I.

Zbyt duże wymiary spoin. Niewłaściwe przewiązanie elementów. Wykonanie i zwieńczenie ściany z uszkodzonych elementów murowanych o zróżnicowanych kształtach. Wypełnienie ubytków między elementami i uszkodzonych miejsc zaprawą i gruzem. Zamknięcie pionu instalacyjnego.

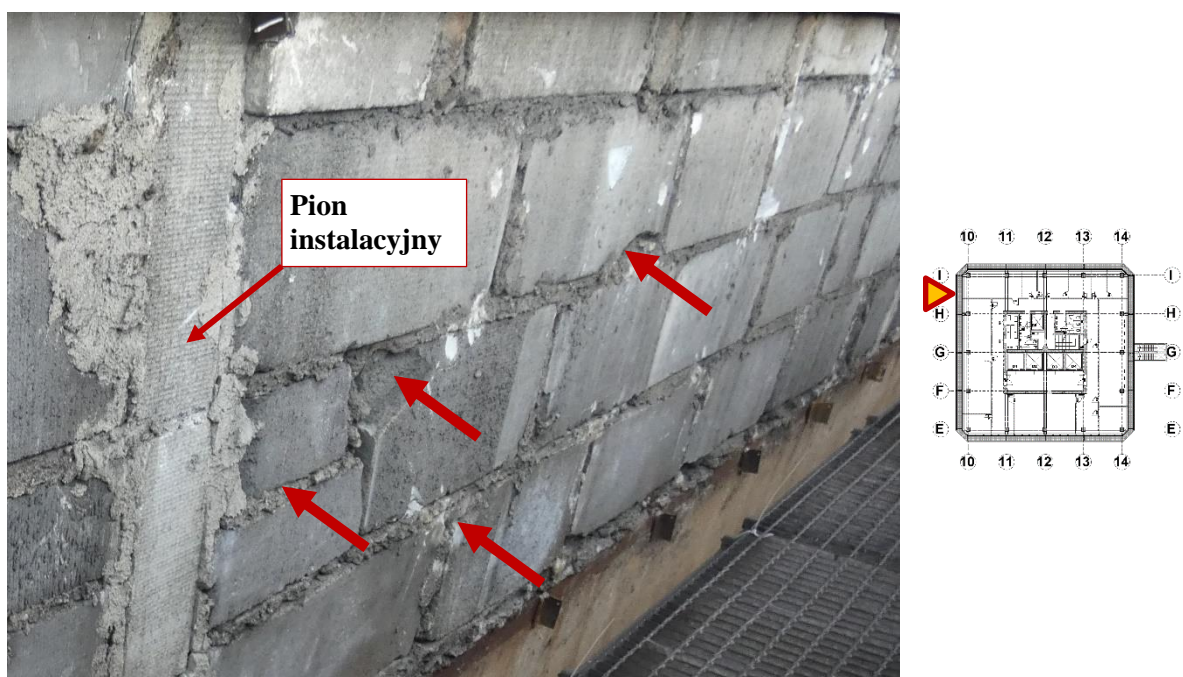
Fot. 37 Kondygnacja 8 (Poziom +31.80) Elewacja Zachodnia – widok ściany murowanej w osiach 10/H-I.

Zbyt duże wymiary spoin. Ściana z uszkodzonych elementów murowanych o zróżnicowanych kształtach. Zwieńczenie ściany z elementów murowanych 12x60 cm. Wypełnienie ubytków między elementami i uszkodzonych miejsc zaprawą i gruzem. Zamknięcie pionu instalacyjnego.

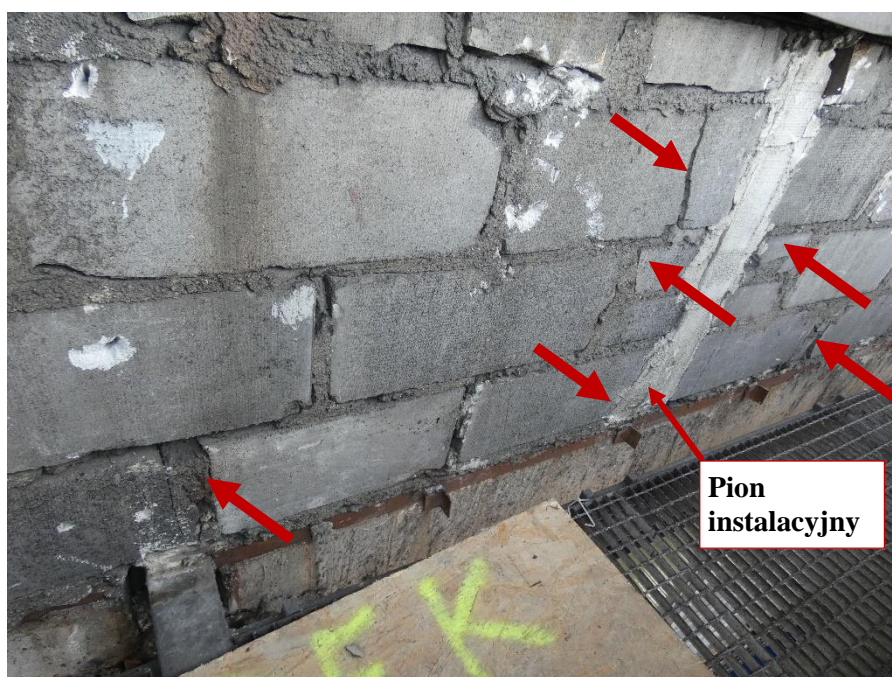
Fot. 39 Kondygnacja 8 (Poziom +31.80) Elewacja Zachodnia – widok ściany murowanej w osiach 10/G-H. Zbyt duże wymiary spoin. Spękania elementów murowych. Wykonanie i zwieńczenie ściany z uszkodzonych elementów murowych o zróżnicowanych kształtach. Wypełnienie ubytków między elementami i uszkodzonych miejsc zaprawą i gruzem. Zamknięcie pionu instalacyjnego.

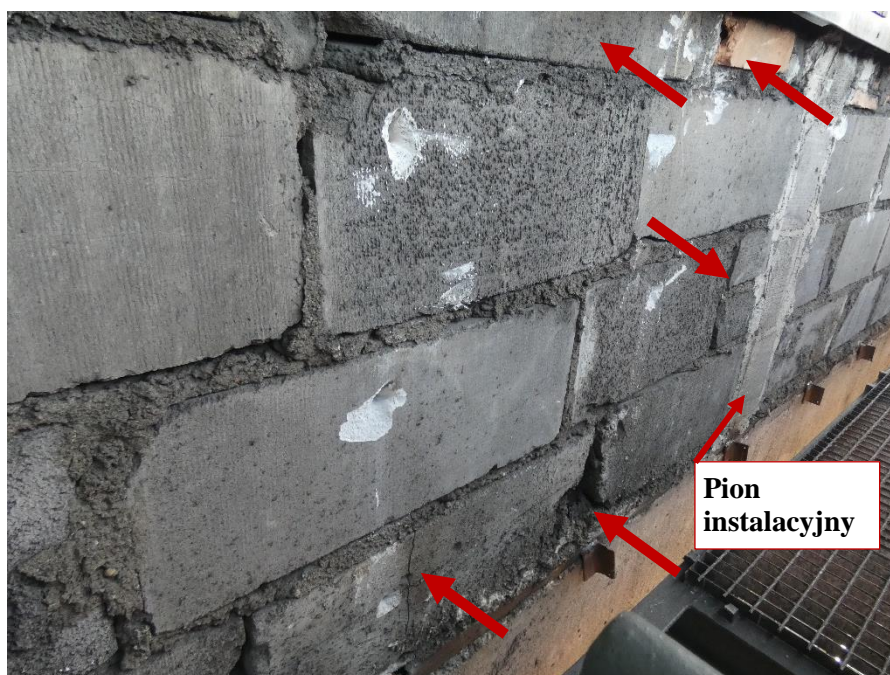
Fot. 43 Kondygnacja 8 (Poziom +31.80) Elewacja Zachodnia – widok ściany murowanej w osiach 10/F-G. Zbyt duże wymiary spoin. Spękania elementów murowanych. Ściana z uszkodzonych elementów murowanych o zróżnicowanych kształtach. Zwieńczenie ściany elementami o zróżnicowanych materiałach i kształtach. Wypełnienie ubytków między elementami zaprawą i gruzem. Zamknięcie pionu instalacyjnego.

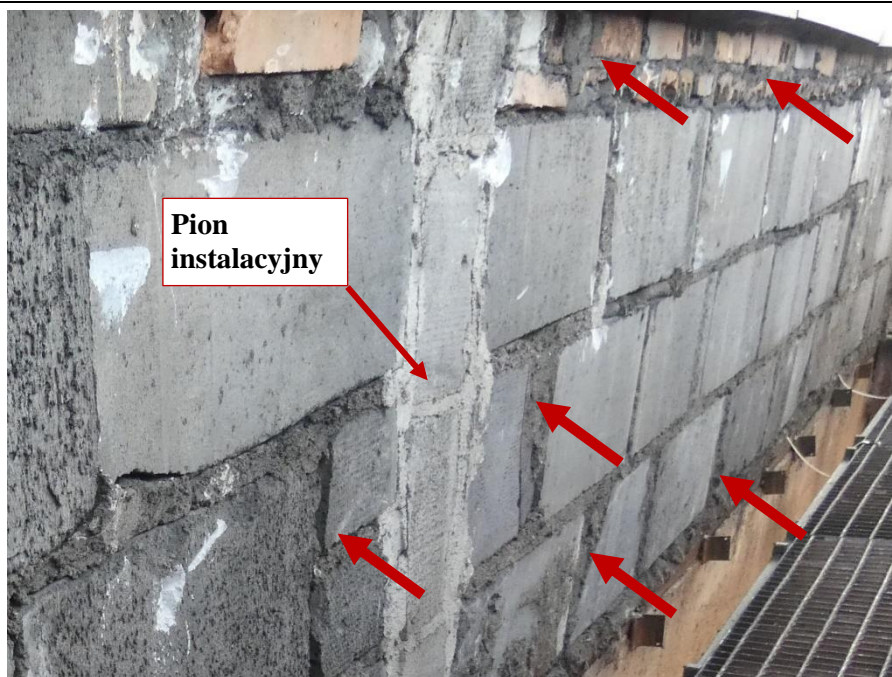
Fot. 44 Kondygnacja 8 (Poziom +31.80) Elewacja Zachodnia – widok ściany murowanej w osiach 10/E-F.

Zbyt duże wymiary spoin. Ściana z uszkodzonych elementów murowych o zróżnicowanych kształtach. Zwieńczenie ściany ceramicznymi elementami murowymi i gruzem. Wypełnienie ubytków między elementami zaprawą i gruzem. Zamknięcie pionu instalacyjnego.

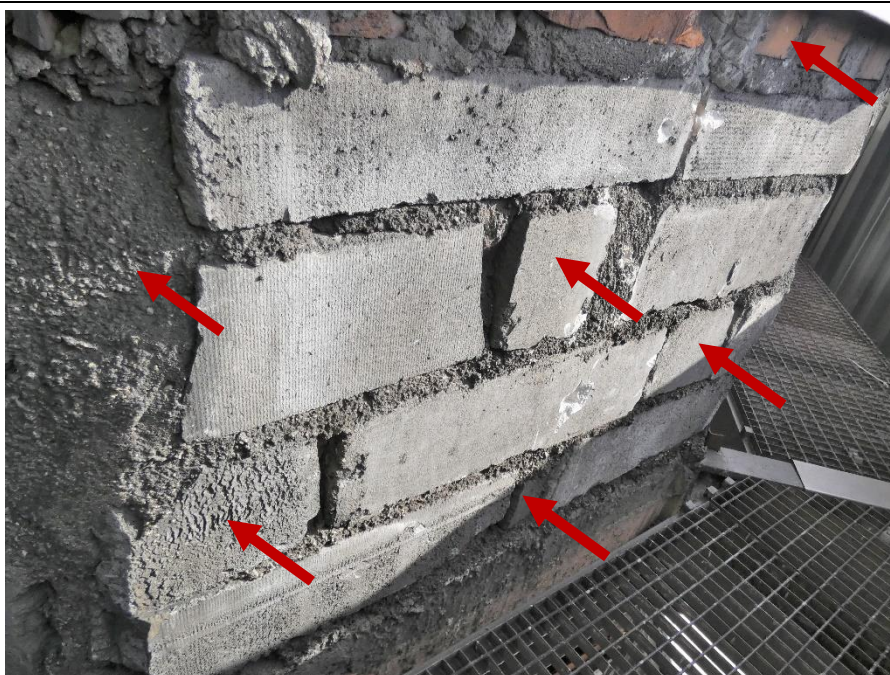
Fot. 46 Kondygnacja 8 (Poziom +31.80) Elewacja Zachodnia – widok ściany murowanej w osiach 10/E. Zbyt duże wymiary spoin. Niewłaściwe przewiązanie elementów. Ściana z uszkodzonych elementów murowych. Zwieńczenie ściany z ceramicznych elementów murowych. Wypełnienie ubytków między elementami i uszkodzonych miejsc zaprawą i gruzem.

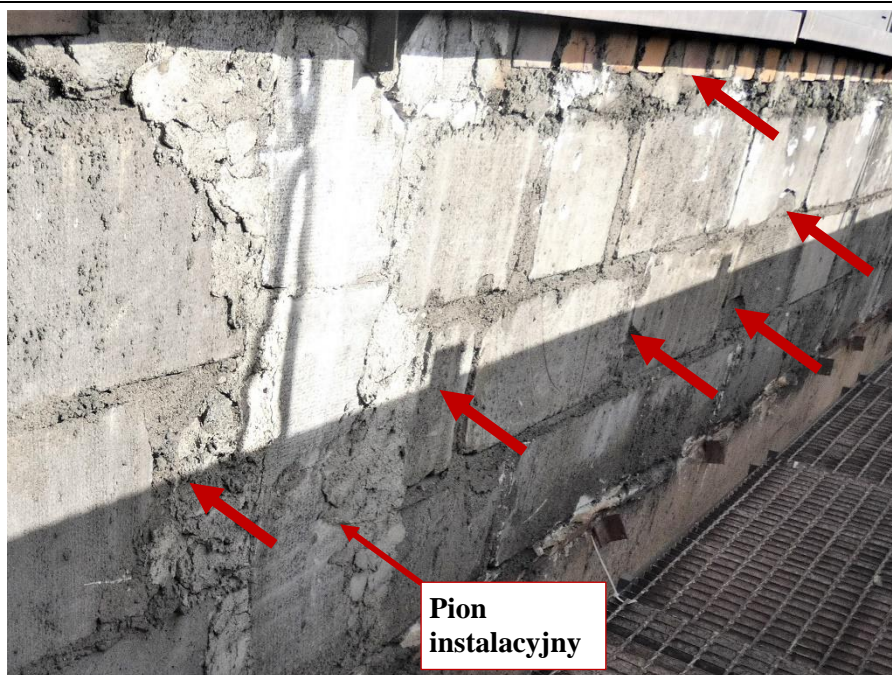
Fot. 48 Kondygnacja 8 (Poziom +31.80) Elewacja Południowa – widok ściany murowanej w osiach 10-11/E. Zbyt duże wymiary spoin. Ściana z uszkodzonych elementów murowych 24x60 cm. Zwieńczenie ściany z ceramicznych elementów murowych. Wypełnienie ubytków między elementami i uszkodzonych miejsc zaprawą i gruzem. Zamknięcie pionu instalacyjnego.

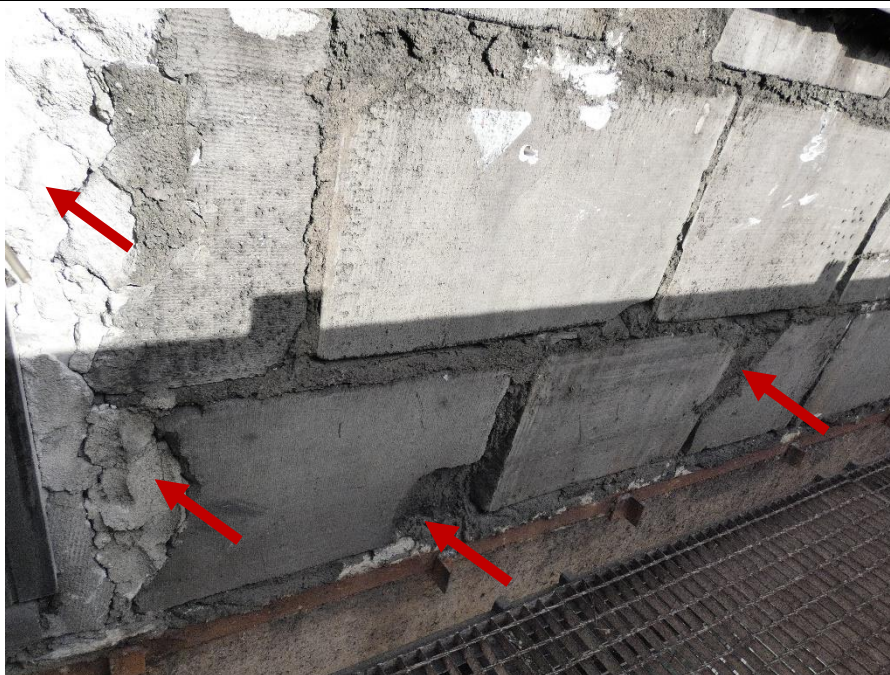
Fot. 50 Kondygnacja 8 (Poziom +31.80) Elewacja Południowa – widok ściany murowanej w osiach 11-12/E. Zbyt duże wymiary spoin. Ściana z uszkodzonych elementów murowych 36x60 cm. Zwieńczenie ściany z elementów murowych 12x60 cm. Wypełnienie ubytków między elementami zaprawą i gruzem.

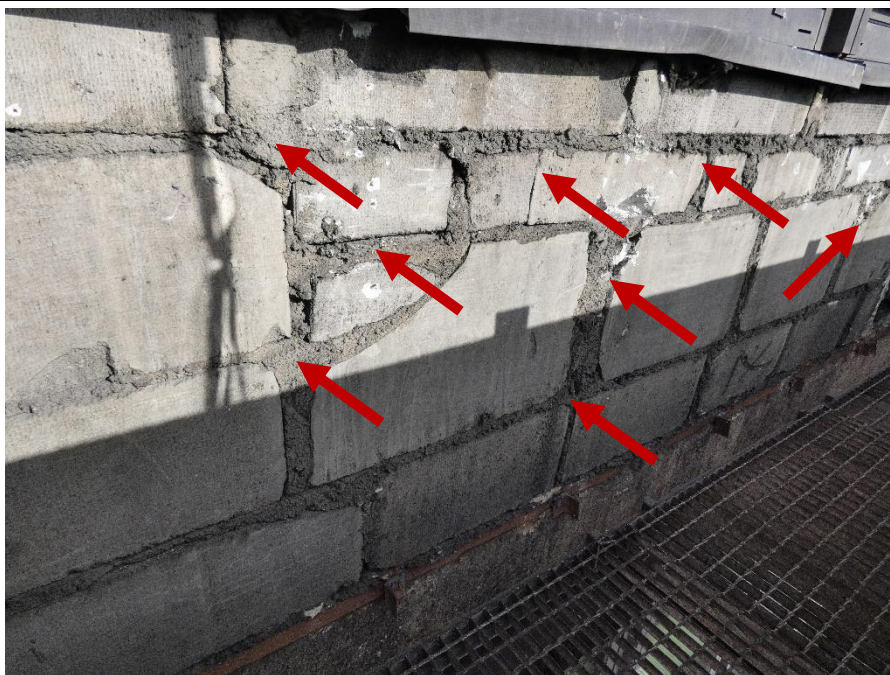
Fot. 54 Kondygnacja 8 (Poziom +31.80) Elewacja Południowa – widok ściany murowanej w osiach 12-13/E.

Zbyt duże wymiary spoin. Niewłaściwe przewiązanie elementów. Wykonanie i zwieńczenie ściany z uszkodzonych elementów murowanych o zróżnicowanych kształtach (12x60, 24x60, 36x60 cm). Wypełnienie ubytków między elementami i uszkodzonych miejsc zaprawą i gruzem.

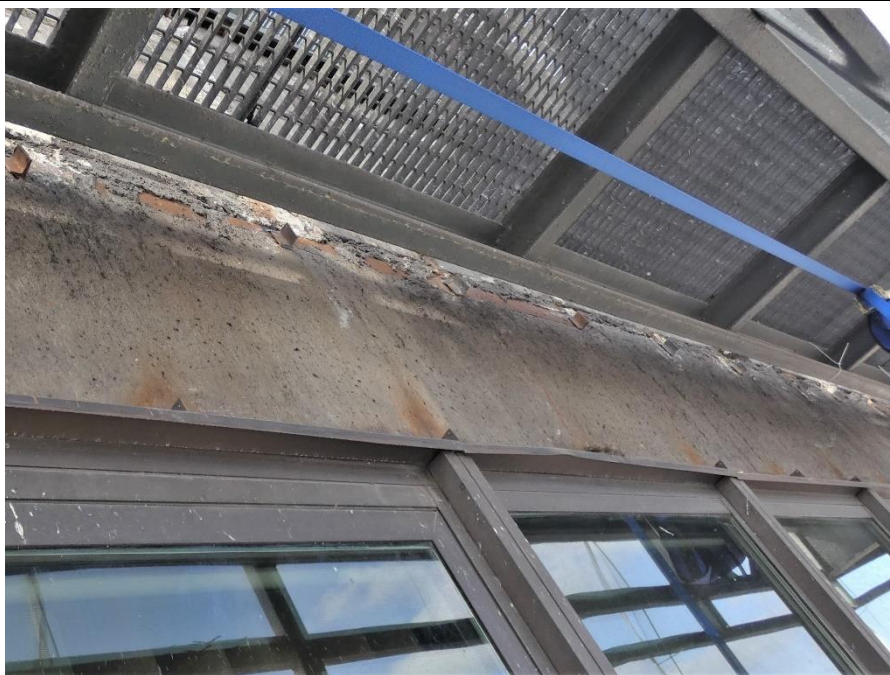
Fot. 63 Kondygnacja 8 (Poziom +31.80) Elewacja Wschodnia – belka w osiach 14/H-I.

Brak widocznych uszkodzeń belki w przęśle.

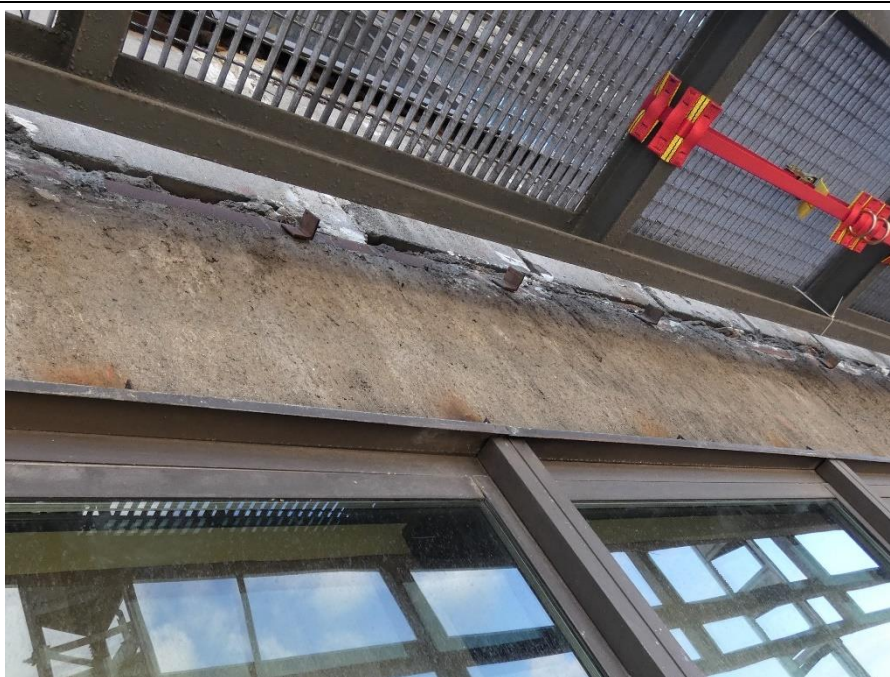
Fot. 68 Kondygnacja 8 (Poziom +31.80) Elewacja Północna – belka w osiach 13-14/I.

Brak widocznych uszkodzeń belki w prześle.

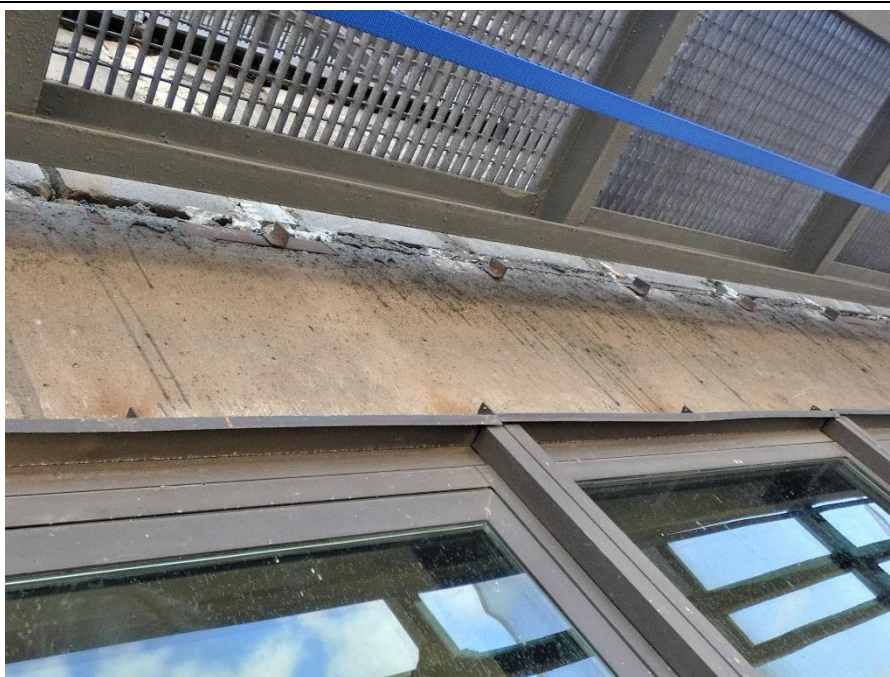
Fot. 73 Kondygnacja 8 (Poziom +31.80) Elewacja Północna – belka w osiach 12-13/I.

Brak widocznych uszkodzeń belki w przęśle.

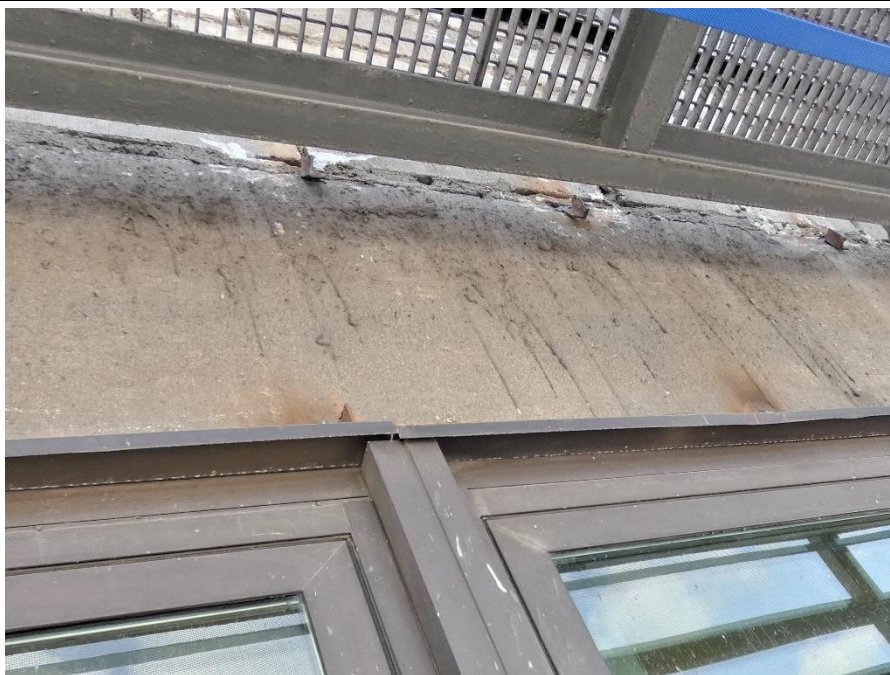
Fot. 77 Kondygnacja 8 (Poziom +31.80) Elewacja Północna – belka w osiach 11-12/I.

Brak widocznych uszkodzeń belki w przęśle

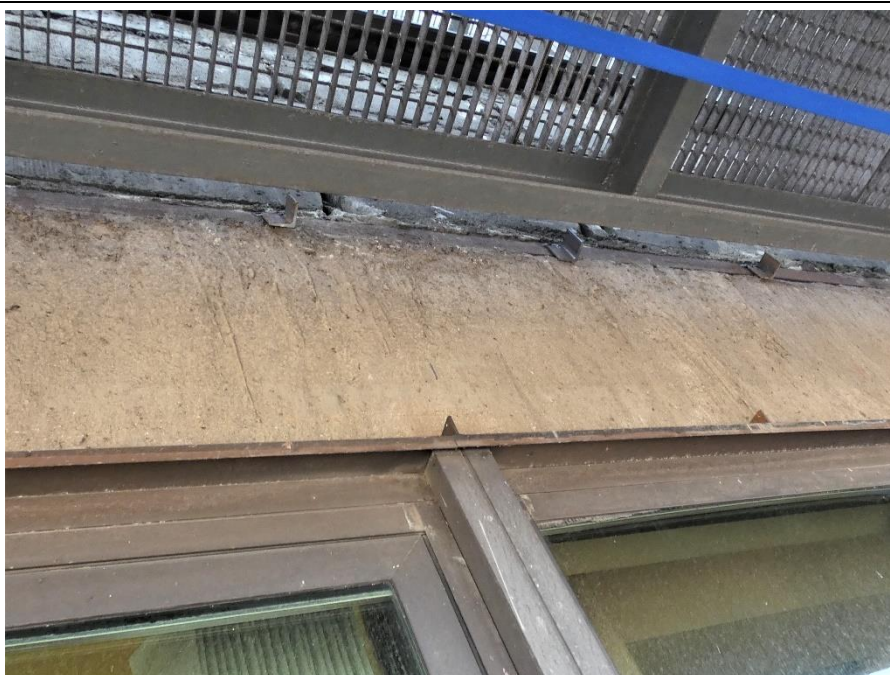
Fot. 86 Kondygnacja 8 (Poziom +31.80) Elewacja Zachodnia – belka w osiach 10/H-I.
Brak widocznych uszkodzeń belki w przęśle.
