OPRACOWANIE NR 13

EKSPERTYZA OKREŚLAJĄCA STAN TECHNICZNY ŚCIAN
MUROWANYCH ZEWNĘTRZNYCH, PREFABRYKOWANYCH BELEK
ŻELBETOWYCH ORAZ WSPORNIKÓW STALOWYCH NA KONDYGNACJI 8,
DOTYCZĄCA BUDOWY PN. „KOMPLEKSOWA MODERNIZACJA
ENERGETYCZNA BUDYNKU (ZADANIE A) ORAZ MODERNIZACJA I
PRZEBUDOWA NIEKTÓRYCH ELEMENTÓW (ZADANIE B) COLLEGIUM
ALTUM UNIWERSYTETU EKONOMICZNEGO W POZNANIU”

PTB NICKEL Sp. z o.o.
PTB NICKEL TECHNOLOGIA Sp. z o.o.
ul. Obornicka 6B
Jelonek k/Poznania
62-002 Suchy Las

EKSPERTIS Sp. z o. o. Sp. k.
ul. Nieszawska 1
61-021 Poznań

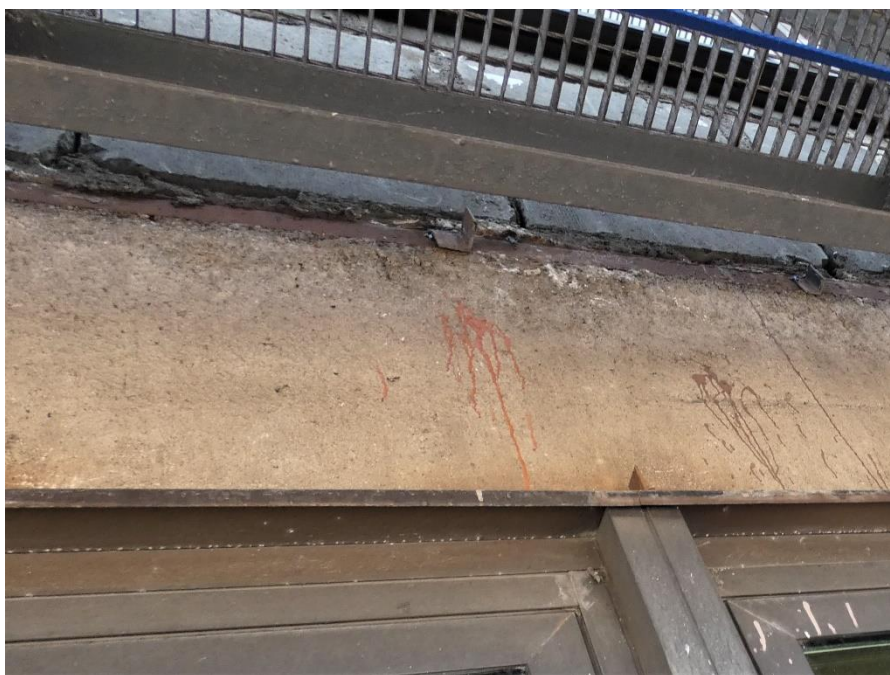
Fot. 89 Kondygnacja 8 (Poziom +31.80) Elewacja Zachodnia – belka w osiach 10/G-H.
Brak widocznych uszkodzeń belki w przęśle.

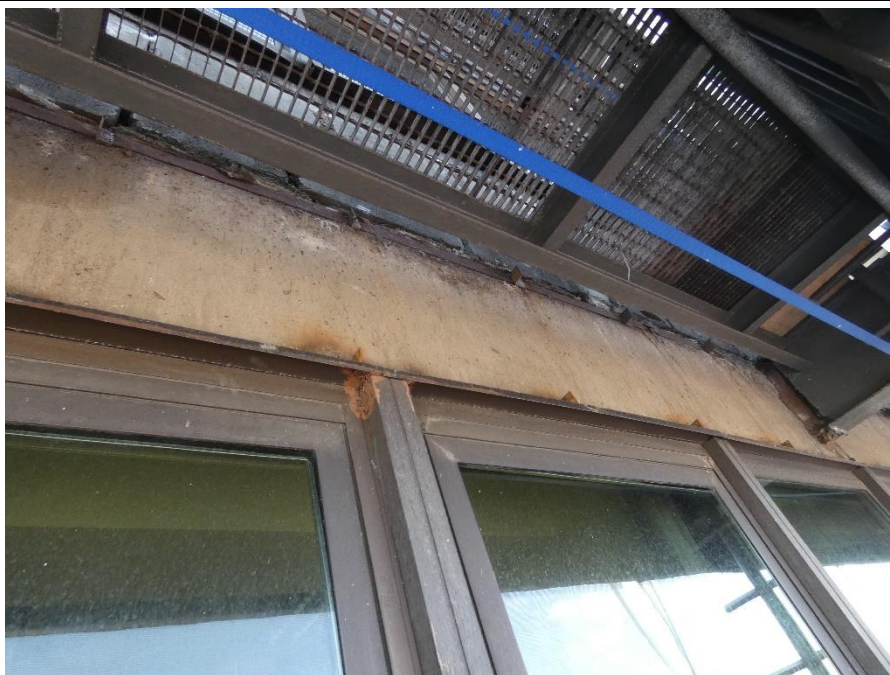
Fot. 93 Kondygnacja 8 (Poziom +31.80) Elewacja Zachodnia – belka w osiach 10/F-G.
Brak widocznych uszkodzeń belki w przęśle.

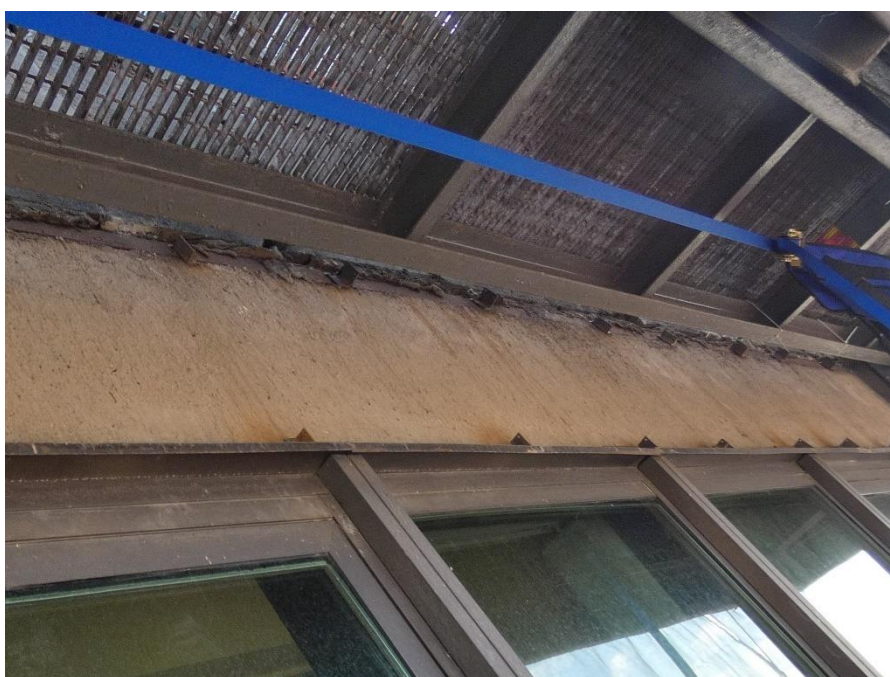
Fot. 96 Kondygnacja 8 (Poziom +31.80) Elewacja Zachodnia – belka w osiach 10/E-F.
Brak widocznych uszkodzeń belki w przęśle

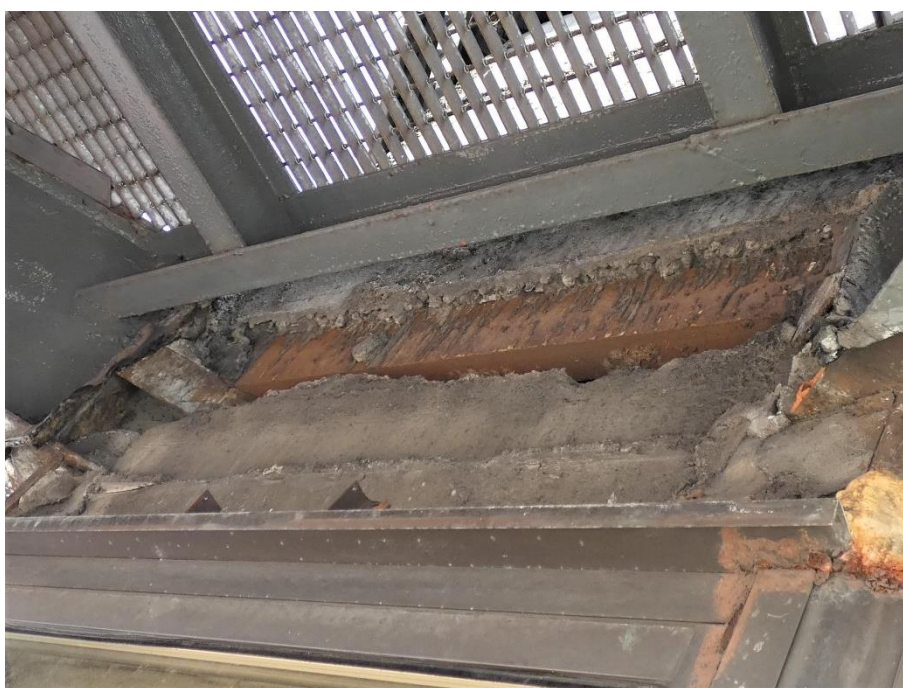
Fot. 98 Kondygnacja 8 (Poziom +31.80) Elewacja Zachodnia – belka w osiach 10/E.
Uszkodzona zaprawa przykrywająca ceowniki oparte na wspornikach stalowych.

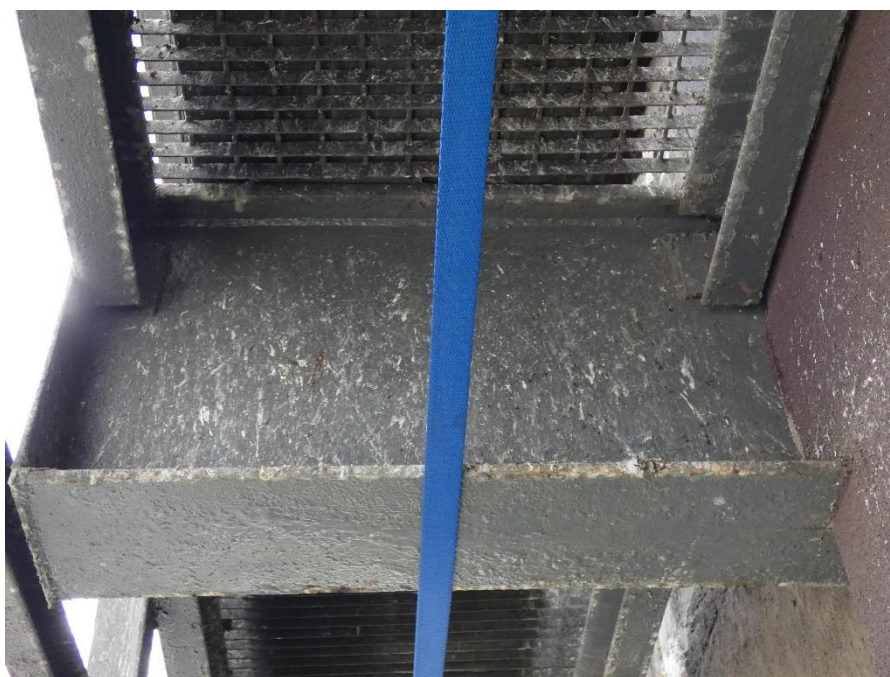
Fot. 120, 121 Kondygnacja 8 (Poziom +31.80) Elewacja Wschodnia – wspornik w osiach 14/F
Brak widocznych uszkodzeń wspornika.

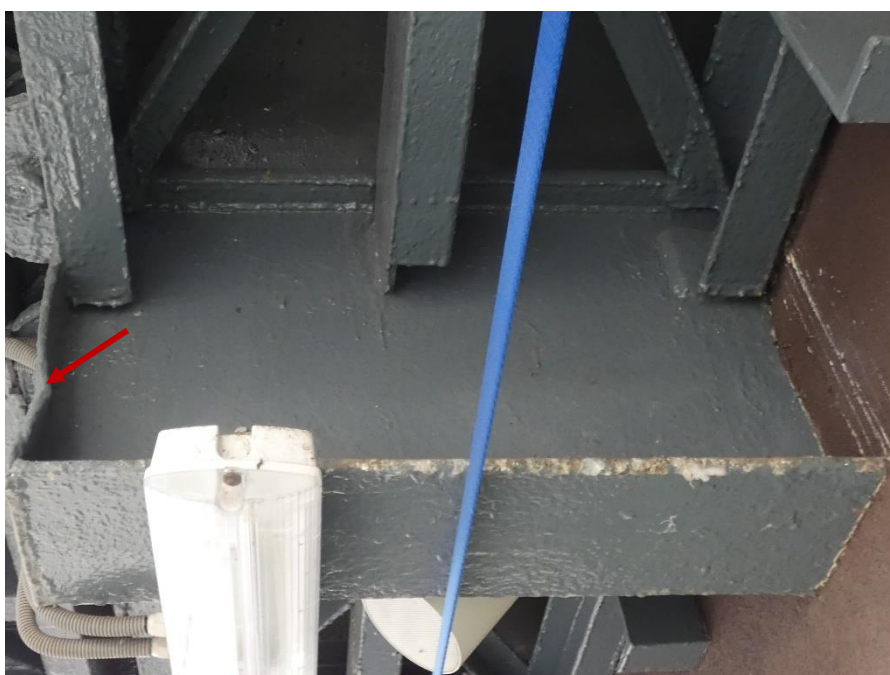
Fot. 122, 123 Kondygnacja 8 (Poziom +31.80) Elewacja Wschodnia – wspornik w osiach 14/G.
Mechaniczne uszkodzenie żeberka usztywniającego.

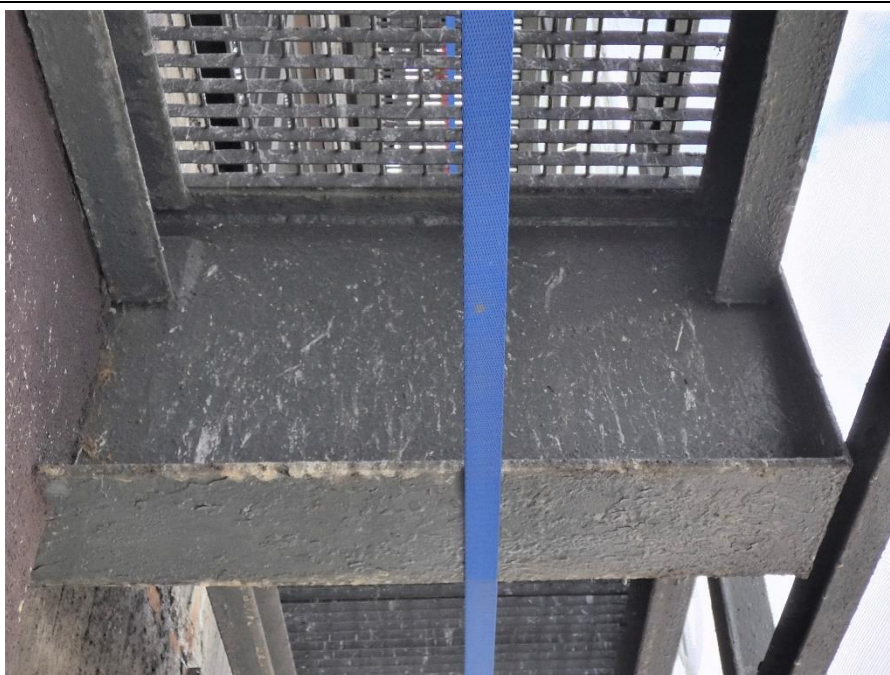
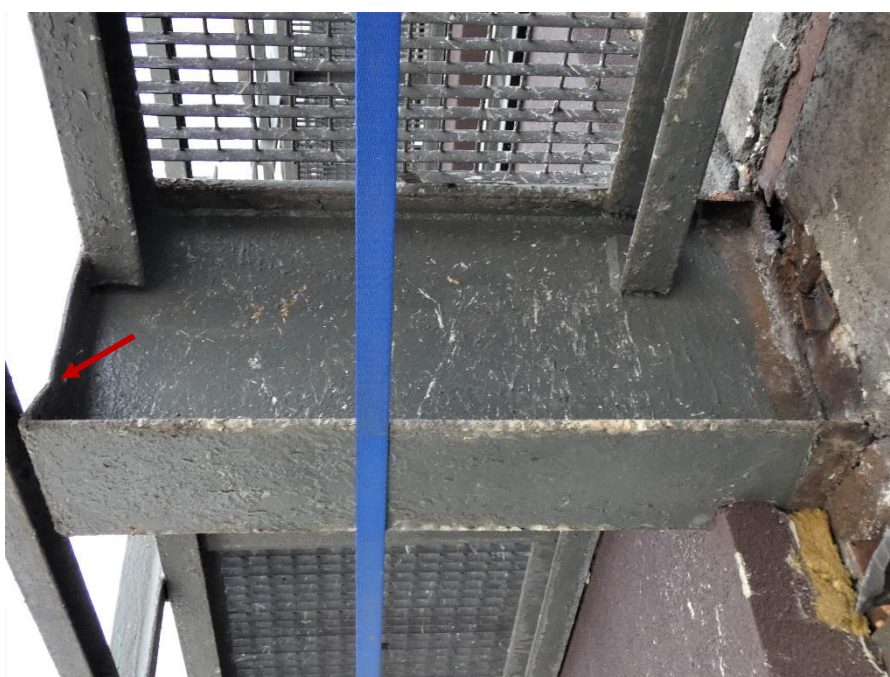
Fot. 124, 125 Kondygnacja 8 (Poziom +31.80) Elewacja Wschodnia – wspornik w osiach 14/H (widok z dołu)
Mechaniczne uszkodzenie żeberka usztywniającego.

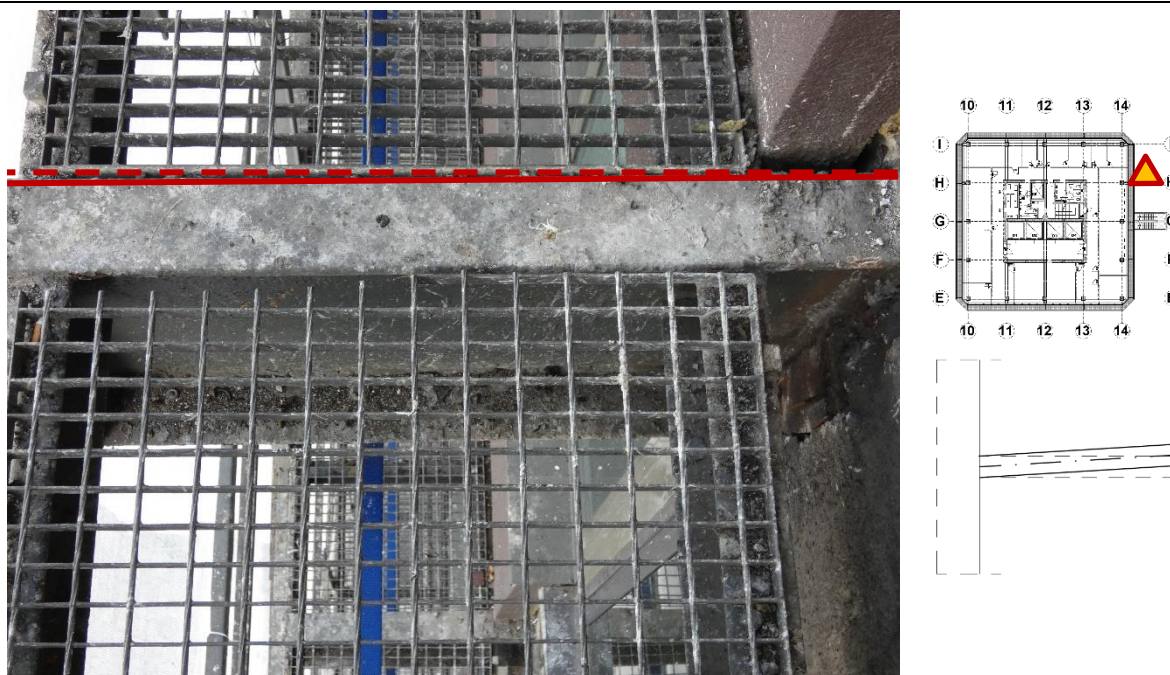
Fot. 126 Kondygnacja 8 (Poziom +31.80) Elewacja Wschodnia – wspornik w osiach 14/H (widok z góry)
Przemieszczenia wspornika w kierunku osi I. Brak widocznych uszkodzeń wspornika.

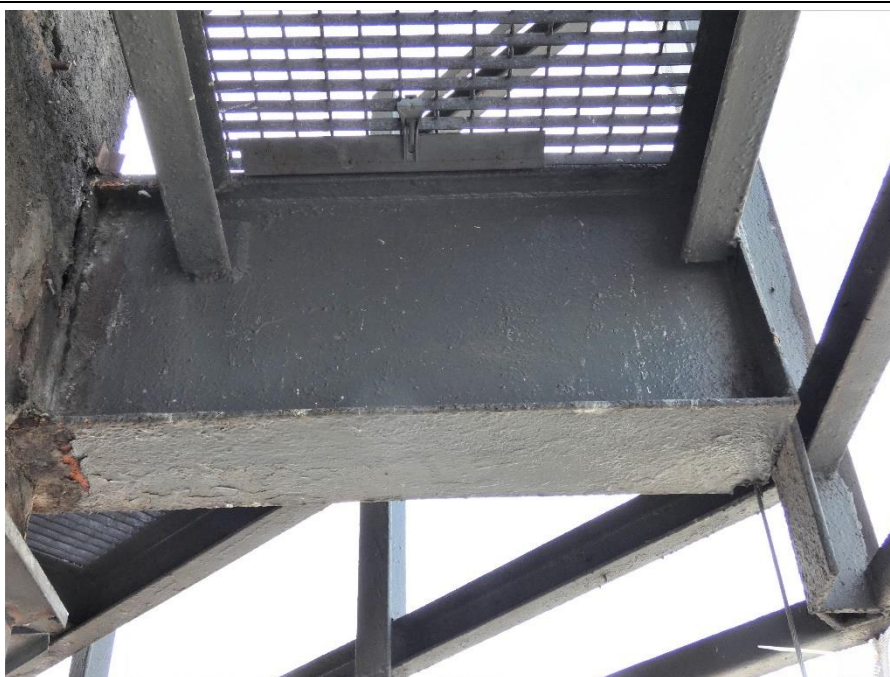
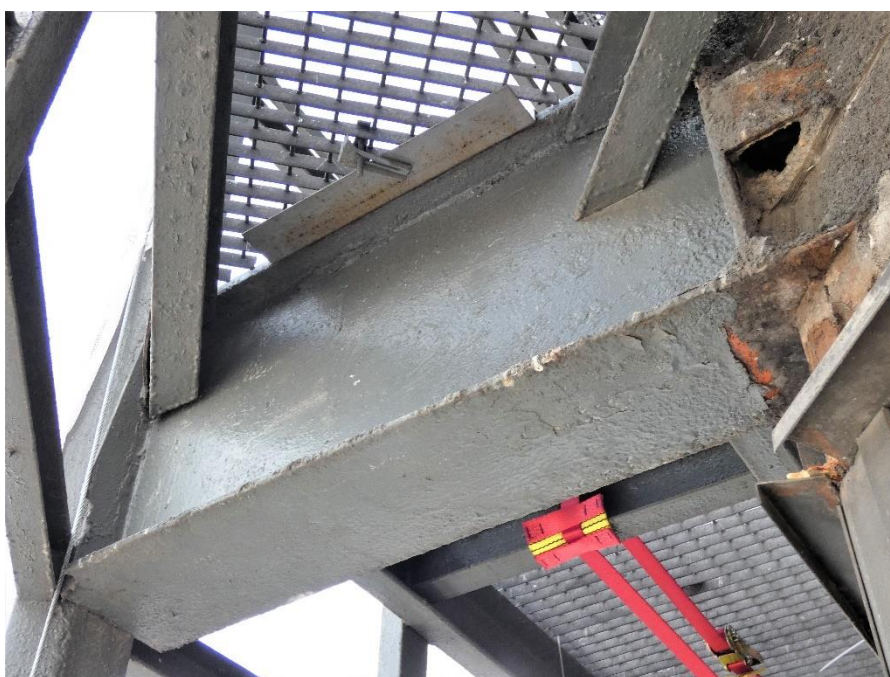
Fot. 127, 128 Kondygnacja 8 (Poziom +31.80) Elewacja Wschodnia – wspornik w osiach 14/I.
Brak widocznych uszkodzeń wspornika.

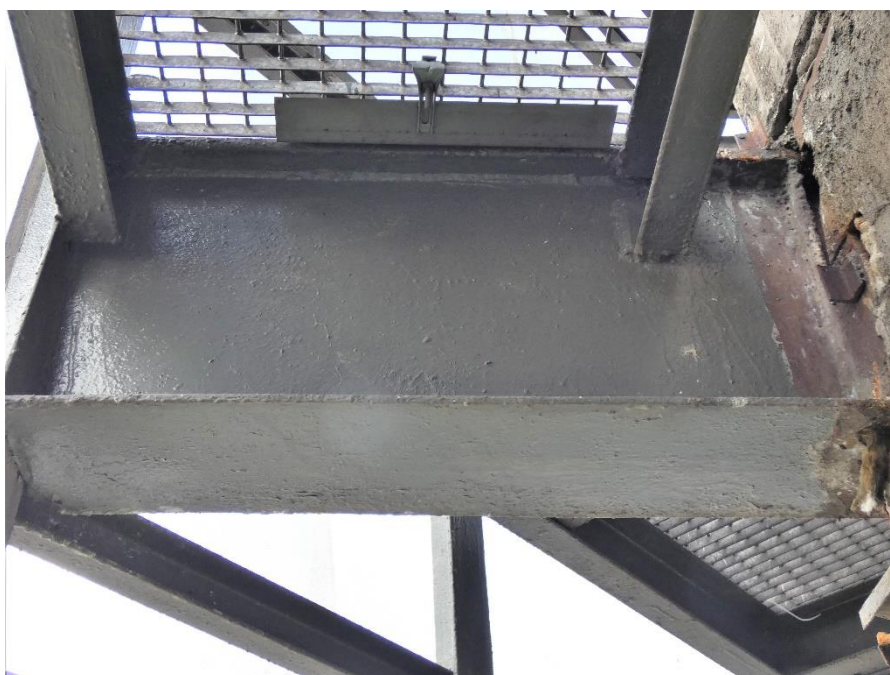
Fot. 129, 130 Kondygnacja 8 (Poziom +31.80) Elewacja Północna – wspornik w osiach 14/I.
Ślady korozji pasa górnego. Brak widocznych uszkodzeń wspornika.

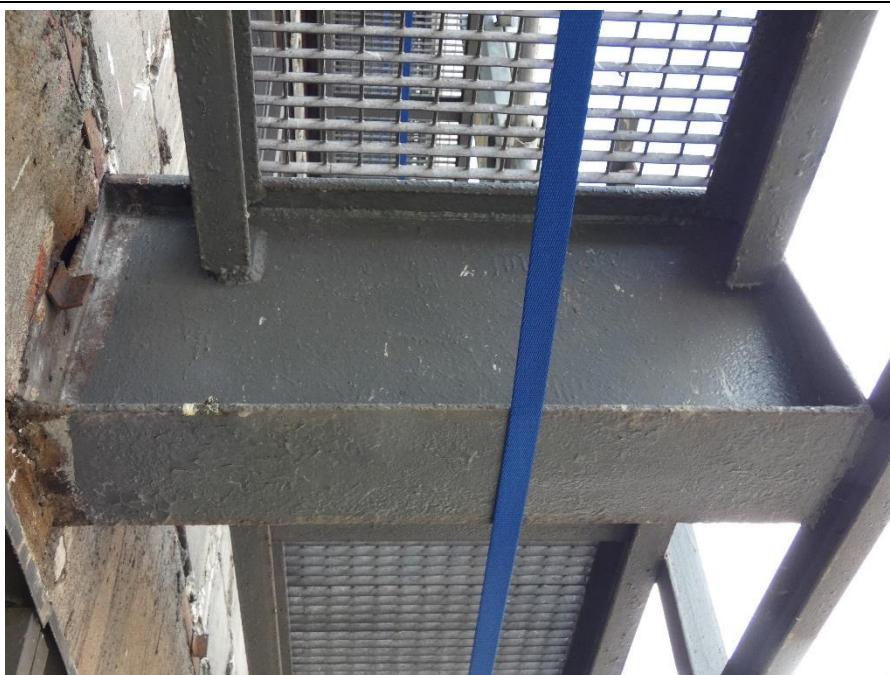
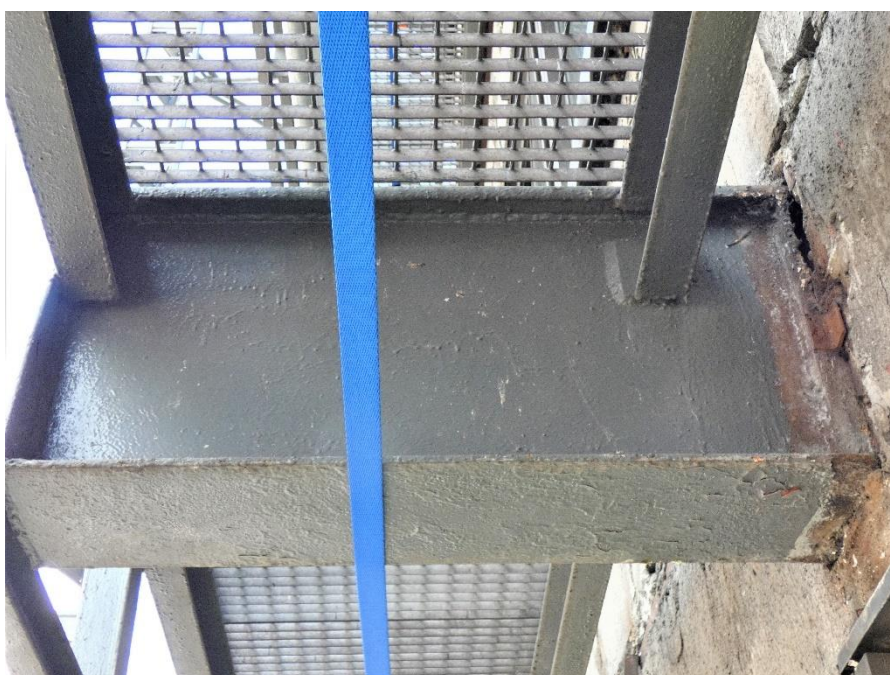
Fot. 131, 132 Kondygnacja 8 (Poziom +31.80) Elewacja Północna – wspornik w osiach 13/I.
Brak widocznych uszkodzeń wspornika.

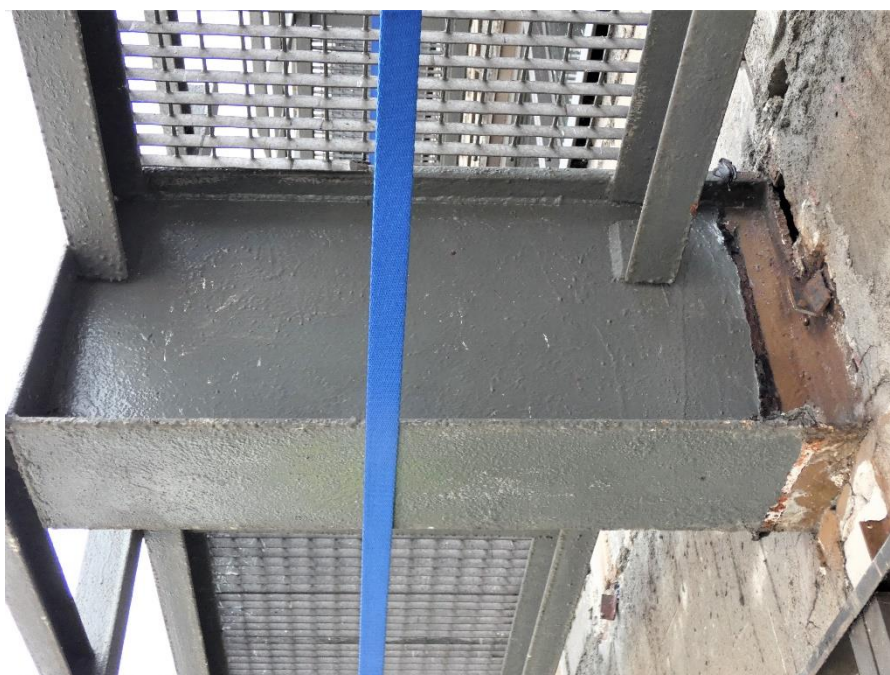
Fot. 135, 136 Kondygnacja 8 (Poziom +31.80) Elewacja Północna – wspornik w osiach 11/I.
Przemieszczenie wspornika w kierunku osi 12. Brak widocznych uszkodzeń wspornika.

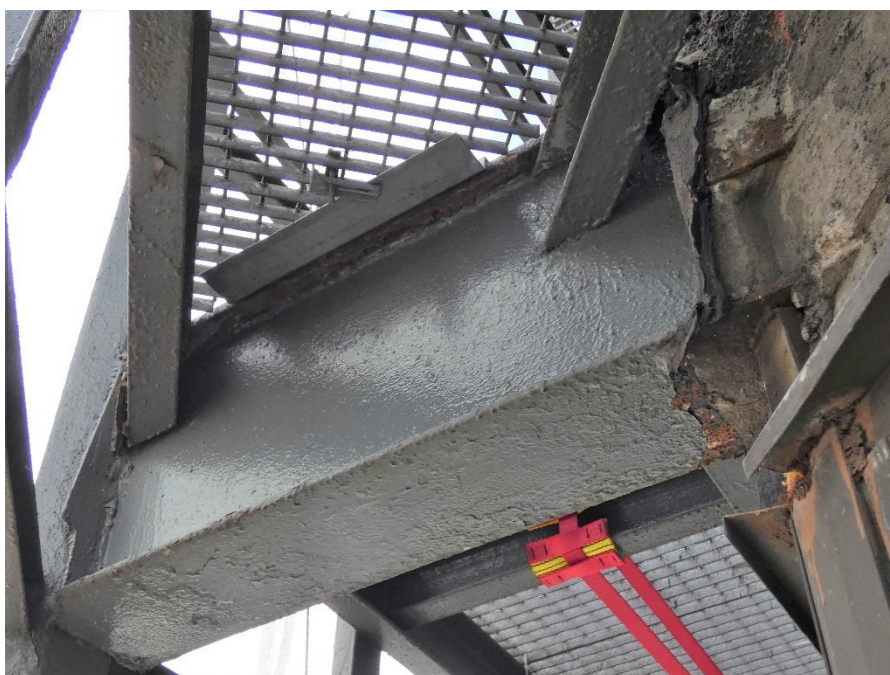
Fot. 137, 138 Kondygnacja 8 (Poziom +31.80) Elewacja Północna – wspornik w osiach 10/I.
Brak widocznych uszkodzeń wspornika.

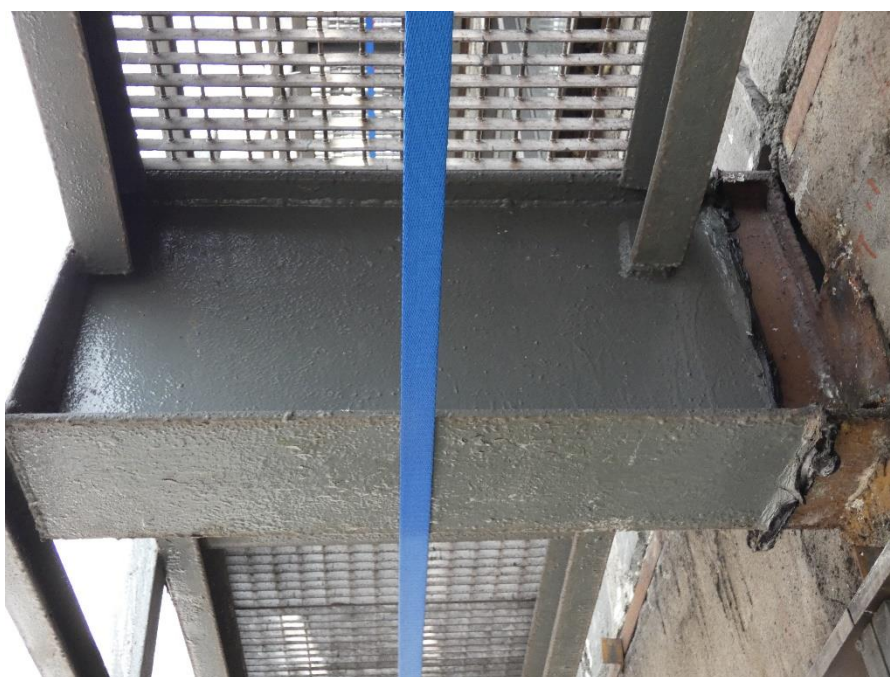
Fot. 141, 142 Kondygnacja 8 (Poziom +31.80) Elewacja Zachodnia– wspornik w osiach 10/H (widok z dołu)
Brak widocznych uszkodzeń wspornika.

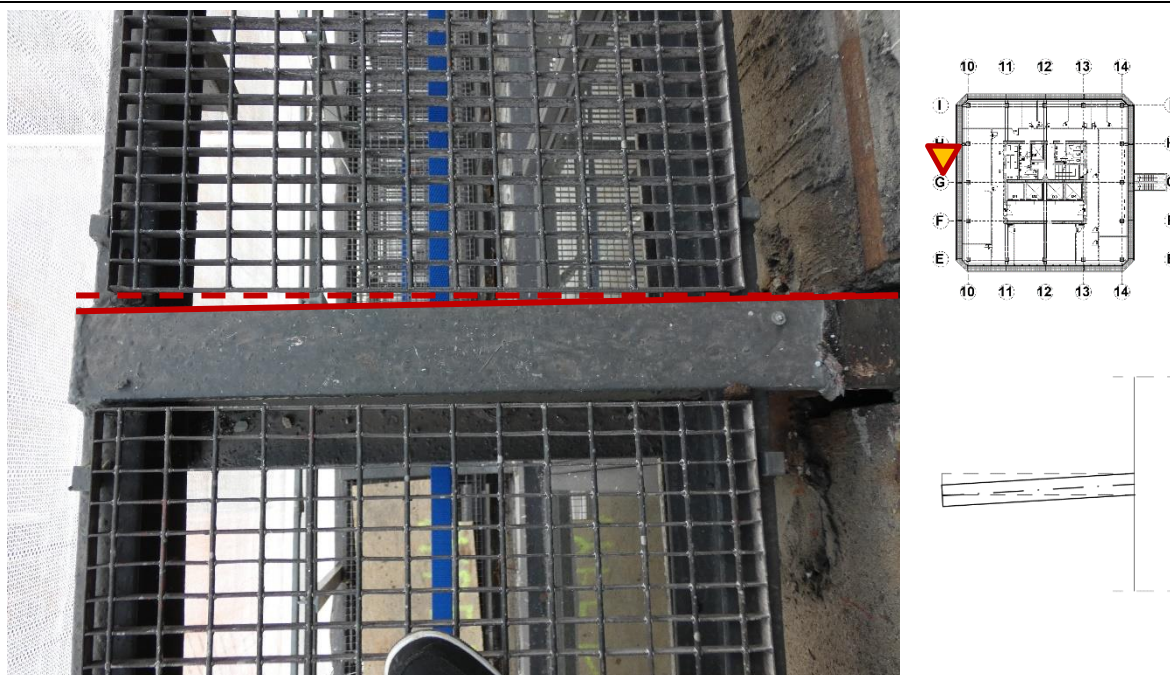
Fot. 143 Kondygnacja 8 (Poziom +31.80) Elewacja Zachodnia– wspornik w osiach 10/H (widok z góry)
Przemieszczenie wspornika w kierunku osi G. Brak widocznych uszkodzeń wspornika.

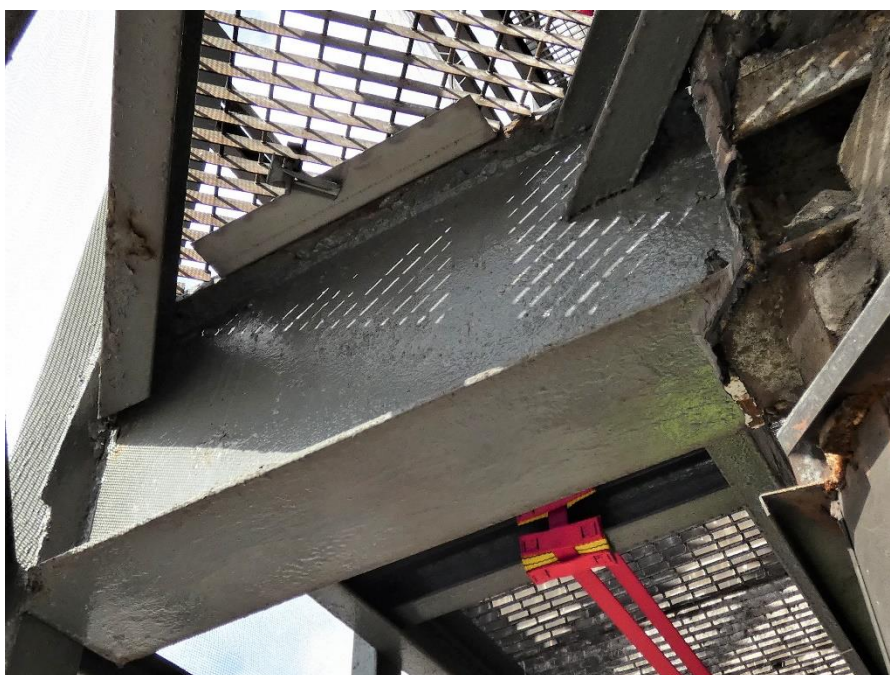
Fot. 148, 149 Kondygnacja 8 (Poziom +31.80) Elewacja Zachodnia– wspornik w osiach 10/E.
Brak widocznych uszkodzeń wspornika.

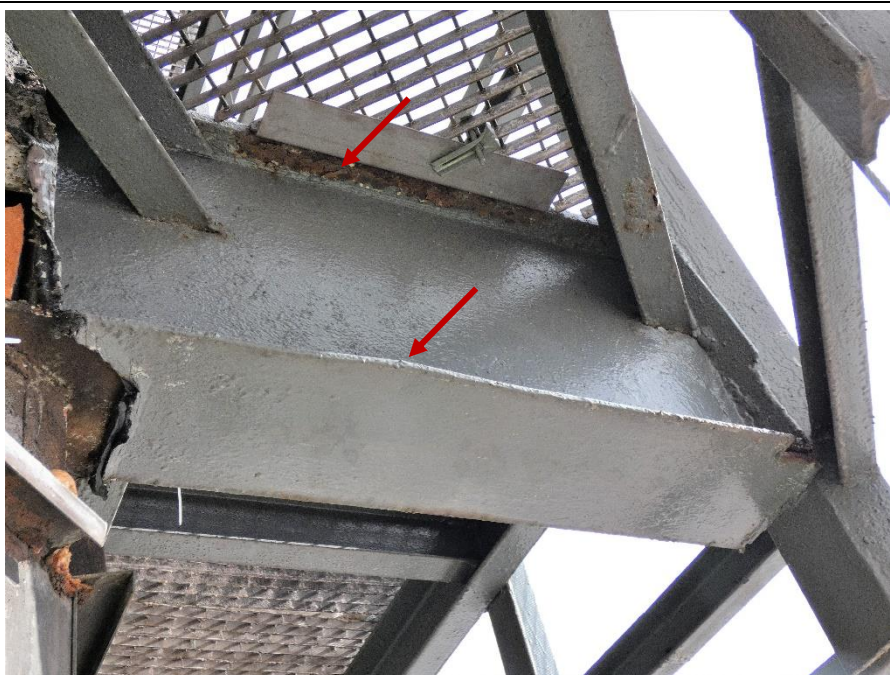
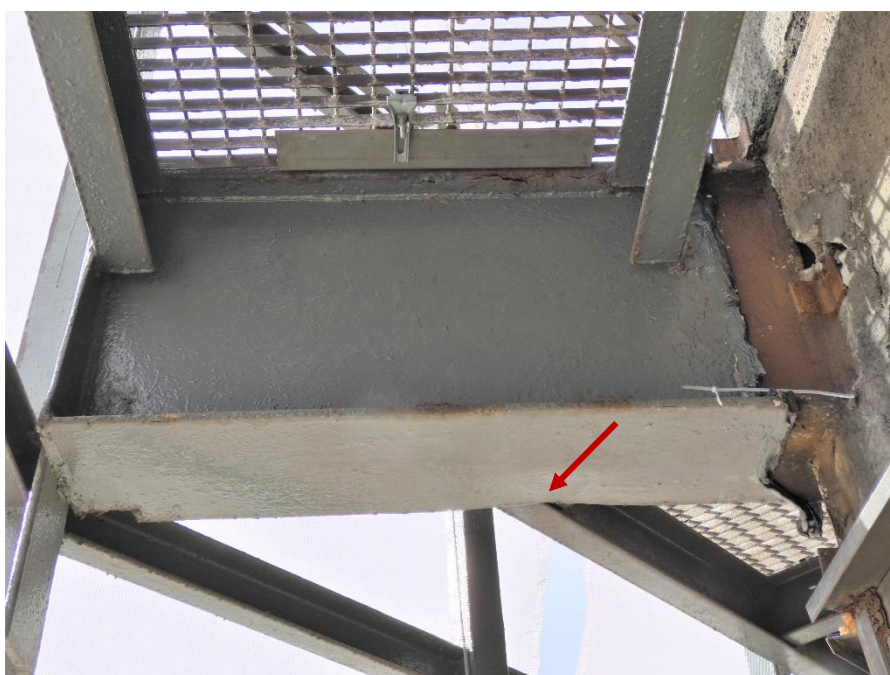
Fot. 150, 151 Kondygnacja 8 (Poziom +31.80) Elewacja Południowa – wspornik w osiach 10/E.
Ślady korozji pasa górnego. Mechaniczne uszkodzenie pasa dolnego.

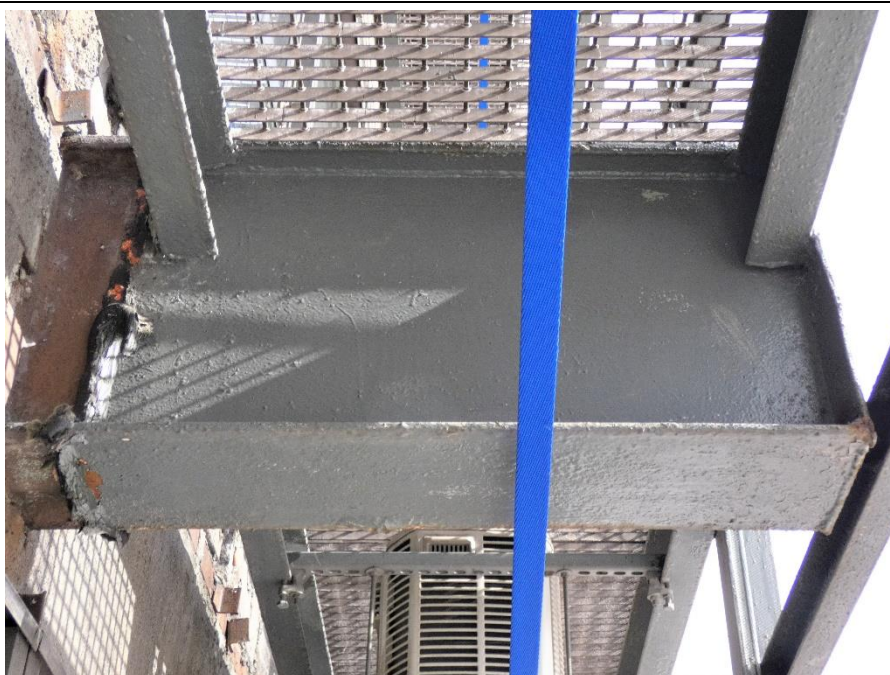
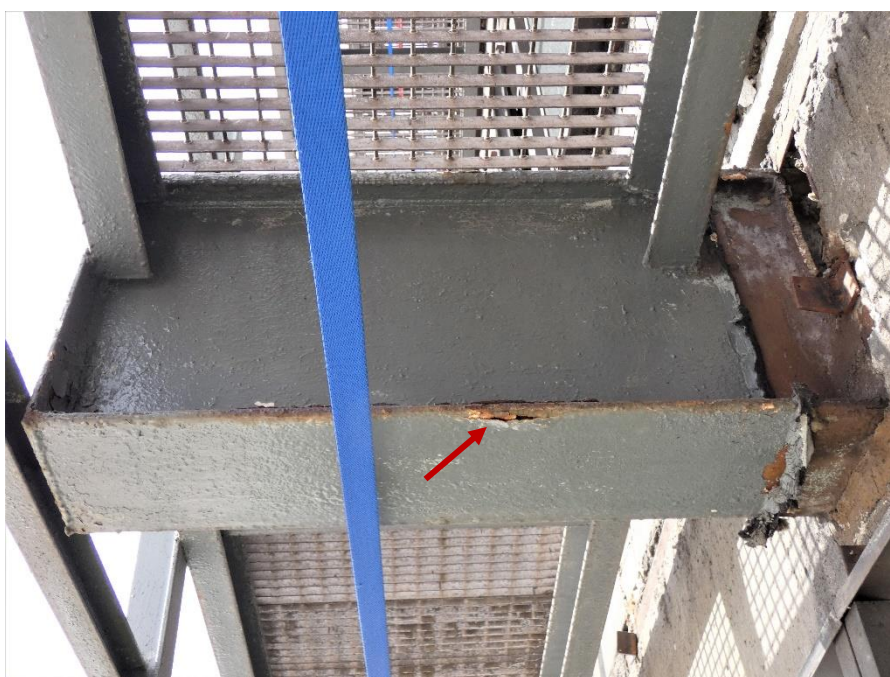
Fot. 152, 153 Kondygnacja 8 (Poziom +31.80) Elewacja Południowa– wspornik w osiach 11/E (widok z dołu)
Ślady korozji pasa dolnego. Brak widocznych uszkodzeń wspornika.

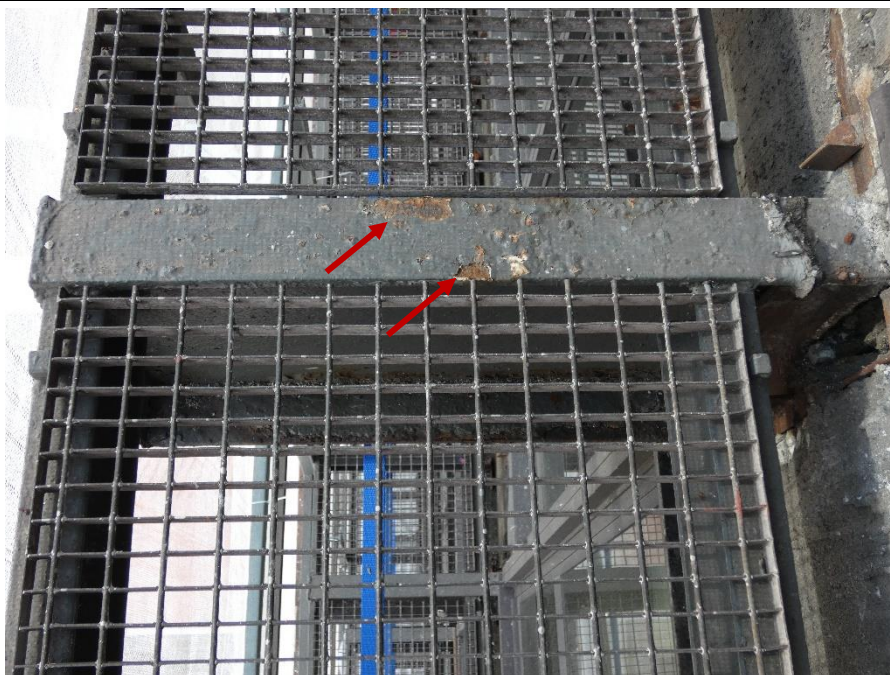
Fot. 154 Kondygnacja 8 (Poziom +31.80) Elewacja Południowa– wspornik w osiach 11/E (widok z góry)
Ślady korozji pasa górnego. Brak widocznych uszkodzeń wspornika.
