## OPRACOWANIE NR 15

EKSPERTYZA OKREŚLAJĄCA STAN TECHNICZNY ŚCIAN  
MUROWANYCH ZEWNĘTRZNYCH, PREFABRYKOWANYCH BELEK  
ŻELBETOWYCH ORAZ WSPORNIKÓW STALOWYCH NA KONDYGNACJI 6,  
DOTYCZĄCA BUDOWY PN. „KOMPLEKSOWA MODERNIZACJA  
ENERGETYCZNA BUDYNKU (ZADANIE A) ORAZ MODERNIZACJA I  
PRZEBUDOWA NIEKTÓRYCH ELEMENTÓW (ZADANIE B) COLLEGIUM  
ALTUM UNIWERSYTETU EKONOMICZNEGO W POZNANIU”

EKSPERTIS Sp. z o. o. Sp. k.  
ul. Nieszawska 1  
61-021 Poznań

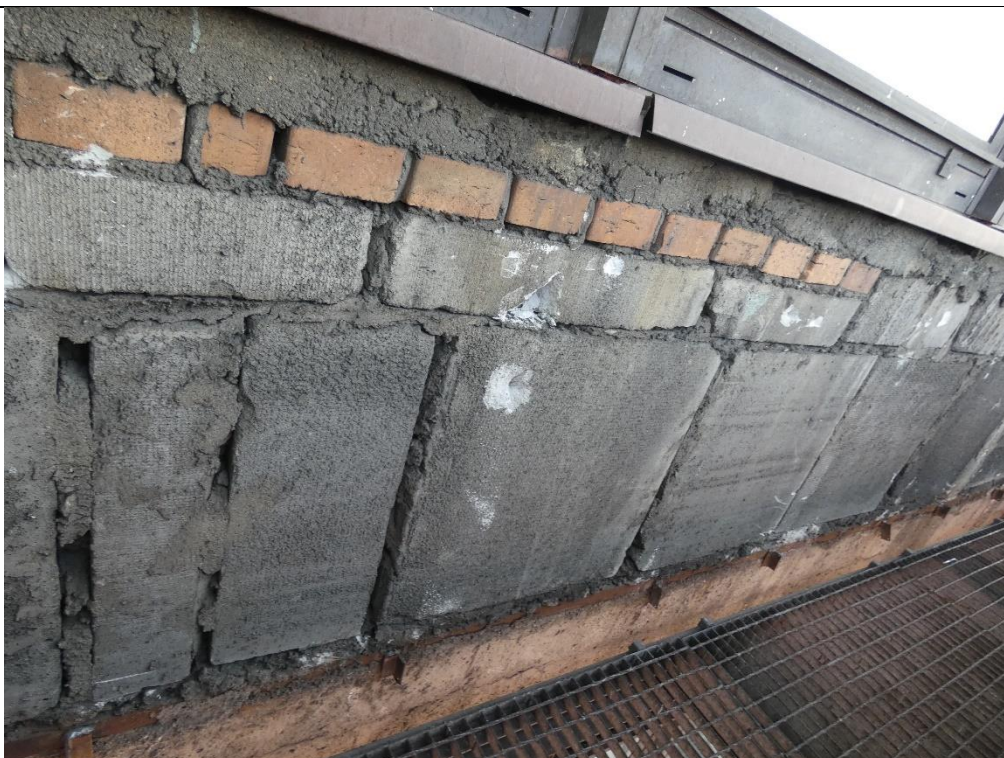
*Fot. 2 Przykład ściany murowanej o bardzo niskiej jakości wykonania (ściana z elementów murowych o zróżnicowanych materiałach i kształtach, o złym kierunku układania elementów murowych oraz z ubytkami spoin pionowych.)*

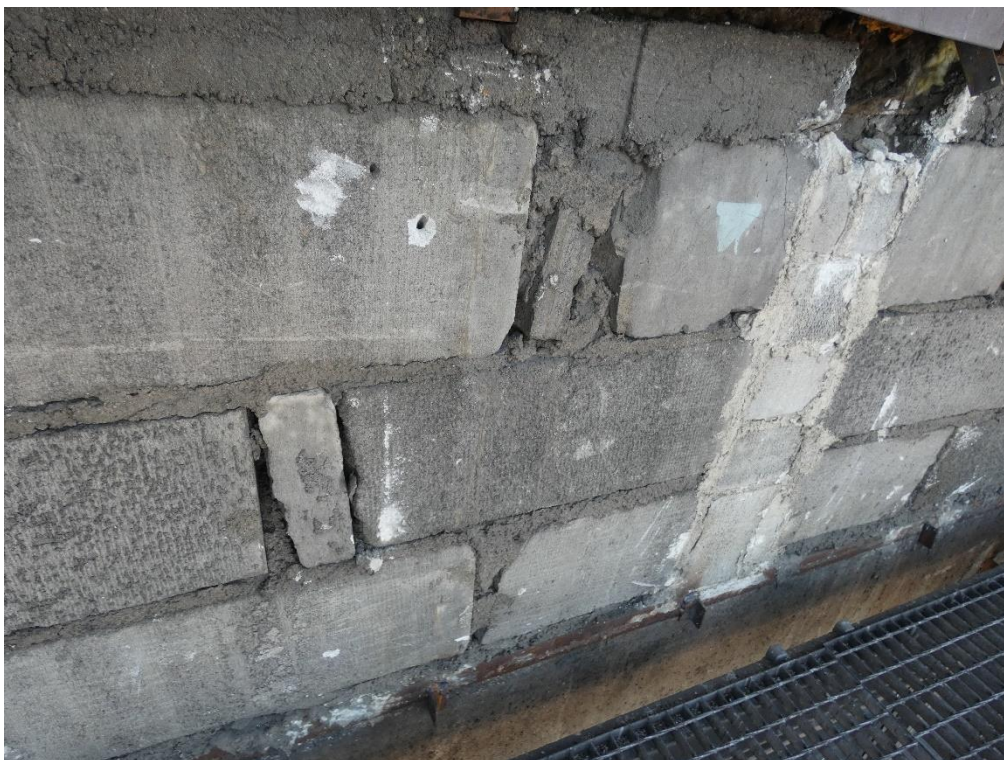
*Fot. 3 Przykład ściany murowanej o bardzo niskiej jakości wykonania (ściana z uszkodzonych elementów murowych z wypełnieniem ubytków między elementami zaprawą i gruzem)*

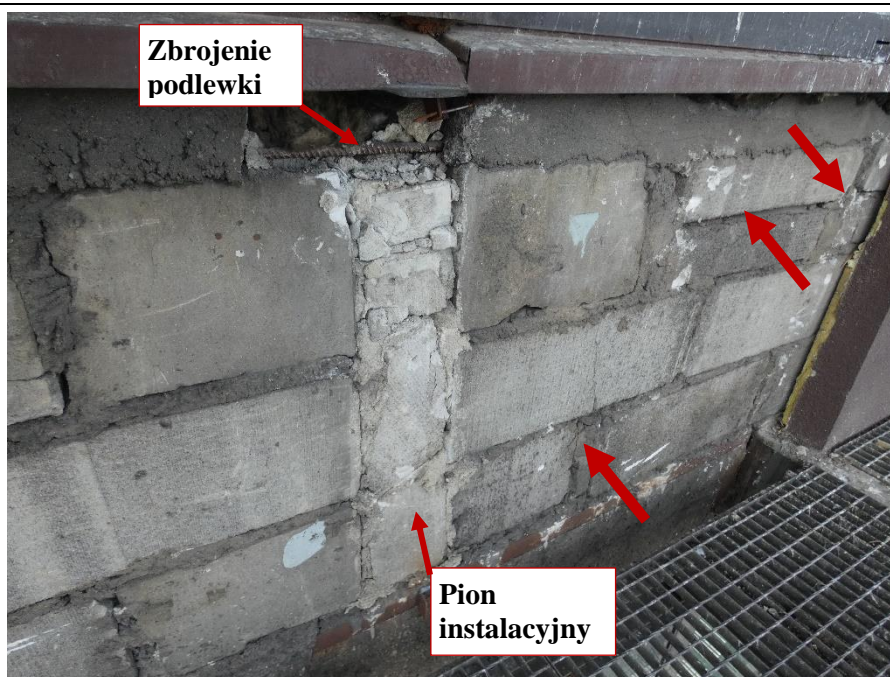
Fot. 13 Kondygnacja 6 (Poziom +25.20) Elewacja Wschodnia – widok ściany murowanej w osiach 14/E-F. Zbyt duże wymiary spoin. Niewłaściwe przewiązanie elementów. Wykonanie ściany z uszkodzonych elementów murowych o zróżnicowanych kształtach. Wypełnienie ubytków między elementami i uszkodzonych miejsc zaprawą i gruzem. Zwieńczenie ściany podlewką. Zamknięcie pionu instalacyjnego zaprawą i gruzem.

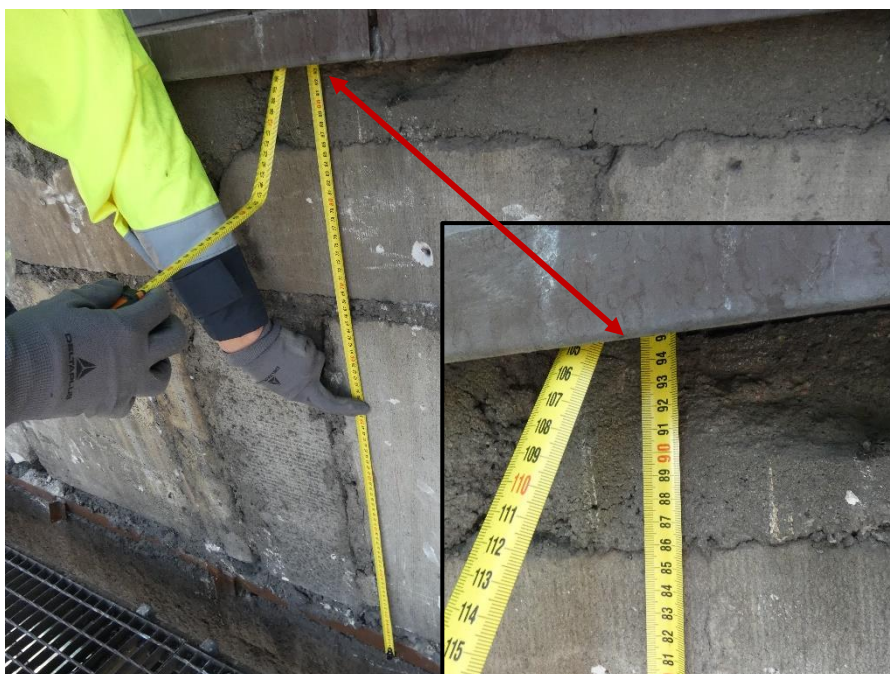
Fot. 16 Kondygnacja 6 (Poziom +25.20) Elewacja Wschodnia – widok ściany murowanej w osiach 14/H-I. Wysokość ściany murowanej ~95 cm. Grubość podlewki między belką żelbetową a ścianą ~5 cm. Grubość podlewki pod profilem stalowym ~9 cm.

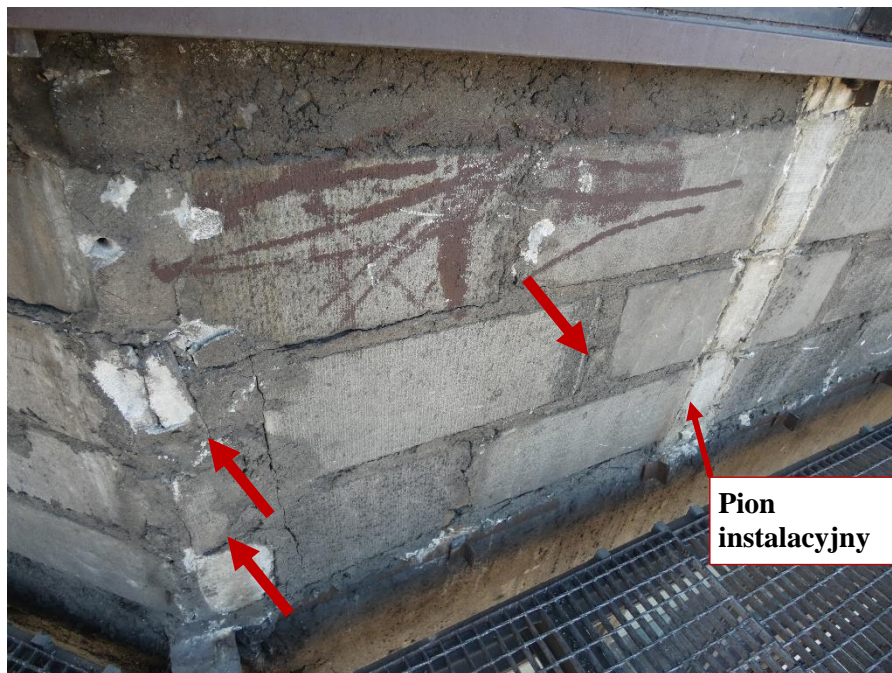
Fot. 19 Kondygnacja 6 (Poziom +25.20) Elewacja Północna – widok ściany murowanej w osiach 13-14/I. Zbyt duże wymiary spoin. Niewłaściwe przewiązanie elementów w narożu. Ściana z elementów murowanych 24x60 cm. Wypełnienie ubytków między elementami i uszkodzonych miejsc zaprawą i gruzem. Zwieńczenie ściany podlewką.. Zamknięcie pionu instalacyjnego.

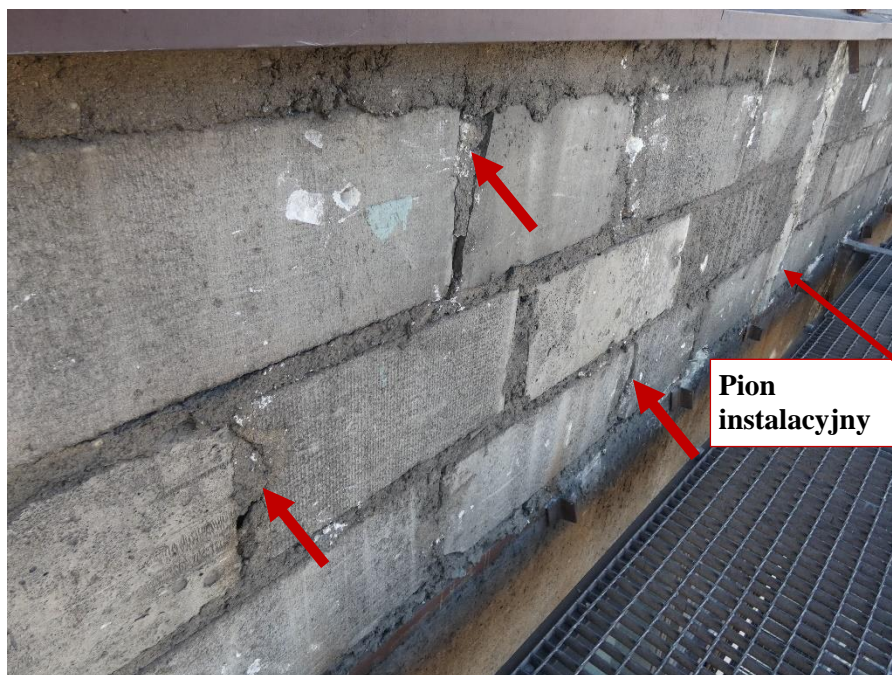
Fot. 20 Kondygnacja 6 (Poziom +25.20) Elewacja Północna – widok ściany murowanej w osiach 13-14/I. Zbyt duże wymiary spoin. Wypełnienie ubytków między elementami i uszkodzonych miejsc zaprawą i gruzem. Zwieńczenie ściany podlewką. Zamknięcie pionu instalacyjnego.

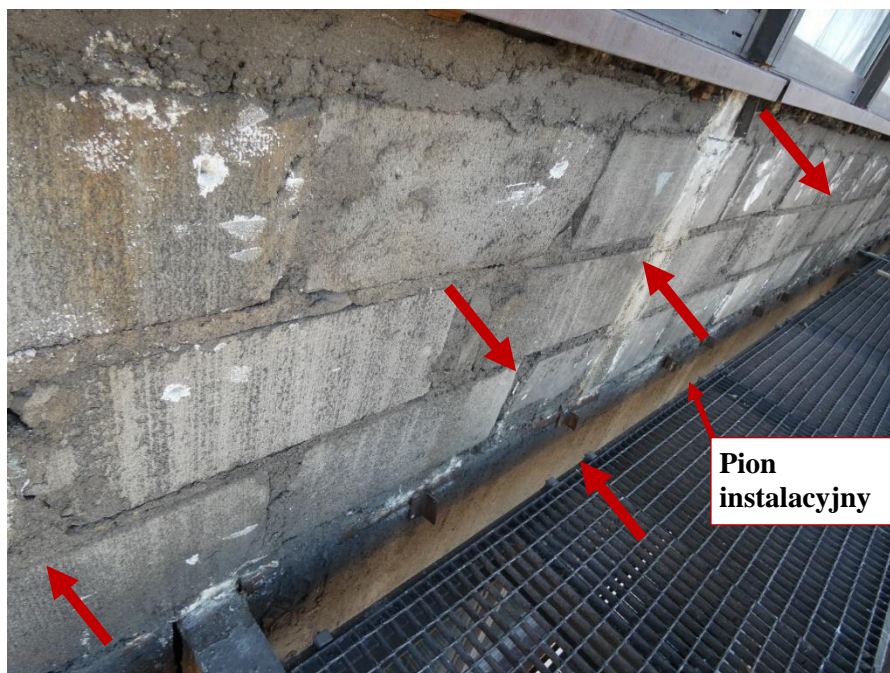
Fot. 21 Kondygnacja 6 (Poziom +25.20) Elewacja Północna – widok ściany murowanej w osiach 12-13/I. Zbyt duże wymiary spoin. Wypełnienie ubytków między elementami i uszkodzonych miejsc zaprawą i gruzem. Zwieńczenie ściany podlewką. Zamknięcie pionu instalacyjnego.

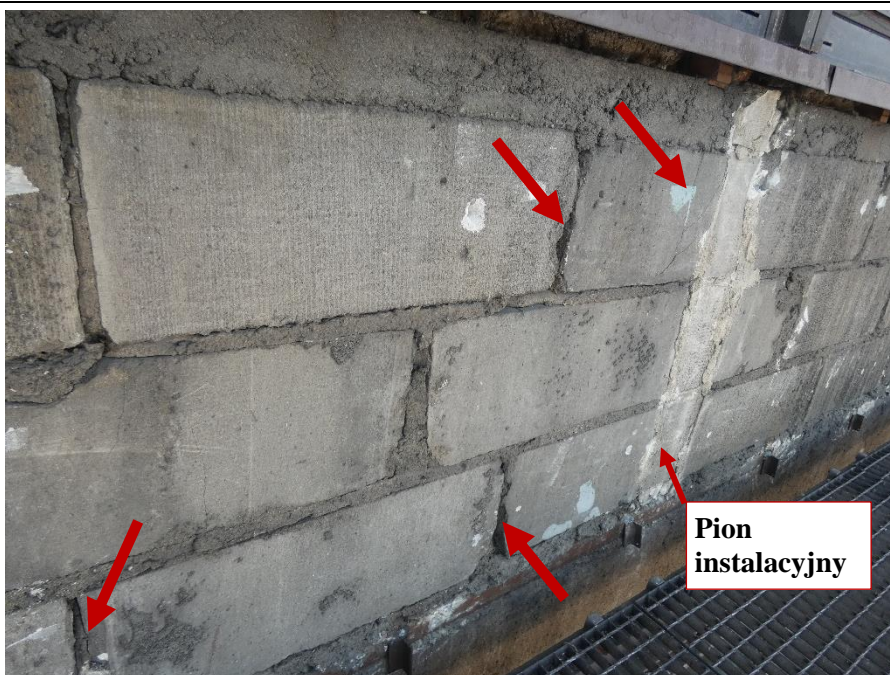
Fot. 23 Kondygnacja 6 (Poziom +25.20) Elewacja Północna – widok ściany murowanej w osiach 11-12/I. Zbyt duże wymiary spoin. Ubytki spoin pionowych. Zarysowania elementów murowanych. Wypełnienie ubytków między elementami zaprawą. Zwieńczenie ściany podlewką. Zamknięcie pionu instalacyjnego.

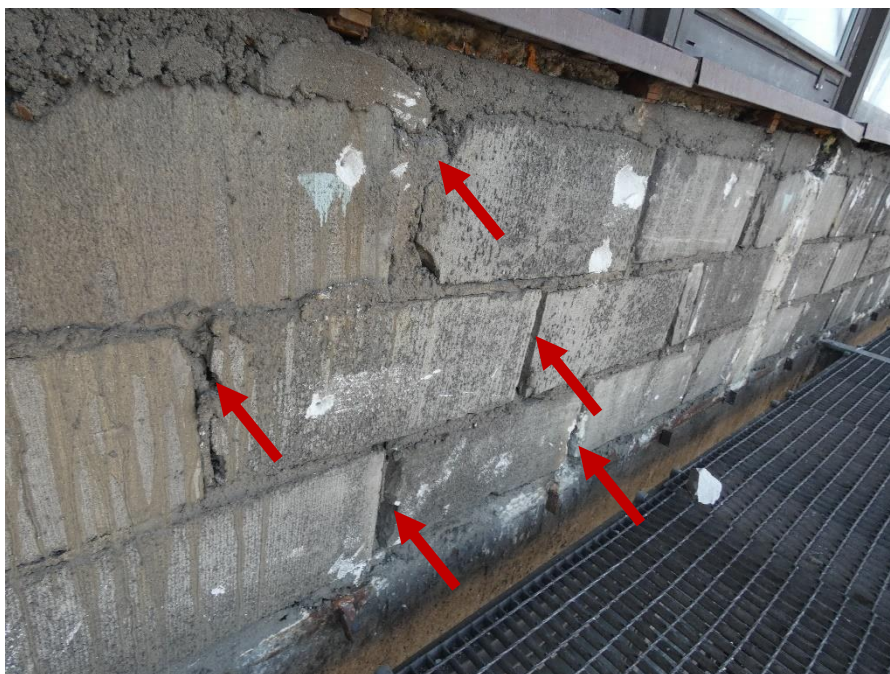
Fot. 24 Kondygnacja 6 (Poziom +25.20) Elewacja Północna – widok ściany murowanej w osiach 11-12/I. Zbyt duże wymiary spoin. Ubytki spoin pionowych. Ściana z uszkodzonymi elementami murowymi. Wypełnienie ubytków między elementami i uszkodzonych miejsc zaprawą i gruzem. Zwieńczenie ściany podlewką.

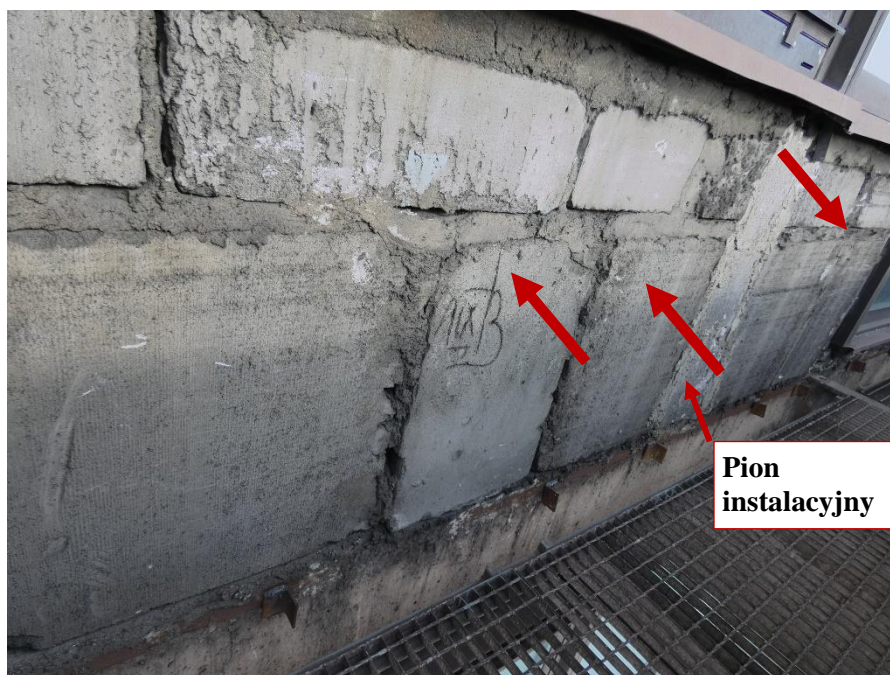
Fot. 48 Kondygnacja 6 (Poziom +25.20) Elewacja Południowa – widok ściany murowanej w osiach 10-11/E. Zbyt duże wymiary spoin. Niewłaściwe przewiązanie elementów. Wykonanie ściany z elementów murowych o zróżnicowanych kształtach. Niewłaściwy kierunek układania elementów. Wypełnienie ubytków między elementami zaprawą. Zwieńczenie ściany podławką. Zamknięcie pionu instalacyjnego.

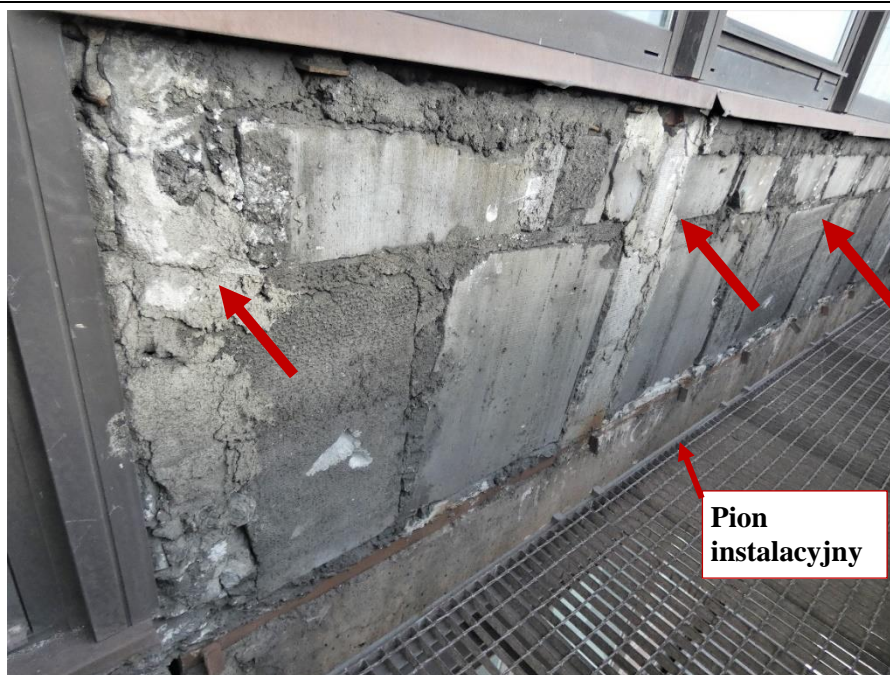
Fot. 55 Kondygnacja 6 (Poziom +25.20) Elewacja Południowa – widok ściany murowanej w osiach 12-13/E. Zbyt duże wymiary spoin. Wykonanie ściany z uszkodzonych elementów murowanych o zróżnicowanych kształtach. Wypełnienie ubytków między elementami i uszkodzonych miejsc zaprawą i gruzem. Zwieńczenie ściany podławką. Zamknięcie pionu instalacyjnego.

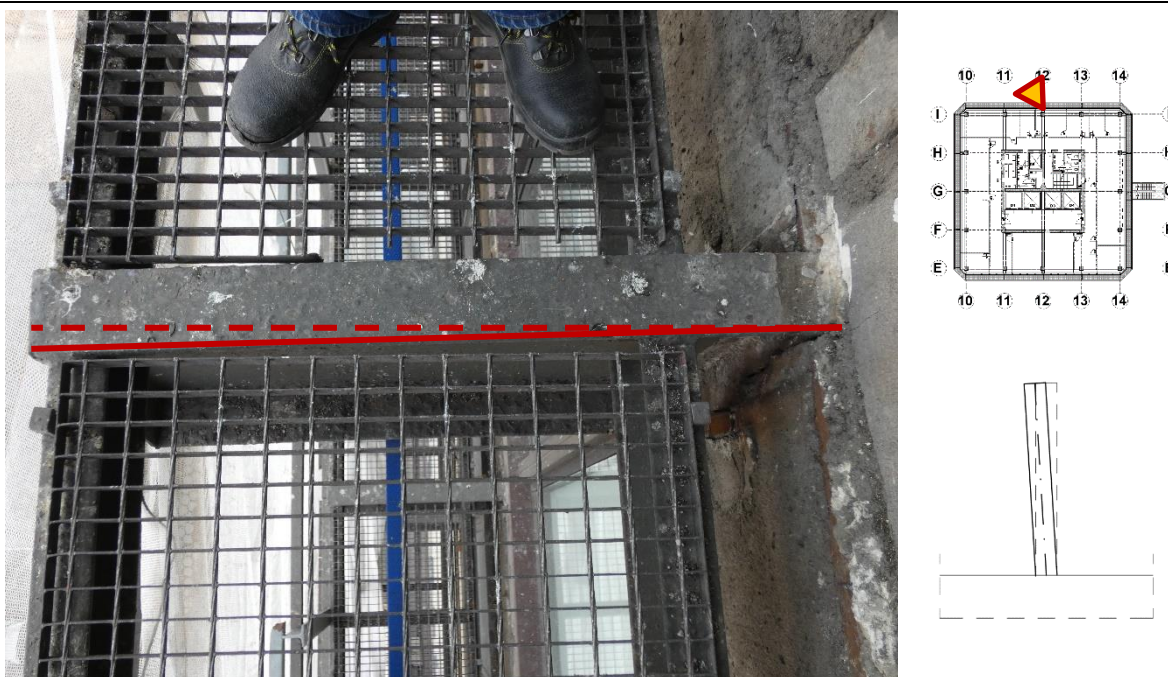
Fot. 139 Kondygnacja 6 (Poziom +25.20) Elewacja Północna – wspornik w osiach 12/I (widok z góry)  
Przemieszczenia wspornika w kierunku osi 11. Brak widocznych uszkodzeń wspornika.

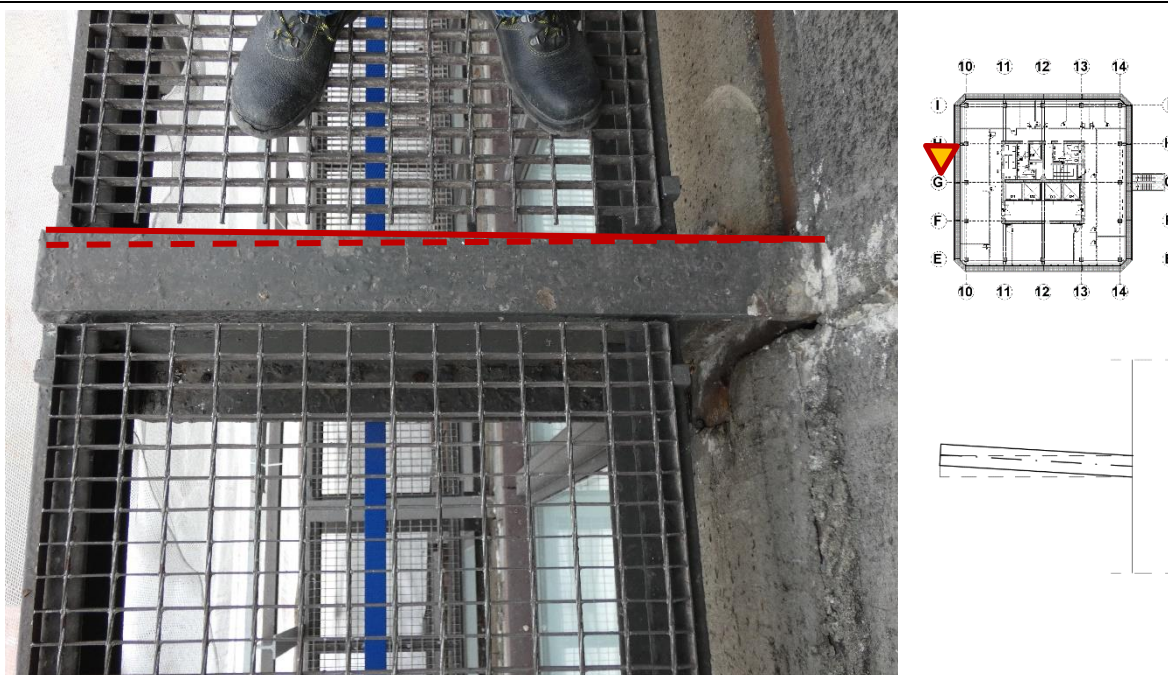
Fot. 149 Kondygnacja 6 (Poziom +25.20) Elewacja Zachodnia– wspornik w osiach 10/H (widok z góry)  
Przemieszczenie wspornika w kierunku osi I. Brak widocznych uszkodzeń wspornika.

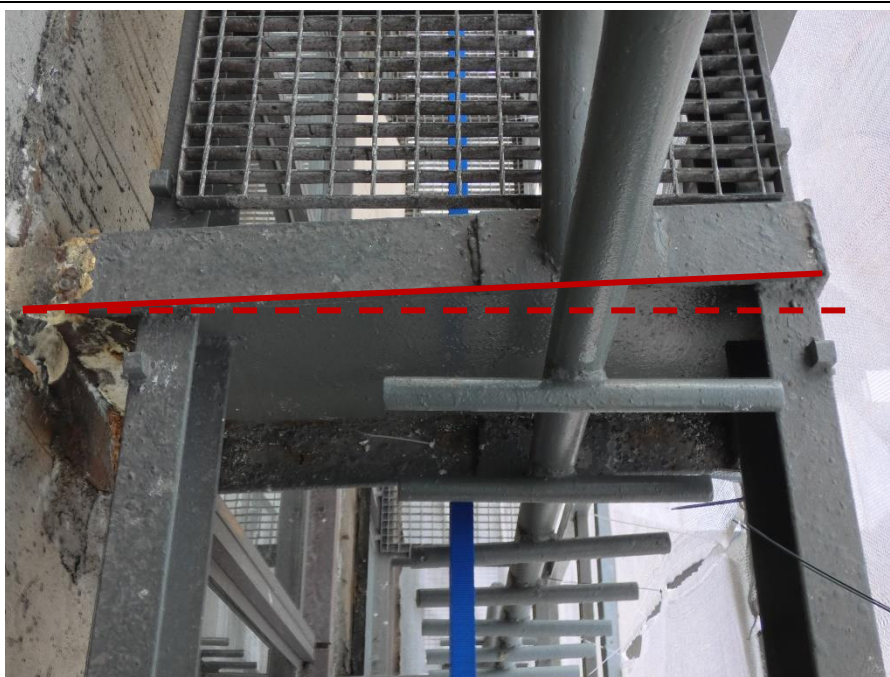
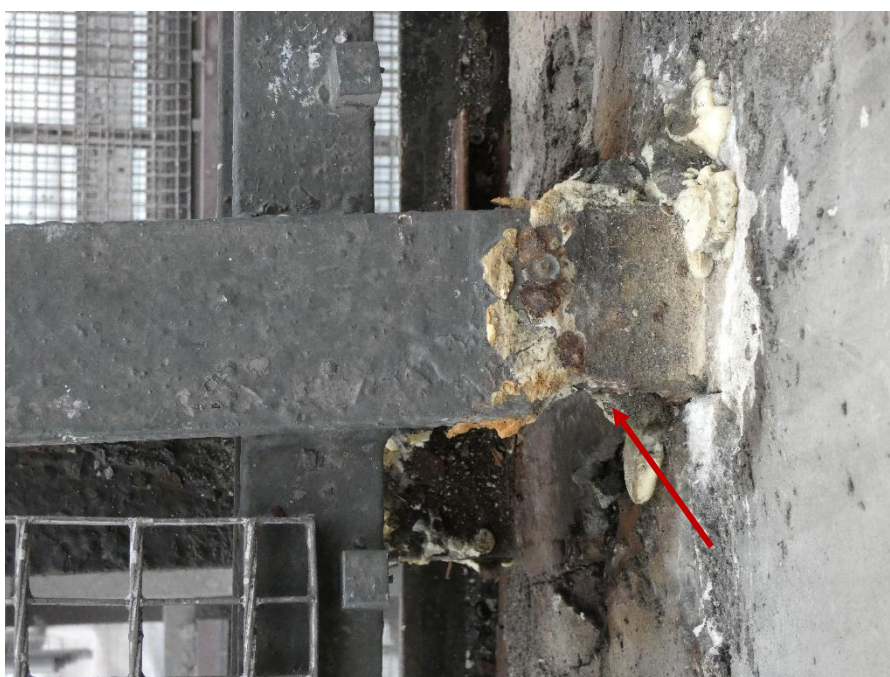
Fot. 155, 156 Kondygnacja 6 (Poziom +25.20) Elewacja Zachodnia– wspornik w osiach 10/F (widok z góry)  
Przemieszczenie wspornika w kierunku osi E. Uszkodzenie pasa górnego, szerokość pasa przy murze 8,5 cm.
