OPRACOWANIE NR 15

EKSPERTYZA OKREŚLAJĄCA STAN TECHNICZNY ŚCIAN
MUROWANYCH ZEWNĘTRZNYCH, PREFABRYKOWANYCH BELEK
ŻELBETOWYCH ORAZ WSPORNIKÓW STALOWYCH NA KONDYGNACJI 6,
DOTYCZĄCA BUDOWY PN. „KOMPLEKSOWA MODERNIZACJA
ENERGETYCZNA BUDYNKU (ZADANIE A) ORAZ MODERNIZACJA I
PRZEBUDOWA NIEKTÓRYCH ELEMENTÓW (ZADANIE B) COLLEGIUM
ALTUM UNIWERSYTETU EKONOMICZNEGO W POZNANIU”

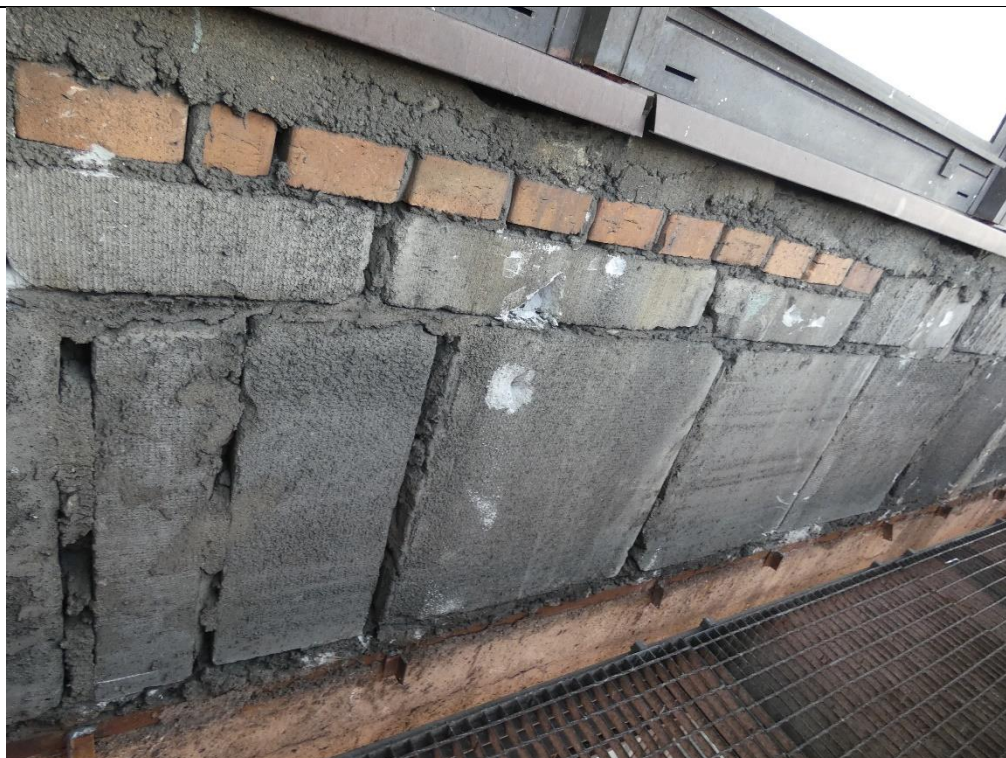
Fot. 2 Przykład ściany murowanej o bardzo niskiej jakości wykonania (ściana z elementów murowych o zróżnicowanych materiałach i kształtach, o złym kierunku układania elementów murowych oraz z ubytkami spoin pionowych.)

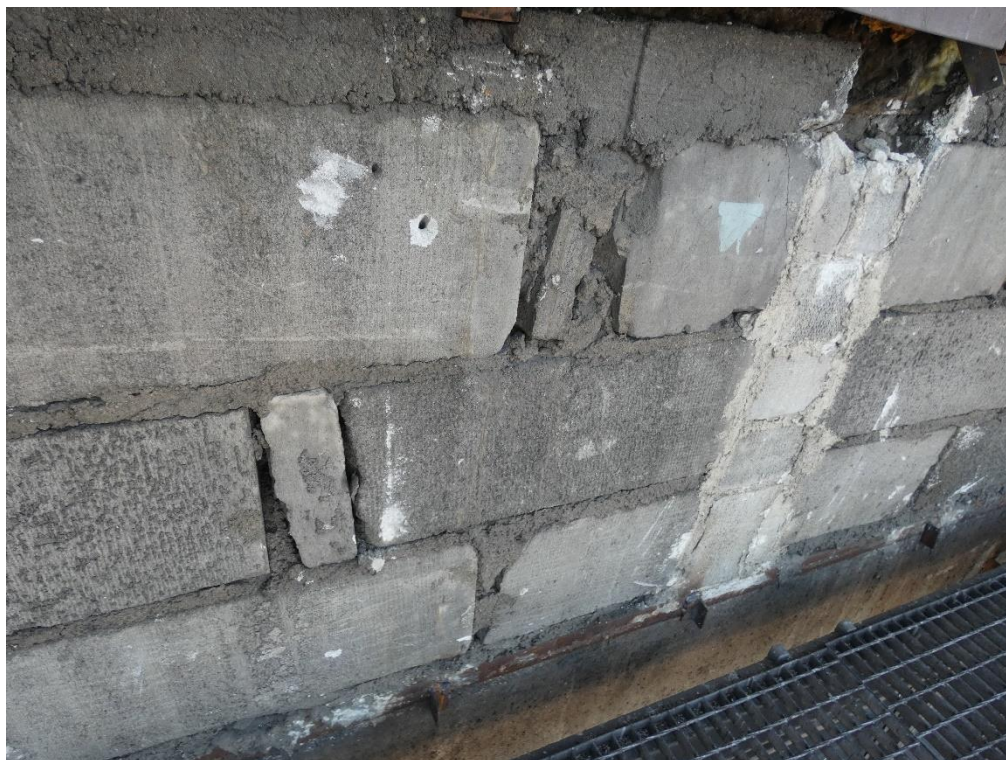
Fot. 3 Przykład ściany murowanej o bardzo niskiej jakości wykonania (ściana z uszkodzonych elementów murowych z wypełnieniem ubytków między elementami zaprawą i gruzem)

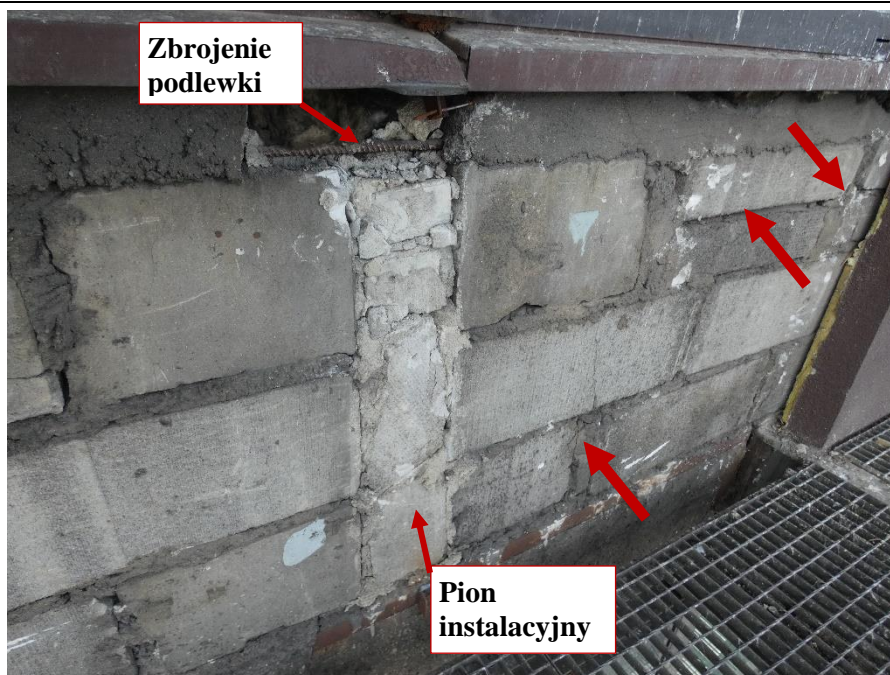
Fot. 13 Kondygnacja 6 (Poziom +25.20) Elewacja Wschodnia – widok ściany murowanej w osiach 14/E-F. Zbyt duże wymiary spoin. Niewłaściwe przewiązanie elementów. Wykonanie ściany z uszkodzonych elementów murowych o zróżnicowanych kształtach. Wypełnienie ubytków między elementami i uszkodzonych miejsc zaprawą i gruzem. Zwieńczenie ściany podławką. Zamknięcie pionu instalacyjnego zaprawą i gruzem.

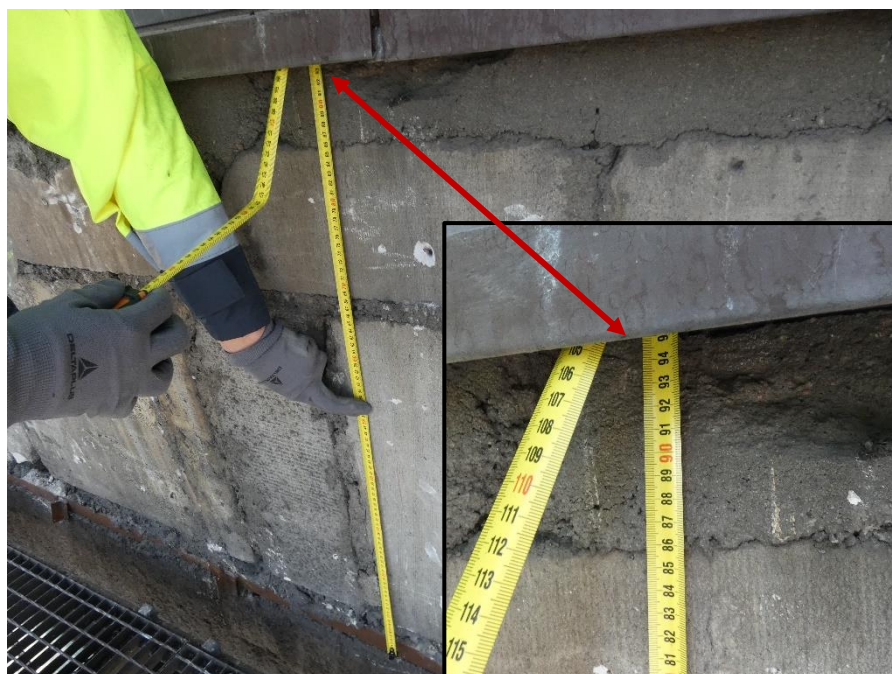
Fot. 16 Kondygnacja 6 (Poziom +25.20) Elewacja Wschodnia – widok ściany murowanej w osiach 14/H-I. Wysokość ściany murowanej ~95 cm. Grubość podlewki między belką żelbetową a ścianą ~5 cm. Grubość podlewki pod profilem stalowym ~9 cm.

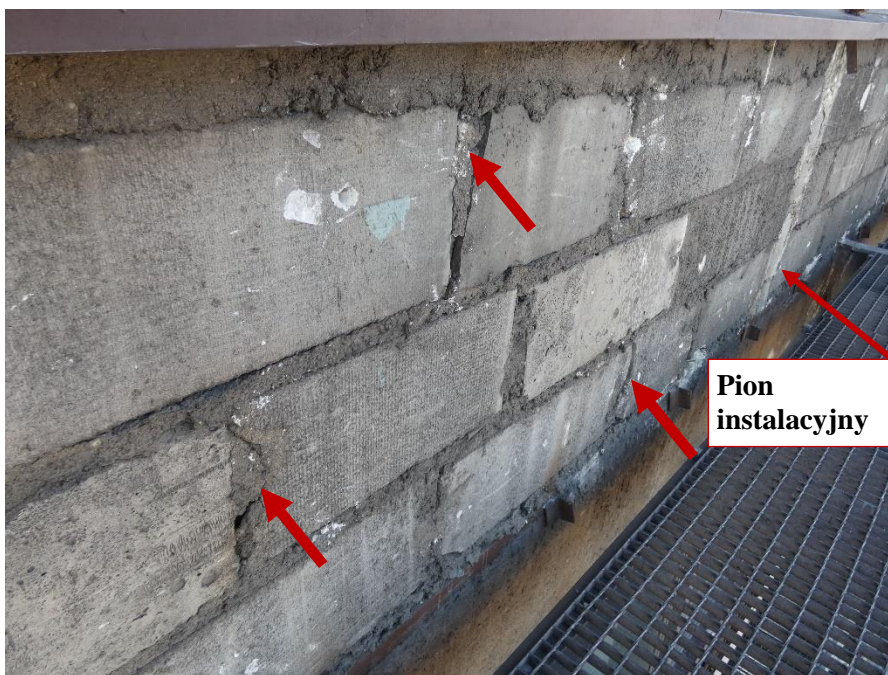
Fot. 20 Kondygnacja 6 (Poziom +25.20) Elewacja Północna – widok ściany murowanej w osiach 13-14/I. Zbyt duże wymiary spoin. Wypełnienie ubytków między elementami i uszkodzonych miejsc zaprawą i gruzem. Zwieńczenie ściany podlewką. Zamknięcie pionu instalacyjnego.

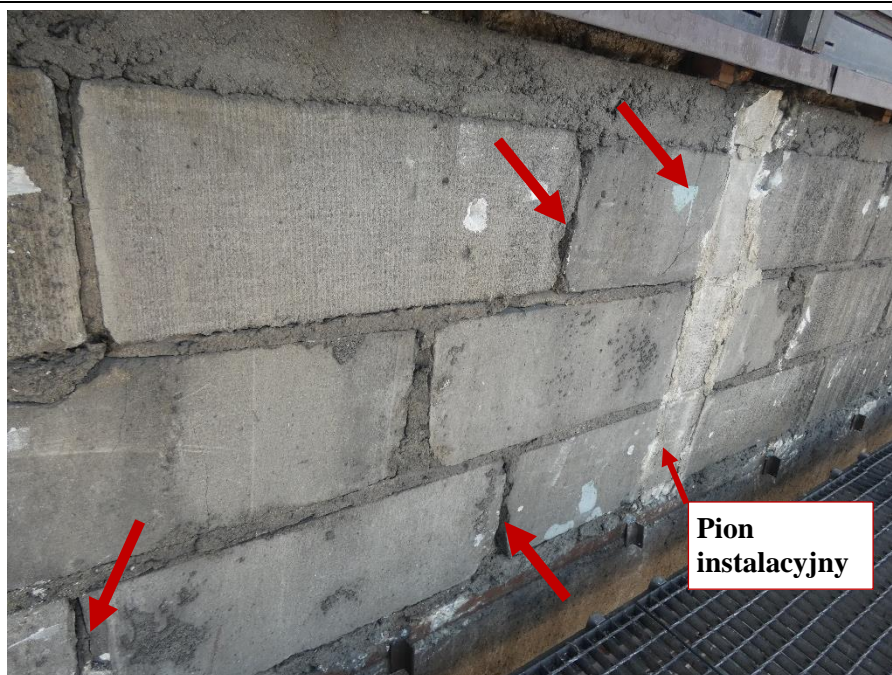
Fot. 23 Kondygnacja 6 (Poziom +25.20) Elewacja Północna – widok ściany murowanej w osiach 11-12/I. Zbyt duże wymiary spoin. Ubytki spoin pionowych. Zarysowania elementów murowanych. Wypełnienie ubytków między elementami zaprawą. Zwieńczenie ściany podlewką. Zamknięcie pionu instalacyjnego.

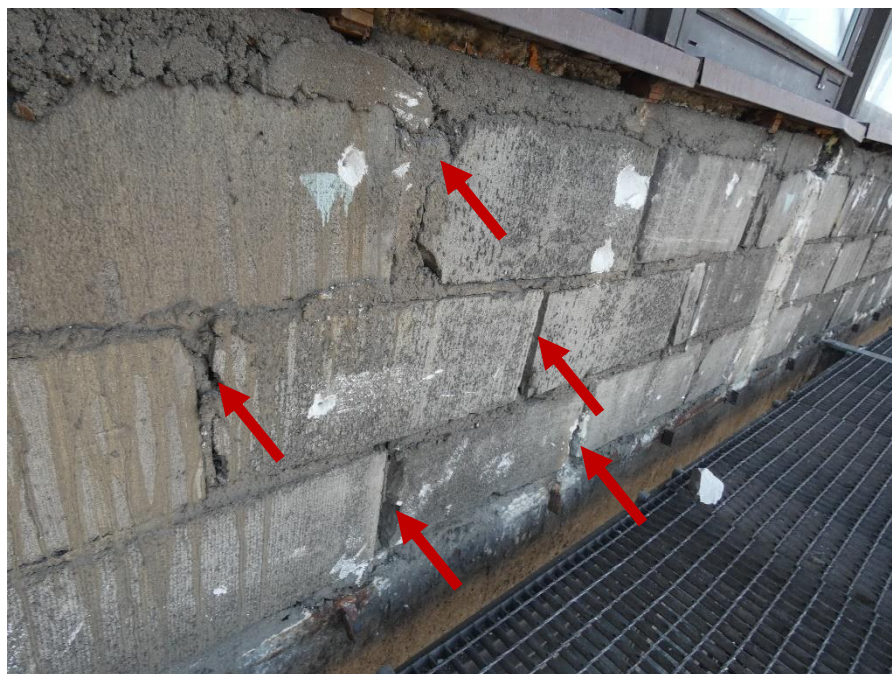
Fot. 24 Kondygnacja 6 (Poziom +25.20) Elewacja Północna – widok ściany murowanej w osiach 11-12/I. Zbyt duże wymiary spoin. Ubytki spoin pionowych. Ściana z uszkodzonymi elementami murowymi. Wypełnienie ubytków między elementami i uszkodzonych miejsc zaprawą i gruzem. Zwieńczenie ściany podlewką.

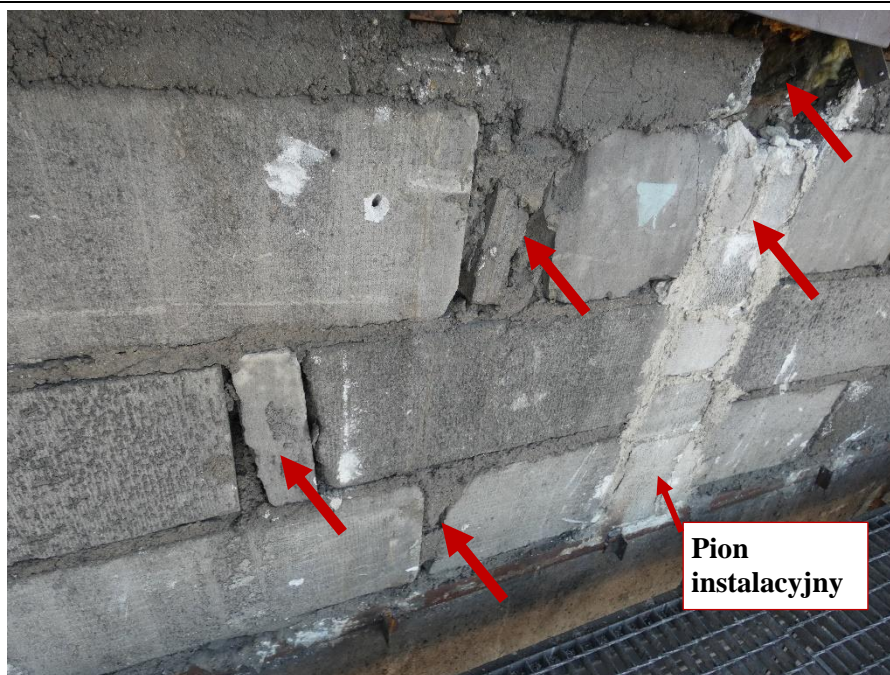
Fot. 25 Kondygnacja 6 (Poziom +25.20) Elewacja Północna – widok ściany murowanej w osiach 11-12/I. Zbyt duże wymiary spoin. Ściana z uszkodzonych elementów murowych. Wypełnienie ubytków między elementami i uszkodzonych miejsc zaprawą i gruzem. Zwieńczenie ściany podlewką. Otwarty pion instalacyjny, częściowe zamknięcie elementami murowymi, zaprawą i gruzem.

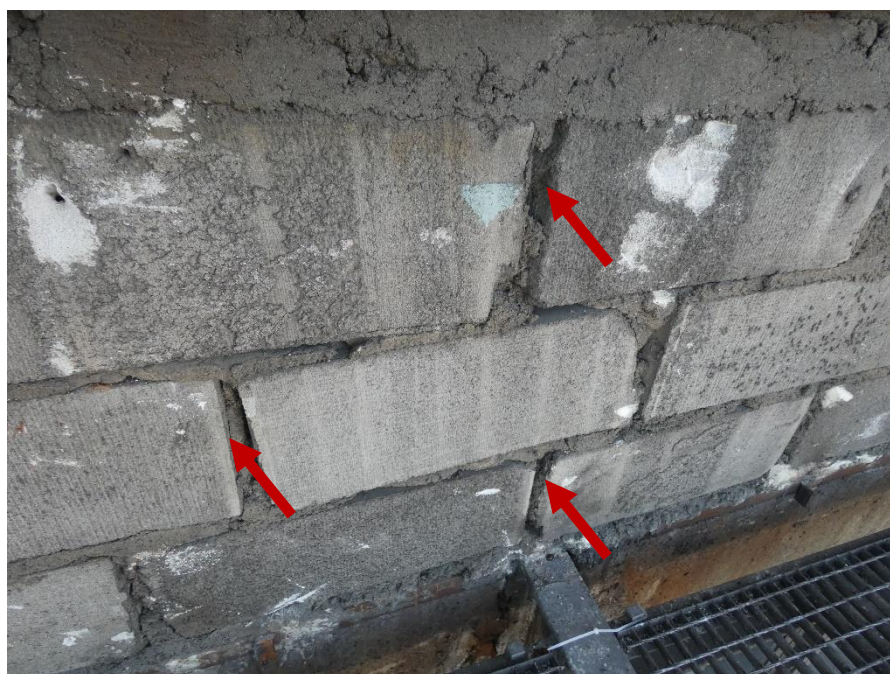
Fot. 26 Kondygnacja 6 (Poziom +25.20) Elewacja Północna – widok ściany murowanej w osiach 10-11/I. Zbyt duże wymiary spoin. Ubytki spoin pionowych. Zwieńczenie ściany podlewką.

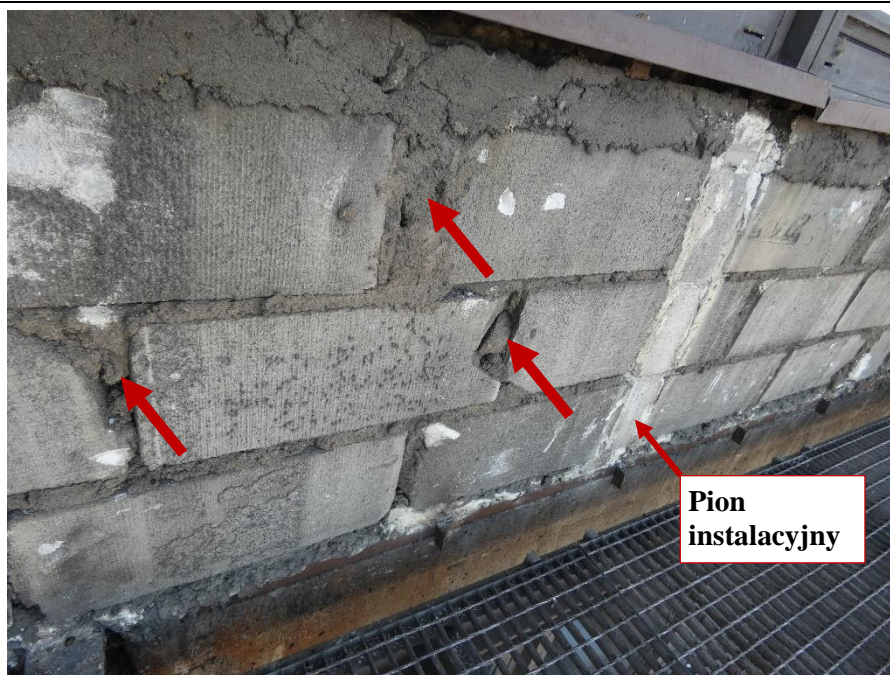
Fot. 27 Kondygnacja 6 (Poziom +25.20) Elewacja Północna – widok ściany murowanej w osiach 10-11/I. Zbyt duże wymiary spoin. Ściana z uszkodzonych elementów murowych. Wypełnienie ubytków między elementami i uszkodzonych miejsc zaprawą i gruzem. Zwieńczenie ściany podlewką. Zamknięcie pionu instalacyjnego.

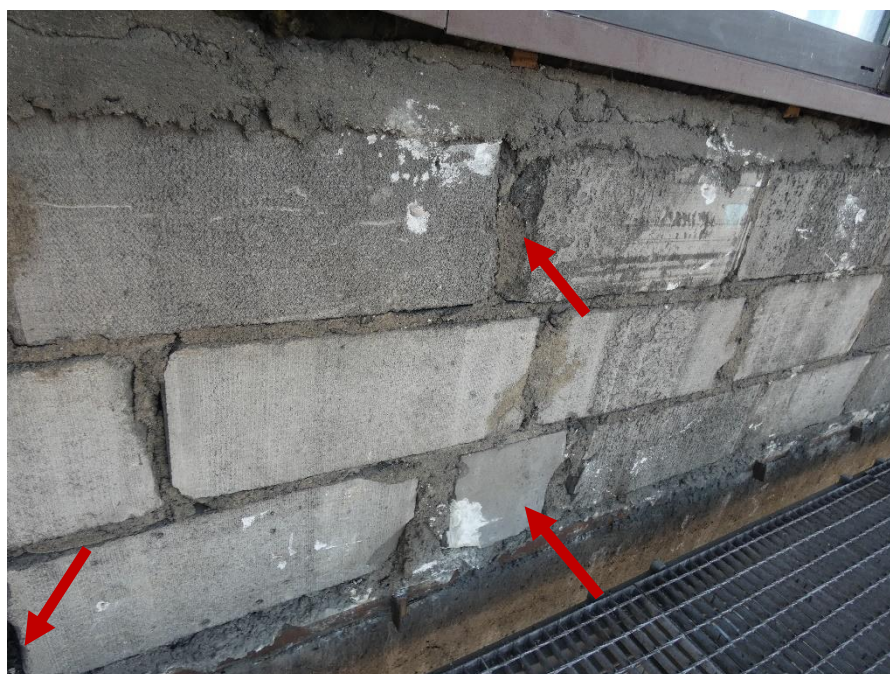
Fot. 28 Kondygnacja 6 (Poziom +25.20) Elewacja Północna – widok ściany murowanej w osiach 10-11/I. Zbyt duże wymiary spoin. Ubytki spoin pionowych. Wypełnienie ubytków między elementami i uszkodzonych miejsc zaprawą i gruzem. Zwieńczenie ściany podlewką.

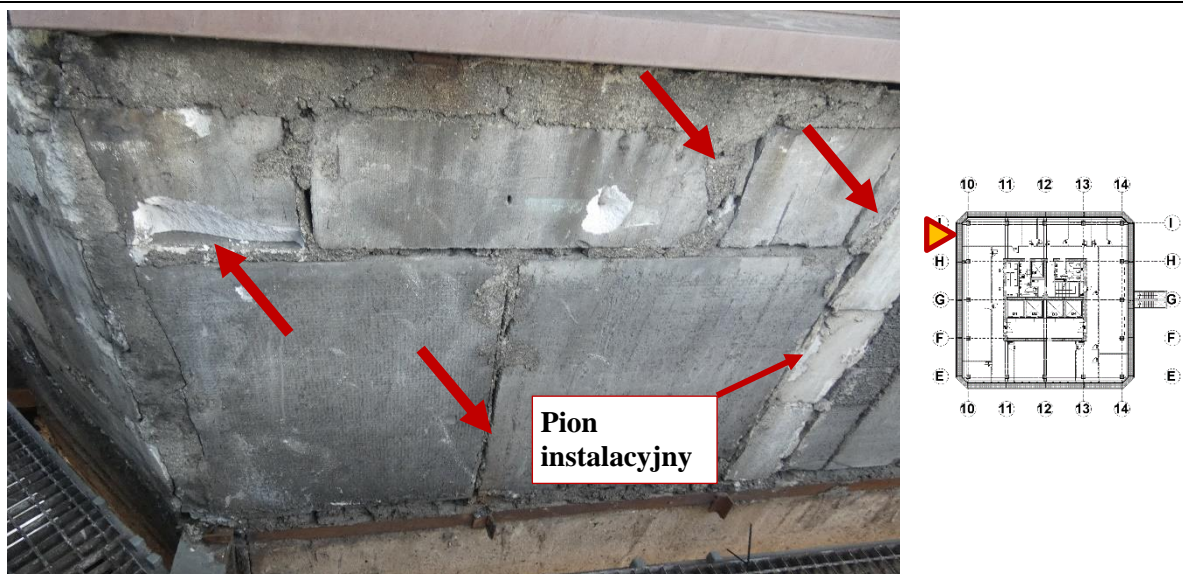
Fot. 31 Kondygnacja 6 (Poziom +25.20) Elewacja Zachodnia – widok ściany murowanej w osiach 10/H-I. Zbyt duże wymiary spoin. Niewłaściwe przewiązanie elementów w narożu. Ubytki spoin pionowych. Ściana z uszkodzonych elementów murowanych o zróżnicowanych kształtach (24x60, 60x60 cm). Wypełnienie ubytków między elementami i uszkodzonych miejsc zaprawą i gruzem. Zwieńczenie ściany podlewką. Zamknięcie pionu instalacyjnego.

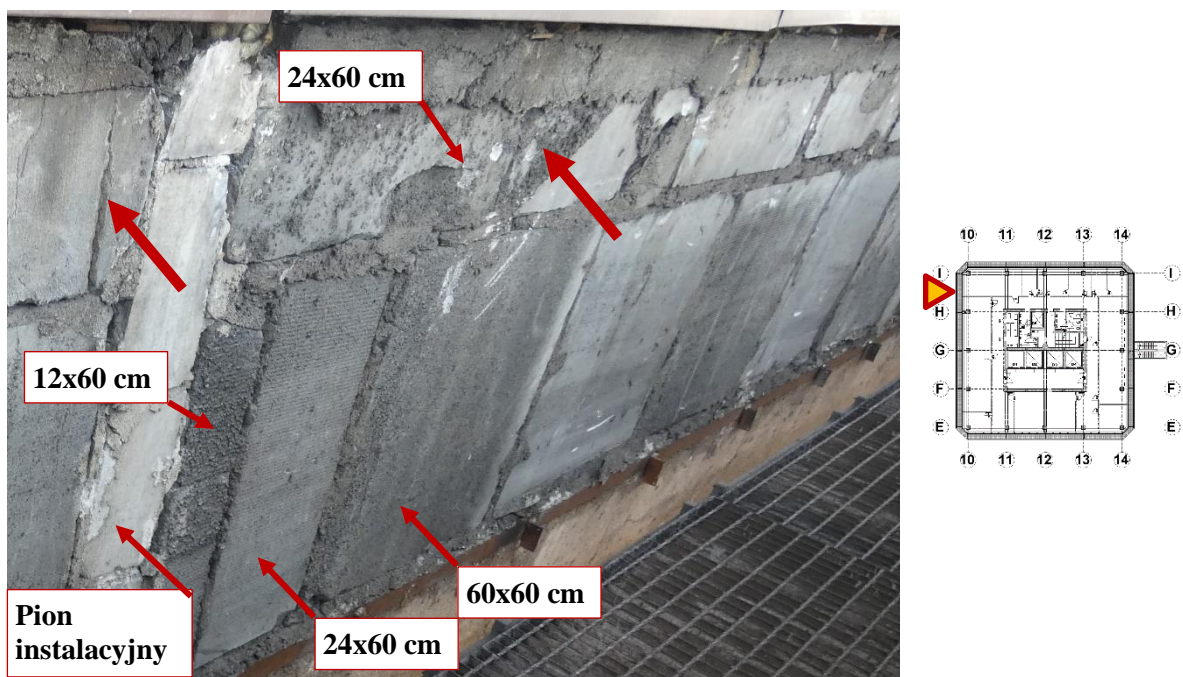
Fot. 32 Kondygnacja 6 (Poziom +25.20) Elewacja Zachodnia – widok ściany murowanej w osiach 10/H-I. Zbyt duże wymiary spoin. Ściana z uszkodzonych elementów murowanych o zróżnicowanych kształtach (12x60, 24x60, 60x60 cm). Niewłaściwy kierunek układania elementów. Wypełnienie ubytków między elementami i uszkodzonych miejsc zaprawą i gruzem. Zwieńczenie ściany podlewką. Zamknięcie pionu instalacyjnego.

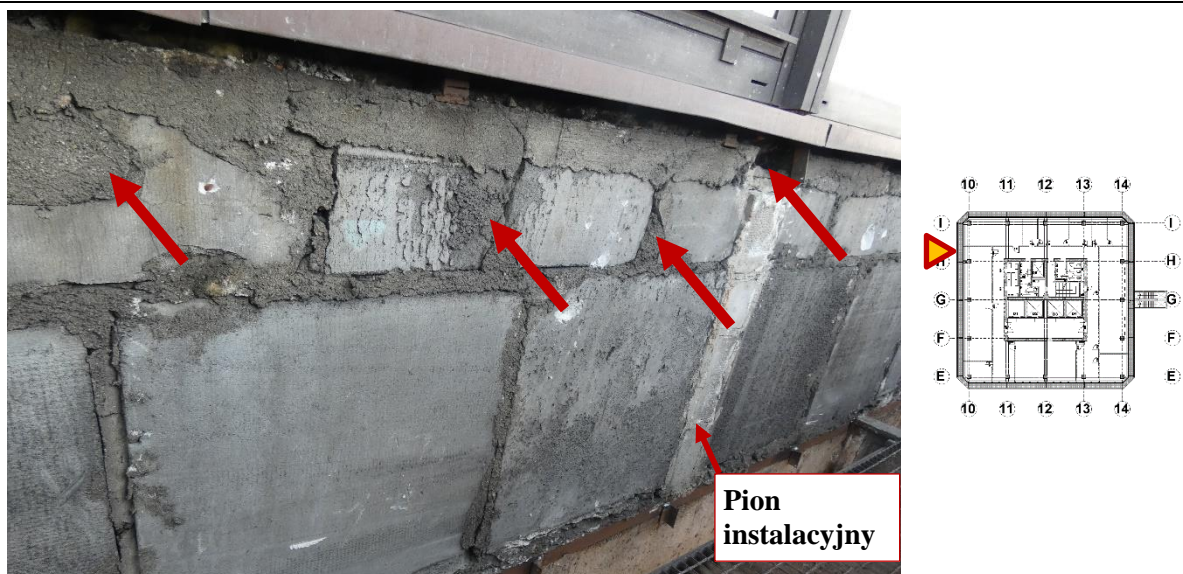
Fot. 33 Kondygnacja 6 (Poziom +25.20) Elewacja Zachodnia – widok ściany murowanej w osiach 10/H-I. Zbyt duże wymiary spoin. Ściana z uszkodzonych elementów murowych o zróżnicowanych kształtach. Wypełnienie ubytków między elementami i uszkodzonych miejsc zaprawą i gruzem. Zwieńczenie ściany podlewką. Otwarty pion instalacyjny, częściowe zamknięcie elementami murowymi.

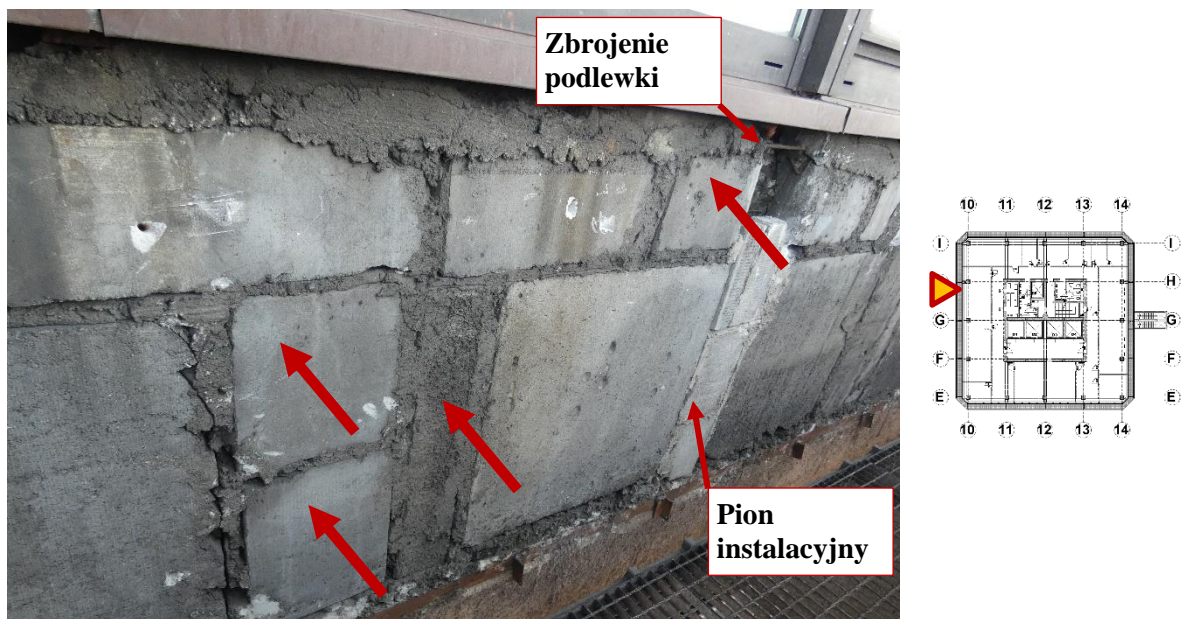
Fot. 34 Kondygnacja 6 (Poziom +25.20) Elewacja Zachodnia – widok ściany murowanej w osiach 10/G-H. Zbyt duże wymiary spoin. Ściana z uszkodzonych elementów murowych o zróżnicowanych kształtach. Niewłaściwy kierunek układania elementów. Wypełnienie ubytków między elementami i uszkodzonych miejsc zaprawą i gruzem. Zwieńczenie ściany podlewką. Otwarty pion instalacyjny, częściowe zamknięcie elementami murowymi, zaprawą i gruzem.

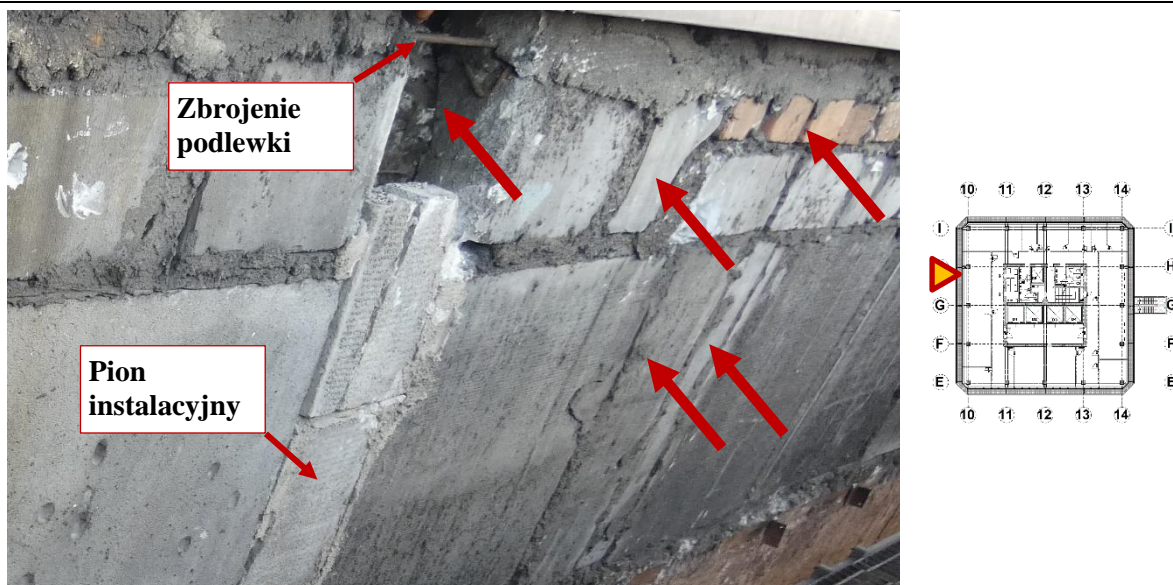
Fot. 35 Kondygnacja 6 (Poziom +25.20) Elewacja Zachodnia – widok ściany murowanej w osiach 10/G-H. Zbyt duże wymiary spoin. Ściana z uszkodzonych elementów murowanych o zróżnicowanych materiałach i kształtach. Niewłaściwy kierunek układania elementów. Wypełnienie ubytków między elementami i uszkodzonych miejsc zaprawą i gruzem. Zwieńczenie ściany podławką. Otwarty pion instalacyjny, częściowe zamknięcie elementami murowymi, zaprawą i gruzem.

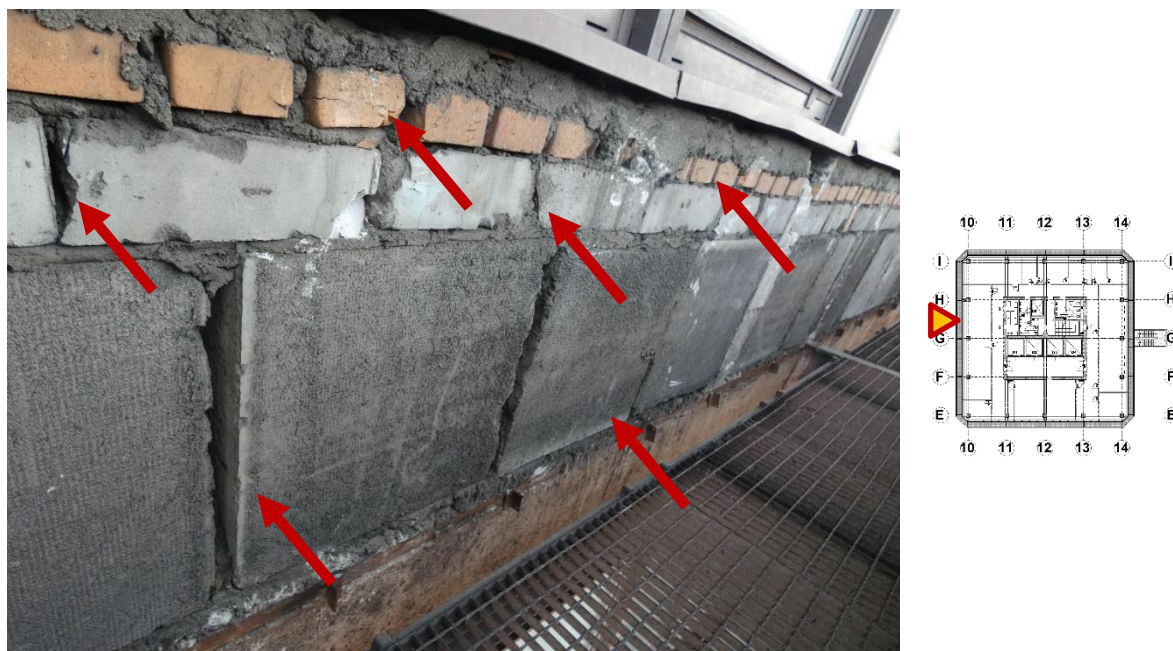
Fot. 36 Kondygnacja 6 (Poziom +25.20) Elewacja Zachodnia – widok ściany murowanej w osiach 10/G-H. Zbyt duże wymiary spoin. Ubytki spoin pionowych. Ściana z uszkodzonych elementów murowanych o zróżnicowanych materiałach i kształtach. Wypełnienie ubytków między elementami i uszkodzonych miejsc zaprawą i gruzem. Zwieńczenie ściany podławką.

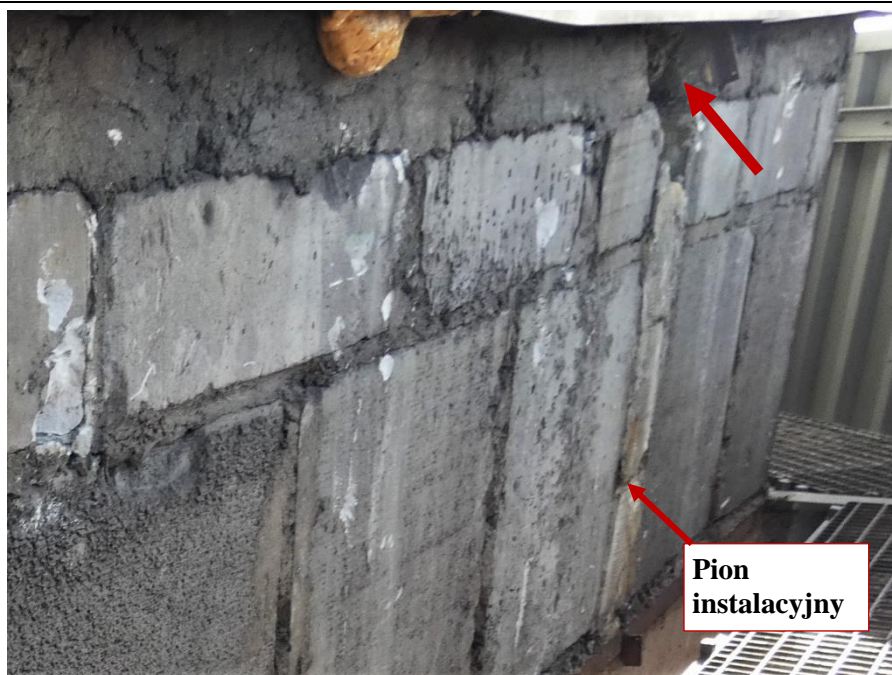
Fot. 43 Kondygnacja 6 (Poziom +25.20) Elewacja Zachodnia – widok ściany murowanej w osiach 10/E-F.

Wypełnienie ubytków między elementami zaprawą. Zwieńczenie ściany podlewką. Otwarty pion instalacyjny, częściowe zamknięcie elementami murowymi, zaprawą i gruzem.

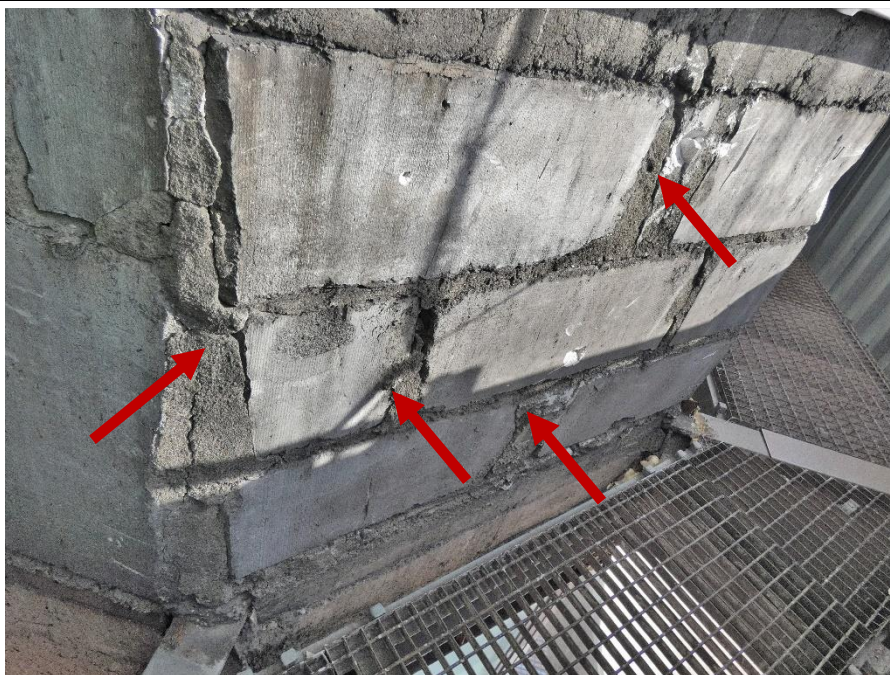
Fot. 45 Kondygnacja 6 (Poziom +25.20) Elewacja Zachodnia – widok ściany murowanej w osiach 10/E. Zbyt duże wymiary spoin. Niewłaściwe przewiązanie elementów w narożach. Wykonanie ściany z uszkodzonych elementów murowych. Zwieńczenie ściany podlewką. Wypełnienie ubytków między elementami zaprawą i gruzem.

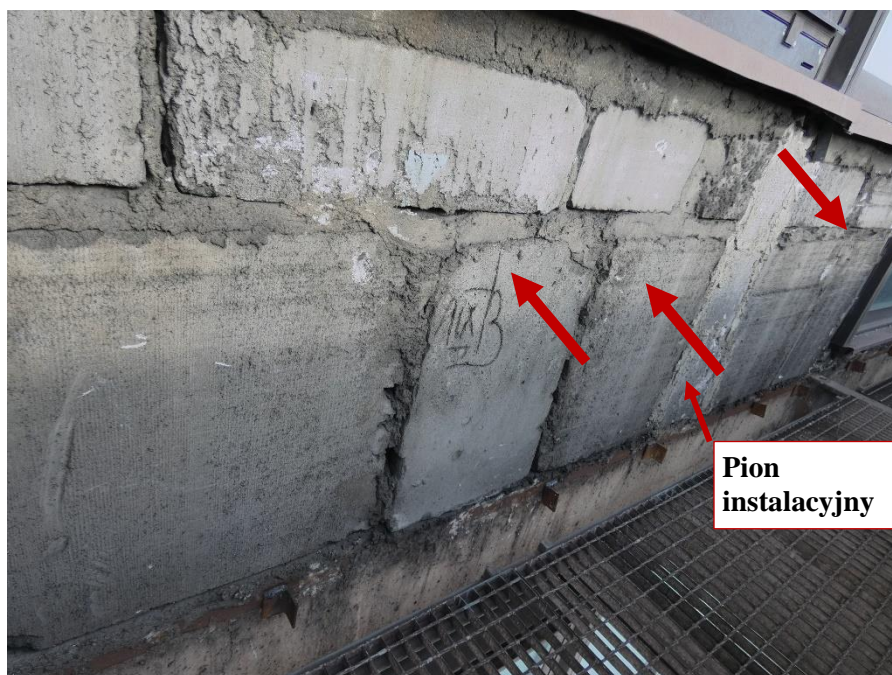
Fot. 48 Kondygnacja 6 (Poziom +25.20) Elewacja Południowa – widok ściany murowanej w osiach 10-11/E. Zbyt duże wymiary spoin. Niewłaściwe przewiązanie elementów. Wykonanie ściany z elementów murowych o zróżnicowanych kształtach. Niewłaściwy kierunek układania elementów. Wypełnienie ubytków między elementami zaprawą. Zwieńczenie ściany podławką. Zamknięcie pionu instalacyjnego.

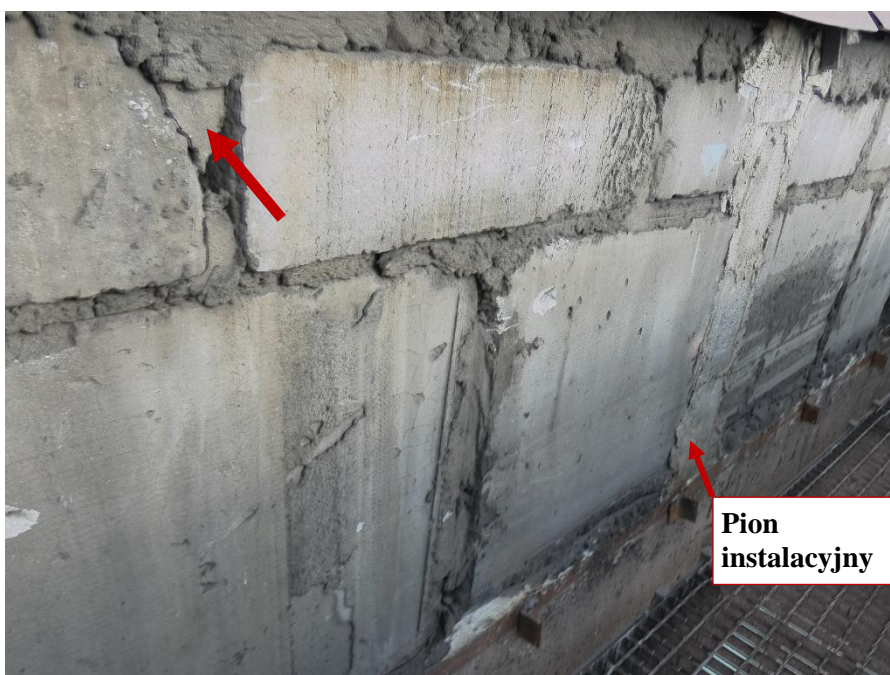
Fot. 52 Kondygnacja 6 (Poziom +25.20) Elewacja Południowa – widok ściany murowanej w osiach 12-13/E. Zbyt duże wymiary spoin. Wykonanie ściany z uszkodzonych elementów murowych o zróżnicowanych kształtach. Wypełnienie ubytków między elementami i uszkodzonych miejsc zaprawą i gruzem. Zwieńczenie ściany podławką. Zamknięcie pionu instalacyjnego.

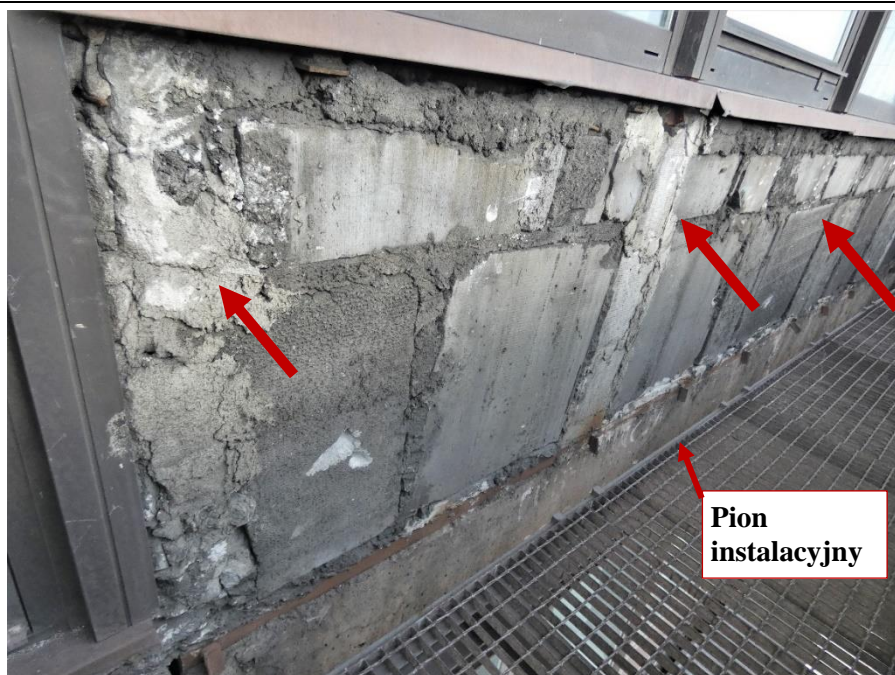
Fot. 55 Kondygnacja 6 (Poziom +25.20) Elewacja Południowa – widok ściany murowanej w osiach 12-13/E. Zbyt duże wymiary spoin. Wykonanie ściany z uszkodzonych elementów murowanych o zróżnicowanych kształtach. Wypełnienie ubytków między elementami i uszkodzonych miejsc zaprawą i gruzem. Zwieńczenie ściany podlewką. Zamknięcie pionu instalacyjnego.

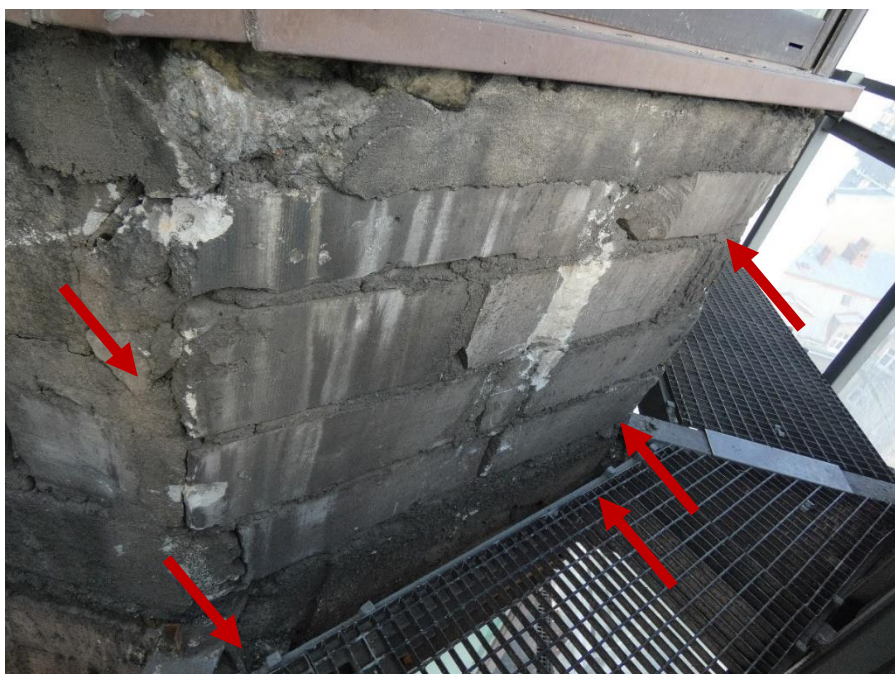
Fot. 58 Kondygnacja 6 (Poziom +25.20) Elewacja Południowa – widok ściany murowanej w osiach 14/E. Zbyt duże wymiary spoin. Niewłaściwe przewiązanie elementów. Wykonanie ściany z uszkodzonych elementów murowych. Wypełnienie ubytków między elementami zaprawą i gruzem. Zwieńczenie ściany podlewką.

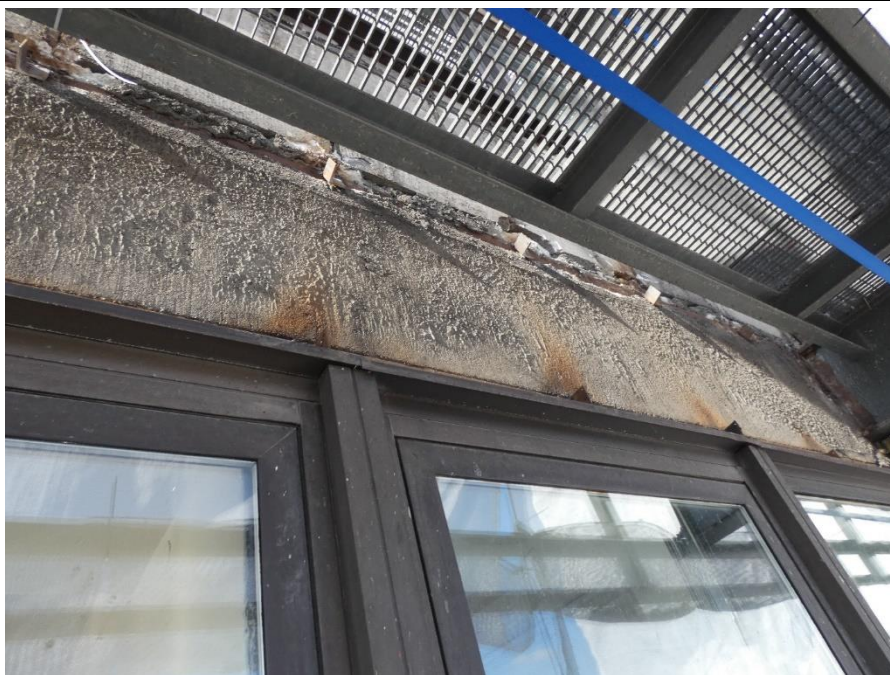
Fot. 61 Kondygnacja 6 (Poziom +25.20) Elewacja Wschodnia – belka w osiach 14/E-F.

Brak widocznych uszkodzeń w przęśle belki

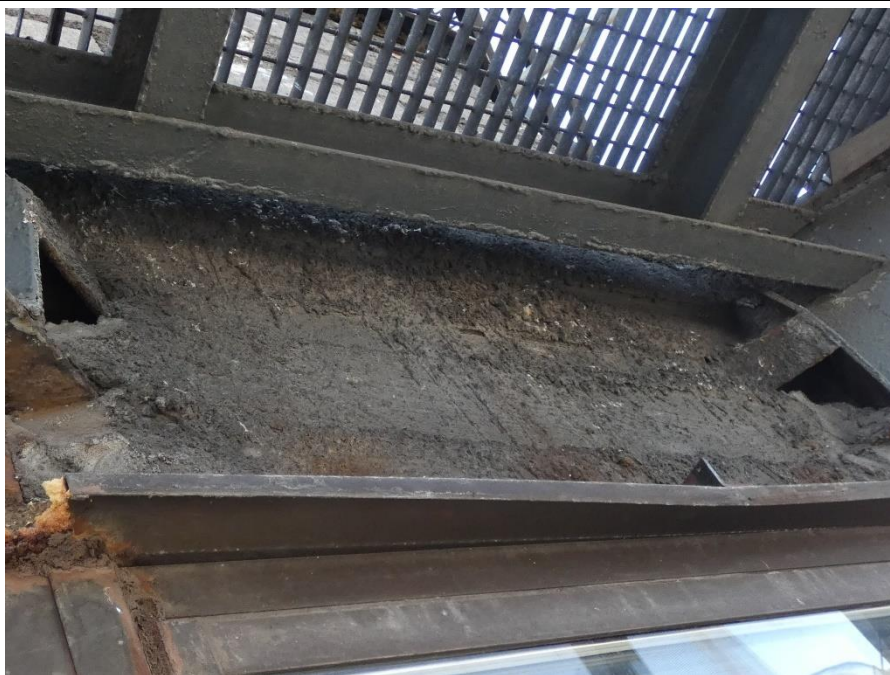
Fot. 67 Kondygnacja 6 (Poziom +25.20) Elewacja Wschodnia – belka w osiach 14/I.

Brak możliwości pomiaru głębokości oparcia i określenia zastosowanych rozwiązań konstrukcyjnych. Brak widocznych uszkodzeń.

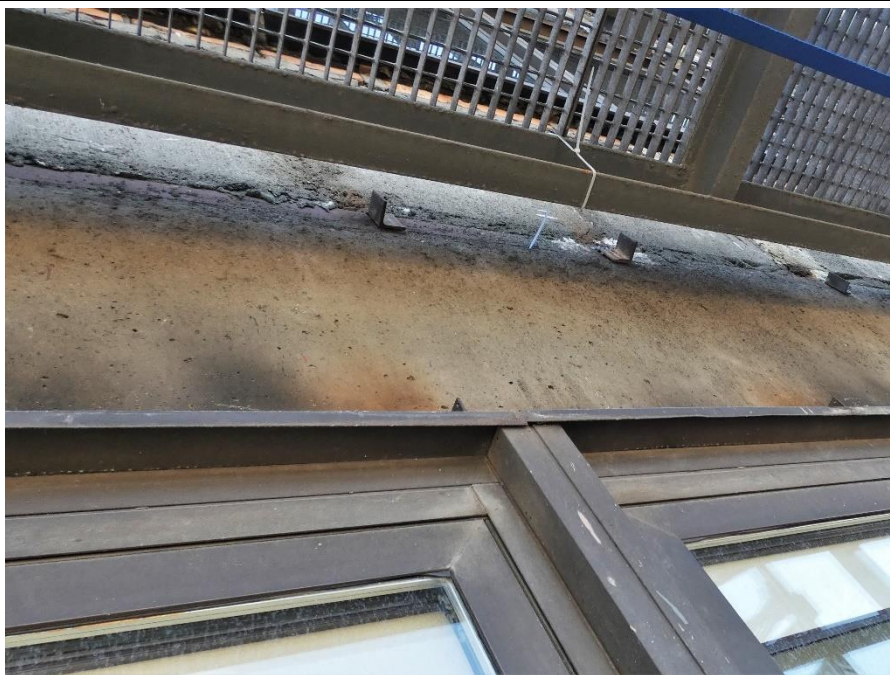
Fot. 70 Kondygnacja 6 (Poziom +25.20) Elewacja Północna – belka w osiach 13-14/I.
Brak widocznych uszkodzeń belki w przęśle.

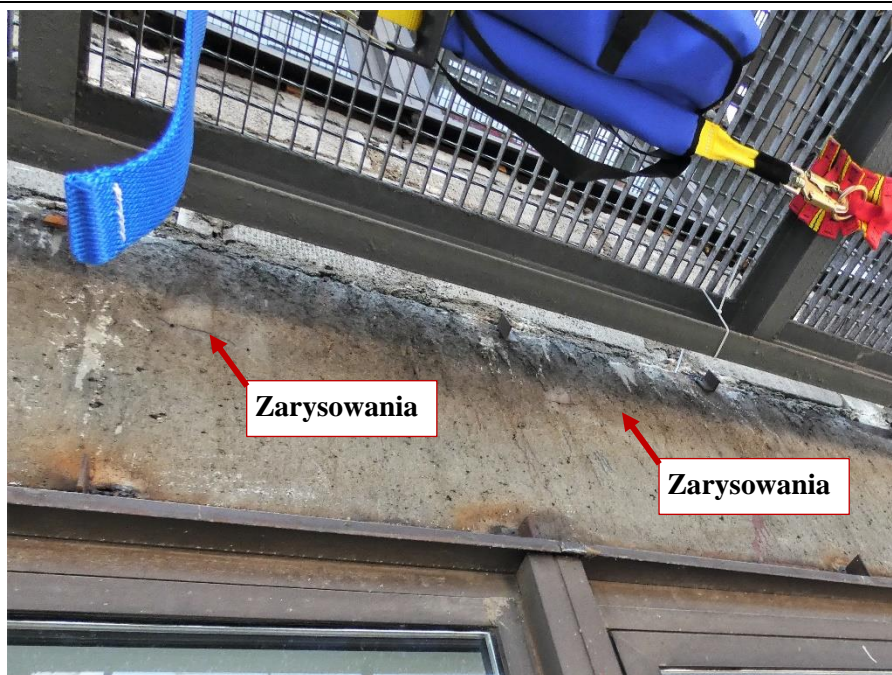
Fot. 80 Kondygnacja 6 (Poziom +25.20) Elewacja Północna – belka w osiach 10-11/I.
Zarysowania belki w prześle na wysokości miejsca oparcia.

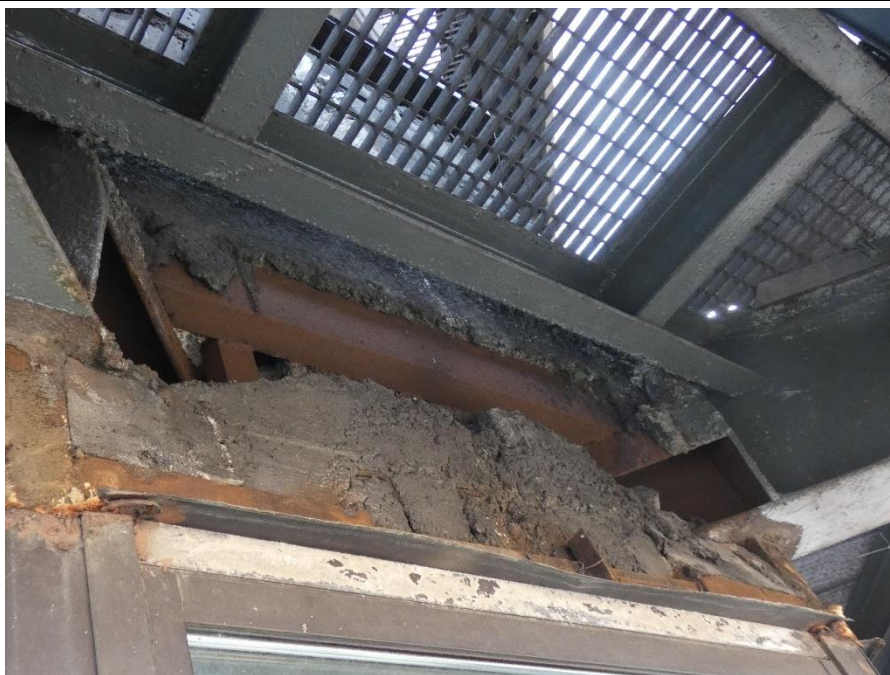
*Fot. 82 Kondygnacja 6 (Poziom +25.20) Elewacja Północna – belka w osiach 10/I.
Całkowite odkrycie stalowych profili ceowych opartych na wspornikach stalowych.*

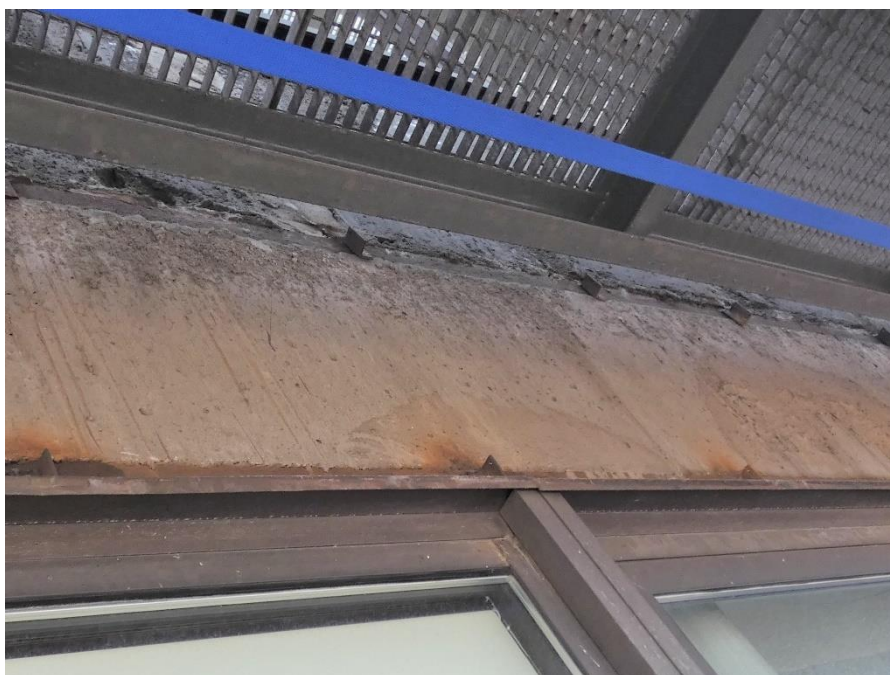
Fot. 88 Kondygnacja 6 (Poziom +25.20) Elewacja Zachodnia – belka w osiach 10/G-H.
Brak widocznych uszkodzeń belki w przęśle.

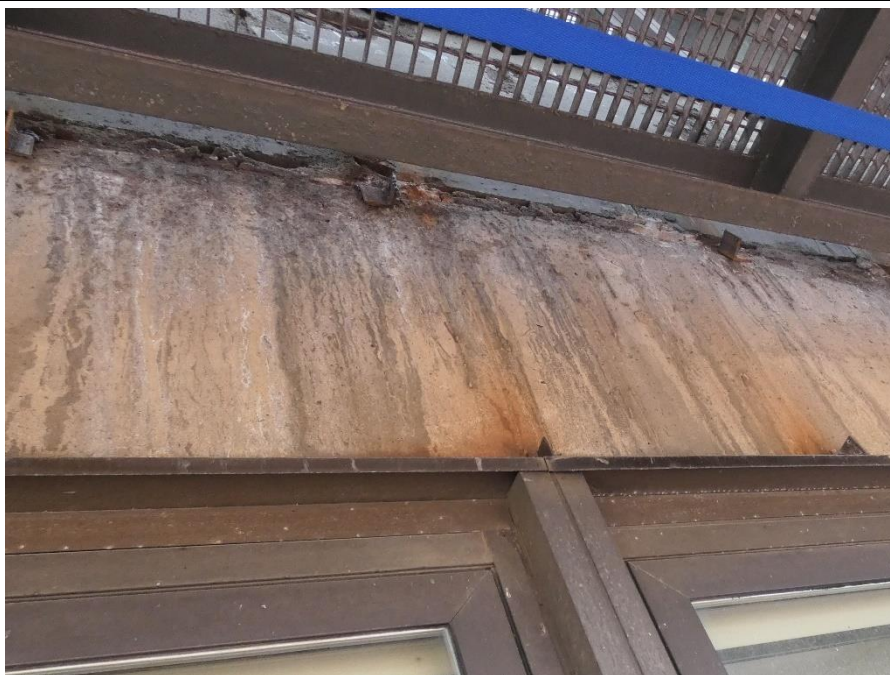
Fot. 92 Kondygnacja 6 (Poziom +25.20) Elewacja Zachodnia – belka w osiach 10/F-G.
Brak widocznych uszkodzeń belki w przęśle.

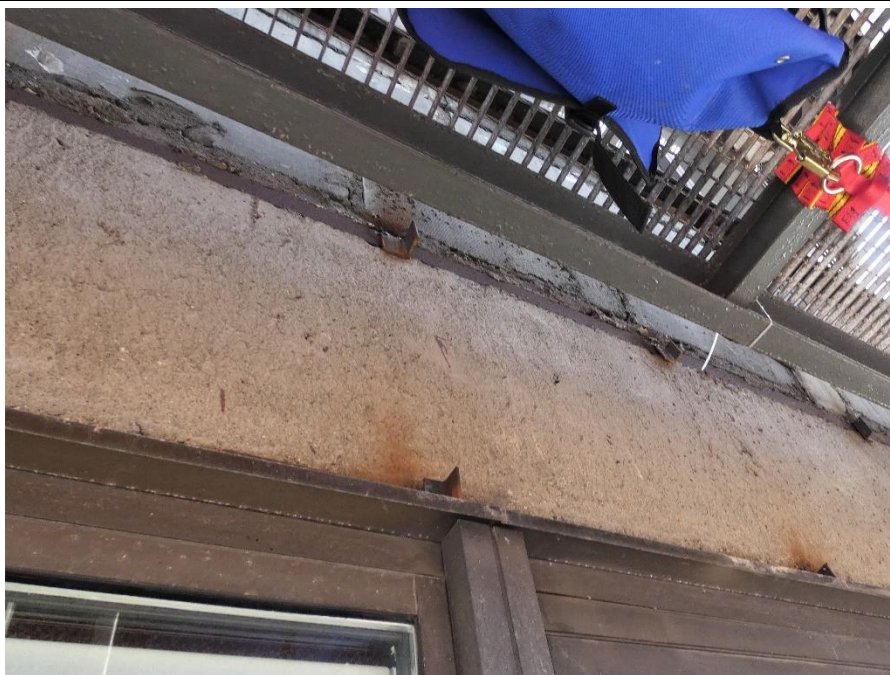
Fot. 96 Kondygnacja 6 (Poziom +25.20) Elewacja Zachodnia – belka w osiach 10/E-F.
Brak widocznych uszkodzeń belki w przęśle

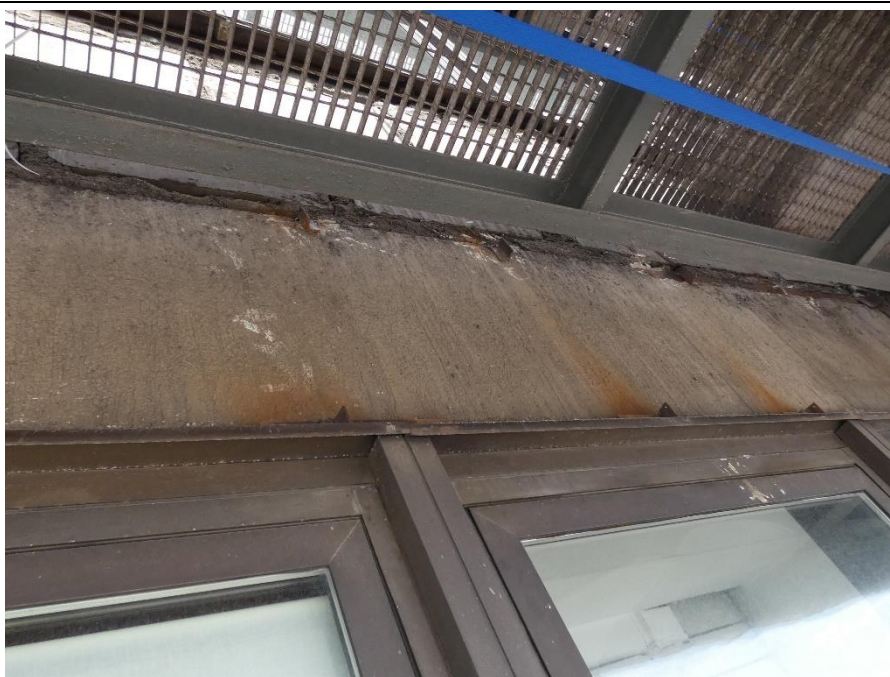
Fot. 101 Kondygnacja 6 (Poziom +25.20) Elewacja Południowa – belka w osiach 10-11/E.

Brak widocznych uszkodzeń w przęśle belki
