OPRACOWANIE NR 15

EKSPERTYZA OKREŚLAJĄCA STAN TECHNICZNY ŚCIAN
MUROWANYCH ZEWNĘTRZNYCH, PREFABRYKOWANYCH BELEK
ŻELBETOWYCH ORAZ WSPORNIKÓW STALOWYCH NA KONDYGNACJI 6,
DOTYCZĄCA BUDOWY PN. „KOMPLEKSOWA MODERNIZACJA
ENERGETYCZNA BUDYNKU (ZADANIE A) ORAZ MODERNIZACJA I
PRZEBUDOWA NIEKTÓRYCH ELEMENTÓW (ZADANIE B) COLLEGIUM
ALTUM UNIWERSYTETU EKONOMICZNEGO W POZNANIU”

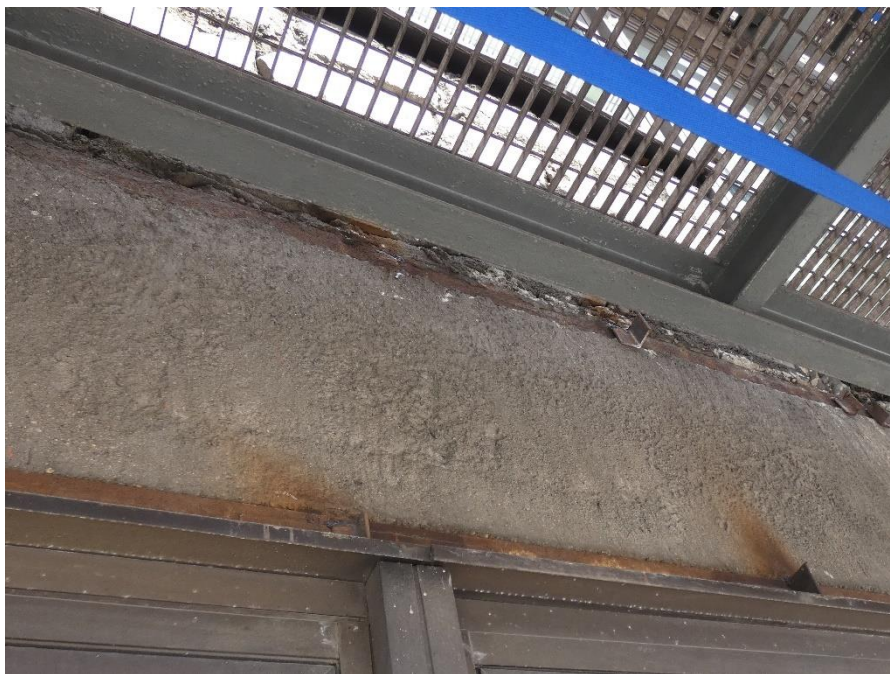
Fot. 109 Kondygnacja 6 (Poziom +25.20) Elewacja Południowa – belka w osiach 12-13/E.
Brak widocznych uszkodzeń belki w przęśle.

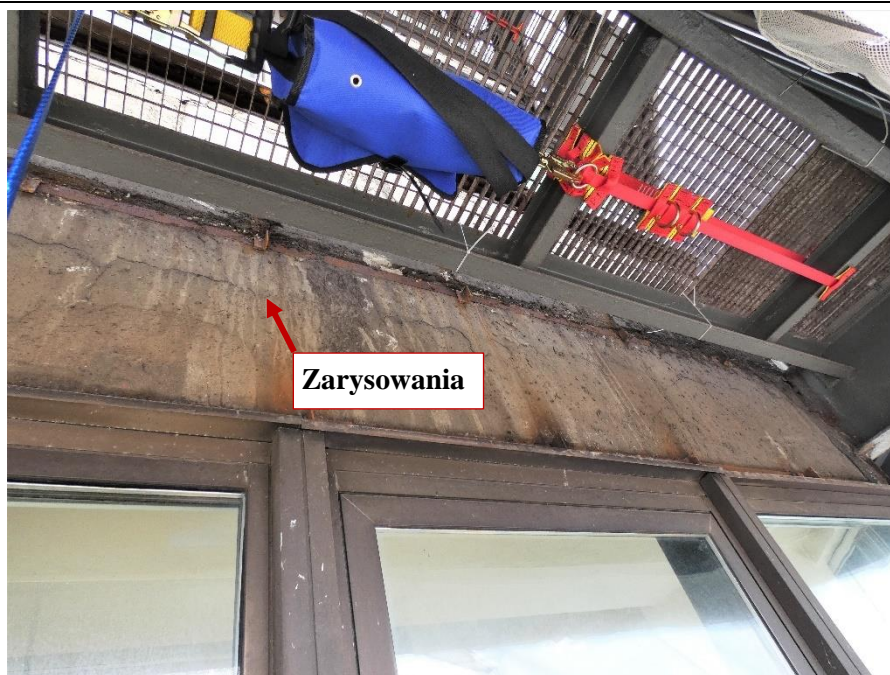
Fot. 114 Kondygnacja 6 (Poziom +25.20) Elewacja Południowa – belka w osiach 13-14/E.
Zarysowanie belki w przęśle na wysokości miejsca oparcia.

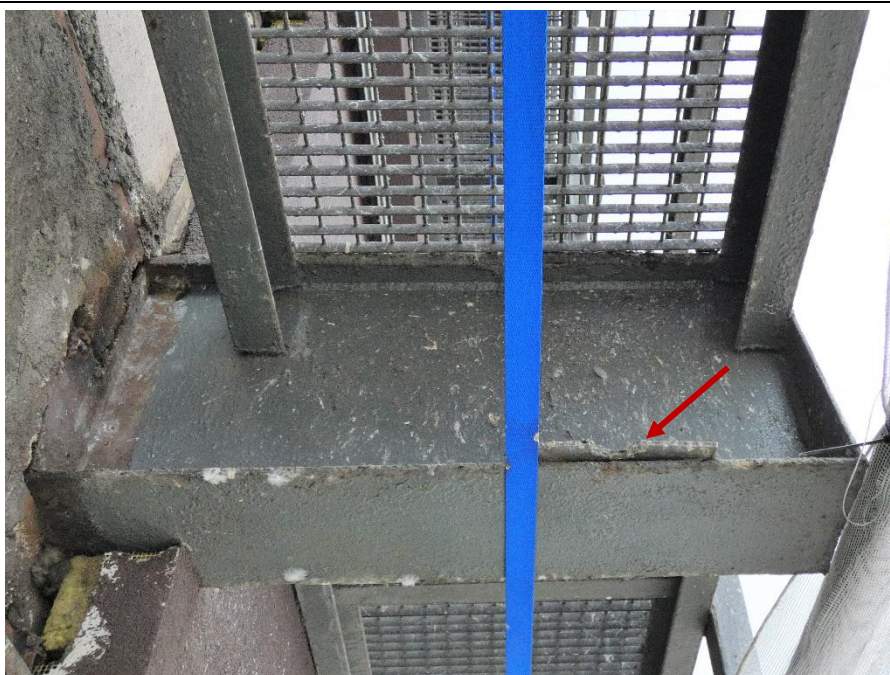
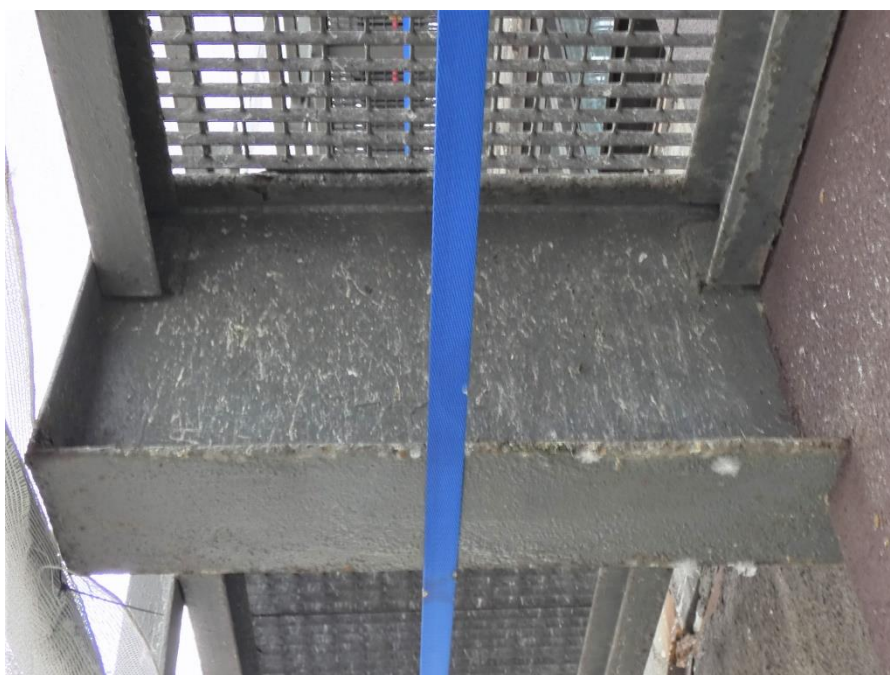
Fot. 124, 125 Kondygnacja 6 (Poziom +25.20) Elewacja Wschodnia – wspornik w osiach 14/F (widok z dołu)
Pozostałości po drabinie ewakuacyjnej. Brak widocznych uszkodzeń wspornika.

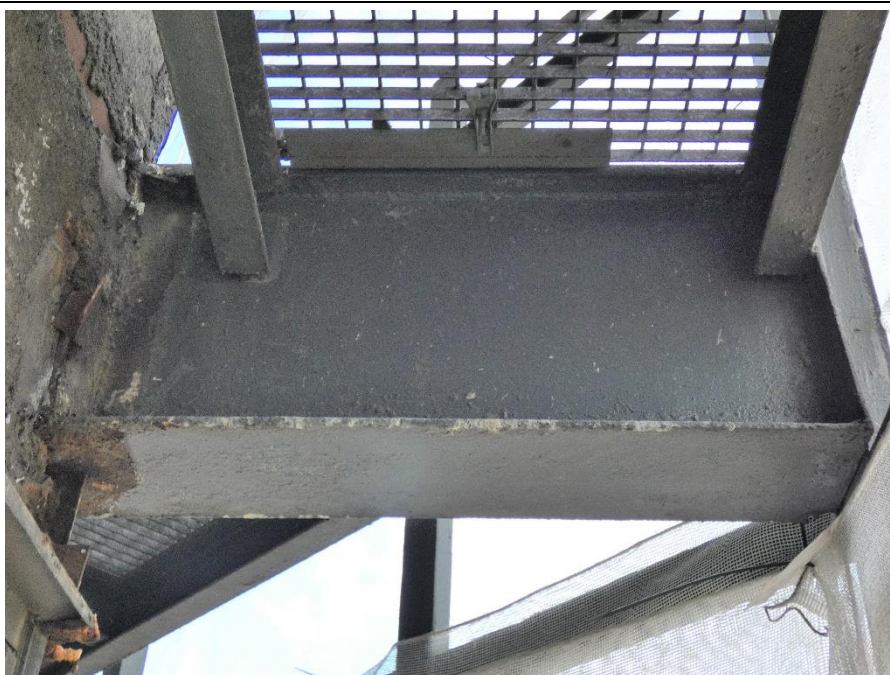
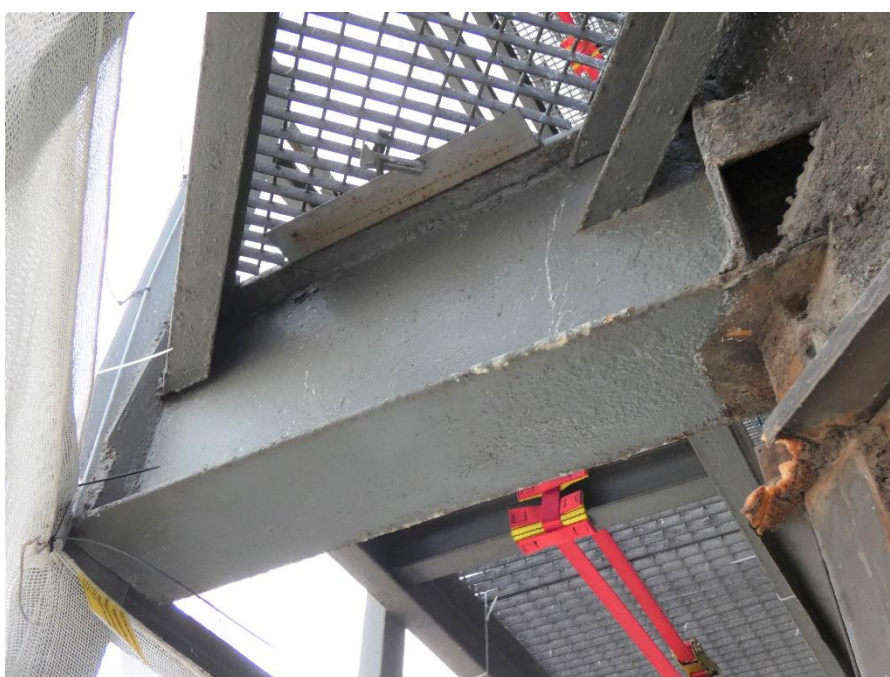
Fot. 131, 132 Kondygnacja 6 (Poziom +25.20) Elewacja Wschodnia – wspornik w osiach 14/I.
Brak widocznych uszkodzeń wspornika.

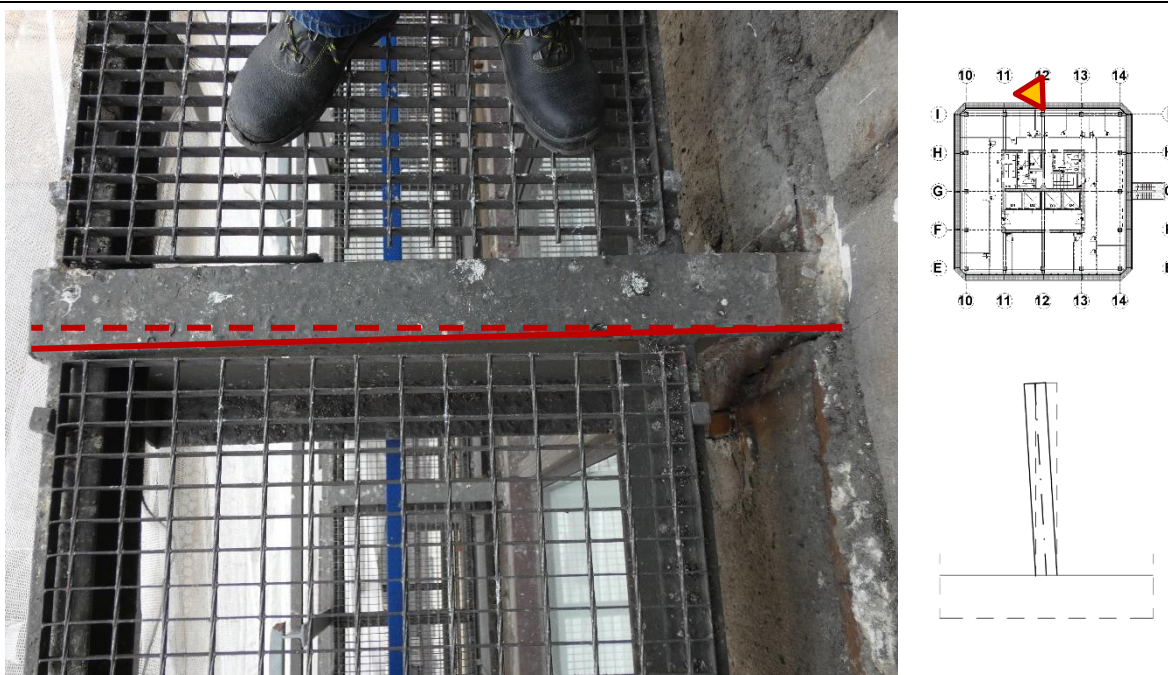
Fot. 139 Kondygnacja 6 (Poziom +25.20) Elewacja Północna – wspornik w osiach 12/I (widok z góry)
Przemieszczenia wspornika w kierunku osi 11. Brak widocznych uszkodzeń wspornika.

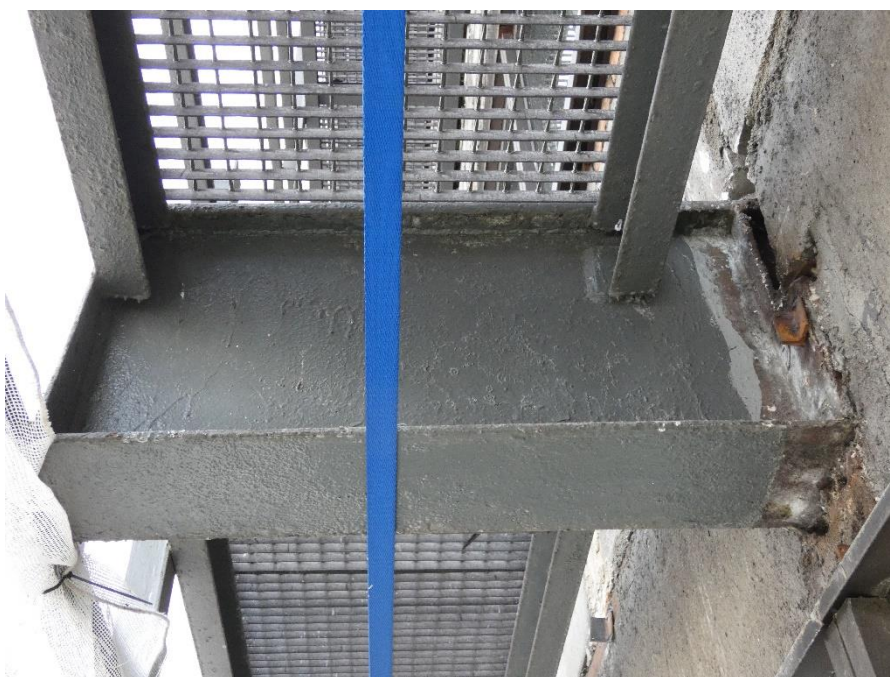
Fot. 140, 141 Kondygnacja 6 (Poziom +25.20) Elewacja Północna – wspornik w osiach 11/I (widok z dołu)
Brak widocznych uszkodzeń wspornika.

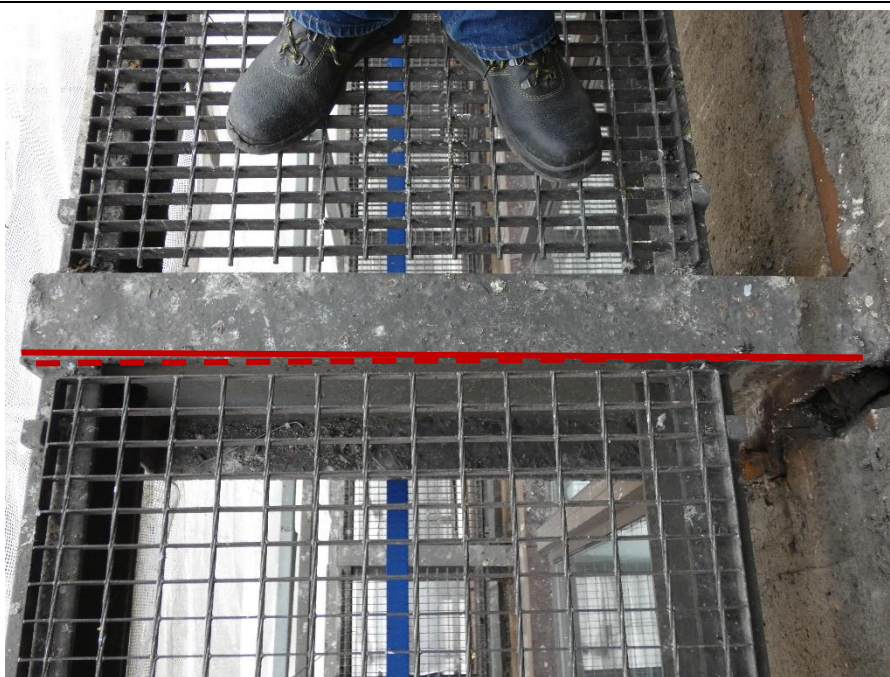
Fot. 142 Kondygnacja 6 (Poziom +25.20) Elewacja Północna – wspornik w osiach 11/I (widok z góry)
Przemieszczenia wspornika w kierunku osi 12. Brak widocznych uszkodzeń wspornika.

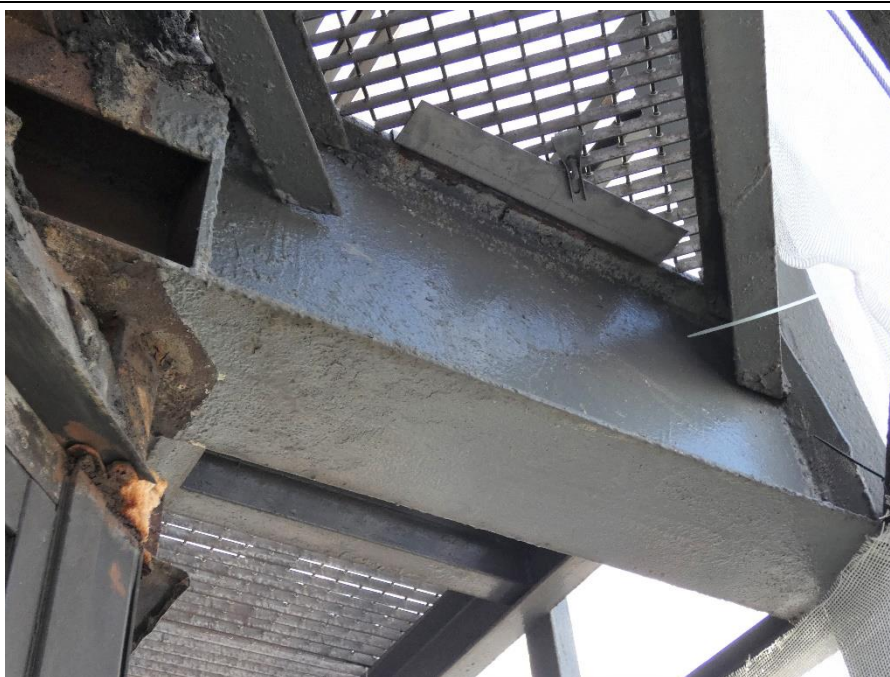
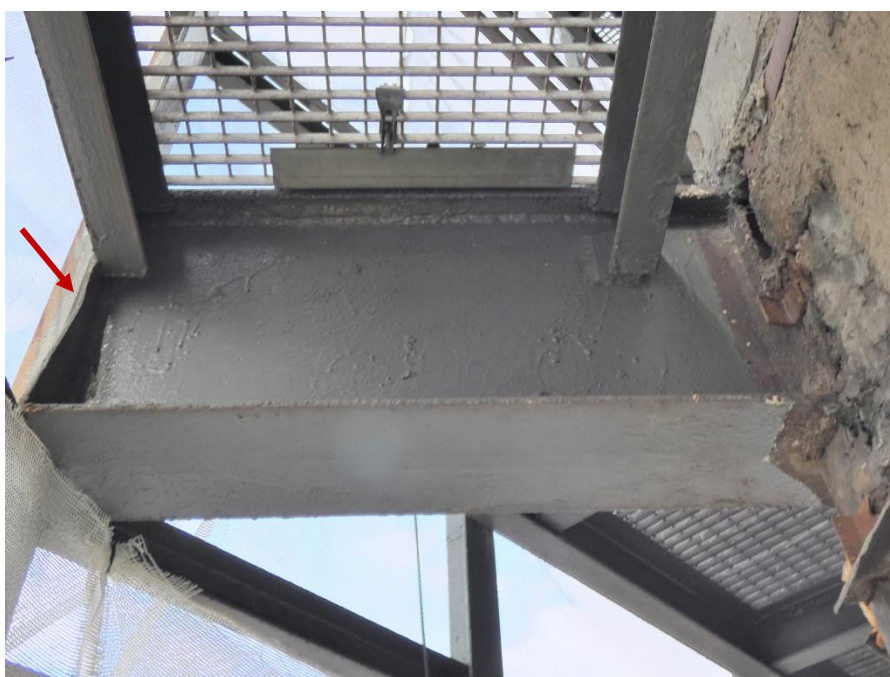
Fot. 145, 146 Kondygnacja 6 (Poziom +25.20) Elewacja Zachodnia– wspornik w osiach 10/I.
Mechaniczne uszkodzenie żeberka usztywniającego.

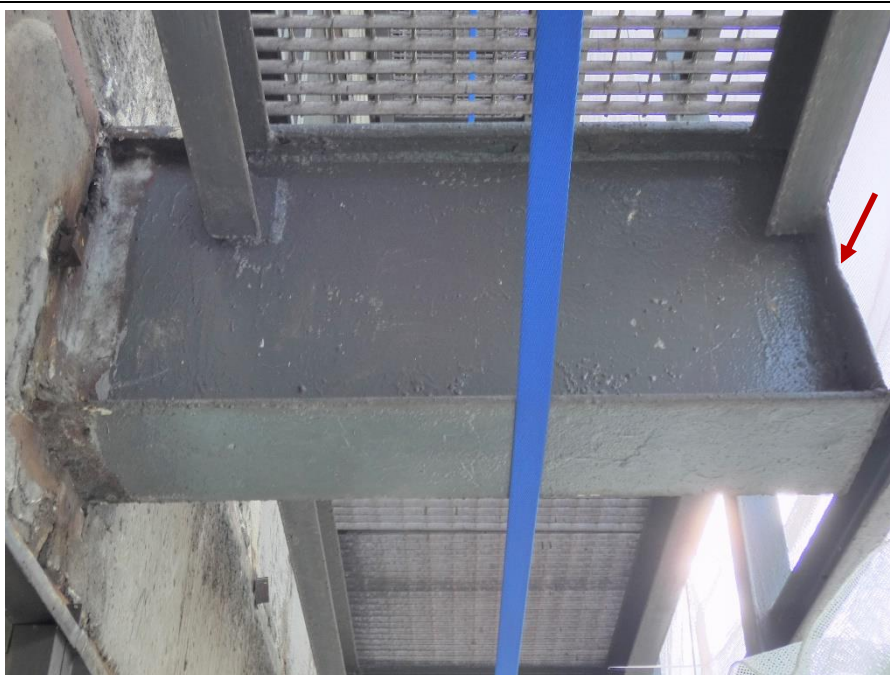
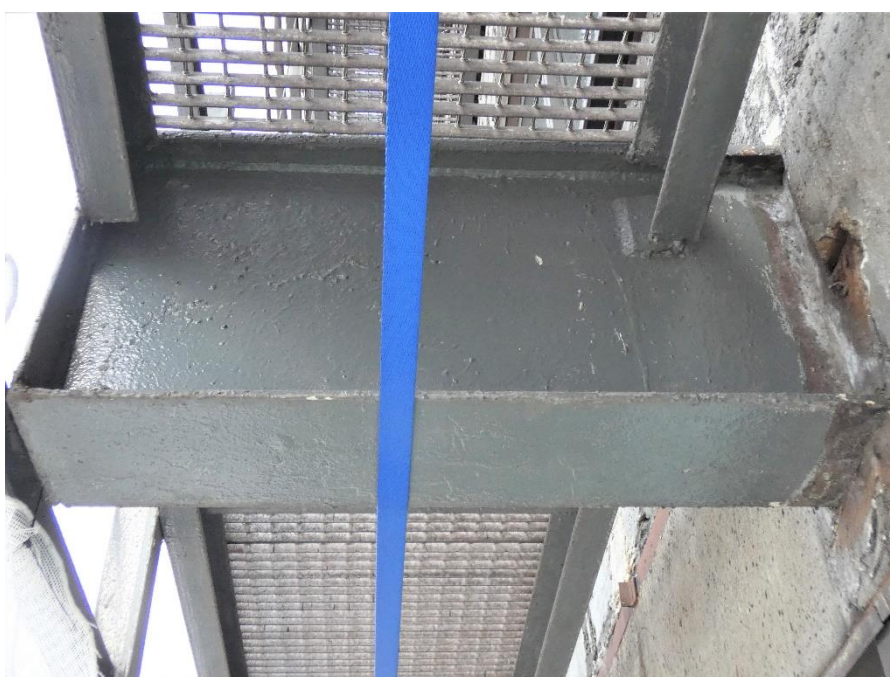
Fot. 147, 148 Kondygnacja 6 (Poziom +25.20) Elewacja Zachodnia– wspornik w osiach 10/H (widok z góry)
Mechaniczne uszkodzenie żeberka usztywniającego.

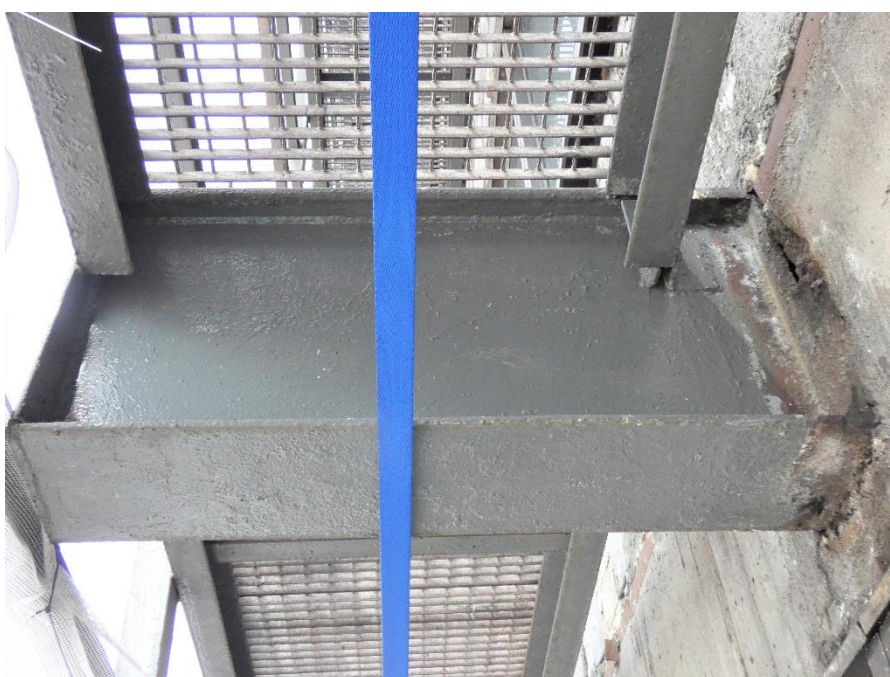
Fot. 150, 151 Kondygnacja 6 (Poziom +25.20) Elewacja Zachodnia– wspornik w osiach 10/G (widok z dołu)
Brak widocznych uszkodzeń wspornika.

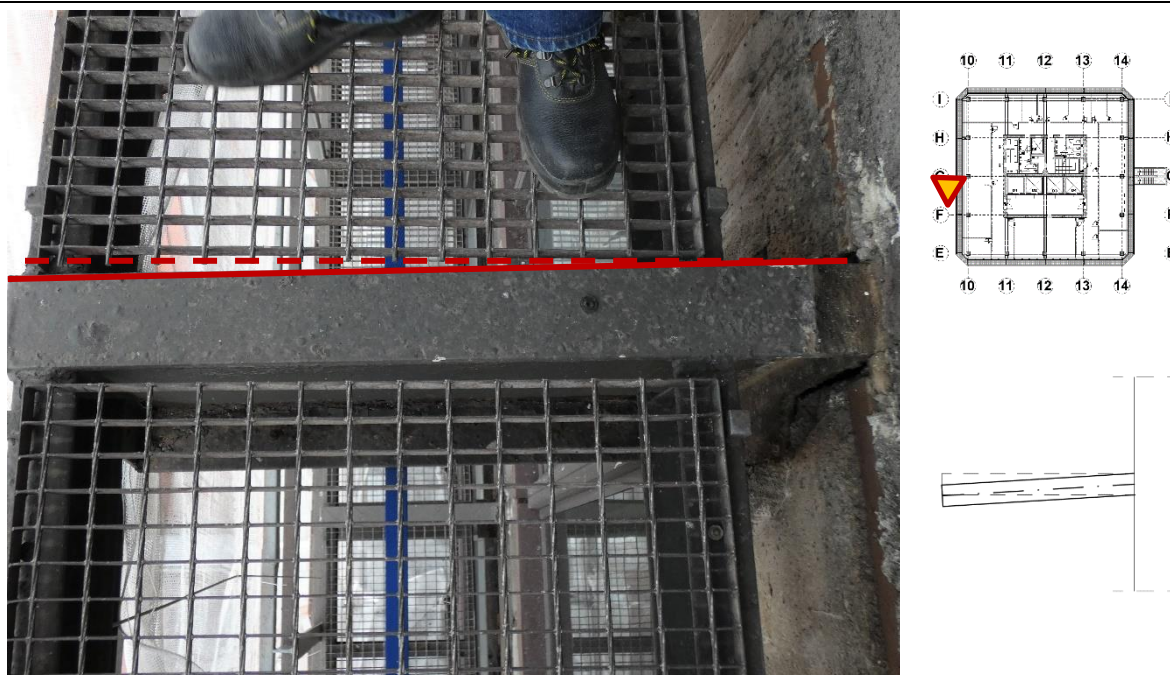
Fot. 152 Kondygnacja 6 (Poziom +25.20) Elewacja Zachodnia– wspornik w osiach 10/G (widok z góry)
Przemieszczenie wspornika w kierunku osi F. Brak widocznych uszkodzeń wspornika.

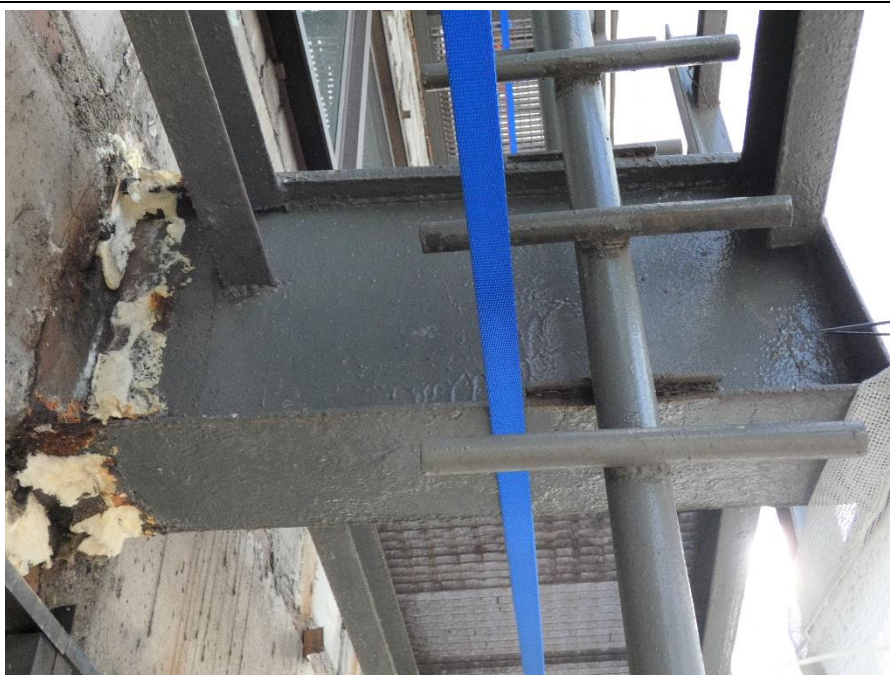
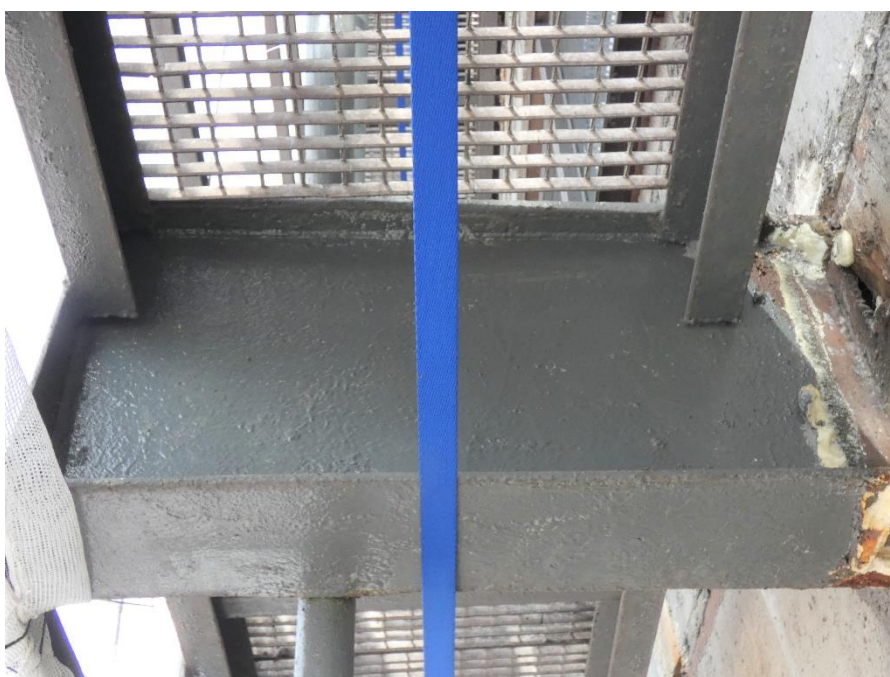
Fot. 153, 154 Kondygnacja 6 (Poziom +25.20) Elewacja Zachodnia– wspornik w osiach 10/F (widok z dołu)
Brak widocznych uszkodzeń wspornika.

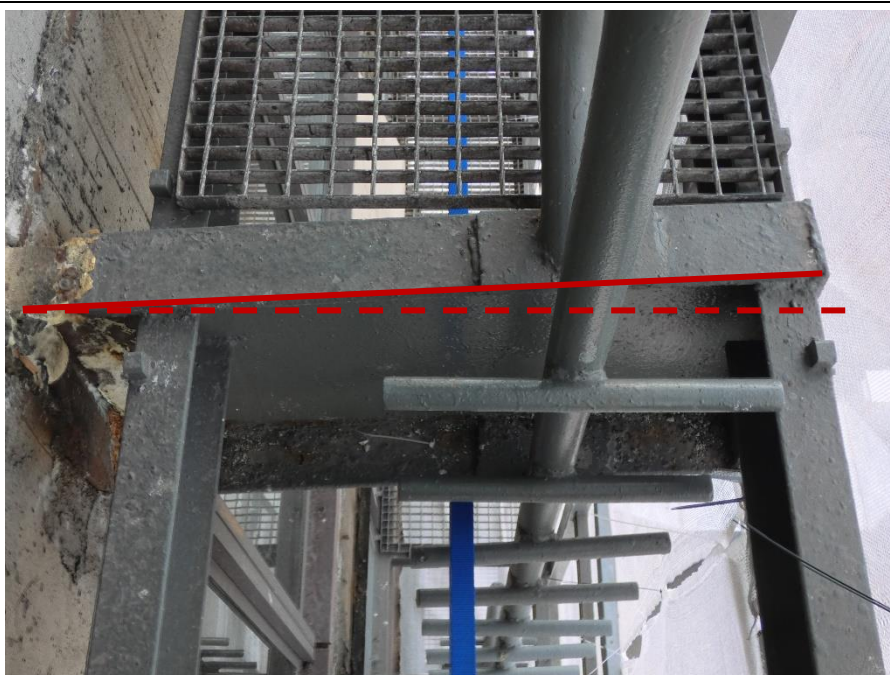
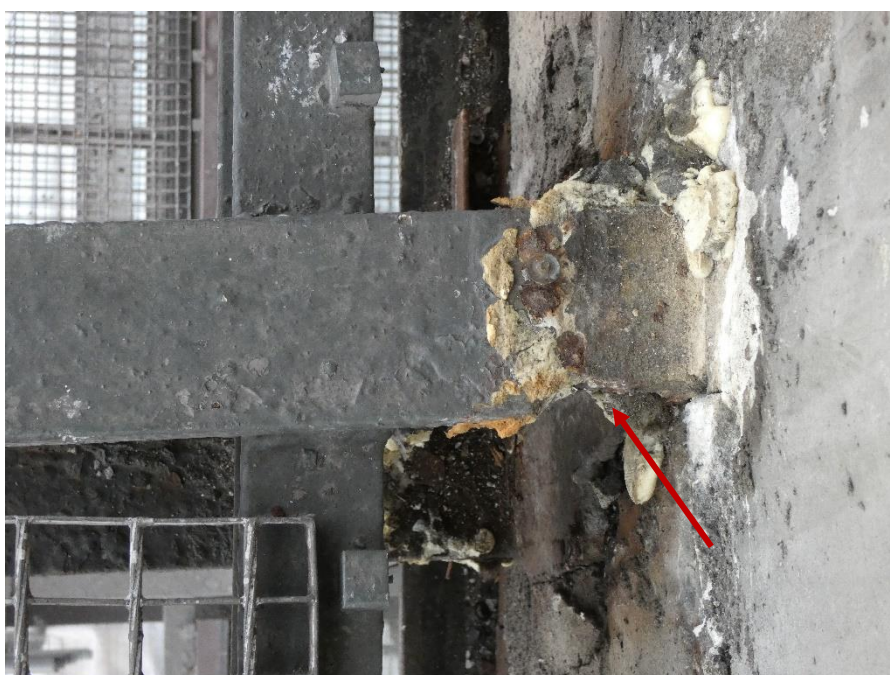
Fot. 155, 156 Kondygnacja 6 (Poziom +25.20) Elewacja Zachodnia– wspornik w osiach 10/F (widok z góry)
Przemieszczenie wspornika w kierunku osi E. Uszkodzenie pasa górnego, szerokość pasa przy murze 8,5 cm.

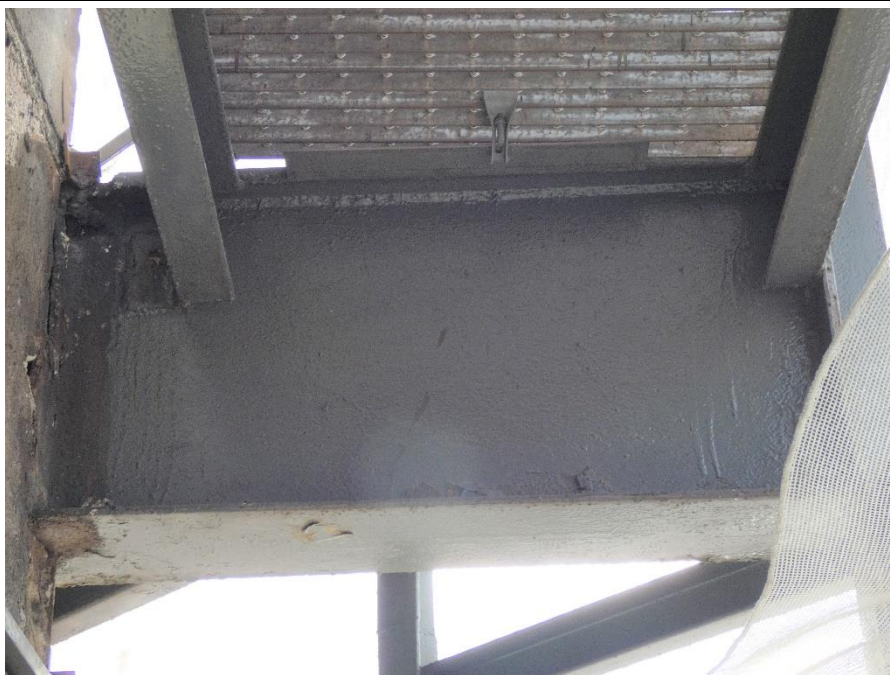
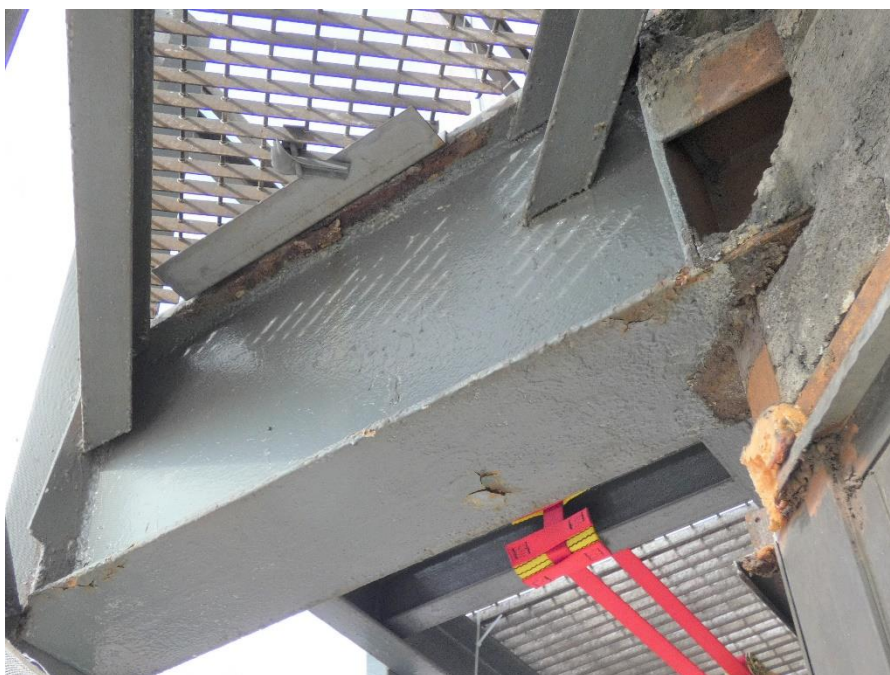
Fot. 157, 158 Kondygnacja 6 (Poziom +25.20) Elewacja Zachodnia– wspornik w osiach 10/E.
Brak widocznych uszkodzeń wspornika.
