OPRACOWANIE NR 10

**EKSPERTYZA OKREŚLAJĄCA STAN TECHNICZNY ŚCIAN
MUROWANYCH ZEWNĘTRZNYCH, PREFABRYKOWANYCH BELEK
ŻELBETOWYCH ORAZ WSPORNIKÓW STALOWYCH NA KONDYGNACJI 11,
DOTYCZĄCA BUDOWY PN. „KOMPLEKSOWA MODERNIZACJA
ENERGETYCZNA BUDYNKU (ZADANIE A) ORAZ MODERNIZACJA I
PRZEBUDOWA NIEKTÓRYCH ELEMENTÓW (ZADANIE B) COLLEGIUM
ALTUM UNIWERSYTETU EKONOMICZNEGO W POZNANIU”**

EKSPERTIS Sp. z o. o. Sp. k.
ul. Nieszawska 1
61-021 Poznań

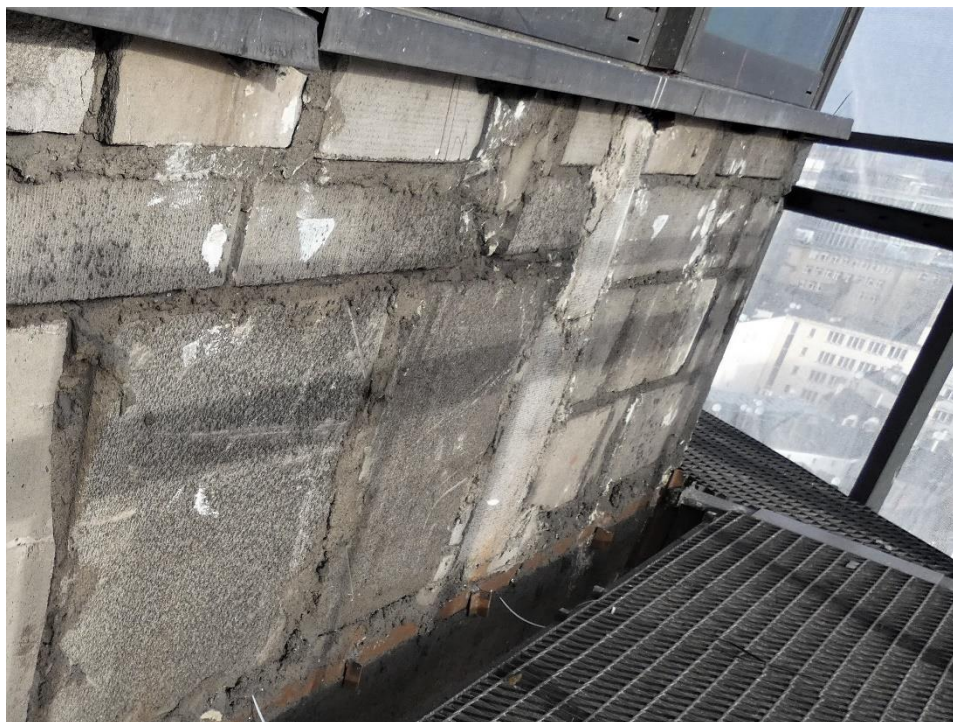
Fot. 1 Przykład ściany murowanej o bardzo niskiej jakości wykonania (ściana z elementów o zróżnicowanych wymiarach 12x60, 18x60, 24x60, 60x60 cm)

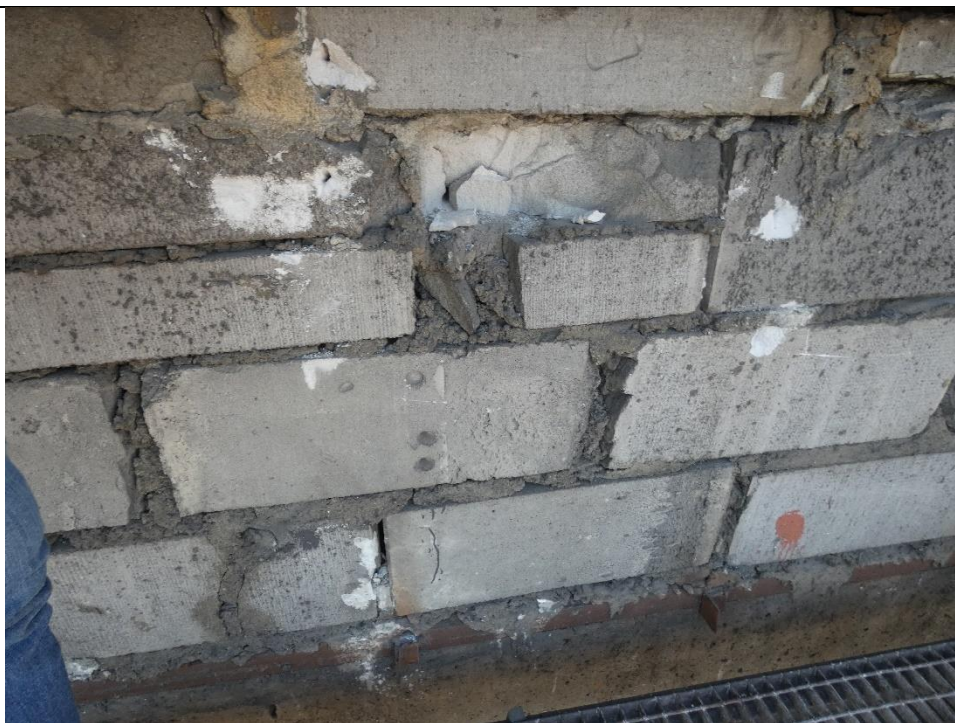
Fot. 2 Przykład ściany murowanej o bardzo niskiej jakości wykonania (ściana z uszkodzonych elementów murowych o zróżnicowanych wymiarach 12x60, 18x60, 24x60 z wypełnieniem przerw między elementami i uszkodzonych miejsc zaprawą i gruzem)

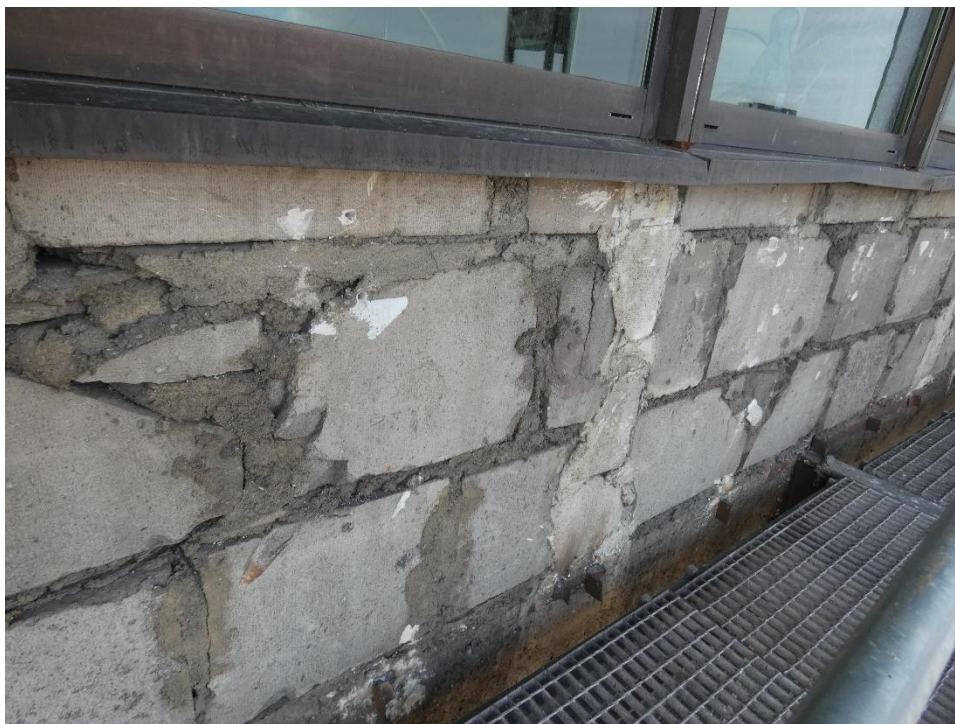
Fot. 3 Przykład ściany murowanej o bardzo niskiej jakości wykonania (wykonanie ściany z uszkodzonych elementów murowych z wypełnieniem przerw między elementami i uszkodzonych miejsc zaprawą i gruzem)

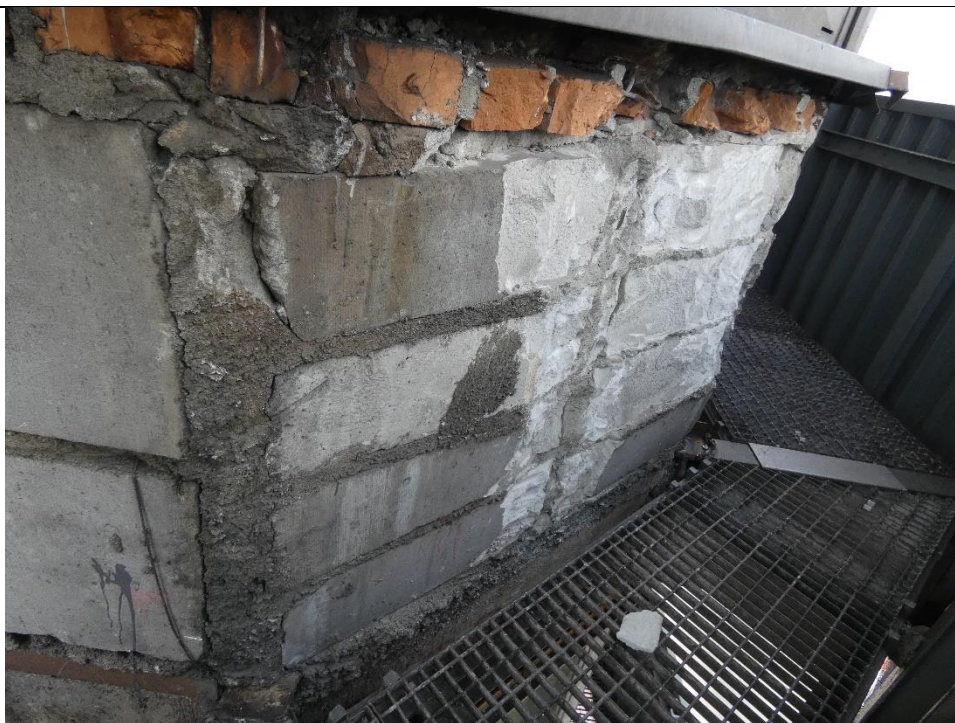
Fot. 4 Przykład ściany murowanej o bardzo niskiej jakości wykonania (brak przewiązania ściany murowanej, zwieńczenie ściany ceramicznymi elementami murowymi)

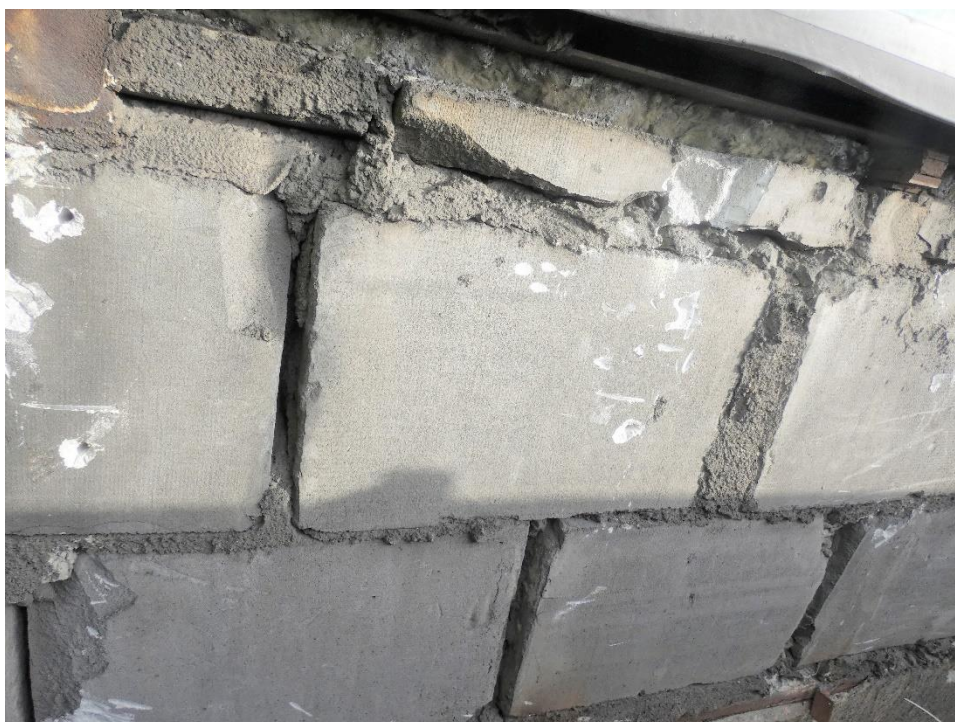
Fot. 5 Przykład ściany murowanej o bardzo niskiej jakości wykonania (ubytki spoin pionowych uzupełnienie uszkodzonych miejsc i części ubytków między elementami zaprawą)

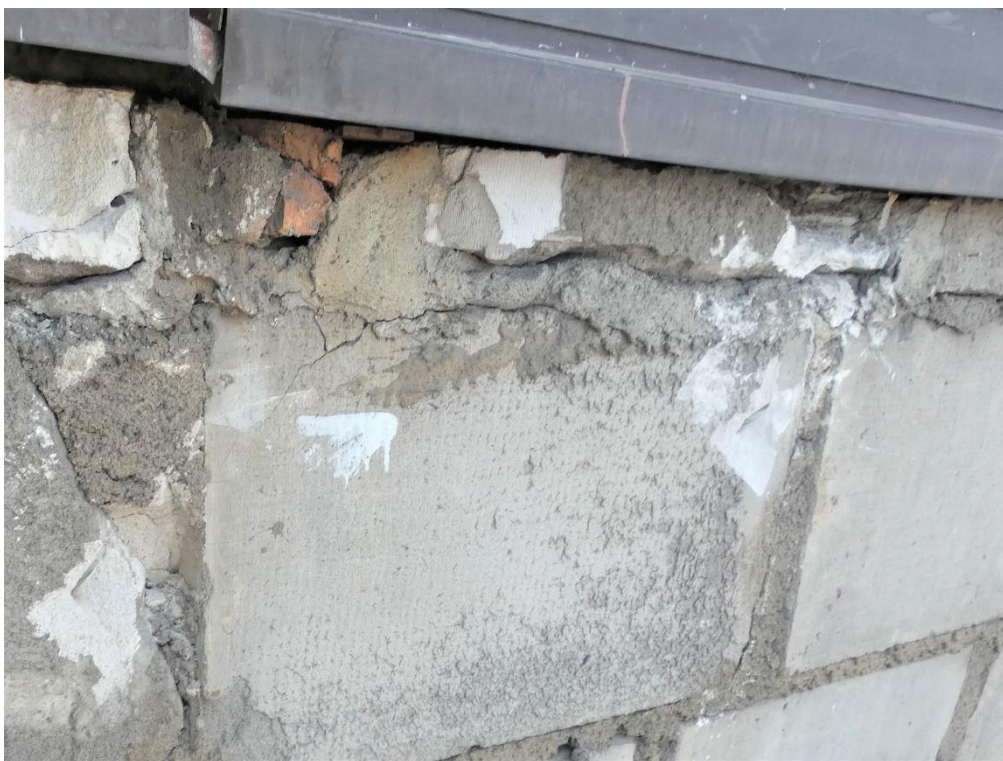
Fot. 8 Widok zwieńczenia ściany uszkodzonymi elementami murowymi i gruzem

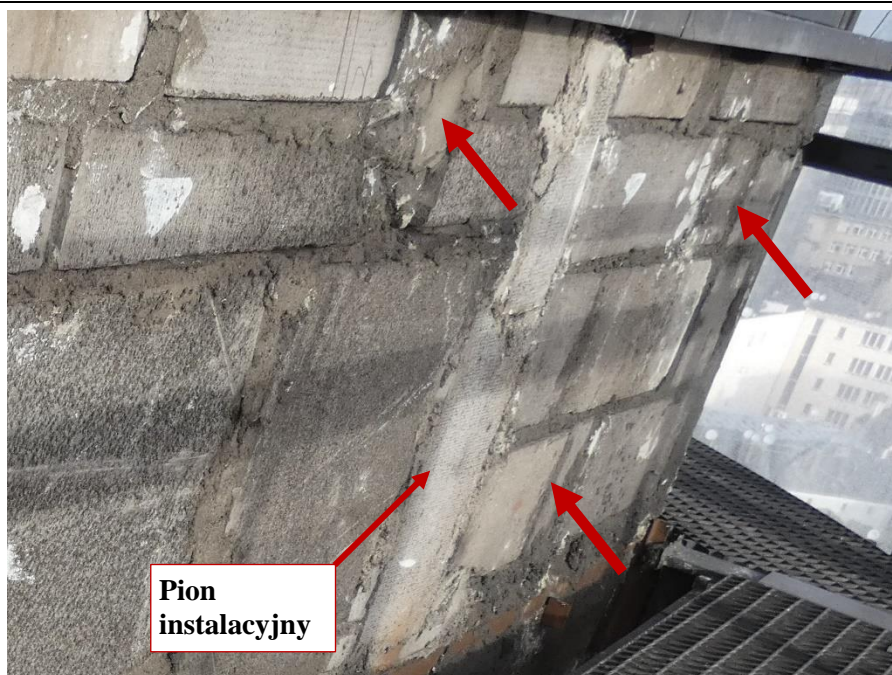
Fot. 19 Kondygnacja 11 (Poziom +41.70) Elewacja Wschodnia – widok ściany murowanej w osiach 14/H-I. Zbyt duże wymiary spoin. Ściana z uszkodzonych elementów murowanych o zróżnicowanych kształtach (12x60, 18x60, 24x60, 60x60 cm). Wypełnienie ubytków między elementami i uszkodzonych miejsc zaprawą i gruzem. Zwieńczenie ściany elementami murowymi 12x60 cm. Zamknięcie pionu instalacyjnego

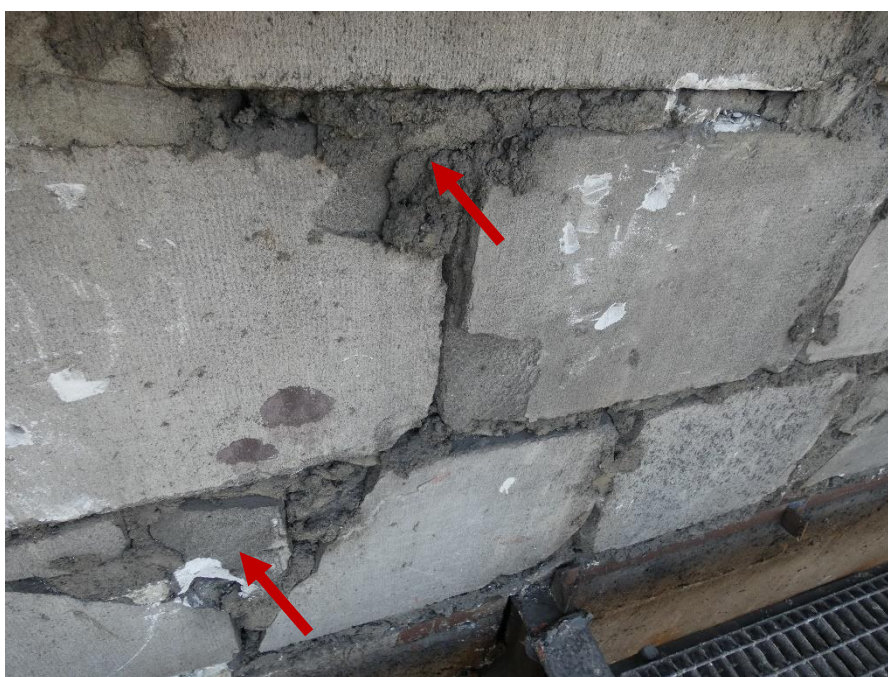
Fot. 24 Kondygnacja 11 (Poziom +41.70) Elewacja Północna – widok ściany murowanej w osiach 13-14/I.

Zbyt duże wymiary spoin. Ściana z uszkodzonych elementów murowych. Wypełnienie ubytków między elementami i uszkodzonych miejsc zaprawą i gruzem. Zwieńczenie ściany elementami murowymi.

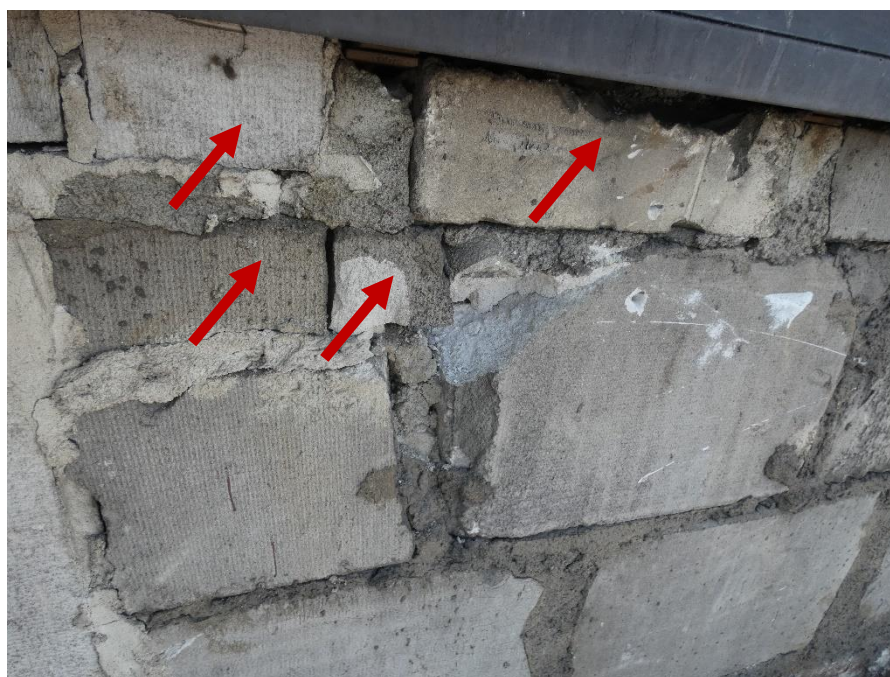
Fot. 30 Kondygnacja 11 (Poziom +41.70) Elewacja Północna – widok ściany murowanej w osiach 11-12/I. Zbyt duże wymiary spoin. Wykonanie ściany z uszkodzonych elementów murowych o zróżnicowanych kształtach. Wypełnienie ubytków między elementami i uszkodzonych miejsc zaprawą i gruzem. Zwieńczenie ściany uszkodzonymi elementami murowymi.

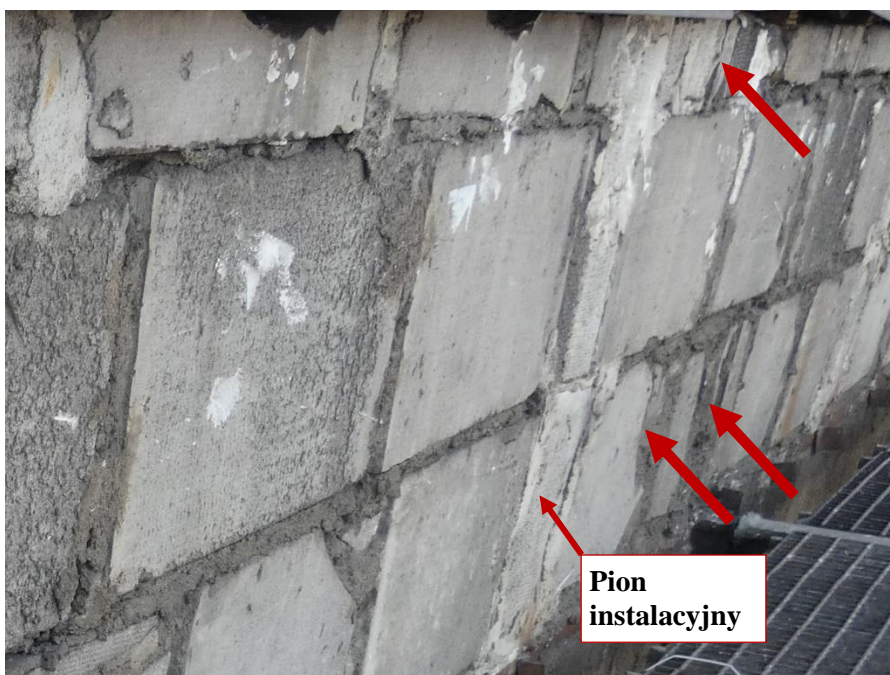
Fot. 32 Kondygnacja 11 (Poziom +41.70) Elewacja Północna – widok ściany murowanej w osiach 11-12/I. Zbyt duże wymiary spoin. Wykonanie ściany z uszkodzonych elementów murowych. Wypełnienie ubytków między elementami i uszkodzonych miejsc zaprawą i gruzem. Zwieńczenie ściany uszkodzonymi elementami murowymi. Zamknięcie pionu instalacyjnego.

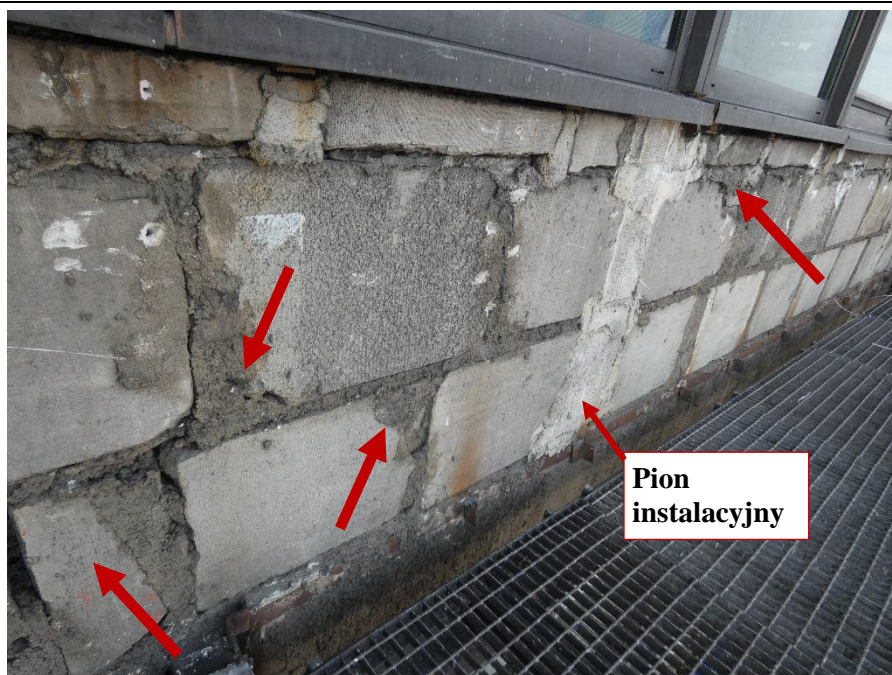
Fot. 33 Kondygnacja 11 (Poziom +41.70) Elewacja Północna – widok ściany murowanej w osiach 10-11/I. Zbyt duże wymiary spoin. Wykonanie ściany z uszkodzonych elementów murowych. Wypełnienie ubytków między elementami i uszkodzonych miejsc zaprawą i gruzem. Zwieńczenie ściany uszkodzonymi elementami murowymi. Zamknięcie pionu instalacyjnego.

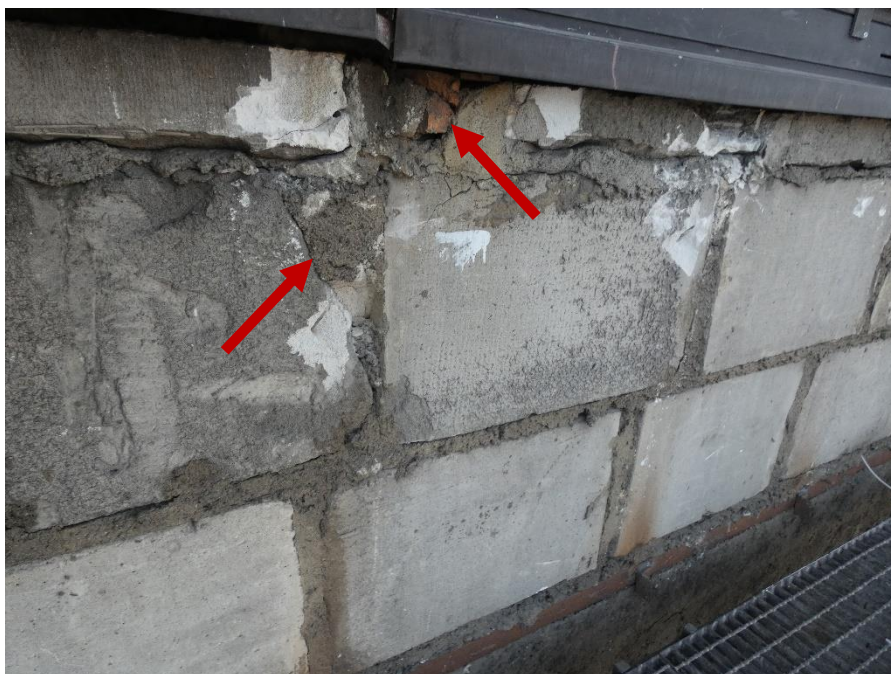
Fot. 34 Kondygnacja 11 (Poziom +41.70) Elewacja Północna – widok ściany murowanej w osiach 10-11/I. Zbyt duże wymiary spoin. Wykonanie ściany z uszkodzonych elementów murowych. Wypełnienie ubytków między elementami i uszkodzonych miejsc zaprawą. Zwieńczenie ściany elementami murowymi i gruzem.

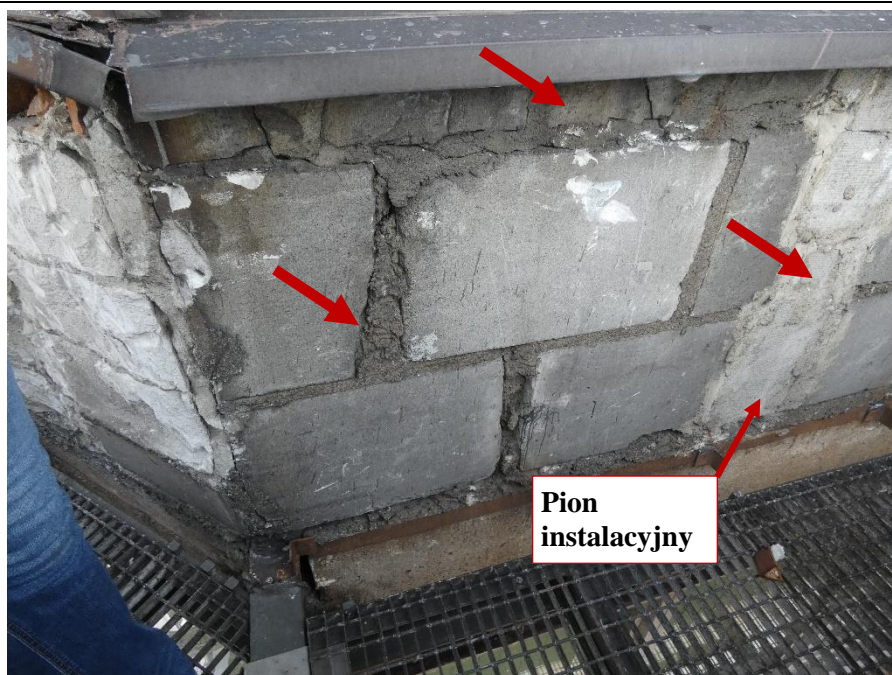
Fot. 37 Kondygnacja 11 (Poziom +41.70) Elewacja Zachodnia – widok ściany murowanej w osiach 10/H-I. Zbyt duże wymiary spoin. Wykonanie ściany z uszkodzonych elementów murowych 36x60 cm. Wypełnienie ubytków między elementami i uszkodzonych miejsc zaprawą. Zwieńczenie ściany uszkodzonymi elementami murowymi i gruzem. Zamknięcie pionu instalacyjnego elementami murowymi i gruzem.

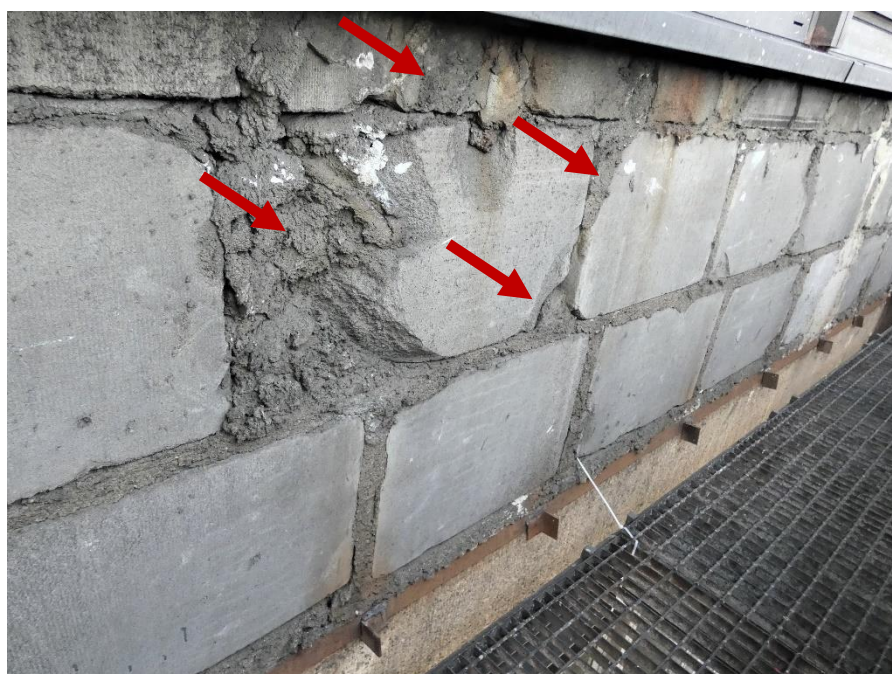
Fot. 38 Kondygnacja 11 (Poziom +41.70) Elewacja Zachodnia – widok ściany murowanej w osiach 10/H-I. Zbyt duże wymiary spoin. Wykonanie ściany z uszkodzonych elementów murowych. Wypełnienie ubytków między elementami i uszkodzonych miejsc zaprawą. Zwieńczenie ściany uszkodzonymi elementami murowymi.

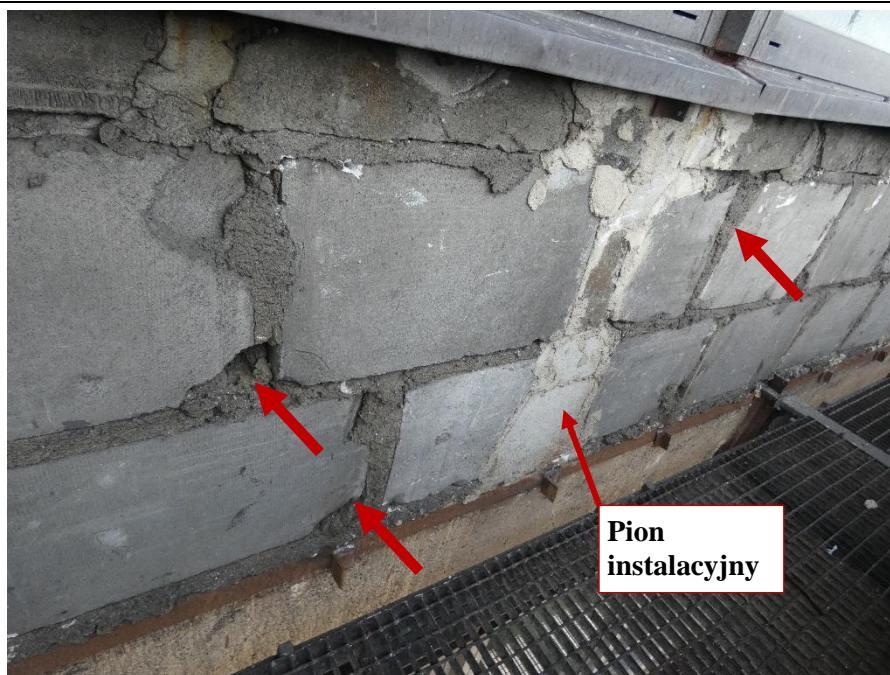
Fot. 39 Kondygnacja 11 (Poziom +41.70) Elewacja Zachodnia – widok ściany murowanej w osiach 10/H-I. Zbyt duże wymiary spoin. Wykonanie ściany z uszkodzonych elementów murowych. Wypełnienie ubytków między elementami i uszkodzonych miejsc zaprawą. Zwieńczenie ściany uszkodzonymi elementami murowymi. Zamknięcie pionu instalacyjnego.

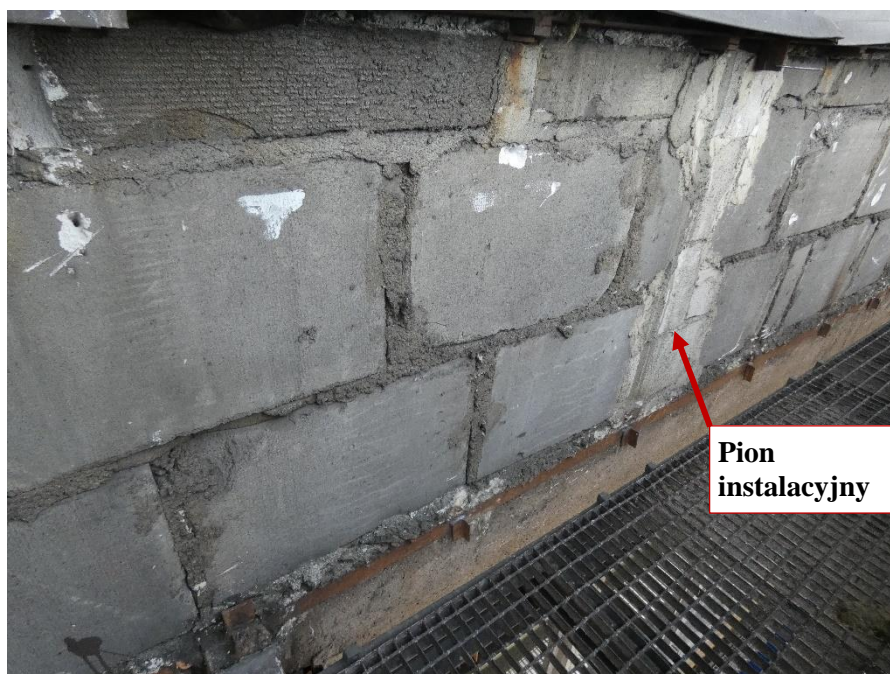
Fot. 40 Kondygnacja 11 (Poziom +41.70) Elewacja Zachodnia – widok ściany murowanej w osiach 10/G-H. Zbyt duże wymiary spoin. Wypełnienie ubytków między elementami zaprawą. Zwieńczenie ściany elementami murowymi. Zamknięcie pionu instalacyjnego.

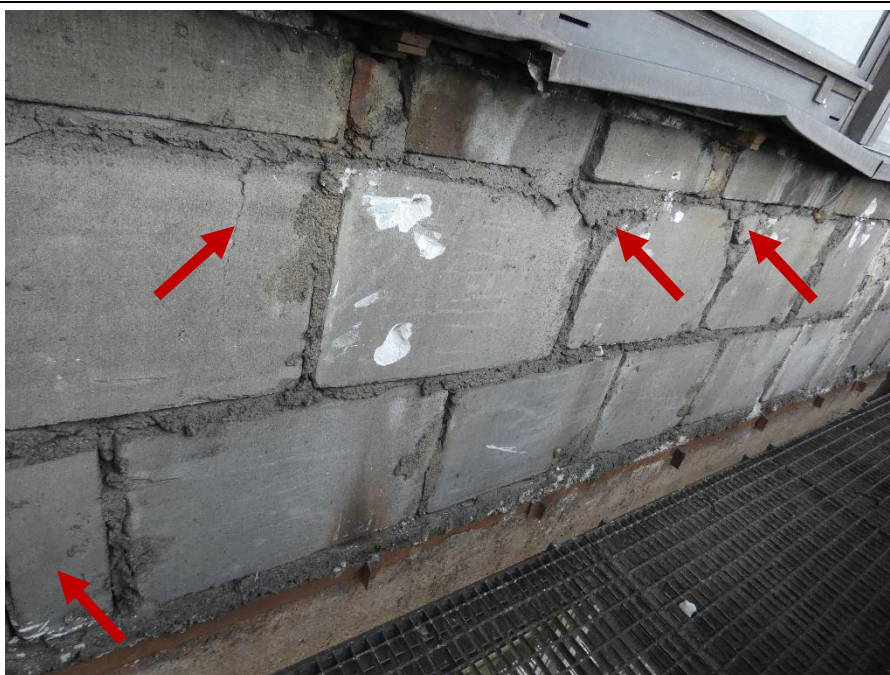
Fot. 41 Kondygnacja 11 (Poziom +41.70) Elewacja Zachodnia – widok ściany murowanej w osiach 10/G-H. Zbyt duże wymiary spoin. Zarysowania elementów murowych. Wykonanie ściany z uszkodzonych elementów murowych o zróżnicowanych kształtach. Wypełnienie ubytków między elementami i uszkodzonych miejsc zaprawą i gruzem. Zwieńczenie ściany elementami murowymi.

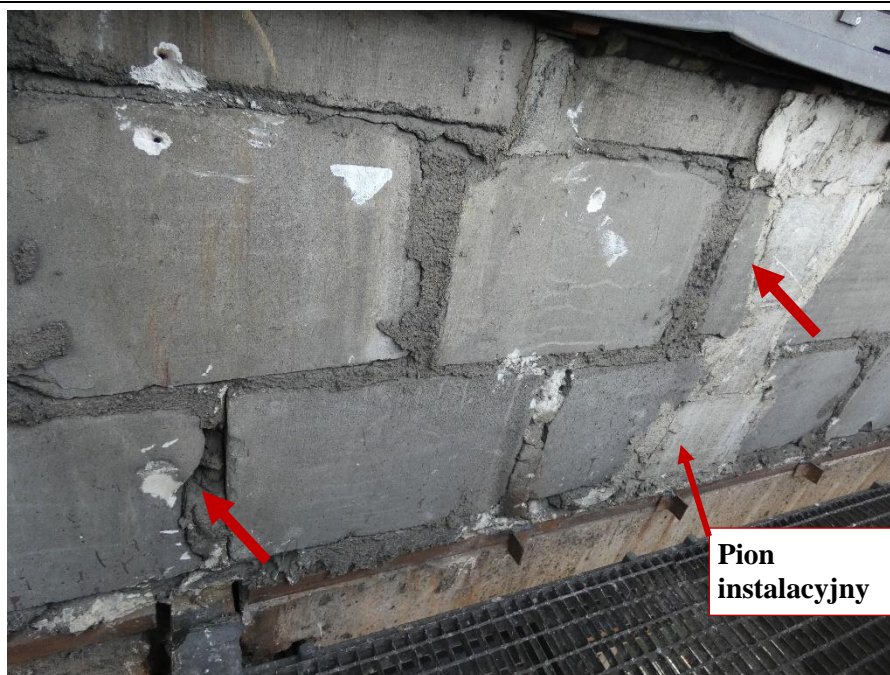
Fot. 43 Kondygnacja 11 (Poziom +41.70) Elewacja Zachodnia – widok ściany murowanej w osiach 10/F-G. Zbyt duże wymiary spoin. Wykonanie ściany z uszkodzonych elementów murowych. Wypełnienie ubytków między elementami i uszkodzonych miejsc zaprawą i gruzem. Zwieńczenie ściany elementami murowymi. Zamknięcie pionu instalacyjnego.

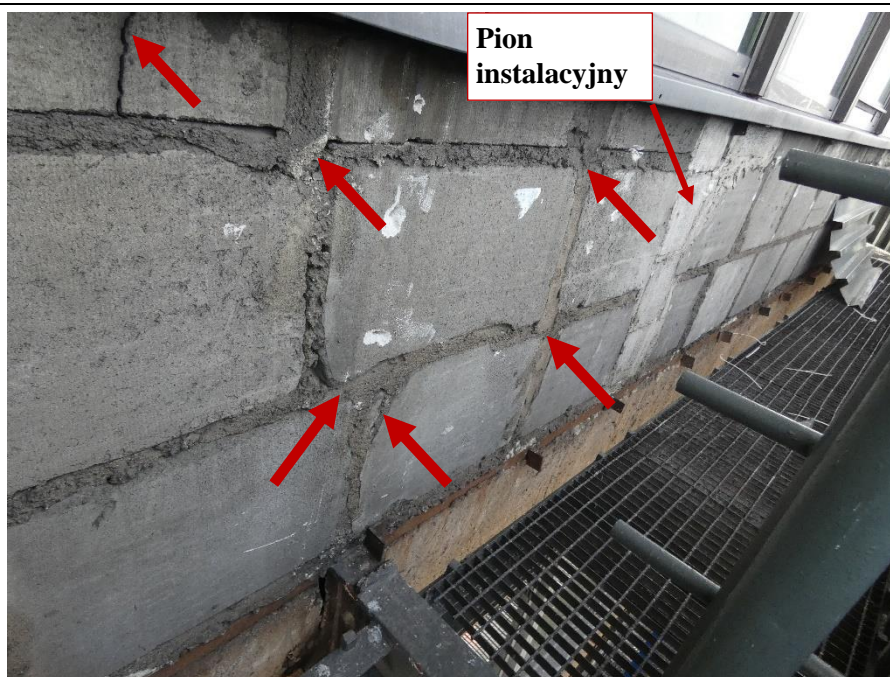
Fot. 45 Kondygnacja 11 (Poziom +41.70) Elewacja Zachodnia – widok ściany murowanej w osiach 10/E-F. Zbyt duże wymiary spoin. Niewłaściwe przewiązanie elementów. Spękania elementów murowych. Wykonanie ściany z uszkodzonych elementów murowych. Wypełnienie ubytków między elementami i uszkodzonych miejsc zaprawą. Zwieńczenie ściany elementami murowymi. Zamknięcie pionu instalacyjnego.

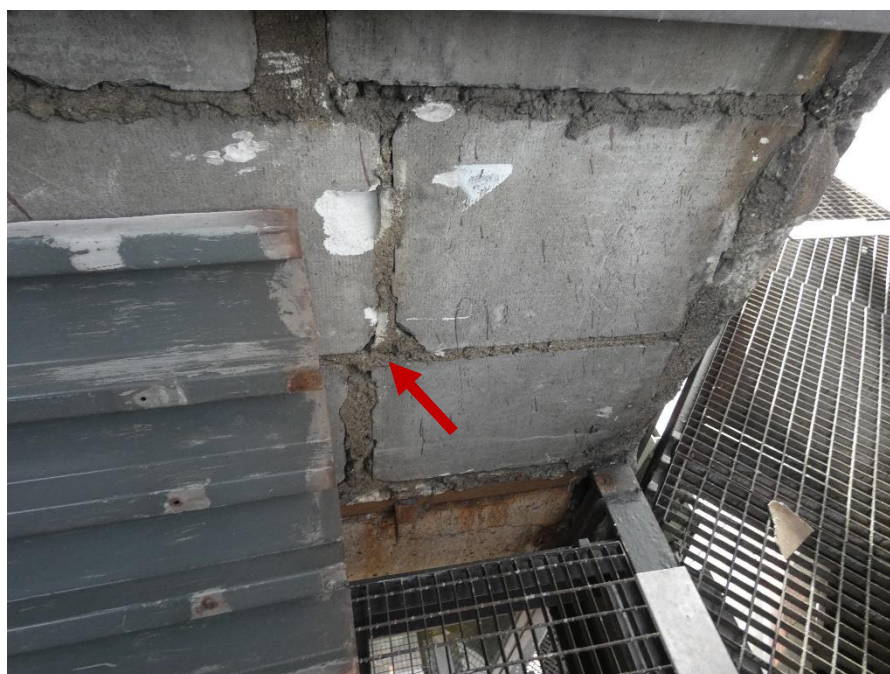
Fot. 46 Kondygnacja 11 (Poziom +41.70) Elewacja Zachodnia – widok ściany murowanej w osiach 10/E-F. Zbyt duże wymiary spoin. Niewłaściwe przewiązanie elementów.

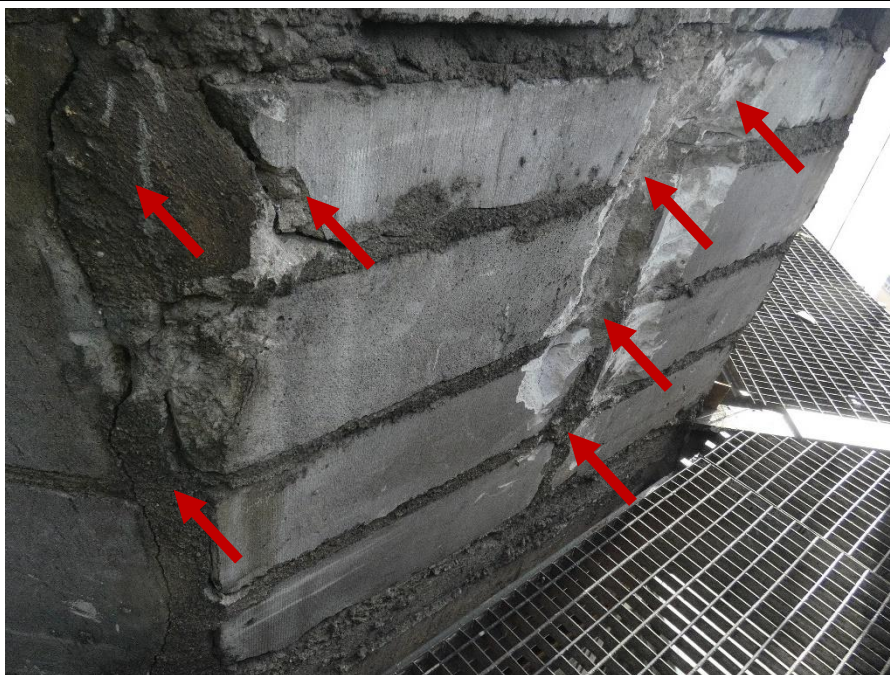
Fot. 47 Kondygnacja 11 (Poziom +41.70) Elewacja Zachodnia – widok ściany murowanej w osiach 10/E. Zbyt duże wymiary spoin. Niewłaściwe przewiązanie elementów. Wykonanie ściany z uszkodzonych elementów murowych 18x60 cm. Wypełnienie ubytków między elementami zaprawą. Zwieńczenie ściany elementami murowymi 12x60 cm

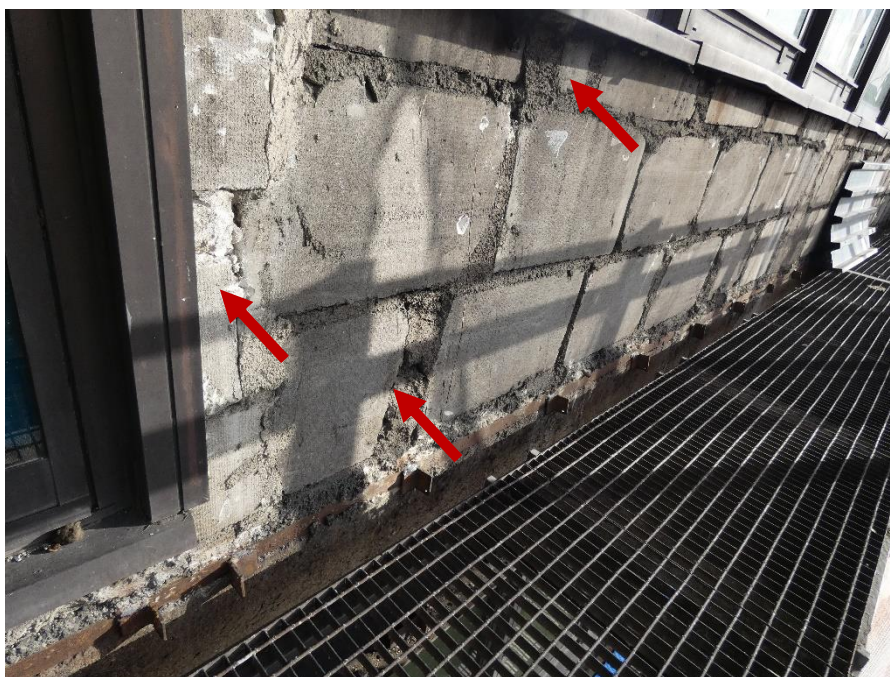
Fot. 50 Kondygnacja 11 (Poziom +41.70) Elewacja Południowa – widok ściany murowanej w osiach 10-11/E. Zbyt duże wymiary spoin. Wykonanie ściany z uszkodzonych elementów murowych. Wypełnienie ubytków między elementami i uszkodzonych miejsc zaprawą i gruzem. Zwieńczenie ściany elementami murowymi i gruzem.

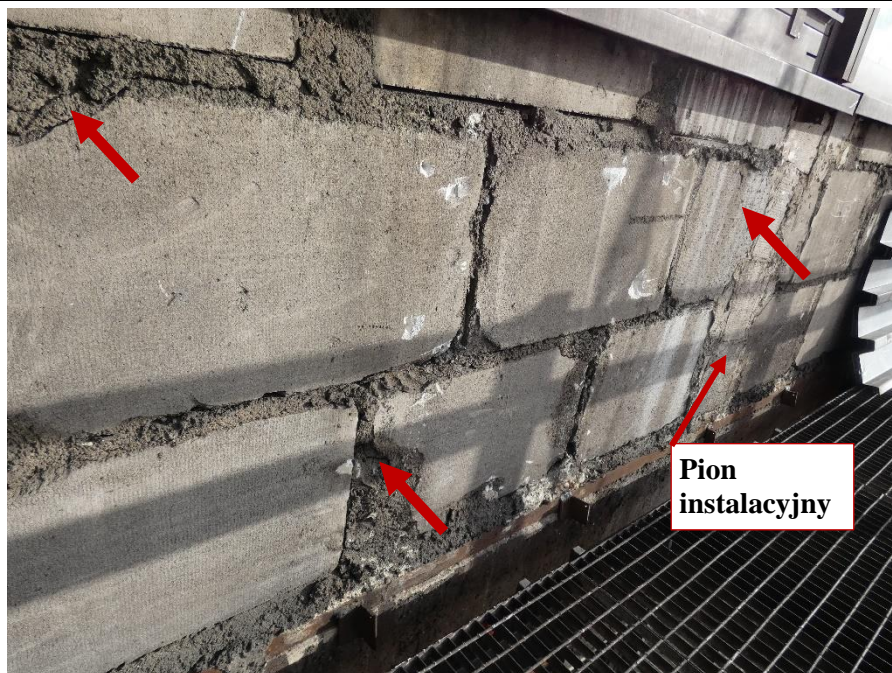
Fot. 51 Kondygnacja 11 (Poziom +41.70) Elewacja Południowa – widok ściany murowanej w osiach 11-12/E. Zbyt duże wymiary spoin. Wykonanie ściany z uszkodzonych elementów murowych. Wypełnienie ubytków między elementami i uszkodzonych miejsc zaprawą i gruzem. Zwieńczenie ściany elementami murowymi. Zamknięcie pionu instalacyjnego.

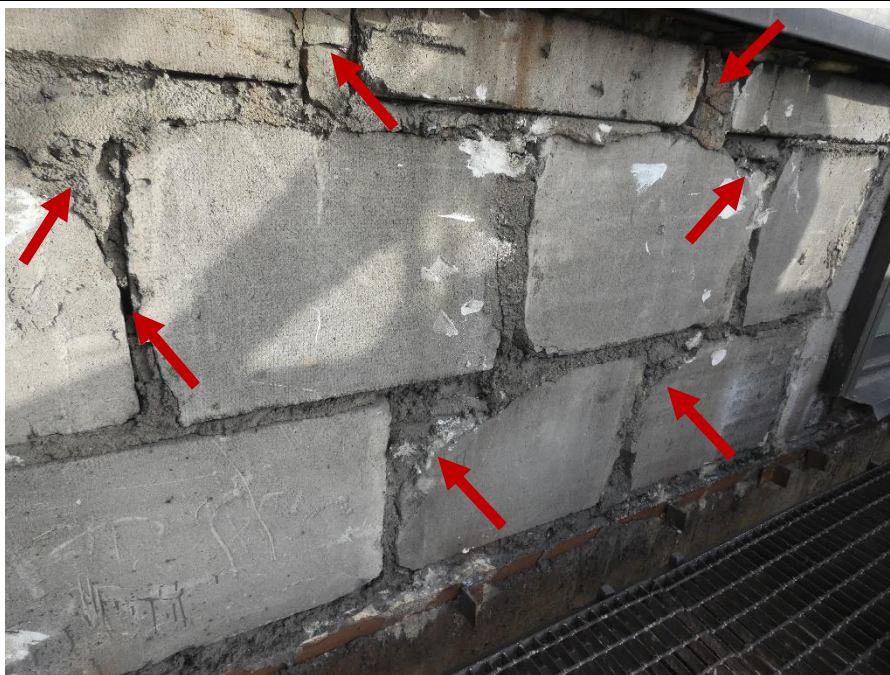
Fot. 53 Kondygnacja 11 (Poziom +41.70) Elewacja Południowa – widok ściany murowanej w osiach 12-13/E. Zbyt duże wymiary spoin. Ubytki spoin pionowych. Wykonanie ściany z uszkodzonych elementów murowych. Wypełnienie ubytków między elementami i uszkodzonych miejsc zaprawą. Zwieńczenie ściany elementami murowymi i gruzem.

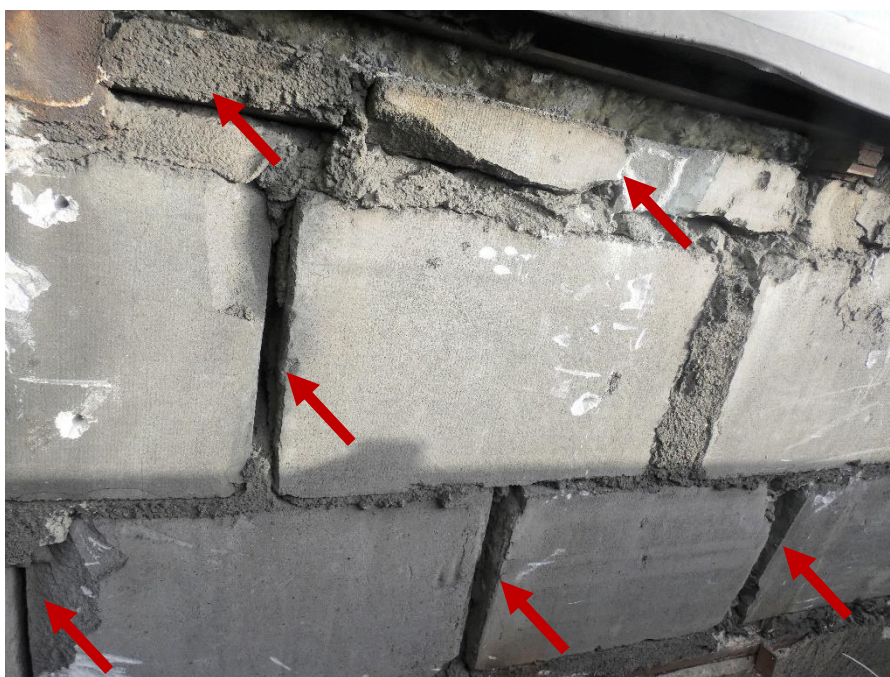
Fot. 56 Kondygnacja 11 (Poziom +41.70) Elewacja Południowa – widok ściany murowanej w osiach 13-14/E. Zbyt duże wymiary spoin. Ubytki spoin pionowych. Wykonanie ściany z uszkodzonych elementów murowych. Wypełnienie ubytków między elementami zaprawą. Zwieńczenie ściany uszkodzonymi elementami murowymi i gruzem.

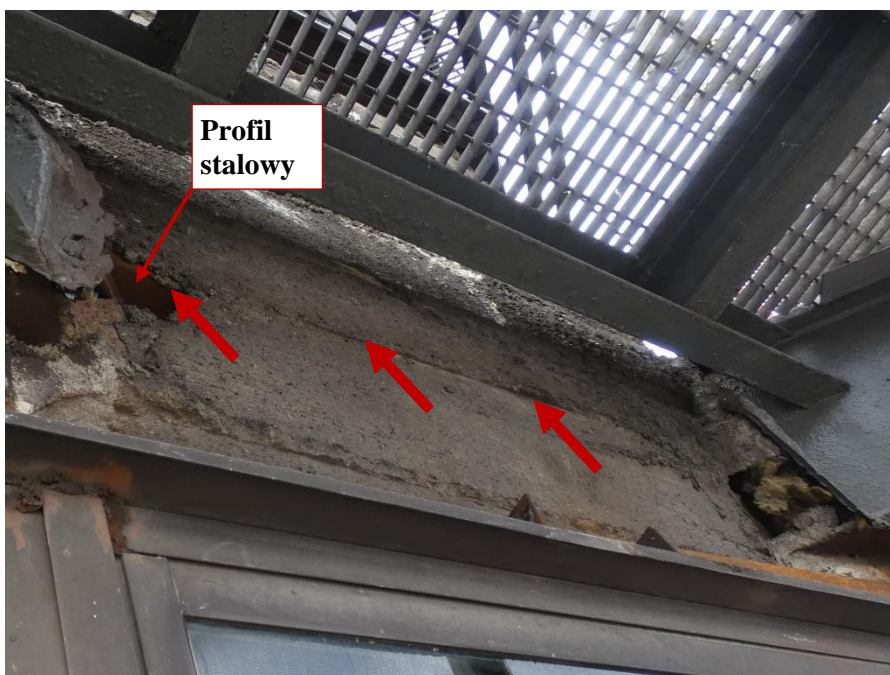
Fot. 66 Kondygnacja 11 (Poziom +41.70) Elewacja Wschodnia – belka w osiach 14/I.
Uszkodzona zaprawa przykrywająca ceowniki oparte na wspornikach stalowych.

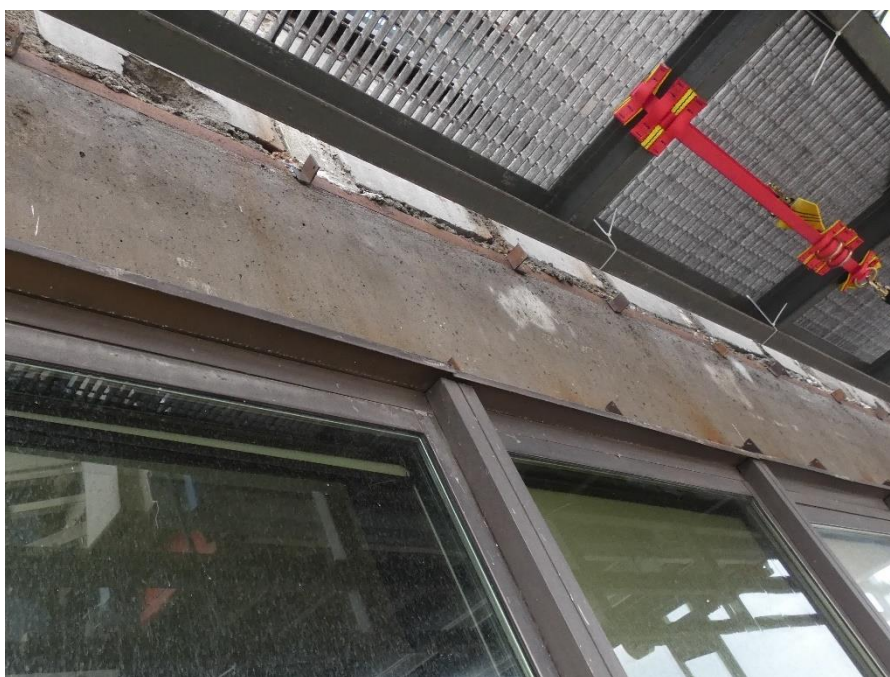
Fot. 68 Kondygnacja 11 (Poziom +41.70) Elewacja Północna – belka w osiach 13-14/I.
Brak widocznych uszkodzeń belki w przęśle.

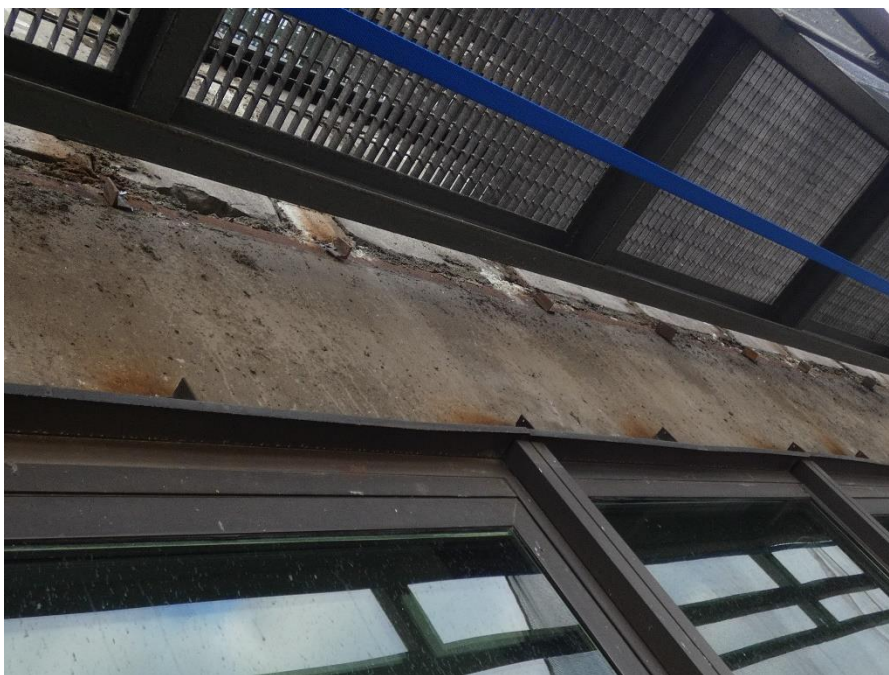
Fot. 72 Kondygnacja 11 (Poziom +41.70) Elewacja Północna – belka w osiach 12-13/I.
Brak widocznych uszkodzeń belki w przęśle.

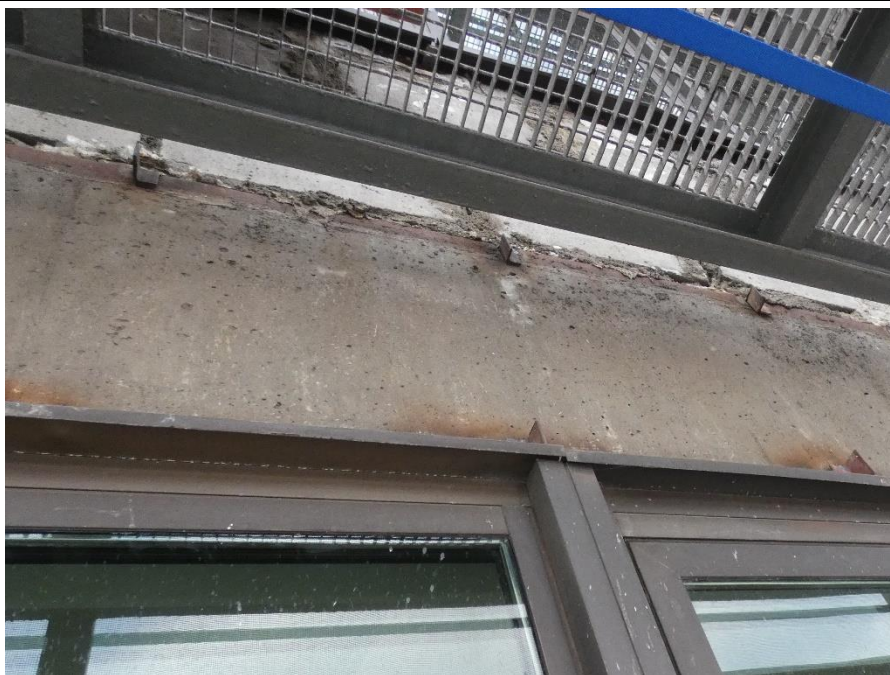
Fot. 76 Kondygnacja 11 (Poziom +41.70) Elewacja Północna – belka w osiach 11-12/I.

Brak widocznych uszkodzeń belki w przęśle

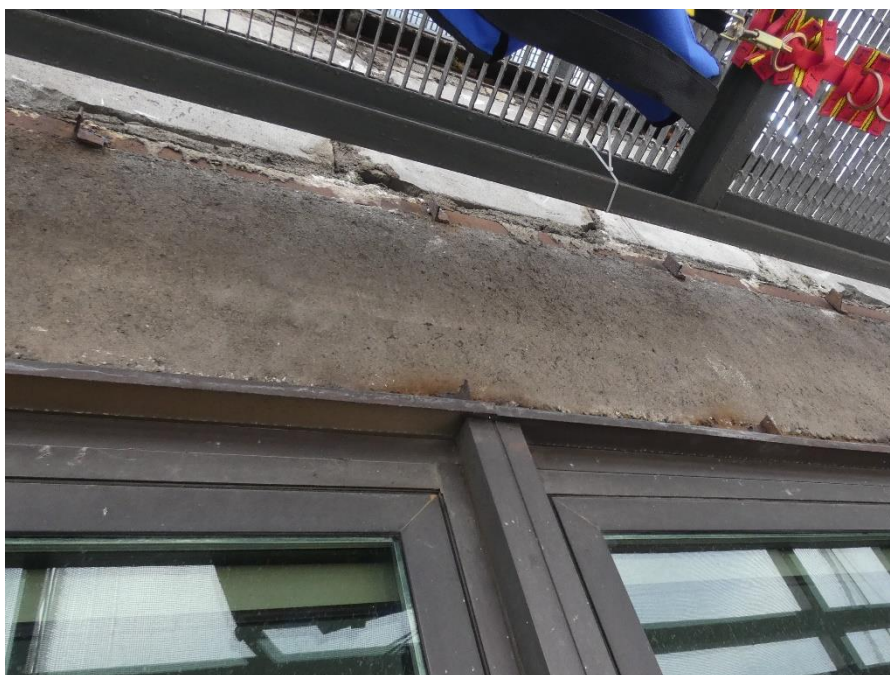
Fot. 79 Kondygnacja 11 (Poziom +41.70) Elewacja Północna – belka w osiach 10-11/I.
Brak widocznych uszkodzeń belki w przęśle

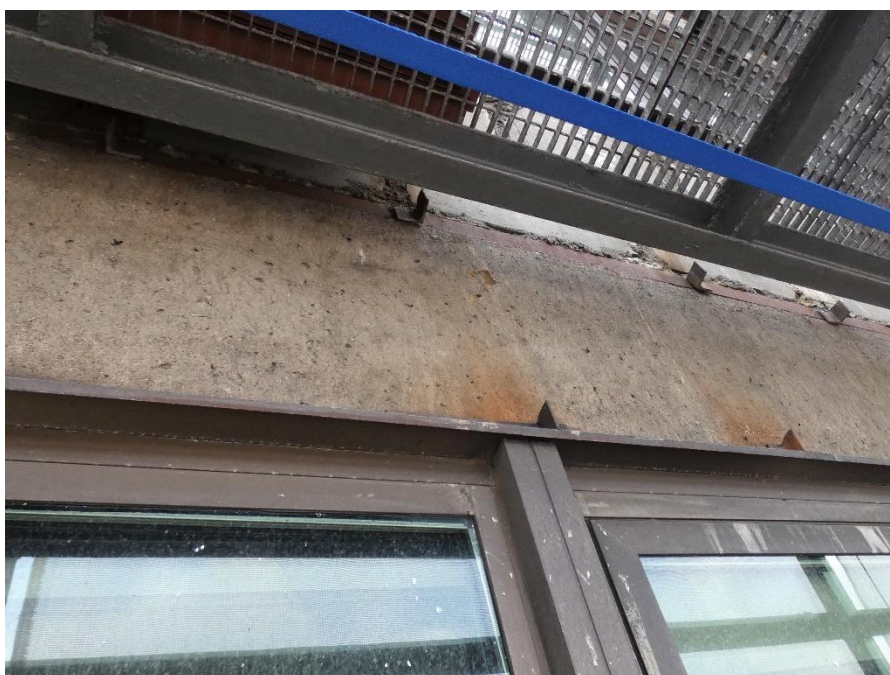
Fot. 92 Kondygnacja 11 (Poziom +41.70) Elewacja Zachodnia – belka w osiach 10/F-G.
Brak widocznych uszkodzeń belki w przęśle.

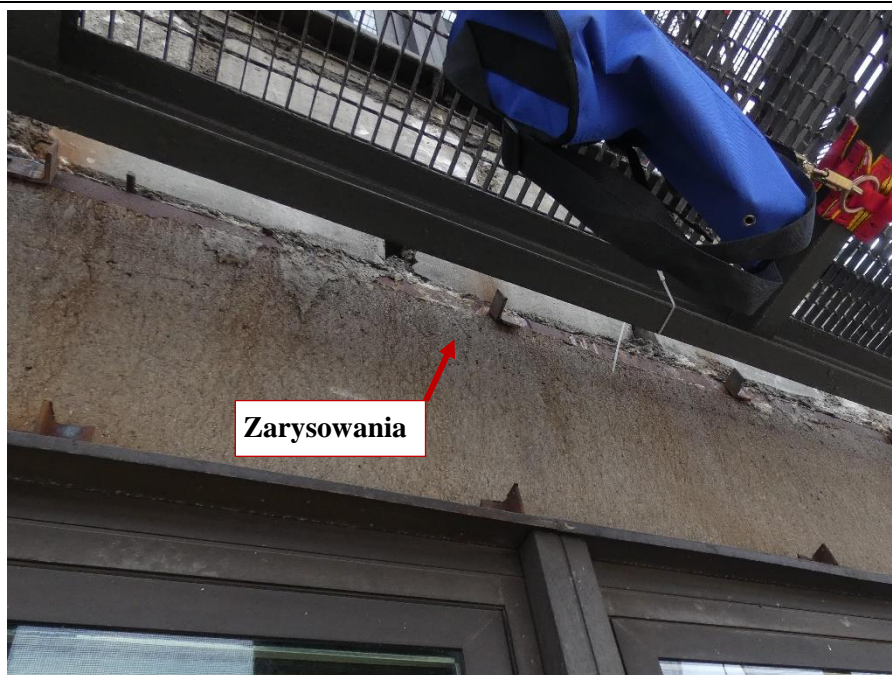
Fot. 96 Kondygnacja 11 (Poziom +41.70) Elewacja Zachodnia – belka w osiach 10/E-F.
Zarysowania belki w przęśle na wysokości miejsca oparcia.

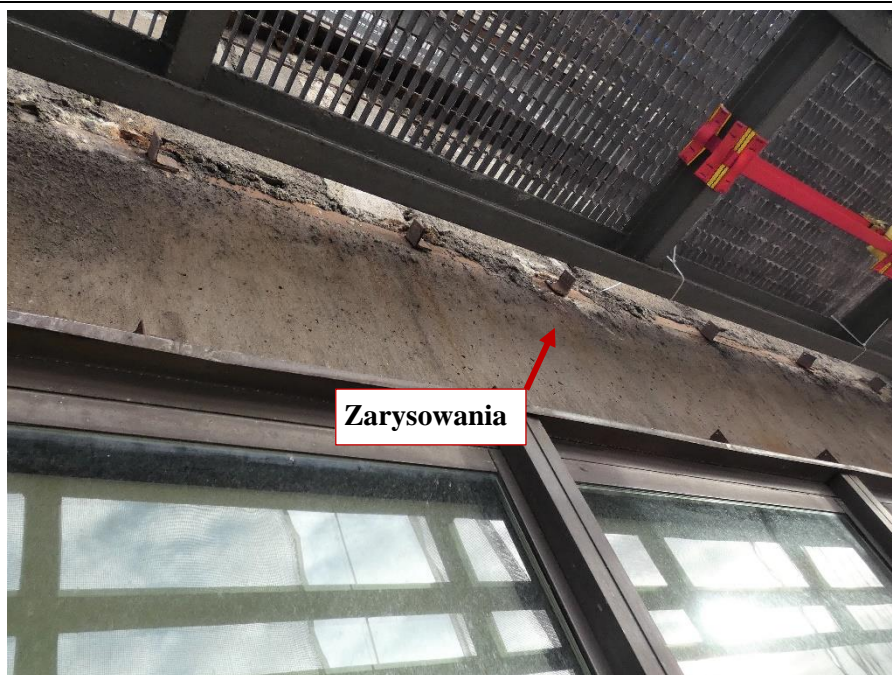
Fot. 100 Kondygnacja 11 (Poziom +41.70) Elewacja Południowa – belka w osiach 10-11/E.
Zarysowania belki w przęśle na wysokości miejsca oparcia.
