OPRACOWANIE NR 10

**EKSPERTYZA OKREŚLAJĄCA STAN TECHNICZNY ŚCIAN
MUROWANYCH ZEWNĘTRZNYCH, PREFABRYKOWANYCH BELEK
ŻELBETOWYCH ORAZ WSPORNIKÓW STALOWYCH NA KONDYGNACJI 11,
DOTYCZĄCA BUDOWY PN. „KOMPLEKSOWA MODERNIZACJA
ENERGETYCZNA BUDYNKU (ZADANIE A) ORAZ MODERNIZACJA I
PRZEBUDOWA NIEKTÓRYCH ELEMENTÓW (ZADANIE B) COLLEGIUM
ALTUM UNIWERSYTETU EKONOMICZNEGO W POZNANIU”**

EKSPERTIS Sp. z o. o. Sp. k.
ul. Nieszawska 1
61-021 Poznań

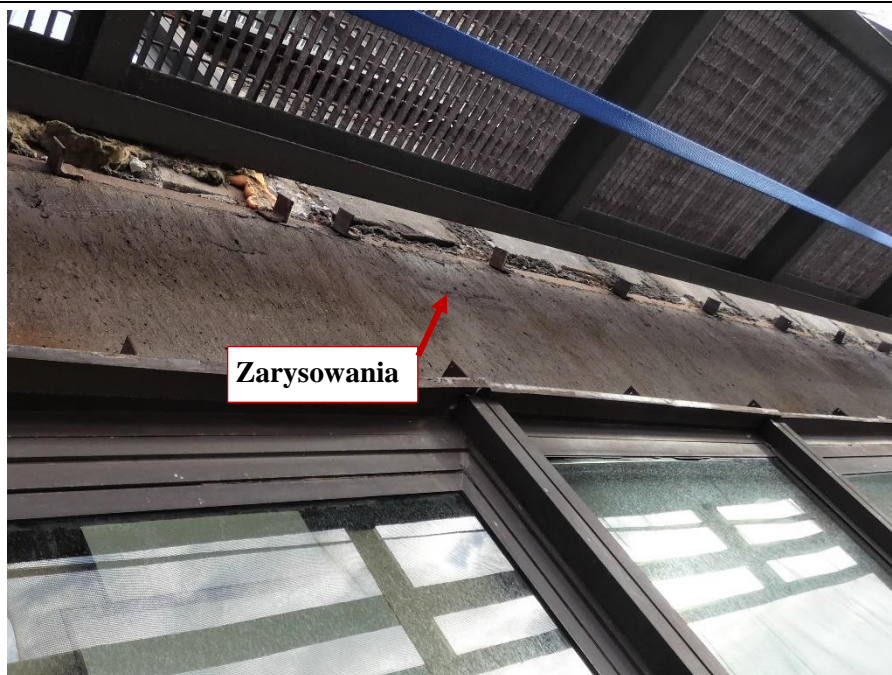
Fot. 104 Kondygnacja 11 (Poziom +41.70) Elewacja Południowa – belka w osiach 11-12/E.
Zarysowania belki w przęśle na wysokości miejsca oparcia

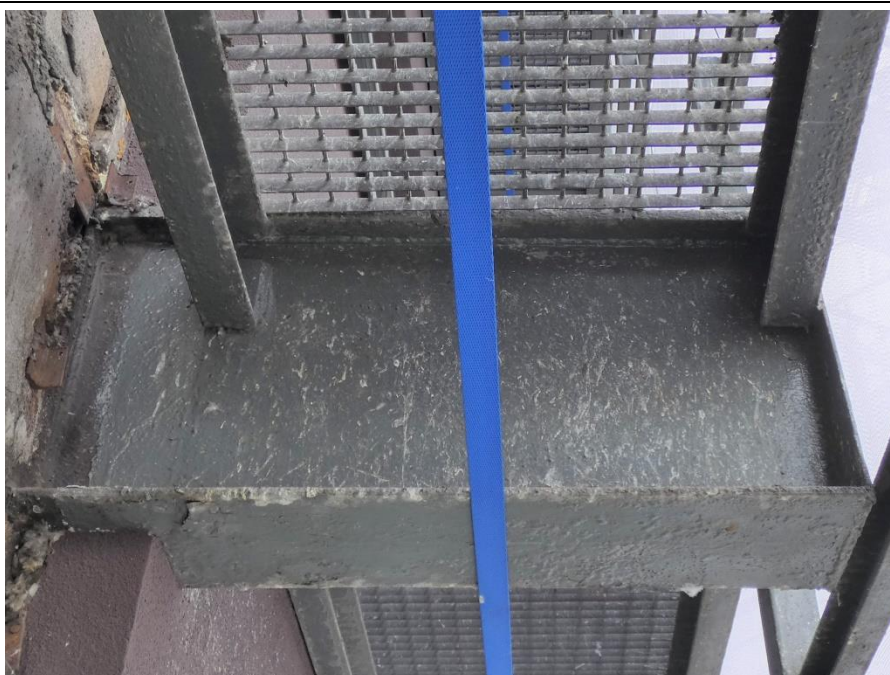
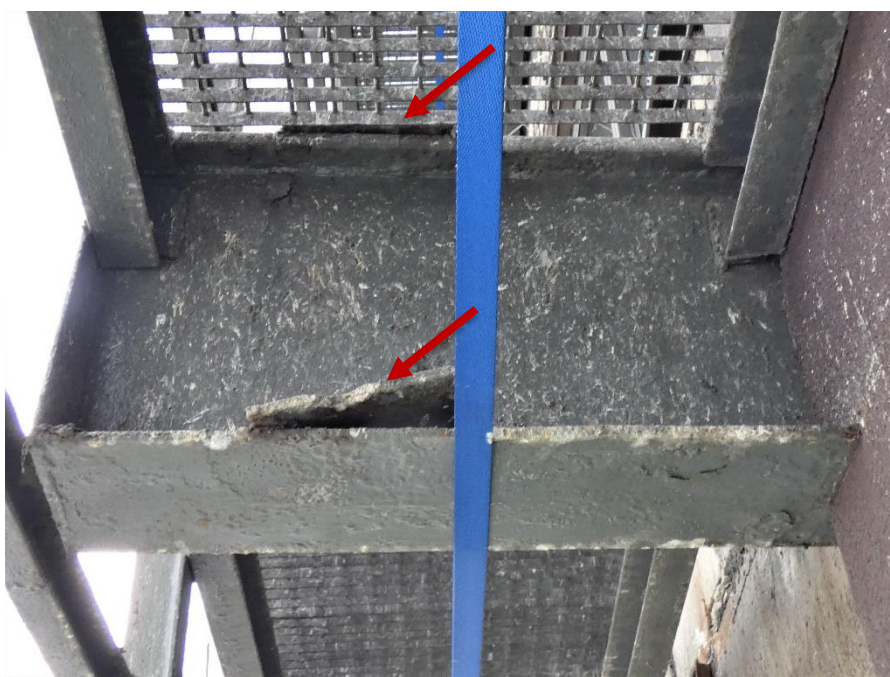
Fot. 120, 121 Kondygnacja 11 (Poziom +41.70) Elewacja Wschodnia – wspornik w osiach 14/F (widok z dołu)
Pozostałości po usuniętej drabinie ewakuacyjnej. Brak widocznych uszkodzeń wspornika.

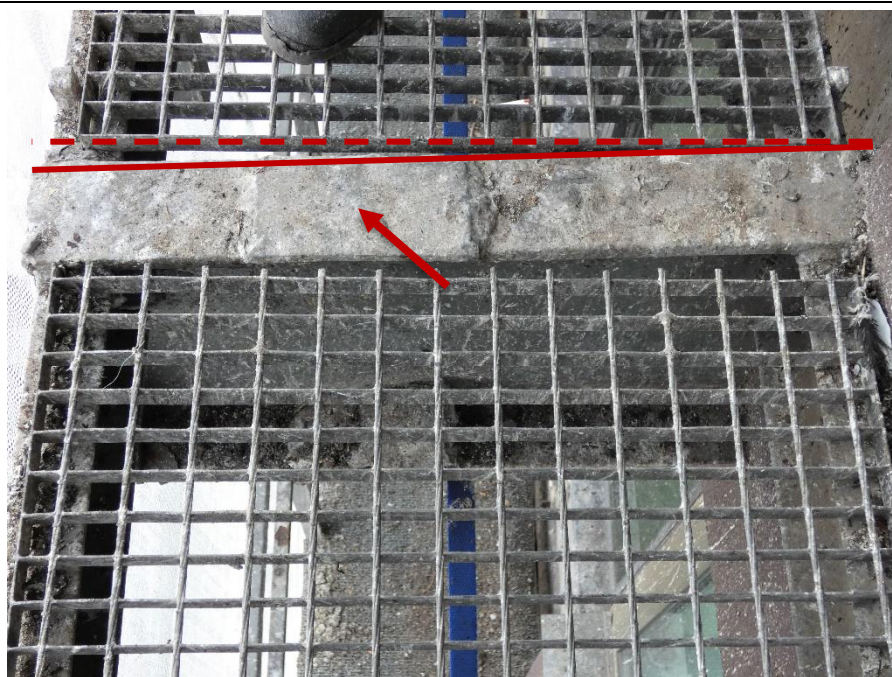
Fot. 122 Kondygnacja 11 (Poziom +41.70) Elewacja Wschodnia – wspornik w osiach 14/F (widok z góry)
Pozostałości po usuniętej drabinie ewakuacyjnej. Przemieszczenie wspornika w kierunku osi G.
Brak widocznych uszkodzeń wspornika.

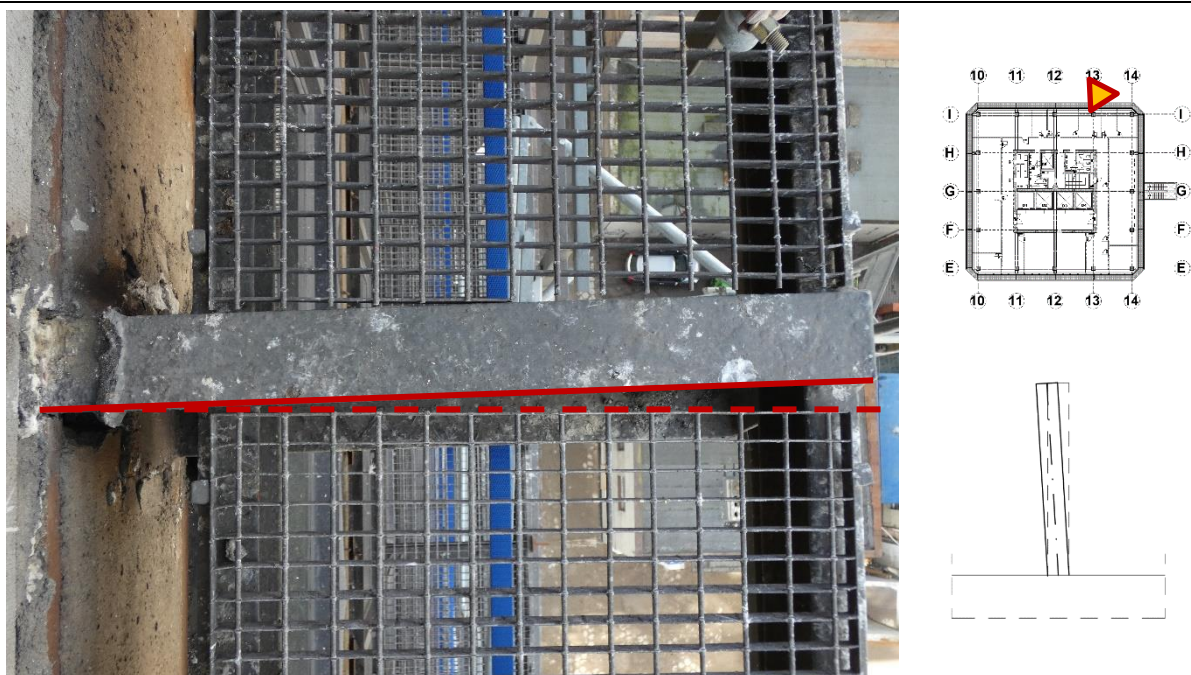
Fot. 133 Kondygnacja 11 (Poziom +41.70) Elewacja Północna – wspornik w osiach 13/I (widok z góry)
Przemieszczenie wspornika w kierunku osi 12. Brak widocznych uszkodzeń wspornika.

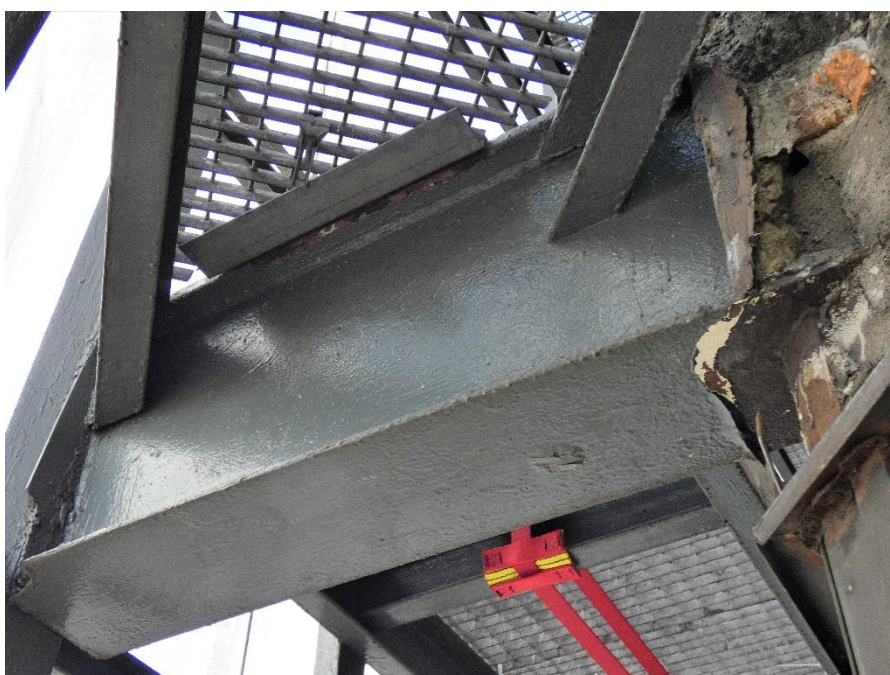
Fot. 138, 139 Kondygnacja 11 (Poziom +41.70) Elewacja Północna – wspornik w osiach 10/I.
Brak widocznych uszkodzeń wspornika.

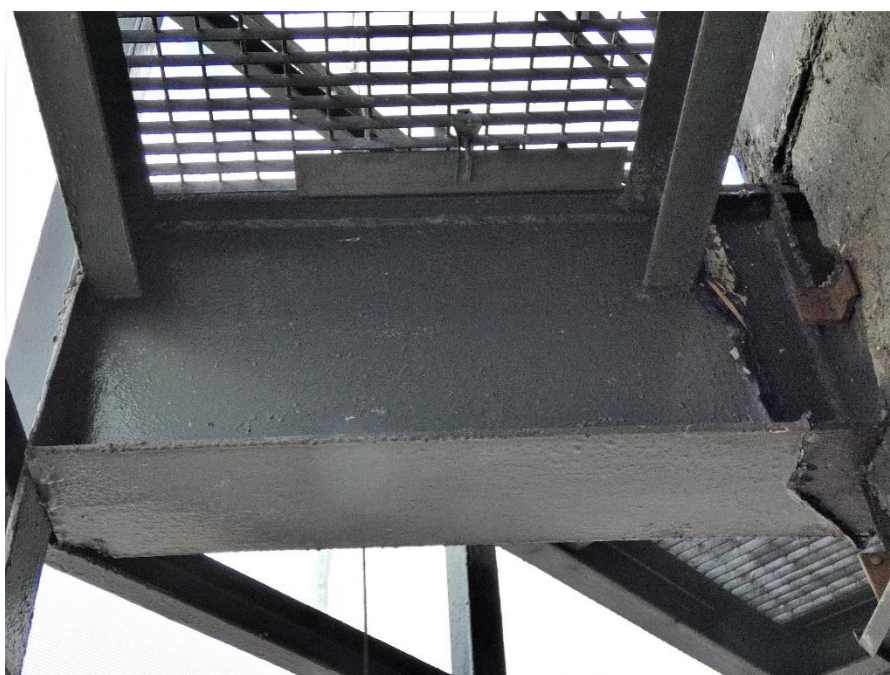
Fot. 140, 141 Kondygnacja 11 (Poziom +41.70) Elewacja Zachodnia– wspornik w osiach 10/I.
Brak widocznych uszkodzeń wspornika.

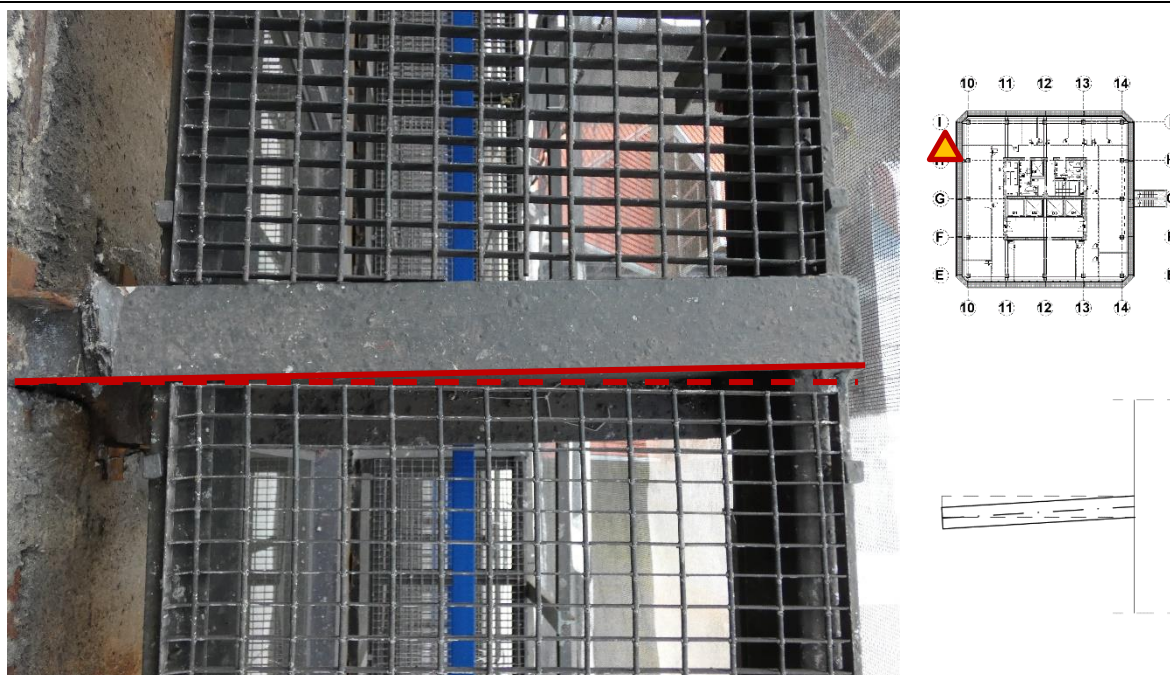
Fot. 144 Kondygnacja 11 (Poziom +41.70) Elewacja Zachodnia – wspornik w osiach 10/H (widok z góry)
Przemieszczenia wspornika w kierunku osi G. Brak widocznych uszkodzeń wspornika.

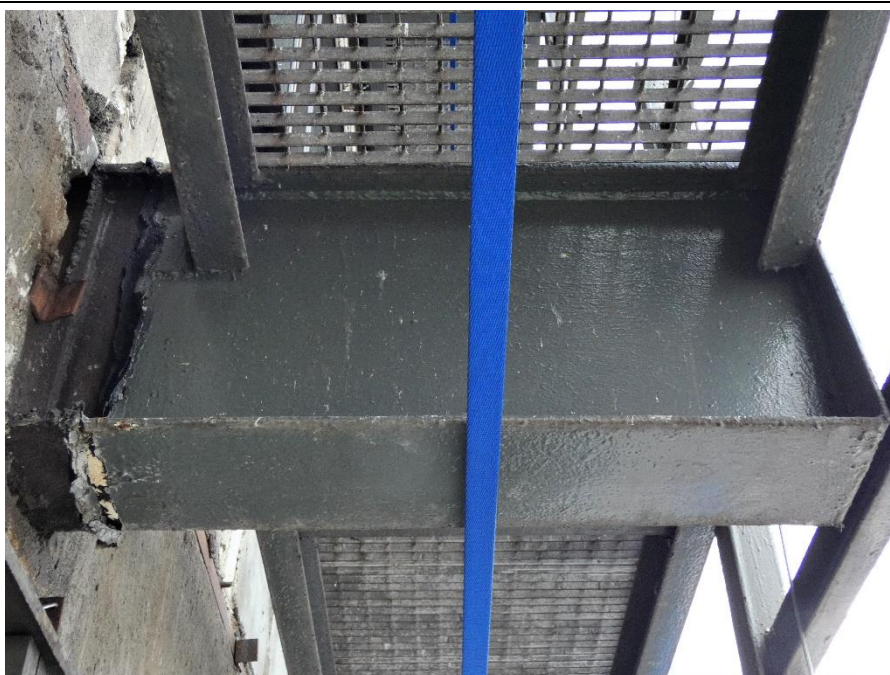
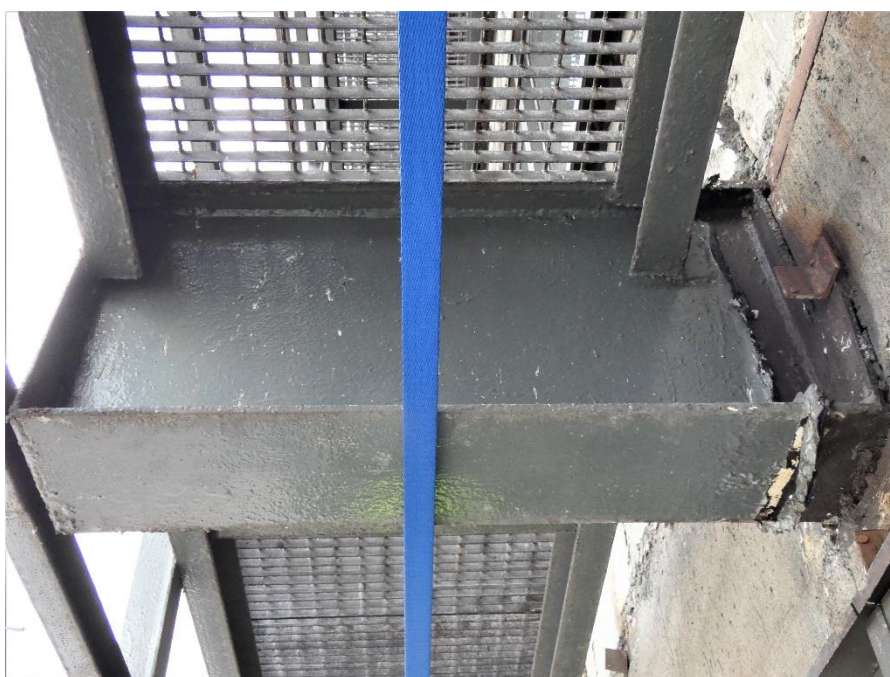
Fot. 145, 146 Kondygnacja 11 (Poziom +41.70) Elewacja Zachodnia– wspornik w osiach 10/G (widok z dołu)
Brak widocznych uszkodzeń wspornika.

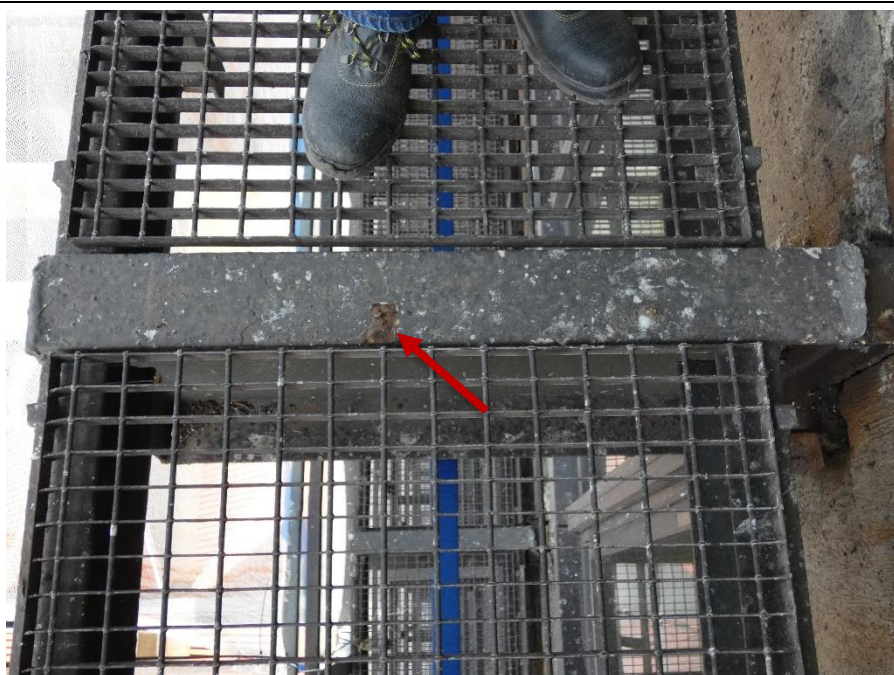
Fot. 147 Kondygnacja 11 (Poziom +41.70) Elewacja Zachodnia– wspornik w osiach 10/G (widok z góry)
Ślady korozji pasa górnego. Brak widocznych uszkodzeń wspornika.

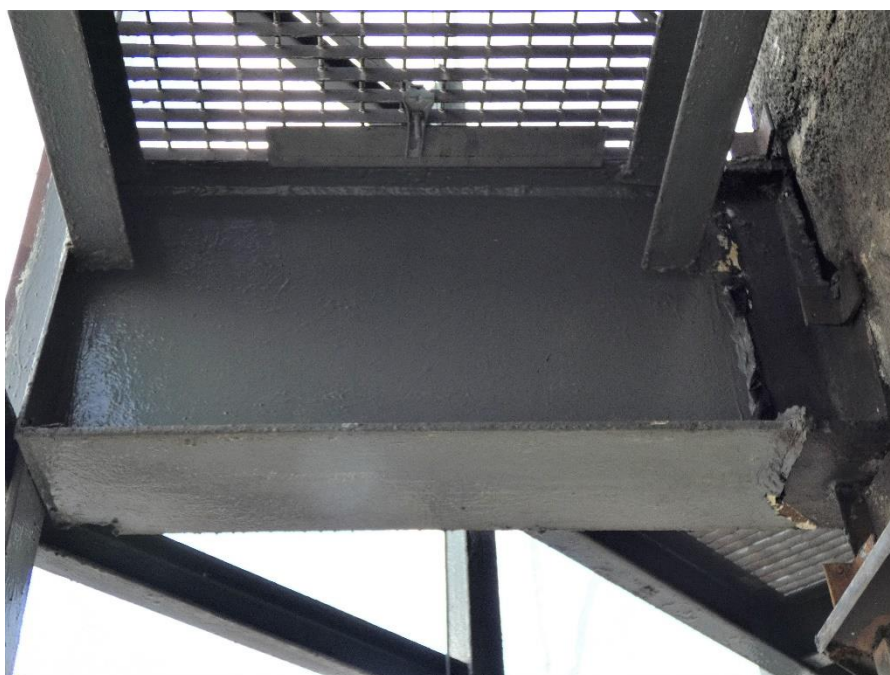
Fot. 152, 153 Kondygnacja 11 (Poziom +41.70) Elewacja Południowa– wspornik w osiach 10/E.
Brak widocznych uszkodzeń wspornika.

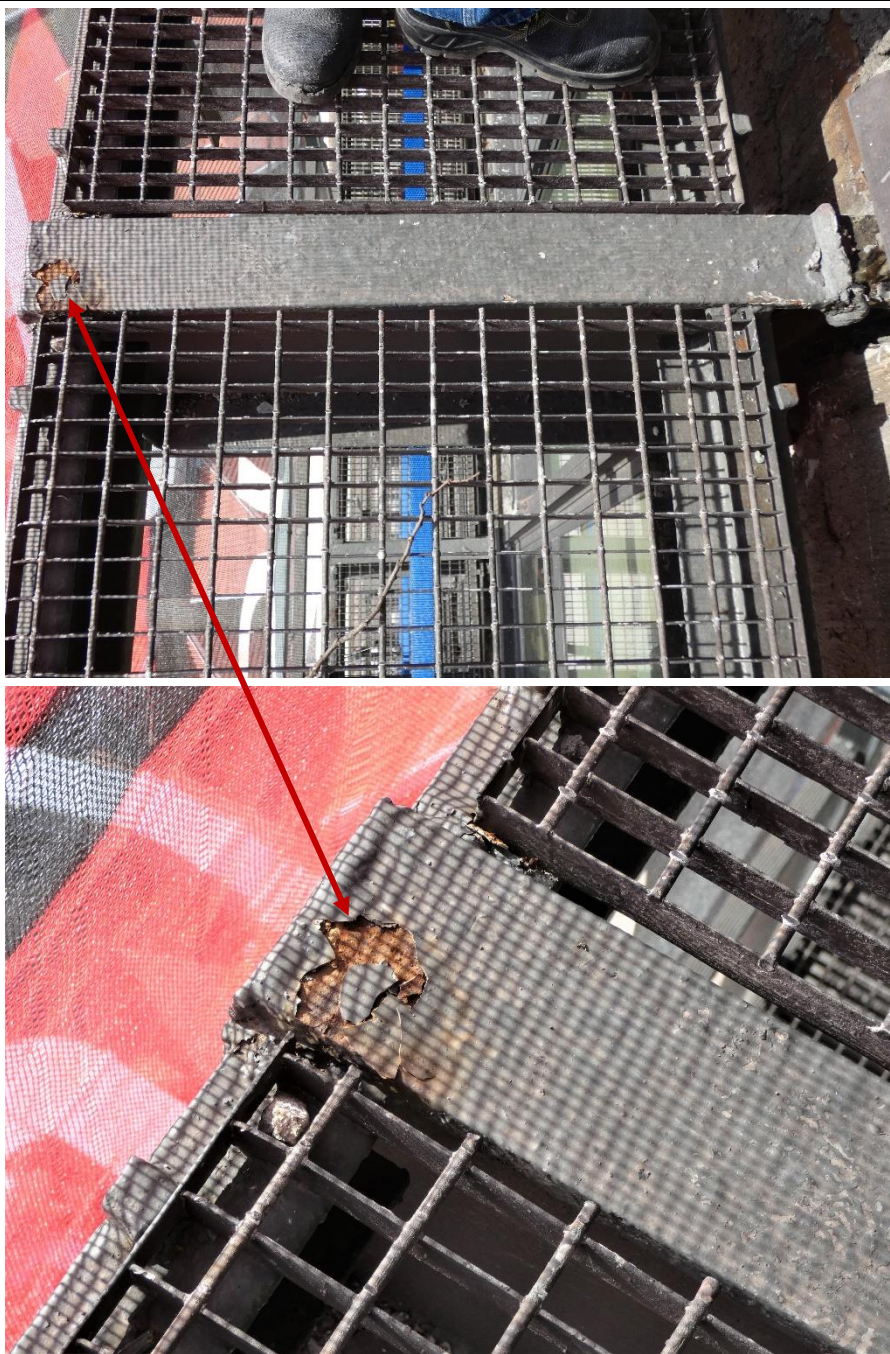
Fot. 156, 157 Kondygnacja 11 (Poziom +41.70) Elewacja Południowa– wspornik w osiach 11/E (widok z góry)
Ślady korozji pasa górnego. Brak widocznych uszkodzeń wspornika.

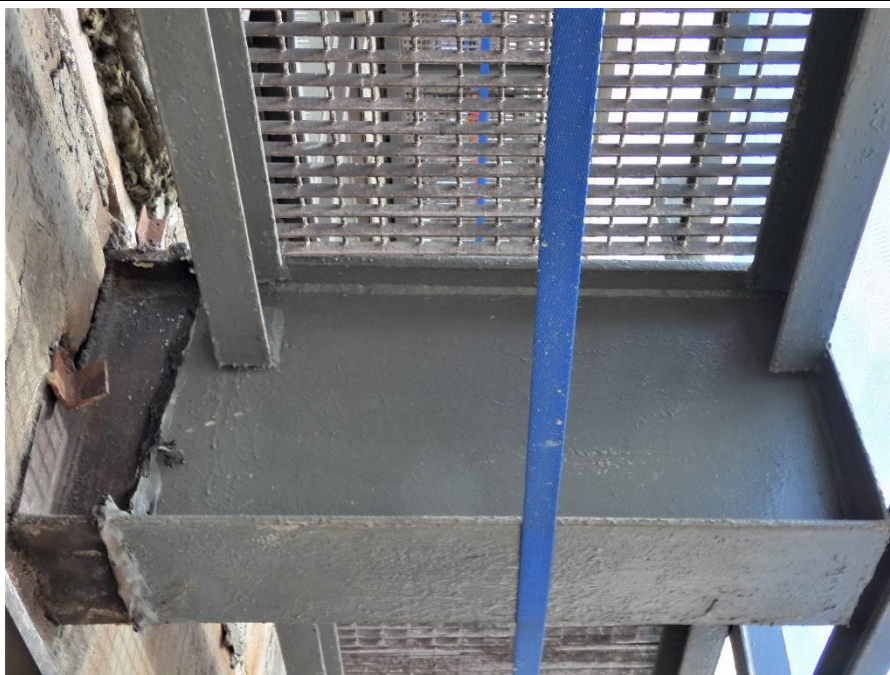
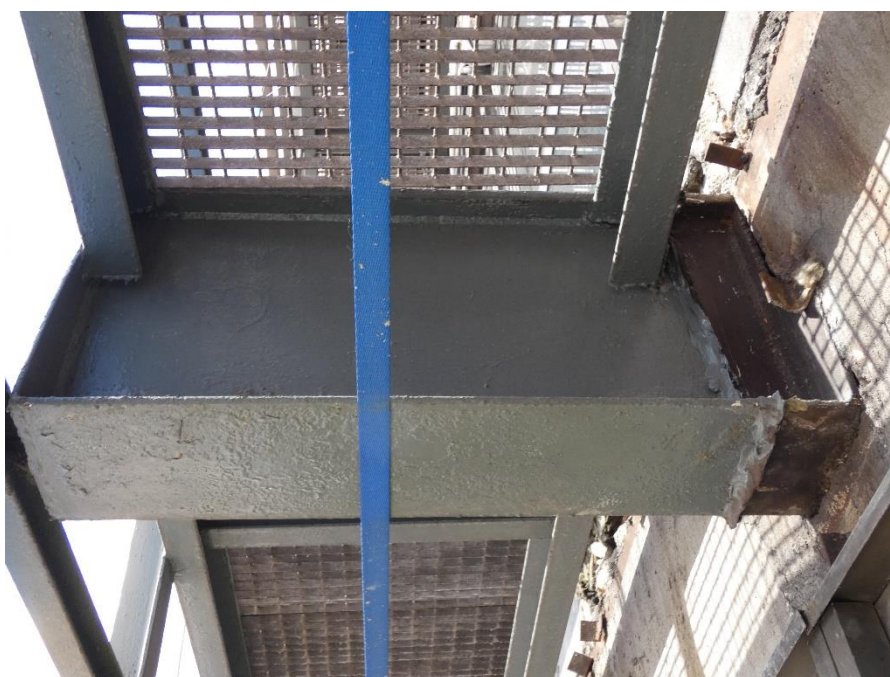
Fot. 160, 161 Kondygnacja 11 (Poziom +41.70) Elewacja Południowa– wspornik w osiach 13/E (widok z dołu)
Brak widocznych uszkodzeń wspornika.

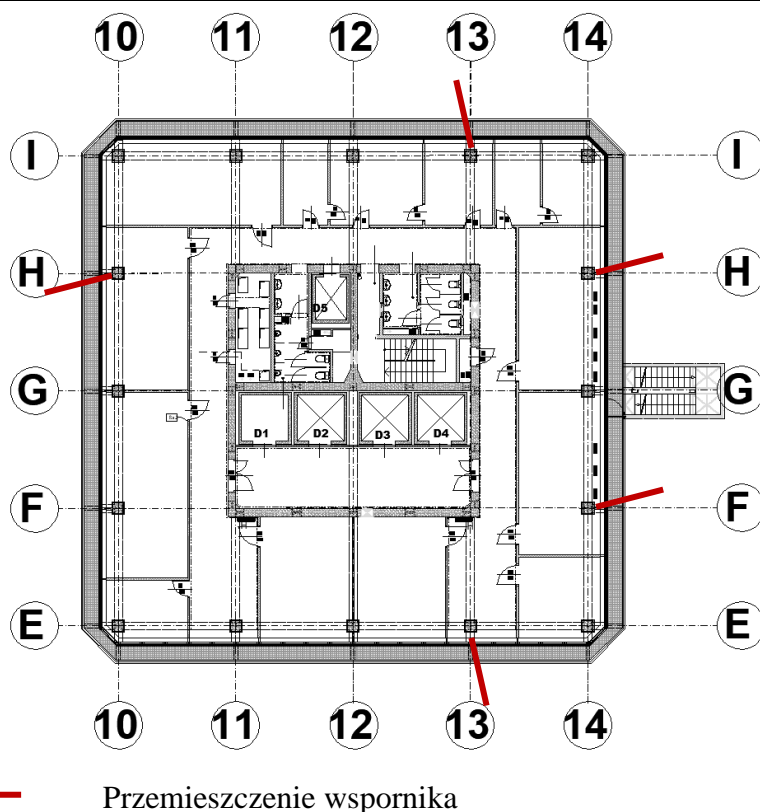
Rys. 24 Wsporniki nad kondygnacją 11 (Poziom +41.70) – przemieszczenia
