OPRACOWANIE NR 16

EKSPERTYZA OKREŚLAJĄCA STAN TECHNICZNY ŚCIAN
MUROWANYCH ZEWNĘTRZNYCH, PREFABRYKOWANYCH BELEK
ŻELBETOWYCH ORAZ WSPORNIKÓW STALOWYCH NA KONDYGNACJI 5,
DOTYCZĄCA BUDOWY PN. „KOMPLEKSOWA MODERNIZACJA
ENERGETYCZNA BUDYNKU (ZADANIE A) ORAZ MODERNIZACJA I
PRZEBUDOWA NIEKTÓRYCH ELEMENTÓW (ZADANIE B) COLLEGIUM
ALTUM UNIWERSYTETU EKONOMICZNEGO W POZNANIU”

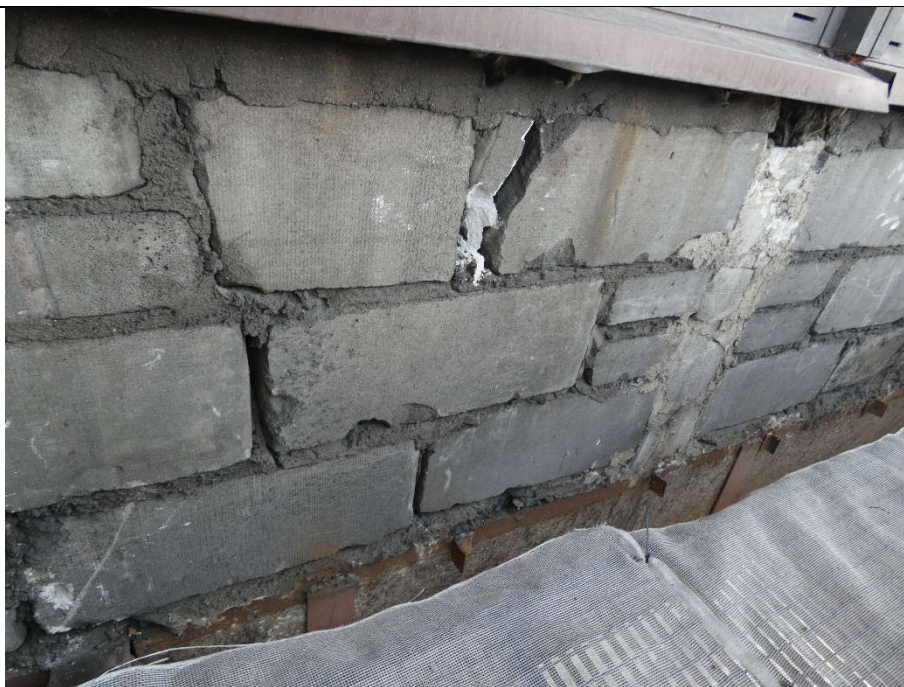
Fot. 2 Przykładowe ubytki zaprawy w spoinach pionowych

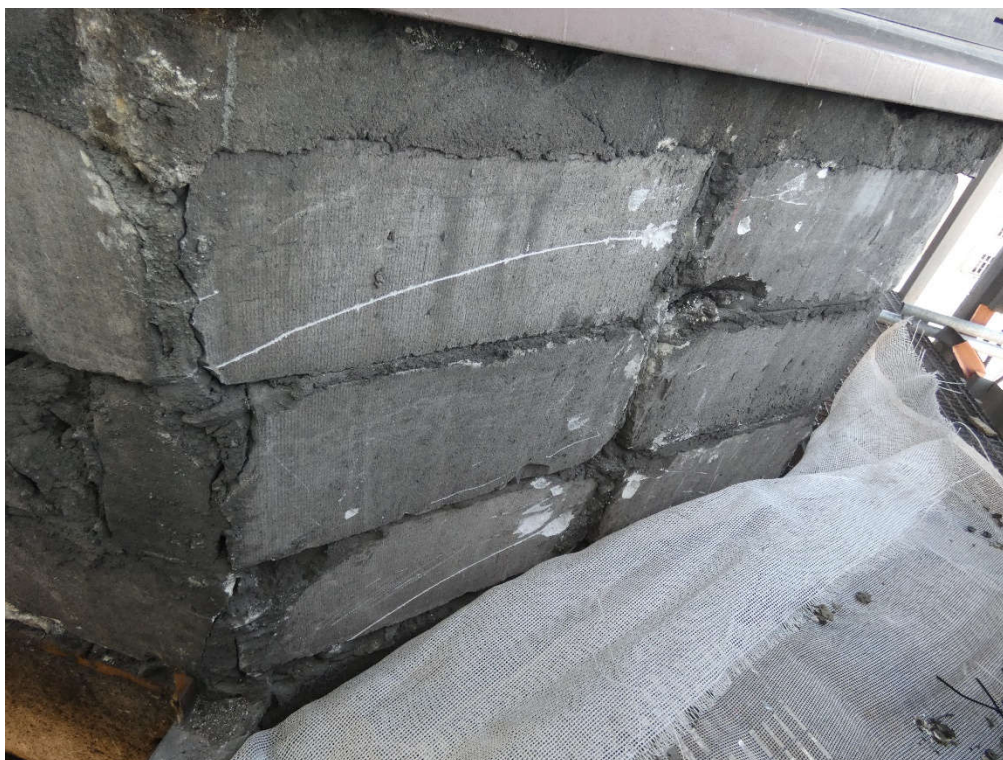
Fot. 3 Przykład ściany murowanej o bardzo niskiej jakości wykonania (brak przewiązania elementów ściany murowanej)

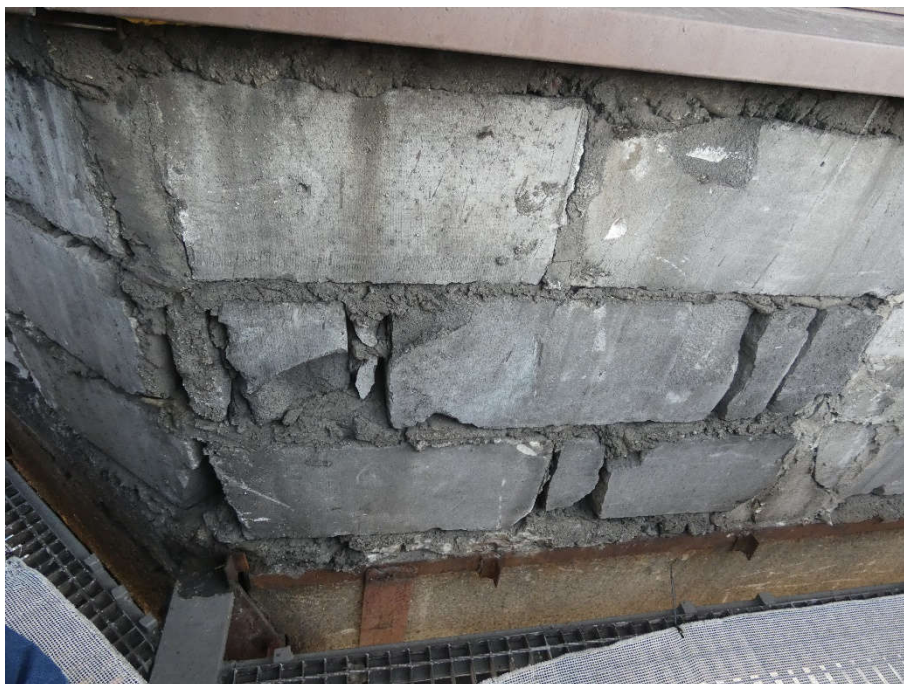
Fot. 4 Przykład ściany murowanej o bardzo niskiej jakości wykonania (ściana o niewłaściwym przewiązaniu elementów w narożu oraz z wypełnieniem uszkodzonych miejsc i ubytków między elementami zaprawą i gruzem)

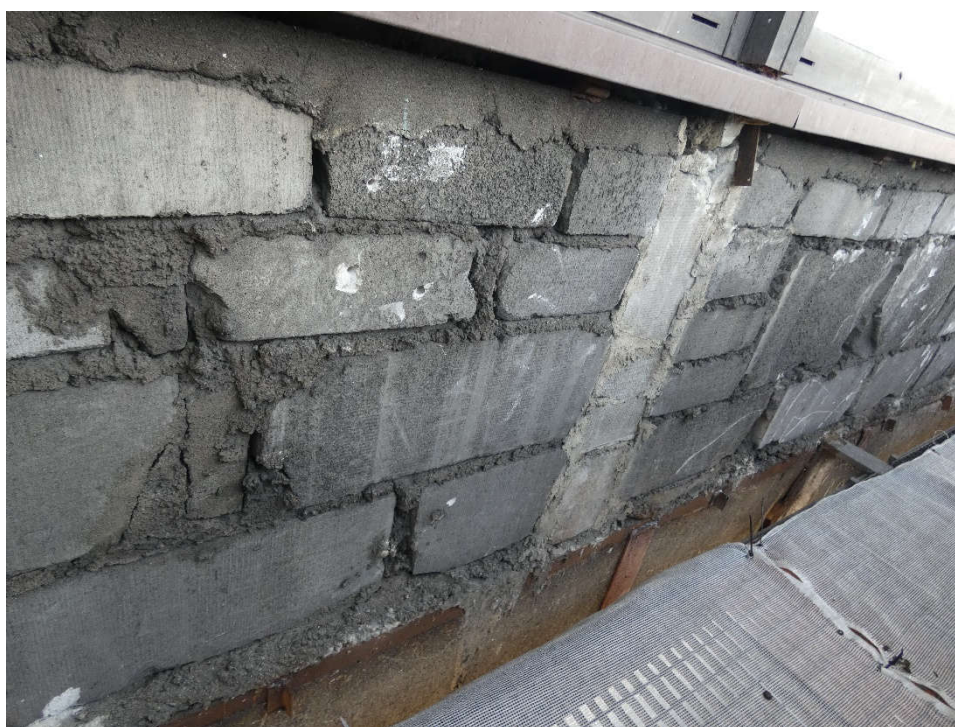
Fot. 5 Przykład ściany murowanej o bardzo niskiej jakości wykonania (ściana z uszkodzonymi elementami murowymi o różnicowanych kształtach, niewłaściwym przewiązaniu elementów oraz wypełnieniem uszkodzonych miejsc i ubytków zaprawą i gruzem)

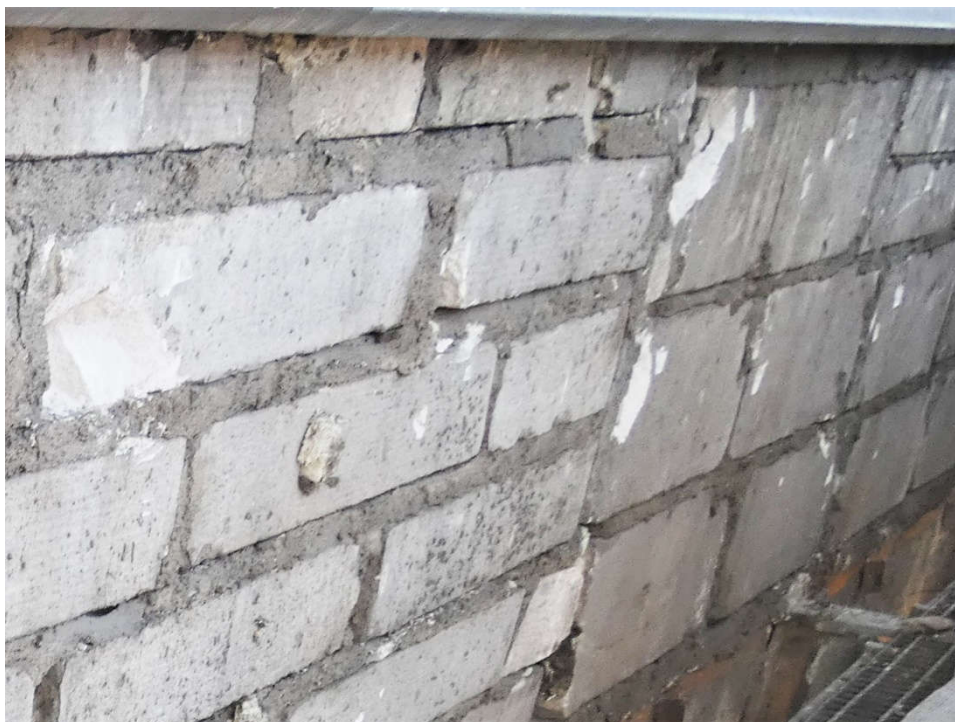
Fot. 6 Przykład ściany murowanej o bardzo niskiej jakości wykonania (ściana z uszkodzonymi elementami murowymi o zróżnicowanych kształtach, niewłaściwym przewiązaniu)

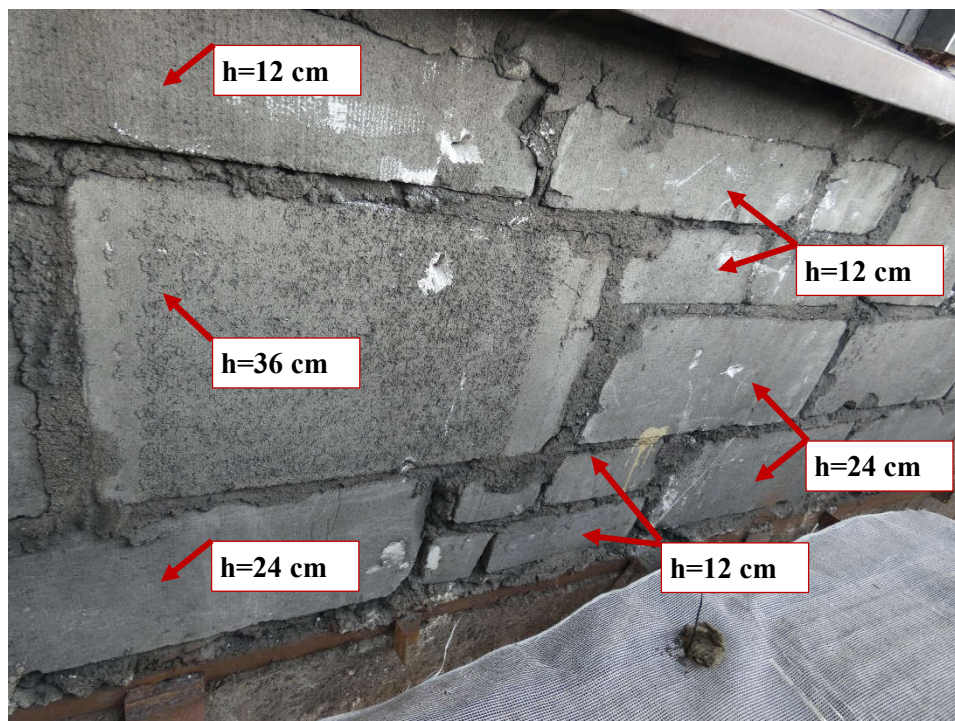
Fot. 7 Przykład ściany murowanej o bardzo niskiej jakości wykonania (ściana z uszkodzonymi elementami z betonu komórkowego o wysokościach 12, 24 i 36 cm, uszkodzenia i przestrzenie między elementami wypełniono zaprawą i gruzem)

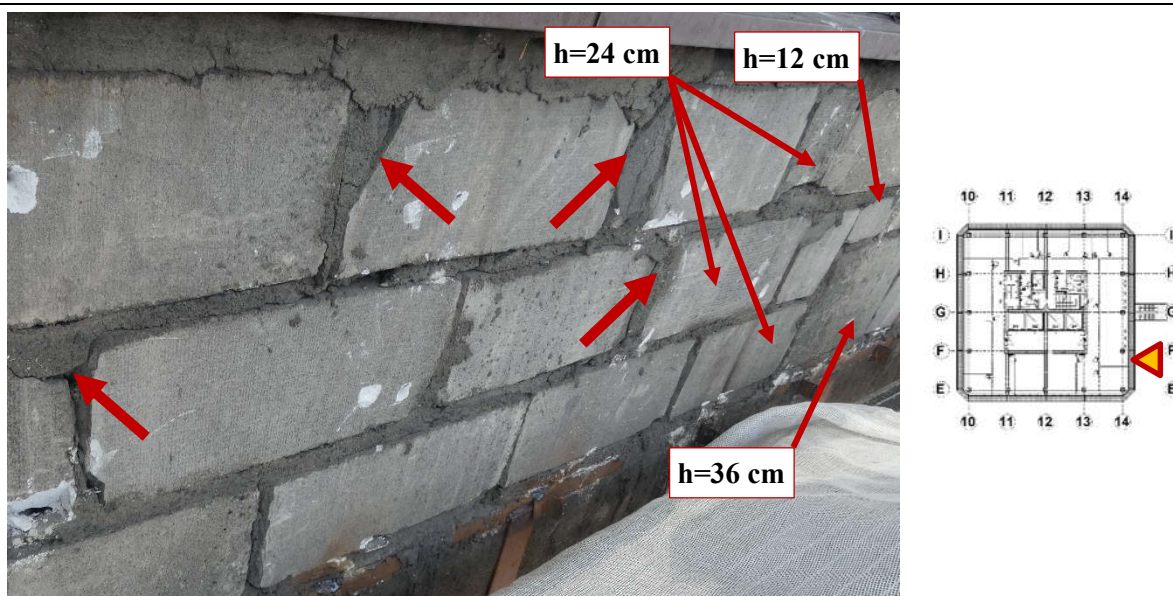
Fot. 16 Kondygnacja 5 (Poziom +21.90) Elewacja Wschodnia – widok ściany murowanej w osiach 14/E-F. Zbyt duże wymiary spoin. Wykonanie ściany z uszkodzonych elementów murowych o zróżnicowanych kształtach. Wypełnienie ubytków między elementami i uszkodzonych miejsc zaprawą i gruzem. Zwieńczenie ściany podlewką.

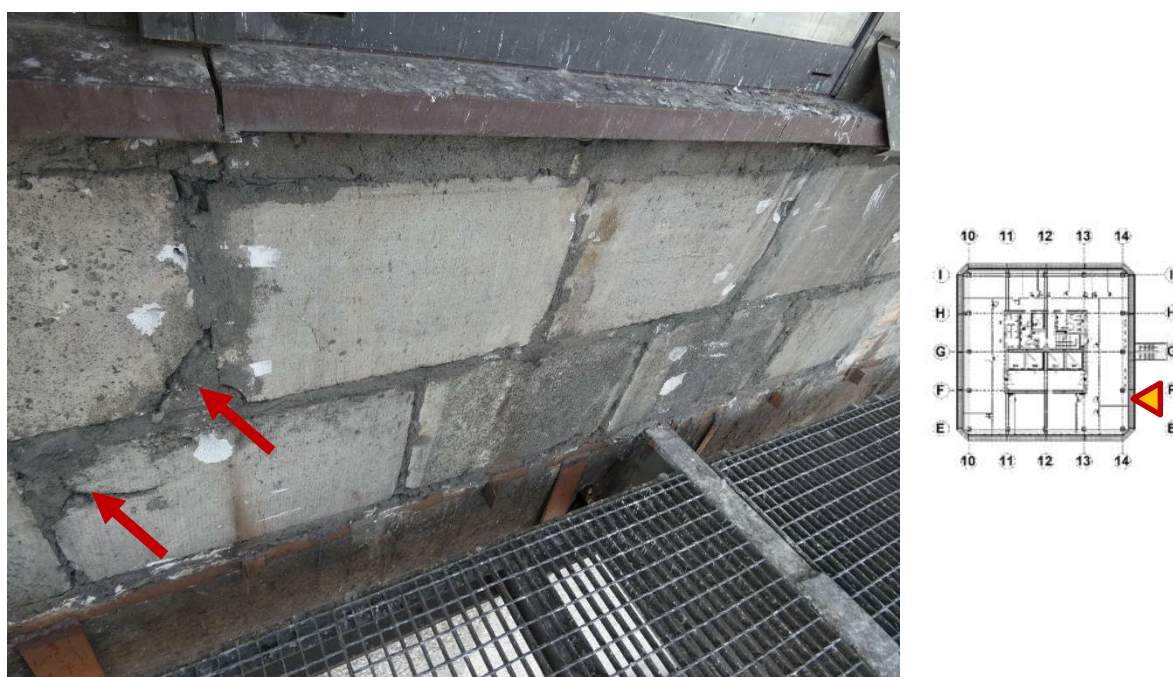
Fot. 17 Kondygnacja 5 (Poziom +21.90) Elewacja Wschodnia – widok ściany murowanej w osiach 14/E-F. Zbyt duże wymiary spoin. Wykonanie ściany z uszkodzonych elementów murowych 36x60 cm. Wypełnienie ubytków między elementami i uszkodzonych miejsc zaprawą. Zwieńczenie ściany podlewką.

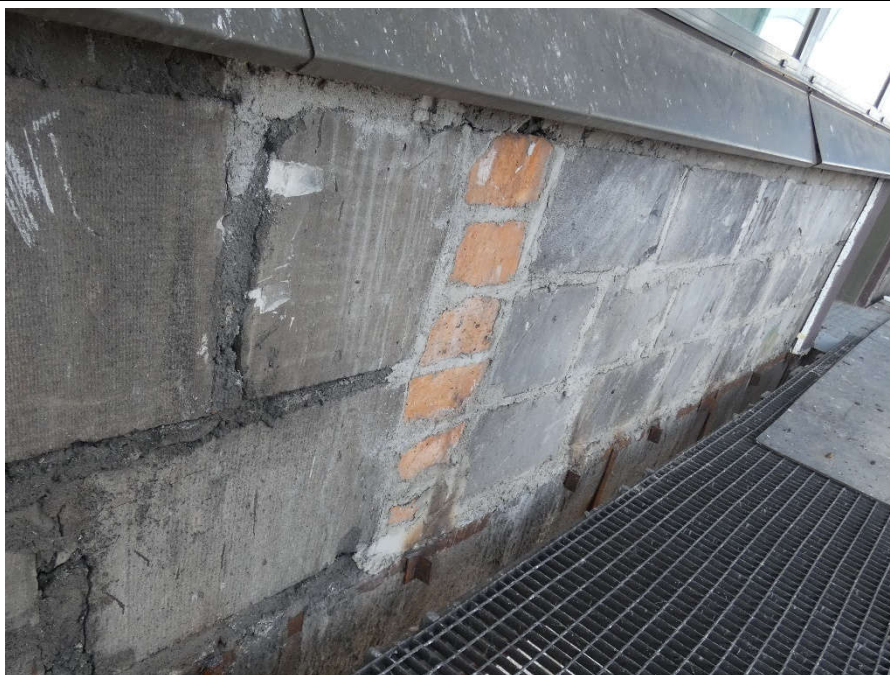
Fot. 18 Kondygnacja 5 (Poziom +21.90) Elewacja Wschodnia – widok ściany murowanej w osiach 14/F-G. Zbyt duże wymiary spoin. Ściana z elementów 24x60 cm. Zwieńczenie ściany podlewką. Zamknięcie pionu instalacyjnego elementami ceramicznymi.

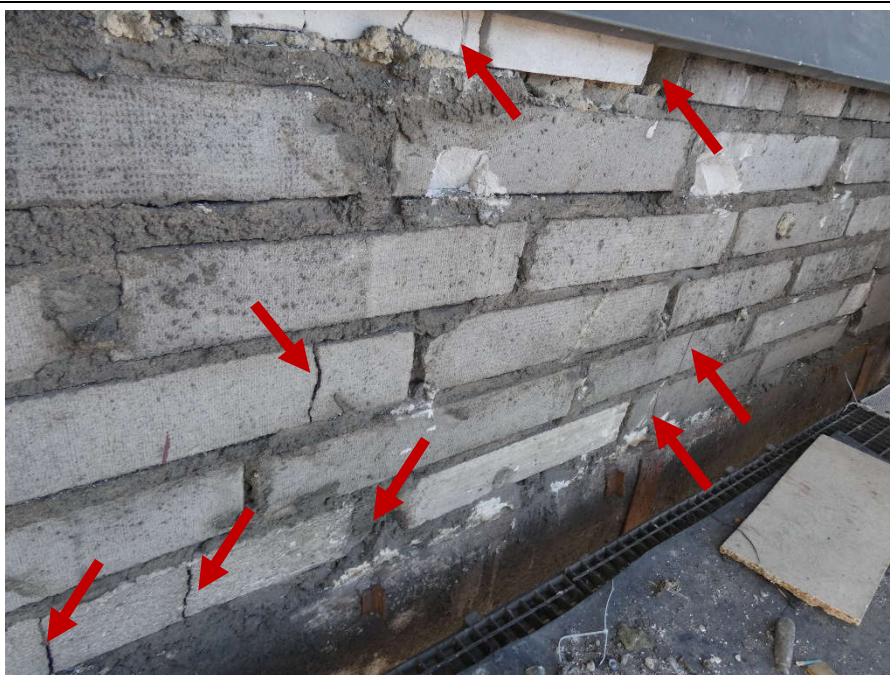
Fot. 20 Kondygnacja 5 (Poziom +21.90) Elewacja Wschodnia – widok ściany murowanej w osiach 14/G-H. Zbyt duże wymiary spoin. Ściana z uszkodzonych elementów murowych 12x60 cm. Spękania i zarysowania elementów. Zwieńczenie uszkodzonymi elementami murowymi z betonu komórkowego. Wypełnienie ubytków między elementami i uszkodzonych miejsc zaprawą i gruzem.

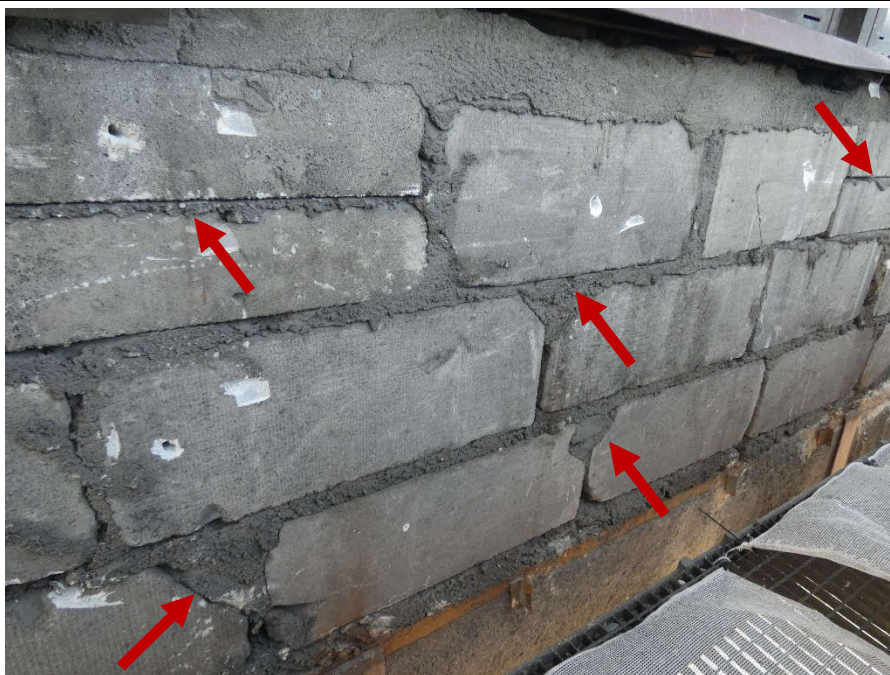
Fot. 22 Kondygnacja 5 (Poziom +21.90) Elewacja Wschodnia – widok ściany murowanej w osiach 14/H-I. Zbyt duże wymiary spoin. Ściana z uszkodzonych elementów murowych o zróżnicowanych kształtach. Wypełnienie ubytków między elementami i uszkodzonych miejsc zaprawą. Zwieńczenie ściany podlewką.

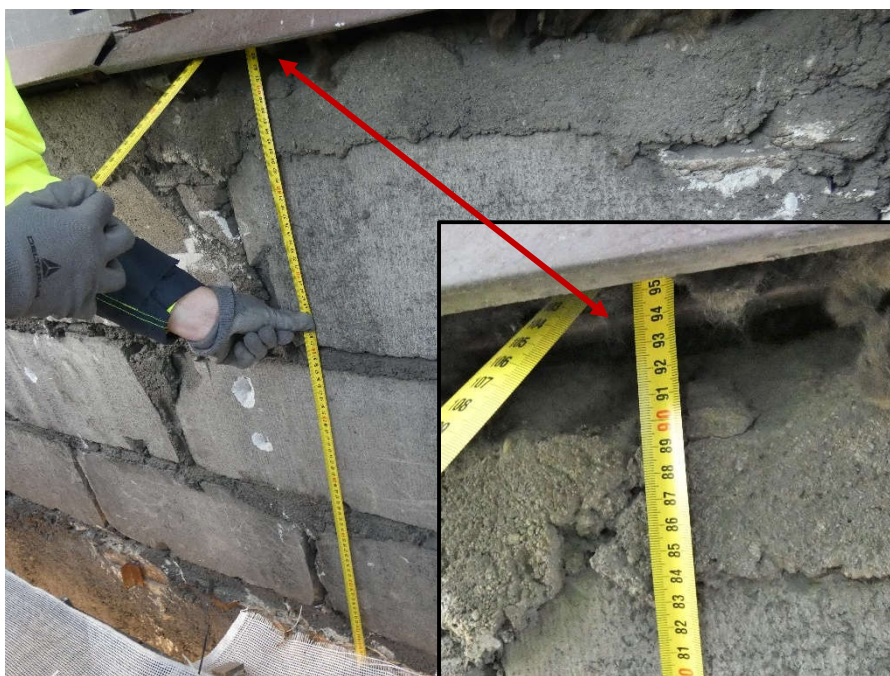
Fot. 23 Kondygnacja 5 (Poziom +21.90) Elewacja Wschodnia – widok ściany murowanej w osiach 14/H-I. Wysokość ściany murowanej ~94 cm. Grubość podlewki między belką żelbetową a ścianą ~9 cm. Grubość podlewki między ścianą a profilem okiennym ~10 cm

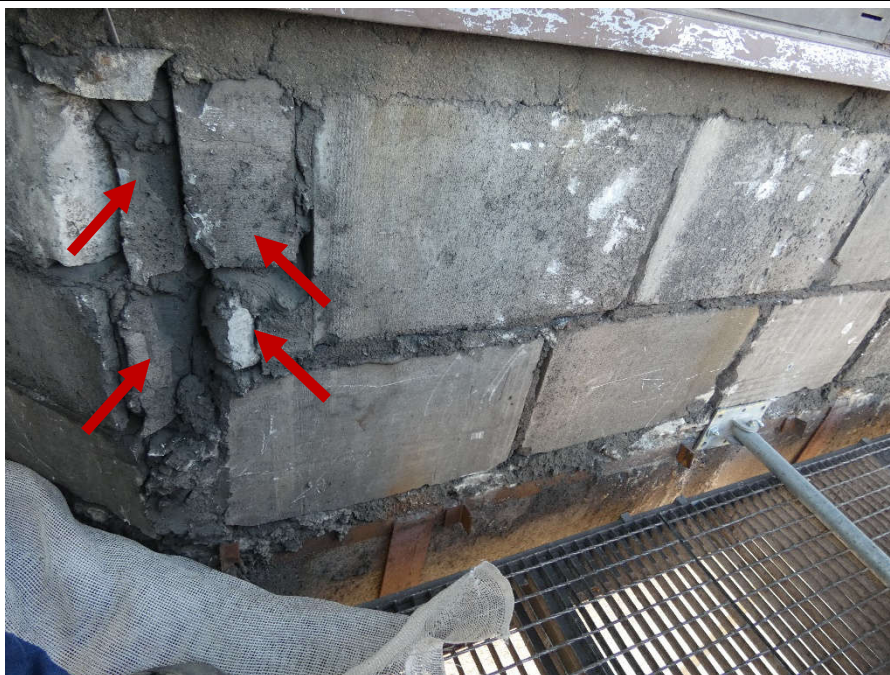
Fot. 26 Kondygnacja 5 (Poziom +21.90) Elewacja Północna – widok ściany murowanej w osiach 13-14/I. Zbyt duże wymiary spoin. Niewłaściwe przewiązanie elementów w narożu. Ściana z elementów murowanych 36x60 cm. Wypełnienie ubytków między elementami zaprawą i gruzem. Zwieńczenie ściany podlewką.

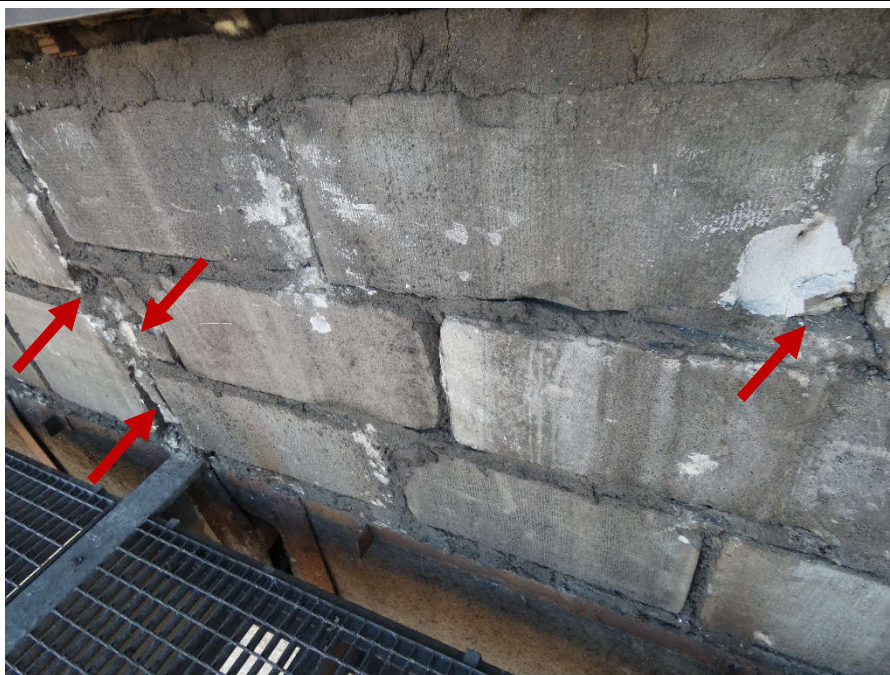
Fot. 28 Kondygnacja 5 (Poziom +21.90) Elewacja Północna – widok ściany murowanej w osiach 12-13/I. Zbyt duże wymiary spoin. Niewłaściwe przewiązanie elementów. Ściana z uszkodzonych elementów murowanych o zróżnicowanych kształtach (24x60, 36x60 cm). Wypełnienie ubytków między elementami i uszkodzonych miejsc zaprawą i gruzem. Zwieńczenie ściany podławką.

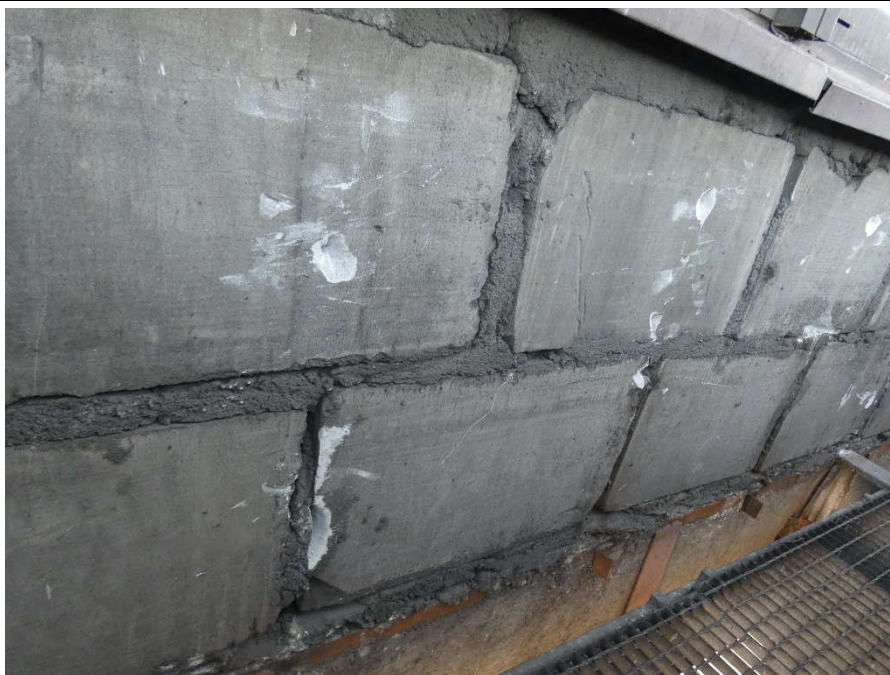
Fot. 30 Kondygnacja 5 (Poziom +21.90) Elewacja Północna – widok ściany murowanej w osiach 12-13/I. Zbyt duże wymiary spoin. Ściana z elementów murowanych 36x60 cm. Wypełnienie ubytków między elementami zaprawą. Zwieńczenie ściany podlewką.

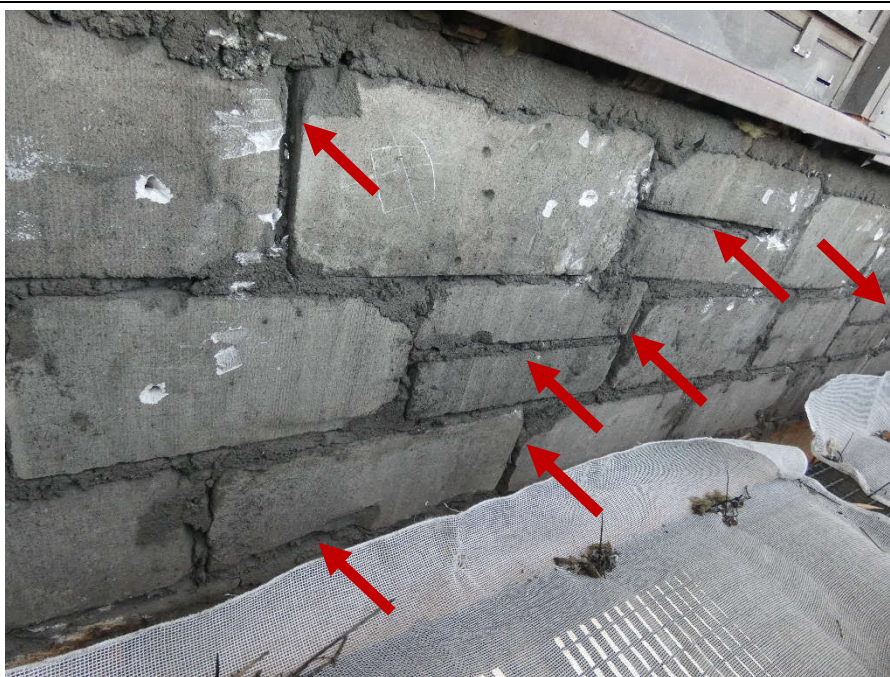
Fot. 32 Kondygnacja 5 (Poziom +21.90) Elewacja Północna – widok ściany murowanej w osiach 11-12/I.

Zbyt duże wymiary spoin. Ubytki spoin pionowych. Ściana z uszkodzonymi elementami murowymi o zróżnicowanych kształtach. Wypełnienie ubytków między elementami zaprawą. Zwieńczenie ściany podlewką.

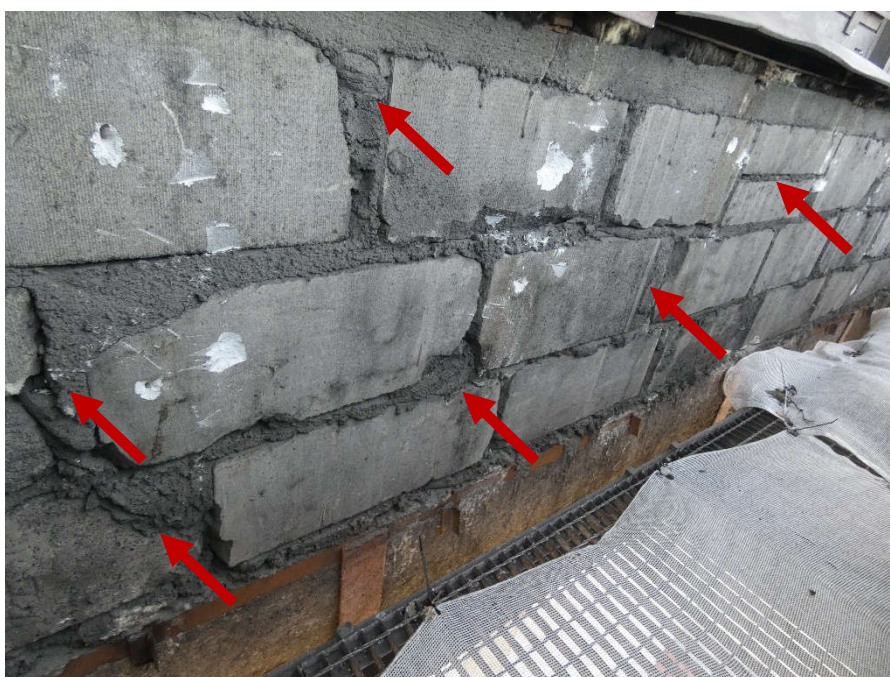
Fot. 35 Kondygnacja 5 (Poziom +21.90) Elewacja Północna – widok ściany murowanej w osiach 10-11/I.

Zbyt duże wymiary spoin. Ściana z uszkodzonych elementów murowanych o zróżnicowanych kształtach. Wypełnienie ubytków między elementami i uszkodzonych miejsc zaprawą i gruzem. Zwieńczenie ściany podlewką.

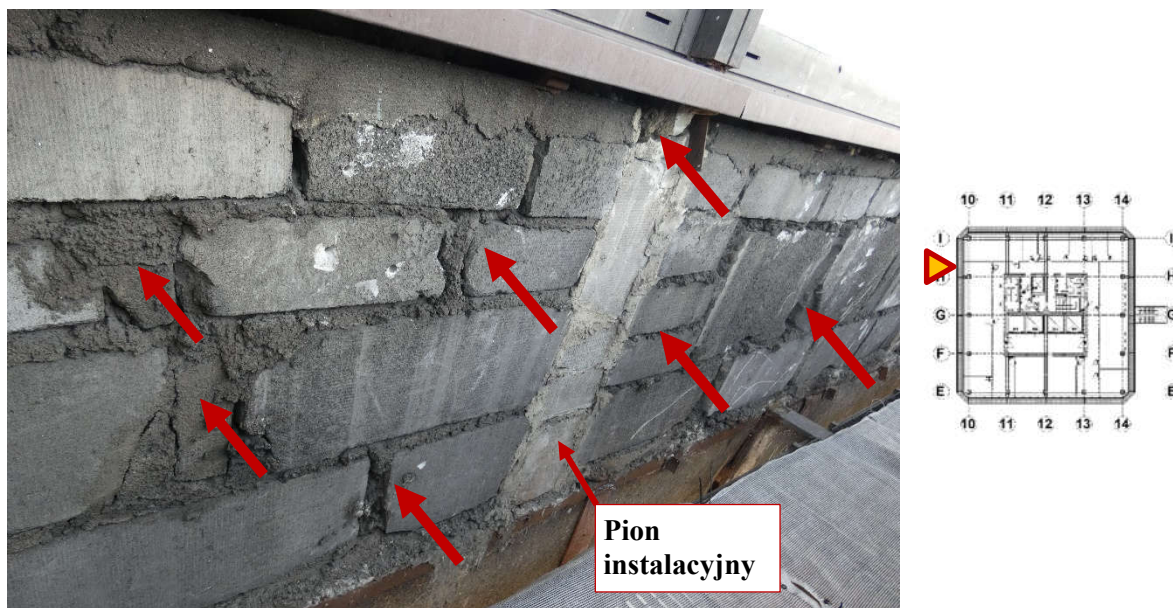
Fot. 40 Kondygnacja 5 (Poziom +21.90) Elewacja Zachodnia – widok ściany murowanej w osiach 10/H-I. Zbyt duże wymiary spoin. Ściana z uszkodzonych elementów murowych o zróżnicowanych kształtach. Wypełnienie ubytków między elementami i uszkodzonych miejsc zaprawą i gruzem. Zwieńczenie ściany podlewką. Zamknięcie pionu instalacyjnego elementami murowymi i gruzem.

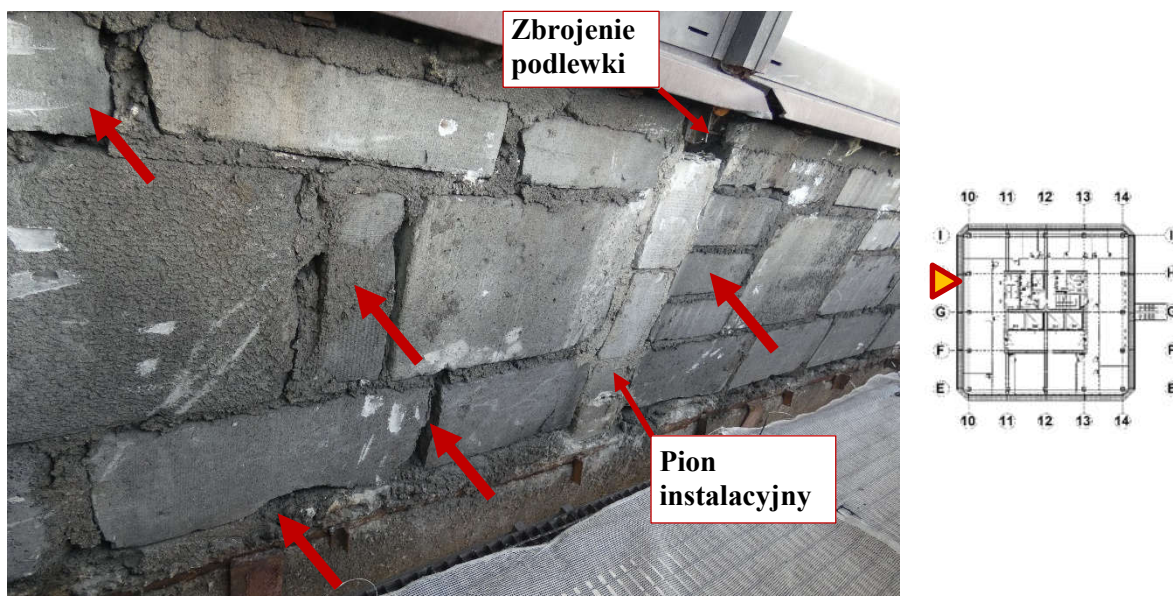
Fot. 41 Kondygnacja 5 (Poziom +21.90) Elewacja Zachodnia – widok ściany murowanej w osiach 10/G-H. Zbyt duże wymiary spoin. Ubytki spoin pionowych. Ściana z uszkodzonych elementów murowych o zróżnicowanych kształtach. Wypełnienie ubytków między elementami i uszkodzonych miejsc zaprawą i gruzem. Zwieńczenie ściany podlewką. Otwarty pion instalacyjny, częściowe zamknięcie elementami murowymi.

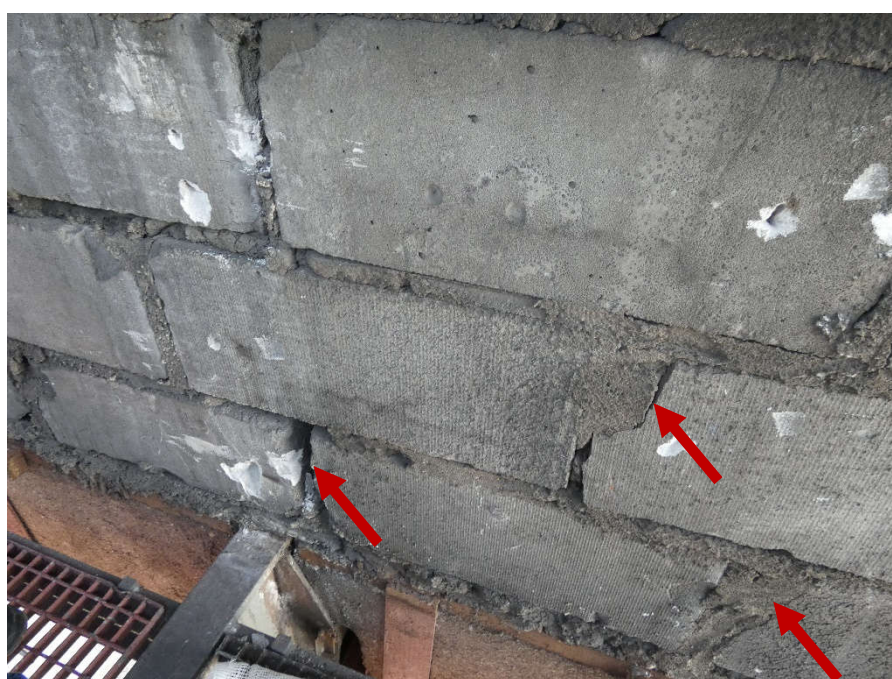
Fot. 47 Kondygnacja 5 (Poziom +21.90) Elewacja Zachodnia – widok ściany murowanej w osiach 10/E-F. Zbyt duże wymiary spoin. Ubytki spoin pionowych. Ściana z uszkodzonych elementów murowych. Wypełnienie ubytków między elementami i uszkodzonych miejsc zaprawą i gruzem.

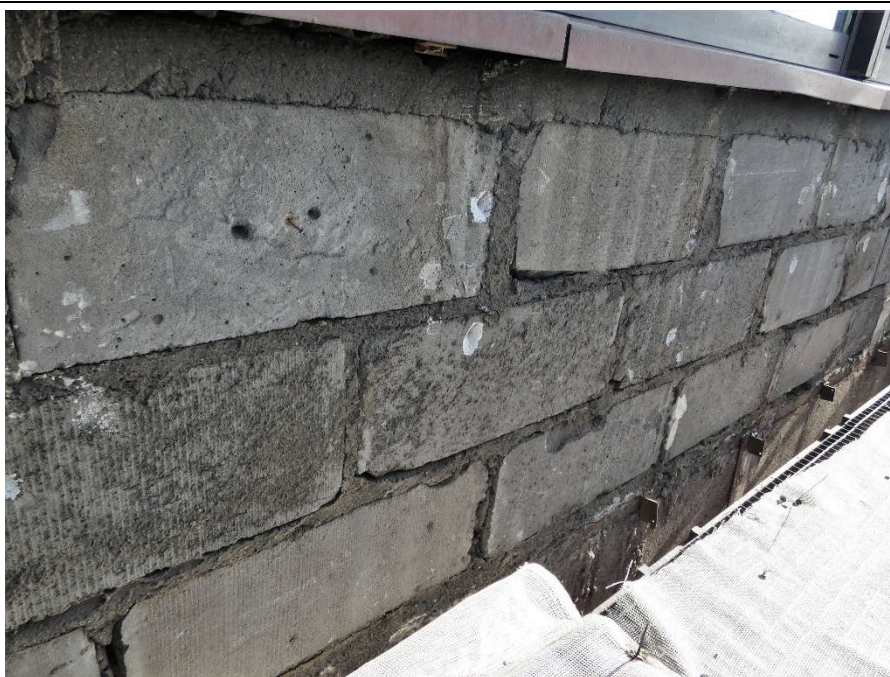
Fot. 48 Kondygnacja 5 (Poziom +21.90) Elewacja Zachodnia – widok ściany murowanej w osiach 10/E-F. Zbyt duże wymiary spoin. Ściana z elementów murowanych 24x60 cm. Wypełnienie ubytków między elementami zaprawą. Zwieńczenie ściany podlewką.

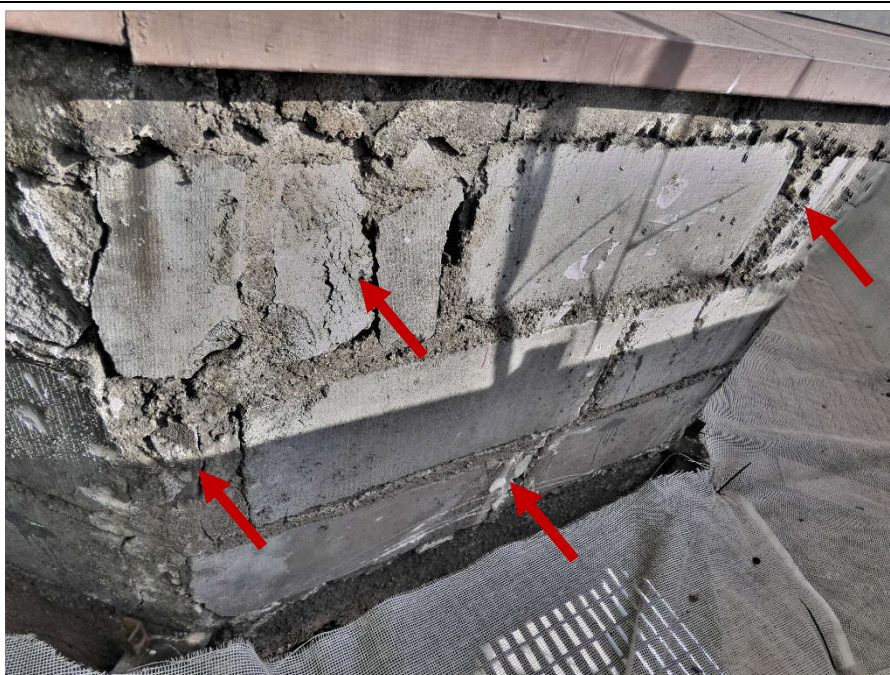
Fot. 50 Kondygnacja 5 (Poziom +21.90) Elewacja Zachodnia – widok ściany murowanej w osiach 10/E. Zbyt duże wymiary spoin. Niewłaściwe przewiązanie elementów. Wykonanie ściany z uszkodzonych elementów murowych. Wypełnienie ubytków między elementami zaprawą, gruzem. Zwieńczenie ściany podlewką.

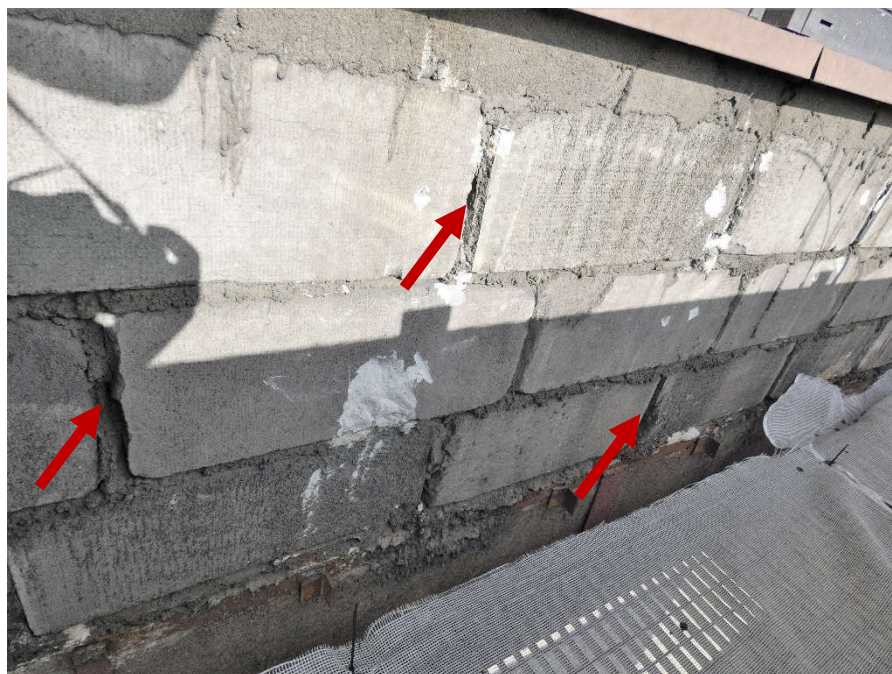
Fot. 53 Kondygnacja 5 (Poziom +21.90) Elewacja Południowa – widok ściany murowanej w osiach 10-11/E. Zbyt duże wymiary spoin. Ubytki spoin pionowych. Wypełnienie ubytków między elementami zaprawą. Zwieńczenie ściany podlewką.

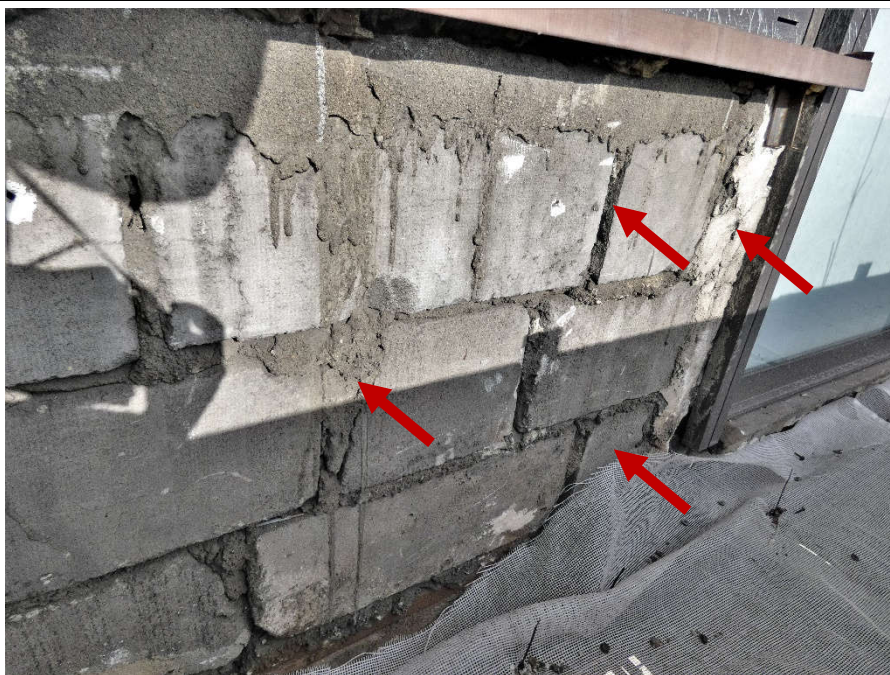
Fot. 54 Kondygnacja 5 (Poziom +21.90) Elewacja Południowa – widok ściany murowanej w osiach 10-11/E. Zbyt duże wymiary spoin. Ubytki spoin pionowych. Ściana z uszkodzonych elementów murowych. Wypełnienie ubytków między elementami zaprawą i gruzem. Zwieńczenie ściany podlewką.

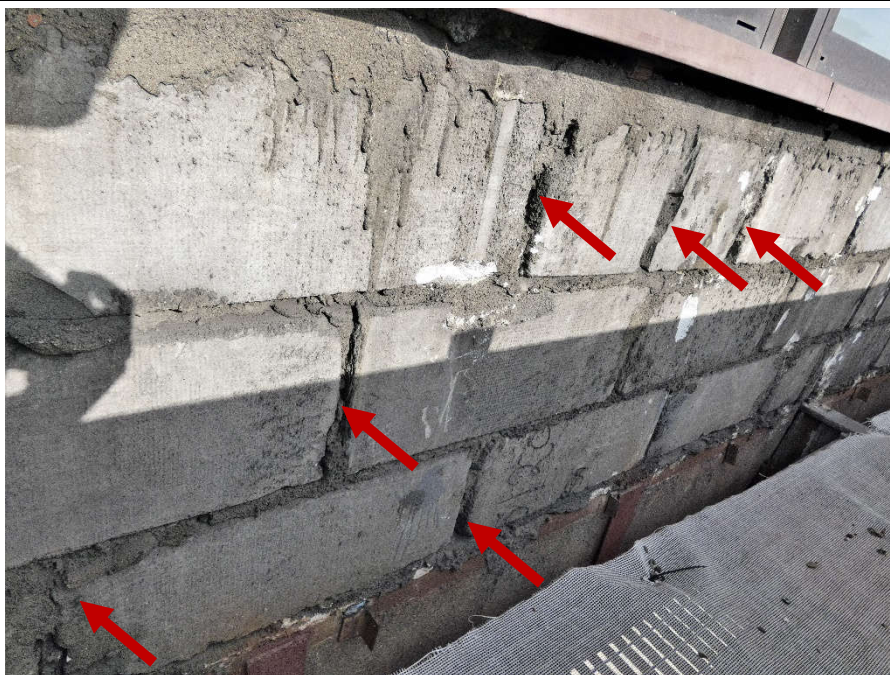
Fot. 56 Kondygnacja 5 (Poziom +21.90) Elewacja Południowa – widok ściany murowanej w osiach 11-12/E. Zbyt duże wymiary spoin. Ubytki spoin pionowych. Wykonanie ściany z uszkodzonych elementów murowych. Wypełnienie ubytków między elementami i uszkodzonych miejsc zaprawą. Zwieńczenie ściany podlewką.

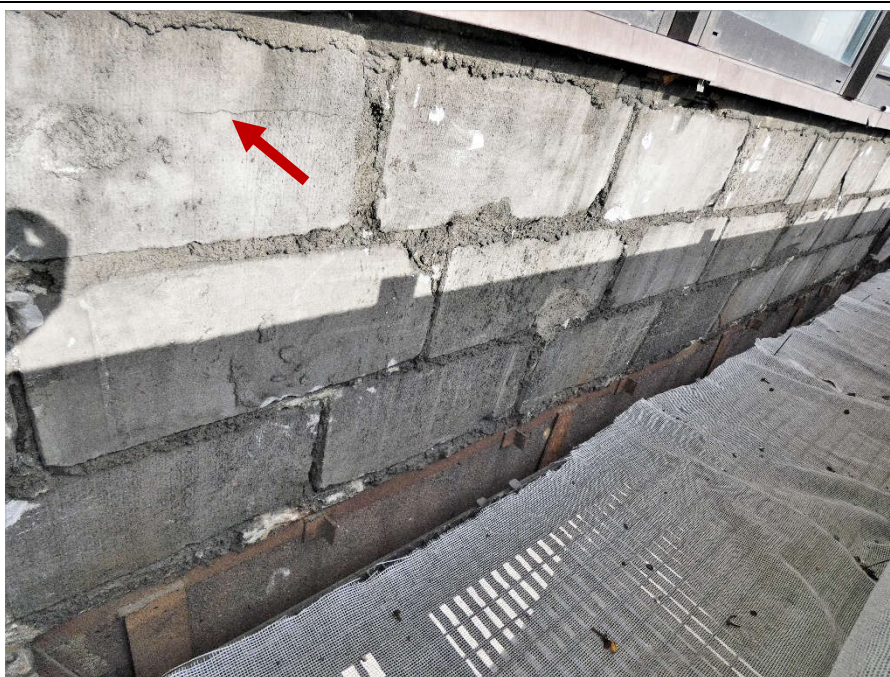
Fot. 58 Kondygnacja 5 (Poziom +21.90) Elewacja Południowa – widok ściany murowanej w osiach 12-13/E. Zbyt duże wymiary spoin. Zarysowania elementów murowych. Wypełnienie ubytków między elementami zaprawą. Zwieńczenie ściany podlewką.

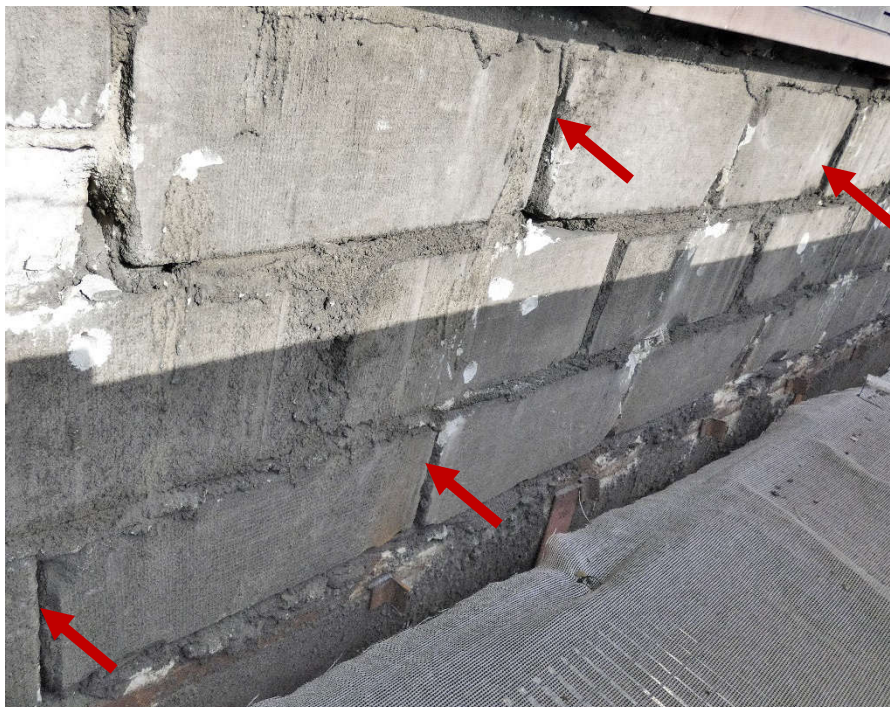
Fot. 61 Kondygnacja 5 (Poziom +21.90) Elewacja Południowa – widok ściany murowanej w osiach 13-14/E. Zbyt duże wymiary spoin. Ubytki spoin pionowych. Wypełnienie ubytków między elementami zaprawą. Zwieńczenie ściany podlewką.

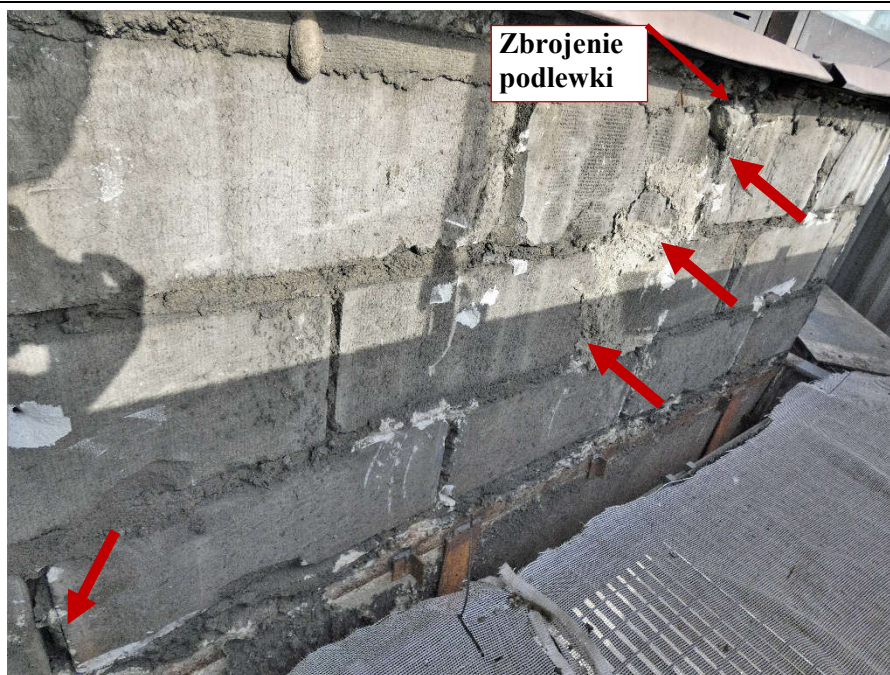
Fot. 62 Kondygnacja 5 (Poziom +21.90) Elewacja Południowa – widok ściany murowanej w osiach 13-14/E. Zbyt duże wymiary spoin. Ubytki spoin pionowych. Wykonanie ściany z uszkodzonych elementów murowych. Wypełnienie ubytków między elementami i uszkodzonych miejsc zaprawą i gruzem. Zwieńczenie ściany podlewką.

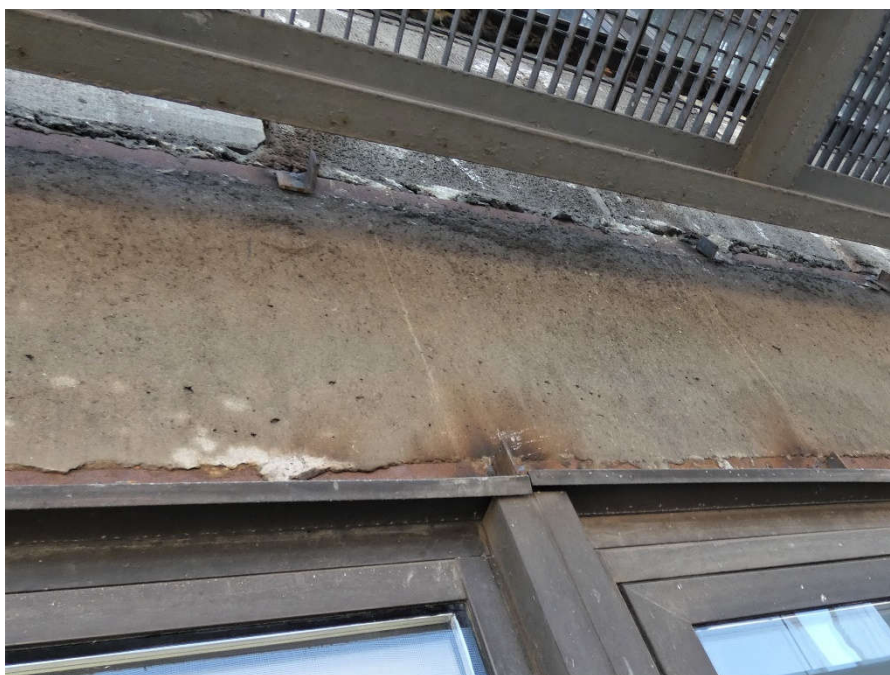
Fot. 78 Nad kondygnacją 5 (Poziom +21.90) Elewacja Północna – belka w osiach 12-13/I. Brak widocznych uszkodzeń belki w przęśle.

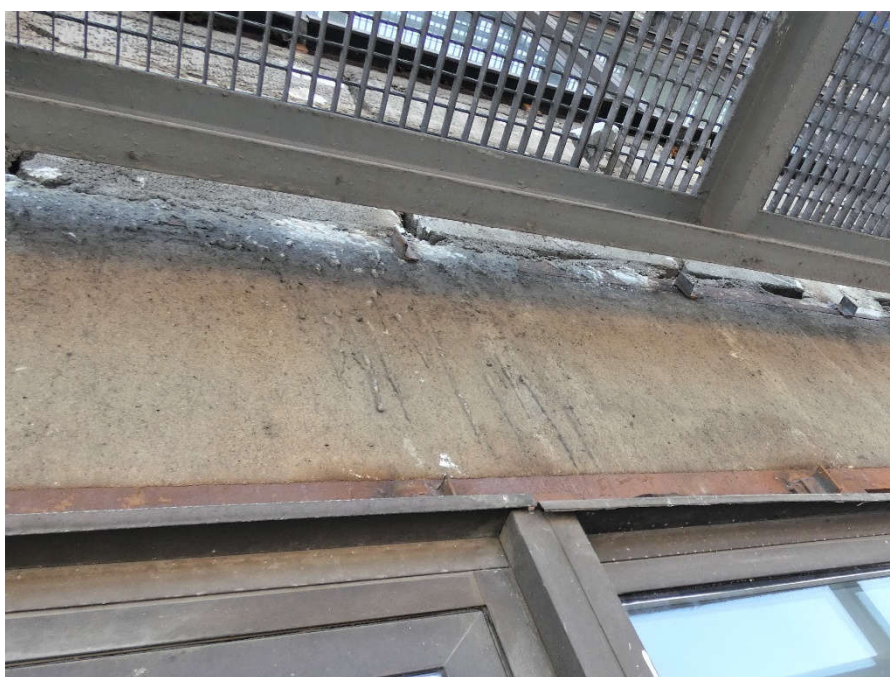
Fot. 82 Nad kondygnacją 5 (Poziom +21.90) Elewacja Północna – belka w osiach 11-12/I. Brak widocznych uszkodzeń belki w przęśle

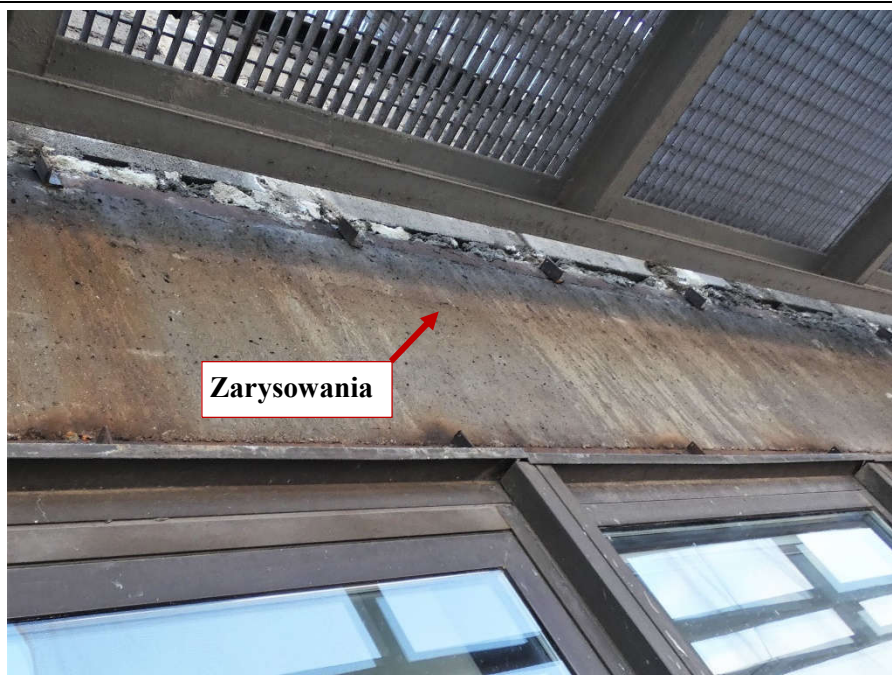
Fot. 87 Nad kondygnacją 5 (Poziom +21.90) Elewacja Północna – belka w osiach 10-11/I.
Zarysowania belki w prześle na wysokości miejsca oparcia.

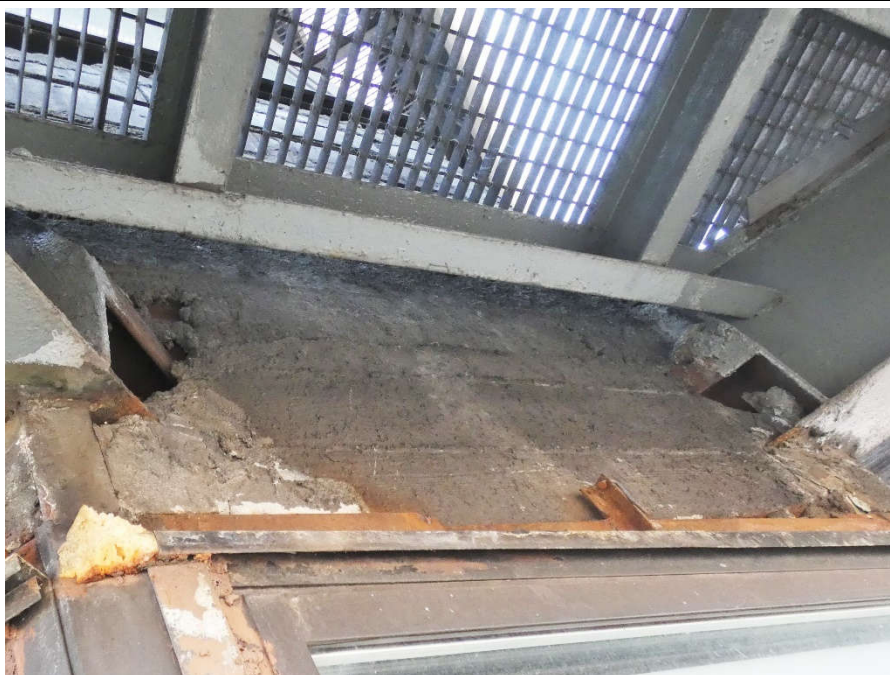
*Fot. 90 Nad kondygnacją 5 (Poziom +21.90) Elewacja Północna – belka w osiach 10/I.
Brak możliwości pomiaru głębokości oparcia i określenia zastosowanych rozwiązań konstrukcyjnych. Brak widocznych uszkodzeń.*
