OPRACOWANIE NR 16

EKSPERTYZA OKREŚLAJĄCA STAN TECHNICZNY ŚCIAN
MUROWANYCH ZEWNĘTRZNYCH, PREFABRYKOWANYCH BELEK
ŻELBETOWYCH ORAZ WSPORNIKÓW STALOWYCH NA KONDYGNACJI 5,
DOTYCZĄCA BUDOWY PN. „KOMPLEKSOWA MODERNIZACJA
ENERGETYCZNA BUDYNKU (ZADANIE A) ORAZ MODERNIZACJA I
PRZEBUDOWA NIEKTÓRYCH ELEMENTÓW (ZADANIE B) COLLEGIUM
ALTUM UNIWERSYTETU EKONOMICZNEGO W POZNANIU”

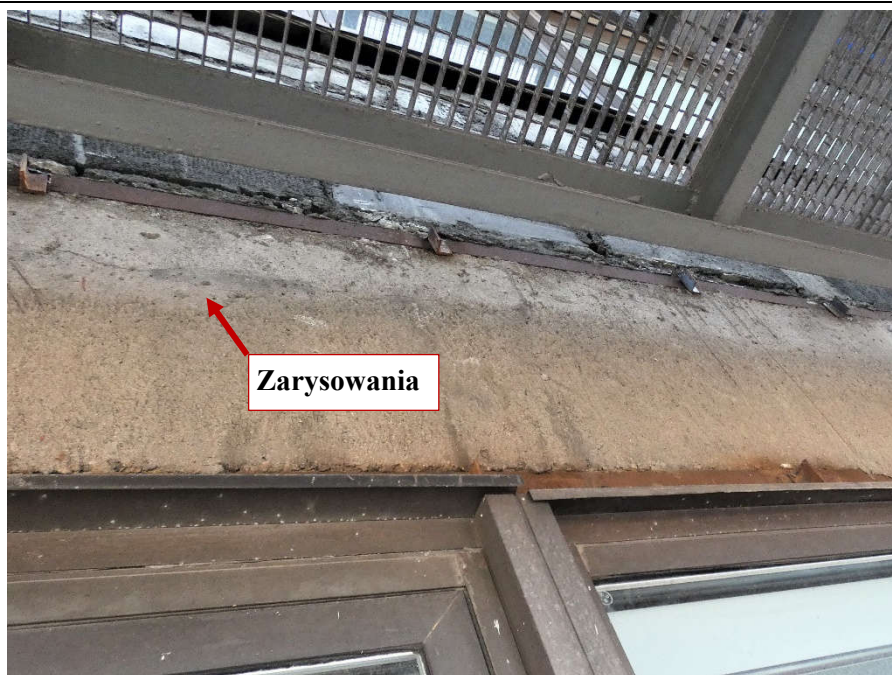
Fot. 93 Nad kondygnacją 5 (Poziom +21.90) Elewacja Zachodnia – belka w osiach 10/H-I.
Zarysowanie belki w przęśle na wysokości miejsca oparcia.

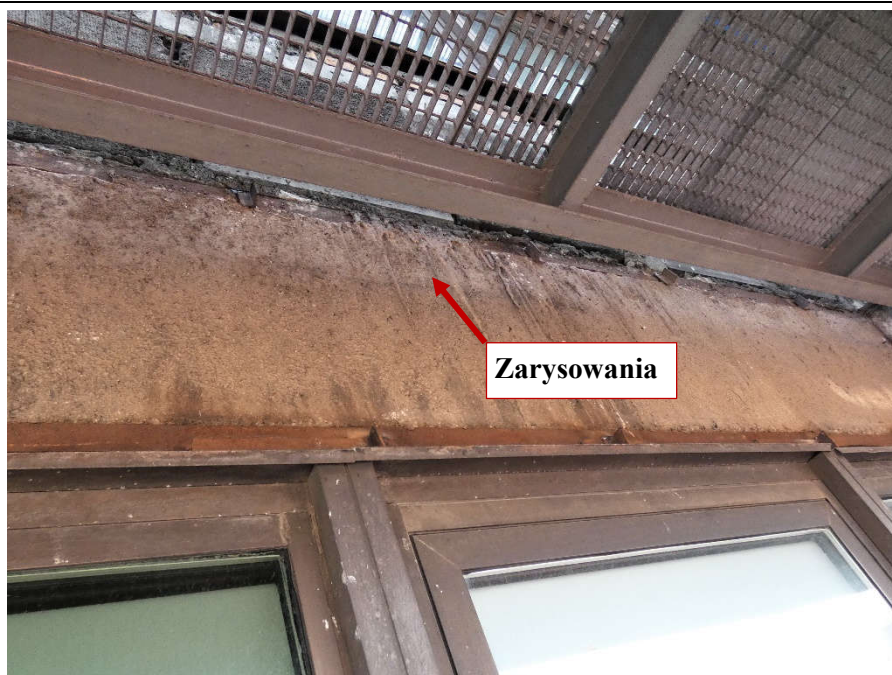
Fot. 98 Nad kondygnacją 5 (Poziom +21.90) Elewacja Zachodnia – belka w osiach 10/G-H.
Zarysowanie belki w przęśle na wysokości miejsca oparcia.

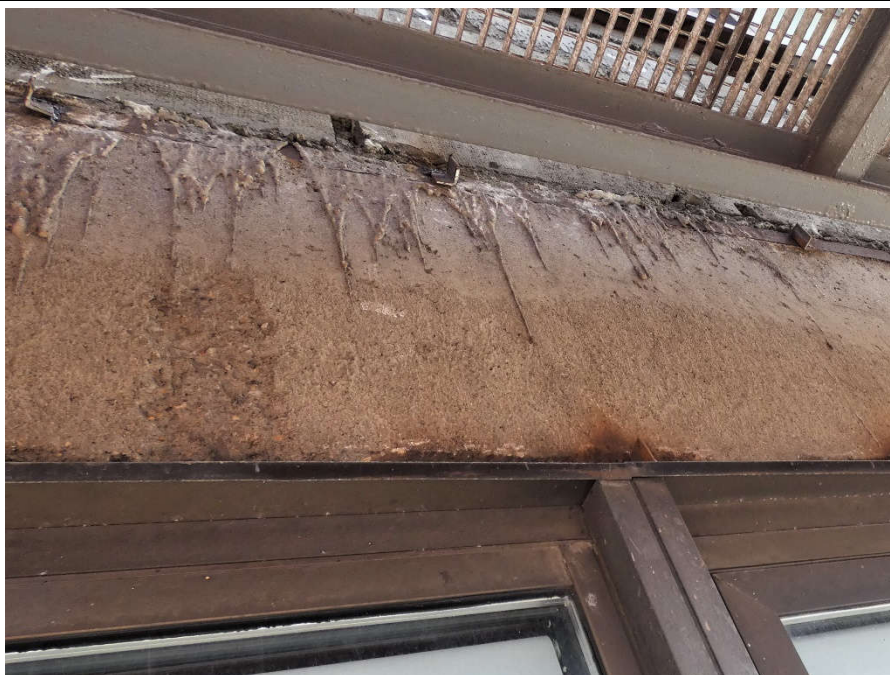
Fot. 104 Nad kondygnacją 5 (Poziom +21.90) Elewacja Zachodnia – belka w osiach 10/E-F.
Brak widocznych uszkodzeń belki w przęśle

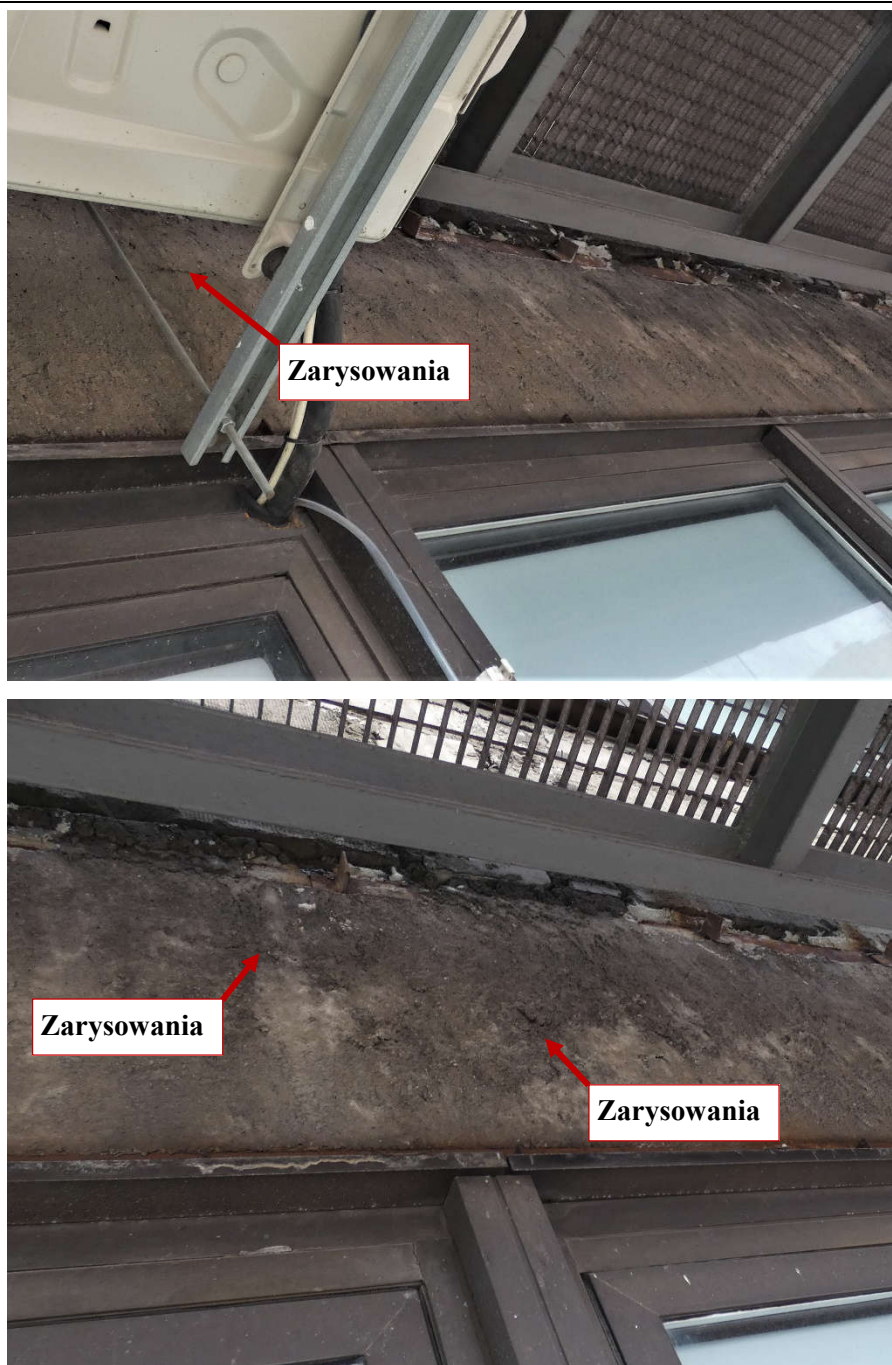
Fot. 112, 113 Nad kondygnacją 5 (Poziom +21.90) Elewacja Południowa – belka w osiach 11-12/E.
Zarysowanie belki w przęśle na wysokości miejsca oparcia.

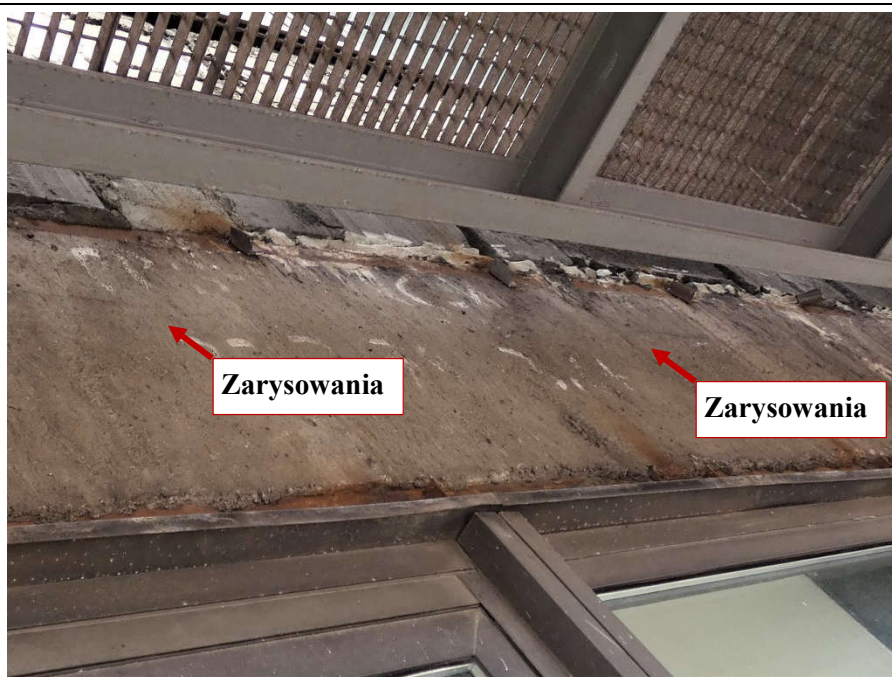
Fot. 123 Nad kondygnacją 5 (Poziom +21.90) Elewacja Południowa – belka w osiach 13-14/E.
Zarysowanie belki w przęśle na wysokości miejsca oparcia.

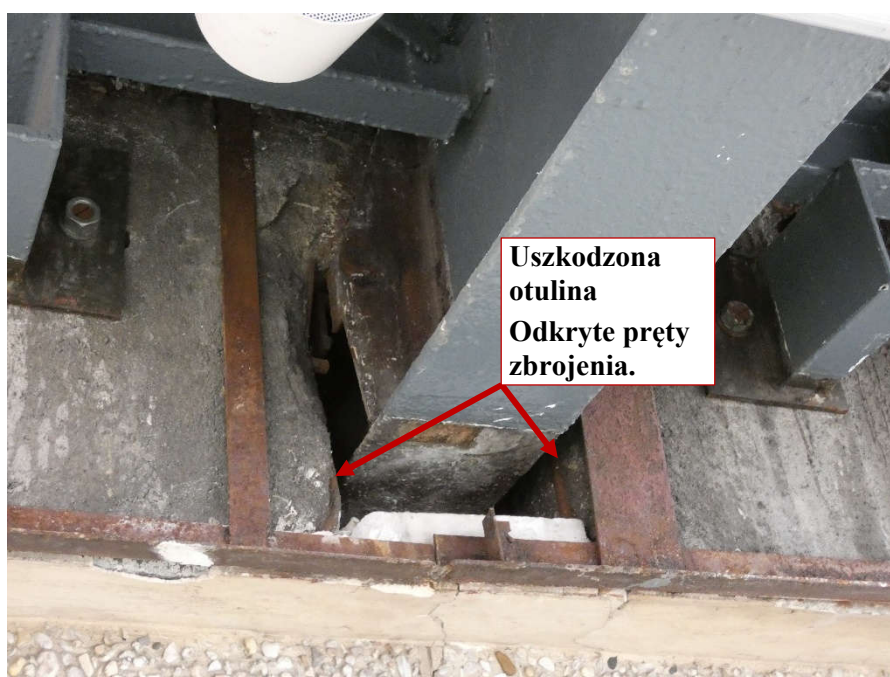
Fot. 129 Pod kondygnacją 5 (Poziom +21.90) Elewacja Wschodnia – belki w osiach 14/F-H (widok z dołu) Uszkodzona otulina. Odkryte pręty zbrojenia.

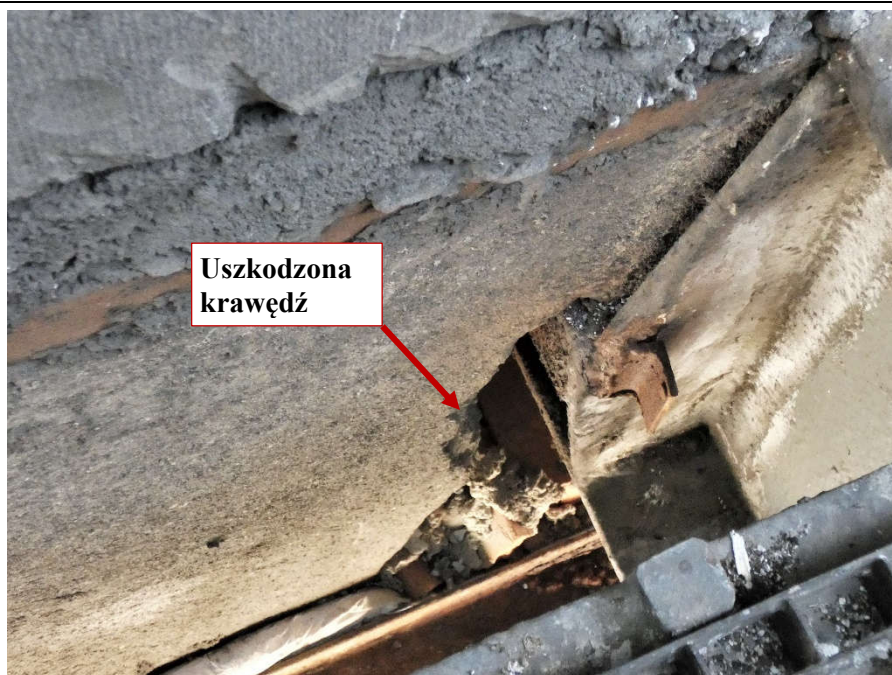
Fot. 136 Pod kondygnacją 5 (Poziom +21.90) Elewacja Północna – belka w osiach 12-13/I. Uszkodzona krawędź elementu. Zalegający gruz i odpady w przestrzeni między elementami.

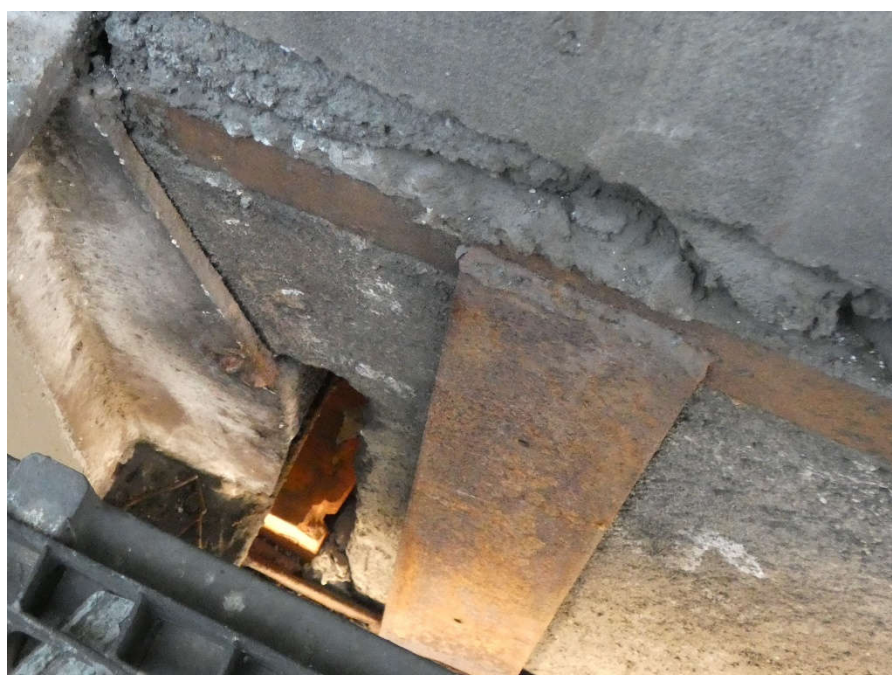
Fot. 137 Pod kondygnacją 5 (Poziom +21.90) Elewacja Północna – belka w osiach 11-12/I. Brak widocznych uszkodzeń belki przy podporze. Przestrzeń między elementami wypełniona gruzem.

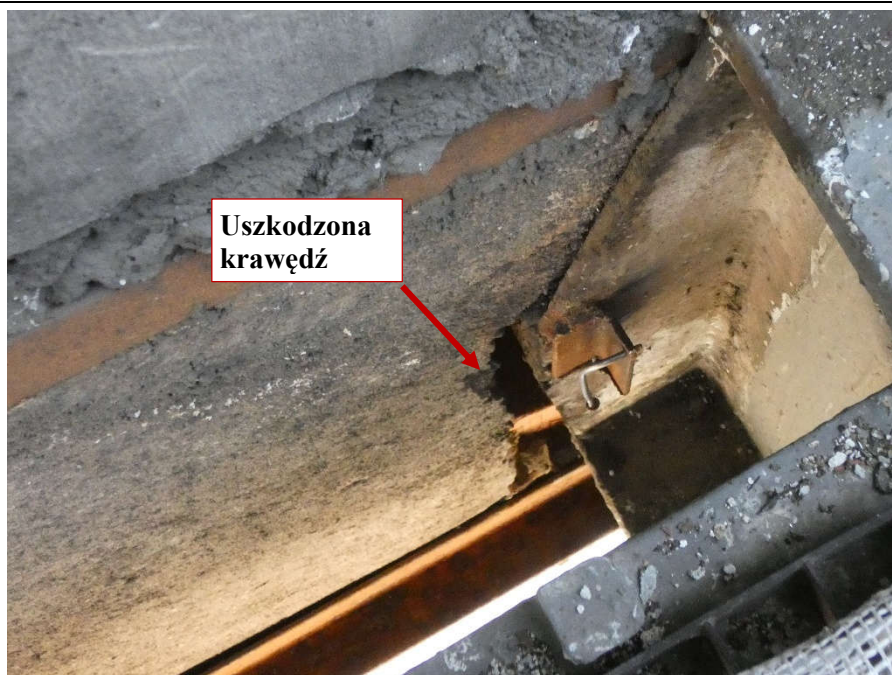
Fot. 138 Pod kondygnacją 5 (Poziom +21.90) Elewacja Północna – belka w osiach 11-12/I.
Uszkodzona krawędź elementu. Przestrzeń między elementami wypełniona gruzem

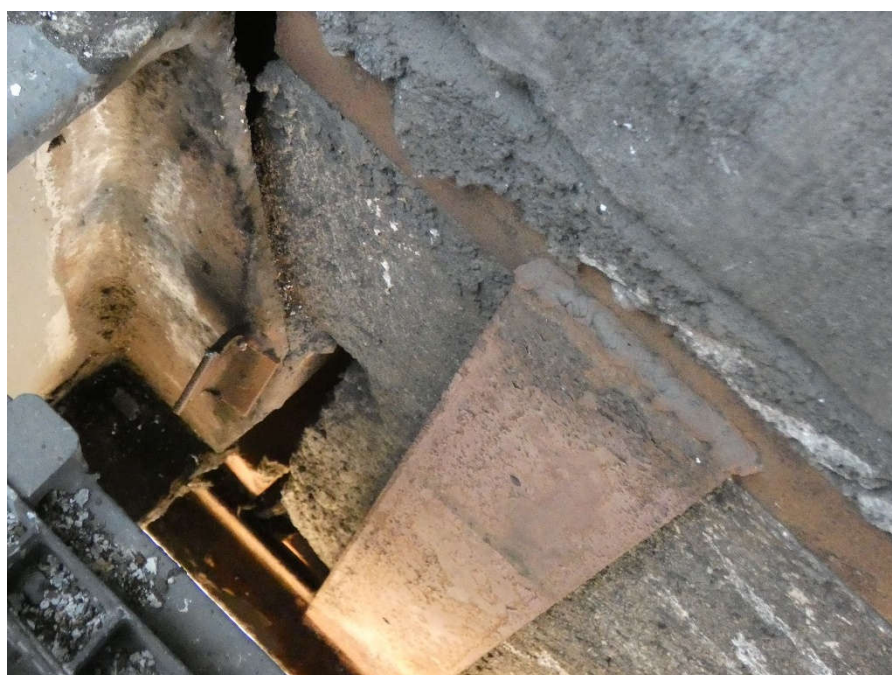
Fot. 139 Pod kondygnacją 5 (Poziom +21.90) Elewacja Północna – belka w osiach 10-11/I.
Brak widocznych uszkodzeń belki przy podporze. Przestrzeń między elementami wypełniona gruzem.

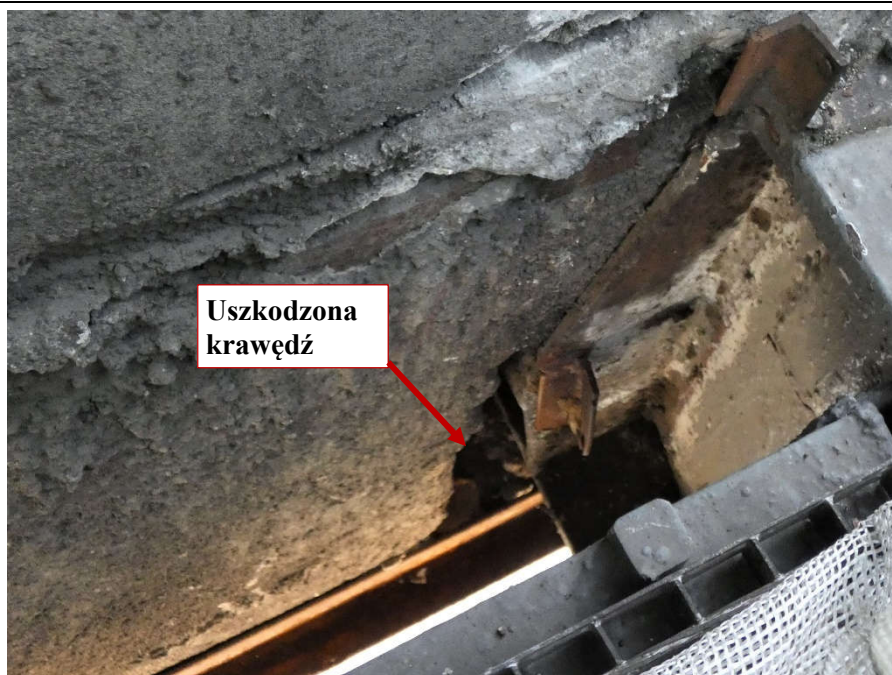
Fot. 140 Pod kondygnacją 5 (Poziom +21.90) Elewacja Północna – belka w osiach 10-11/I.
Uszkodzona krawędź elementu.

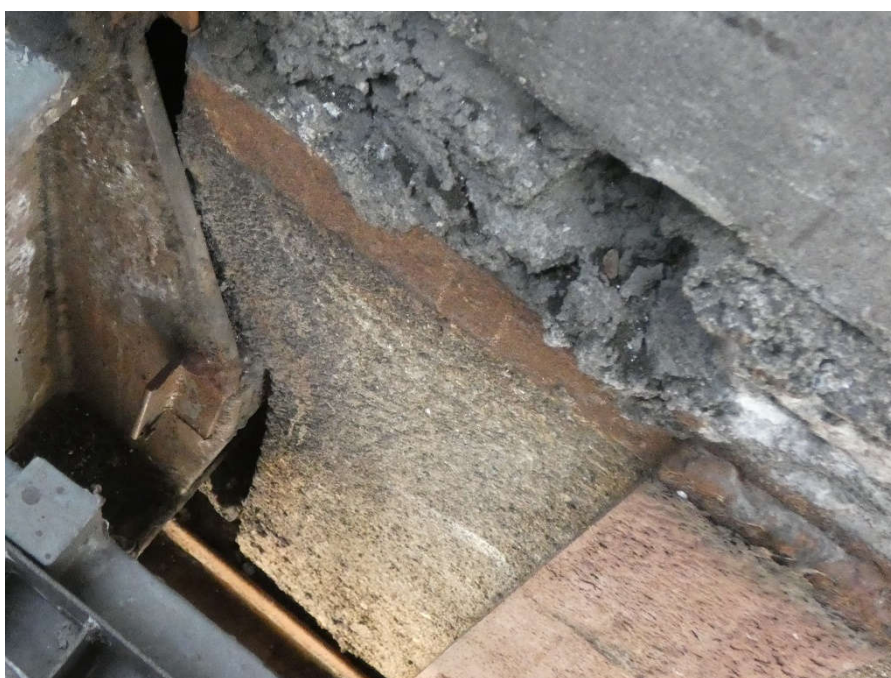
Fot. 141 Pod kondygnacją 5 (Poziom +21.90) Elewacja Zachodnia – belka w osiach 10/H-I.
Brak widocznych uszkodzeń belki przy podporze.

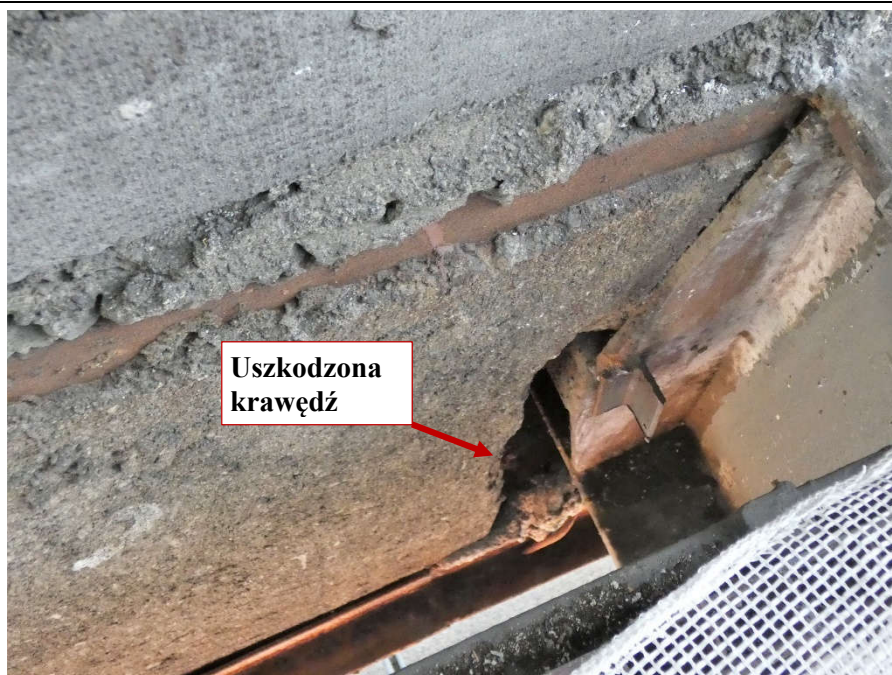
Fot. 144 Pod kondygnacją 5 (Poziom +21.90) Elewacja Zachodnia – belka w osiach 10/G-H.
Uszkodzona krawędź elementu. Zalegający gruz w przestrzeni między elementami.

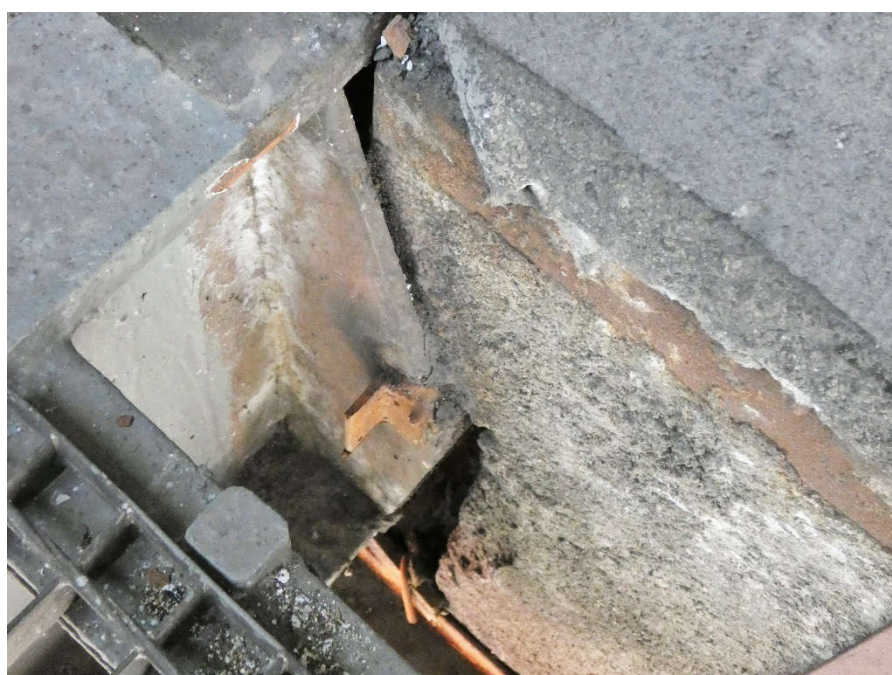
Fot. 145 Pod kondygnacją 5 (Poziom +21.90) Elewacja Zachodnia – belka w osiach 10/F-G.
Brak widocznych uszkodzeń belki przy podporze.

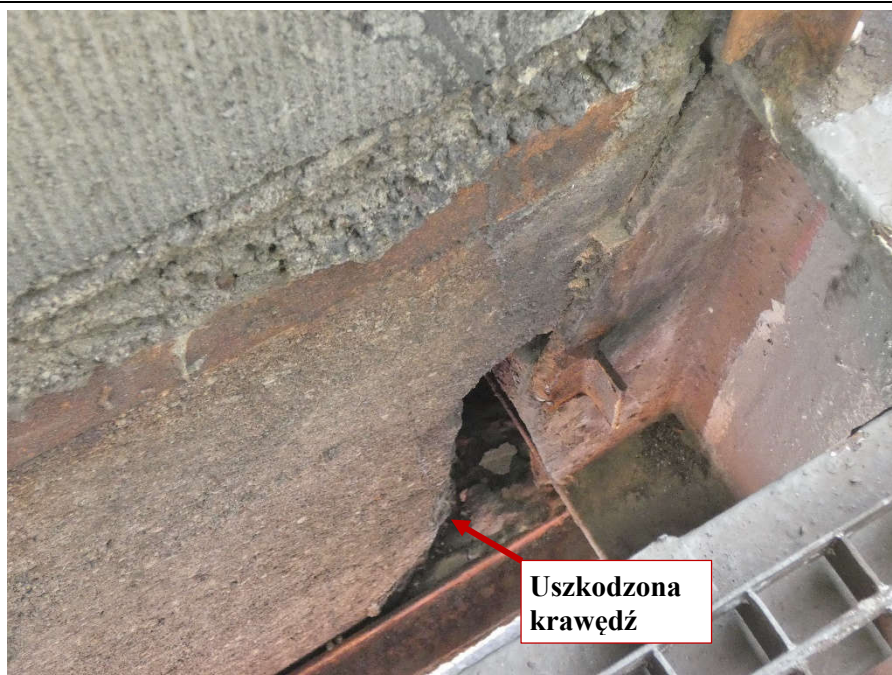
Fot. 148 Pod kondygnacją 5 (Poziom +21.90) Elewacja Zachodnia – belka w osiach 10/E-F.
Uszkodzona krawędź elementu. Zalegający gruz w przestrzeni między elementami.

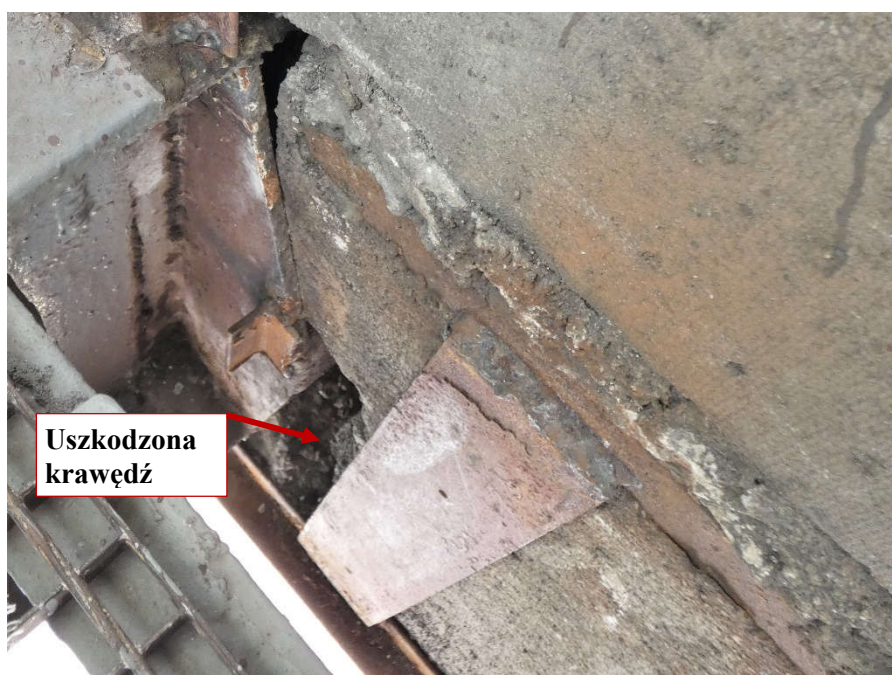
Fot. 149 Pod kondygnacją 5 (Poziom +21.90) Elewacja Południowa – belka w osiach 10-11/E.
Uszkodzona krawędź elementu. Zalegający gruz w przestrzeni między elementami.

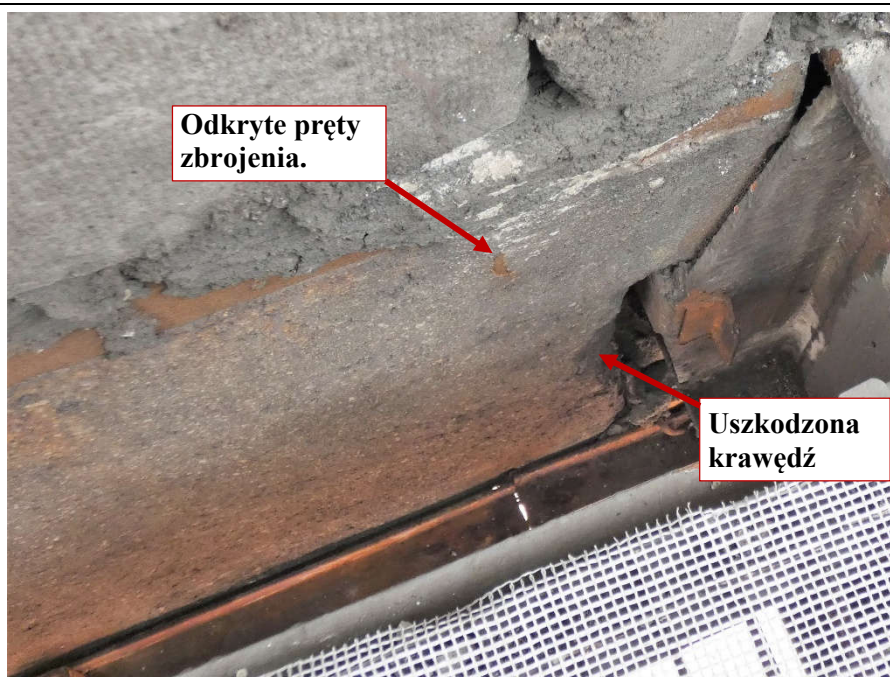
Fot. 152 Pod kondygnacją 5 (Poziom +21.90) Elewacja Południowa – belka w osiach 11-12/E. Uszkodzona krawędź elementu. Odkryte pręty zbrojenia. Zalegający gruz w przestrzeni między elementami.

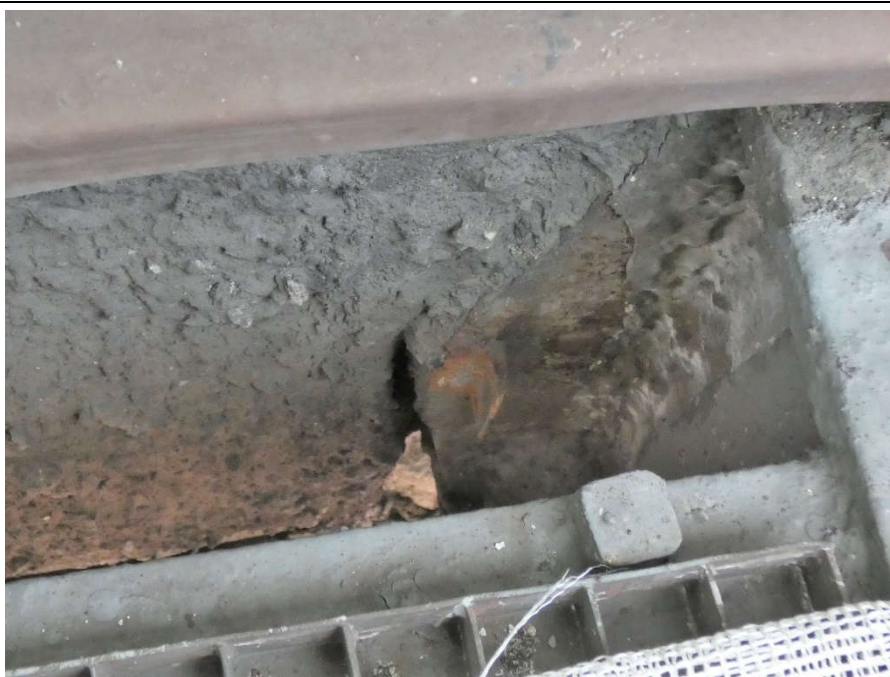
Fot. 154 Pod kondygnacją 5 (Poziom +21.90) Elewacja Południowa – belka w osiach 12-13/E.
Brak widocznych uszkodzeń belki przy podporze. Przerzeń między elementami wypełniona zaprawą.

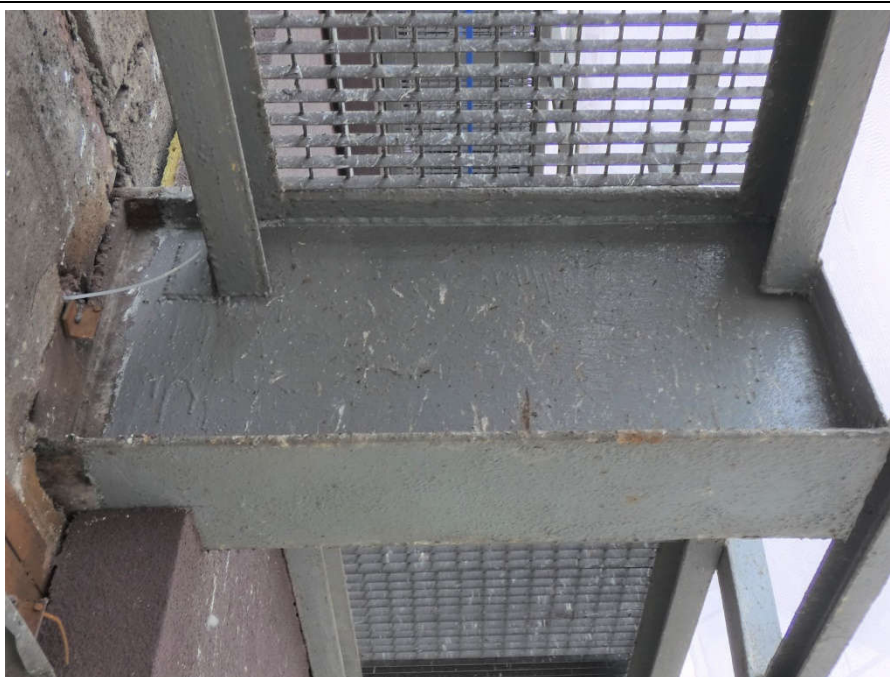
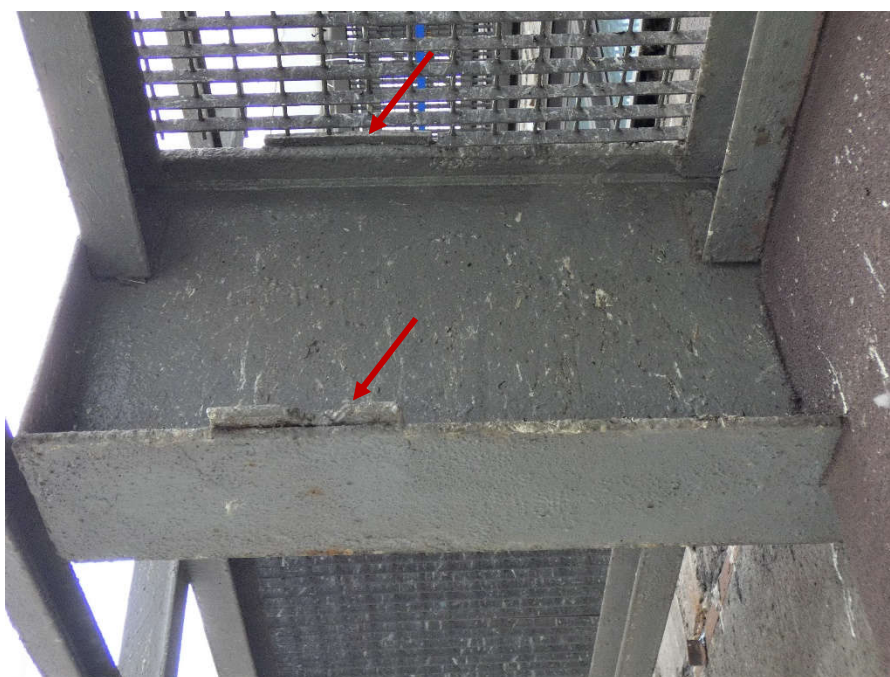
Fot. 166, 167 Nad kondygnacją 5 (Poziom +21.90) Elewacja Wschodnia – wspornik w osiach 14/F
Pozostałości po drabinie ewakuacyjnej. Brak widocznych uszkodzeń wspornika.

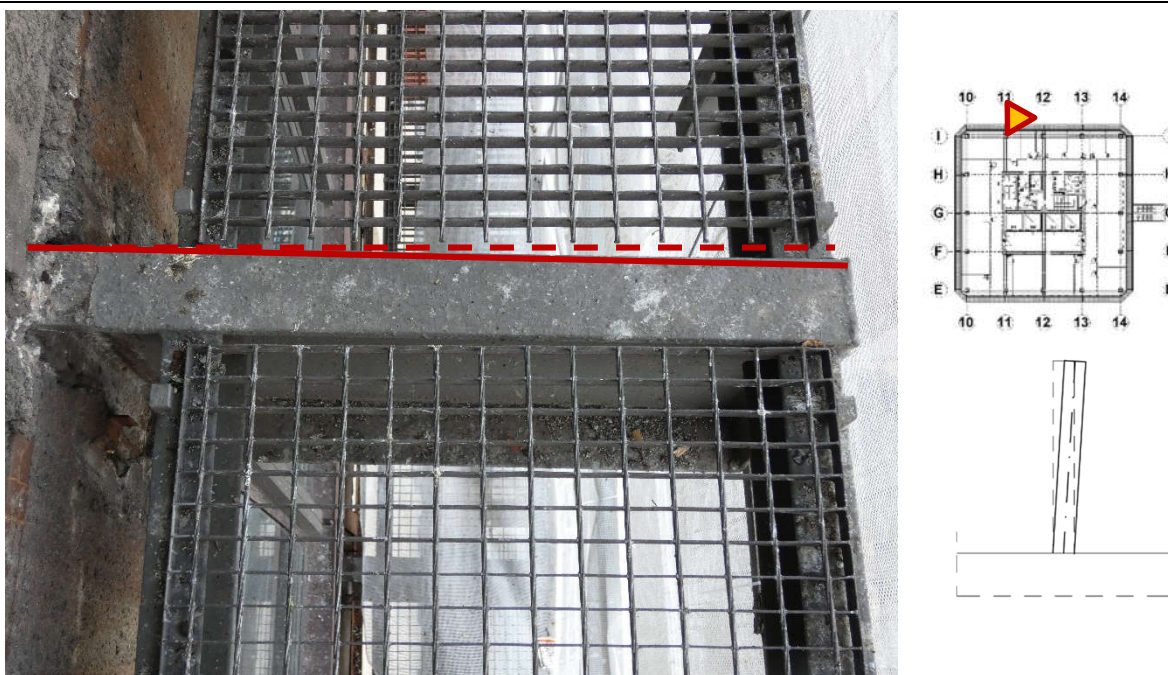
Fot. 183 Nad kondygnacją 5 (Poziom +21.90) Elewacja Północna – wspornik w osiach 11/I (widok z góry)
Przesunięcie wspornika w kierunku osi 12. Brak widocznych uszkodzeń wspornika.

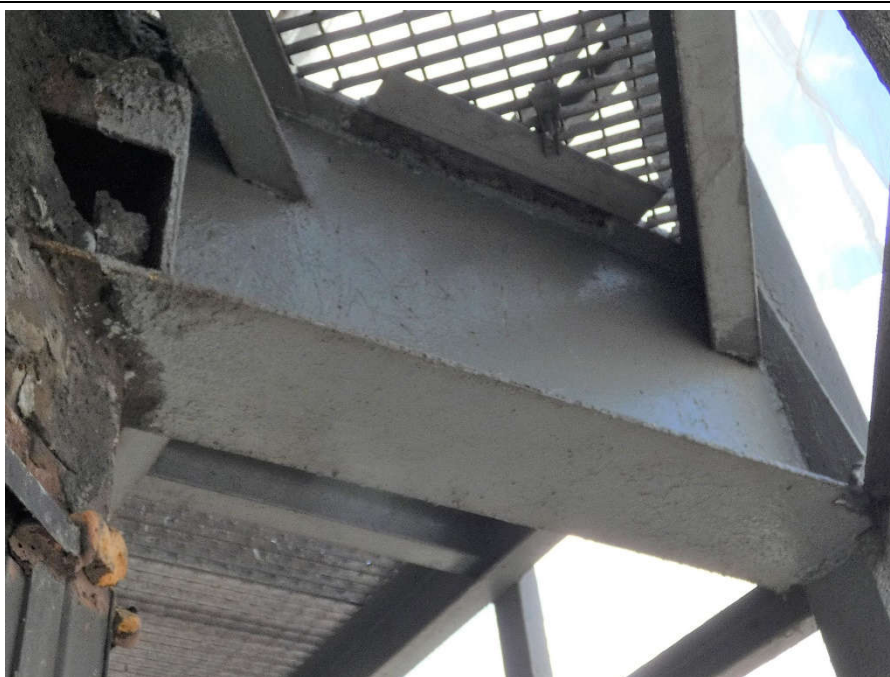
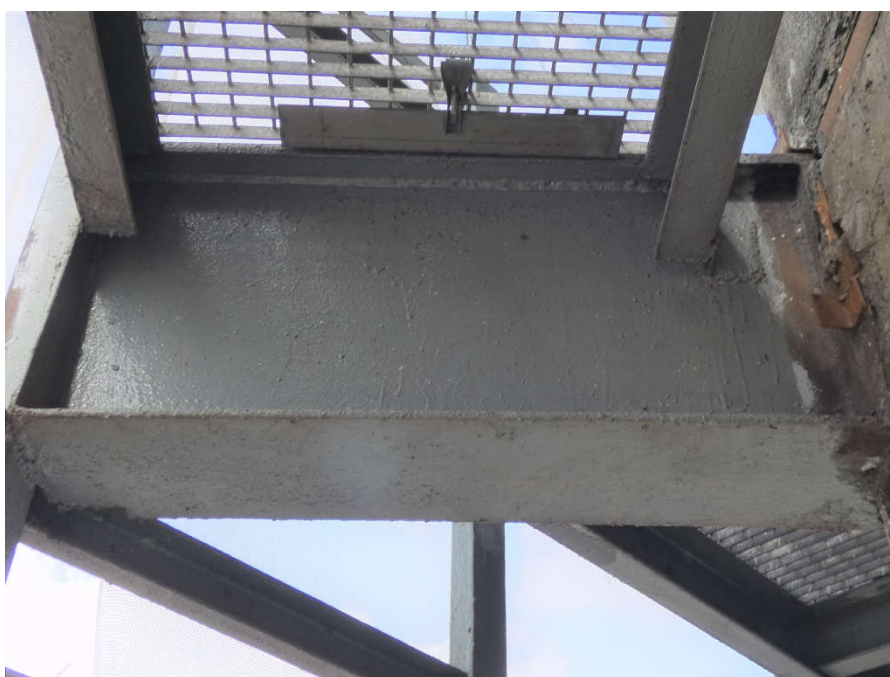
Fot. 186, 187 Nad kondygnacją 5 (Poziom +21.90) Elewacja Zachodnia – wspornik w osiach 10/I.
Brak widocznych uszkodzeń wspornika.

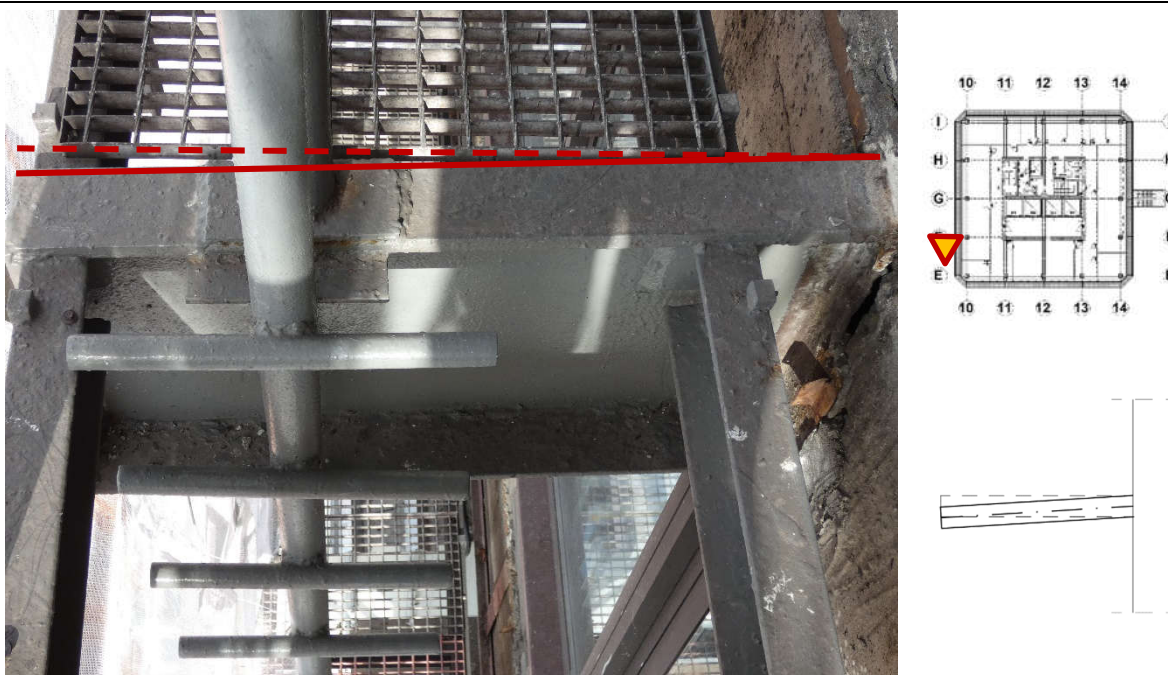
Fot. 194 Nad kondygnacją 5 (Poziom +21.90) Elewacja Zachodnia– wspornik w osiach 10/F (widok z góry)
Przemieszczenia wspornika w kierunku osi E. Brak widocznych uszkodzeń wspornika.

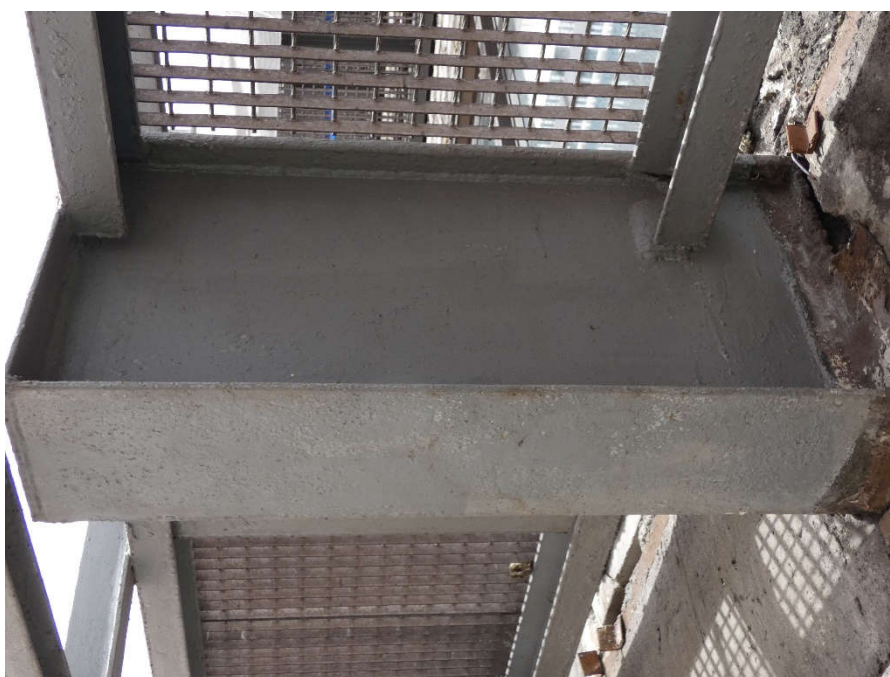
Fot. 203, 204 Nad kondygnacją 5 (Poziom +21.90) Elewacja Południowa– wspornik w osiach 13/E.
Brak widocznych uszkodzeń wspornika.

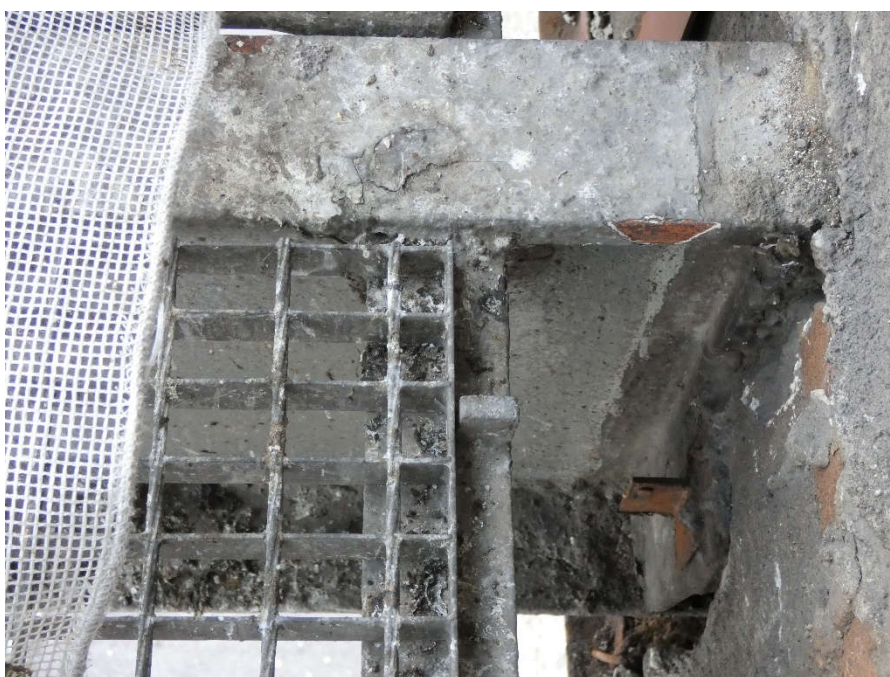
Fot. 208, 209 Pod kondygnacją 5 (Poziom +21.90) Elewacja Wschodnia – wspornik w osiach 14/F
Brak widocznych uszkodzeń wspornika.

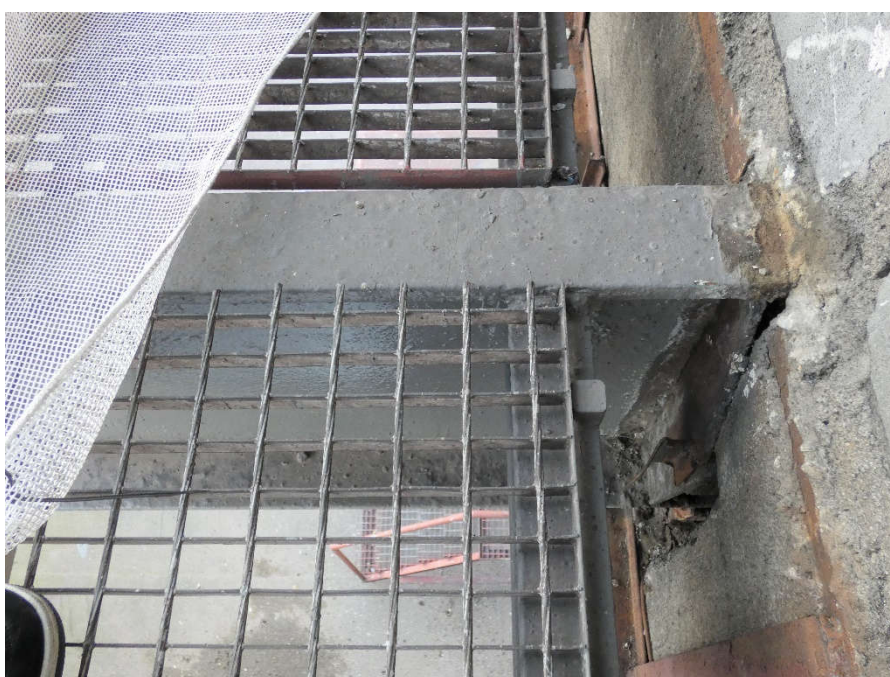
Fot. 221, 222 Pod kondygnacją 5 (Poziom +21.90) Elewacja Zachodnia – wspornik w osiach 10/H
Brak widocznych uszkodzeń wspornika.
