OPRACOWANIE NR 11

**EKSPERTYZA OKREŚLAJĄCA STAN TECHNICZNY ŚCIAN
MUROWANYCH ZEWNĘTRZNYCH, PREFABRYKOWANYCH BELEK
ŻELBETOWYCH ORAZ WSPORNIKÓW STALOWYCH NA KONDYGNACJI 10,
DOTYCZĄCA BUDOWY PN. „KOMPLEKSOWA MODERNIZACJA
ENERGETYCZNA BUDYNKU (ZADANIE A) ORAZ MODERNIZACJA I
PRZEBUDOWA NIEKTÓRYCH ELEMENTÓW (ZADANIE B) COLLEGIUM
ALTUM UNIWERSYTETU EKONOMICZNEGO W POZNANIU”**

PTB NICKEL Sp. z o.o.
PTB NICKEL TECHNOLOGIA Sp. z o.o.
ul. Obornicka 6B
Jelonek k/Poznania
62-002 Suchy Las

EKSPERTIS Sp. z o. o. Sp. k.
ul. Nieszawska 1
61-021 Poznań

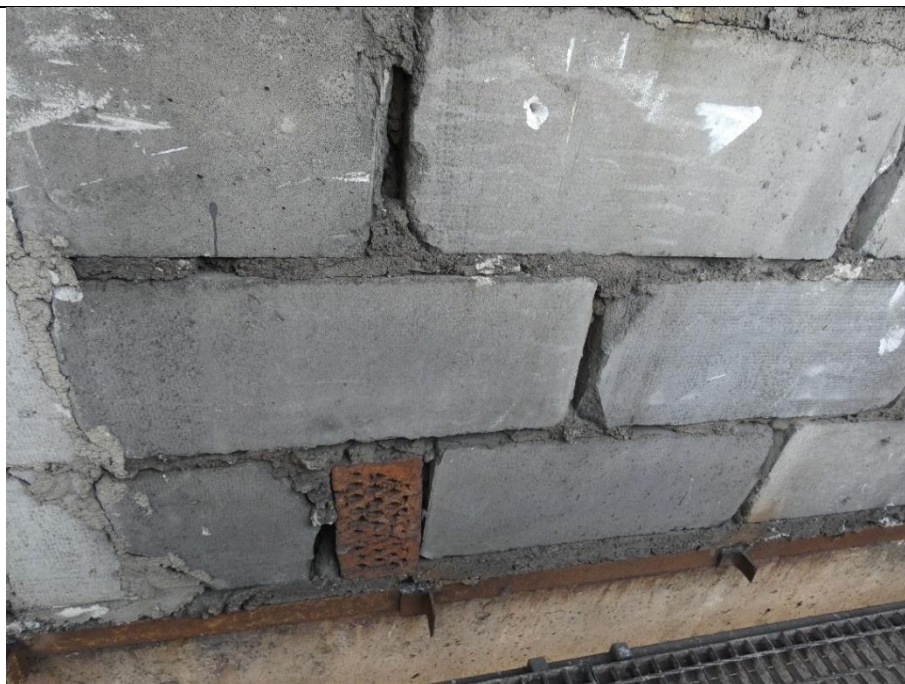
Fot. 2 Przykład ściany murowanej o bardzo niskiej jakości wykonania (ściana z elementów o zróżnicowanych kształtach i materiałach z licznymi ubytkami spoin pionowych)

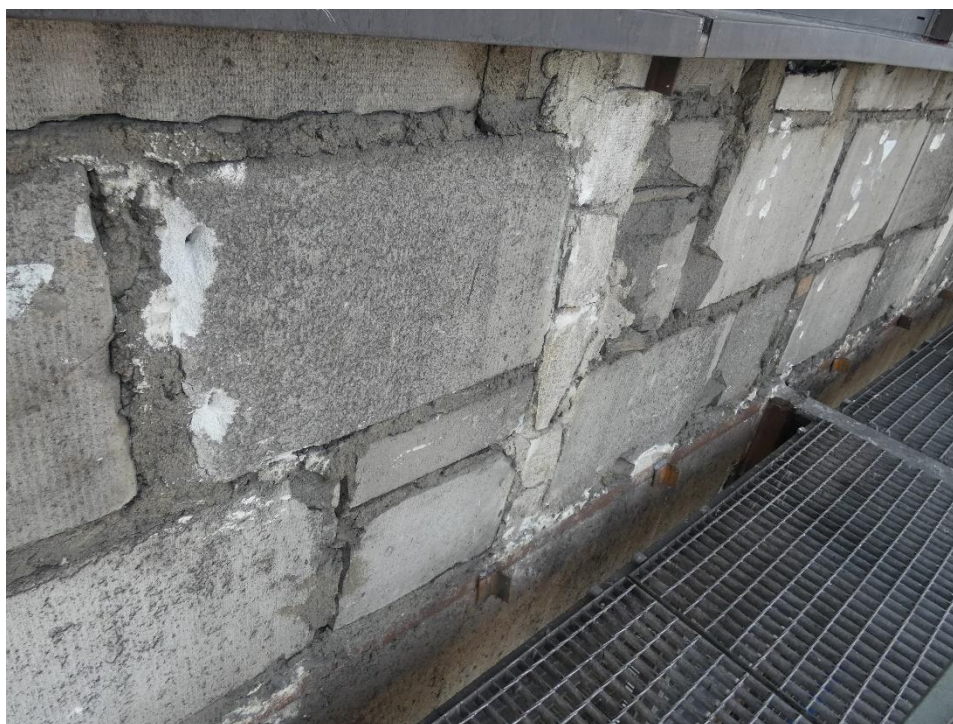
Fot. 3 Przykład ściany murowanej o bardzo niskiej jakości wykonania (ściana z uszkodzonych elementów z betonu komórkowego o zróżnicowanych kształtach. Uszkodzenia i przerwy między elementami wypełnione zaprawą i gruzem)

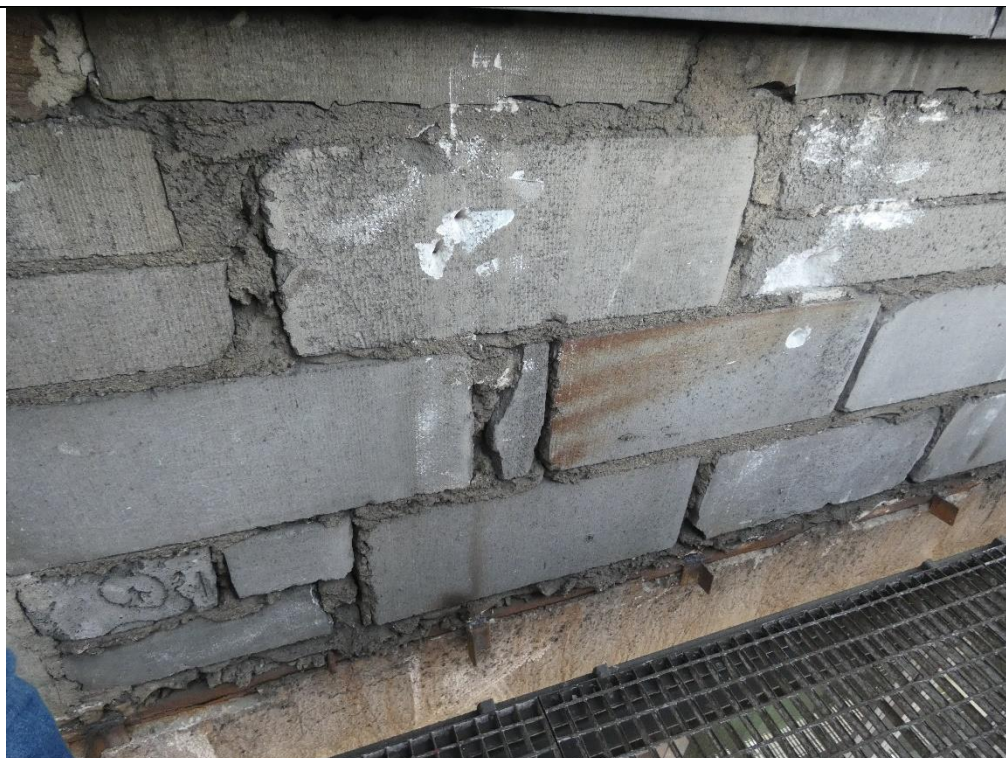
Fot. 4 Przykład ściany murowanej o bardzo niskiej jakości wykonania (ściana z uszkodzonych elementów z betonu komórkowego o zróżnicowanych kształtach. Uszkodzenia i przerwy między elementami wypełnione zaprawą i gruzem)

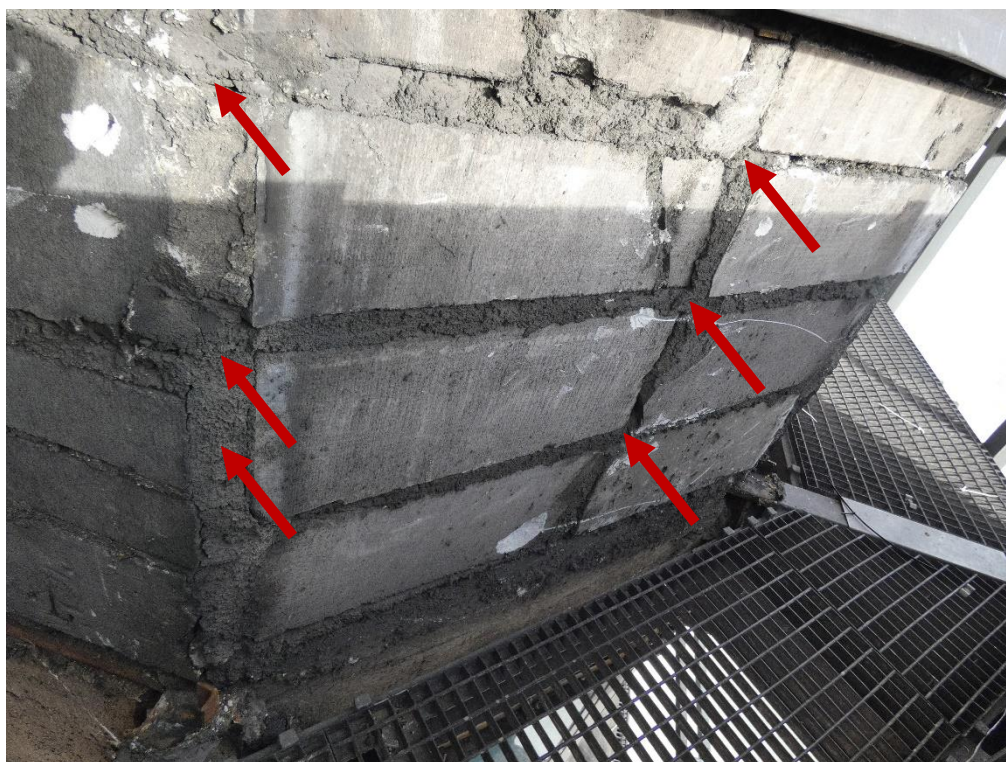
Fot. 5 Przykład ściany murowanej o bardzo niskiej jakości wykonania (wykonanie ściany z uszkodzonych i niewłaściwie przewiązanych elementów murowych)

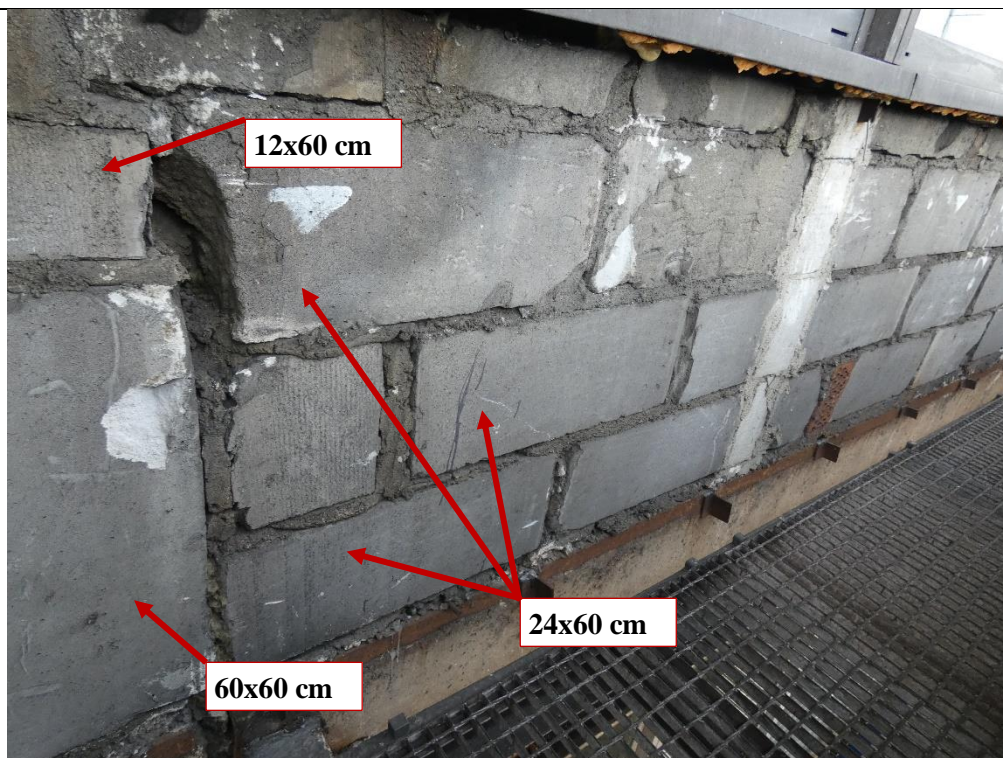
Fot. 6 Przykład ściany murowanej o bardzo niskiej jakości wykonania (zastosowanie uszkodzonych elementów murowych o zróżnicowanych kształtach, wypełnienie ubytków między elementami zwiększoną ilością zaprawy)

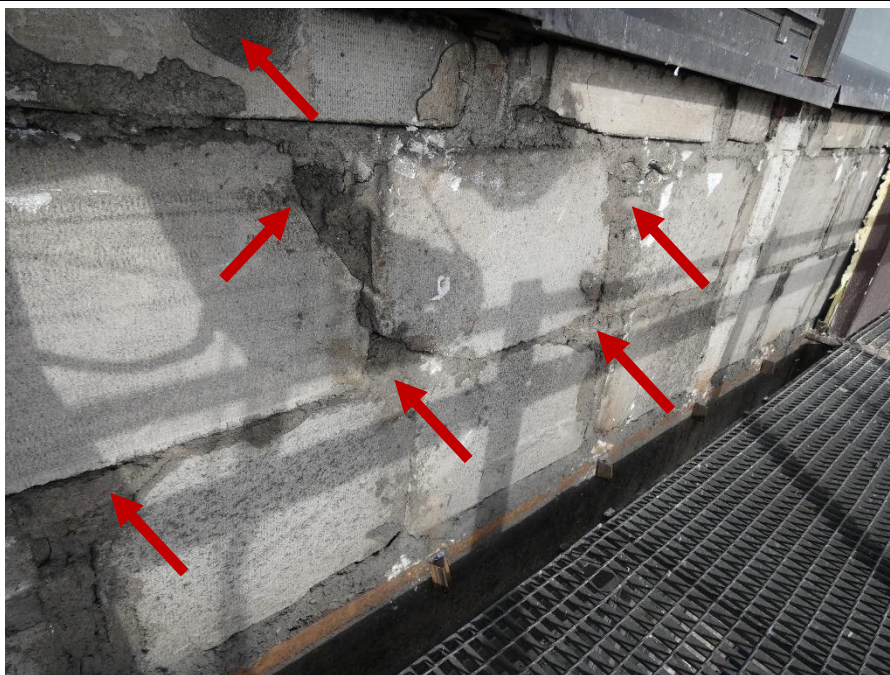
Fot. 14 Kondygnacja 10 (Poziom +38.40) Elewacja Wschodnia – widok ściany murowanej w osiach 14/E-F.

Zbyt duże wymiary spoin. Niewłaściwe przewiązanie elementów. Wykonanie i zwieńczenie ściany z uszkodzonych elementów murowych. Wypełnienie ubytków między elementami i uszkodzonych miejsc zaprawą i gruzem.

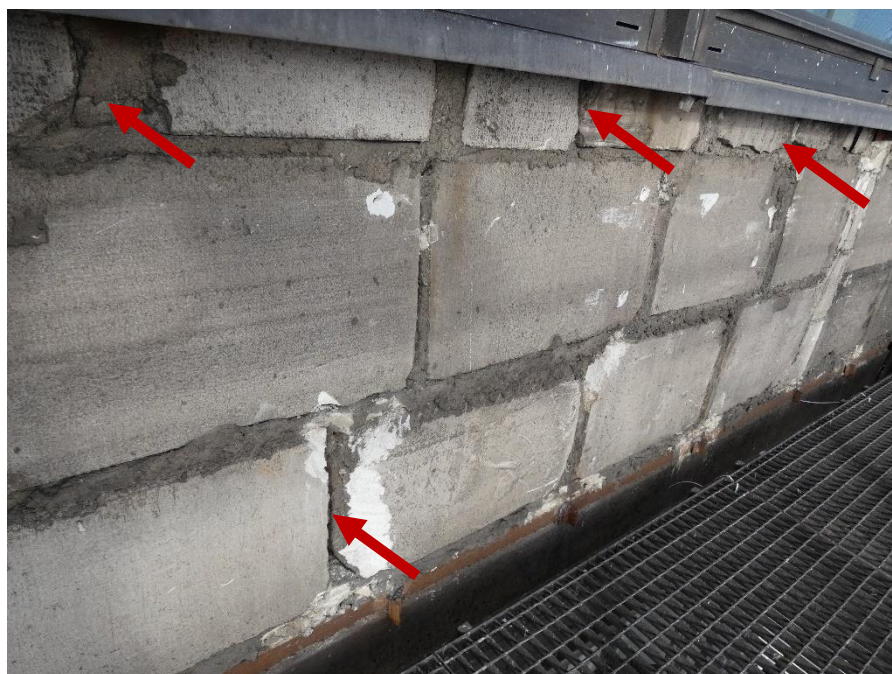
Fot. 17 Kondygnacja 10 (Poziom +38.40) Elewacja Wschodnia – widok ściany murowanej w osiach 14/H-I.

Zbyt duże wymiary spoin. Ubytki spoin pionowych. Wypełnienie ubytków między elementami zaprawą. Zwieńczenie ściany uszkodzonymi elementami murowymi.

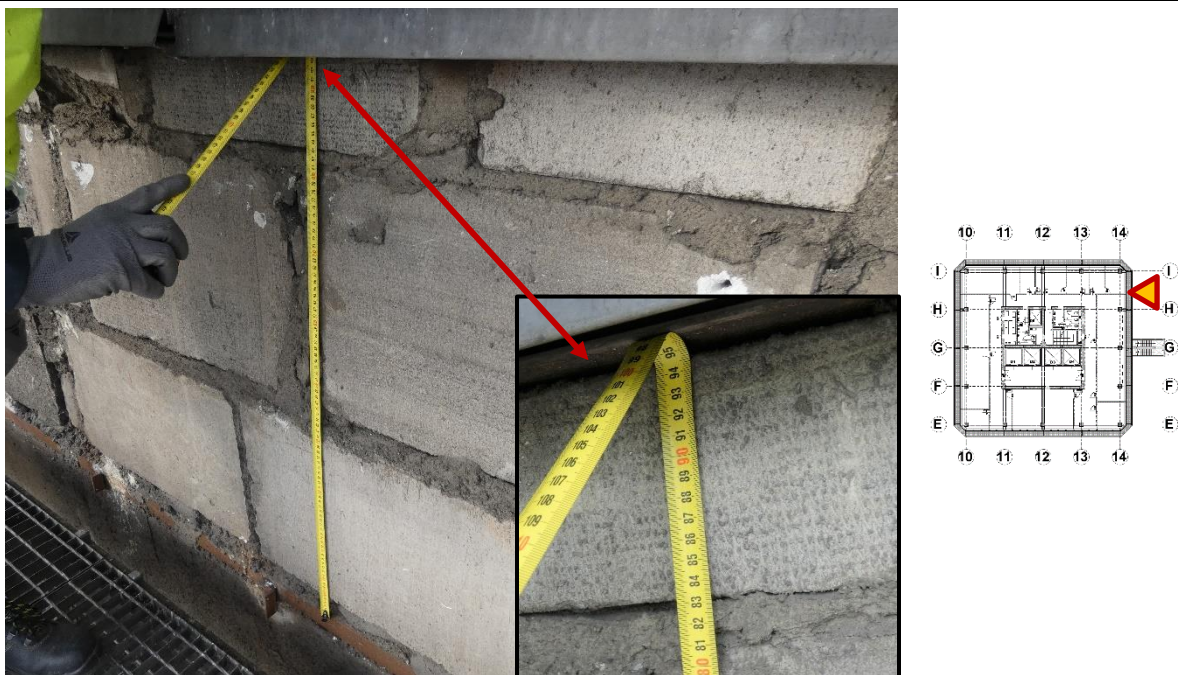
Fot. 18 Kondygnacja 10 (Poziom +38.40) Elewacja Wschodnia – widok ściany murowanej w osiach 14/H-I. Wysokość ściany murowanej ~95 cm. Grubość podlewki między belką żelbetową a ścianą ~6 cm. Element murowy bezpośrednio pod profilem stalowym (brak podlewki).

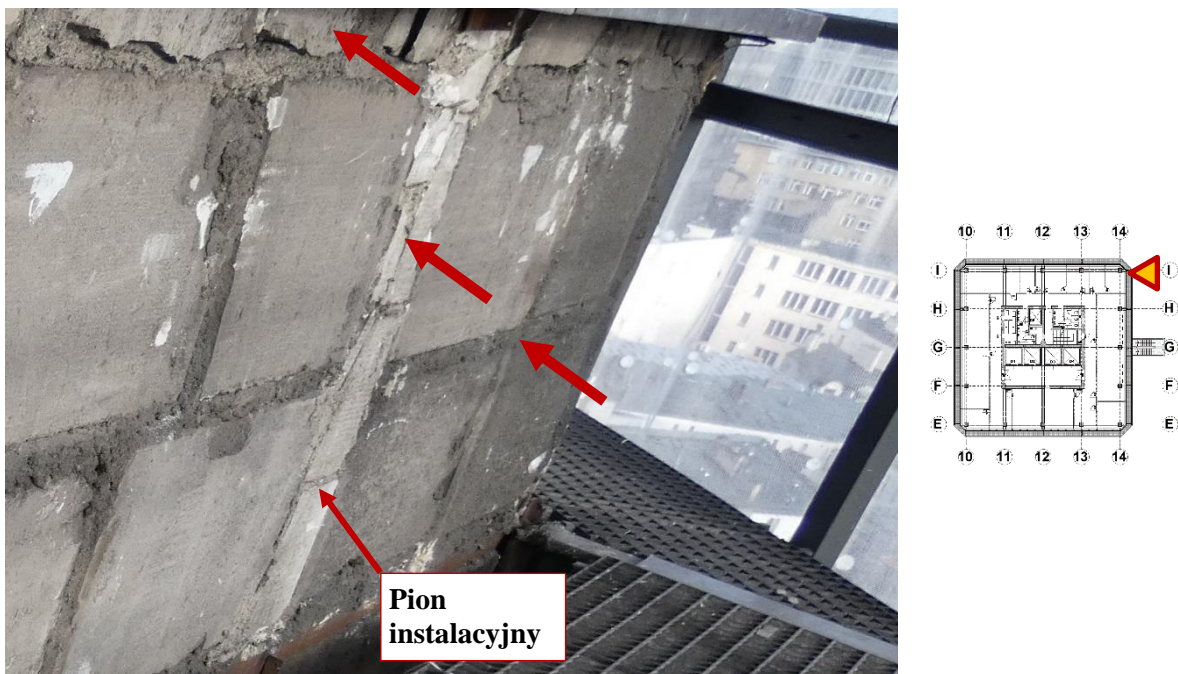
Fot. 19 Kondygnacja 10 (Poziom +38.40) Elewacja Wschodnia – widok ściany murowanej w osiach 14/H-I. Zbyt duże wymiary spoin. Niewłaściwe przewiązanie elementów. Zwieńczenie ściany uszkodzonymi elementami murowymi. Wypełnienie ubytków między elementami zaprawą. Zamknięcie pionu instalacyjnego elementami murowymi, zaprawą i gruzem.

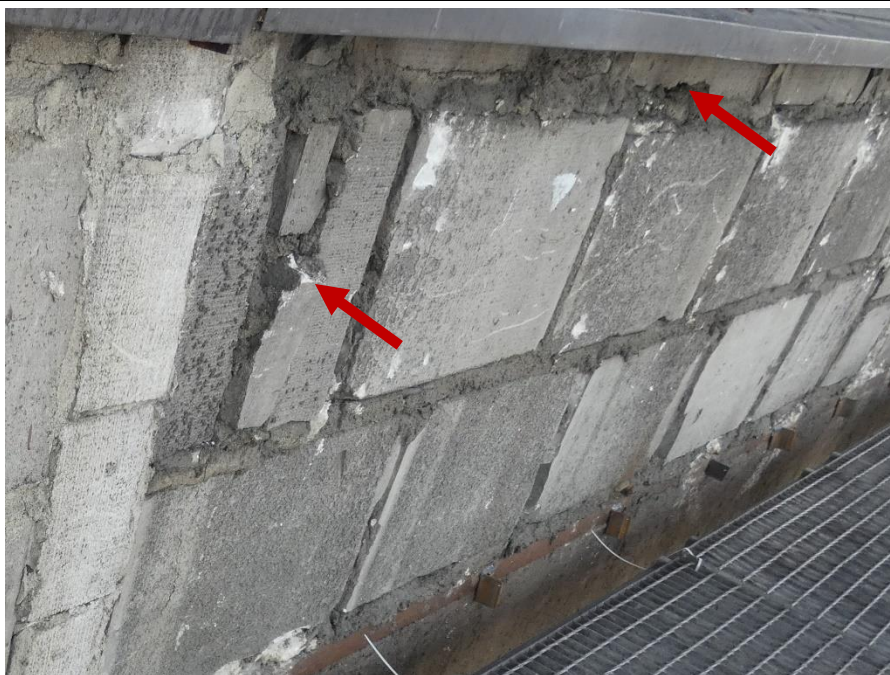
Fot. 22 Kondygnacja 10 (Poziom +38.40) Elewacja Północna – widok ściany murowanej w osiach 13-14/I. Zbyt duże wymiary spoin. Zwieńczenie ściany uszkodzonymi elementami murowymi. Wypełnienie ubytków między elementami zaprawą i gruzem.

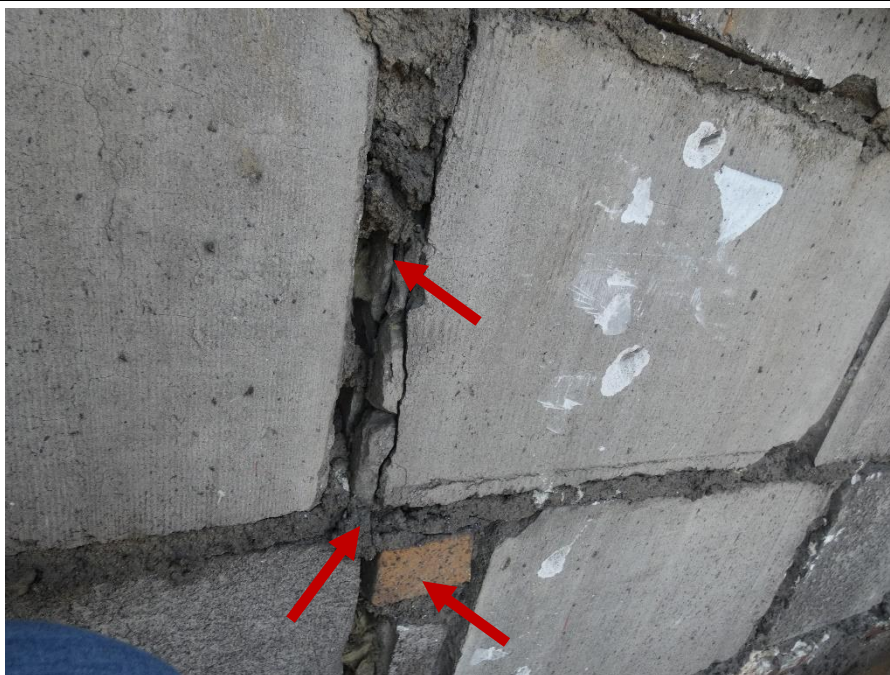
Fot. 24 Kondygnacja 10 (Poziom +38.40) Elewacja Północna – widok ściany murowanej w osiach 12-13/I. Zbyt duże wymiary spoin. Niewłaściwe przewiązanie elementów. Zwieńczenie ściany elementami murowym. Wypełnienie ubytków między elementami zaprawą i gruzem.

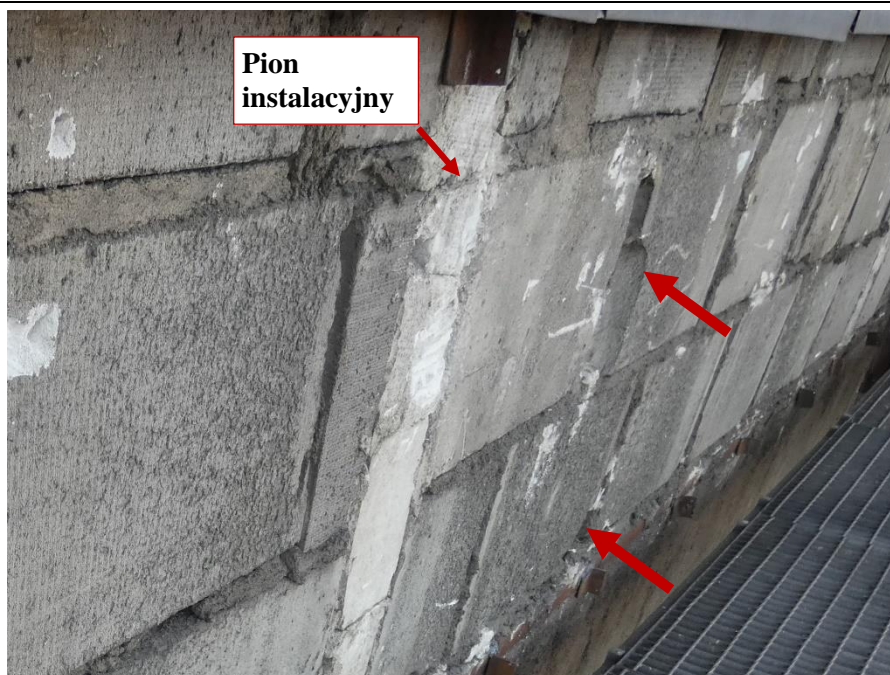
Fot. 26 Kondygnacja 10 (Poziom +38.40) Elewacja Północna – widok ściany murowanej w osiach 12-13/I. Zbyt duże wymiary spoin. Wykonanie i zwieńczenie ściany z uszkodzonych elementów murowych. Wypełnienie ubytków między elementami zaprawą. Zamknięcie pionu instalacyjnego.

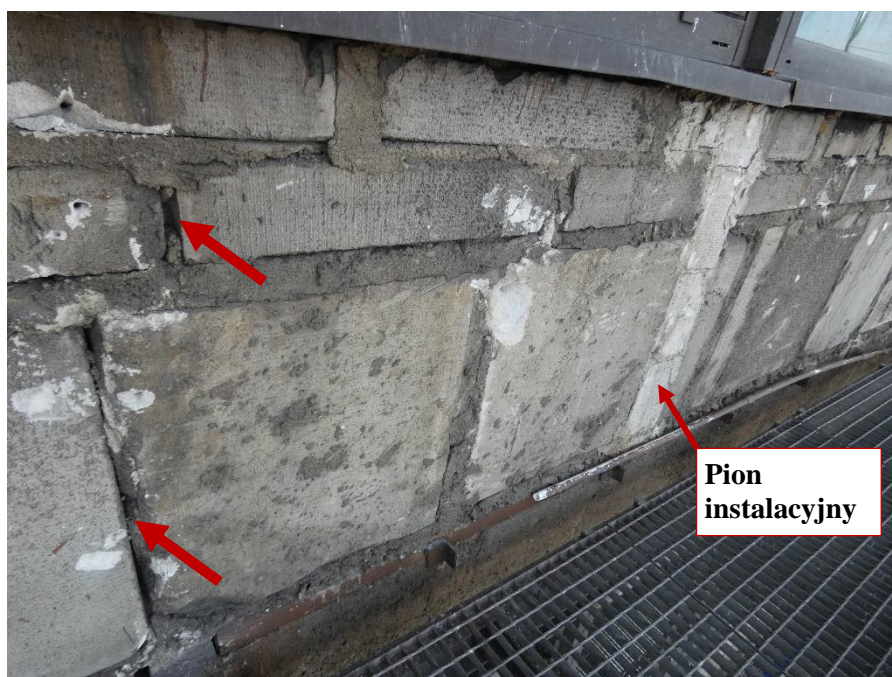
Fot. 29 Kondygnacja 10 (Poziom +38.40) Elewacja Północna – widok ściany murowanej w osiach 11-12/I.

Zbyt duże wymiary spoin. Ubytki spoin pionowych. Wykonanie ściany z elementów murowych o zróżnicowanych kształtach (12x60 cm, 60x60 cm). Zwieńczenie ściany elementami murowymi 12x60 cm. Wypełnienie ubytków między elementami zaprawą. Zamknięcie pionu instalacyjnego.

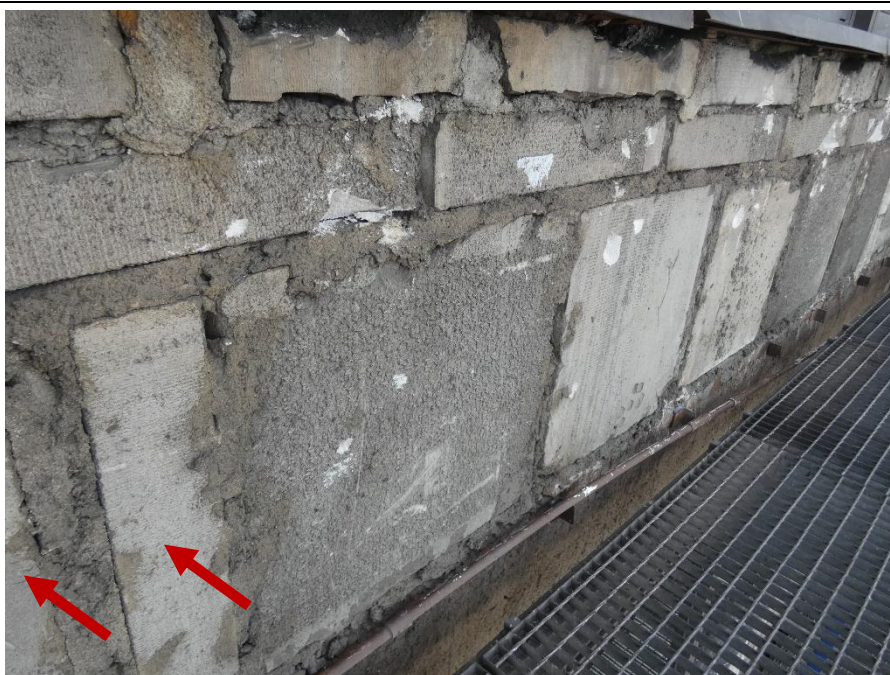
Fot. 30 Kondygnacja 10 (Poziom +38.40) Elewacja Północna – widok ściany murowanej w osiach 11-12/I. Zbyt duże wymiary spoin. Wykonanie ściany z uszkodzonych elementów murowych o zróżnicowanych kształtach (12x60, 60x60 cm) i złym kierunku ułożenia. Zwieńczenie ściany uszkodzonymi elementami murowymi. Wypełnienie ubytków między elementami i uszkodzonych miejsc zaprawą.

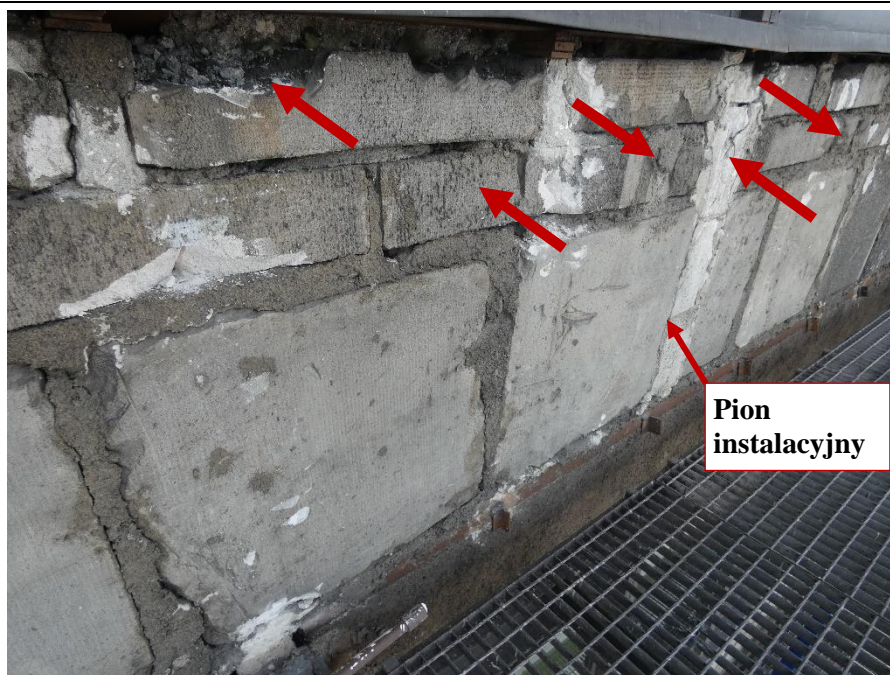
Fot. 32 Kondygnacja 10 (Poziom +38.40) Elewacja Północna – widok ściany murowanej w osiach 10-11/I.
Zbyt duże wymiary spoin. Wykonanie i zwieńczenie ściany z uszkodzonych elementów murowych o zróżnicowanych kształtach. Wypełnienie ubytków między elementami i uszkodzonych miejsc zaprawą i gruzem. Zamknięcie pionu instalacyjnego elementami murowymi, zaprawą i gruzem.

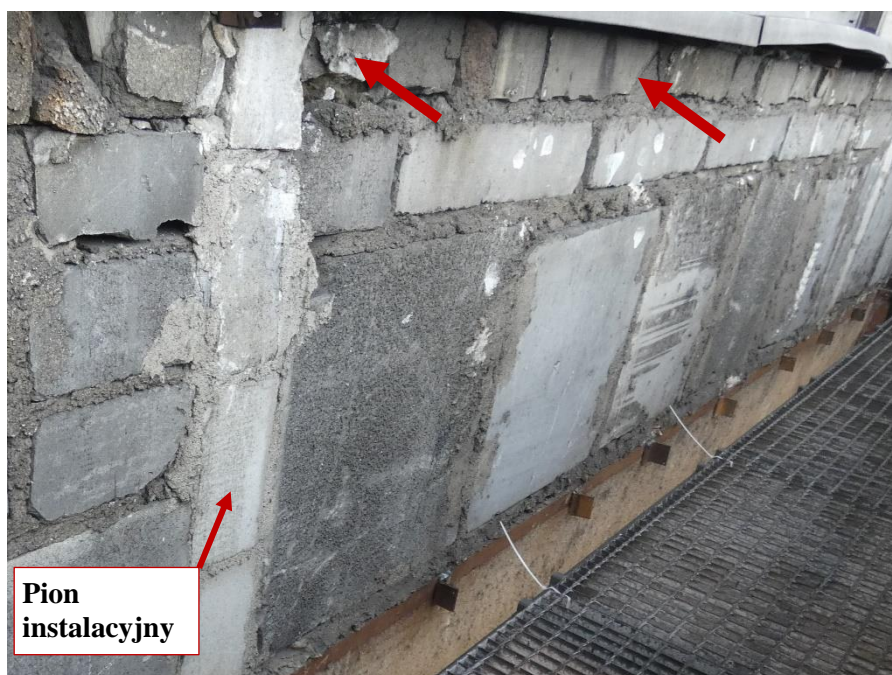
Fot. 37 Kondygnacja 10 (Poziom +38.40) Elewacja Zachodnia – widok ściany murowanej w osiach 10/H-I. Zbyt duże wymiary spoin. Wykonanie ściany z elementów murowych o zróżnicowanych kształtach (12x60 cm, 60x60 cm). Zwieńczenie ściany uszkodzonymi elementami murowymi 12x60 cm. Wypełnienie ubytków między elementami zaprawą. Zamknięcie pionu instalacyjnego.

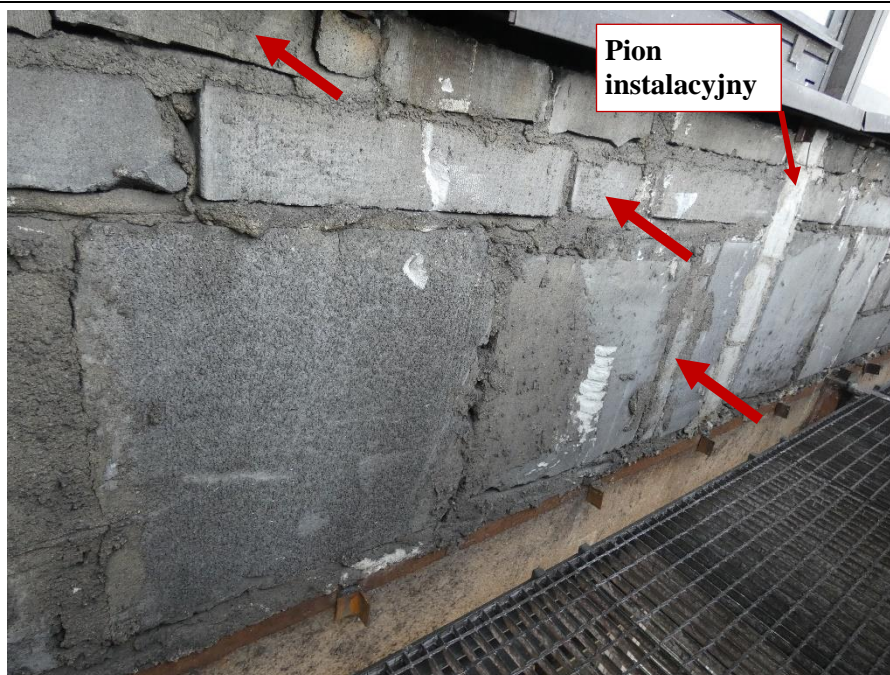
Fot. 38 Kondygnacja 10 (Poziom +38.40) Elewacja Zachodnia – widok ściany murowanej w osiach 10/H-I.

Zbyt duże wymiary spoin. Wykonanie ściany z elementów murowych o zróżnicowanych kształtach. Zwieńczenie ściany z uszkodzonych elementów murowych. Wypełnienie ubytków między elementami zaprawą i gruzem. Zamknięcie pionu instalacyjnego.

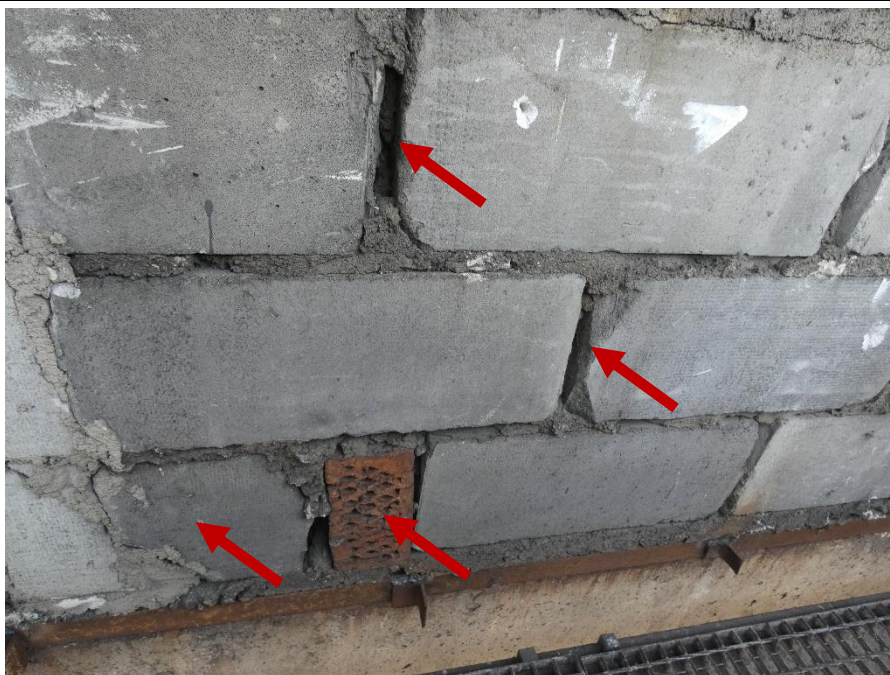
Fot. 40 Kondygnacja 10 (Poziom +38.40) Elewacja Zachodnia – widok ściany murowanej w osiach 10/G-H. Zbyt duże wymiary spoin. Ubytki spoin pionowych. Wykonanie ściany z uszkodzonych elementów murowych o zróżnicowanych kształtach i materiałach.

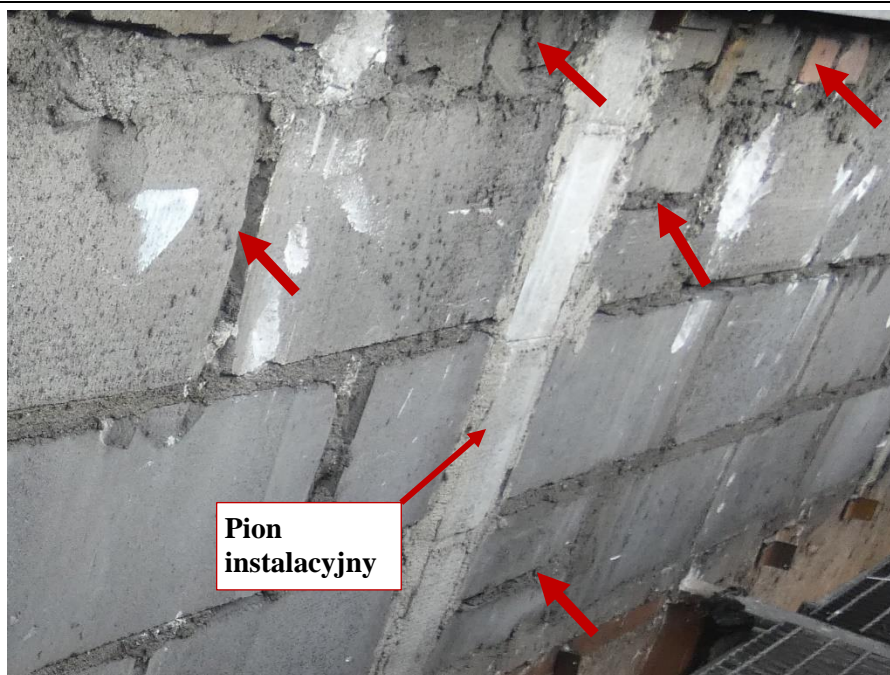
Fot. 42 Kondygnacja 10 (Poziom +38.40) Elewacja Zachodnia – widok ściany murowanej w osiach 10/G-H.

Zbyt duże wymiary spoin. Ubytki spoin pionowych. Wykonanie ściany z elementów murowanych o zróżnicowanych kształtach. Zwieńczenie ściany z uszkodzonych elementów murowanych o zróżnicowanych materiałach. Wypełnienie ubytków między elementami zaprawą. Zamknięcie pionu instalacyjnego.

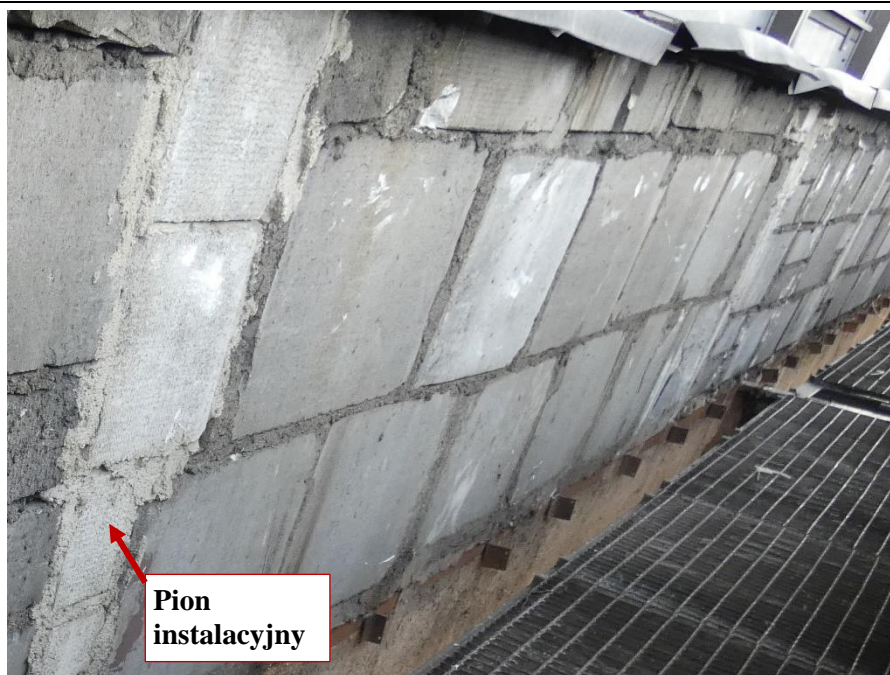
Fot. 44 Kondygnacja 10 (Poziom +38.40) Elewacja Zachodnia – widok ściany murowanej w osiach 10/F-G. Zbyt duże wymiary spoin. Wykonanie ściany z elementów murowych 36x60 cm. Wypełnienie ubytków między elementami zaprawą. Zwieńczenie ściany elementami murowymi 12x60 cm. Zamknięcie pionu instalacyjnego.

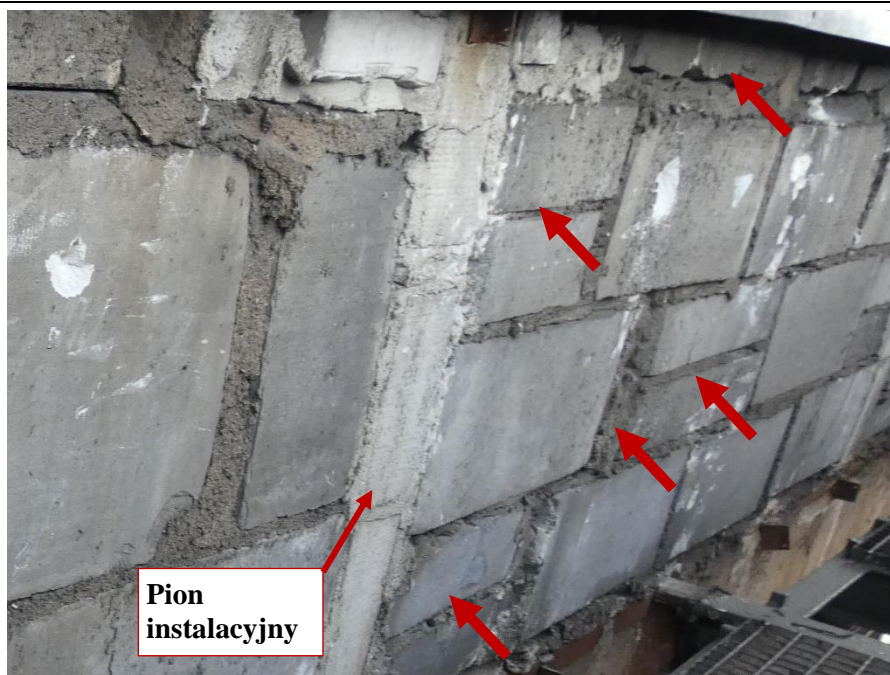
Fot. 46 Kondygnacja 10 (Poziom +38.40) Elewacja Zachodnia – widok ściany murowanej w osiach 10/F-G. Zbyt duże wymiary spoin. Wykonanie ściany z elementów murowanych o zróżnicowanych kształtach (12x60 cm, 24x60 cm). Zwieńczenie ściany z uszkodzonych elementów murowych. Wypełnienie ubytków między elementami i uszkodzonych miejsc zaprawą i gruzem. Zamknięcie pionu instalacyjnego.

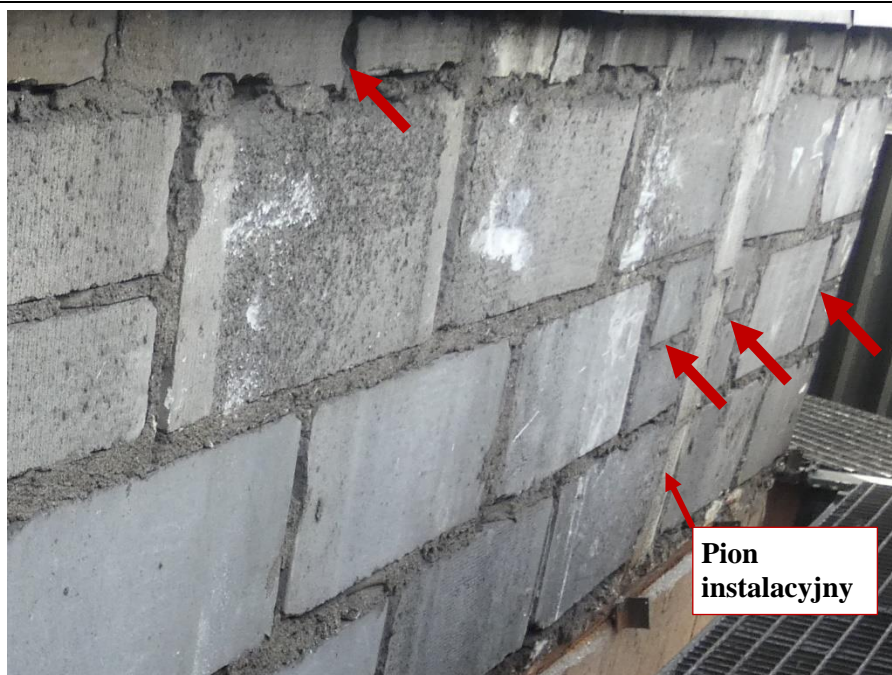
Fot. 48 Kondygnacja 10 (Poziom +38.40) Elewacja Zachodnia – widok ściany murowanej w osiach 10/E-F.

Zbyt duże wymiary spoin. Wykonanie ściany z elementów murowych o zróżnicowanych kształtach. Zwieńczenie ściany uszkodzonymi elementami murowymi. Wypełnienie ubytków między elementami zaprawą. Zamknięcie pionu instalacyjnego.

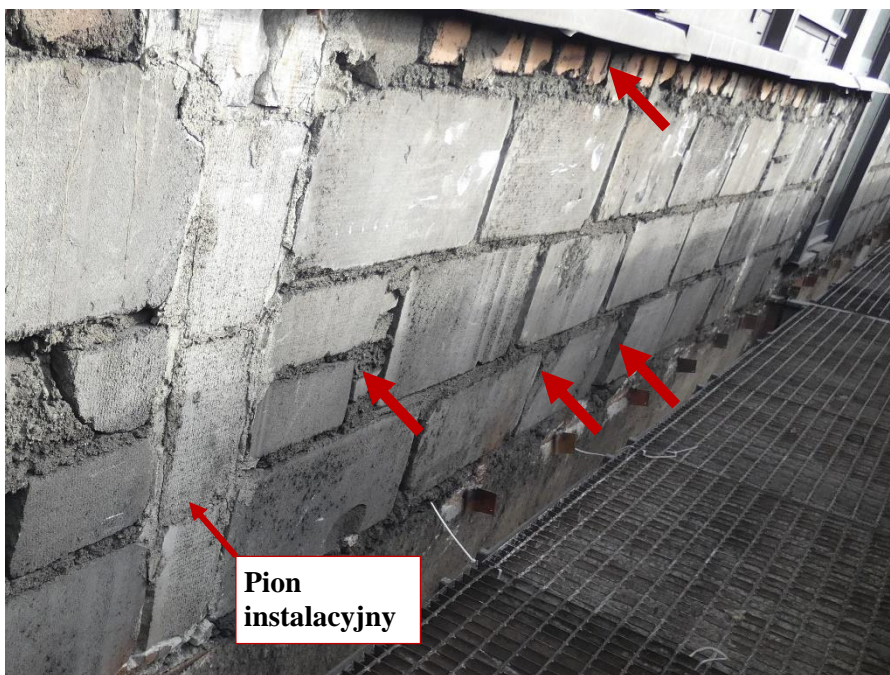
Fot. 51 Kondygnacja 10 (Poziom +38.40) Elewacja Południowa – widok ściany murowanej w osiach 10-11/E. Zbyt duże wymiary spoin. Wykonanie ściany z uszkodzonymi elementami murowymi. Zwieńczenie ściany z uszkodzonymi ceramicznymi elementami murowymi. Wypełnienie ubytków między elementami zaprawą i gruzem. Zamknięcie pionu instalacyjnego.

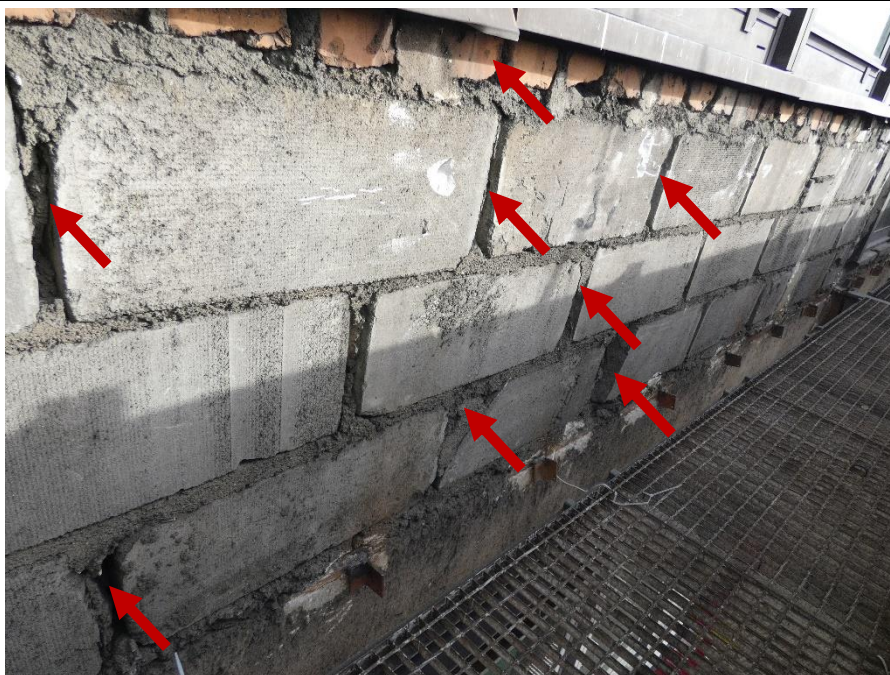
Fot. 52 Kondygnacja 10 (Poziom +38.40) Elewacja Południowa – widok ściany murowanej w osiach 10-11/E. Zbyt duże wymiary spoin. Ubytki spoin pionowych. Wykonanie ściany z uszkodzonych elementów murowych. Zwieńczenie ściany z uszkodzonych ceramicznych elementów murowych. Wypełnienie ubytków między elementami zaprawą i gruzem.

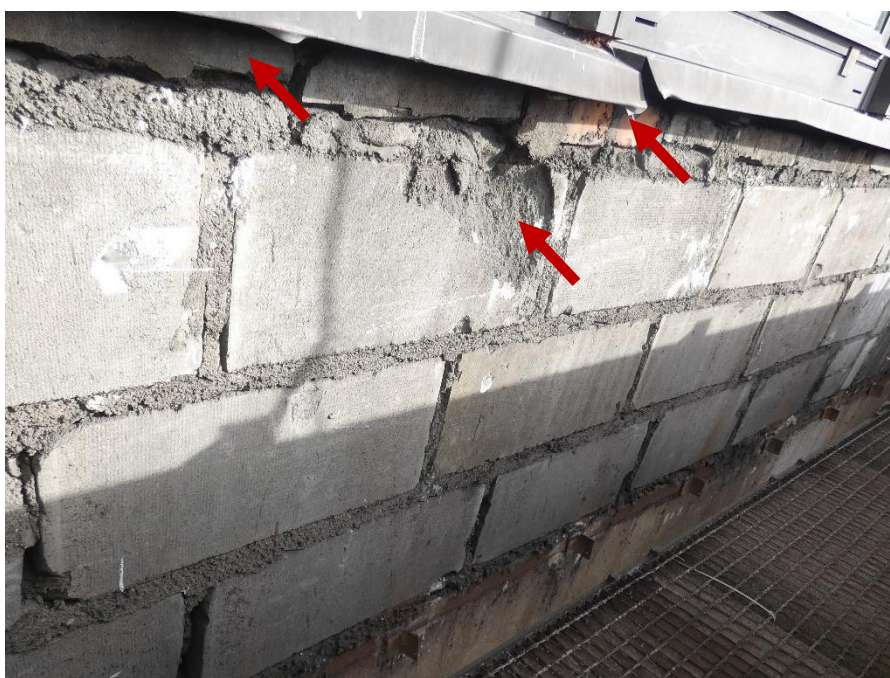
Fot. 57 Kondygnacja 10 (Poziom +38.40) Elewacja Południowa – widok ściany murowanej w osiach 11-12/E. Zbyt duże wymiary spoin. Wykonanie ściany z uszkodzonych elementów murowych 24x60 cm. Zwieńczenie ściany z uszkodzonych elementów murowych o zróżnicowanych materiałach. Wypełnienie ubytków między elementami zaprawą.

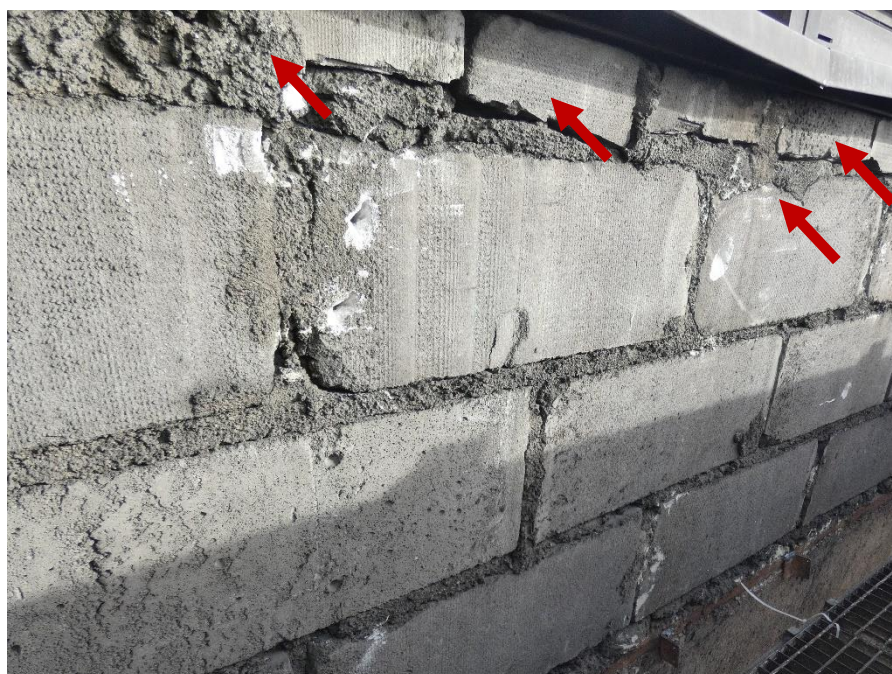
Fot. 63 Kondygnacja 10 (Poziom +38.40) Elewacja Południowa – widok ściany murowanej w osiach 13-14/E.

Zbyt duże wymiary spoin. Wykonanie i zwieńczenie ściany z uszkodzonych elementów murowych. Wypełnienie ubytków między elementami zaprawą.

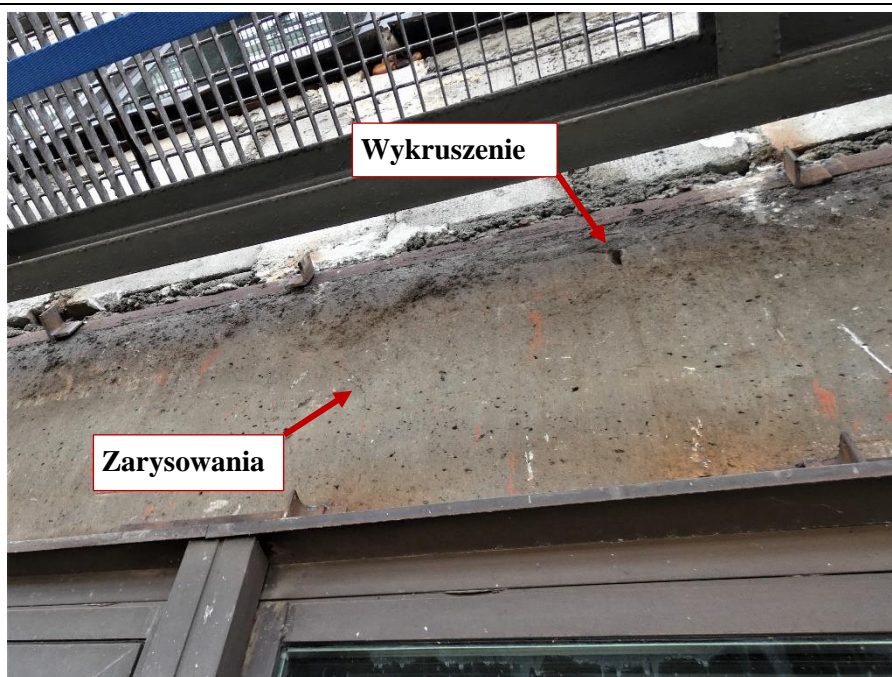
Fot. 79 Kondygnacja 10 (Poziom +38.40) Elewacja Północna – belka w osiach 12-13/I.
Wykruszenie otuliny. Zarysowania pionowe w przęśle belki.

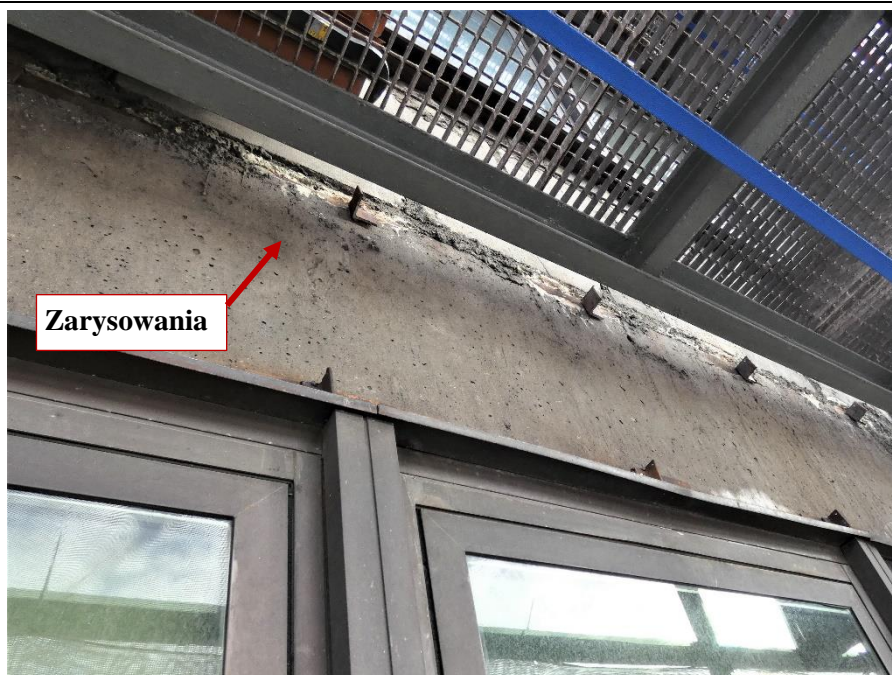
Fot. 107 Kondygnacja 10 (Poziom +38.40) Elewacja Południowa – belka w osiach 10-11/E.
Zarysowanie belki w przęśle na wysokości miejsca oparcia.

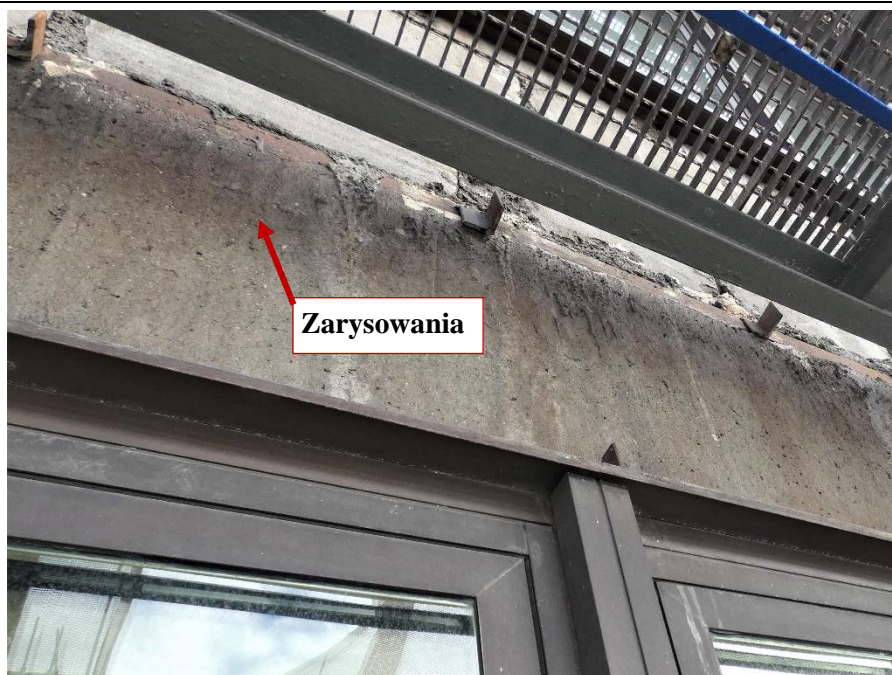
Fot. 111 Kondygnacja 10 (Poziom +38.40) Elewacja Południowa – belka w osiach 11-12/E.
Zarysowanie belki w przęśle na wysokości miejsca oparcia.

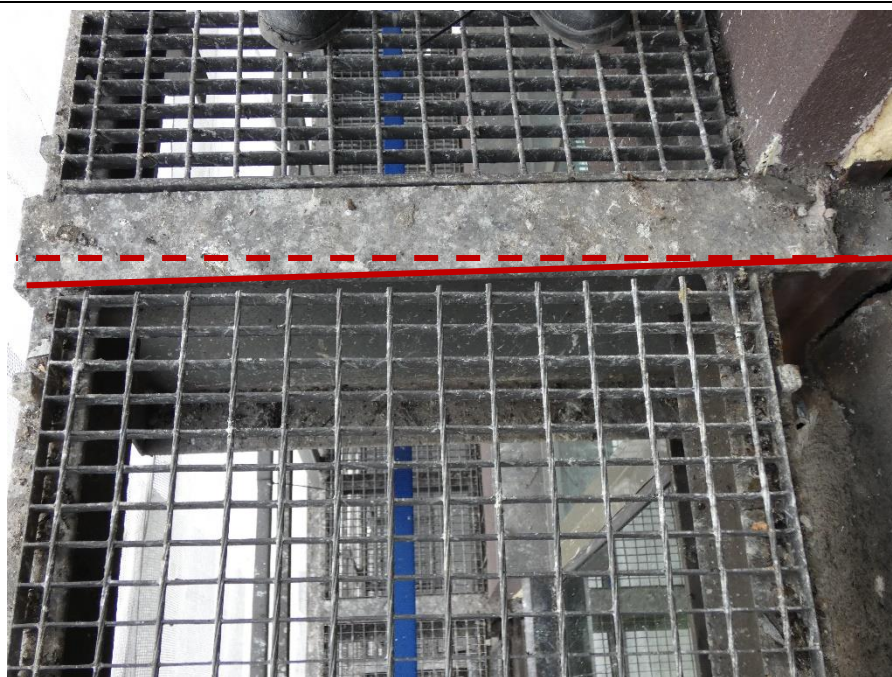
Fot. 135 Kondygnacja 10 (Poziom +38.40) Elewacja Wschodnia – wspornik w osiach 14/H (widok z góry)
Przemieszczenia wspornika w kierunku osi I. Brak widocznych uszkodzeń wspornika.

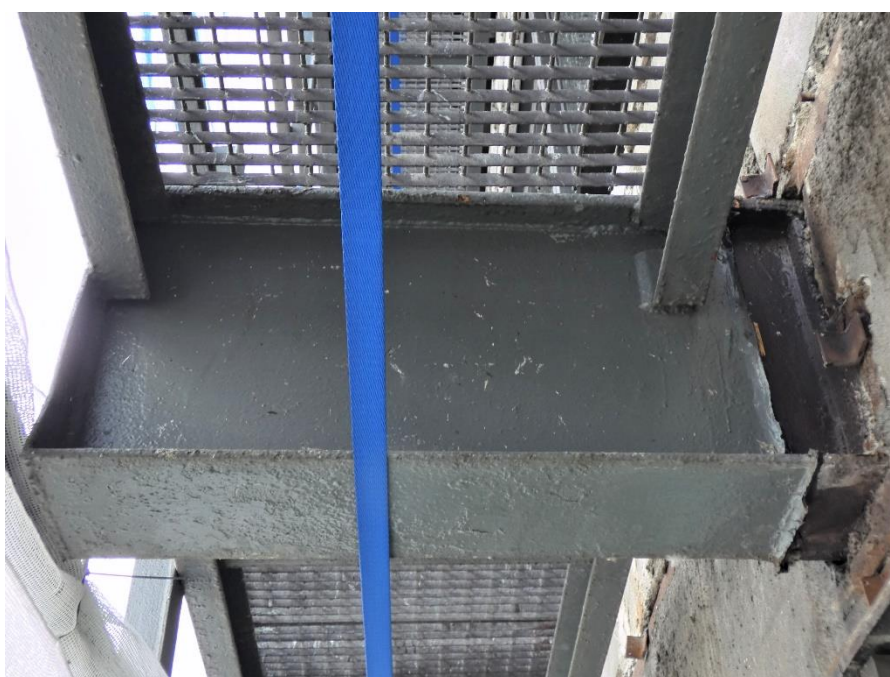
Fot. 144, 145 Kondygnacja 10 (Poziom +38.40) Elewacja Północna – wspornik w osiach 11/I.
Przemieszczenia wspornika w kierunku osi 10. Brak widocznych uszkodzeń wspornika.

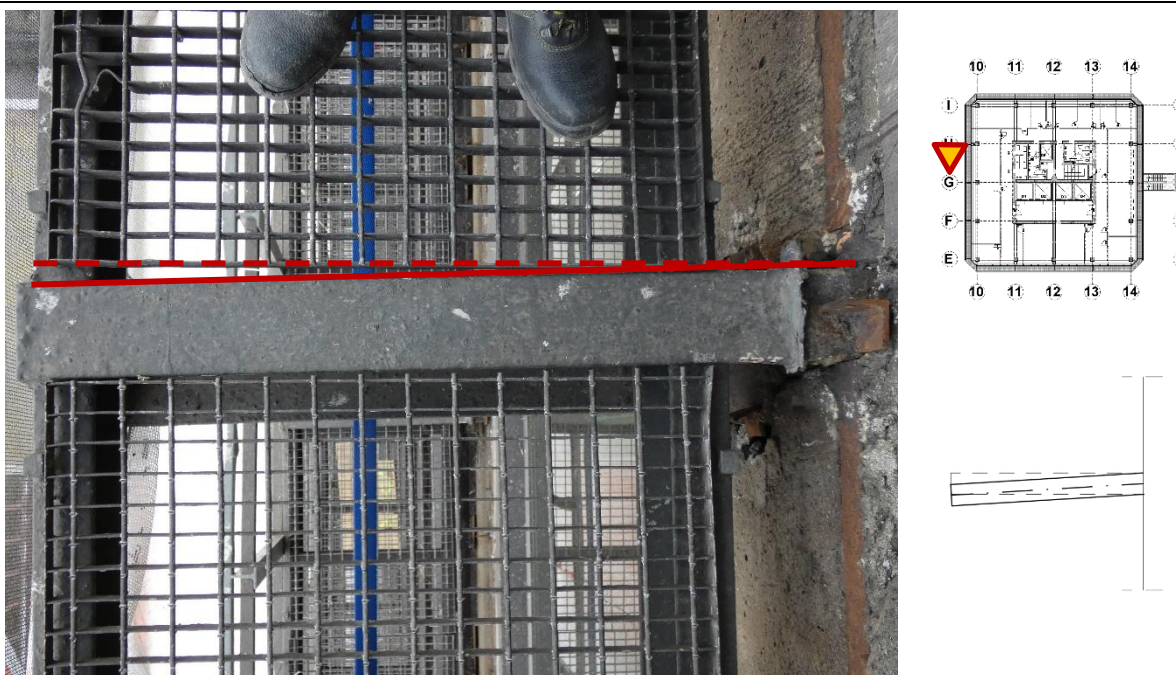
Fot. 152 Kondygnacja 10 (Poziom +38.40) Elewacja Zachodnia – wspornik w osiach 10/H (widok z góry)
Przemieszczenie wspornika w kierunku osi G. Brak widocznych uszkodzeń wspornika.
