OPRACOWANIE NR 11

**EKSPERTYZA OKREŚLAJĄCA STAN TECHNICZNY ŚCIAN
MUROWANYCH ZEWNĘTRZNYCH, PREFABRYKOWANYCH BELEK
ŻELBETOWYCH ORAZ WSPORNIKÓW STALOWYCH NA KONDYGNACJI 10,
DOTYCZĄCA BUDOWY PN. „KOMPLEKSOWA MODERNIZACJA
ENERGETYCZNA BUDYNKU (ZADANIE A) ORAZ MODERNIZACJA I
PRZEBUDOWA NIEKTÓRYCH ELEMENTÓW (ZADANIE B) COLLEGIUM
ALTUM UNIWERSYTETU EKONOMICZNEGO W POZNANIU”**

PTB NICKEL Sp. z o.o.
PTB NICKEL TECHNOLOGIA Sp. z o.o.
ul. Obornicka 6B
Jelonek k/Poznania
62-002 Suchy Las

EKSPERTIS Sp. z o. o. Sp. k.
ul. Nieszawska 1
61-021 Poznań

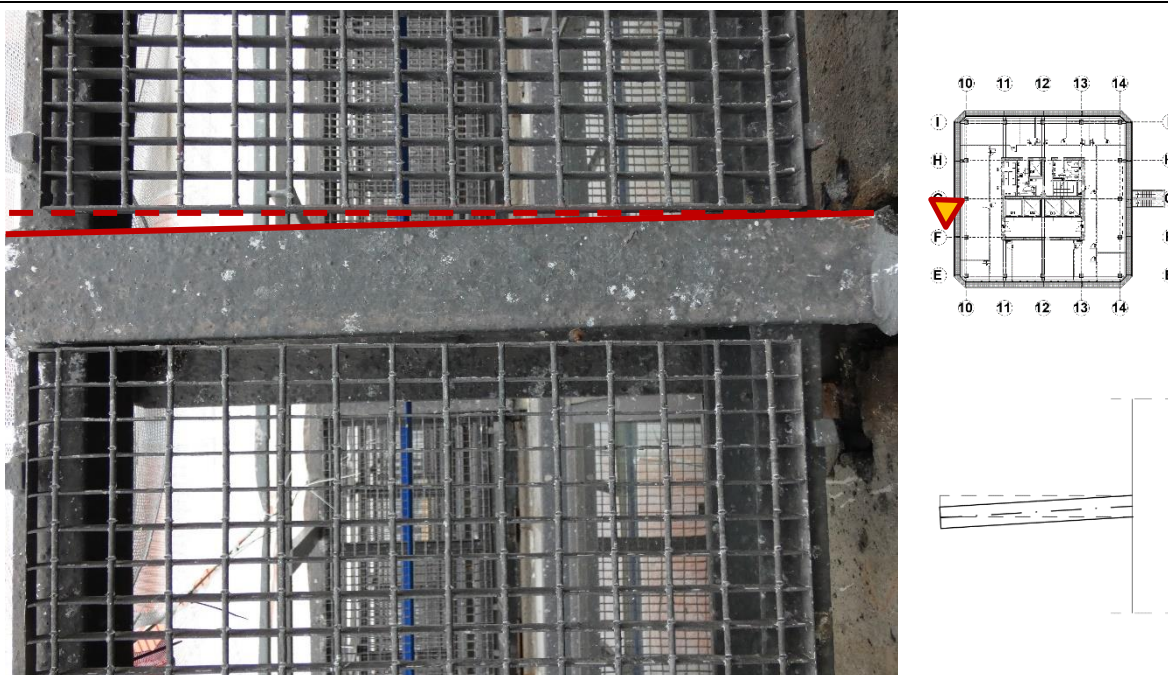
Fot. 155 Kondygnacja 10 (Poziom +38.40) Elewacja Zachodnia– wspornik w osiach 10/G (widok z góry)
Przemieszczenia wspornika w kierunku osi F. Brak widocznych uszkodzeń wspornika.

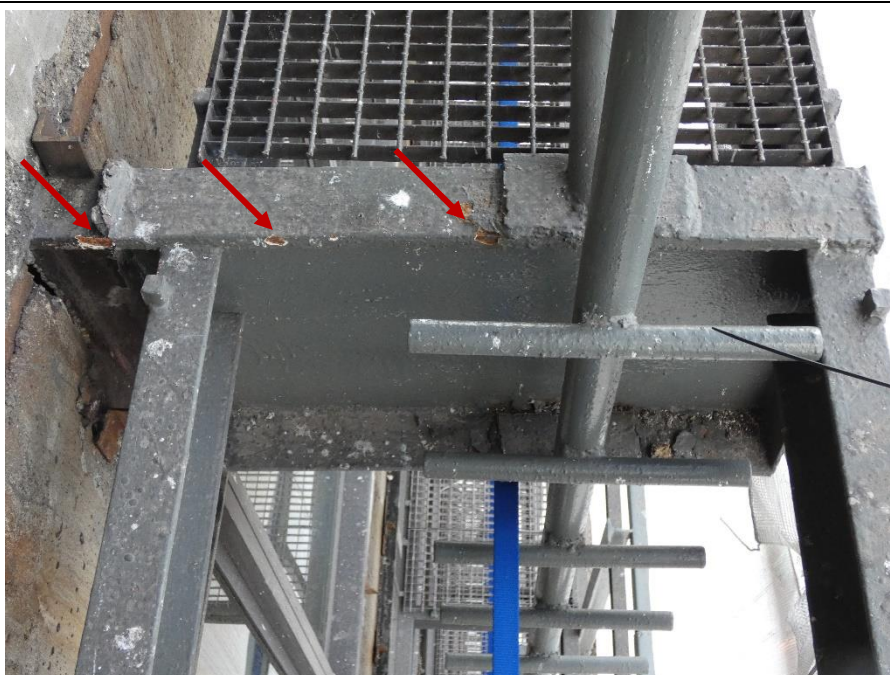
Fot. 158 Kondygnacja 10 (Poziom +38.40) Elewacja Zachodnia– wspornik w osiach 10/F (widok z góry)
Ślady korozji pasa górnego. Brak widocznych uszkodzeń wspornika.

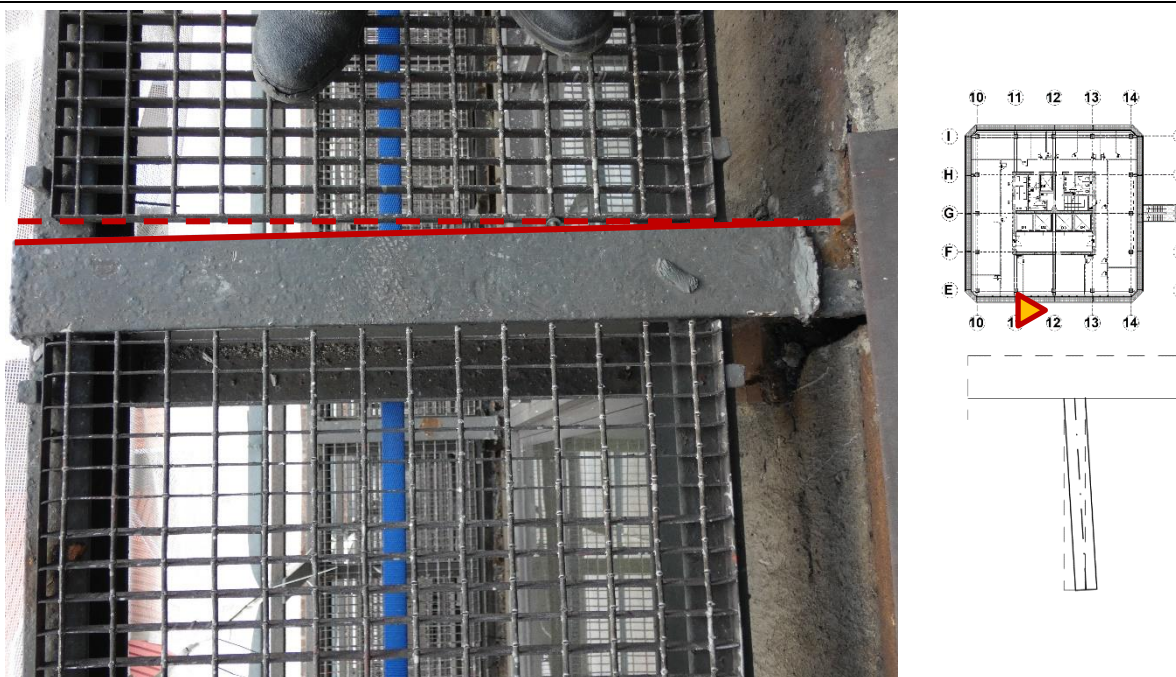
Fot. 165 Kondygnacja 10 (Poziom +38.40) Elewacja Południowa– wspornik w osiach 11/E (widok z góry)
Przemieszczenia wspornika w kierunku osi 12. Brak widocznych uszkodzeń wspornika.
