## OPRACOWANIE NR 7

EKSPERTYZA OKREŚLAJĄCA STAN TECHNICZNY ŚCIAN  
MUROWANYCH ZEWNĘTRZNYCH, PREFABRYKOWANYCH BELEK  
ŻELBETOWYCH ORAZ WSPORNIKÓW STALOWYCH NA KONDYGNACJI 14,  
DOTYCZĄCA BUDOWY PN. „KOMPLEKSOWA MODERNIZACJA  
ENERGETYCZNA BUDYNKU (ZADANIE A) ORAZ MODERNIZACJA I  
PRZEBUDOWA NIEKTÓRYCH ELEMENTÓW (ZADANIE B) COLLEGIUM  
ALTUM UNIWERSYTETU EKONOMICZNEGO W POZNANIU”

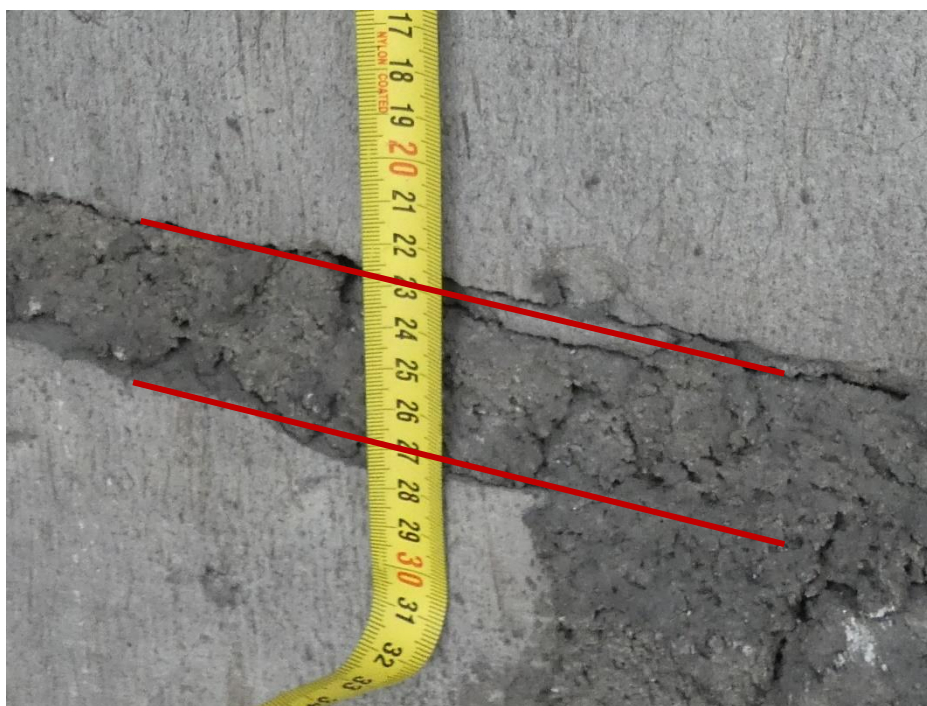
Fot. 1 Przykładowa spoina pozioma – grubość 4 cm

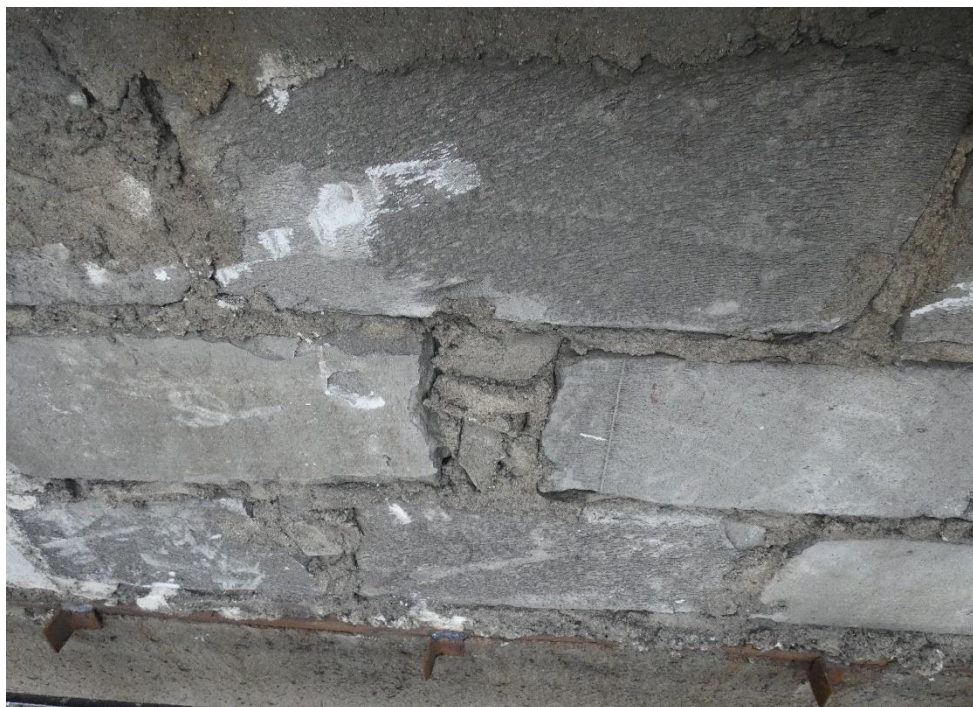
*Fot. 3 Przykład ściany murowanej o bardzo niskiej jakości wykonania (wypełnienie przerwy między elementami gruzem zmieszanim z zaprawą)*

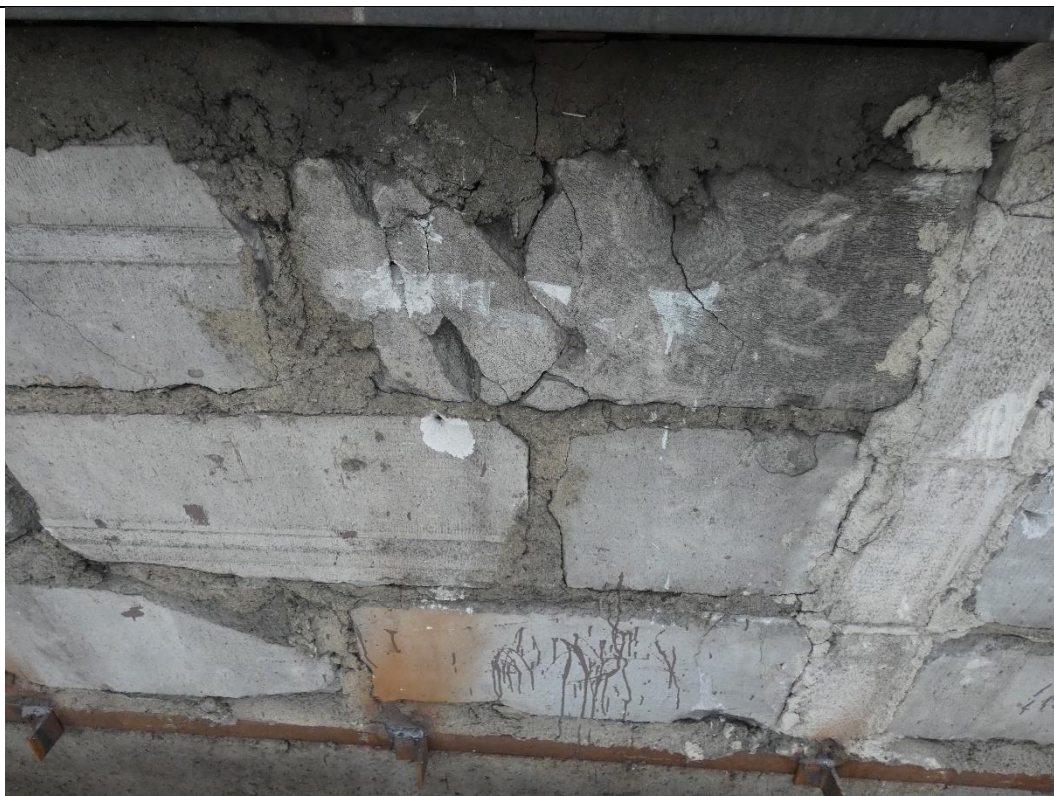
*Fot. 4 Przykład ściany murowanej o bardzo niskiej jakości wykonania (użycie uszkodzonych elementów z wypełnieniem ubytków zaprawą)*

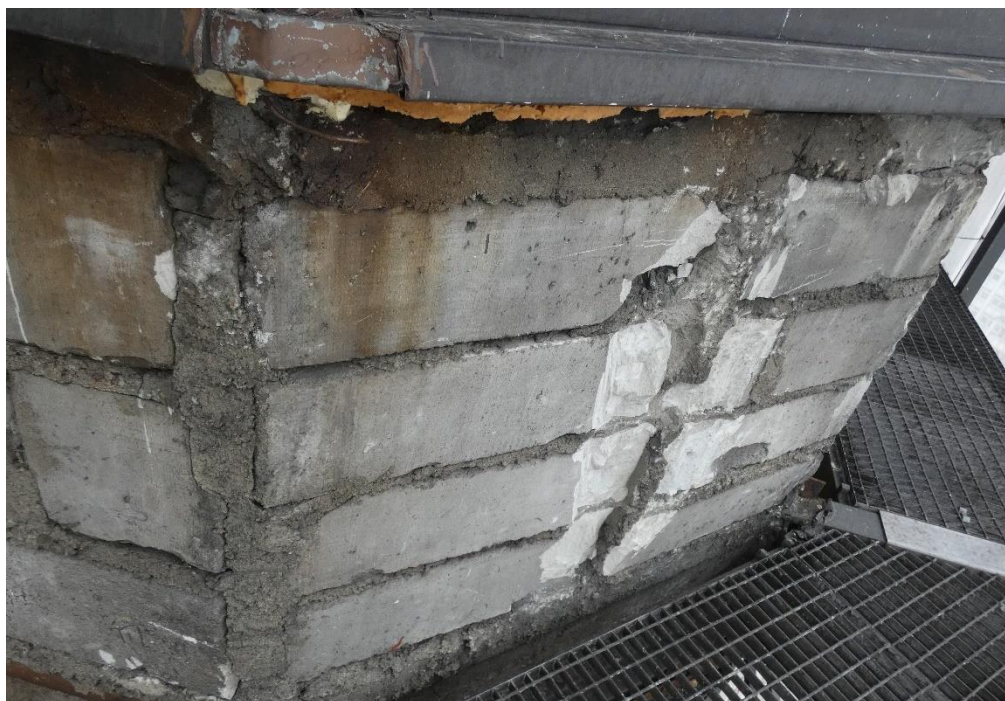
*Fot. 5 Przykład ściany murowanej o bardzo niskiej jakości wykonania (użycie uszkodzonych elementów o zróżnicowanych kształtach oraz braku przewiązania ściany murowanej)*

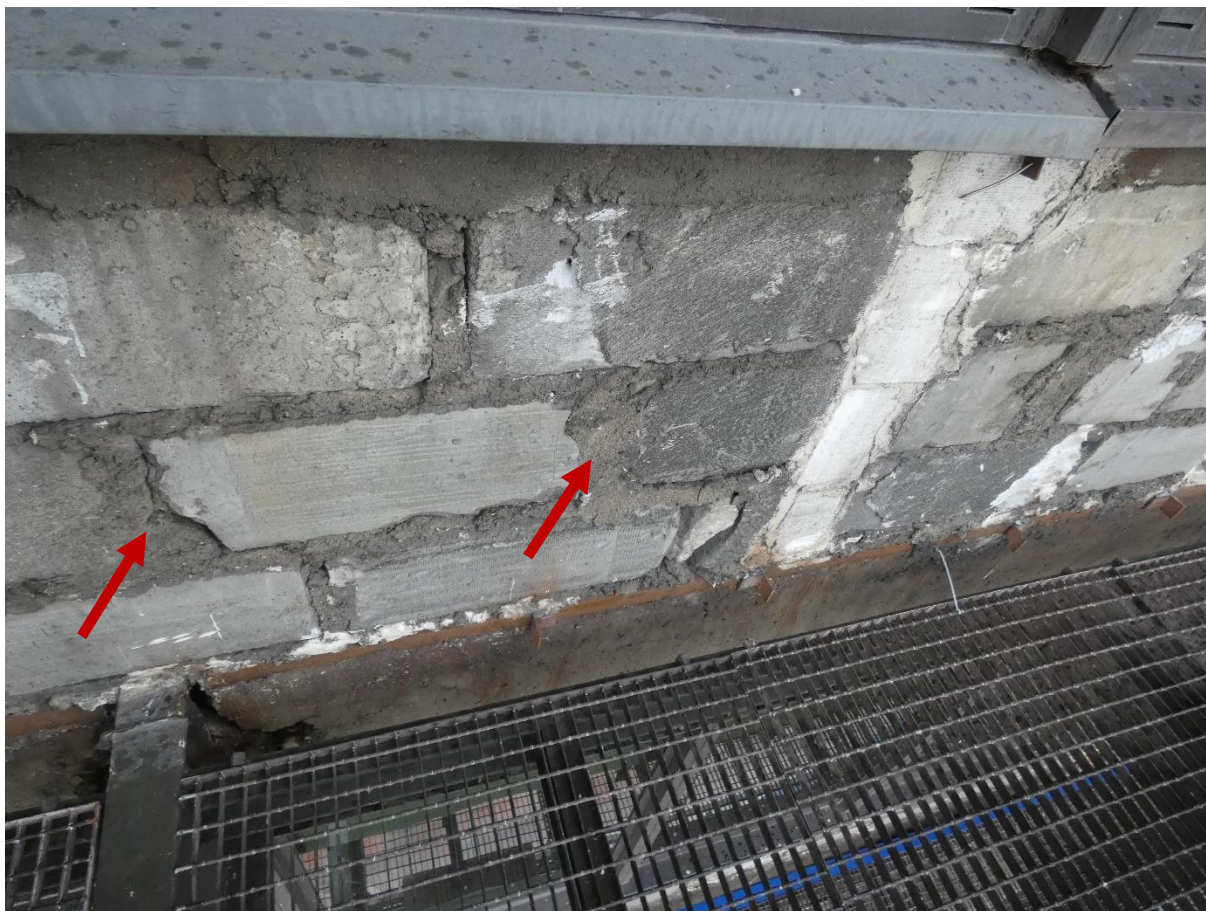
*Fot. 6 Przykład ściany murowanej o bardzo niskiej jakości wykonania (wypełnienie ubytków między elementami zwiększoną ilością zaprawy, zbyt grube spoiny pionowe)*

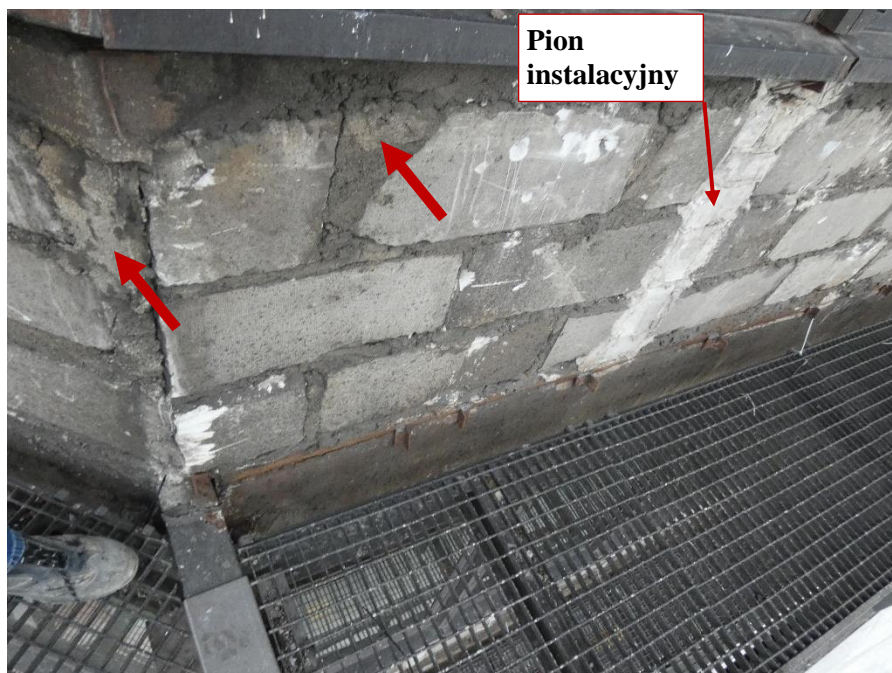
Fot. 11 Kondygnacja 14 (Poziom +51.60) Elewacja Wschodnia – widok ściany murowanej w osiach 14/E-F. Zbyt duże wymiary spoin. Wykonanie ściany z uszkodzonych elementów murowych. Wypełnienie ubytków między elementami i uszkodzonych miejsc zaprawą. Zamknięcie pionu instalacyjnego.

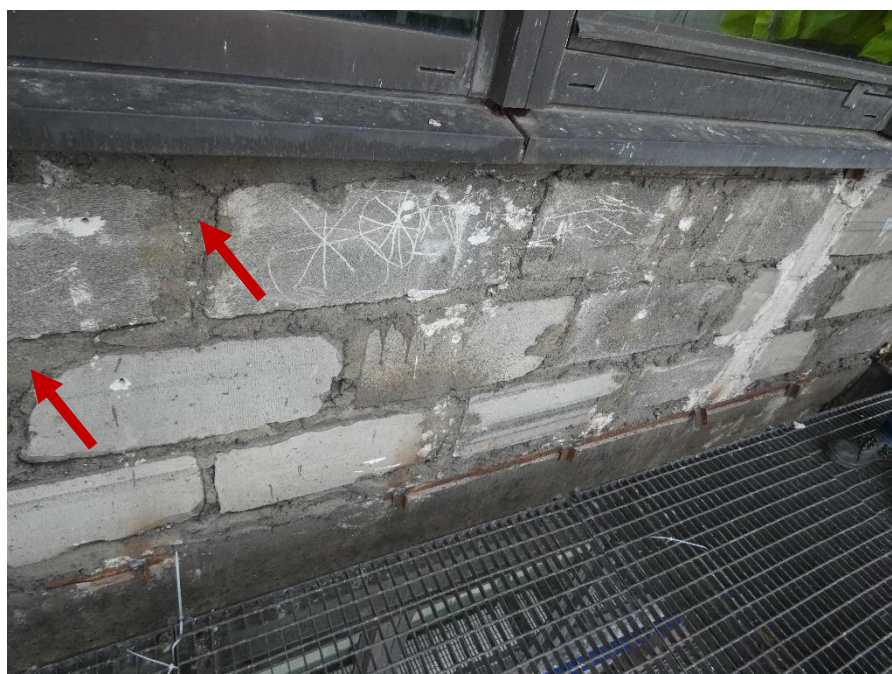
Fot. 12 Kondygnacja 14 (Poziom +51.60) Elewacja Wschodnia – widok ściany murowanej w osiach 14/E-F. Zbyt duże wymiary spoin. Wykonanie ściany z uszkodzonych elementów murowych. Ściana z elementów betonowych 24x60 cm Wypełnienie ubytków między elementami i uszkodzonych miejsc zaprawą.

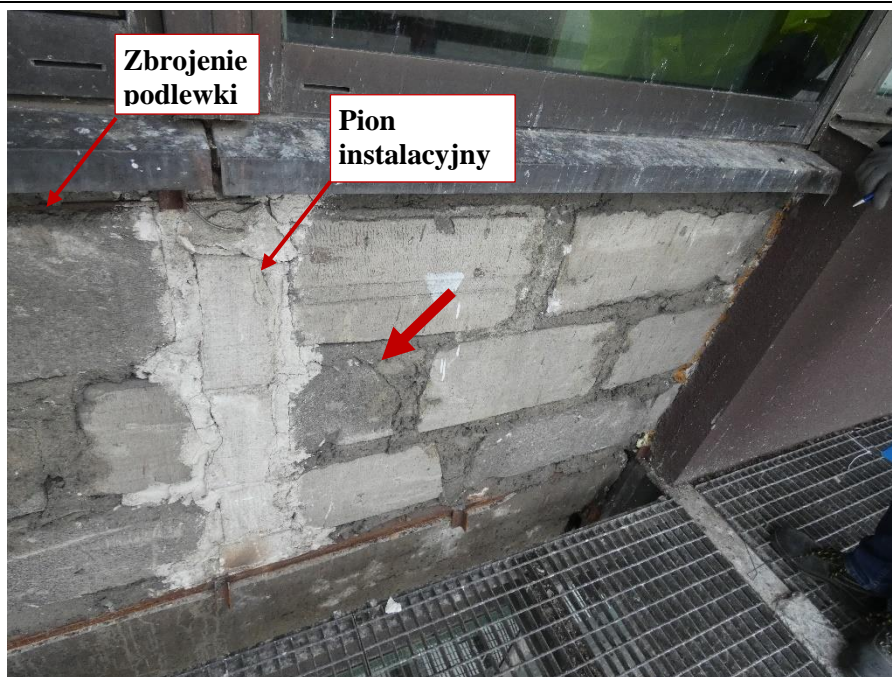
Fot. 13 Kondygnacja 14 (Poziom +51.60) Elewacja Wschodnia – widok ściany murowanej w osiach 14/E-F. Zbyt duże wymiary spoin. Wykonanie ściany z uszkodzonych elementów murowych. Wypełnienie ubytków między elementami i uszkodzonych miejsc zaprawą. Odkryte pręty zbrojenia podlewki wieńczącej ścianę. Zamknięcie pionu instalacyjnego.

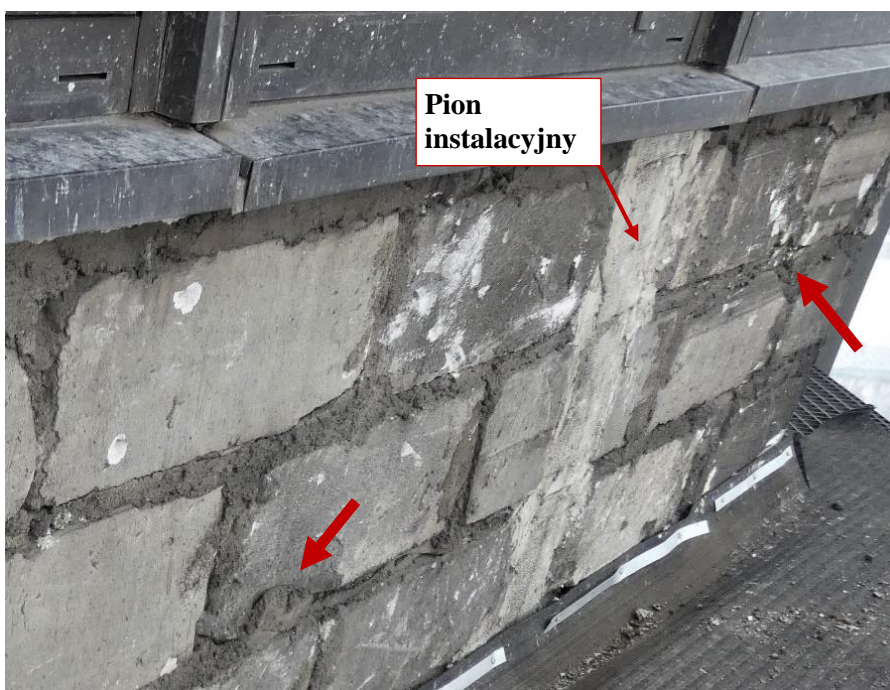
Fot. 16 Kondygnacja 14 (Poziom +54,90) Elewacja Wschodnia – widok ściany murowanej w osiach 14/H-I. Zbyt duże wymiary spoin. Niewłaściwe przewiązanie muru. Wykonanie ściany z uszkodzonych elementów murowych. Zamknięcie pionu instalacyjnego.

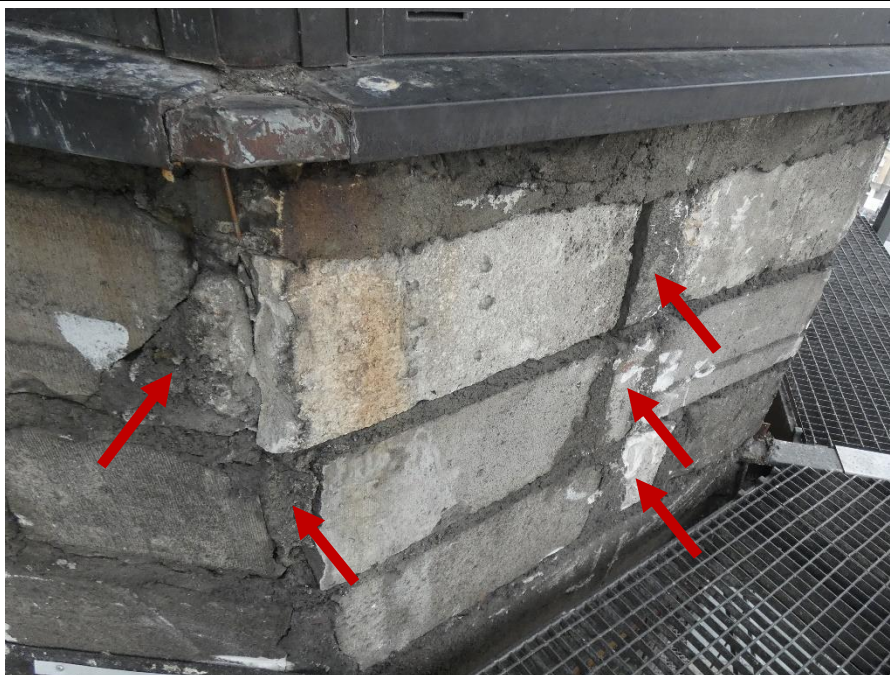
Fot. 17 Kondygnacja 14 (Poziom +51.60) Elewacja Wschodnia – widok ściany murowanej w osiach 14/I. Zbyt duże wymiary spoin. Niewłaściwe przewiązania elementów. Wypełnienie ubytków między elementami i uszkodzonych miejsc zaprawą, gruzem i niewymiarowymi elementami murowymi.

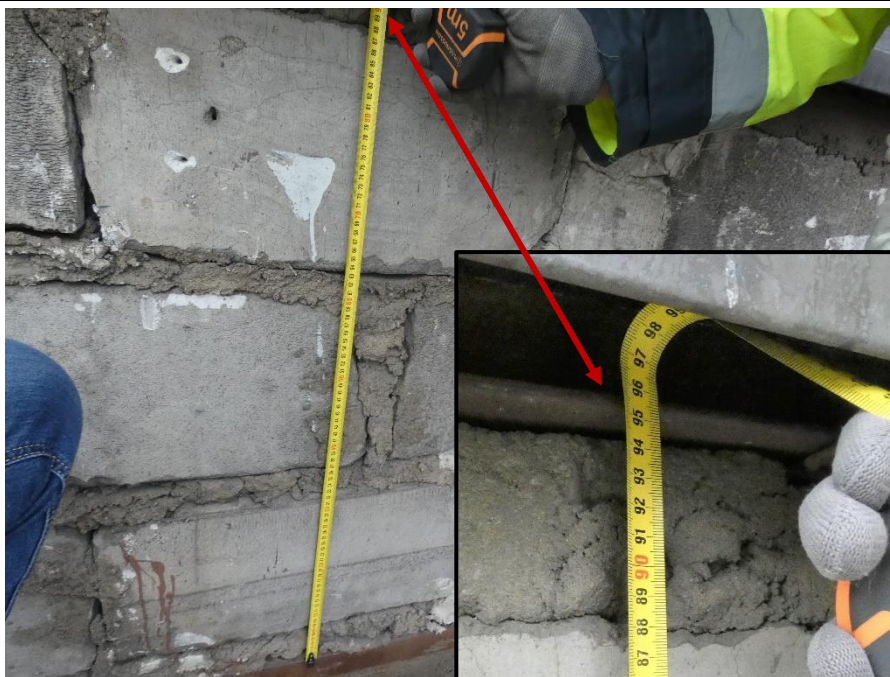
Fot. 19 Kondygnacja 14 (Poziom +51.60) Elewacja Północna – widok ściany murowanej w osiach 13-14/I. Wysokość ściany murowanej ~97 cm. Grubość podlewki między belką żelbetową a ścianą ~7,0 cm. Grubość podlewki między ścianą a profilem okiennym ~6,0 cm

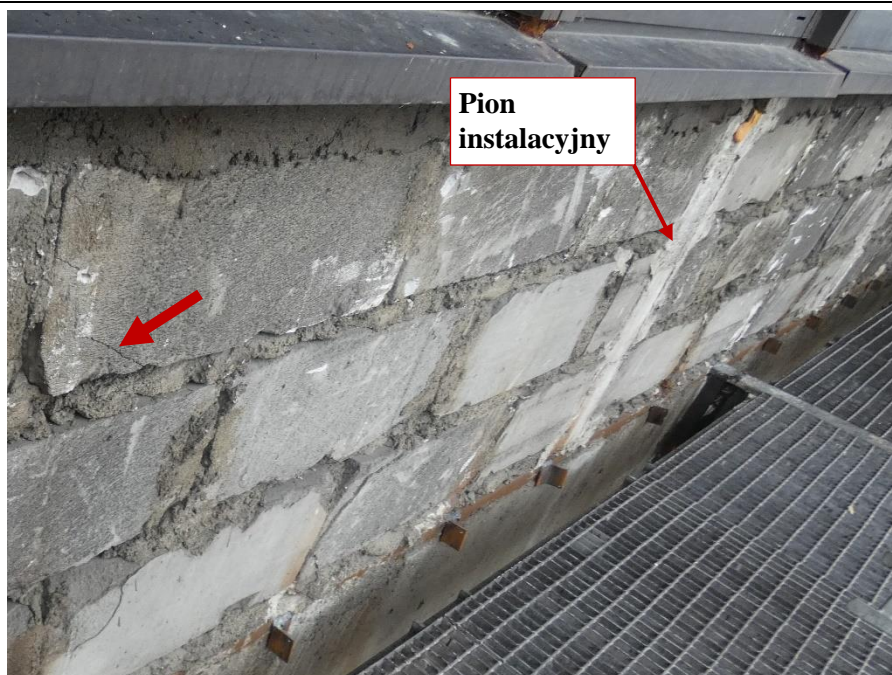
Fot. 21 Kondygnacja 14 (Poziom +51.60) Elewacja Północna – widok ściany murowanej w osiach 13-14/I.  
Zbyt duże wymiary spoin. Zarysowania elementów murowych. Zamknięcie pionu instalacyjnego.

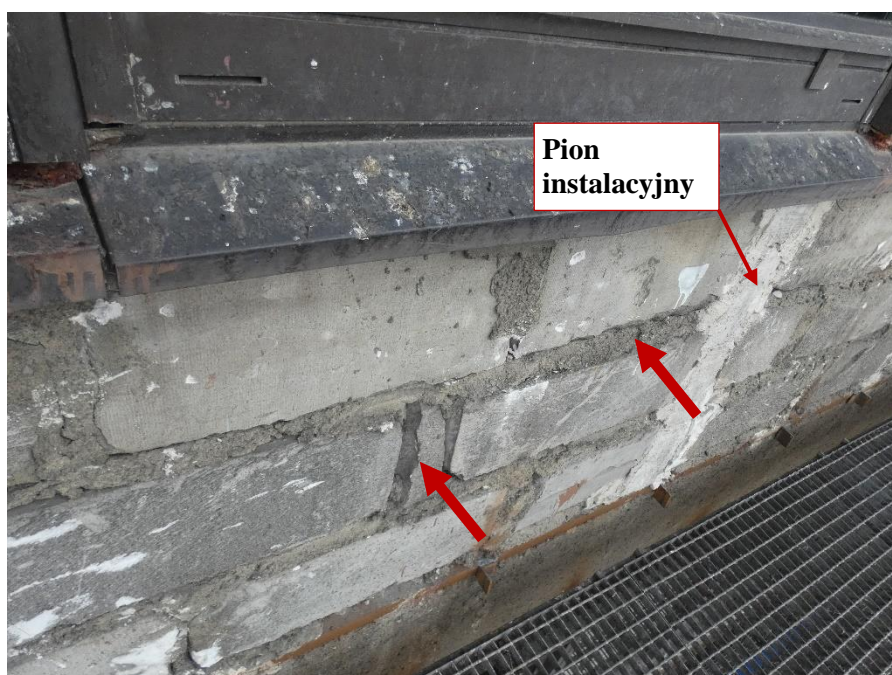
Fot. 22 Kondygnacja 14 (Poziom +51.60) Elewacja Północna – widok ściany murowanej w osiach 12-13/I.  
Zbyt duże wymiary spoin. Wypełnienie ubytków między elementami zaprawą i gruzem. Zamknięcie pionu instalacyjnego.

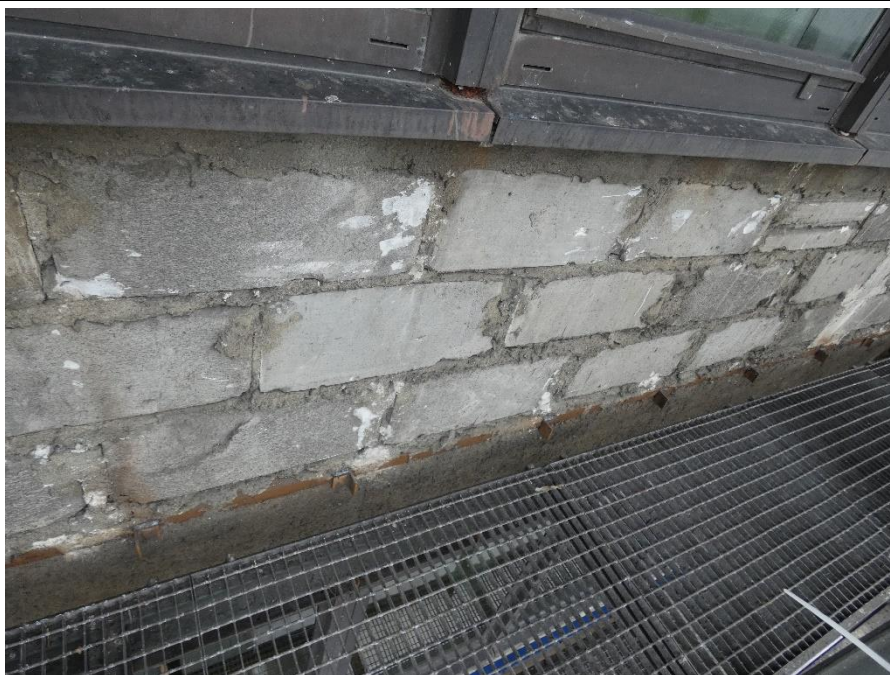
Fot. 23 Kondygnacja 14 (Poziom +51.60) Elewacja Północna – widok ściany murowanej w osiach 12-13/I.  
Zbyt duże wymiary spoin.

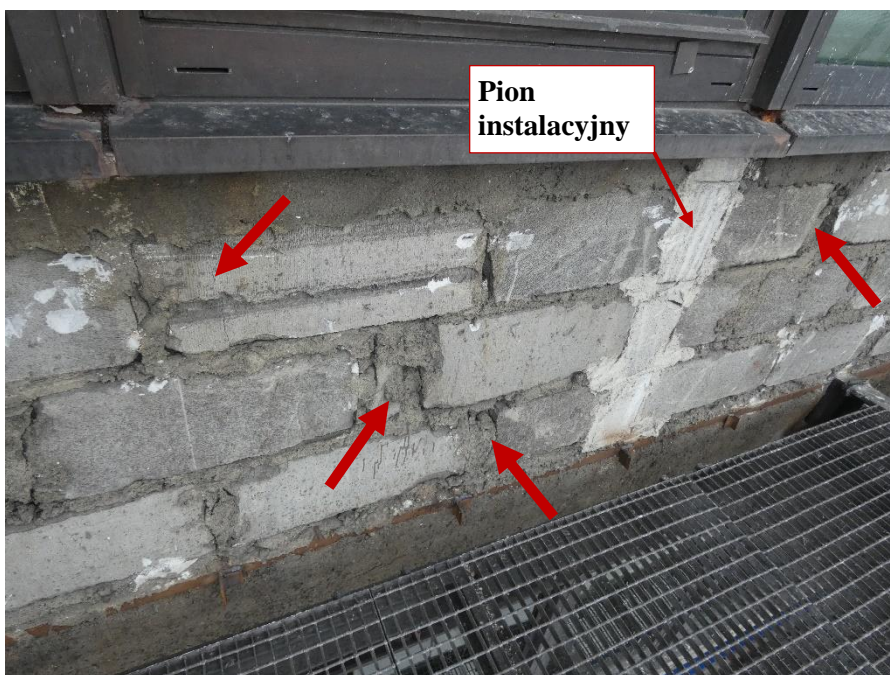
Fot. 24 Kondygnacja 14 (Poziom +51.60) Elewacja Północna – widok ściany murowanej w osiach 12-13/I.  
Zbyt duże wymiary spoin. Zarysowania elementów murowych. Wykonanie ściany z uszkodzonych elementów murowych. Wypełnienie ubytków między elementami zaprawą i gruzem. Zamknięcie pionu instalacyjnego.

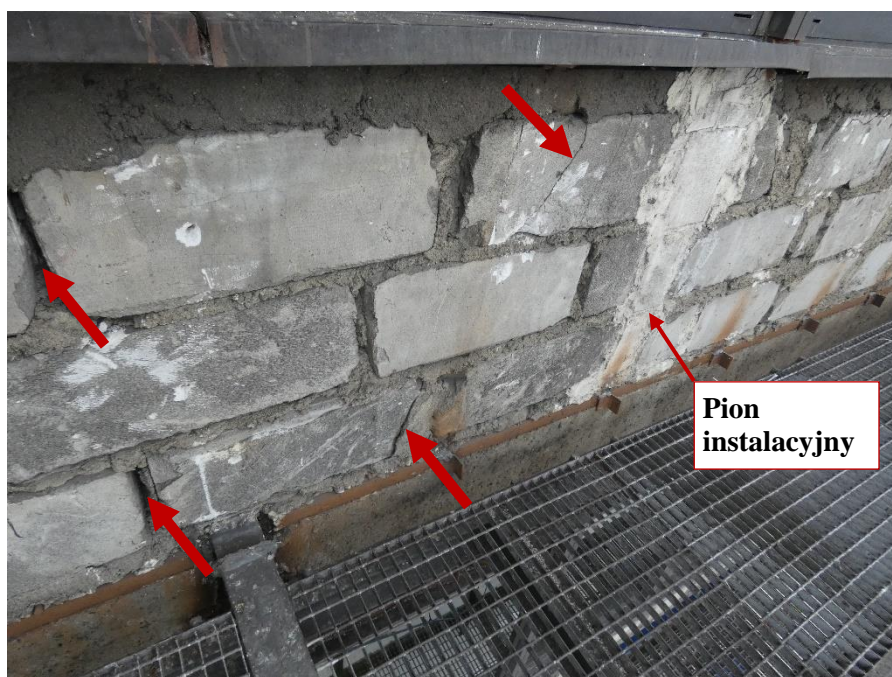
Fot. 28 Kondygnacja 14 (Poziom +51.60) Elewacja Północna – widok ściany murowanej w osiach 10-11/I. Zbyt duże wymiary spoin. Ubytki spoin pionowych. Zarysowania i spękania elementów murowych. Wykonanie ściany z uszkodzonych elementów murowych. Wypełnienie ubytków między elementami i uszkodzonych miejsc zaprawą. Zamknięcie pionu instalacyjnego.

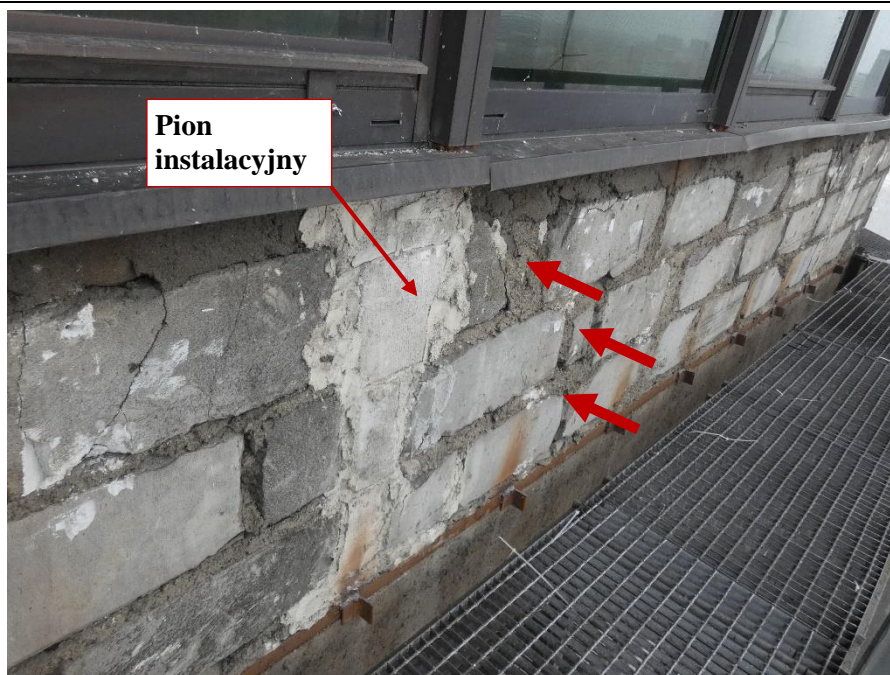
Fot. 29 Kondygnacja 14 (Poziom +51.60) Elewacja Północna – widok ściany murowanej w osiach 10-11/I. Zbyt duże wymiary spoin. Wypełnienie ubytków między elementami zaprawą i gruzem. Zamknięcie pionu instalacyjnego.

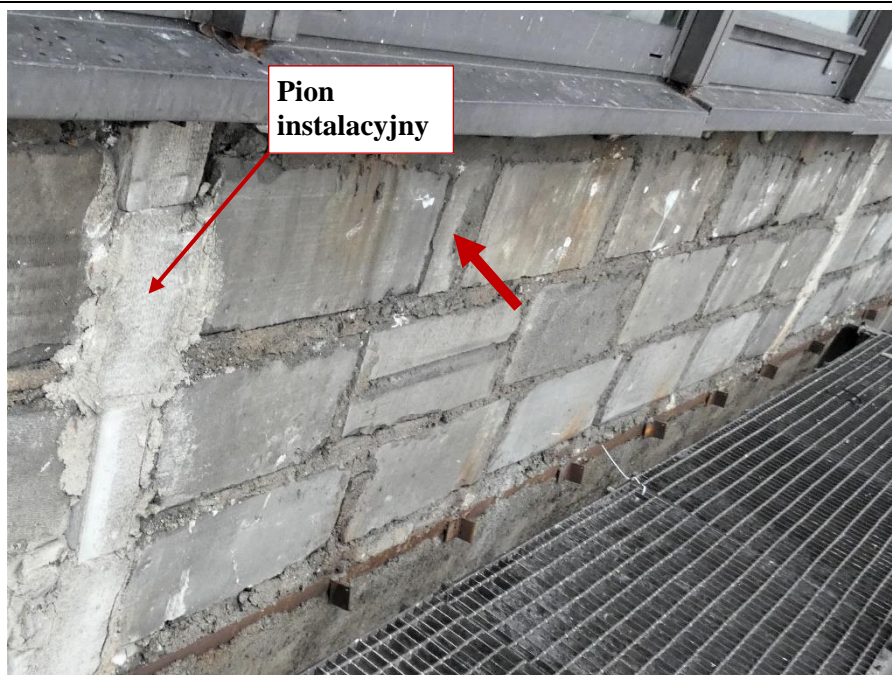
Fot. 33 Kondygnacja 14 (Poziom +51.60) Elewacja Zachodnia – widok ściany murowanej w osiach 10/H-I. Zbyt duże wymiary spoin. Wypełnienie ubytków między elementami zaprawą i niewymiarami elementami murowymi. Zamknięcie pionu instalacyjnego.

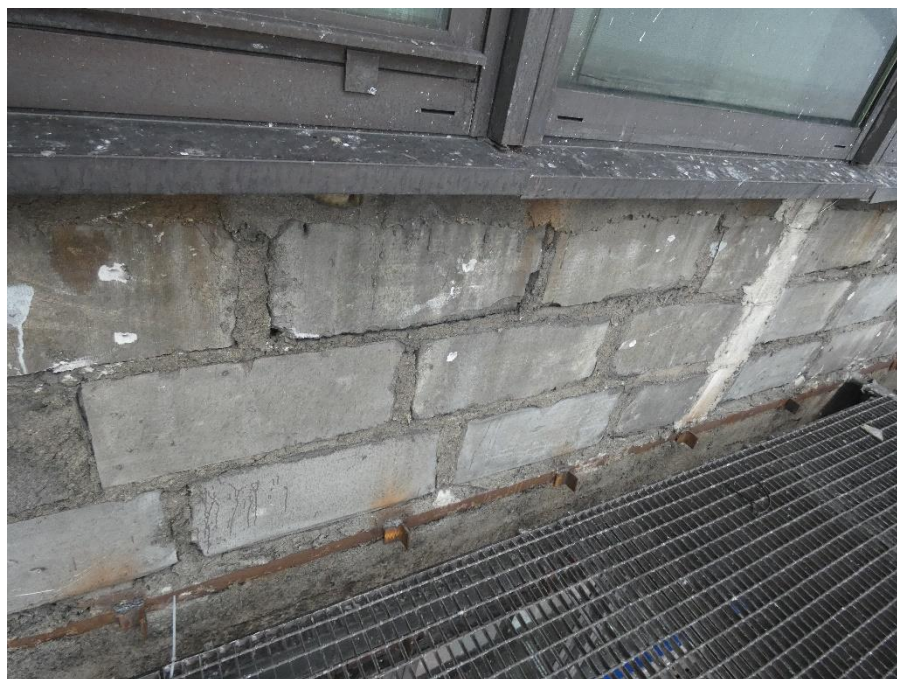
Fot. 34 Kondygnacja 14 (Poziom +51.60) Elewacja Zachodnia – widok ściany murowanej w osiach 10/H-I. Zbyt duże wymiary spoin.

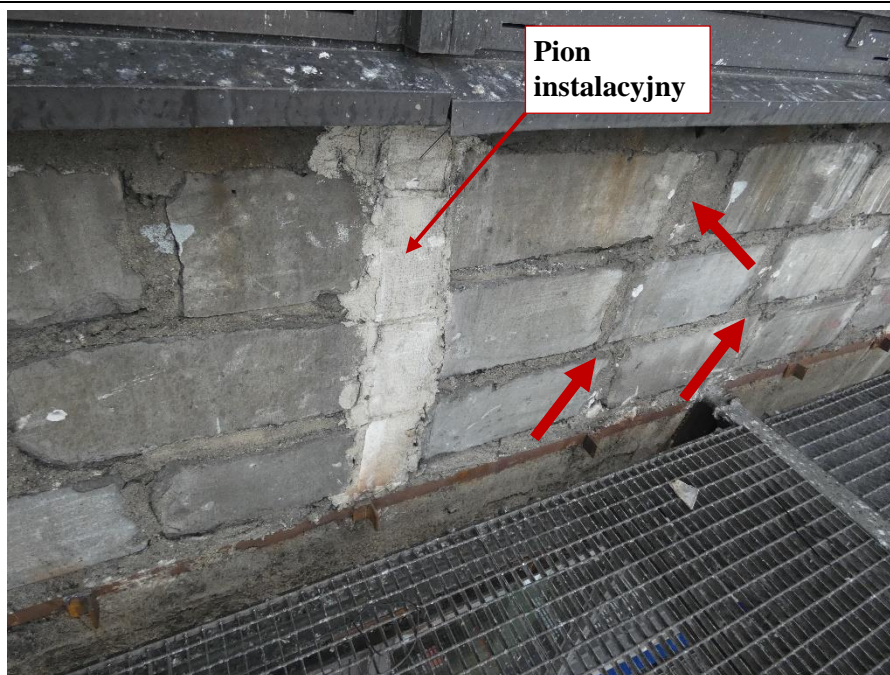
Fot. 35 Kondygnacja 14 (Poziom +51.60) Elewacja Zachodnia – widok ściany murowanej w osiach 10/H-I. Zbyt duże wymiary spoin. Niewłaściwe przewiązania elementów. Wypełnienie ubytków między elementami zaprawą i niewymiarowymi elementami murowymi. Zamknięcie pionu instalacyjnego.

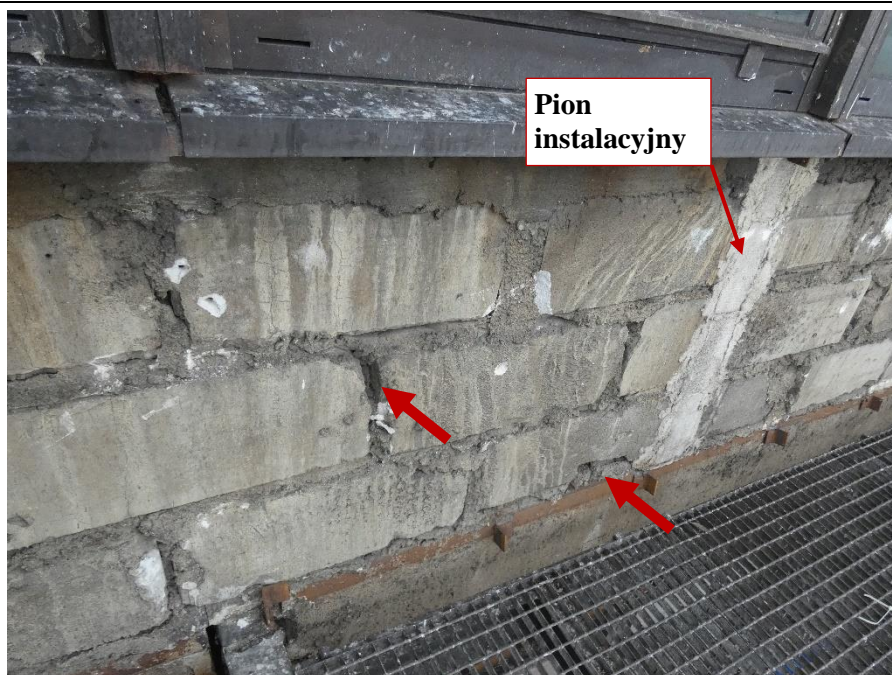
Fot. 39 Kondygnacja 14 (Poziom +51.60) Elewacja Zachodnia – widok ściany murowanej w osiach 10/F-G. Zbyt duże wymiary spoin. Ubytki spoin pionowych. Wykonanie ściany z uszkodzonych elementów murowych. Wypełnienie ubytków między elementami i uszkodzonych miejsc zaprawą. Zamknięcie pionu instalacyjnego.

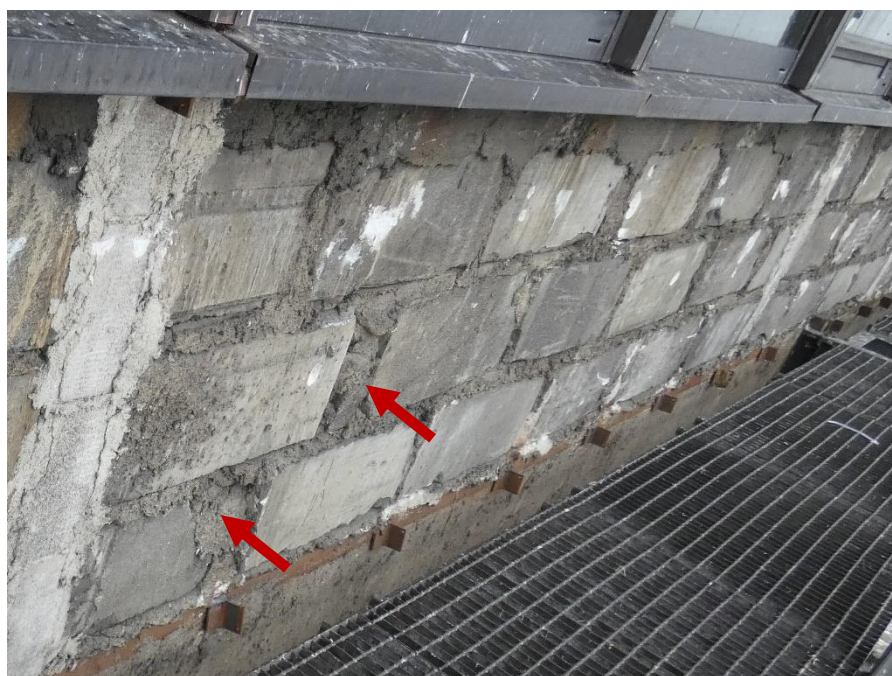
Fot. 40 Kondygnacja 14 (Poziom +51.60) Elewacja Zachodnia – widok ściany murowanej w osiach 10/F-G. Zbyt duże wymiary spoin. Wykonanie ściany z uszkodzonych elementów murowych. Wypełnienie ubytków między elementami i uszkodzonych miejsc zaprawą i gruzem.

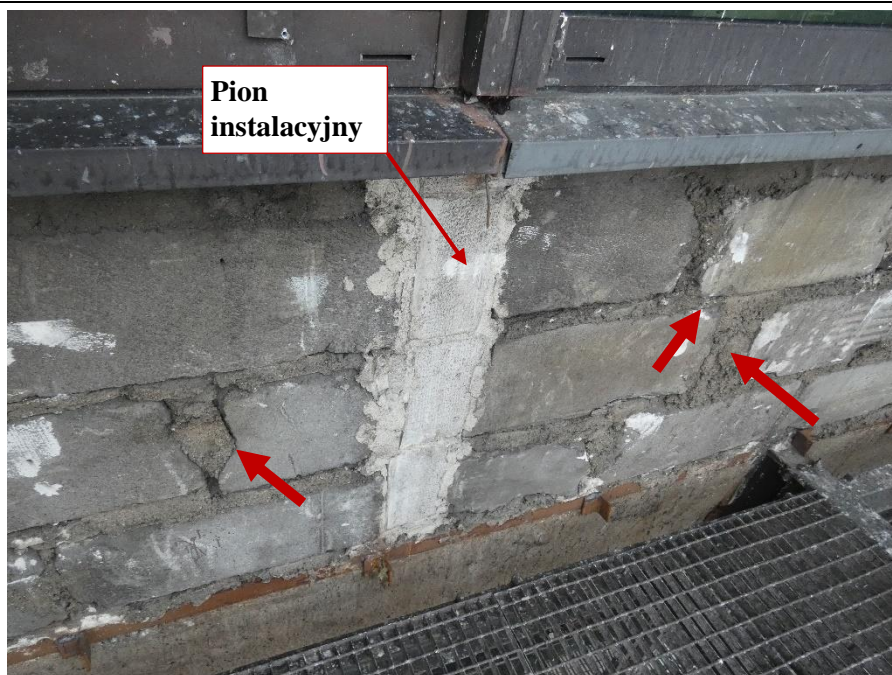
Fot. 41 Kondygnacja 14 (Poziom +51.60) Elewacja Zachodnia – widok ściany murowanej w osiach 10/F-G. Zbyt duże wymiary spoin. Niewłaściwe przewiązanie elementów. Wykonanie ściany z uszkodzonych elementów murowych. Wypełnienie ubytków między elementami i uszkodzonych miejsc zaprawą. Zamknięcie pionu instalacyjnego.

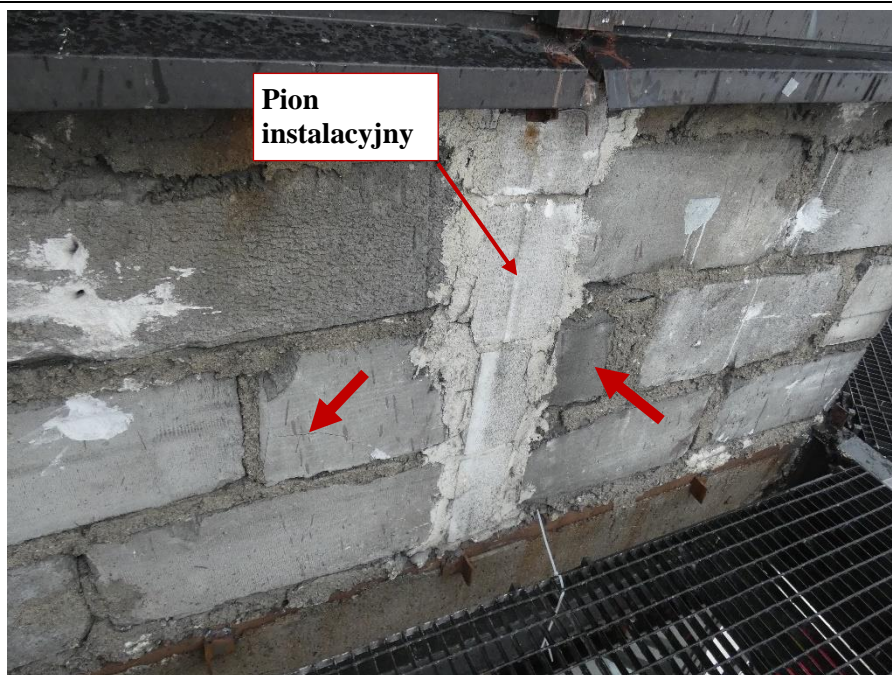
Fot. 43 Kondygnacja 14 (Poziom +51.60) Elewacja Zachodnia – widok ściany murowanej w osiach 10/E-F. Zbyt duże wymiary spoin. Zarysowania elementów murowych. Wypełnienie ubytków między elementami zaprawą i niewymiarnymi elementami murowymi. Zamknięcie pionu instalacyjnego.

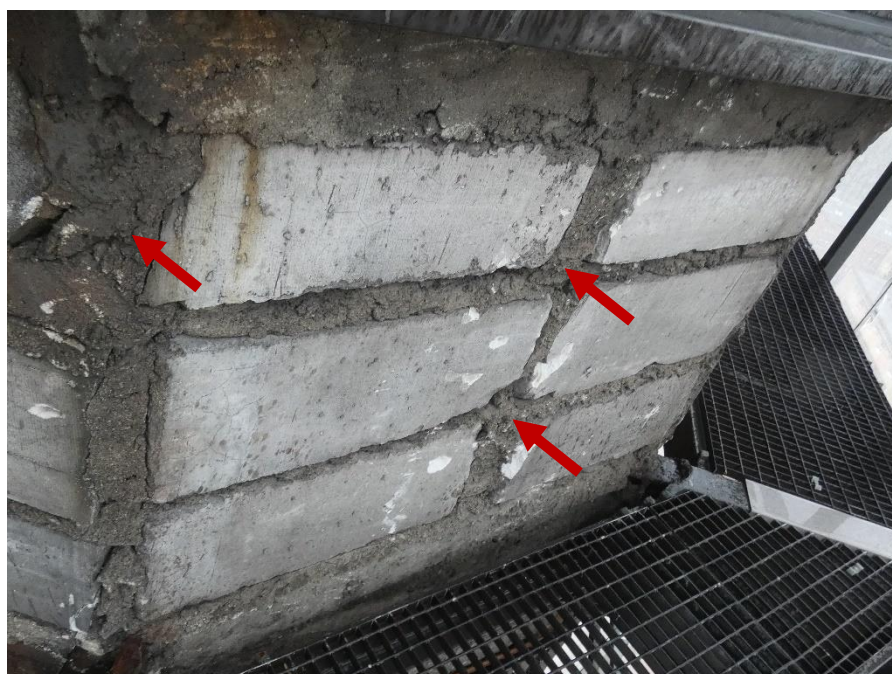
Fot. 44 Kondygnacja 14 (Poziom +51.60) Elewacja Zachodnia – widok ściany murowanej w osiach 10/E. Zbyt duże wymiary spoin. Niewłaściwe przewiązania elementów. Wypełnienie ubytków między elementami zaprawą.

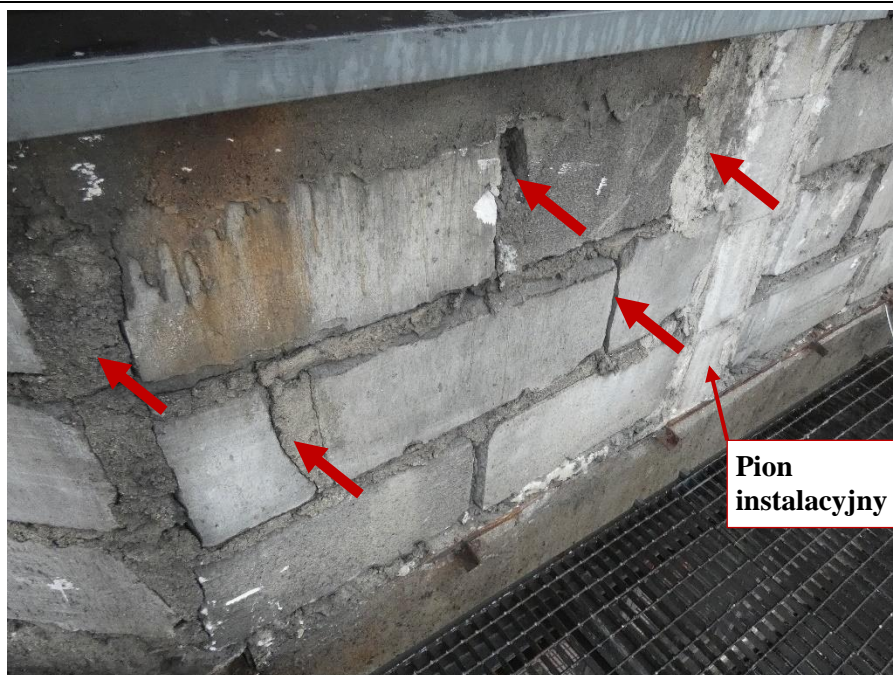
Fot. 45 Kondygnacja 14 (Poziom +51.60) Elewacja Południowa – widok ściany murowanej w osiach 10-11/E. Zbyt duże wymiary spoin. Ubytki spoin pionowych. Wykonanie ściany z uszkodzonych elementów murowych. Wypełnienie ubytków między elementami i uszkodzonych miejsc zaprawą i gruzem. Zamknięcie pionu instalacyjnego.

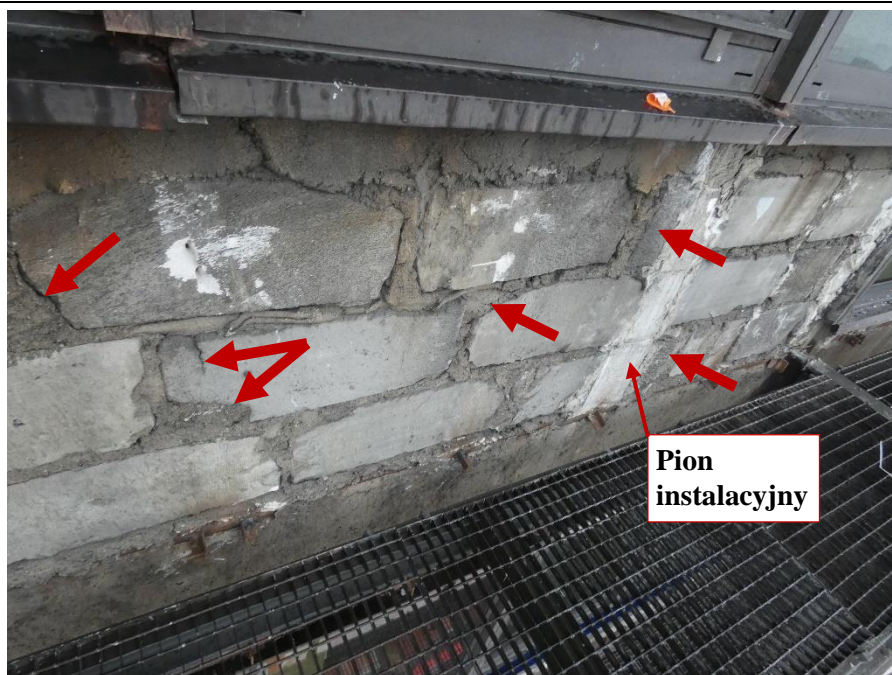
Fot. 47 Kondygnacja 14 (Poziom +51.60) Elewacja Południowa – widok ściany murowanej w osiach 10-11/E. Zbyt duże wymiary spoin. Wykonanie ściany z uszkodzonych elementów murowych. Wypełnienie ubytków między elementami i uszkodzonych miejsc zaprawą i niewymiarowymi elementami murowymi. Zamknięcie pionu instalacyjnego.

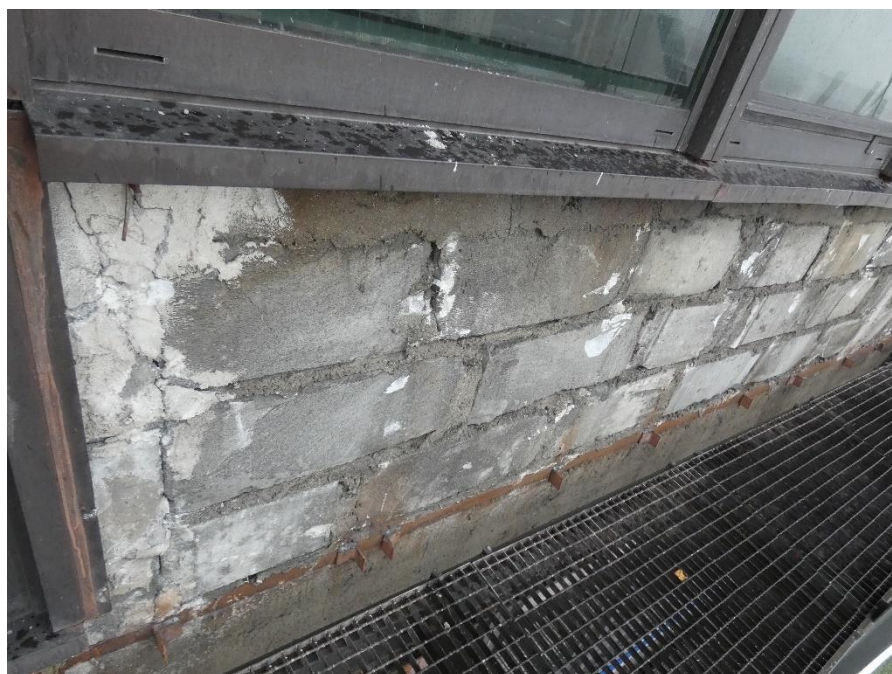
Fot. 48 Kondygnacja 14 (Poziom +51.60) Elewacja Południowa – widok ściany murowanej w osiach 11-12/E. Zbyt duże wymiary spoin.

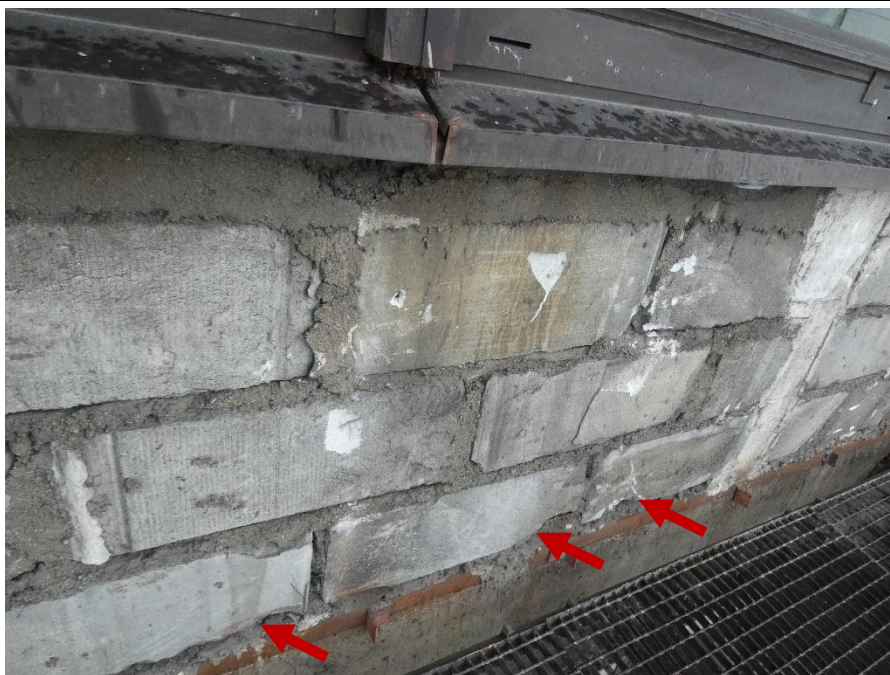
Fot. 49 Kondygnacja 14 (Poziom +51.60) Elewacja Południowa – widok ściany murowanej w osiach 11-12/E. Zbyt duże wymiary spoin. Wykonanie ściany z uszkodzonych elementów murowych. Wypełnienie ubytków między elementami i uszkodzonych miejsc zaprawą.

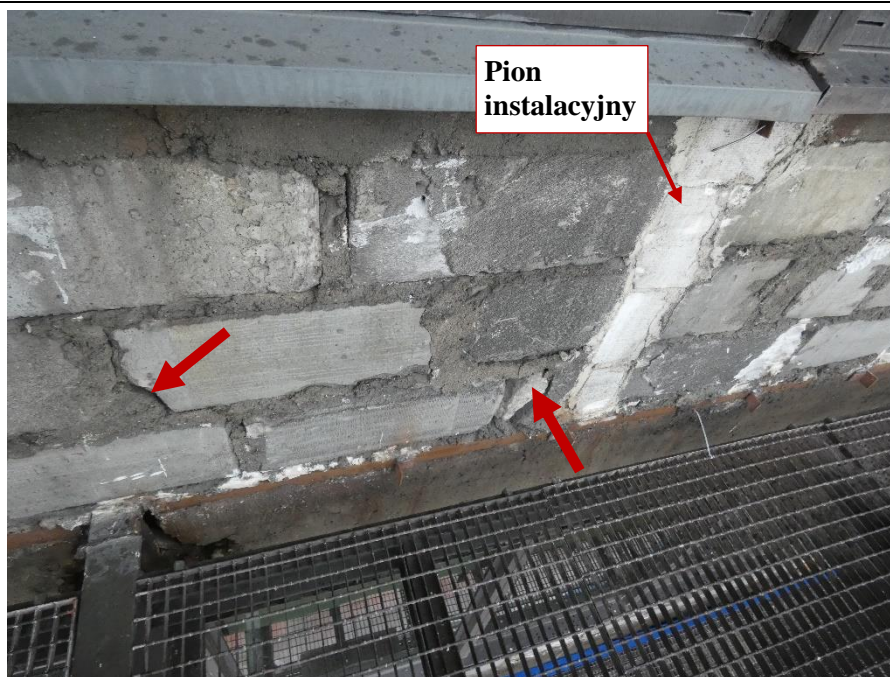
Fot. 51 Kondygnacja 14 (Poziom +51.60) Elewacja Południowa – widok ściany murowanej w osiach 12-13/E. Zbyt duże wymiary spoin. Wykonanie ściany z uszkodzonych elementów murowych. Wypełnienie ubytków między elementami i uszkodzonych miejsc zaprawą i gruzem. Zamknięcie pionu instalacyjnego

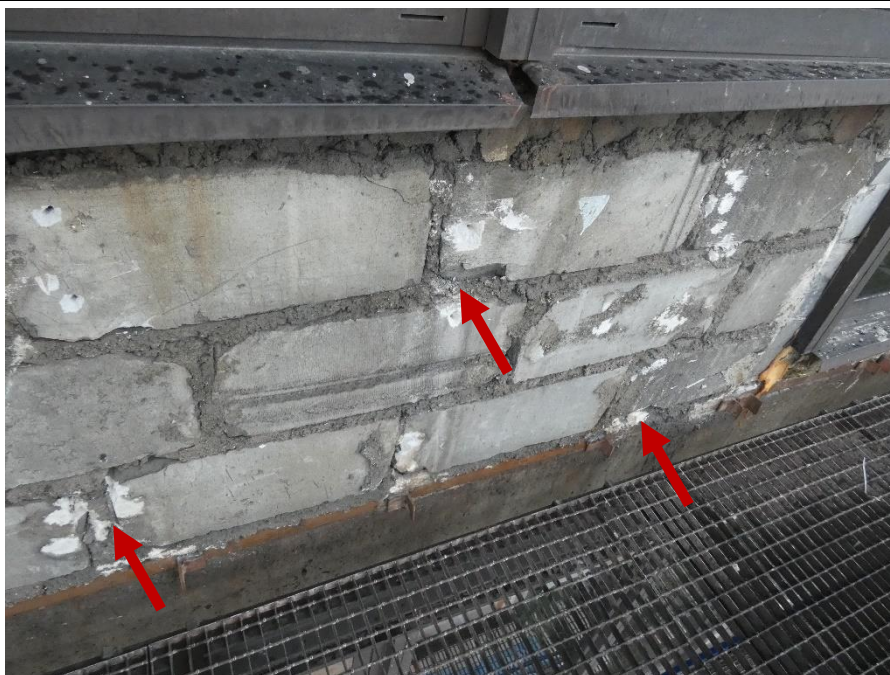
Fot. 53 Kondygnacja 14 (Poziom +51.60) Elewacja Południowa – widok ściany murowanej w osiach 12-13/E. Zbyt duże wymiary spoin. Wykonanie ściany z uszkodzonych elementów murowych. Wypełnienie ubytków między elementami i uszkodzonych miejsc zaprawą.

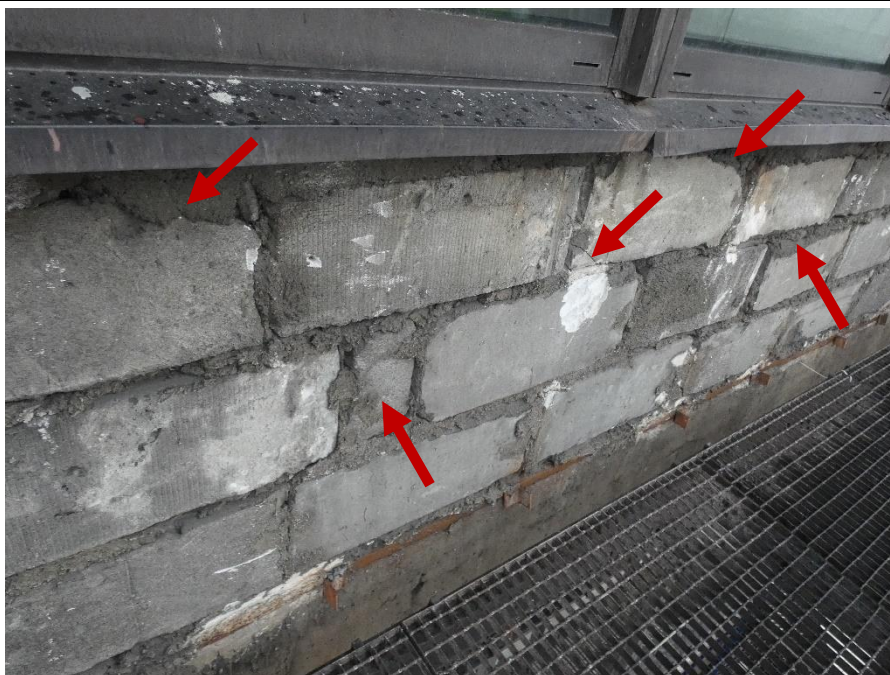
Fot. 55 Kondygnacja 14 (Poziom +51.60) Elewacja Południowa – widok ściany murowanej w osiach 13-14/E. Zbyt duże wymiary spoin. Wykonanie ściany z uszkodzonych elementów murowych. Spękania elementów murowych Wypełnienie ubytków między elementami i uszkodzonych miejsc zaprawą i niewymiarnymi elementami murowymi. Zamknięcie pionu instalacyjnego.

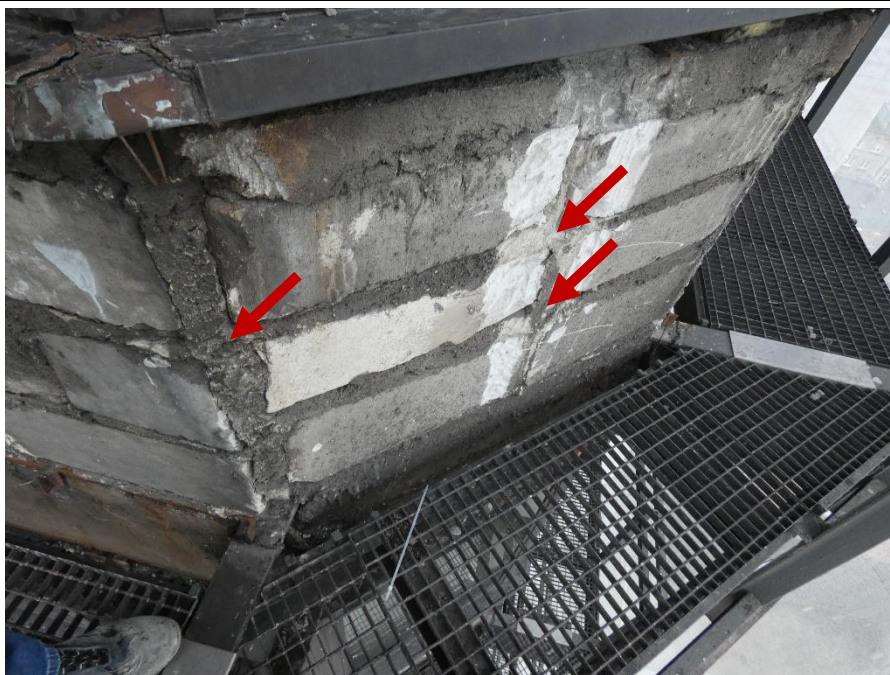
*Fot. 57 Kondygnacja 14 (Poziom +51.60) Elewacja Południowa – widok ściany murowanej w osiach 14/E. Zbyt duże wymiary spoin. Niewłaściwe przewiązania elementów. Wypełnienie ubytków między elementami zaprawą.*
