## OPRACOWANIE NR 7

EKSPERTYZA OKREŚLAJĄCA STAN TECHNICZNY ŚCIAN  
MUROWANYCH ZEWNĘTRZNYCH, PREFABRYKOWANYCH BELEK  
ŻELBETOWYCH ORAZ WSPORNIKÓW STALOWYCH NA KONDYGNACJI 14,  
DOTYCZĄCA BUDOWY PN. „KOMPLEKSOWA MODERNIZACJA  
ENERGETYCZNA BUDYNKU (ZADANIE A) ORAZ MODERNIZACJA I  
PRZEBUDOWA NIEKTÓRYCH ELEMENTÓW (ZADANIE B) COLLEGIUM  
ALTUM UNIWERSYTETU EKONOMICZNEGO W POZNANIU”

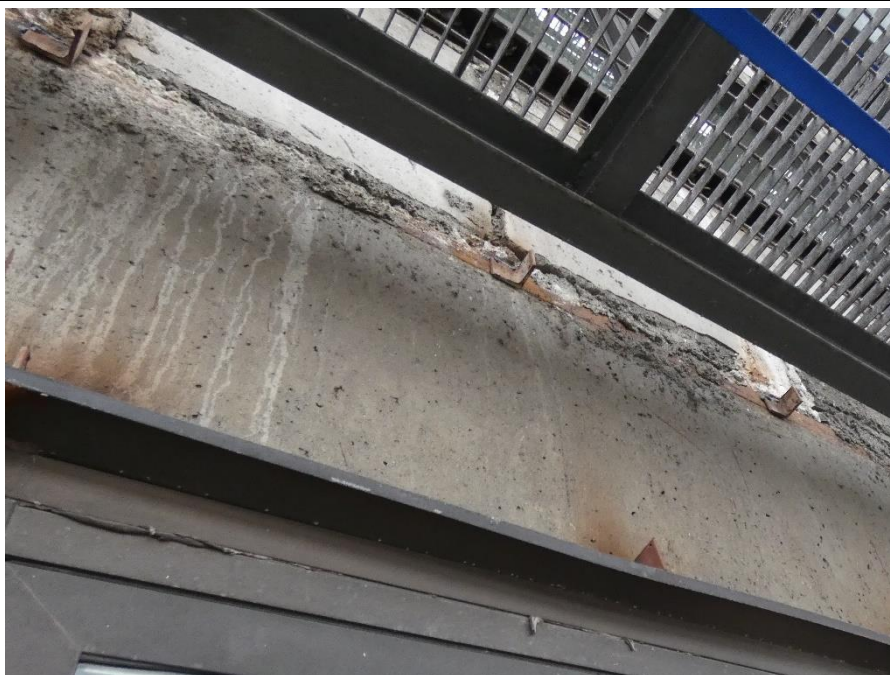
Fot. 67 Kondygnacja 14 (Poziom +51.60) Elewacja Północna – belka w osiach 13-14/I.  
Brak widocznych uszkodzeń w przęśle belki

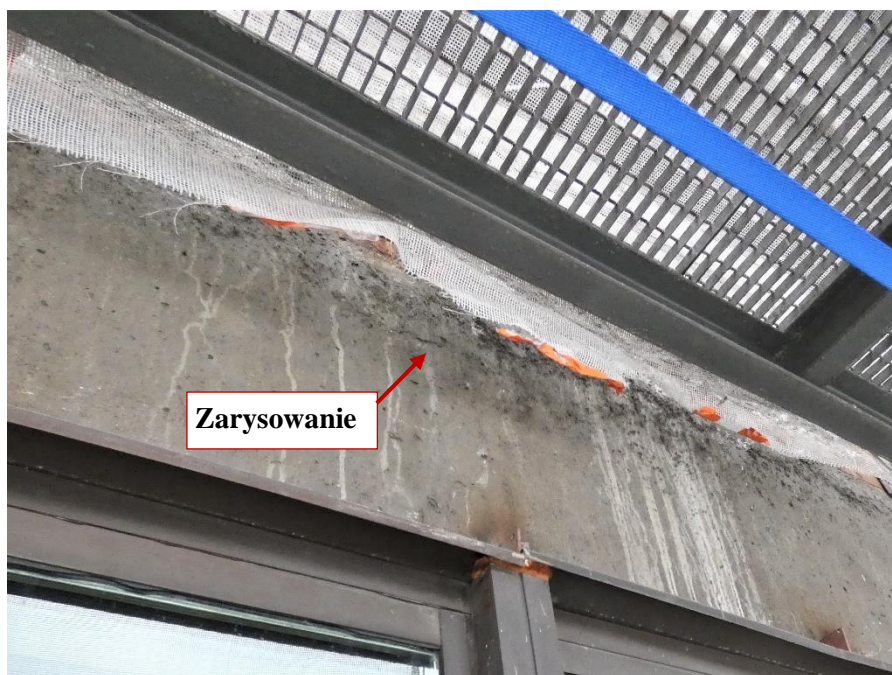
Fot. 74 Kondygnacja 14 (Poziom +51.60) Elewacja Północna – belka w osiach 11-12/I.  
Zarysowanie belki w przęśle na wysokości miejsca oparcia.

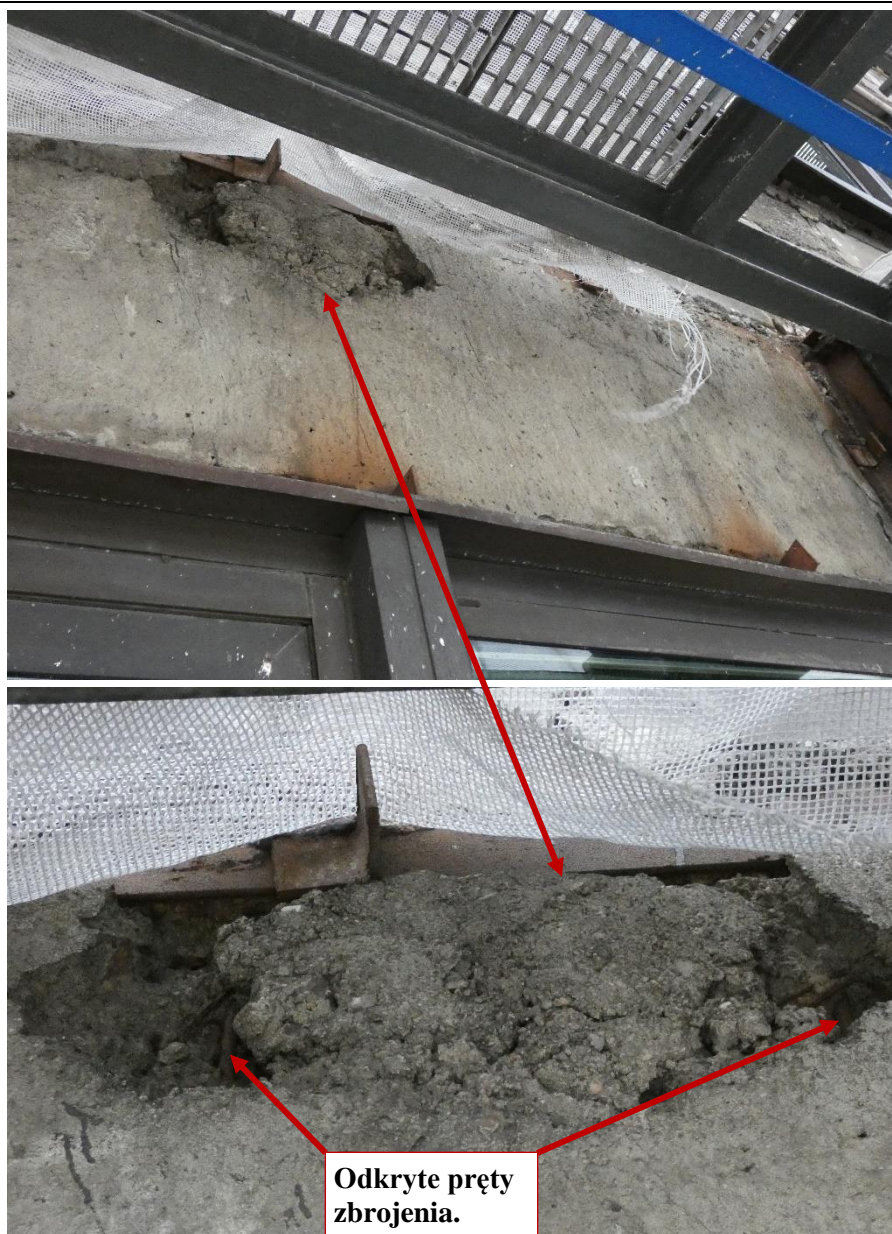
Fot. 87, 88 Kondygnacja 14 (Poziom +51.60) Elewacja Zachodnia – belka w osiach 10/F-G.

Uszkodzenie otuliny belki w przęśle ~1,5 m od podpory. Odkryte pręty zbrojenia.

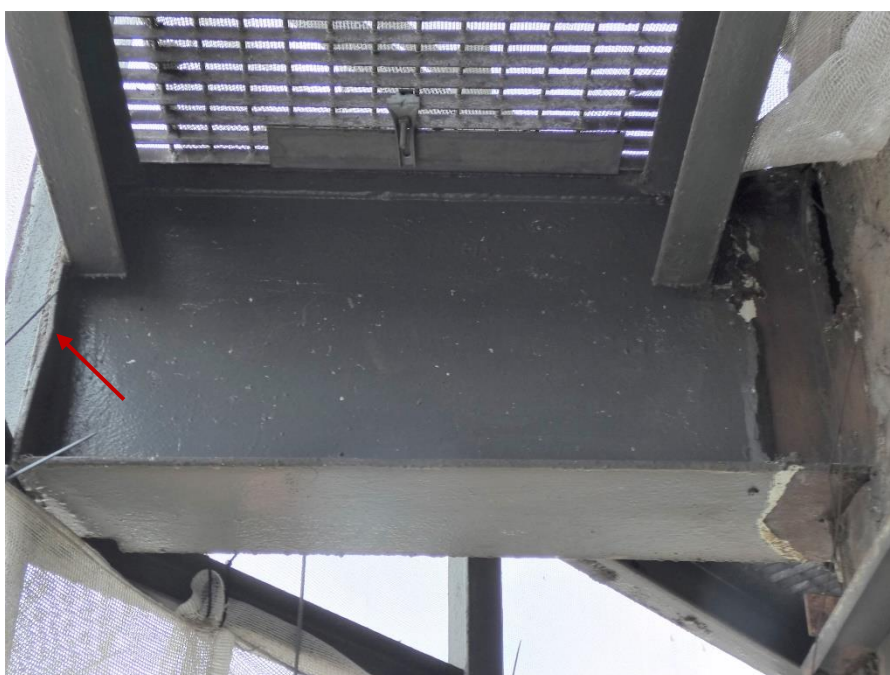
Fot. 133, 134 Kondygnacja 14 (Poziom +51.60) Elewacja Zachodnia– wspornik w osiach 10/I.  
Mechaniczne uszkodzenie żeberka usztywniającego.

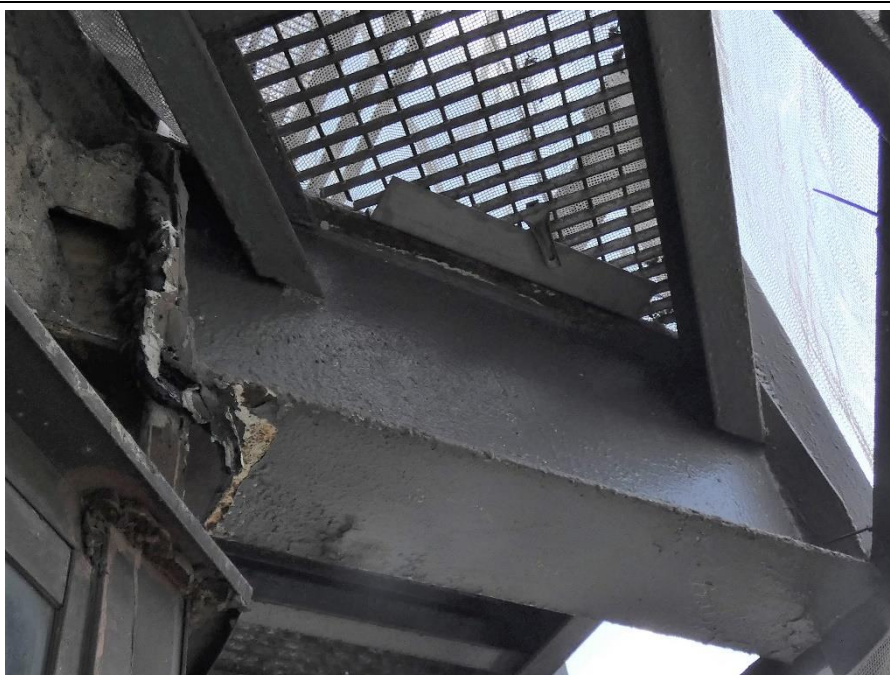
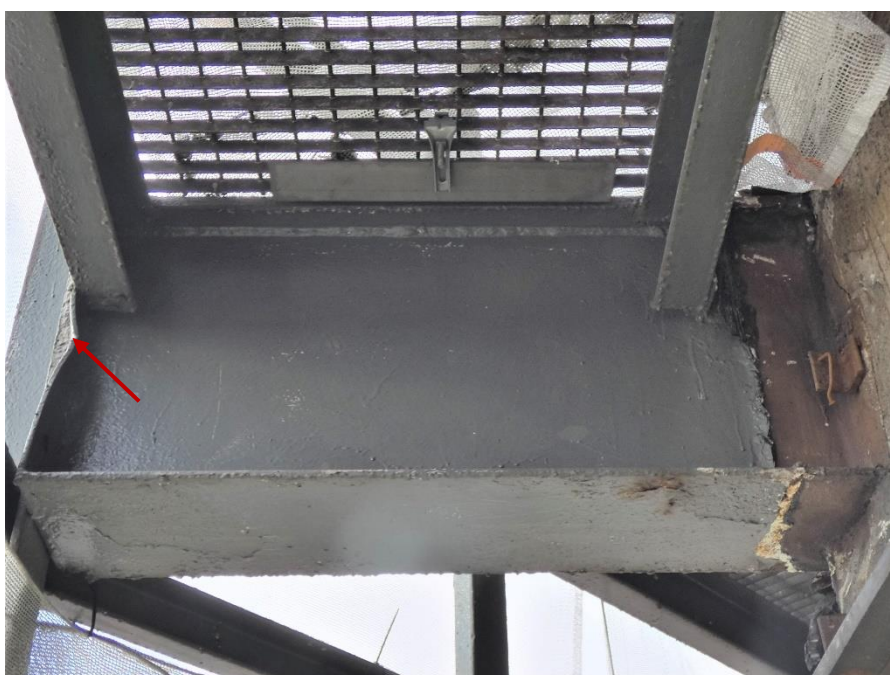
Fot. 143, 144 Kondygnacja 14 (Poziom +51.60) Elewacja Południowa– wspornik w osiach 10/E.  
Mechaniczne uszkodzenie żeberka usztywniającego.
