OPRACOWANIE NR 8

**EKSPERTYZA OKREŚLAJĄCA STAN TECHNICZNY ŚCIAN
MUROWANYCH ZEWNĘTRZNYCH, PREFABRYKOWANYCH BELEK
ŻELBETOWYCH ORAZ WSPORNIKÓW STALOWYCH NA KONDYGNACJI 13,
DOTYCZĄCA BUDOWY PN. „KOMPLEKSOWA MODERNIZACJA
ENERGETYCZNA BUDYNKU (ZADANIE A) ORAZ MODERNIZACJA I
PRZEBUDOWA NIEKTÓRYCH ELEMENTÓW (ZADANIE B) COLLEGIUM
ALTUM UNIWERSYTETU EKONOMICZNEGO W POZNANIU”**

PTB NICKEL Sp. z o.o.
PTB NICKEL TECHNOLOGIA Sp. z o.o.
ul. Obornicka 6B
Jelonek k/Poznania
62-002 Suchy Las

EKSPERTIS Sp. z o. o. Sp. k.
ul. Nieszawska 1
61-021 Poznań

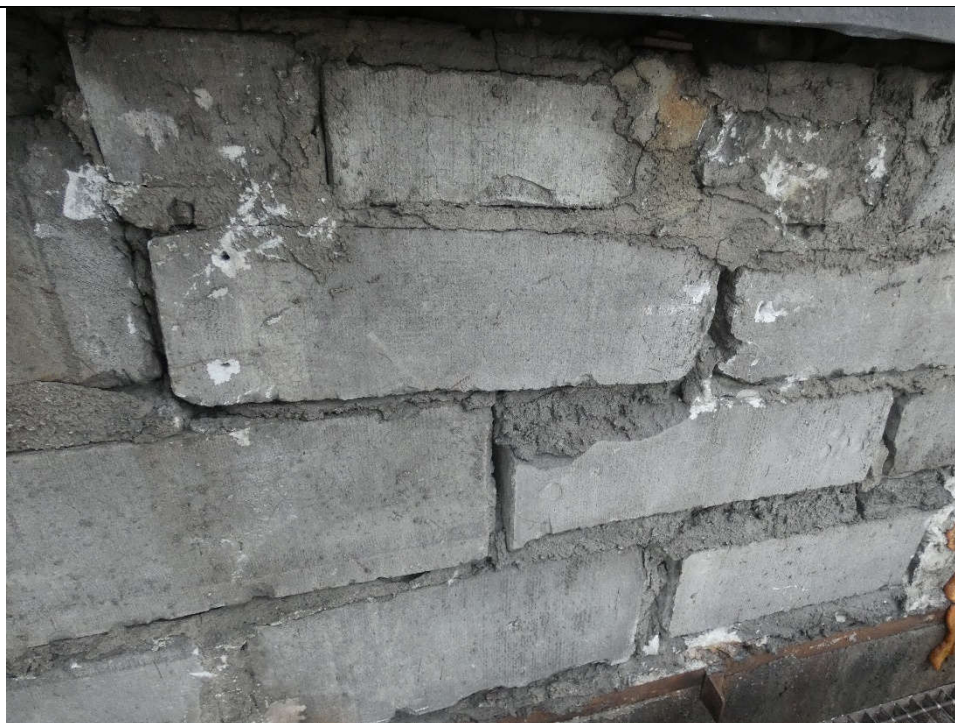
Fot. 2 Przykładowe ubytki zaprawy w spinach pionowych

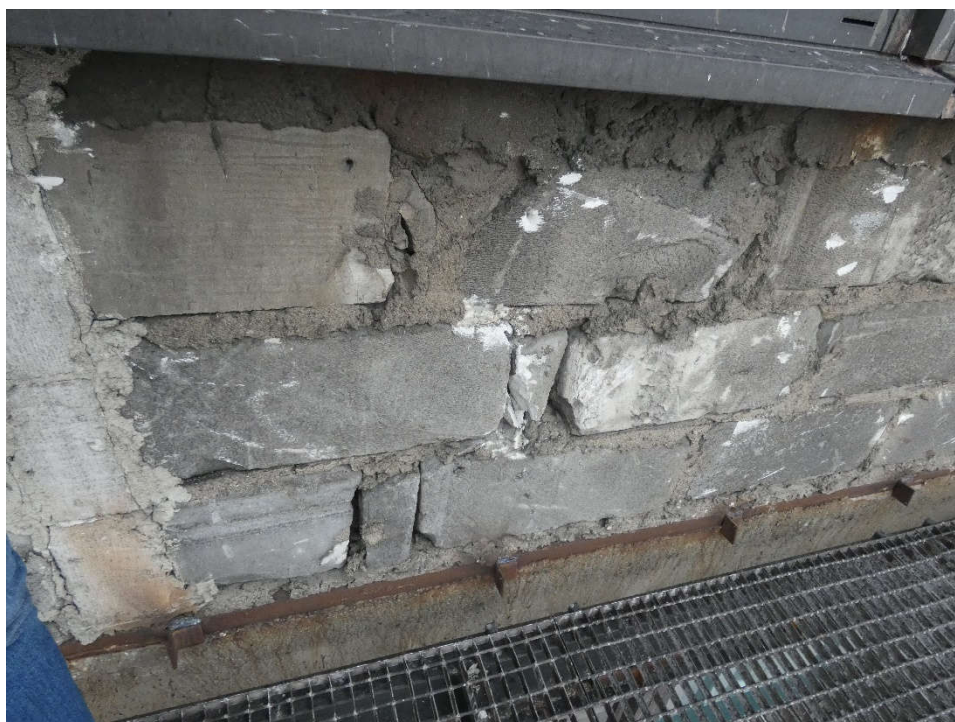
Fot. 3 Przykład ściany murowanej o bardzo niskiej jakości wykonania (wypełnienie przerwy między elementami zaprawą i gruzem)

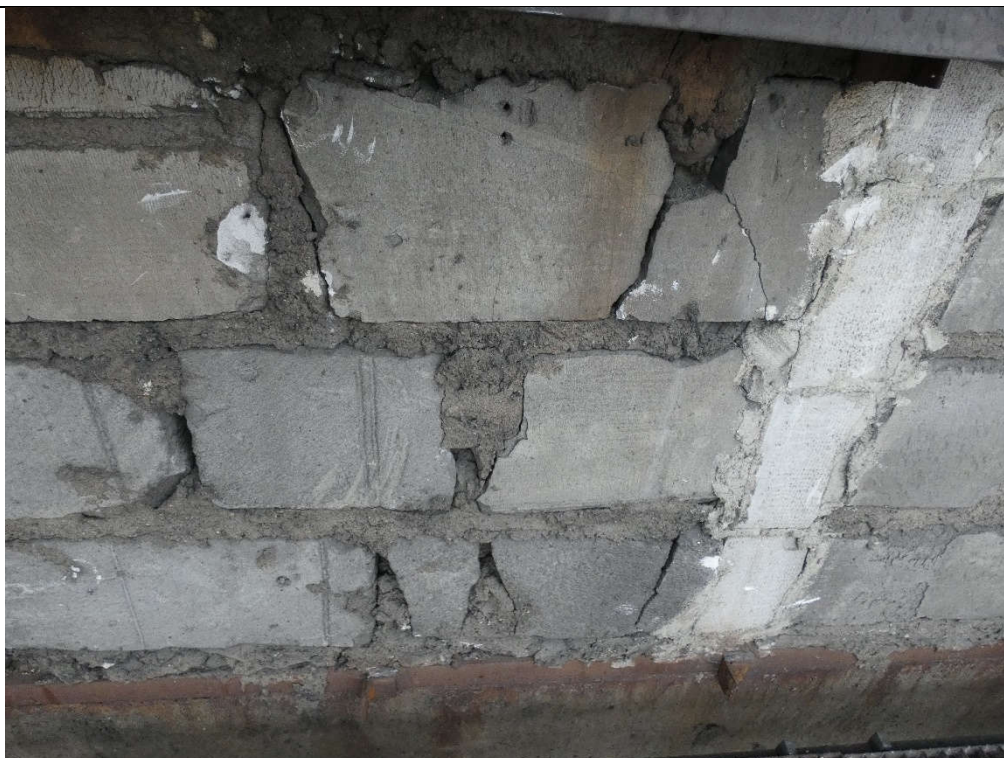
Fot. 4 Przykład ściany murowanej o bardzo niskiej jakości wykonania (użycie uszkodzonych elementów z wypełnieniem ubytków zaprawą i gruzem)

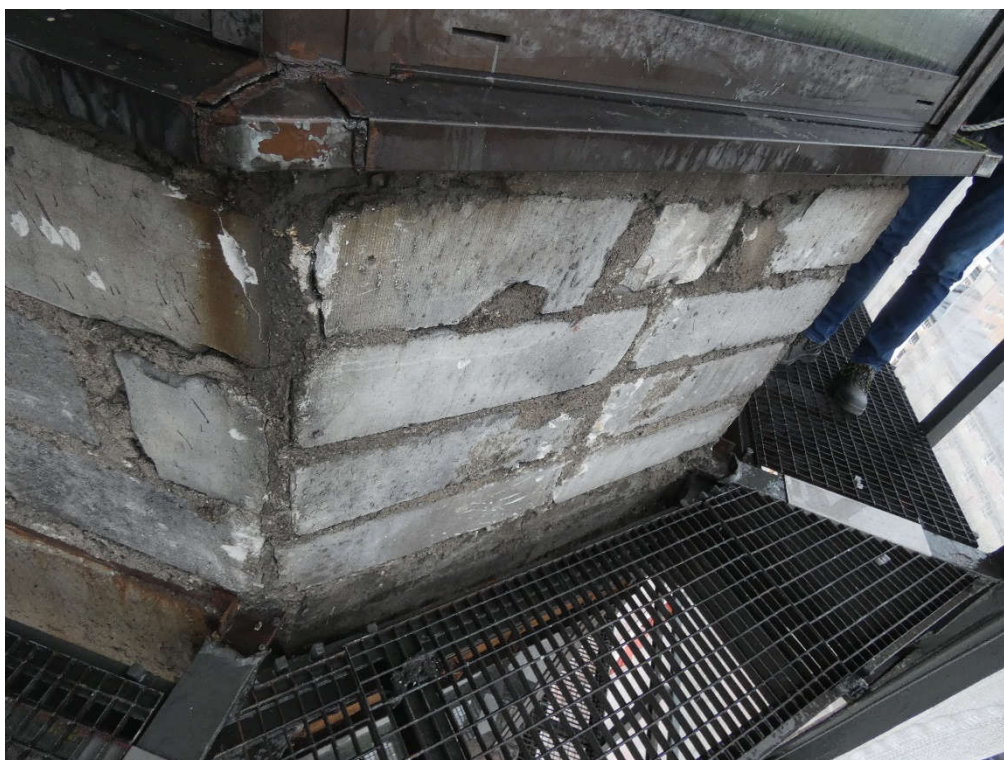
Fot. 5 Przykład ściany murowanej o bardzo niskiej jakości wykonania (użycie uszkodzonych elementów o zróżnicowanych kształtach oraz braku przewiązania ściany murowanej)

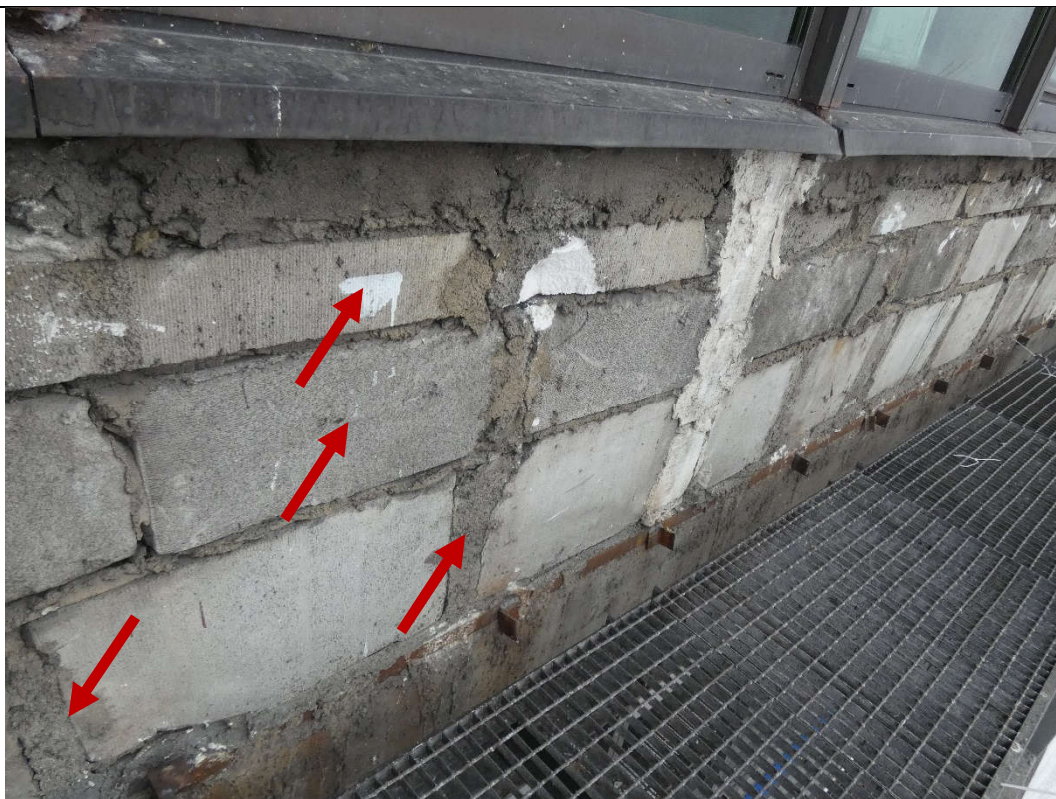
Fot. 6 Przykład ściany murowanej o bardzo niskiej jakości wykonania (zastosowanie elementów murowanych o zróżnicowanych kształtach, wypełnienie ubytków między elementami zwiększoną ilością zaprawy, zbyt grube spoiny pionowe, brak przewiązania ściany)

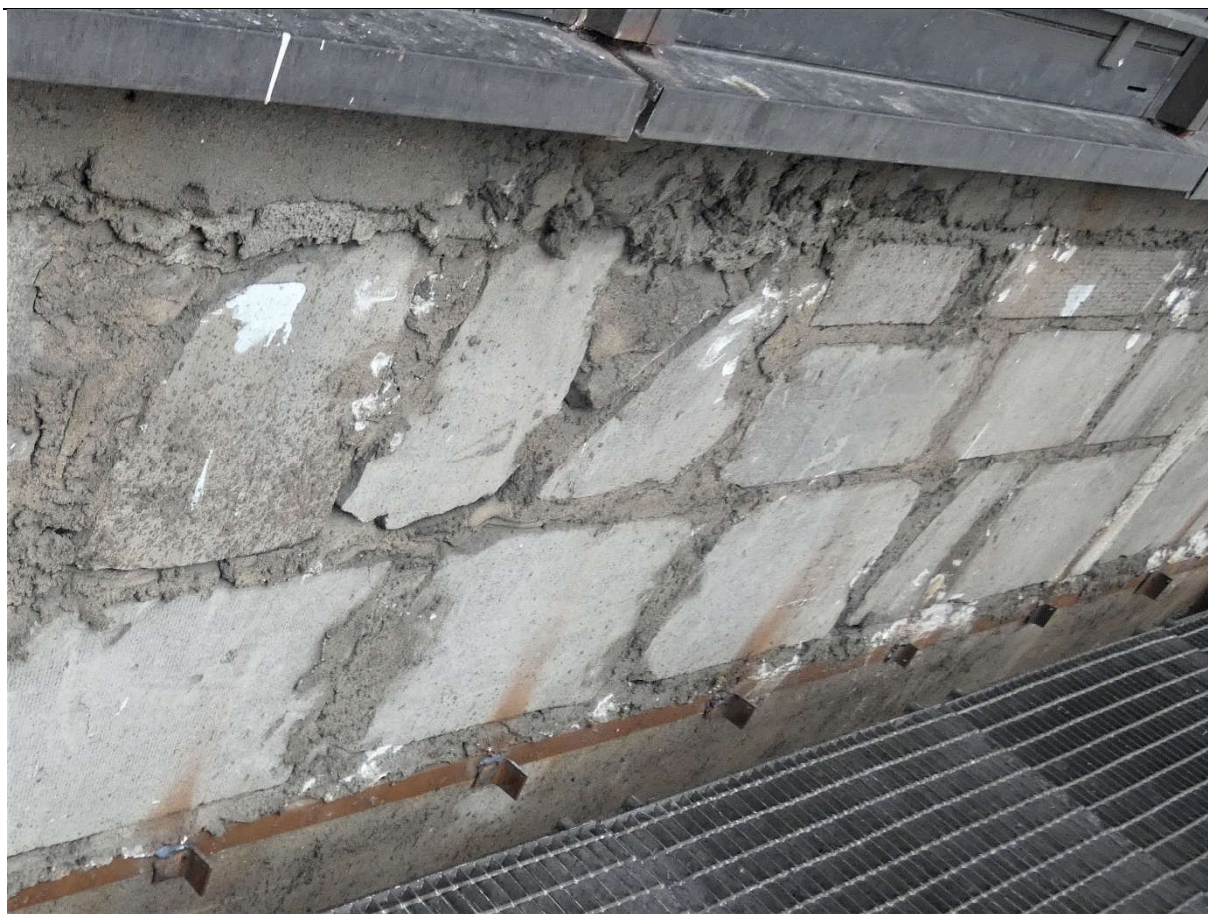
Fot. 7 Przykład ściany murowanej bardzo niskiej jakości niespełniającej żadnych kryteriów konstrukcji murowej (połączenie elementów z betonu komórkowego o wysokości 18,24 i 36cm, część elementów uszkodzonych, uszkodzenia wypełnione zaprawą i gruzem)

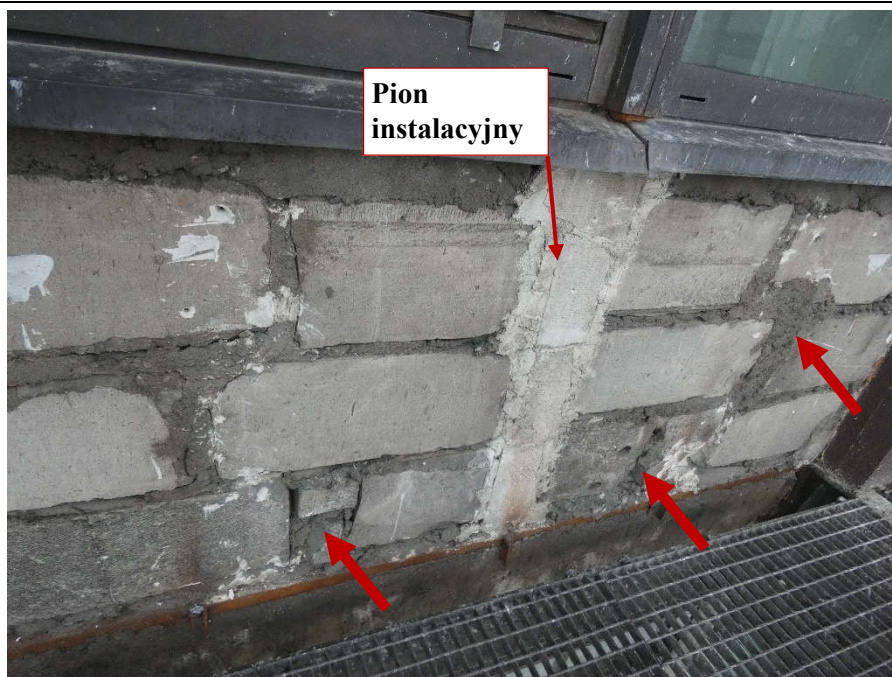
Fot. 17 Kondygnacja 13 (Poziom +48.30) Elewacja Wschodnia – widok ściany murowanej w osiach 14/E-F.

Zbyt duże wymiary spoin. Wykonanie ściany z uszkodzonych elementów murowych. Wypełnienie ubytków między elementami i uszkodzonych miejsc zaprawą i gruzem. Zwieńczenie ściany podlewką. Zamknięcie pionu instalacyjnego.

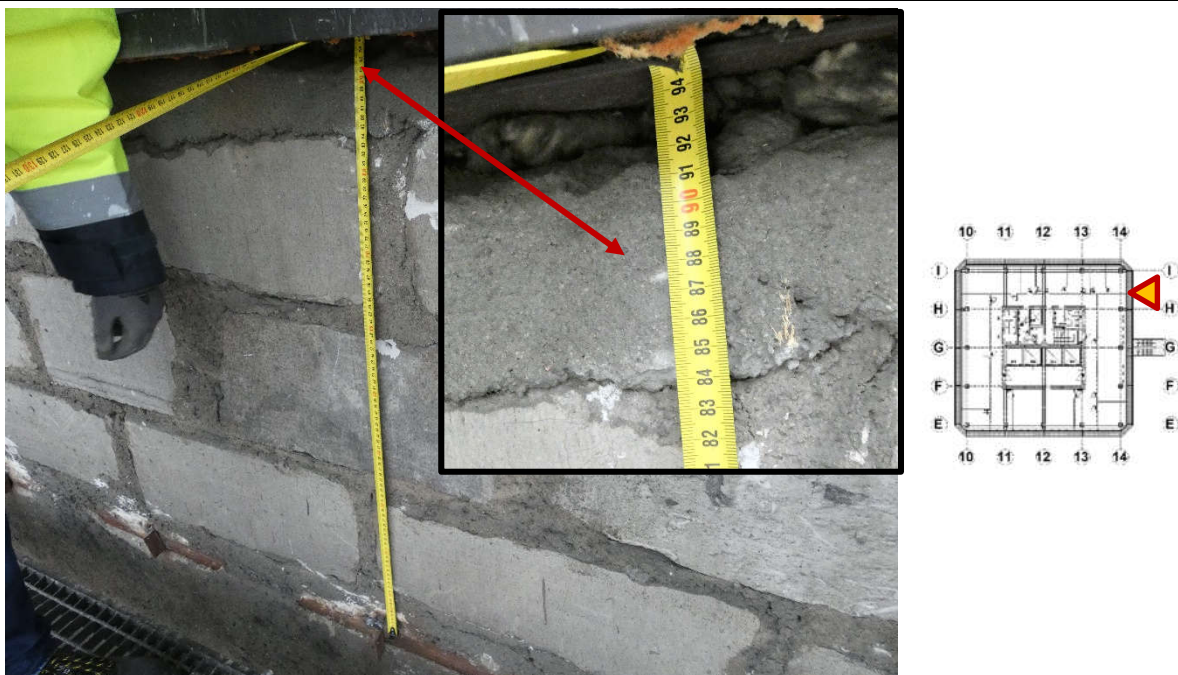
Fot. 19 Kondygnacja 13 (Poziom +48.30) Elewacja Północna – widok ściany murowanej w osiach 14/H-I. Wysokość ściany murowanej ~94 cm. Grubość podlewki między belką żelbetową a ścianą ~7 cm. Grubość podlewki między ścianą a profilem okiennym ~8 cm

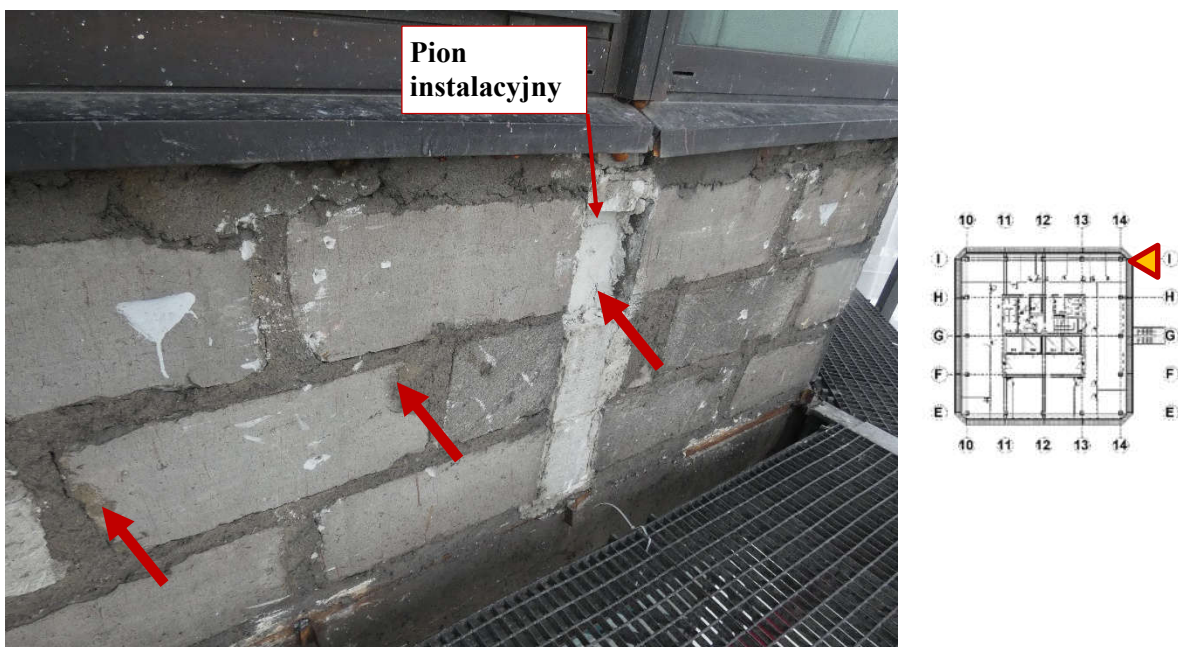
Fot. 20 Kondygnacja 13 (Poziom +48.30) Elewacja Wschodnia – widok ściany murowanej w osiach 14/H-I. Zbyt duże wymiary spoin. Wykonanie ściany z uszkodzonych elementów murowanych. Wypełnienie ubytków między elementami i uszkodzonych miejsc zaprawą. Zwieńczenie ściany podlewką. Częściowe zamknięcie pionu instalacyjnego zaprawą i elementami murowymi.

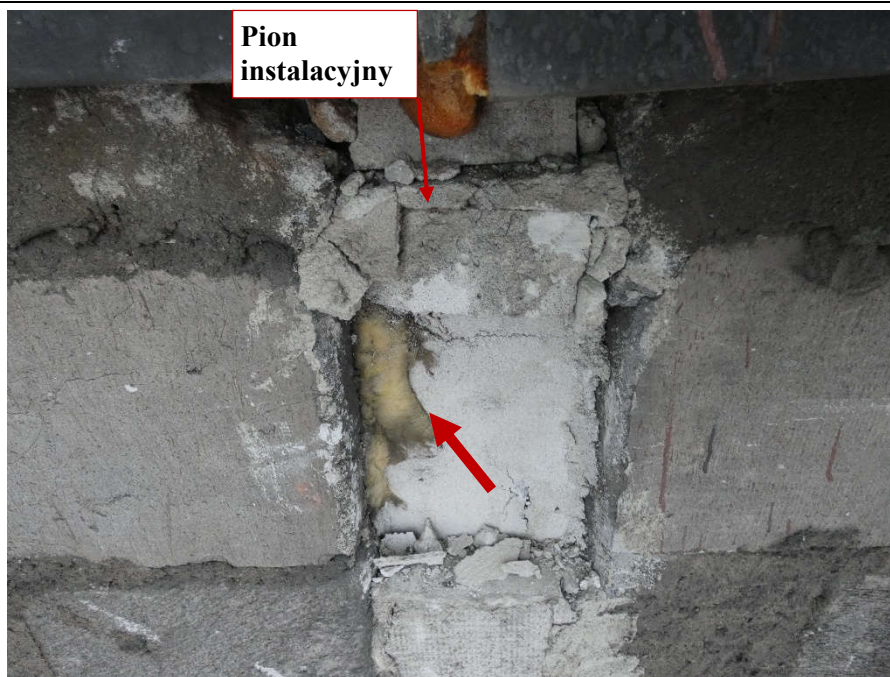
Fot. 21 Kondygnacja 13 (Poziom +48.30) Elewacja Wschodnia – widok ściany murowanej w osiach 14/H-I. Częściowe zamknięcie pionu instalacyjnego. Izolacja termiczna przykryta zaprawą.

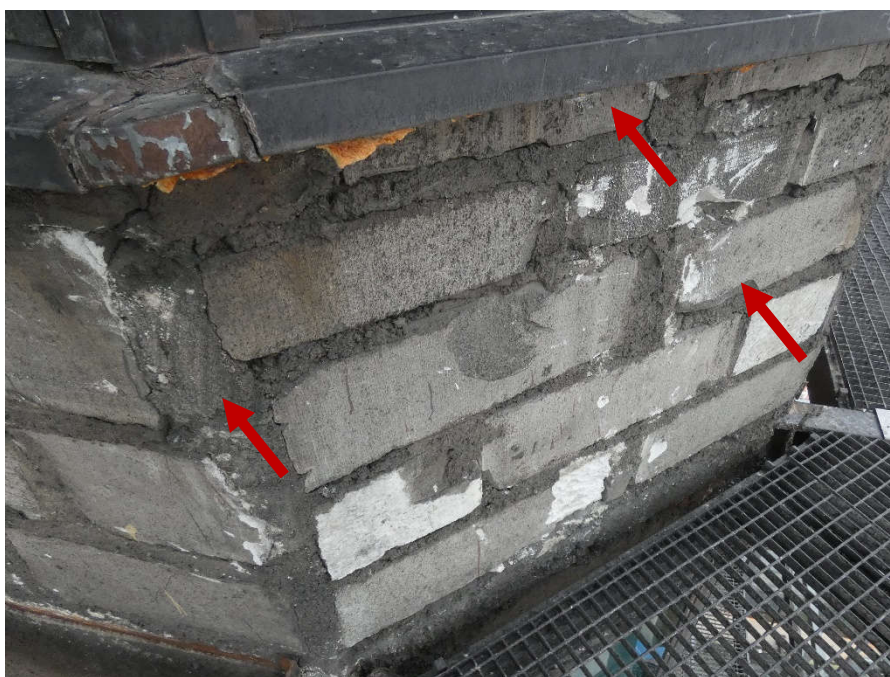
Fot. 22 Kondygnacja 13 (Poziom +48.30) Elewacja Wschodnia – widok ściany murowanej w osiach 14/ I. Zbyt duże wymiary spoin. Wykonanie ściany z uszkodzonych elementów murowych o zróżnicowanych kształtach (12x60 cm 18x60 cm). Zwieńczenie ściany elementami murowymi 12x60 cm. Wypełnienie ubytków między elementami zaprawą.

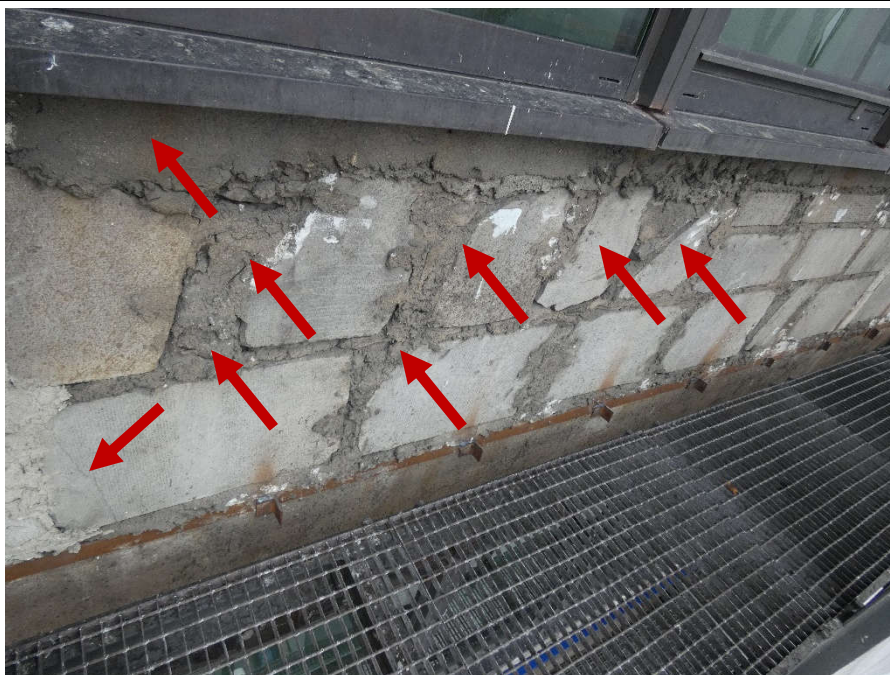
Fot. 27 Kondygnacja 13 (Poziom +48.30) Elewacja Północna – widok ściany murowanej w osiach 12-13/I. Zbyt duże wymiary spoin. Niewłaściwe przewiązanie elementów. Wykonanie ściany z uszkodzonych elementów murowych o niewymiarowych kształtach. Zarysowanie elementów murowych. Zwieńczenie ściany podlewką. Wypełnienie ubytków między elementami zaprawą i gruzem.

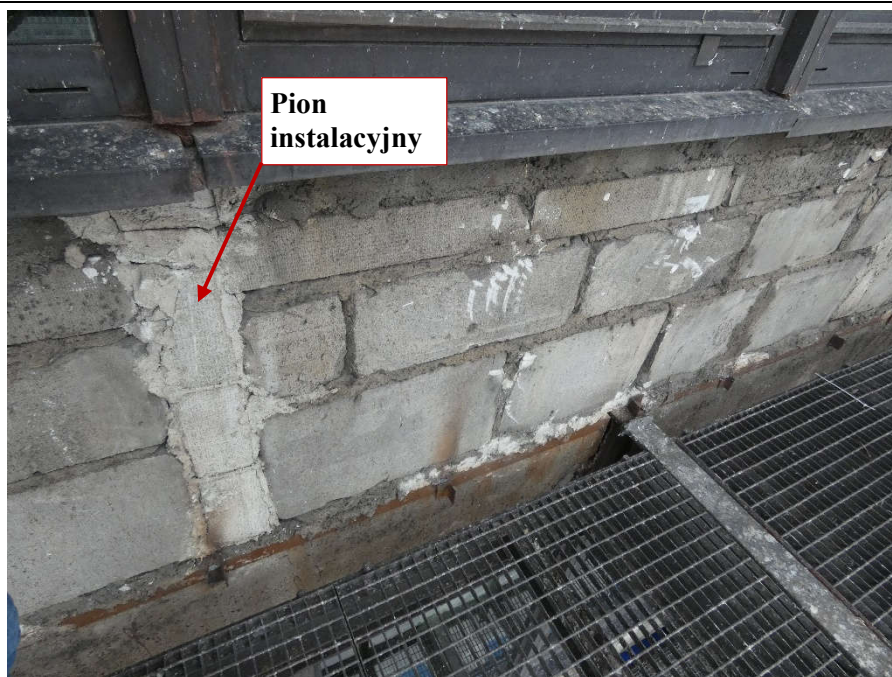
Fot. 29 Kondygnacja 13 (Poziom +48.30) Elewacja Północna – widok ściany murowanej w osiach 12-13/I. Zbyt duże wymiary spoin. Wykonanie ściany z uszkodzonych elementów murowych o zróżnicowanych kształtach. Zwieńczenie ściany podlewką. Zamknięcie pionu instalacyjnego.

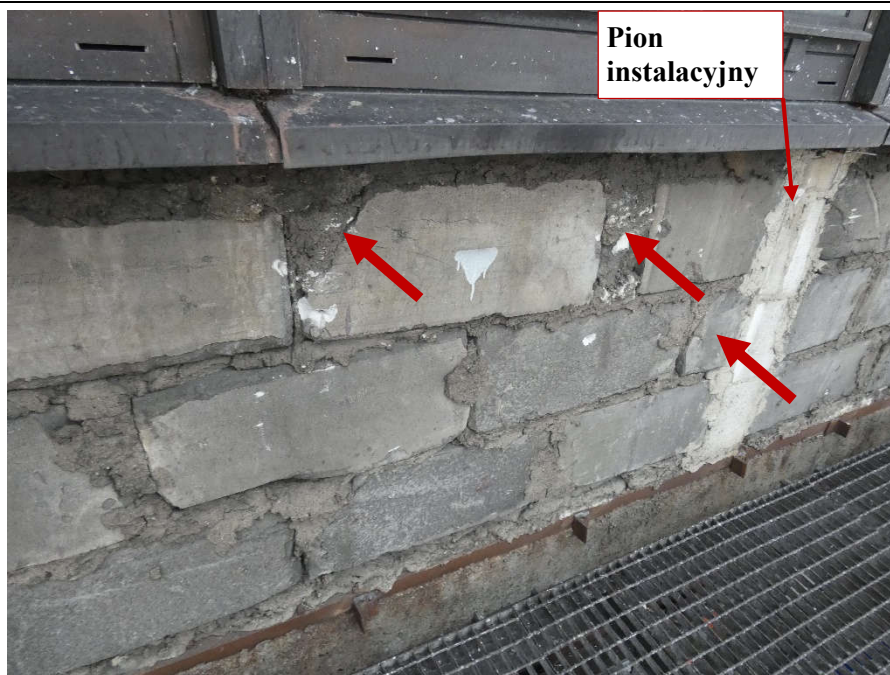
Fot. 39 Kondygnacja 13 (Poziom +48.30) Elewacja Zachodnia – widok ściany murowanej w osiach 10/H-I. Zbyt duże wymiary spoin. Wykonanie ściany z uszkodzonych elementów murowych o zróżnicowanych kształtach. Wypełnienie ubytków między elementami i uszkodzonych miejsc zaprawą i gruzem. Zwieńczenie ściany podlewką. Zamknięcie pionu instalacyjnego.

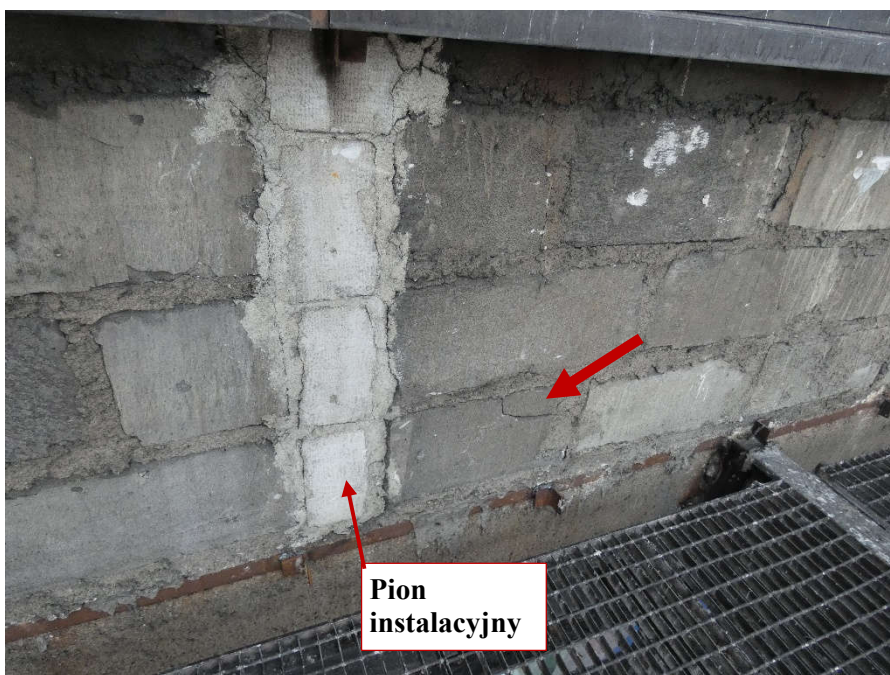
Fot. 42 Kondygnacja 13 (Poziom +48.30) Elewacja Zachodnia – widok ściany murowanej w osiach 10/G-H.
Zbyt duże wymiary spoin. Spękania i zarysowania elementów murowych. Zwieńczenie ściany podlewką.
Zamknięcie pionu instalacyjnego.

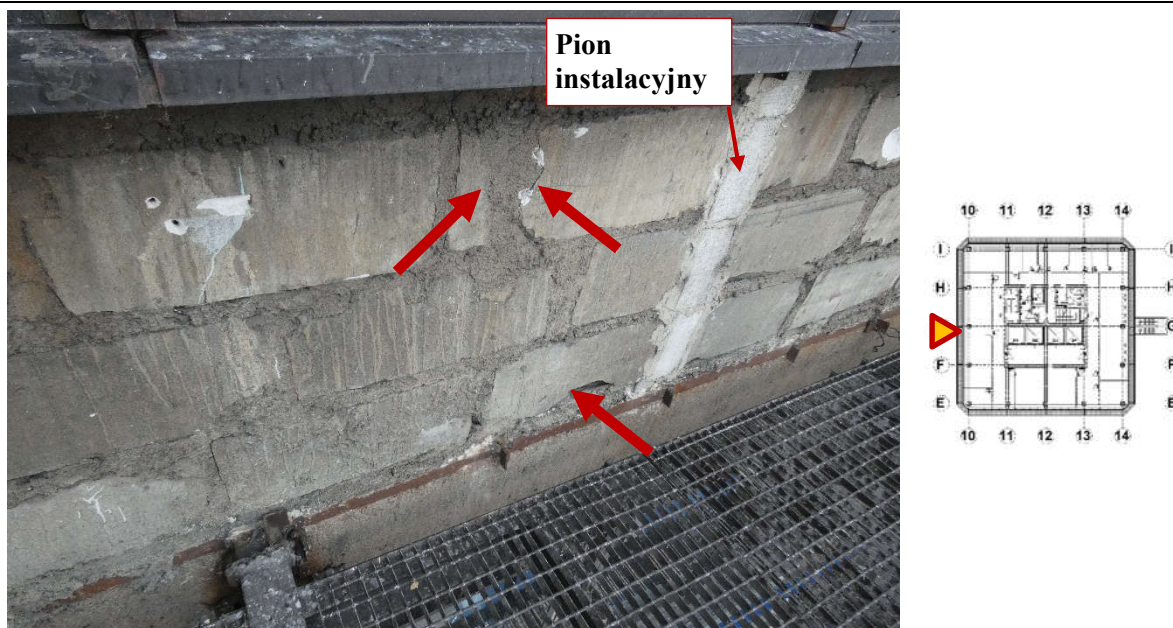
Fot. 43 Kondygnacja 13 (Poziom +48.30) Elewacja Zachodnia – widok ściany murowanej w osiach 10/F-G. Zbyt duże wymiary spoin. Wykonanie ściany z uszkodzonych elementów murowych. Wypełnienie ubytków między elementami i uszkodzonych miejsc zaprawą i gruzem. Zwieńczenie ściany podlewką. Zamknięcie pionu instalacyjnego.

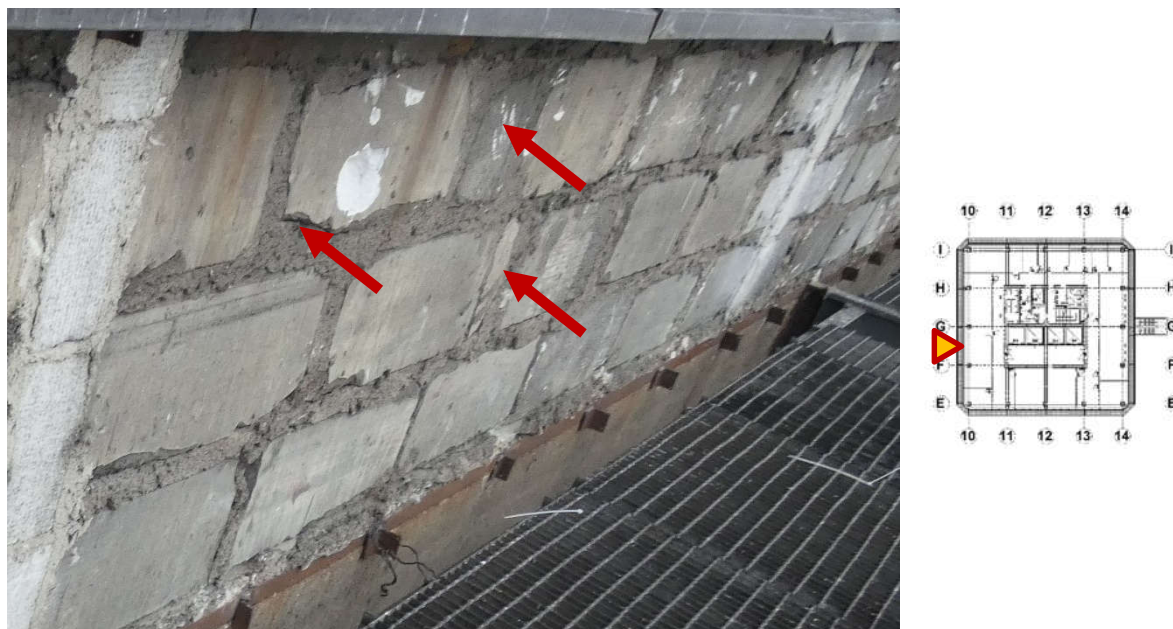
Fot. 44 Kondygnacja 13 (Poziom +48.30) Elewacja Zachodnia – widok ściany murowanej w osiach 10/F-G. Zbyt duże wymiary spoin. Wykonanie ściany z uszkodzonych elementów murowych. Wypełnienie ubytków między elementami i uszkodzonych miejsc zaprawą, gruzem. Zwieńczenie ściany podlewką.

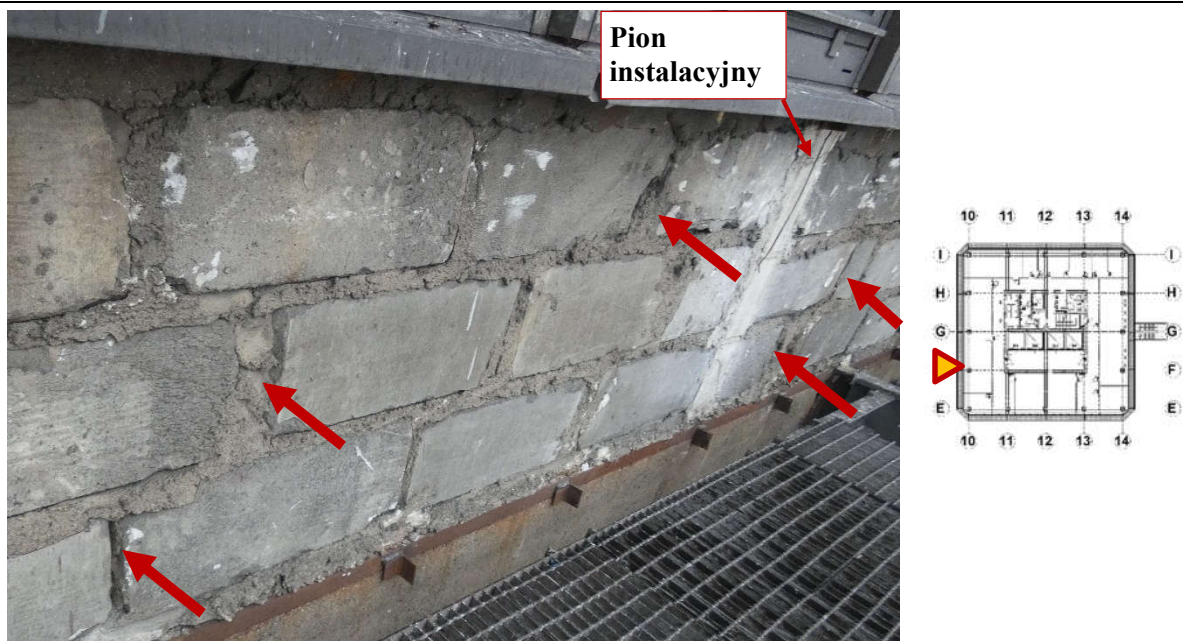
Fot. 45 Kondygnacja 13 (Poziom +48.30) Elewacja Zachodnia – widok ściany murowanej w osiach 10/F-G. Zbyt duże wymiary spoin. Ubytki spoin pionowych. Wykonanie ściany z uszkodzonych elementów murowych. Wypełnienie ubytków między elementami i uszkodzonych miejsc zaprawą, gruzem. Zwieńczenie ściany podlewką. Zamknięcie pionu instalacyjnego.

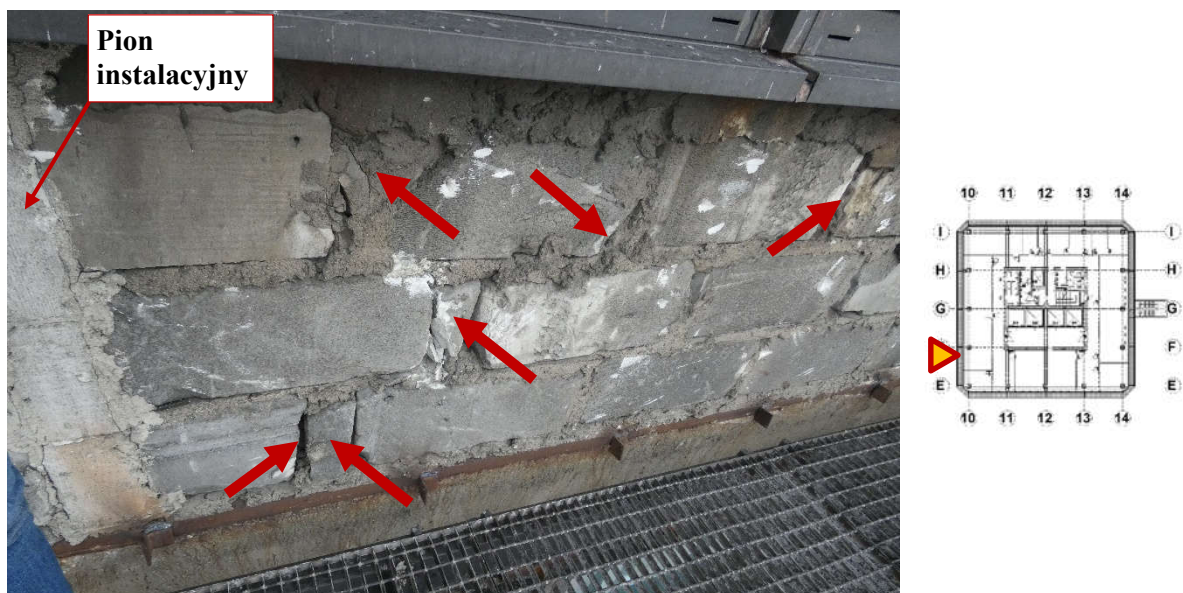
Fot. 46 Kondygnacja 13 (Poziom +48.30) Elewacja Zachodnia – widok ściany murowanej w osiach 10/E-F. Zbyt duże wymiary spoin. Ubytki spoin pionowych. Wykonanie ściany z uszkodzonych elementów murowych. Wypełnienie ubytków między elementami i uszkodzonych miejsc zaprawą i gruzem. Zwieńczenie ściany podlewką. Zamknięcie pionu instalacyjnego.

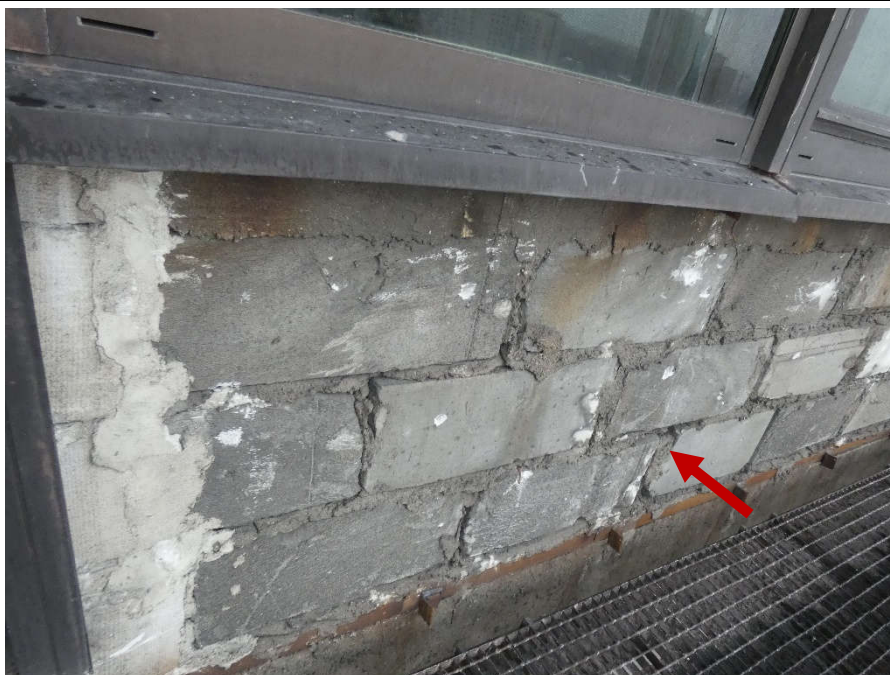
Fot. 53 Kondygnacja 13 (Poziom +48.30) Elewacja Południowa – widok ściany murowanej w osiach 11-12/E. Zbyt duże wymiary spoin. Wykonanie ściany z uszkodzonych elementów murowych 24x60 cm. Wypełnienie ubytków między elementami i uszkodzonych miejsc zaprawą. Zwieńczenie ściany podlewką.

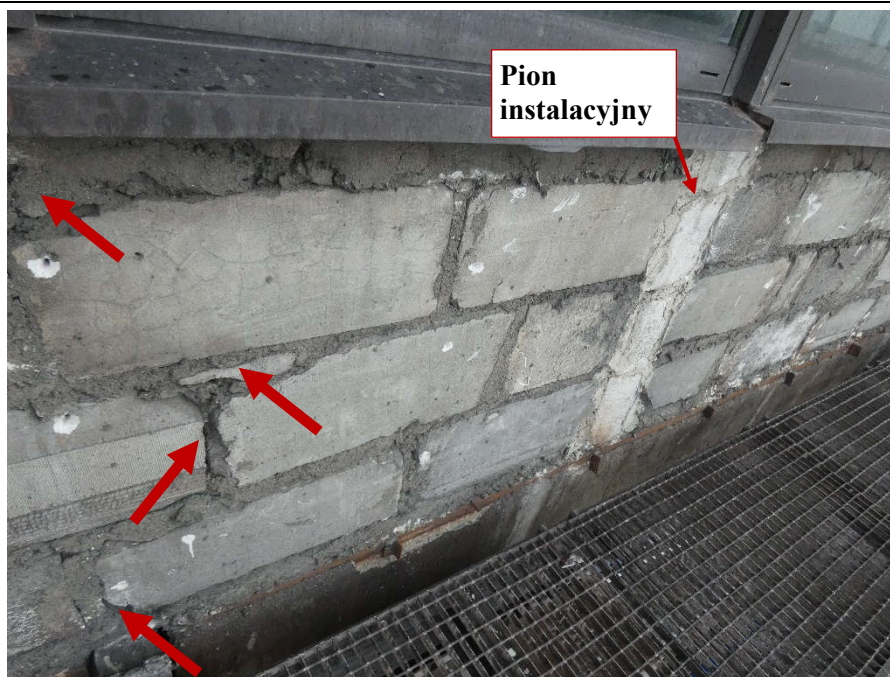
Fot. 55 Kondygnacja 13 (Poziom +48.30) Elewacja Południowa – widok ściany murowanej w osiach 12-13/E. Zbyt duże wymiary spoin. Ubytki spoin pionowych. Wykonanie ściany z uszkodzonych elementów murowych. Wypełnienie ubytków między elementami i uszkodzonych miejsc zaprawą i gruzem. Zwieńczenie ściany podlewką. Zamknięcie pionu instalacyjnego.

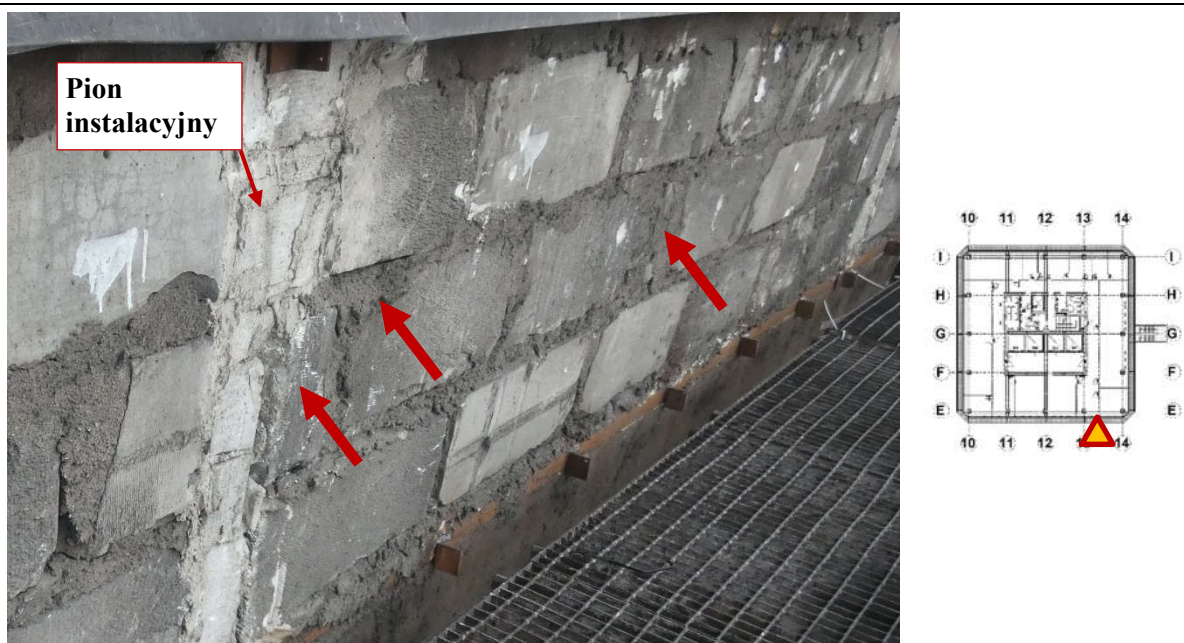
Fot. 59 Kondygnacja 13 (Poziom +48.30) Elewacja Południowa – widok ściany murowanej w osiach 13-14/E.

Zbyt duże wymiary spoin. Wykonanie ściany z uszkodzonych elementów murowych. Wypełnienie ubytków między elementami i uszkodzonych miejsc zaprawą i gruzem. Zwieńczenie ściany podlewką. Zamknięcie pionu instalacyjnego.

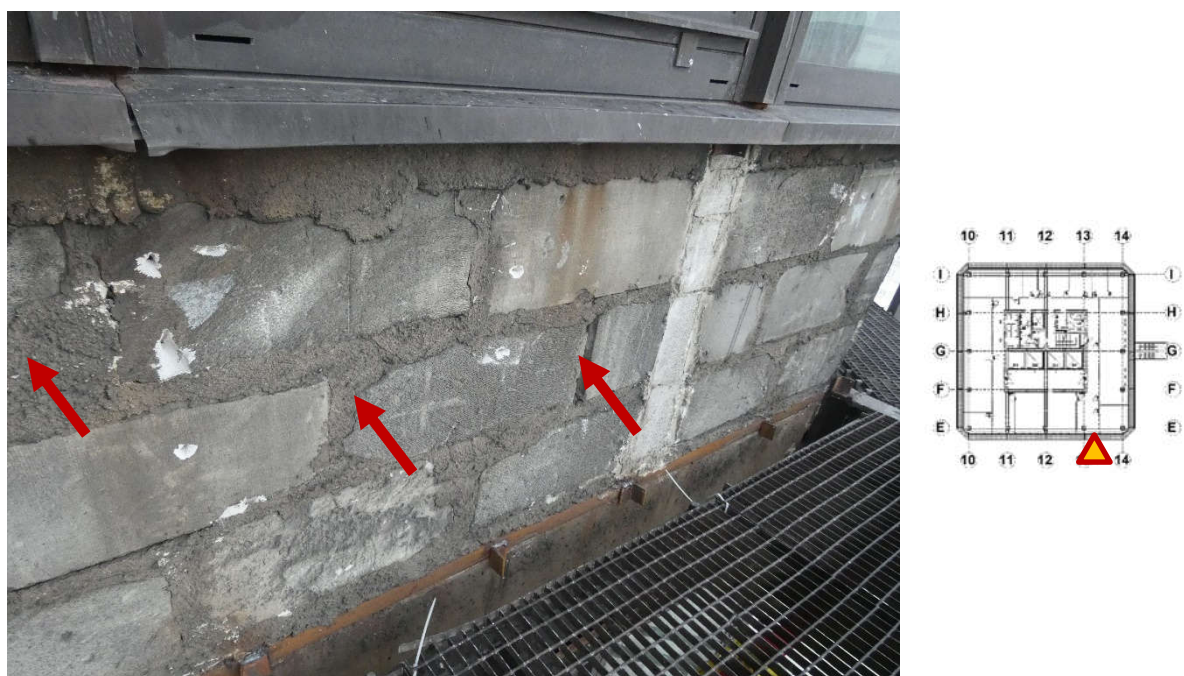
Fot. 60 Kondygnacja 13 (Poziom +48.30) Elewacja Południowa – widok ściany murowanej w osiach 13-14/E.

Zbyt duże wymiary spoin. Ubytki spoin pionowych. Wykonanie ściany z uszkodzonych elementów murowych. Wypełnienie ubytków między elementami i uszkodzonych miejsc zaprawą. Zwieńczenie ściany podlewką.

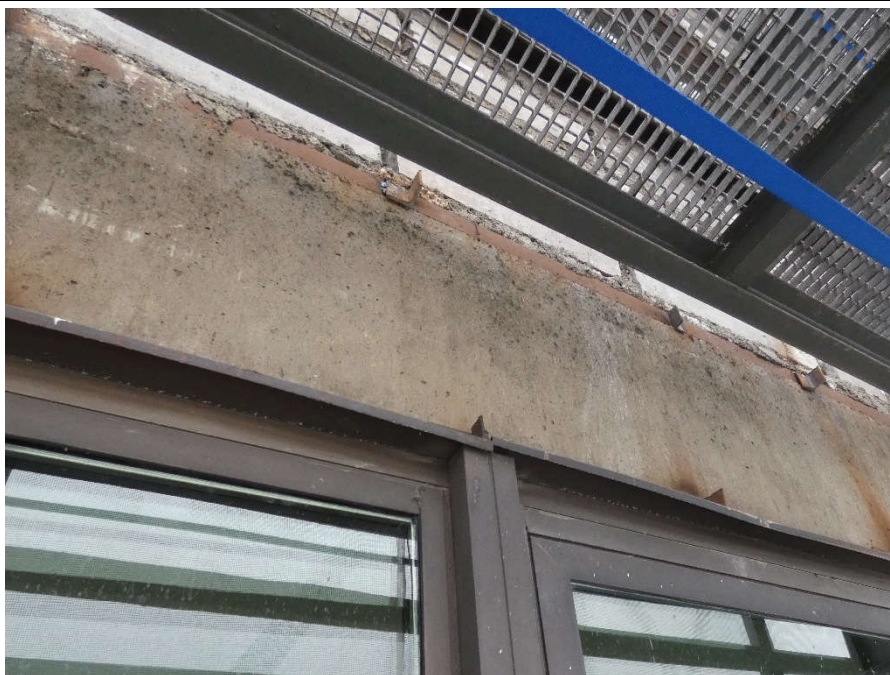
Fot. 76 Kondygnacja 13 (Poziom +48.30) Elewacja Północna – belka w osiach 11-12/I.
Brak widocznych uszkodzeń belki w przęśle

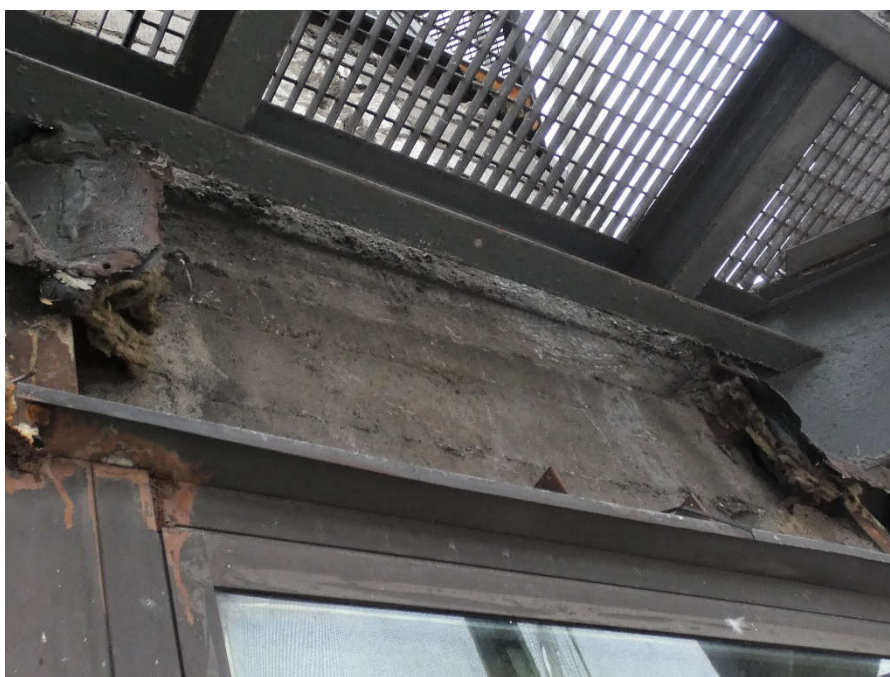
Fot. 81 Kondygnacja 13 (Poziom +48.30) Elewacja Północna – belka w osiach 10/I.
Brak możliwości pomiaru głębokości oparcia i określenia zastosowanych rozwiązań konstrukcyjnych. Brak widocznych uszkodzeń.

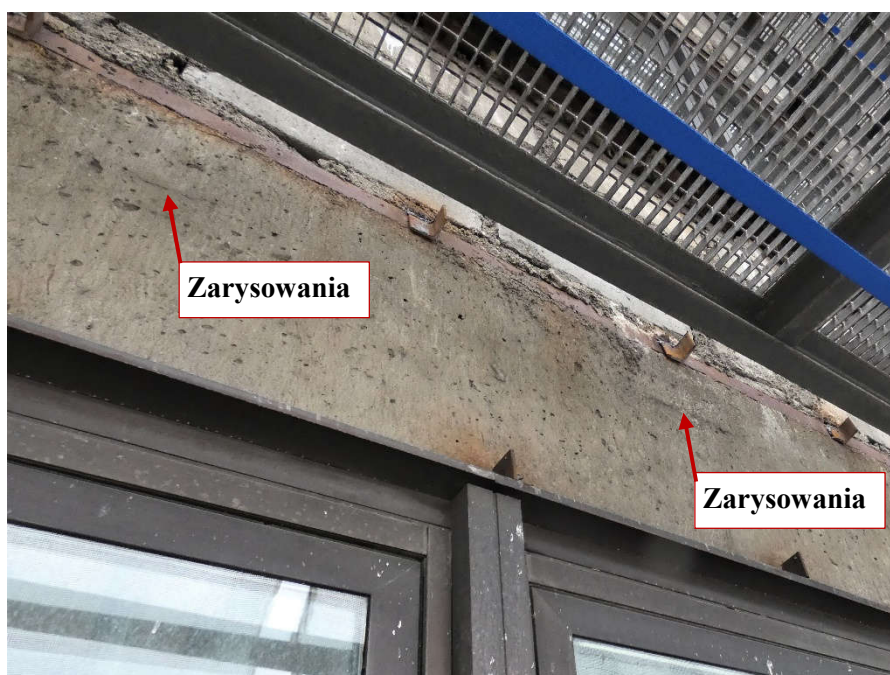
Fot. 87 Kondygnacja 13 (Poziom +48.30) Elewacja Zachodnia – belka w osiach 10/G-H.
Zarysowanie belki w przęśle na wysokości miejsca oparcia.

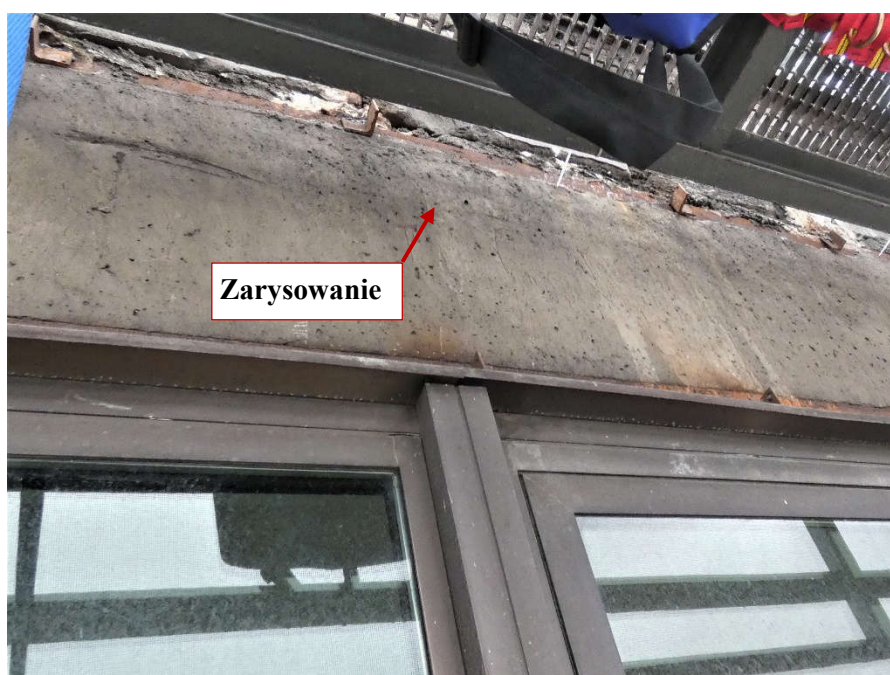
Fot. 108 Kondygnacja 13 (Poziom +48.30) Elewacja Południowa – belka w osiach 13-14/E. Zarysowanie belki w przęśle na wysokości miejsca oparcia.

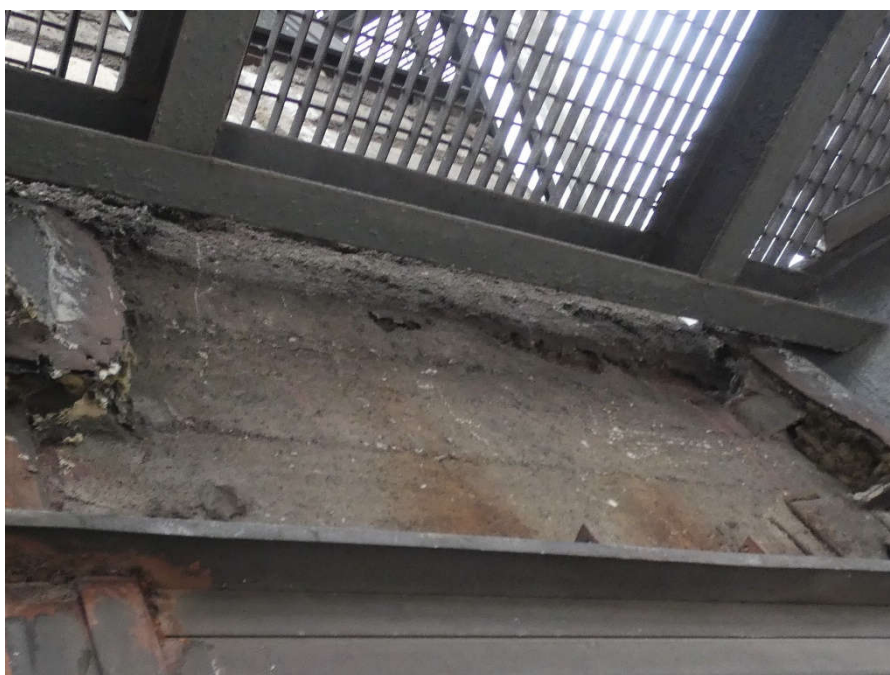
Fot. 110 Kondygnacja 13 (Poziom +48.30) Elewacja Południowa – belka w osiach 14/E.
Brak możliwości pomiaru głębokości oparcia i określenia zastosowanych rozwiązań konstrukcyjnych. Brak widocznych uszkodzeń.

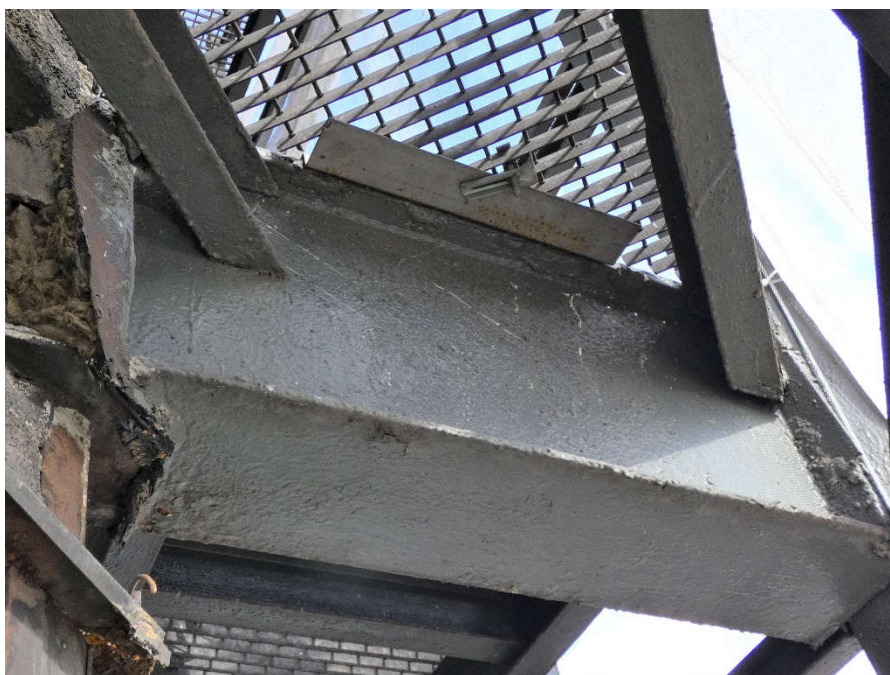
Fot. 116, 117 Kondygnacja 13 (Poziom +48.30) Elewacja Wschodnia – wspornik w osiach 14/E.

Brak widocznych uszkodzeń wspornika.
