OPRACOWANIE NR 8

**EKSPERTYZA OKREŚLAJĄCA STAN TECHNICZNY ŚCIAN
MUROWANYCH ZEWNĘTRZNYCH, PREFABRYKOWANYCH BELEK
ŻELBETOWYCH ORAZ WSPORNIKÓW STALOWYCH NA KONDYGNACJI 13,
DOTYCZĄCA BUDOWY PN. „KOMPLEKSOWA MODERNIZACJA
ENERGETYCZNA BUDYNKU (ZADANIE A) ORAZ MODERNIZACJA I
PRZEBUDOWA NIEKTÓRYCH ELEMENTÓW (ZADANIE B) COLLEGIUM
ALTUM UNIWERSYTETU EKONOMICZNEGO W POZNANIU”**

PTB NICKEL Sp. z o.o.
PTB NICKEL TECHNOLOGIA Sp. z o.o.
ul. Obornicka 6B
Jelonek k/Poznania
62-002 Suchy Las

EKSPERTIS Sp. z o. o. Sp. k.
ul. Nieszawska 1
61-021 Poznań

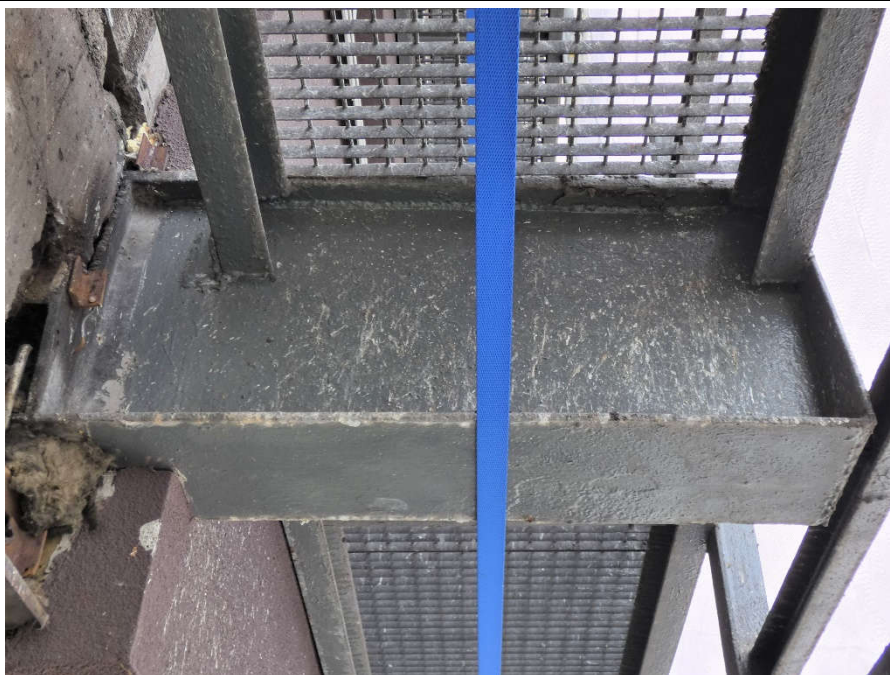
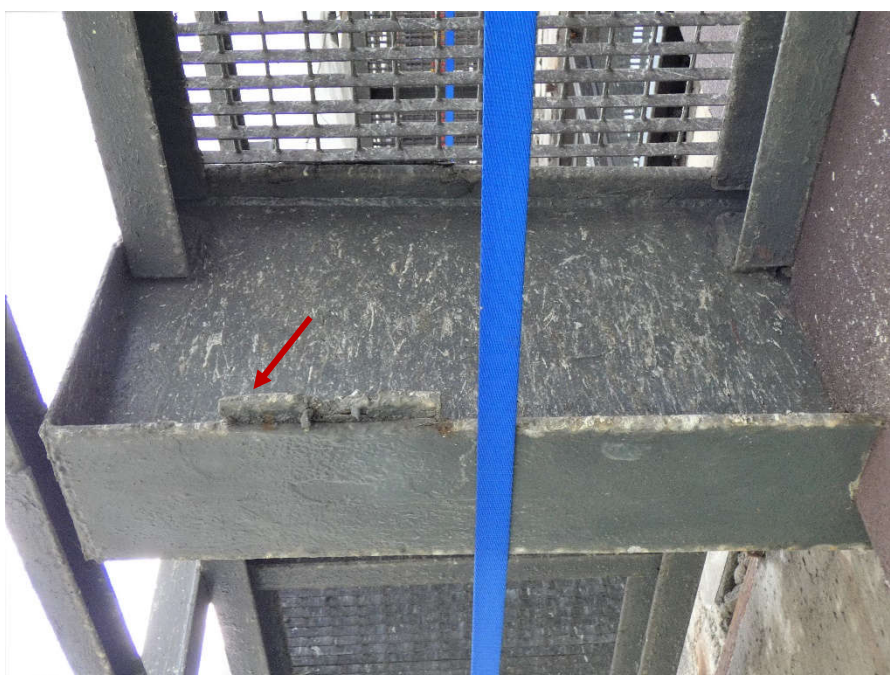
Fot. 118, 119 Kondygnacja 13 (Poziom +48.30) Elewacja Wschodnia – wspornik w osiach 14/F (widok z dołu)
Pozostałości po usuniętej drabinie ewakuacyjnej. Brak widocznych uszkodzeń wspornika.

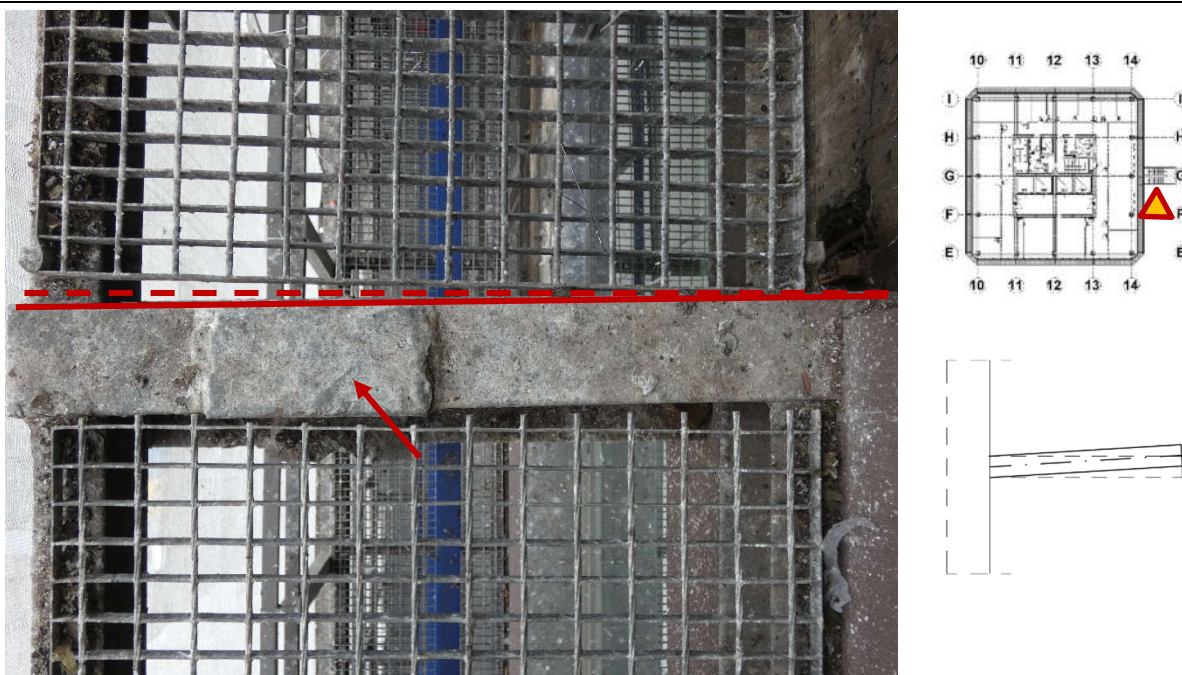
Fot. 120 Kondygnacja 13 (Poziom +48.30) Elewacja Wschodnia – wspornik w osiach 14/F (widok z góry)
Pozostałości po usuniętej drabinie ewakuacyjnej. Przemieszczenie wspornika w kierunku osi G.
Brak widocznych uszkodzeń wspornika.

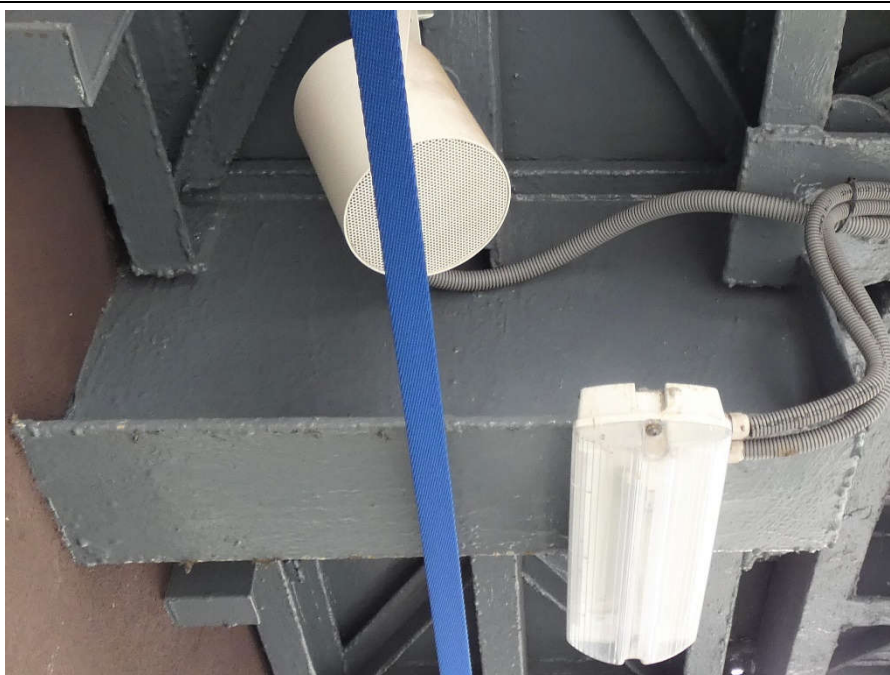
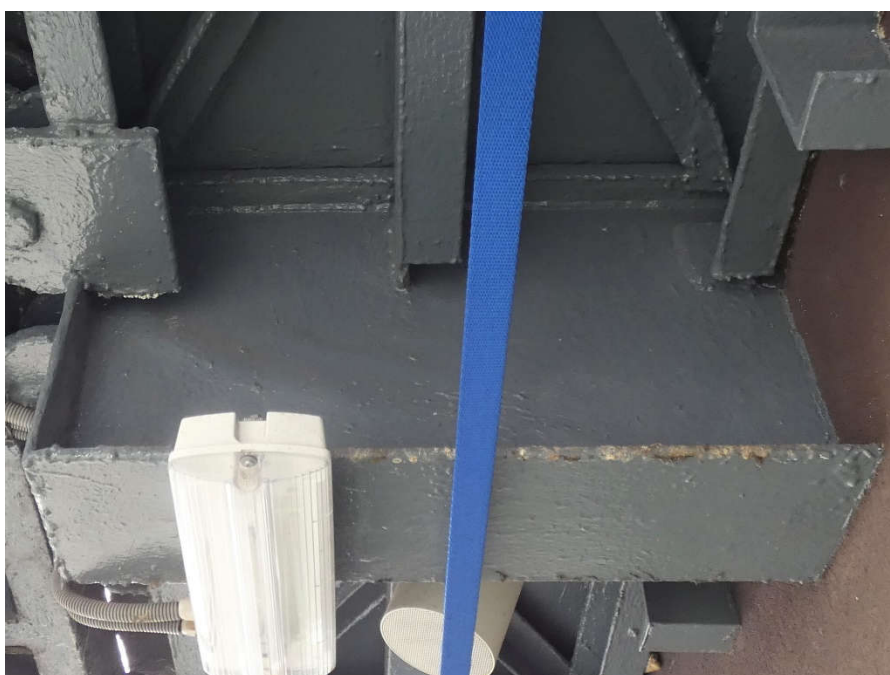
Fot. 121, 122 Kondygnacja 13 (Poziom +48.30) Elewacja Wschodnia – wspornik w osiach 14/G.
Brak widocznych uszkodzeń wspornika.

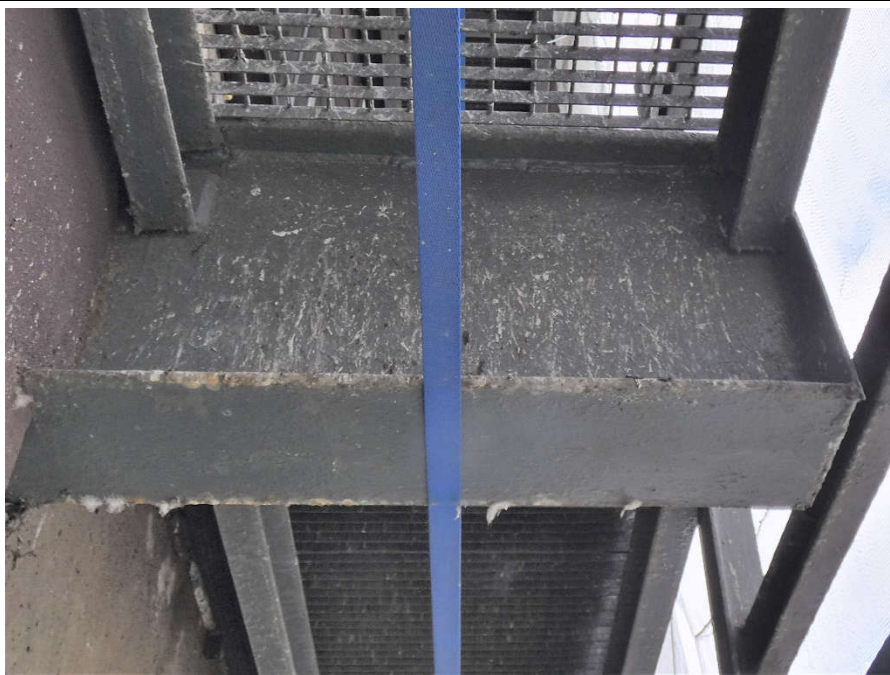
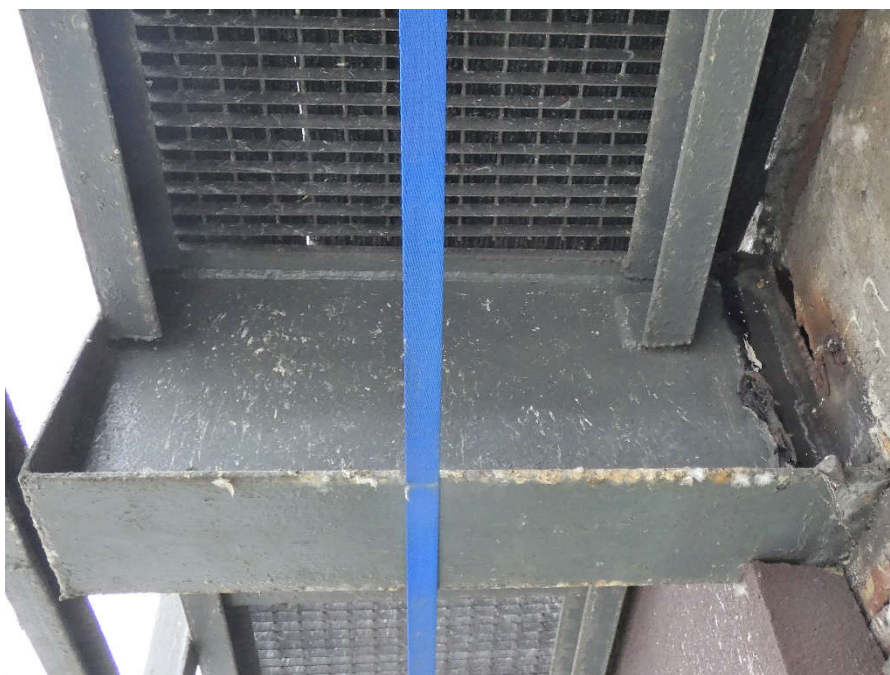
Fot. 123, 124 Kondygnacja 13 (Poziom +48.30) Elewacja Wschodnia – wspornik w osiach 14/H.
Brak widocznych uszkodzeń wspornika.

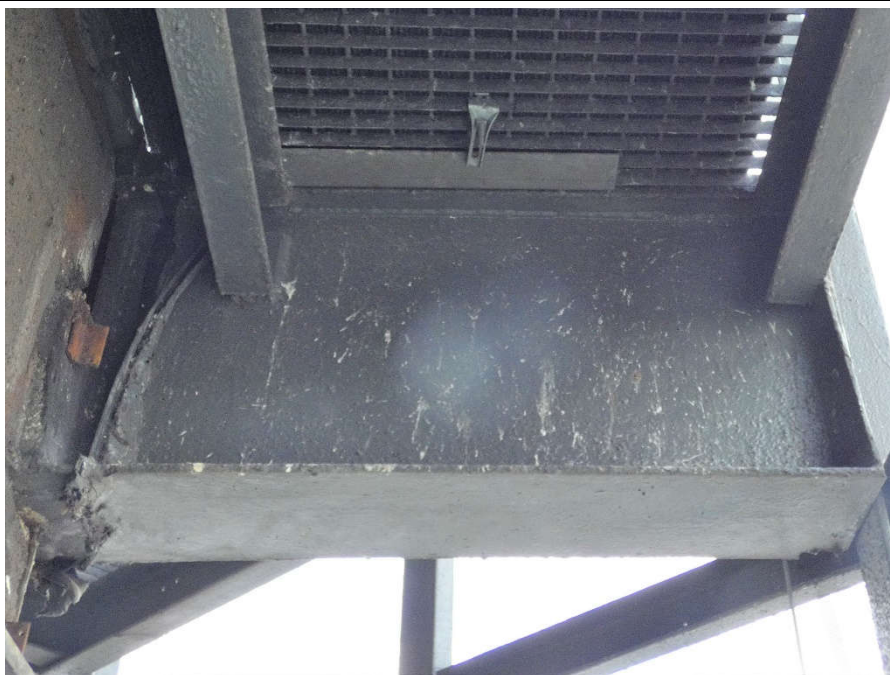
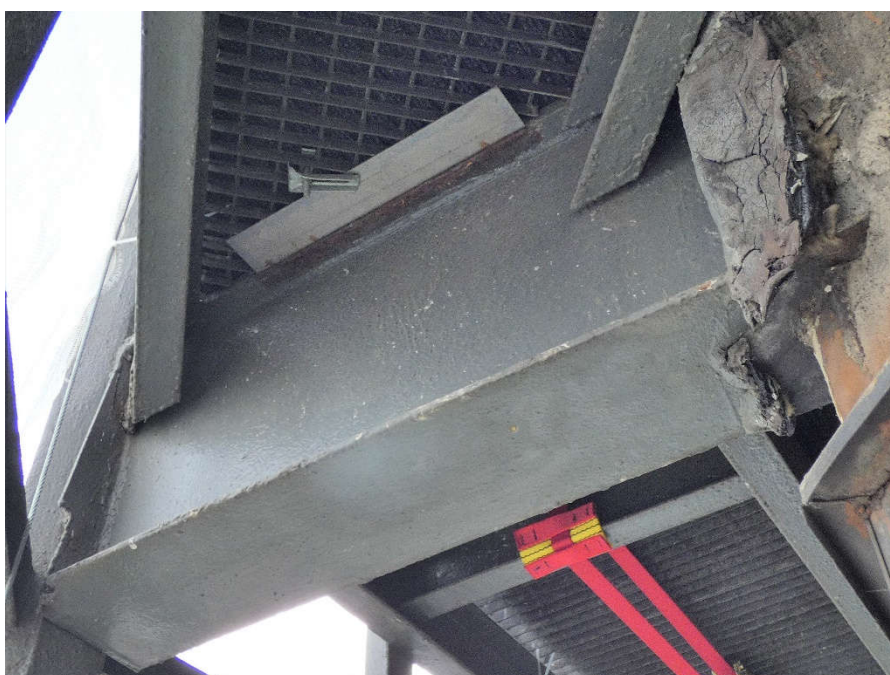
Fot. 125, 126 Kondygnacja 13 (Poziom +48.30) Elewacja Wschodnia – wspornik w osiach 14/I.
Brak widocznych uszkodzeń wspornika.

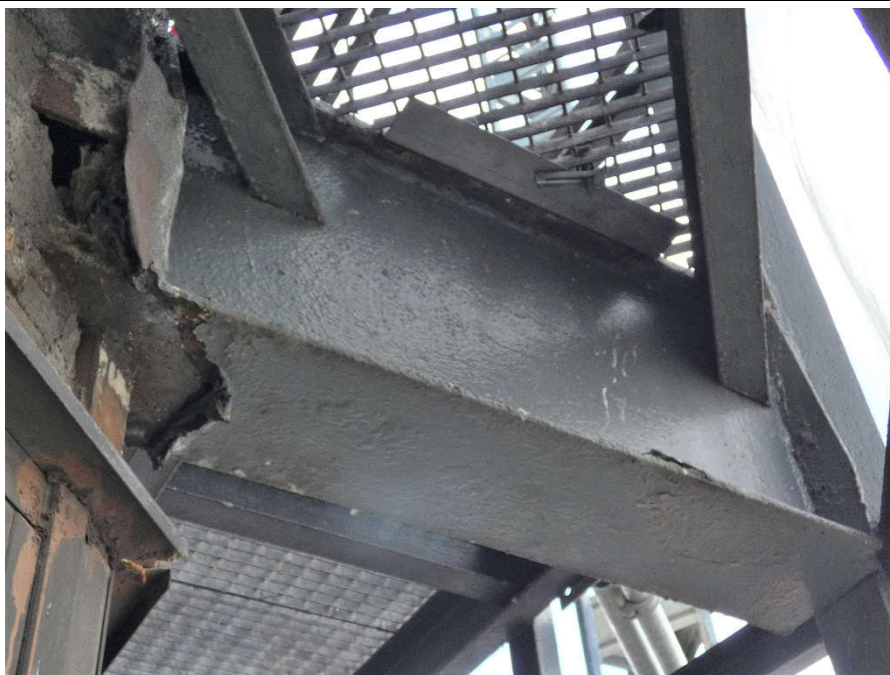
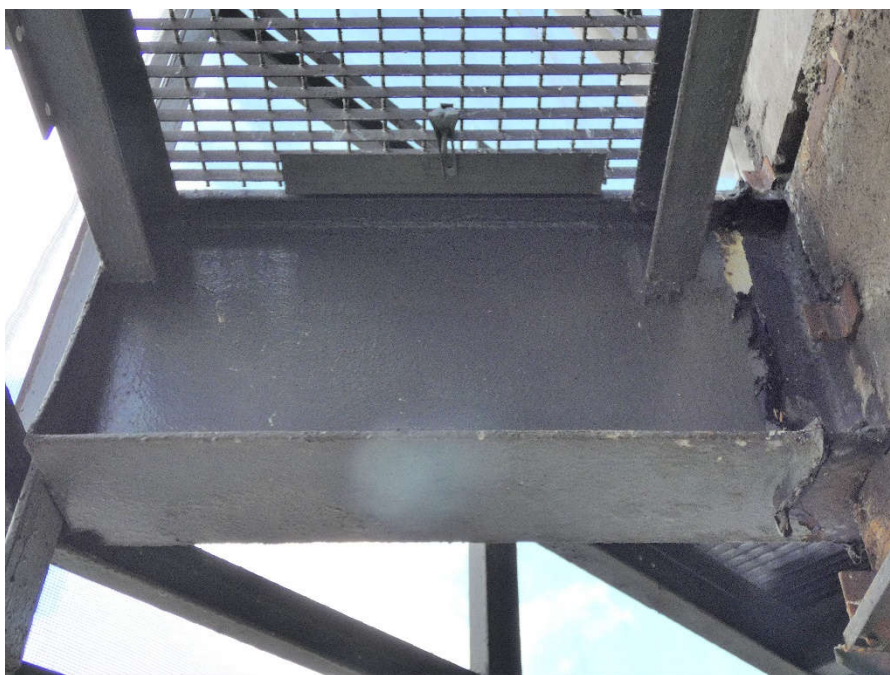
Fot. 127, 128 Kondygnacja 13 (Poziom +48.30) Elewacja Północna – wspornik w osiach 14/I.
Brak widocznych uszkodzeń wspornika.

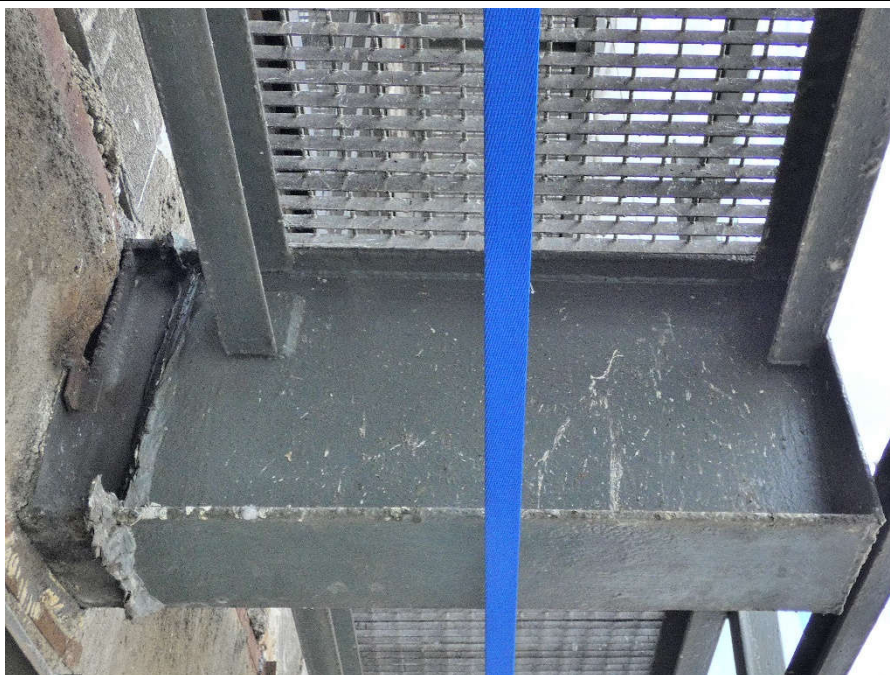
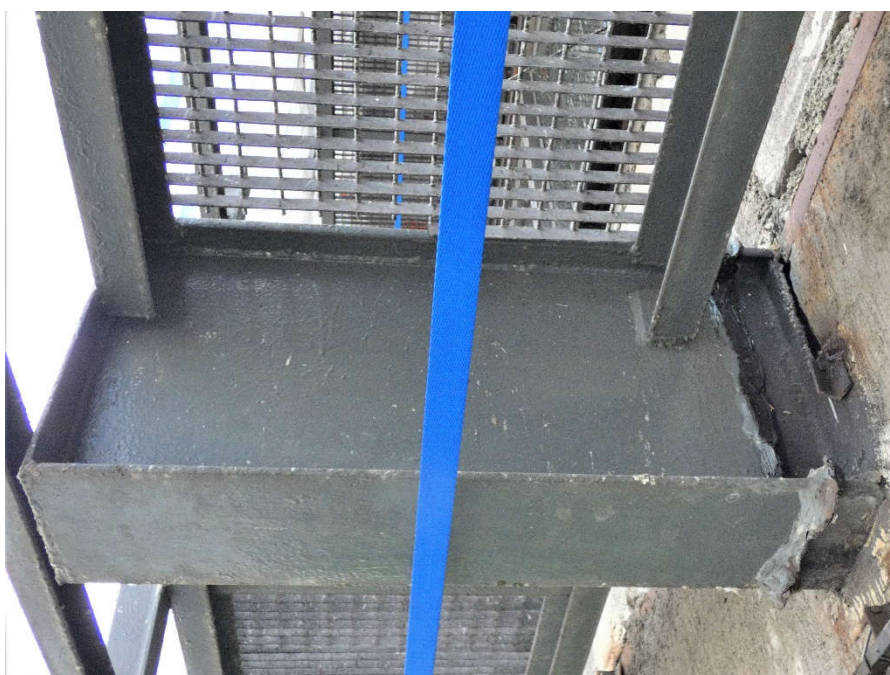
Fot. 131, 132 Kondygnacja 13 (Poziom +48.30) Elewacja Północna – wspornik w osiach 12/I.
Brak widocznych uszkodzeń wspornika.

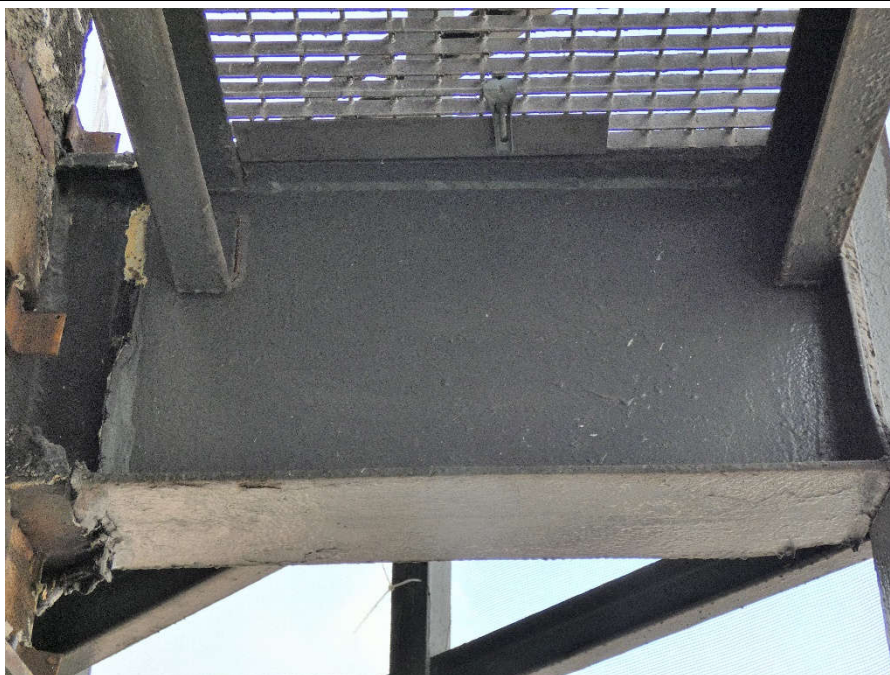
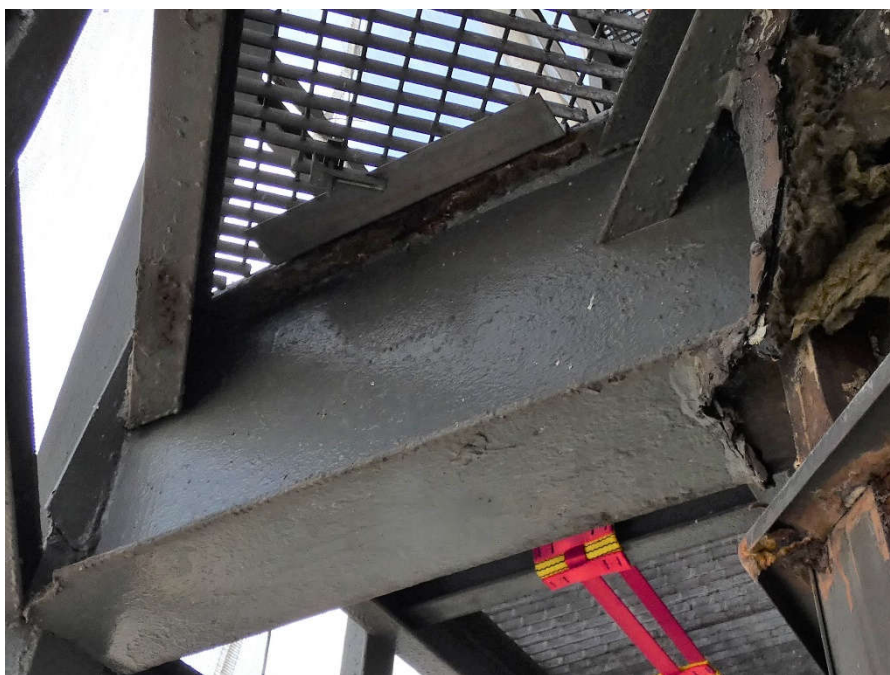
Fot. 135, 136 Kondygnacja 13 (Poziom +48.30) Elewacja Północna – wspornik w osiach 10/I.
Brak widocznych uszkodzeń wspornika.

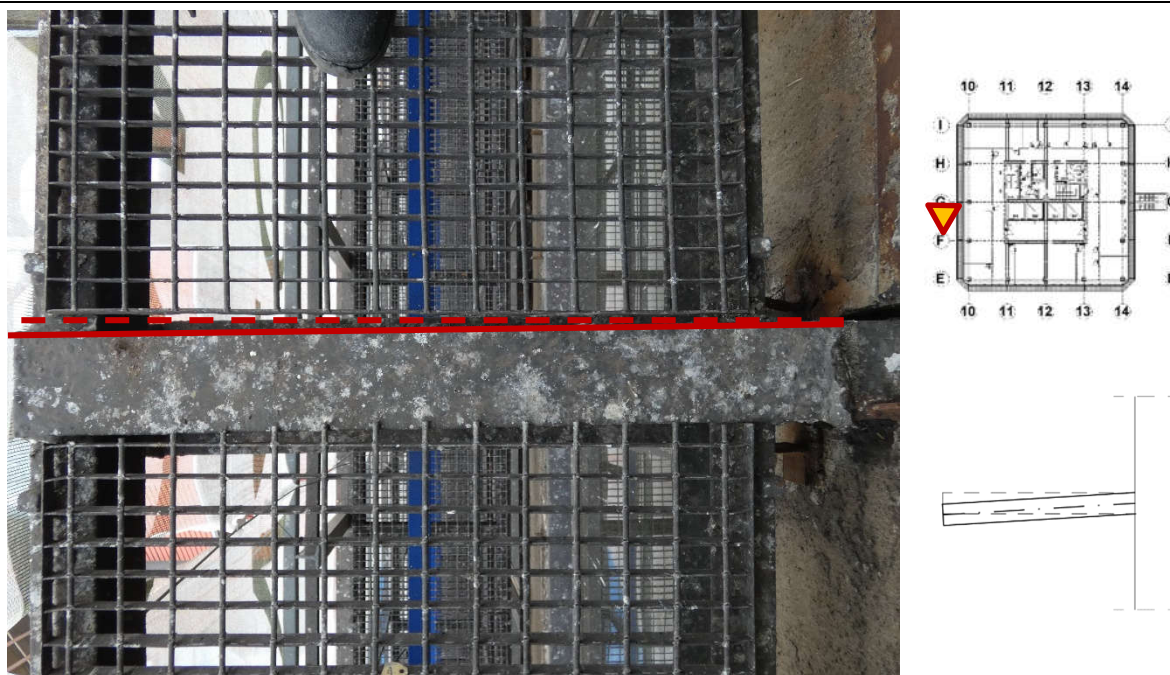
Fot. 142 Kondygnacja 13 (Poziom +48.30) Elewacja Zachodnia– wspornik w osiach 10/G (widok z góry)
Przemieszczenie wspornika w kierunku osi F. Brak widocznych uszkodzeń wspornika.

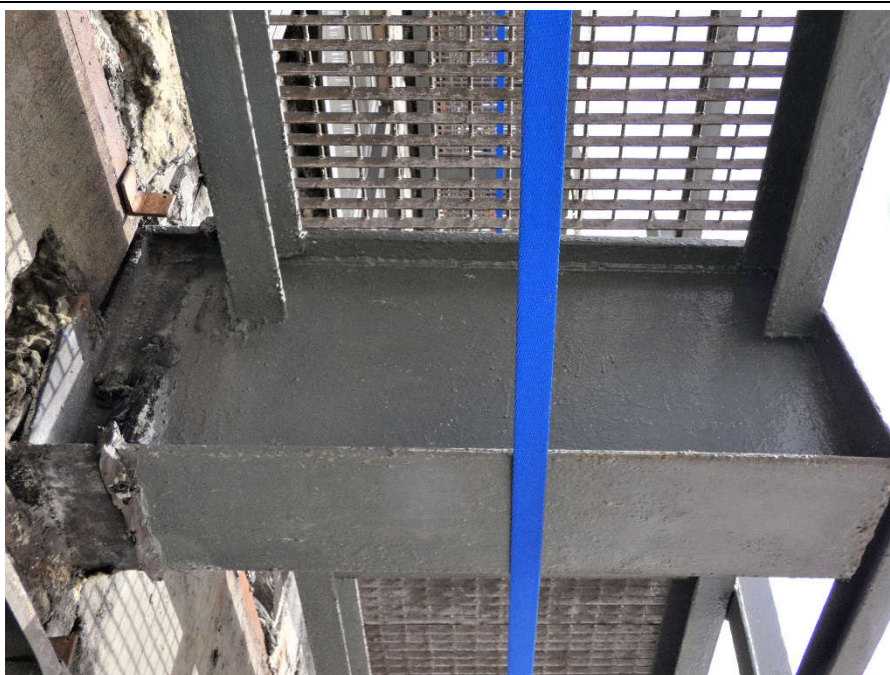
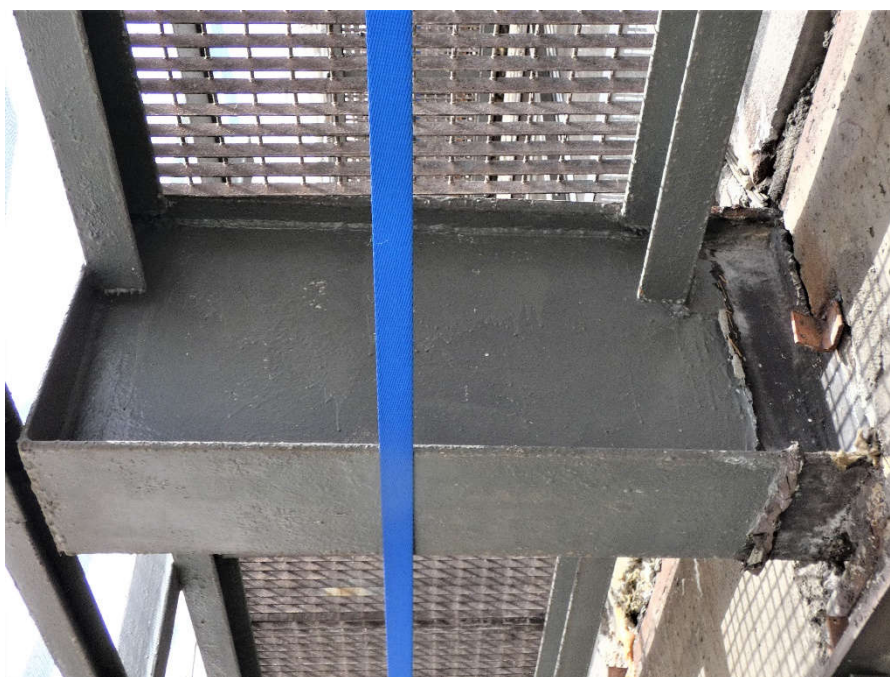
Fot. 153, 154 Kondygnacja 13 (Poziom +48.30) Elewacja Południowa– wspornik w osiach 13/E.
Brak widocznych uszkodzeń wspornika.

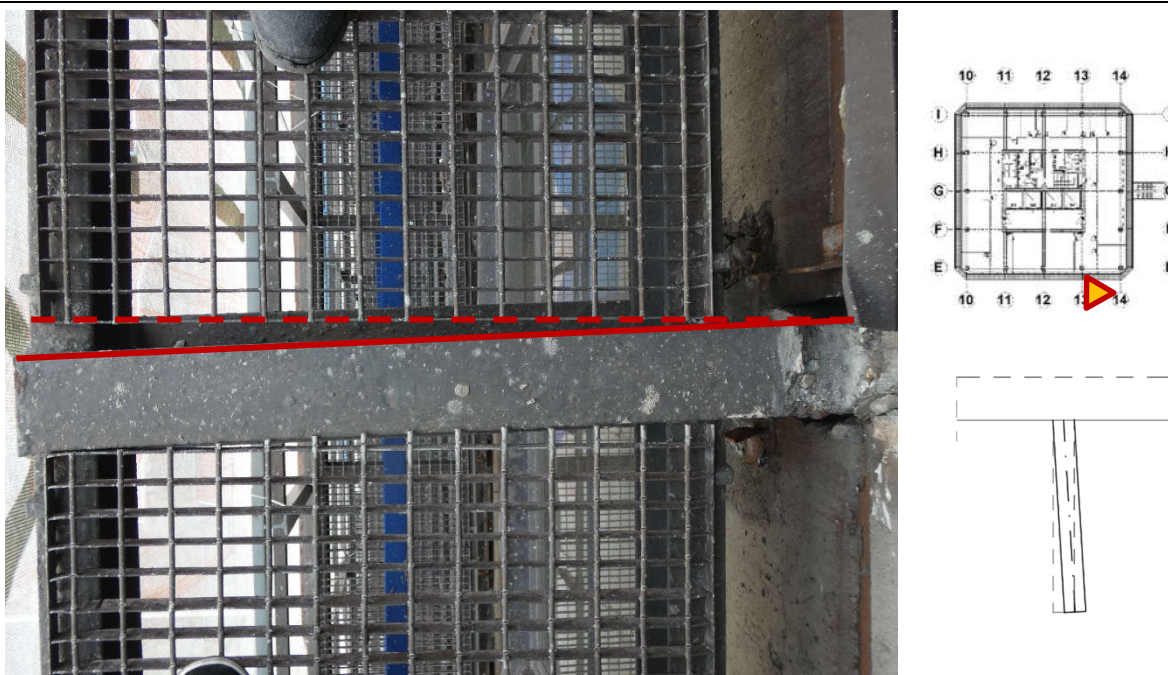
Fot. 155 Kondygnacja 13 (Poziom +48.30) Elewacja Południowa– wspornik w osiach 13/E (widok z góry).
Przemieszczenie wspornika w kierunku osi 14. Brak widocznych uszkodzeń wspornika.

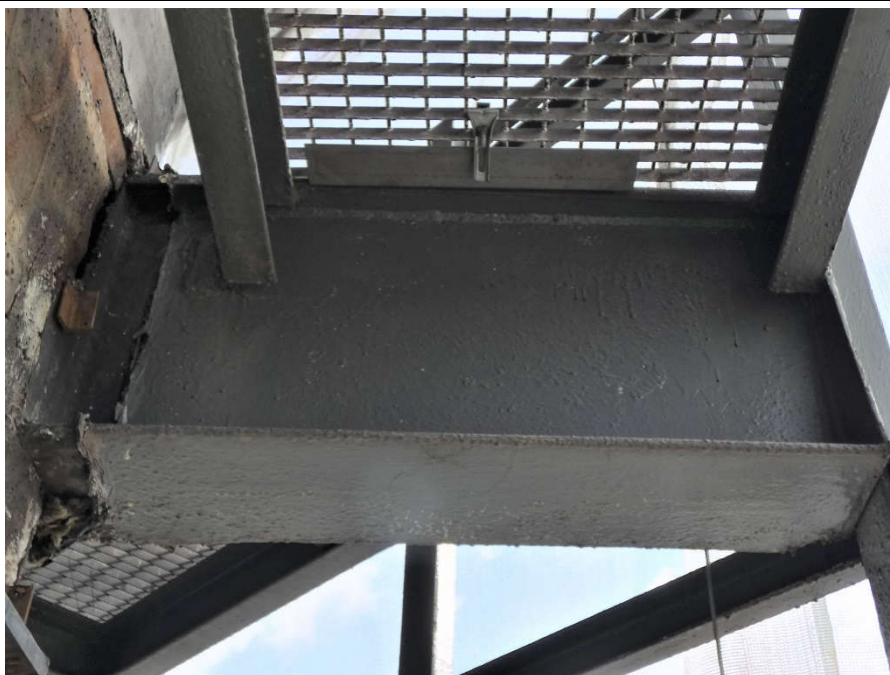
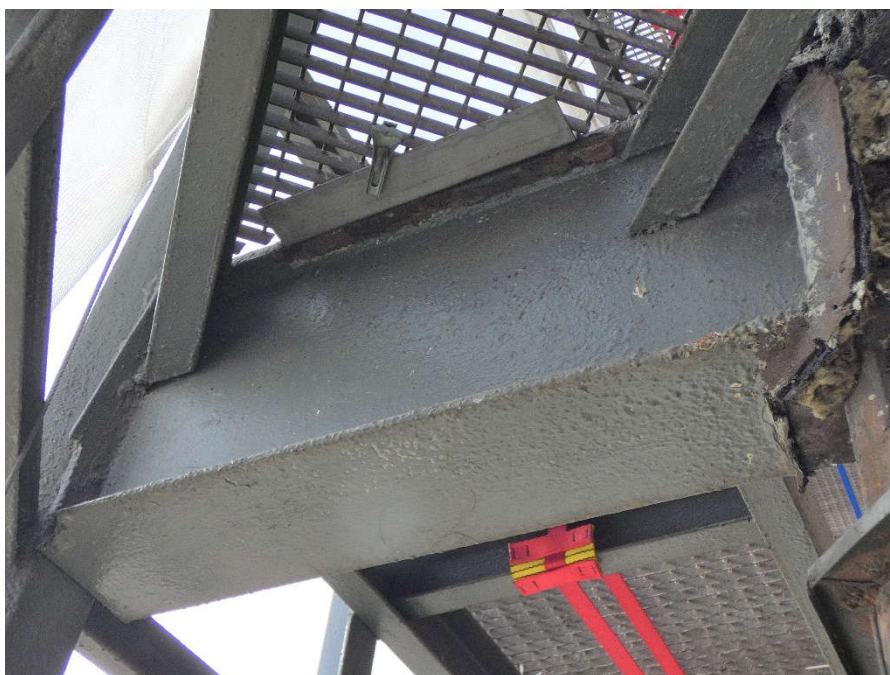
Fot. 156, 157 Kondygnacja 13 (Poziom +48.30) Elewacja Południowa– wspornik w osiach 14/E.
Brak widocznych uszkodzeń wspornika.

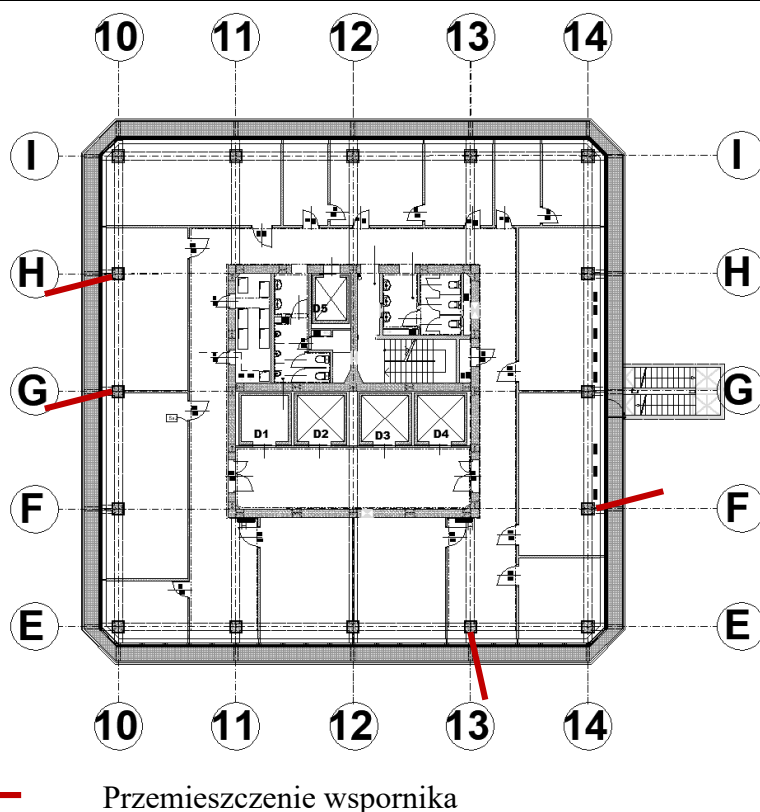
Rys. 24 Wsporniki nad kondygnacją 13 (Poziom +48.30) – przemieszczenia
