**OPRACOWANIE NR 9**

EKSPERTYZA OKREŚLAJĄCA STAN TECHNICZNY ŚCIAN  
MUROWANYCH ZEWNĘTRZNYCH, PREFABRYKOWANYCH BELEK  
ŻELBETOWYCH ORAZ WSPORNIKÓW STALOWYCH NA KONDYGNACJI 12,  
DOTYCZĄCA BUDOWY PN. „KOMPLEKSOWA MODERNIZACJA  
ENERGETYCZNA BUDYNKU (ZADANIE A) ORAZ MODERNIZACJA I  
PRZEBUDOWA NIEKTÓRYCH ELEMENTÓW (ZADANIE B) COLLEGIUM  
ALTUM UNIWERSYTETU EKONOMICZNEGO W POZNANIU”

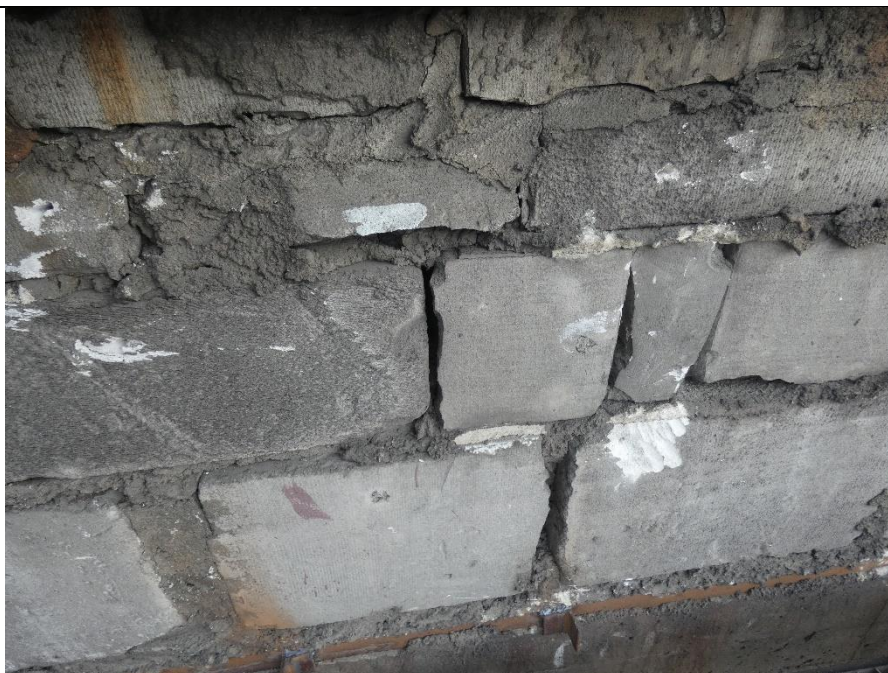
*Fot. 2 Przykład ściany murowanej o bardzo niskiej jakości wykonania (wypełnienie przerw między elementami uszkodzonymi elementami murowymi o niewymiarowych kształtach oraz zaprawą i gruzem, ubytki w spoinach pionowych, zbyt grube spoiny poziome)*

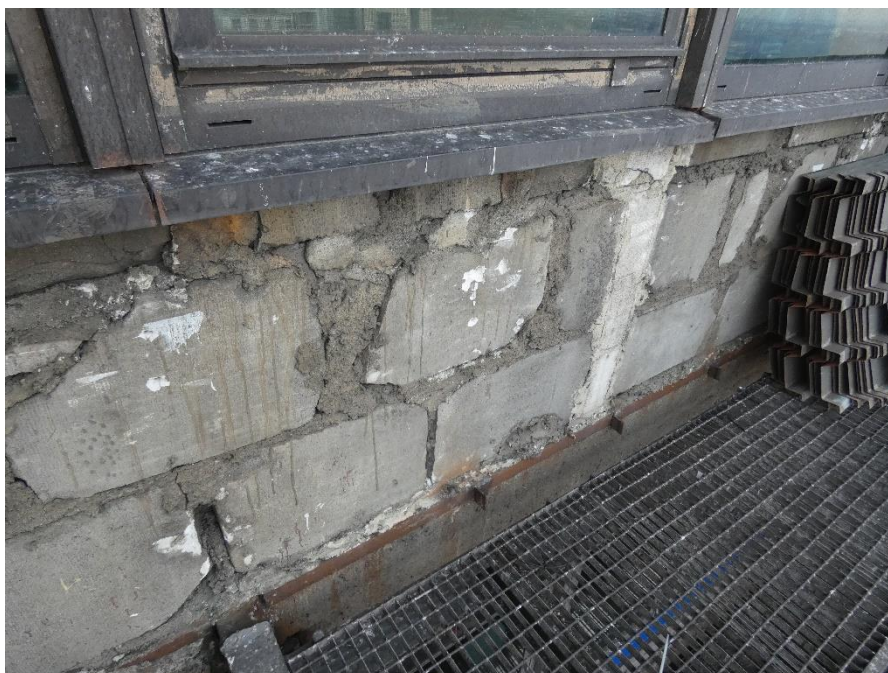
*Fot. 3 Przykład ściany murowanej o bardzo niskiej jakości wykonania (wykonanie ściany z uszkodzonych elementów murowych z wypełnieniem przerw między elementami i uszkodzonych miejsc zaprawą i gruzem)*

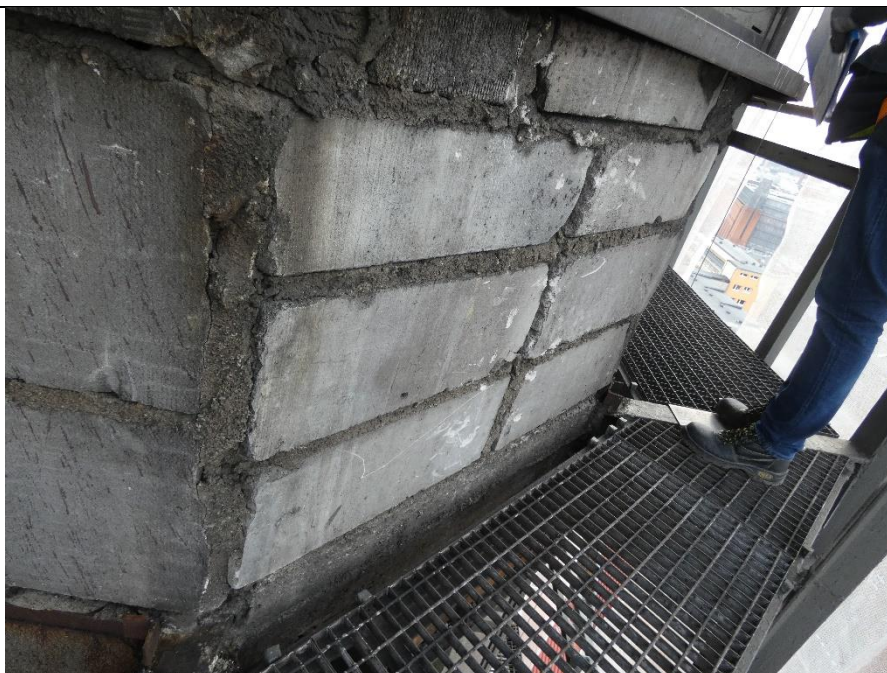
Fot. 4 Przykład ściany murowanej o bardzo niskiej jakości wykonania (brak przewiązania ściany murowanej)

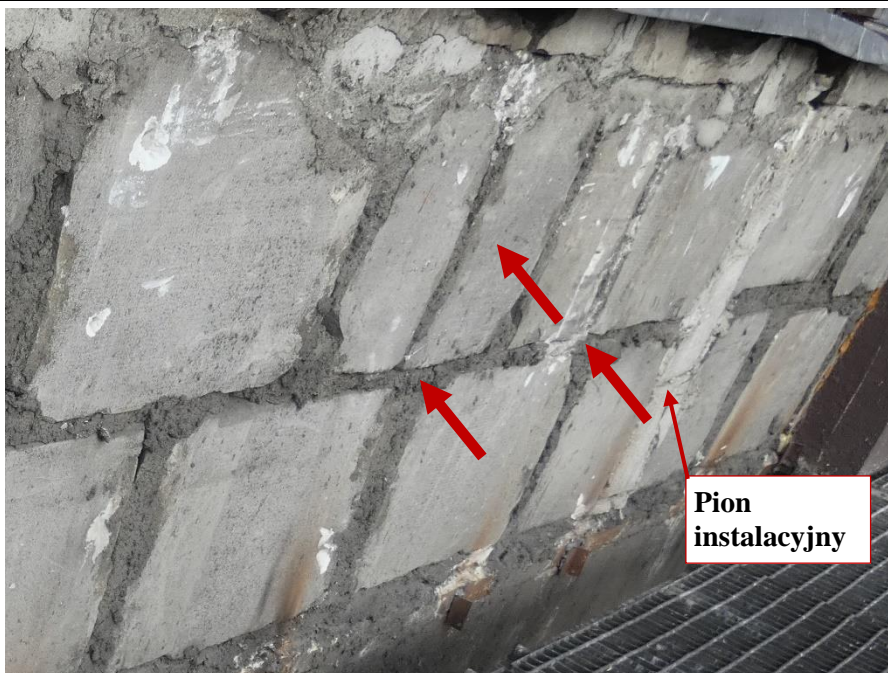
Fot. 13 Kondygnacja 12 (Poziom +45.00) Elewacja Wschodnia – widok ściany murowanej w osiach 14/E-F. Zbyt duże wymiary spoin. Niewłaściwe przewiązanie elementów. Ściana z uszkodzonych elementów murowych o zróżnicowanych kształtach. Wypełnienie ubytków między elementami i uszkodzonych miejsc zaprawą i gruzem. Zwieńczenie ściany elementami murowymi, zaprawą i gruzem. Zamknięcie pionu instalacyjnego.

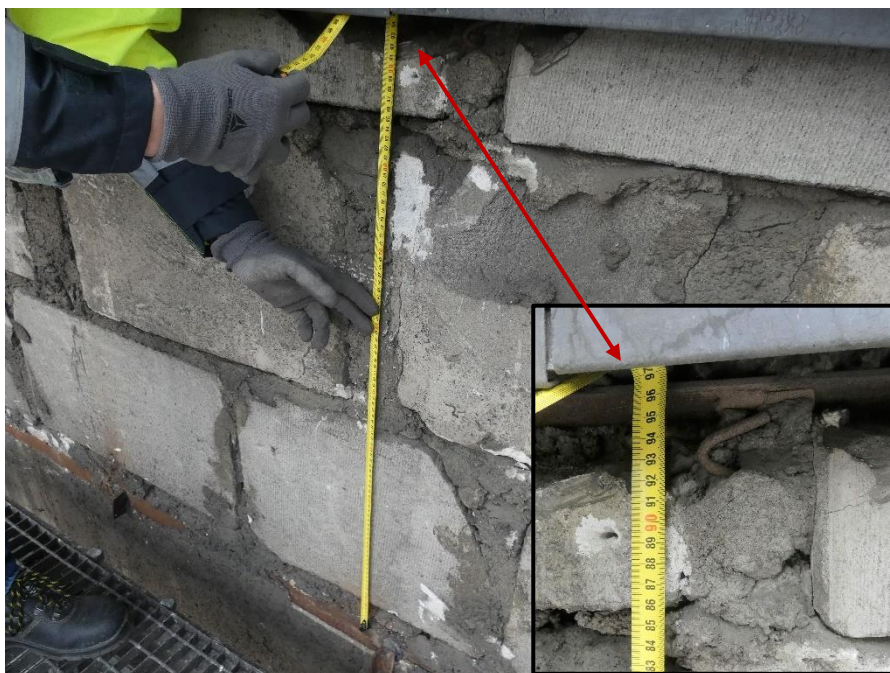
Fot. 15 Kondygnacja 12 (Poziom +45.00) Elewacja Północna – widok ściany murowanej w osiach 14/H-I. Wysokość ściany murowanej ~96 cm. Grubość podlewki między belką żelbetową a ścianą ~7 cm. Grubość podlewki między ścianą a profilem okiennym 0-2 cm. Element murowany bezpośrednio pod profilem stalowym.

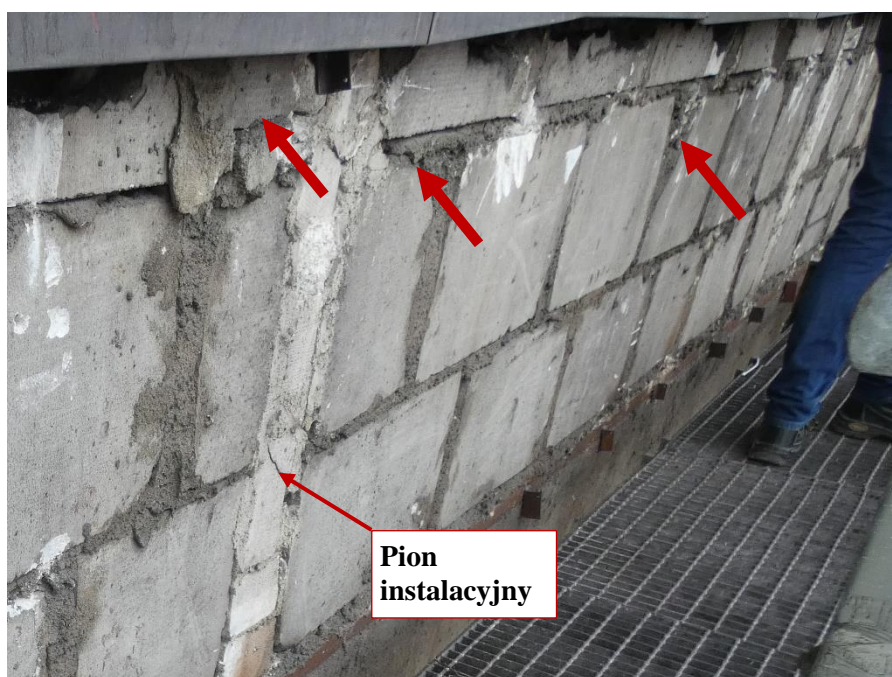
Fot. 20 Kondygnacja 12 (Poziom +45.00) Elewacja Północna – widok ściany murowanej w osiach 12-13/I. Zbyt duże wymiary spoin. Wykonanie ściany z uszkodzonych elementów murowych. Wypełnienie ubytków między elementami i uszkodzonych miejsc zaprawą. Zwieńczenie ściany elementami murowymi, zaprawą i gruzem. Zamknięcie pionu instalacyjnego.

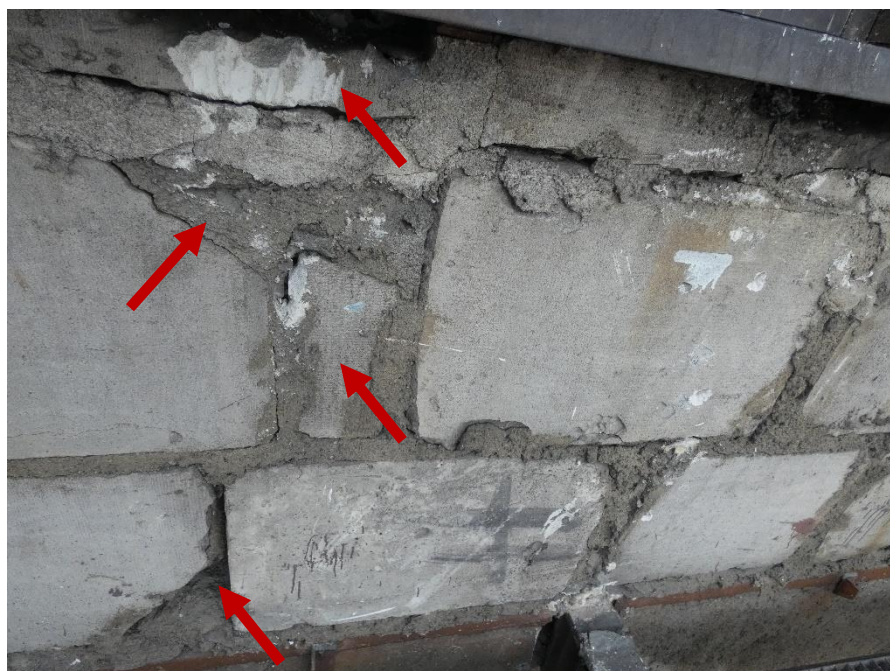
Fot. 24 Kondygnacja 12 (Poziom +45.00) Elewacja Północna – widok ściany murowanej w osiach 11-12/I. Zbyt duże wymiary spoin. Ubytki spoin pionowych. Wykonanie ściany z uszkodzonych elementów murowych. Wypełnienie ubytków między elementami i uszkodzonych miejsc zaprawą i gruzem. Zwieńczenie ściany elementami murowymi, zaprawą i gruzem.

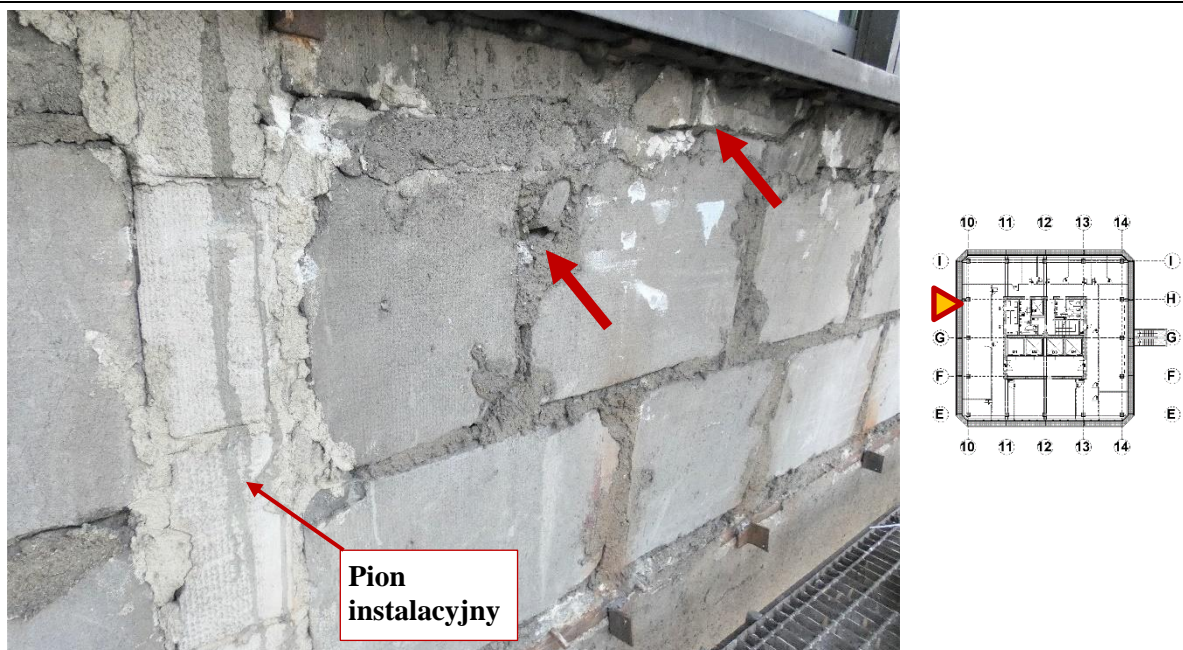
Fot. 31 Kondygnacja 12 (Poziom +45.00) Elewacja Zachodnia – widok ściany murowanej w osiach 10/G-H. Zbyt duże wymiary spoin. Wykonanie ściany z uszkodzonych elementów murowych. Wypełnienie ubytków między elementami i uszkodzonych miejsc zaprawą i gruzem. Zwieńczenie ściany uszkodzonymi elementami murowymi. Zamknięcie pionu instalacyjnego.

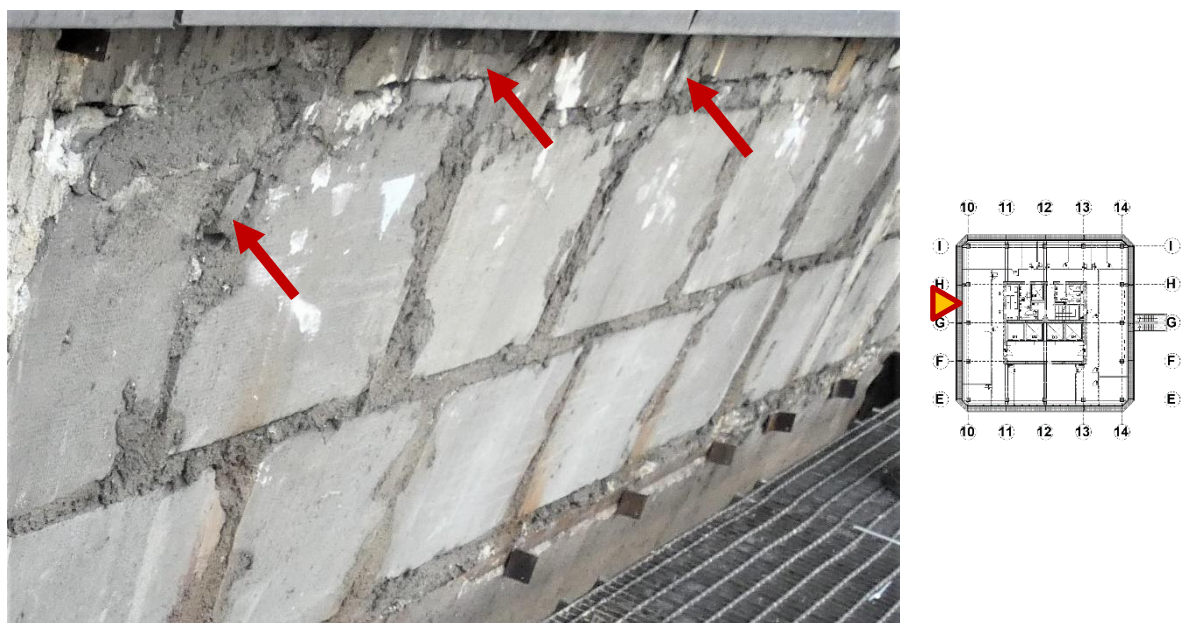
Fot. 32 Kondygnacja 12 (Poziom +45.00) Elewacja Zachodnia – widok ściany murowanej w osiach 10/G-H. Zbyt duże wymiary spoin. Wykonanie ściany z uszkodzonych elementów murowych. Wypełnienie ubytków między elementami i uszkodzonych miejsc zaprawą i gruzem. Zwieńczenie ściany uszkodzonymi elementami murowymi.

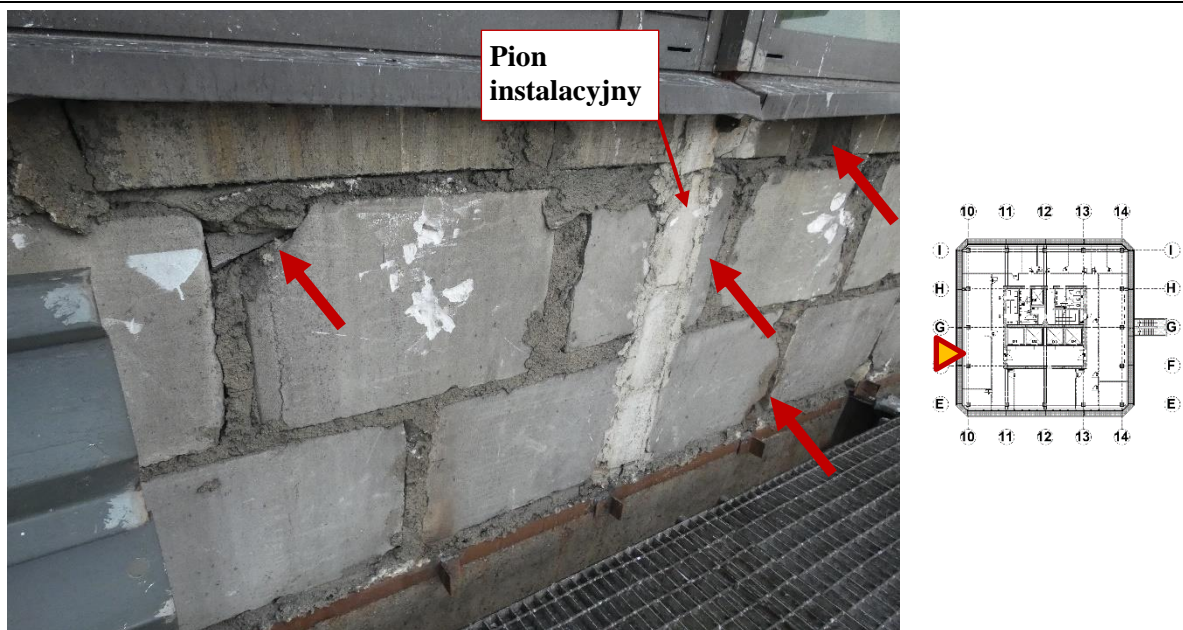
Fot. 35 Kondygnacja 12 (Poziom +45.00) Elewacja Zachodnia – widok ściany murowanej w osiach 10/F-G. Zbyt duże wymiary spoin. Wykonanie ściany z uszkodzonych elementów murowych. Wypełnienie ubytków między elementami i uszkodzonych miejsc zaprawą i gruzem. Zwieńczenie ściany elementami murowymi. Zamknięcie pionu instalacyjnego.

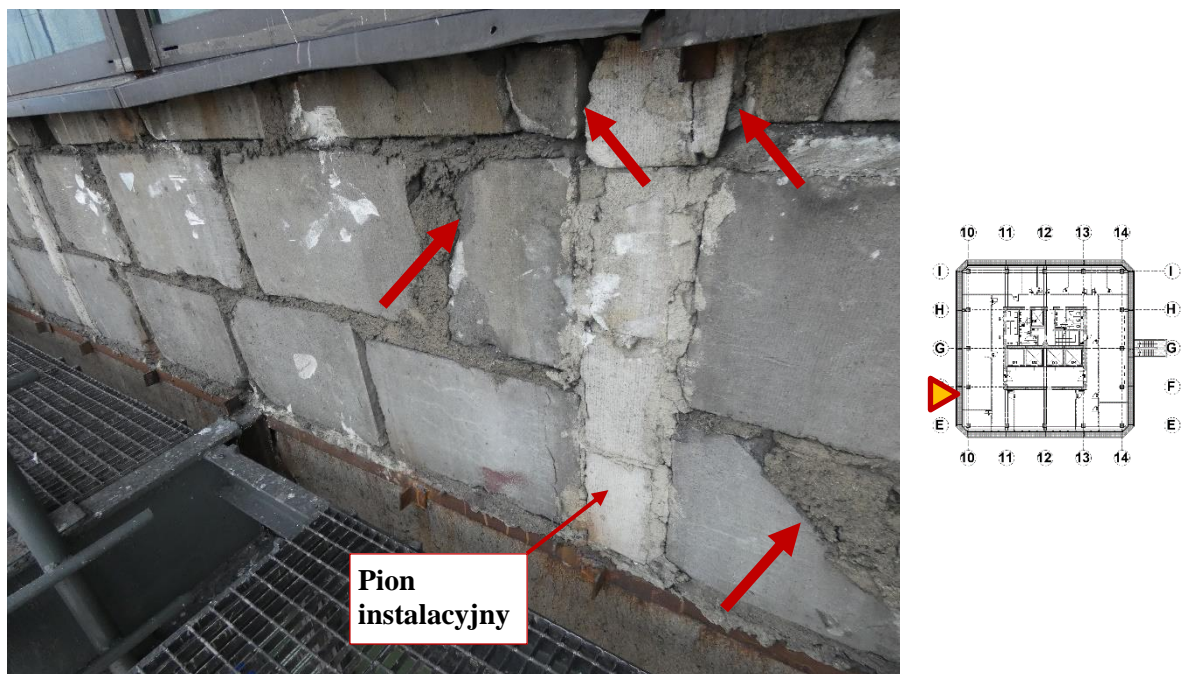
Fot. 36 Kondygnacja 12 (Poziom +45.00) Elewacja Zachodnia – widok ściany murowanej w osiach 10/E-F. Zbyt duże wymiary spoin. Ubytki spoin pionowych przy zamknięciu pionu instalacyjnego. Wykonanie ściany z uszkodzonych elementów murowych. Wypełnienie ubytków między elementami i uszkodzonych miejsc zaprawą. Zwieńczenie ściany elementami murowymi. Zamknięcie pionu instalacyjnego.

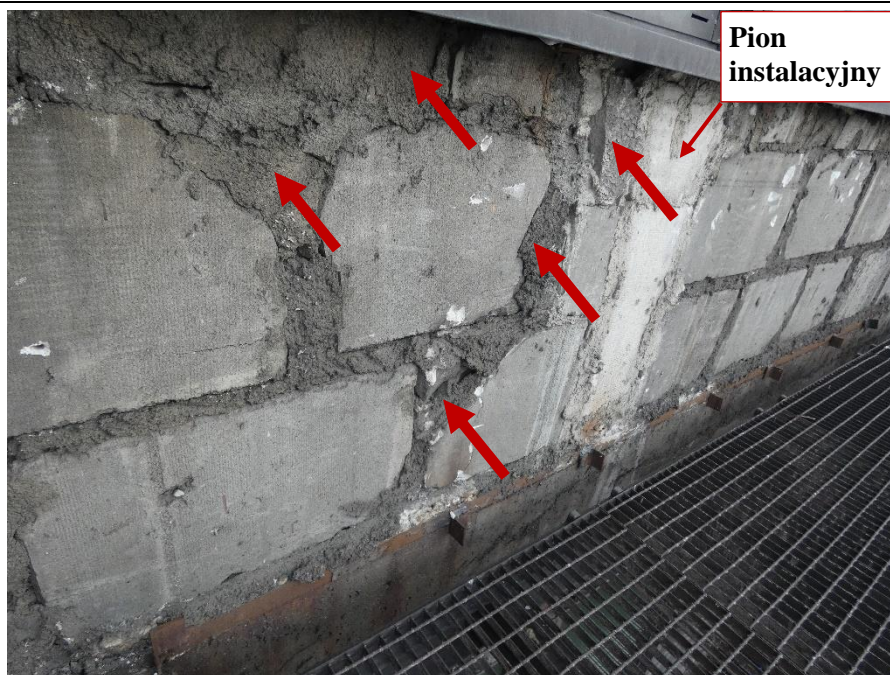
Fot. 43 Kondygnacja 12 (Poziom +45.00) Elewacja Południowa – widok ściany murowanej w osiach 12-13/E. Zbyt duże wymiary spoin. Wykonanie ściany z uszkodzonych elementów murowych. Wypełnienie ubytków między elementami i uszkodzonych miejsc zaprawą i gruzem. Zwieńczenie ściany podlewką. Zamknięcie pionu instalacyjnego.

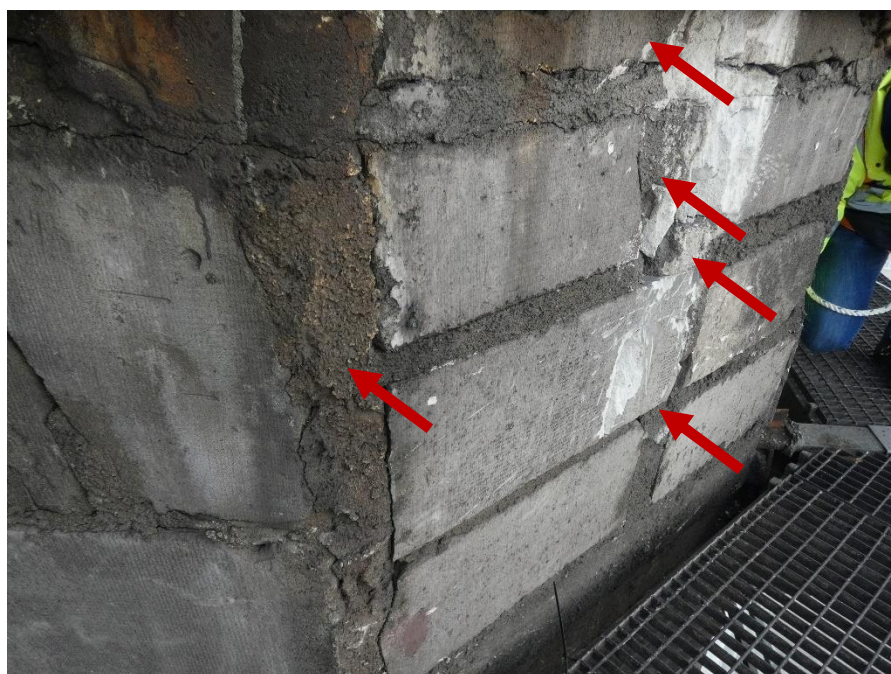
Fot. 48 Kondygnacja 12 (Poziom +45.00) Elewacja Południowa – widok ściany murowanej w osiach 14/E. Zbyt duże wymiary spoin. Niewłaściwe przewiązanie elementów. Wykonanie ściany z elementów murowych 24x60 cm. Zwieńczenie ściany elementami murowymi 12x60 cm. Wypełnienie ubytków między elementami zaprawą i gruzem.

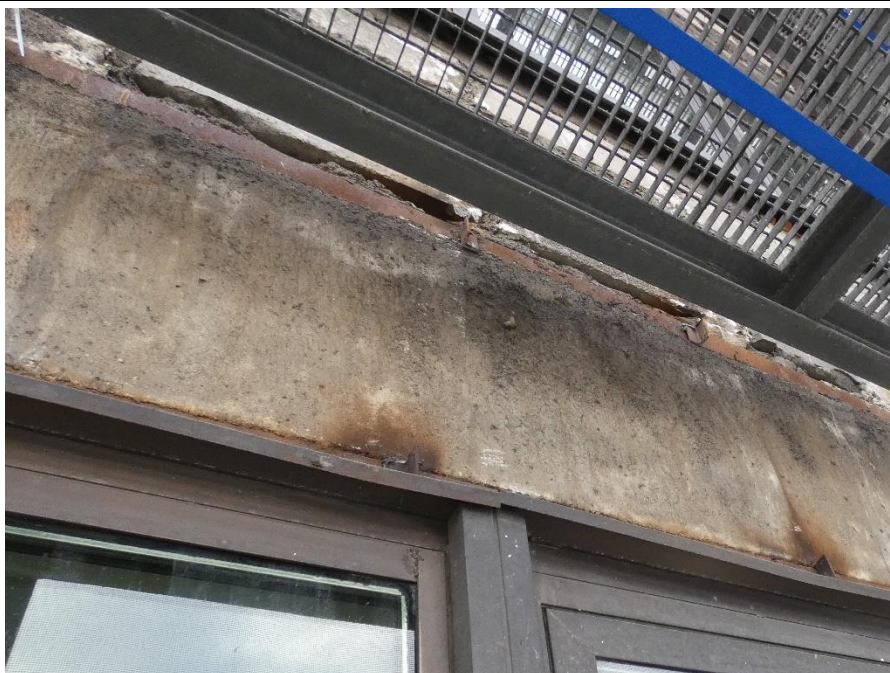
Fot. 51 Kondygnacja 12 (Poziom +45.00) Elewacja Wschodnia – belka w osiach 14/E-F.

Brak widocznych uszkodzeń w przęśle belki

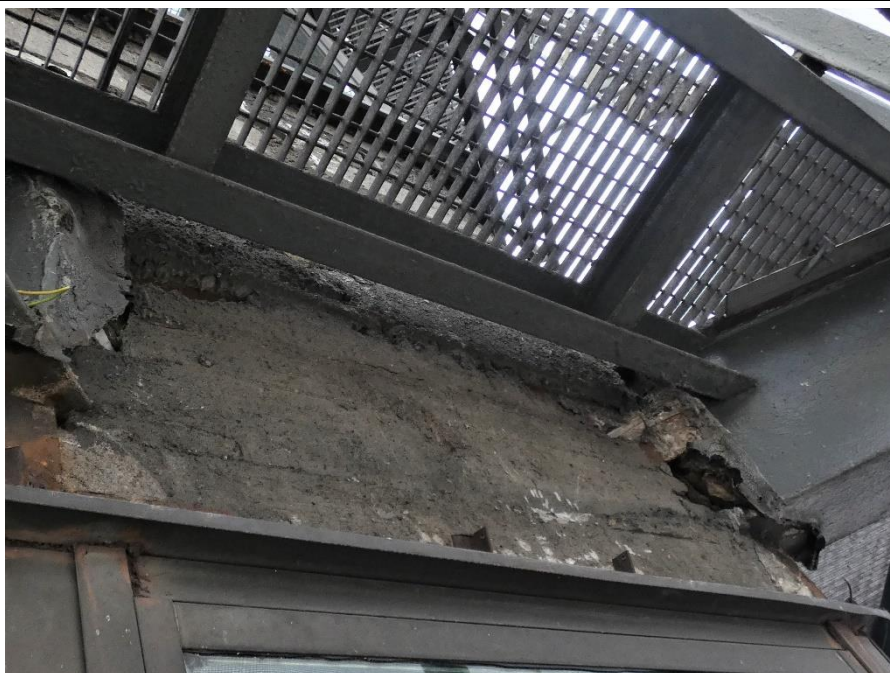
Fot. 57 Kondygnacja 12 (Poziom +45.00) Elewacja Wschodnia – belka w osiach 14/I.

Brak możliwości pomiaru głębokości oparcia i określenia zastosowanych rozwiązań konstrukcyjnych. Brak widocznych uszkodzeń.

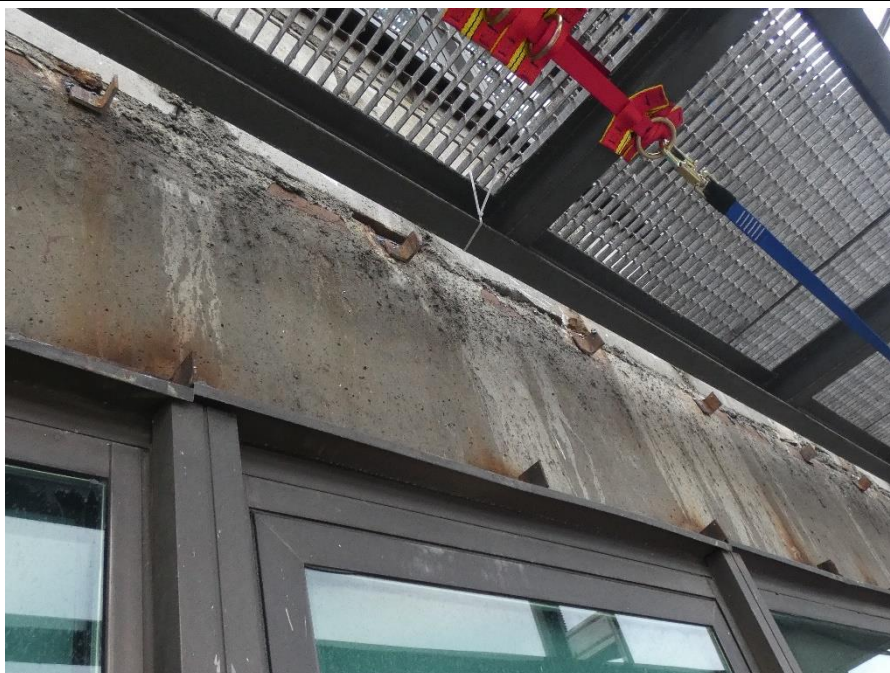
Fot. 59 Kondygnacja 1`3 (Poziom +48.30) Elewacja Północna – belka w osiach 13-14/I.

Brak widocznych uszkodzeń belki w przęśle.

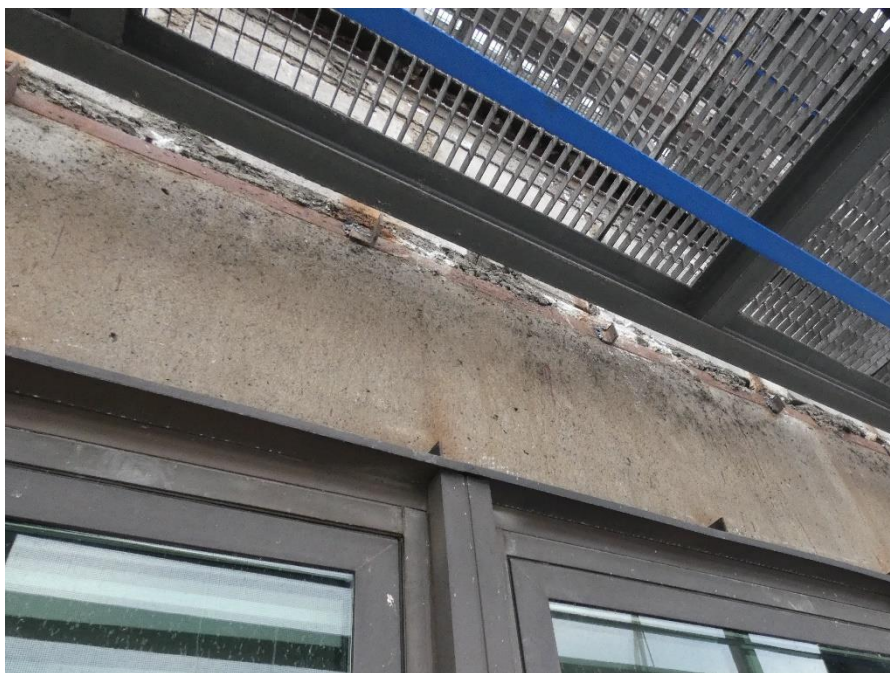
Fot. 63 Kondygnacja 12 (Poziom +45.00) Elewacja Północna – belka w osiach 12-13/I.  
Brak widocznych uszkodzeń belki w przęśle.

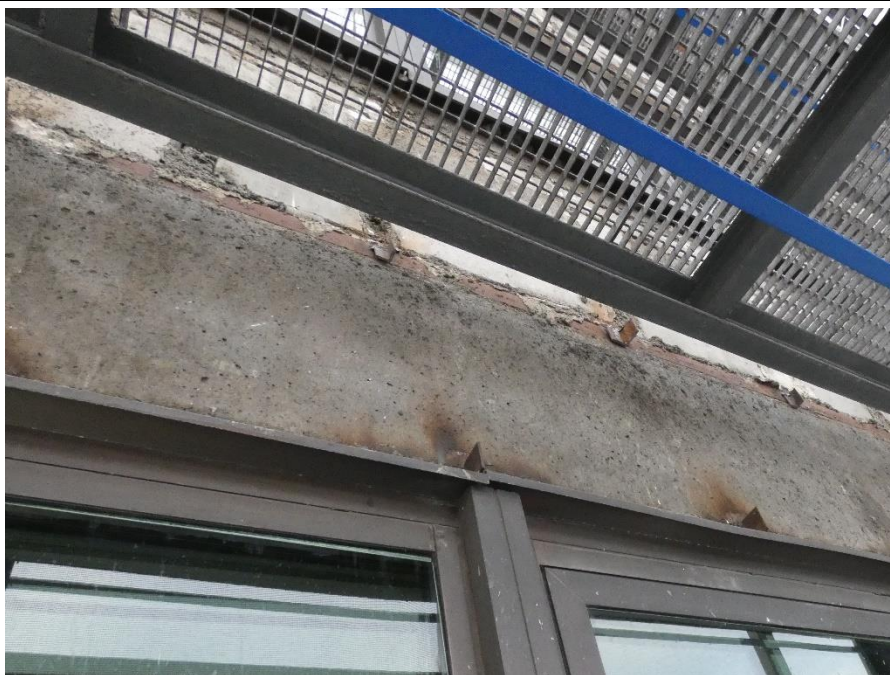
Fot. 67 Kondygnacja 12 (Poziom +45.00) Elewacja Północna – belka w osiach 11-12/I.  
Brak widocznych uszkodzeń belki w przęśle

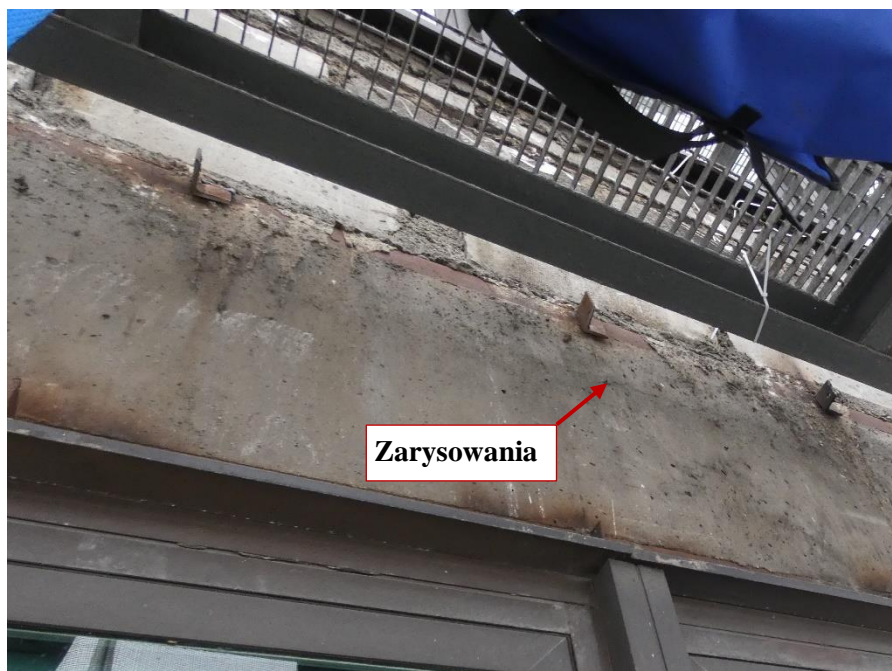
Fot. 70 Kondygnacja 12 (Poziom +45.00) Elewacja Północna – belka w osiach 10-11/I.  
Zarysowania belki w przęśle na wysokości miejsca oparcia.

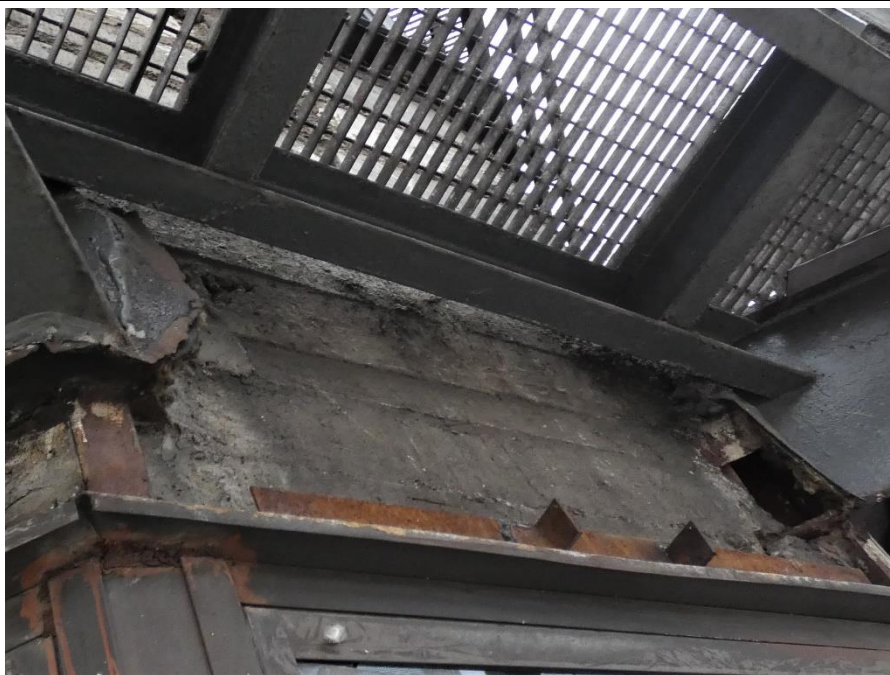
Fot. 73 Kondygnacja 12 (Poziom +45.00) Elewacja Północna – belka w osiach 10/I.

Brak możliwości pomiaru głębokości oparcia i określenia zastosowanych rozwiązań konstrukcyjnych. Brak widocznych uszkodzeń.

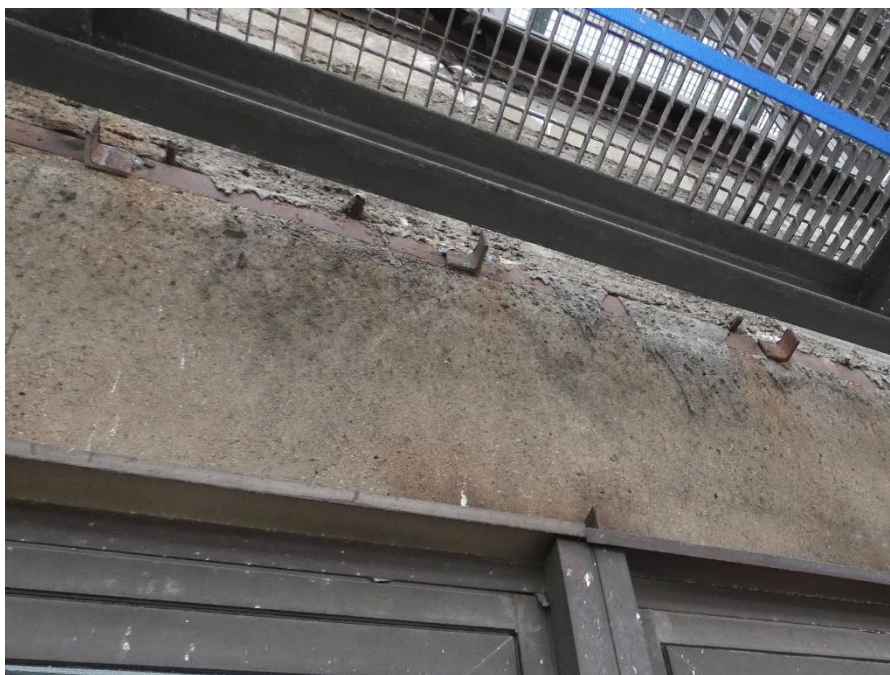
Fot. 79 Kondygnacja 12 (Poziom +45.00) Elewacja Zachodnia – belka w osiach 10/G-H. Brak widocznych uszkodzeń belki w przęśle.

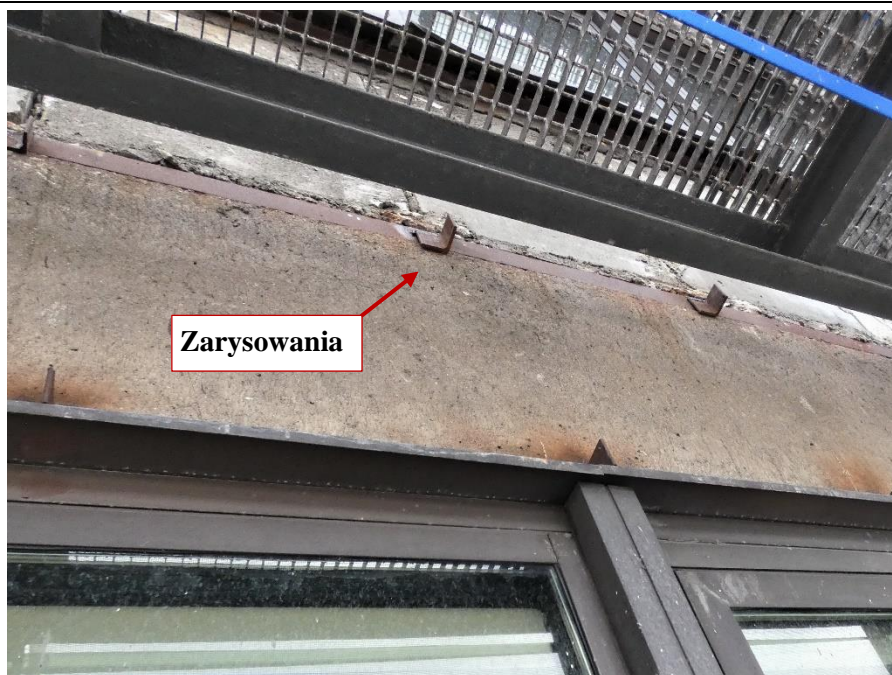
Fot. 84 Kondygnacja 12 (Poziom +45.00) Elewacja Zachodnia – belka w osiach 10/F-G.  
Zarysowania belki w przęśle na wysokości miejsca oparcia.

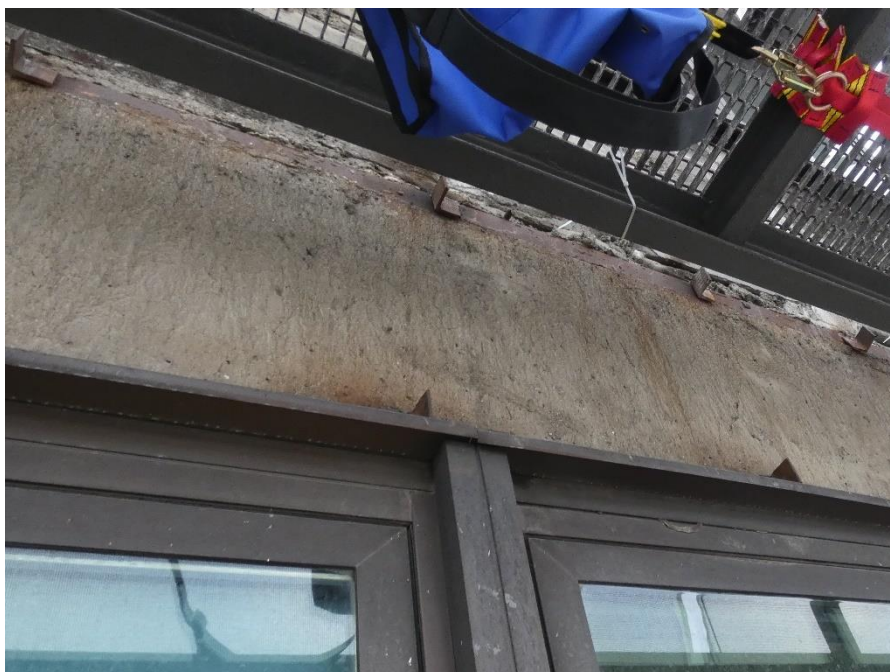
Fot. 87 Kondygnacja 12 (Poziom +45.00) Elewacja Zachodnia – belka w osiach 10/E-F.  
Brak widocznych uszkodzeń belki w przęśle

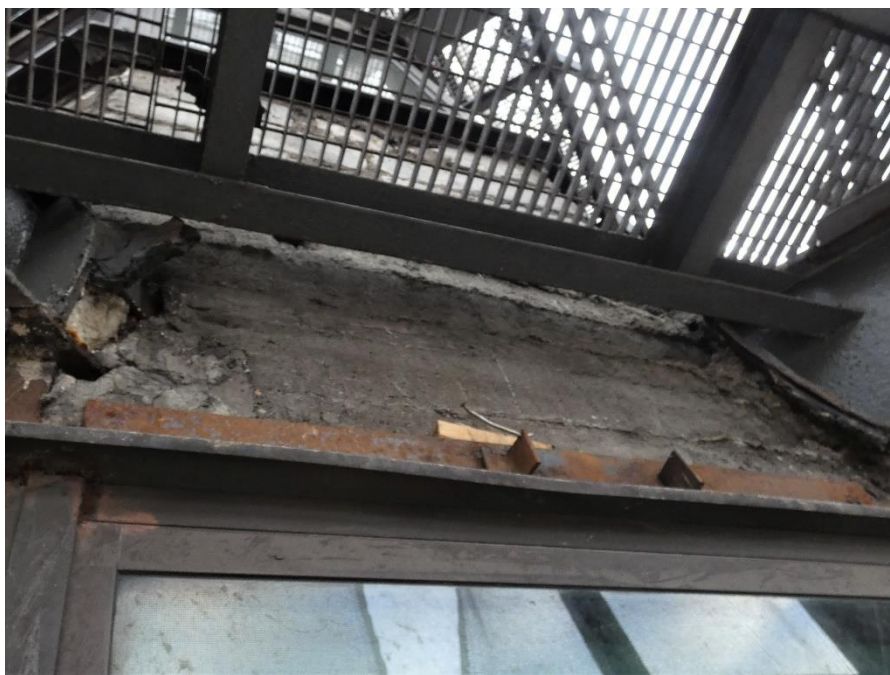
Fot. 89 Kondygnacja 12 (Poziom +45.00) Elewacja Zachodnia – belka w osiach 10/E.  
Brak możliwości pomiaru głębokości oparcia i określenia zastosowanych rozwiązań konstrukcyjnych. Brak widocznych uszkodzeń.

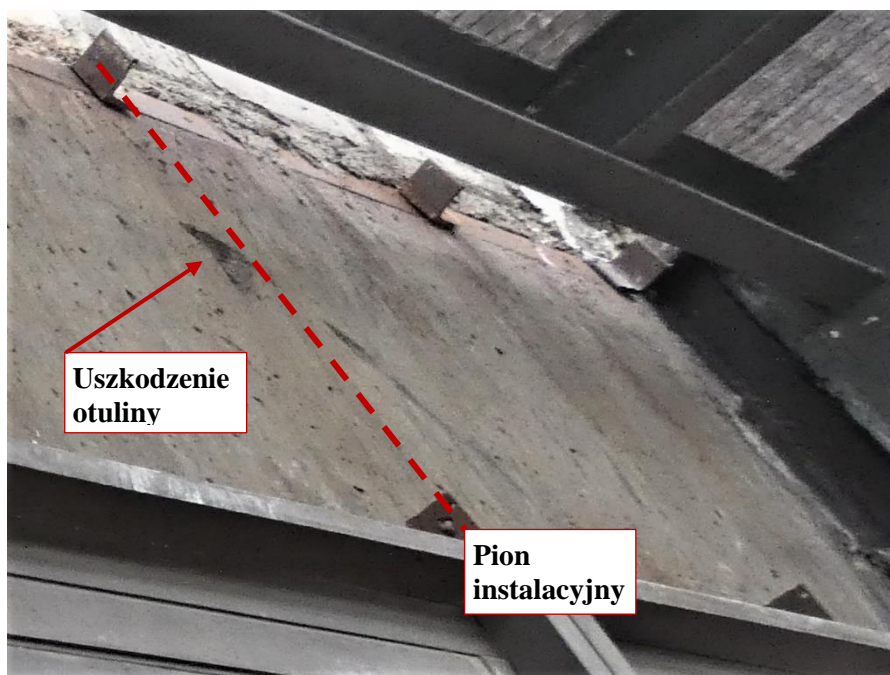
Fot. 91 Kondygnacja 12 (Poziom +45.00) Elewacja Południowa – belka w osiach 10-11/E. Uszkodzenie otuliny w miejscu pionu instalacyjnego przechodzącego przez belkę w przęśle.

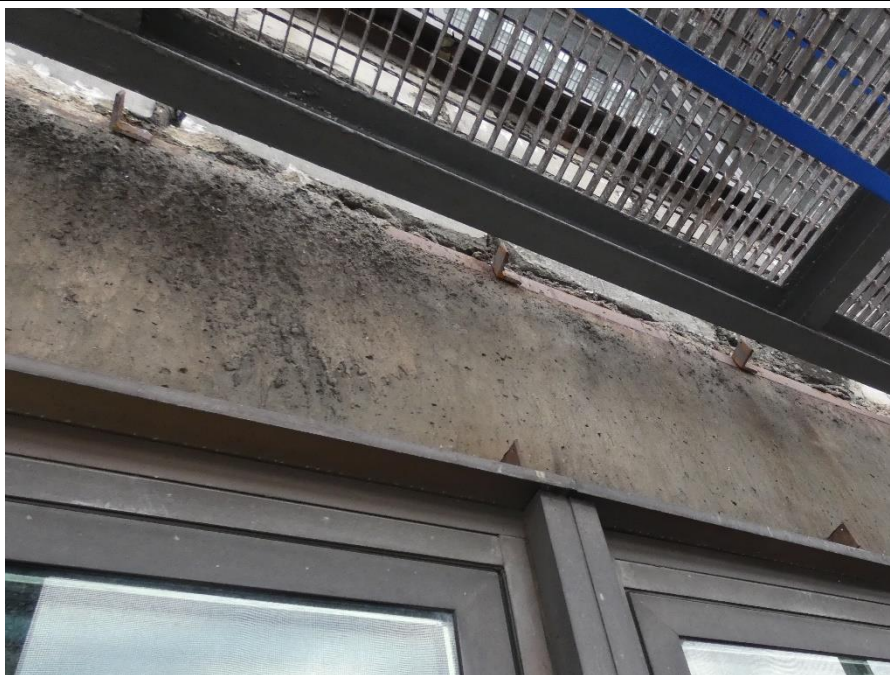
Fot. 92 Kondygnacja 12 (Poziom +45.00) Elewacja Południowa – belka w osiach 10-11/E.  
Brak widocznych uszkodzeń w pozostałej części przęsła belki

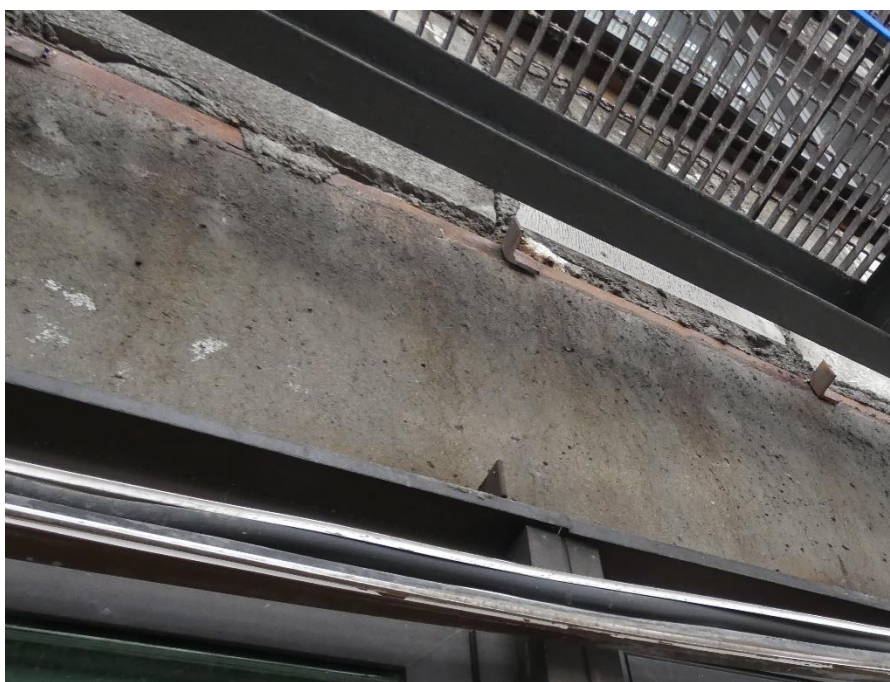
Fot. 95 Kondygnacja 12 (Poziom +45.00) Elewacja Południowa – belka w osiach 11-12/E.  
Brak widocznych uszkodzeń belki w przęśle

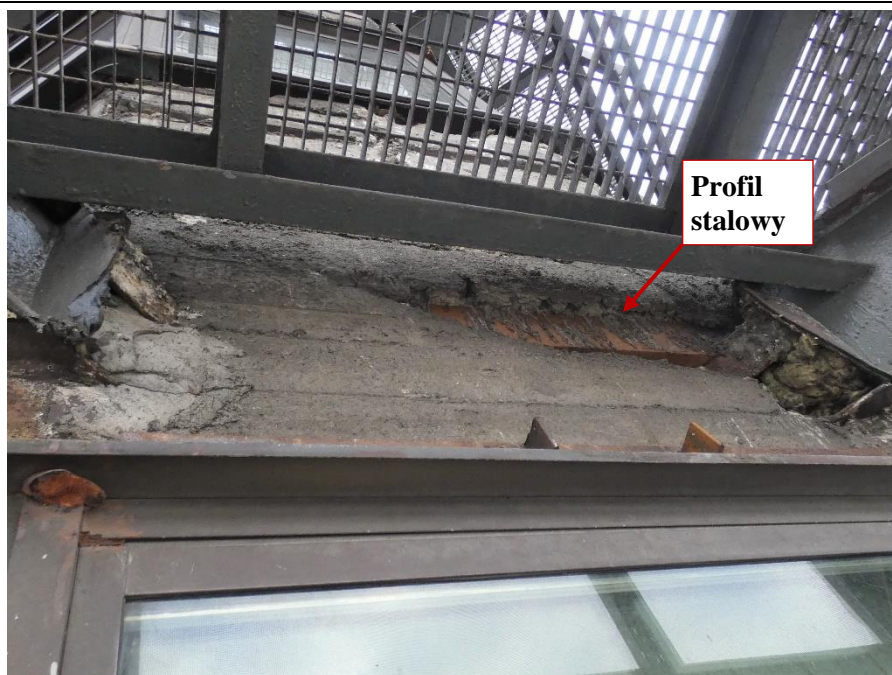
Fot. 103 Kondygnacja 12 (Poziom +45.00) Elewacja Południowa – belka w osiach 14/E.  
Uszkodzona zaprawa przykrywająca ceowniki oparte na wspornikach stalowych.

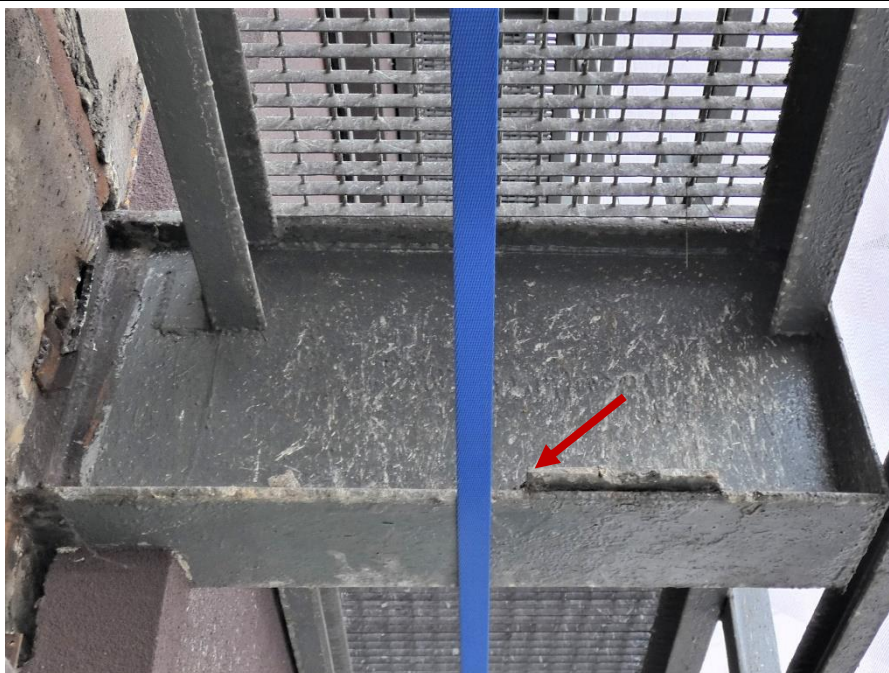
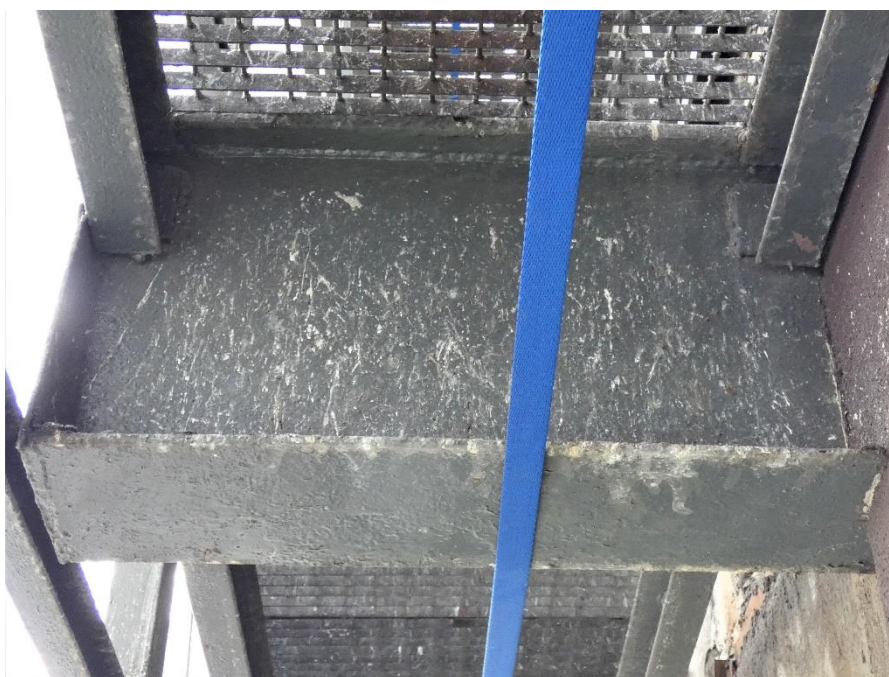
Fot. 111, 112 Kondygnacja 12 (Poziom +45.00) Elewacja Wschodnia – wspornik w osiach 14/F (widok z dołu)  
Pozostałości po usuniętej drabinie ewakuacyjnej. Brak widocznych uszkodzeń wspornika.

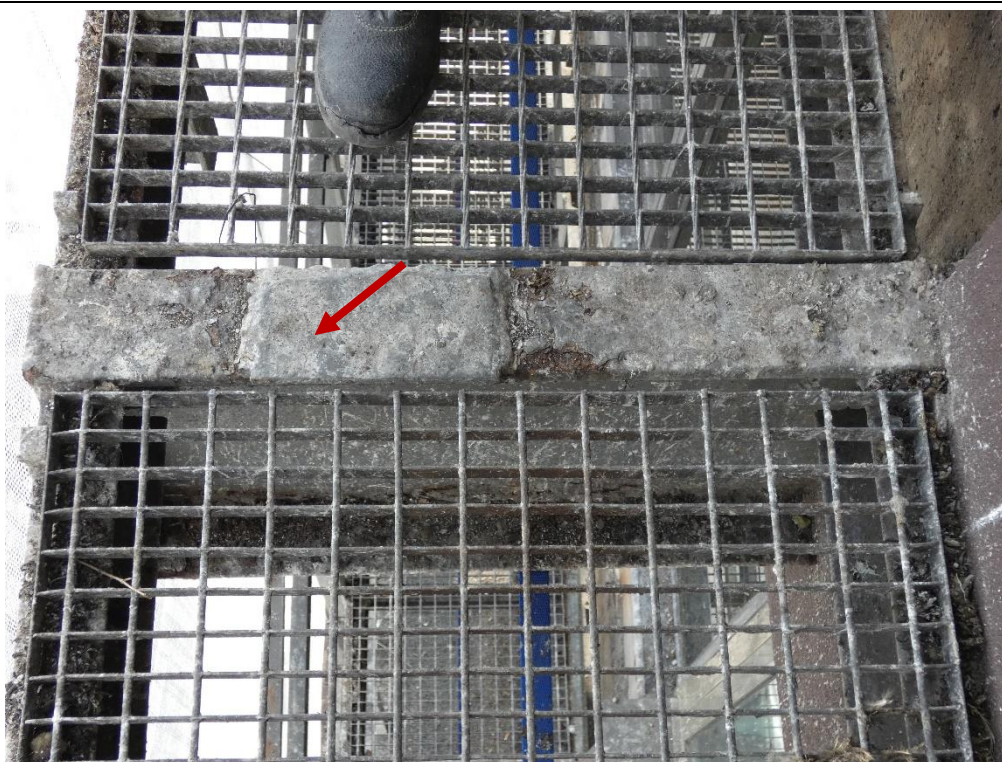
Fot. 113 Kondygnacja 12 (Poziom +45.00) Elewacja Wschodnia – wspornik w osiach 14/F (widok z góry)  
Pozostałości po usuniętej drabinie ewakuacyjnej. Brak widocznych uszkodzeń wspornika.

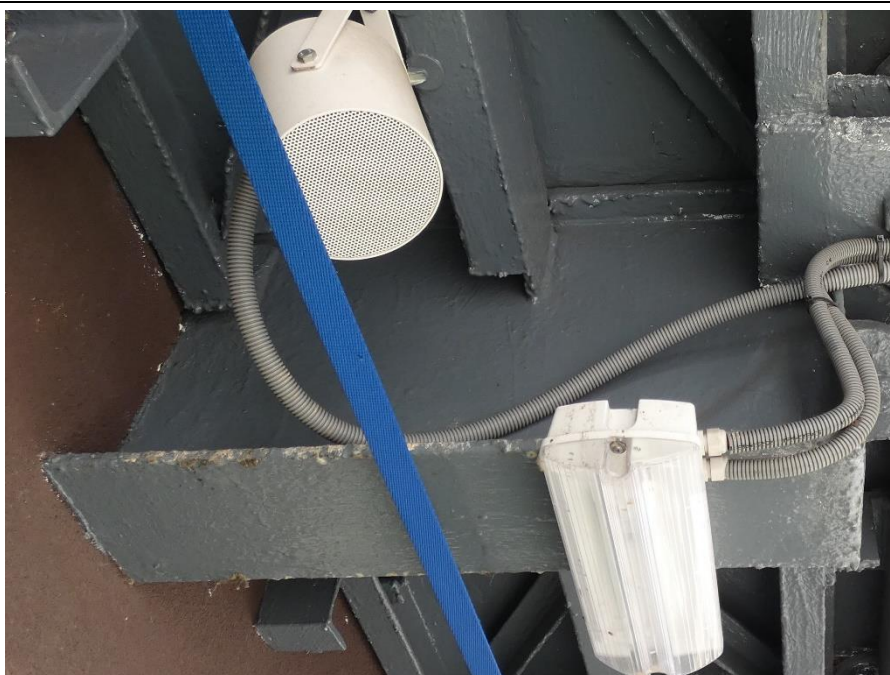
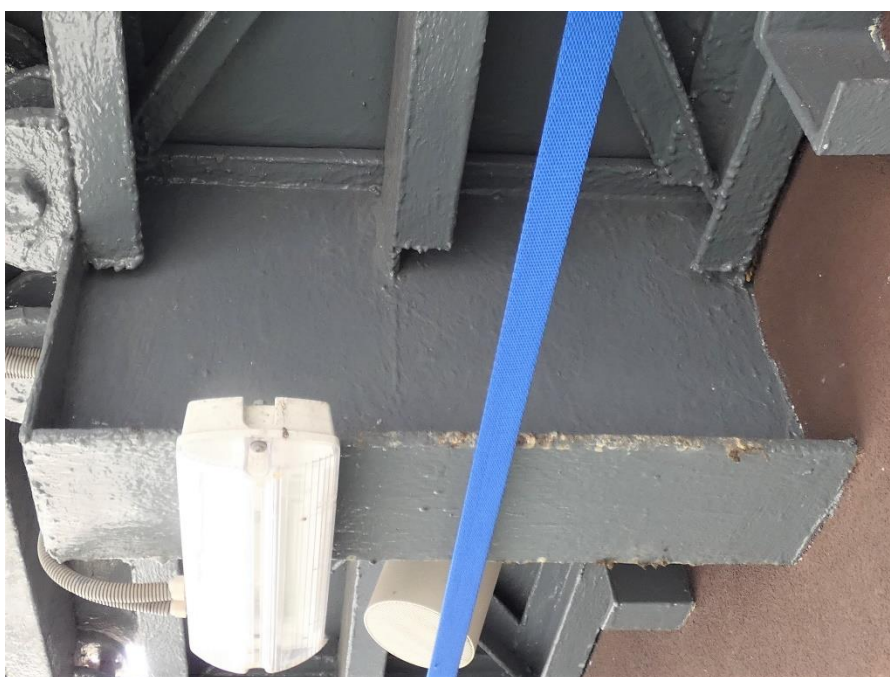
Fot. 114, 115 Kondygnacja 12 (Poziom +45.00) Elewacja Wschodnia – wspornik w osiach 14/G.  
Brak widocznych uszkodzeń wspornika.

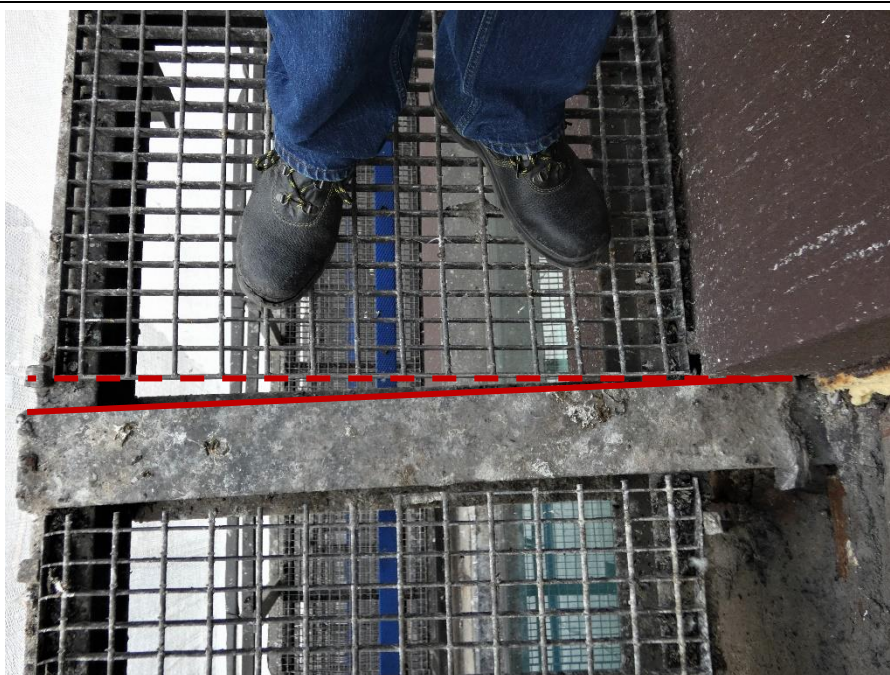
Fot. 118 Kondygnacja 12 (Poziom +45.00) Elewacja Wschodnia – wspornik w osiach 14/H.  
Przemieszczenie wspornika w kierunku osi I. Brak widocznych uszkodzeń wspornika.
