**OPRACOWANIE NR 9**

EKSPERTYZA OKREŚLAJĄCA STAN TECHNICZNY ŚCIAN  
MUROWANYCH ZEWNĘTRZNYCH, PREFABRYKOWANYCH BELEK  
ŻELBETOWYCH ORAZ WSPORNIKÓW STALOWYCH NA KONDYGNACJI 12,  
DOTYCZĄCA BUDOWY PN. „KOMPLEKSOWA MODERNIZACJA  
ENERGETYCZNA BUDYNKU (ZADANIE A) ORAZ MODERNIZACJA I  
PRZEBUDOWA NIEKTÓRYCH ELEMENTÓW (ZADANIE B) COLLEGIUM  
ALTUM UNIWERSYTETU EKONOMICZNEGO W POZNANIU”

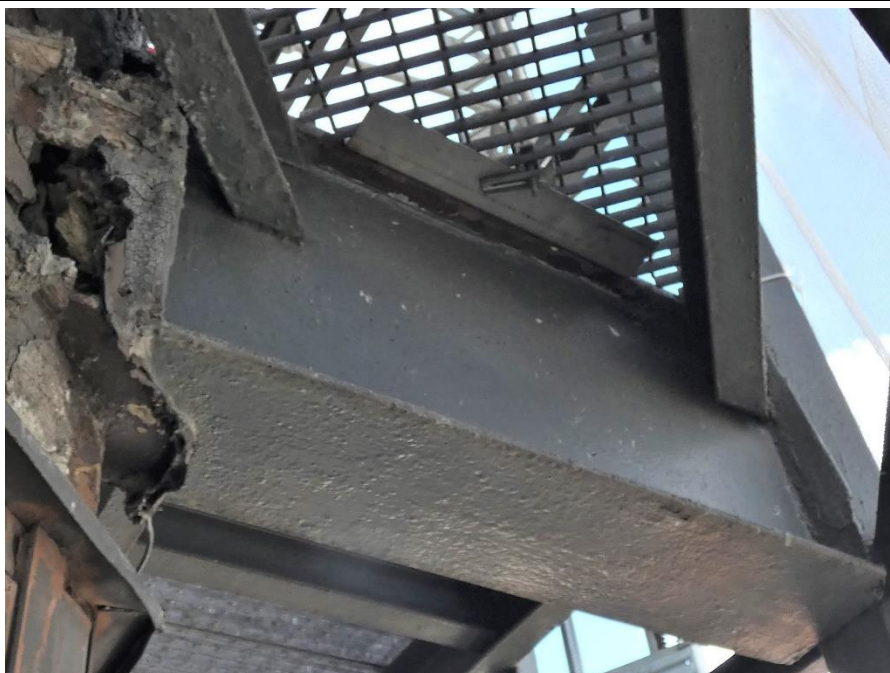
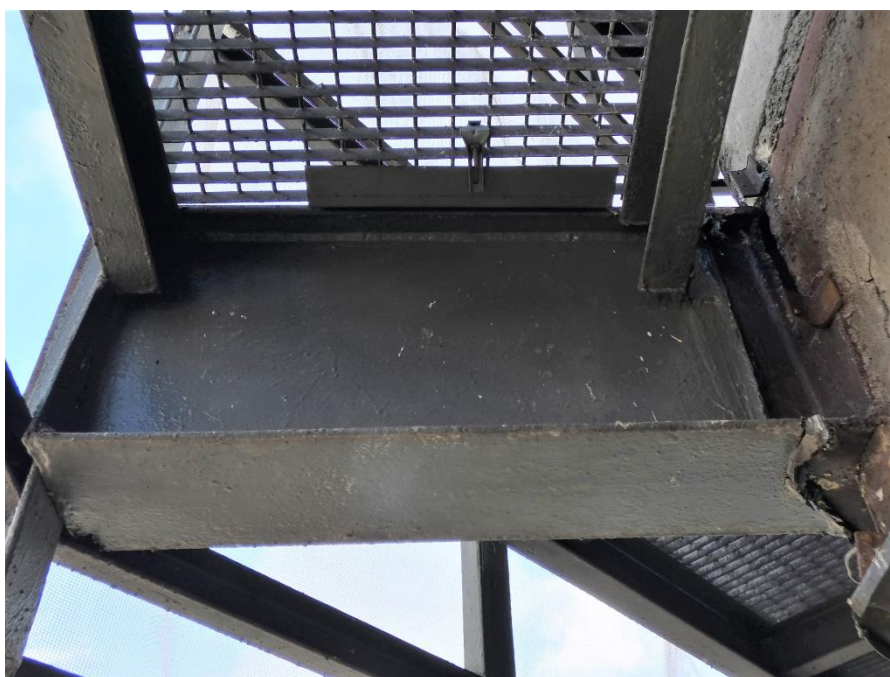
Fot. 121, 122 Kondygnacja 12 (Poziom +45.00) Elewacja Północna – wspornik w osiach 14/I.  
Brak widocznych uszkodzeń wspornika.

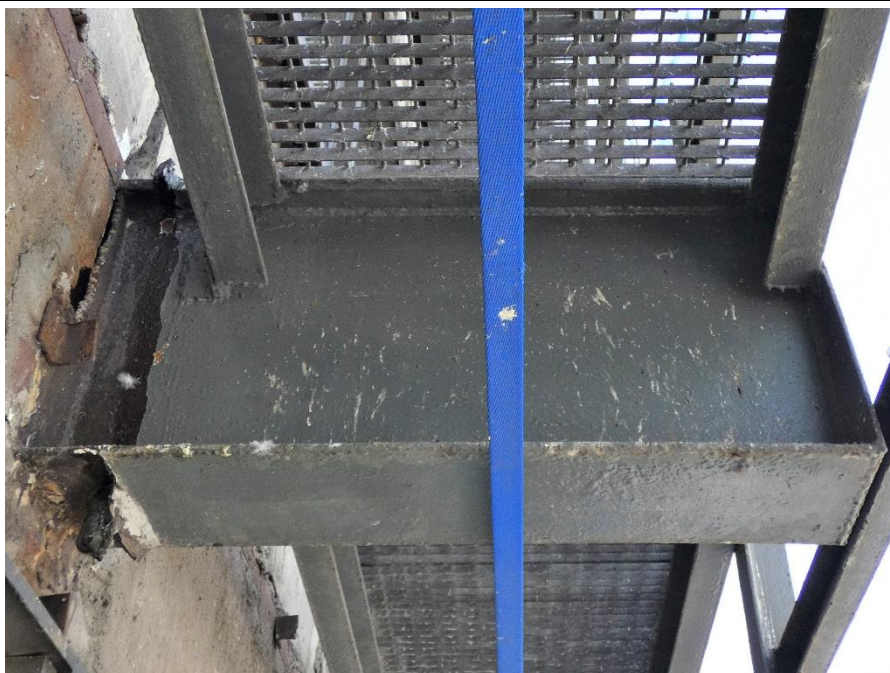
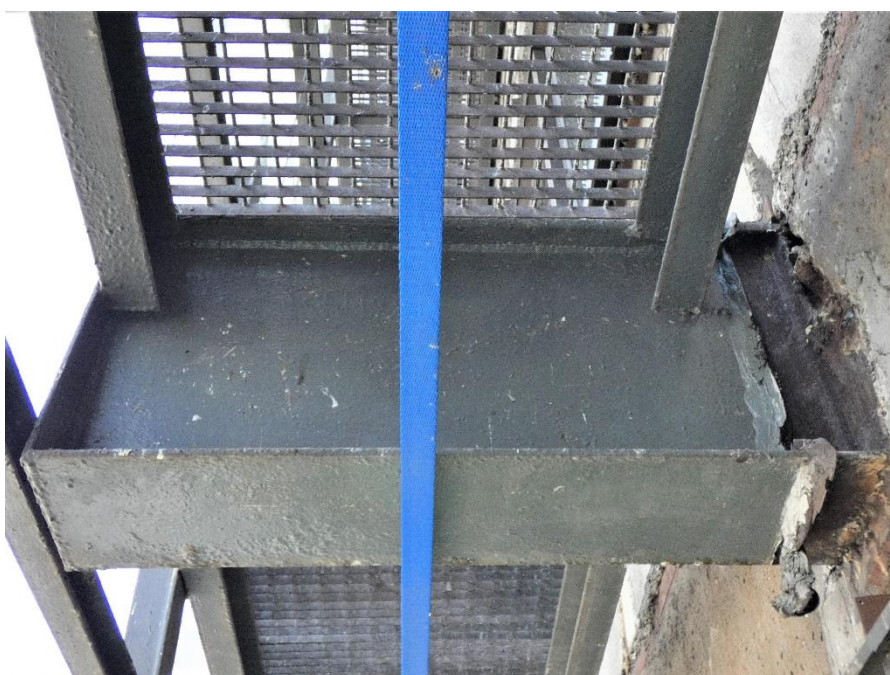
Fot. 125, 126 Kondygnacja 12 (Poziom +45.00) Elewacja Północna – wspornik w osiach 12/I.  
Brak widocznych uszkodzeń wspornika.

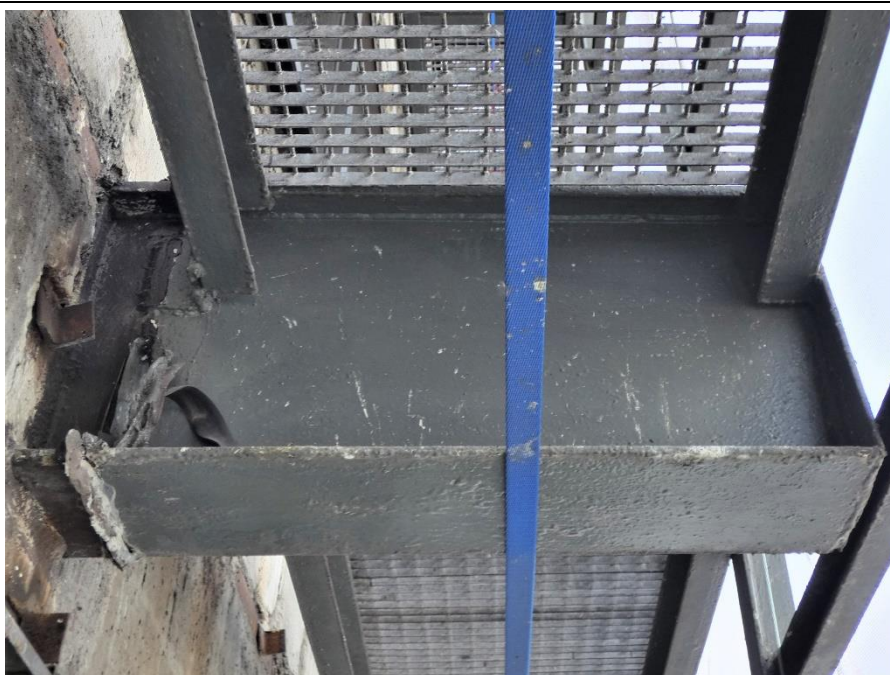
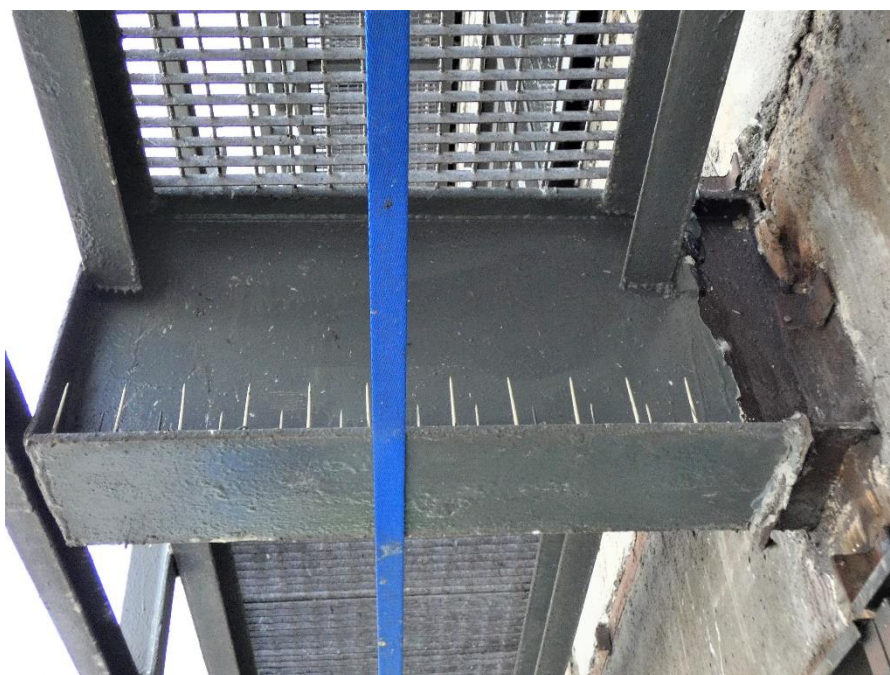
Fot. 127, 128 Kondygnacja 12 (Poziom +45.00) Elewacja Północna – wspornik w osiach 11/I.  
Przemieszczenie wspornika w kierunku osi 10. Brak widocznych uszkodzeń wspornika.

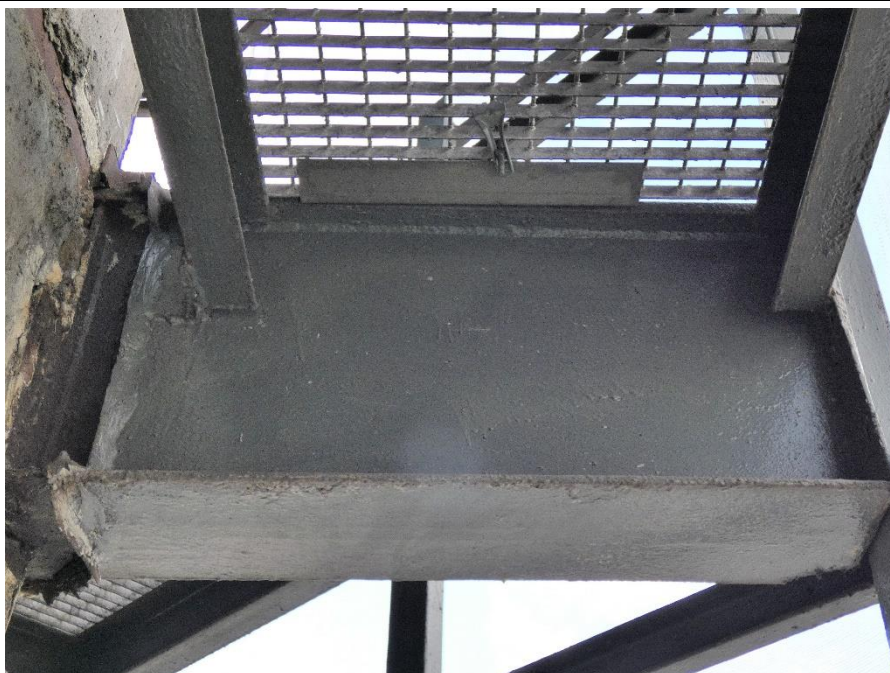
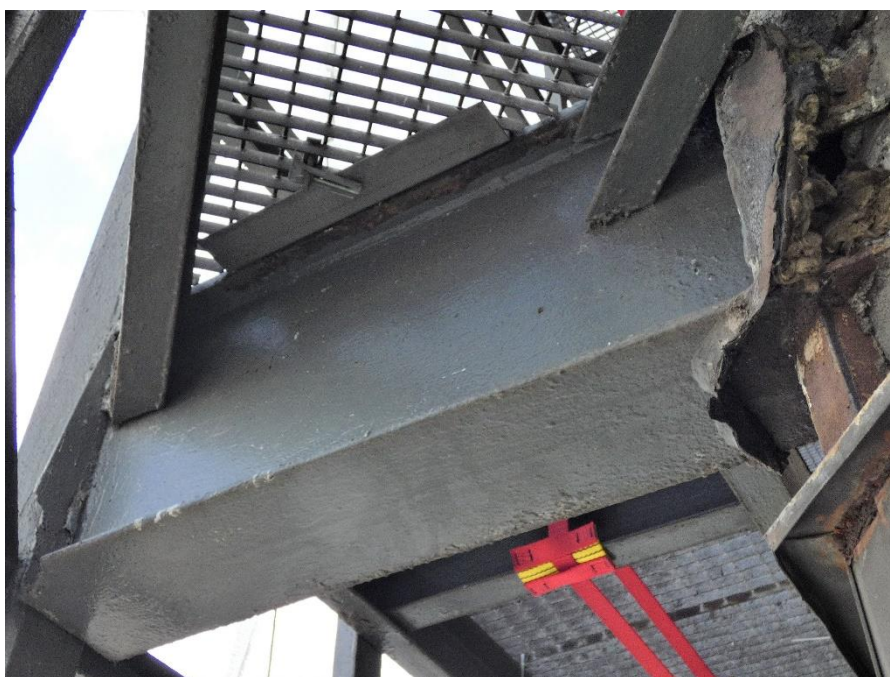
Fot. 129, 130 Kondygnacja 12 (Poziom +45.00) Elewacja Północna – wspornik w osiach 10/I.  
Brak widocznych uszkodzeń wspornika.

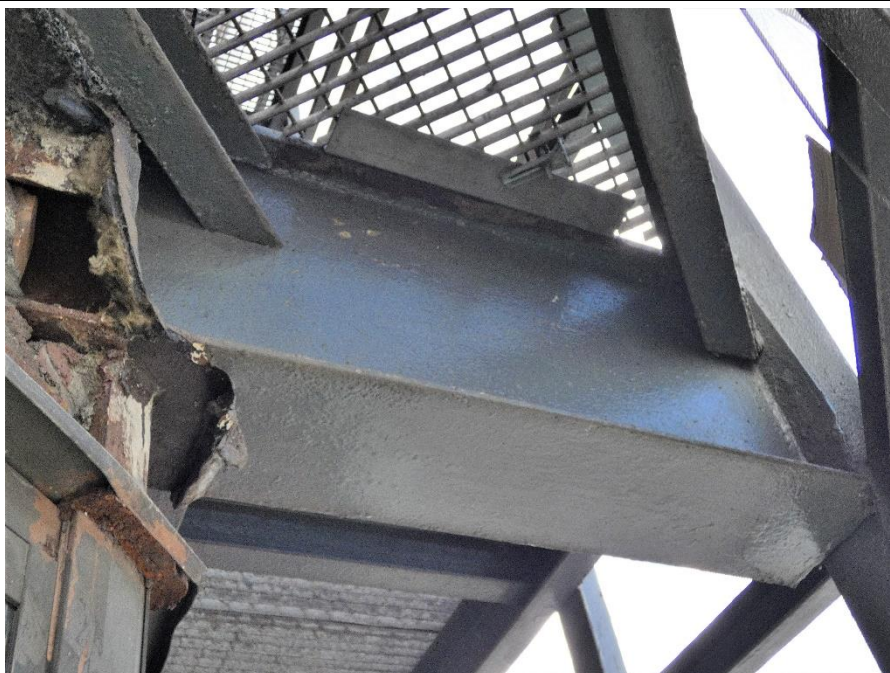
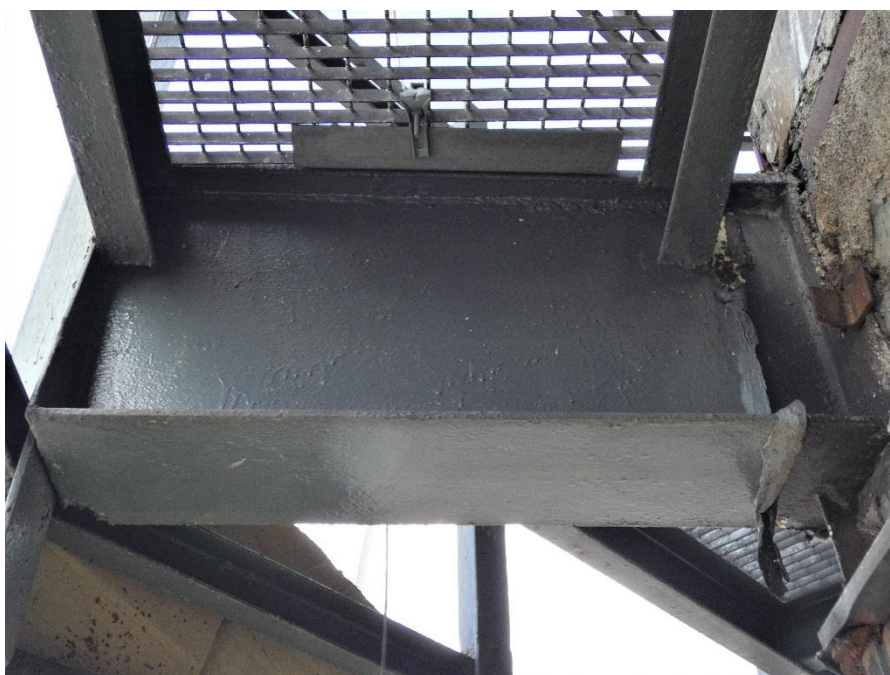
Fot. 131, 132 Kondygnacja 12 (Poziom +45.00) Elewacja Zachodnia– wspornik w osiach 10/I.  
Brak widocznych uszkodzeń wspornika.

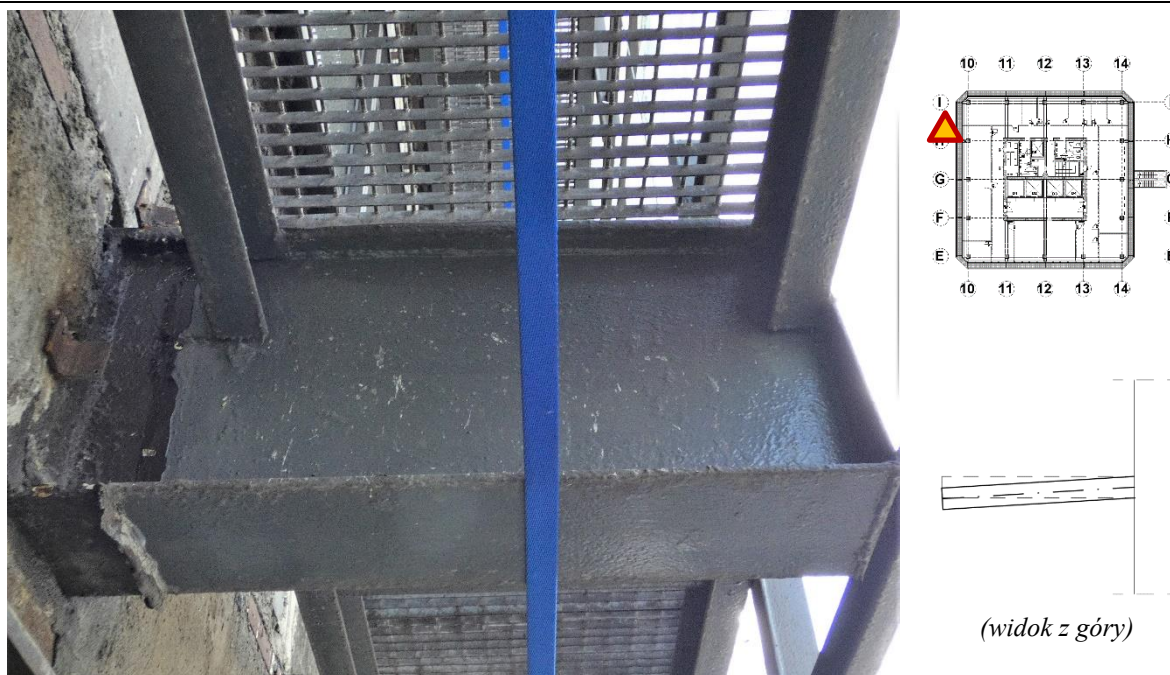
Fot. 133 Kondygnacja 12 (Poziom +45.00) Elewacja Zachodnia– wspornik w osiach 10/H  
Przemieszczenie wspornika w kierunku osi G. Brak widocznych uszkodzeń wspornika.

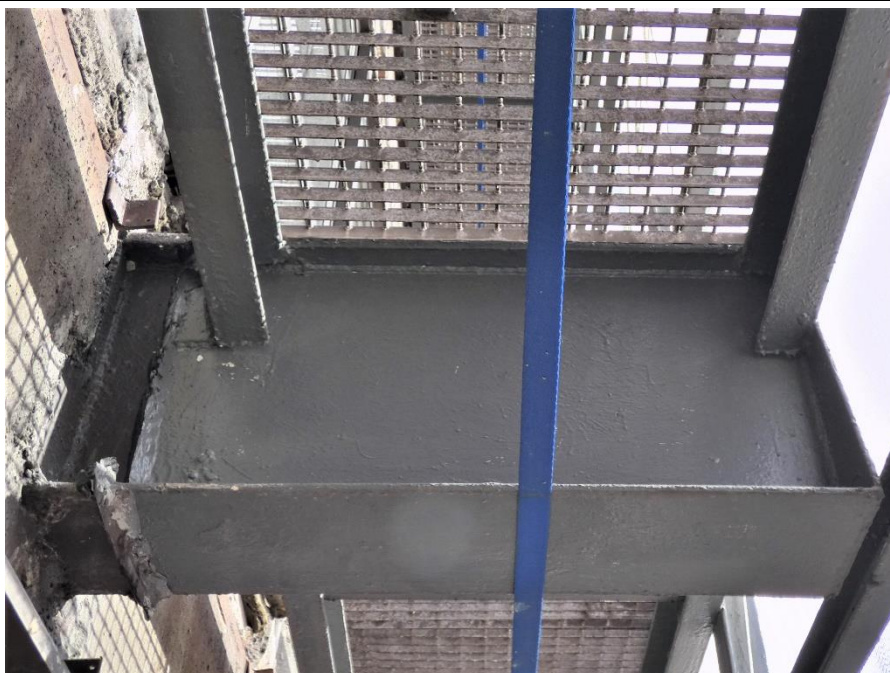
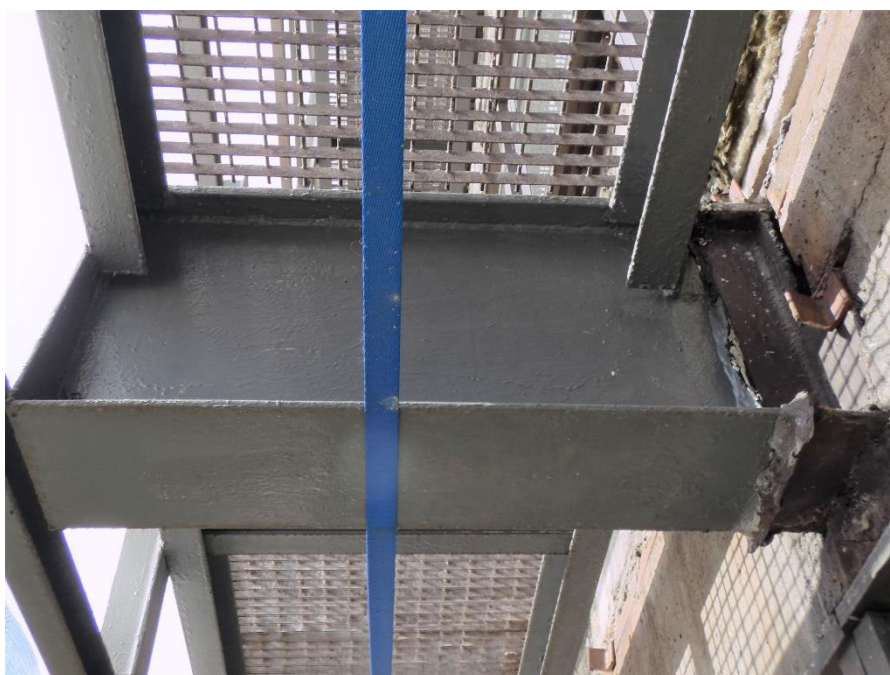
Fot. 142, 143 Kondygnacja 12 (Poziom +45.00) Elewacja Południowa– wspornik w osiach 11/E.  
Brak widocznych uszkodzeń wspornika.

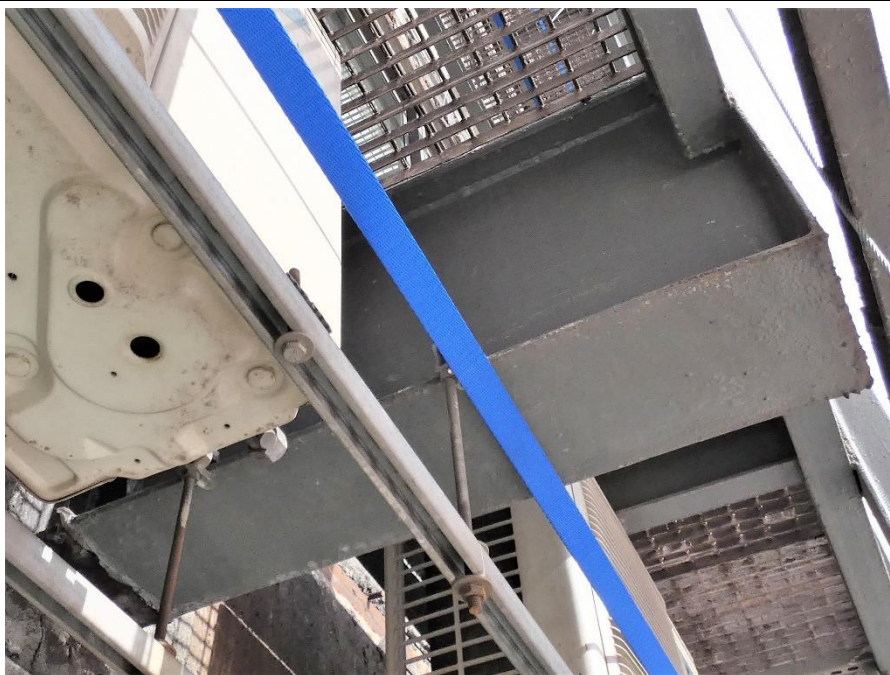
Fot. 144 Kondygnacja 12 (Poziom +45.00) Elewacja Południowa– wspornik w osiach 12/E.  
Brak widocznych uszkodzeń wspornika.

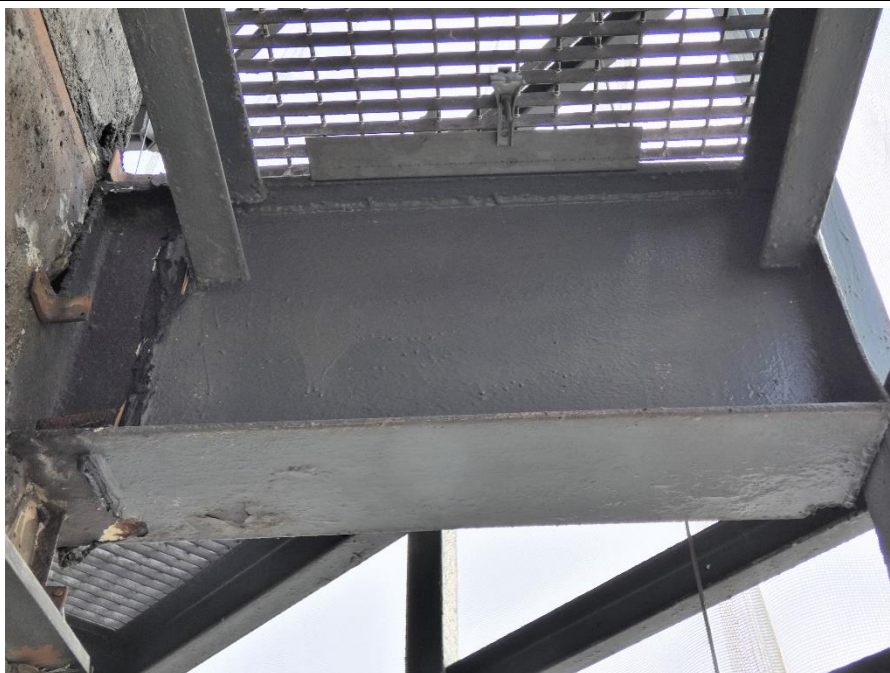
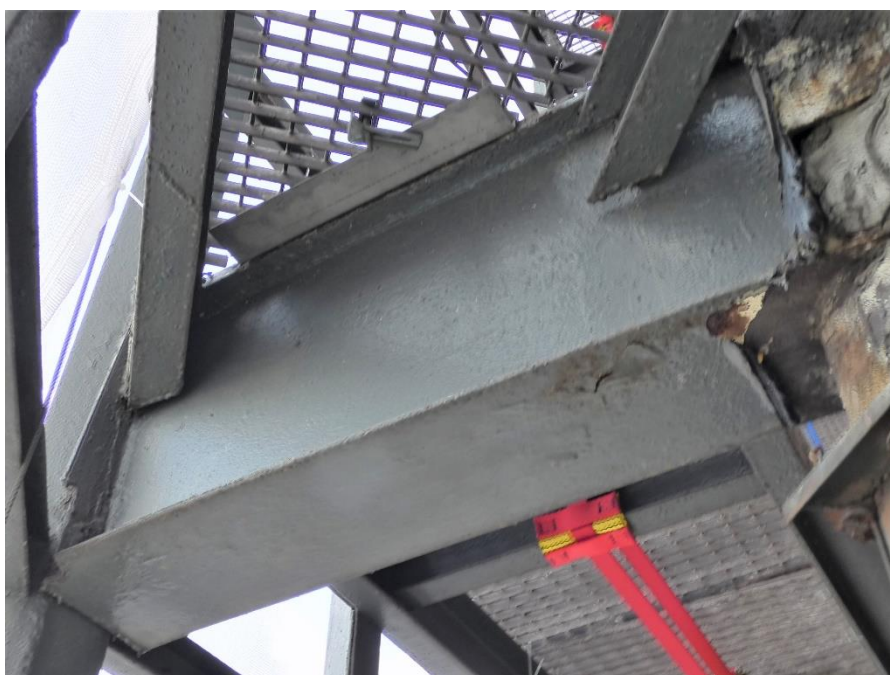
Fot. 147, 148 Kondygnacja 12 (Poziom +45.00) Elewacja Południowa– wspornik w osiach 14/E.  
Brak widocznych uszkodzeń wspornika.
