PROJEKT WZMOCNIENIA ZEWNĘTRZNYCH ŚCIAN
19 ORAZ 20 PIĘTRA BUDYNKU COLLEGIUM ALTUM
UNIWERSYTETU EKONOMICZNEGO W POZNANIU

ZAMAWIAJĄCY: Uniwersytet Ekonomiczny w Poznaniu
al. Niepodległości 10,
61-875 Poznań

WYKONAWCA: EKSPERTIS Sp. z o. o. Sp. k.
ul. Nieszawska 1
61-021 Poznań

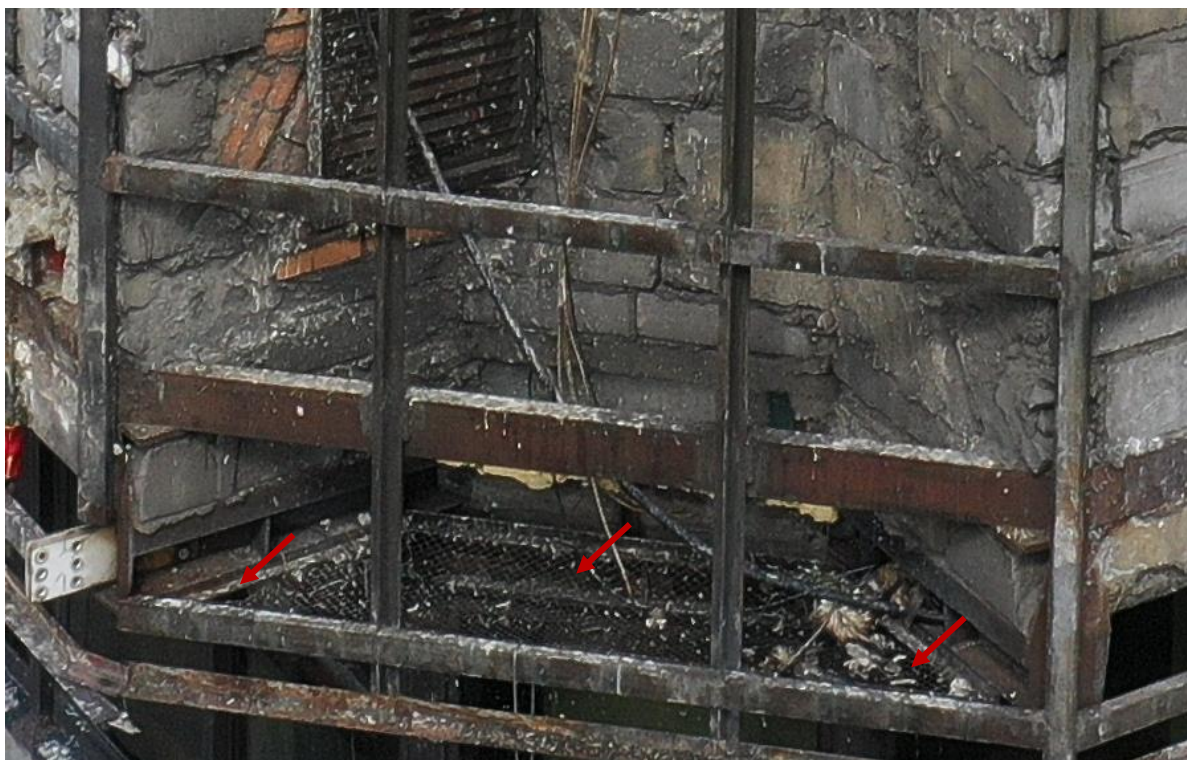
Fot. 1 Uszkodzona siatka zabezpieczająca w narożu osi 10/E

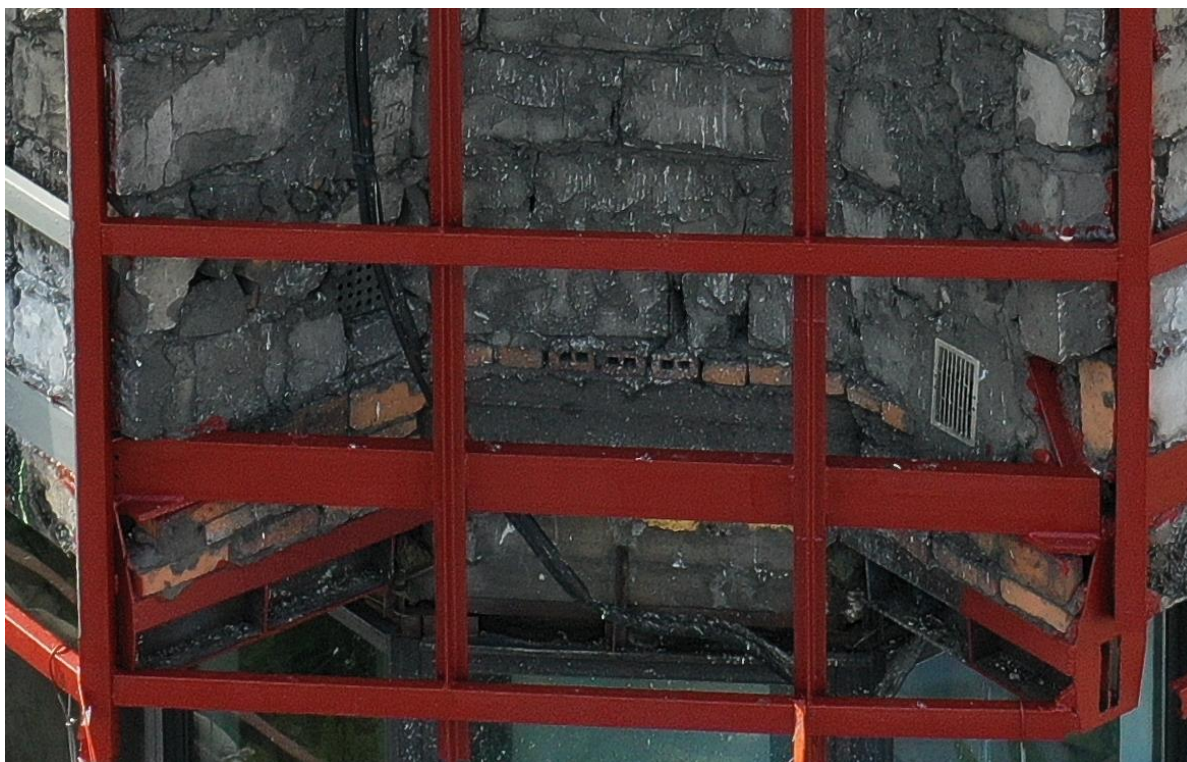
Fot. 2 Brak siatki zabezpieczającej w narożu osi 14/E

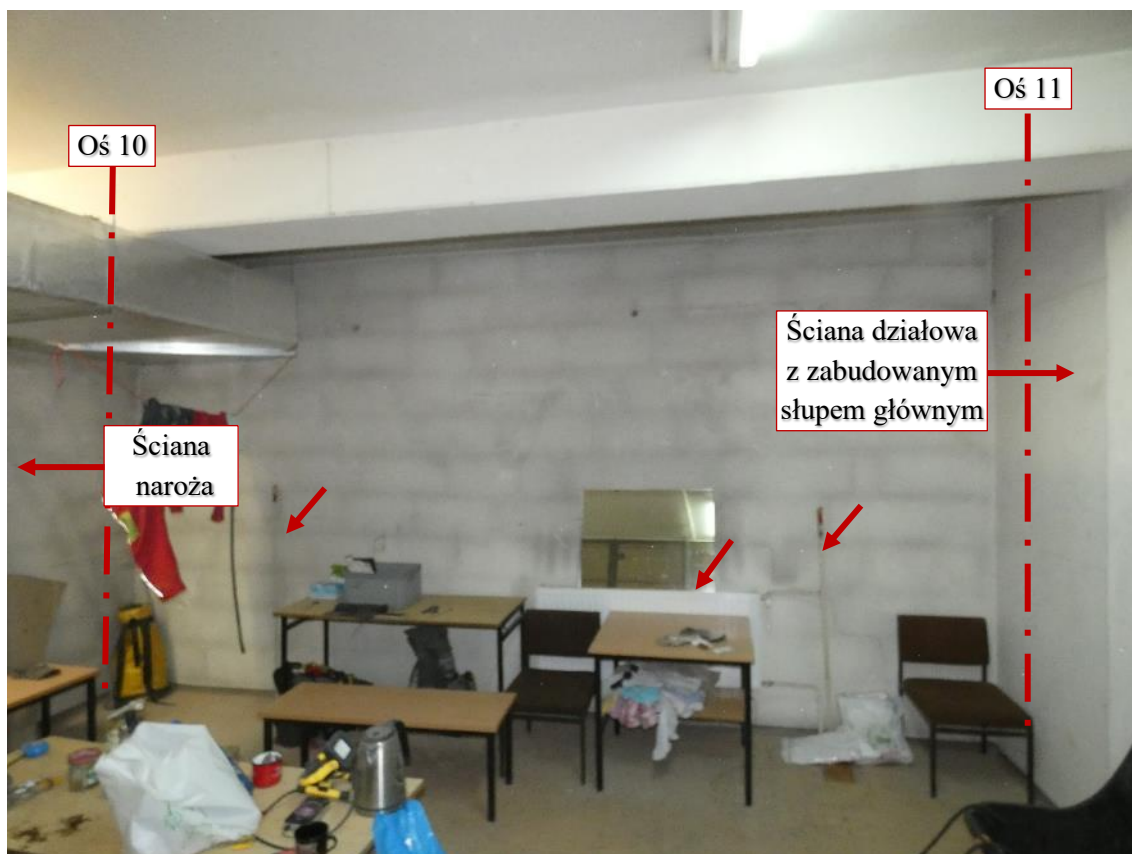
Fot. 19 Piętro 19 (Poziom +68.10) Elewacja Północna – widok ściany w osiach 10-11 / I – wewnątrz

Przed przystąpieniem do prac naprawczych należy określić na zewnętrznej stronie ściany elementy instalacji grzewczej mocowane do niej po stronie wewnętrznej. Instalacje w miarę możliwości zdemontować i zabezpieczyć w sposób trwały przed możliwością uszkodzenia.

- 1) Elementy murowe / fragmenty ściany do wymiany (**Metoda 1**)
- 2) Stan elementów / fragmentów ściany do weryfikacji podczas prac naprawczych - w przypadku występowania znacznych uszkodzeń lub luźnych elementów wykonać wymianę elementów (Metoda 1). W przeciwnym razie element oczyścić i uzupełnić braki spoin (Metoda 3).

- 3) Stan spoin do weryfikacji podczas prac naprawczych - w przypadku widocznych uszkodzeń i odłamywania się części spoiny skuć nadmiarowe ilości zaprawy przestrzeń między elementami oczyścić, a następnie uzupełnić braki w spoinach (**Metoda 3**). Weryfikację stanu spoin przeprowadzić dla całej powierzchni ścian zewnętrznych pięter 19 i 20.

- 4) Elementy, dla których nie spełnione są wymagania prawidłowego przewiązania elementów murowych - wzmocnienie fragmentu ściany w postaci łączników mechanicznych (**Metoda 2**). Zarysowania i pęknięcia ścian po stronie wystąpienia uszkodzeń (**Metoda 2**).

- 6) Brak możliwości określenia sposobu naprawy fragmentu ściany. Elementy oczyścić z nadmiaru zaprawy, a następnie wykonać ocenę ich stanu technicznego klasyfikując uszkodzenia do grup opisanych w pkt 5.1. Prace naprawcze wykonać metodami przypisanymi do danej grupy uszkodzeń. W sytuacjach wątpliwych lub trudnych do sklasyfikowania skontaktować się z autorami projektu. Uwaga dotyczy wszystkich zabrudzonych elementów murowych.

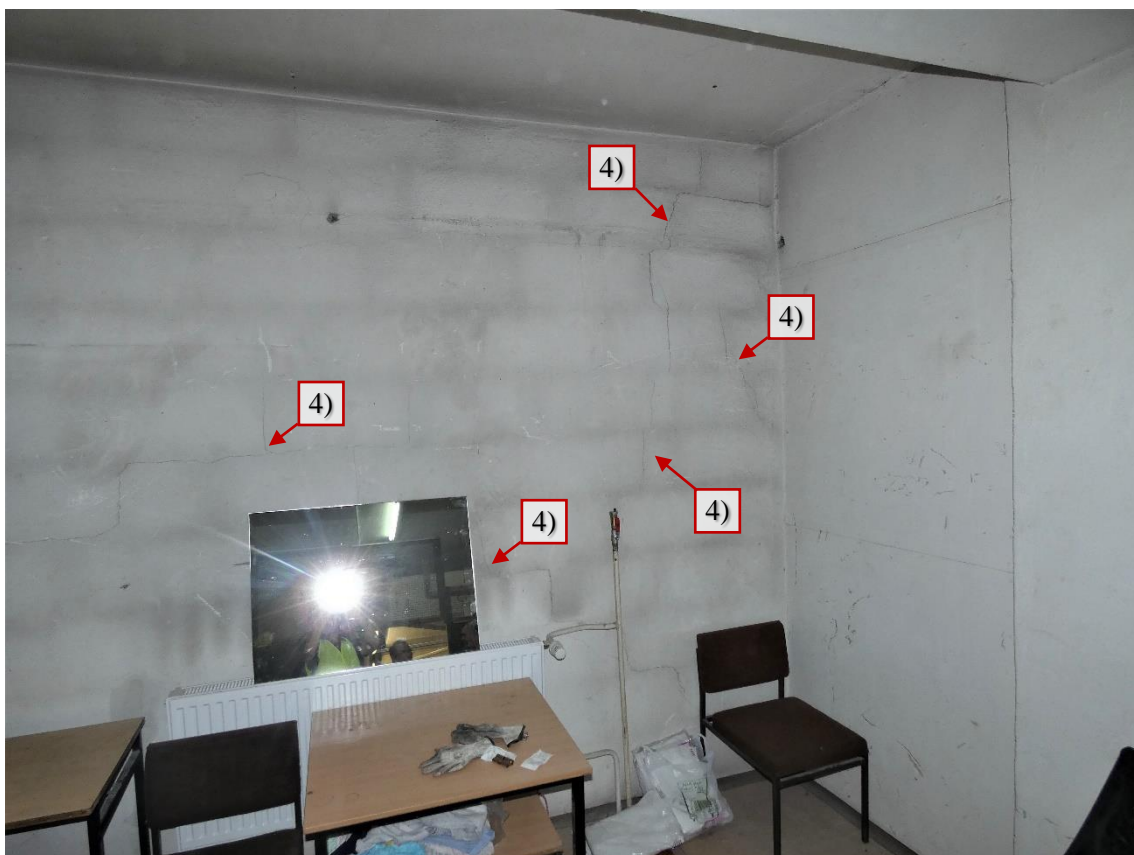
Fot. 21 Piętro 19 (Poziom +68.10) Elewacja Północna – widok ściany w osiach 10-11 / I - uszkodzenia od strony wewnętrznej

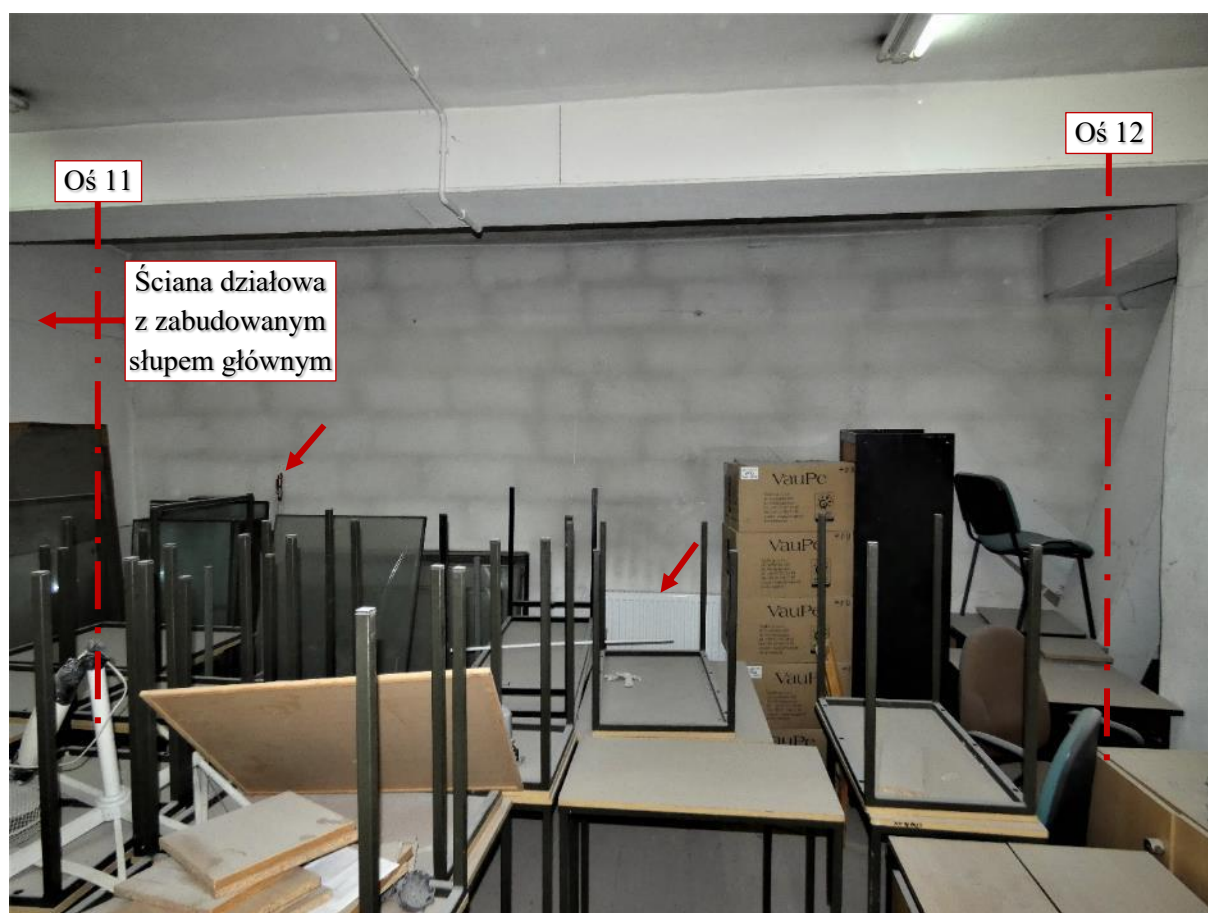
Fot. 25 Piętro 19 (Poziom +68.10) Elewacja Północna – widok ściany w osiach 11-12 / I – wewnątrz

Przed przystąpieniem do prac naprawczych należy zlokalizować na zewnętrznej stronie ściany elementy instalacji grzewczej mocowane do niej po stronie wewnętrznej. Instalacje w miarę możliwości zdemontować i zabezpieczyć w sposób trwały przed możliwością uszkodzenia.

- 2) Stan elementów / fragmentów ściany do weryfikacji podczas prac naprawczych - w przypadku występowania znacznych uszkodzeń lub luźnych elementów wykonać wymianę elementów (Metoda 1). W przeciwnym razie element oczyścić i uzupełnić braki spoiny (**Metoda 3**).

- 3) Stan spoin do weryfikacji podczas prac naprawczych - W przypadku widocznych uszkodzeń i odłamywania się części spoiny skuć nadmiarowe ilości zaprawy przestrzeń między elementami oczyścić, a następnie uzupełnić braki w spoinach (**Metoda 3**). Weryfikację stanu spoin przeprowadzić dla całej powierzchni ścian zewnętrznych pięter 19 i 20.

- 4) Elementy, dla których nie spełnione są wymagania prawidłowego przewiązania elementów murowych - wzmocnienie fragmentu ściany w postaci łączników mechanicznych (**Metoda 2**). Zarysowania i pęknięcia ścian po stronie wystąpienia uszkodzeń (**Metoda 2**).

- 5) Spoina do uzupełnienia **Metodą 3** – weryfikację stanu spoin przeprowadzić dla całej powierzchni ścian zewnętrznych pięter 19 i 20.
- 6) Brak możliwości określenia sposobu naprawy fragmentu ściany. Elementy oczyścić z nadmiaru zaprawy, a następnie wykonać ocenę ich stanu technicznego klasyfikując uszkodzenia do grup opisanych w pkt 5.1. Prace naprawcze wykonać metodami przypisanymi do danej grupy uszkodzeń. W sytuacjach wątpliwych lub trudnych do sklasyfikowania

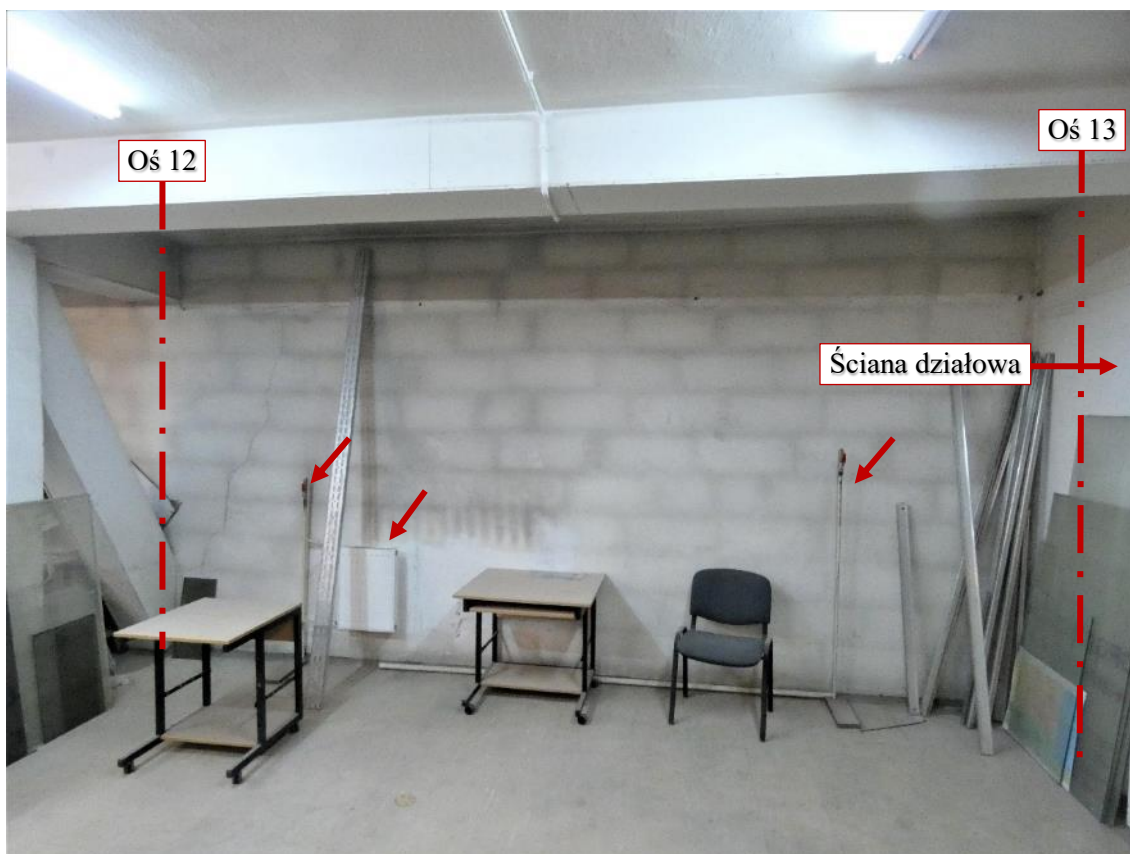
Fot. 29 Piętro 19 (Poziom +68.10) Elewacja Północna – widok ściany w osiach 12-13 / I – wewnątrz

Przed przystąpieniem do prac naprawczych należy zlokalizować na zewnętrznej stronie ściany elementy instalacji grzewczej mocowane do niej po stronie wewnętrznej. Instalacje w miarę możliwości zdemontować i zabezpieczyć w sposób trwały przed możliwością uszkodzenia.

- 1) Elementy murowe / fragmenty ściany do wymiany (**Metoda 1**)
- 2) Stan elementów / fragmentów ściany do weryfikacji podczas prac naprawczych - w przypadku występowania znacznych uszkodzeń lub luźnych elementów wykonać wymianę elementów (Metoda 1). W przeciwnym razie element oczyścić i uzupełnić braki spoiny (**Metoda 3**).

- 3) Stan spoin do weryfikacji podczas prac naprawczych - W przypadku widocznych uszkodzeń i odłamywania się części spoiny skuć nadmiarowe ilości zaprawy przestrzeń między elementami oczyścić, a następnie uzupełnić braki w spoinach (**Metoda 3**). Weryfikację stanu spoin przeprowadzić dla całej powierzchni ścian zewnętrznych pięter 19 i 20.

- 4) Elementy, dla których nie spełnione są wymagania prawidłowego przewiązania elementów murowych - wzmocnienie fragmentu ściany w postaci łączników mechanicznych (**Metoda 2**). Zarysowania i pęknięcia ścian po stronie wystąpienia uszkodzeń (**Metoda 2**).

- 5) Spoina do uzupełnienia **Metoda 3** – weryfikację stanu spoin przeprowadzić dla całej powierzchni ścian zewnętrznych pięter 19 i 20.
- 6) Brak możliwości określenia sposobu naprawy fragmentu ściany. Elementy oczyścić z nadmiaru zaprawy, a następnie wykonać ocenę ich stanu technicznego klasyfikując uszkodzenia do grup opisanych w pkt 5.1. Prace naprawcze wykonać metodami przypisanymi do danej grupy uszkodzeń.

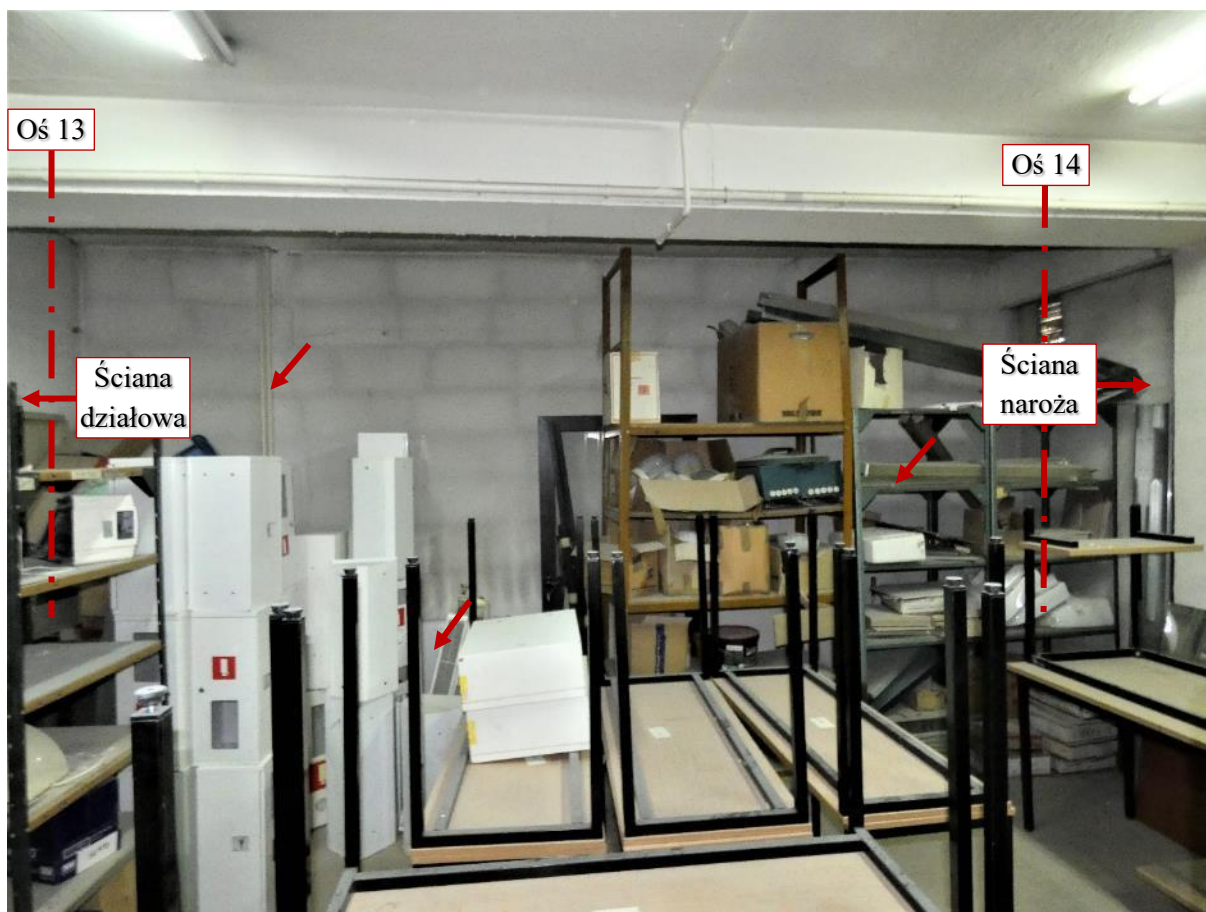
Fot. 35 Piętro 19 (Poziom +68.10) Elewacja Północna – widok ściany w osiach 13-14 / I – wewnątrz

Ocenę stanu technicznego zakrytej części ściany północnej w osiach 13-14/I należy przeprowadzić podczas wykonywania prac naprawczych po demontażu blachy trapezowej.

Przed przystąpieniem do prac naprawczych należy zlokalizować od strony zewnętrznej przewody instalacji grzewczej, a następnie w miarę możliwości zdemontować i zabezpieczyć w sposób trwały powyższe przed możliwością uszkodzenia.

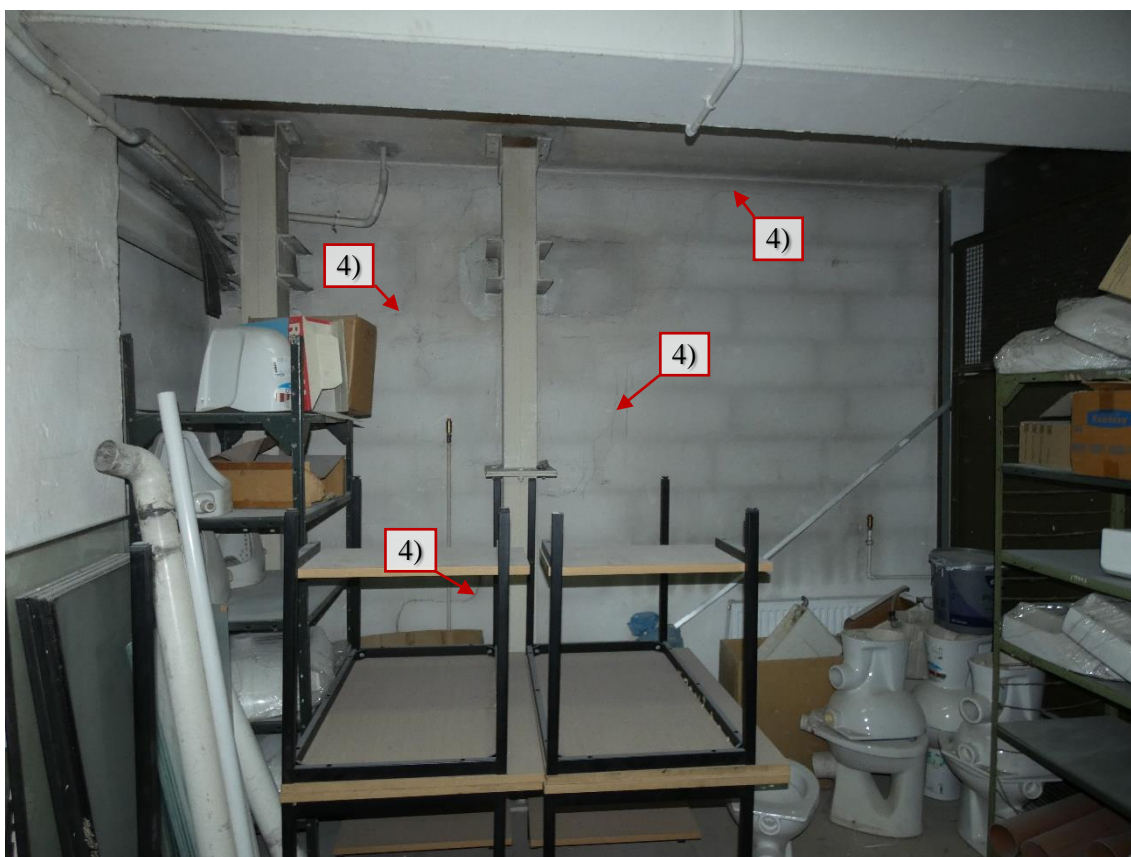
Fot. 42 Piętro 19 (Poziom +68.10) Elewacja Wschodnia – widok ściany w osiach 14 / H-I – uszkodzenia od strony wewnętrznej

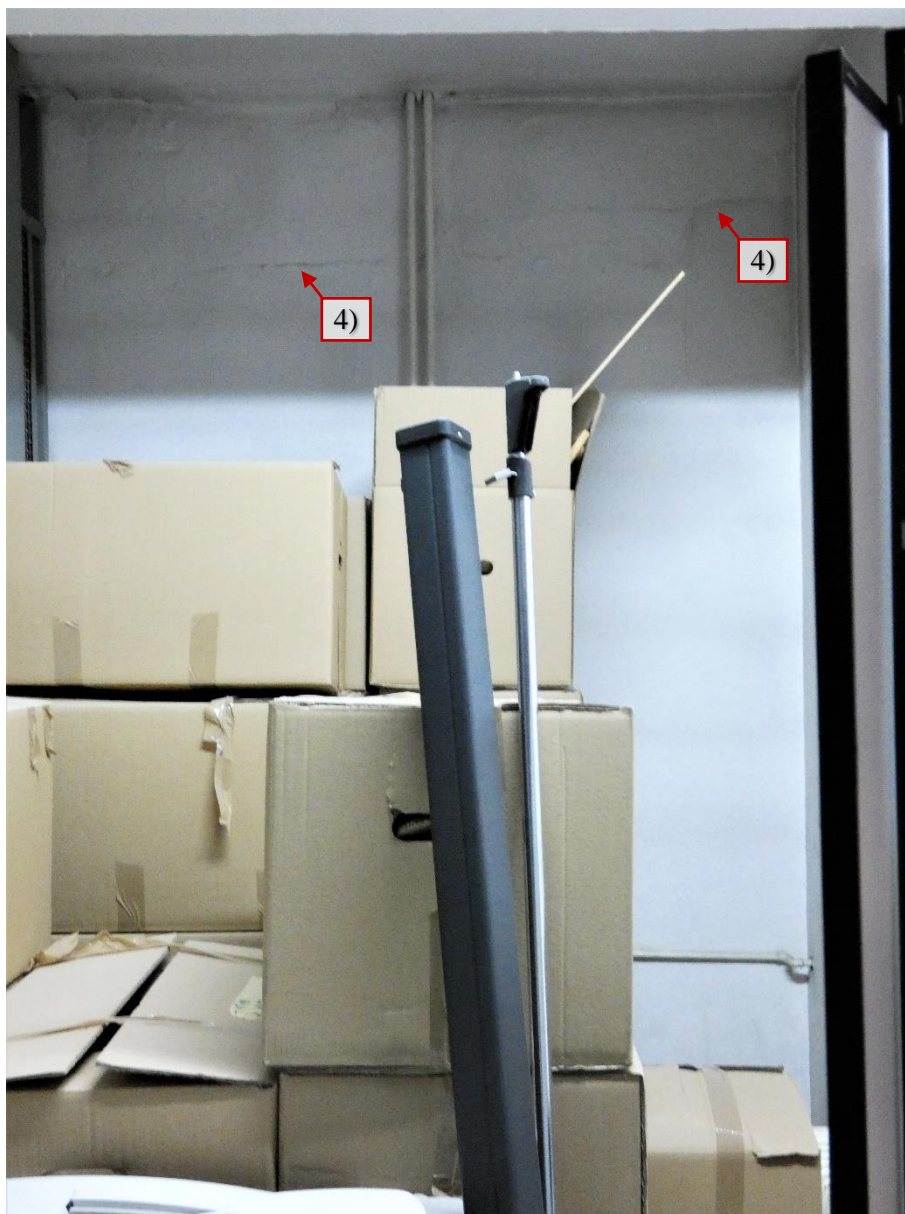
Fot. 43 Piętro 19 (Poziom +68.10) Elewacja Wschodnia – widok ściany w osiach 14 / H-I – uszkodzenia od strony wewnętrznej

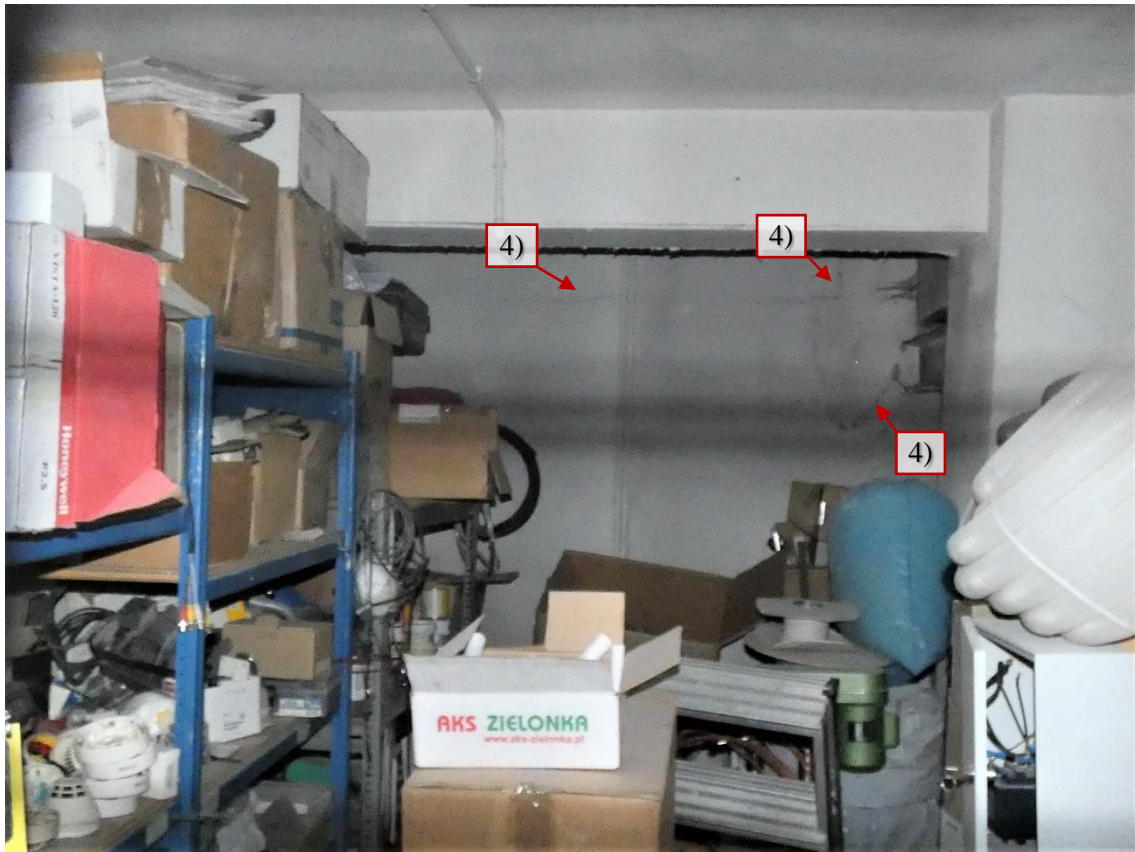
Fot. 48 Piętro 19 (Poziom +68.10) Elewacja Wschodnia – widok ściany w osiach 14 / H-I – uszkodzenia od strony wewnętrznej

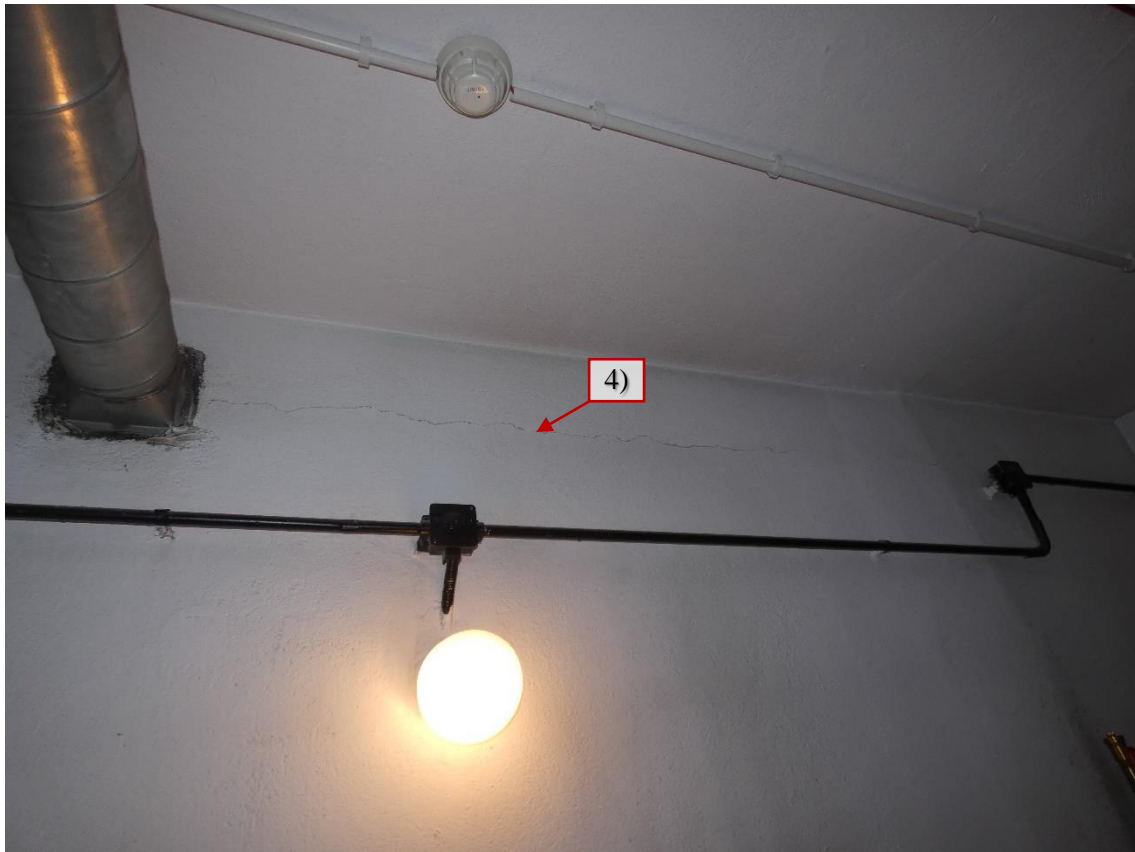
Fot. 75 Piętro 19 (Poziom +68.10) Elewacja Południowa – widok ściany w osiach 12-13 / E - uszkodzenia od strony wewnętrznej

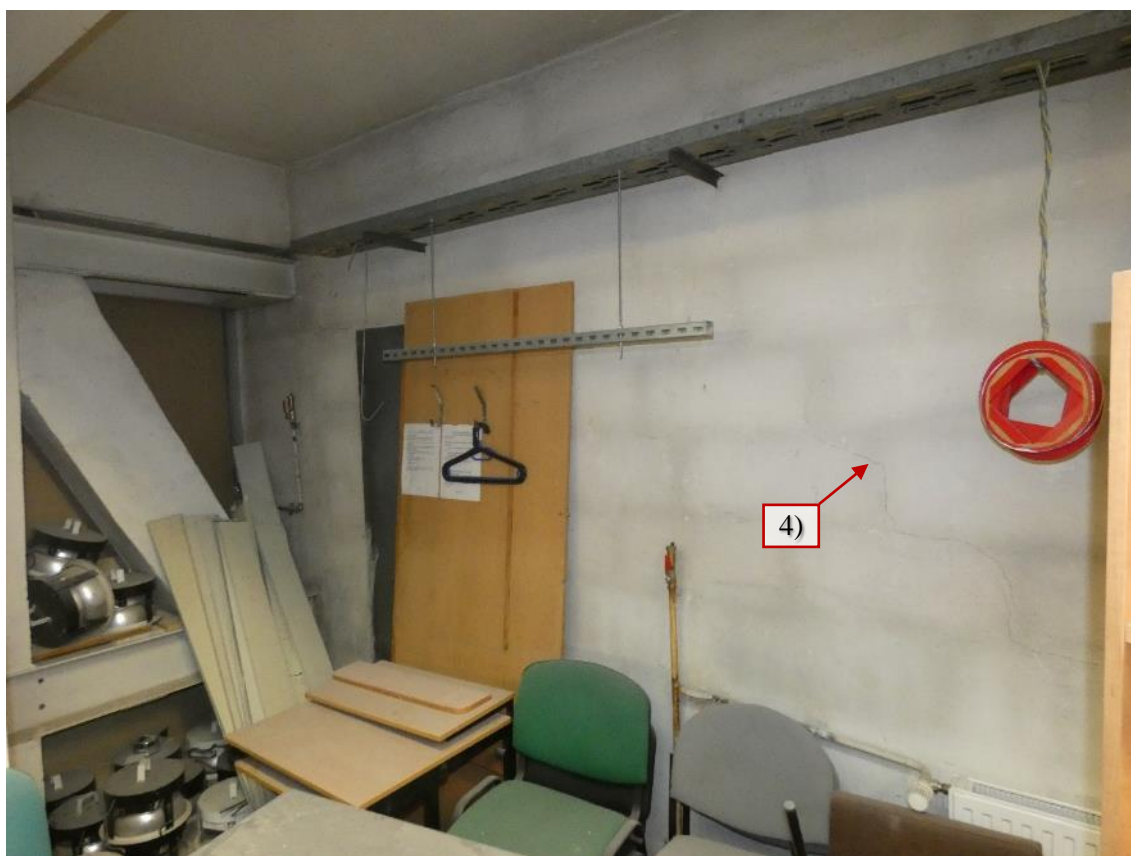
Fot. 105 Piętro 19 (Poziom +68.10) Elewacja Zachodnia – widok ściany w osiach 10 / G-H – uszkodzenia od strony wewnętrznej

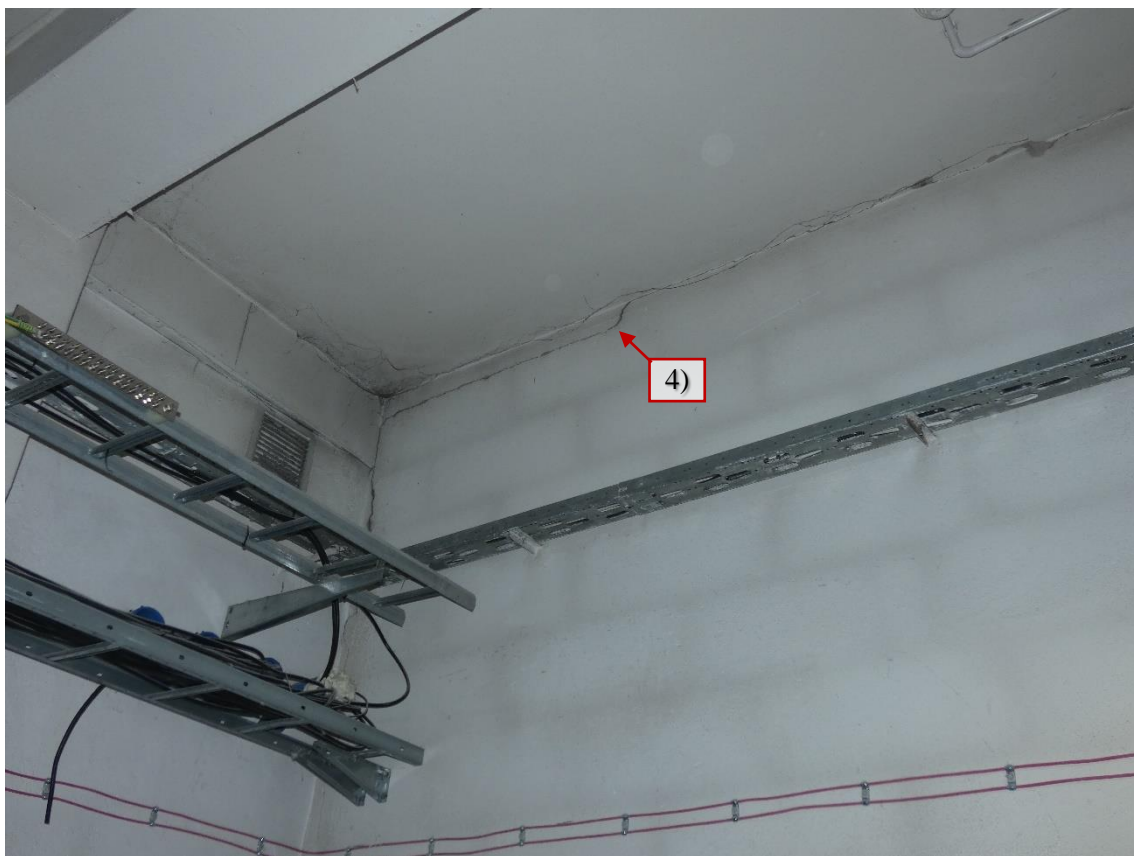
Fot. 119 Piętro 20 (Poziom +71.40) Elewacja Północna – widok ściany w osiach 10-11 / I - uszkodzenia od strony wewnętrznej

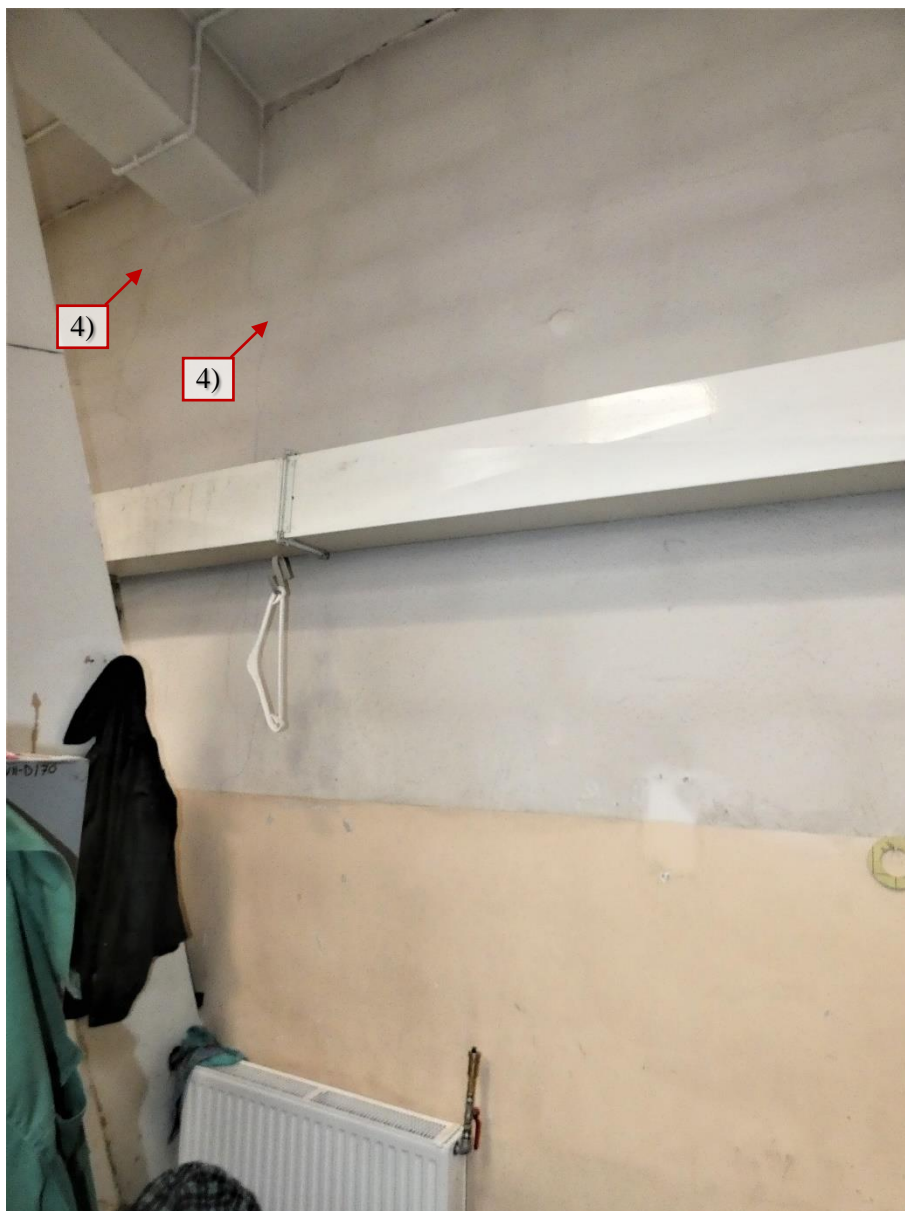
Fot. 150 Piętro 20 (Poziom +71.40) Elewacja Wschodnia – widok ściany w osiach 14 / G-H - uszkodzenia od strony wewnętrznej

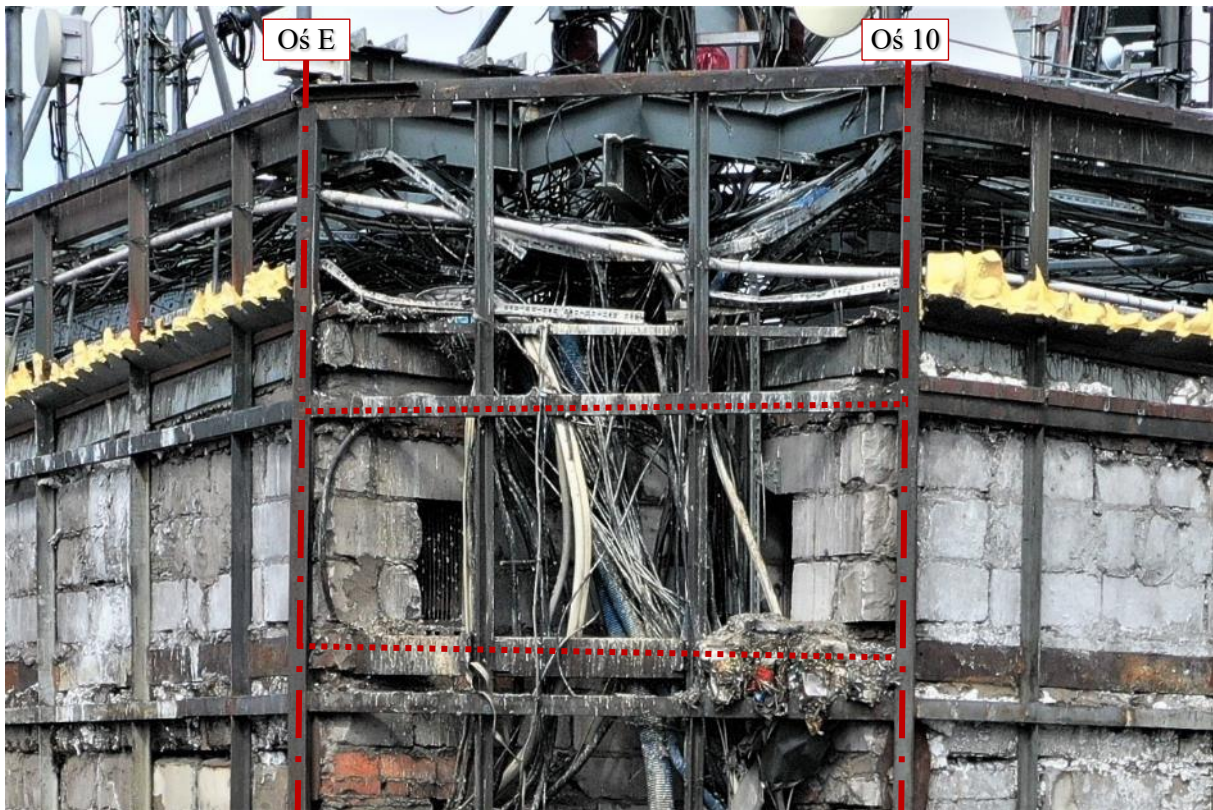
Fot. 255 Ściana nad 20 piętrzem (Poziom +76.00) Elewacja Południowa – widok naroża ściany w osi 10 / E
Stan ścian można uznać za zadowalający. Na etapie prac oczyścić konstrukcję stalową i zweryfikować trwałość połączeń elementów murowych, wypełnić ewentualne ubytki spoin.
