**OPRACOWANIE NR 17**

EKSPERTYZA OKREŚLAJĄCA STAN TECHNICZNY ŚCIAN  
MUROWANYCH ZEWNĘTRZNYCH ELEWACJI ZACHODNIEJ,  
TUBUS (PIĘTRA 19 I 20) DOTYCZĄCA BUDOWY PN. „KOMPLEKSOWA  
MODERNIZACJA ENERGETYCZNA BUDYNKU (ZADANIE A) ORAZ  
MODERNIZACJA I PRZEBUDOWA NIEKTÓRYCH ELEMENTÓW  
(ZADANIE B) COLLEGIUM ALTUM UNIWERSYTETU EKONOMICZNEGO  
W POZNANIU”

**ZAMAWIAJĄCY:** PTB NICKEL Sp. z o.o.  
PTB NICKEL TECHNOLOGIA Sp. z o.o.  
ul. Obornicka 6B  
Jelonek k/Poznania  
62-002 Suchy Las

**WYKONAWCA:** EKSPERTIS Sp. z o. o. Sp. k.  
ul. Nieszawska 1  
61-021 Poznań

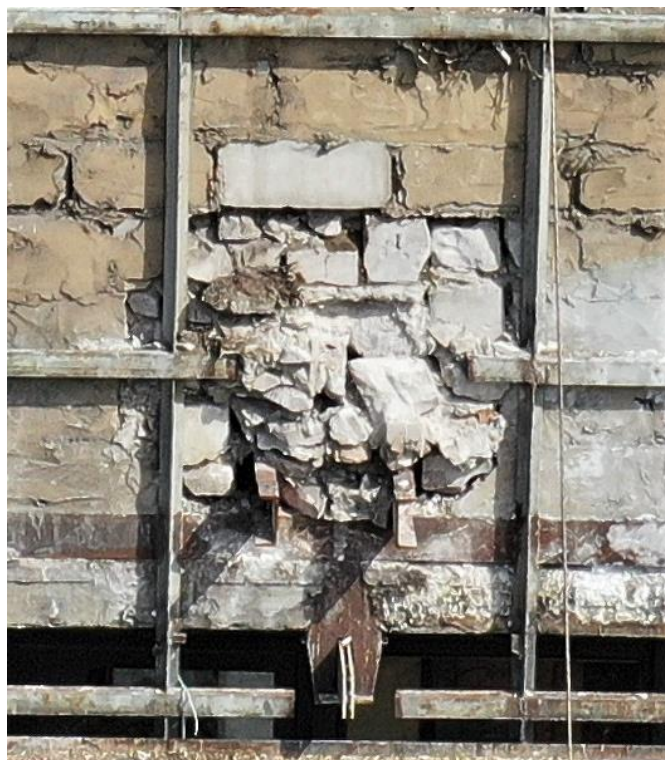
*Fot. 1 Widok ściany murowanej o bardzo niskiej jakości wykonania niespełniającej żadnych kryteriów konstrukcji murowej (otwory w ścianie wypełnione zaprawą i gruzem)*

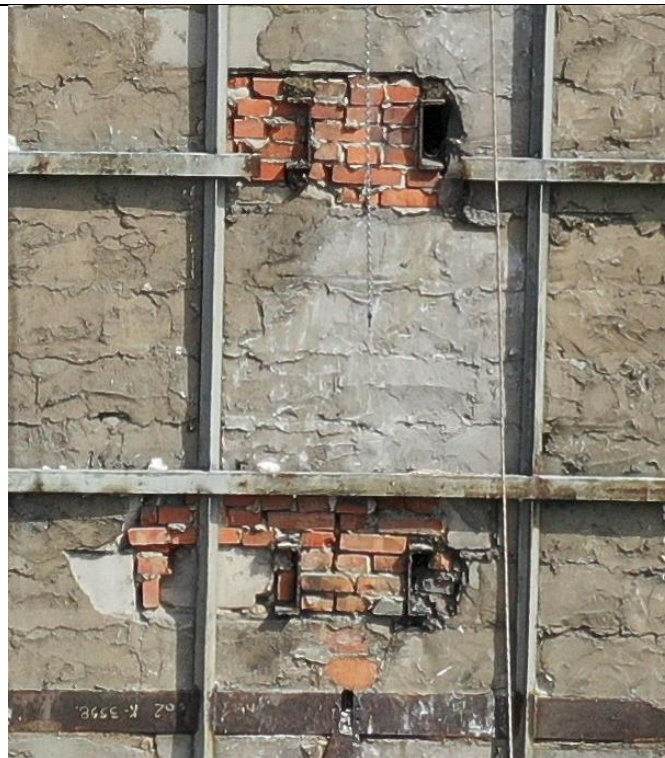
*Fot. 2 Widok ściany murowanej o bardzo niskiej jakości wykonania niespełniającej żadnych kryteriów konstrukcji murowej (otwory w ścianie wypełnione nieprzewiązanymi elementami ceramicznymi z ubytkami spoin pionowych i poziomych)*

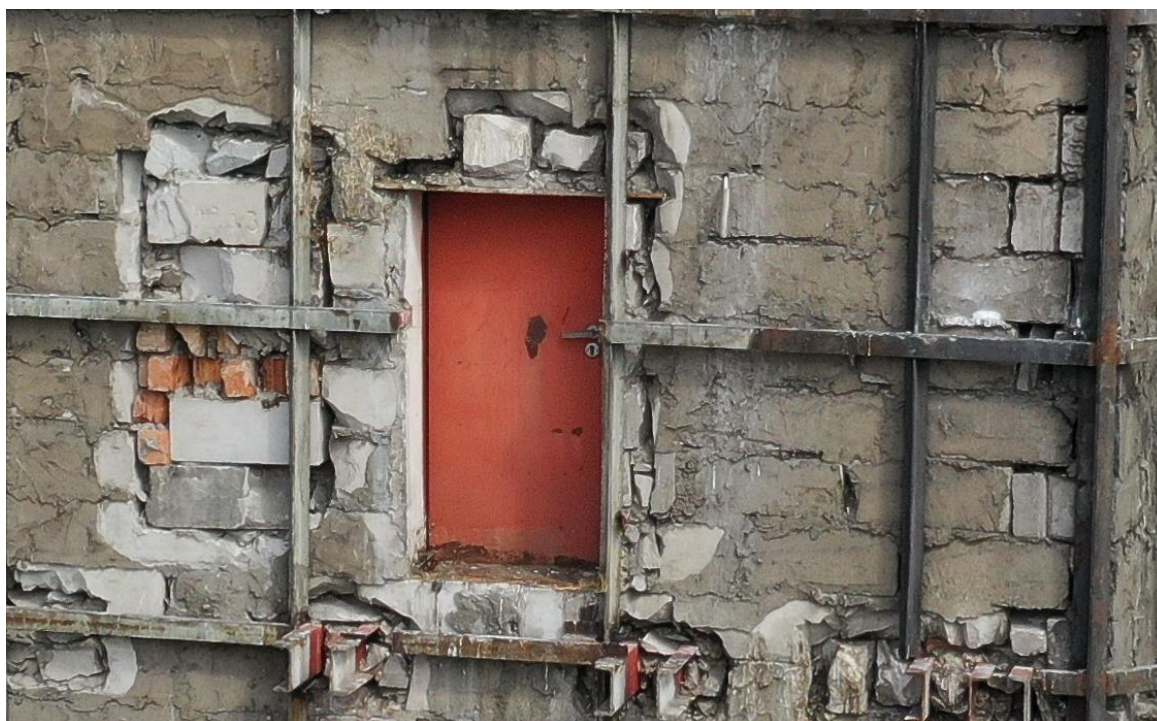
*Fot. 3 Widok ściany murowanej o bardzo niskiej jakości wykonania niespełniającej żadnych kryteriów konstrukcji murowej (otwory i ubytki w ścianie wypełnione gruzem oraz nieprzewiązanymi elementami murowymi o zróżnicowanych materiałach i kształtach z ubytkami spoin pionowych i poziomych)*

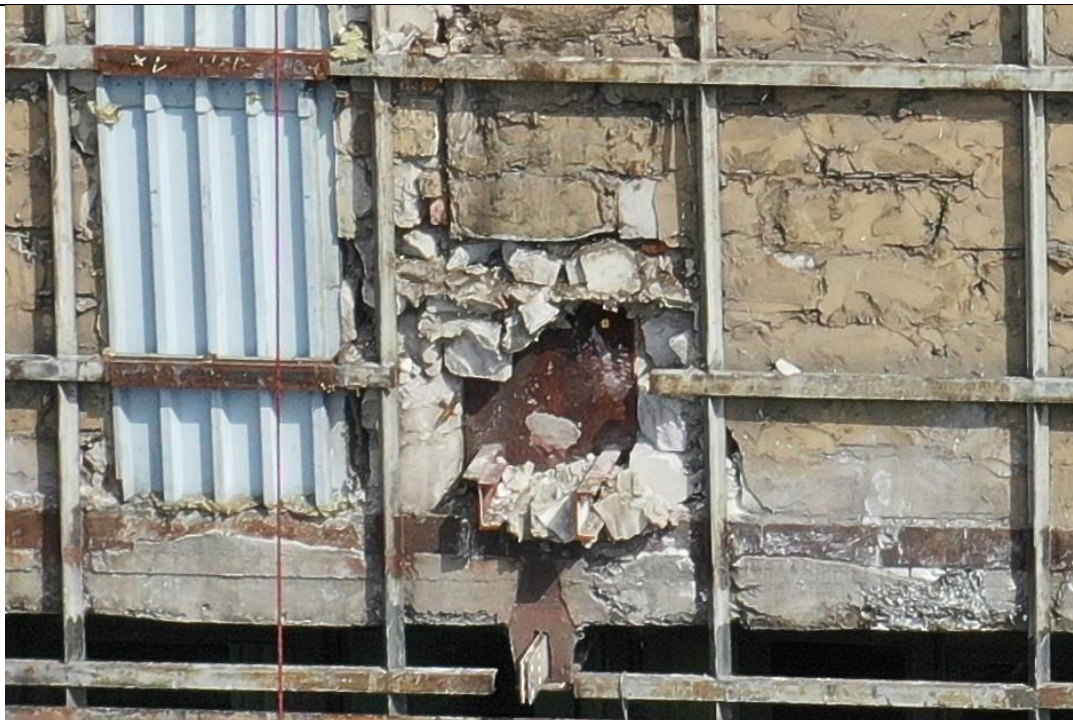
*Fot. 4 Widok ściany murowanej o bardzo niskiej jakości wykonania niespełniającej żadnych kryteriów konstrukcji murowej (otwór w ścianie - pozostałość po osunięciu luźnego wypełnia gruzem. Zabezpieczenie otworu od wnętrza budynku blachami)*

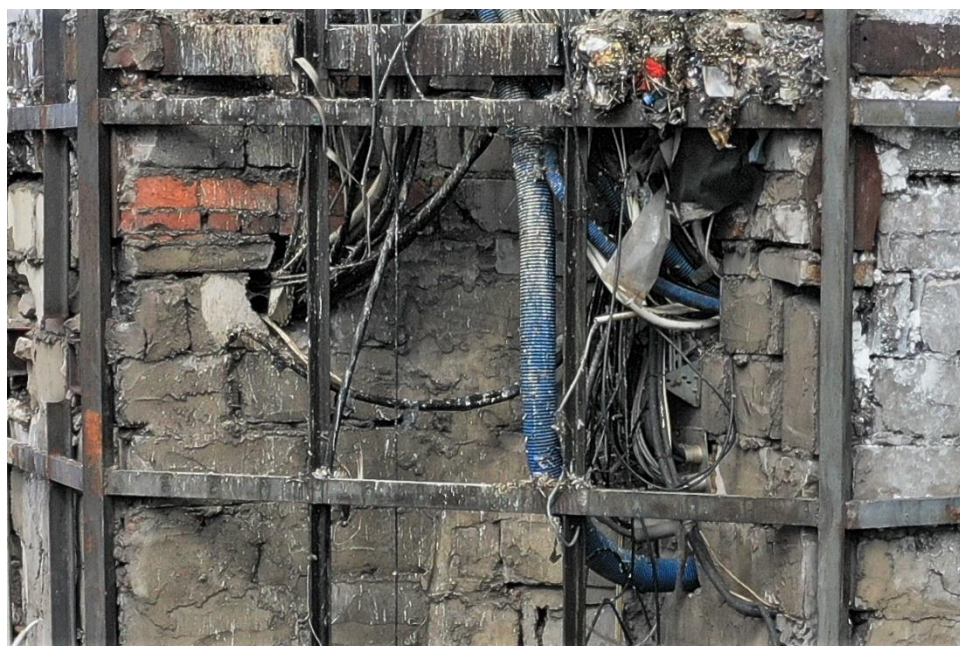
*Fot. 5 Widok naroża budynku - niewłaściwe przeprowadzenie instalacji przez ściany budynku. Ściana z uszkodzonymi elementami murowymi z różnicowanymi materiałami i kształtami, z ubytkami spoin pionowych i poziomych.*

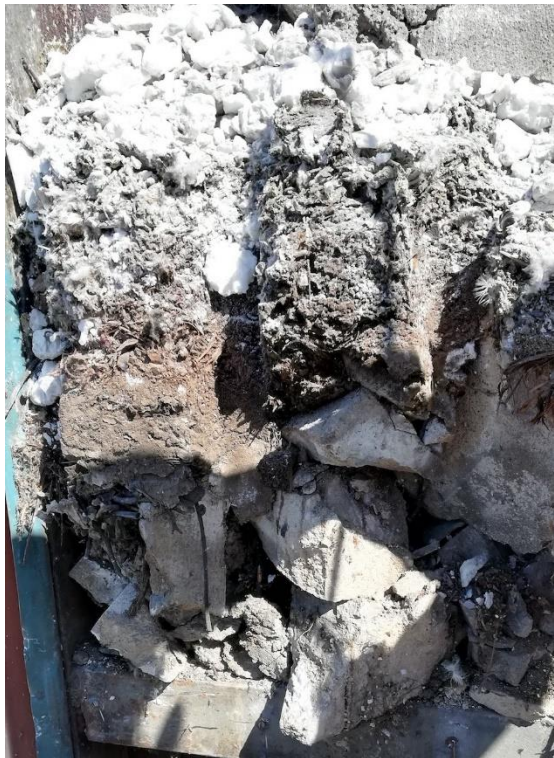
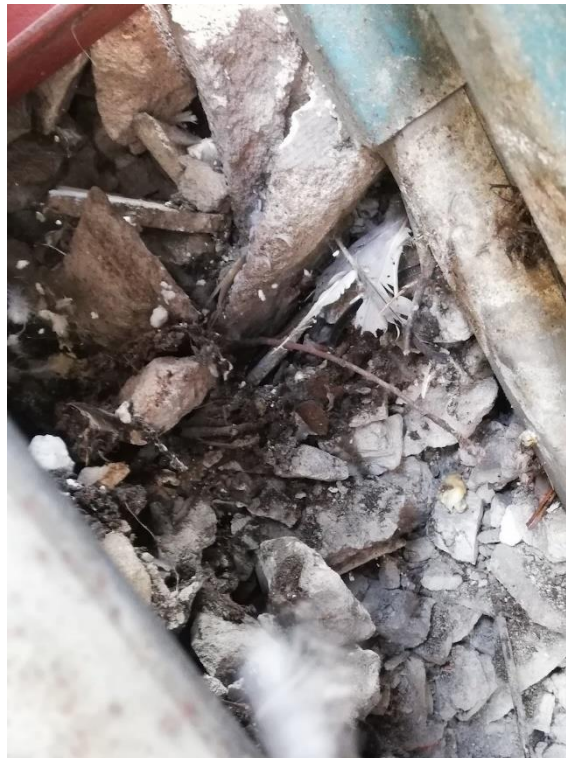
Pozostawienie otwartych oraz niewłaściwie wypełnionych otworów w murze doprowadziło do gromadzenia się materiału biologicznego pochodzącego od gnieźdzącego i rozkładającego się ptactwa.

*Fot. 6, 7 Gruz i materiał biologiczny w miejscu ubytków w murze oraz przestrzeni między murem, a elewacją z blachy trapezowej.*

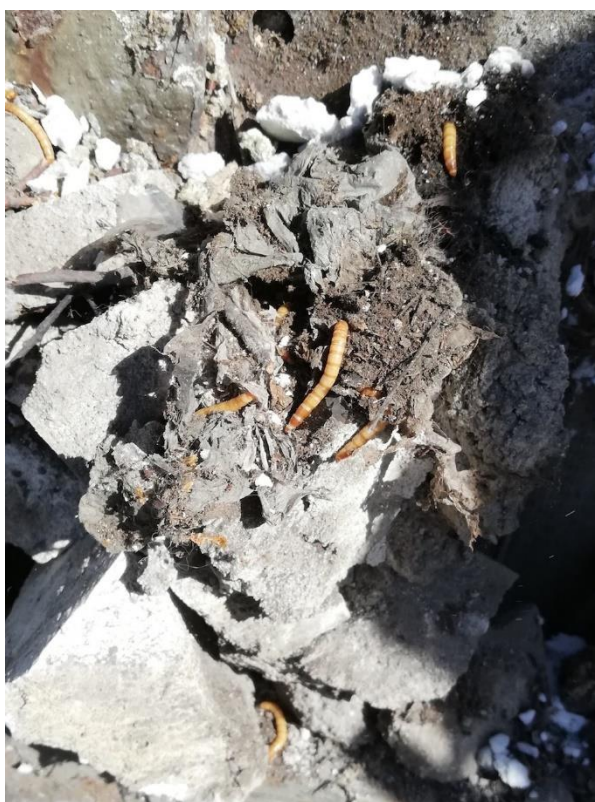
*Fot. 8, Gruz i materiał biologiczny w miejscu ubytków w murze oraz przestrzeni między murem, a elewacją z blachy trapezowej.*

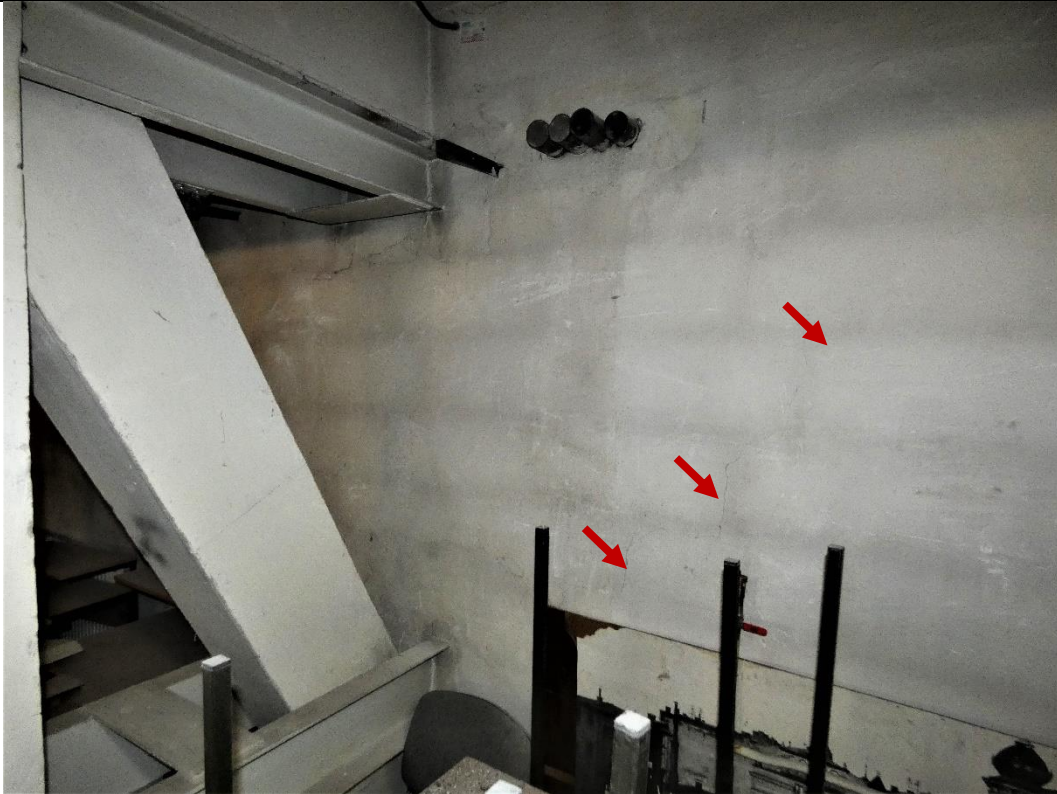
- rys ukośnych, schodkowych w środkowej części ściany, spowodowane najprawdopodobniej ugięciem stropu (wieńców)
- rys pionowych w osiach w sporników – spowodowanych obrotem stropu (wieńców) nad podporą (wspornikiem stalowym)
- rys poziomych na górnej krawędzi ściany – spowodowane ugięciem stropów, co jednocześnie potwierdza, pełnią one rolę ścian wypełniających.

Fot. 9 Przykład zarysowania ukośnego (rysy ukośne - schodkowe) ściany

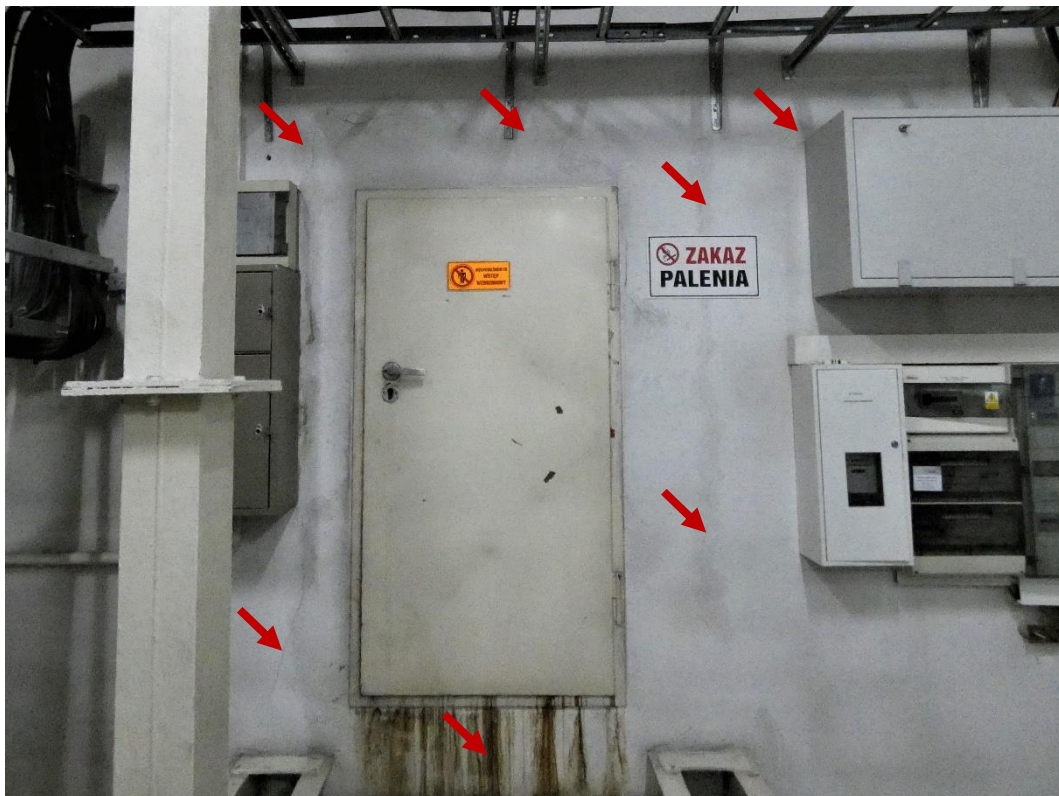
Fot. 10 Zarysowania i zacieki na ścianie (stan ściany z zewnątrz Fot. 3)

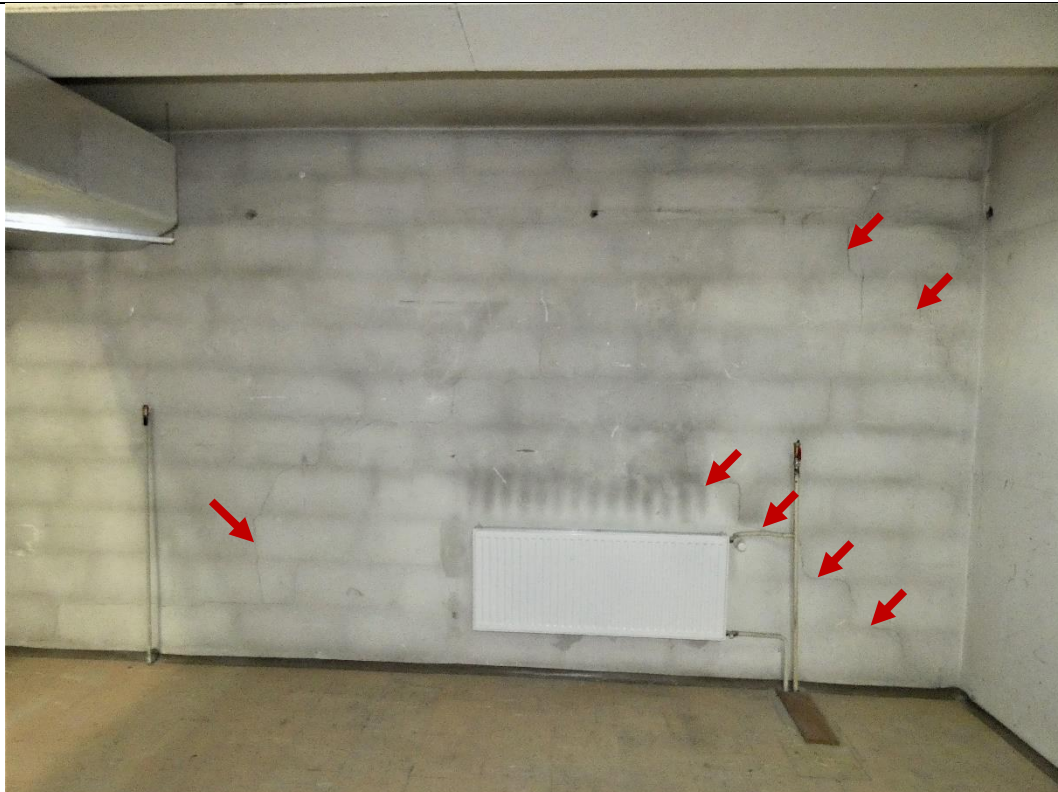
Fot. 11 Przykład zarysowania ściany. Rysy pionowe i ukośne.

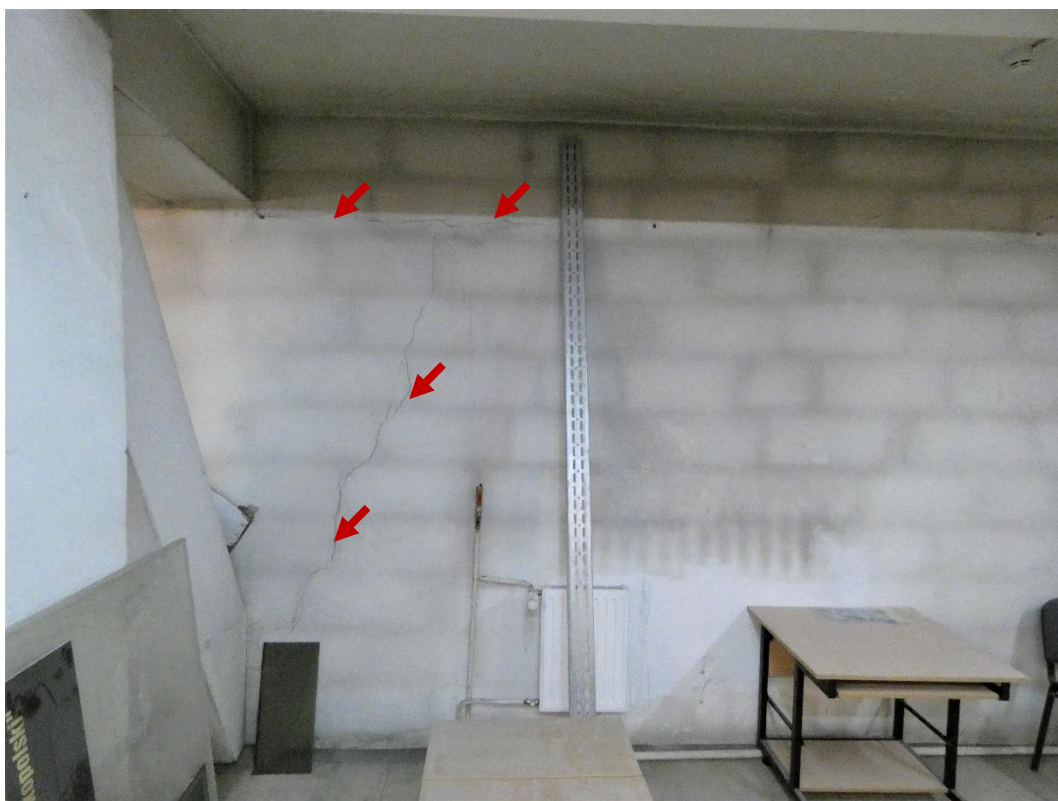
Fot. 12 Przykład zarysowania ściany. Rysy ukośne i poziome.

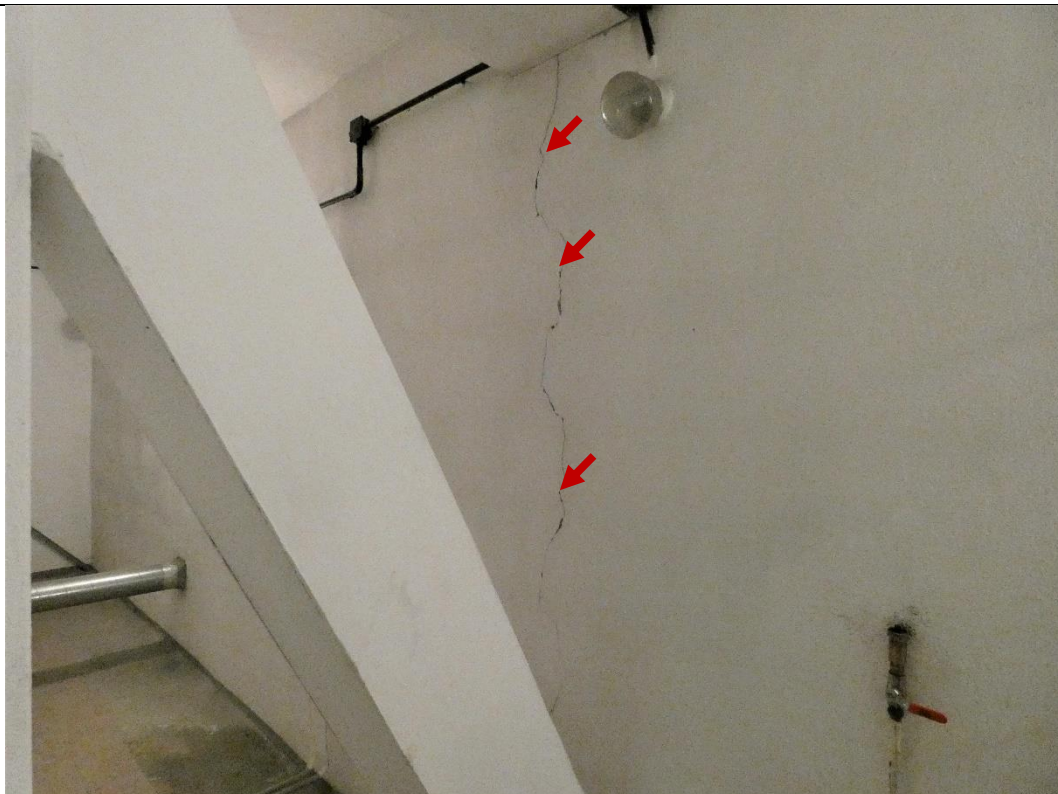
*Fot. 13 Przykład zarysowania ściany. Rysa pionowa nad podporą.*

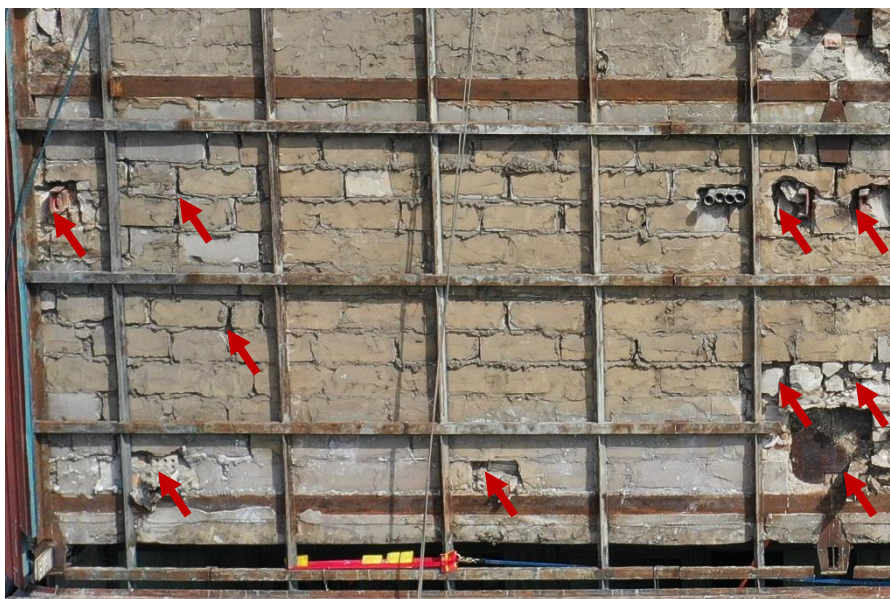
Fot. 17 Piętro 19 (Poziom +68.10) Elewacja Zachodnia – widok ściany murowanej w osiach 10/H-I. Zbyt duże wymiary spoin. Część elementów murowanych uszkodzona. Lokalnie braki przewiązania elementów i ubytki spoin. Otwory w murze wypełnione zaprawą i gruzem lub samym gruzem. Otwory od wnętrza budynku zabezpieczone blachami.

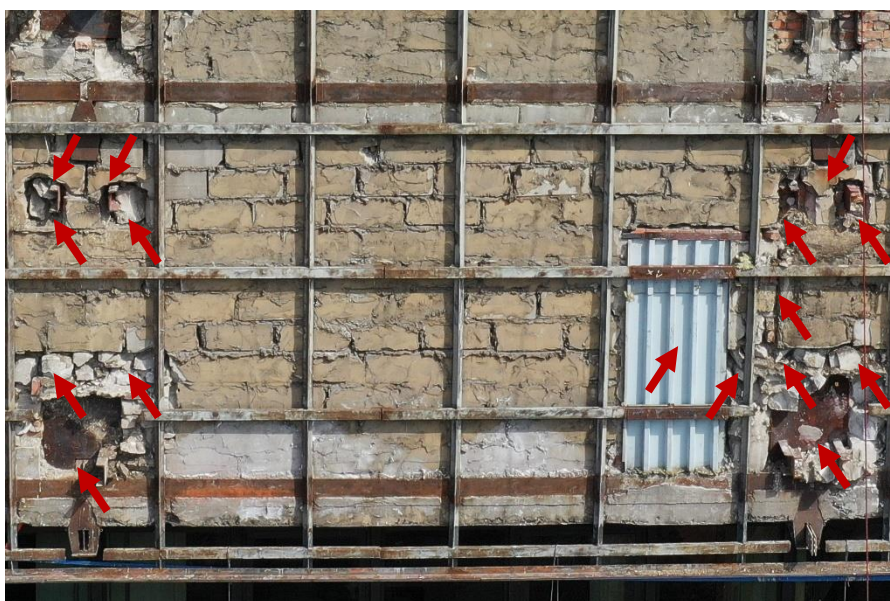
Fot. 18 Piętro 19 (Poziom +68.10) Elewacja Zachodnia – widok ściany murowanej w osiach 10/G-H. Zbyt duże wymiary spoin. Część elementów murowanych uszkodzona. Lokalnie ubytki spoin. Otwory w murze wypełnione zaprawą i gruzem lub samym gruzem. Otwory od wnętrza budynku zabezpieczone blachami.

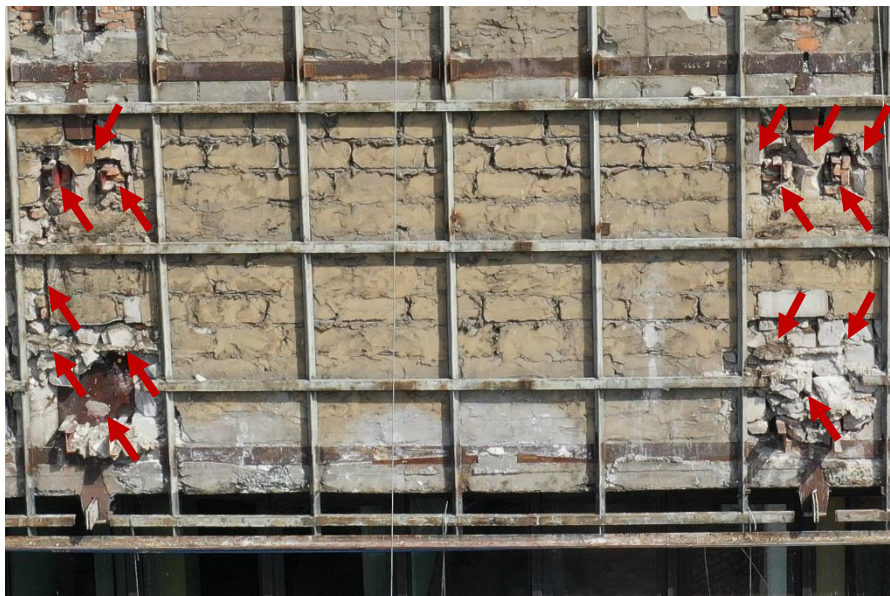
Fot. 19 Piętro 19 (Poziom +68.10) Elewacja Zachodnia – widok ściany murowanej w osiach 10/F-G. Zbyt duże wymiary spoin. Część elementów murowych uszkodzona. Otwory w murze wypełnione zaprawą i gruzem lub samym gruzem. Otwory od wnętrza budynku zabezpieczone blachami.

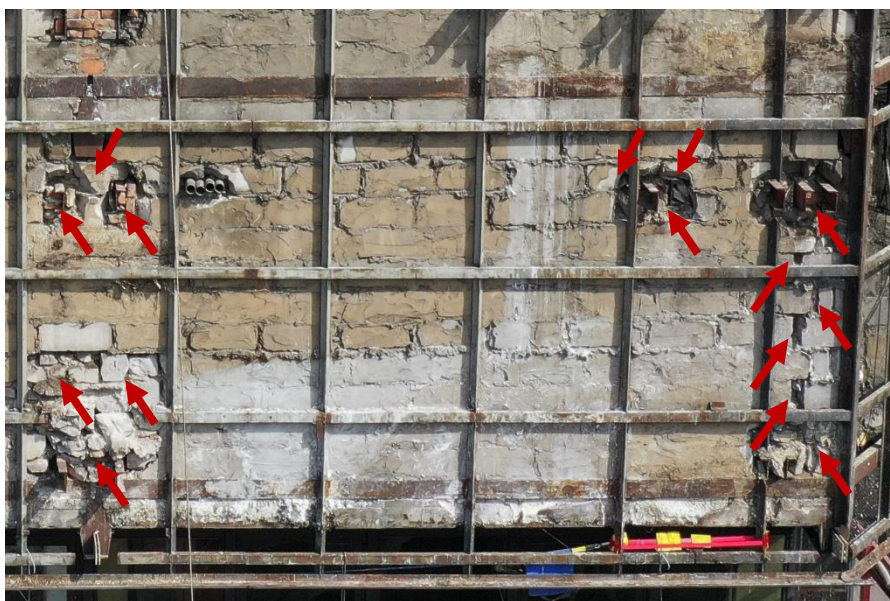
Fot. 20 Piętro 19 (Poziom +68.10) Elewacja Zachodnia – widok ściany murowanej w osiach 10/E-F. Zbyt duże wymiary spoin. Część elementów murowych uszkodzona. Otwory i ubytki w murze wypełnione zaprawą i gruzem lub samym gruzem.

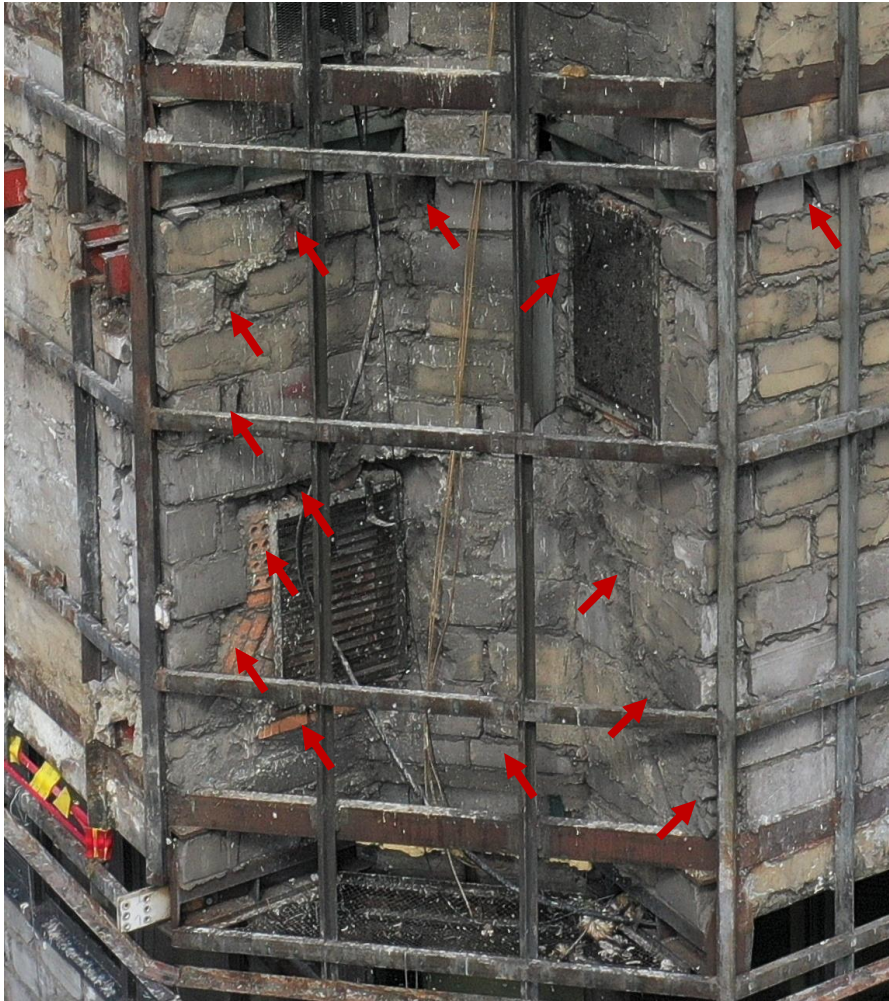
Fot. 21 Piętro 19 (Poziom +68.10) Elewacja Zachodnia, Naroże – widok ściany murowanej w osiach 10/E. Zbyt duże wymiary spoin. Ściana z elementów murowanych o zróżnicowanych materiałach i kształtach. Ubytki w murze wypełnione zaprawą lub zaprawą i gruzem. Brak widocznego nadproża nad otworem instalacyjnym.

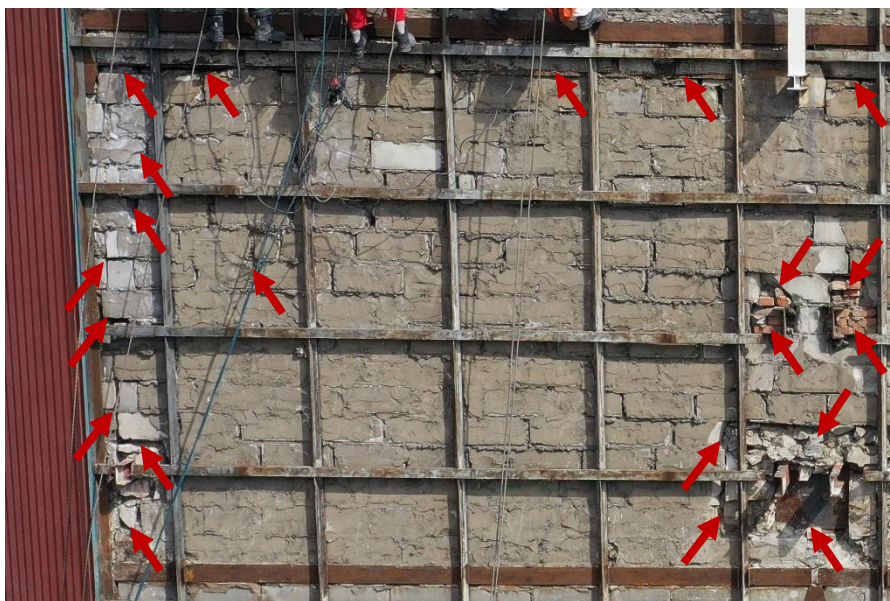
Fot. 22 Piętro 20 (Poziom +71.40) Elewacja Zachodnia – widok ściany murowanej w osiach 10/H-I. Zbyt duże wymiary spoin. Braki przewiązania elementów. Część elementów murowanych uszkodzona. Lokalne ubytki spoin. Otwory i ubytki między elementami wypełnione niepołączonymi ze ścianą elementami ceramicznymi, zaprawą i gruzem lub samym gruzem. Otwory od wnętrza budynku zabezpieczone blachami. Przestrzeń między ścianą a stropodachem niewypelniona lub wypełniona zaprawą i gruzem.

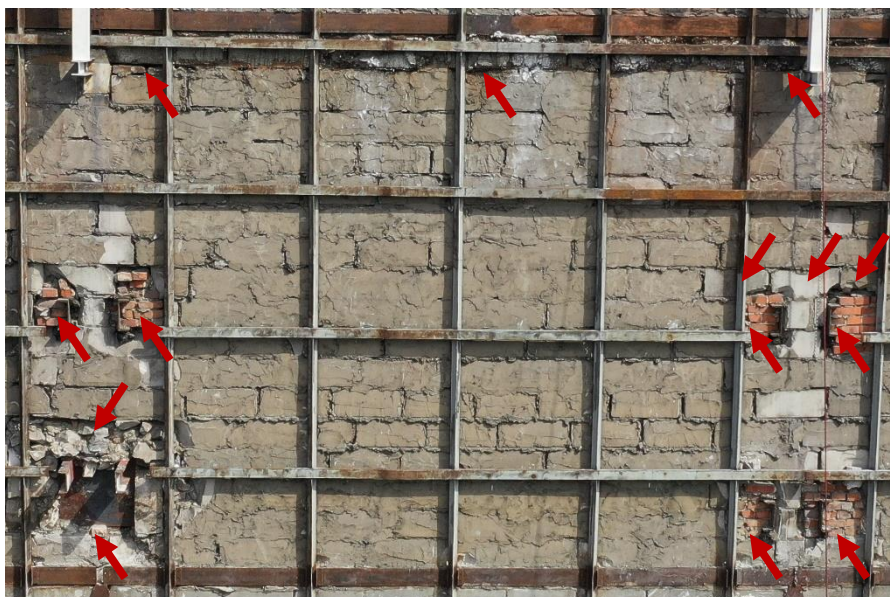
Fot. 23 Piętro 20 (Poziom +71.40) Elewacja Zachodnia – widok ściany murowanej w osiach 10/G-H. Zbyt duże wymiary spoin. Część elementów murowanych uszkodzona. Otwory i ubytki między elementami wypełnione niepołączonymi ze ścianą elementami ceramicznymi, gruzem oraz zaprawą i gruzem. Otwory od wnętrza budynku zabezpieczone blachami. Przestrzeń między ścianą a stropodachem wypełniona zaprawą i gruzem.

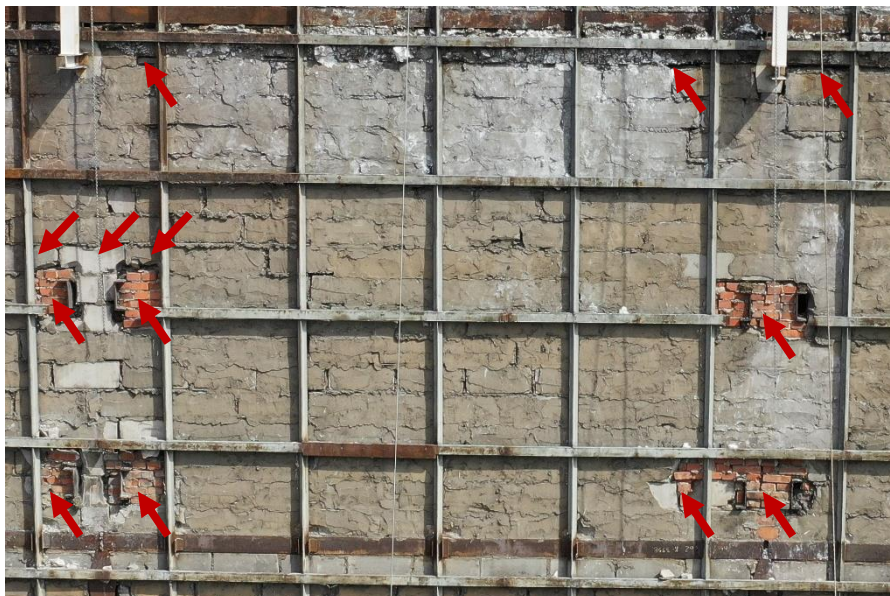
Fot. 24 Piętro 20 (Poziom +71.40) Elewacja Zachodnia – widok ściany murowanej w osiach 10/F-G. Zbyt duże wymiary spoin. Część elementów murowych uszkodzona. Otwory i ubytki między elementami wypełnione niepołączonymi ze ścianą elementami ceramicznymi oraz zaprawą i gruzem. Przestrzeń między ścianą a stropodachem niewypelniona lub wypełniona zaprawą i gruzem.

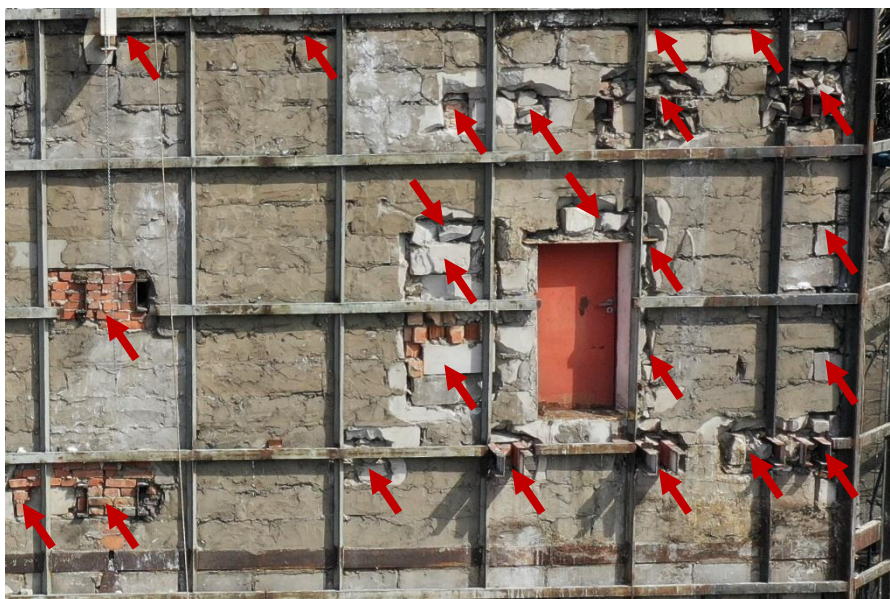
Fot. 25 Piętro 20 (Poziom +71.40) Elewacja Zachodnia – widok ściany murowanej w osiach 10/E-F. Zbyt duże wymiary spoin. Część elementów murowych uszkodzona. Otwory i przerwy między elementami wypełnione niepołączonymi ze ścianą elementami ceramicznymi, zaprawą i gruzem lub samym gruzem. Przestrzeń między ścianą a stropodachem niewypelniona lub wypełniona zaprawą i gruzem.

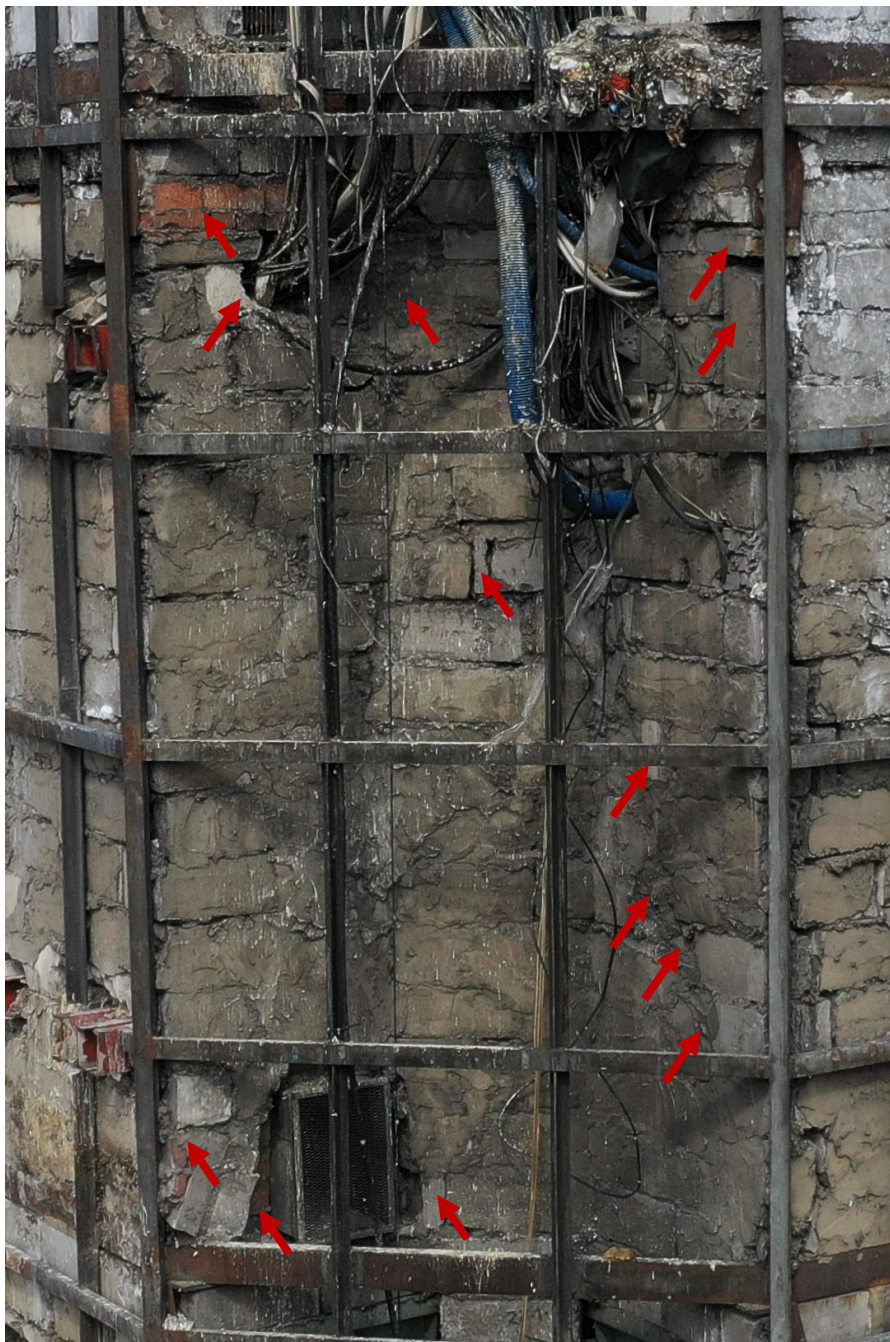
Fot. 26 Piętro 20 (Poziom +71.40) Elewacja Zachodnia, Naroże – widok ściany murowanej w osiach 10/E.

Zbyt duże wymiary spoin. Ściana z uszkodzonych elementów murowanych o zróżnicowanych materiałach i kształtach. Ubytki w murze wypełnione zaprawą lub zaprawą i gruzem. Brak widocznych nadproży nad otworami instalacyjnym.

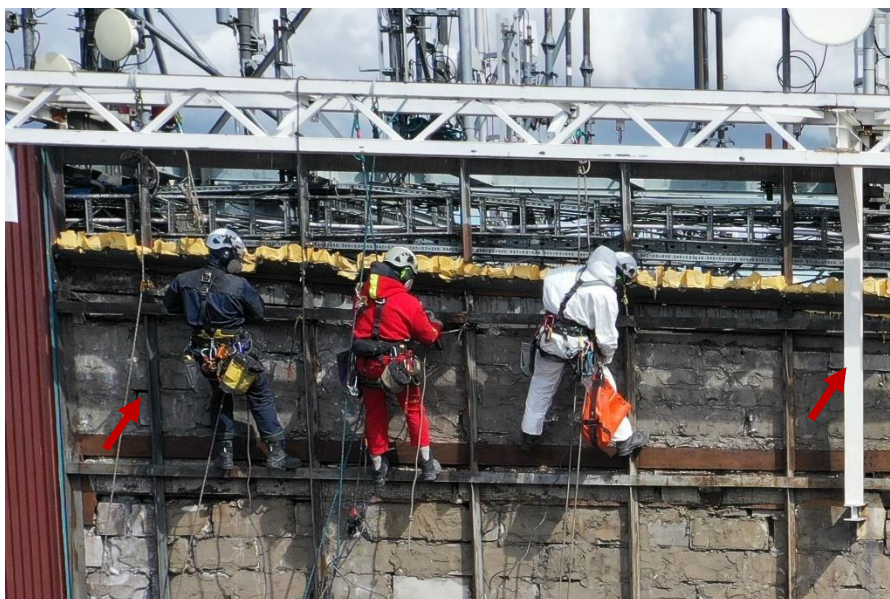
Fot. 27 Stropodach (Poziom +76.09) Elewacja Zachodnia – widok ściany murowanej w osiach 10/H-I. Zbyt duże wymiary spoin. Ściana z elementów murowanych o zróżnicowanych wymiarach. Lokalne ubytki spoin i uszkodzenia elementów murowych. Ubytki między elementami wypełnione zaprawą lub zaprawą i gruzem.

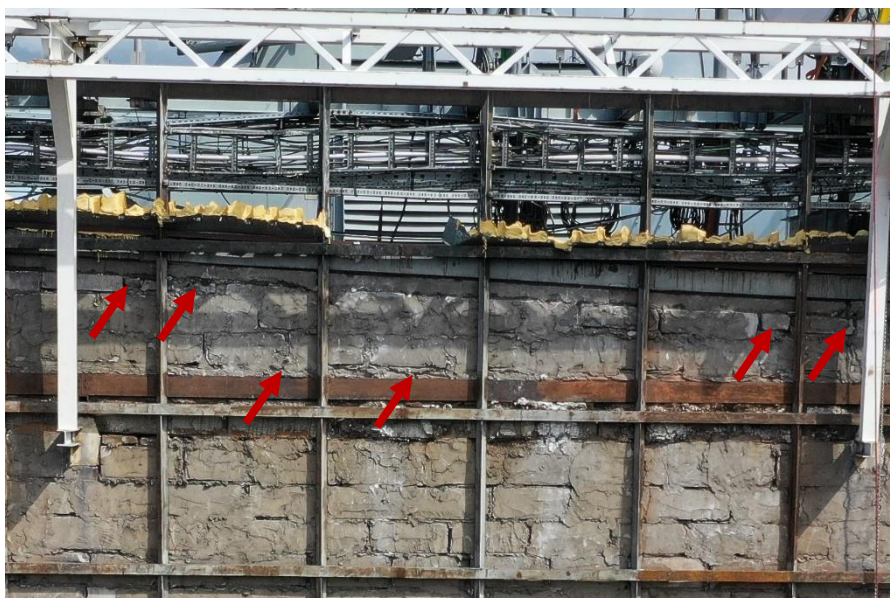
Fot. 28 Stropodach (Poziom +76.09) Elewacja Zachodnia – widok ściany murowanej w osiach 10/G-H. Zbyt duże wymiary spoin. Ściana z elementów murowanych o zróżnicowanych wymiarach. Lokalne ubytki spoin i uszkodzenia elementów murowych. Ubytki między elementami wypełnione zaprawą lub zaprawą i gruzem.

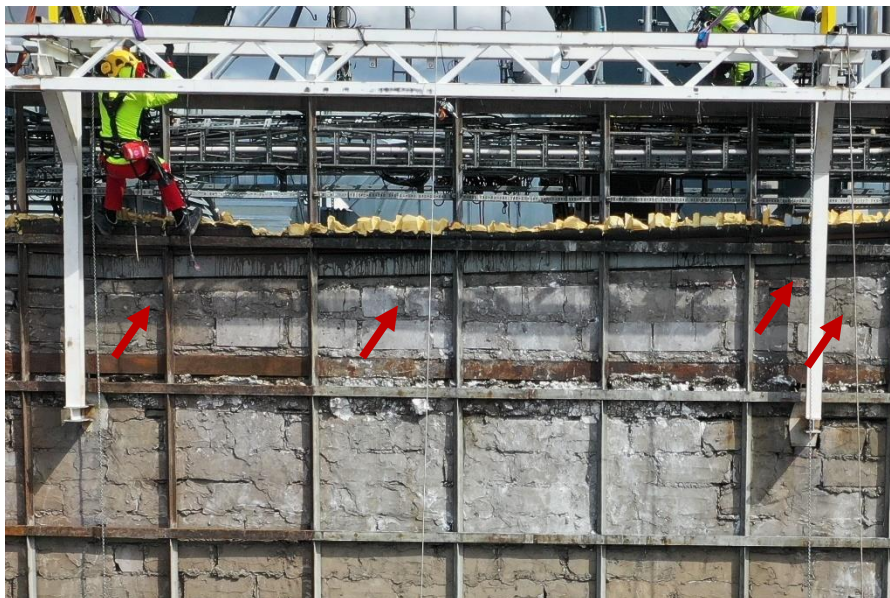
Fot. 29 Stropodach (Poziom +76.09) Elewacja Zachodnia – widok ściany murowanej w osiach 10/F-G. Zbyt duże wymiary spoin. Ściana z elementów murowych o zróżnicowanych wymiarach. Lokalne uszkodzenia elementów murowych. Ubytki między elementami wypełnione zaprawą lub zaprawą i gruzem.

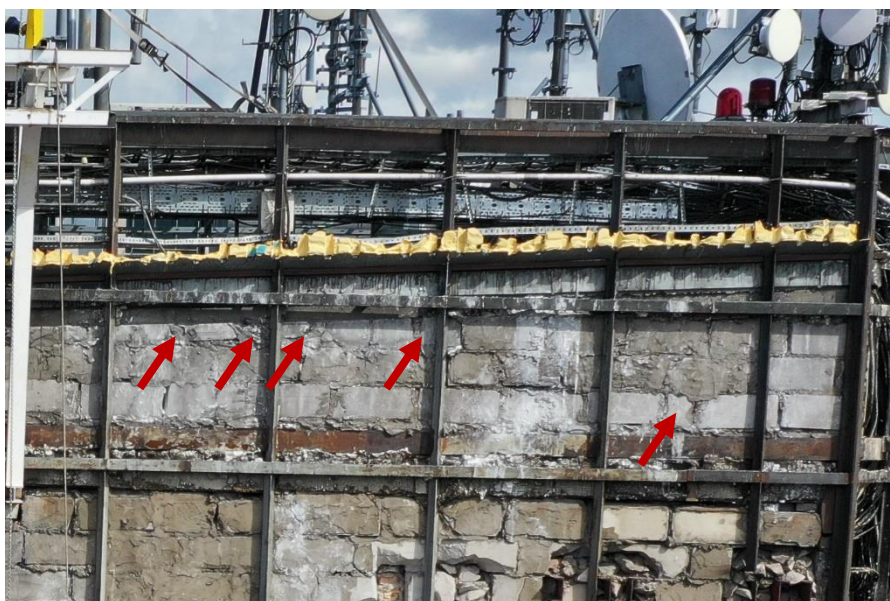
Fot. 30 Stropodach (Poziom +76.09) Elewacja Zachodnia – widok ściany murowanej w osiach 10/E-F. Zbyt duże wymiary spoin. Ściana z elementów murowych o zróżnicowanych wymiarach. Lokalne uszkodzenia elementów murowych. Ubytki między elementami wypełnione zaprawą lub zaprawą i gruzem.

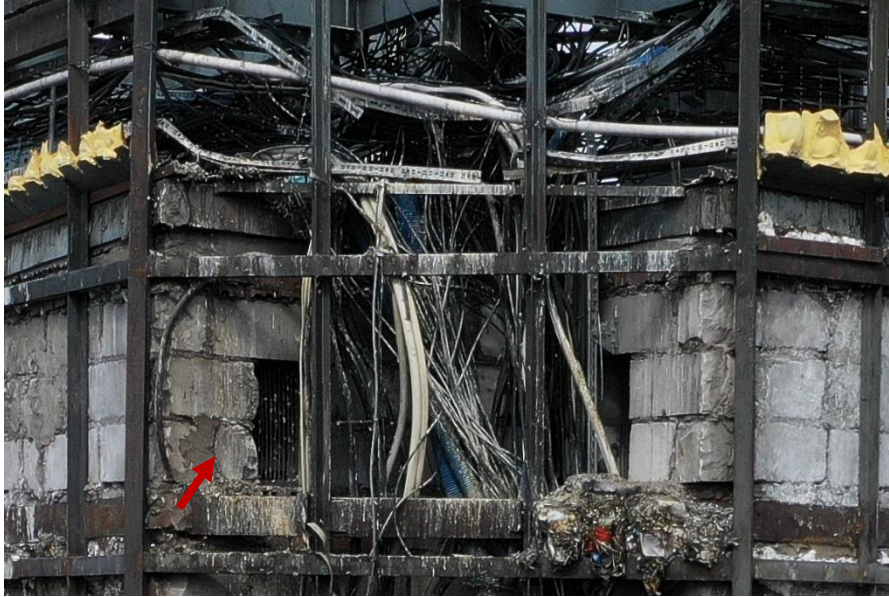
*Fot. 31 Stropodach (Poziom +76.09) Elewacja Zachodnia – widok ściany murowanej w osiach 10/E. Zbyt duże wymiary spoin. Lokalne uszkodzenia elementów murowych. Uszkodzone miejsca wypełnione zaprawą i gruzem.*

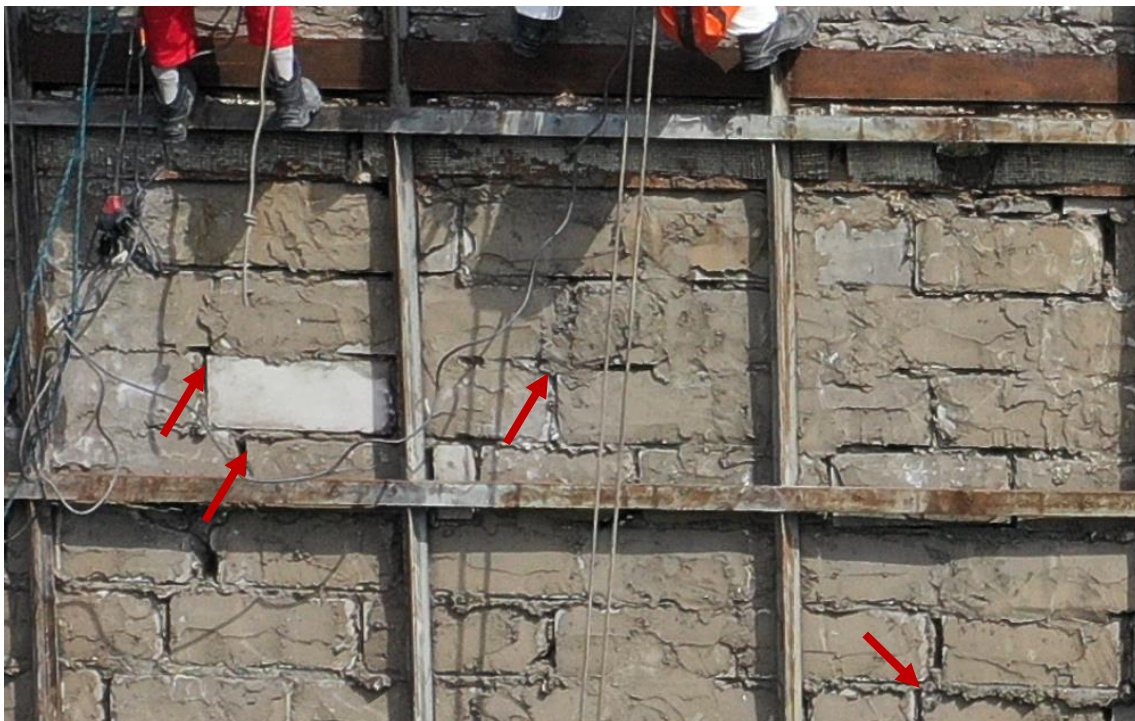
Rys. 6 Przykład niewłaściwego przewiązania ściany o nieuszkodzonych elementach, z możliwością zastosowania systemów naprawczych np. „Helfix-HeliBar”

- **Naprawy** – polegające na oczyszczeniu powierzchni muru z nadmiaru zaprawy, uzupełnienie ubytków spoin (pionowych i poziomych). W przypadku fragmentów ścian wykonanych z bloczków z betonu komórkowego dla których nie zachowano przewiązania zaleca się wykonanie wzmocnienia muru np. za pomocą prętów Helfix-HeliBar wprowadzonych do spoin. Powyższe prace dotyczą fragmentów ścian wykonanych z tych samych elementów murowych o normatywnych wymiarach.
- **Wymiana** – dotyczy fragmentów murów, w których stwierdzono znaczne uszkodzenia elementów murowych, zastosowano elementy murowe o zróżnicowanych wymiarach i parametrach materiałowych (w tym zaprawa wypełniona gruzem). Dotyczy również fragmentów ścian bez prawidłowego przewiązania muru dla których nie ma możliwości wykonania wzmocnienia za pomocą zbrojenia spoin.

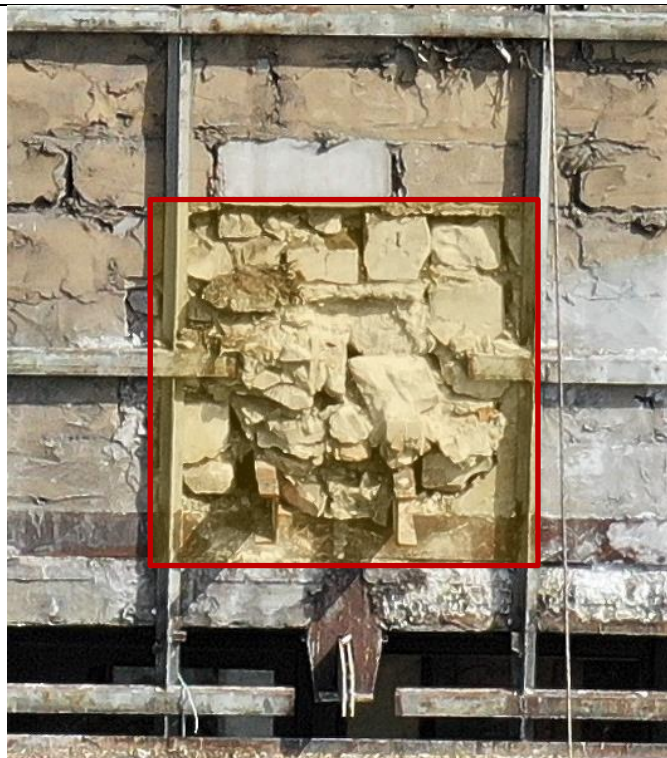
Fot. 32 Przykład fragmentu ściany murowanej do wymiany
