OPRACOWANIE NR 18

EKSPERTYZA OKREŚLAJĄCA STAN TECHNICZNY ŚCIAN
MUROWANYCH ZEWNĘTRZNYCH ELEWACJI POŁUDNIOWEJ,
TUBUS (PIĘTRA 19 I 20),
DOTYCZĄCA BUDOWY PN. „KOMPLEKSOWA MODERNIZACJA
ENERGETYCZNA BUDYNKU (ZADANIE A) ORAZ MODERNIZACJA I
PRZEBUDOWA NIEKTÓRYCH ELEMENTÓW (ZADANIE B) COLLEGIUM
ALTUM UNIWERSYTETU EKONOMICZNEGO W POZNANIU”

maj 2020

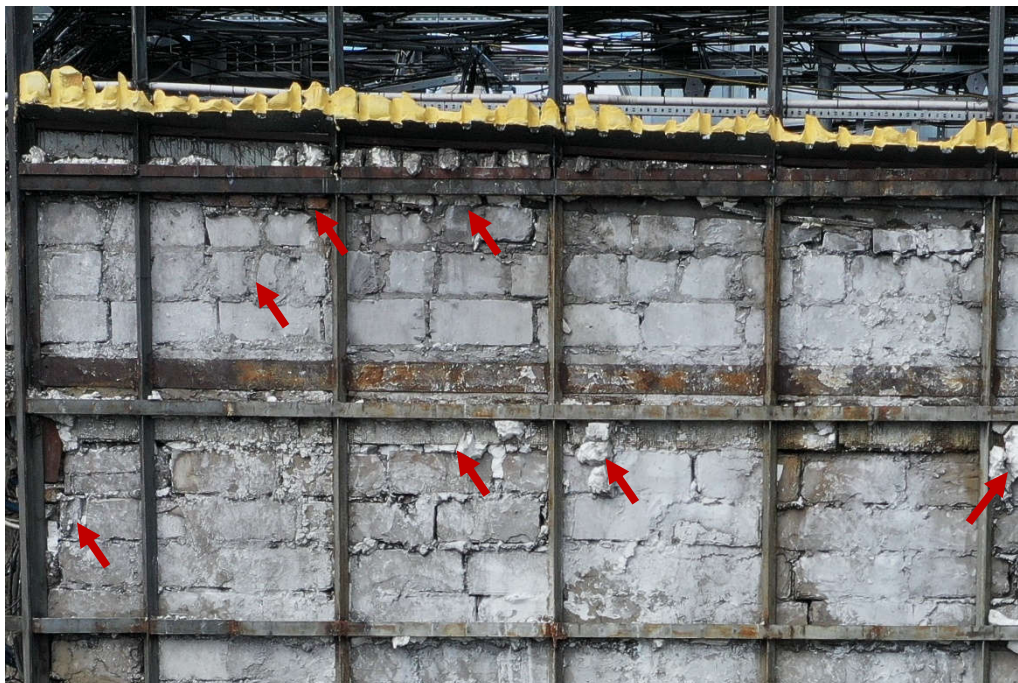
Fot. 1 Widok ściany murowanej – uszkodzone i niewłaściwie przewiązane elementy murowe. Część ubytków między elementami oraz przestrzeni między ścianami a stropami wypełniona zaprawą i gruzem

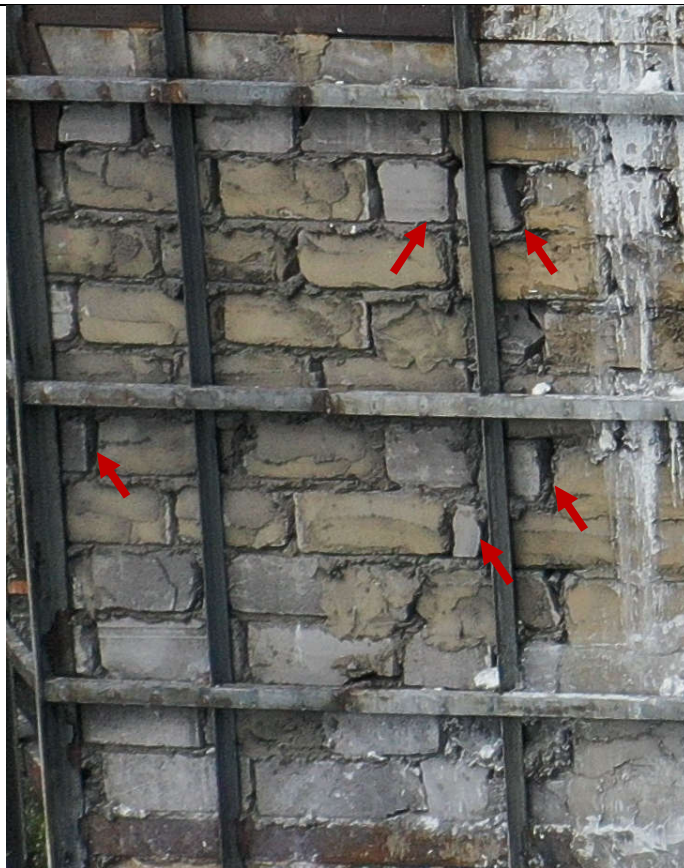
Fot. 2 Widok ściany murowanej – uszkodzone i niewłaściwie przewiązane elementy murowe. Część ubytków między elementami oraz przestrzeni między ścianami a stropami wypełniona zaprawą i gruzem

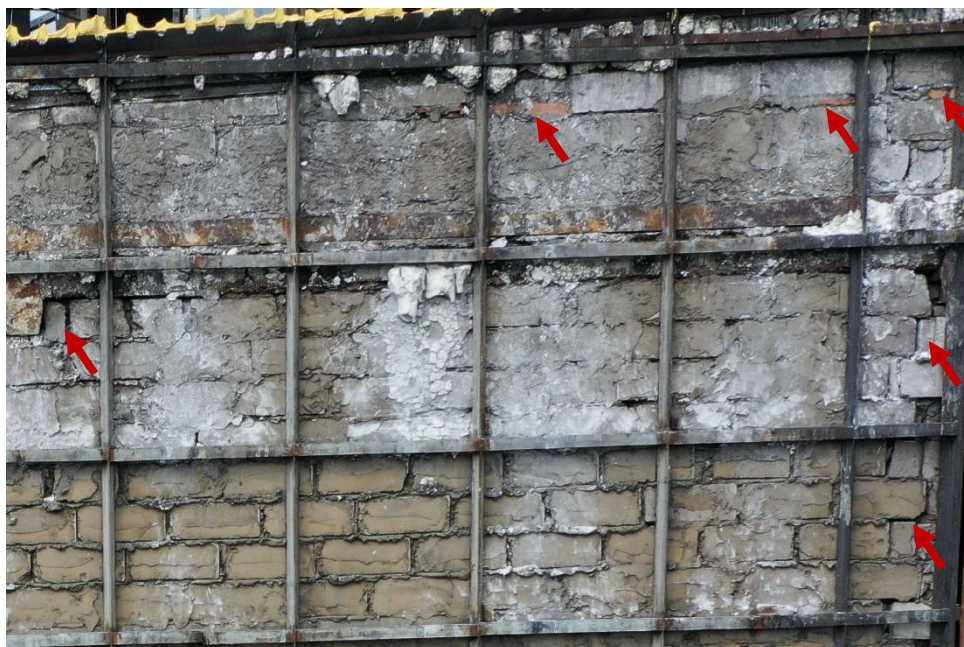
Fot. 3 Widok ściany murowanej – uszkodzone i niewłaściwie przewiązane elementy murowe. Część ubytków między elementami oraz przestrzeni między ścianami a stropami wypełniona zaprawą i gruzem

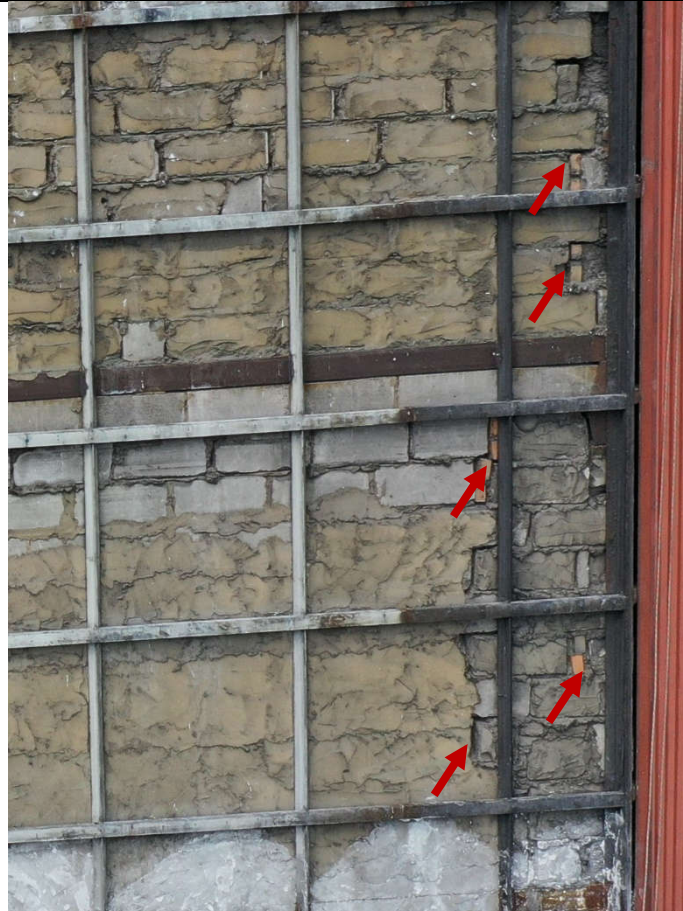
Fot. 4 Widok ściany murowanej – uszkodzone i niewłaściwie przewiązane elementy murowe. Część ubytków między elementami oraz przestrzeni między ścianami a stropami wypełniona zaprawą i gruzem

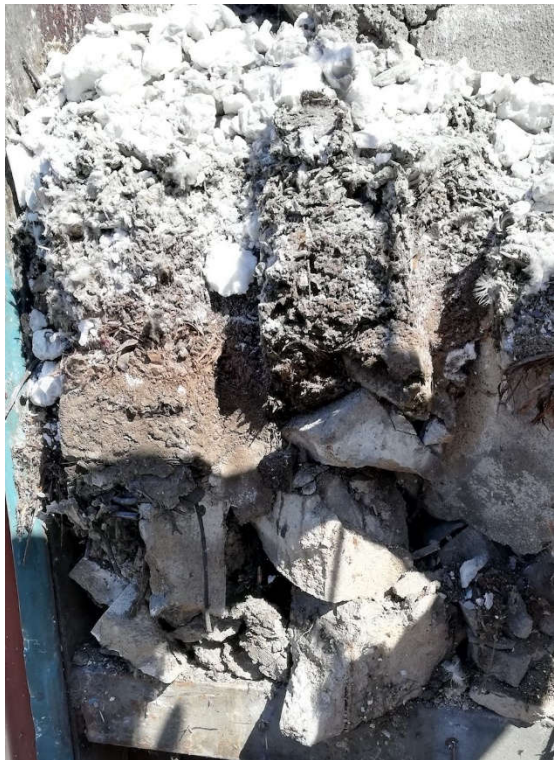
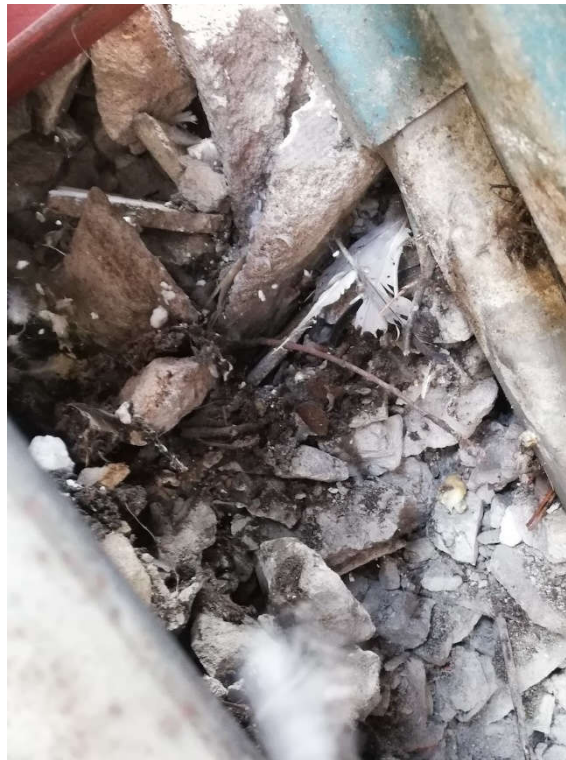
Pozostawienie otwartych oraz niewłaściwie wypełnionych otworów w murze doprowadziło do gromadzenia się materiału biologicznego pochodzącego od gnieźdzącego i rozkładającego się ptactwa.

Fot. 5, 6 Gruz i materiał biologiczny w miejscu ubytków w murze oraz przestrzeni między murem, a elewacją z blachy trapezowej.

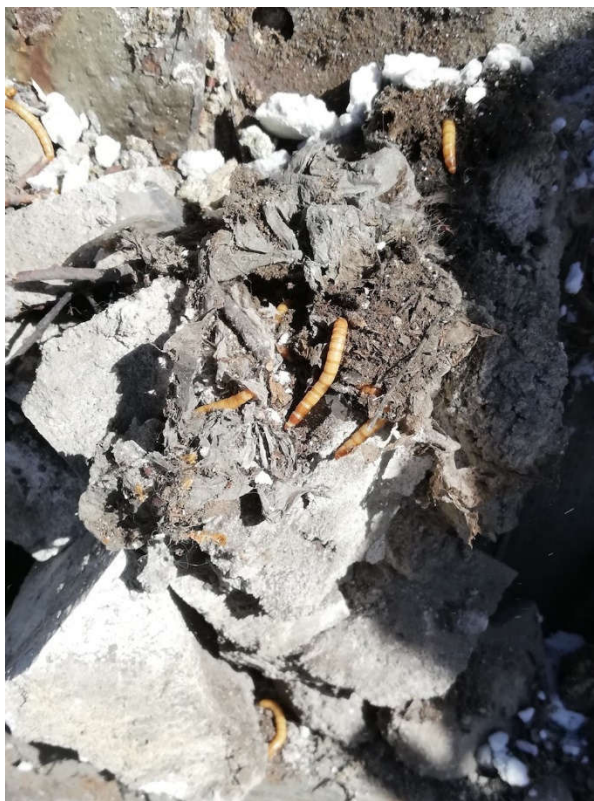
Fot. 7, Gruz i materiał biologiczny w miejscu ubytków w murze oraz przestrzeni między murem, a elewacją z blachy trapezowej.

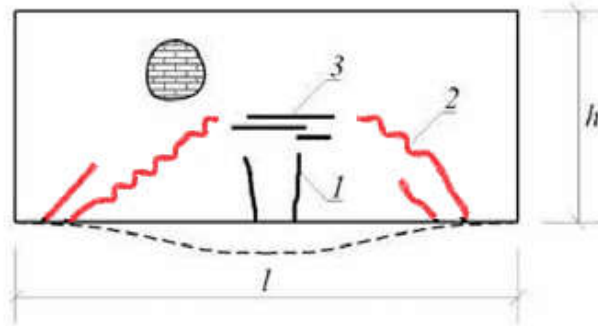
- rys ukośnych, schodkowych w środkowej części ściany, spowodowane najprawdopodobniej ugięciem stropu (wieńców)
- rys pionowych w osiach w sporników – spowodowanych obrotem stropu (wieńców) nad podporą (wspornikiem stalowym)
- rys poziomych na górnej krawędzi ściany – spowodowane ugięciem stropów, co jednocześnie potwierdza, pełnią one rolę ścian wypełniających.

Rys. 4 Schemat zarysowania ścian murowanych od pionowych przemieszczeń elementów oparcia ściany

(1 – rysy pionowe, 2 – zarysowania ukośne, 3 – rysy poziome)

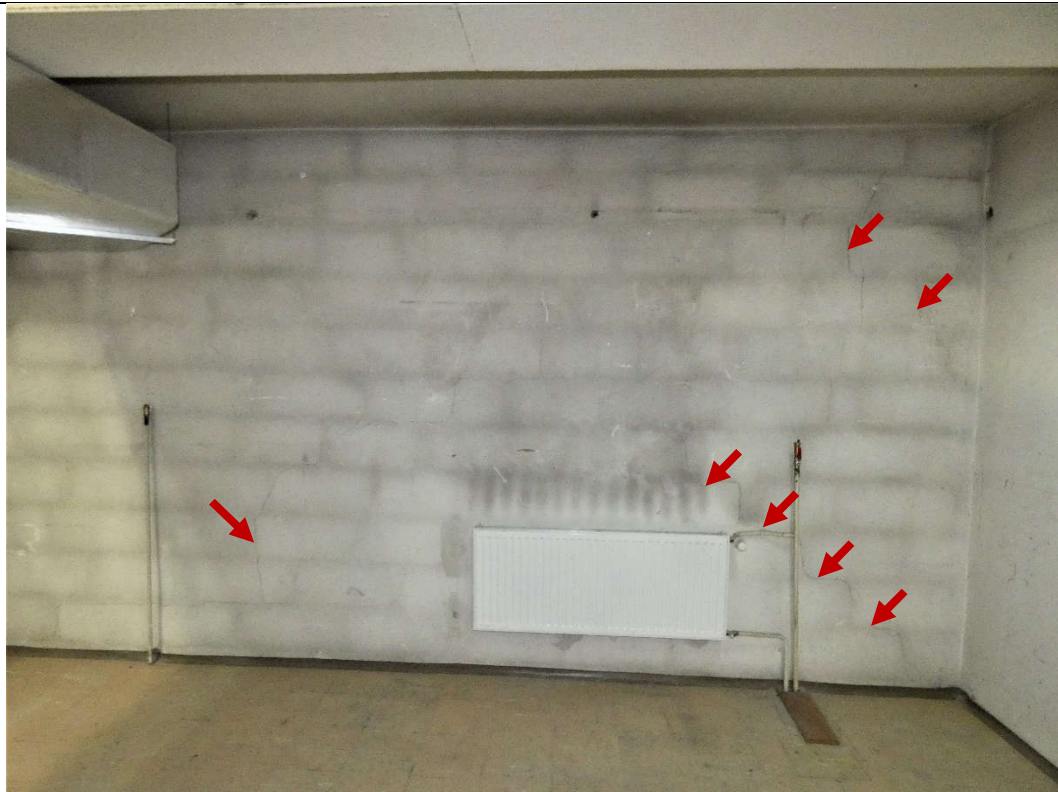
Fot. 8 Przykład zarysowania ściany. Rysy pionowe i ukośne.

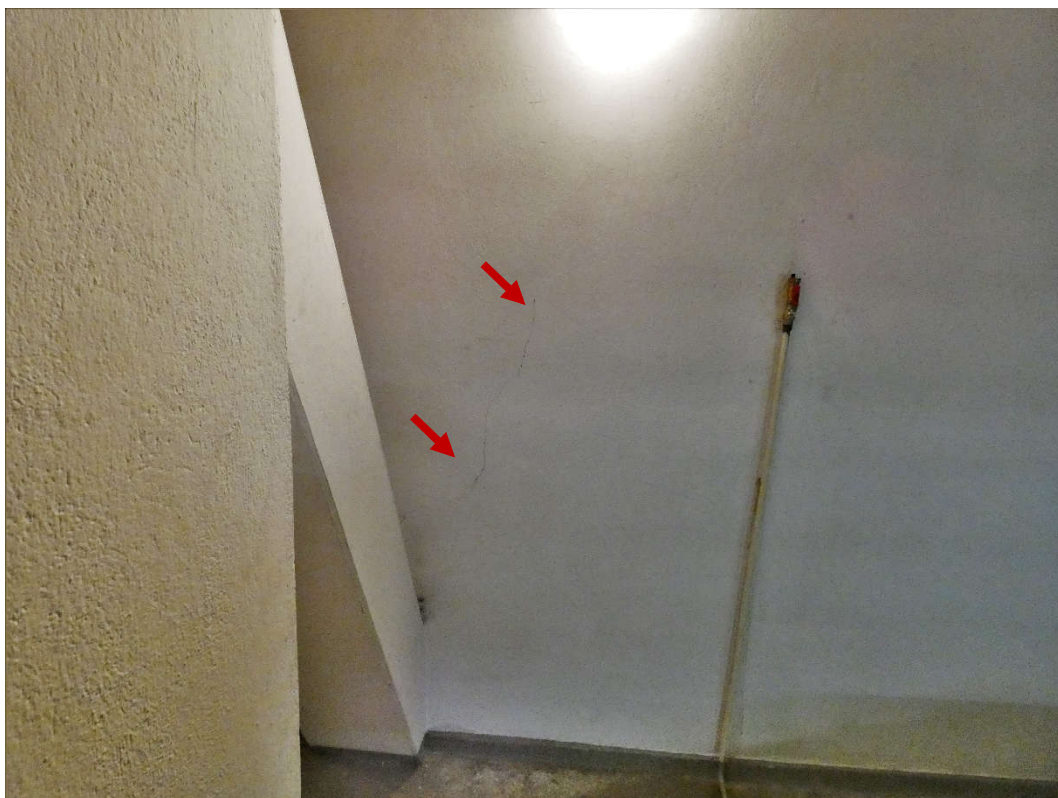
Fot. 9 Przykład zarysowania ściany. Rysy ukośne.

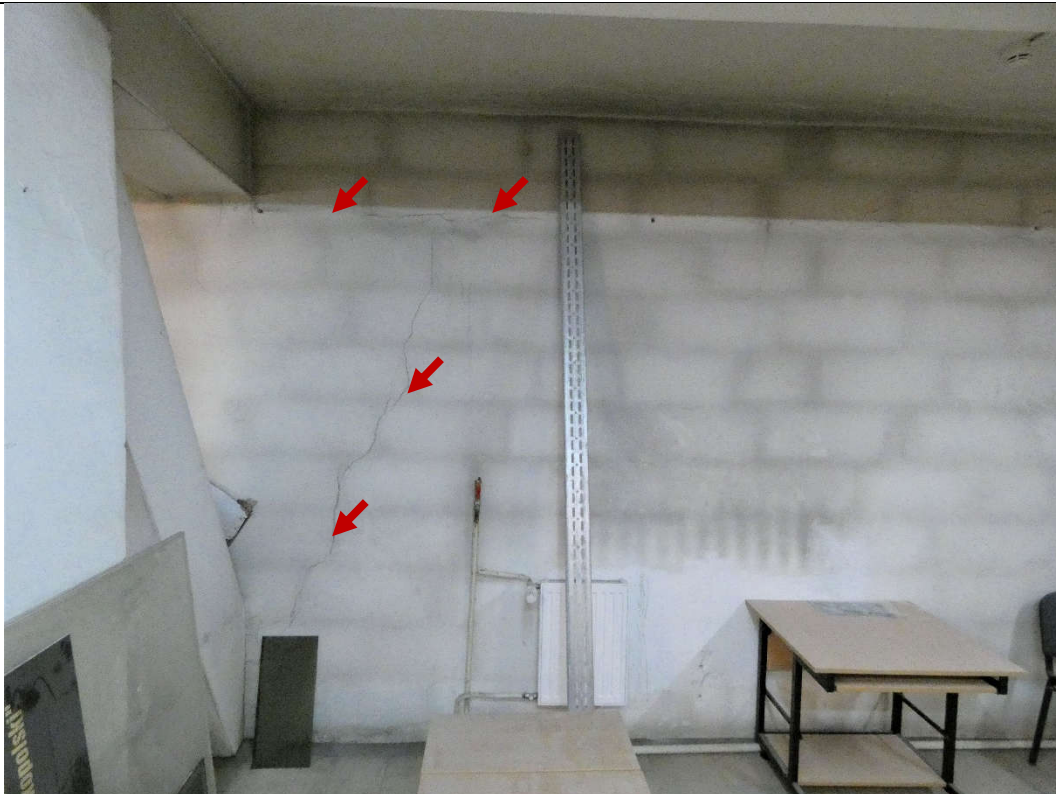
Fot. 10 Przykład zarysowania ściany. Rysy ukośne i poziome.

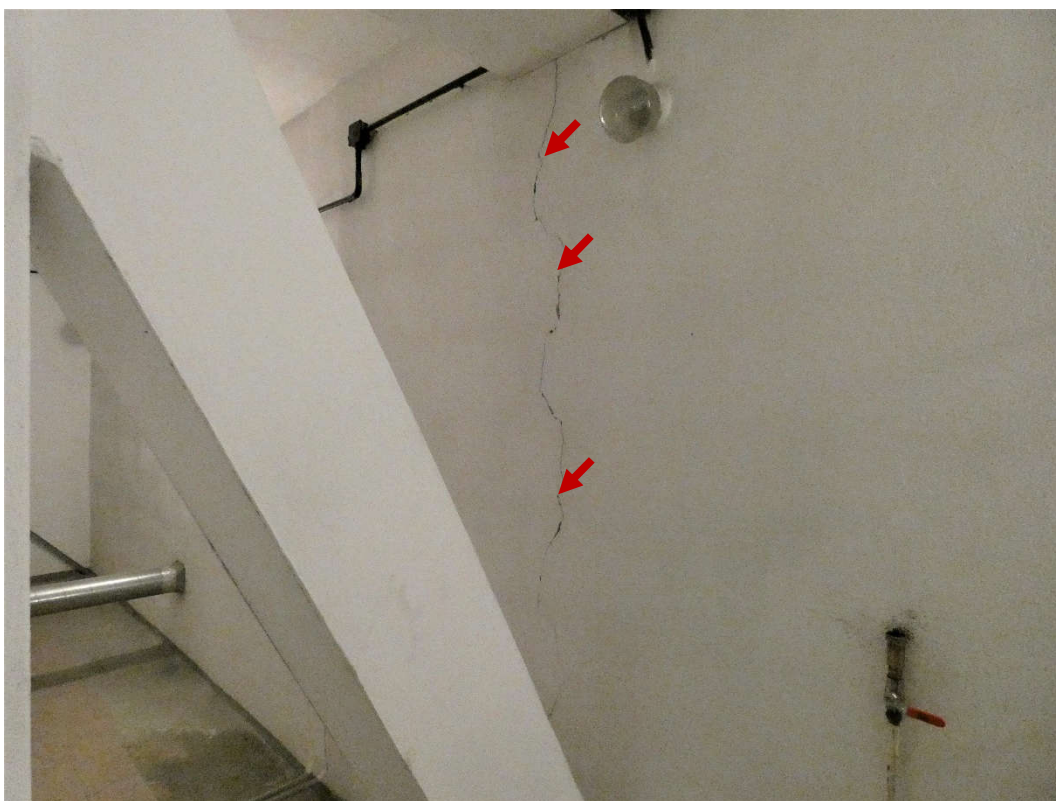
Fot. 11 Przykład zarysowania ściany. Rysa pionowa nad podporą.

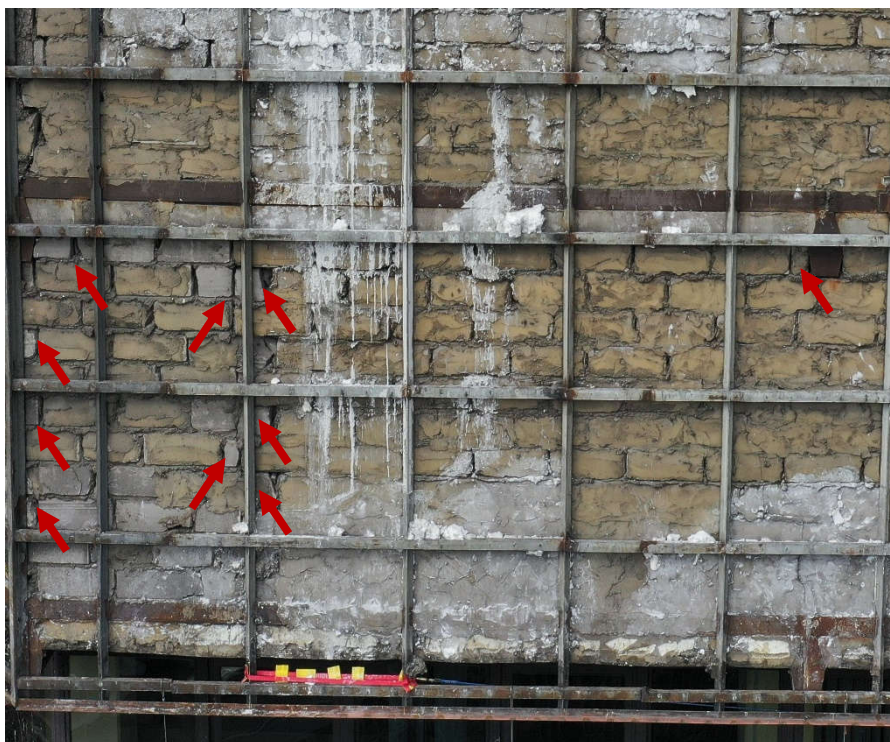
Fot. 14 Piętro 19 (Poziom +68.10) Elewacja Południowa – widok ściany murowanej w osiach 10-11/E.
Zbyt duże wymiary spoin, lokalne ubytki spoin pionowych. Niewłaściwe przewiązania elementów, ubytki między elementami wypełnione zaprawą i gruzem.

- **Naprawy** – polegające na oczyszczeniu powierzchni muru z nadmiaru zaprawy, uzupełnienie ubytków spoin (pionowych i poziomych). W przypadku fragmentów ścian wykonanych z bloczków z betonu komórkowego dla których nie zachowano przewiązania zaleca się wykonanie wzmocnienia muru np. za pomocą prętów Helfix-HeliBar wprowadzonych do spoin. Powyższe prace dotyczą fragmentów ścian wykonanych z tych samych elementów murowych o normatywnych wymiarach.

- **Wymiana** – dotyczy fragmentów murów, w których stwierdzono znaczne uszkodzenia elementów murowych, zastosowano elementy murowe o zróżnicowanych wymiarach i parametrach materiałowych (w tym zaprawa wypełniona gruzem). Dotyczy to również fragmentów ścian bez prawidłowego przewiązania muru dla których nie ma możliwości wykonania wzmocnienia za pomocą zbrojenia spoin.

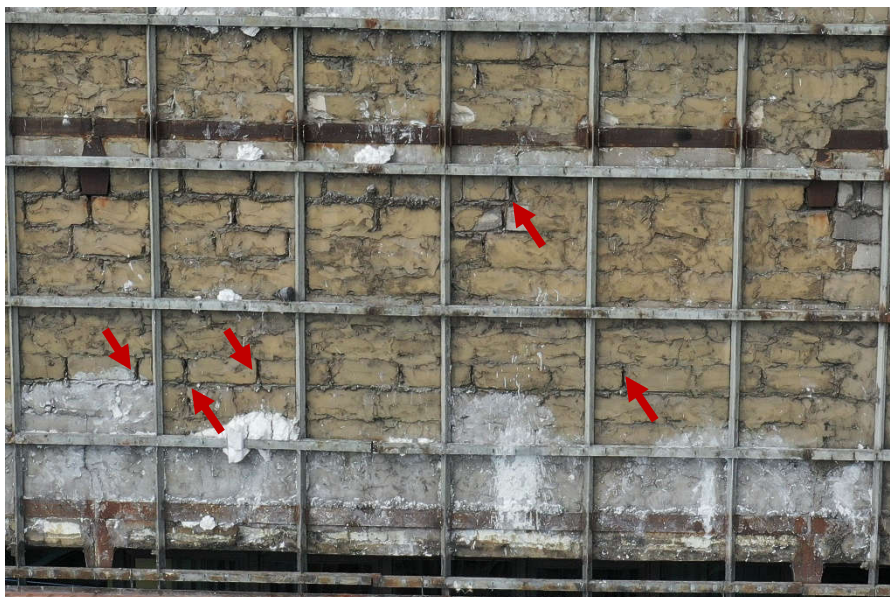
Fot. 15 Piętro 19 (Poziom +68.10) Elewacja Południowa – widok ściany murowanej w osiach 11-12/E.
Zbyt duże wymiary spoin. Lokalne ubytki spoin pionowych i niewłaściwe przewiązania elementów.

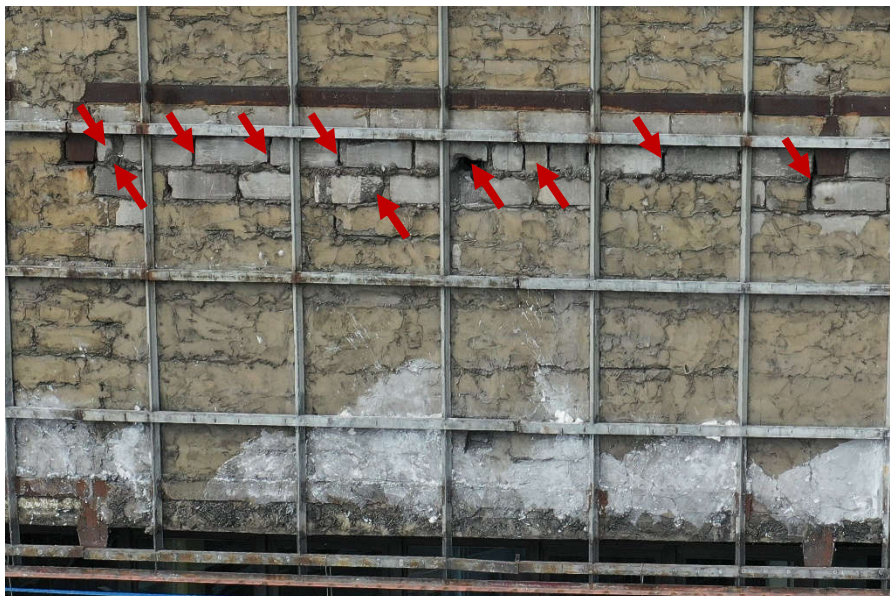
Fot. 16 Piętro 19 (Poziom +68.10) Elewacja Południowa – widok ściany murowanej w osiach 12-13/E. Zbyt duże wymiary spoin. Ubytki spoin pionowych i niewłaściwe przewiązania elementów. Część ściany wykonana z uszkodzonych elementów. Ubytki między elementami wypełnione zaprawą i gruzem.

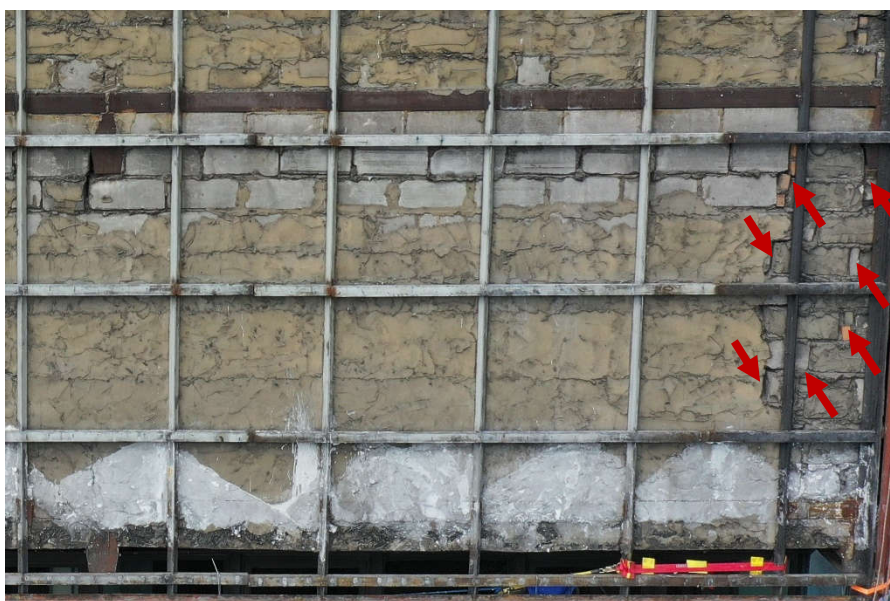
Fot. 17 Piętro 19 (Poziom +68.10) Elewacja Południowa – widok ściany murowanej w osiach 13-14/E. Zbyt duże wymiary spoin. Ubytki spoin pionowych i niewłaściwe przewiązania elementów. Ubytki między elementami wypełnione ceramicznymi elementami murowymi, zaprawą i gruzem.

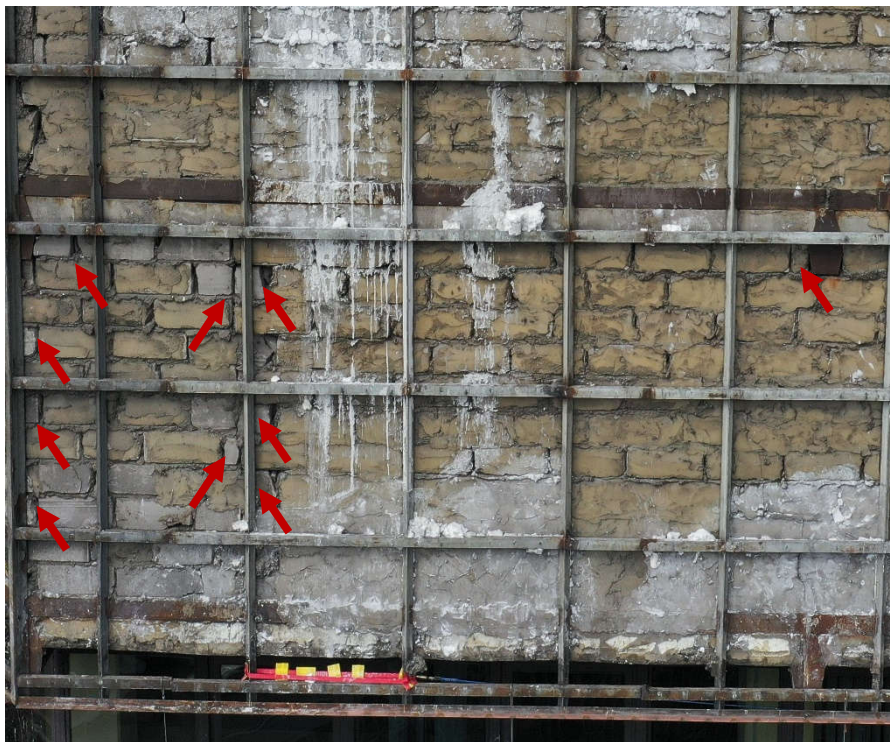
Fot. 18 Piętro 19 (Poziom +68.10) Elewacja Południowa – widok ściany murowanej w osiach 10-11/E.
Zbyt duże wymiary spoin, lokalne ubytki spoin pionowych. Niewłaściwe przewiązania elementów, ubytki
między elementami wypełnione zaprawą i gruzem.

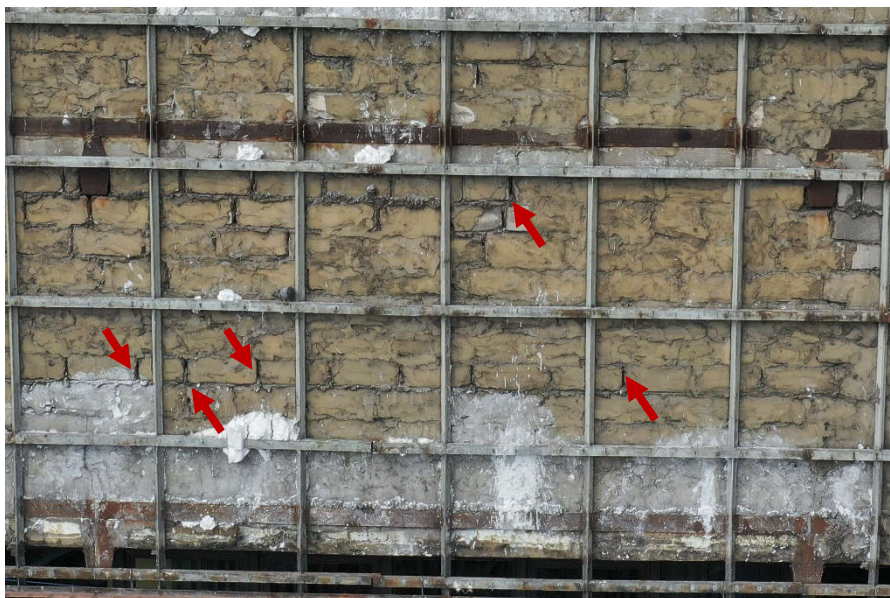
Fot. 19 Piętro 19 (Poziom +68.10) Elewacja Południowa – widok ściany murowanej w osiach 11-12/E.
Zbyt duże wymiary spoin. Lokalne ubytki spoin pionowych i niewłaściwe przewiązania elementów.

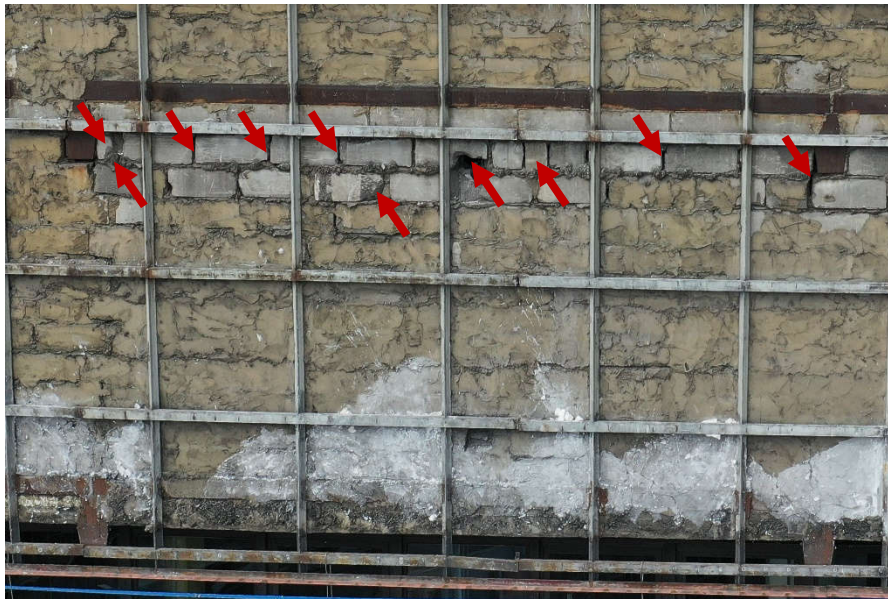
Fot. 20 Piętro 19 (Poziom +68.10) Elewacja Południowa – widok ściany murowanej w osiach 12-13/E.
Zbyt duże wymiary spoin. Ubytki spoin pionowych i niewłaściwe przewiązania elementów. Część ściany
wykonana z uszkodzonych elementów murowych. Ubytki między elementami wypełnione zaprawą i gruzem.

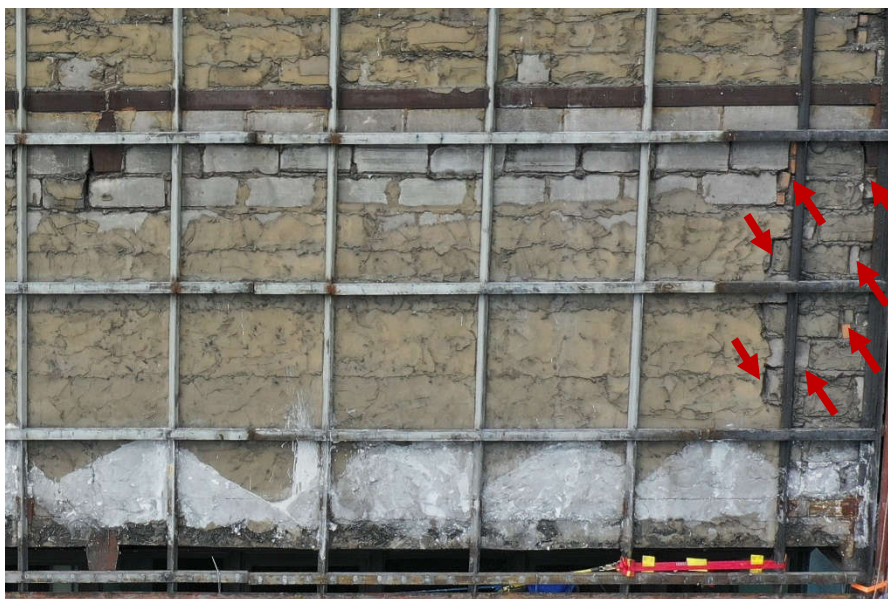
Fot. 21 Piętro 19 (Poziom +68.10) Elewacja Południowa – widok ściany murowanej w osiach 13-14/E.
Zbyt duże wymiary spoin. Ubytki spoin pionowych i niewłaściwe przewiązania elementów. Ubytki między
elementami wypełnione ceramicznymi elementami murowymi, zaprawą i gruzem.

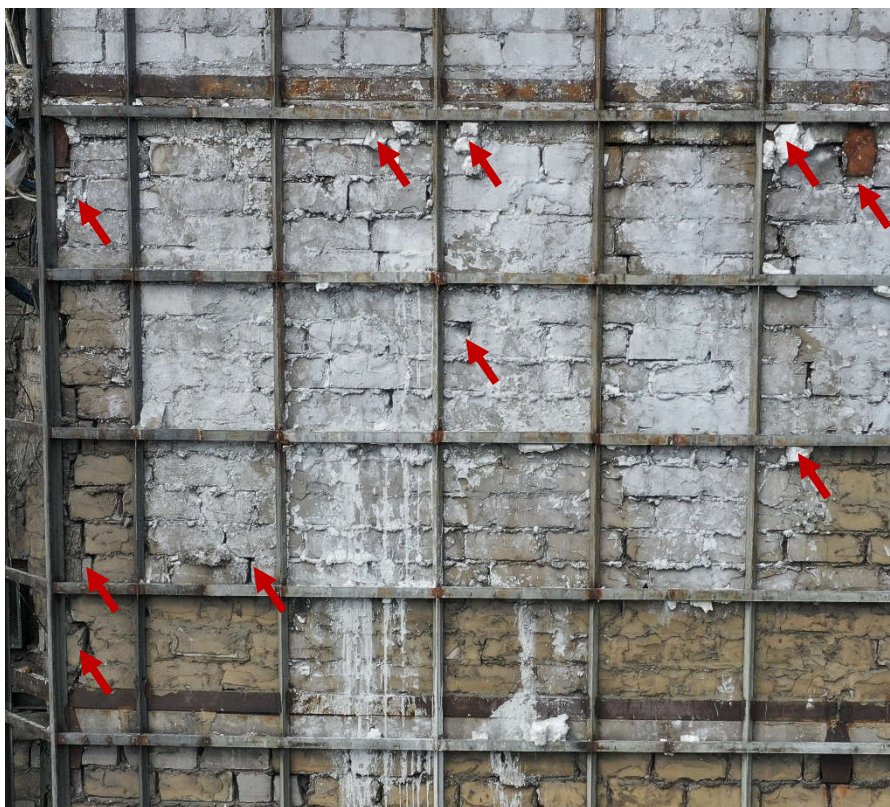
Fot. 22 Piętro 20 (Poziom +71.40) Elewacja Południowa – widok ściany murowanej w osiach 10-11/E.
Zbyt duże wymiary spoin, lokalne ubytki spoin pionowych. Ubytki między elementami wypełnione zaprawą i gruzem.

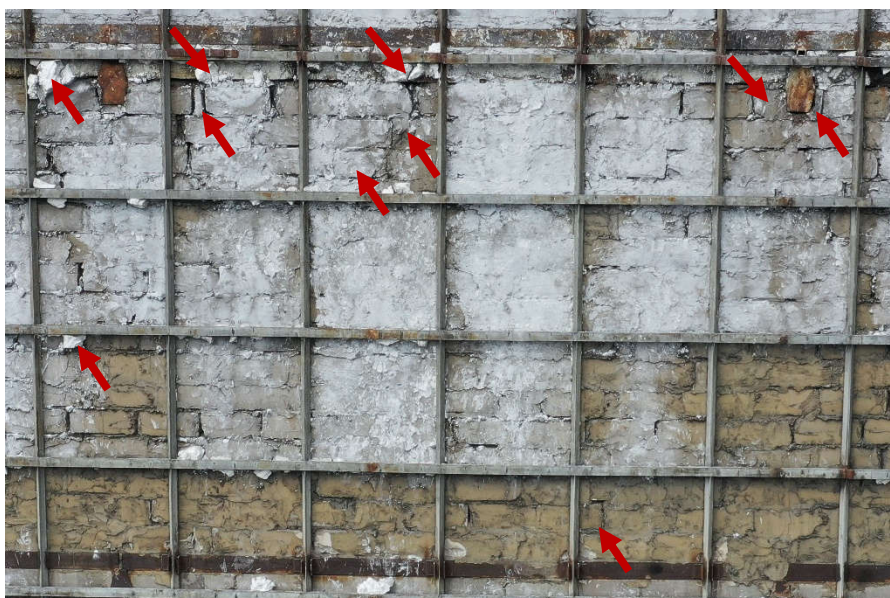
Fot. 23 Piętro 20 (Poziom +71.40) Elewacja Południowa – widok ściany murowanej w osiach 11-12/E.
Zbyt duże wymiary spoin. Ubytki między elementami wypełnione zaprawą i gruzem.

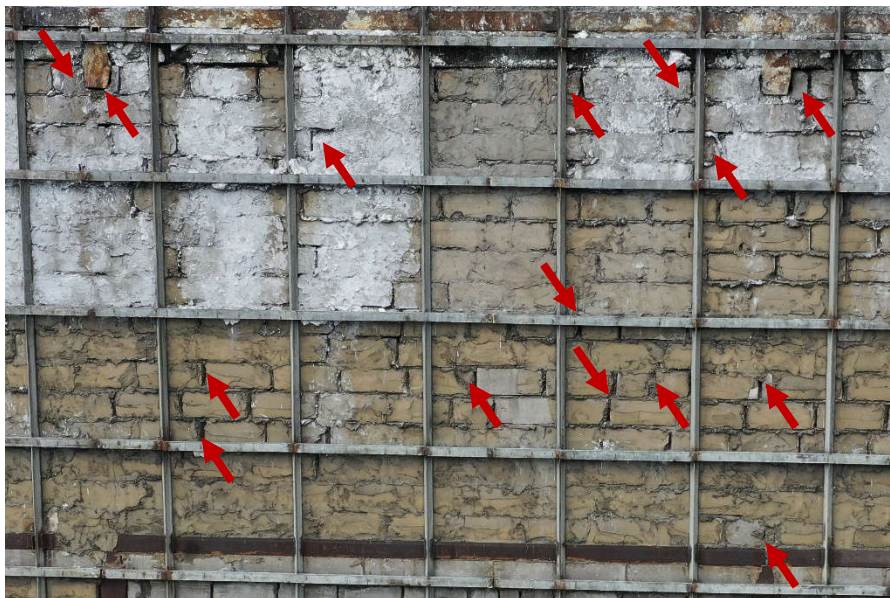
Fot. 24 Piętro 20 (Poziom +71.40) Elewacja Południowa – widok ściany murowanej w osiach 12-13/E.
Zbyt duże wymiary spoin. Ubytki spoin pionowych i niewłaściwe przewiązania elementów. Ubytki między
elementami wypełnione zaprawą i gruzem.

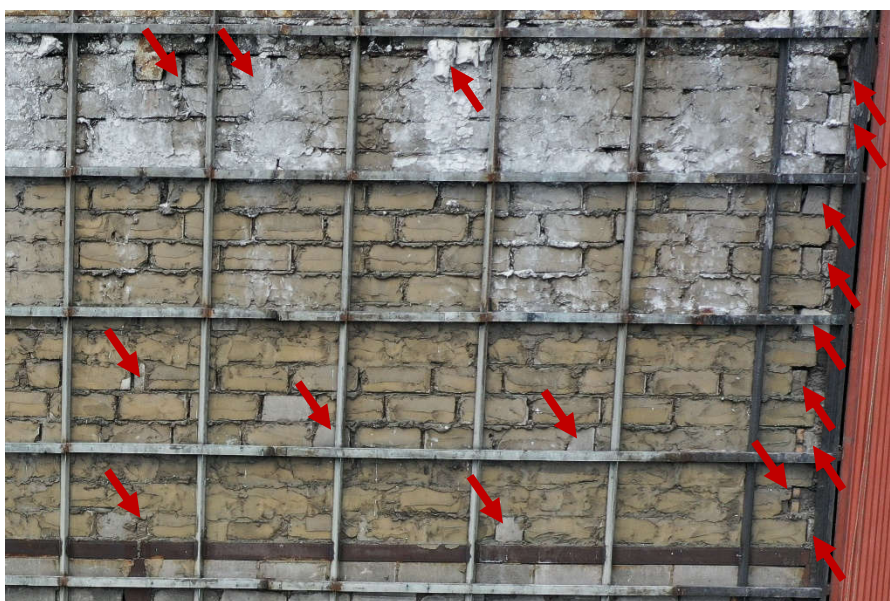
Fot. 25 Piętro 20 (Poziom +71.40) Elewacja Południowa – widok ściany murowanej w osiach 13-14/E.
Zbyt duże wymiary spoin. Ubytki spoin pionowych i niewłaściwe przewiązania elementów. Ubytki między
elementami wypełnione ceramicznymi elementami murowymi, zaprawą i gruzem. Pozostawione
niewypełnione ubytki w murze

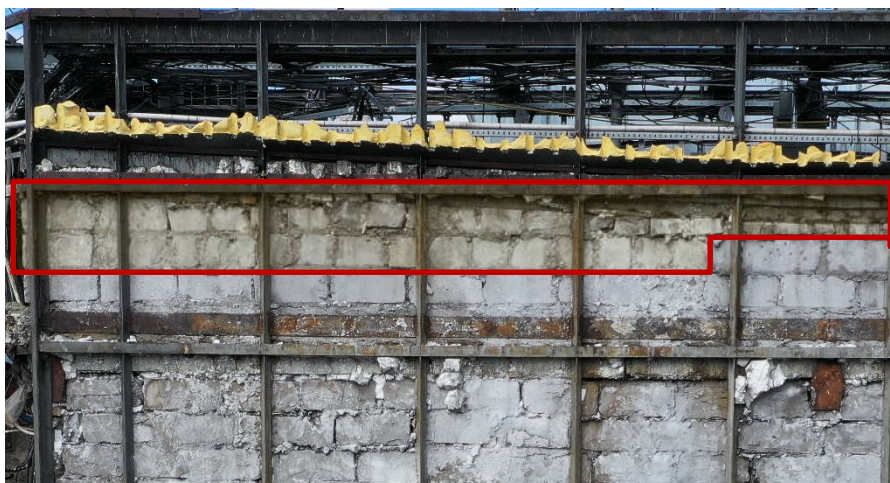
Fot. 26 Stropodach (Poziom +76.09) Elewacja Południowa – widok ściany murowanej w osiach 10-11/E.

Zbyt duże wymiary spoin. Ściana z uszkodzonych elementów murowych o zróżnicowanych materiałach i kształtach. Ubytki między elementami oraz pomiędzy ścianą a stropodachem wypełnione zaprawą i gruzem.

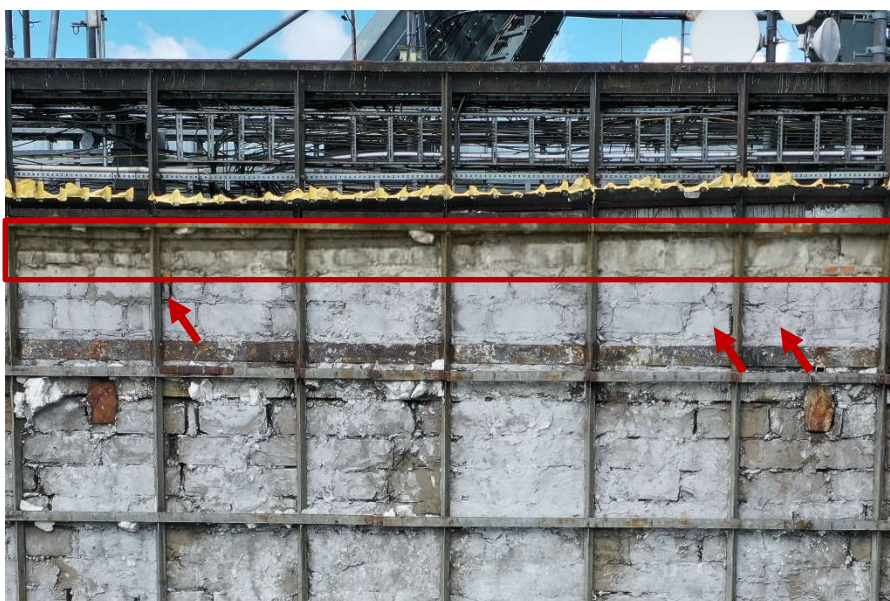
Fot. 27 Stropodach (Poziom +76.09) Elewacja Południowa – widok ściany murowanej w osiach 11-12/E.

Zbyt duże wymiary spoin. Ściana z uszkodzonych elementów murowych o zróżnicowanych materiałach i kształtach. Ubytki między elementami oraz pomiędzy ścianą a stropem wypełnione zaprawą i gruzem.

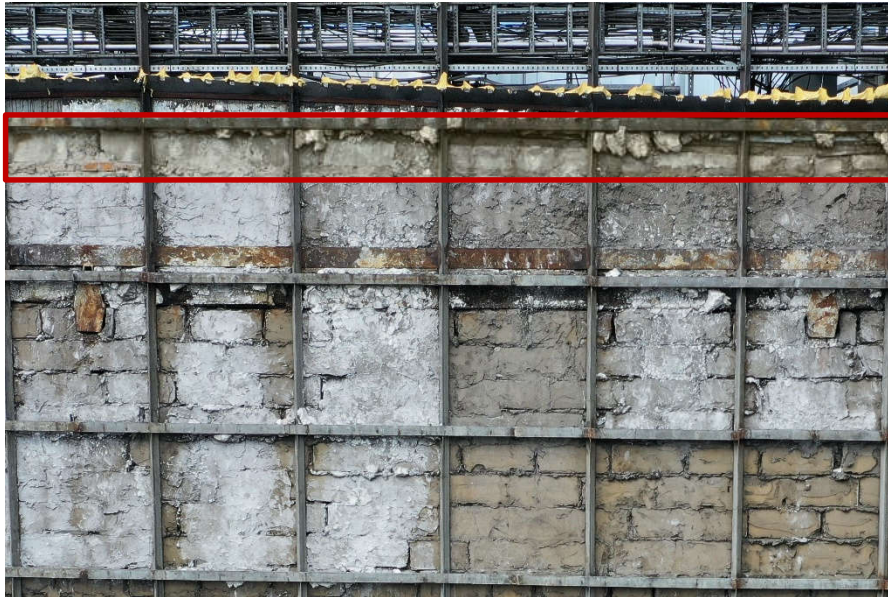
Fot. 28 Stropodach (Poziom +76.09) Elewacja Południowa – widok ściany murowanej w osiach 12-13/E.
Zbyt duże wymiary spoin. Ściana z uszkodzonych elementów murowych o zróżnicowanych materiałach
i kształtach. Ubytki między elementami oraz pomiędzy ścianą a stropem wypełnione zaprawą i gruzem.

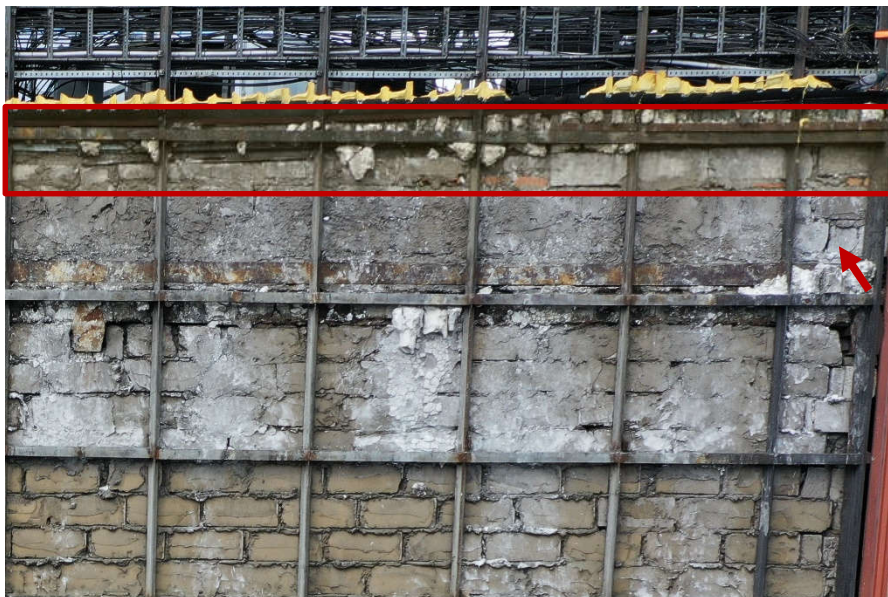
Fot. 29 Stropodach (Poziom +76.09) Elewacja Południowa – widok ściany murowanej w osiach 13-14/E.
Zbyt duże wymiary spoin. Ściana z uszkodzonych elementów murowych o zróżnicowanych materiałach
i kształtach. Ubytki między elementami oraz pomiędzy ścianą a stropem wypełnione zaprawą i gruzem.
