OPRACOWANIE NR 19

EKSPERTYZA OKREŚLAJĄCA STAN TECHNICZNY ŚCIAN
MUROWANYCH ZEWNĘTRZNYCH ELEWACJI WSCHODNIEJ,
TUBUS (PIĘTRA 19 I 20) DOTYCZĄCA BUDOWY PN. „KOMPLEKSOWA
MODERNIZACJA ENERGETYCZNA BUDYNKU (ZADANIE A) ORAZ
MODERNIZACJA I PRZEBUDOWA NIEKTÓRYCH ELEMENTÓW
(ZADANIE B) COLLEGIUM ALTUM UNIWERSYTETU EKONOMICZNEGO
W POZNANIU”

WYKONAWCA: EKSPERTIS Sp. z o. o. Sp. k.
ul. Nieszawska 1
61-021 Poznań

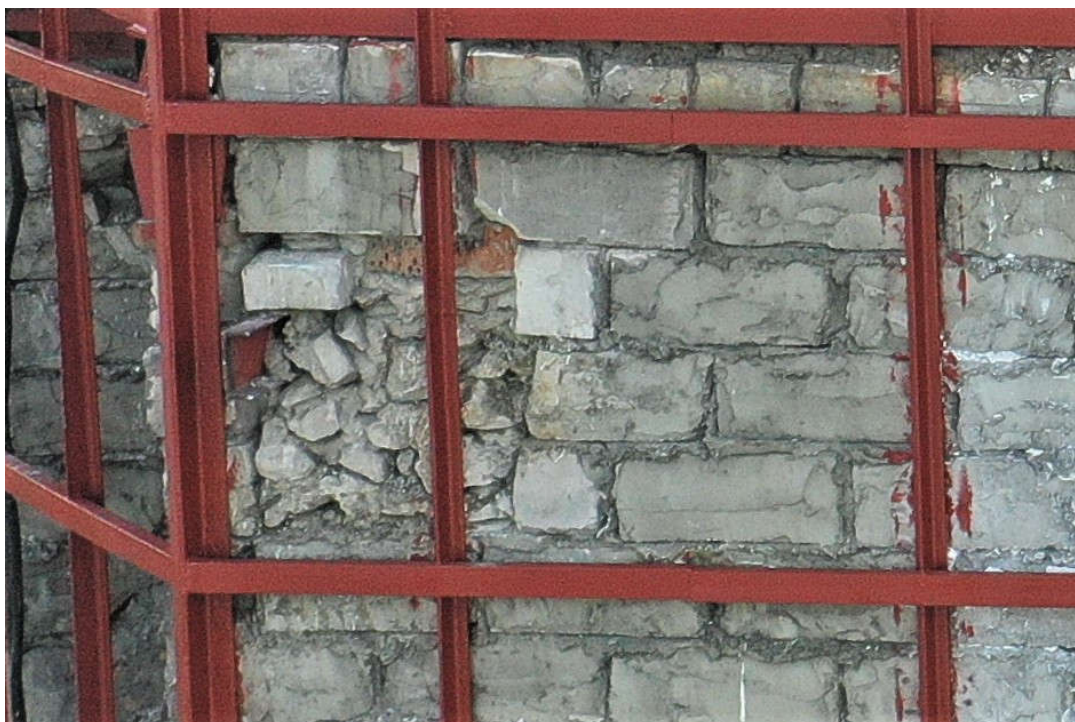
Fot. 1 Widok ściany murowanej o bardzo niskiej jakości wykonania (otwory w ścianie wypełnione zaprawą i gruzem)

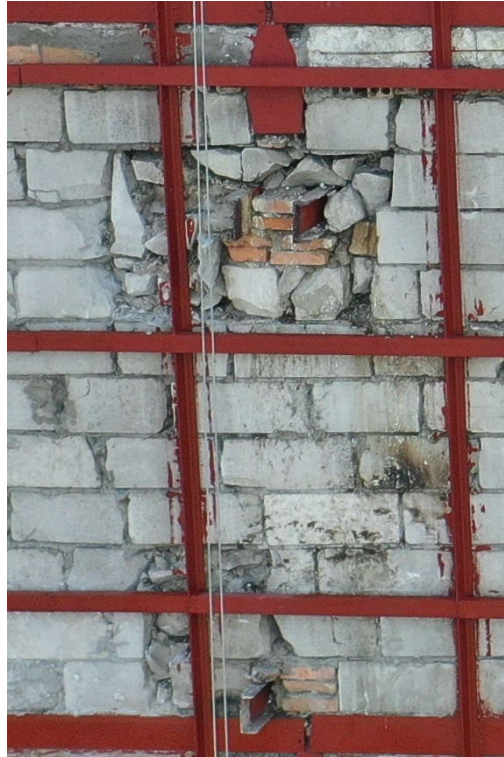
Fot. 2 Widok ściany murowanej o bardzo niskiej jakości wykonania (otwory w ścianie wypełnione gruzem oraz nieprzewiązanymi elementami ceramicznymi)

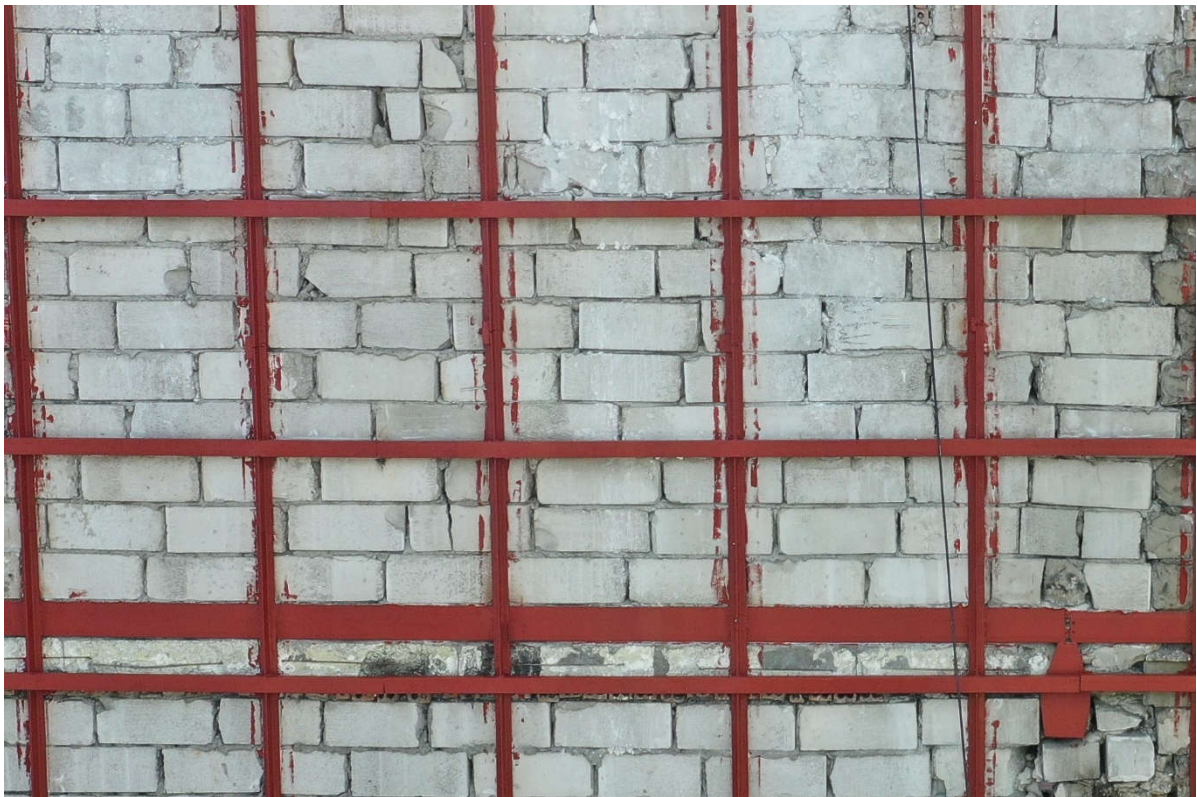
Fot. 3 Widok ściany murowanej o bardzo niskiej jakości wykonania (ściana z uszkodzonych i niewłaściwie przewiązanych elementów murowych z licznymi ubytkami spoin. Przestrzeń między stropem a ścianą piętra 19 wypełniona cegłą dziurawką)

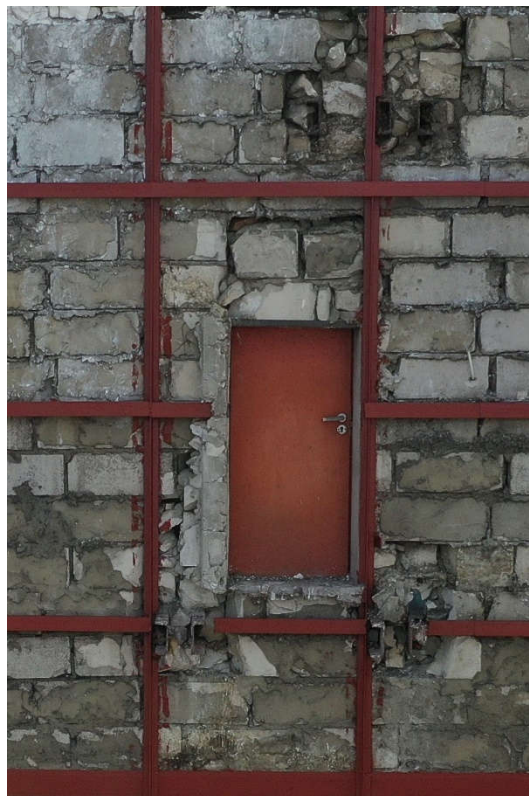
Fot. 4 Widok ściany murowanej o bardzo niskiej jakości wykonania (otwory i ubytki w ścianie wypełnione gruzem oraz nieprzewiązanymi elementami murowymi o zróżnicowanych materiałach i kształtach z ubytkami spoin pionowych i poziomych)

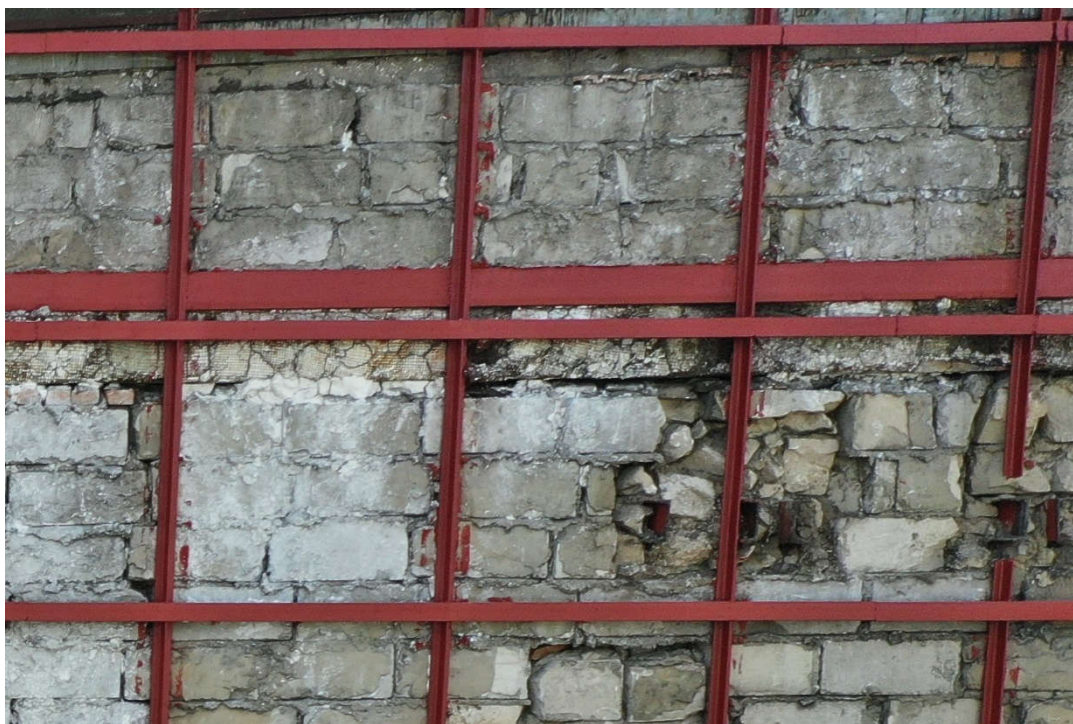
Fot. 5 Widok ściany murowanej o bardzo niskiej jakości wykonania (pozostawione niewypełnione przestrzenie między ścianą a stropem, lokalnie ubytki między elementami wypełnione zaprawą i gruzem lub elementami o zróżnicowanych materiałach i kształtach)

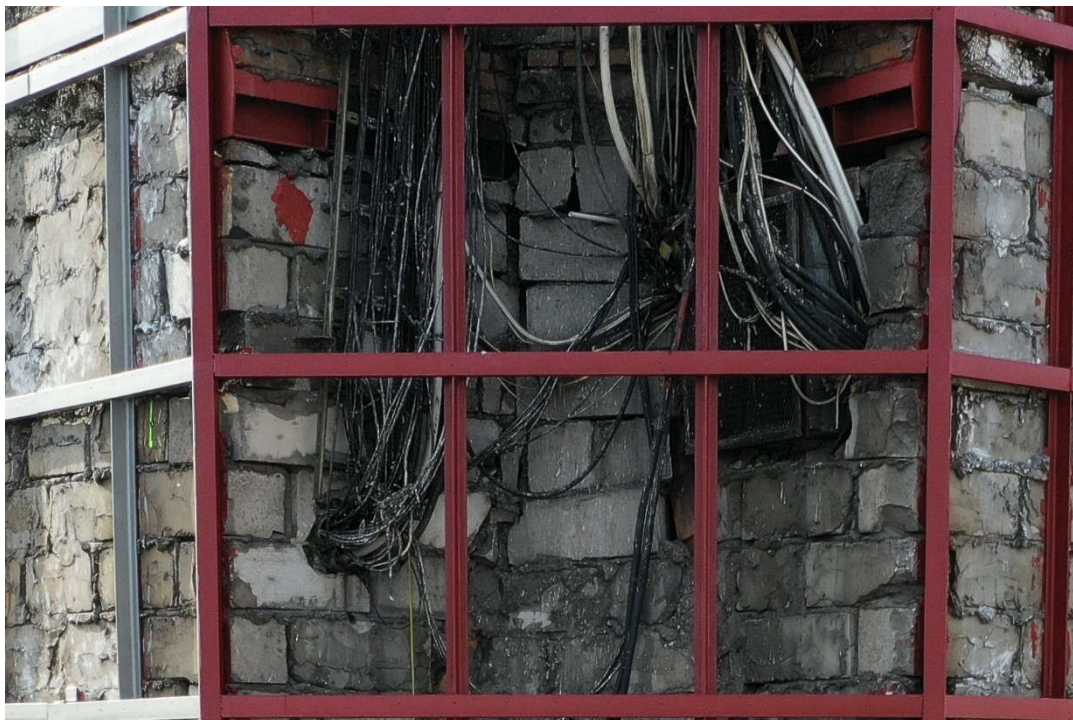
Fot. 6 Widok naroża budynku - niewłaściwe przeprowadzenie instalacji przez ściany budynku. Ściana z uszkodzonymi i niewłaściwie przewiązanych elementami murowymi z ubytkami spoin pionowych i poziomych.

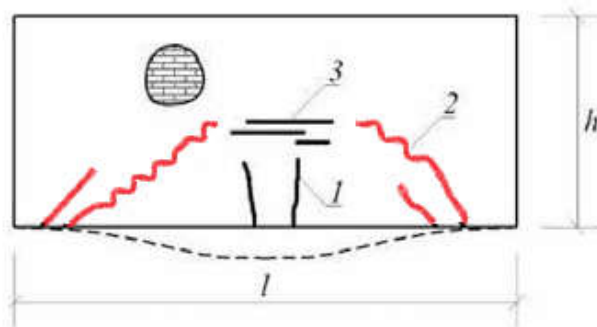
- rysy ukośnych, schodkowych w środkowej części ściany, spowodowane najprawdopodobniej ugięciem stropu (wieńców)
- rysy pionowe w osiach wsporników – spowodowanych obrotem stropu (wieńców) nad podporą (wspornikiem stalowym)
- rysy poziome na górnej krawędzi ściany – spowodowane ugięciem stropów, co jednocześnie potwierdza, że pełnią one rolę ścian wypełniających.

Rys. 4 Schemat zarysowania ścian murowanych od pionowych przemieszczeń elementów oparcia ściany (1 – rysy pionowe, 2 – zarysowania ukośne, 3 – rysy poziome)

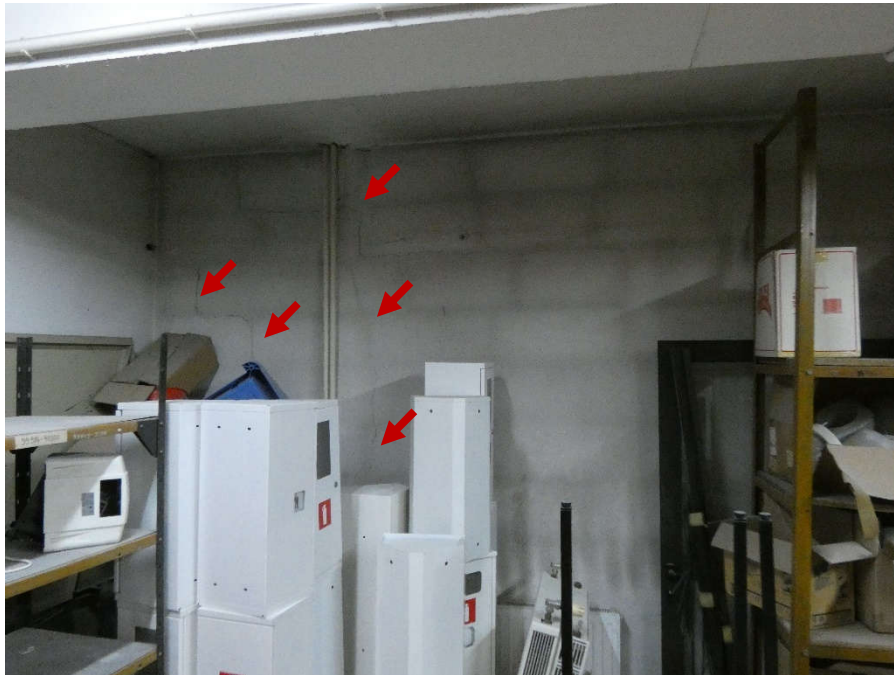
Fot. 7 Przykład zarysowania ściany. Rysy ukośne (schodkowe) i pionowe.

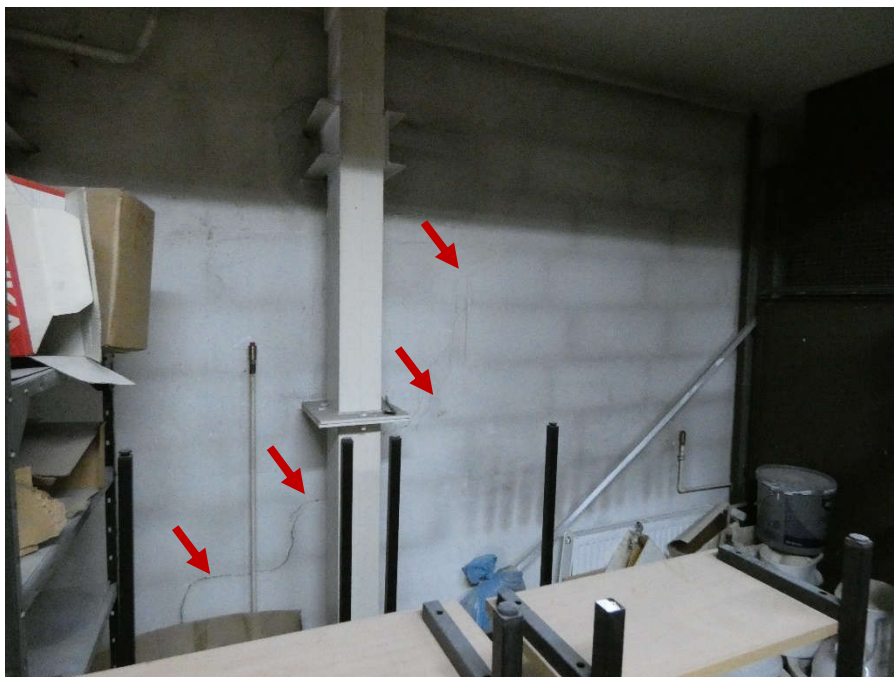
Fot. 8 Przykład zarysowania ściany. Rysy ukośne i pionowe.

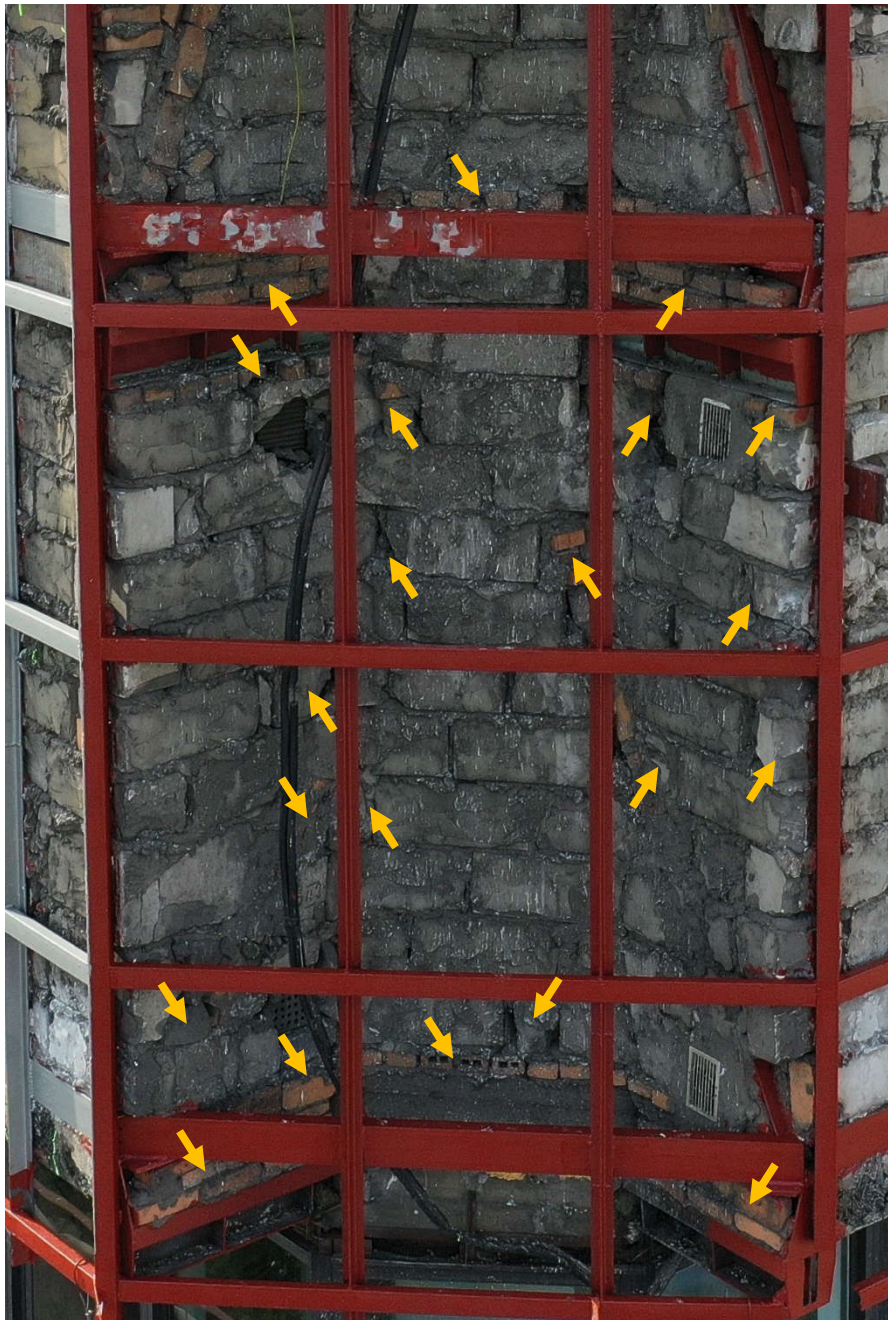
Fot. 14 Piętro 19 (Poziom +68.10) Elewacja Wschodnia Naroże – widok ściany murowanej w osiach 14/E.
Zbyt duże wymiary spoin. Ściana z uszkodzonych elementów murowanych o zróżnicowanych materiałach i kształtach. Uszkodzenia i ubytki między elementami wypełnione zaprawą i gruzem

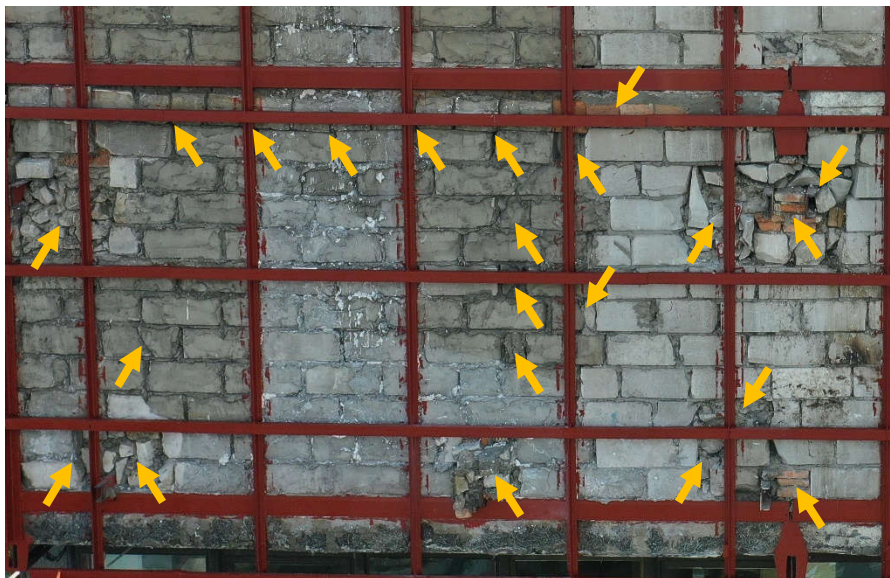
Fot. 15 Piętro 19 (Poziom +68.10) Elewacja Wschodnia – widok ściany murowanej w osiach 14/E-F. Zbyt duże wymiary spoin. Ściana z niewłaściwie przewiązanych, uszkodzonych elementów murowych o zróżnicowanych materiałach i kształtach. Uszkodzenia i ubytki między elementami wypełnione zaprawą i gruzem.

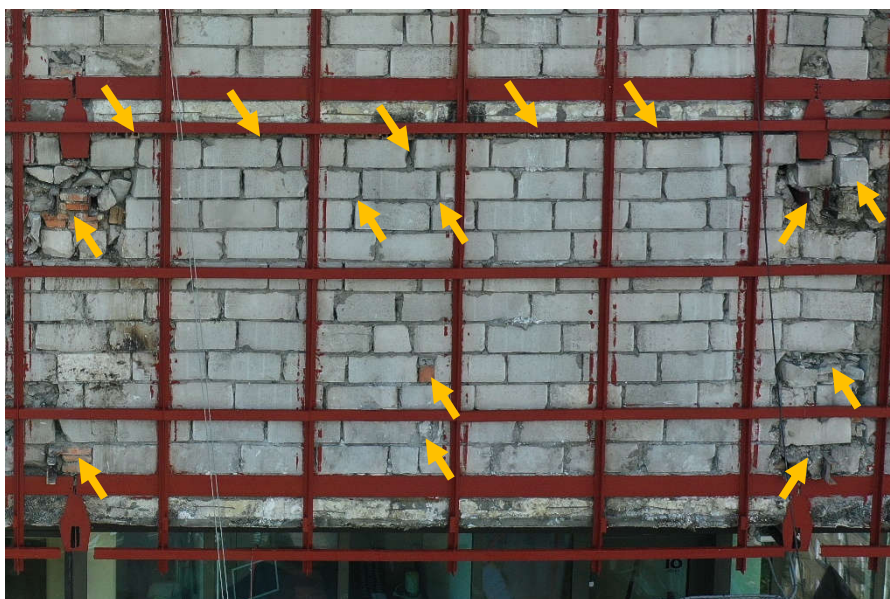
Fot. 16 Piętro 19 (Poziom +68.10) Elewacja Wschodnia – widok ściany murowanej w osiach 14/F-G. Zbyt duże wymiary spoin. Ściana z niewłaściwie przewiązanych, uszkodzonych elementów murowych o zróżnicowanych materiałach i kształtach. Uszkodzenia i ubytki między elementami wypełnione zaprawą i gruzem. Przestrzeń między ścianą a stropem piętra 19 wypełniona cegłą dziurawką.

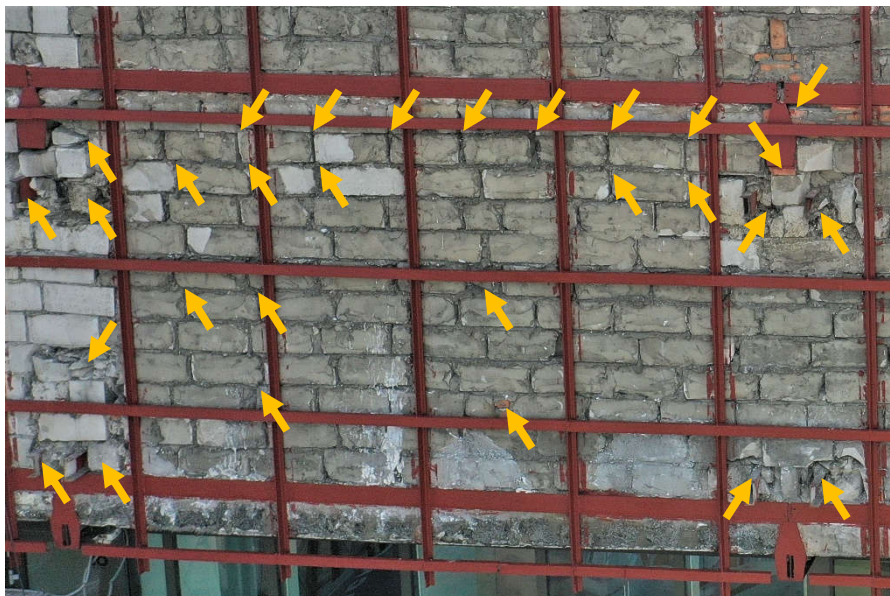
Fot. 17 Piętro 19 (Poziom +68.10) Elewacja Wschodnia – widok ściany murowanej w osiach 14/G-H. Zbyt duże wymiary spoin. Ściana z niewłaściwie przewiązanych, uszkodzonych elementów murowych o zróżnicowanych materiałach i kształtach. Uszkodzenia i ubytki między elementami wypełnione zaprawą i gruzem.

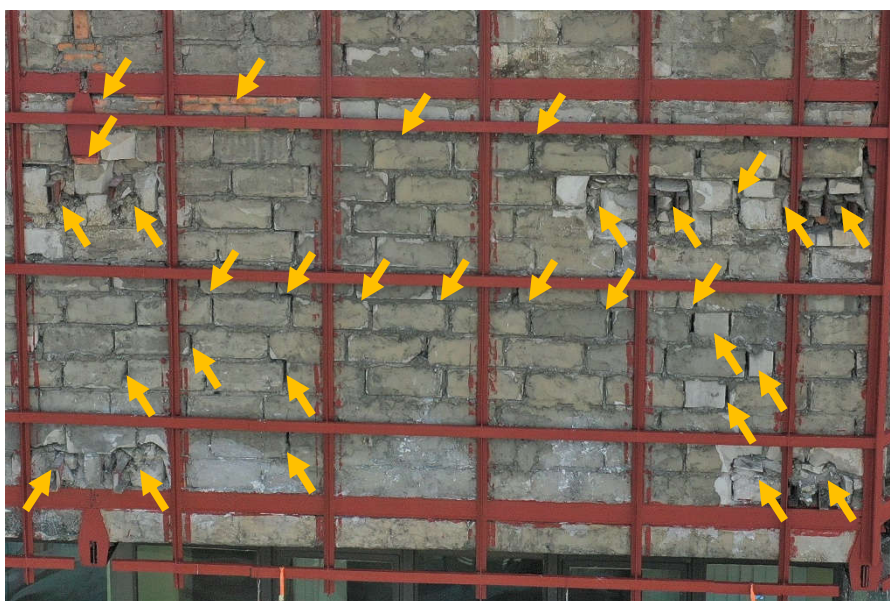
Fot. 18 Piętro 19 (Poziom +68.10) Elewacja Wschodnia – widok ściany murowanej w osiach 14/H-I. Zbyt duże wymiary spoin. Ściana z niewłaściwie przewiązanych, uszkodzonych elementów murowych o zróżnicowanych materiałach i kształtach z ubytkami spoin pionowych. Uszkodzenia i ubytki między elementami wypełnione zaprawą i gruzem.

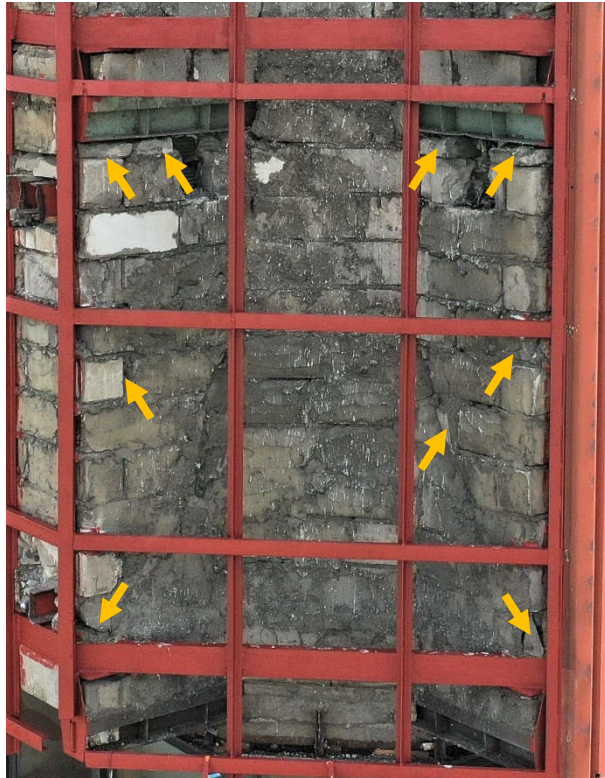
Fot. 19 Piętro 19 (Poziom +68.10) Elewacja Wschodnia Naroże – widok ściany murowanej w osiach 14/I.
Zbyt duże wymiary spoin. Ściana z uszkodzonych elementów murowych. Uszkodzenia i ubytki między elementami wypełnione zaprawą i gruzem.

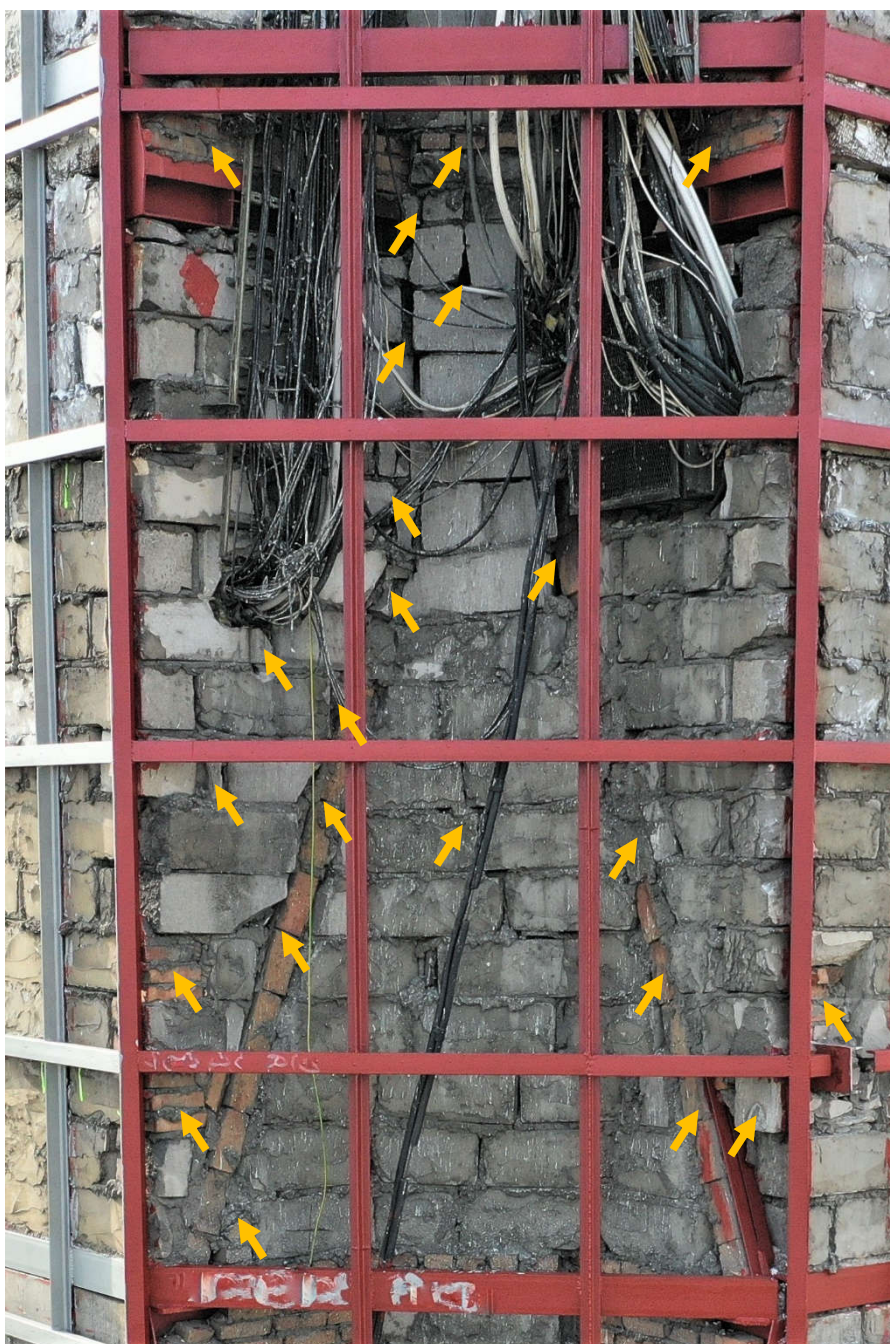
Fot. 20 Piętro 20 (Poziom +71.40) Elewacja Wschodnia Naroże – widok ściany murowanej w osiach 14/E.

Zbyt duże wymiary spoin. Ściana z uszkodzonych, nieprawidłowo przewiązanych elementów murowanych o zróżnicowanych materiałach i kształtach z ubytkami spoin pionowych. Uszkodzenia i ubytki między elementami wypełnione zaprawą i gruzem. Niewłaściwe przeprowadzenie instalacji przez ściany konstrukcji.

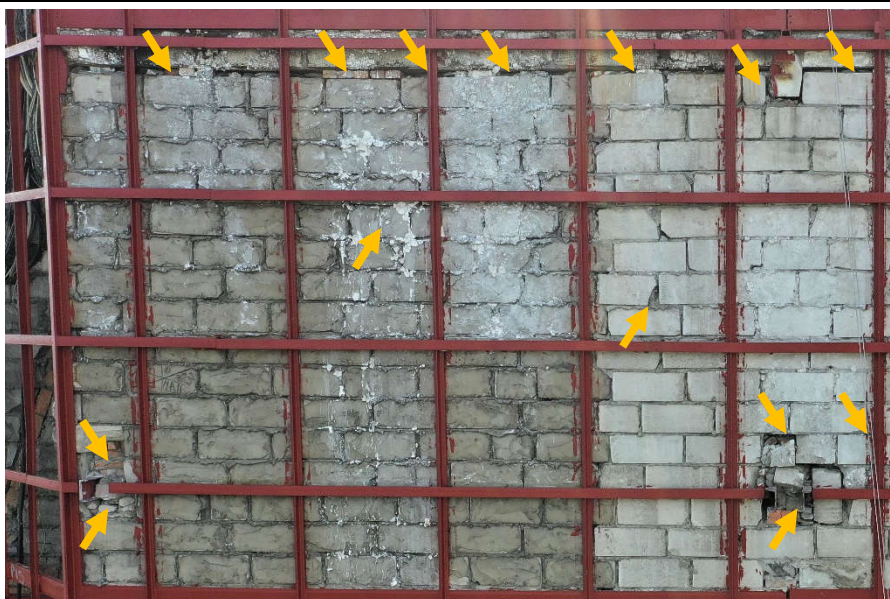
Fot. 21 Piętro 20 (Poziom +71.40) Elewacja Wschodnia – widok ściany murowanej w osiach 14/E-F. Zbyt duże wymiary spoin. Ściana z uszkodzonych elementów murowych. Uszkodzenia i ubytki między elementami wypełnione zaprawą i gruzem. Przestrzeń między ścianą a stropem piętra 20 wypełniona elementami ceramicznymi, zaprawą i gruzem lub pozostawiona bez wypełnienia.

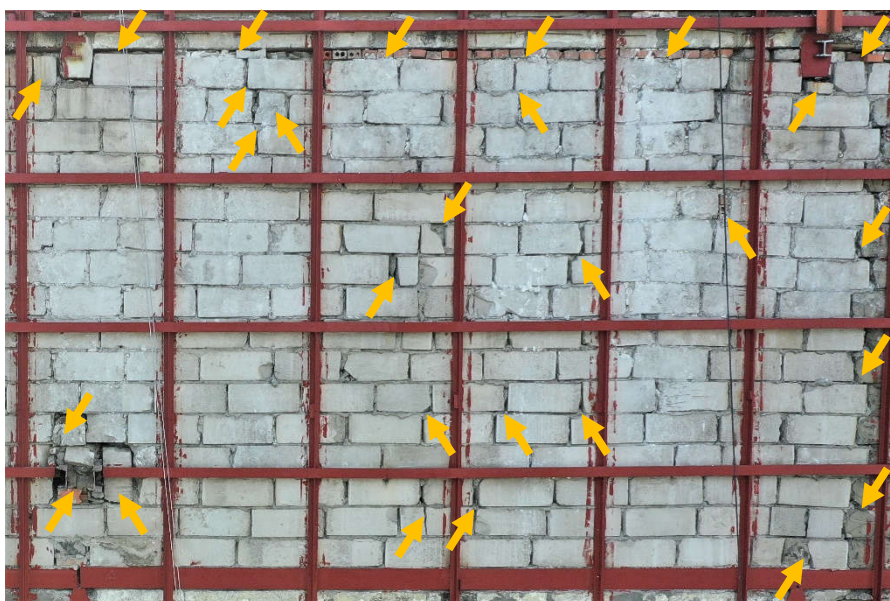
Fot. 22 Piętro 20 (Poziom +71.40) Elewacja Wschodnia – widok ściany murowanej w osiach 14/F-G. Zbyt duże wymiary spoin. Ściana z uszkodzonych, nieprawidłowo przewiązanych elementów murowych. Uszkodzenia i ubytki między elementami wypełnione zaprawą i gruzem. Przestrzeń między ścianą a stropem piętra 20 wypełniona cegłą dziurawką, zaprawą i gruzem lub pozostawiona bez wypełnienia.

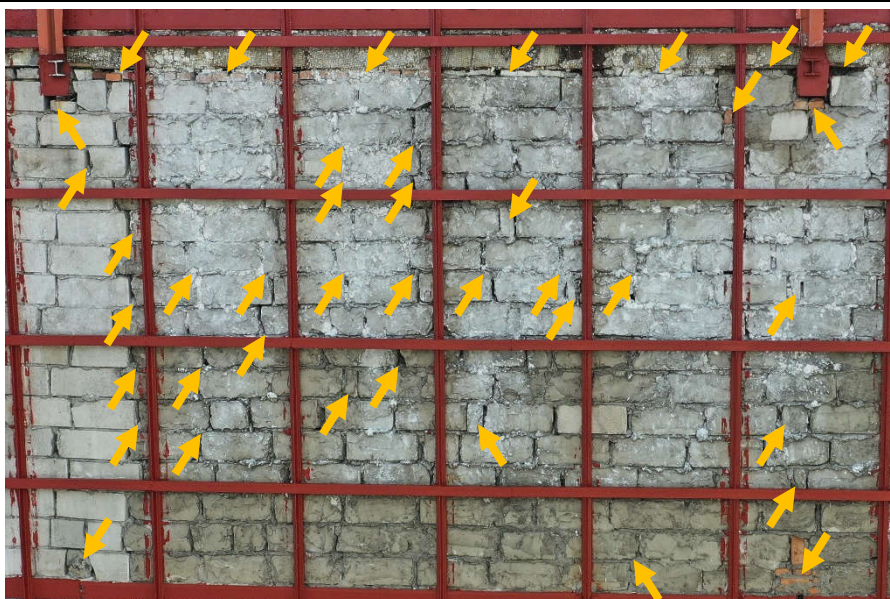
Fot. 23 Piętro 20 (Poziom +71.40) Elewacja Wschodnia – widok ściany murowanej w osiach 14/G-H. Zbyt duże wymiary spoin. Ściana z uszkodzonych, nieprawidłowo przewiązanych elementów murowych z ubytkami spoin pionowych. Uszkodzenia i ubytki między elementami wypełnione elementami ceramicznymi, zaprawą i gruzem. Przestrzeń między ścianą a stropem piętra 20 wypełniona elementami ceramicznymi, zaprawą i gruzem lub pozostawiona bez wypełnienia.

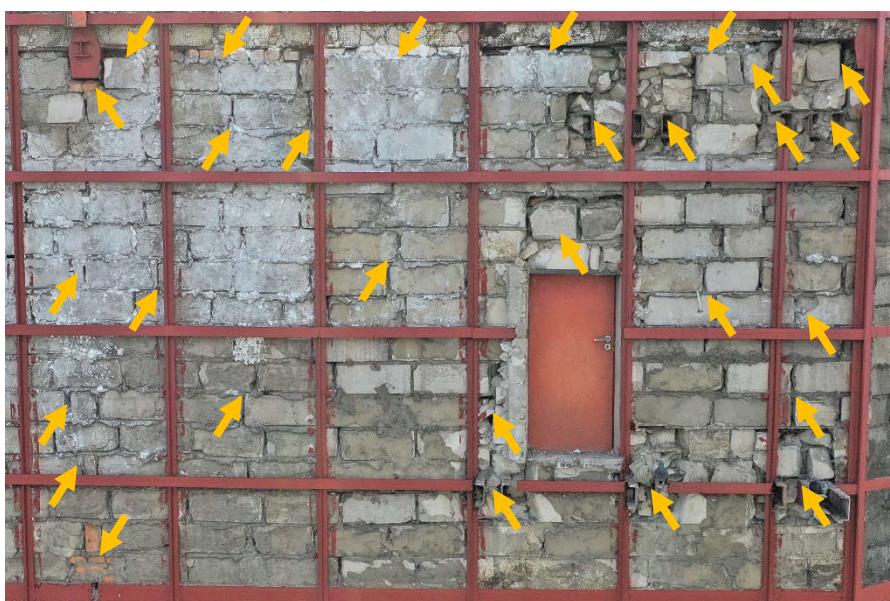
Fot. 24 Piętro 20 (Poziom +71.40) Elewacja Wschodnia – widok ściany murowanej w osiach 14/H-I. Zbyt duże wymiary spoin. Ściana z uszkodzonych, nieprawidłowo przewiązanych elementów murowych z ubytkami spoin pionowych. Uszkodzenia i ubytki między elementami wypełnione zaprawą i gruzem. Przestrzeń między ścianą a stropem piętra 20 wypełniona elementami ceramicznymi, zaprawą i gruzem lub pozostawiona bez wypełnienia.

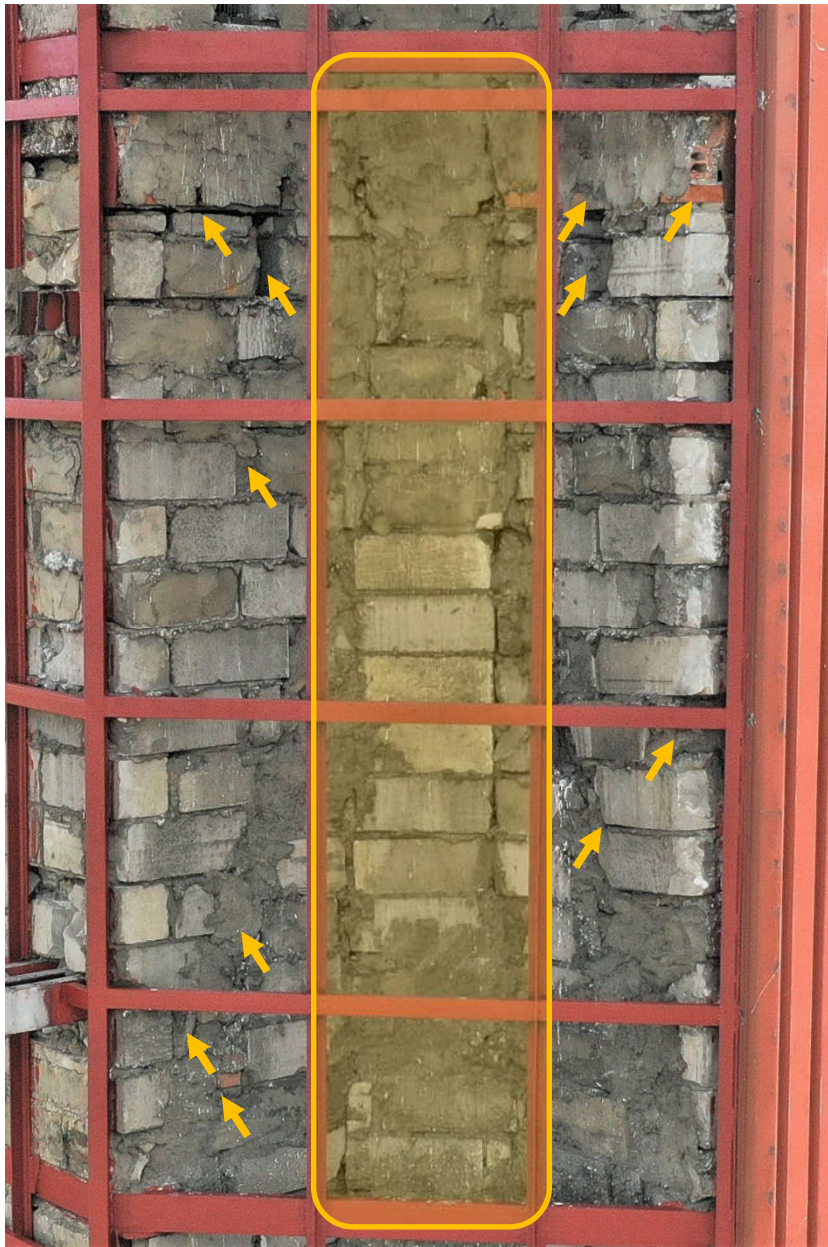
Fot. 25 Piętro 20 (Poziom +71.40) Elewacja Wschodnia Naroże – widok ściany murowanej w osiach 14/I.

Zbyt duże wymiary spoin. Ściana z uszkodzonych, nieprawidłowo przewiązanych elementów murowych z ubytkami spoin pionowych. Uszkodzenia i ubytki między elementami wypełnione elementami ceramicznymi, zaprawą i gruzem. Część ubytków pozostawiona bez wypełnienia.

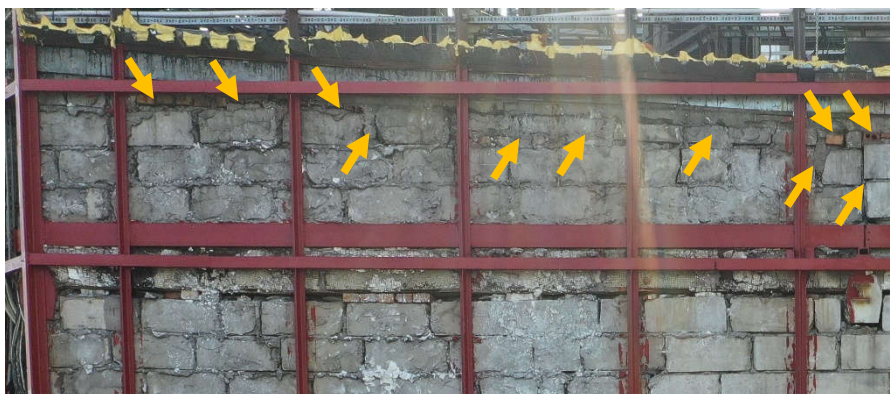
Fot. 26 Stropodach (Poziom +76.09) Elewacja Wschodnia – widok ściany murowanej w osiach 14/E-F.

Zbyt duże wymiary spoin. Ściana z uszkodzonych, niewłaściwie przewiązanych elementów murowych o zróżnicowanych materiałach i kształtach. Ubytki między elementami wypełnione elementami ceramicznymi, zaprawą i gruzem.

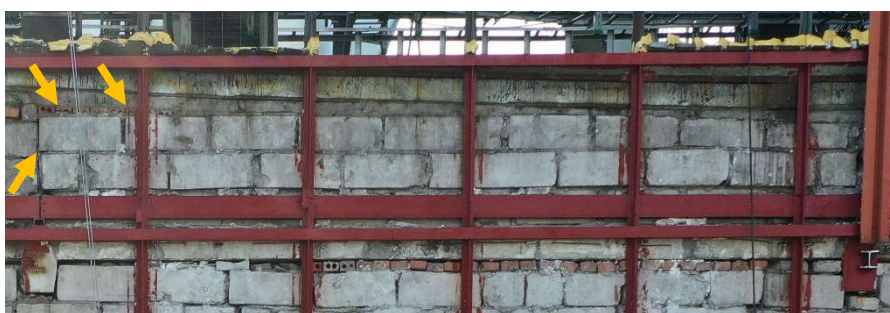
Fot. 27 Stropodach (Poziom +76.09) Elewacja Wschodnia – widok ściany murowanej w osiach 14/F-G.

Zbyt duże wymiary spoin. Ubytki między elementami wypełnione elementami ceramicznymi i zaprawą.

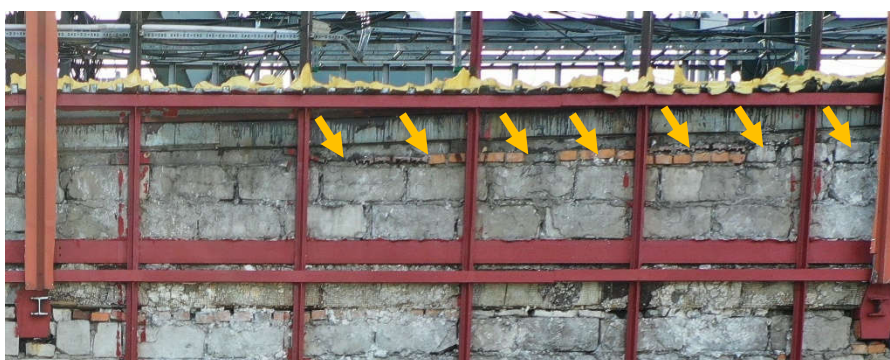
Fot. 28 Stropodach (Poziom +76.09) Elewacja Wschodnia – widok ściany murowanej w osiach 14/G-H.

Zbyt duże wymiary spoin. Ściana z uszkodzonych, niewłaściwie przewiązanych elementów murowych o zróżnicowanych materiałach i kształtach. Ubytki między elementami wypełnione elementami ceramicznymi, zaprawą i gruzem.

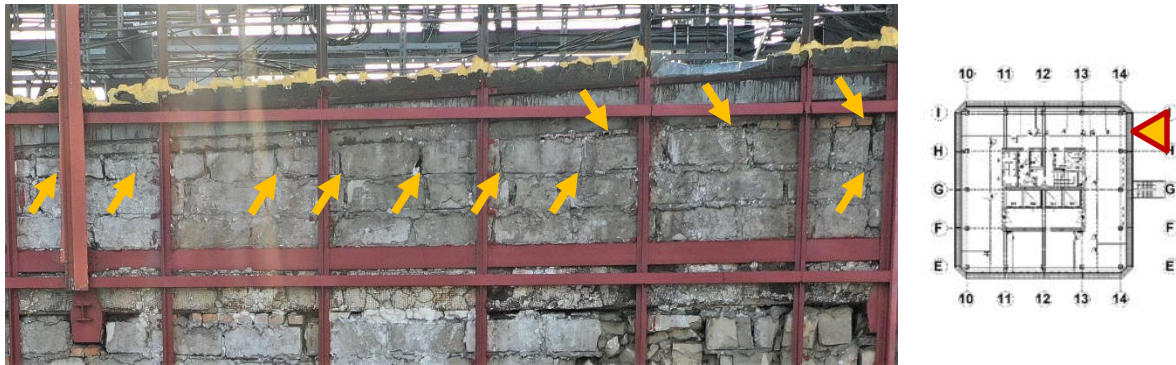
Fot. 29 Stropodach (Poziom +76.09) Elewacja Wschodnia – widok ściany murowanej w osiach 14/H-I.

Zbyt duże wymiary spoin. Ściana z niewłaściwie przewiązanych, uszkodzonych elementów murowanych o zróżnicowanych wymiarach i kształtach. Ubytki między elementami wypełnione elementami ceramicznymi, zaprawą i gruzem.

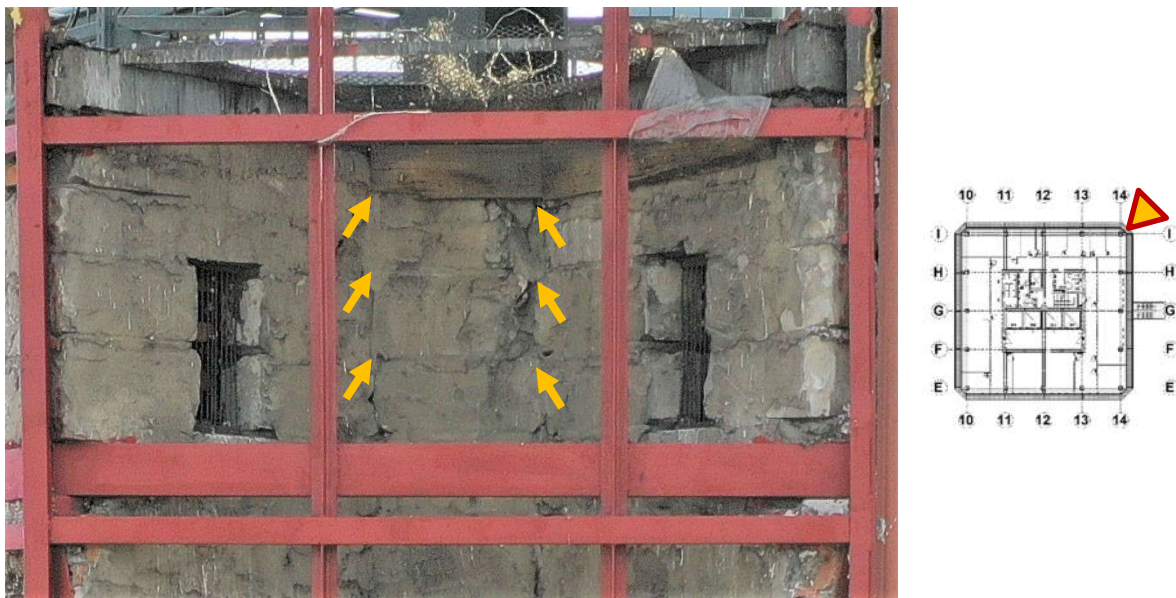
Fot. 30 Stropodach (Poziom +76.09) Elewacja Wschodnia Naroże – widok ściany murowanej w osiach 14/I.

Zbyt duże wymiary spoin. Niewłaściwe przewiązanie elementów

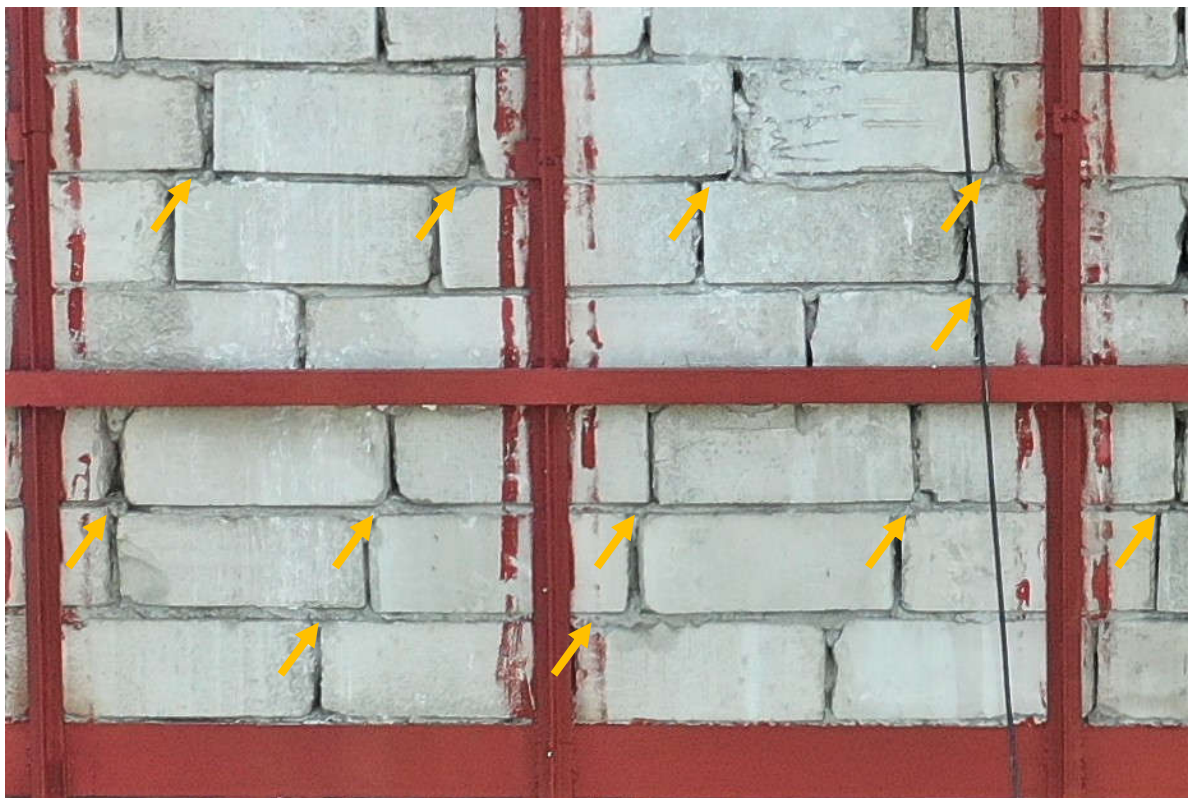
Rys. 6 Przykład niewłaściwego przewiązania ściany o nieuszkodzonych elementach, z możliwością zastosowania systemów naprawczych np. „Helfix-HeliBar”

- **Naprawy** – polegające na oczyszczeniu powierzchni muru z nadmiaru zaprawy, uzupełnienie ubytków spoin (pionowych i poziomych). W przypadku fragmentów ścian wykonanych z bloczków z betonu komórkowego dla których nie zachowano przewiązania zaleca się wykonanie wzmocnienia muru np. za pomocą prętów Helfix-HeliBar wprowadzonych do spoin. Powyższe prace dotyczą fragmentów ścian wykonanych z tych samych, nieuszkodzonych elementów murowych o normatywnych wymiarach.
- **Wymiana** – dotyczy fragmentów murów, w których stwierdzono znaczne uszkodzenia elementów murowych lub zastosowano elementy murowe o zróżnicowanych wymiarach i parametrach materiałowych (w tym zaprawa wypełniona gruzem). Dotyczy również fragmentów ścian bez prawidłowego przewiązania muru dla których nie ma możliwości wykonania wzmocnienia za pomocą zbrojenia spoin.

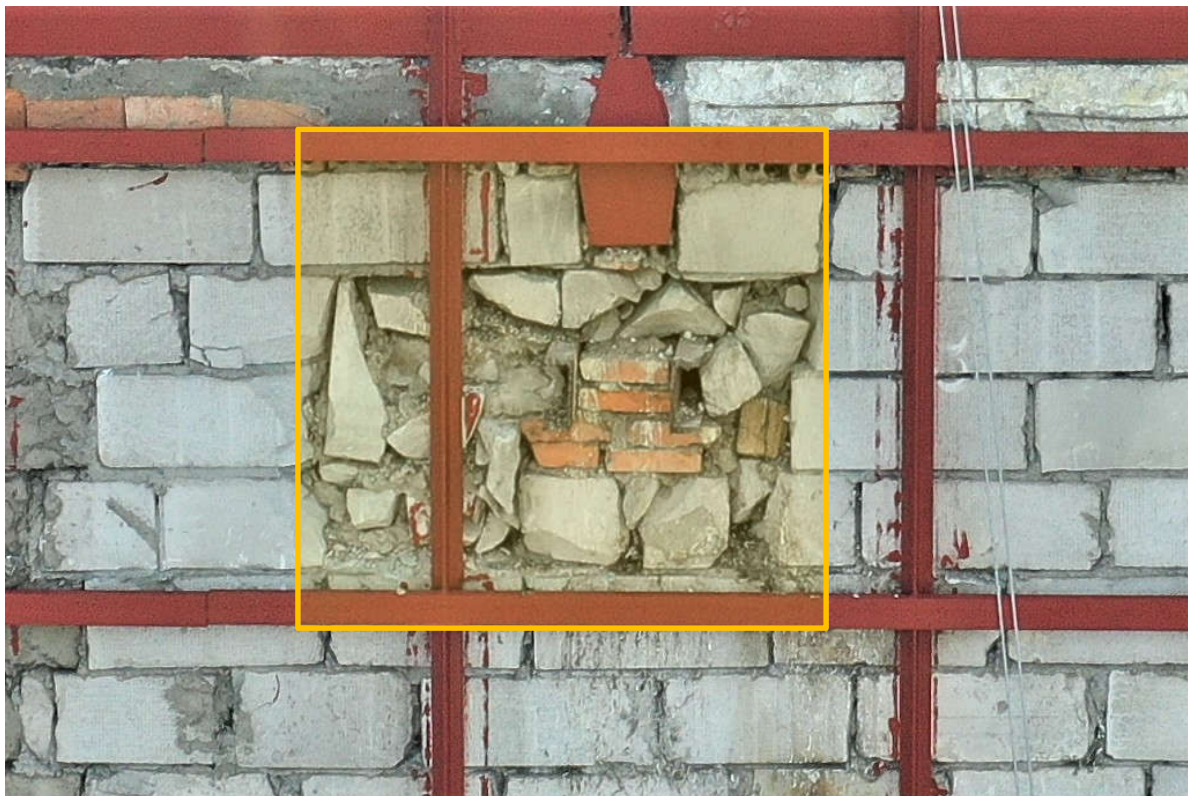
Fot. 31 Przykład fragmentu ściany murowanej do wymiany
