OPRACOWANIE NR 20

EKSPERTYZA OKREŚLAJĄCA STAN TECHNICZNY ŚCIAN
MUROWANYCH ZEWNĘTRZNYCH ELEWACJI PÓŁNOCNEJ,
TUBUS (PIĘTRA 19 I 20),
DOTYCZĄCA BUDOWY PN. „KOMPLEKSOWA MODERNIZACJA
ENERGETYCZNA BUDYNKU (ZADANIE A) ORAZ MODERNIZACJA I
PRZEBUDOWA NIEKTÓRYCH ELEMENTÓW (ZADANIE B) COLLEGIUM
ALTUM UNIWERSYTETU EKONOMICZNEGO W POZNANIU”

WYKONAWCA: EKSPERTIS Sp. z o. o. Sp. k.
ul. Nieszawska 1
61-021 Poznań

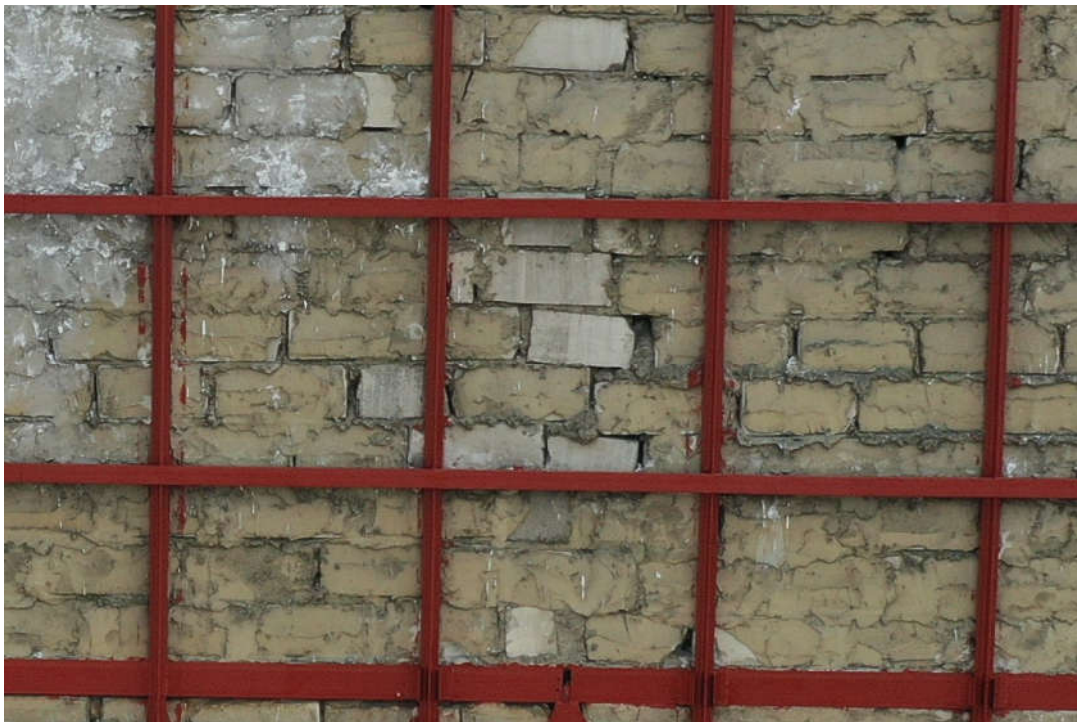
Fot. 1 Widok ściany murowanej – uszkodzone i niewłaściwie przewiązane elementy murowe z ubytkami spoin pionowych. Wypełnienie ubytków między elementami zaprawą i gruzem.

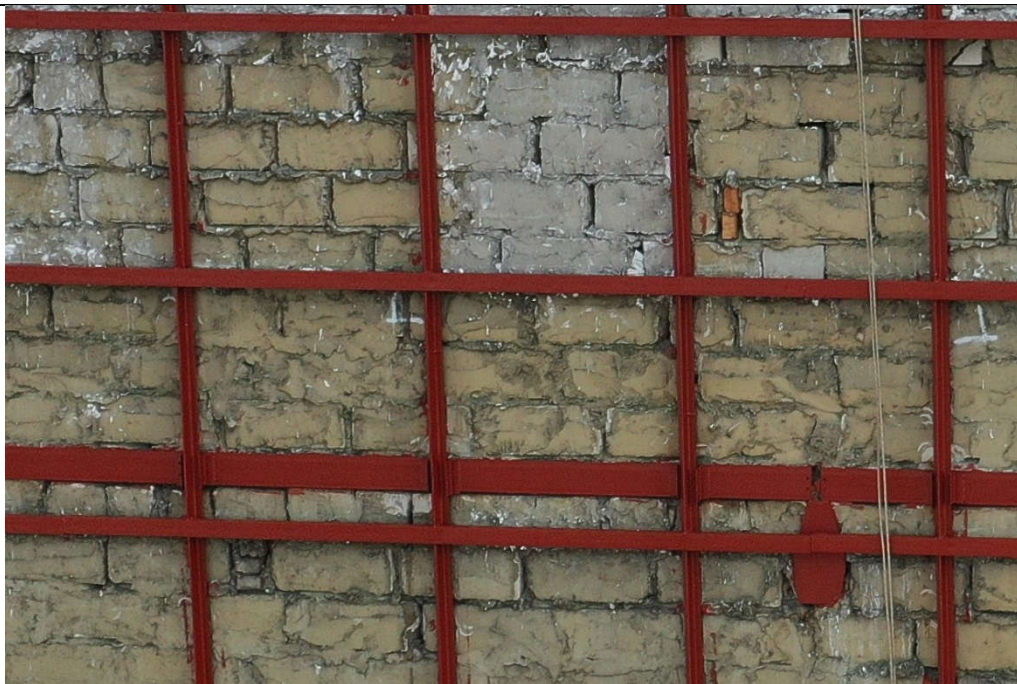
Fot. 2 Widok ściany murowanej – uszkodzone i niewłaściwie przewiązane elementy murowe z ubytkami w spoinach pionowych. Wypełnienie ubytków między elementami zaprawą i gruzem

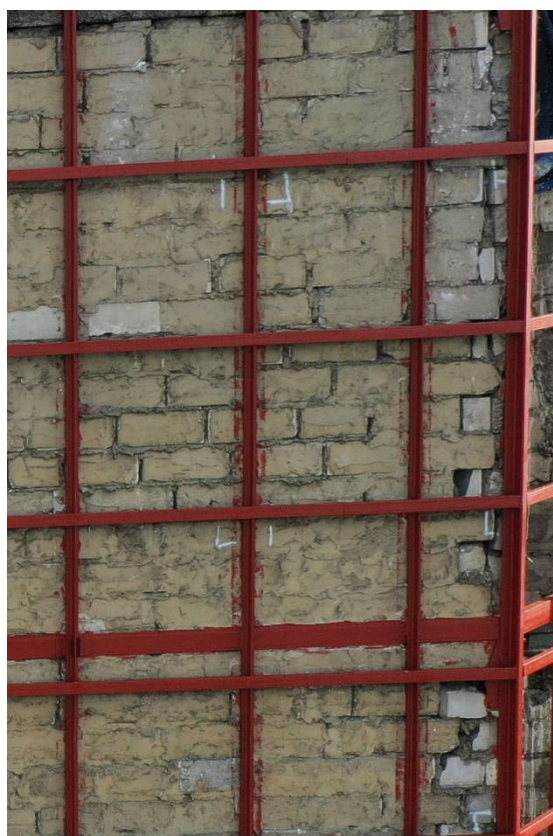
Fot. 3 Widok ściany murowanej – uszkodzone i niewłaściwie przewiązane elementy murowe z ubytkami w spoinach. Wypełnienie części ubytków między elementami zaprawą i gruzem

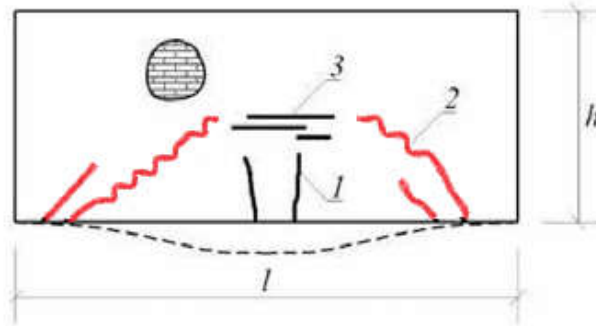
Rys. 4 Schemat zarysowania ścian murowanych od pionowych przemieszczeń elementów oparcia ściany

- rys ukośnych, schodkowych w środkowej części ściany, spowodowane najprawdopodobniej ugięciem stropu (wieńców)
- rys pionowych w osiach w sporników – spowodowanych obrotem stropu (wieńców) nad podporą (wspornikiem stalowym)
- rys poziomych na górnej krawędzi ściany – spowodowane ugięciem stropów, co jednocześnie potwierdza, że pełnią one role ścian wypełniających.

(1 – rysy pionowe, 2 – zarysowania ukośne, 3 – rysy poziome)

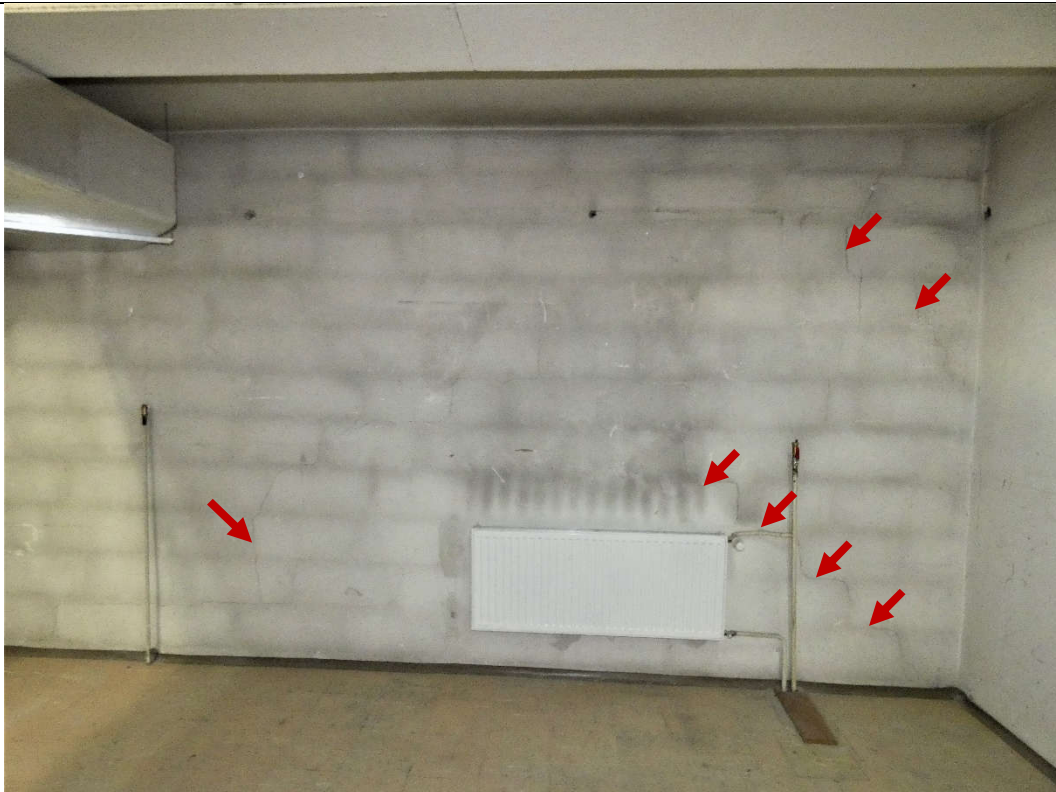
Fot. 4 Przykład zarysowania ściany. Rysy pionowe i ukośne.

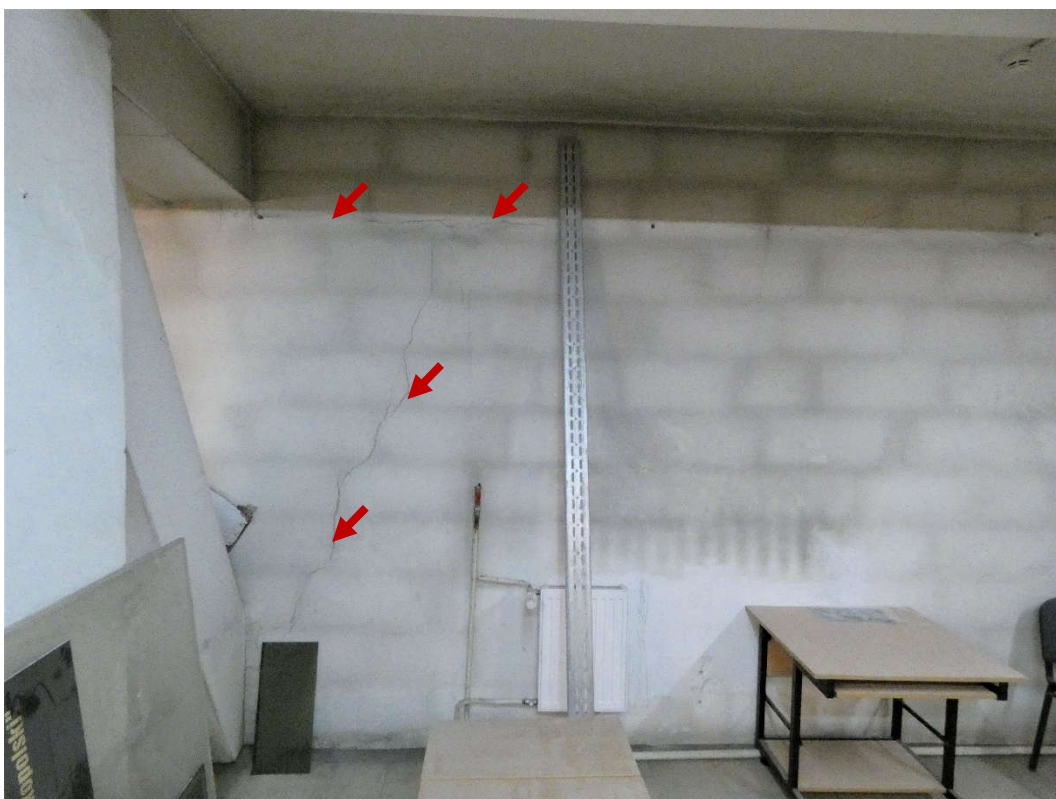
Fot. 5 Przykład zarysowania ściany. Rysy ukośne i poziome.

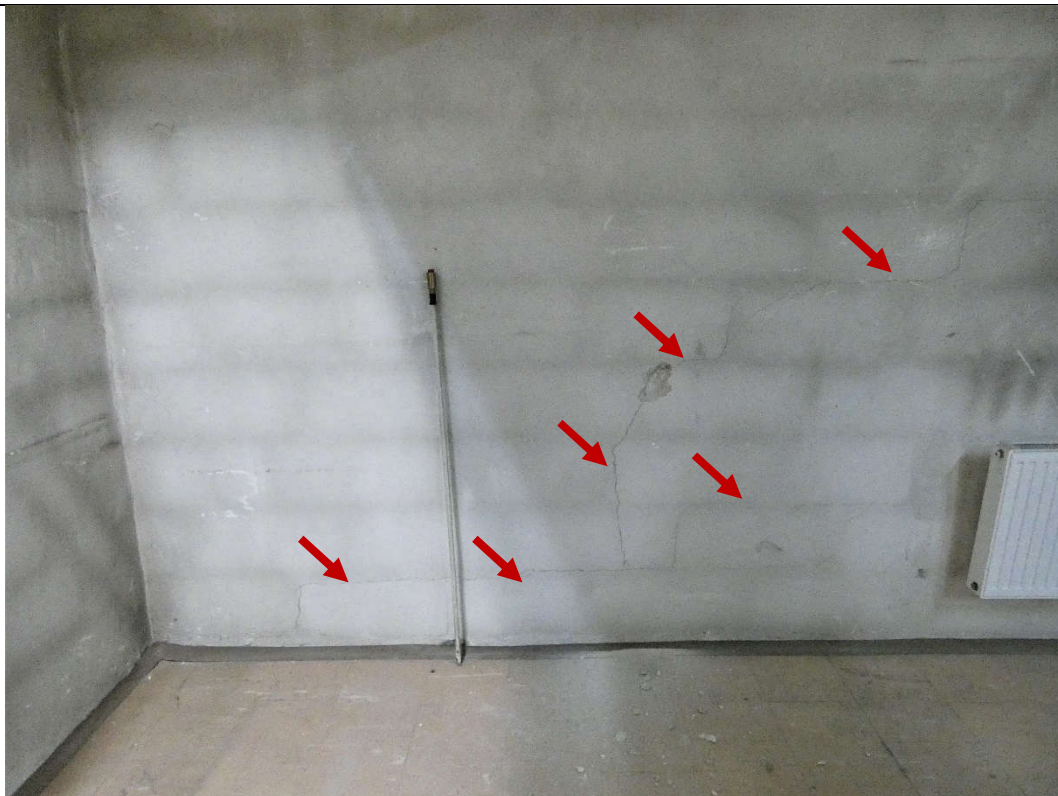
Fot. 6 Przykład zarysowania ściany. Rysy ukośne i poziome.

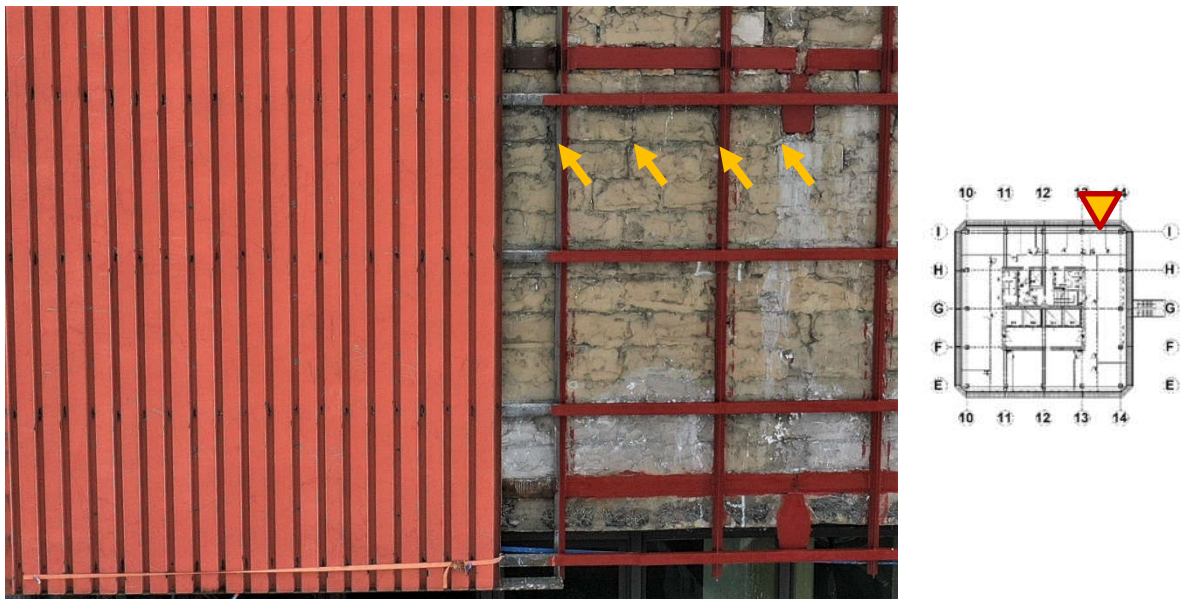
Fot. 9 Piętro 19 (Poziom +68.10) Elewacja Północna – widok ściany murowanej w osiach 13-14/I.
Część ściany przykryta elewacją z blachy trapezowej. W części odsłoniętej zbyt duże wymiary spoin oraz nieodpowiednie przewiązanie elementów.

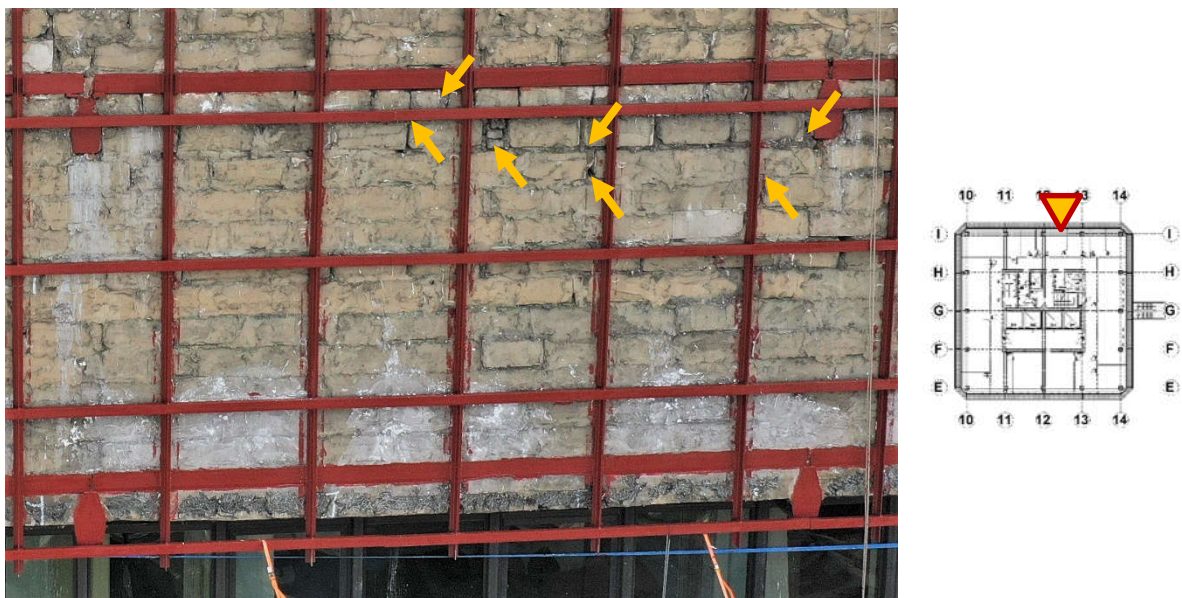
Fot. 10 Piętro 19 (Poziom +68.10) Elewacja Północna – widok ściany murowanej w osiach 12-13/I.
Zbyt duże wymiary spoin. Ściana z niewłaściwie przewiązanych, uszkodzonych elementów murowych. Ubytki między elementami wypełnione zaprawą i gruzem.

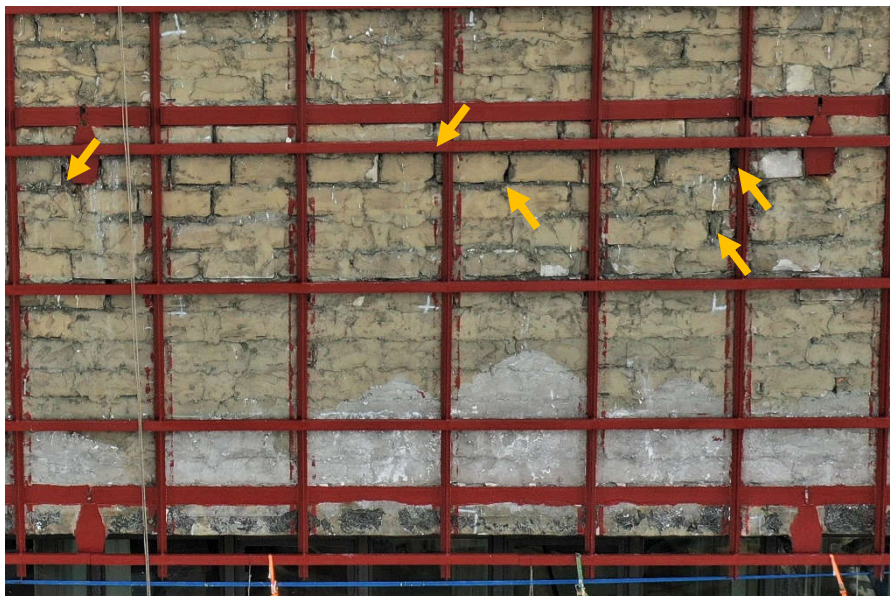
Fot. 11 Piętro 19 (Poziom +68.10) Elewacja Północna – widok ściany murowanej w osiach 11-12/I.
Zbyt duże wymiary spoin. Ściana z niewłaściwie przewiązanych elementów murowych z ubytkami spoin pionowych. Wypełnienie ubytków między elementami zaprawą i gruzem.

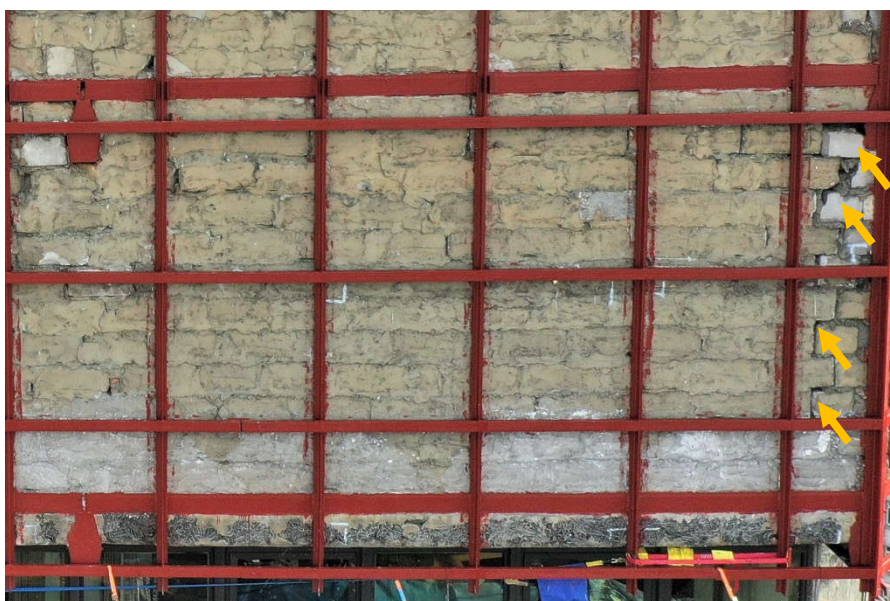
Fot. 12 Piętro 19 (Poziom +68.10) Elewacja Północna – widok ściany murowanej w osiach 10-11/I.
Zbyt duże wymiary spoin. Ściana z niewłaściwie przewiązanych elementów murowych z ubytkami spoin pionowych. Część ubytków między elementami uzupełniona zaprawą i gruzem, część ubytków pozostawiona bez wypełnienia.

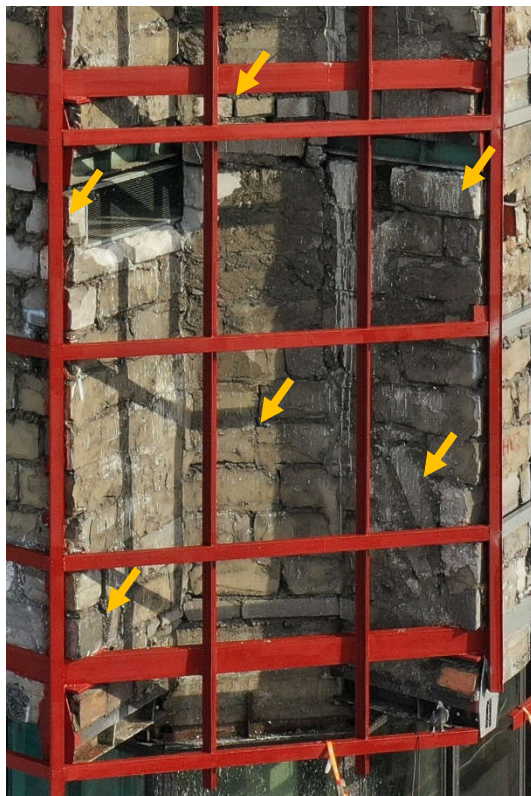
Fot. 13 Piętro 19 (Poziom +68.10) Elewacja Północna Narożnik – widok ściany murowanej w osiach 10/I.
Zbyt duże wymiary spoin. Ściana z niewłaściwie przewiązanych elementów murowanych.

Stan techniczny ścian murowanych należy określić jako dostateczny / zły. W najgorszym stanie są ściany pięter 19 i 20, znajdujące przy narożu budynku w osi 10, oraz ściana narożna w osi 10/I. Fragmenty murów **nie nadają się do wykonania planowanych prac termomodernizacyjnych.** Ze względu na stan ścian murowanych, zastosowane materiały niskiej jakości i złą jakość prac murarskich nie spełniają one podstawowych kryteriów dla konstrukcji murowych.

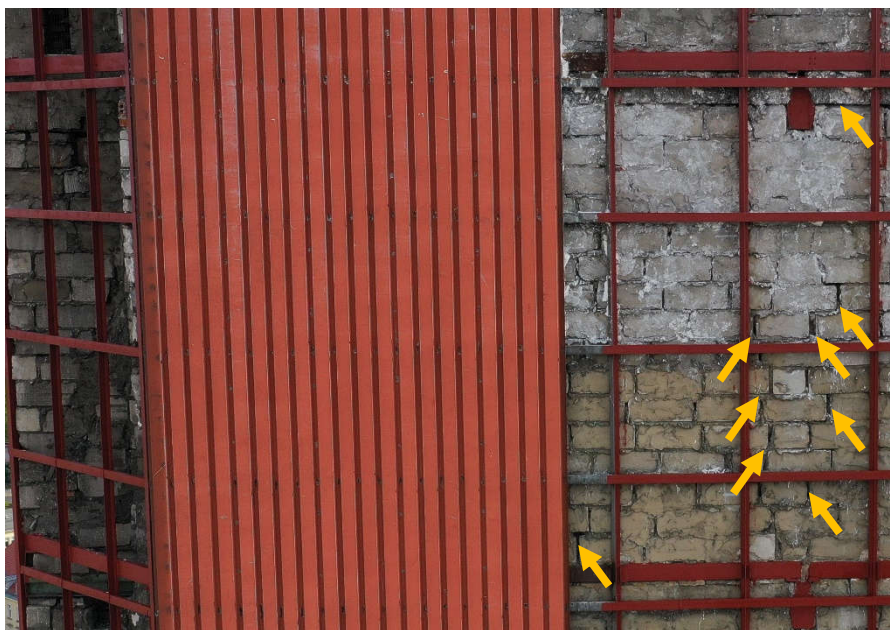
Fot. 14 Piętro 20 (Poziom +71.40) Elewacja Północna – widok ściany murowanej w osiach 13-14/I.
Część ściany przykryta elewacją z blachy trapezowej. W części odsłoniętej zbyt duże wymiary spoin oraz niewłaściwie przewiązanych elementów murowych z ubytkami spoin pionowych. Lokalnie brak wypełnienia przestrzeni między ścianą a stropem nad 20 pięciem.

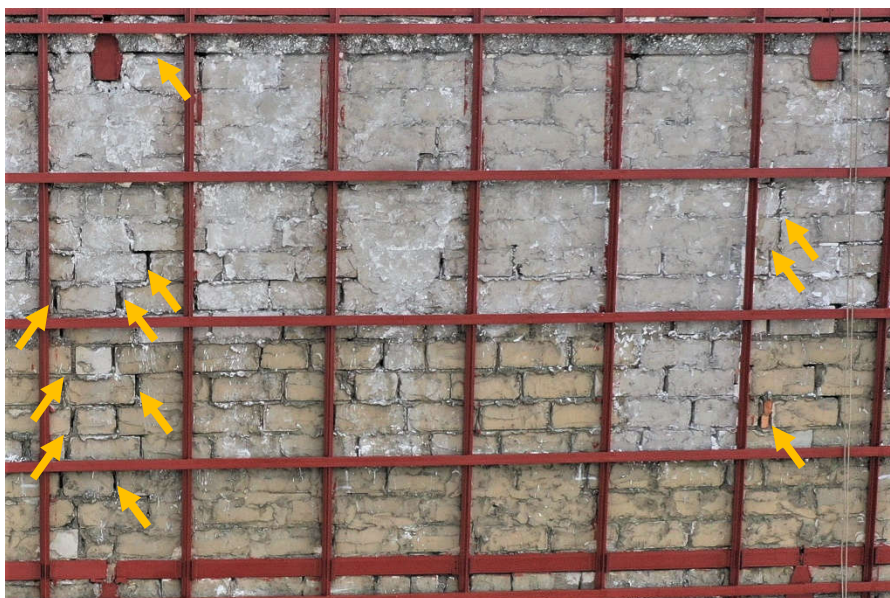
Fot. 15 Piętro 20 (Poziom +71.40) Elewacja Północna – widok ściany murowanej w osiach 12-13/I.
Zbyt duże wymiary spoin. Ściana z niewłaściwie przewiązanych elementów murowych z ubytkami spoin pionowych. Ubytki między elementami wypełnione zaprawą i gruzem. Lokalnie brak wypełnienia przestrzeni między ścianą a stropem nad 20 pięciem.

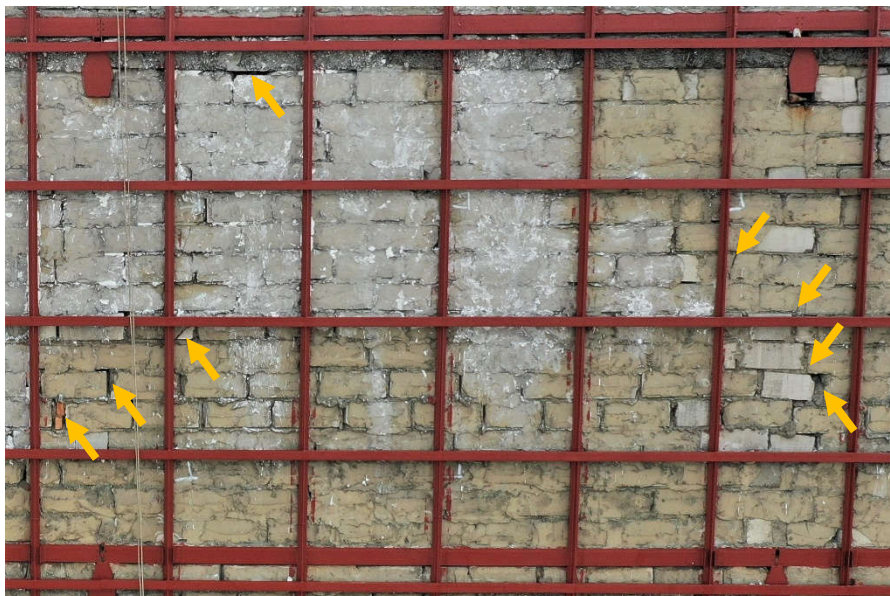
Fot. 16 Piętro 20 (Poziom +71.40) Elewacja Północna – widok ściany murowanej w osiach 11-12/I.
Zbyt duże wymiary spoin. Ściana z uszkodzonych i niewłaściwie przewiązania elementów murowych z ubytkami w spoinach pionowych. Ubytki między elementami wypełnione zaprawą i gruzem. Lokalnie brak wypełnienia przestrzeni między ścianą a stropem nad 20 piętrem.

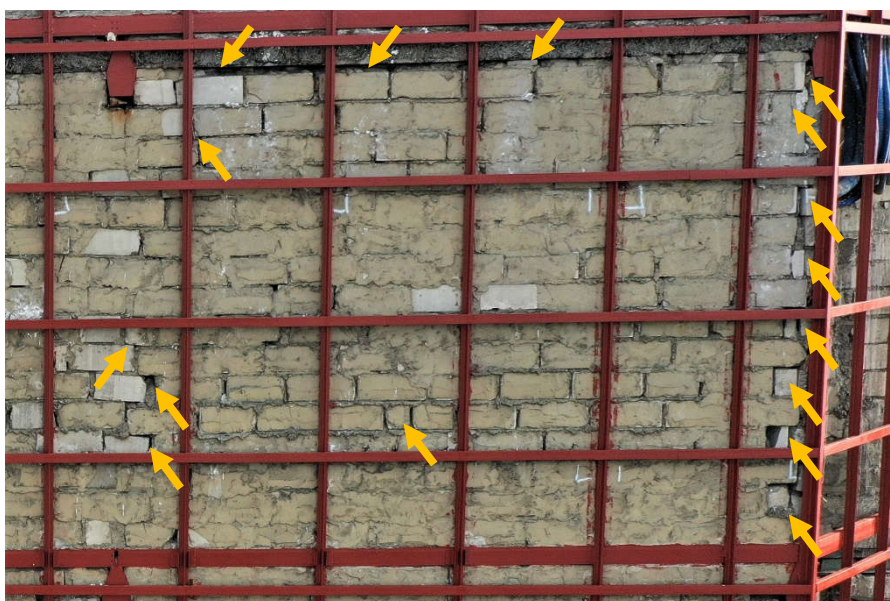
Fot. 17 Piętro 20 (Poziom +71.40) Elewacja Północna – widok ściany murowanej w osiach 10-11/I.
Zbyt duże wymiary spoin. Ściana z niewłaściwie przewiązanych elementów murowych z ubytkami spoin pionowych. Ubytki między elementami wypełnione zaprawą i gruzem. Przestrzeń między ścianą a stropem 20 piętra wypełniona zaprawą i gruzem lub pozostawiona bez wypełnienia.

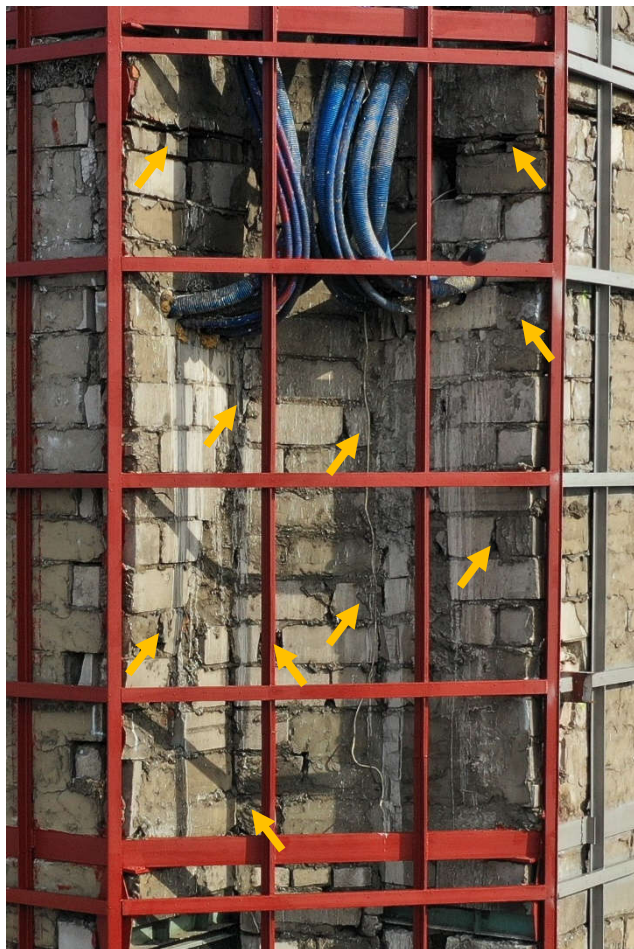
Fot. 18 Piętro 20 (Poziom +71.40) Elewacja Północna Narożnik – widok ściany murowanej w osiach 10/I.
Zbyt duże wymiary spoin. Ściana z uszkodzonych, nieprawidłowo przewiązanych elementach murowanych.
Uszkodzenia i ubytki między elementami wypełnione zaprawą i gruzem.

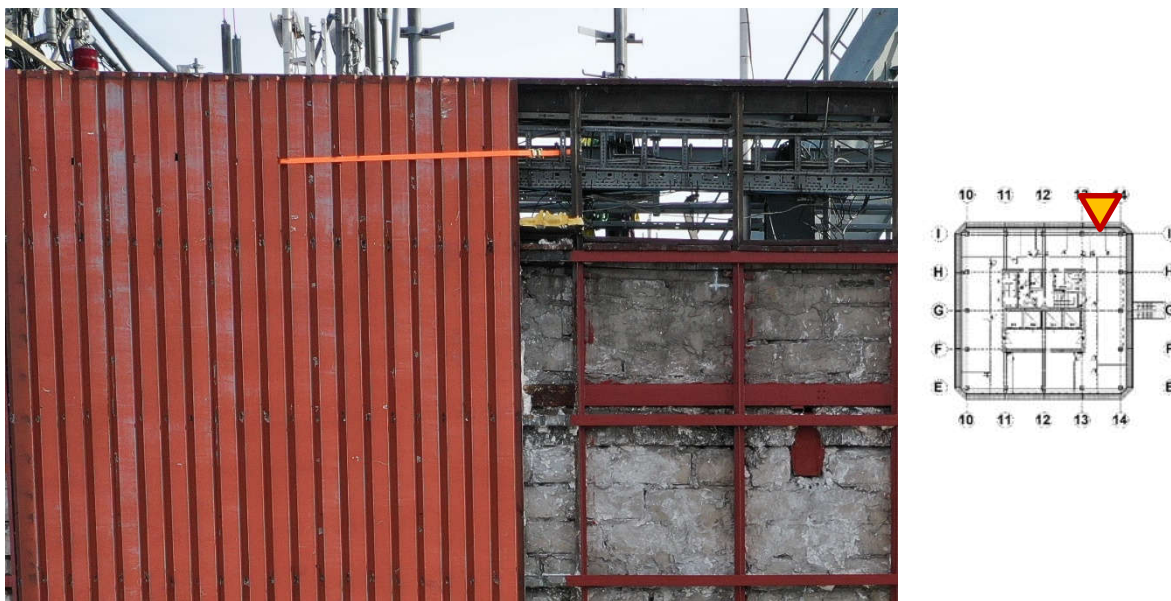
Fot. 19 Stropodach (Poziom +76.09) Elewacja Północna – widok ściany murowanej w osiach 13-14/I.
Część ściany przykryta elewacją z blachy trapezowej. W części odsłoniętej ściana o zbyt dużych wymiarach spoin wykonana z elementów o zróżnicowanych wymiarach.

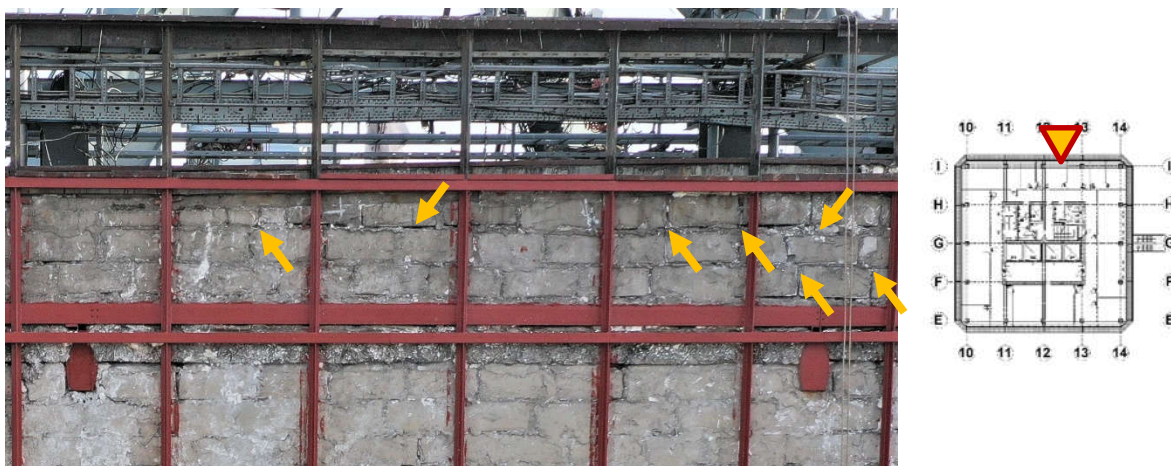
Fot. 20 Stropodach (Poziom +76.09) Elewacja Północna – widok ściany murowanej w osiach 12-13/I.
Zbyt duże wymiary spoin. Ściana z nieprawidłowo przewiązanych elementach murowanych o zróżnicowanych wymiarach z ubytkami w spoinach poziomych. Ubytki między elementami wypełnione zaprawą i gruzem.

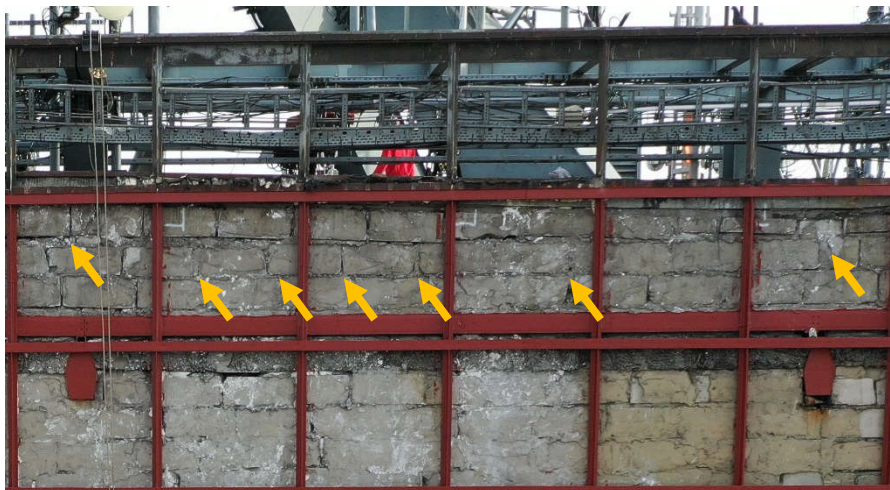
Fot. 21 Stropodach (Poziom +76.09) Elewacja Północna – widok ściany murowanej w osiach 11-12/I.
Zbyt duże wymiary spoin. Ściana z nieprawidłowo przewiązanych elementach murowanych o zróżnicowanych
wymiarach. Ubytki między elementami wypełnione zaprawą i gruzem.

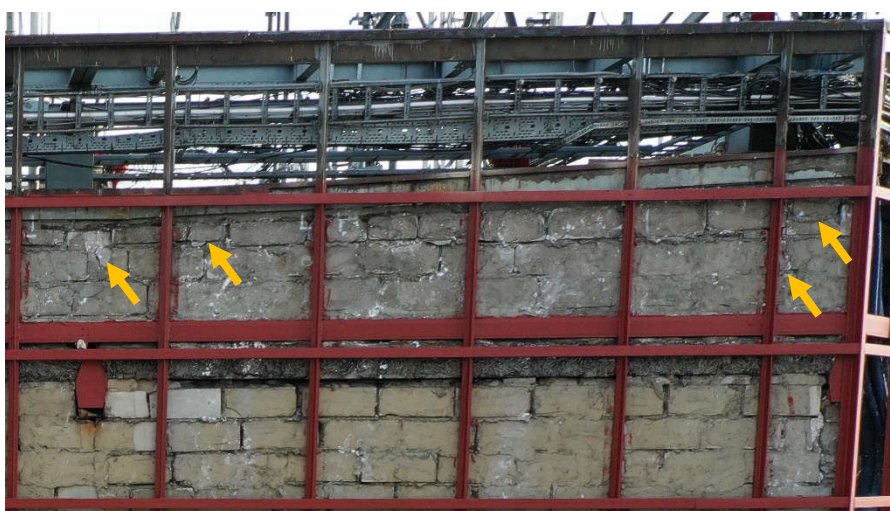
Fot. 22 Stropodach (Poziom +76.09) Elewacja Północna – widok ściany murowanej w osiach 10-11/I.
Zbyt duże wymiary spoin. Ściana z elementów murowanych o zróżnicowanych wymiarach. Ubytki między
elementami wypełnione zaprawą i gruzem.

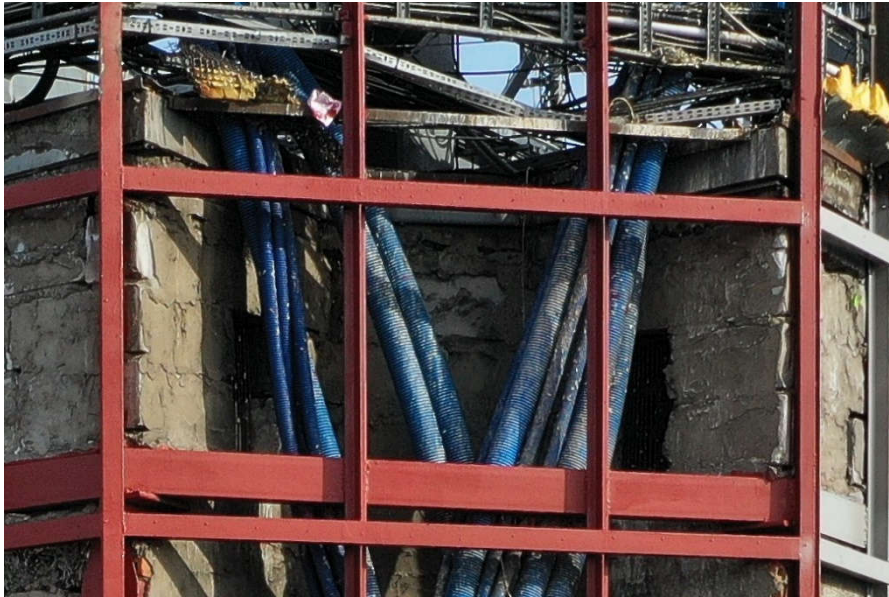
Fot. 23 Stropodach (Poziom +76.09) Elewacja Północna Narożnik – widok ściany murowanej w osiach 10/I.

Zbyt duże wymiary spoin.

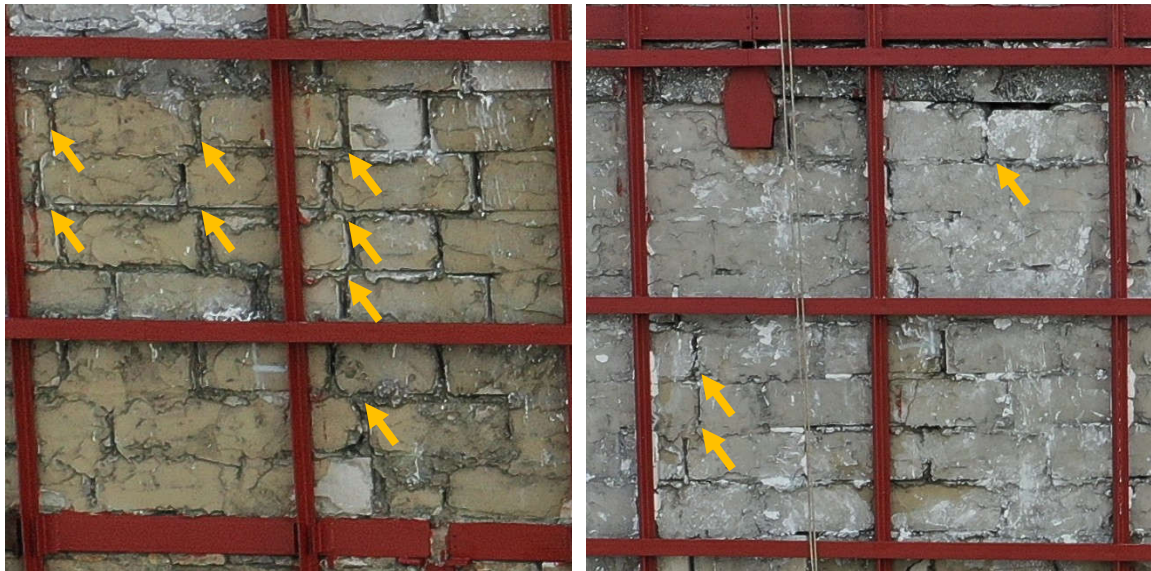
Fot. 24, 25 Przykłady niewłaściwego przewiązania ścian o nieuszkodzonych elementach, z możliwością zastosowania systemów naprawczych np. „Helfix-HeliBar”

- **Naprawy** – polegające na oczyszczeniu powierzchni muru z nadmiaru zaprawy, uzupełnienie ubytków spoin (pionowych i poziomych). W przypadku fragmentów ścian wykonanych z bloczków z betonu komórkowego dla których nie zachowano przewiązania zaleca się wykonanie wzmocnienia muru np. za pomocą prętów Helifix-HeliBar wprowadzonych do spoin. Powyższe prace dotyczą fragmentów ścian wykonanych z tych samych nieuszkodzonych elementów murowych o normatywnych wymiarach.

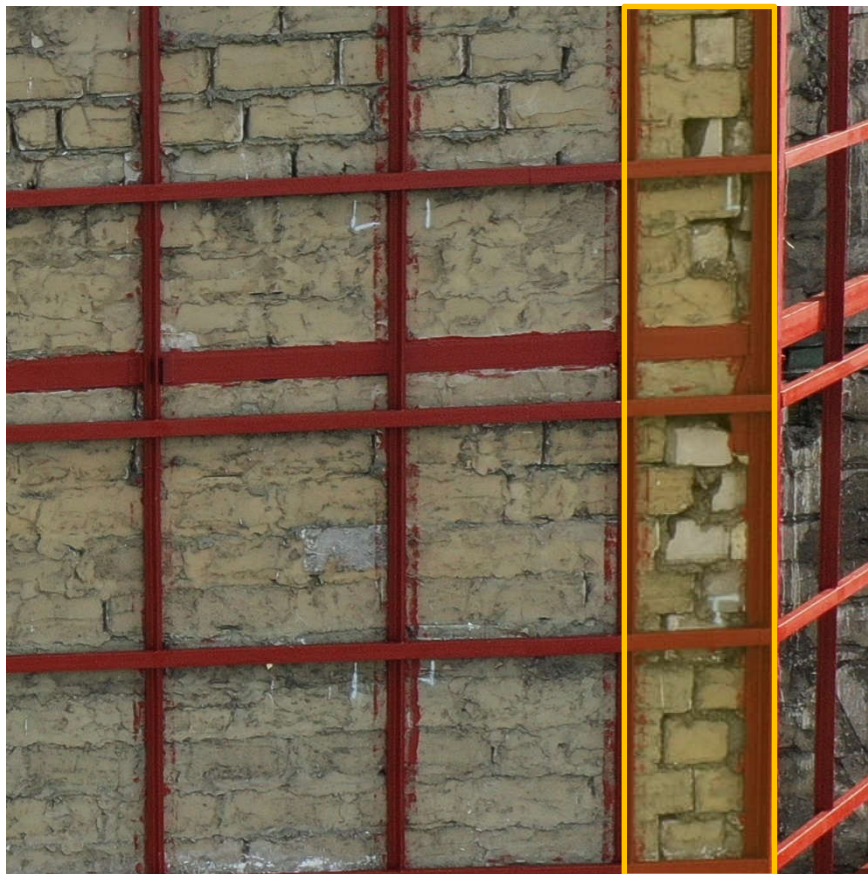
Fot. 26 Przykład fragmentu ściany murowanej do wymiany

- **Wymiana** – dotyczy fragmentów murów, w których stwierdzono znaczne uszkodzenia elementów murowych lub zastosowano elementy murowe o zróżnicowanych wymiarach i parametrach materiałowych (w tym zaprawa wypełniona gruzem). Dotyczy to również fragmentów ścian bez prawidłowego przewiązania muru dla których nie ma możliwości wykonania wzmocnienia za pomocą zbrojenia spoin.
