OPRACOWANIE NR 14

EKSPERTYZA OKREŚLAJĄCA STAN TECHNICZNY ŚCIAN
MUROWANYCH ZEWNĘTRZNYCH, PREFABRYKOWANYCH BELEK
ŻELBETOWYCH ORAZ WSPORNIKÓW STALOWYCH NA KONDYGNACJI 7,
DOTYCZĄCA BUDOWY PN. „KOMPLEKSOWA MODERNIZACJA
ENERGETYCZNA BUDYNKU (ZADANIE A) ORAZ MODERNIZACJA I
PRZEBUDOWA NIEKTÓRYCH ELEMENTÓW (ZADANIE B) COLLEGIUM
ALTUM UNIWERSYTETU EKONOMICZNEGO W POZNANIU”

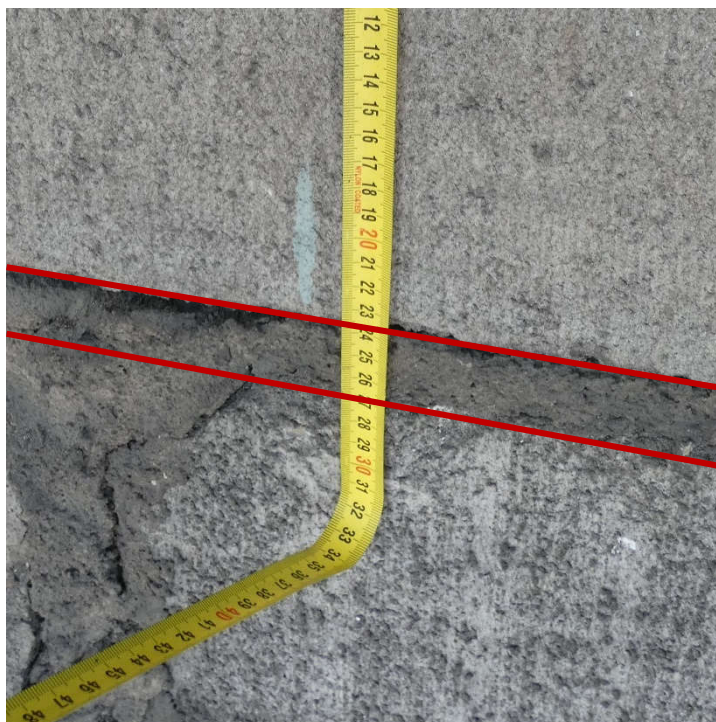
Fot. 1 Przykładowa spoina pozioma – grubość 3 cm

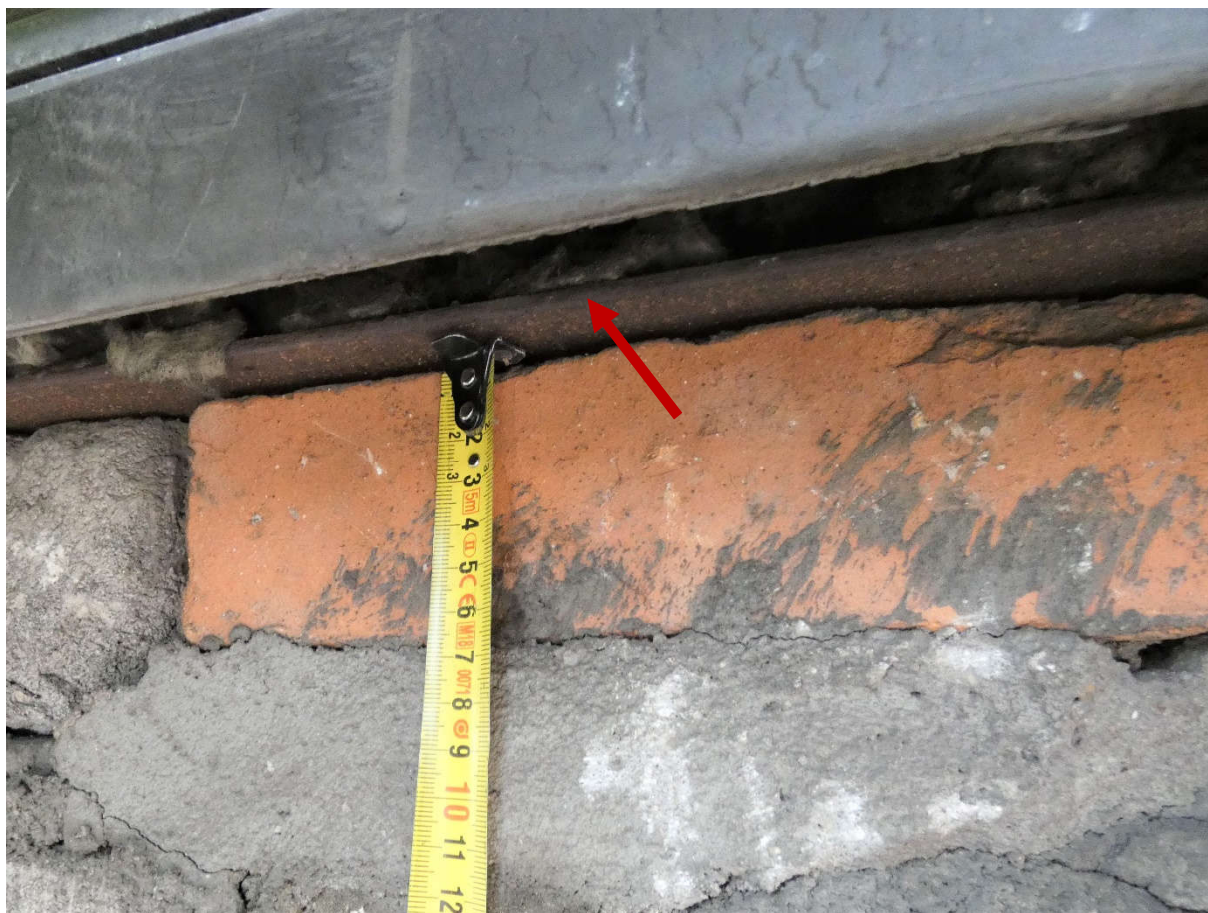
Fot. 7 Widok zwieńczenia ściany z elementów ceramicznych bezpośrednio pod profilem stalowym (brak podlewki)

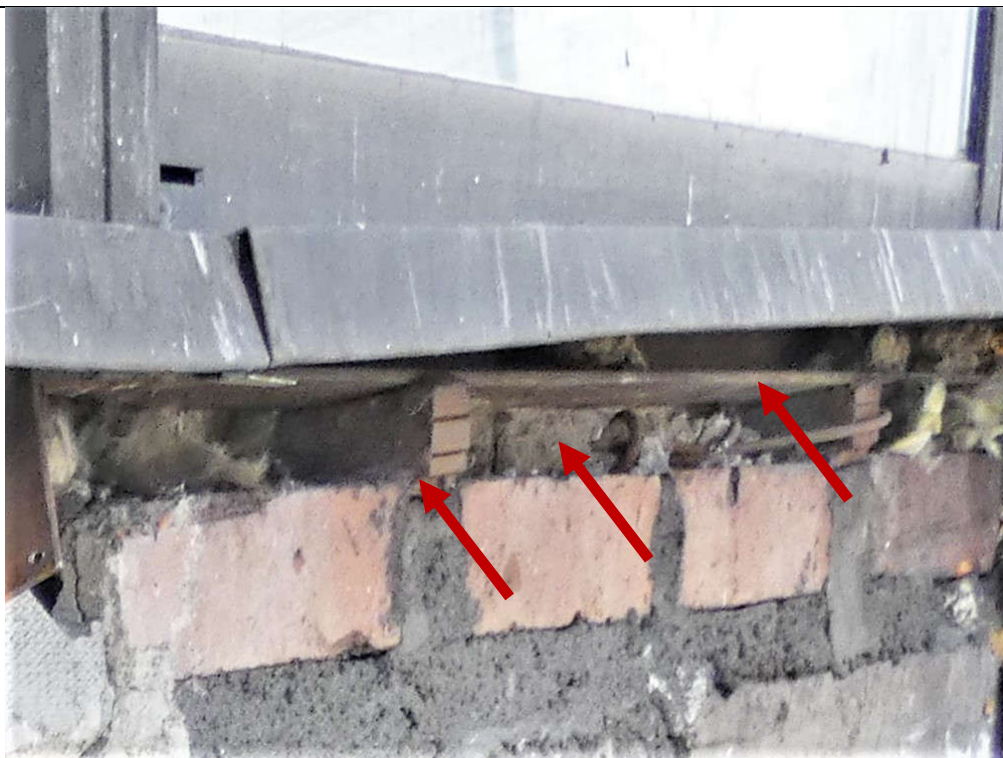
Fot. 8 Widok zwieńczenia ściany elementami ceramicznymi gr 6,5 cm z podkładkami stalowymi i izolacją termiczną pod profilem stalowym (bez podlewki)

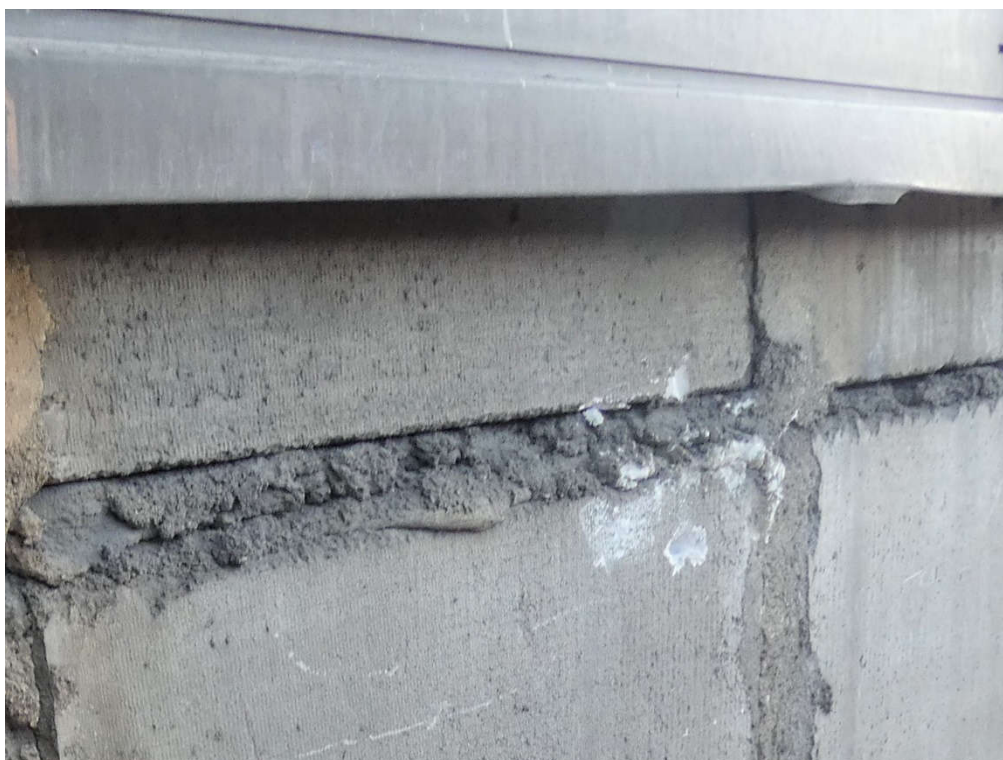
Fot. 9 Widok zwieńczenia ściany z elementów o wymiarach 12x60 cm z betonu komórkowego bez podlewki pod profilem stalowym.

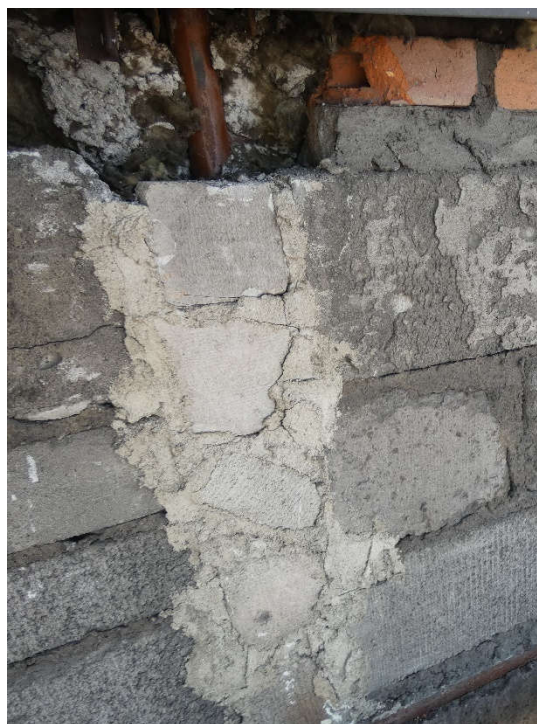
Przewody instalacji c.o. poprowadzone są w stalowych rurach osłonowych. W wykonanych ścianach murowanych odnotowano występowanie miejsc z nieprawidłowo wykonanymi zamknięciami pionów (zaprawa murarska zmieszana z gruzem) lub brakiem ich zamknięcia.

Fot. 12 Widok otwartego pionu instalacyjnego (częściowe zamknięcie zaprawą i gruzem)

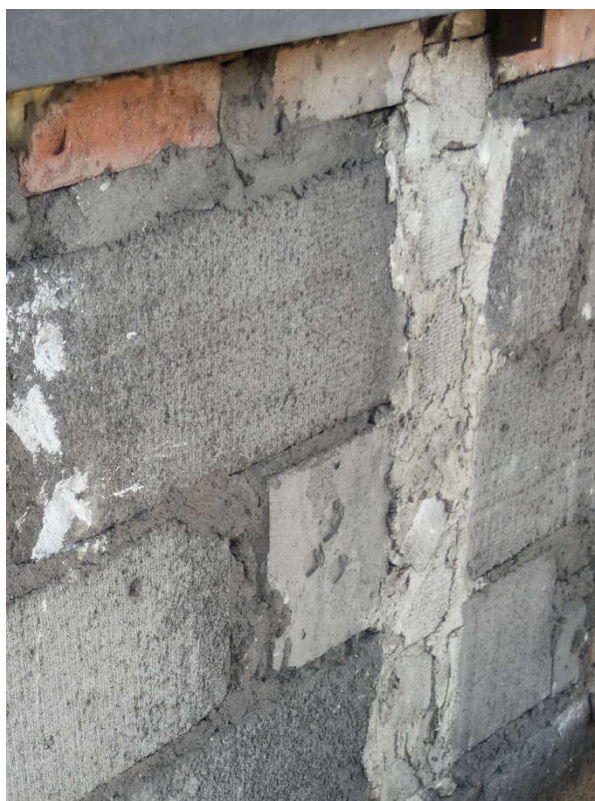
Fot. 13 Widok pionu instalacyjnego zamkniętego zaprawą i gruzem

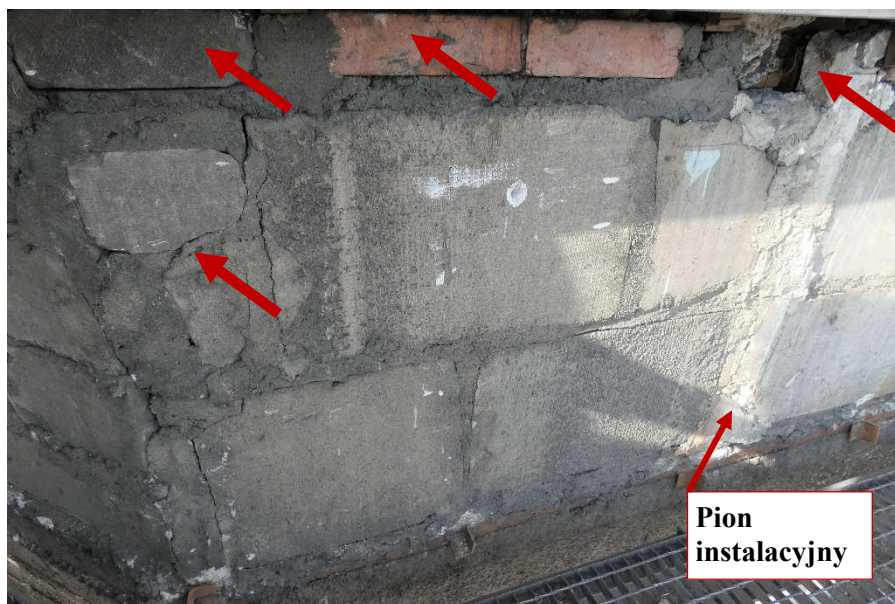
Fot. 15 Kondygnacja 7 (Poziom +28.50) Elewacja Wschodnia – widok ściany murowanej w osiach 14/E-F.

Zbyt duże wymiary spoin. Zwieńczenie ściany z elementów murowanych o zróżnicowanych materiałach i kształtach. Wypełnienie ubytków między elementami zaprawą i gruzem. Otwarty pion instalacyjny, częściowe zamknięcie elementami murowymi zaprawą i gruzem.

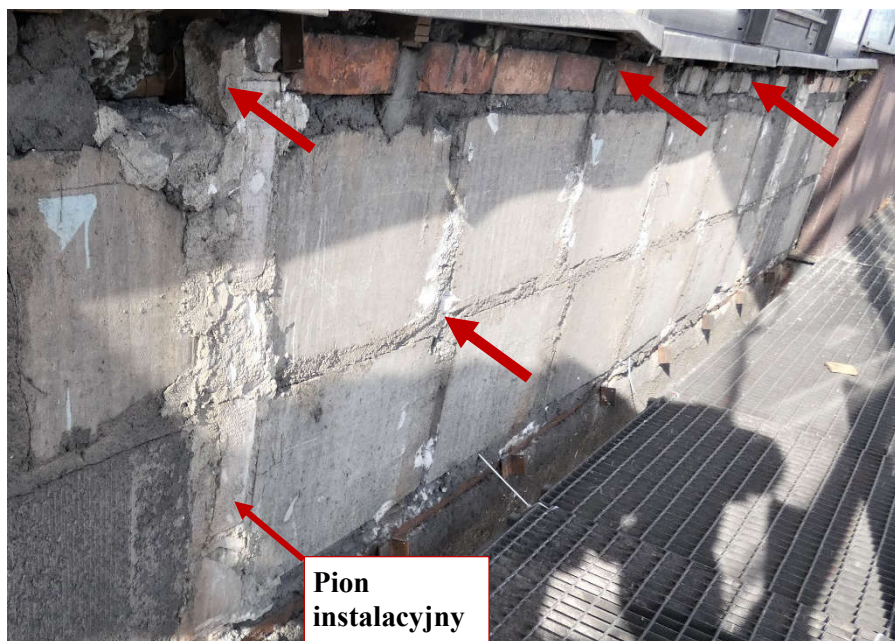
Fot. 16 Kondygnacja 7 (Poziom +28.50) Elewacja Wschodnia – widok ściany murowanej w osiach 14/E-F.

Zbyt duże wymiary spoin. Niewłaściwe przewiązanie elementów. Ściana z elementów 36x60 cm. Zwieńczenie ściany z elementów murowanych o zróżnicowanych materiałach i kształtach. Otwarty pion instalacyjny, częściowe zamknięcie elementami murowymi zaprawą i gruzem.

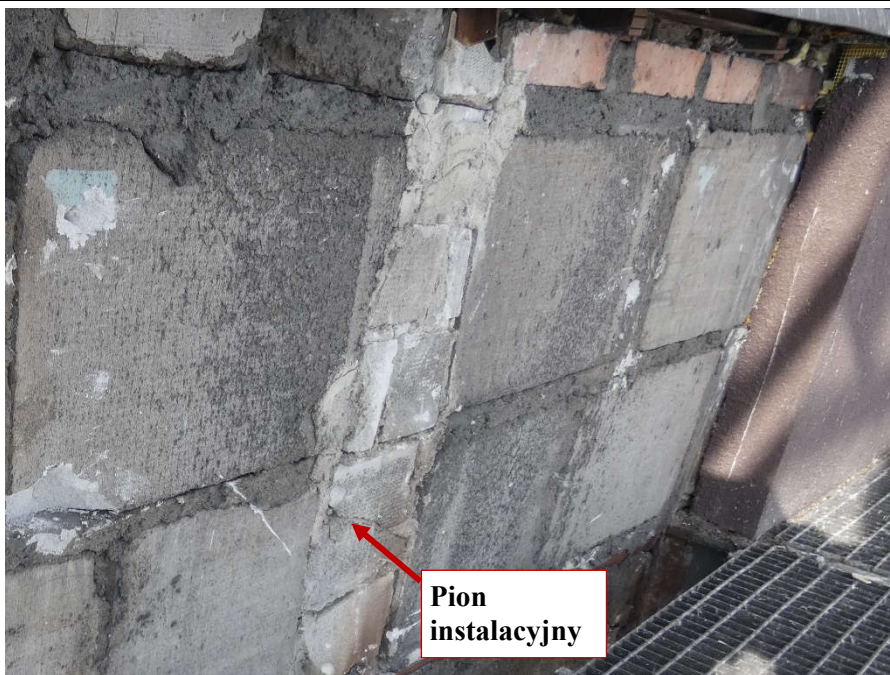
Fot. 17 Kondygnacja 7 (Poziom +28.50) Elewacja Wschodnia – widok ściany murowanej w osiach 14/E-F.
Zbyt duże wymiary spoin. Zwieńczenie ściany z ceramicznych elementów murowanych gr. 6,5 cm. Pion instalacyjny zamknięty zaprawą i gruzem.

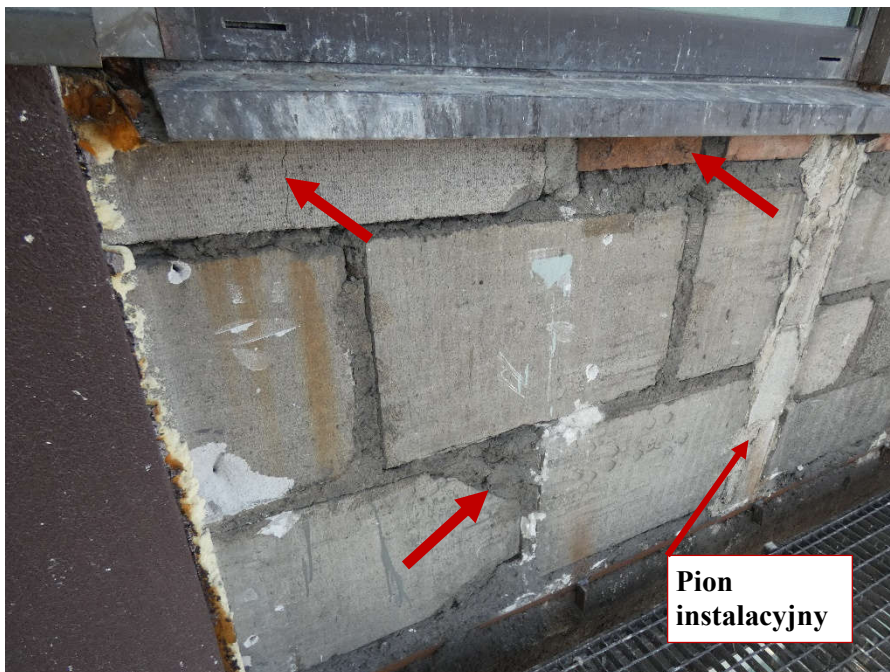
Fot. 18 Kondygnacja 7 (Poziom +28.50) Elewacja Wschodnia – widok ściany murowanej w osiach 14/H-I.
Zbyt duże wymiary spoin. Ściana z uszkodzonymi elementami murowymi 36x60 cm. Zwieńczenie ściany z elementów murowanych o zróżnicowanych materiałach i kształtach. Wypełnienie ubytków między elementami zaprawą. Zamknięcie pionu instalacyjnego zaprawą i gruzem.

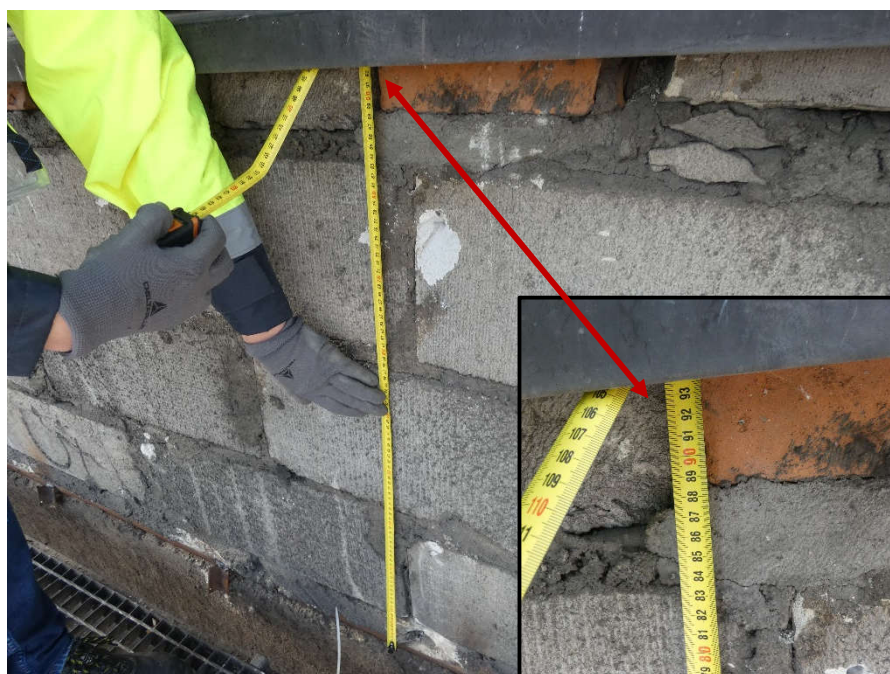
Fot. 20 Kondygnacja 7 (Poziom +28.50) Elewacja Wschodnia – widok ściany murowanej w osiach 14/H-I. Wysokość ściany murowanej ~95 cm. Grubość podlewki między belką żelbetową a ścianą ~6 cm. Element murowy bezpośrednio pod profilem stalowym (brak podlewki).

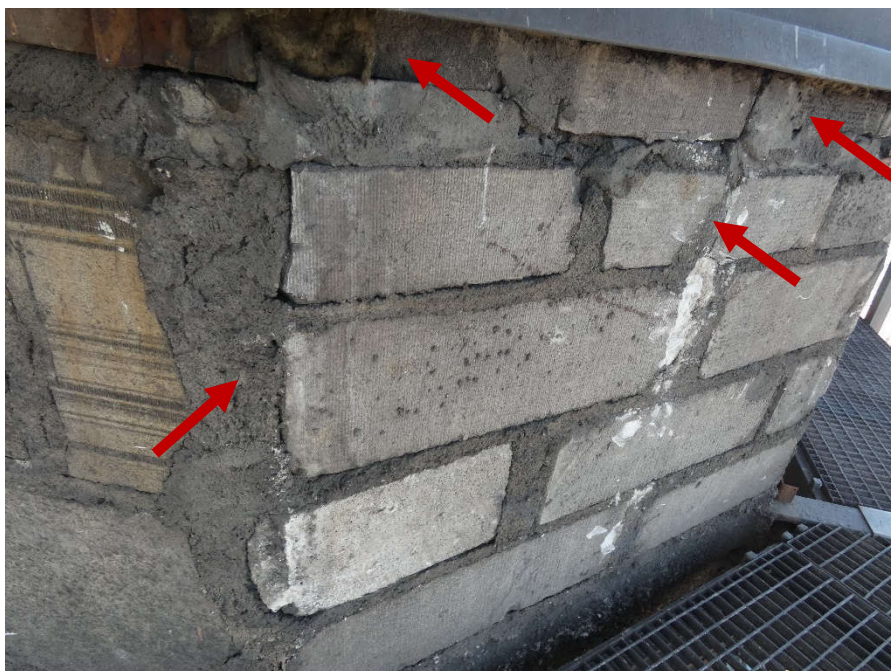
Fot. 22 Kondygnacja 7 (Poziom +28.50) Elewacja Wschodnia – widok ściany murowanej w osiach 14/ I. Zbyt duże wymiary spoin. Ściana z uszkodzonych elementów murowych 18x60 cm. Zwieńczenie ściany elementami murowymi i gruzem. Wypełnienie ubytków między elementami zaprawą.

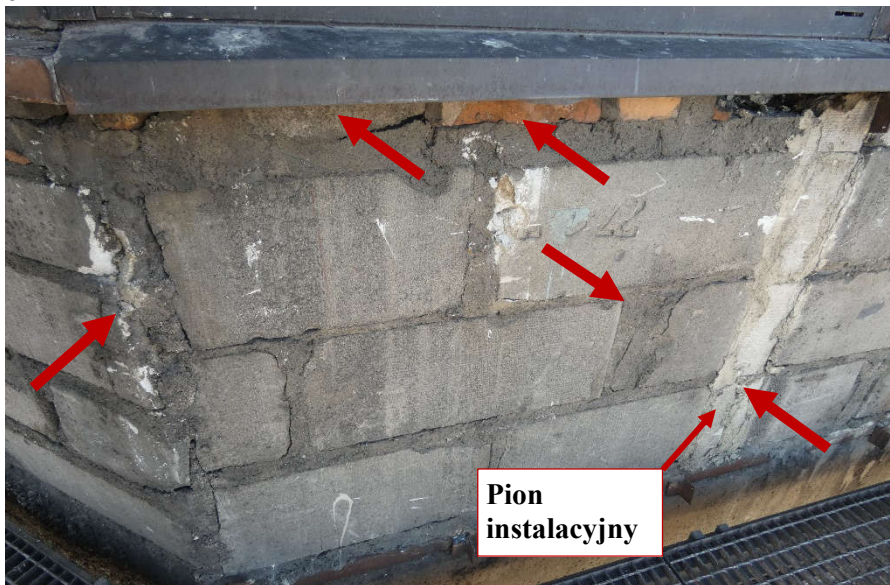
Fot. 23 Kondygnacja 7 (Poziom +28.50) Elewacja Północna – widok ściany murowanej w osiach 13-14/I. Zbyt duże wymiary spoin. Niewłaściwe przewiązanie elementów w narożu. Ściana z uszkodzonymi elementami murowymi 24x60 cm. Zwieńczenie ściany z elementów murowych o zróżnicowanych materiałach i kształtach. Wypełnienie ubytków między elementami zaprawą i gruzem. Zamknięcie pionu instalacyjnego elementami murowymi i gruzem.

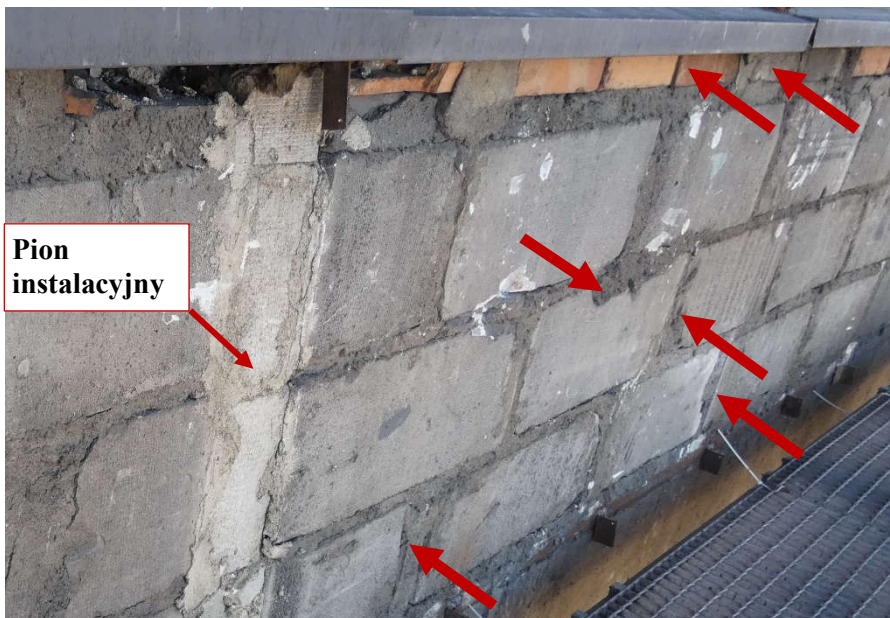
Fot. 24 Kondygnacja 7 (Poziom +28.50) Elewacja Północna – widok ściany murowanej w osiach 13-14/I. Zbyt duże wymiary spoin. Ściana z uszkodzonymi elementami murowymi. Zwieńczenie ściany z elementów murowych o zróżnicowanych materiałach i kształtach. Wypełnienie ubytków między elementami zaprawą i gruzem. Zamknięcie pionu instalacyjnego elementami murowymi i gruzem.

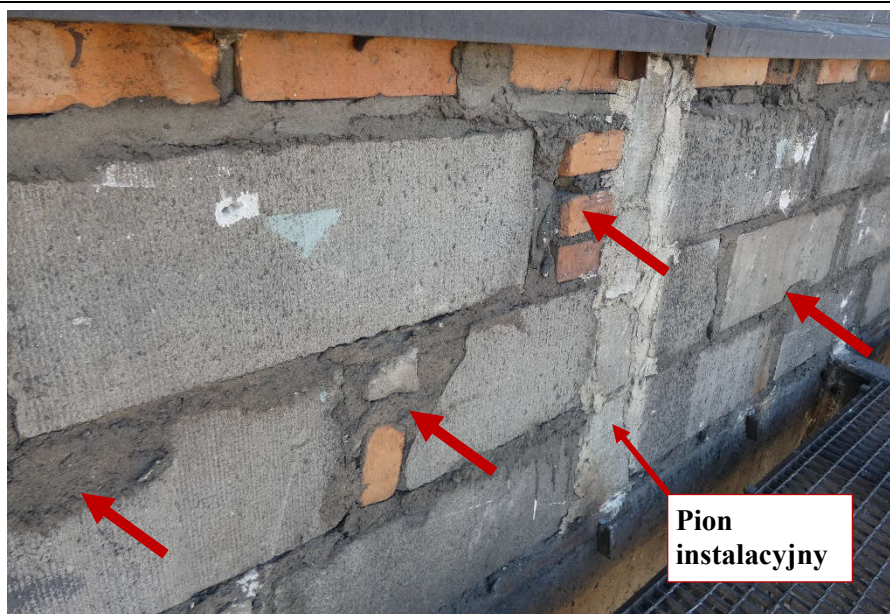
Fot. 25 Kondygnacja 7 (Poziom +28.50) Elewacja Północna – widok ściany murowanej w osiach 13-14/I.

Zbyt duże wymiary spoin. Ściana z uszkodzonych elementów murowych o zróżnicowanych materiałach i kształtach. Zwieńczenie ściany ceramicznymi elementami murowymi gr. 6,5 cm. Wypełnienie ubytków między elementami zaprawą i gruzem. Zamknięcie pionu instalacyjnego.

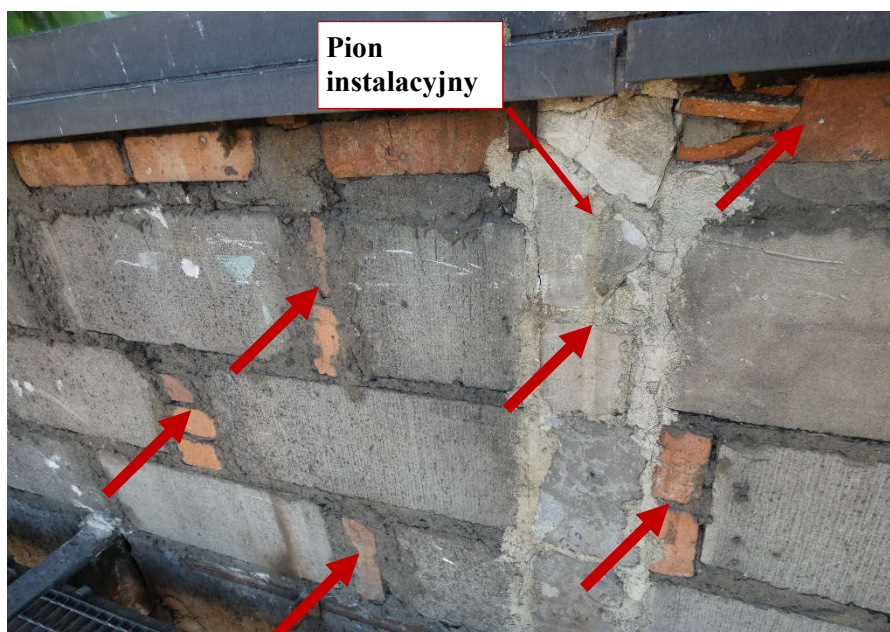
Fot. 26 Kondygnacja 7 (Poziom +28.50) Elewacja Północna – widok ściany murowanej w osiach 12-13/I.

Zbyt duże wymiary spoin. Ściana z uszkodzonych elementów murowych o zróżnicowanych materiałach i kształtach. Zwieńczenie ściany ceramicznymi elementami murowymi. Wypełnienie ubytków między elementami zaprawą i gruzem. Zamknięcie pionu instalacyjnego zaprawą i gruzem.

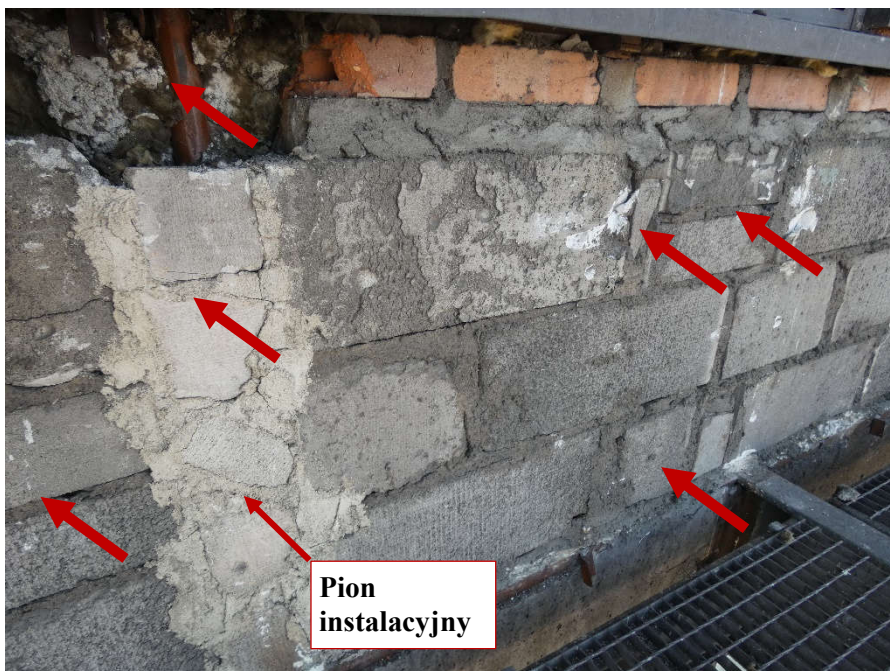
Fot. 28 Kondygnacja 7 (Poziom +28.50) Elewacja Północna – widok ściany murowanej w osiach 12-13/I. Zbyt duże wymiary spoin. Ściana z uszkodzonych elementów murowych o zróżnicowanych kształtach. Zwieńczenie ściany ceramicznymi elementami murowymi. Wypełnienie ubytków między elementami zaprawą i gruzem. Otwarty pion instalacyjny, częściowe zamknięcie zaprawą i gruzem.

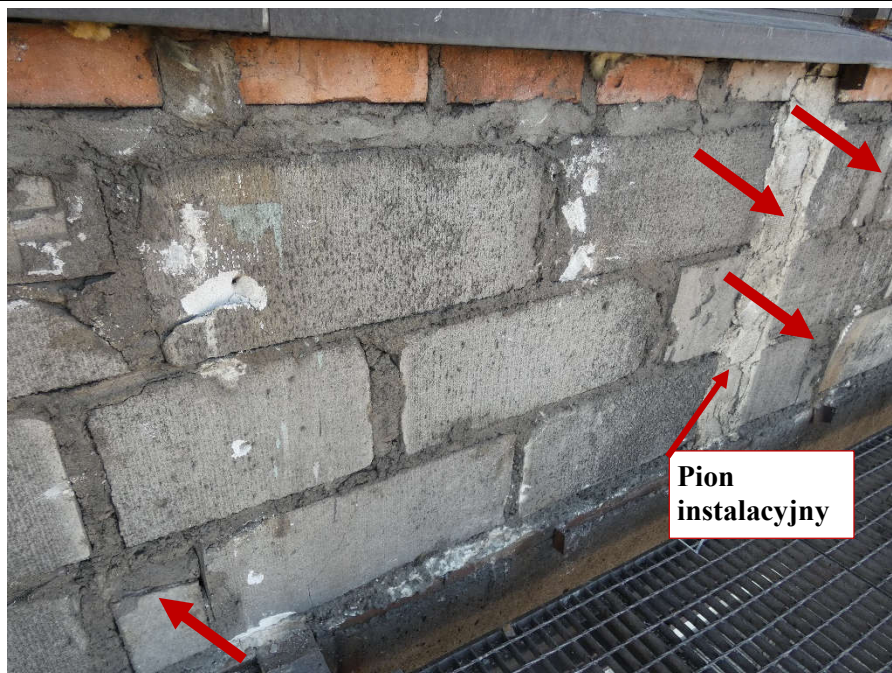
Fot. 29 Kondygnacja 7 (Poziom +28.50) Elewacja Północna – widok ściany murowanej w osiach 11-12/I. Zbyt duże wymiary spoin. Zwieńczenie ściany ceramicznymi elementami murowymi. Wypełnienie ubytków między elementami zaprawą i gruzem. Zamknięcie pionu instalacyjnego zaprawą i gruzem.

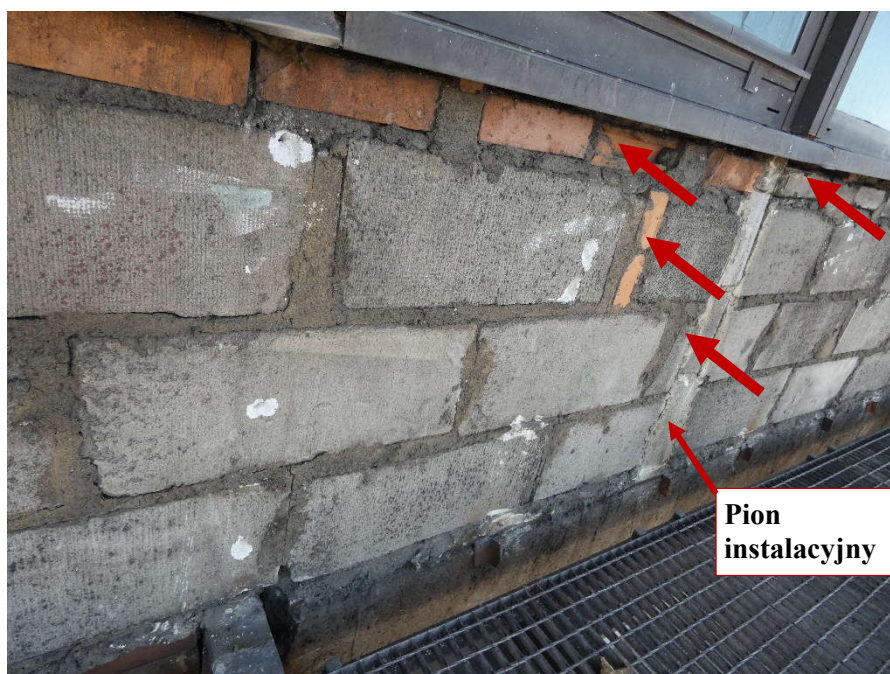
Fot. 32 Kondygnacja 7 (Poziom +28.50) Elewacja Północna – widok ściany murowanej w osiach 10-11/I.

Zbyt duże wymiary spoin. Zwieńczenie ściany z elementów murowanych o zróżnicowanych materiałach i kształtach. Wypełnienie ubytków między elementami zaprawą i gruzem. Zamknięcie pionu instalacyjnego.

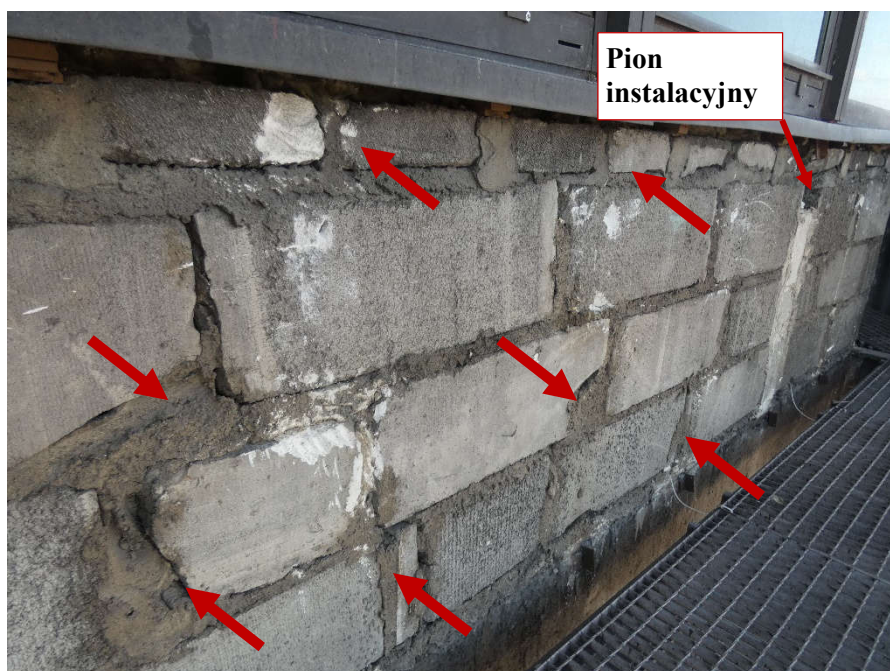
Fot. 33 Kondygnacja 7 (Poziom +28.50) Elewacja Północna – widok ściany murowanej w osiach 10-11/I. Zbyt duże wymiary spoin. Wykonanie i zwieńczenie ściany z uszkodzonych elementów murowych. Wypełnienie ubytków między elementami i uszkodzonych miejsc zaprawą i gruzem. Otwarty pion instalacyjny, częściowe zamknięcie elementami murowymi.

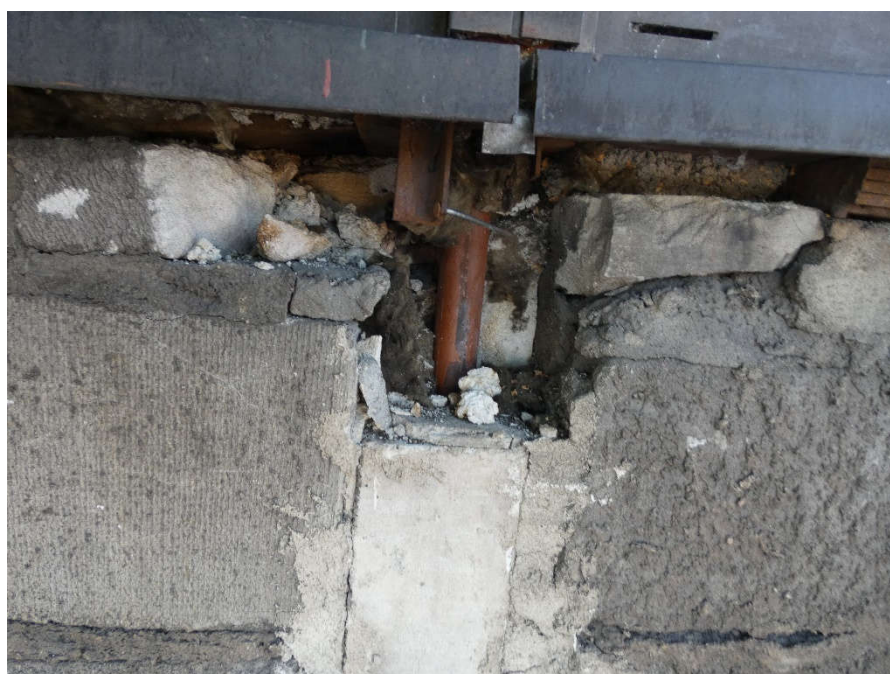
Fot. 34 Kondygnacja 7 (Poziom +28.50) Elewacja Północna – widok ściany murowanej w osiach 10-11/I. Otwarty pion instalacyjny, częściowe zamknięcie elementami murowymi.

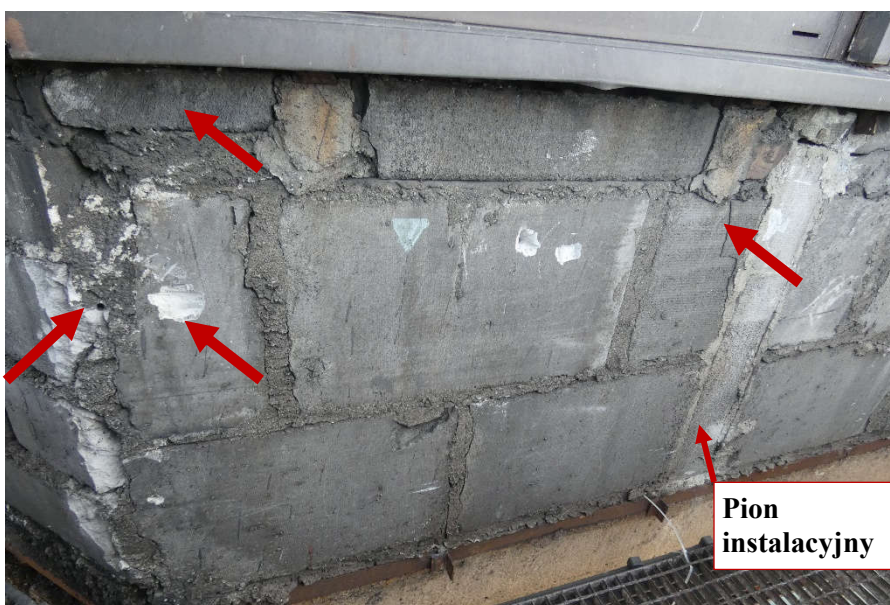
Fot. 36 Kondygnacja 7 (Poziom +28.50) Elewacja Zachodnia – widok ściany murowanej w osiach 10/H-I. Zbyt duże wymiary spoin. Niewłaściwe przewiązanie elementów w narożu. Wykonanie i zwieńczenie ściany z uszkodzonych elementów murowych. Wypełnienie ubytków między elementami i uszkodzonych miejsc zaprawą i gruzem. Zamknięcie pionu instalacyjnego.

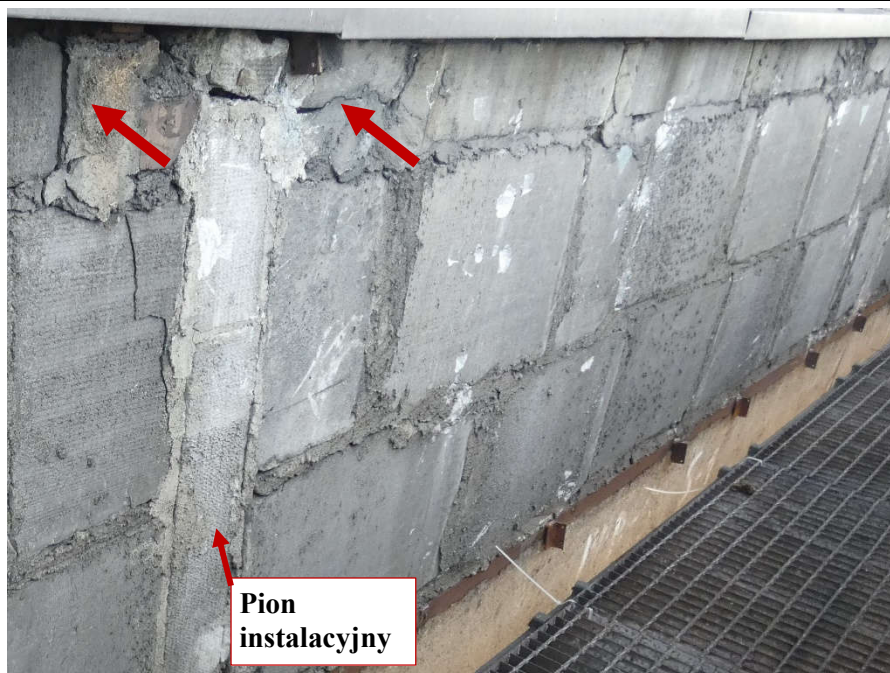
Fot. 37 Kondygnacja 7 (Poziom +28.50) Elewacja Zachodnia – widok ściany murowanej w osiach 10/H-I. Zbyt duże wymiary spoin. Ściana z elementów murowanych 36x60 cm. Zwieńczenie ściany elementami murowymi 12x60 cm. Wypełnienie ubytków między elementami zaprawą i gruzem. Zamknięcie pionu instalacyjnego.

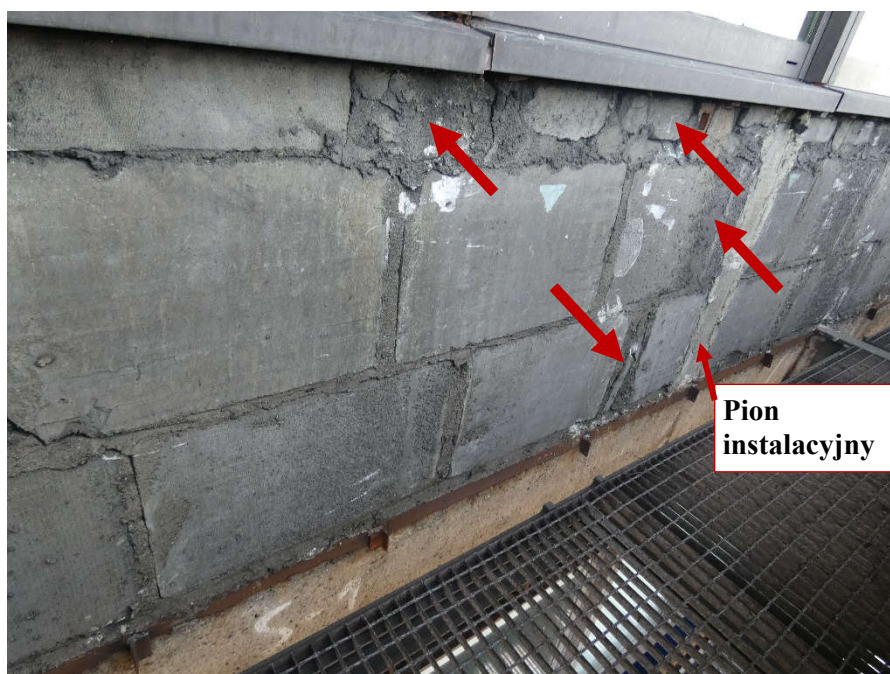
Fot. 38 Kondygnacja 7 (Poziom +28.50) Elewacja Zachodnia – widok ściany murowanej w osiach 10/H-I. Zbyt duże wymiary spoin. Wykonanie i zwińczenie ściany z uszkodzonych elementów murowanych. Wypełnienie ubytków między elementami i uszkodzonych miejsc zaprawą i gruzem. Zamknięcie pionu instalacyjnego.

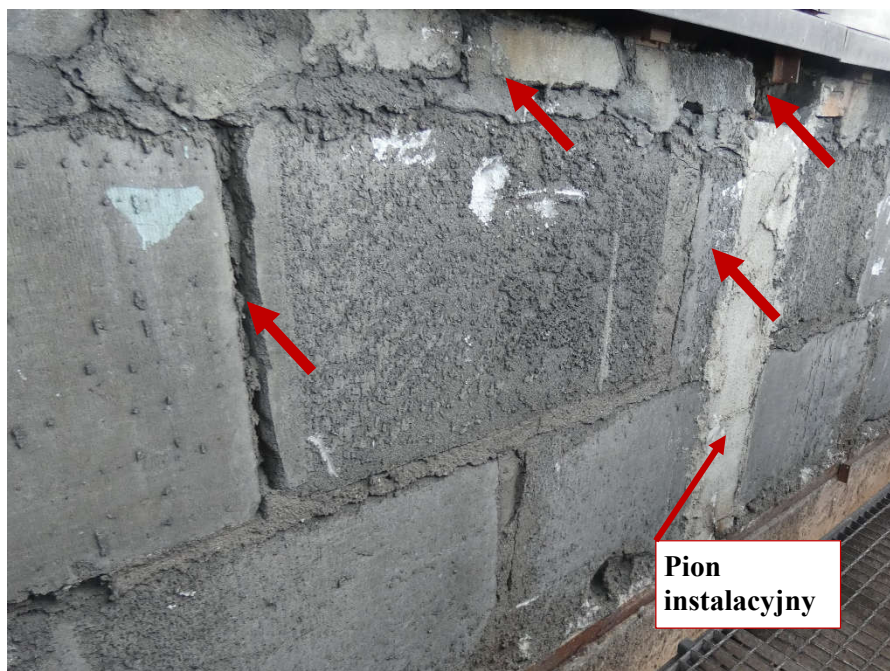
Fot. 40 Kondygnacja 7 (Poziom +28.50) Elewacja Zachodnia – widok ściany murowanej w osiach 10/G-H. Zbyt duże wymiary spoin. Ubytki spoin pionowych. Zwieńczenie ściany z uszkodzonych elementów murowych. Wypełnienie ubytków między elementami i uszkodzonych miejsc zaprawą i gruzem. Otwarty pion instalacyjny, częściowe zamknięcie elementami murowymi, zaprawą i gruzem.

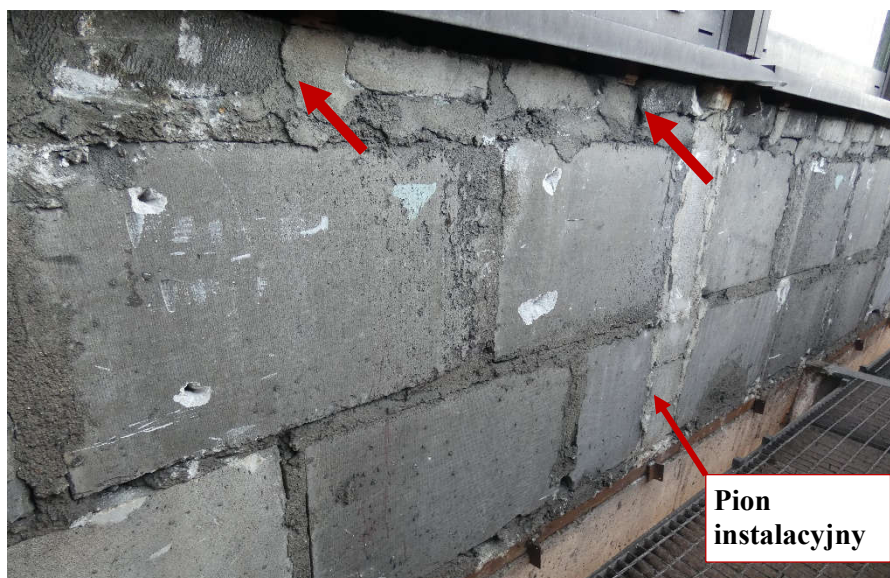
Fot. 42 Kondygnacja 7 (Poziom +28.50) Elewacja Zachodnia – widok ściany murowanej w osiach 10/G-H. Zbyt duże wymiary spoin. Zwieńczenie ściany z uszkodzonych elementów murowych. Wypełnienie ubytków między elementami i uszkodzonych miejsc zaprawą i gruzem. Zamknięcie pionu instalacyjnego.

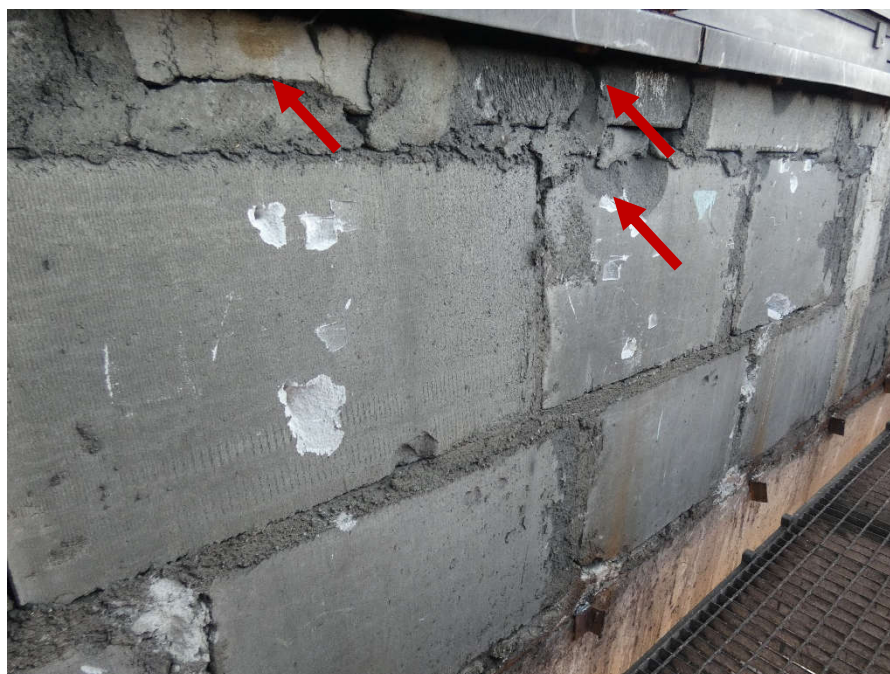
Fot. 44 Kondygnacja 7 (Poziom +28.50) Elewacja Zachodnia – widok ściany murowanej w osiach 10/F-G. Zbyt duże wymiary spoin. Wykonanie i zwieńczenie ściany z uszkodzonych elementów murowych. Wypełnienie ubytków między elementami i uszkodzonych miejsc zaprawą i gruzem.

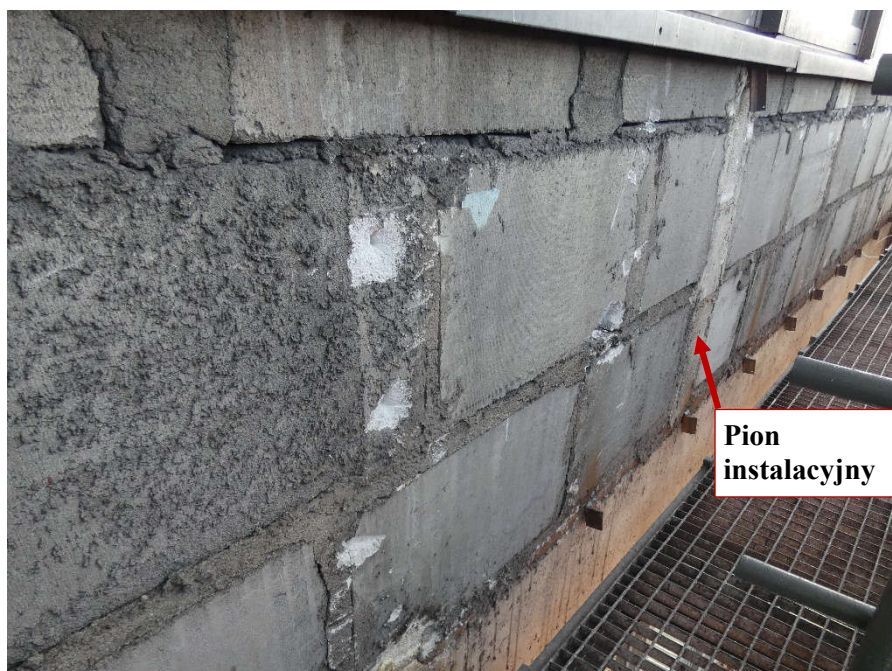
Fot. 46 Kondygnacja 7 (Poziom +28.50) Elewacja Zachodnia – widok ściany murowanej w osiach 10/E-F. Zbyt duże wymiary spoin. Wypełnienie ubytków między elementami zaprawą. Zamknięcie pionu instalacyjnego.

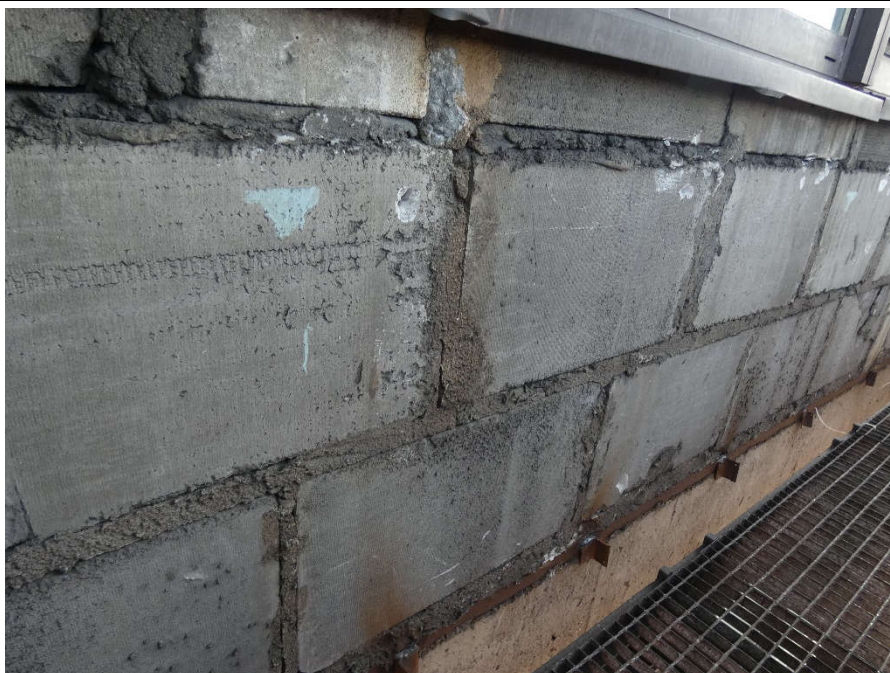
Fot. 47 Kondygnacja 7 (Poziom +28.50) Elewacja Zachodnia – widok ściany murowanej w osiach 10/E-F.
Zbyt duże wymiary spoin. Wypełnienie ubytków między elementami zaprawą. Zamknięcie pionu instalacyjnego.

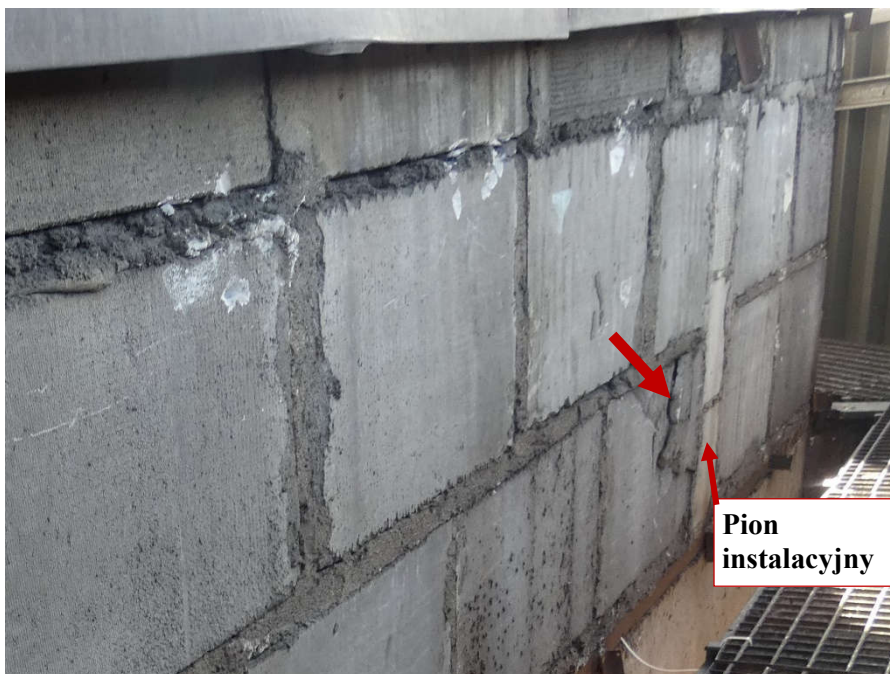
Fot. 48 Kondygnacja 7 (Poziom +28.50) Elewacja Zachodnia – widok ściany murowanej w osiach 10/E-F.
Zbyt duże wymiary spoin. Ściana z uszkodzonych elementów murowych. Wypełnienie ubytków między elementami i uszkodzonych miejsc zaprawą i gruzem. Zamknięcie pionu instalacyjnego.

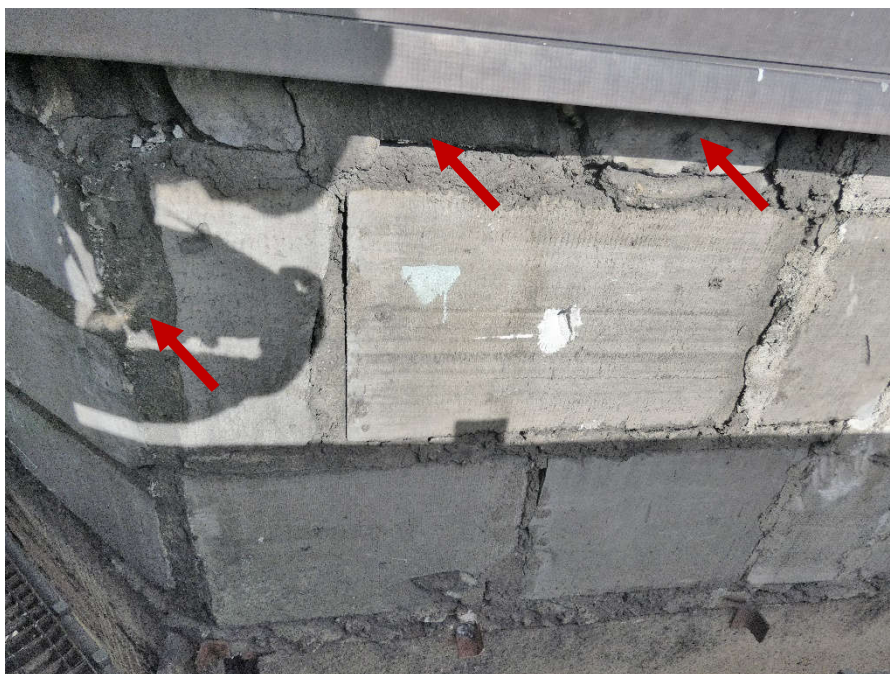
Fot. 50 Kondygnacja 7 (Poziom +28.50) Elewacja Południowa – widok ściany murowanej w osiach 10-11/E. Zbyt duże wymiary spoin. Niewłaściwe przewiązanie elementów w narożu. Zwieńczenie ściany z uszkodzonych elementów murowych. Wypełnienie ubytków między elementami i uszkodzonych miejsc zaprawą.

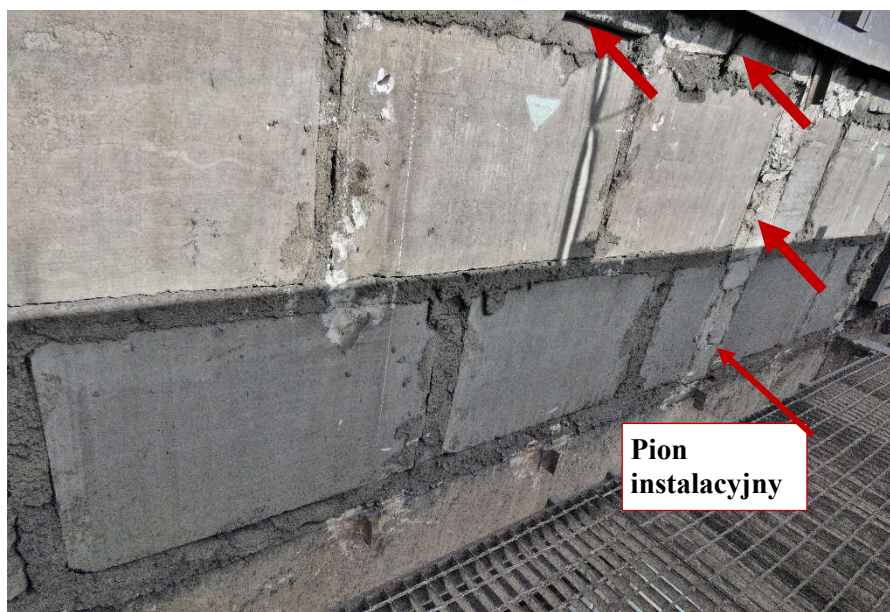
Fot. 52 Kondygnacja 7 (Poziom +28.50) Elewacja Południowa – widok ściany murowanej w osiach 10-11/E.

Zbyt duże wymiary spoin. Zwieńczenie ściany z uszkodzonych elementów murowych. Wypełnienie ubytków między elementami i uszkodzonych miejsc zaprawą. Zamknięcie pionu instalacyjnego zaprawą i gruzem.

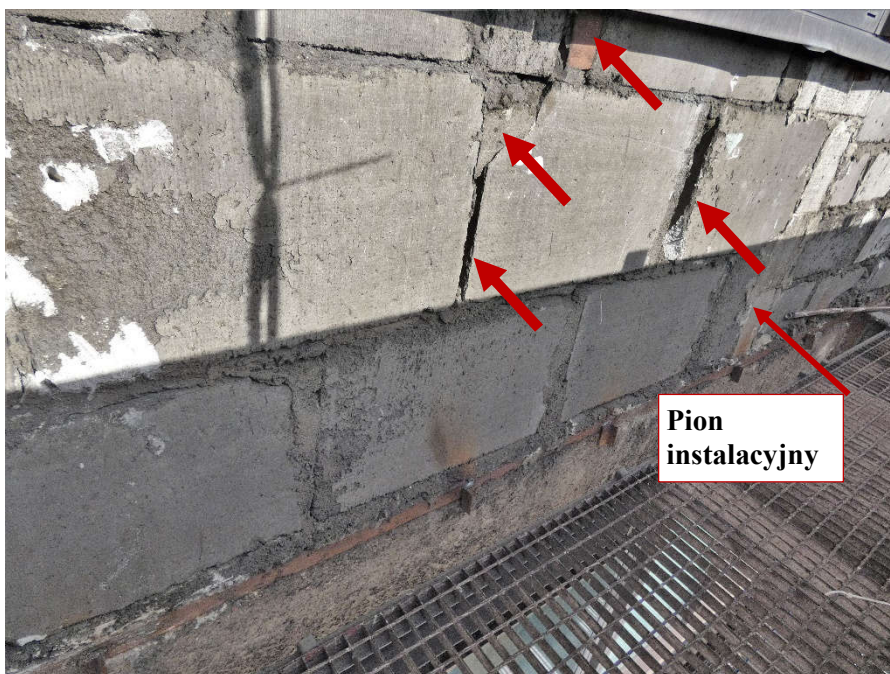
Fot. 54 Kondygnacja 7 (Poziom +28.50) Elewacja Południowa – widok ściany murowanej w osiach 11-12/E. Zbyt duże wymiary spoin. Ubytki spoin pionowych. Wykonanie i zwięźczenie ściany z uszkodzonych elementów murowanych. Wypełnienie ubytków między elementami i uszkodzonych miejsc zaprawą i gruzem. Zamknięcie pionu instalacyjnego.

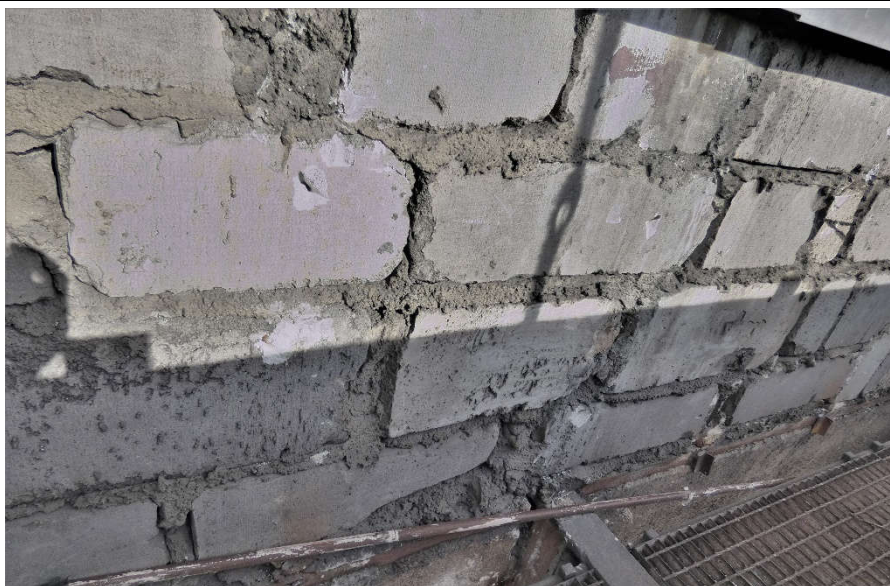
Fot. 55 Kondygnacja 7 (Poziom +28.50) Elewacja Południowa – widok ściany murowanej w osiach 11-12/E.

Zbyt duże wymiary spoin. Niewłaściwe przewiązanie elementów. Ubytki spoin pionowych. Wykonanie i zwieńczenie ściany z uszkodzonych elementów murowych o zróżnicowanych kształtach. Wypełnienie ubytków między elementami i uszkodzonych miejsc zaprawą i gruzem.
