OPRACOWANIE NR 14

EKSPERTYZA OKREŚLAJĄCA STAN TECHNICZNY ŚCIAN
MUROWANYCH ZEWNĘTRZNYCH, PREFABRYKOWANYCH BELEK
ŻELBETOWYCH ORAZ WSPORNIKÓW STALOWYCH NA KONDYGNACJI 7,
DOTYCZĄCA BUDOWY PN. „KOMPLEKSOWA MODERNIZACJA
ENERGETYCZNA BUDYNKU (ZADANIE A) ORAZ MODERNIZACJA I
PRZEBUDOWA NIEKTÓRYCH ELEMENTÓW (ZADANIE B) COLLEGIUM
ALTUM UNIWERSYTETU EKONOMICZNEGO W POZNANIU”

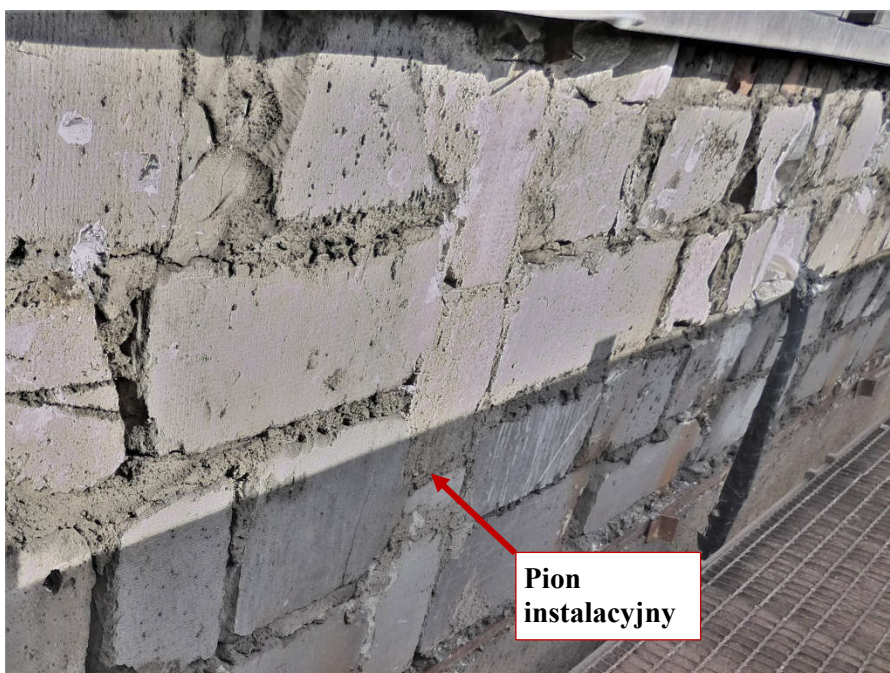
Fot. 56 Kondygnacja 7 (Poziom +28.50) Elewacja Południowa – widok ściany murowanej w osiach 12-13/E.

Zbyt duże wymiary spoin. Niewłaściwe przewiązanie elementów. Ubytki spoin pionowych. Wykonanie i zwieńczenie ściany z uszkodzonych elementów murowych o zróżnicowanych materiałach i kształtach. Wypełnienie ubytków między elementami i uszkodzonych miejsc zaprawą i gruzem. Zamknięcie pionu instalacyjnego.

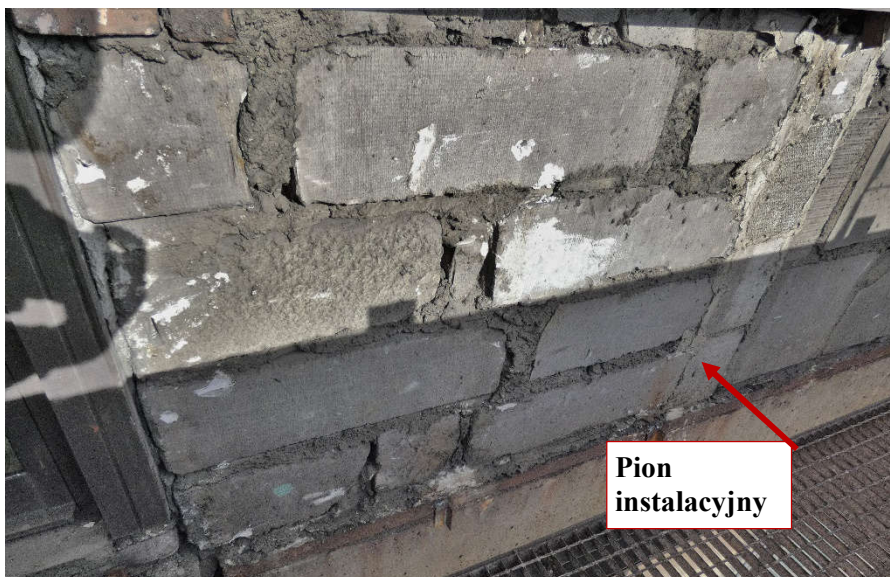
Fot. 58 Kondygnacja 7 (Poziom +28.50) Elewacja Południowa – widok ściany murowanej w osiach 12-13/E.

Zbyt duże wymiary spoin. Niewłaściwe przewiązanie elementów. Ubytki spoin pionowych. Wykonanie i zwieńczenie ściany z uszkodzonych elementów murowych. Wypełnienie ubytków między elementami i uszkodzonych miejsc zaprawą i gruzem. Zamknięcie pionu instalacyjnego.

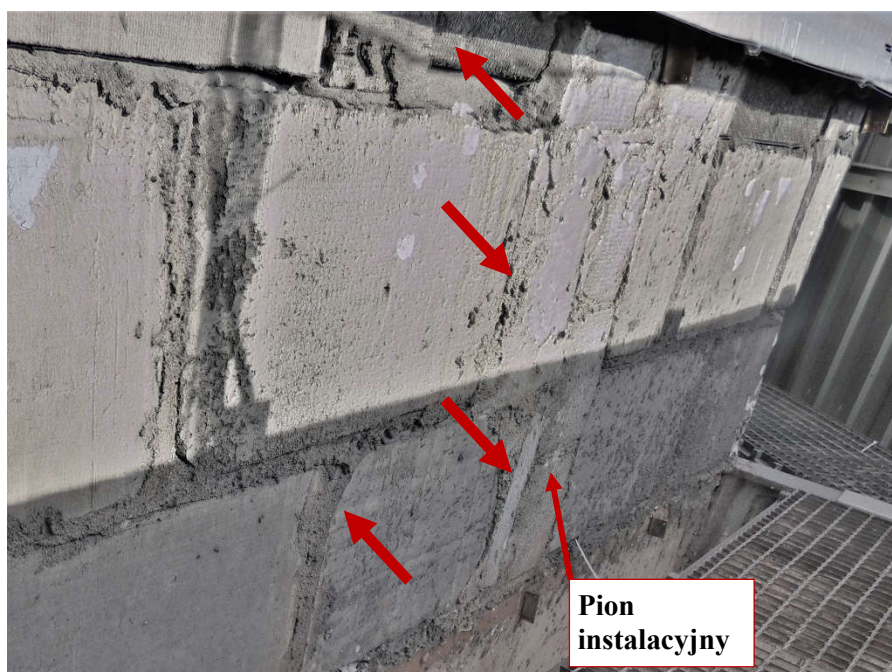
Fot. 60 Kondygnacja 7 (Poziom +28.50) Elewacja Południowa – widok ściany murowanej w osiach 13-14/E. Zbyt duże wymiary spoin. Wykonanie i zwieńczenie ściany z uszkodzonych elementów murowych. Wypełnienie ubytków między elementami zaprawą i gruzem. Zamknięcie pionu instalacyjnego.

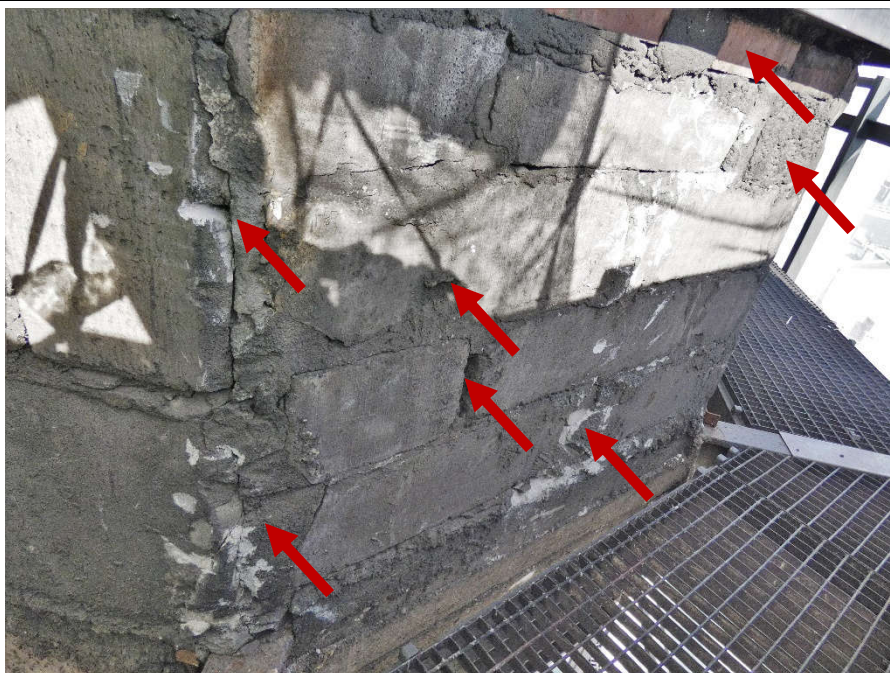
Fot. 61 Kondygnacja 7 (Poziom +28.50) Elewacja Południowa – widok ściany murowanej w osiach 14/E. Zbyt duże wymiary spoin. Ubytki spoin pionowych. Niewłaściwe przewiązanie elementów. Wykonanie ściany z uszkodzonych elementów murowych 18x60 cm. Wypełnienie ubytków między elementami zaprawą i gruzem. Zwieńczenie ściany elementami murowymi o zróżnicowanych materiałach i kształtach oraz gruzem.

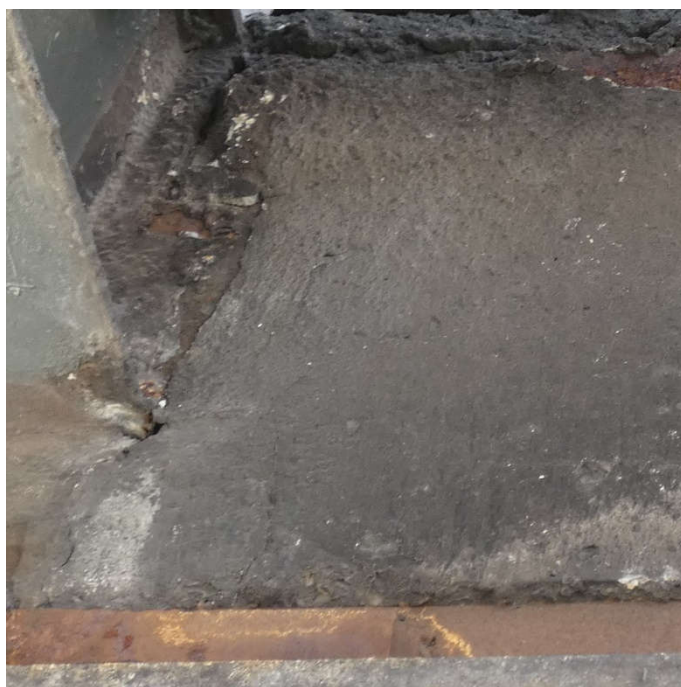
Fot. 62 Kondygnacja 7 (Poziom +28.50) Elewacja Wschodnia – belka w osiach 14/E-F.

Oparcie: 6 cm

Brak widocznych uszkodzeń belki przy podporze.

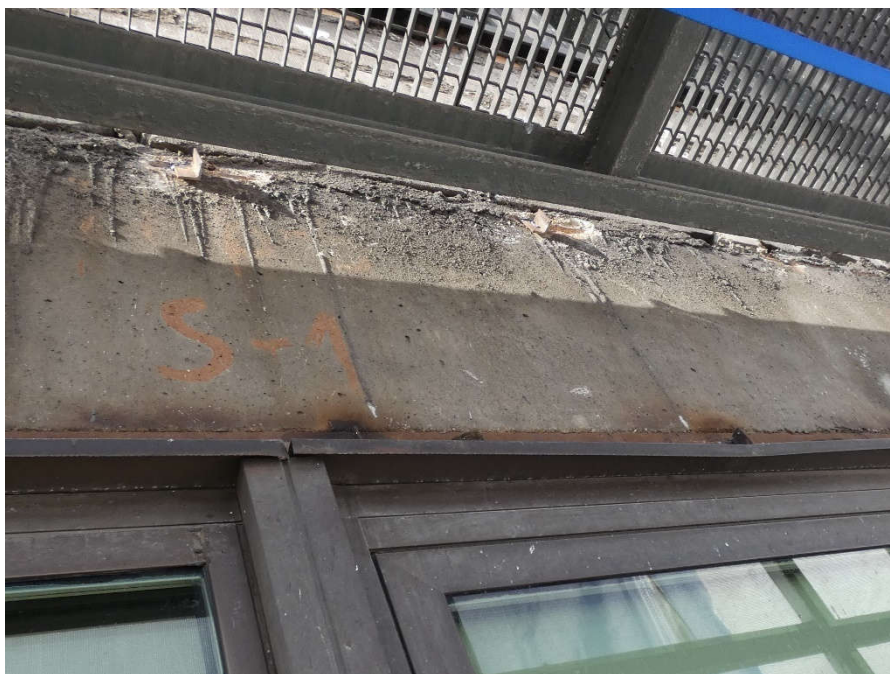
Fot. 63 Kondygnacja 7 (Poziom +28.50) Elewacja Wschodnia – belka w osiach 14/E-F.

Brak widocznych uszkodzeń w przęśle belki

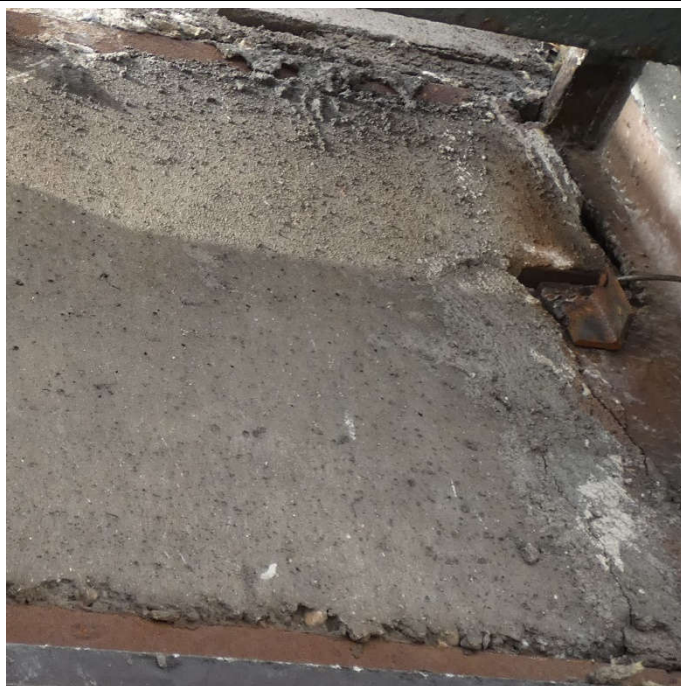
Fot. 64 Kondygnacja 7 (Poziom +28.50) Elewacja Wschodnia – belka w osiach 14/E-F.

Oparcie: 7 cm

Brak widocznych uszkodzeń belki przy podporze.

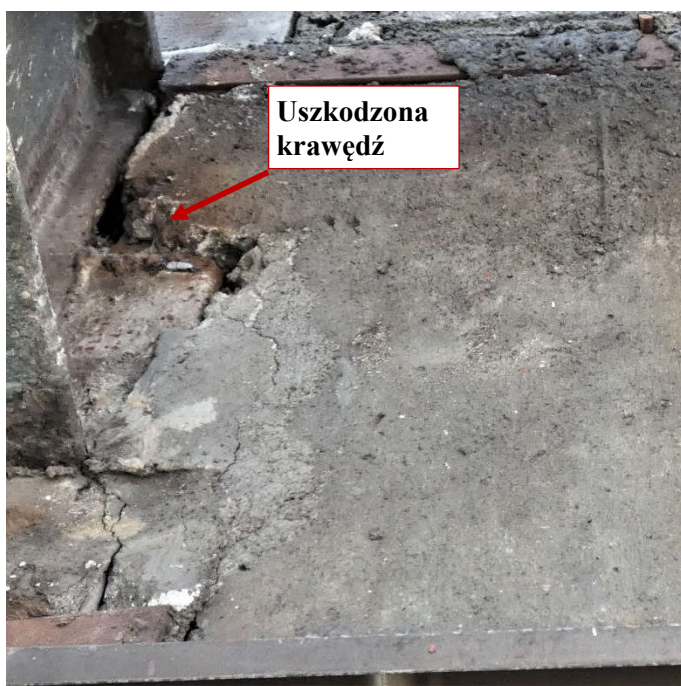
Fot. 65 Kondygnacja 7 (Poziom +28.50) Elewacja Wschodnia – belka w osiach 14/H-I.

Oparcie: 6 cm

Uszkodzona krawędź elementu. Spękania i zarysowania powierzchni zaprawy.

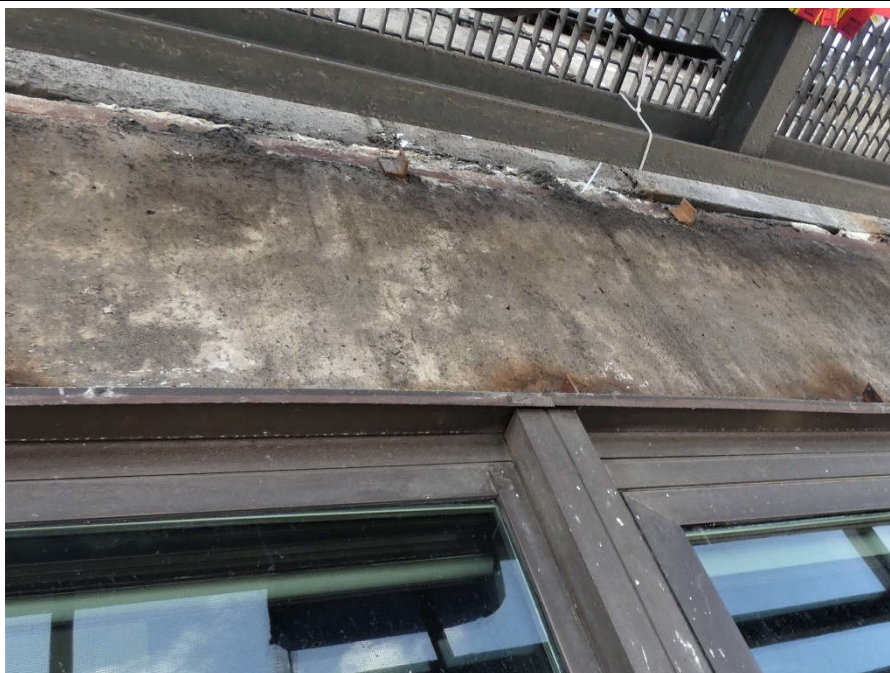
Fot. 66 Kondygnacja 7 (Poziom +28.50) Elewacja Wschodnia – belka w osiach 14/H-I.
Brak widocznych uszkodzeń belki w przęśle.

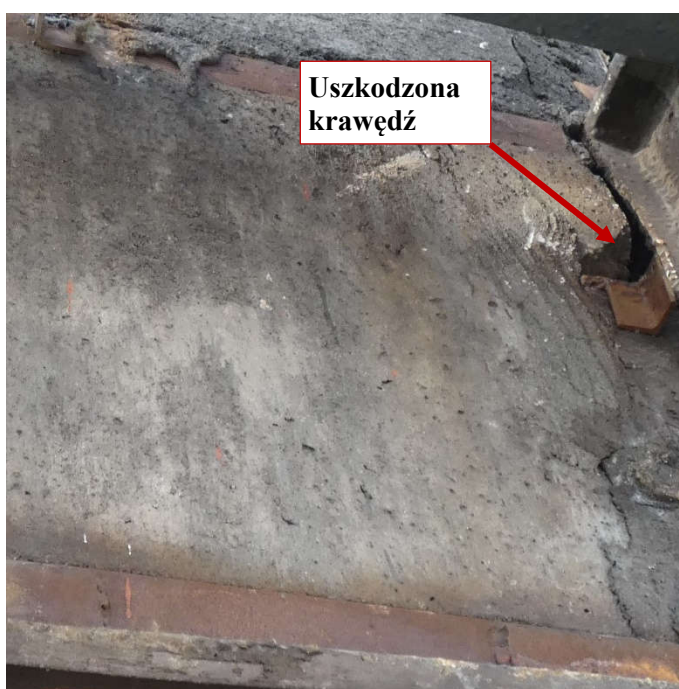
Oparcie: 4 cm

Fot. 67 Kondygnacja 7 (Poziom +28.50) Elewacja Wschodnia – belka w osiach 14/H-I.
Uszkodzona krawędź elementu. Spękania i zarysowania powierzchni zaprawy.

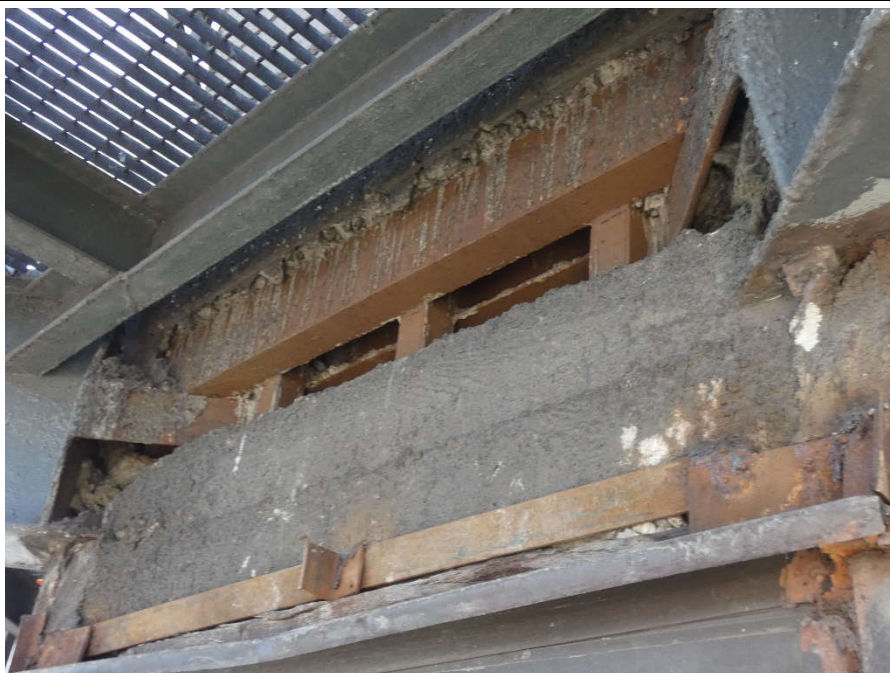
Fot. 68 Kondygnacja 7 (Poziom +28.50) Elewacja Wschodnia – belka w osiach 14/I.
Całkowite odkrycie stalowych profili ceowych opartych na wspornikach stalowych.

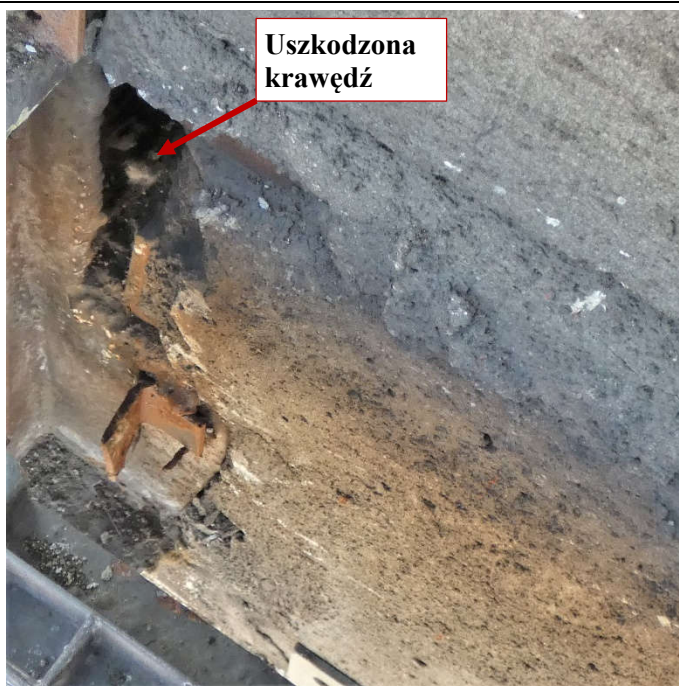
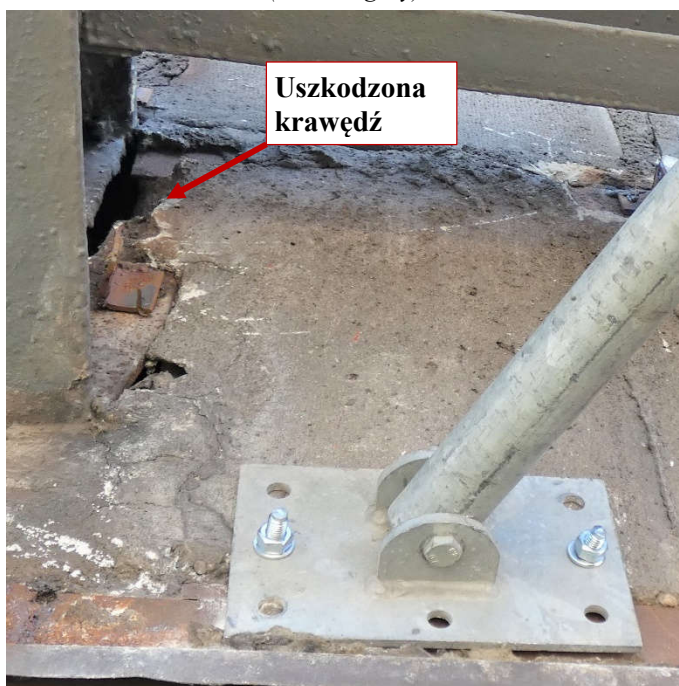
Fot. 69, 70 Kondygnacja 7 (Poziom +28.50) Elewacja Północna – belka w osiach 13-14/I.
Uszkodzona krawędź elementu. Zalegający gruz w przestrzeni między elementami. Spęknięcia i zarysowania powierzchni zaprawy.

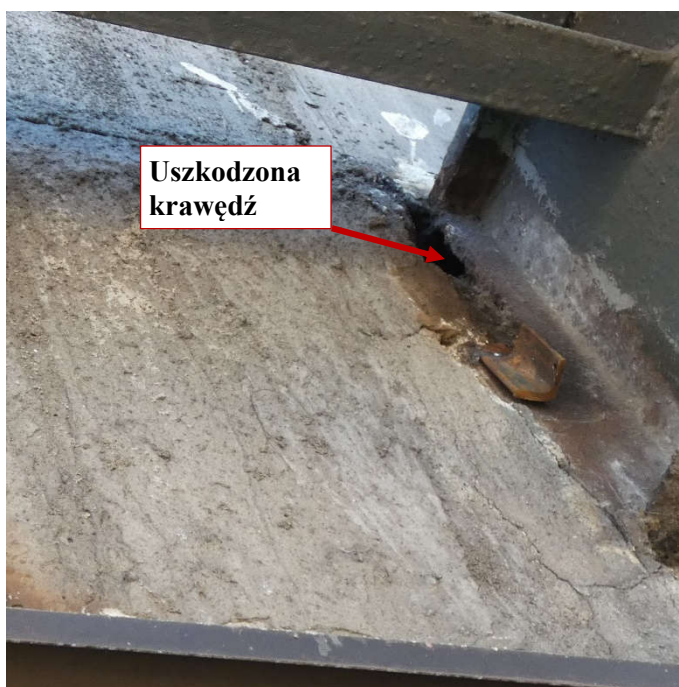
Fot. 72 Kondygnacja 7 (Poziom +28.50) Elewacja Północna – belka w osiach 13-14/I.

Oparcie: 5 cm

Uszkodzona krawędź elementu. Zalegający gruz w przestrzeni między elementami. Zarysowania powierzchni zaprawy.

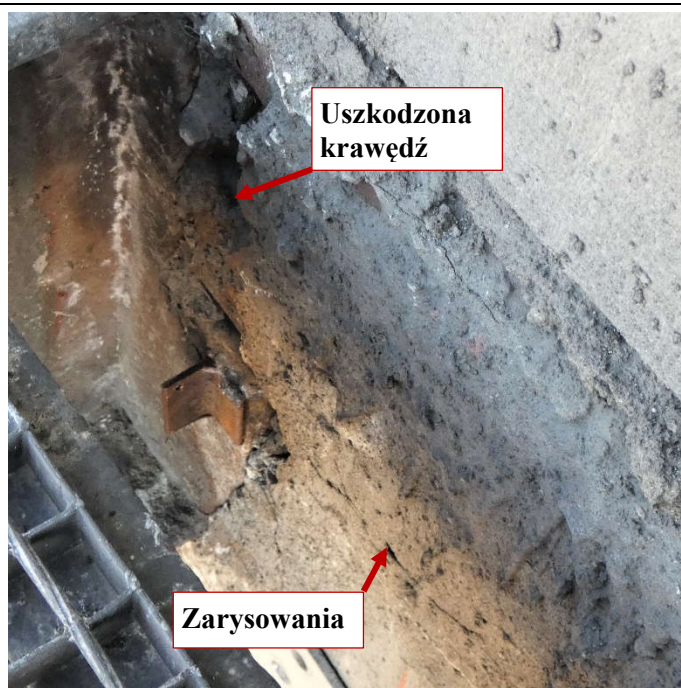
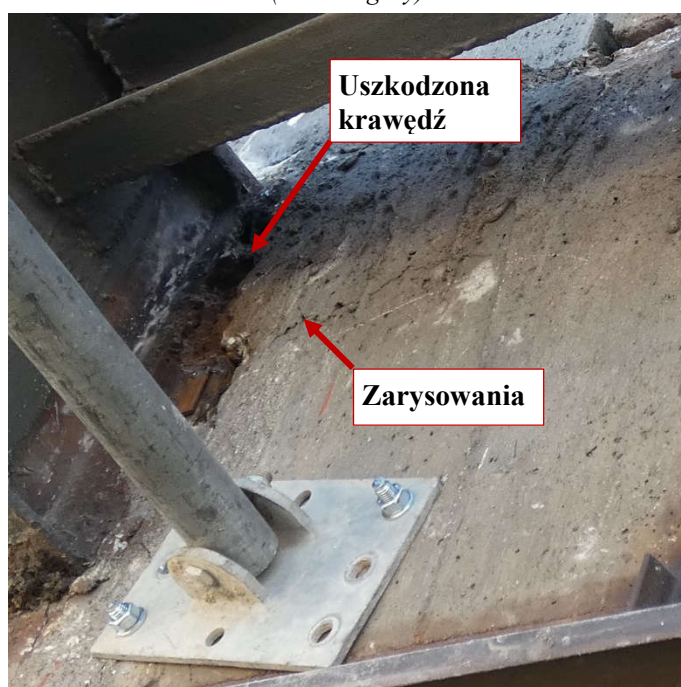
Fot. 73, 74 Kondygnacja 7 (Poziom +28.50) Elewacja Północna – belka w osiach 12-13/I. Uszkodzona krawędź elementu. Zalegający gruz w przestrzeni między elementami. Zarysowania belki na wysokości miejsca oparcia. Spękania i zarysowania powierzchni zaprawy.

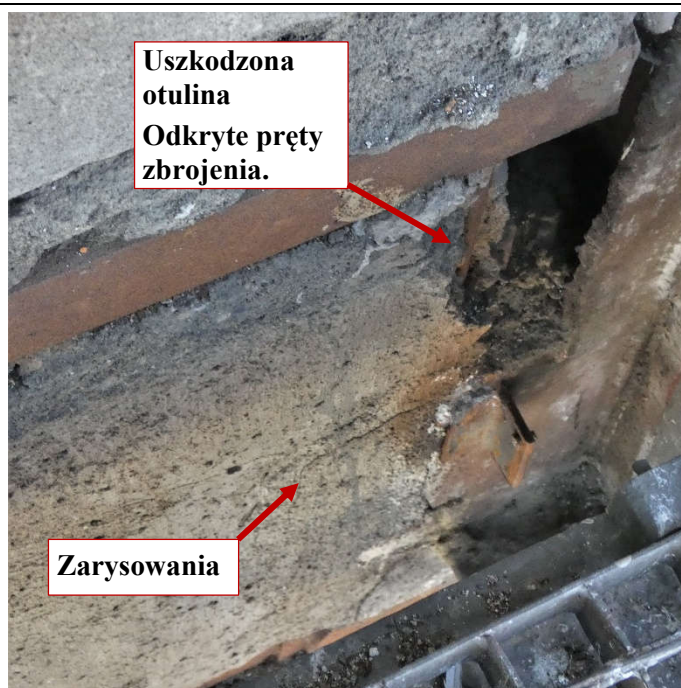
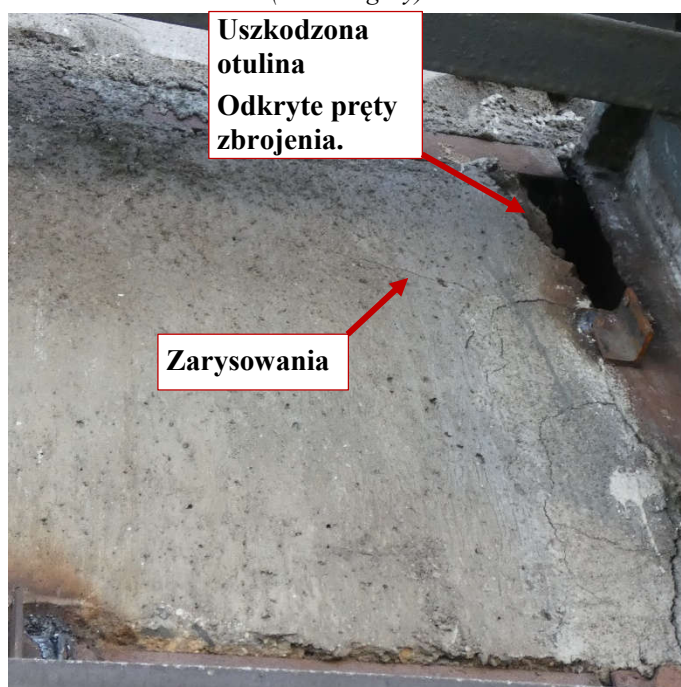
Oparcie: 3 cm

Fot. 77, 78 Kondygnacja 7 (Poziom +28.50) Elewacja Północna – belka w osiach 12-13/I.
Uszkodzona otulina. Odkryte pręty zbrojenia. Zalegający gruz w przestrzeni między elementami. Zarysowania belki na wysokości miejsca oparcia. Spękania i zarysowania powierzchni zaprawy.

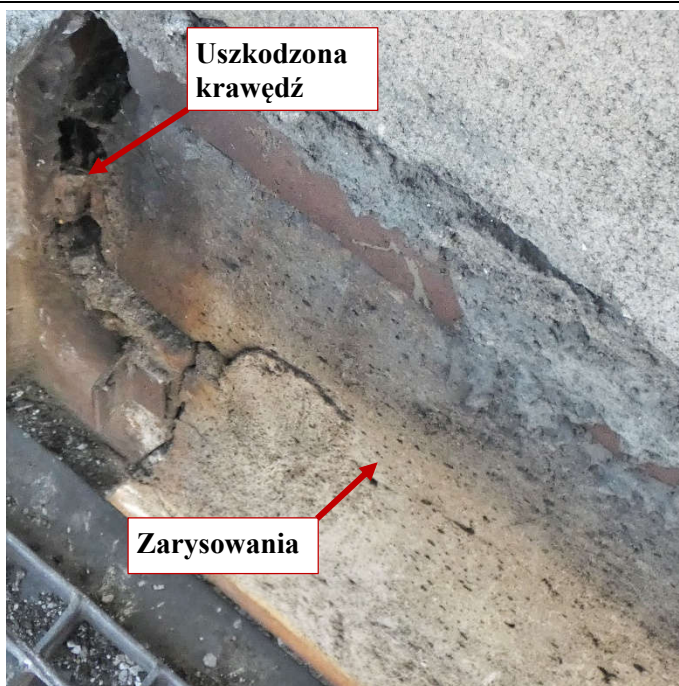
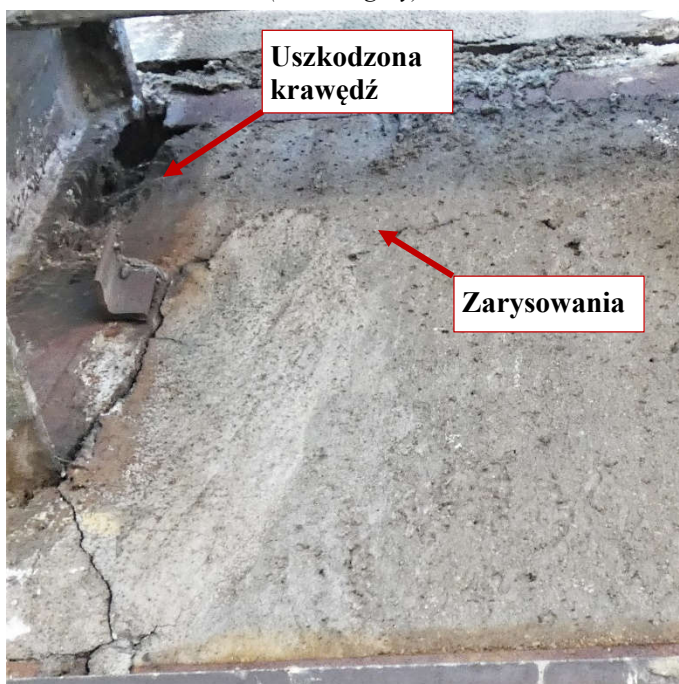
Fot. 79, 80 Kondygnacja 7 (Poziom +28.50) Elewacja Północna – belka w osiach 11-12/I. Uszkodzona krawędź elementu. Zalegający gruz w przestrzeni między elementami. Zarysowania belki na wysokości miejsca oparcia. Spękania i zarysowania powierzchni zaprawy.

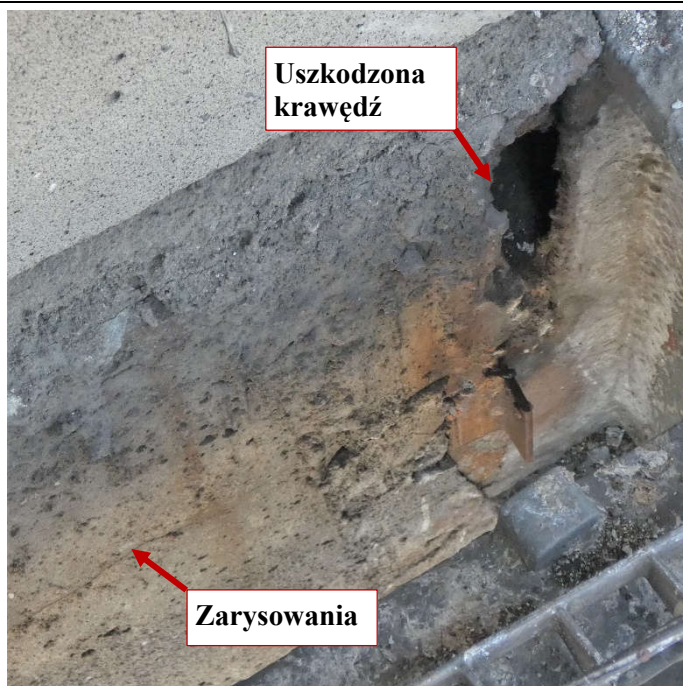
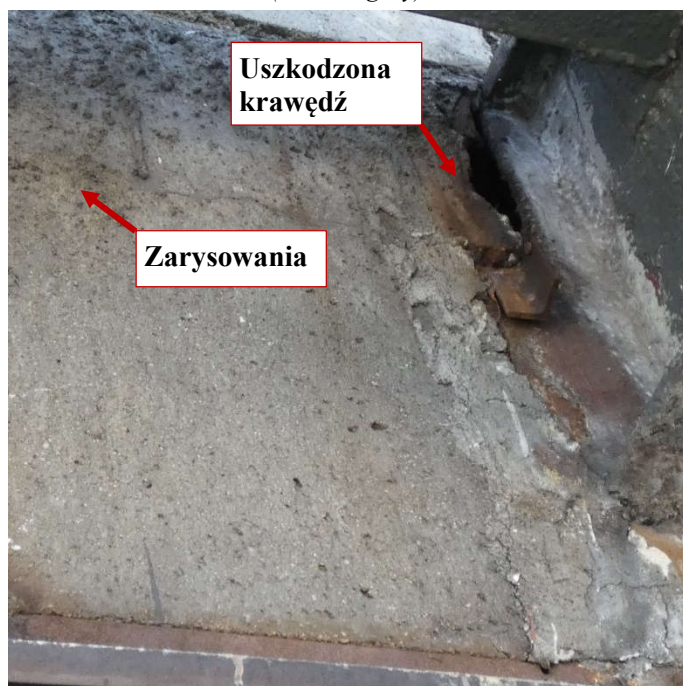
Oparcie: 5 cm

Fot. 82, 83 Kondygnacja 7 (Poziom +28.50) Elewacja Północna – belka w osiach 11-12/I. Uszkodzona krawędź elementu. Zalegający gruz w przestrzeni między elementami. Zarysowania belki na wysokości miejsca oparcia. Zarysowania powierzchni zaprawy.

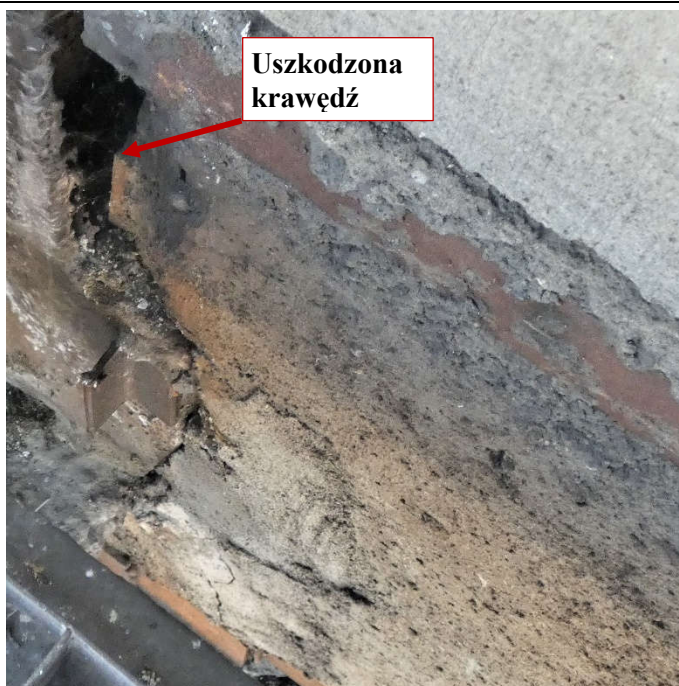
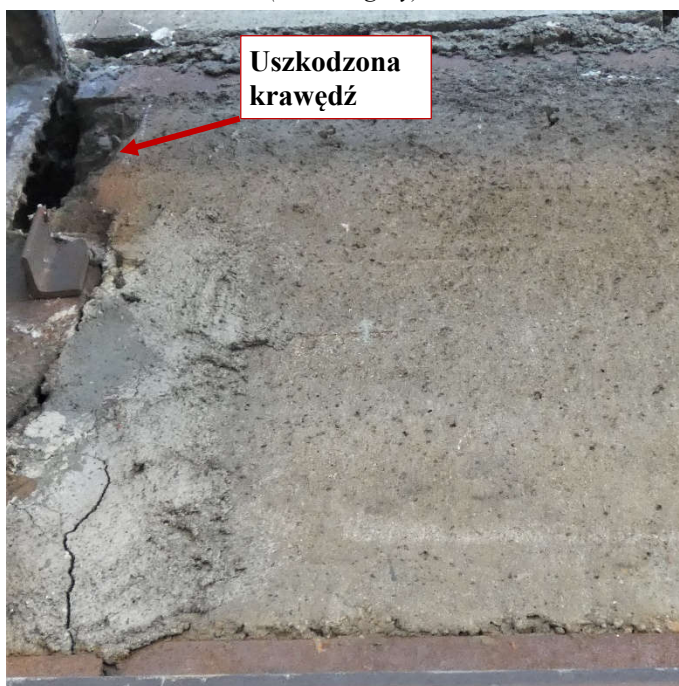
Oparcie: 5 cm

Fot. 84, 85 Kondygnacja 7 (Poziom +28.50) Elewacja Północna – belka w osiach 10-11/I. Uszkodzona krawędź elementu. Zalegający gruz w przestrzeni między elementami. Spękania i zarysowania powierzchni zaprawy.

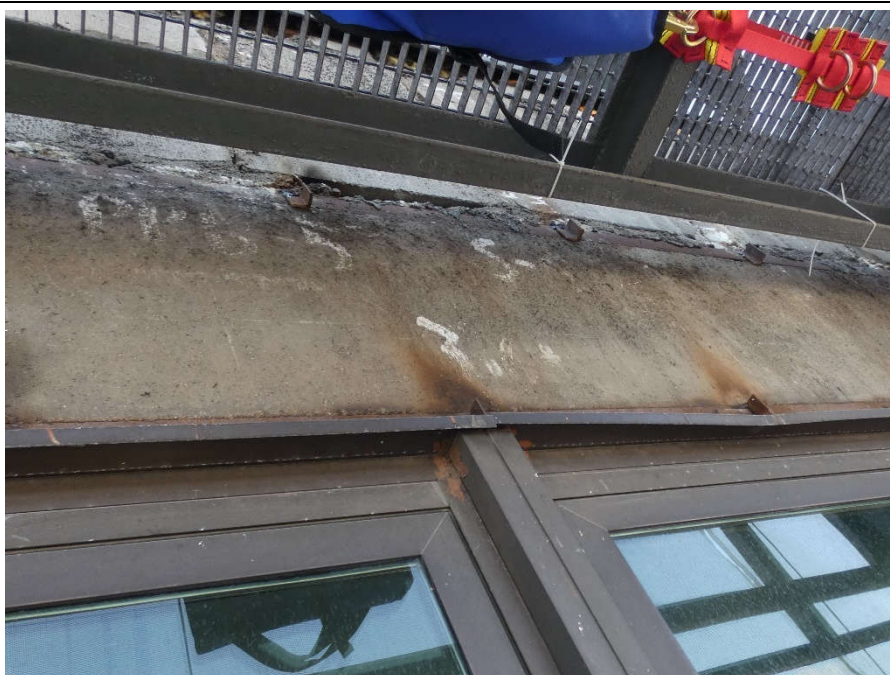
Fot. 86 Kondygnacja 7 (Poziom +28.50) Elewacja Północna – belka w osiach 10-11/I.

Brak widocznych uszkodzeń belki w przęśle

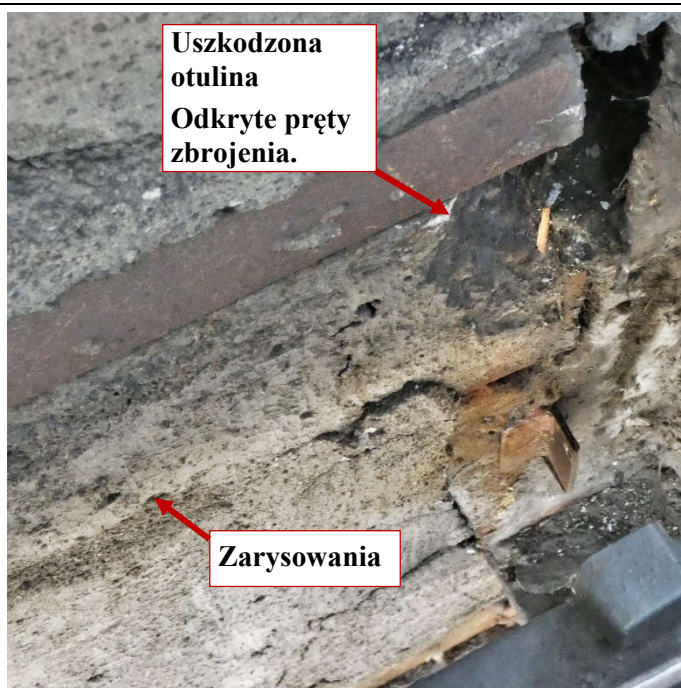
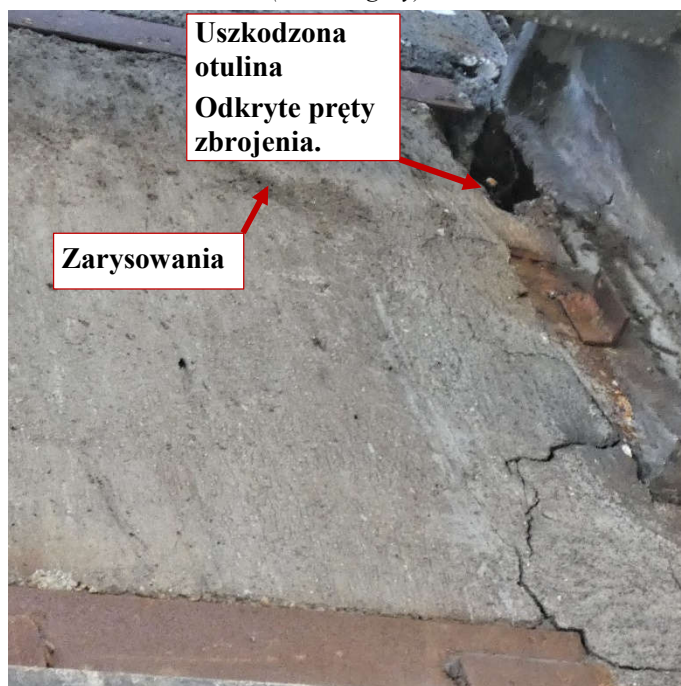
Fot. 87, 88 Kondygnacja 7 (Poziom +28.50) Elewacja Północna – belka w osiach 10-11/I.
Uszkodzona otulina. Odkryte pręty zbrojenia. Zalegający gruz w przestrzeni między elementami. Zarysowania belki na wysokości miejsca oparcia. Spękania i zarysowania powierzchni zaprawy.

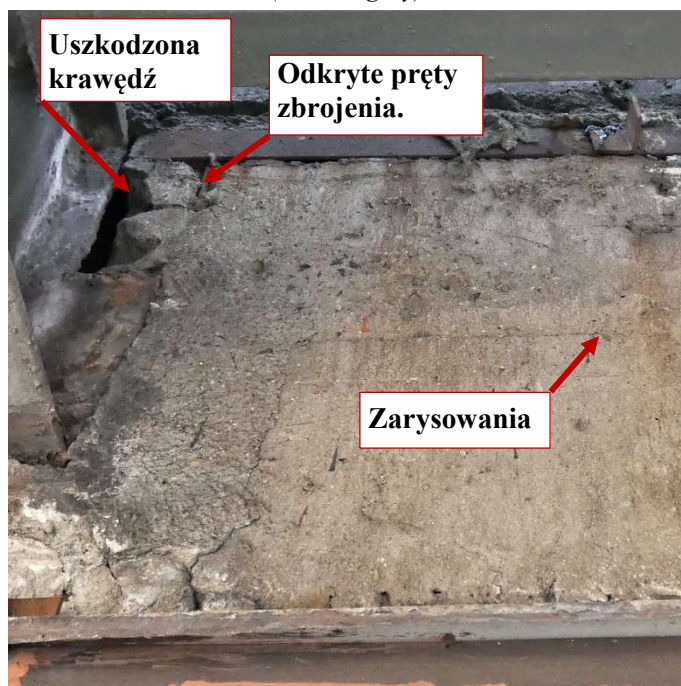
Fot. 90, 91 Kondygnacja 7 (Poziom +28.50) Elewacja Zachodnia – belka w osiach 10/H-I. Uszkodzona krawędź elementu. Odkryte pręty zbrojenia. Zalegający gruz w przestrzeni między elementami. Zarysowania belki na wysokości miejsca oparcia. Spękania i zarysowania powierzchni zaprawy.

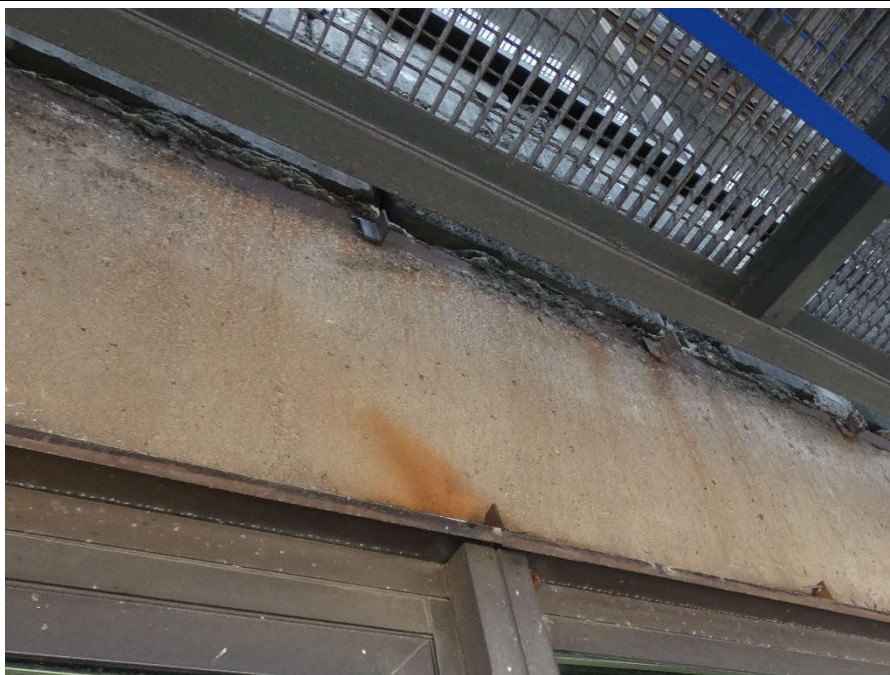
Fot. 92 Kondygnacja 7 (Poziom +28.50) Elewacja Zachodnia – belka w osiach 10/H-I.

Brak widocznych uszkodzeń belki w przęśle

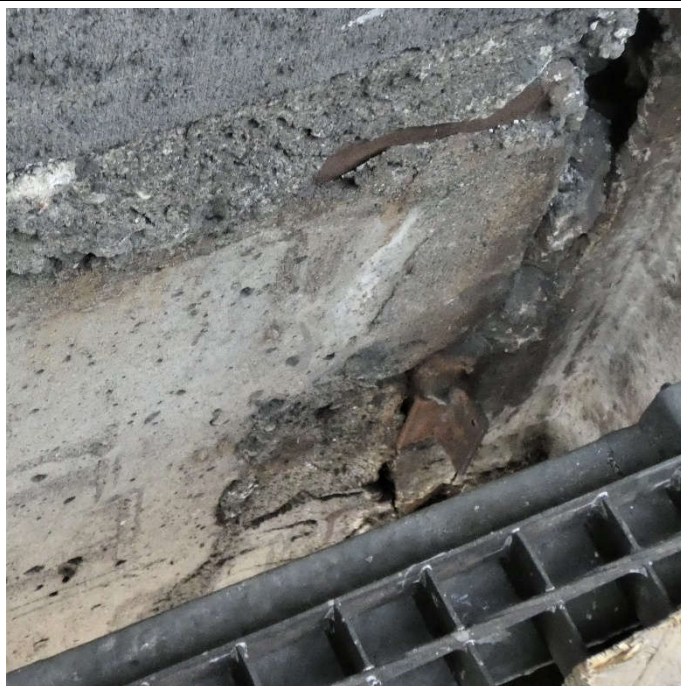
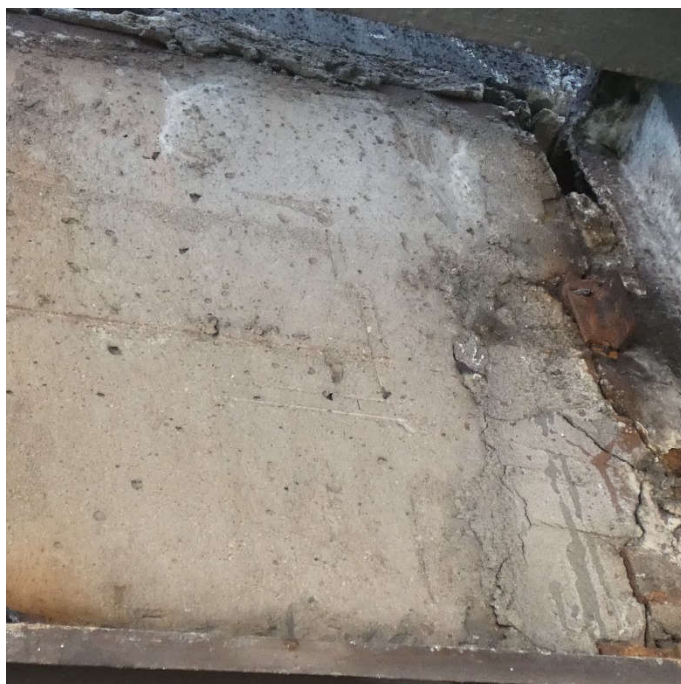
Fot. 93, 94 Kondygnacja 7 (Poziom +28.50) Elewacja Zachodnia – belka w osiach 10/H-I. Przestrzeń między elementami wypełniona gruzem. Spękania i zarysowania powierzchni zaprawy. Brak widocznych uszkodzeń belki przy podporze.

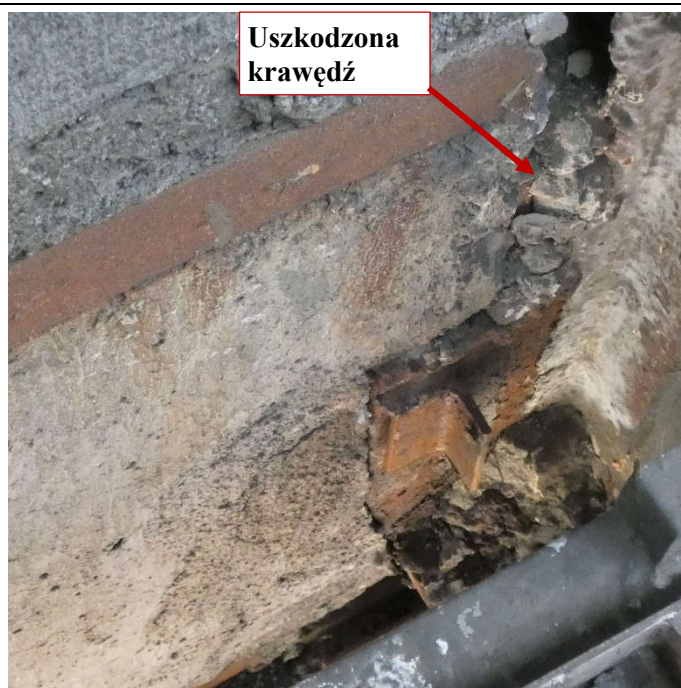
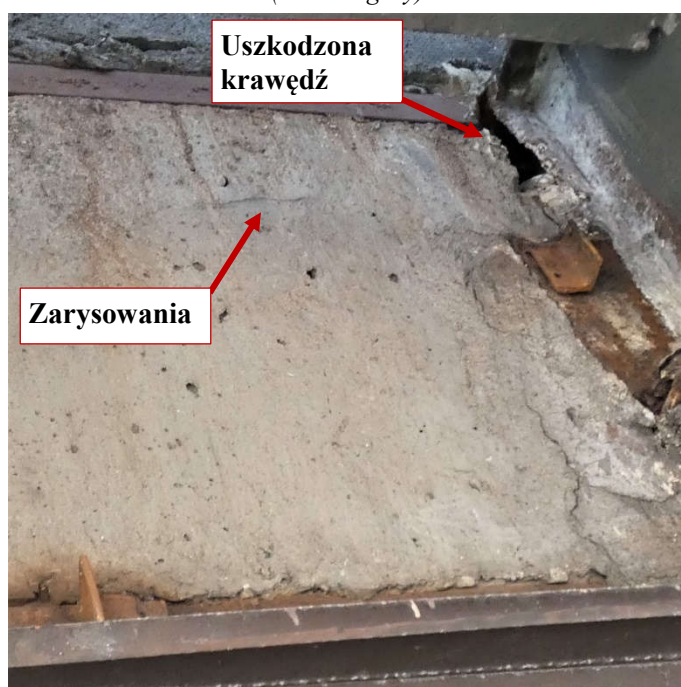
Fot. 98, 99 Kondygnacja 7 (Poziom +28.50) Elewacja Zachodnia – belka w osiach 10/G-H. Uszkodzona krawędź elementu. Przestrzeń między elementami wypełniona gruzem. Zarysowanie elementu w miejscu oparcia. Spękania i zarysowania powierzchni zaprawy

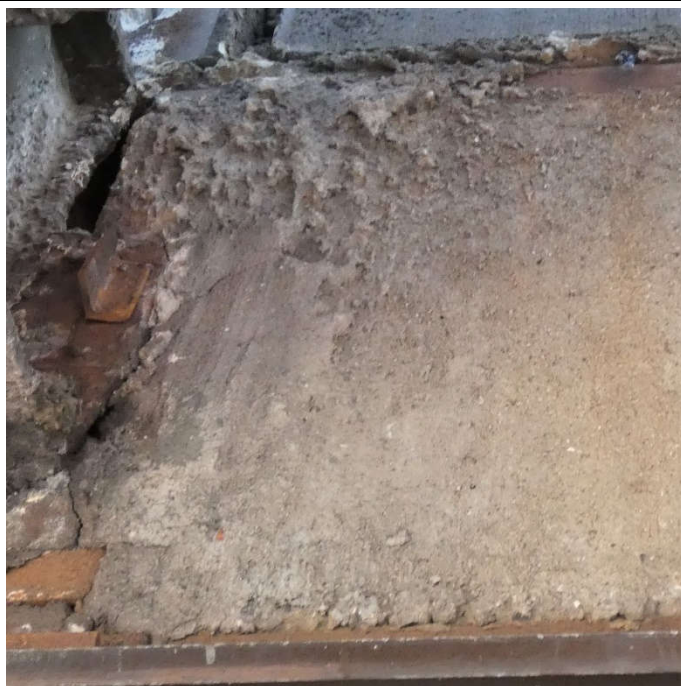
Fot. 100 Kondygnacja 7 (Poziom +28.50) Elewacja Zachodnia – belka w osiach 10/F-G.
Spękania i zarysowania powierzchni zaprawy. Brak widocznych uszkodzeń belki przy podporze.

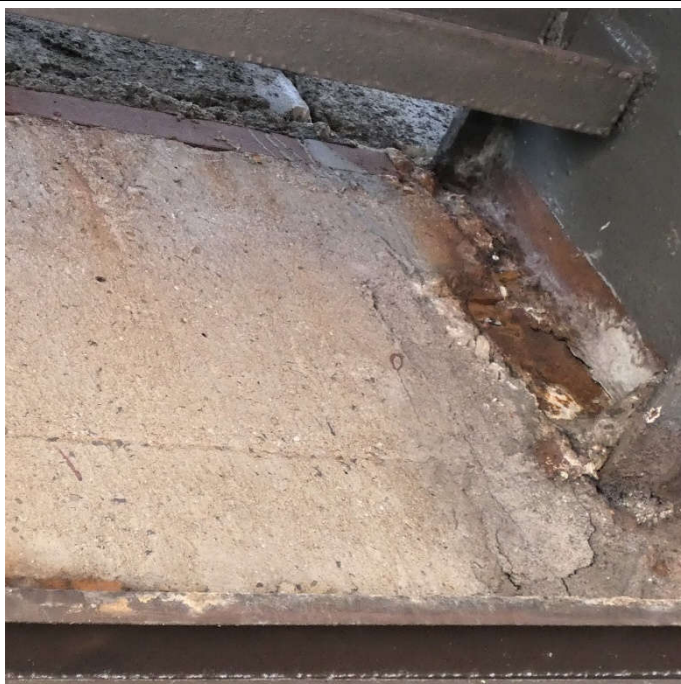
Fot. 102 Kondygnacja 7 (Poziom +28.50) Elewacja Zachodnia – belka w osiach 10/F-G. Przestrzeń między elementami wypełniona zaprawą i gruzem. Zarysowania powierzchni zaprawy. Brak widocznych uszkodzeń belki przy podporze.

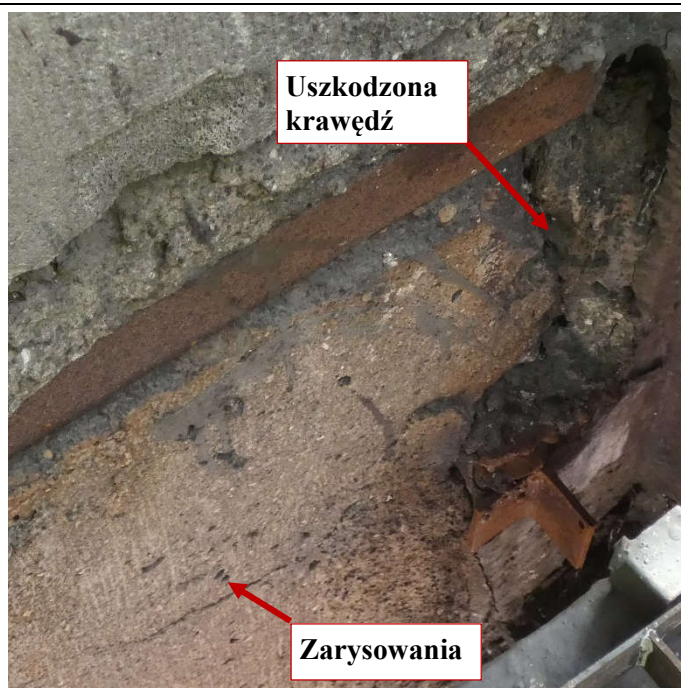
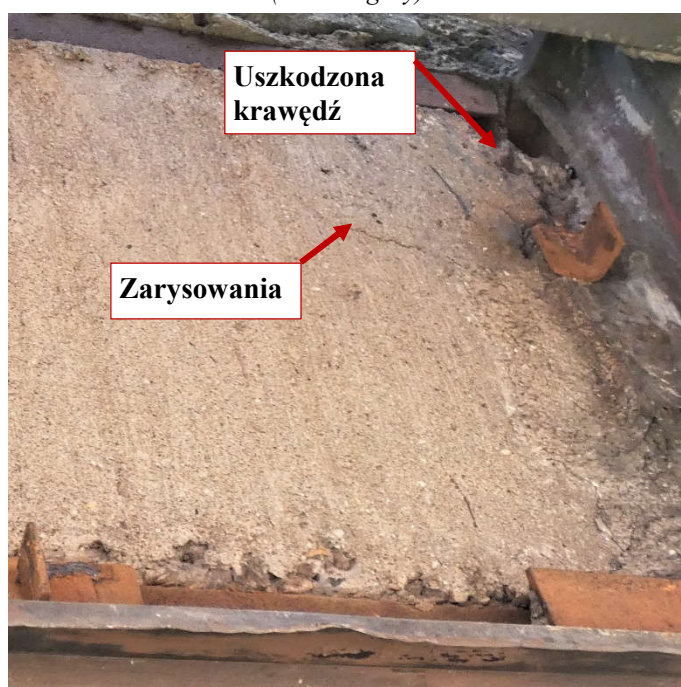
Fot. 106, 107 Kondygnacja 7 (Poziom +28.50) Elewacja Zachodnia – belka w osiach 10/E-F. Uszkodzona krawędź elementu. Przestrzeń między elementami wypełniona zaprawą i gruzem. Zarysowanie belki na wysokości miejsca oparcia. Spękania i zarysowania powierzchni zaprawy.

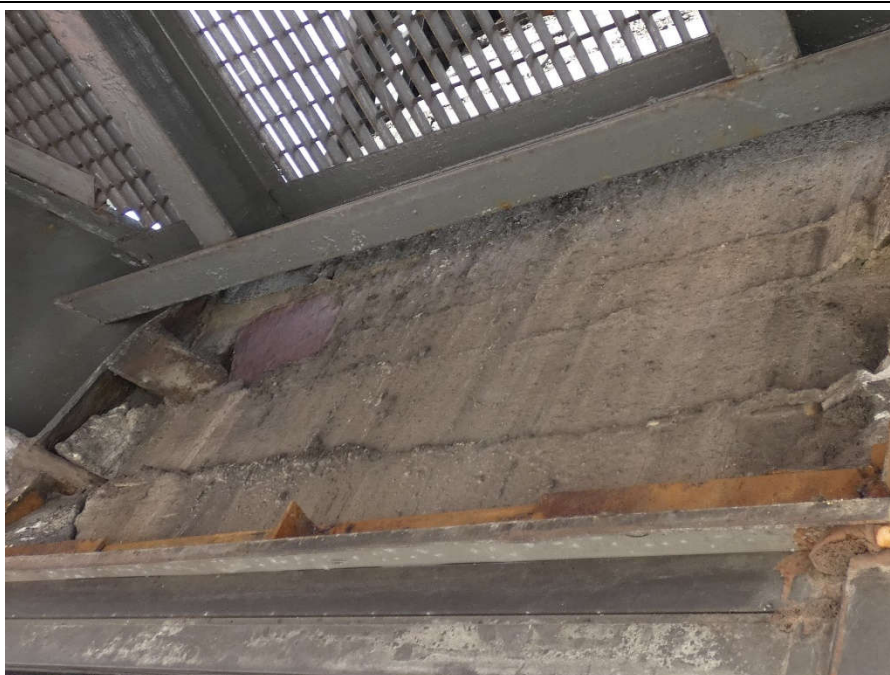
Fot. 108 Kondygnacja 7 (Poziom +28.50) Elewacja Zachodnia – belka w osiach 10/E.

Brak możliwości pomiaru głębokości oparcia i określenia zastosowanych rozwiązań konstrukcyjnych. Brak widocznych uszkodzeń.

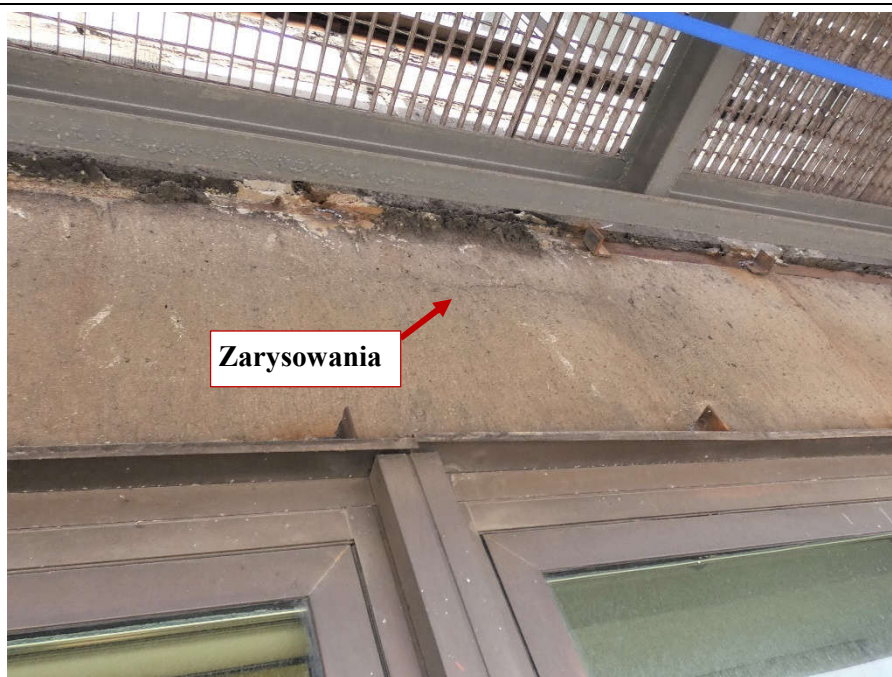
Fot. 111 Kondygnacja 7 (Poziom +28.50) Elewacja Południowa – belka w osiach 10-11/E.
Zarysowanie belki w przęśle na wysokości miejsca oparcia.

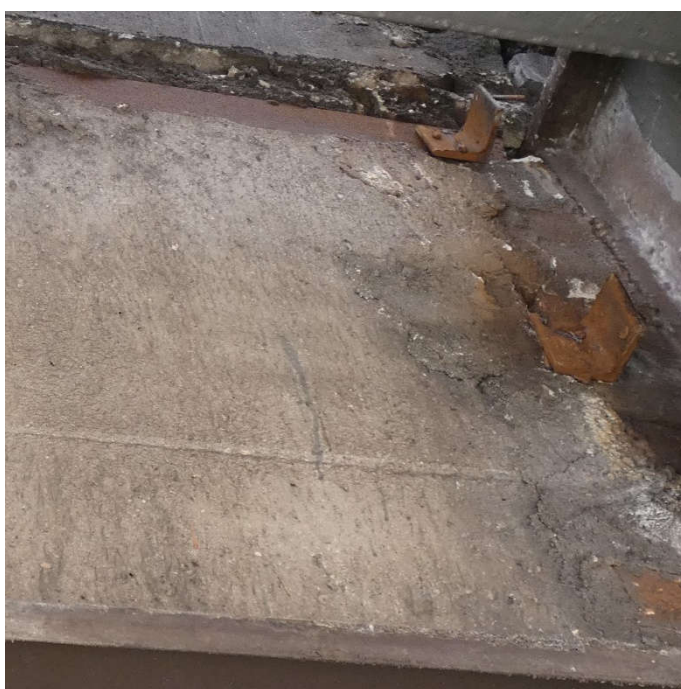
Fot. 112 Kondygnacja 7 (Poziom +28.50) Elewacja Południowa – belka w osiach 10-11/E.
Przestrzeń między elementami wypełniona zaprawą. Zarysowania powierzchni zaprawy. Brak widocznych uszkodzeń belki przy podporze.

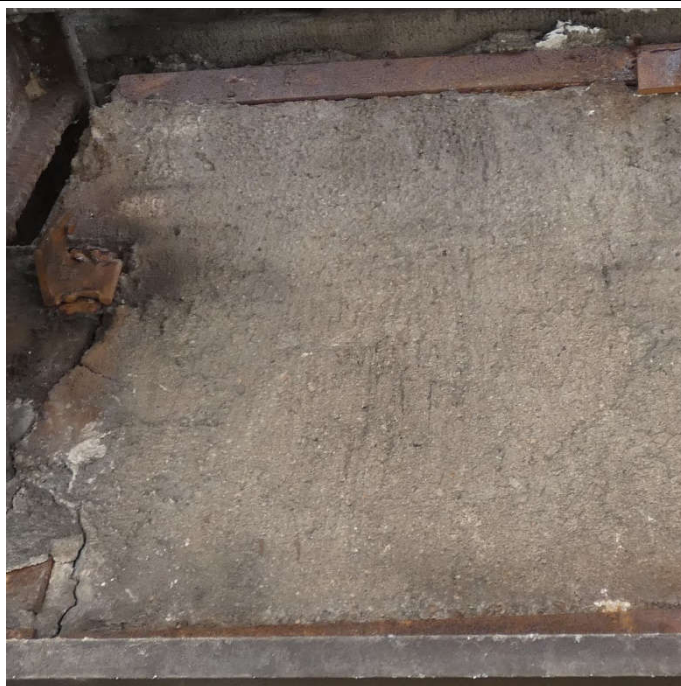
Fot. 113 Kondygnacja 7 (Poziom +28.50) Elewacja Południowa – belka w osiach 11-12/E. Spękania i zarysowania powierzchni zaprawy. Brak widocznych uszkodzeń belki przy podporze.

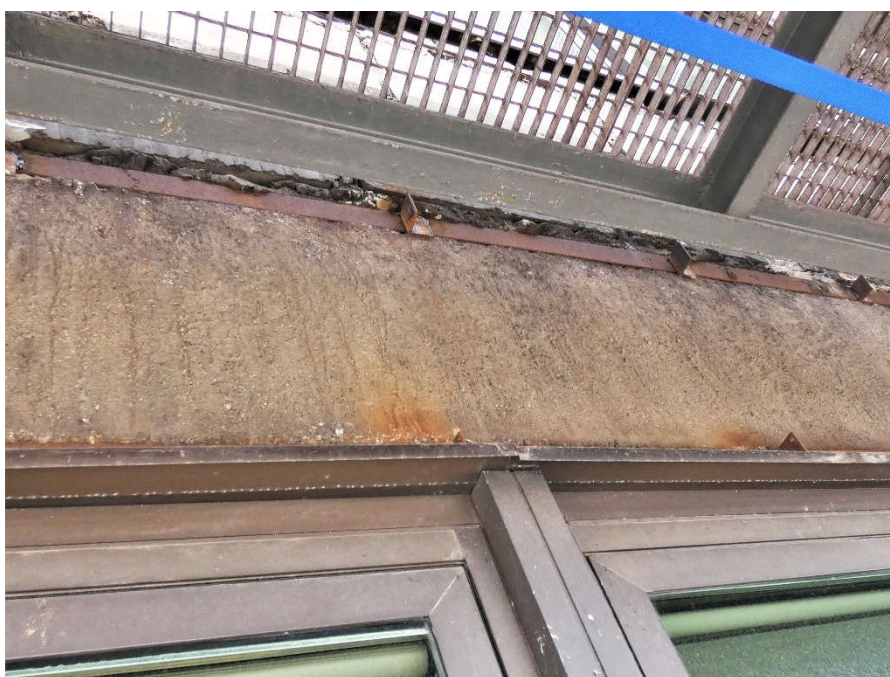
Fot. 114 Kondygnacja 7 (Poziom +28.50) Elewacja Południowa – belka w osiach 11-12/E. Brak widocznych uszkodzeń belki w przęśle
