OPRACOWANIE NR 14

EKSPERTYZA OKREŚLAJĄCA STAN TECHNICZNY ŚCIAN
MUROWANYCH ZEWNĘTRZNYCH, PREFABRYKOWANYCH BELEK
ŻELBETOWYCH ORAZ WSPORNIKÓW STALOWYCH NA KONDYGNACJI 7,
DOTYCZĄCA BUDOWY PN. „KOMPLEKSOWA MODERNIZACJA
ENERGETYCZNA BUDYNKU (ZADANIE A) ORAZ MODERNIZACJA I
PRZEBUDOWA NIEKTÓRYCH ELEMENTÓW (ZADANIE B) COLLEGIUM
ALTUM UNIWERSYTETU EKONOMICZNEGO W POZNANIU”

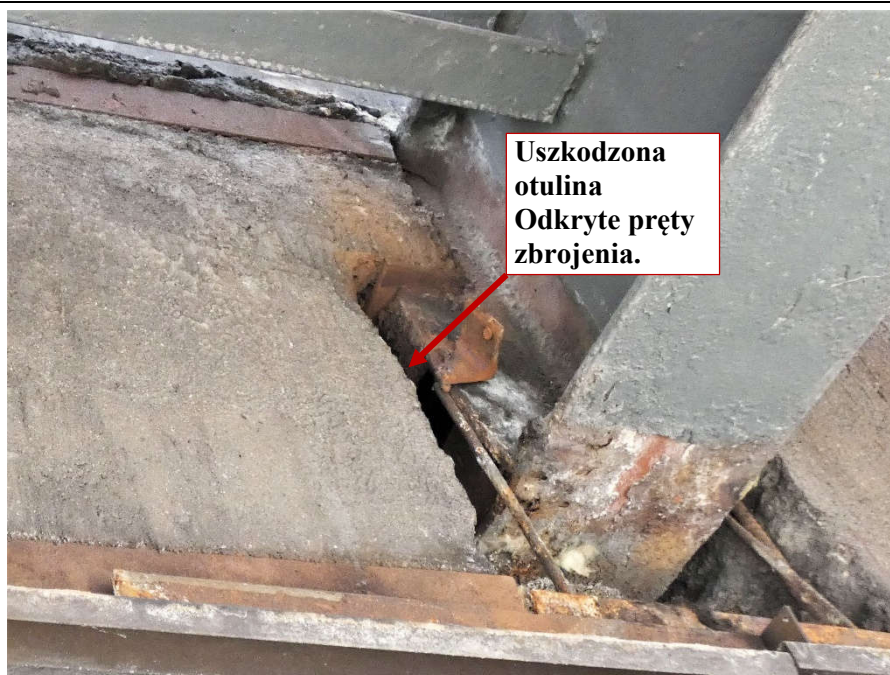
Fot. 115 Kondygnacja 7 (Poziom +28.50) Elewacja Południowa – belka w osiach 11-12/E.
Uszkodzona otulina. Odkryte pręty zbrojenia. Brak podlewki wspornika stalowego.

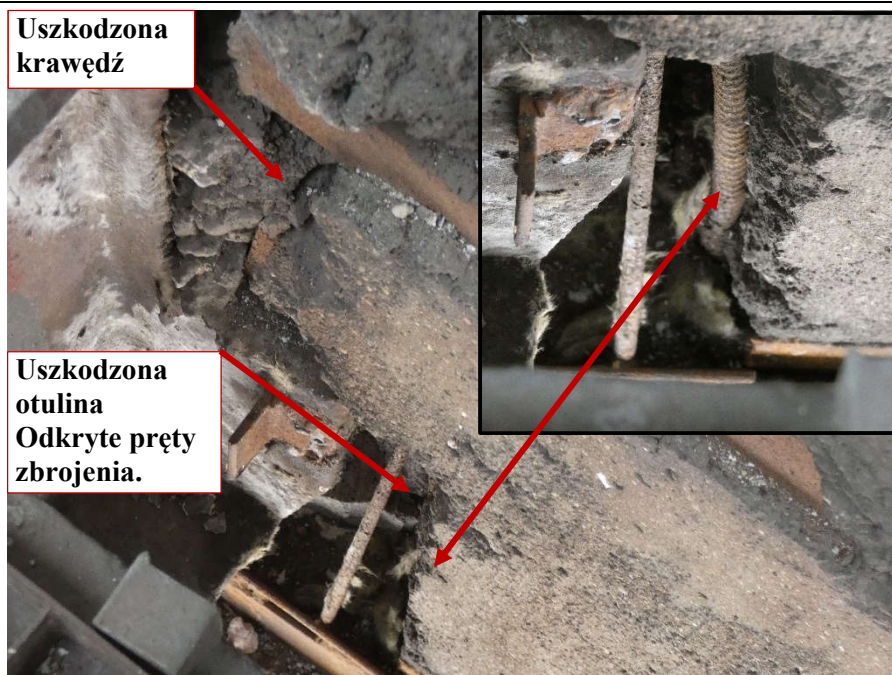
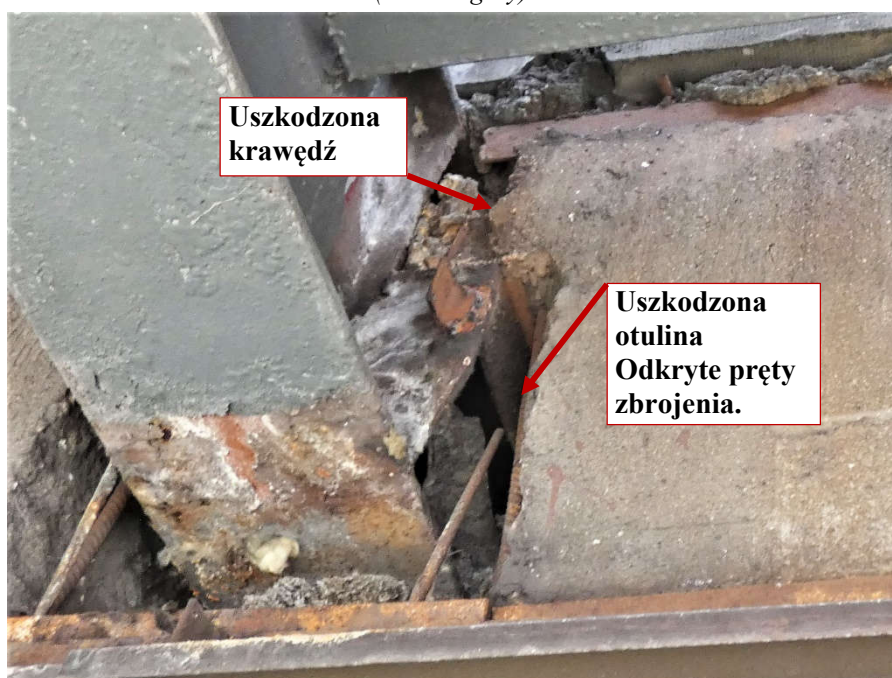
Fot. 116, 117 Kondygnacja 7 (Poziom +28.50) Elewacja Południowa – belka w osiach 12-13/E.
Uszkodzona otulina. Odkryte pręty zbrojenia. Przestrzeń między elementami wypełniona gruzem. Brak podlewki wspornika stalowego.

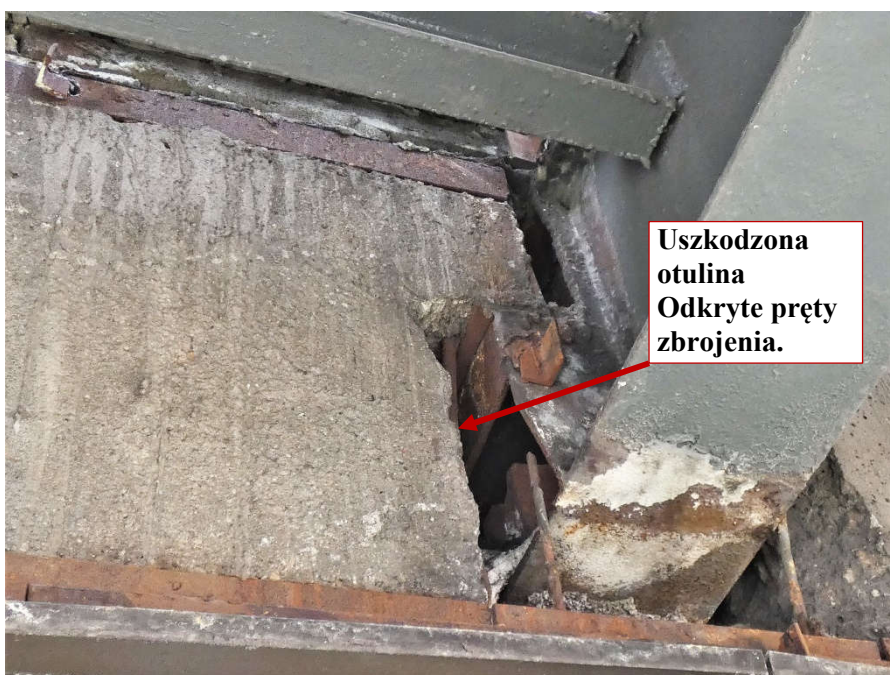
Fot. 119 Kondygnacja 7 (Poziom +28.50) Elewacja Południowa – belka w osiach 12-13/E.
Uszkodzona otulina. Odkryte pręty zbrojenia. Brak podlewki wspornika stalowego.

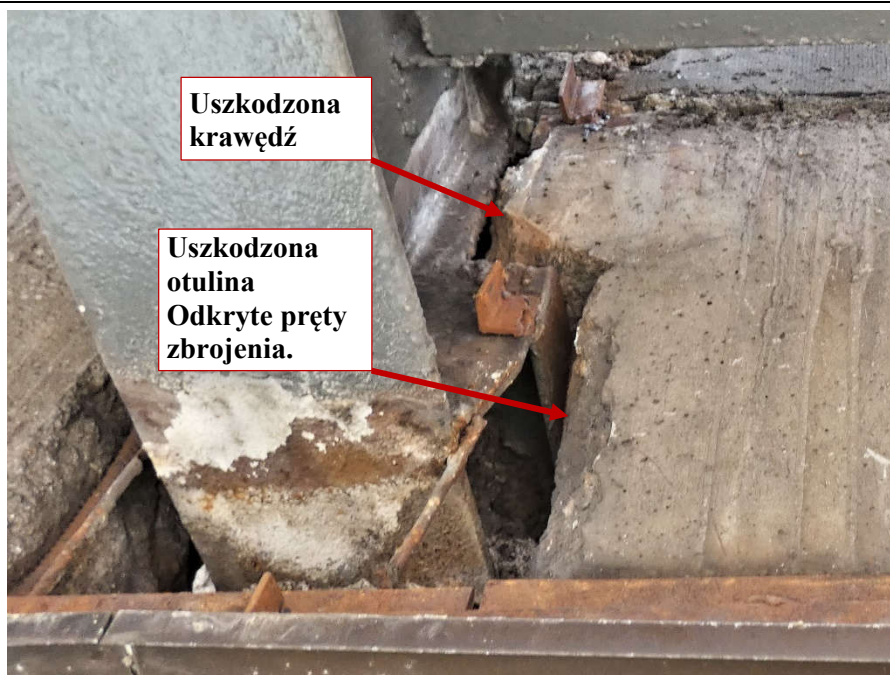
Fot. 120 Kondygnacja 7 (Poziom +28.50) Elewacja Południowa – belka w osiach 13-14/E.
Uszkodzona otulina. Odkryte pręty zbrojenia. Brak podlewki wspornika stalowego.

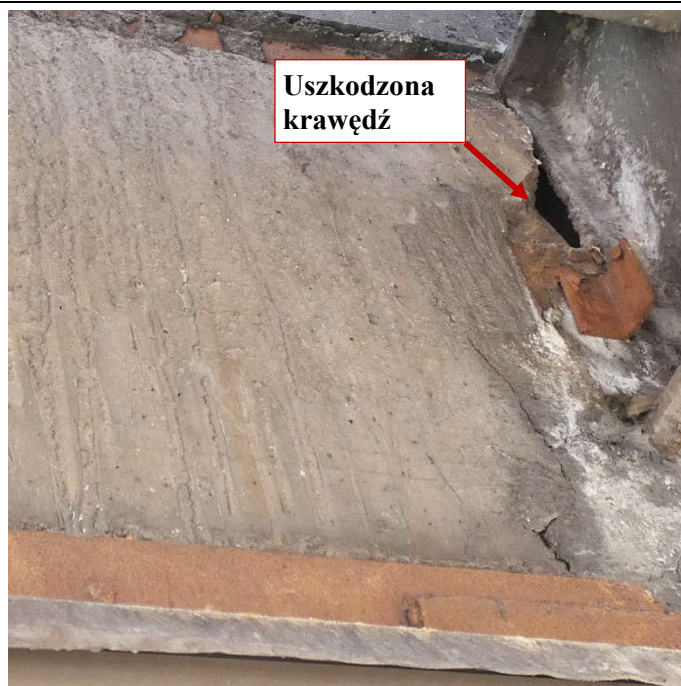
Fot. 122 Kondygnacja 7 (Poziom +28.50) Elewacja Południowa – belka w osiach 13-14/E.

Uszkodzona krawędź elementu. Spękania i zarysowania powierzchni zaprawy.

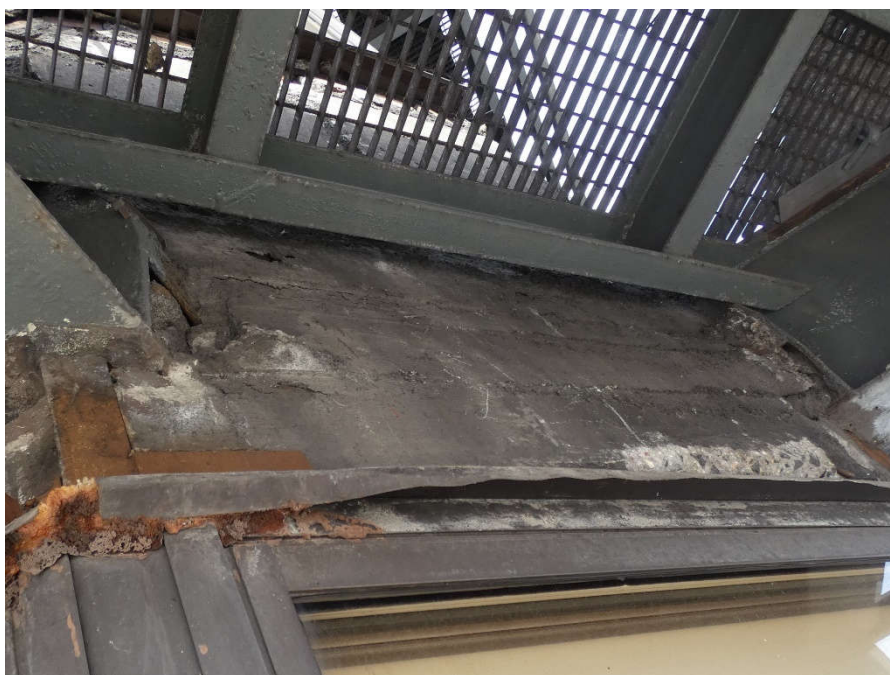
Fot. 123 Kondygnacja 7 (Poziom +28.50) Elewacja Południowa – belka w osiach 14/E.

Brak możliwości pomiaru głębokości oparcia i określenia zastosowanych rozwiązań konstrukcyjnych. Brak widocznych uszkodzeń.

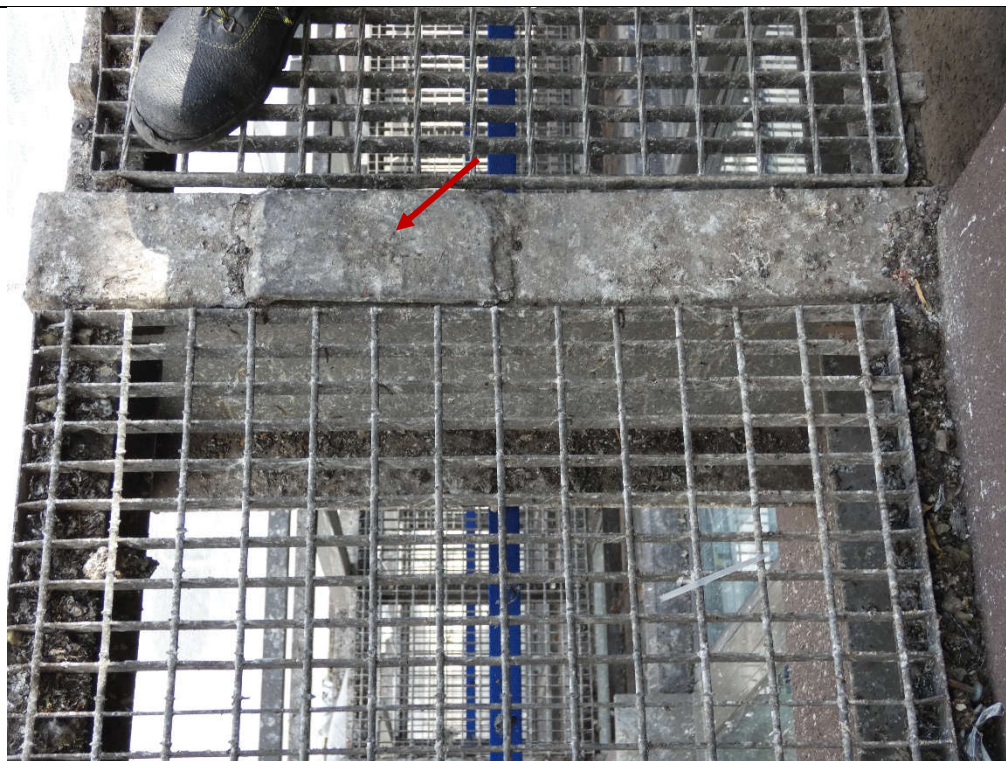
Podczas oględzin wsporników stalowych odnotowano występowanie w elementach w osi 14/F pozostałości po usuniętej drabince ewakuacyjnej w postaci przyspawanych blach.

Fot. 127 Pozostałości po drabinie ewakuacyjnej w osi 14/F (widok z góry)

Przed przystąpienie do dalszych prac termomodernizacyjnych zaleca się usunięcie pozostałości po usuniętych elementach oraz zabezpieczenie powierzchni wsporników w miejscu ich występowania.

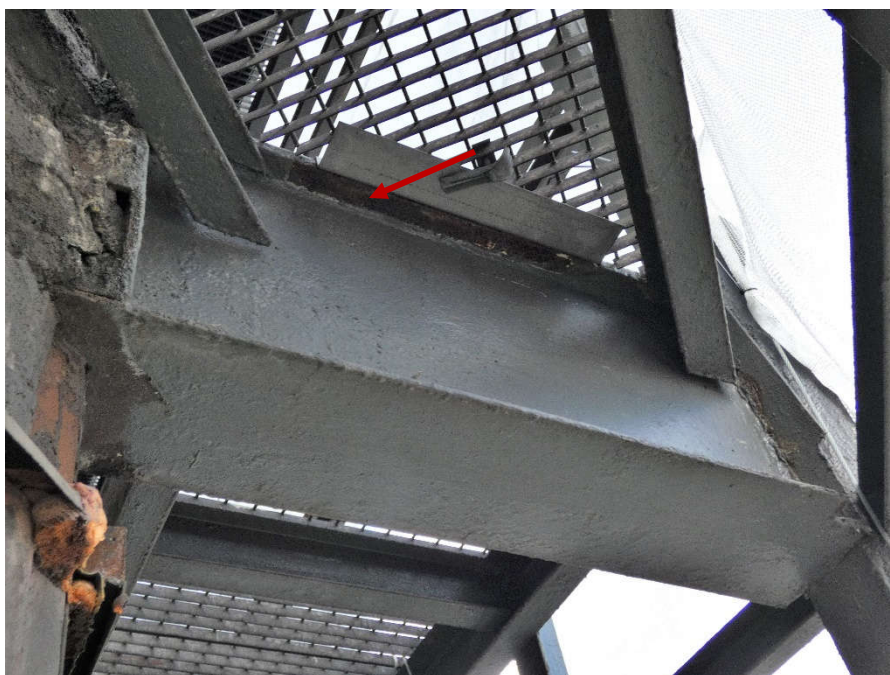
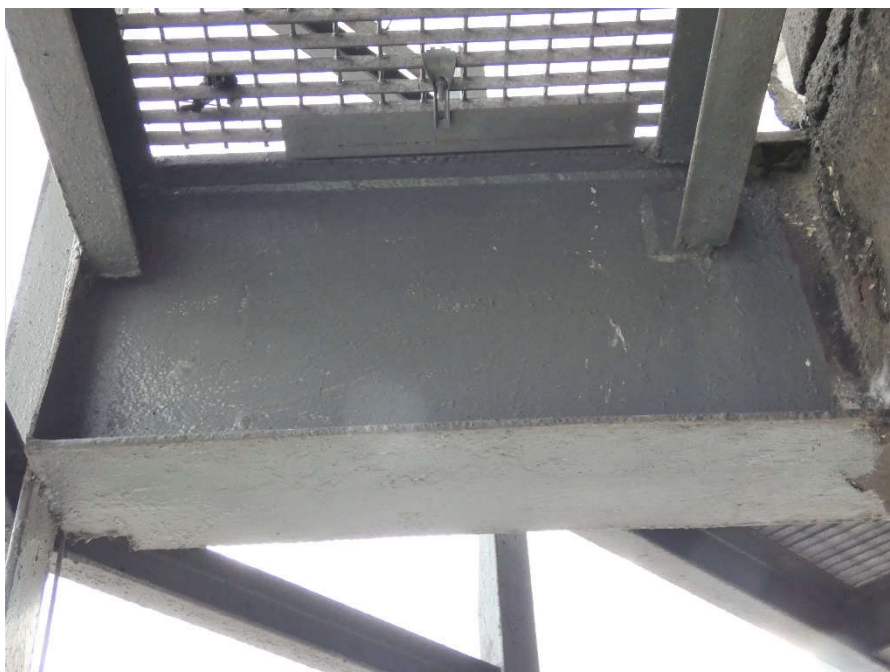
Fot. 128, 129 Kondygnacja 7 (Poziom +28.50) Elewacja Wschodnia – wspornik w osiach 14/E.

Ślady korozji pasa górnego. Brak widocznych uszkodzeń wspornika.

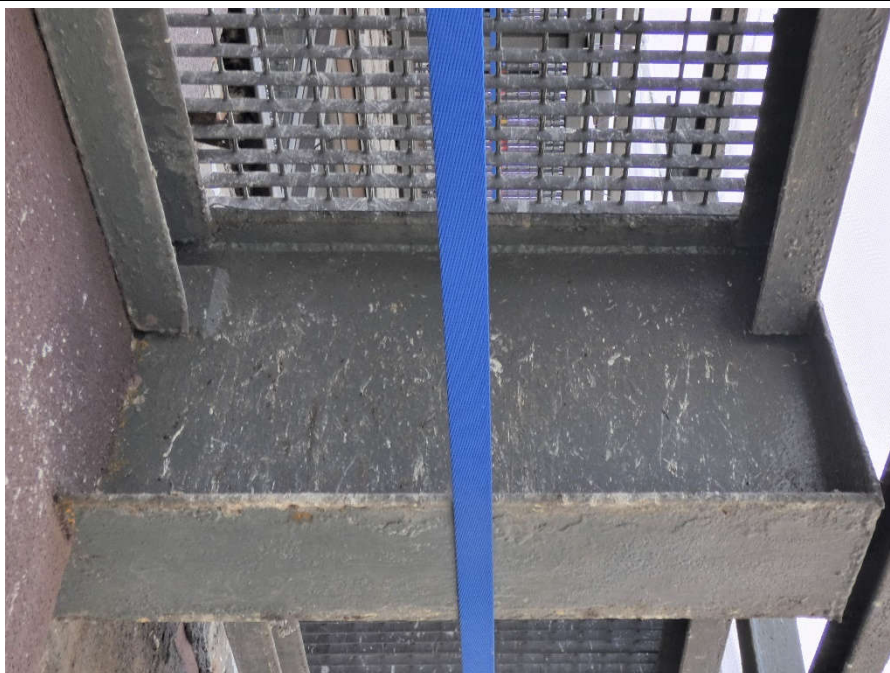
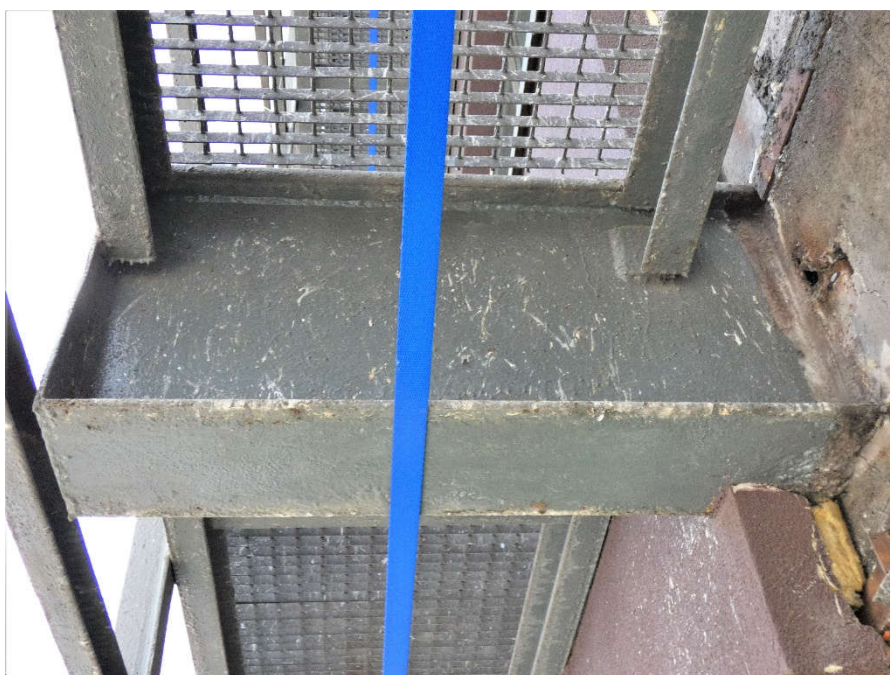
Fot. 135, 136 Kondygnacja 7 (Poziom +28.50) Elewacja Wschodnia – wspornik w osiach 14/H (widok z dołu)

Brak widocznych uszkodzeń wspornika.

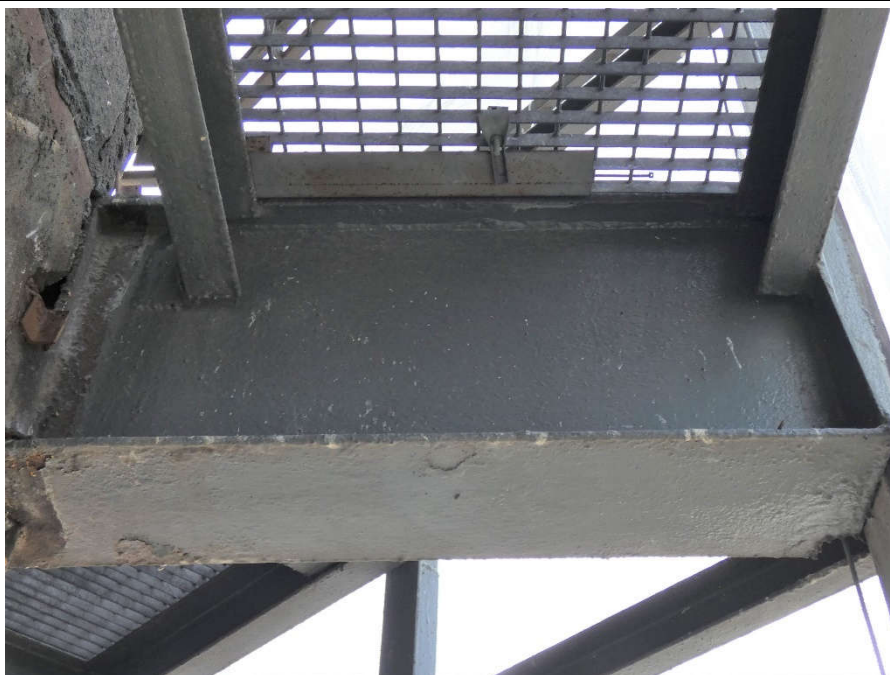
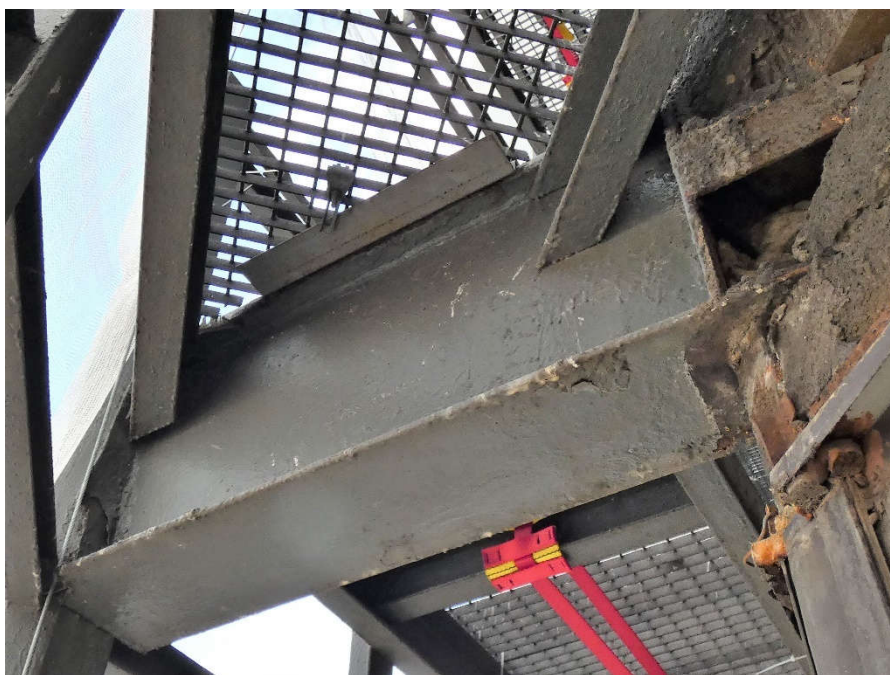
Fot. 138, 139 Kondygnacja 7 (Poziom +28.50) Elewacja Wschodnia – wspornik w osiach 14/I.

Brak widocznych uszkodzeń wspornika.

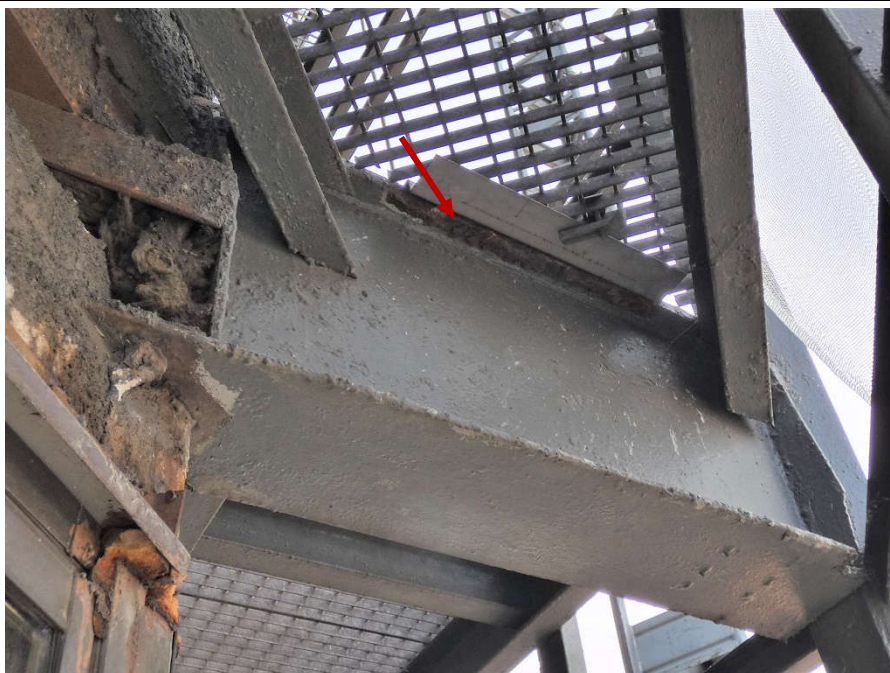
Fot. 140, 141 Kondygnacja 7 (Poziom +28.50) Elewacja Północna – wspornik w osiach 14/I.
Ślady korozji pasa górnego. Brak widocznych uszkodzeń wspornika.

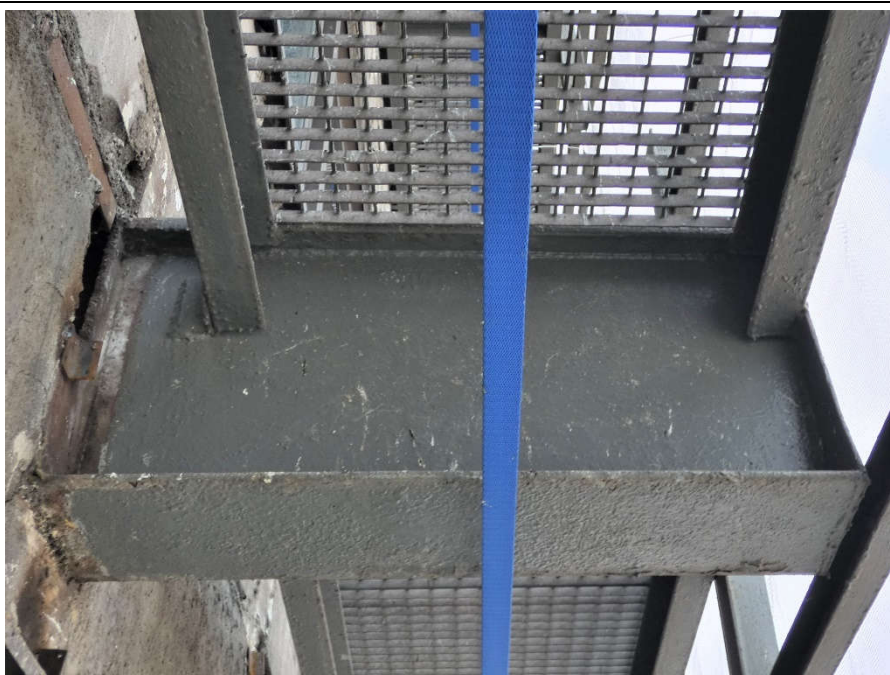
Fot. 144, 145 Kondygnacja 7 (Poziom +28.50) Elewacja Północna – wspornik w osiach 12/I.
Przemieszczenia wspornika w kierunku osi 11. Brak widocznych uszkodzeń wspornika.

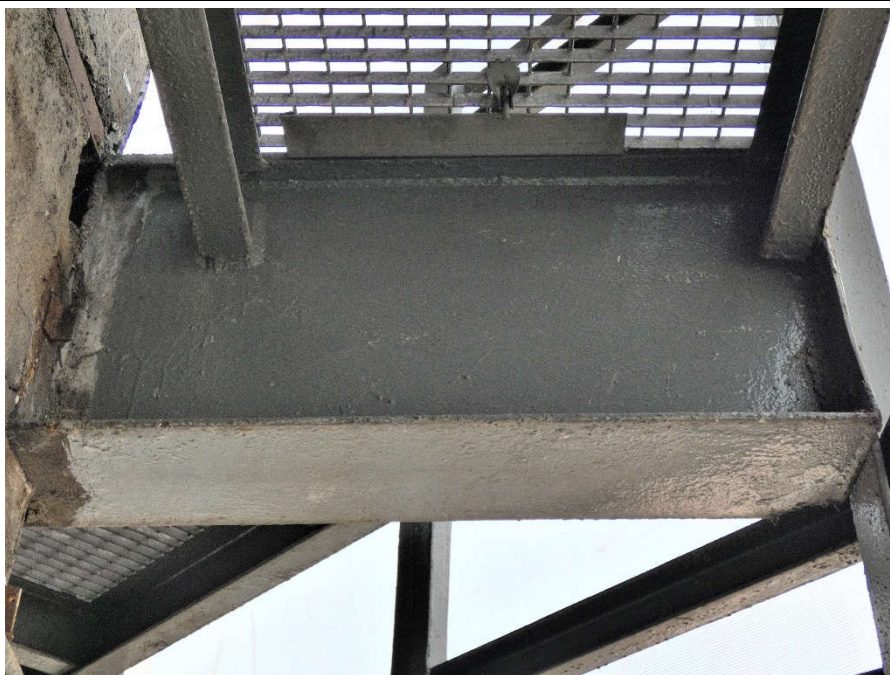
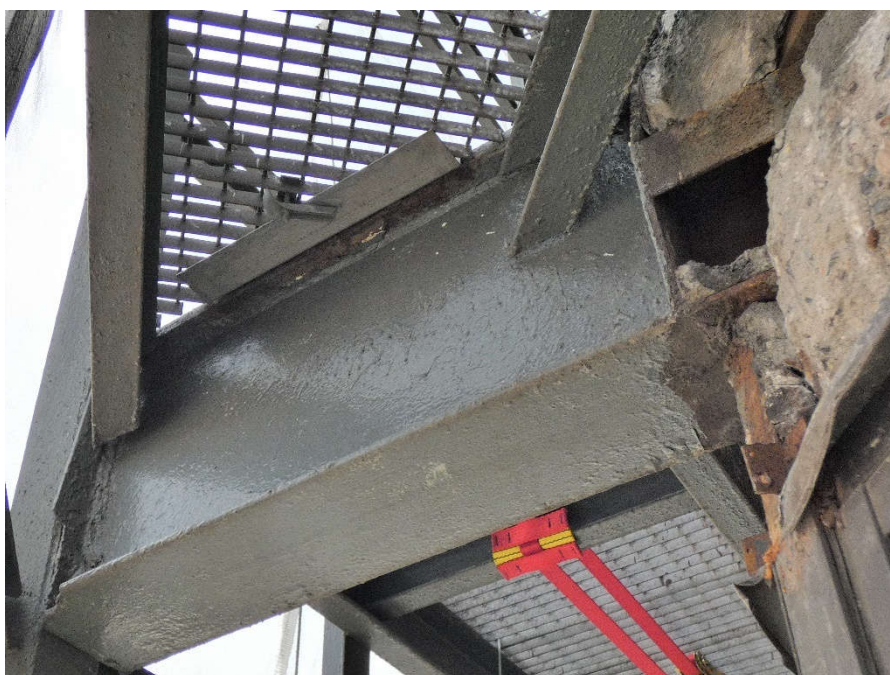
Fot. 149, 150 Kondygnacja 7 (Poziom +28.50) Elewacja Północna – wspornik w osiach 10/I.

Brak widocznych uszkodzeń wspornika.

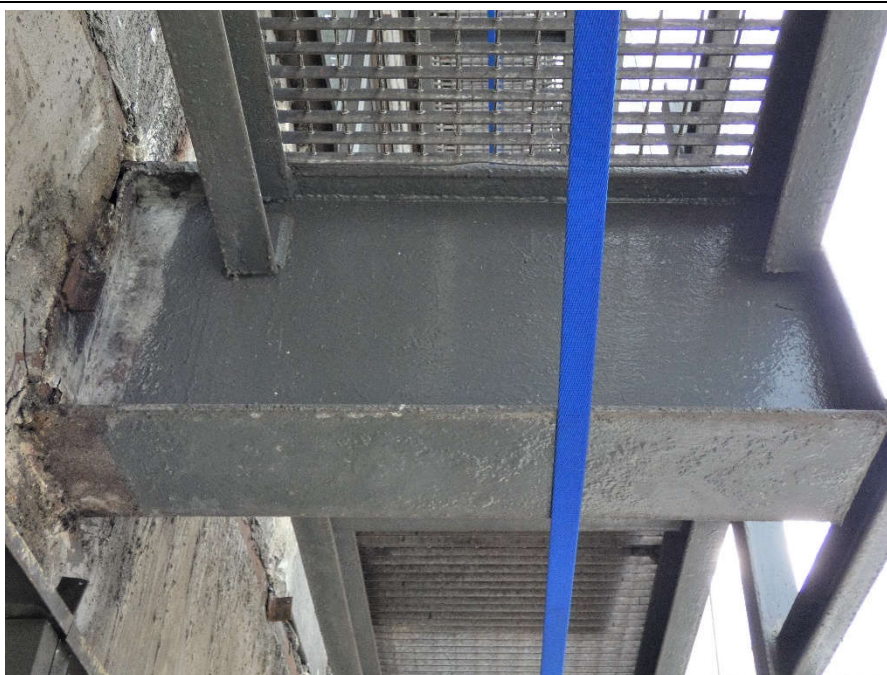
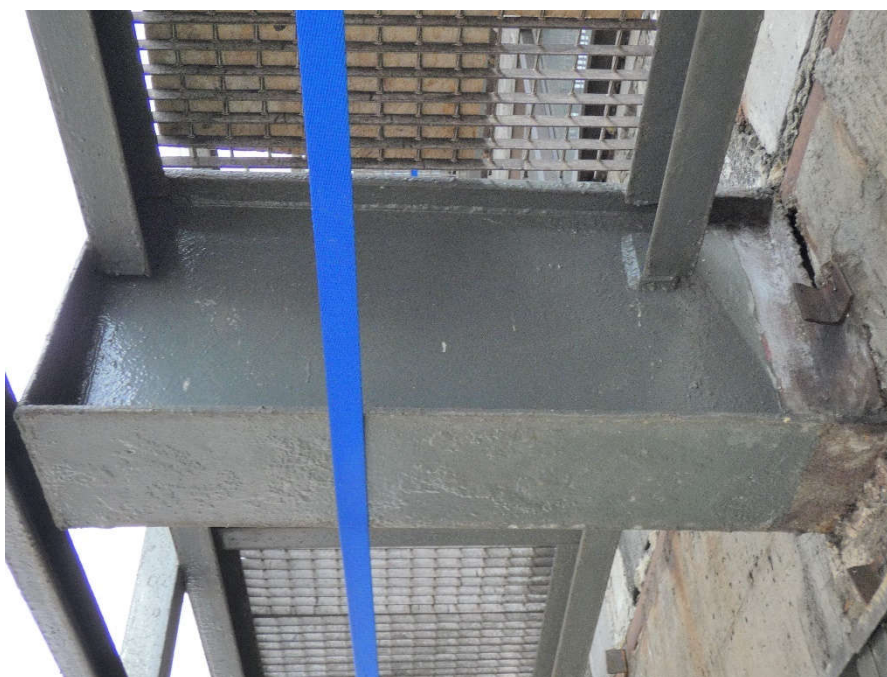
Fot. 154, 155 Kondygnacja 7 (Poziom +28.50) Elewacja Zachodnia– wspornik w osiach 10/H (widok z dołu)
Brak widocznych uszkodzeń wspornika.

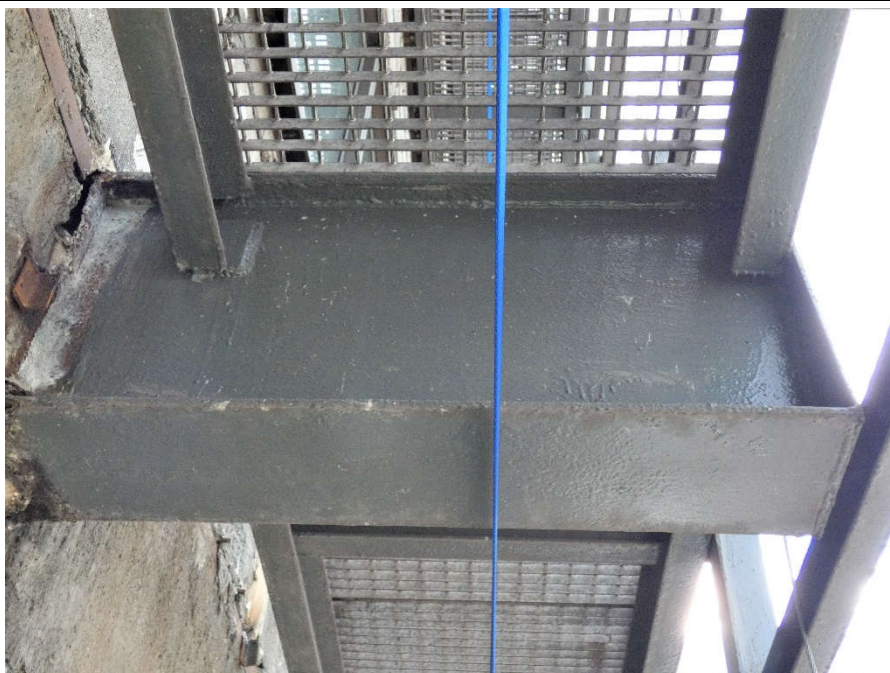
Fot. 157, 158 Kondygnacja 7 (Poziom +28.50) Elewacja Zachodnia– wspornik w osiach 10/G.
Brak widocznych uszkodzeń wspornika.

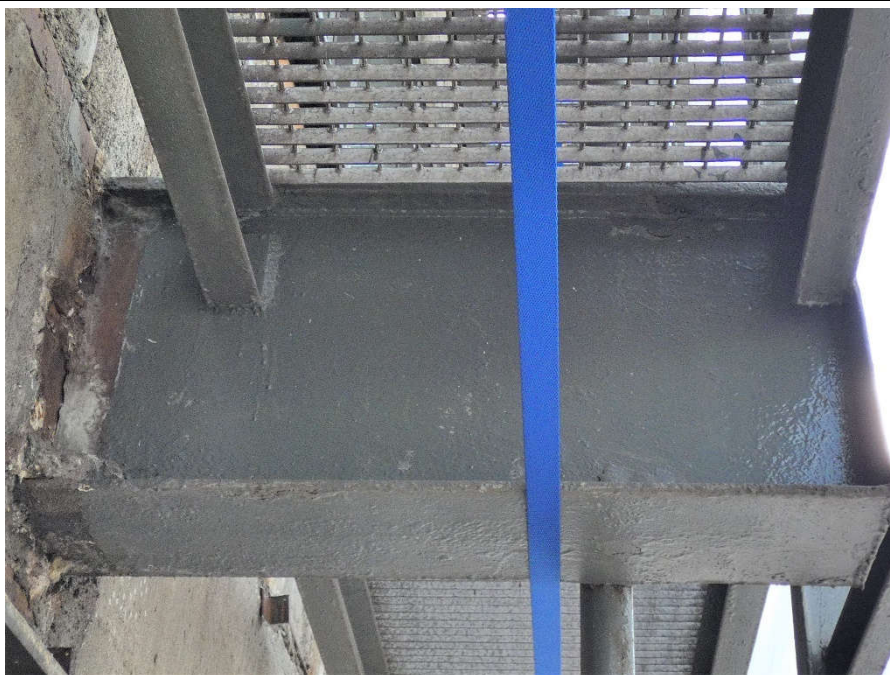
Fot. 159 Kondygnacja 7 (Poziom +28.50) Elewacja Zachodnia– wspornik w osiach 10/F (widok z dołu)
Brak widocznych uszkodzeń wspornika.

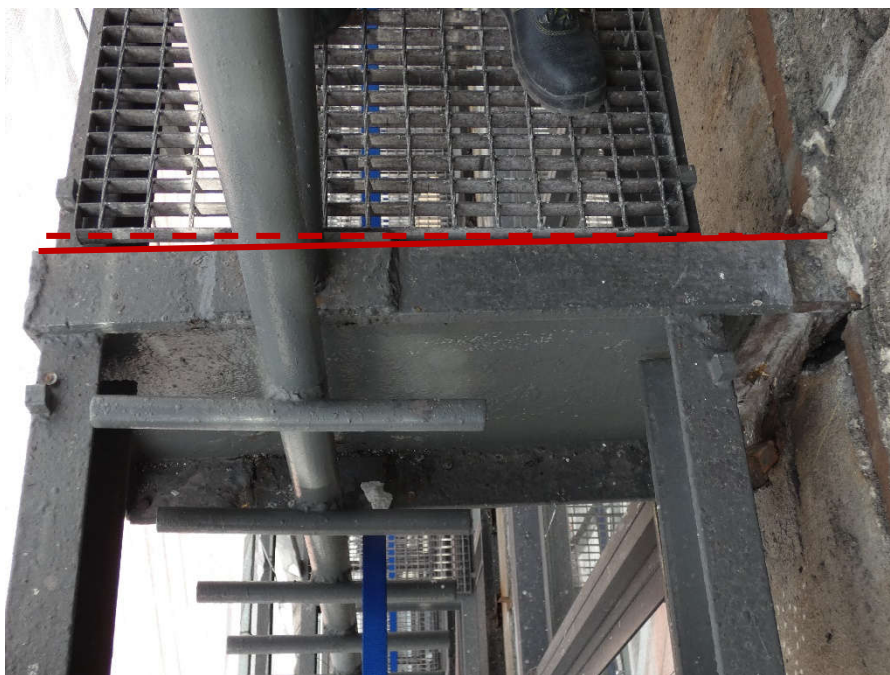
Fot. 160 Kondygnacja 7 (Poziom +28.50) Elewacja Zachodnia– wspornik w osiach 10/F (widok z góry)
Przemieszczenia wspornika w kierunku osi E. Brak widocznych uszkodzeń wspornika.

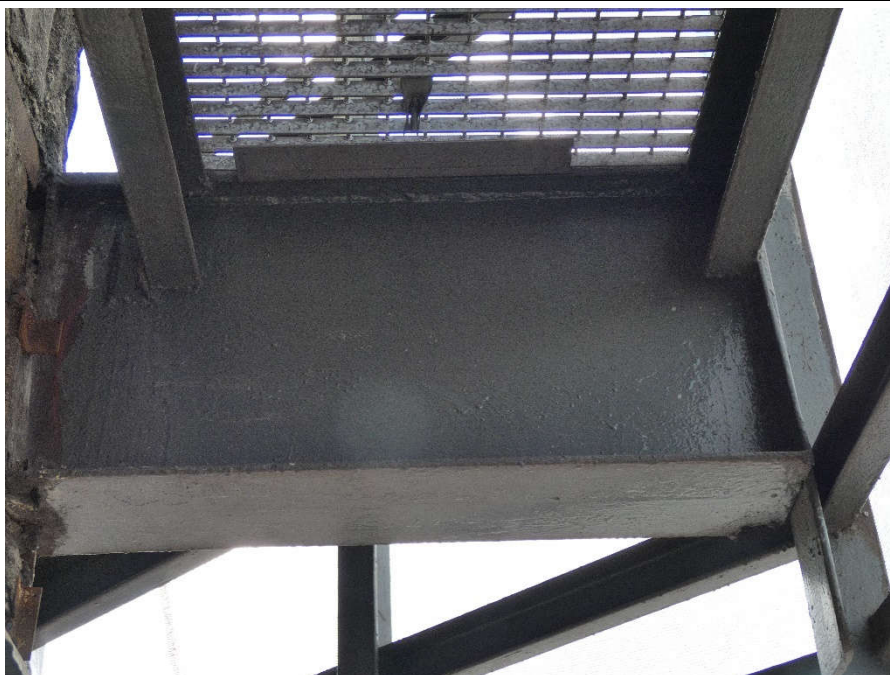
Fot. 161, 162 Kondygnacja 7 (Poziom +28.50) Elewacja Zachodnia– wspornik w osiach 10/E.
Brak widocznych uszkodzeń wspornika.

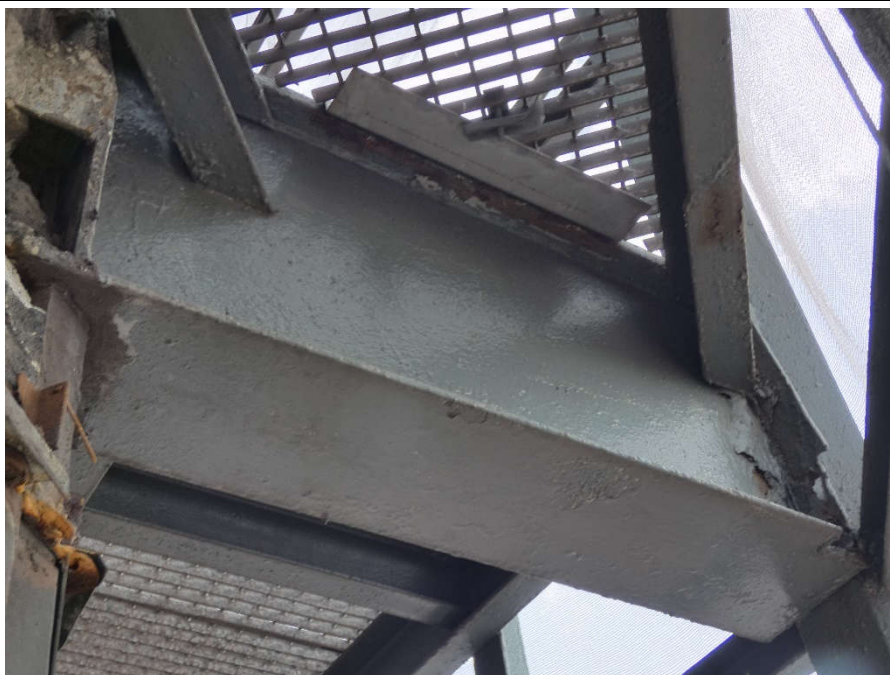
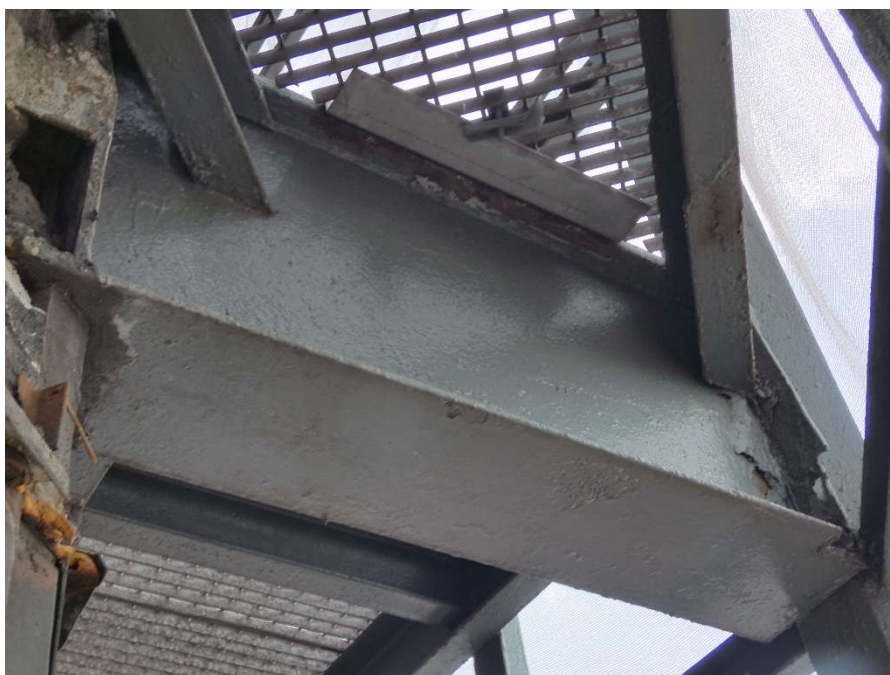
Fot. 163, 164 Kondygnacja 7 (Poziom +28.50) Elewacja Południowa – wspornik w osiach 10/E.

Brak widocznych uszkodzeń wspornika.

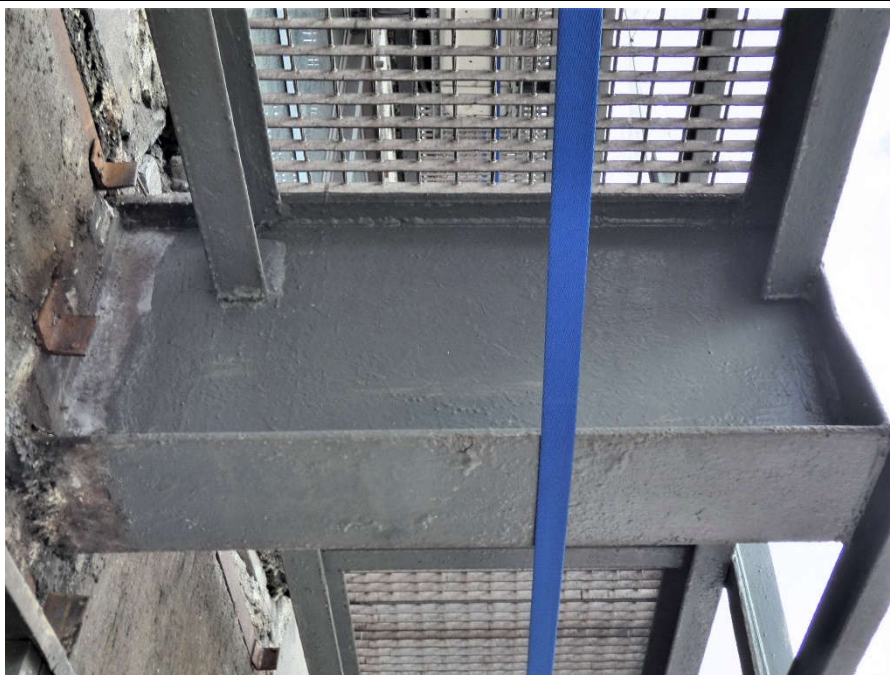
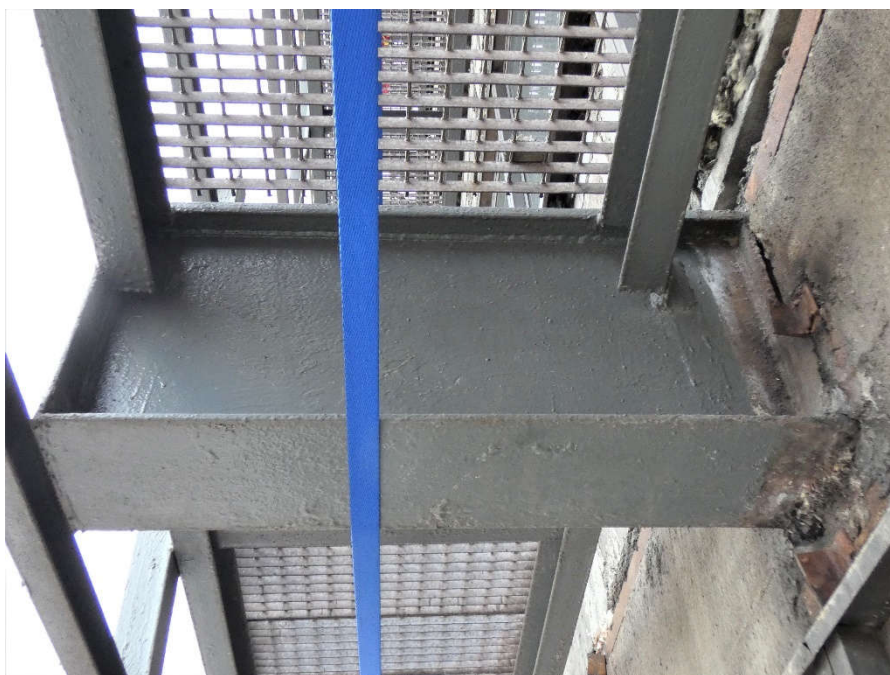
Fot. 165, 166 Kondygnacja 7 (Poziom +28.50) Elewacja Południowa – wspornik w osiach 11/E.
Brak widocznych uszkodzeń wspornika.

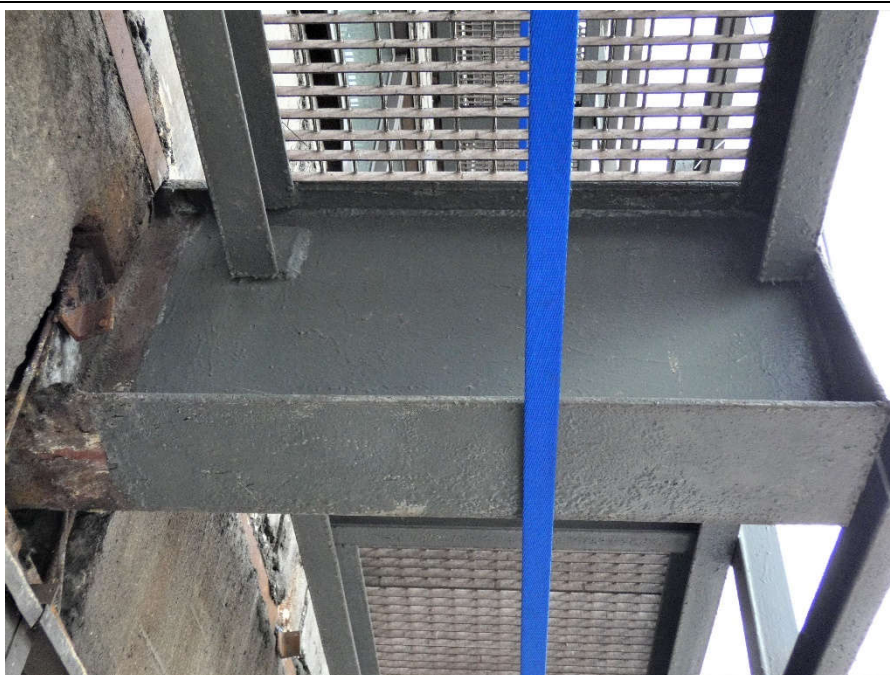
Fot. 167, 168 Kondygnacja 7 (Poziom +28.50) Elewacja Południowa – wspornik w osiach 12/E.
Brak widocznych uszkodzeń wspornika.

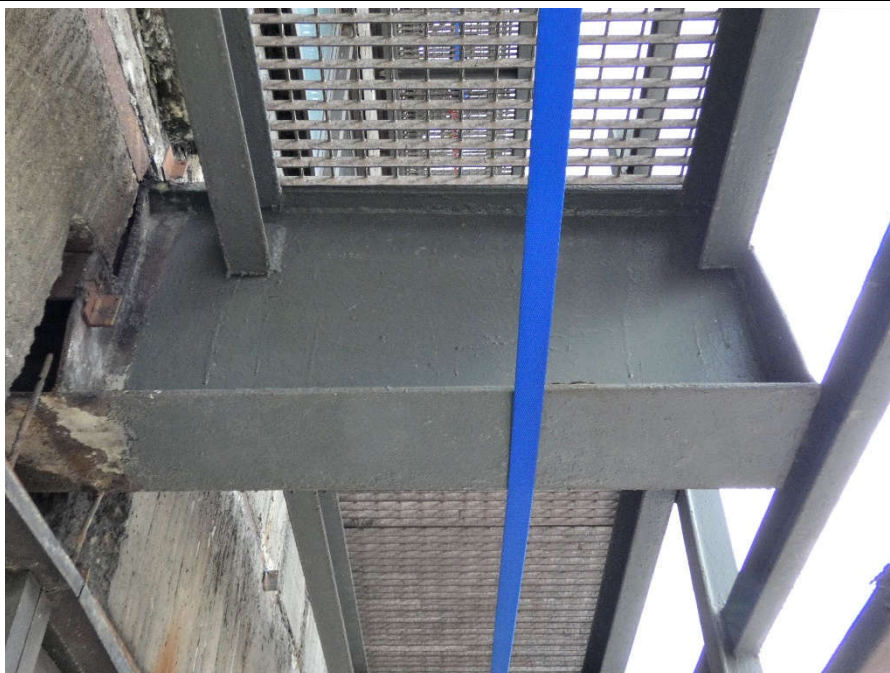
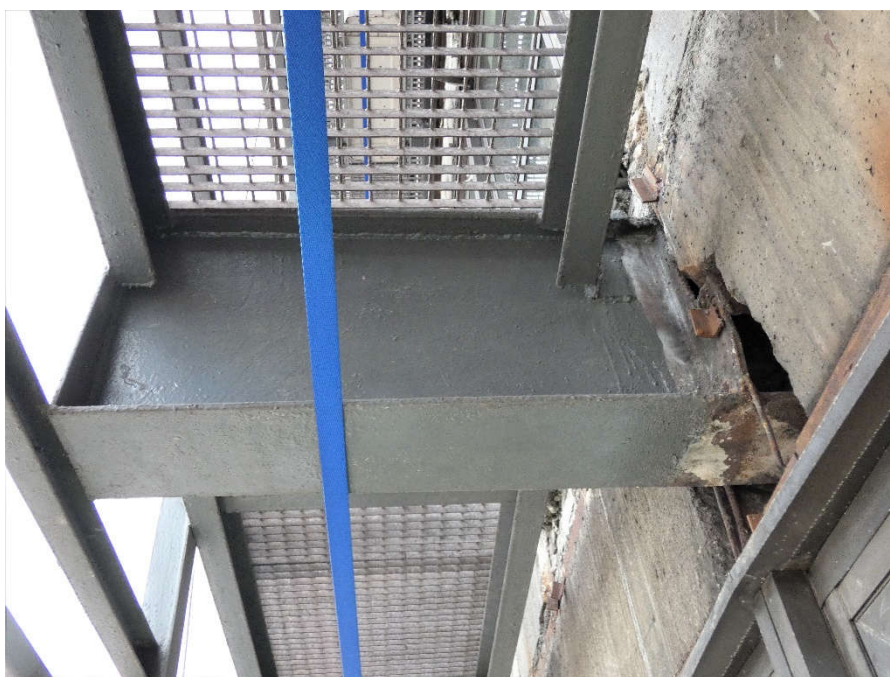
Fot. 169, 170 Kondygnacja 7 (Poziom +28.50) Elewacja Południowa – wspornik w osiach 13/E.
Przemieszczenie wspornika w kierunku osi 14. Brak widocznych uszkodzeń wspornika.

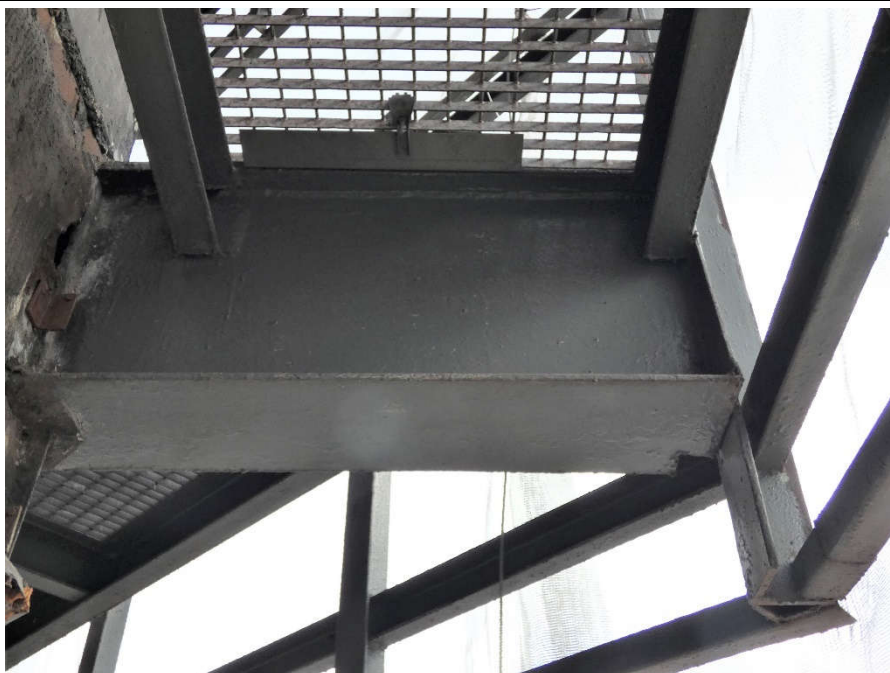
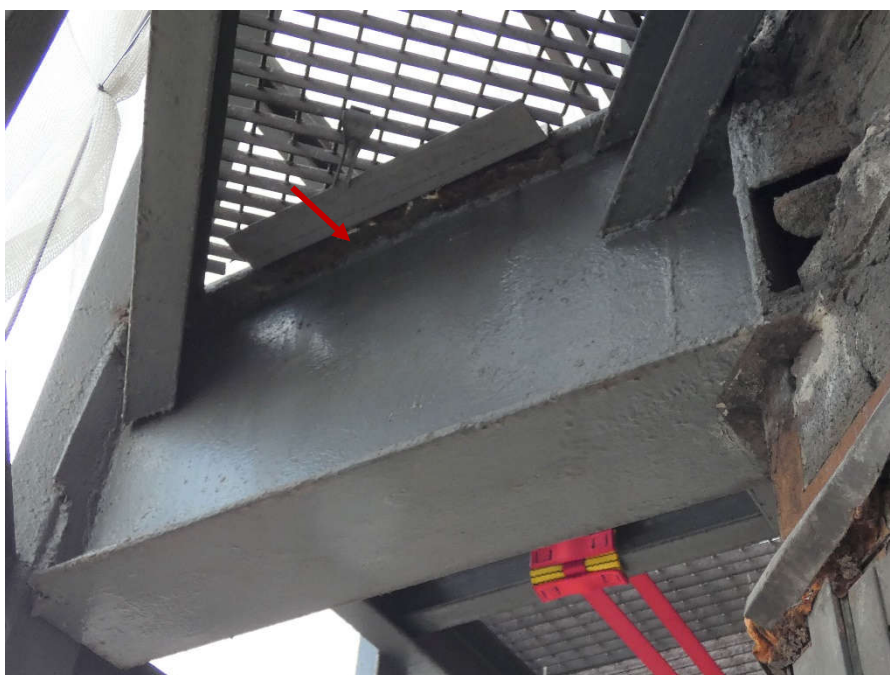
Fot. 171, 172 Kondygnacja 7 (Poziom +28.50) Elewacja Południowa – wspornik w osiach 14/E.
Ślady korozji pasa górnego. Brak widocznych uszkodzeń wspornika.

Dodatkowo należy bezwzględnie usunąć wszelkie ślady korozji występujące na stalowych elementach konstrukcyjnych, a następnie zabezpieczyć je odpowiednimi środkami ochrony.

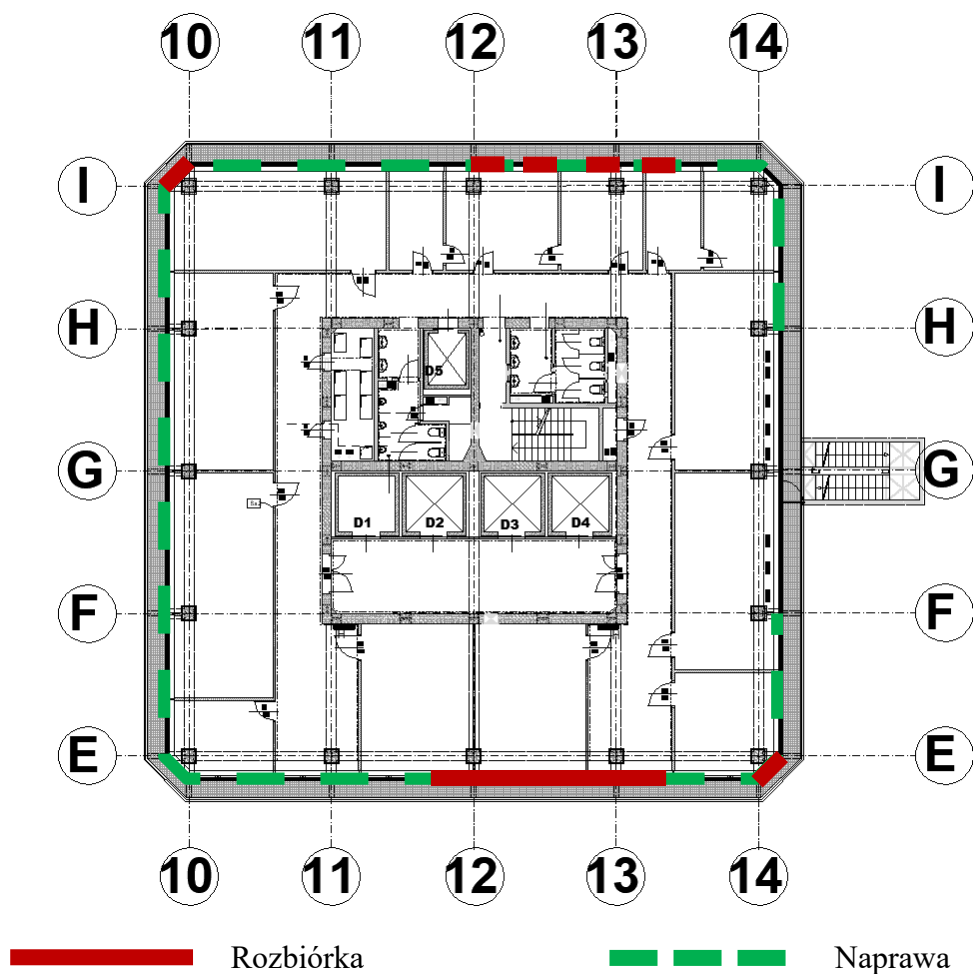
Rys. 19 Kondygnacja 7 (Poziom +28.50) Zakres proponowanych prac

Zakres odnotowanych wad i uszkodzeń ścian na kondygnacji 7 wymaga przeprowadzenia ich częściowej rozbiórki i odtworzenia. Na rysunku poniżej przedstawiono propozycję zakresu prac dla analizowanych murów. Zakres prac podzielono na dwie grupy:

- **Naprawy (oznaczone kolorem zielonym)** – są to fragmenty ścian dla których należy wykonać naprawy obejmujące lokalne rozbiórki fragmentów ścian bez odpowiedniego przewiązania elementów murowych, wymianę uszkodzonych, pękniętych i zarysowany elementów murowych, wyrównanie powierzchni ścian poprzez oczyszczenie ich z nadmiary zaprawy w spoinach, zacieków betonu z podlewki, uzupełnienie ubytków spoin. W miejscach zwieńczenia ścian elementami z bloczków z betonu komórkowego lub w przypadku braku ciągłości podlewki pod podkonstrukcją stolarki należy rozebrać ostatnią warstwę muru, ułożyć podmurówkę z bloczków gazobetonowych na zaprawie cementowo - wapiennej i wykonać nowy wieńiec.

Dodatkowo zaleca się usunięcie źle wykonanych zamknięć pionów instalacyjnych, oczyszczenie ich ze śmieci, osłonięcie izolacją termiczną w celu ograniczenia strat ciepła i wykonanie zamknięć z odpowiednim przewiązaniem do istniejących murów.

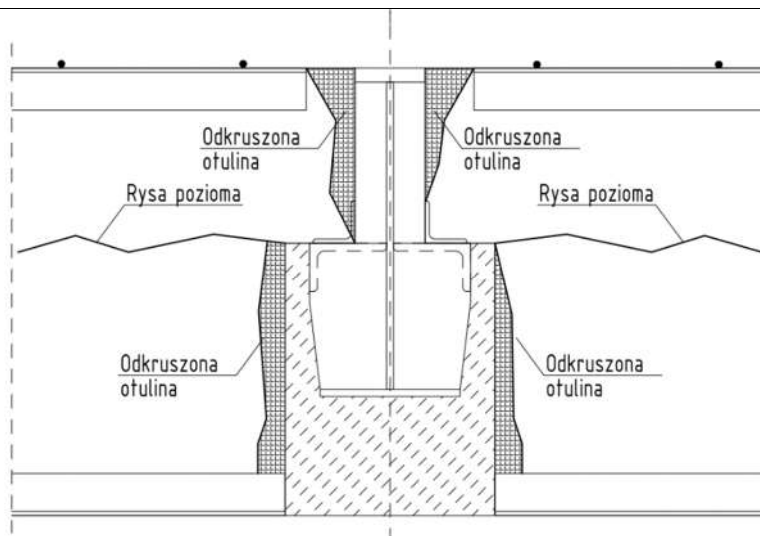
Rys. 20 Uszkodzenia prefabrykowanej belki żelbetowej (podpora)

W części elementów objętych niniejszym opracowaniem odnotowano uszkodzenia w strefie oparcia belek prefabrykowanych na stolikach stalowych wsporników. Uszkodzenia te występują głównie w postaci odkruszonych kawałków otuliny (Rys. 20), co w wielu przypadkach doprowadziło do całkowitego odsłonięcia prętów zbrojeniowych. Należy podkreślić, że zaobserwowane uszkodzenia powstały najprawdopodobniej na etapie wykonywania prefabrykatów i ich montażu, nie są to uszkodzenia wynikające z nieprawidłowej pracy elementów.

- **Naprawa (oznaczone kolorem czerwonym)** – są to miejsca uszkodzonej otuliny wymagające odtworzenia i zabezpieczenia odsłoniętych prętów zbrojenia elementów konstrukcji.
- **Wzmocnienie (oznaczone kolorem zielonym)** – są to miejsca w których głębokość oparcia prefabrykowanych belek żelbetowych, jest zbyt mała i wymaga rozbudowania stolika podporowego wsporników stalowych.
