OPRACOWANIE NR 14

EKSPERTYZA OKREŚLAJĄCA STAN TECHNICZNY ŚCIAN
MUROWANYCH ZEWNĘTRZNYCH, PREFABRYKOWANYCH BELEK
ŻELBETOWYCH ORAZ WSPORNIKÓW STALOWYCH NA KONDYGNACJI 7,
DOTYCZĄCA BUDOWY PN. „KOMPLEKSOWA MODERNIZACJA
ENERGETYCZNA BUDYNKU (ZADANIE A) ORAZ MODERNIZACJA I
PRZEBUDOWA NIEKTÓRYCH ELEMENTÓW (ZADANIE B) COLLEGIUM
ALTUM UNIWERSYTETU EKONOMICZNEGO W POZNANIU”

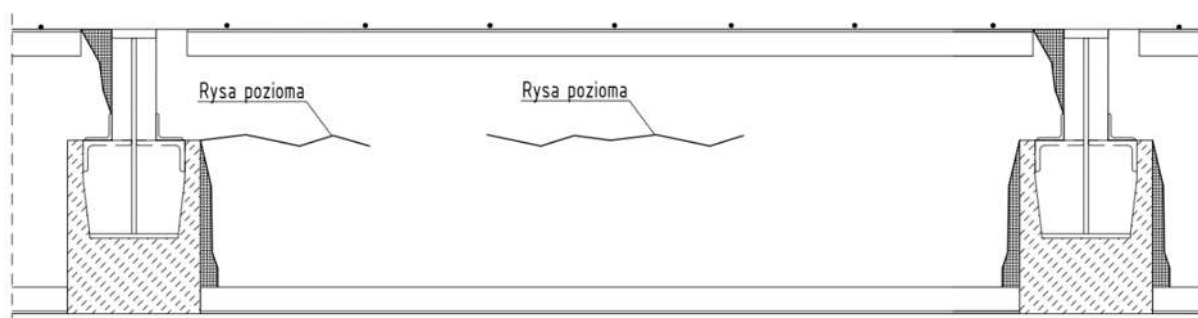
Rys. 21 Uszkodzenia prefabrykowanej belki żelbetowej (przęsło)

Kolejną z wad występującą głównie w strefie podporowej oraz rzadziej w przęsłach analizowanych elementów są zarysowania powierzchni betonu. Zaobserwowane rysy występują w poziomie oparcia belek żelbetowych na wspornikach stalowych zarówno w strefach przypodporowych i przęsłowych. Zakres występowania zarysowań obejmuje przeważnie strefę ok 1,5 m od podpory lub przebiega przez całą długość belek (Rys. 21). Występujące zarysowania pojawiły się najprawdopodobniej w początkowej fazie eksploatacji – po wykonaniu murów i montażu stolarki i nie wykazują tendencji do zwiększania rozwartości – rysy nieaktywne.

Występujące zarysowania podłużne na ścianach bocznych belek żelbetowych o rozwarości większej niż 0,3mm należy zamknąć przy wykorzystaniu metody iniekcji ciśnieniowej.

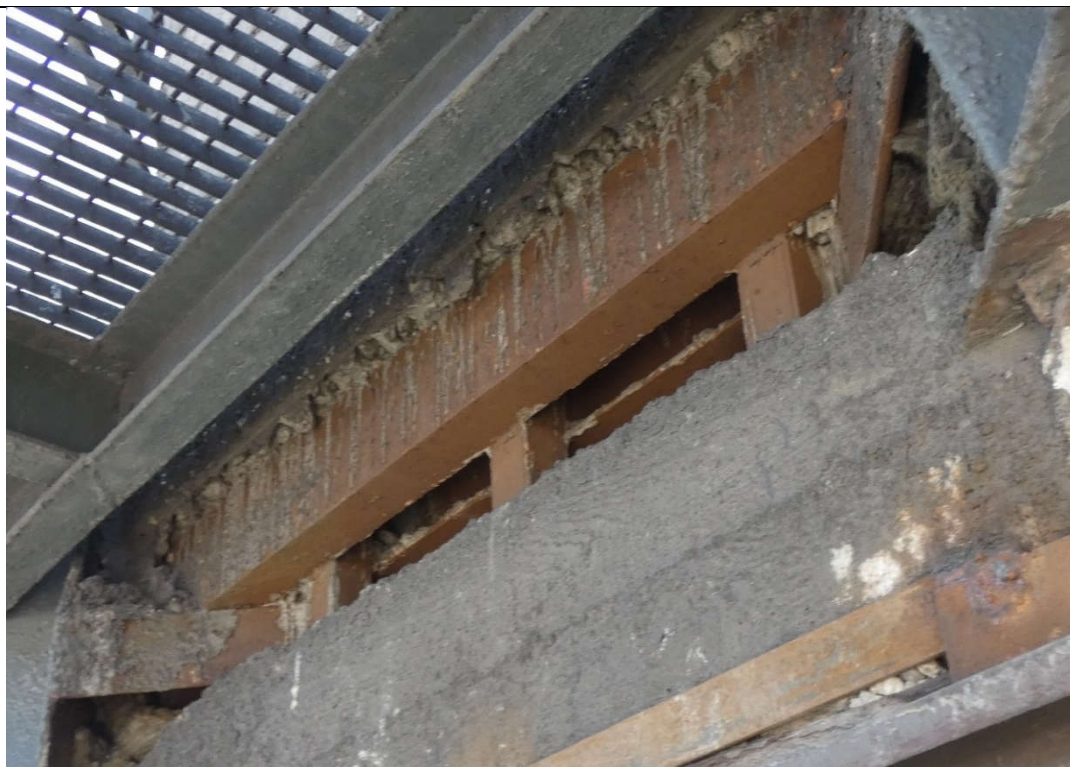
Fot. 173 Konstrukcja naroża nad kondygnacją 7

Ze względu na utrudniony dostęp nie było możliwe szczegółowe określenie rozwiązań konstrukcyjnych zastosowanych w narożach budynku. Na podstawie stanu konstrukcji niższych kondygnacji można przyjąć jedynie, że ściany naroży zostały ułożone na belkach stalowych w postaci dwóch ceowników opartych na stolikach wsporników blachownicowych.

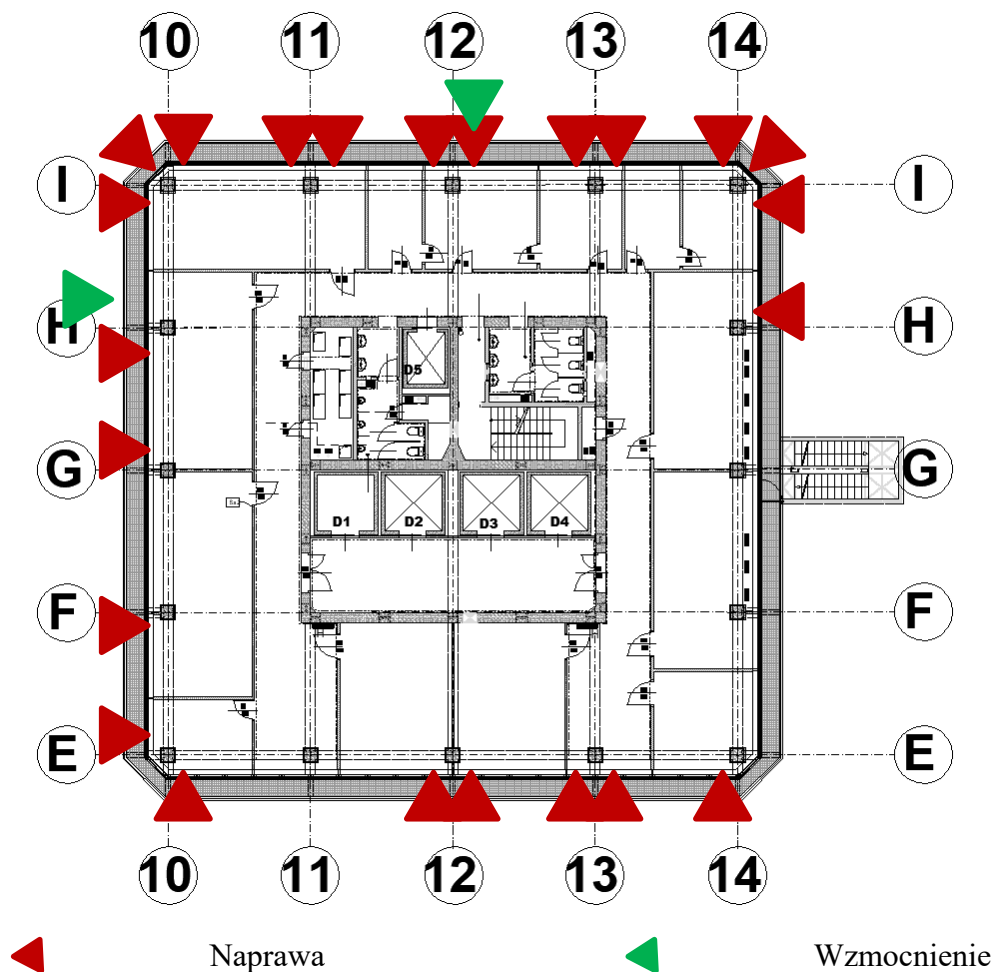
Rys. 22 Kondygnacja 7 (Poziom +28.50) Zakres proponowanych prac

Ze względu na poziom uszkodzeń analizowanych belek w strefach podporowych oraz ich niewystarczającą głębokość oparcia na stolikach wsporników blachownicowych zaleca się wykonanie szczegółowych napraw i wzmocnień kluczowych elementów przed przystąpieniem do dalszych prac termomodernizacyjnych.

- **Naprawa (oznaczone kolorem czerwonym)** – są to miejsca uszkodzonej otuliny wymagające odtworzenia i zabezpieczenia odsłoniętych prętów zbrojenia elementów konstrukcji.
- **Wzmocnienie (oznaczone kolorem zielonym)** – są to miejsca w których głębokość oparcia prefabrykowanych belek żelbetowych, jest zbyt mała i wymaga rozbudowania stolika podporowego wsporników stalowych.

Dodatkowo należy bezwzględnie usunąć wszelkie ślady korozji występujące na stalowych elementach konstrukcyjnych, a następnie zabezpieczyć je odpowiednimi środkami ochrony.

Zaleca się również usunięcie wszelkich luźnych elementów zaprawy wypełniającej przestrzeń między elementami i ich odtworzenie.

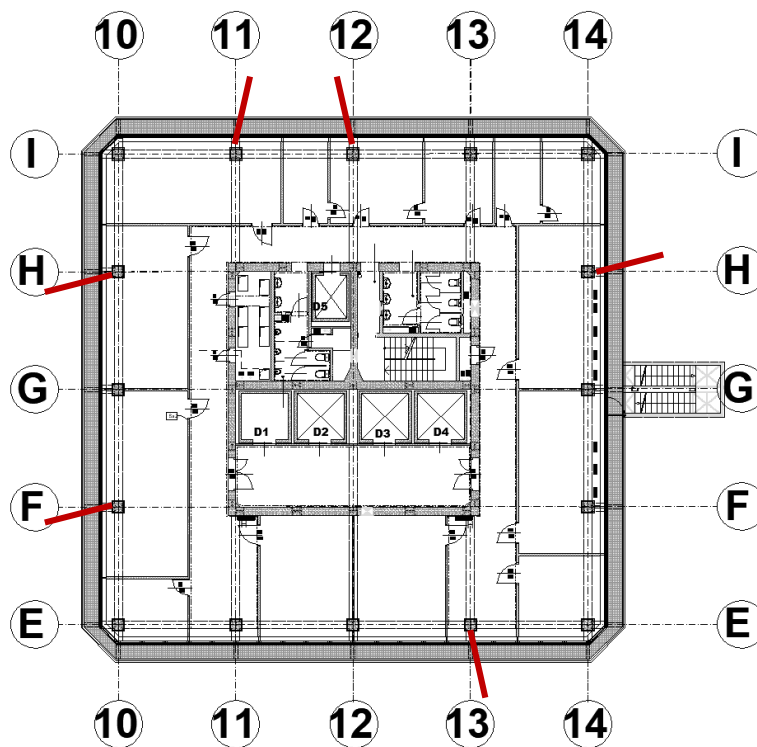
Rys. 24 Wsporniki nad kondygnacją 7 (Poziom +28.50) – przeszczenia

W części analizowanych wsporników odnotowano przemieszczenia poziome wsporników bez widocznych uszkodzeń pozostałej części konstrukcji. Lokalizację wsporników z zaobserwowanym przemieszczeniem przedstawiono na poniższym rysunku.

W miejscach przeszczenia wsporników nie zaobserwowano uszkodzeń konstrukcji - brak śladów wyboczenia konstrukcji wsporczej pomostów. Z uwagi na jakość wykonania robót można przyjąć, że wady te powstały na etapie wznoszenia obiektu i nie stanowią zagrożenia dla dalszego użytkowania konstrukcji. Stan techniczny stalowych wsporników blachownicowych objętych niniejszym opracowaniem należy ocenić jako dobry. Po przeprowadzeniu prac konserwacyjnych nadają się do dalszej eksploatacji.
