OPRACOWANIE NR 12

EKSPERTYZA OKREŚLAJĄCA STAN TECHNICZNY ŚCIAN
MUROWANYCH ZEWNĘTRZNYCH, PREFABRYKOWANYCH BELEK
ŻELBETOWYCH ORAZ WSPORNIKÓW STALOWYCH NA KONDYGNACJI 9,
DOTYCZĄCA BUDOWY PN. „KOMPLEKSOWA MODERNIZACJA
ENERGETYCZNA BUDYNKU (ZADANIE A) ORAZ MODERNIZACJA I
PRZEBUDOWA NIEKTÓRYCH ELEMENTÓW (ZADANIE B) COLLEGIUM
ALTUM UNIWERSYTETU EKONOMICZNEGO W POZNANIU”

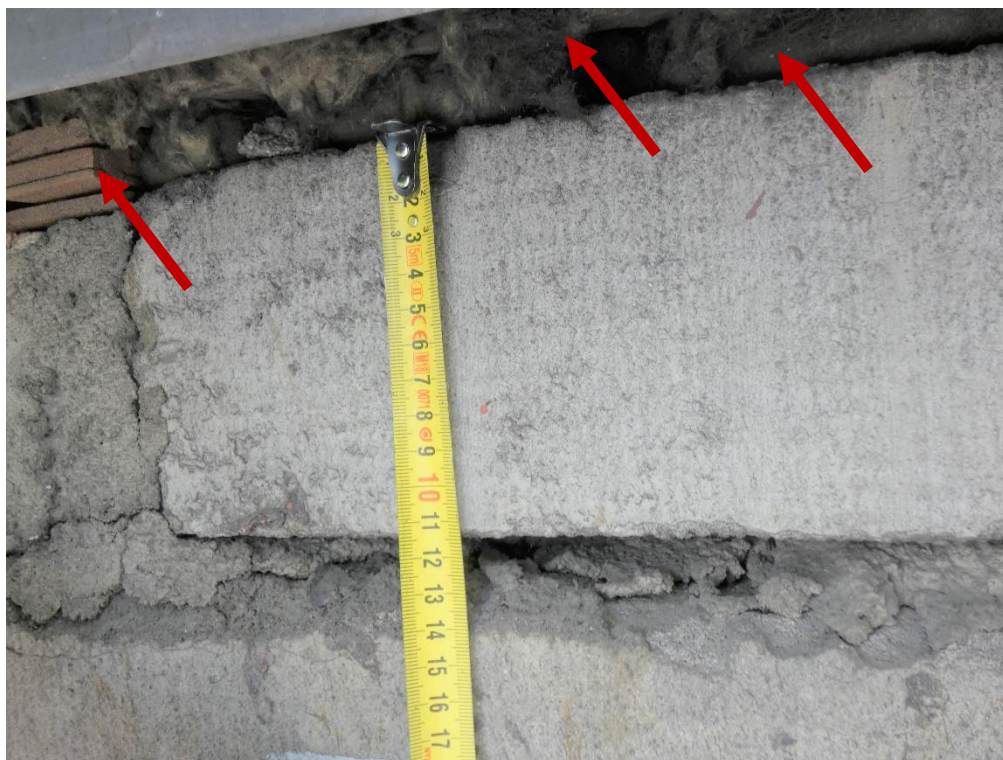
Fot. 7 Widok zwieńczenia ściany z elementów z betonu komórkowego z podkładkami stalowymi i izolacją termiczną pod profilem stalowym (bez podlewki)

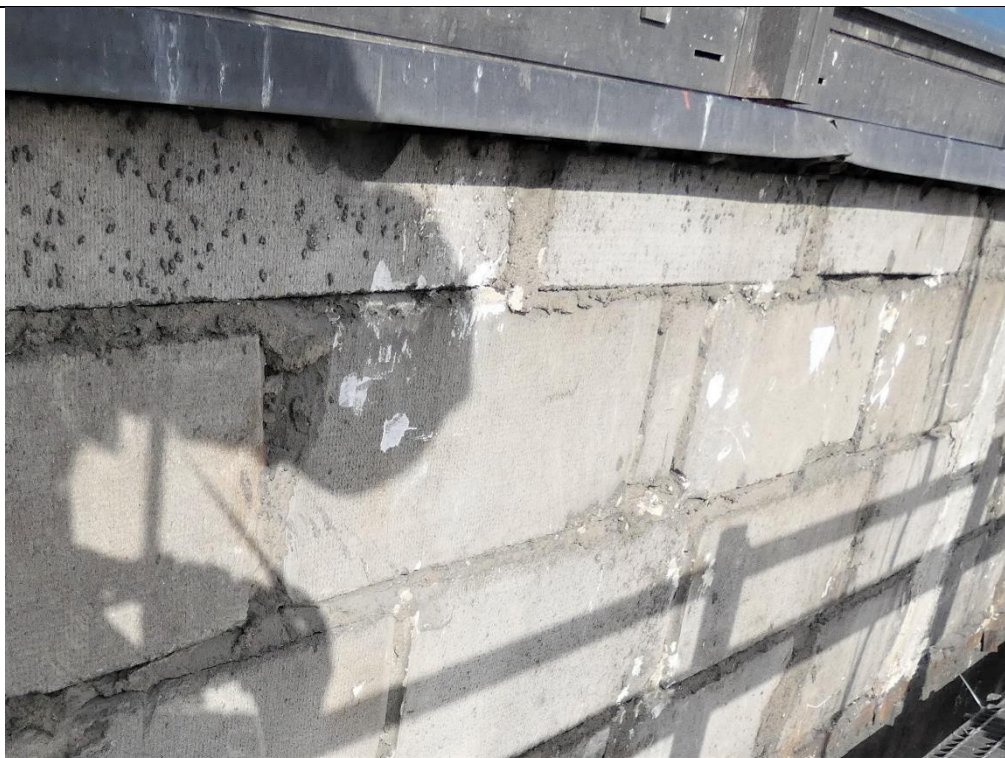
Fot. 8 Widok zwieńczenia ściany z elementów z betonu komórkowego bez podlewki pod profilem stalowym.

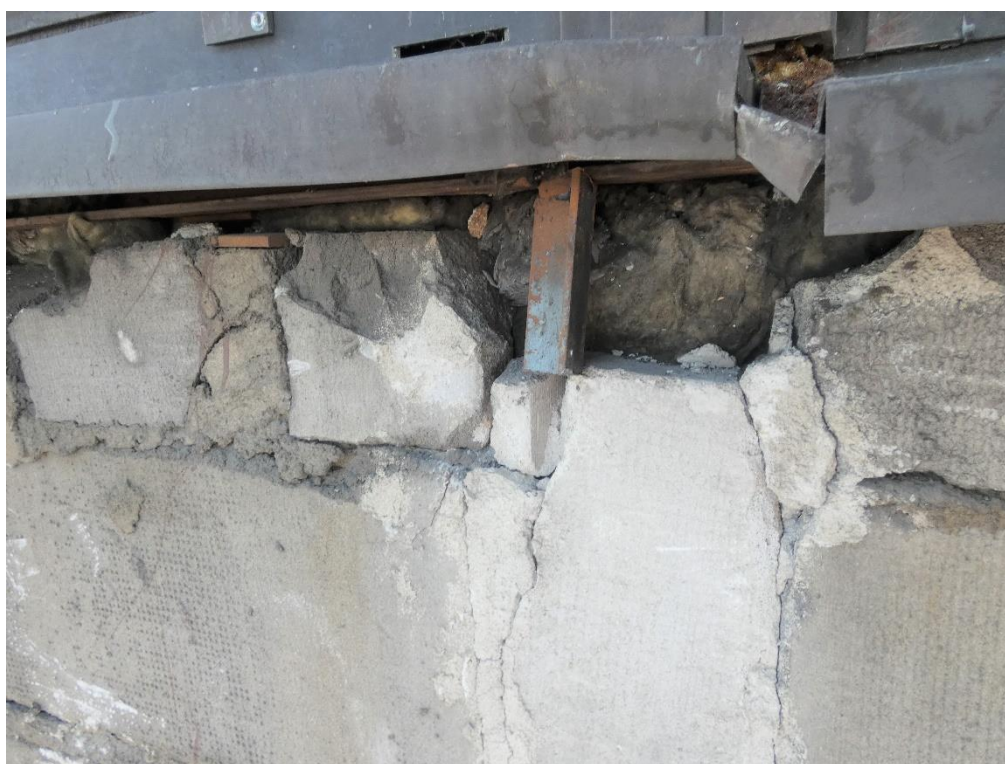
Fot. 9 Przykład zwieńczenia ściany gruzem.

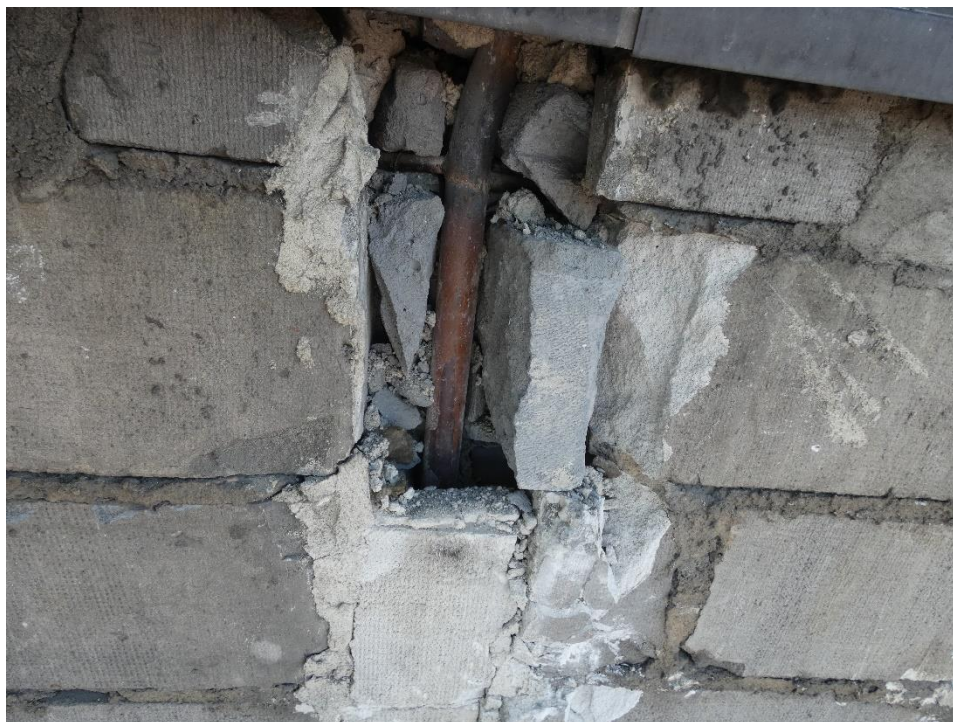
Przewody instalacji c.o. poprowadzone są w stalowych rurach osłonowych. W wykonanych ścianach murowanych odnotowano występowanie miejsc z nieprawidłowo wykonanymi zamknięciami pionów (zaprawa murarska zmieszana z gruzem) lub pionami częściowo odsłoniętymi bez zamknięcia.

Fot. 10 Widok otwartego pionu instalacyjnego

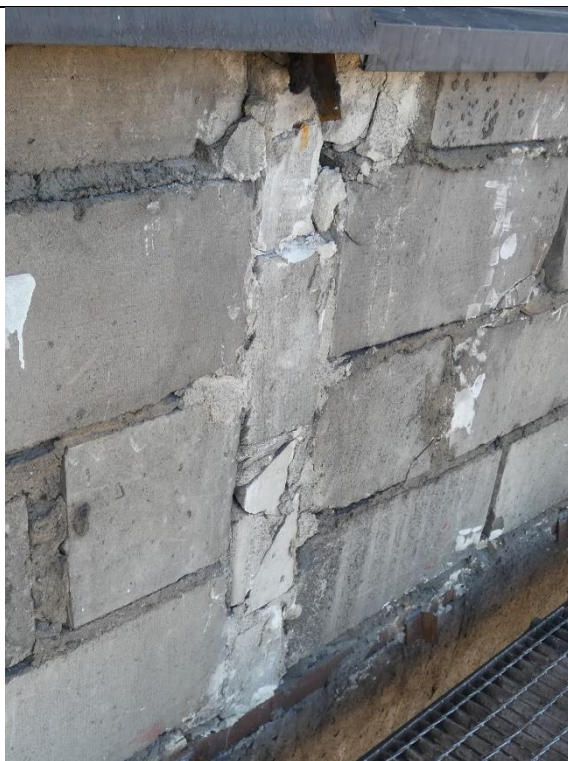
Fot. 11 Widok pionu instalacyjnego zamkniętego zaprawą i gruzem

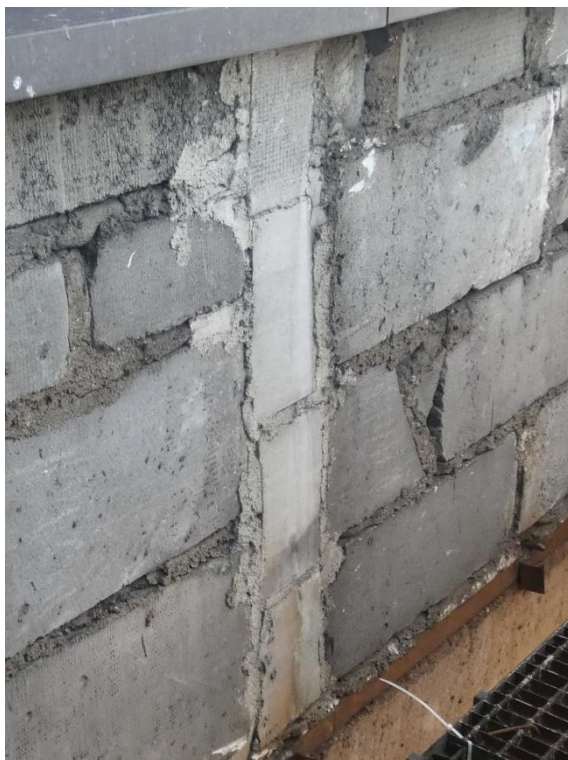
Fot. 12 Przykład zamknięcia pionu instalacyjnego.

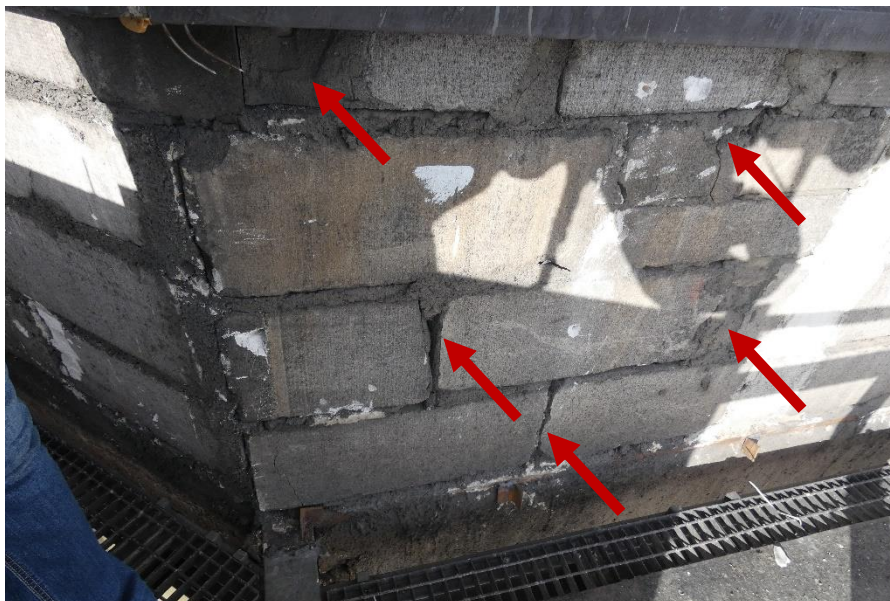
Fot. 13 Kondygnacja 9 (Poziom +35.10) Elewacja Wschodnia – widok ściany murowanej w osiach 14/E-F. Zbyt duże wymiary spoin. Ubytki spoin pionowych. Wypełnienie ubytków między elementami i uszkodzonych miejsc zaprawą i gruzem.

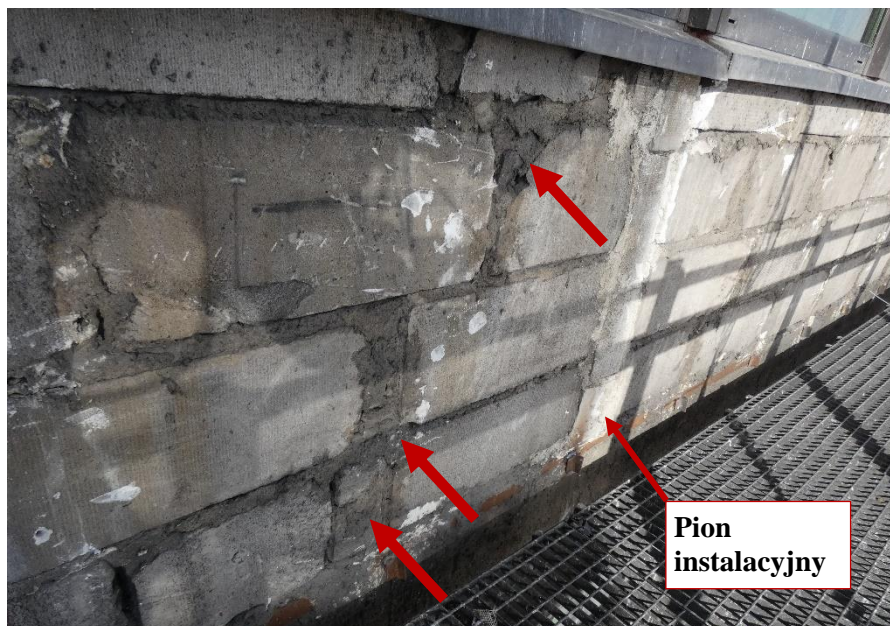
Fot. 16 Kondygnacja 9 (Poziom +35.10) Elewacja Wschodnia – widok ściany murowanej w osiach 14/H-I. Zbyt duże wymiary spoin. Niewłaściwe przewiązanie elementów. Ściana z uszkodzonymi elementami murowymi 12x60 cm. Zwieńczenie ściany uszkodzonymi elementami murowymi 12x60 cm. Wypełnienie ubytków między elementami i uszkodzonych miejsc zaprawą i gruzem. Zamknięcie pionu instalacyjnego.

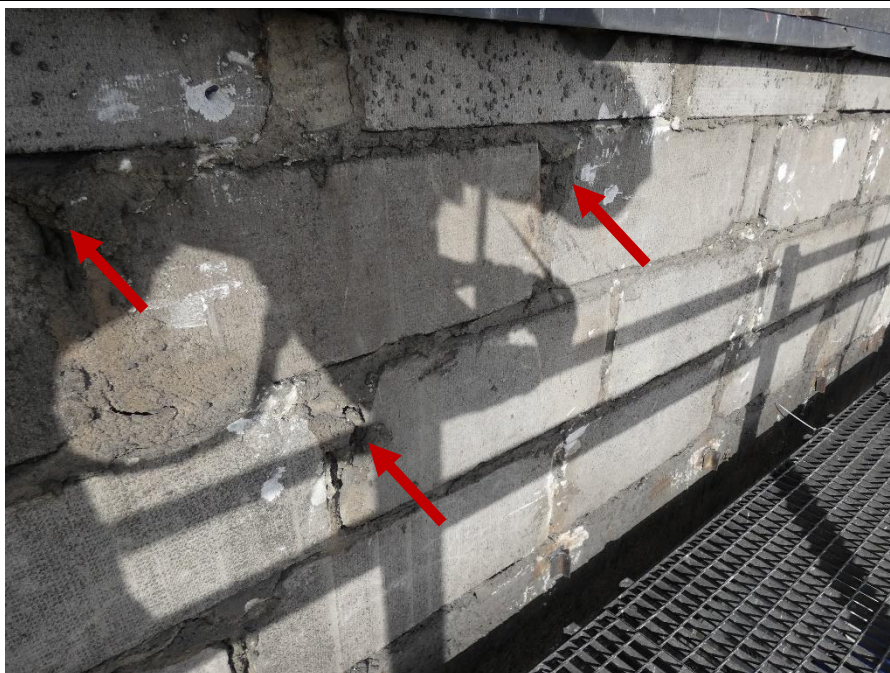
Fot. 17 Kondygnacja 9 (Poziom +35.10) Elewacja Wschodnia – widok ściany murowanej w osiach 14/H-I. Zbyt duże wymiary spoin. Ściana z uszkodzonych elementów murowych. Wypełnienie ubytków między elementami i uszkodzonych miejsc zaprawą i gruzem.

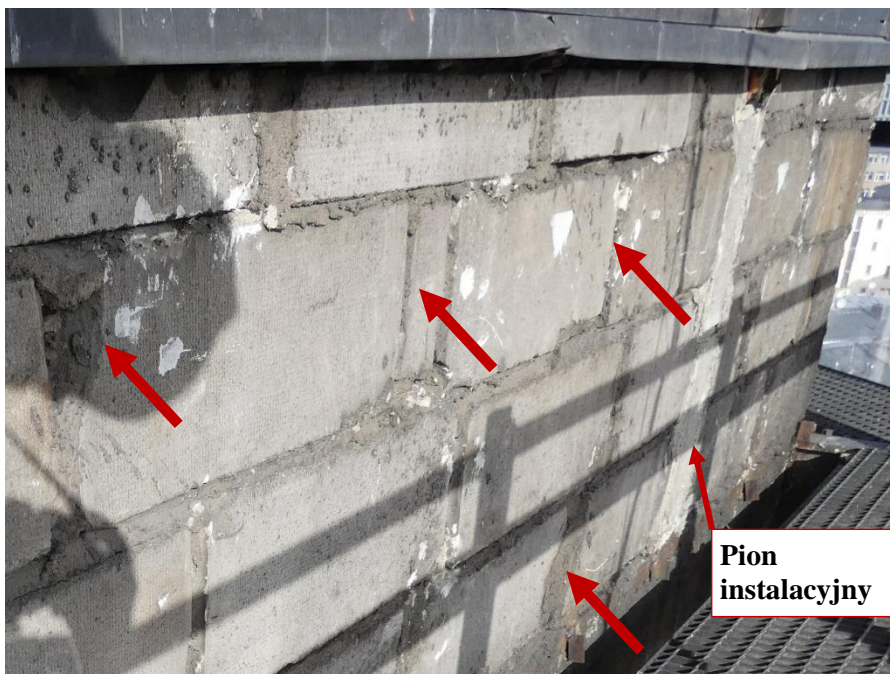
Fot. 18 Kondygnacja 9 (Poziom +35.10) Elewacja Wschodnia – widok ściany murowanej w osiach 14/H-I. Zbyt duże wymiary spoin. Ściana z uszkodzonych elementów murowych. Wypełnienie ubytków między elementami i uszkodzonych miejsc zaprawą i gruzem. Zamknięcie pionu instalacyjnego.

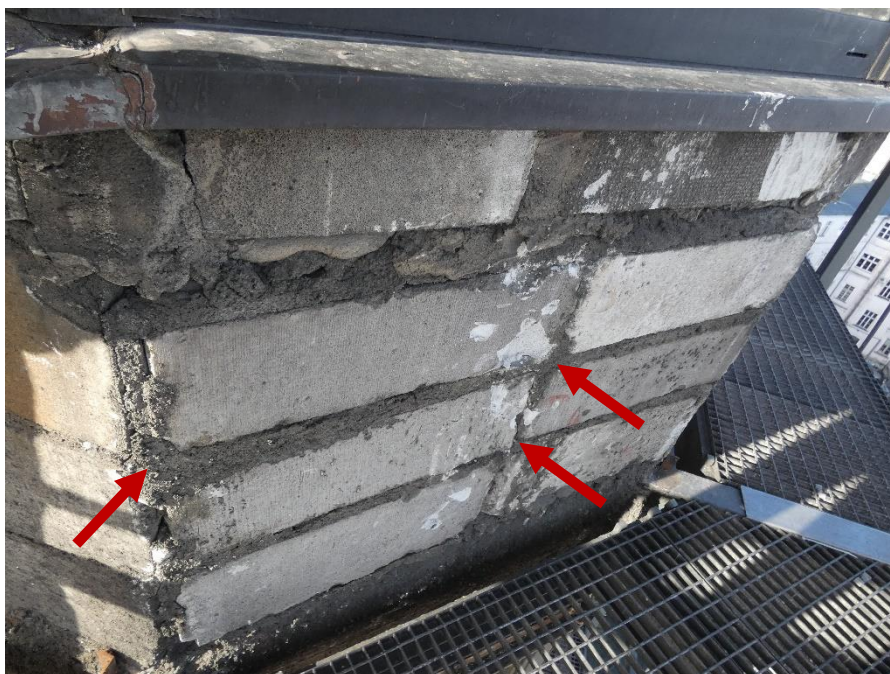
Fot. 20 Kondygnacja 9 (Poziom +35.10) Elewacja Wschodnia – widok ściany murowanej w osiach 14/I. Zbyt duże wymiary spoin. Niewłaściwe przewiązanie elementów. Wykonanie ściany z elementów murowych 18x60 cm. Wypełnienie ubytków między elementami zaprawą i gruzem.

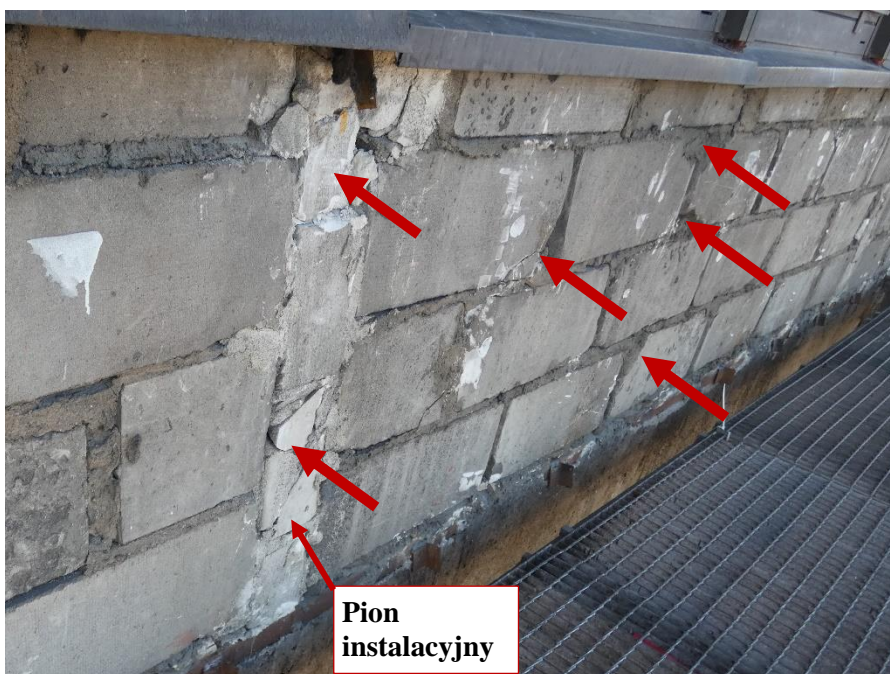
Fot. 22 Kondygnacja 9 (Poziom +35.10) Elewacja Północna – widok ściany murowanej w osiach 13-14/I. Zbyt duże wymiary spoin. Ściana z uszkodzonych elementów murowych. Wypełnienie ubytków między elementami i uszkodzonych miejsc zaprawą i gruzem. Zamknięcie pionu instalacyjnego zaprawą i gruzem.

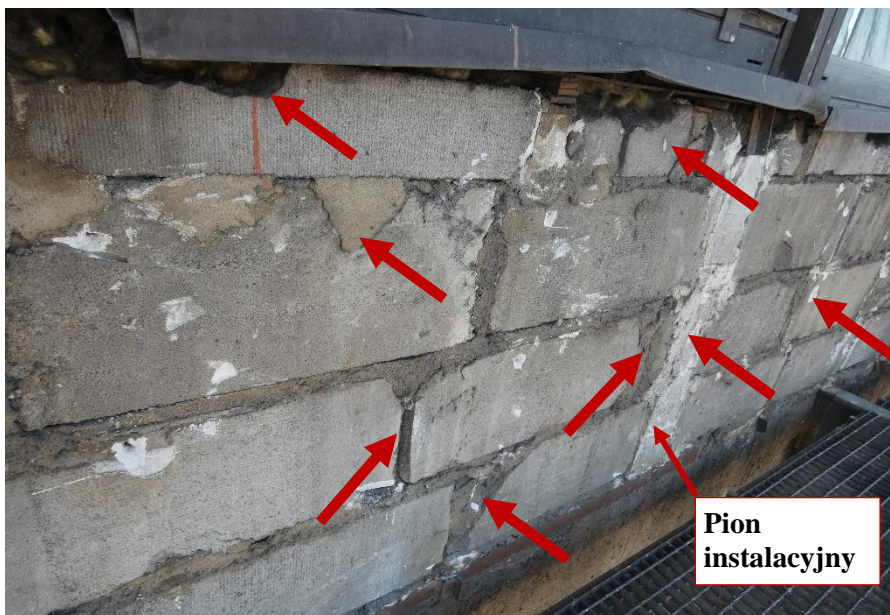
Fot. 26 Kondygnacja 9 (Poziom +35.10) Elewacja Północna – widok ściany murowanej w osiach 12-13/I.
Zbyt duże wymiary spoin. Ubytki spoin pionowych. Wykonanie i zwieńczenie ściany z uszkodzonych elementów murowanych. Wypełnienie ubytków między elementami i uszkodzonych miejsc zaprawą i gruzem.
Zamknięcie pionu instalacyjnego zaprawą i gruzem.

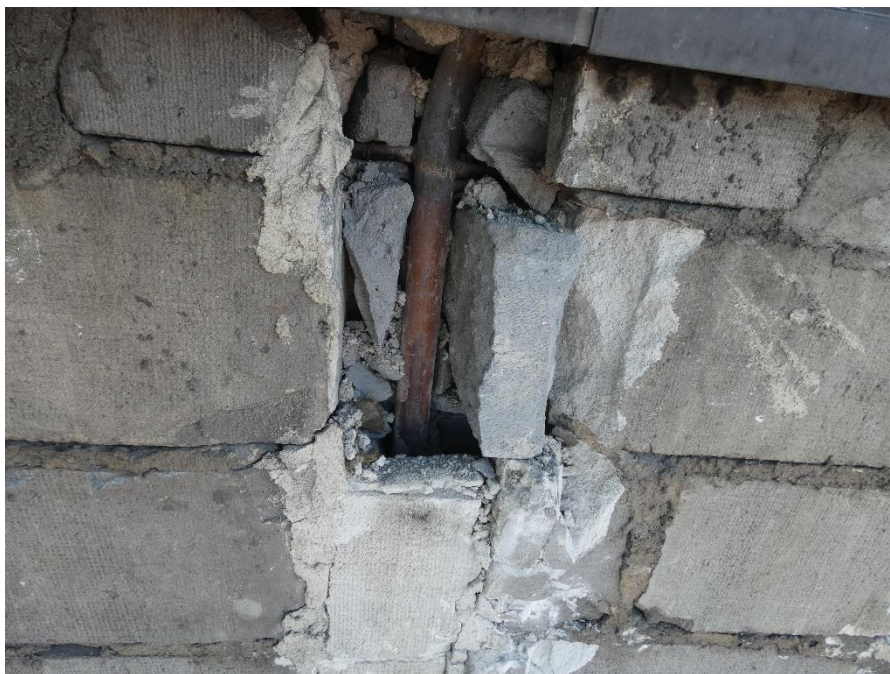
Fot. 30 Kondygnacja 9 (Poziom +35.10) Elewacja Północna – widok ściany murowanej w osiach 11-12/I. Otwarty pion instalacyjny. Częściowe wypełnienie przestrzeni gruzem.

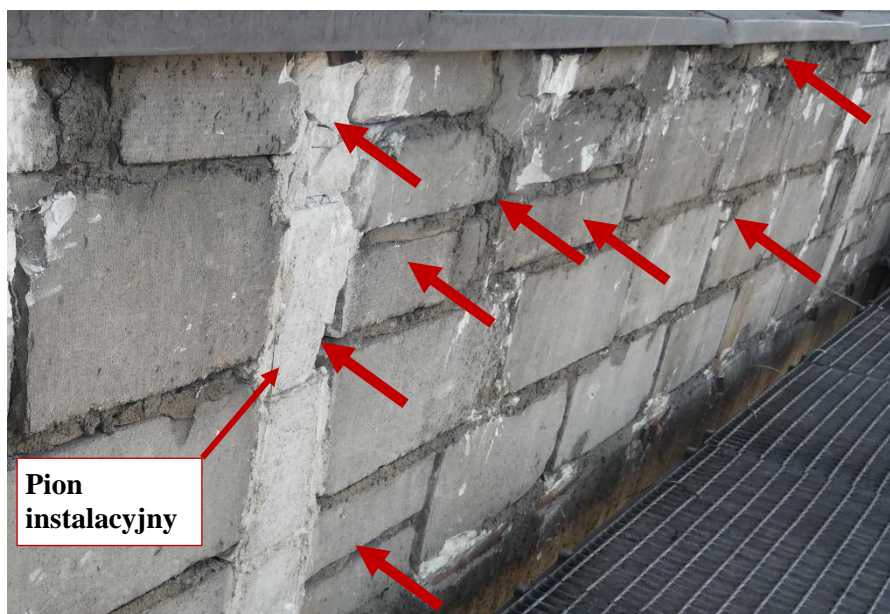
Fot. 32 Kondygnacja 9 (Poziom +35.10) Elewacja Północna – widok ściany murowanej w osiach 10-11/I.

Zbyt duże wymiary spoin. Niewłaściwe przewiązanie elementów. Wykonanie i zwieńczenie ściany z uszkodzonych elementów murowych o zróżnicowanych kształtach. Wypełnienie ubytków między elementami i uszkodzonych miejsc zaprawą i gruzem. Zamknięcie pionu instalacyjnego elementami murowymi, zaprawą i gruzem.

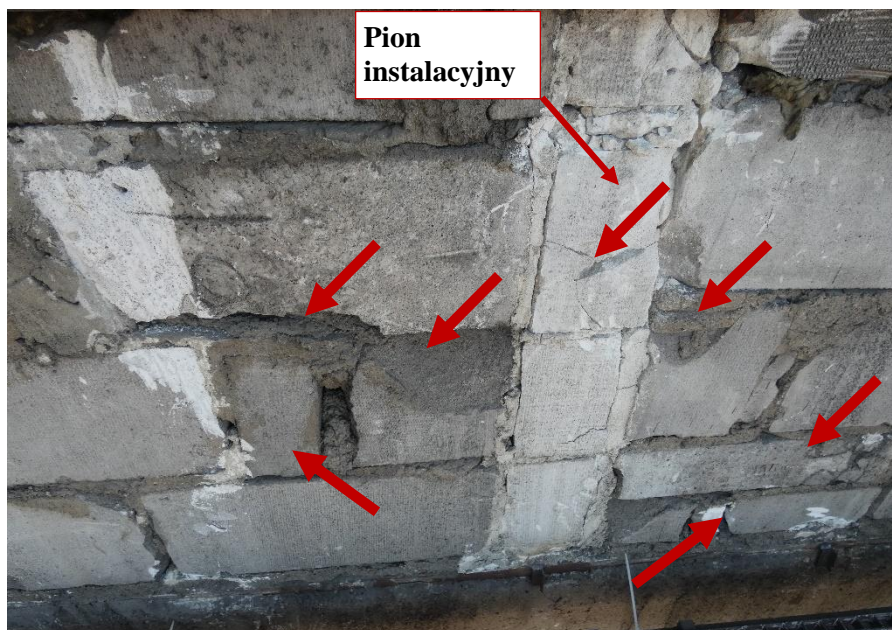
Fot. 33 Kondygnacja 9 (Poziom +35.10) Elewacja Północna – widok ściany murowanej w osiach 10-11/I. Zbyt duże wymiary spoin. Wykonanie i zwieńczenie ściany z uszkodzonych elementów murowych o zróżnicowanych kształtach. Wypełnienie ubytków między elementami i uszkodzonych miejsc zaprawą i gruzem. Zamknięcie pionu instalacyjnego zaprawą i gruzem.

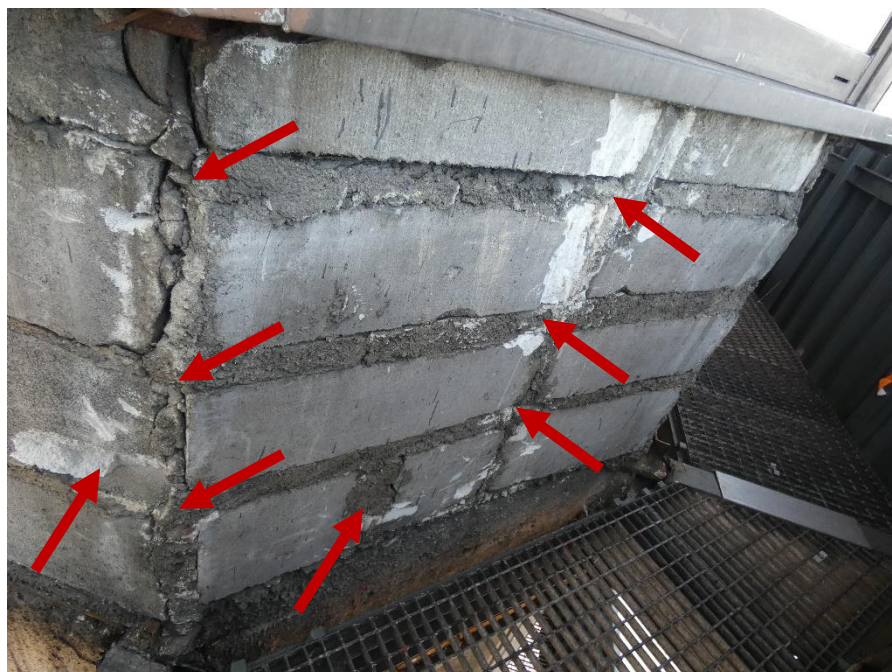
Fot. 34 Kondygnacja 9 (Poziom +35.10) Elewacja Północna – widok ściany murowanej w osiach 10/I. Zbyt duże wymiary spoin. Niewłaściwe przewiązanie elementów. Wykonanie ściany z uszkodzonych elementów murowych 18x60 cm. Wypełnienie ubytków między elementami zaprawą i gruzem.

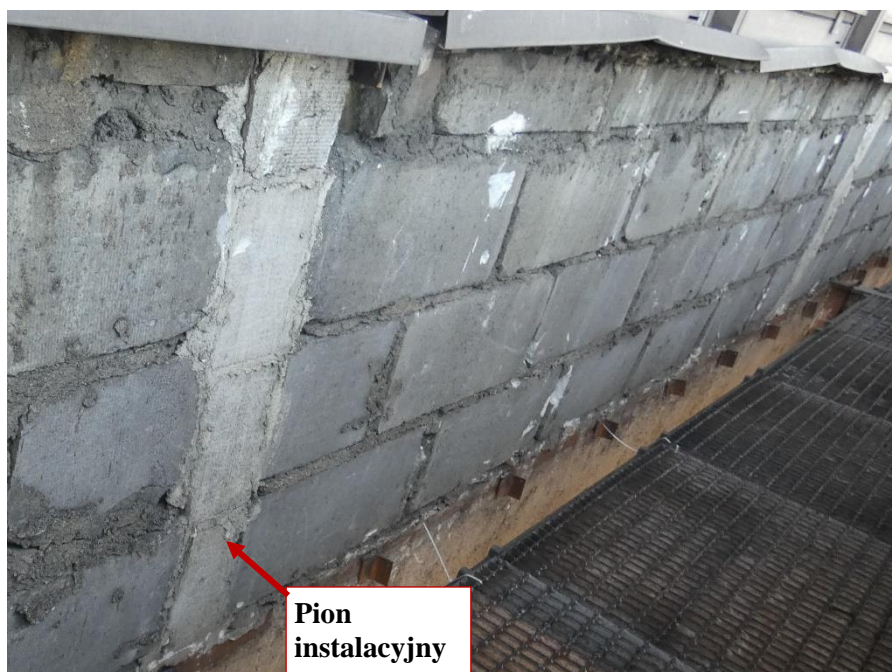
Fot. 36 Kondygnacja 9 (Poziom +35.10) Elewacja Zachodnia – widok ściany murowanej w osiach 10/H-I.

Zbyt duże wymiary spoin. Ubytki spoin pionowych. Wypełnienie ubytków między elementami zaprawą.

Zamknięcie pionu instalacyjnego.

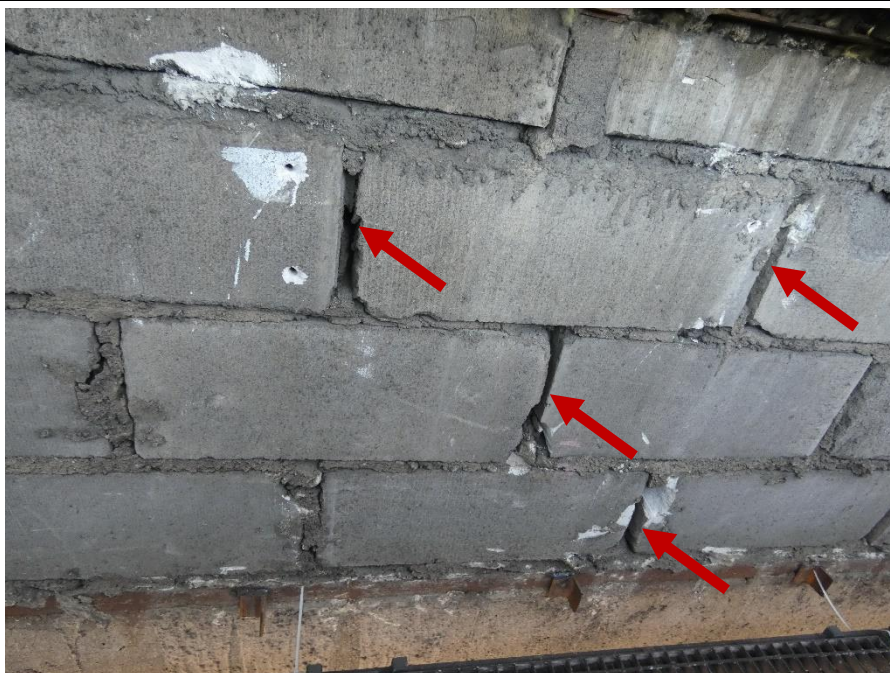
Fot. 37 Kondygnacja 9 (Poziom +35.10) Elewacja Zachodnia – widok ściany murowanej w osiach 10/H-I.
Zbyt duże wymiary spoin. Ubytki spoin pionowych. Wypełnienie ubytków między elementami zaprawą.

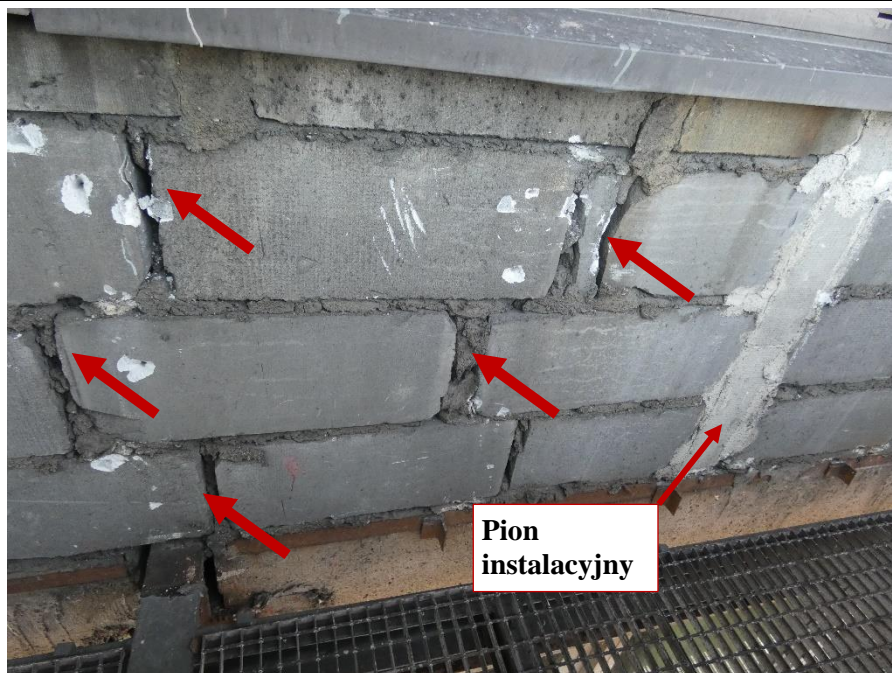
Fot. 39 Kondygnacja 9 (Poziom +35.10) Elewacja Zachodnia – widok ściany murowanej w osiach 10/G-H. Zbyt duże wymiary spoin. Ubytki spoin pionowych. Wypełnienie ubytków między elementami zaprawą i gruzem. Zamknięcie pionu instalacyjnego.

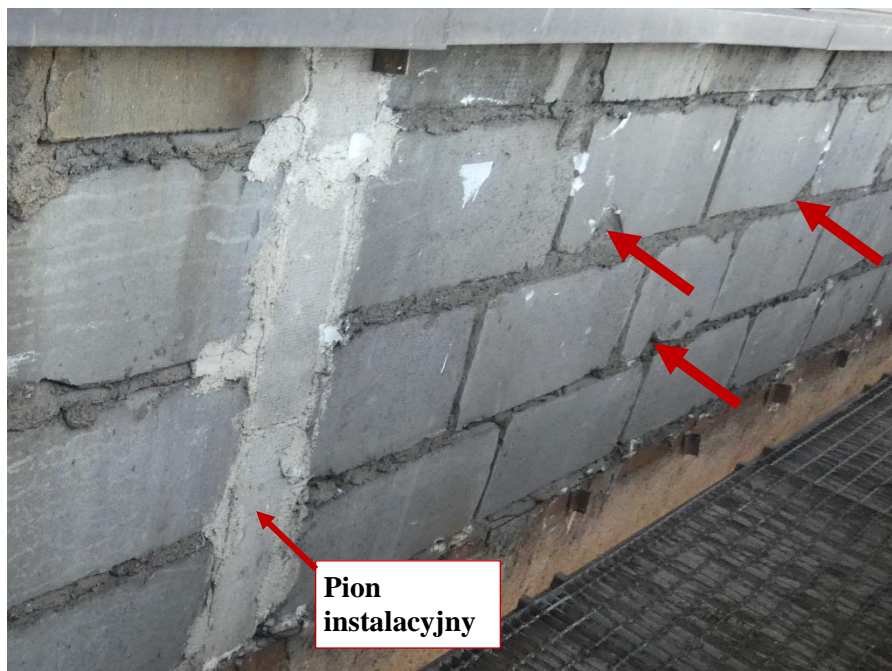
Fot. 40 Kondygnacja 9 (Poziom +35.10) Elewacja Zachodnia – widok ściany murowanej w osiach 10/G-H. Zbyt duże wymiary spoin. Ubytki spoin pionowych. Ściana z uszkodzonymi elementami murowymi. Wypełnienie ubytków między elementami zaprawą. Zamknięcie pionu instalacyjnego.

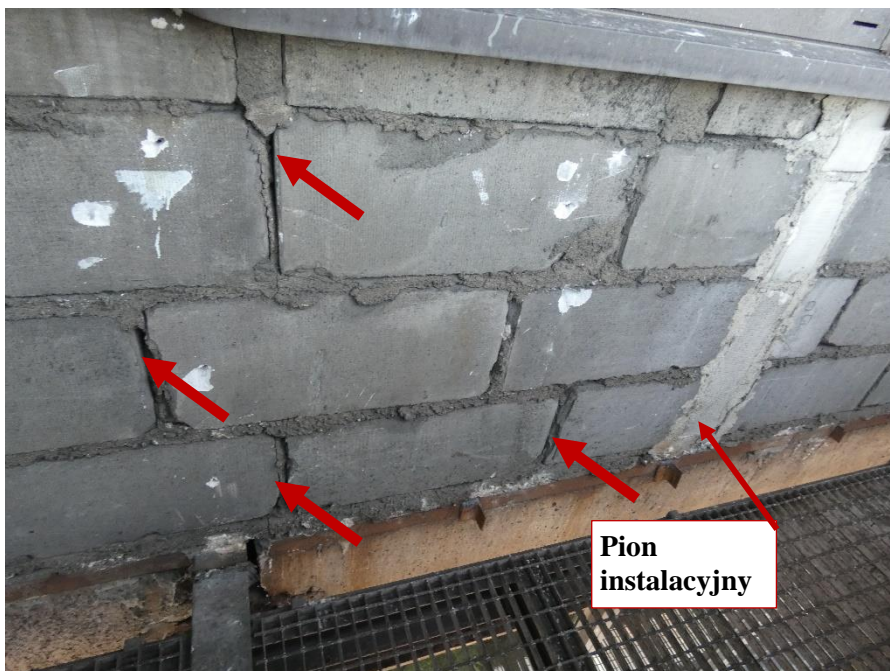
Fot. 42 Kondygnacja 9 (Poziom +35.10) Elewacja Zachodnia – widok ściany murowanej w osiach 10/F-G.
Zbyt duże wymiary spoin. Ubytki spoin pionowych. Wypełnienie ubytków między elementami zaprawą.
Zamknięcie pionu instalacyjnego.

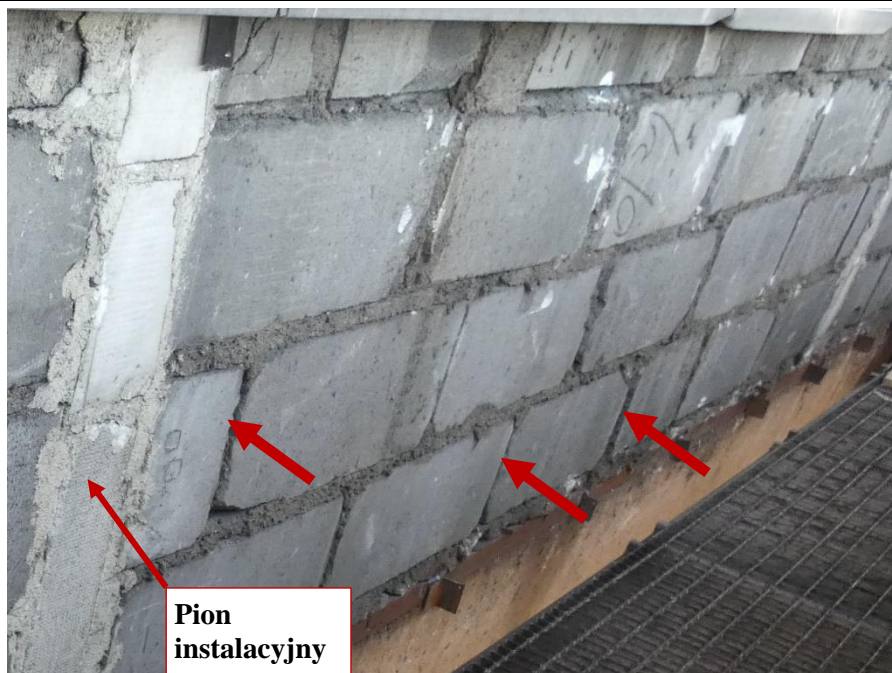
Fot. 43 Kondygnacja 9 (Poziom +35.10) Elewacja Zachodnia – widok ściany murowanej w osiach 10/F-G.
Zbyt duże wymiary spoin. Ubytki spoin pionowych. Wypełnienie ubytków między elementami zaprawą.
Zamknięcie pionu instalacyjnego.

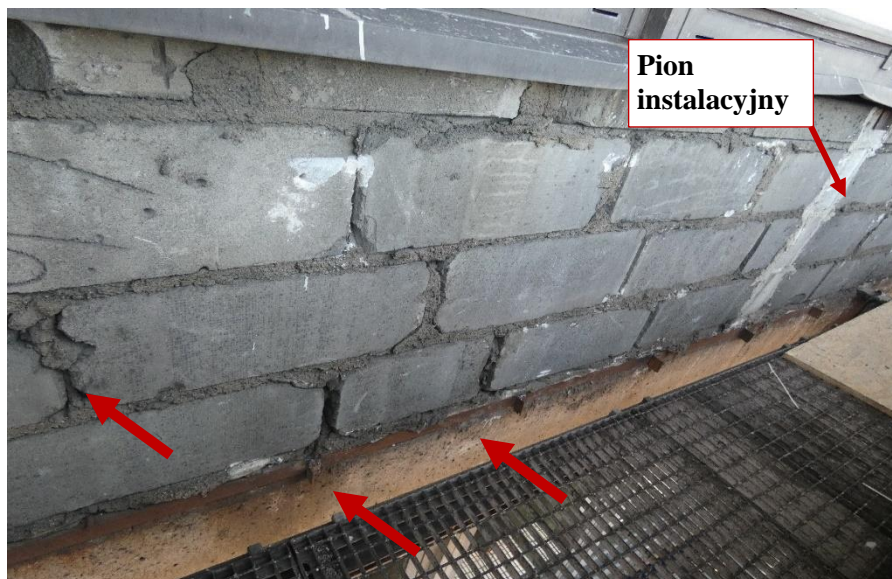
Fot. 44 Kondygnacja 9 (Poziom +35.10) Elewacja Zachodnia – widok ściany murowanej w osiach 10/F-G.
Zbyt duże wymiary spoin. Ubytki spoin pionowych. Wypełnienie ubytków między elementami i uszkodzonych miejsc zaprawą. Zamknięcie pionu instalacyjnego.

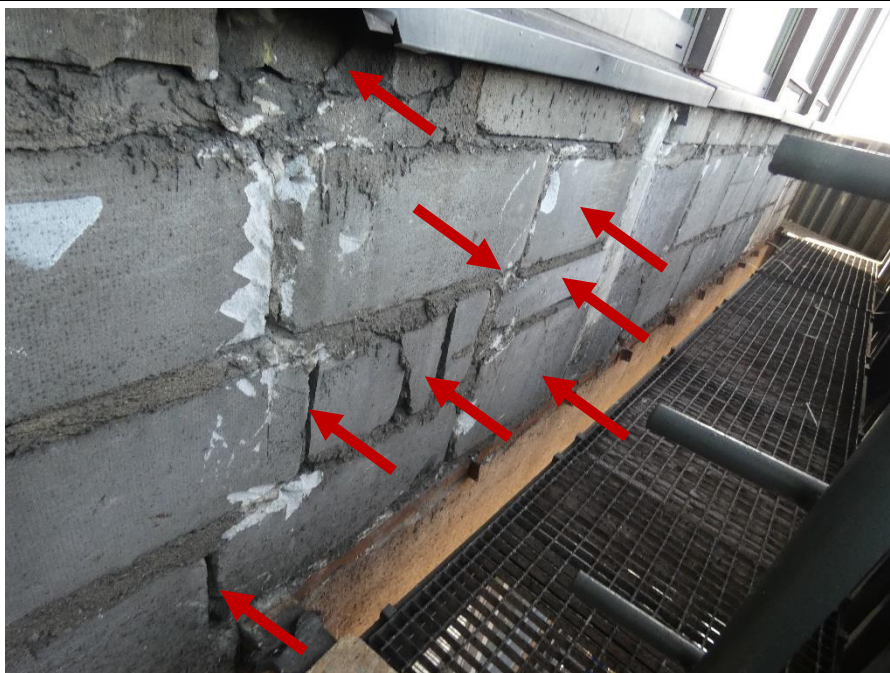
Fot. 45 Kondygnacja 9 (Poziom +35.10) Elewacja Zachodnia – widok ściany murowanej w osiach 10/E-F. Zbyt duże wymiary spoin. Ubytki spoin pionowych. Niewłaściwe przewiązanie elementów. Wykonanie ściany z uszkodzonych elementów murowych o zróżnicowanych kształtach (12x60, 24x60, 36x60 cm). Wypełnienie ubytków między elementami i uszkodzonych miejsc zaprawą i gruzem. Zwieńczenie ściany elementami murowymi i gruzem.

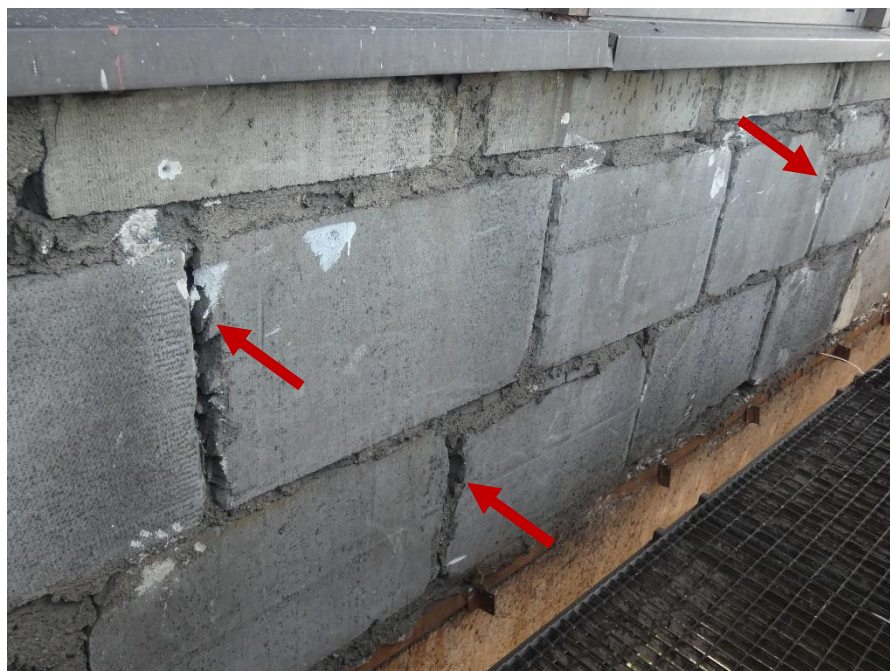
Fot. 47 Kondygnacja 9 (Poziom +35.10) Elewacja Zachodnia – widok ściany murowanej w osiach 10/E-F. Zbyt duże wymiary spoin. Ubytki spoin pionowych. Wykonanie ściany z elementów murowanych o zróżnicowanych kształtach. Wypełnienie ubytków między elementami zaprawą.

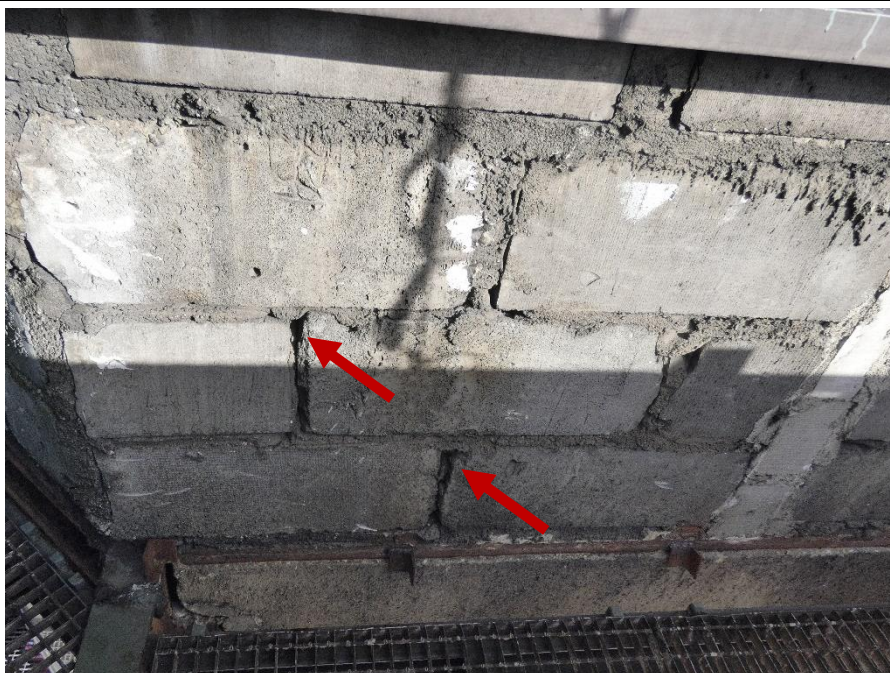
Fot. 50 Kondygnacja 9 (Poziom +35.10) Elewacja Południowa – widok ściany murowanej w osiach 10-11/E. Zbyt duże wymiary spoin. Ubytki spoin pionowych. Wypełnienie ubytków między elementami i uszkodzonych miejsc zaprawą. Zamknięcie pionu instalacyjnego.

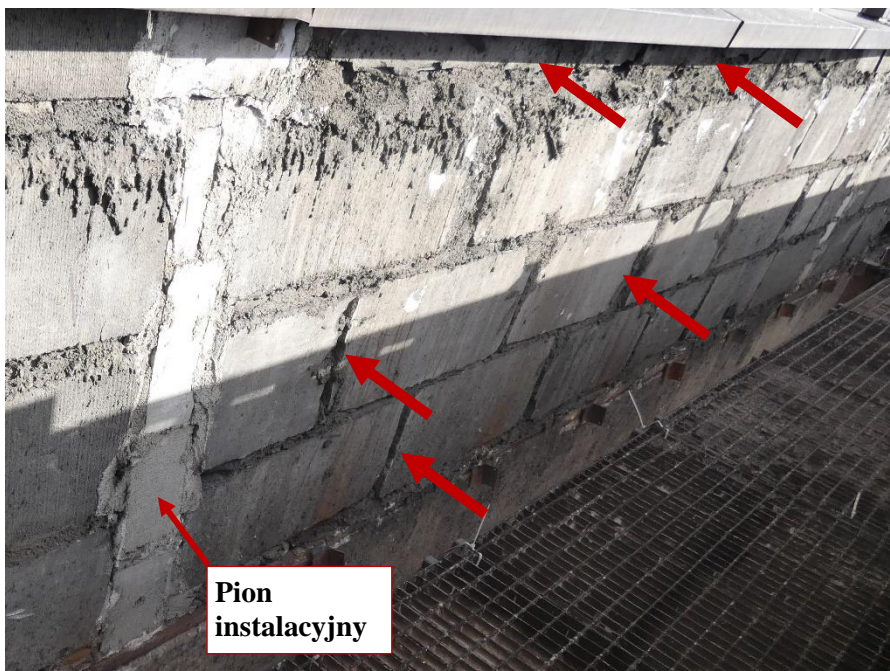
Fot. 51 Kondygnacja 9 (Poziom +35.10) Elewacja Południowa – widok ściany murowanej w osiach 10-11/E. Zbyt duże wymiary spoin. Ubytki spoin pionowych. Wykonanie i zwieńczenie ściany z uszkodzonych elementów murowanych. Wypełnienie ubytków między elementami i uszkodzonych miejsc zaprawą i gruzem. Zamknięcie pionu instalacyjnego.

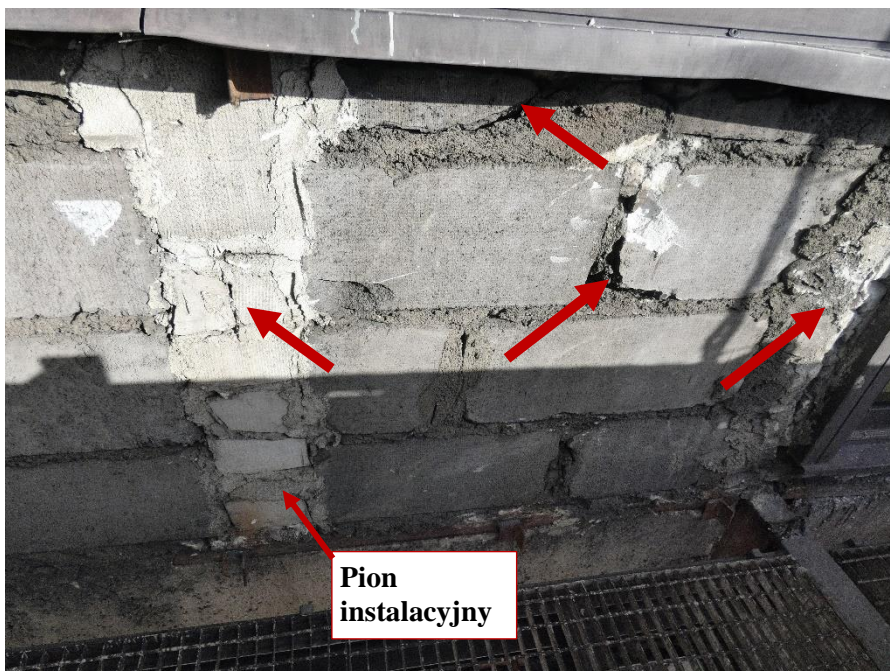
Fot. 53 Kondygnacja 9 (Poziom +35.10) Elewacja Południowa – widok ściany murowanej w osiach 10-11/E. Zbyt duże wymiary spoin. Wykonanie i zwieńczenie ściany z uszkodzonych elementów murowych. Wypełnienie ubytków między elementami i uszkodzonych miejsc zaprawą i gruzem. Zamknięcie pionu instalacyjnego zaprawą i gruzem.

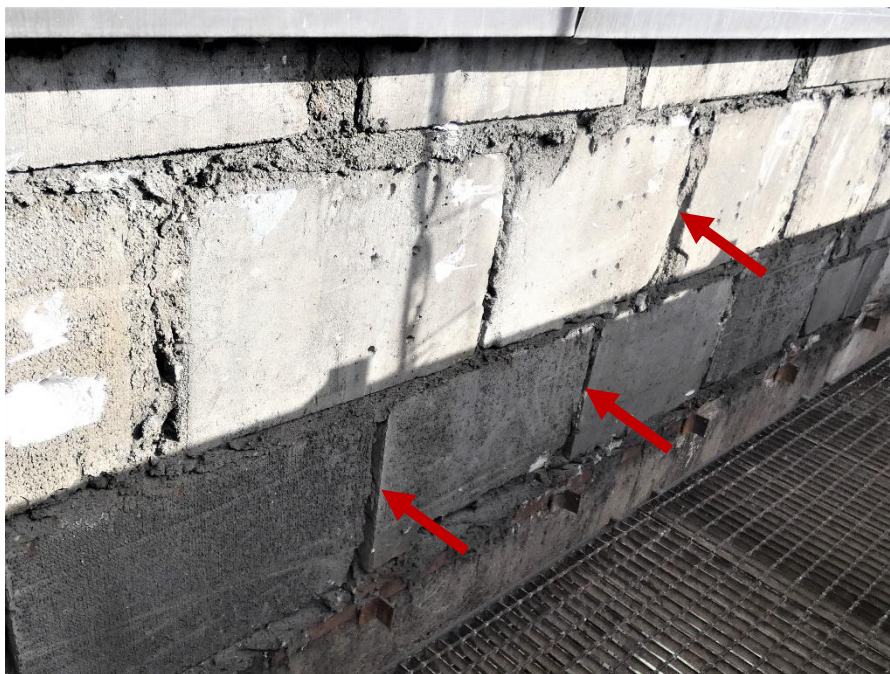
Fot. 55 Kondygnacja 9 (Poziom +35.10) Elewacja Południowa – widok ściany murowanej w osiach 11-12/E. Zbyt duże wymiary spoin. Ubytki spoin pionowych. Wypełnienie ubytków między elementami zaprawą.

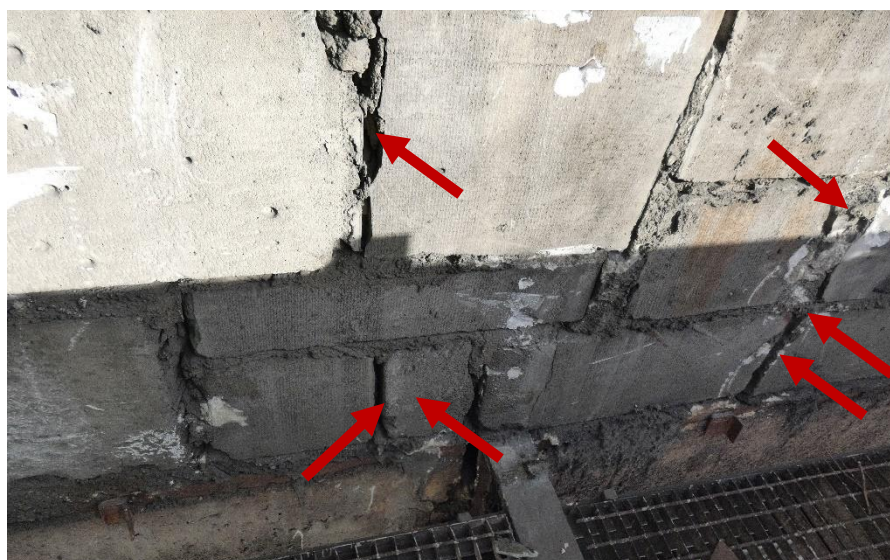
Fot. 57 Kondygnacja 9 (Poziom +35.10) Elewacja Południowa – widok ściany murowanej w osiach 12-13/E. Zbyt duże wymiary spoin. Ubytki spoin pionowych. Niewłaściwe przewiązanie elementów. Wykonanie ściany z elementów murowanych o zróżnicowanych kształtach. Wypełnienie ubytków między elementami zaprawą i gruzem.

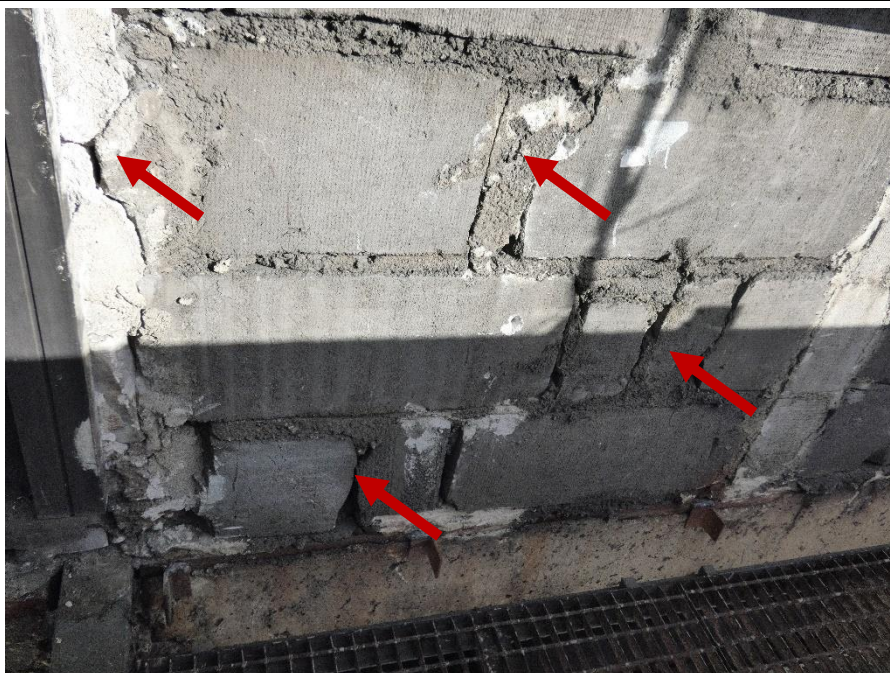
Fot. 60 Kondygnacja 9 (Poziom +35.10) Elewacja Południowa – widok ściany murowanej w osiach 13-14/E. Zbyt duże wymiary spoin. Ubytki spoin pionowych. Wykonanie ściany z elementów murowanych o zróżnicowanych kształtach. Wypełnienie ubytków między elementami zaprawą i gruzem.

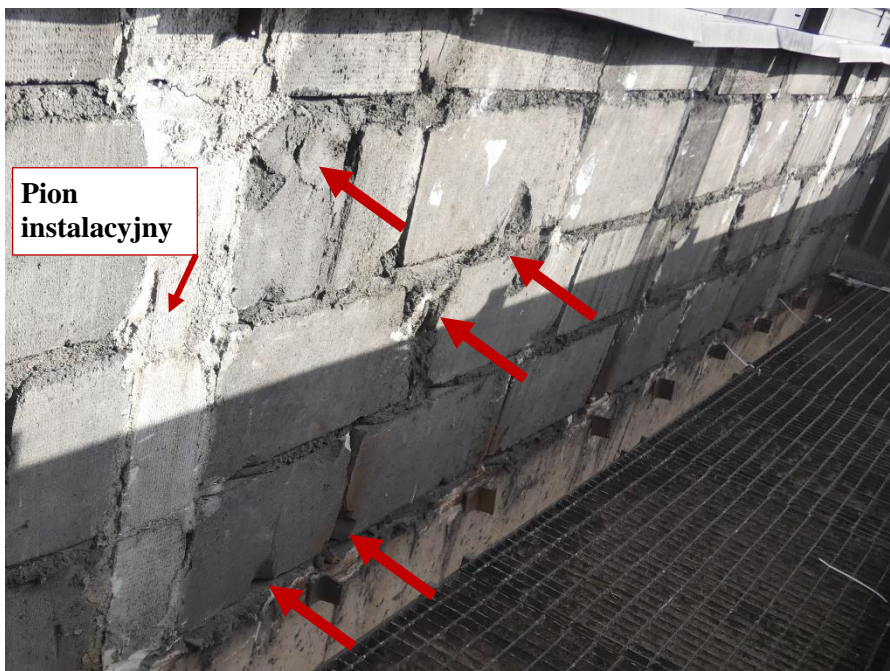
Fot. 61 Kondygnacja 9 (Poziom +35.10) Elewacja Południowa – widok ściany murowanej w osiach 13-14/E. Zbyt duże wymiary spoin. Wykonanie ściany z uszkodzonych elementów murowych. Wypełnienie ubytków między elementami i uszkodzonych miejsc zaprawą i gruzem. Zamknięcie pionu instalacyjnego.

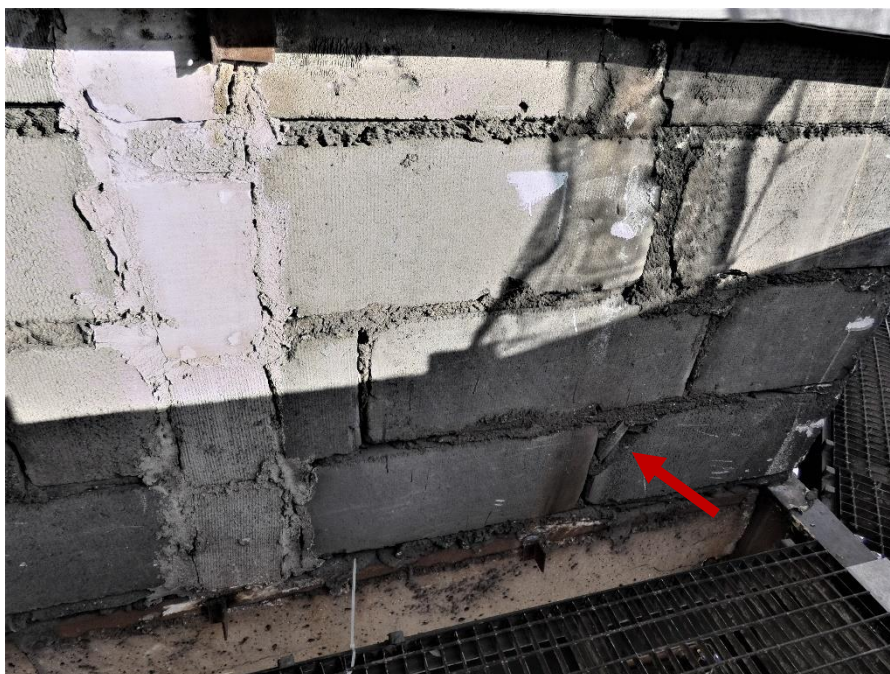
Fot. 63 Kondygnacja 9 (Poziom +35.10) Elewacja Południowa – widok ściany murowanej w osiach 13-14/E. Zbyt duże wymiary spoin. Wykonanie ściany z uszkodzonych elementów murowych. Wypełnienie ubytków między elementami i uszkodzonych miejsc zaprawą i gruzem. Zamknięcie pionu instalacyjnego.

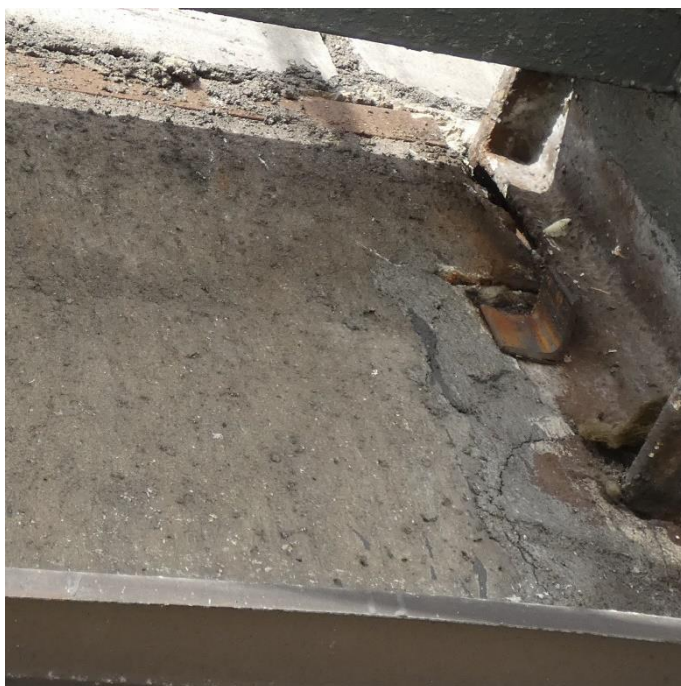
Oparcie: 5 cm

Fot. 68 Kondygnacja 9 (Poziom +35.10) Elewacja Wschodnia – belka w osiach 14/E-F.

Zarysowania powierzchni zaprawy. Brak widocznych uszkodzeń belki przy podporze.
