OPRACOWANIE NR 12

EKSPERTYZA OKREŚLAJĄCA STAN TECHNICZNY ŚCIAN
MUROWANYCH ZEWNĘTRZNYCH, PREFABRYKOWANYCH BELEK
ŻELBETOWYCH ORAZ WSPORNIKÓW STALOWYCH NA KONDYGNACJI 9,
DOTYCZĄCA BUDOWY PN. „KOMPLEKSOWA MODERNIZACJA
ENERGETYCZNA BUDYNKU (ZADANIE A) ORAZ MODERNIZACJA I
PRZEBUDOWA NIEKTÓRYCH ELEMENTÓW (ZADANIE B) COLLEGIUM
ALTUM UNIWERSYTETU EKONOMICZNEGO W POZNANIU”

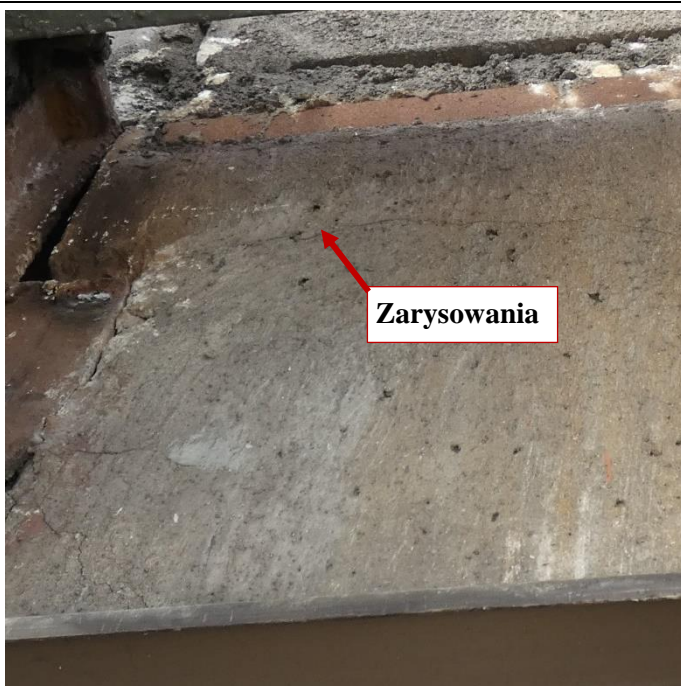
Oparcie: 6 cm

Fot. 69 Kondygnacja 9 (Poziom +35.10) Elewacja Wschodnia – belka w osiach 14/H-I.
. Zarysowania belki na wysokości miejsca oparcia. Zarysowania powierzchni zaprawy

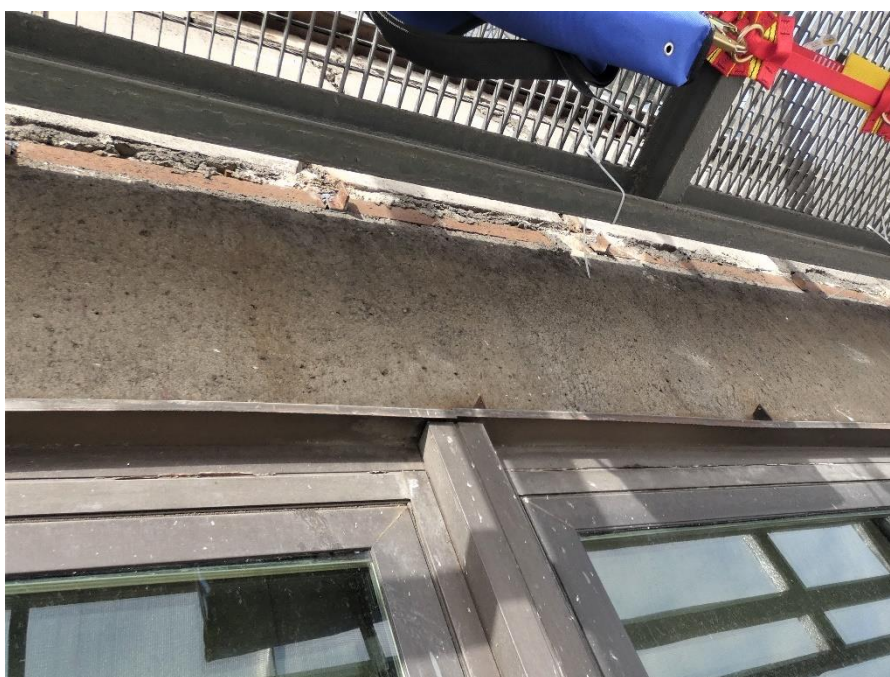
Fot. 70 Kondygnacja 9 (Poziom +35.10) Elewacja Wschodnia – belka w osiach 14/H-I.
Brak widocznych uszkodzeń belki w przęśle.

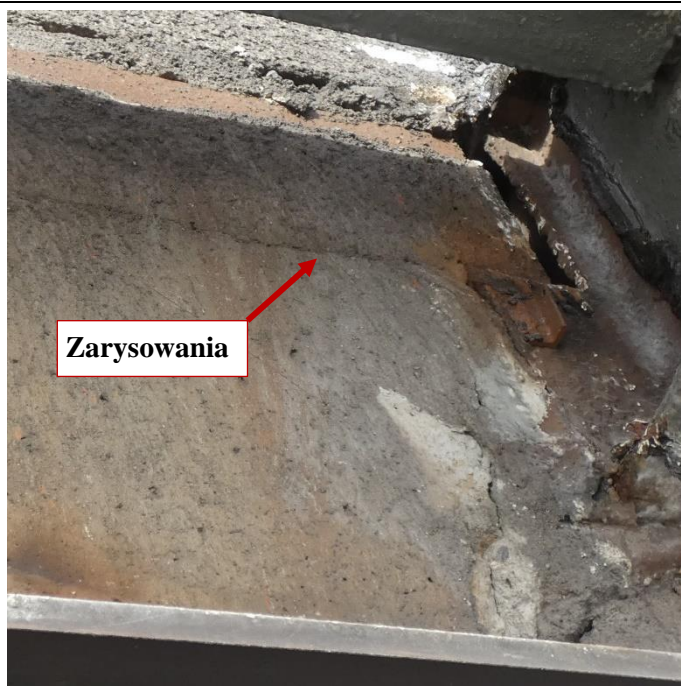
Oparcie: 7 cm

Fot. 71 Kondygnacja 9 (Poziom +35.10) Elewacja Wschodnia – belka w osiach 14/H-I.
Zarysowanie belki na wysokości miejsca oparcia. Spękania i zarysowania powierzchni zaprawy.

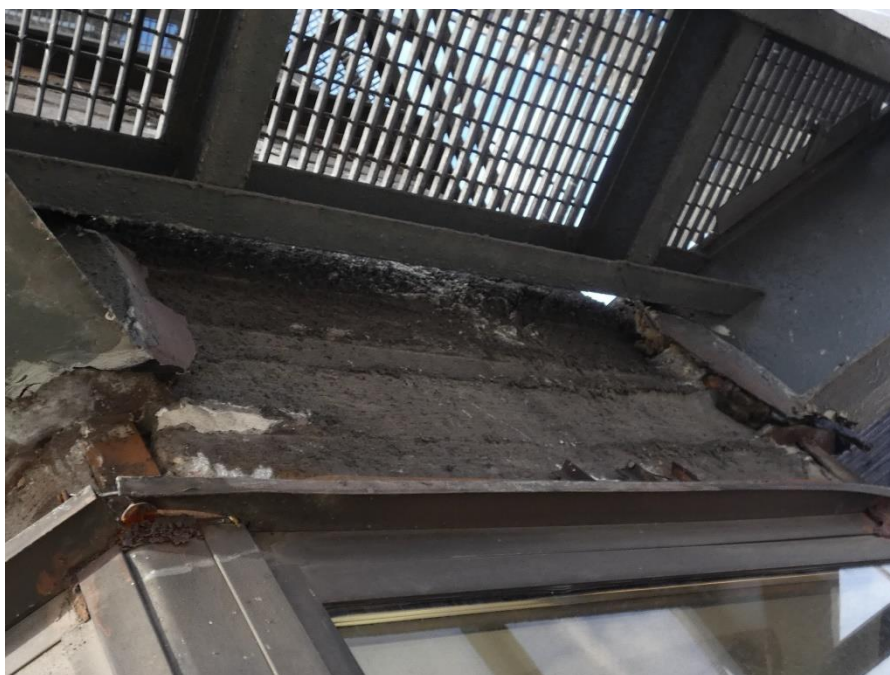
Fot. 72 Kondygnacja 9 (Poziom +35.10) Elewacja Wschodnia – belka w osiach 14/I.
Brak możliwości pomiaru głębokości oparcia i określenia zastosowanych rozwiązań konstrukcyjnych. Brak widocznych uszkodzeń.

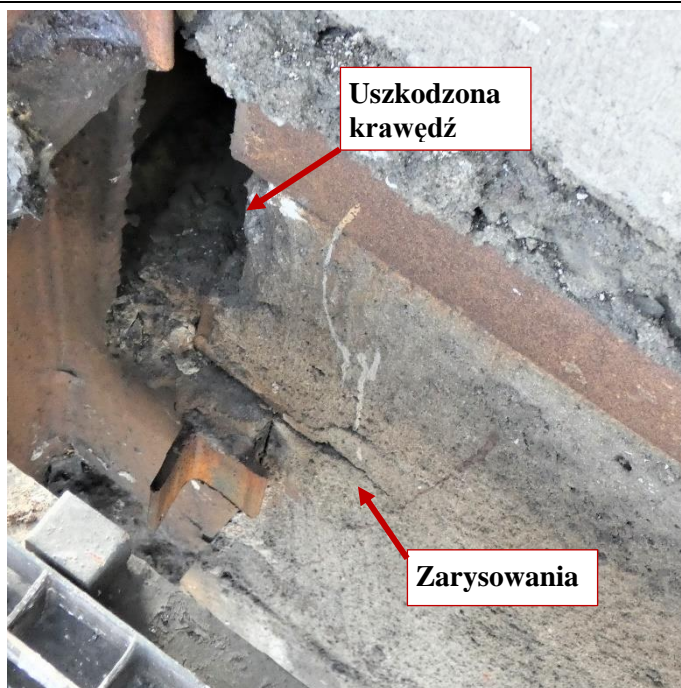
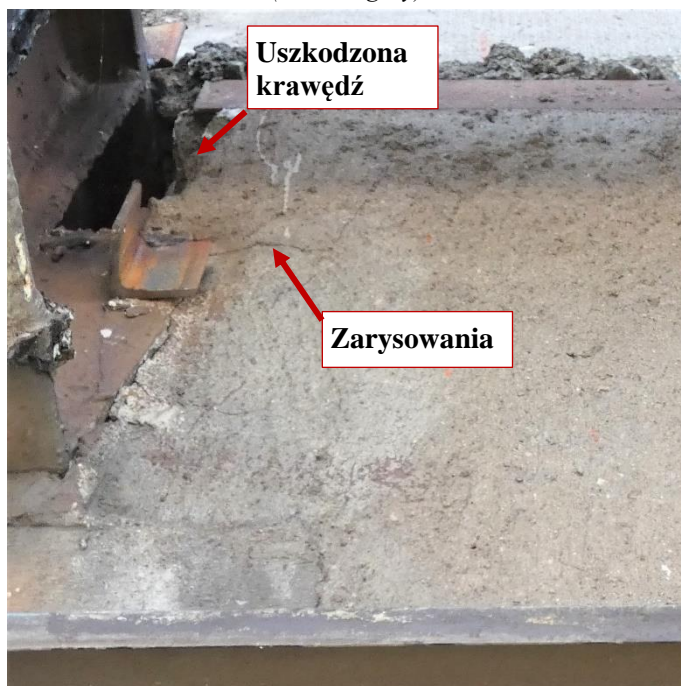
Fot. 73, 74 Kondygnacja 9 (Poziom +35.10) Elewacja Północna – belka w osiach 13-14/I.
Uszkodzona krawędź elementu. Zalegający gruz w przestrzeni między elementami. Zarysowania belki na wysokości miejsca oparcia. Zarysowania powierzchni zaprawy

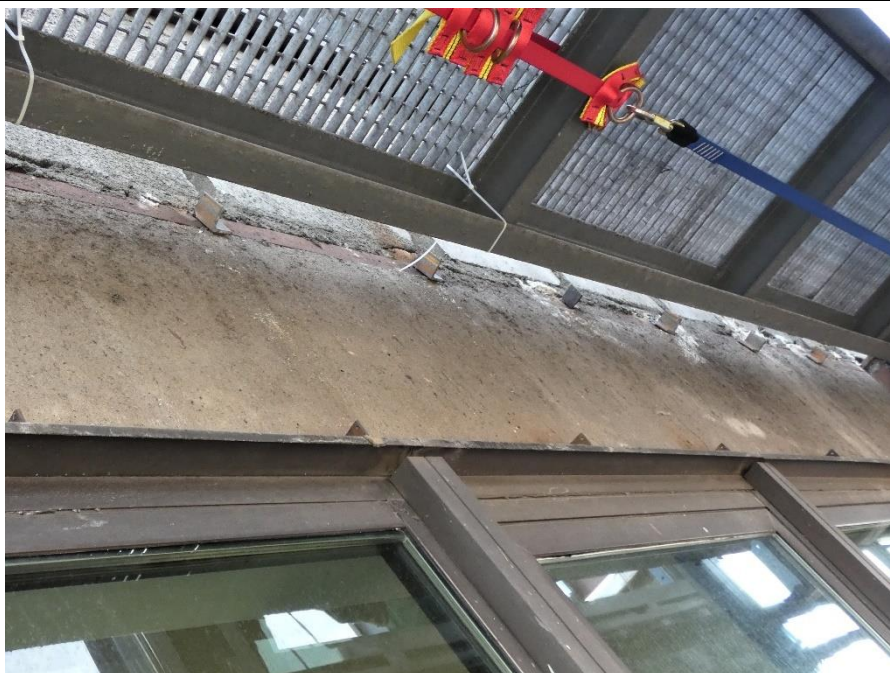
Fot. 75 Kondygnacja 9 (Poziom +35.10) Elewacja Północna – belka w osiach 13-14/I.

Brak widocznych uszkodzeń belki w przęśle.

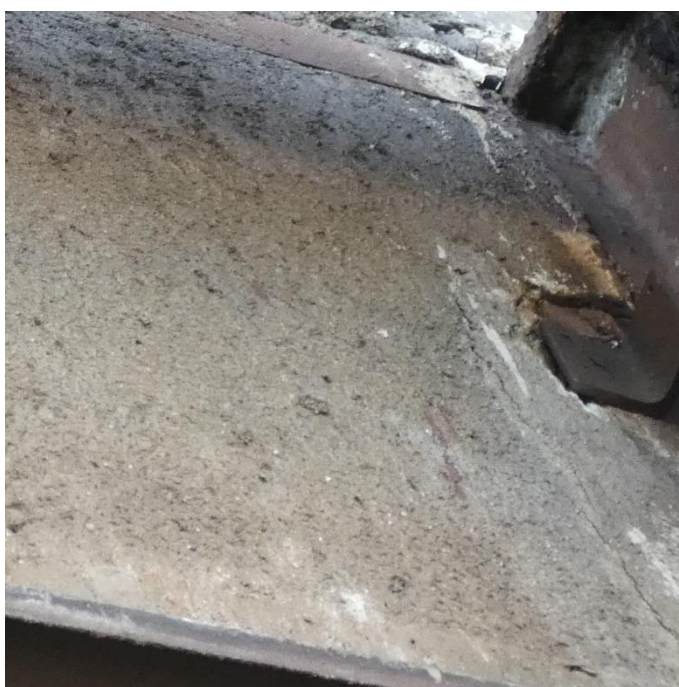
Oparcie: 6 cm

Fot. 76 Kondygnacja 9 (Poziom +35.10) Elewacja Północna – belka w osiach 13-14/I.

Zarysowania powierzchni zaprawy. Brak widocznych uszkodzeń belki przy podporze.

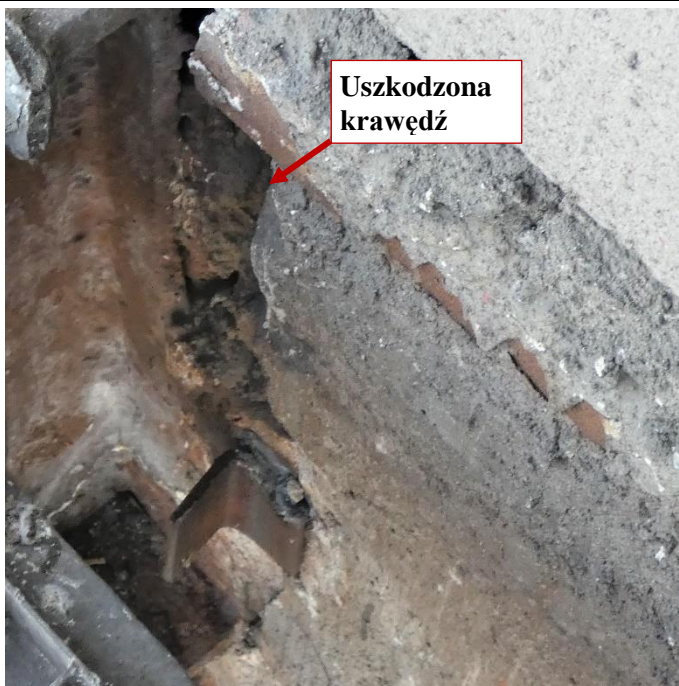
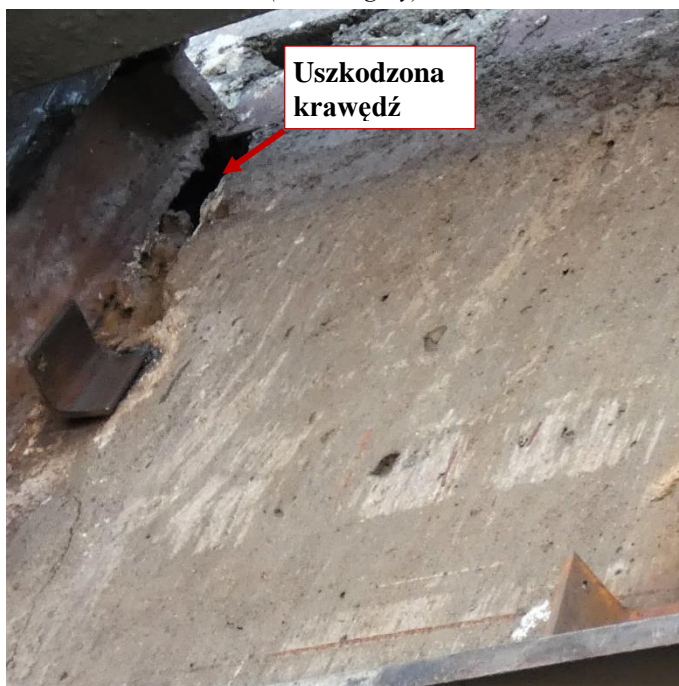
Fot. 77, 78 Kondygnacja 9 (Poziom +35.10) Elewacja Północna – belka w osiach 12-13/I.
Uszkodzona krawędź elementu. Zalegający gruz w przestrzeni między elementami. Zarysowania powierzchni zaprawy

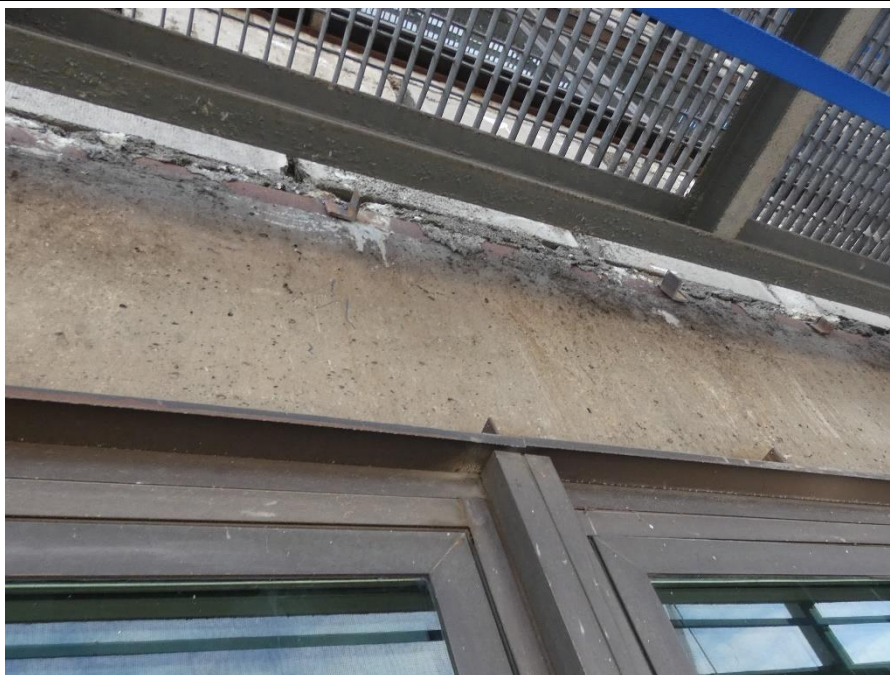
Fot. 79 Kondygnacja 9 (Poziom +35.10) Elewacja Północna – belka w osiach 12-13/I.

Brak widocznych uszkodzeń belki w przęśle.

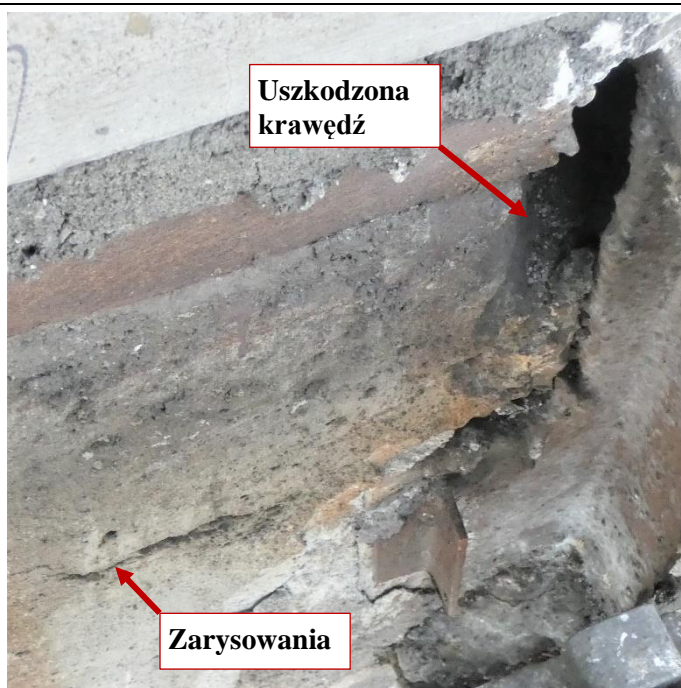
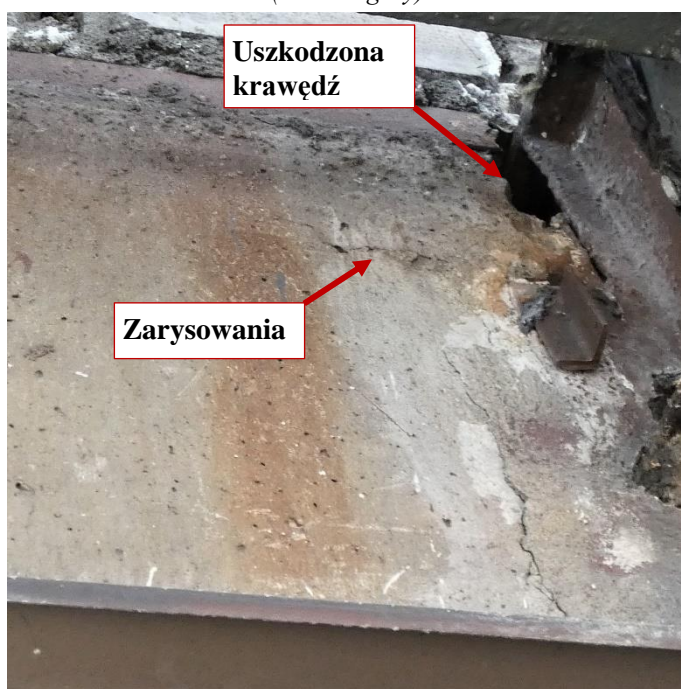
Fot. 80, 81 Kondygnacja 9 (Poziom +35.10) Elewacja Północna – belka w osiach 12-13/I.
Uszkodzona krawędź elementu. Zalegający gruz w przestrzeni między elementami. Zarysowania belki na wysokości miejsca oparcia. Zarysowania powierzchni zaprawy

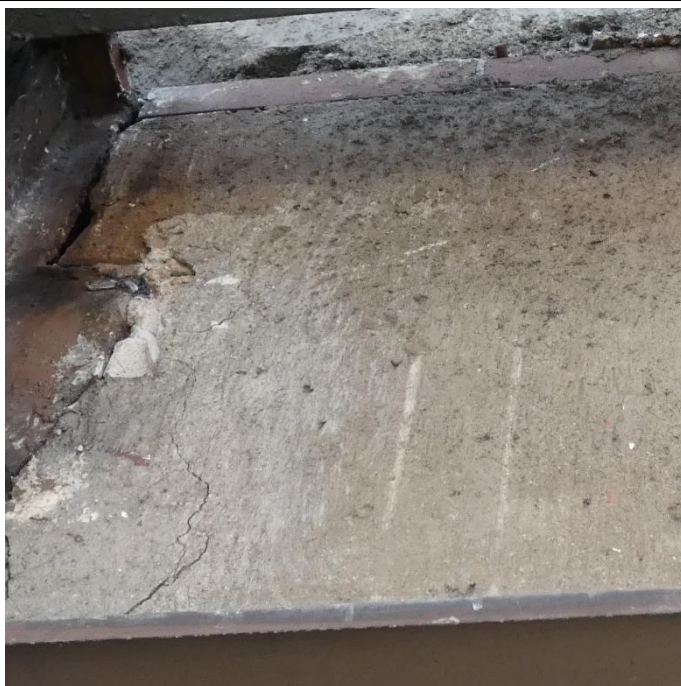
Oparcie: 5 cm

Fot. 82 Kondygnacja 9 (Poziom +35.10) Elewacja Północna – belka w osiach 11-12/I.
Zarysowania powierzchni zaprawy. Brak widocznych uszkodzeń belki przy podporze.

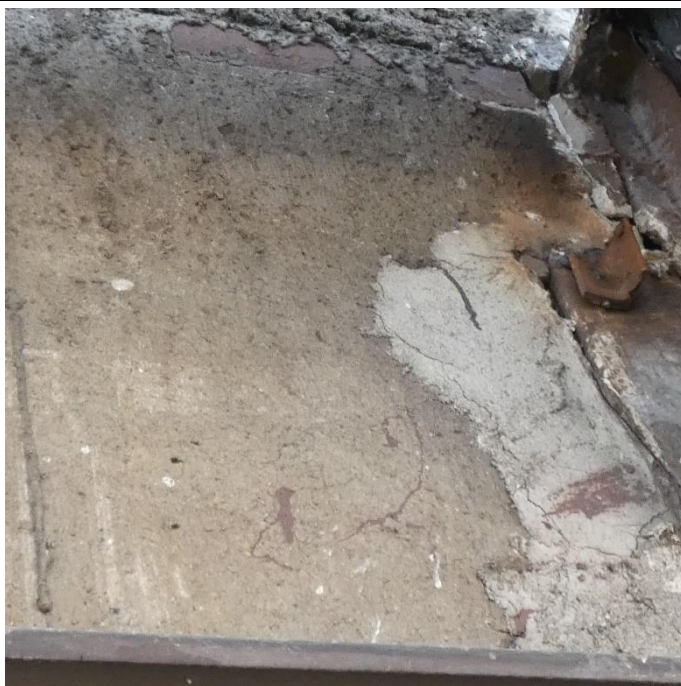
Oparcie: 6 cm

Fot. 84 Kondygnacja 9 (Poziom +35.10) Elewacja Północna – belka w osiach 11-12/I.

Przestrzeń między elementami wypełniona gruzem. Zarysowania powierzchni zaprawy. Brak widocznych uszkodzeń belki przy podporze.

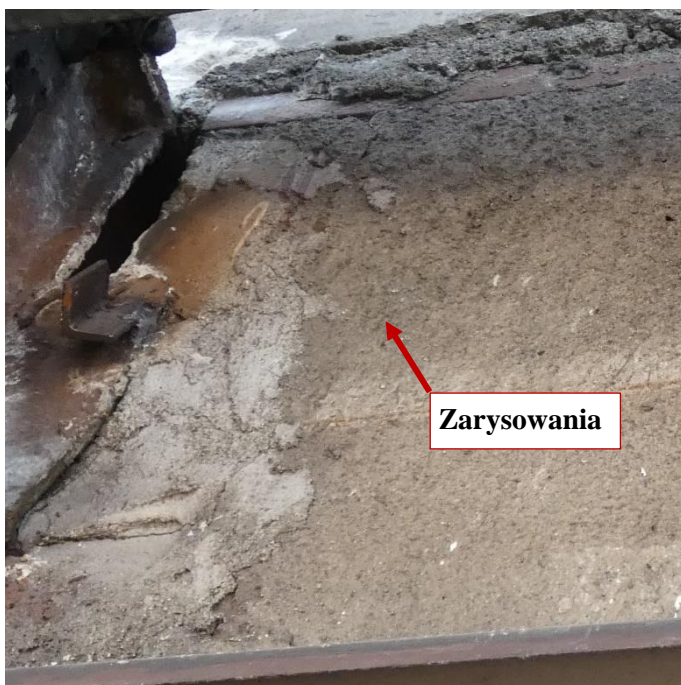
Oparcie: 4 cm

Fot. 85 Kondygnacja 9 (Poziom +35.10) Elewacja Północna – belka w osiach 10-11/I.

Zalegający gruz w przestrzeni między elementami. Zarysowania belki na wysokości miejsca oparcia. Zarysowania powierzchni zaprawy

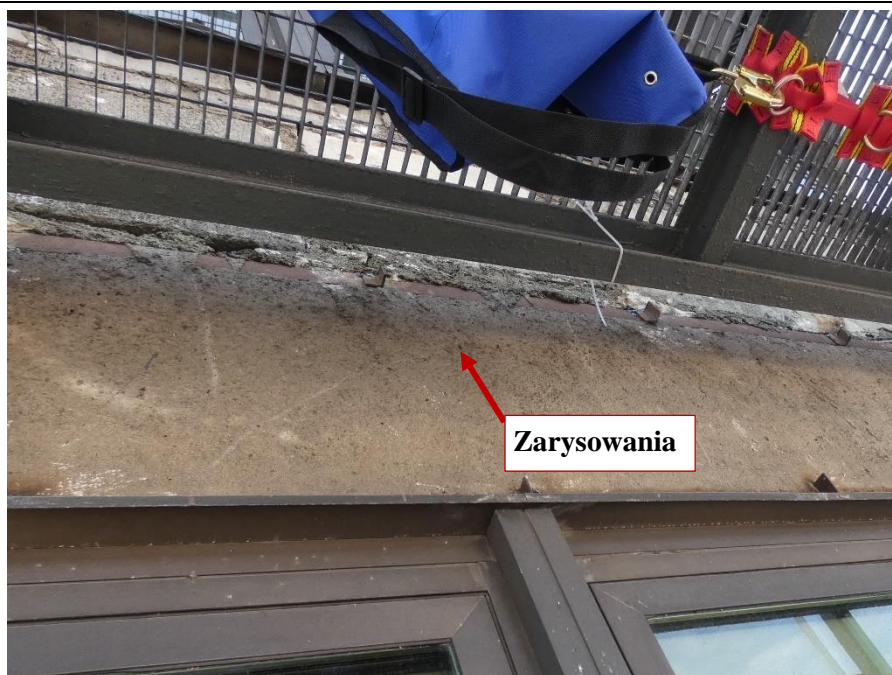
Fot. 86 Kondygnacja 9 (Poziom +35.10) Elewacja Północna – belka w osiach 10-11/I.
Zarysowania belki w przęśle na wysokości miejsca oparcia.

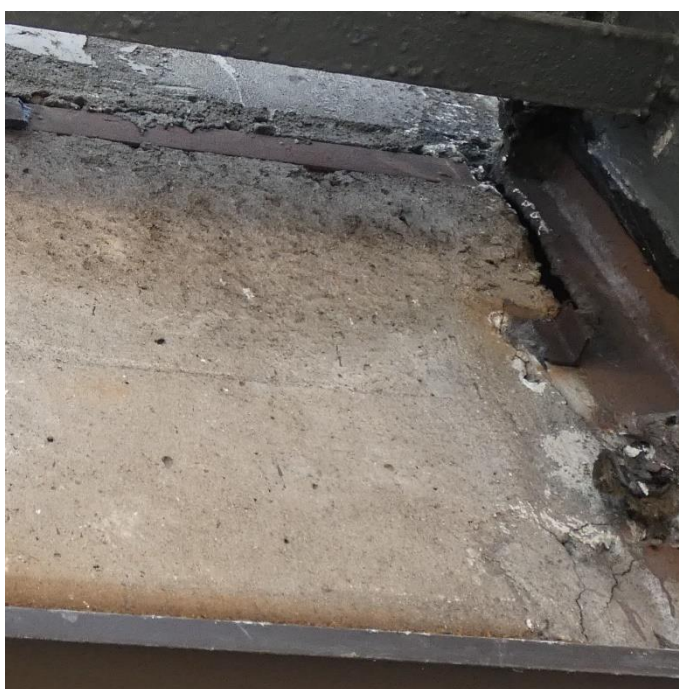
Oparcie: 5 cm

Fot. 87 Kondygnacja 9 (Poziom +35.10) Elewacja Północna – belka w osiach 10-11/I.
Zarysowania powierzchni zaprawy. Brak widocznych uszkodzeń belki przy podporze.

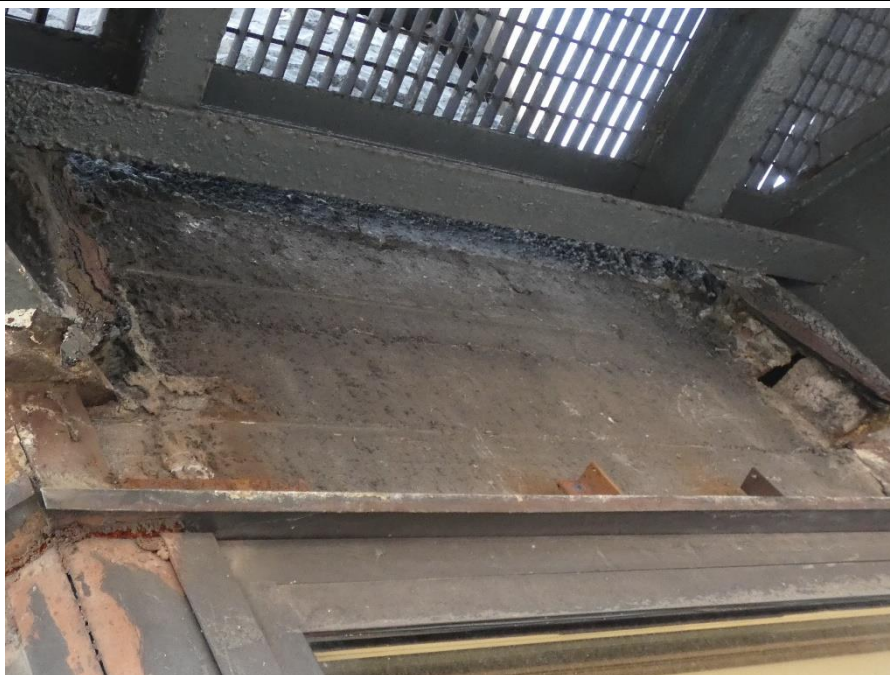
Fot. 88 Kondygnacja 9 (Poziom +35.10) Elewacja Północna – belka w osiach 10/I.

Brak możliwości pomiaru głębokości oparcia i określenia zastosowanych rozwiązań konstrukcyjnych. Brak widocznych uszkodzeń.

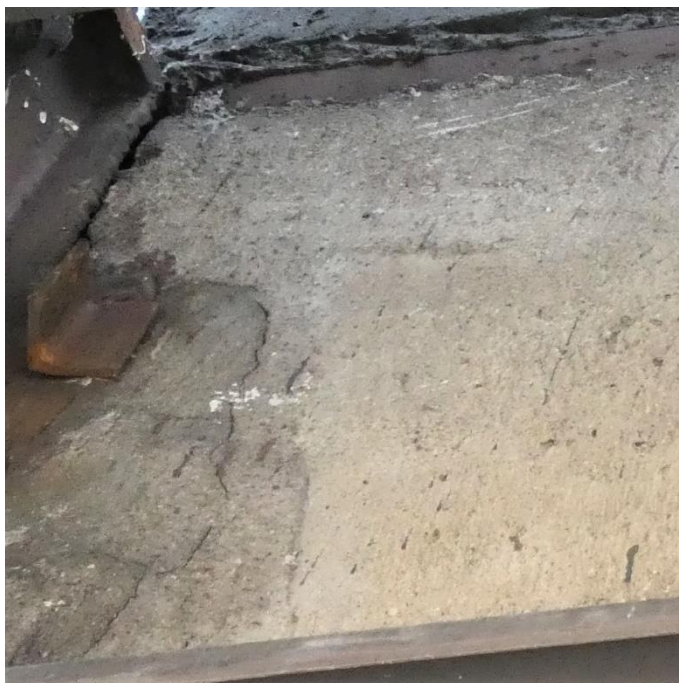
Oparcie: 7 cm

Fot. 89 Kondygnacja 9 (Poziom +35.10) Elewacja Zachodnia – belka w osiach 10/H-I.

Zarysowania powierzchni zaprawy. Brak widocznych uszkodzeń belki przy podporze.

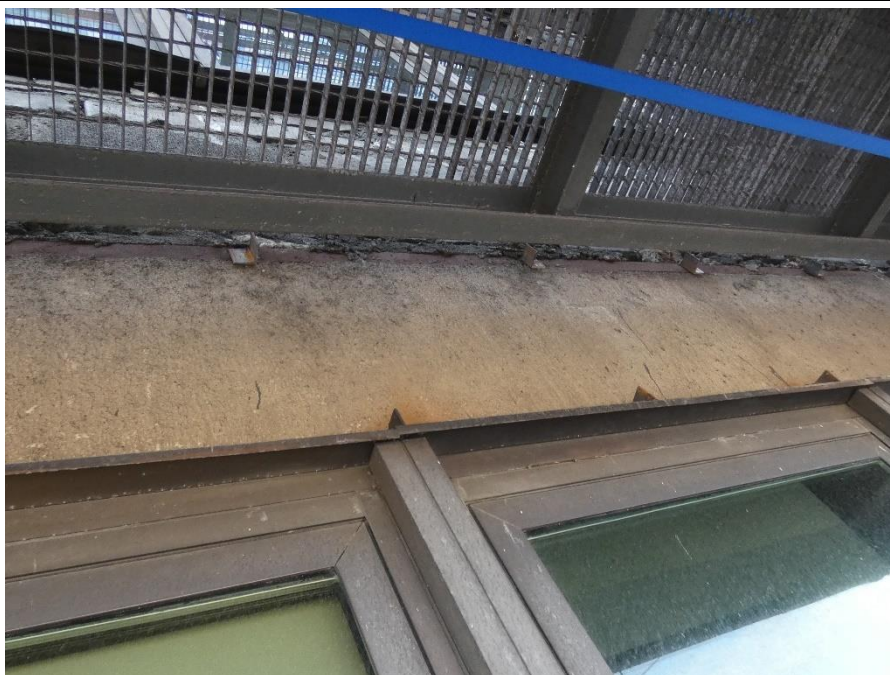
Fot. 90 Kondygnacja 9 (Poziom +35.10) Elewacja Zachodnia – belka w osiach 10/H-I.
Brak widocznych uszkodzeń belki w przęśle.

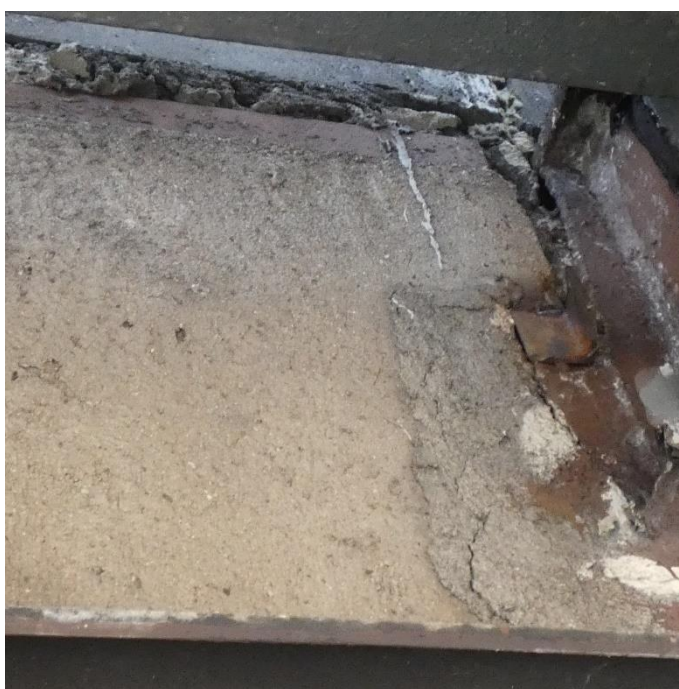
Oparcie: 4 cm

Fot. 91 Kondygnacja 9 (Poziom +35.10) Elewacja Zachodnia – belka w osiach 10/H-I.
Przestrzeń między elementami wypełniona gruzem i zaprawą. Zarysowania powierzchni zaprawy. Brak widocznych uszkodzeń belki przy podporze.

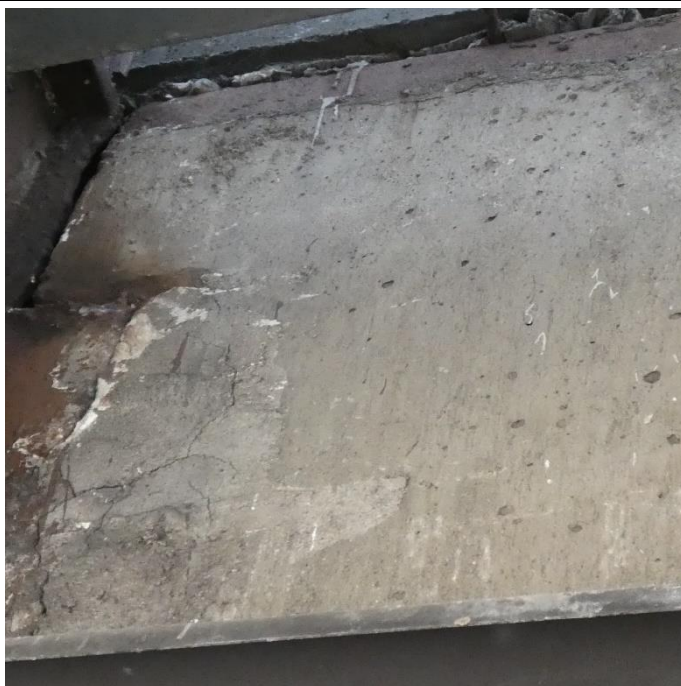
Oparcie: 7 cm

Fot. 92 Kondygnacja 9 (Poziom +35.10) Elewacja Zachodnia – belka w osiach 10/G-H. Zarysowania powierzchni zaprawy. Brak widocznych uszkodzeń belki przy podporze.

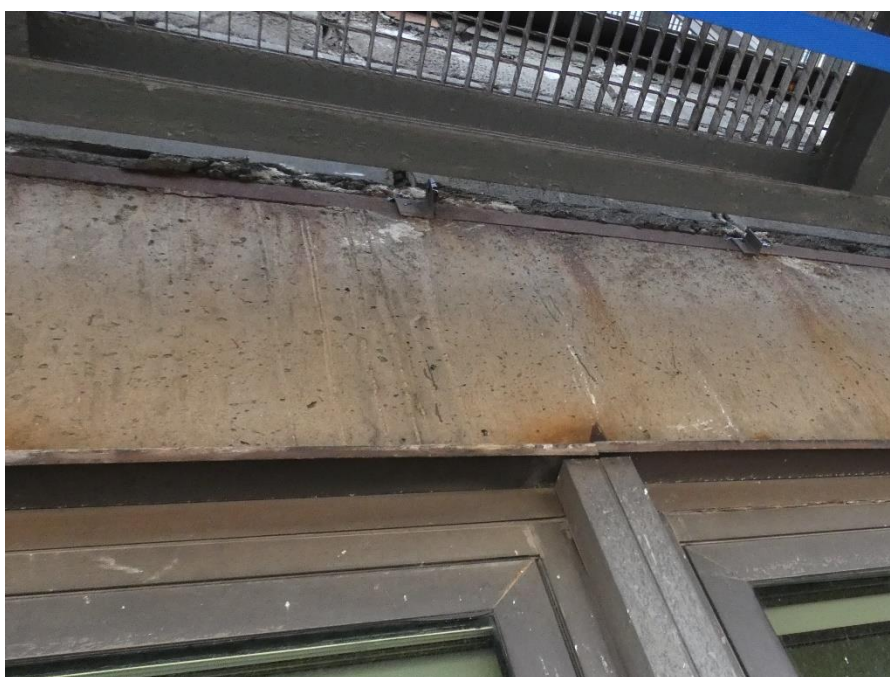
Fot. 93 Kondygnacja 9 (Poziom +35.10) Elewacja Zachodnia – belka w osiach 10/G-H. Brak widocznych uszkodzeń belki w przęśle.

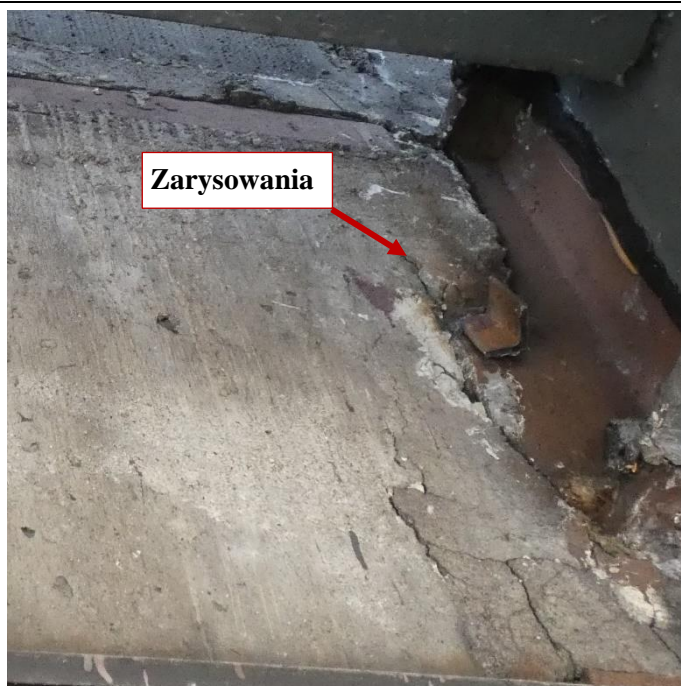
Oparcie: 6 cm

Fot. 94 Kondygnacja 9 (Poziom +35.10) Elewacja Zachodnia – belka w osiach 10/G-H. Zarysowanie elementu w miejscu oparcia. Spękania i zarysowania powierzchni zaprawy

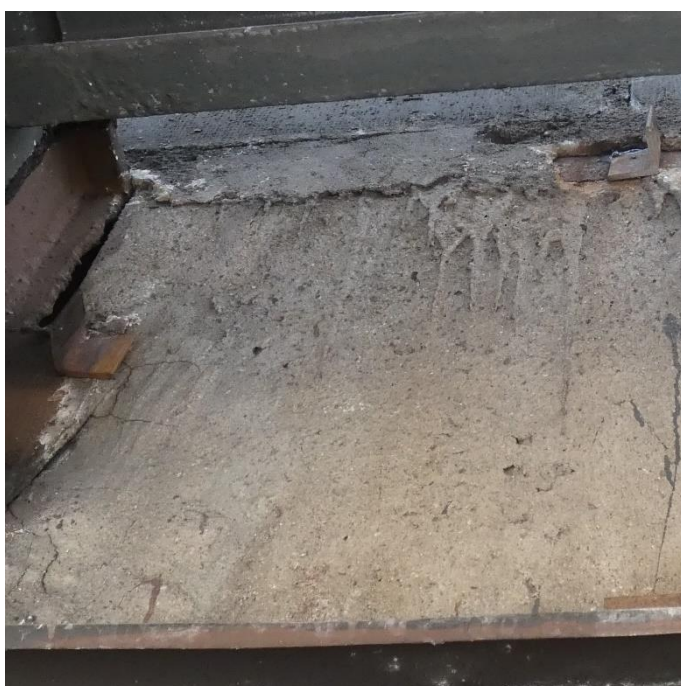
Oparcie: 6 cm

Fot. 95 Kondygnacja 9 (Poziom +35.10) Elewacja Zachodnia – belka w osiach 10/F-G. Zarysowania powierzchni zaprawy. Brak widocznych uszkodzeń belki przy podporze.

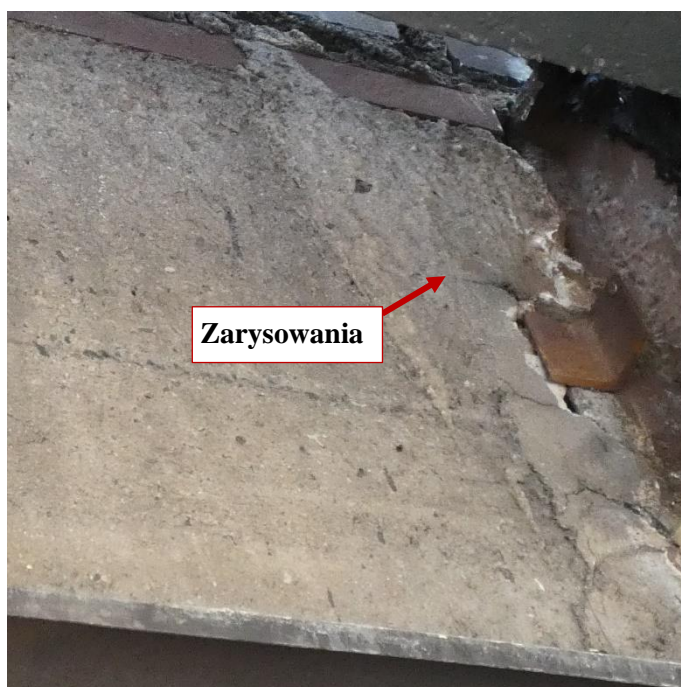
Fot. 96 Kondygnacja 9 (Poziom +35.10) Elewacja Zachodnia – belka w osiach 10/F-G.
Zarysowanie belki w przęśle na wysokości miejsca oparcia.

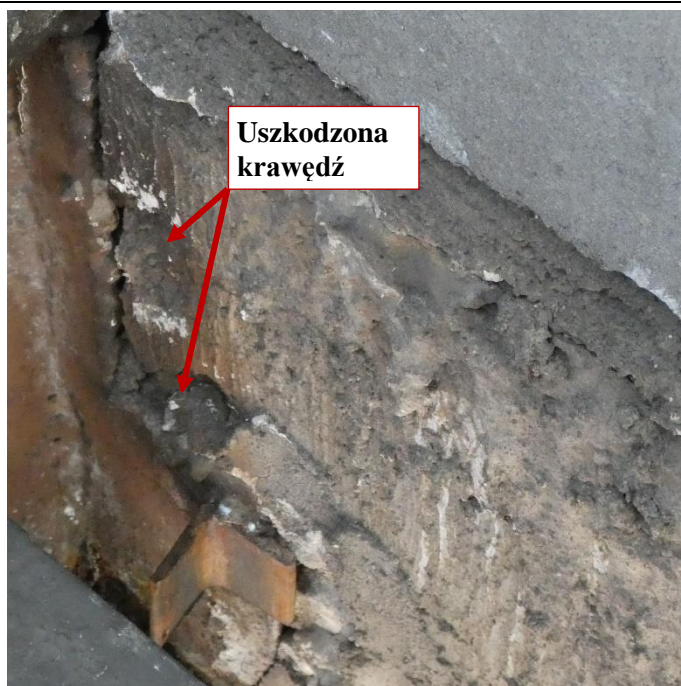
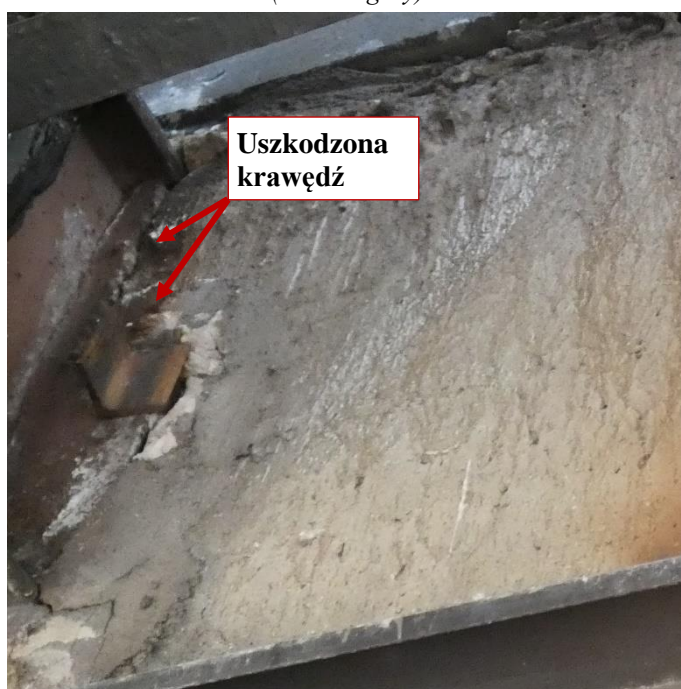
Fot. 97 Kondygnacja 9 (Poziom +35.10) Elewacja Zachodnia – belka w osiach 10/F-G.
Zarysowanie belki na wysokości miejsca oparcia. Zarysowania powierzchni zaprawy.

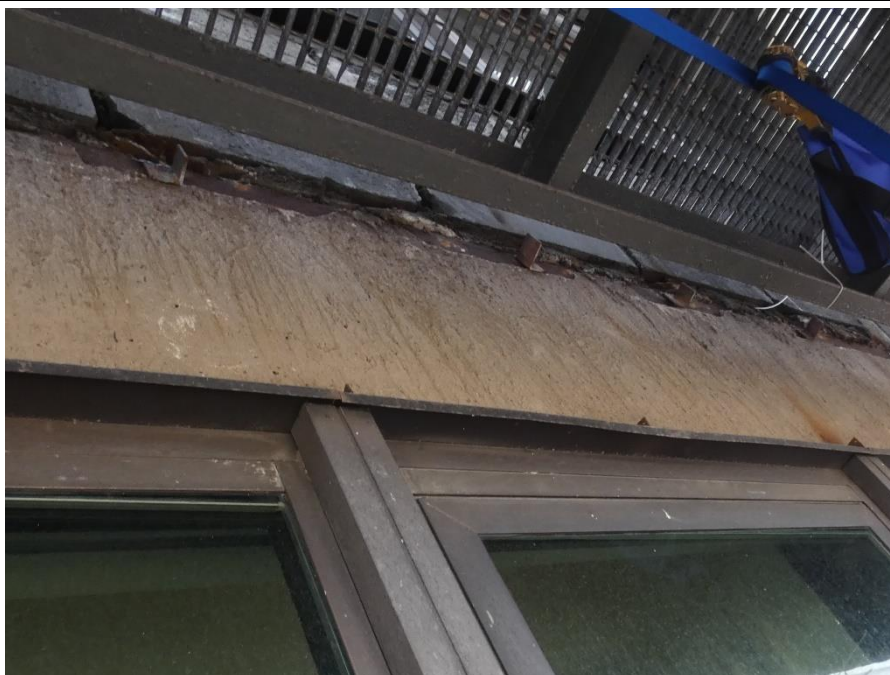
Fot. 98, 99 Kondygnacja 9 (Poziom +35.10) Elewacja Zachodnia – belka w osiach 10/E-F.

Uszkodzona krawędź elementu. Spękania i zarysowania powierzchni zaprawy.

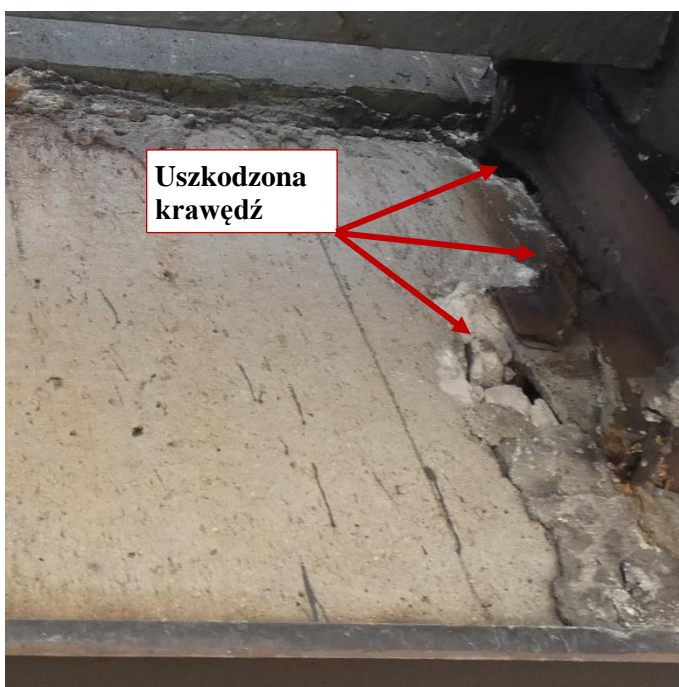
Fot. 100 Kondygnacja 9 (Poziom +35.10) Elewacja Zachodnia – belka w osiach 10/E-F.
Brak widocznych uszkodzeń belki w przęśle

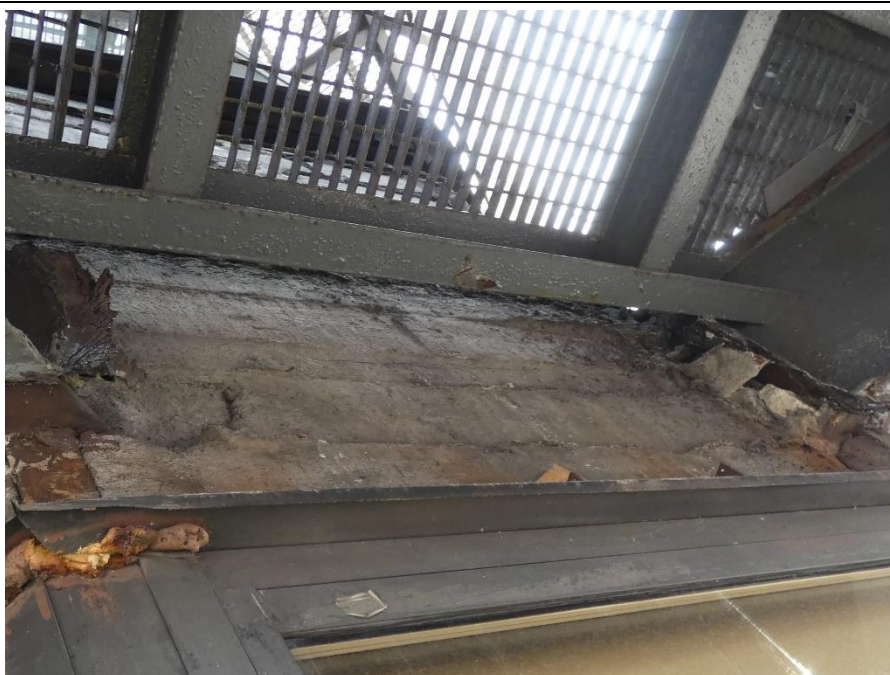
Fot. 101 Kondygnacja 9 (Poziom +35.10) Elewacja Zachodnia – belka w osiach 10/E-F.
Uszkodzona krawędź elementu. Spękania i zarysowania powierzchni zaprawy.

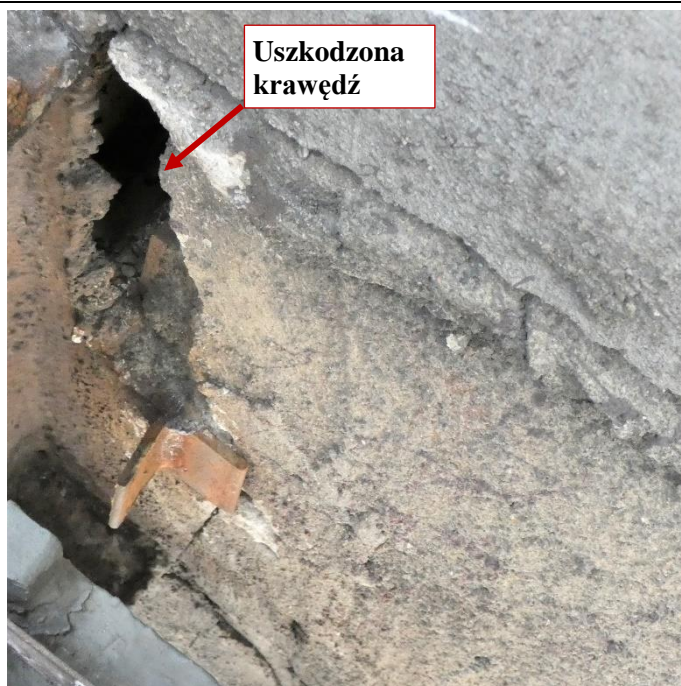
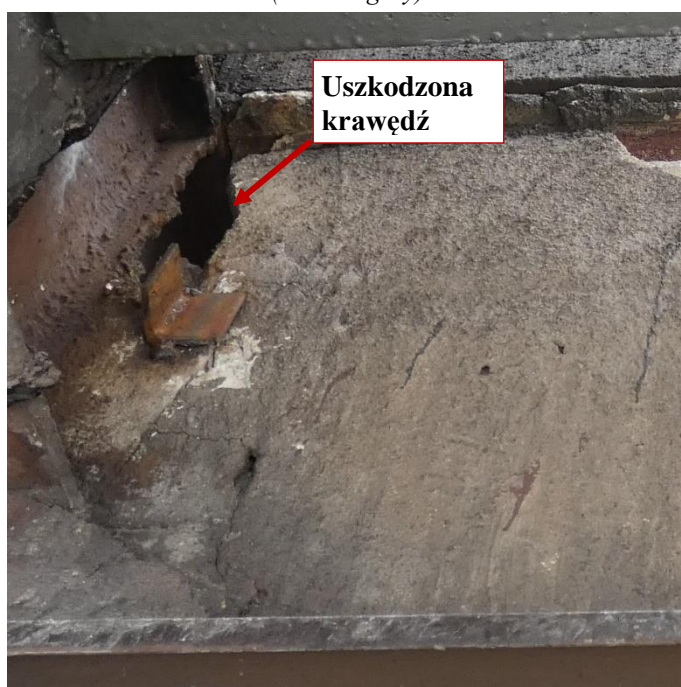
Fot. 102 Kondygnacja 9 (Poziom +35.10) Elewacja Zachodnia – belka w osiach 10/E.

Brak możliwości pomiaru głębokości oparcia i określenia zastosowanych rozwiązań konstrukcyjnych. Brak widocznych uszkodzeń.

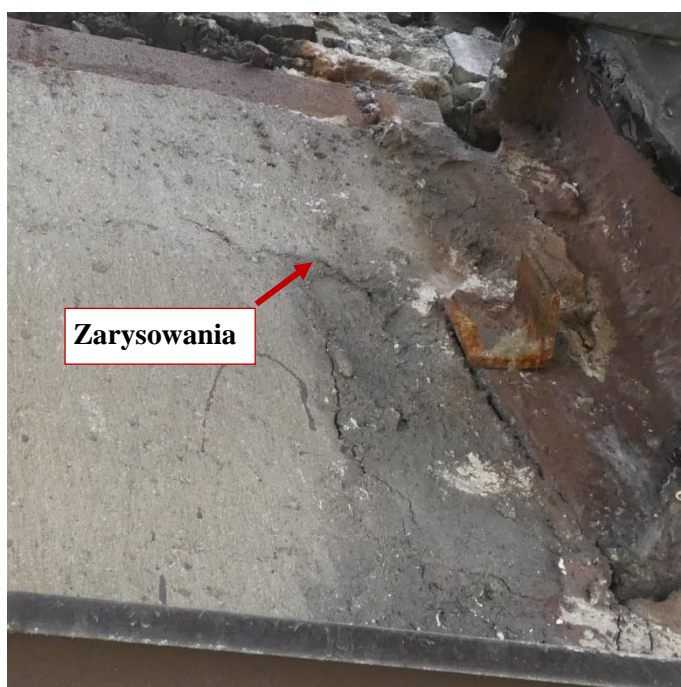
Fot. 105 Kondygnacja 9 (Poziom +35.10) Elewacja Południowa – belka w osiach 10-11/E.
Zarysowanie belki w przęśle na wysokości miejsca oparcia.

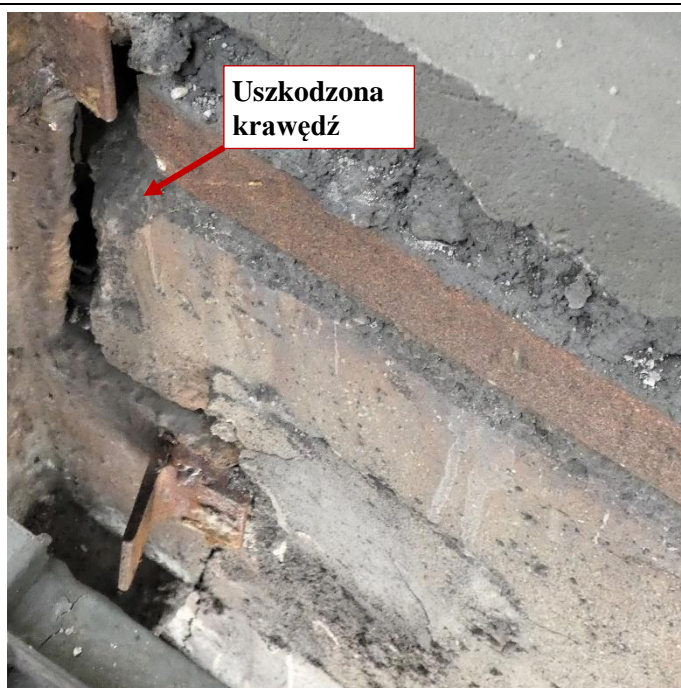
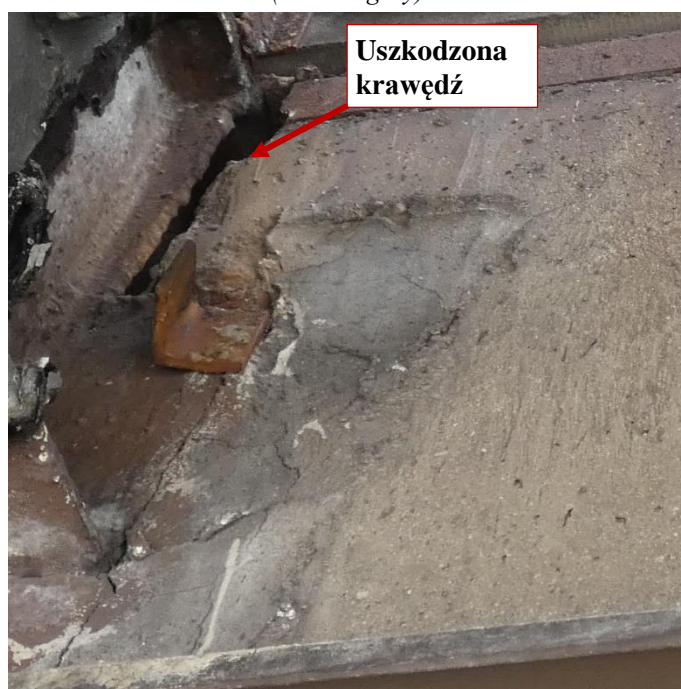
Fot. 106 Kondygnacja 9 (Poziom +35.10) Elewacja Południowa – belka w osiach 10-11/E.
Przestrzeń między elementami wypełniona zaprawą. Zarysowanie belki na wysokości miejsca oparcia.
Zarysowania powierzchni zaprawy.

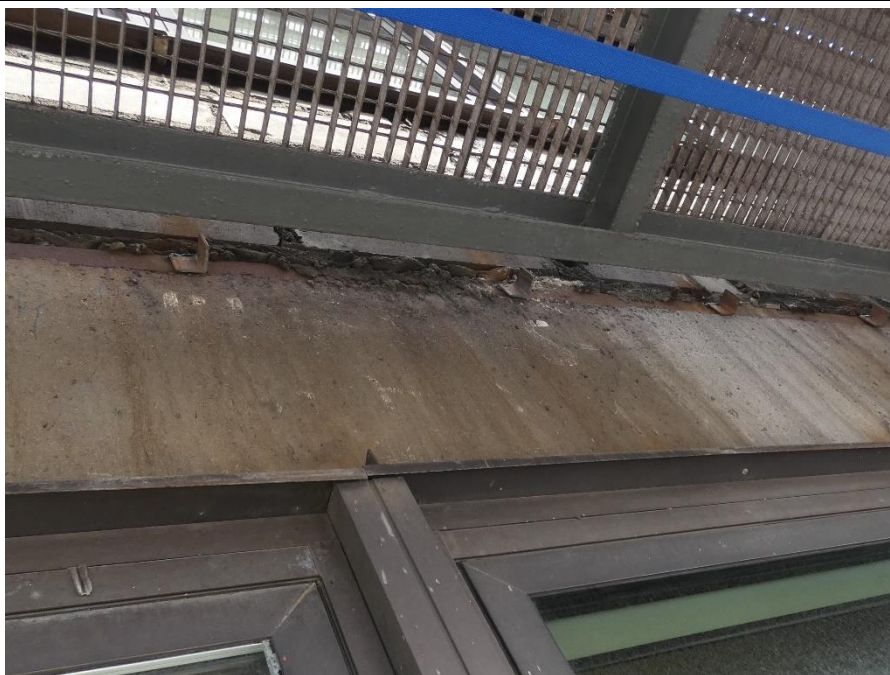
Fot. 107, 108 Kondygnacja 9 (Poziom +35.10) Elewacja Południowa – belka w osiach 11-12/E.

Uszkodzona krawędź elementu. Zarysowania powierzchni zaprawy.

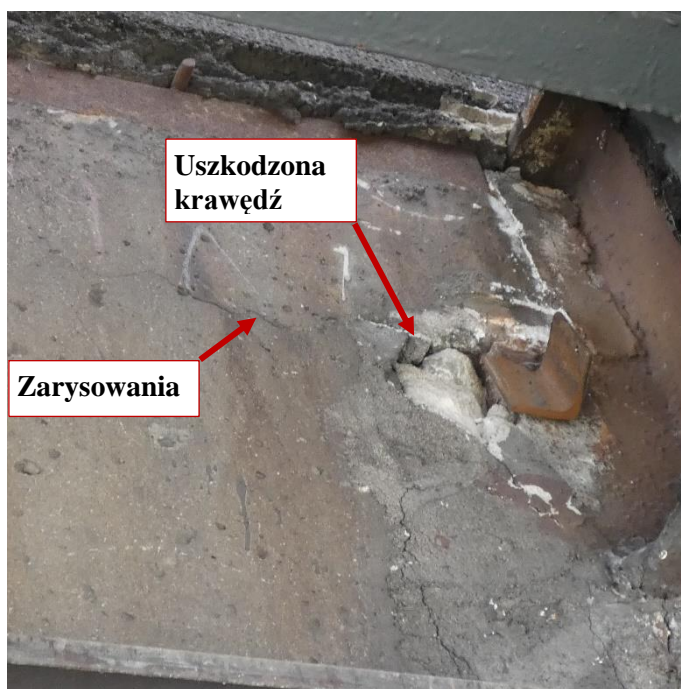
Fot. 109 Kondygnacja 9 (Poziom +35.10) Elewacja Południowa – belka w osiach 11-12/E.

Brak widocznych uszkodzeń belki w przęśle

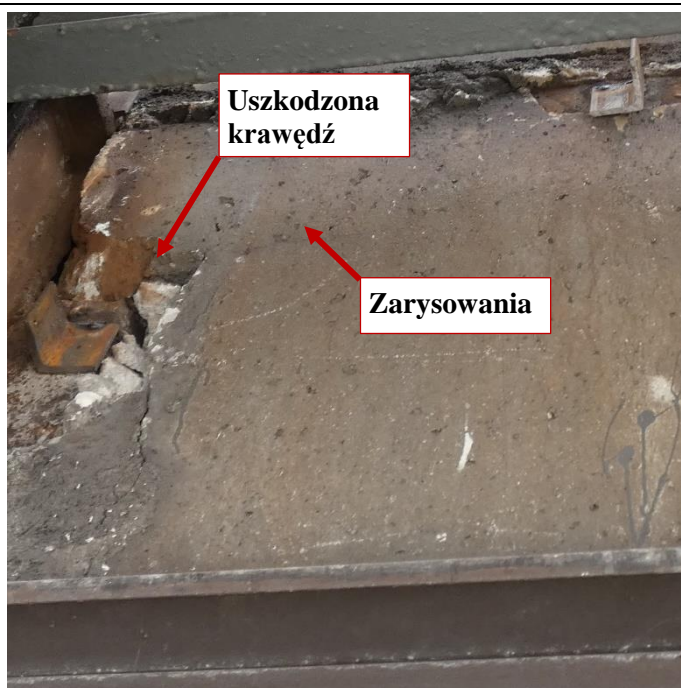
Fot. 110 Kondygnacja 9 (Poziom +35.10) Elewacja Południowa – belka w osiach 11-12/E.

Uszkodzona krawędź elementu. Przestrzeń między elementami wypełniona zaprawą i gruzem. Zarysowanie belki na wysokości miejsca oparcia. Zarysowania powierzchni zaprawy.

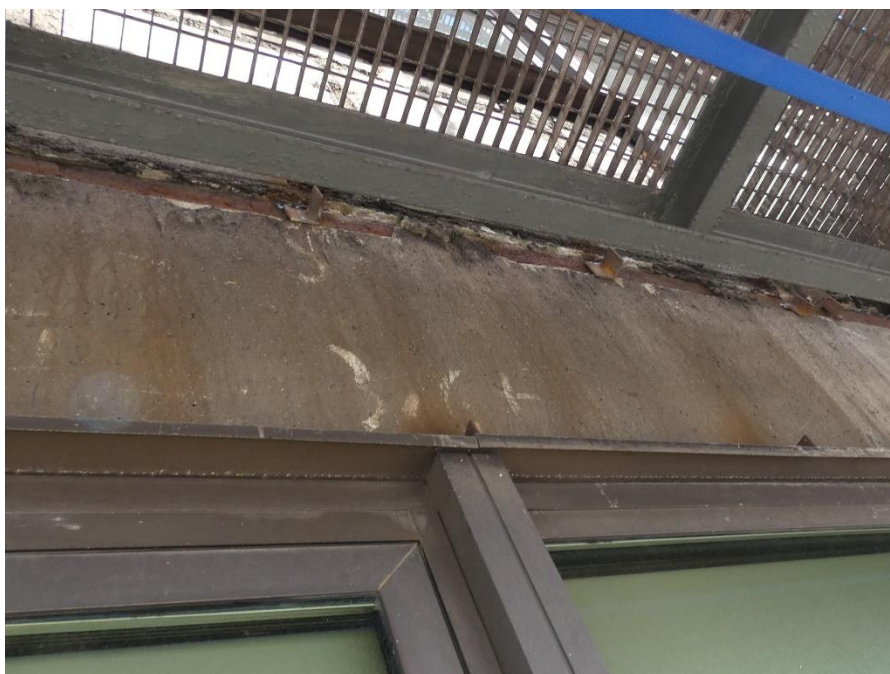
Fot. 111 Kondygnacja 9 (Poziom +35.10) Elewacja Południowa – belka w osiach 12-13/E. Uszkodzona krawędź elementu. Przestrzeń między elementami wypełniona zaprawą i gruzem. Zarysowanie belki na wysokości miejsca oparcia. Zarysowania powierzchni zaprawy.

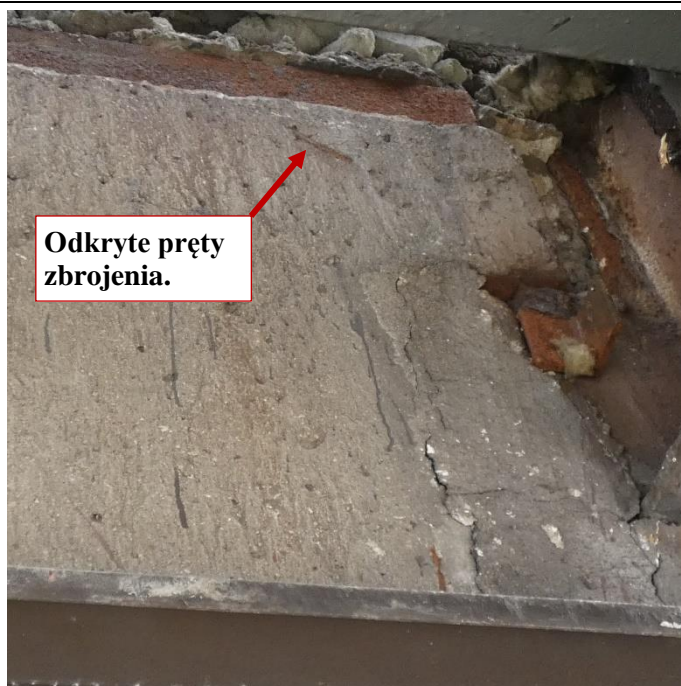
Fot. 112 Kondygnacja 9 (Poziom +35.10) Elewacja Południowa – belka w osiach 12-13/E. Brak widocznych uszkodzeń belki w przęśle.
