OPRACOWANIE NR 12

EKSPERTYZA OKREŚLAJĄCA STAN TECHNICZNY ŚCIAN
MUROWANYCH ZEWNĘTRZNYCH, PREFABRYKOWANYCH BELEK
ŻELBETOWYCH ORAZ WSPORNIKÓW STALOWYCH NA KONDYGNACJI 9,
DOTYCZĄCA BUDOWY PN. „KOMPLEKSOWA MODERNIZACJA
ENERGETYCZNA BUDYNKU (ZADANIE A) ORAZ MODERNIZACJA I
PRZEBUDOWA NIEKTÓRYCH ELEMENTÓW (ZADANIE B) COLLEGIUM
ALTUM UNIWERSYTETU EKONOMICZNEGO W POZNANIU”

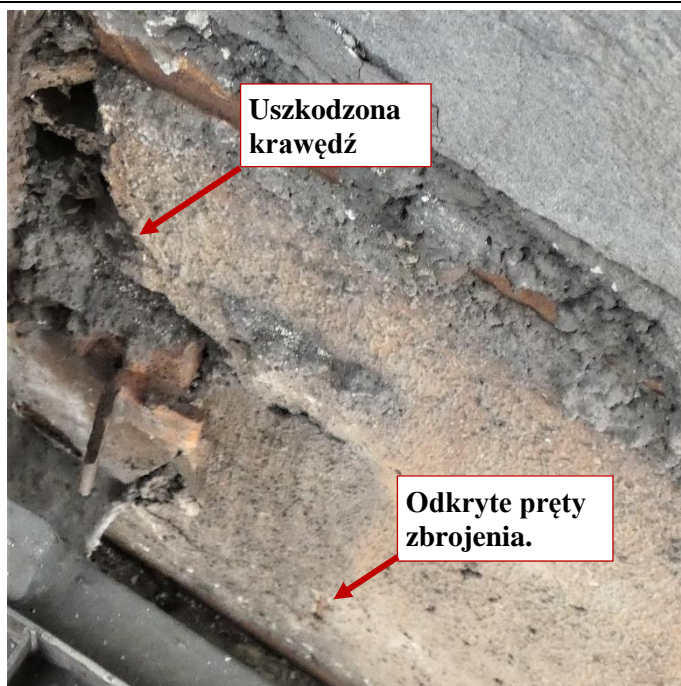
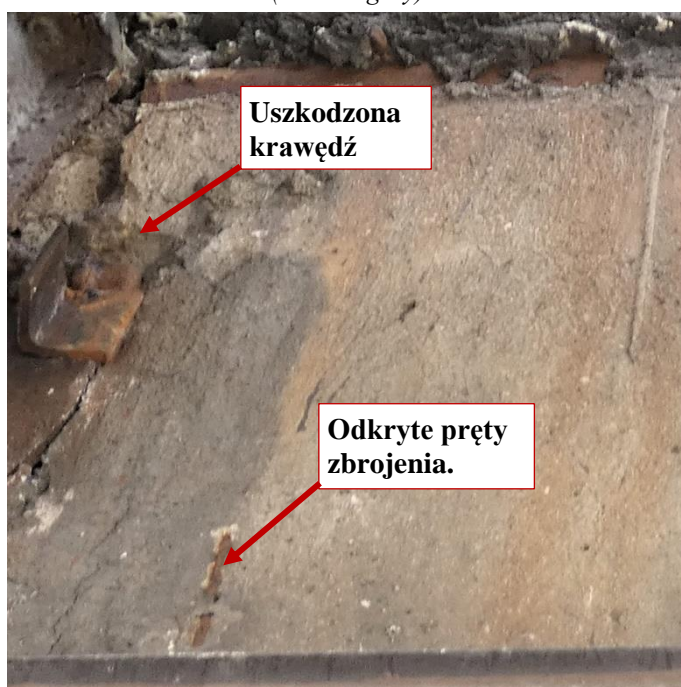
Fot. 113 Kondygnacja 9 (Poziom +35.10) Elewacja Południowa – belka w osiach 12-13/E. Odkryte pręty zbrojenia. Przestrzeń między elementami wypełniona zaprawą i gruzem. Zarysowania powierzchni zaprawy. Brak widocznych uszkodzeń belki przy podporze.

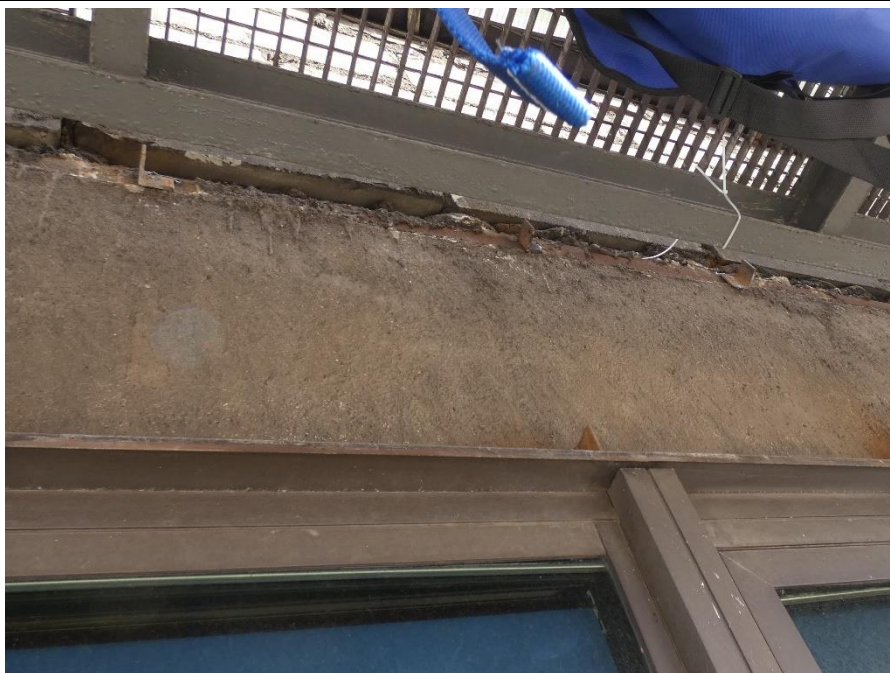
Fot. 114, 115 Kondygnacja 9 (Poziom +35.10) Elewacja Południowa – belka w osiach 13-14/E. Odkryte pręty zbrojenia. Uszkodzona krawędź elementu. Przestrzeń między elementami wypełniona zaprawą i gruzem. Zarysowania powierzchni zaprawy.

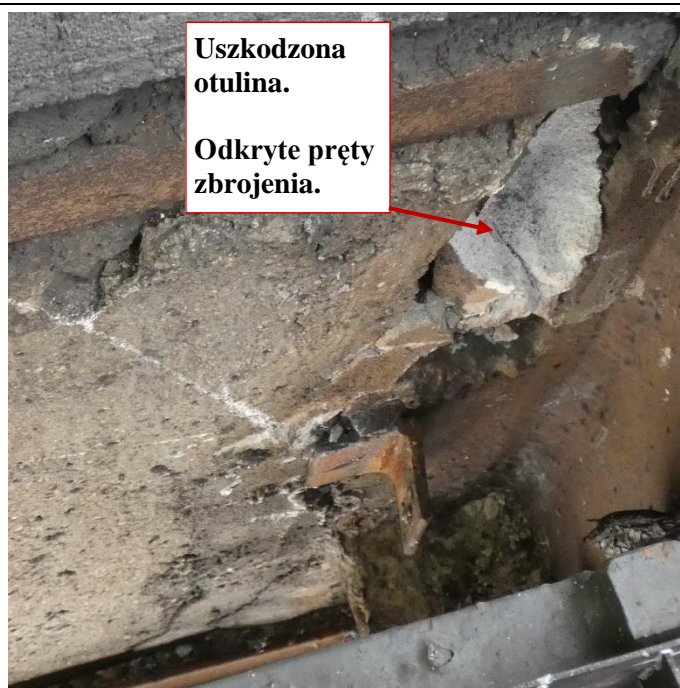
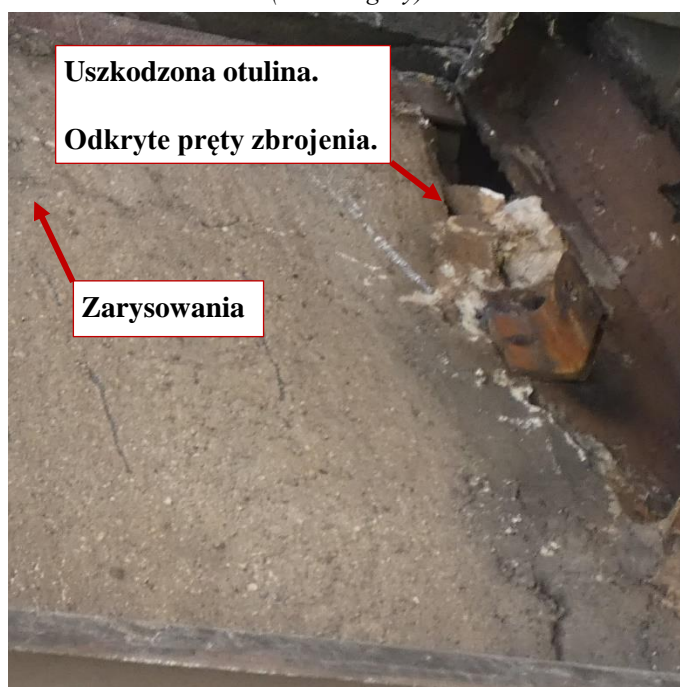
Fot. 116 Kondygnacja 9 (Poziom +35.10) Elewacja Południowa – belka w osiach 13-14/E.

Brak widocznych uszkodzeń belki w przęśle.

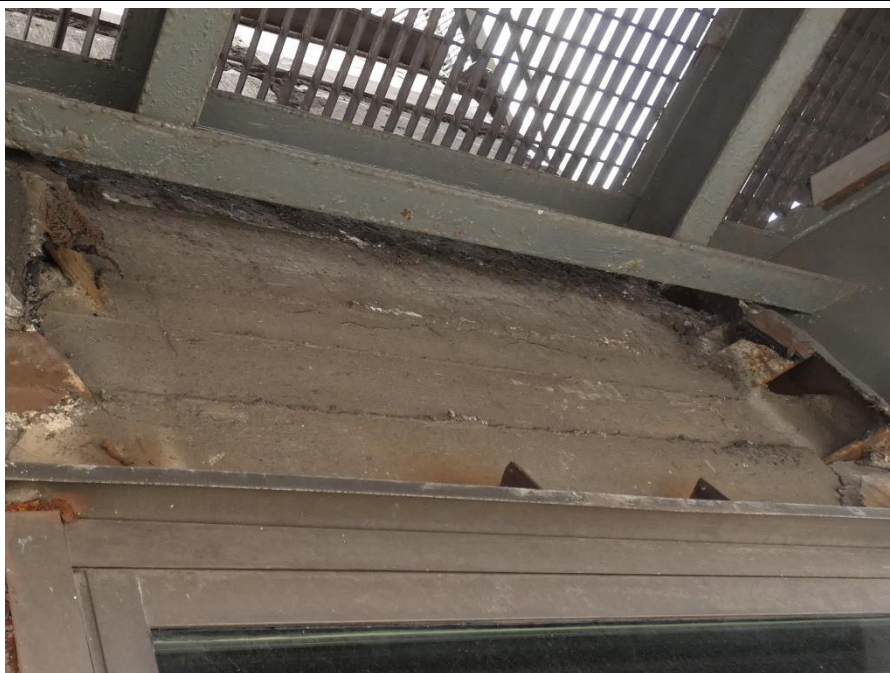
Fot. 117, 118 Kondygnacja 9 (Poziom +35.10) Elewacja Południowa – belka w osiach 13-14/E. Uszkodzona otulina. Odkryte pręty zbrojenia.. Przestrzeń między elementami wypełniona gruzem. Zarysowanie belki na wysokości miejsca oparcia. Zarysowania powierzchni zaprawy.

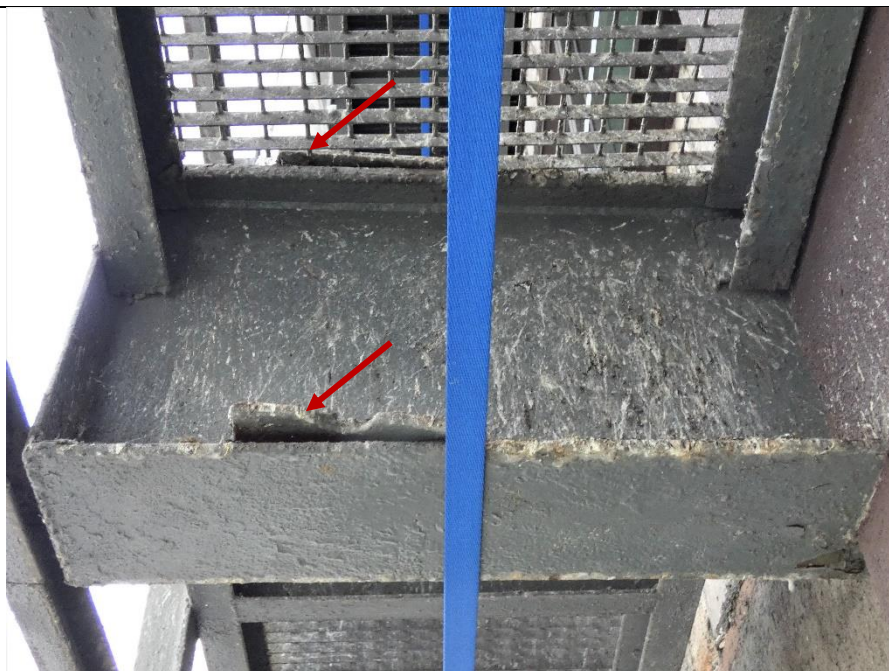
Podczas oględzin wsporników stalowych odnotowano występowanie w elementach w osi 14/F pozostałości po usuniętej drabince ewakuacyjnej w postaci przyspawanych blach.

Fot. 123 Pozostałości po drabinie ewakuacyjnej w osi 14/F (widok z dołu)

Przed przystąpieniem do dalszych prac termomodernizacyjnych zaleca się usunięcie pozostałości po usuniętych elementach oraz zabezpieczenie powierzchni wsporników w miejscu ich występowania.

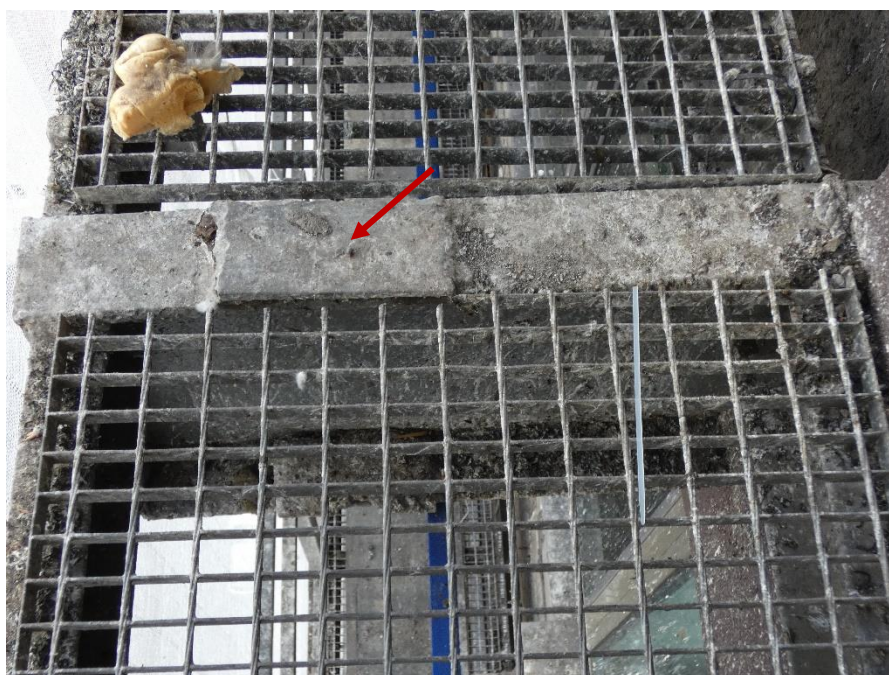
Fot. 124 Pozostałości po drabinie ewakuacyjnej w osi 14/F (widok z góry)

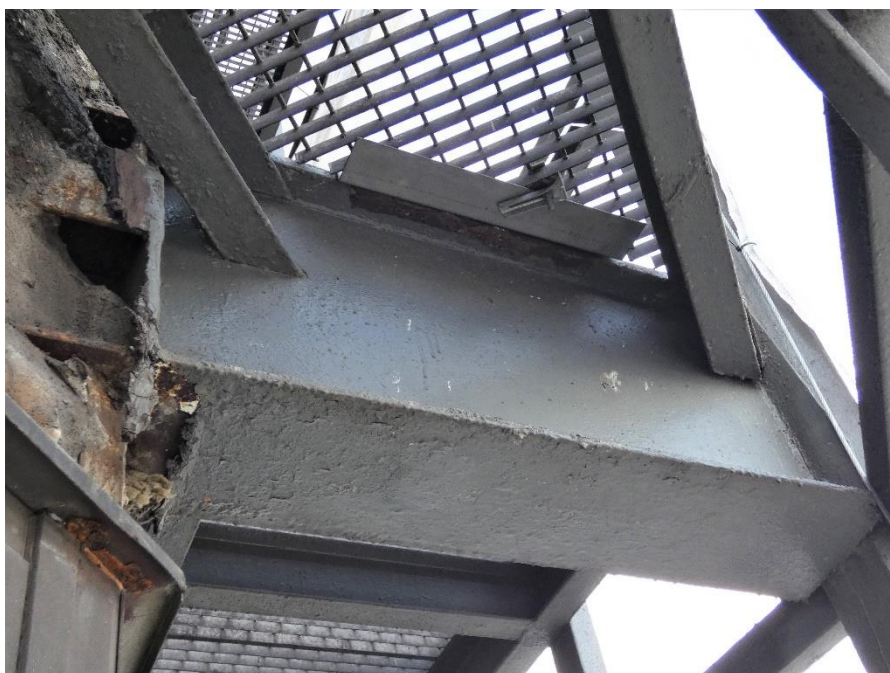
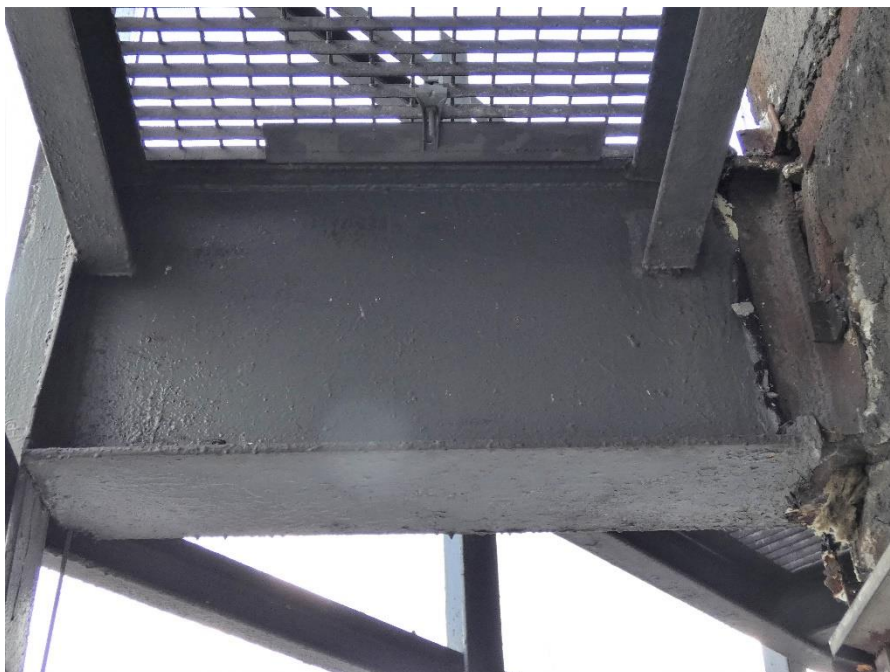
Fot. 125, 126 Kondygnacja 9 (Poziom +35.10) Elewacja Wschodnia – wspornik w osiach 14/E.

Brak widocznych uszkodzeń wspornika.

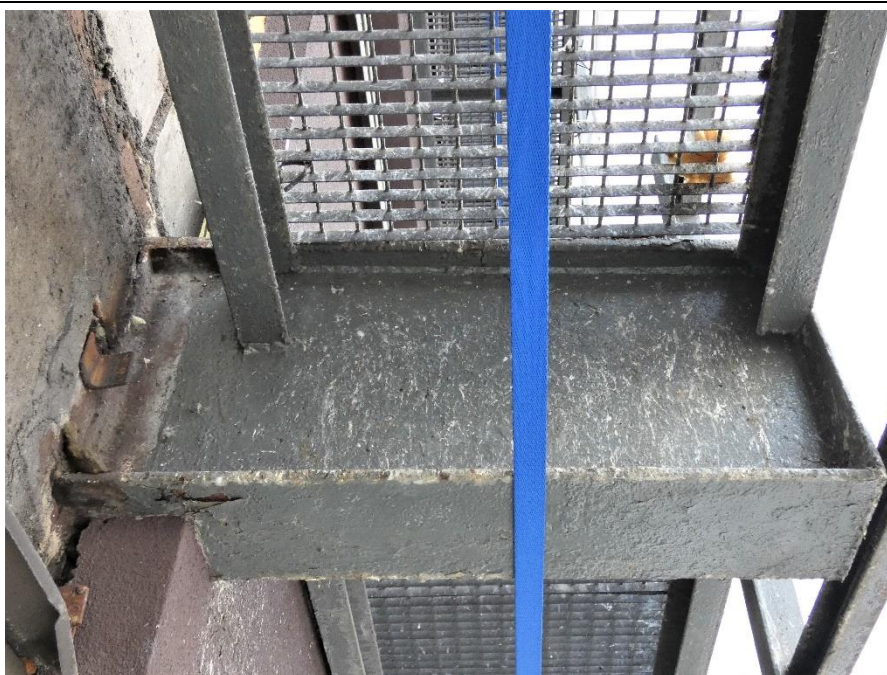
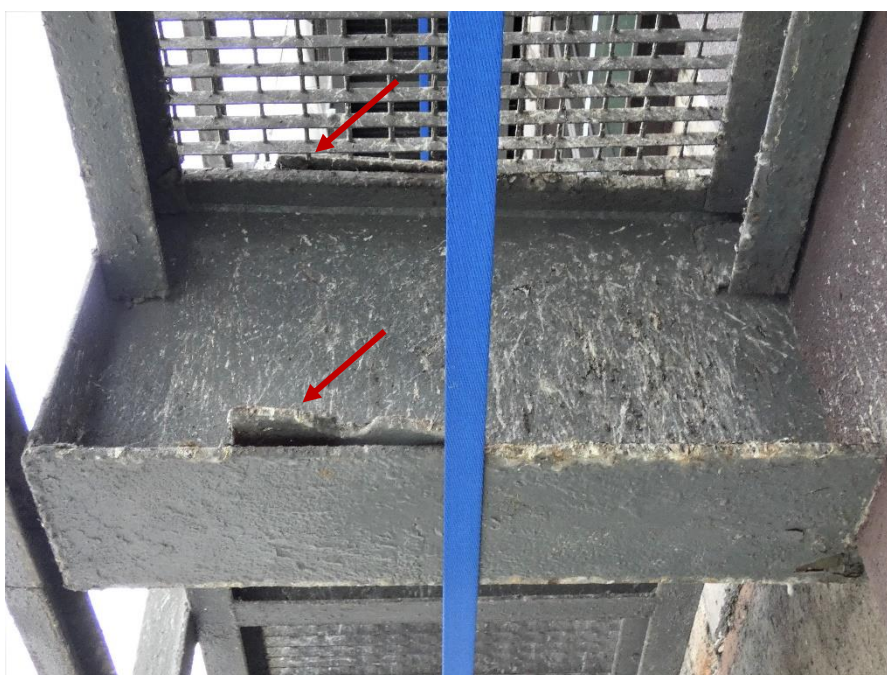
Fot. 127, 128 Kondygnacja 9 (Poziom +35.10) Elewacja Wschodnia – wspornik w osiach 14/F (widok z dołu)
Pozostałości po usuniętej drabinie ewakuacyjnej. Brak widocznych uszkodzeń wspornika.

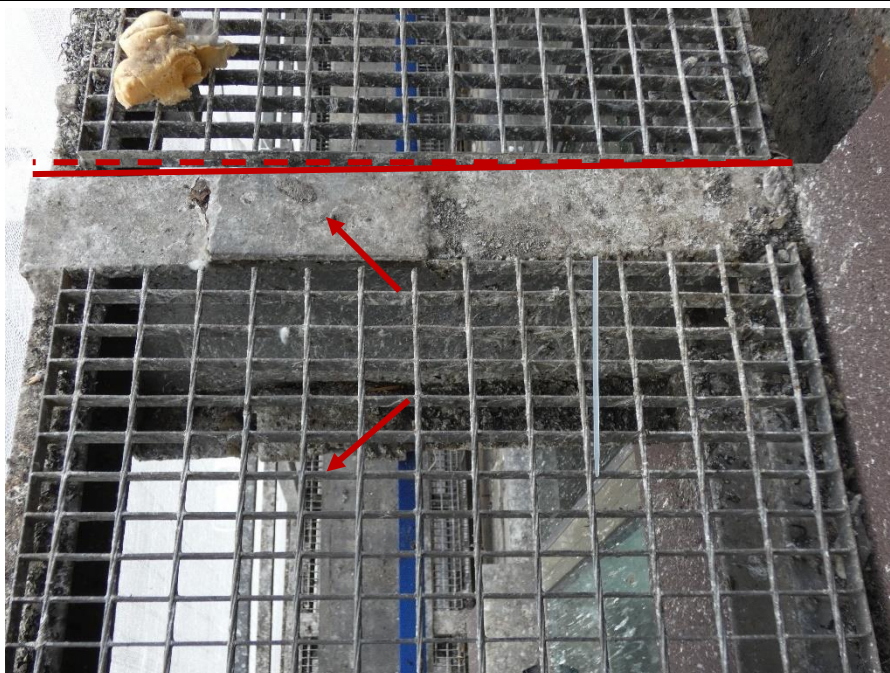
Fot. 129 Kondygnacja 9 (Poziom +35.10) Elewacja Wschodnia – wspornik w osiach 14/F (widok z góry)
Przemieszczenia wspornika w kierunku osi G. Pozostałości po usuniętej drabinie ewakuacyjnej. Brak
widocznych uszkodzeń wspornika.

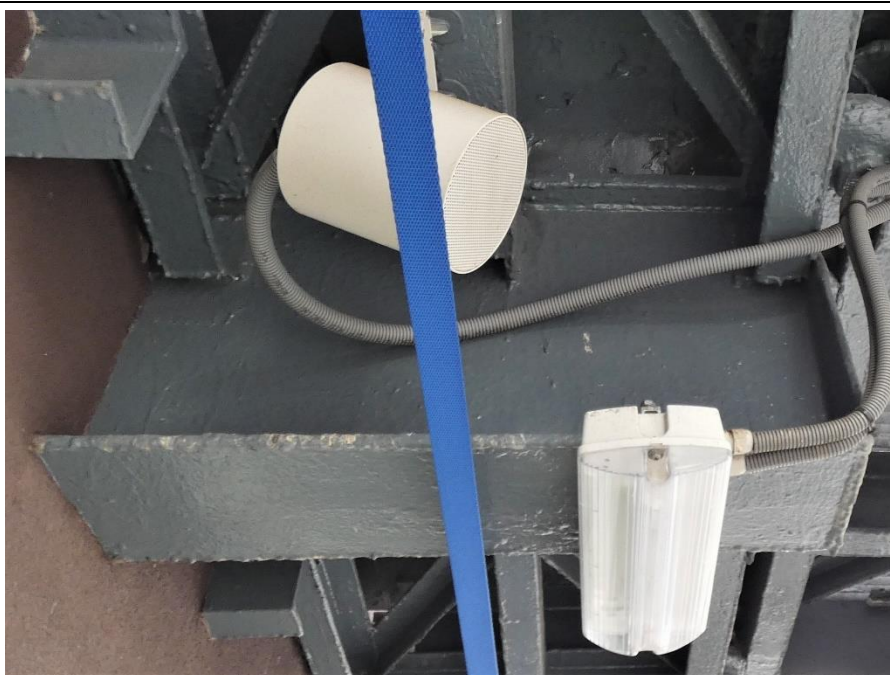
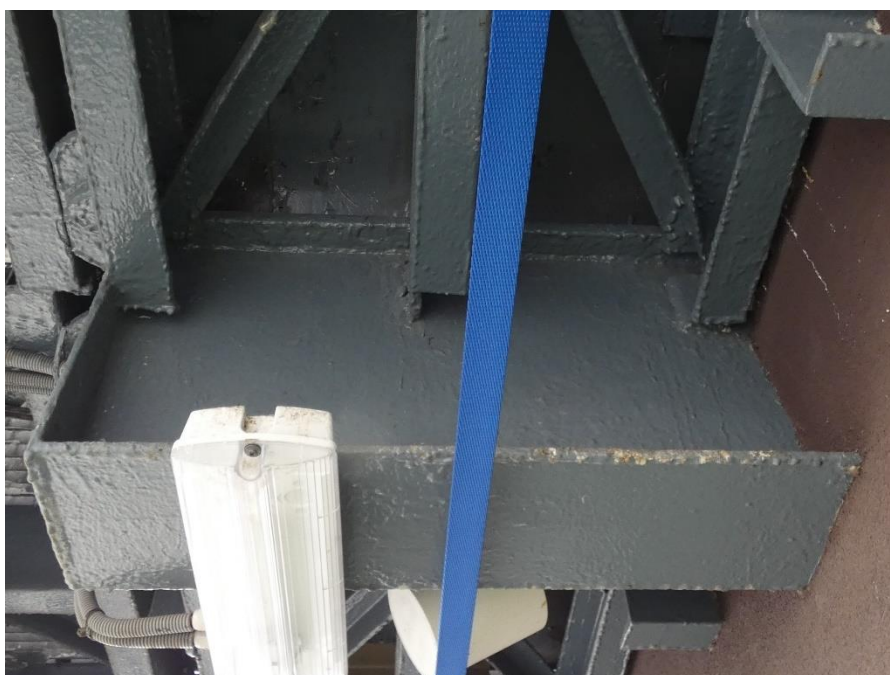
Fot. 130, 131 Kondygnacja 9 (Poziom +35.10) Elewacja Wschodnia – wspornik w osiach 14/G.

Brak widocznych uszkodzeń wspornika.

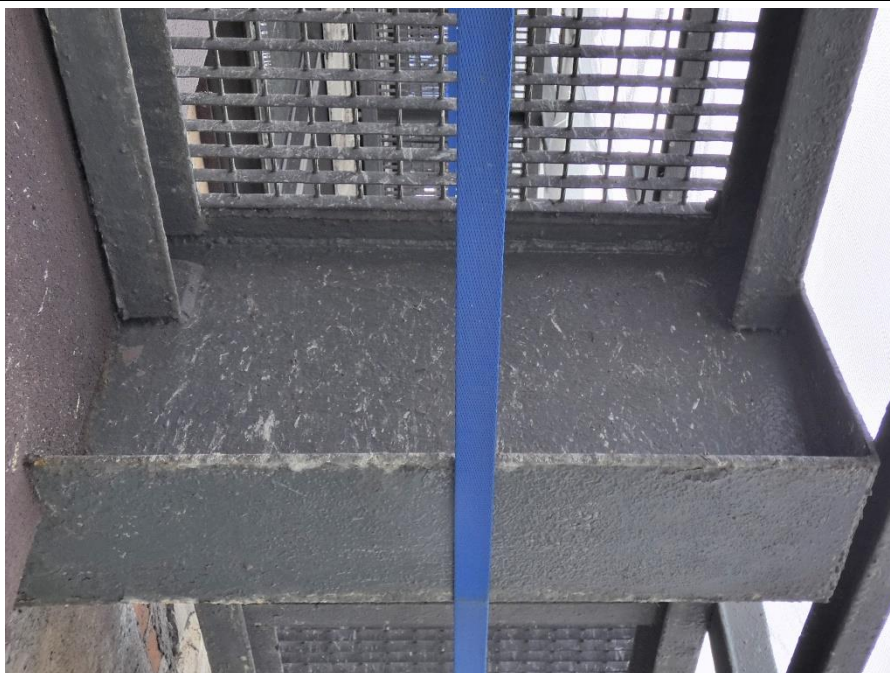
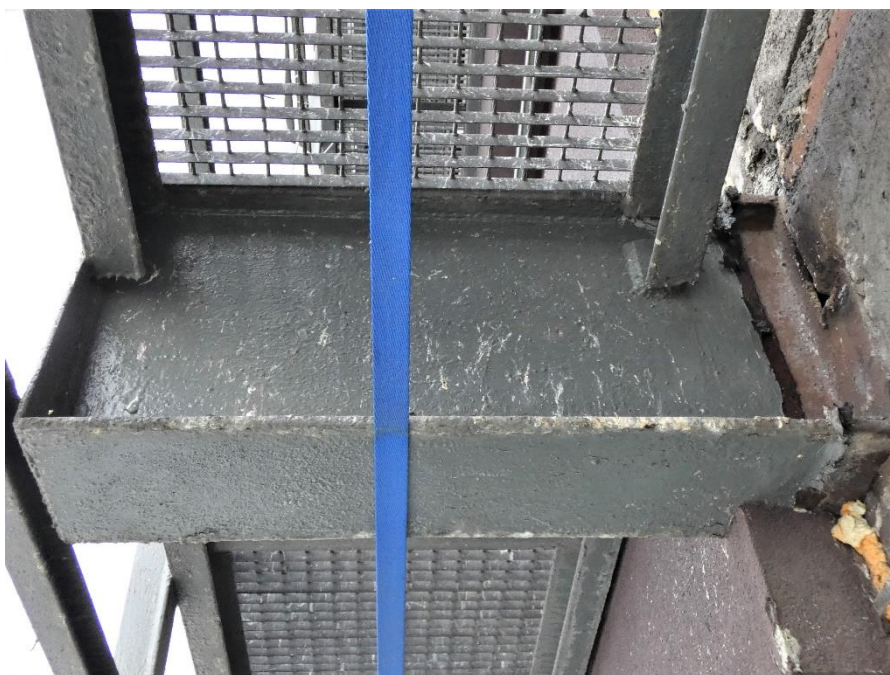
Fot. 132, 133 Kondygnacja 9 (Poziom +35.10) Elewacja Wschodnia – wspornik w osiach 14/H.

Brak widocznych uszkodzeń wspornika.

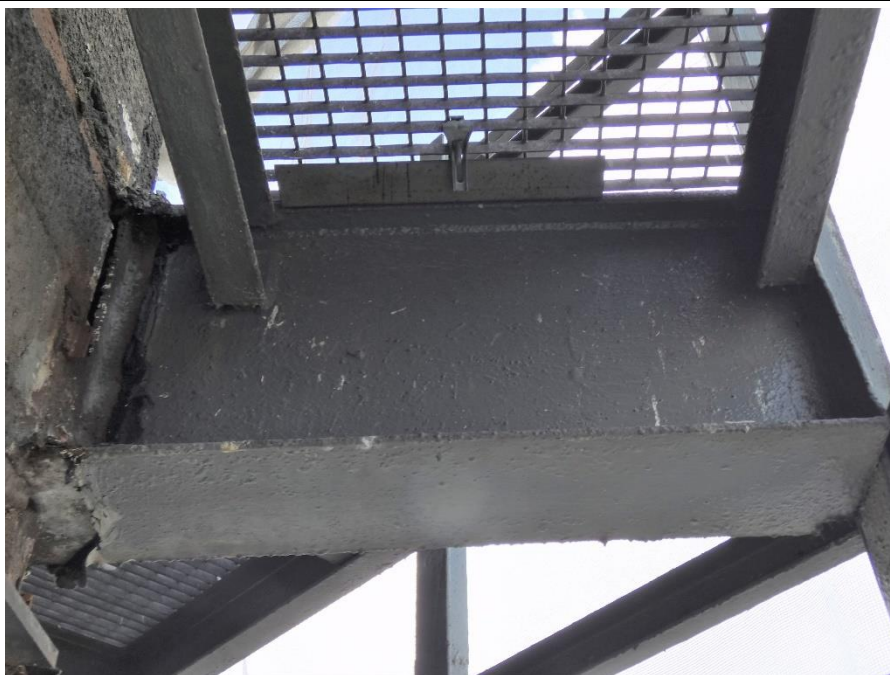
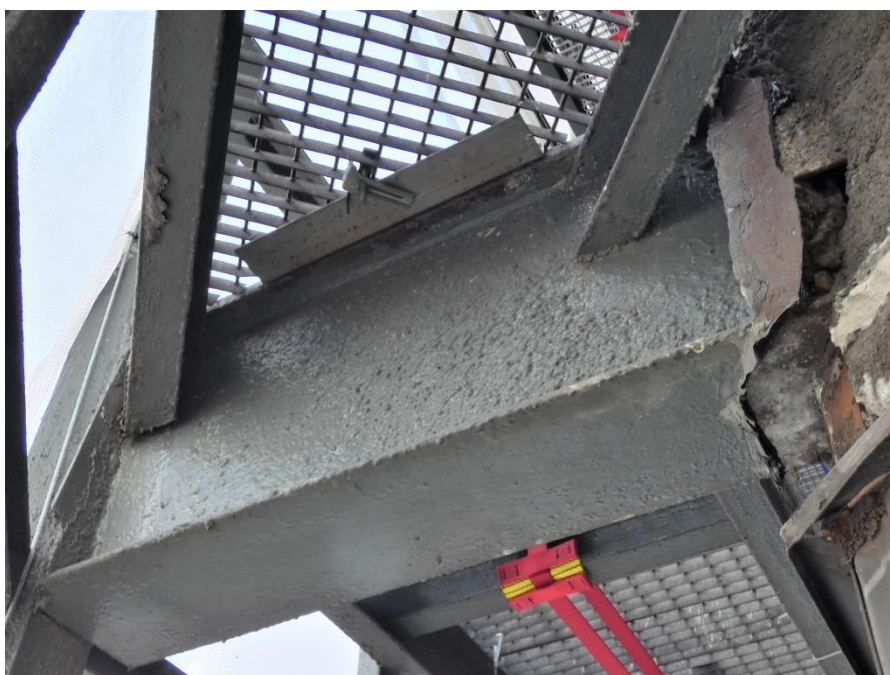
Fot. 134, 135 Kondygnacja 9 (Poziom +35.10) Elewacja Wschodnia – wspornik w osiach 14/I.
Brak widocznych uszkodzeń wspornika.

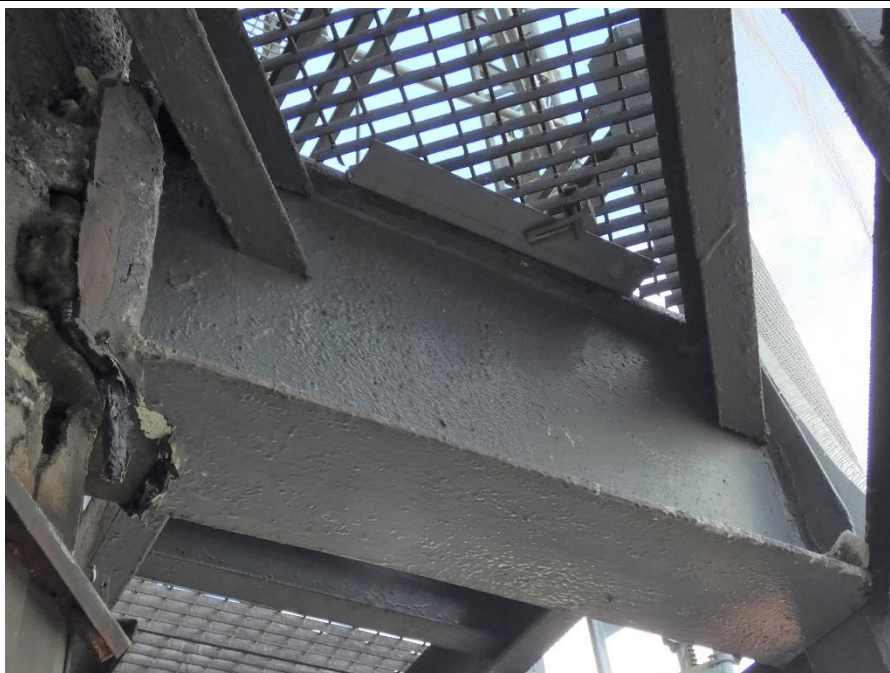
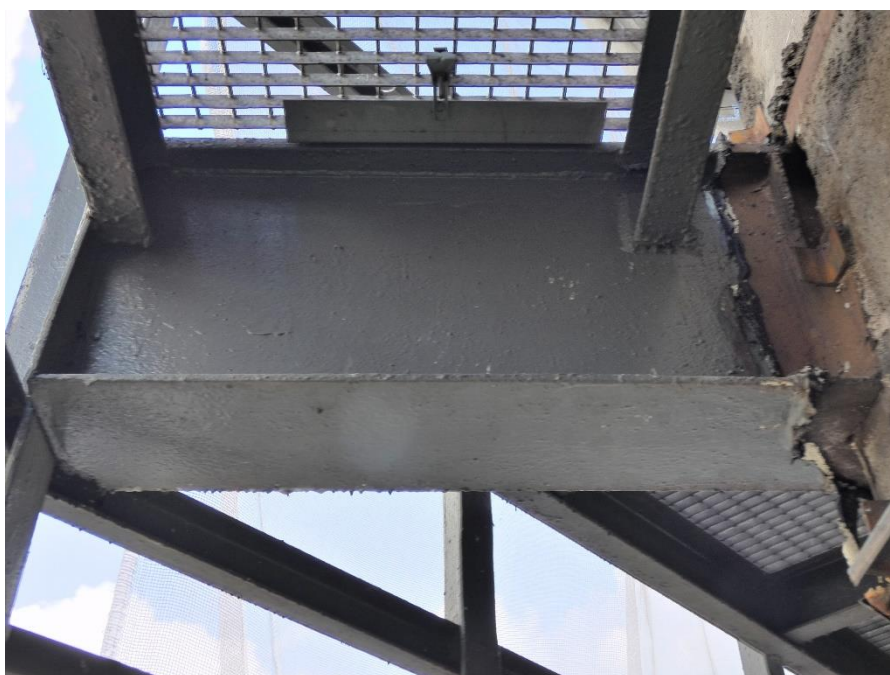
Fot. 136, 137 Kondygnacja 9 (Poziom +35.10) Elewacja Północna – wspornik w osiach 14/I.

Brak widocznych uszkodzeń wspornika.

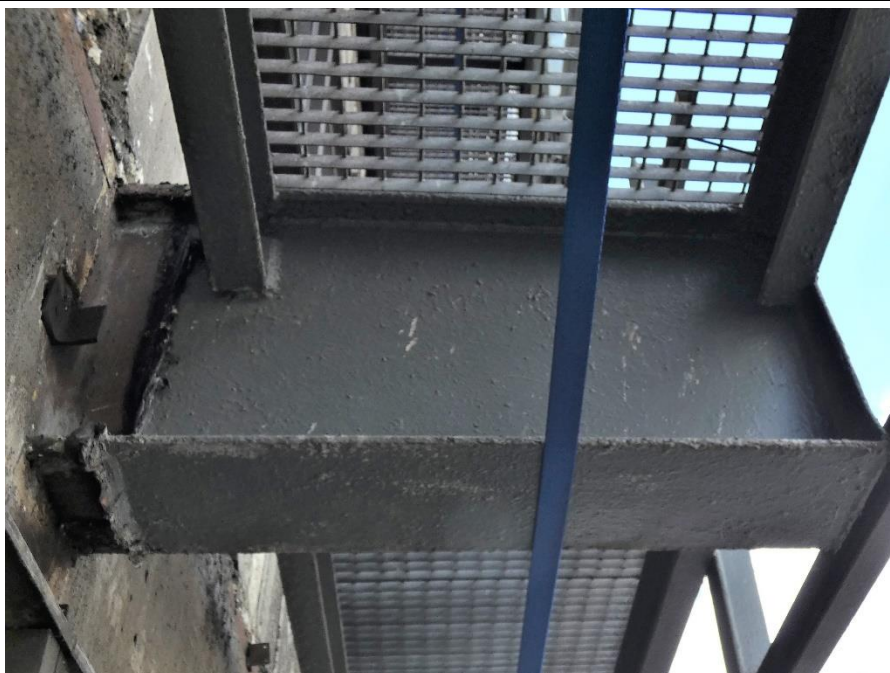
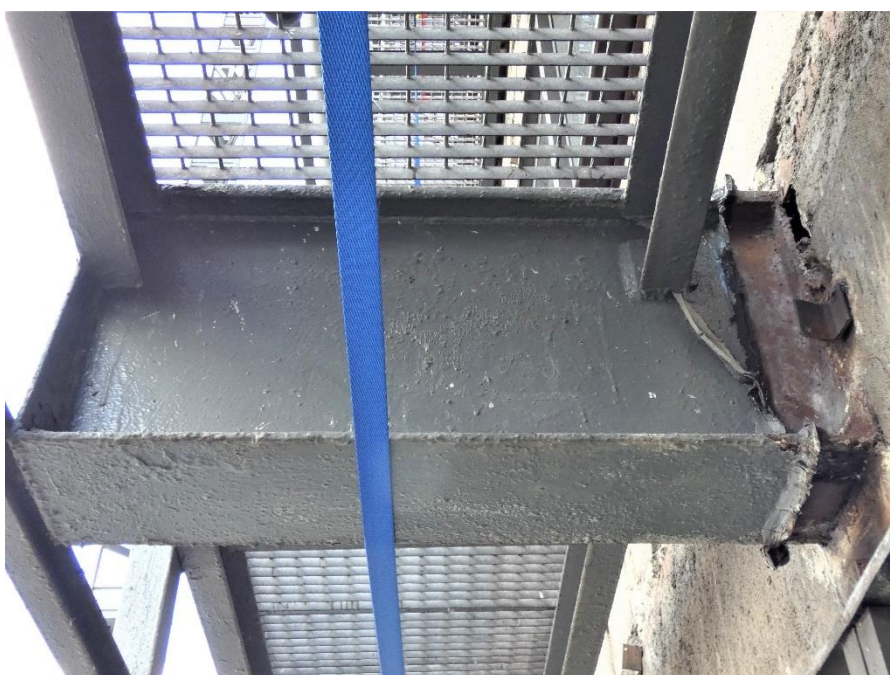
Fot. 138, 139 Kondygnacja 9 (Poziom +35.10) Elewacja Północna – wspornik w osiach 13/I.

Brak widocznych uszkodzeń wspornika.

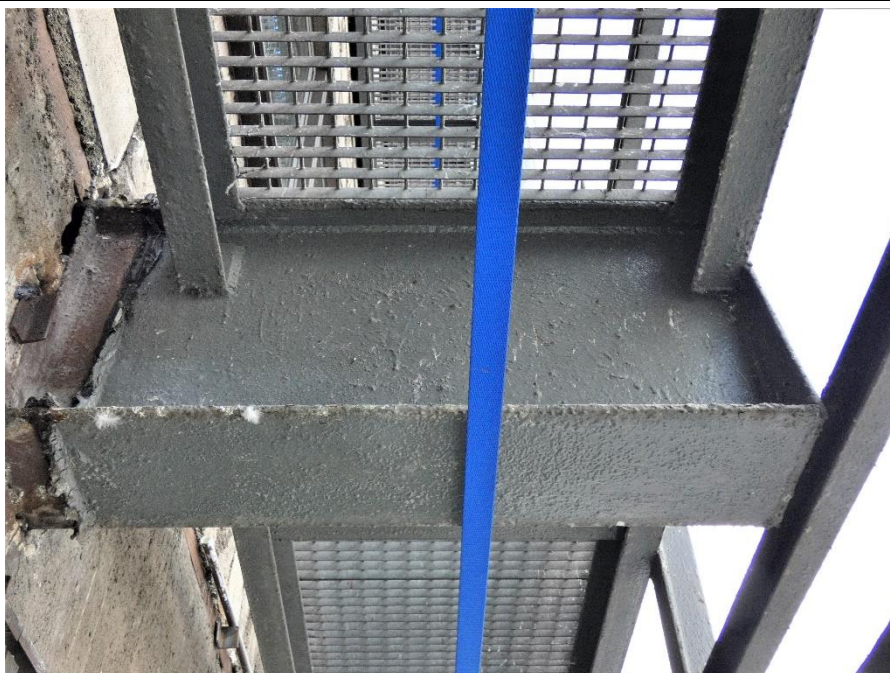
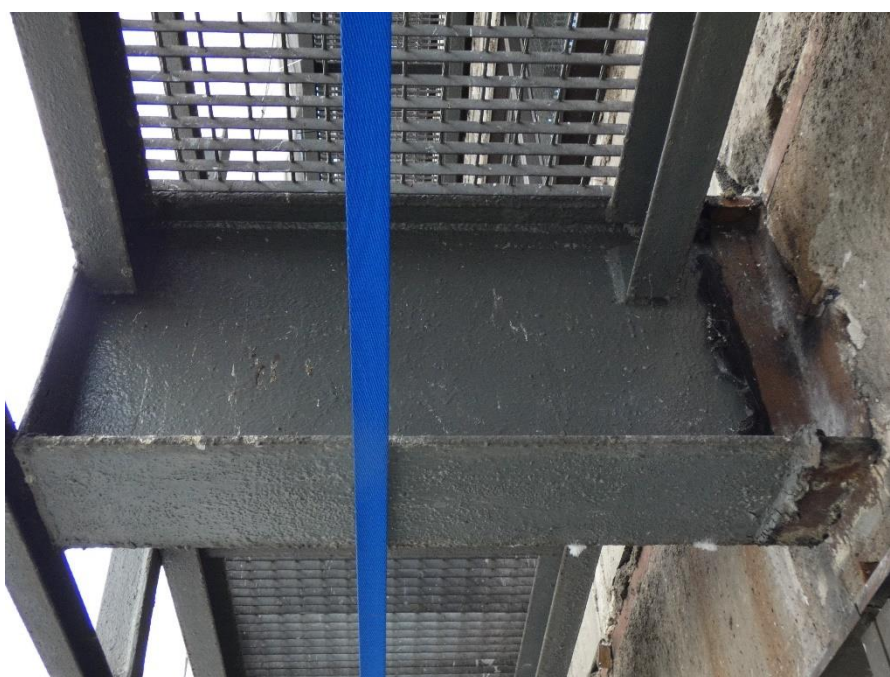
Fot. 140, 141 Kondygnacja 9 (Poziom +35.10) Elewacja Północna – wspornik w osiach 12/I.

Brak widocznych uszkodzeń wspornika.

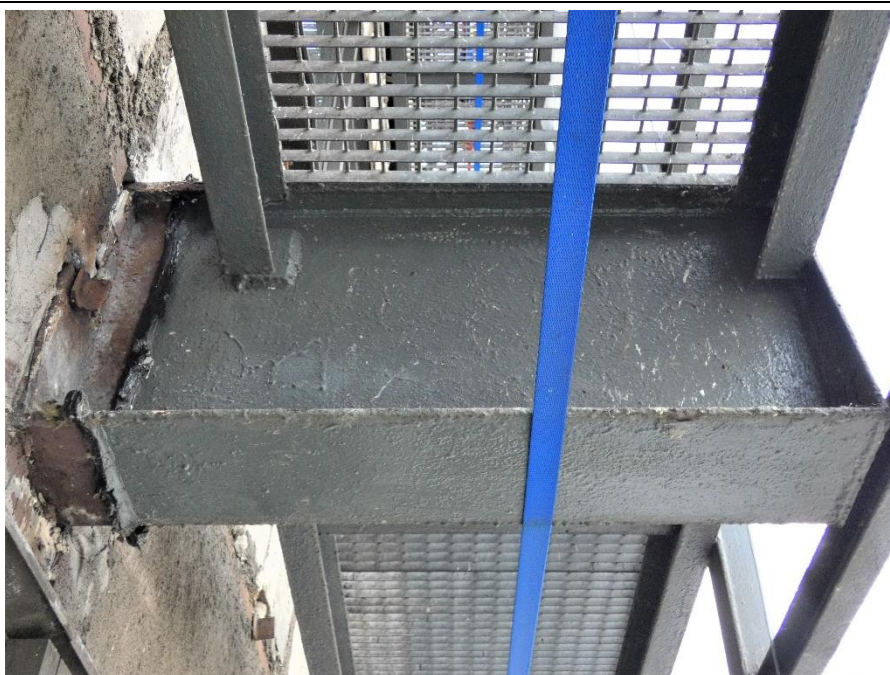
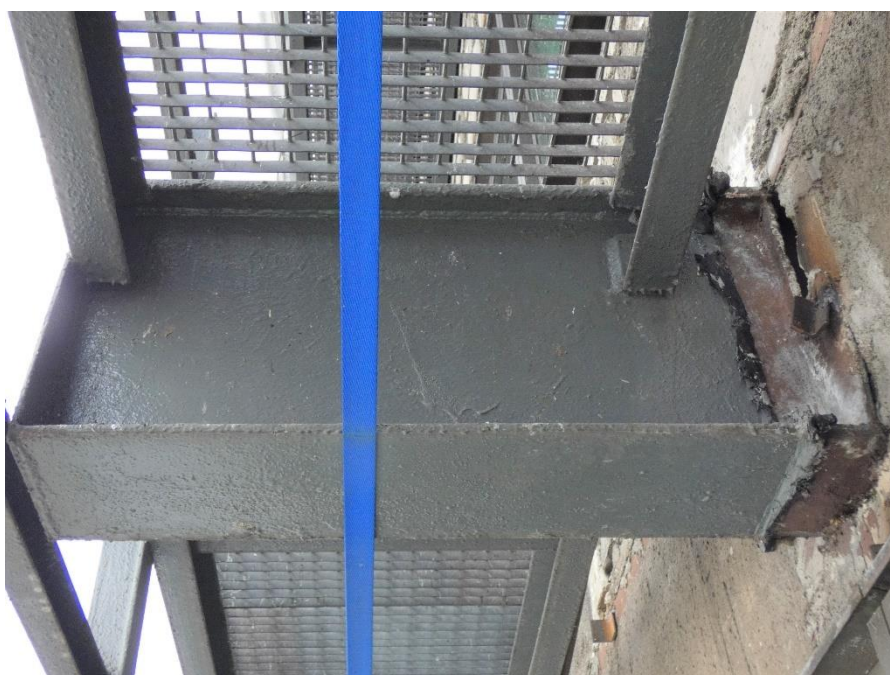
Fot. 142, 143 Kondygnacja 9 (Poziom +35.10) Elewacja Północna – wspornik w osiach 11/I.
Brak widocznych uszkodzeń wspornika.

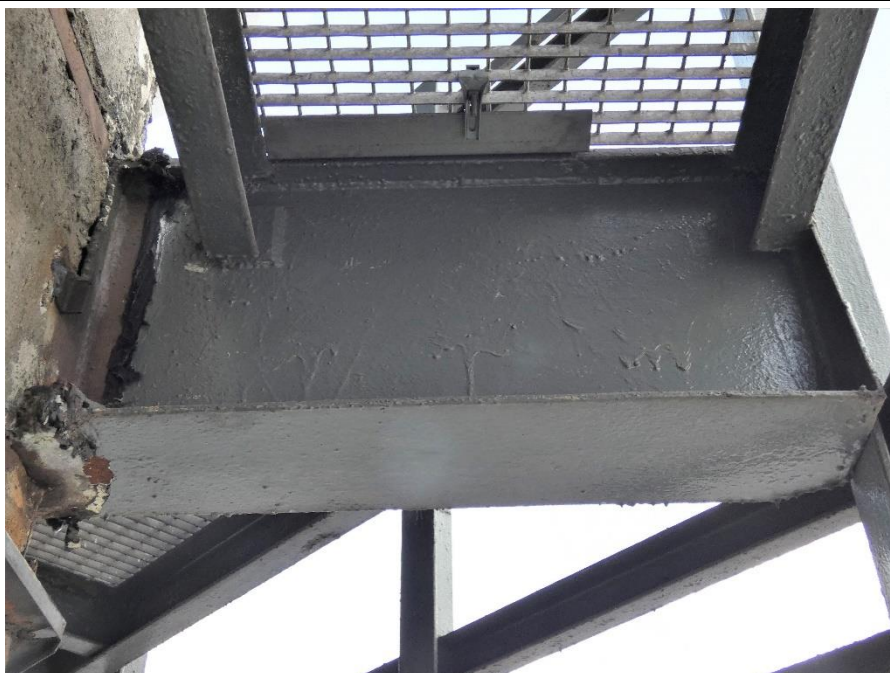
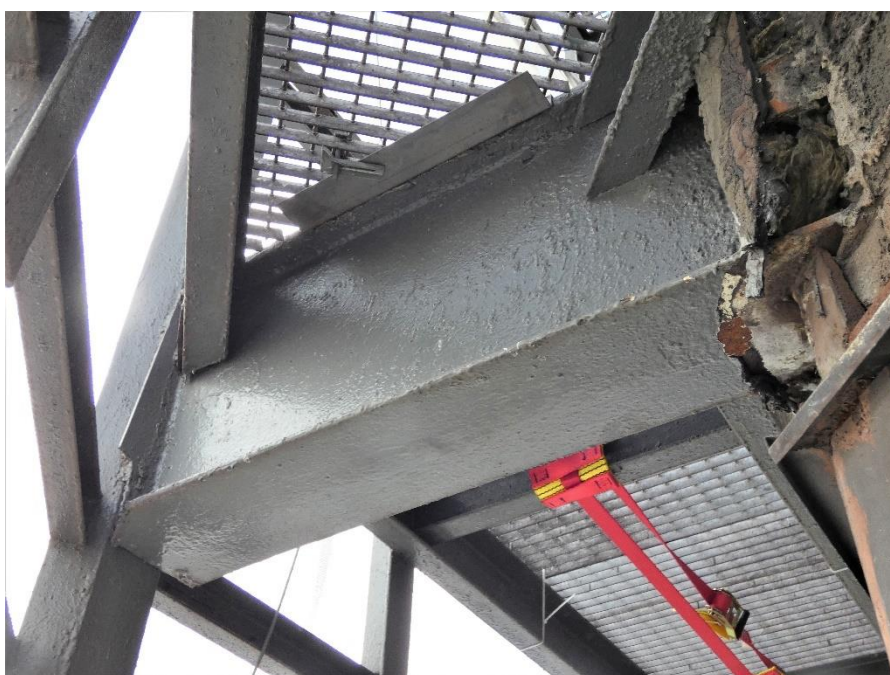
Fot. 144, 145 Kondygnacja 9 (Poziom +35.10) Elewacja Północna – wspornik w osiach 10/I.

Brak widocznych uszkodzeń wspornika.

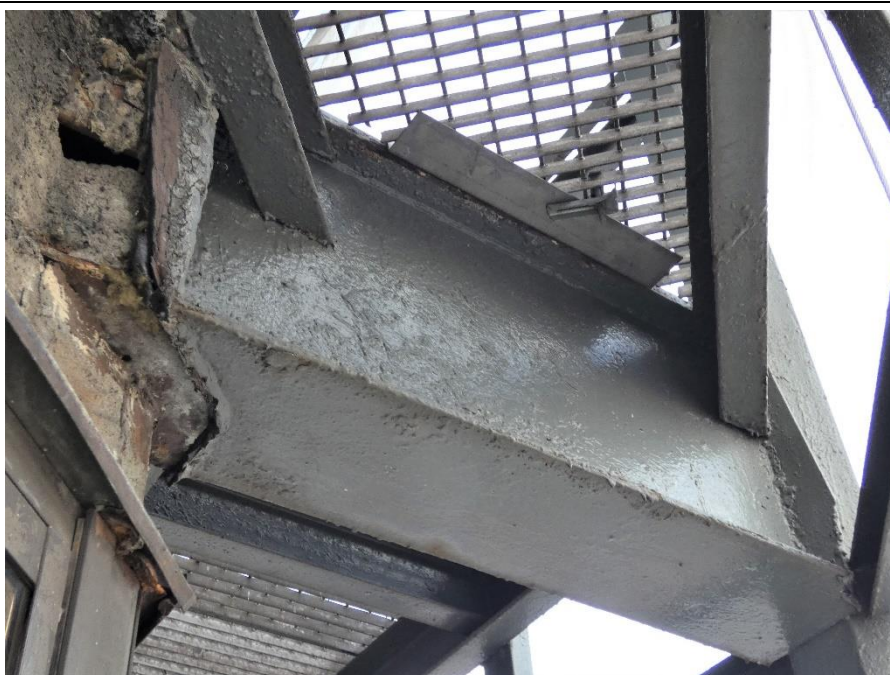
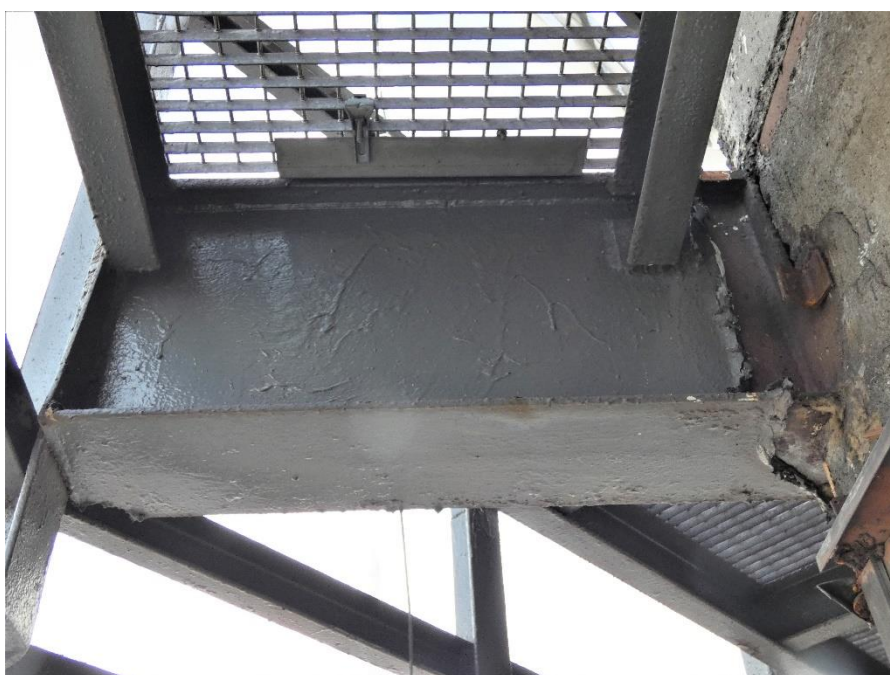
Fot. 146, 147 Kondygnacja 9 (Poziom +35.10) Elewacja Zachodnia– wspornik w osiach 10/I.

Brak widocznych uszkodzeń wspornika.

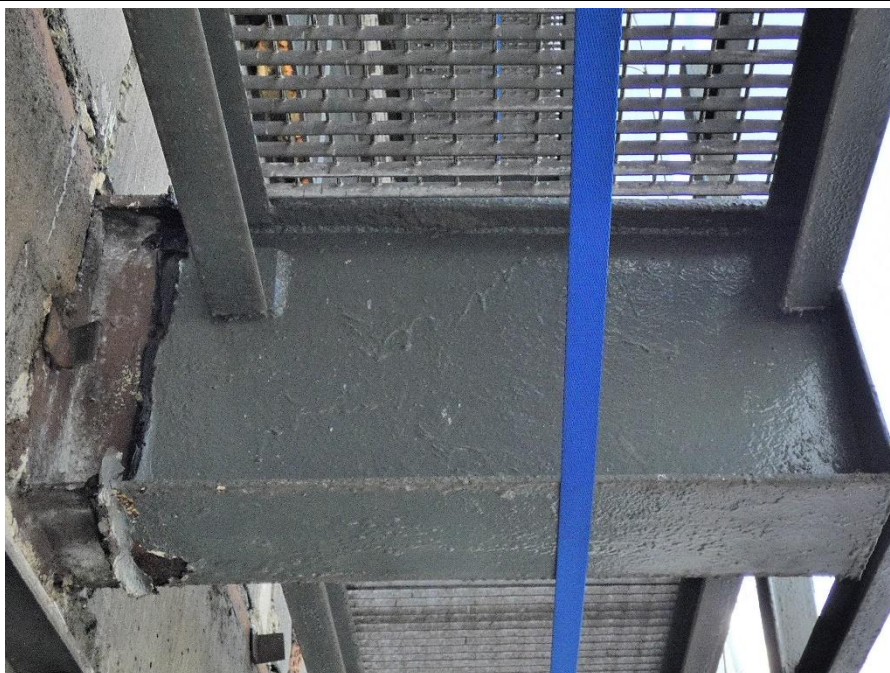
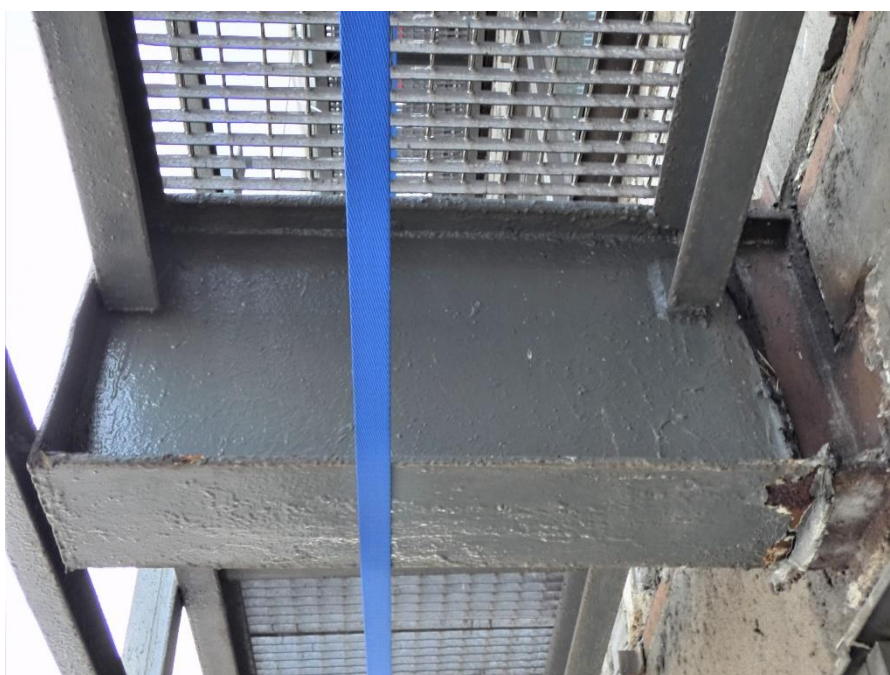
Fot. 148, 149 Kondygnacja 9 (Poziom +35.10) Elewacja Zachodnia– wspornik w osiach 10/H (widok z dołu)
Brak widocznych uszkodzeń wspornika.

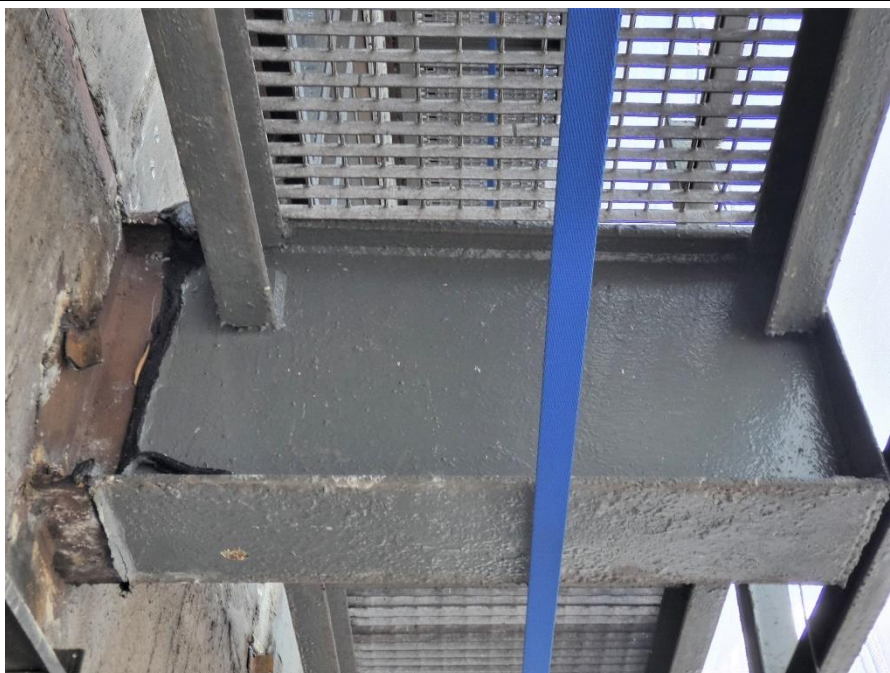
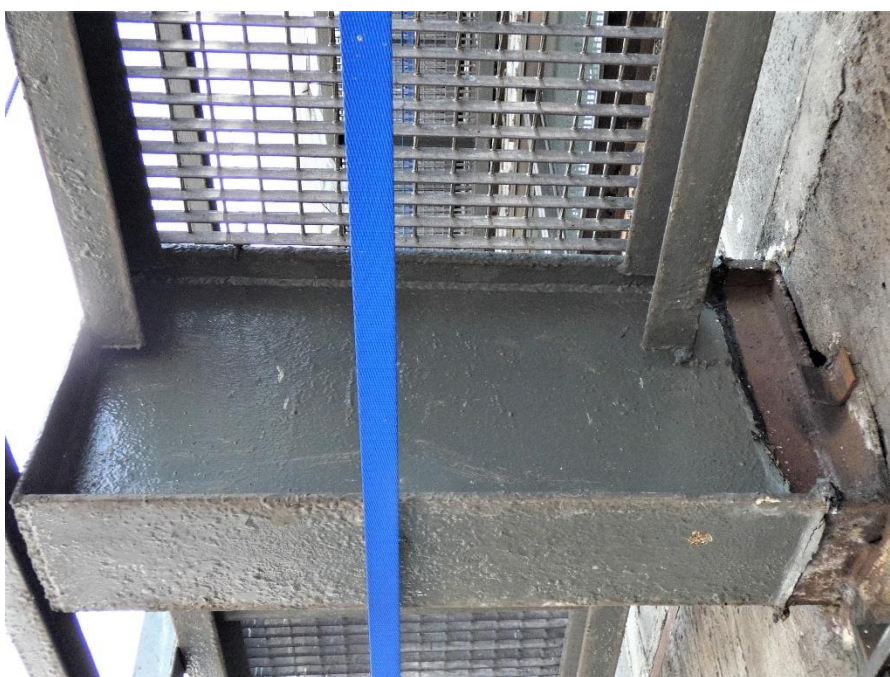
Fot. 151, 152 Kondygnacja 9 (Poziom +35.10) Elewacja Zachodnia– wspornik w osiach 10/G (widok z dołu)
Brak widocznych uszkodzeń wspornika.

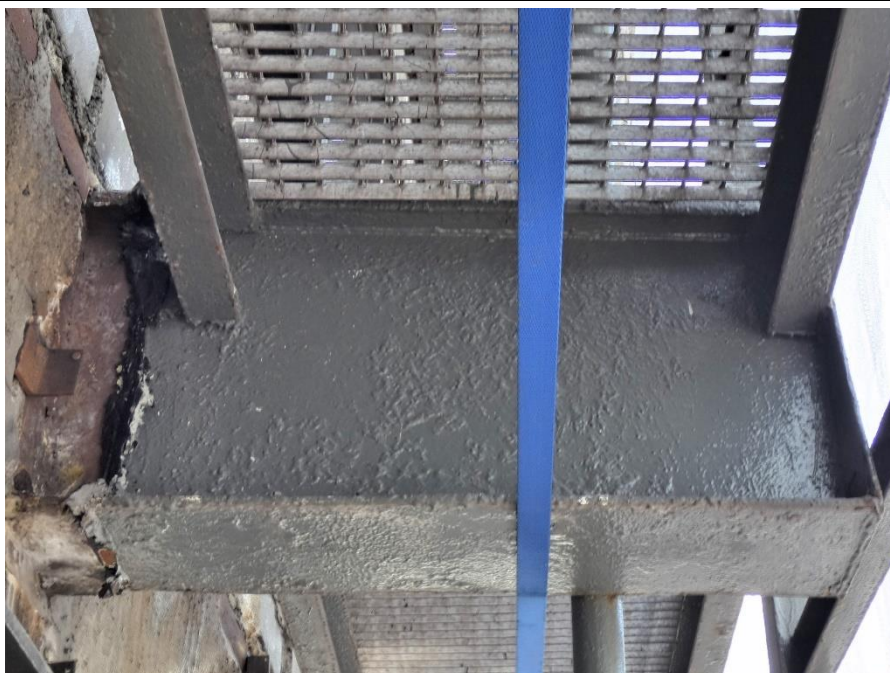
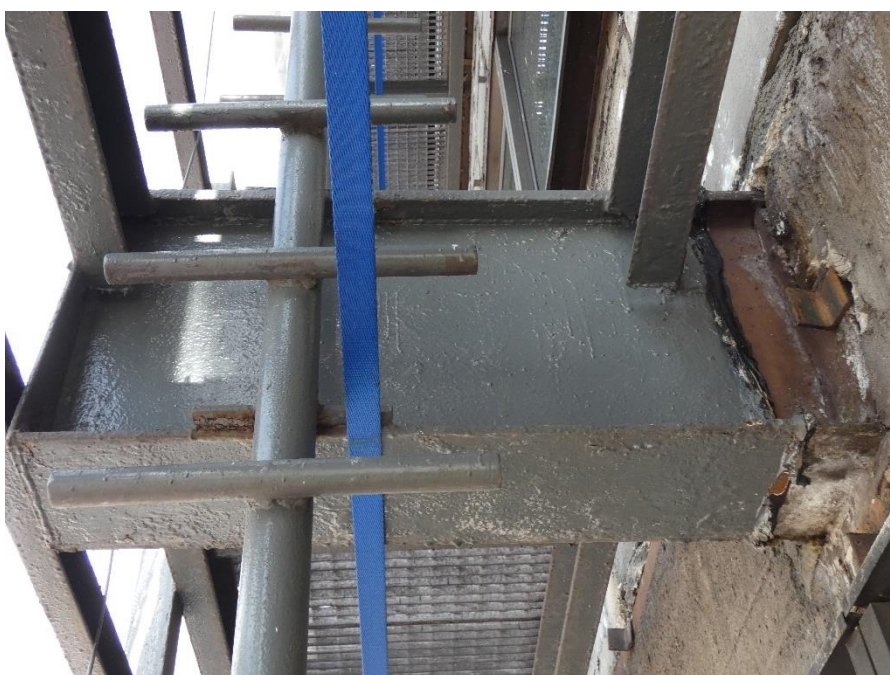
Fot. 154, 155 Kondygnacja 9 (Poziom +35.10) Elewacja Zachodnia– wspornik w osiach 10/F (widok z dołu)
Brak widocznych uszkodzeń wspornika.
