OPRACOWANIE NR 12

EKSPERTYZA OKREŚLAJĄCA STAN TECHNICZNY ŚCIAN
MUROWANYCH ZEWNĘTRZNYCH, PREFABRYKOWANYCH BELEK
ŻELBETOWYCH ORAZ WSPORNIKÓW STALOWYCH NA KONDYGNACJI 9,
DOTYCZĄCA BUDOWY PN. „KOMPLEKSOWA MODERNIZACJA
ENERGETYCZNA BUDYNKU (ZADANIE A) ORAZ MODERNIZACJA I
PRZEBUDOWA NIEKTÓRYCH ELEMENTÓW (ZADANIE B) COLLEGIUM
ALTUM UNIWERSYTETU EKONOMICZNEGO W POZNANIU”

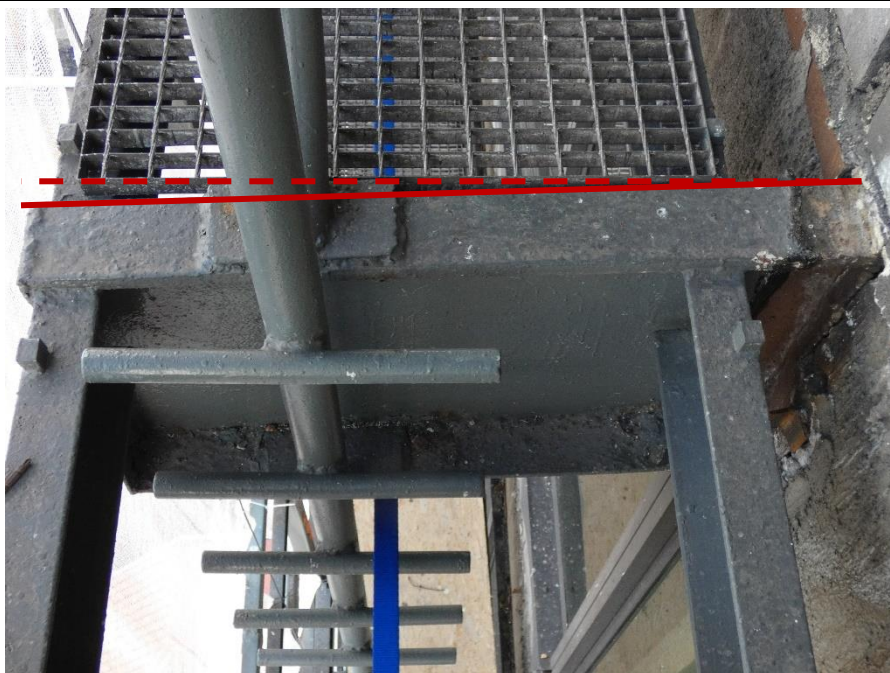
Fot. 156 Kondygnacja 9 (Poziom +35.10) Elewacja Zachodnia– wspornik w osiach 10/F (widok z góry)
Przemieszczenie wspornika w kierunku osi E. Brak widocznych uszkodzeń wspornika.

Na podstawie przeprowadzonych wizji lokalnych nie stwierdzono występowania znaczących uszkodzeń wsporników stalowych. Drobne wady w postaci miejscowych uszkodzeń ochronnej warstwy antykorozyjnej oraz występującej rdzy należy naprawić poprzez zeszlifowanie i odtworzenie warstw ochronnych. Prace te należy realizować na podstawie projektu wykonawczego wraz z uwzględnieniem warunków ochrony ppoż.

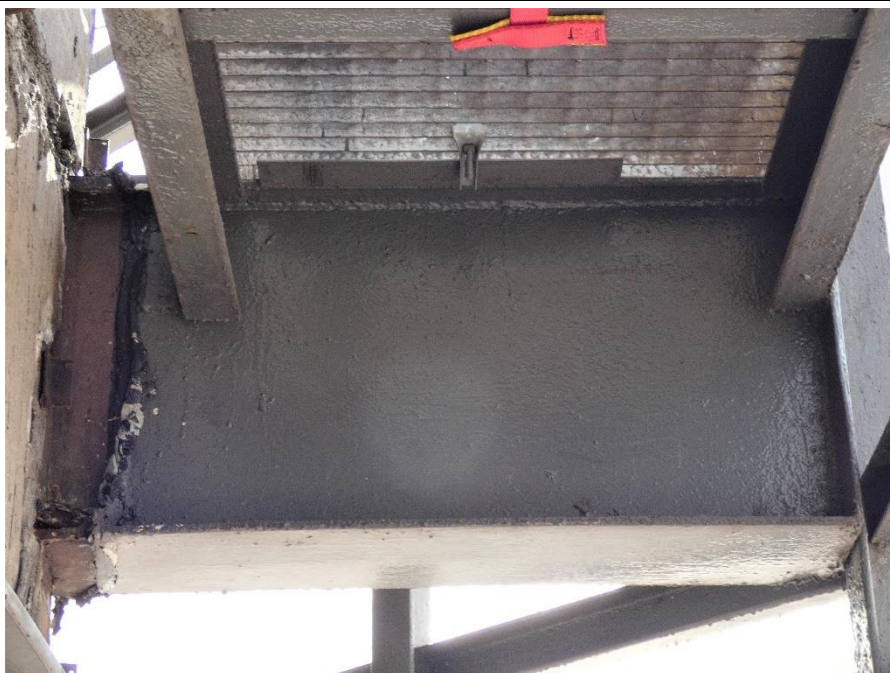
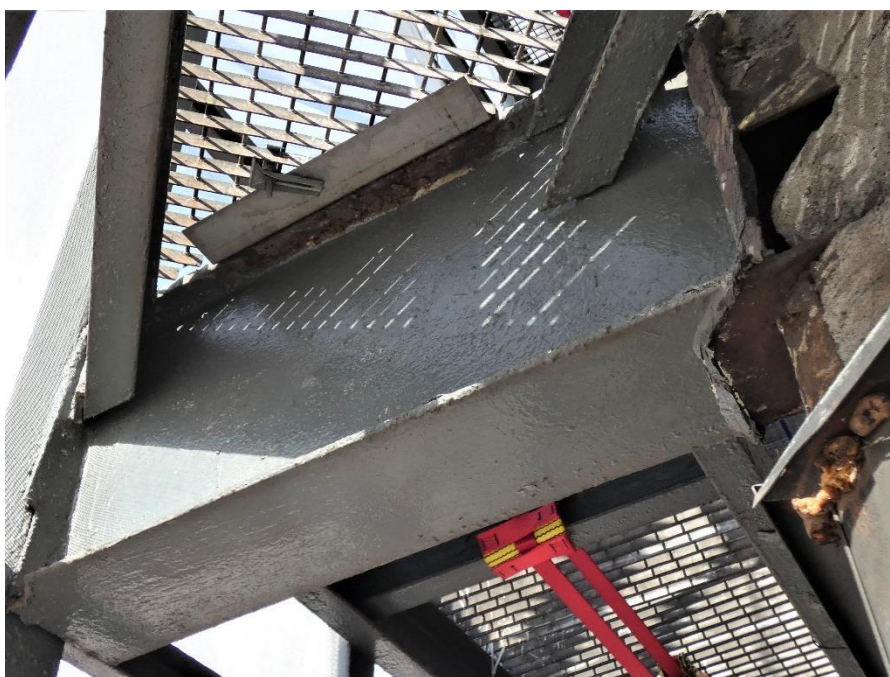
Fot. 157, 158 Kondygnacja 9 (Poziom +35.10) Elewacja Zachodnia– wspornik w osiach 10/E.
Brak widocznych uszkodzeń wspornika.

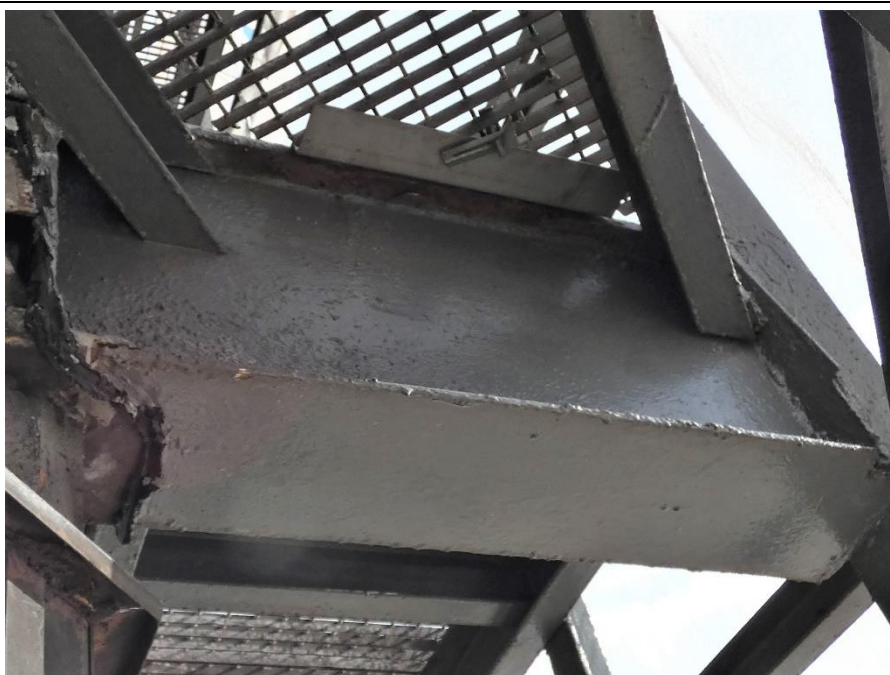
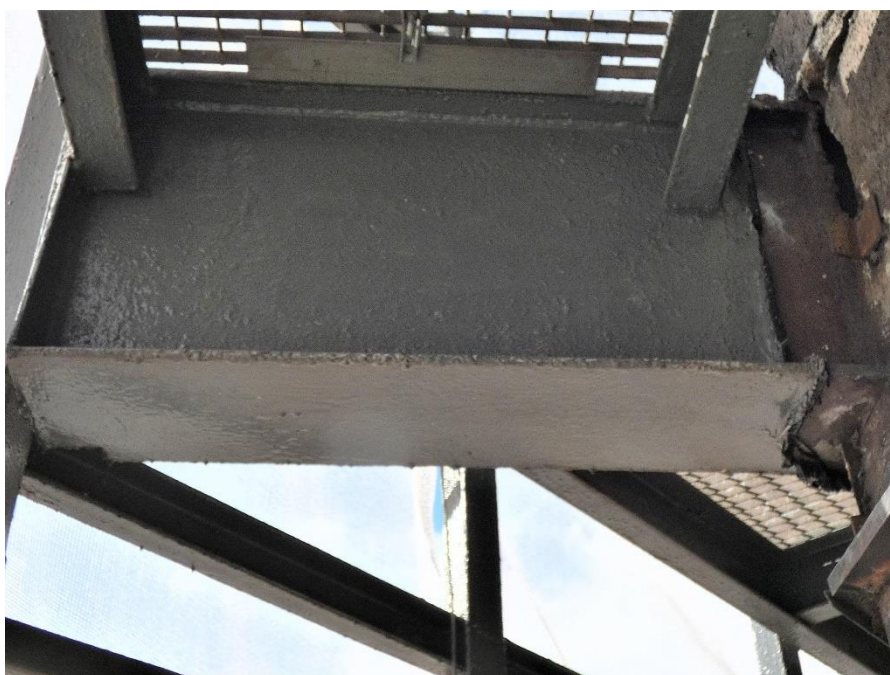
Fot. 159, 160 Kondygnacja 9 (Poziom +35.10) Elewacja Południowa – wspornik w osiach 10/E.

Brak widocznych uszkodzeń wspornika.

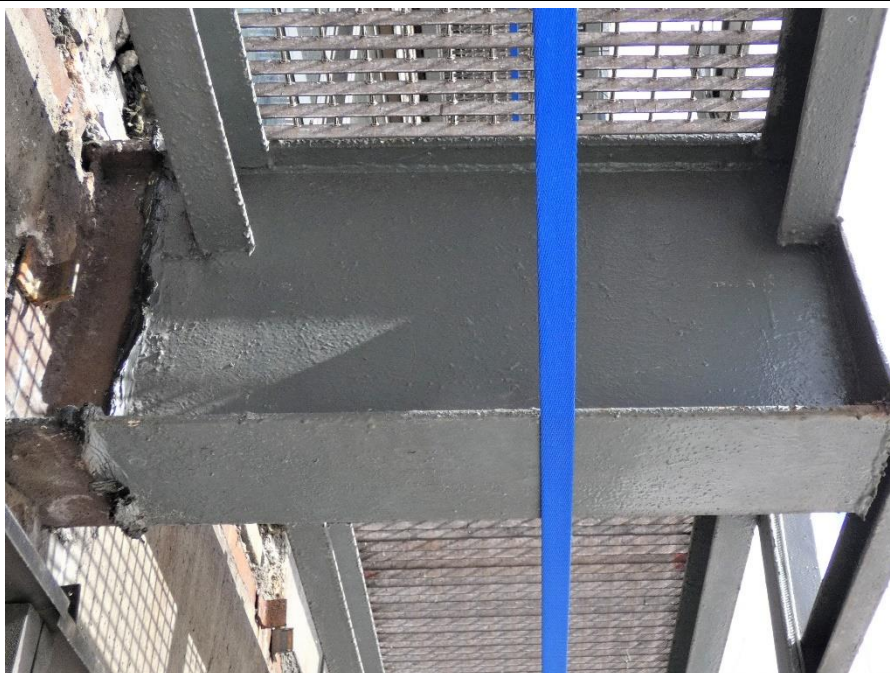
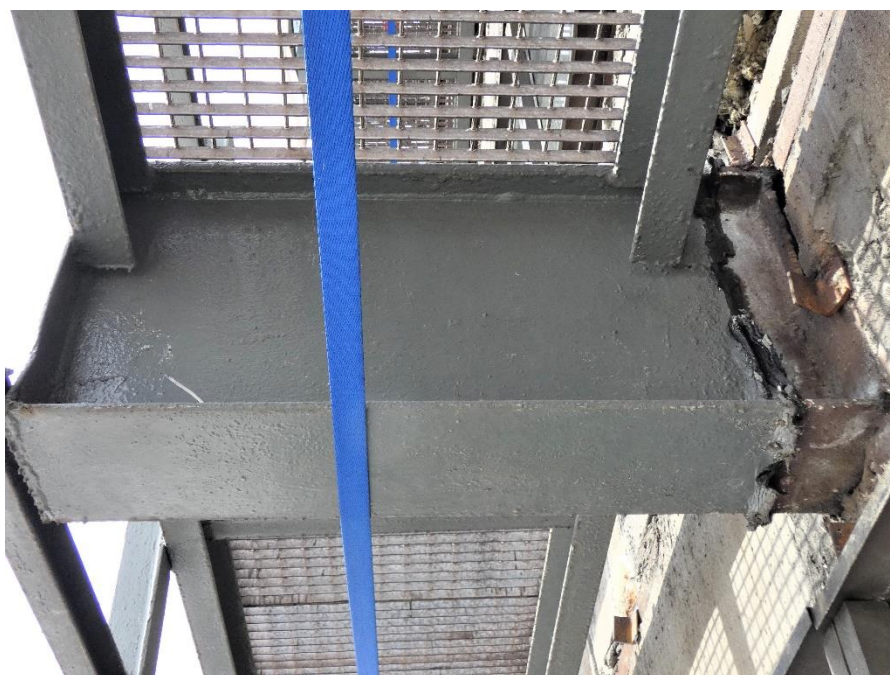
Fot. 161, 162 Kondygnacja 9 (Poziom +35.10) Elewacja Południowa– wspornik w osiach 11/E (widok z dołu)
Brak widocznych uszkodzeń wspornika.

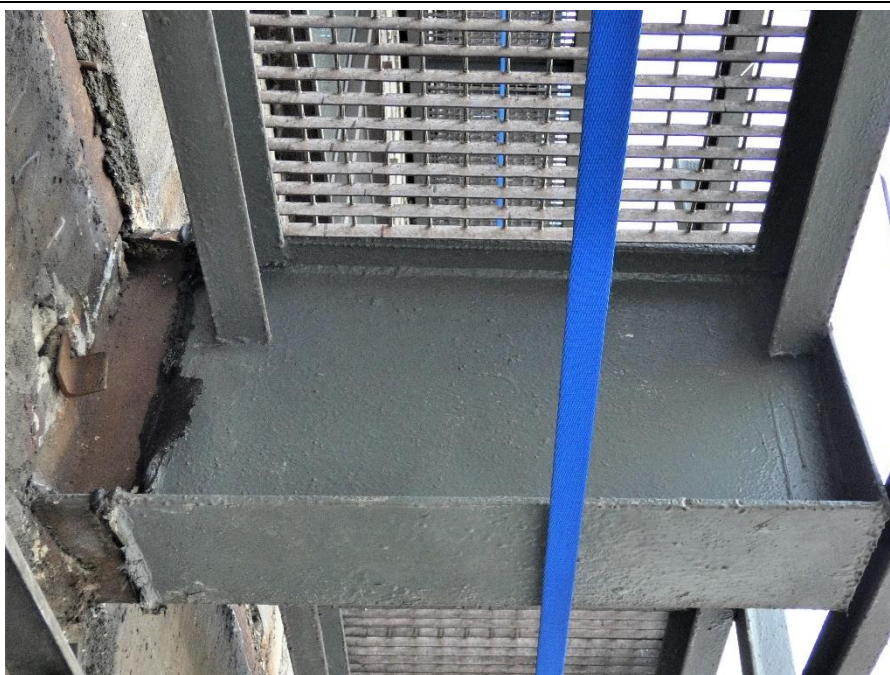
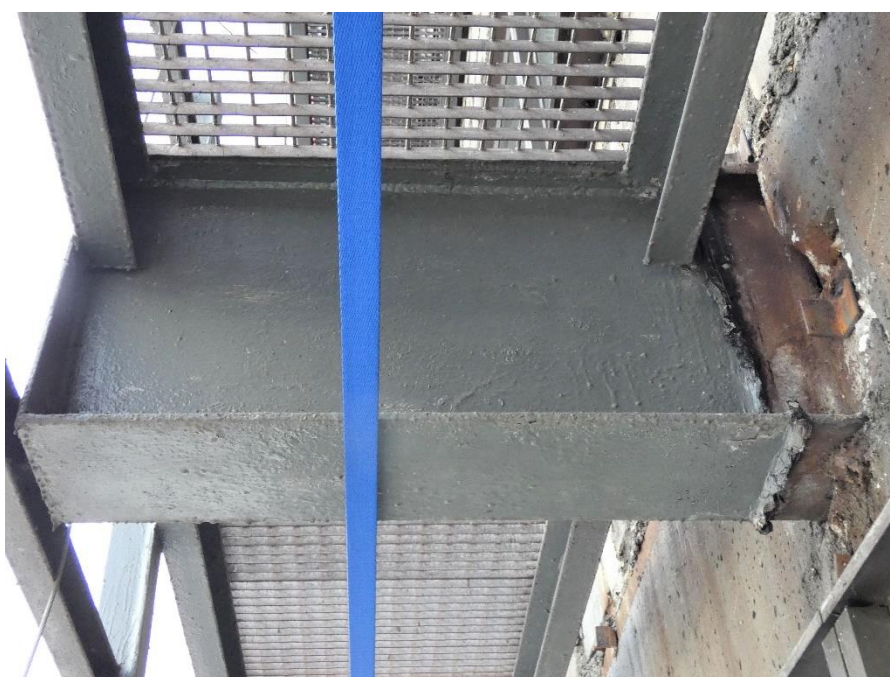
Fot. 164, 165 Kondygnacja 9 (Poziom +35.10) Elewacja Południowa – wspornik w osiach 12/E.
Brak widocznych uszkodzeń wspornika.

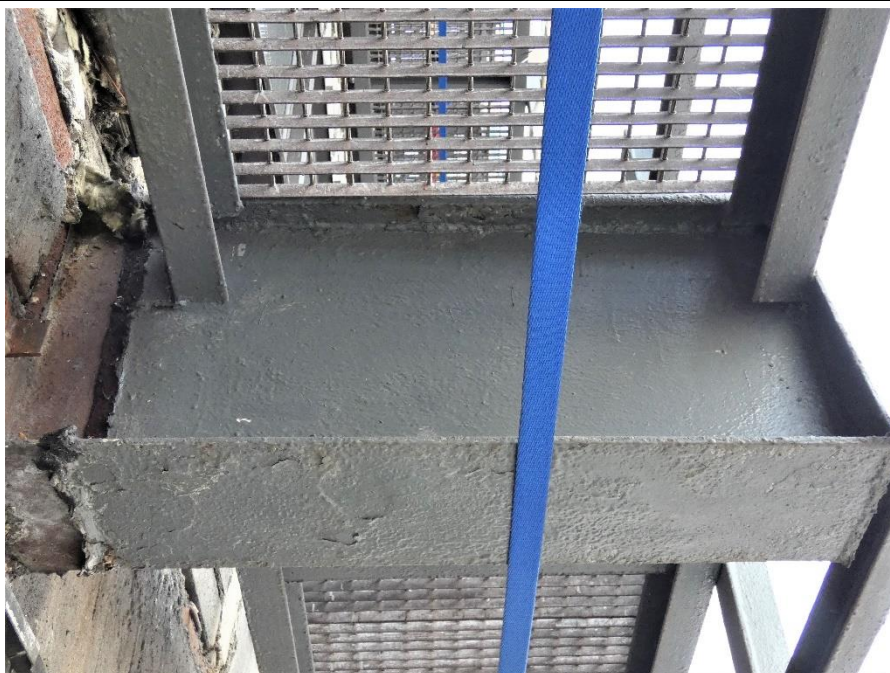
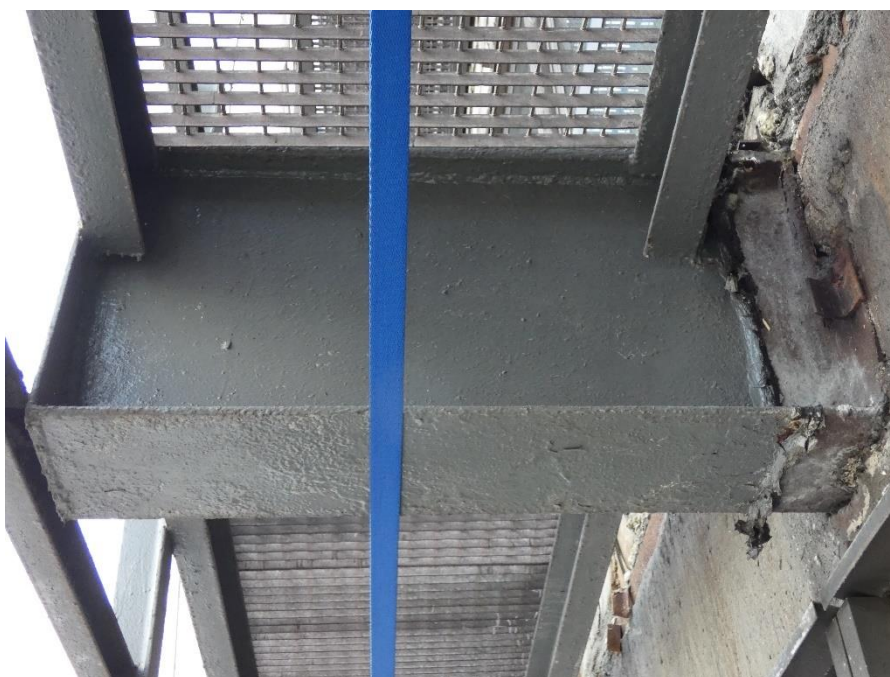
Fot. 166, 167 Kondygnacja 9 (Poziom +35.10) Elewacja Południowa – wspornik w osiach 13/E.

Brak widocznych uszkodzeń wspornika.

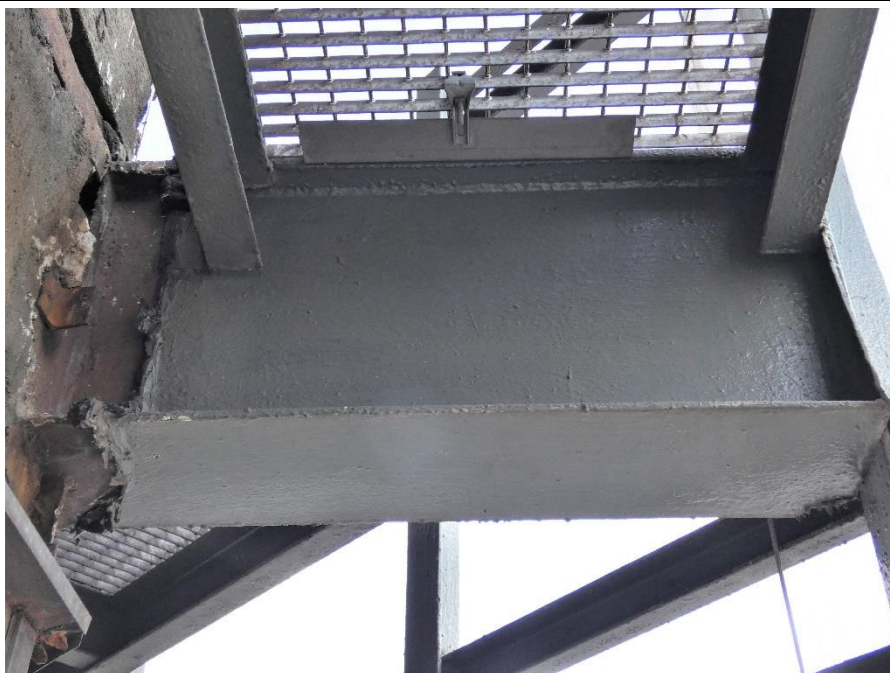
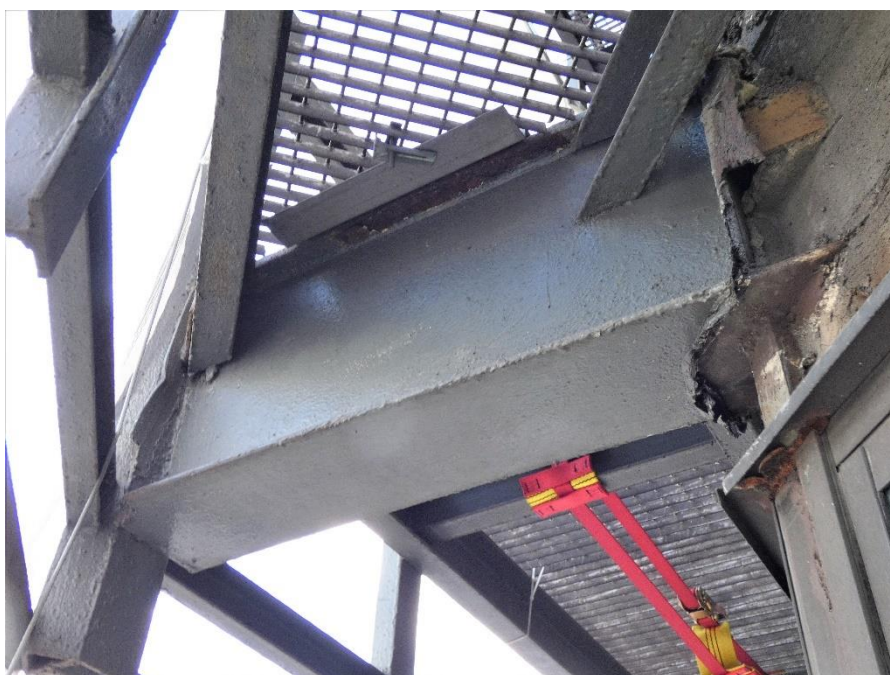
Fot. 168, 169 Kondygnacja 9 (Poziom +35.10) Elewacja Południowa – wspornik w osiach 14/E.

Brak widocznych uszkodzeń wspornika.

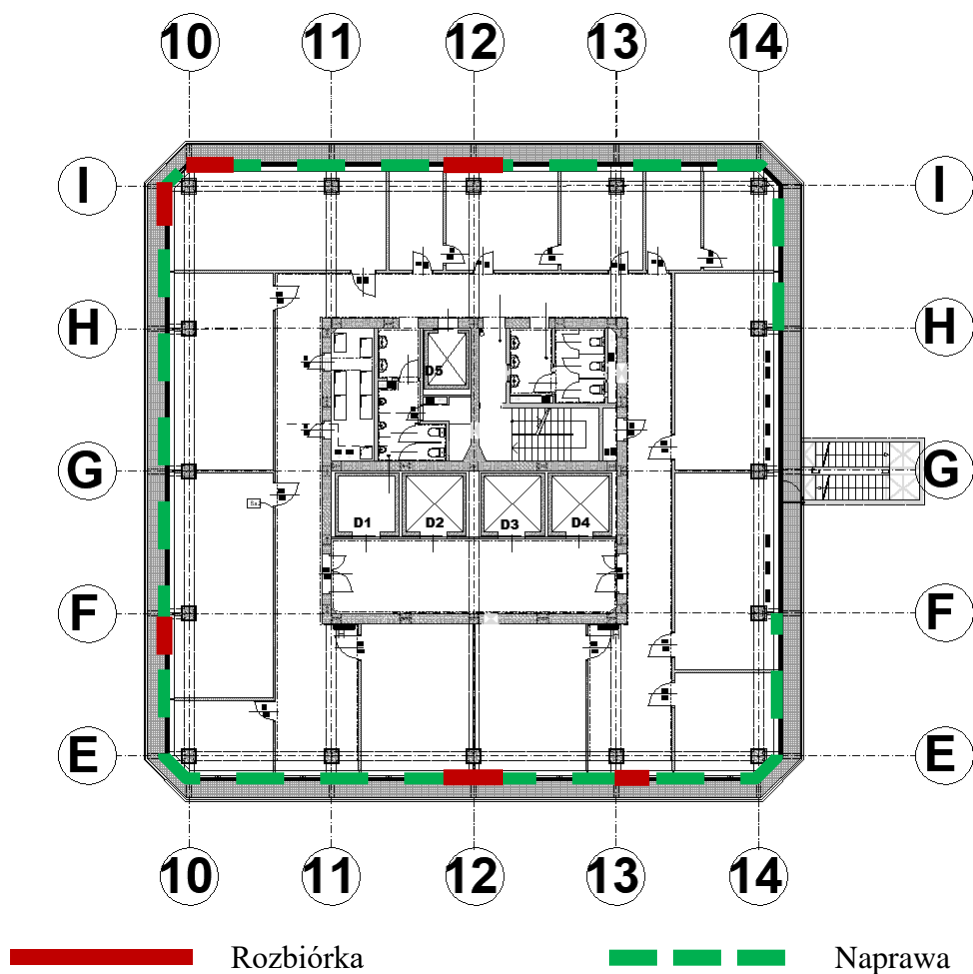
Rys. 19 Kondygnacja 9 (Poziom +35.10) Zakres proponowanych prac

Zakres odnotowanych wad i uszkodzeń ścian na kondygnacji 9 wymaga przeprowadzenia ich częściowej rozbiórki i odtworzenia. Na rysunku poniżej przedstawiono propozycję zakresu prac dla analizowanych murów. Zakres prac podzielono na dwie grupy:

- **Naprawy (oznaczone kolorem zielonym)** – są to fragmenty ścian dla których należy wykonać naprawy obejmujące lokalne rozbiórki fragmentów ścian bez odpowiedniego przewiązania elementów murowych, wymianę uszkodzonych, pękniętych i zarysowany elementów murowych, wyrównanie powierzchni ścian poprzez oczyszczenie ich z nadmiaru zaprawy w spoinach, zacieków betonu z podlewki, uzupełnienie ubytków spoin. W miejscach zwieńczenia ścian elementami z bloczków z betonu komórkowego lub w przypadku braku ciągłości podlewki pod podkonstrukcją stolarki należy rozebrać ostatnią warstwę muru, ułożyć podmurówkę z bloczków gazobetonowych na zaprawie cementowo - wapiennej i wykonać nowy wieńiec.

Dodatkowo zaleca się usunięcie źle wykonanych zamknięć pionów instalacyjnych, oczyszczenie ich ze śmieci, osłonięcie izolacją termiczną w celu ograniczenia strat ciepła i wykonanie zamknięć z odpowiednim przewiązaniem do istniejących murów.

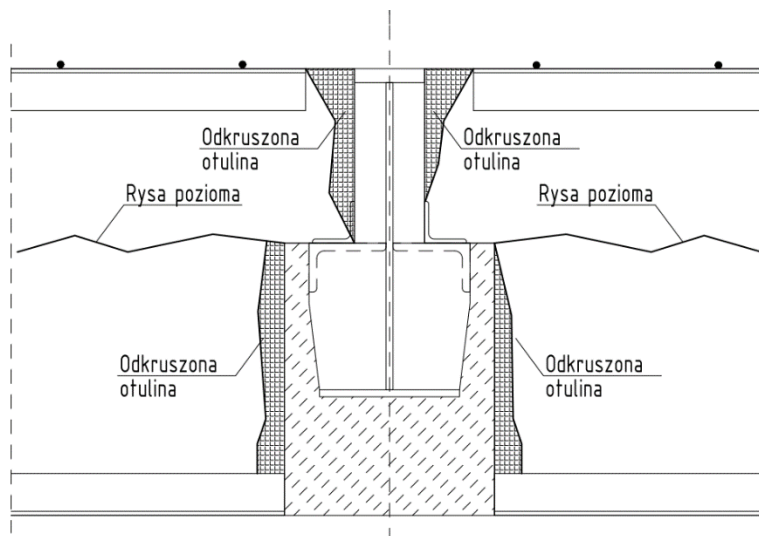
W części elementów objętych niniejszym opracowaniem odnotowano uszkodzenia w strefie oparcia belek prefabrykowanych na stolikach stalowych wsporników. Uszkodzenia te występują głównie w postaci odkruszonych kawałków otuliny (Rys. 20). W belkach w osi 12-13/E oraz 13-14/E zaobserwowano odkryte pręty zbrojeniowe elementu niezabezpieczone otuliną, bez śladów uszkodzenia belki co może świadczyć o przesunięciu zbrojenia podczas wykonywania elementu i niskiej jakości prac. Należy podkreślić, że zaobserwowane uszkodzenia powstały najprawdopodobniej na etapie wykonywania prefabrykatów i ich montażu, nie są to uszkodzenia wynikające z nieprawidłowej pracy elementów.

Rys. 20 Uszkodzenia prefabrykowanej belki żelbetowej (podpora)

- **Naprawy (oznaczone kolorem czerwonym)** – są to miejsca uszkodzonej otuliny wymagające odtworzenia i zabezpieczenia odsłoniętych prętów zbrojenia elementów konstrukcji.

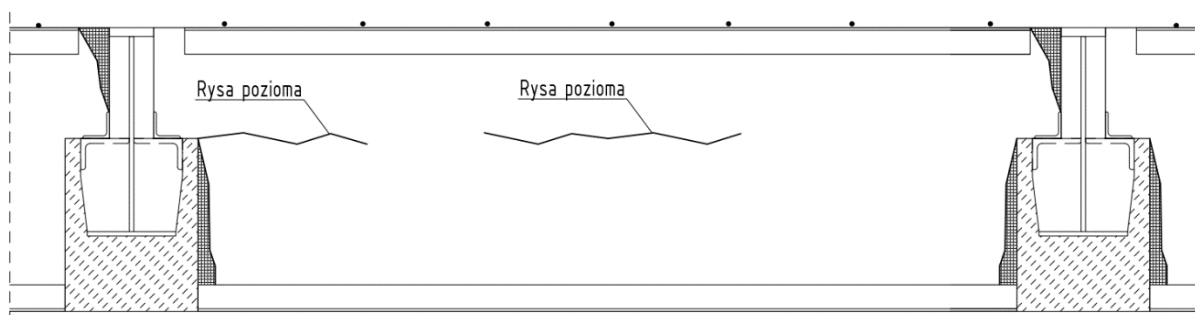
Kolejną z wad występującą głównie w strefie podporowej oraz rzadziej w przęsłach analizowanych elementów są zarysowania powierzchni betonu. Zaobserwowane rysy występują w poziomie oparcia belek żelbetowych na wspornikach stalowych zarówno w strefach przypodporowych i przęsłowych. Zakres występowania zarysowań obejmuje przeważnie strefę ok 1,5 m od podpory lub przebiega przez całą długość belek (Rys. 21). Występujące zarysowania pojawiły się najprawdopodobniej w początkowej fazie eksploatacji – po wykonaniu murów i montażu stolarki i nie wykazują tendencji do zwiększania rozwartości – rysy nieaktywne.

Rys. 21 Uszkodzenia prefabrykowanej belki żelbetowej (przęsło)

Występujące zarysowania podłużne na ścianach bocznych belek żelbetowych o rozwarości większej niż 0,3mm należy zamknąć przy wykorzystaniu metody iniekcji ciśnieniowej.

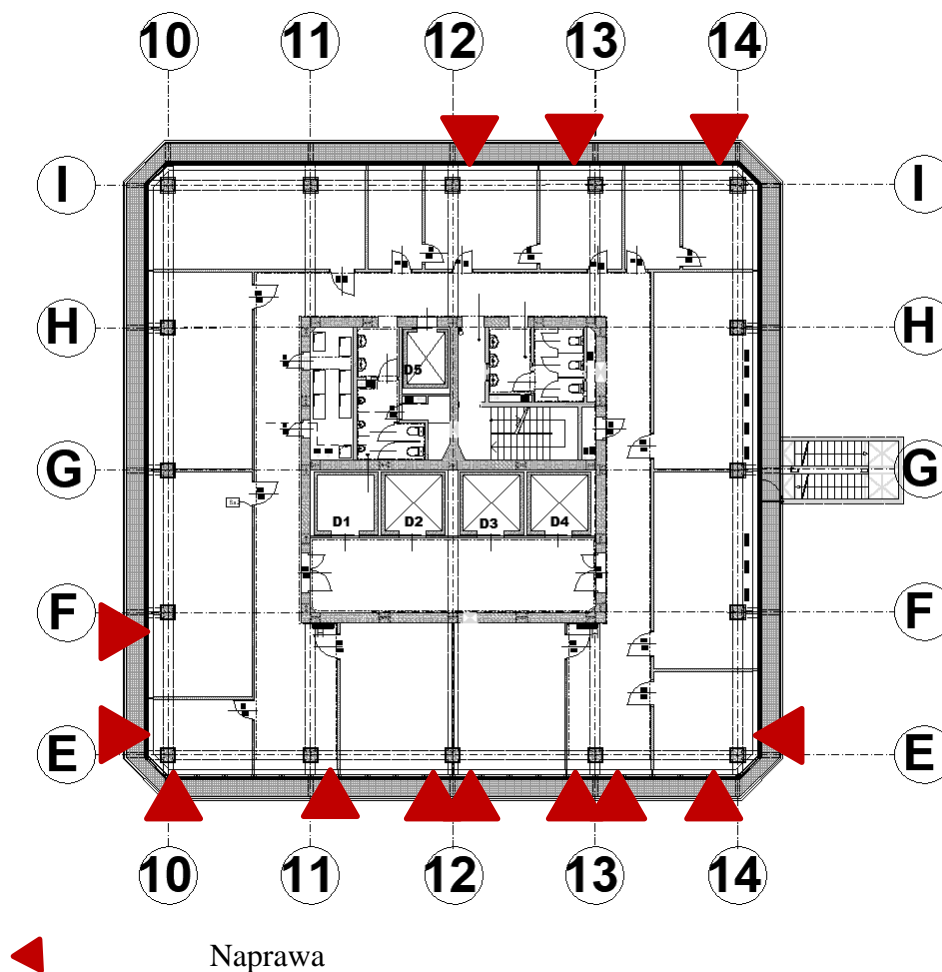
Rys. 22 Kondygnacja 9 (Poziom +35.10) Zakres proponowanych prac

Ze względu na poziom uszkodzeń analizowanych belek w strefach podporowych oraz ich niewystarczającą głębokość oparcia na stolikach wsporników blachownicowych zaleca się wykonanie szczegółowych napraw i wzmocnień kluczowych elementów przed przystąpieniem do dalszych prac termomodernizacyjnych.

Dodatkowo należy bezwzględnie usunąć wszelkie ślady korozji występujące na stalowych elementach konstrukcyjnych, a następnie zabezpieczyć je odpowiednimi środkami ochrony.

Zaleca się również usunięcie wszelkich luźnych elementów zaprawy wypełniającej przestrzeń między elementami i ich odtworzenie.

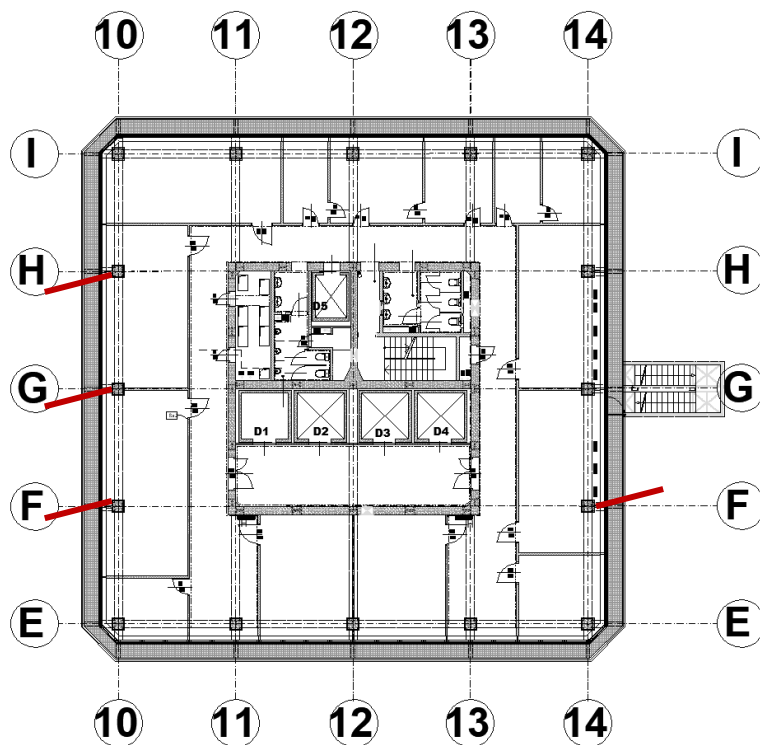
Rys. 24 Wsporniki kondygnacja 9 (Poziom +35.10) – przemieszczenia

W części analizowanych wsporników odnotowano przemieszczenia poziome wsporników bez widocznych uszkodzeń pozostałej części konstrukcji. Lokalizację wsporników z zaobserwowanym przemieszczeniem przedstawiono na poniższym rysunku.

Przemieszczenie wspornika

W miejscu przemieszczenia wsporników nie zaobserwowano uszkodzeń konstrukcji - brak śladów wybożenia konstrukcji wsporczej pomostów. Z uwagi na jakość wykonania robót można przyjąć, że wady te powstały na etapie wznoszenia obiektu i nie stanowią zagrożenia dla dalszego użytkowania konstrukcji. Stan techniczny stalowych wsporników blachownicowych objętych niniejszym opracowaniem należy ocenić jako dobry. Po przeprowadzeniu prac konserwacyjnych nadają się do dalszej eksploatacji.
