OPRACOWANIE NR 13

EKSPERTYZA OKREŚLAJĄCA STAN TECHNICZNY ŚCIAN
MUROWANYCH ZEWNĘTRZNYCH, PREFABRYKOWANYCH BELEK
ŻELBETOWYCH ORAZ WSPORNIKÓW STALOWYCH NA KONDYGNACJI 8,
DOTYCZĄCA BUDOWY PN. „KOMPLEKSOWA MODERNIZACJA
ENERGETYCZNA BUDYNKU (ZADANIE A) ORAZ MODERNIZACJA I
PRZEBUDOWA NIEKTÓRYCH ELEMENTÓW (ZADANIE B) COLLEGIUM
ALTUM UNIWERSYTETU EKONOMICZNEGO W POZNANIU”

PTB NICKEL Sp. z o.o.
PTB NICKEL TECHNOLOGIA Sp. z o.o.
ul. Obornicka 6B
Jelonek k/Poznania
62-002 Suchy Las

EKSPERTIS Sp. z o. o. Sp. k.
ul. Nieszawska 1
61-021 Poznań

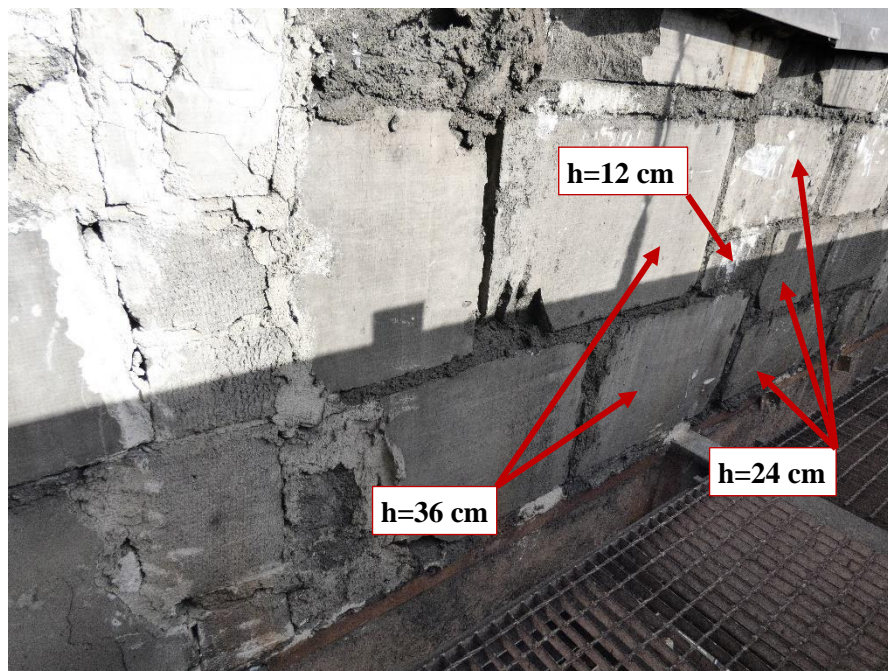
Fot. 5 Przykład ściany murowanej o bardzo niskiej jakości wykonania (ściana z uszkodzonych i niewłaściwie przewiązanych elementów murowych o zróżnicowanych kształtach z ubytkami spoin pionowych, wypełnieniem uszkodzonych miejsc i części ubytków zaprawą i gruzem)

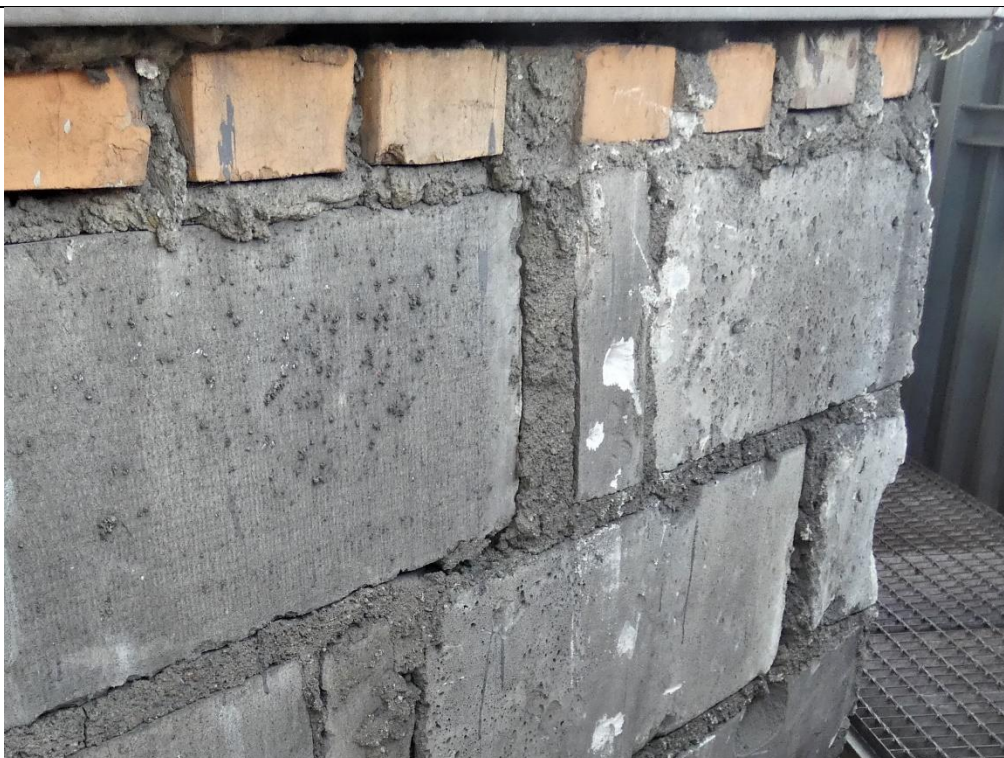
Fot. 9 Widok zwieńczenia ściany ceramicznymi elementami murowymi

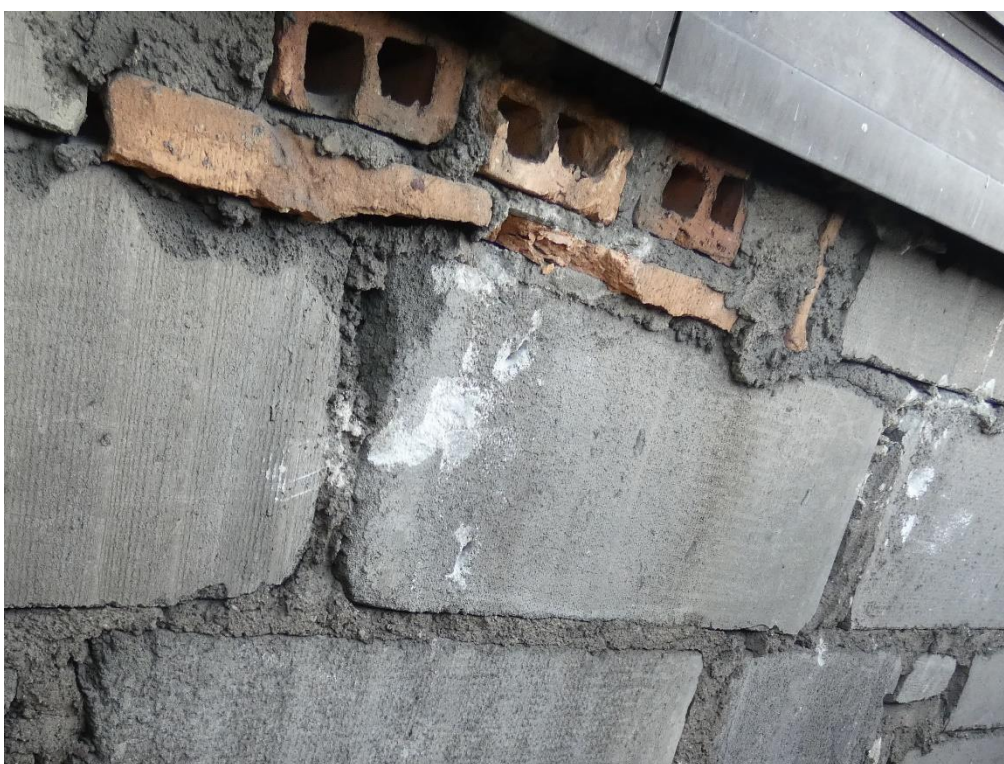
Fot. 10 Widok zwieńczenia ściany zaprawą i gruzem

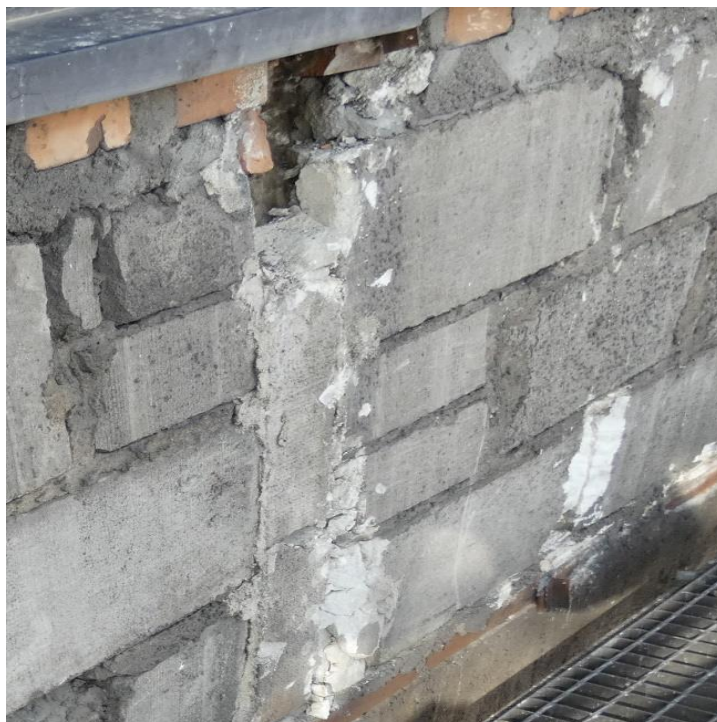
Fot. 11 Widok otwartego pionu instalacyjnego

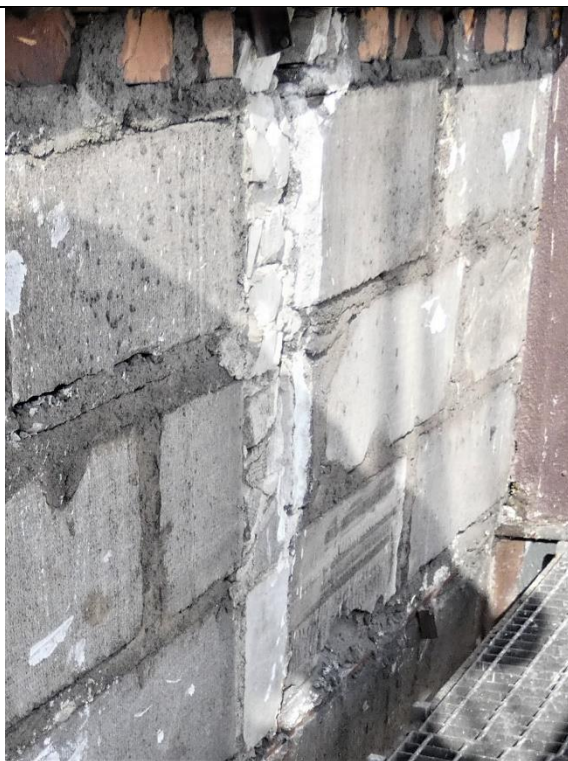
Fot. 12 Widok pionu instalacyjnego zamkniętego zaprawą i gruzem

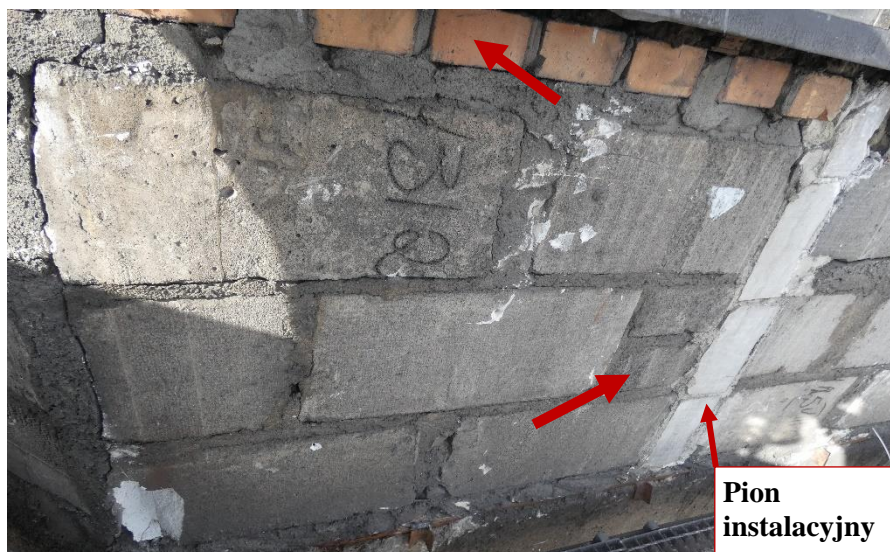
Fot. 14 Kondygnacja 8 (Poziom +31.80) Elewacja Wschodnia – widok ściany murowanej w osiach 14/E-F. Zbyt duże wymiary spoin. Ściana z elementów murowanych o zróżnicowanych kształtach. Zwieńczenie ściany ceramicznymi elementami murowymi. Wypełnienie ubytków między elementami zaprawą. Zamknięcie pionu instalacyjnego.

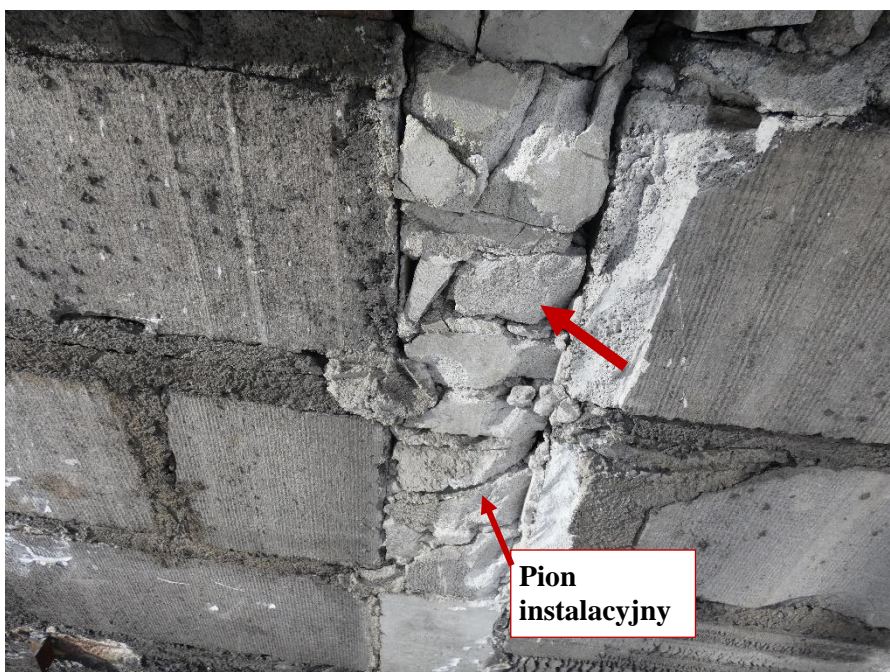
Fot. 17 Kondygnacja 8 (Poziom +31.80) Elewacja Wschodnia – widok ściany murowanej w osiach 14/E-F. Widok zamknięcia pionu instalacyjnego zaprawą i gruzem

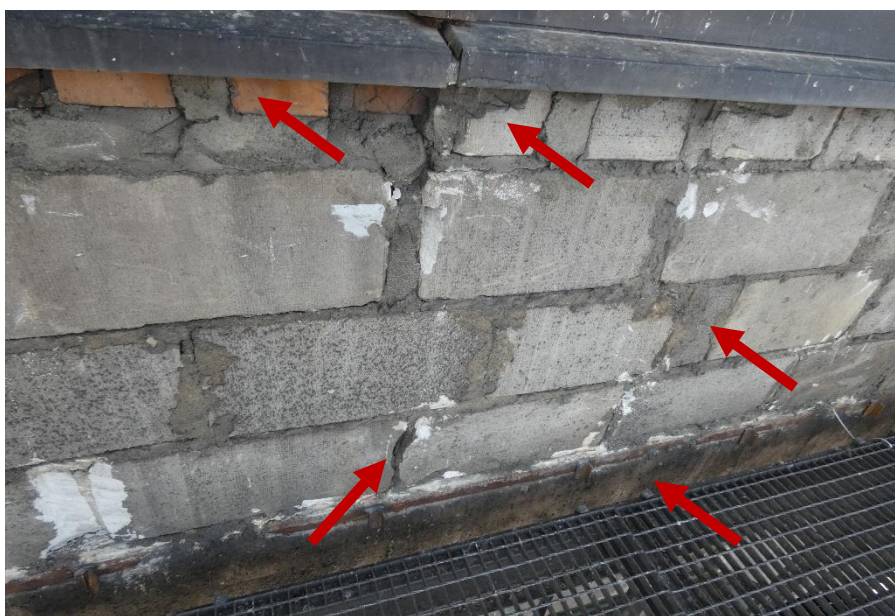
Fot. 19 Kondygnacja 8 (Poziom +31.80) Elewacja Wschodnia – widok ściany murowanej w osiach 14/H-I.
Zbyt duże wymiary spoin. Ubytki spoin pionowych. Ściana z uszkodzonych elementów murowych o zróżnicowanych kształtach. Zwieńczenie ściany elementami o zróżnicowanych materiałach i kształtach.
Wypełnienie ubytków między elementami zaprawą i gruzem.

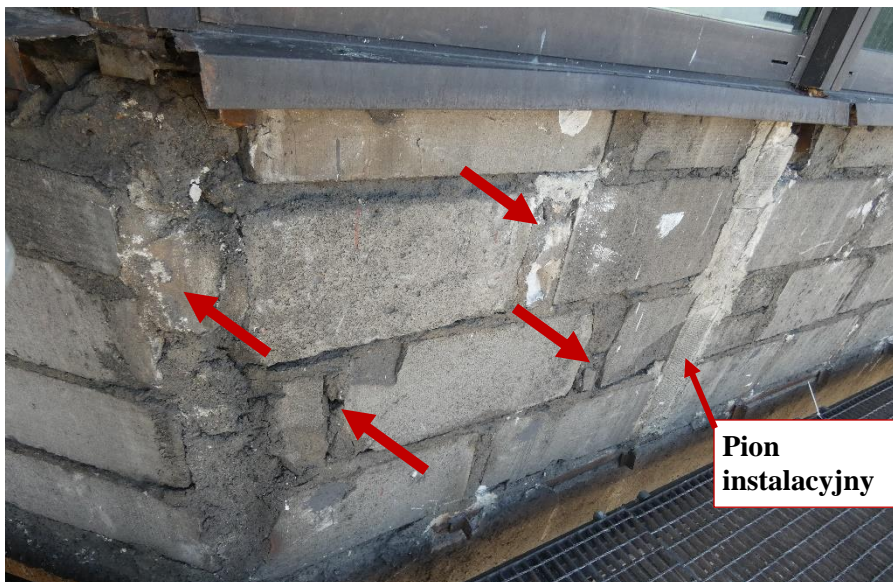
Fot. 23 Kondygnacja 8 (Poziom +31.80) Elewacja Północna – widok ściany murowanej w osiach 13-14/I. Zbyt duże wymiary spoin. Ściana z uszkodzonych elementów murowych 24x60 cm. Zwieńczenie ściany z elementów murowych 12x60 cm. Wypełnienie ubytków między elementami i uszkodzonych miejsc zaprawą i gruzem. Zamknięcie pionu instalacyjnego.

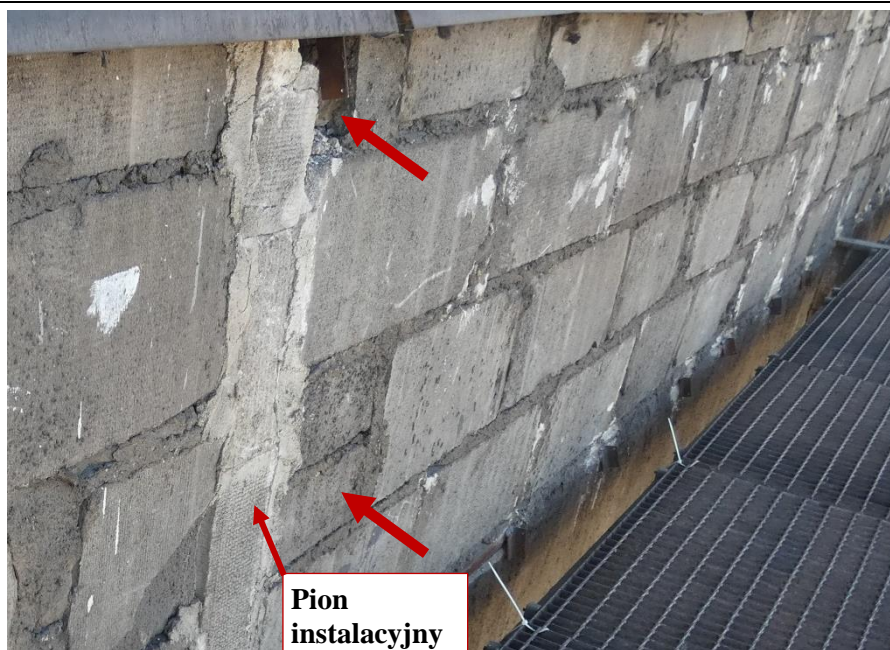
Fot. 24 Kondygnacja 8 (Poziom +31.80) Elewacja Północna – widok ściany murowanej w osiach 13-14/I. Zbyt duże wymiary spoin. Wykonanie ściany z elementów murowanych o zróżnicowanych kształtach. Wypełnienie ubytków między elementami zaprawą i gruzem. Ubytki w zwieńczeniu ściany wypełnione materiałem termoizolacyjnym. Zamknięcie pionu instalacyjnego.

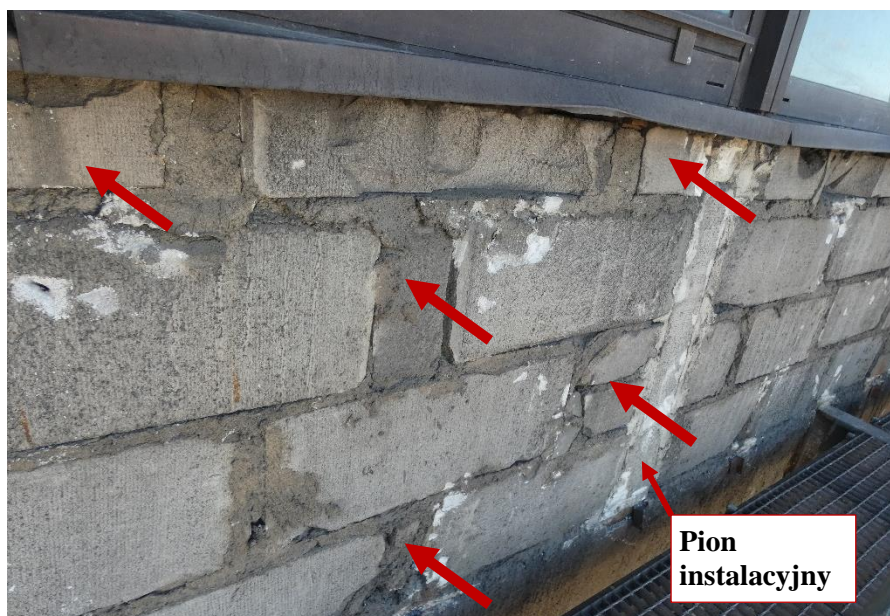
Fot. 25 Kondygnacja 8 (Poziom +31.80) Elewacja Północna – widok ściany murowanej w osiach 13-14/I. Zbyt duże wymiary spoin. Wykonanie i zwieńczenie ściany z uszkodzonych elementów murowanych o zróżnicowanych kształtach. Wypełnienie ubytków między elementami i uszkodzonych miejsc zaprawą i gruzem. Zamknięcie pionu instalacyjnego.

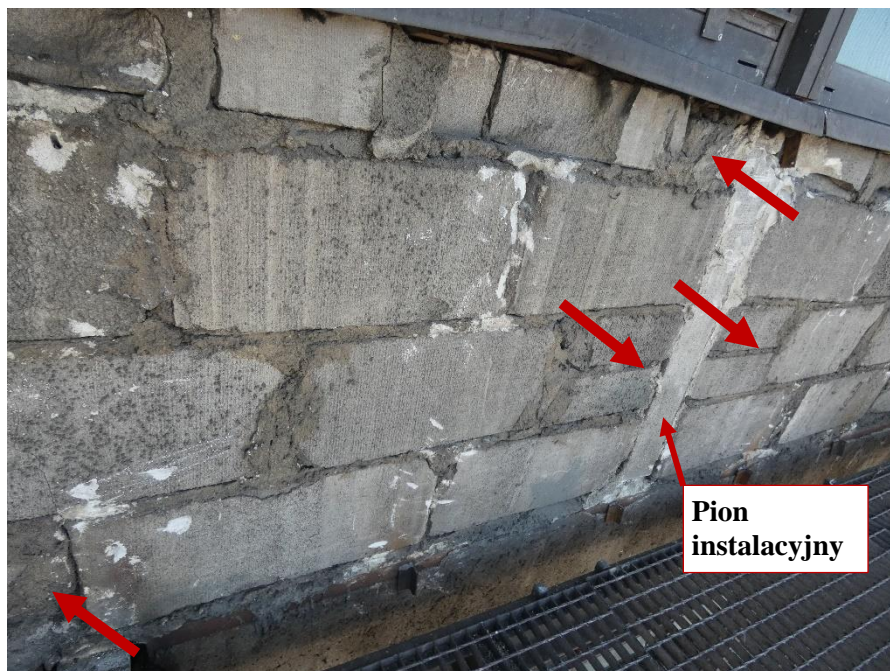
Fot. 29 Kondygnacja 8 (Poziom +31.80) Elewacja Północna – widok ściany murowanej w osiach 11-12/I. Zbyt duże wymiary spoin. Wykonanie i zwieńczenie ściany z uszkodzonych elementów murowych o zróżnicowanych kształtach. Wypełnienie ubytków między elementami i uszkodzonych miejsc zaprawą i gruzem. Zamknięcie pionu instalacyjnego.

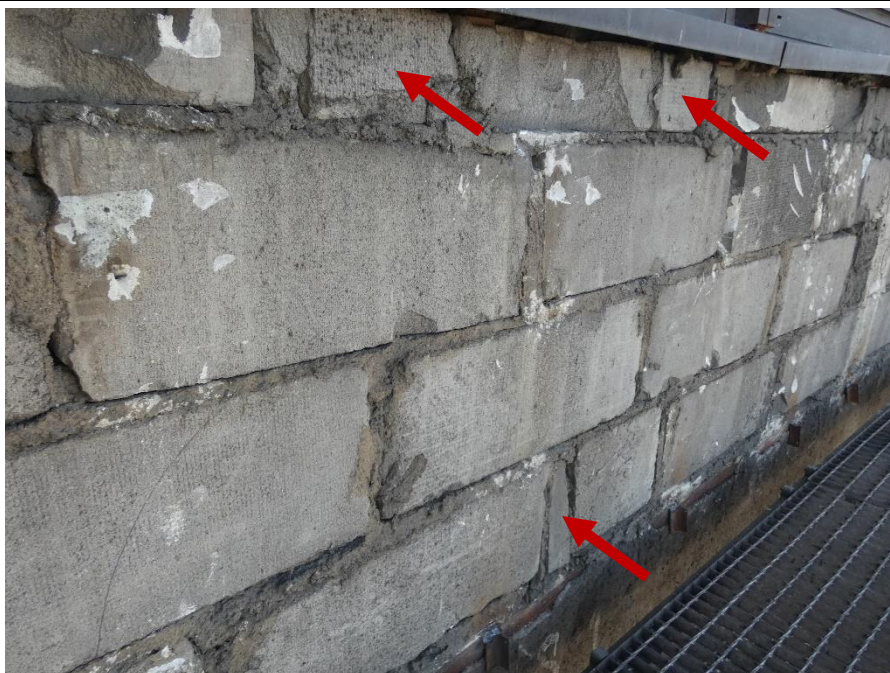
Fot. 30 Kondygnacja 8 (Poziom +31.80) Elewacja Północna – widok ściany murowanej w osiach 11-12/I. Zbyt duże wymiary spoin. Zwieńczenie ściany z uszkodzonych elementów murowych. Wypełnienie ubytków między elementami i uszkodzonych miejsc zaprawą i gruzem.

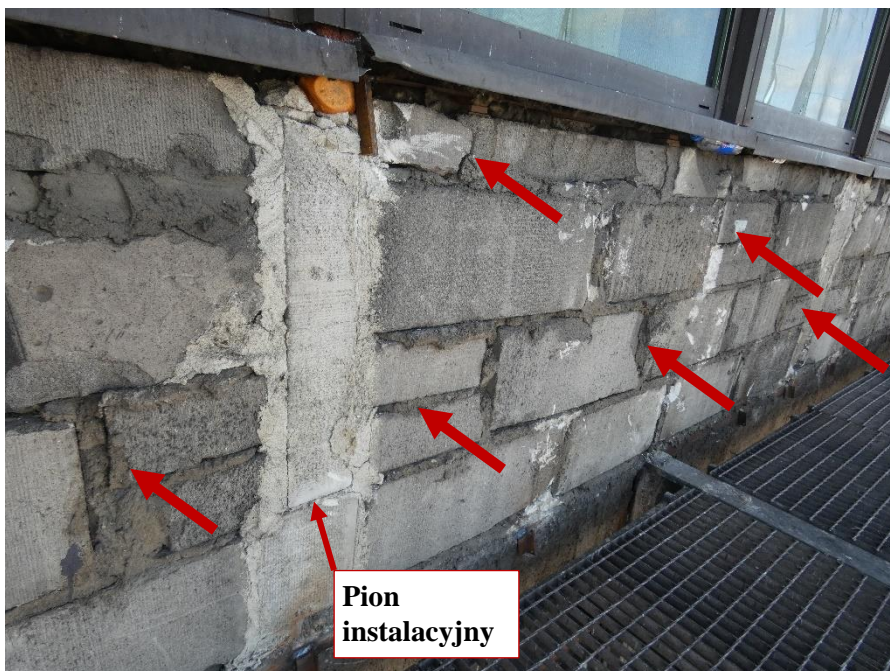
Fot. 31 Kondygnacja 8 (Poziom +31.80) Elewacja Północna – widok ściany murowanej w osiach 11-12/I. Zbyt duże wymiary spoin. Wykonanie i zwieńczenie ściany z uszkodzonych elementów murowych o zróżnicowanych kształtach. Wypełnienie ubytków między elementami i uszkodzonych miejsc zaprawą i gruzem. Zamknięcie pionu instalacyjnego.

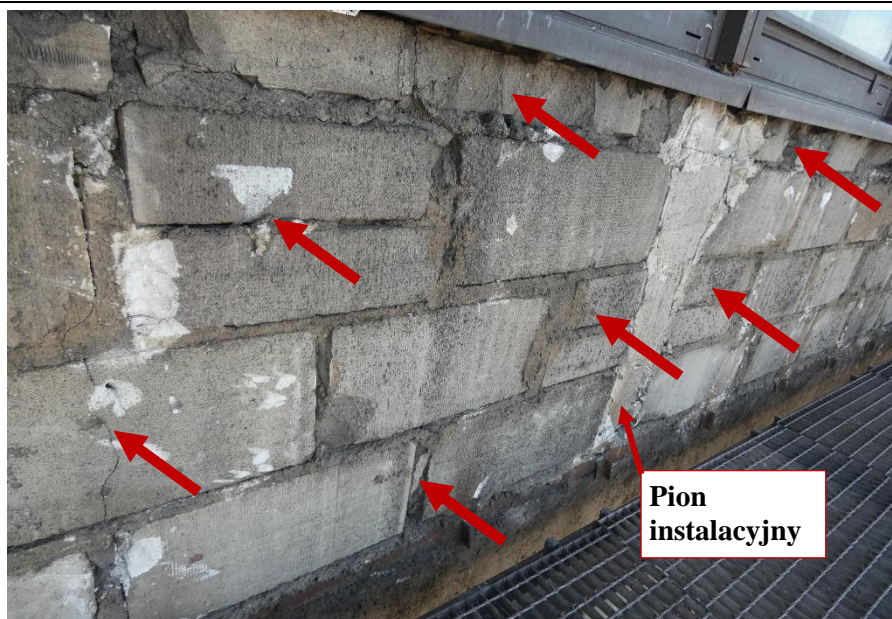
Fot. 32 Kondygnacja 8 (Poziom +31.80) Elewacja Północna – widok ściany murowanej w osiach 10-11/I.

Zbyt duże wymiary spoin. Zarysowania elementów murowanych. Wykonanie i zwieńczenie ściany z uszkodzonych elementów murowanych o zróżnicowanych kształtach. Wypełnienie ubytków między elementami i uszkodzonych miejsc zaprawą i gruzem. Zamknięcie pionu instalacyjnego.

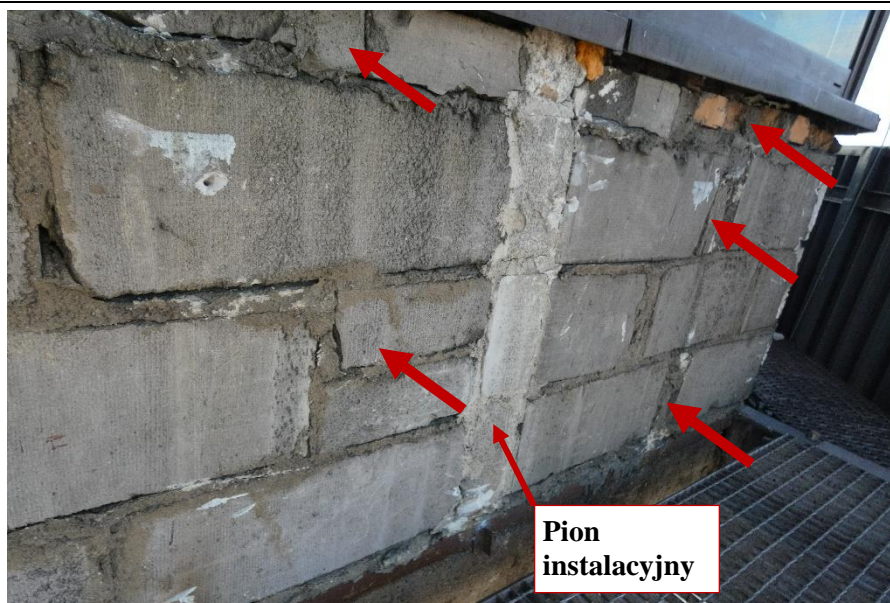
Fot. 34 Kondygnacja 8 (Poziom +31.80) Elewacja Północna – widok ściany murowanej w osiach 10-11/I. Zbyt duże wymiary spoin. Ściana z uszkodzonych elementów murowych o zróżnicowanych kształtach. Zwieńczenie ściany elementami o zróżnicowanych materiałach i kształtach. Wypełnienie ubytków między elementami zaprawą i gruzem. Zamknięcie pionu instalacyjnego.

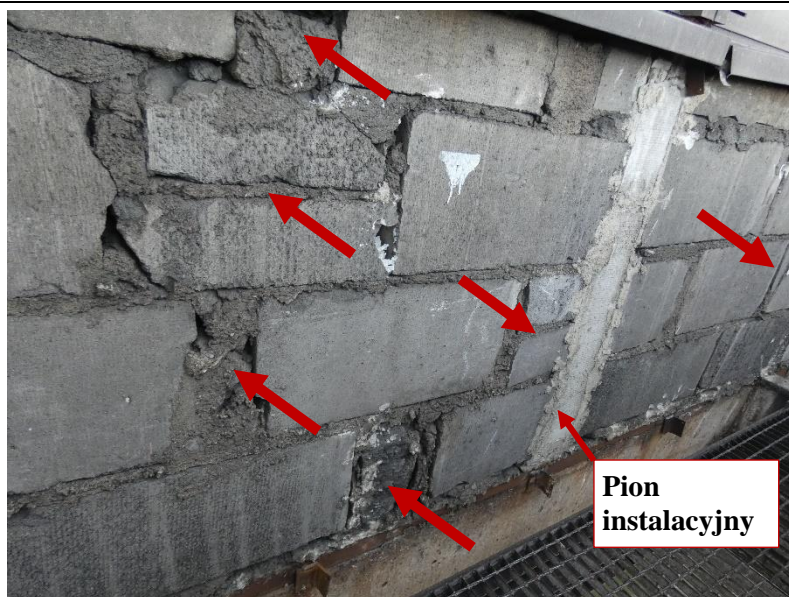
Fot. 38 Kondygnacja 8 (Poziom +31.80) Elewacja Zachodnia – widok ściany murowanej w osiach 10/H-I. Zbyt duże wymiary spoin. Wykonanie i zwieńczenie ściany z uszkodzonych elementów murowych o zróżnicowanych kształtach. Wypełnienie ubytków między elementami i uszkodzonych miejsc zaprawą i gruzem. Zamknięcie pionu instalacyjnego.

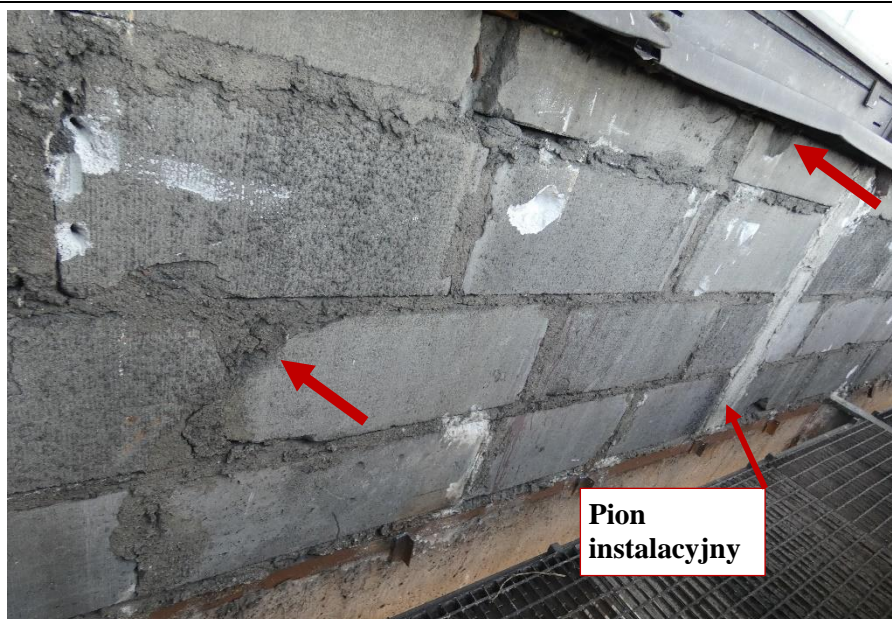
Fot. 40 Kondygnacja 8 (Poziom +31.80) Elewacja Zachodnia – widok ściany murowanej w osiach 10/G-H. Zbyt duże wymiary spoin. Wykonanie i zwieńczenie ściany z uszkodzonych elementów murowych. Wypełnienie ubytków między elementami i uszkodzonych miejsc zaprawą. Zamknięcie pionu instalacyjnego.

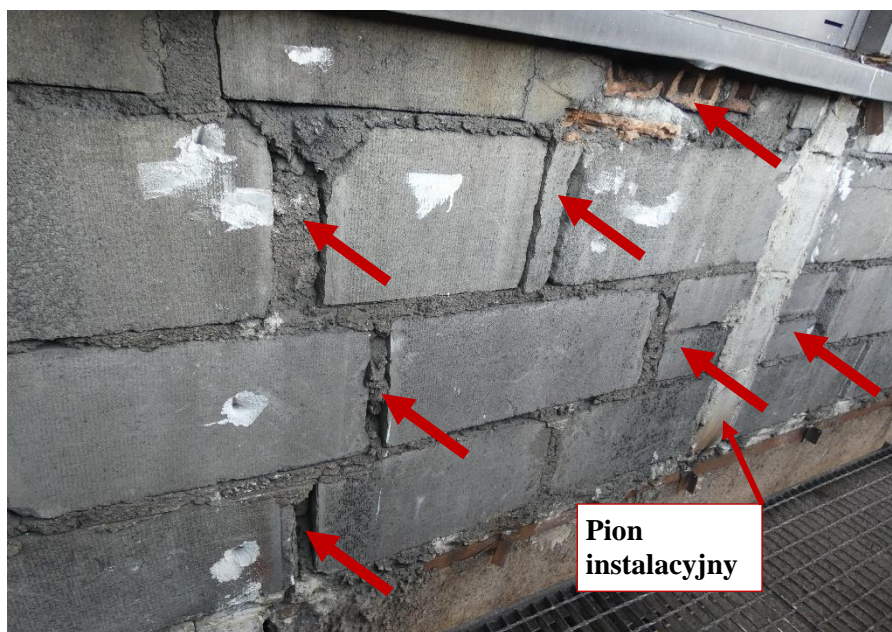
Fot. 41 Kondygnacja 8 (Poziom +31.80) Elewacja Zachodnia – widok ściany murowanej w osiach 10/F-G. Zbyt duże wymiary spoin. Ubytki spoin pionowych. Ściana z elementów murowych o zróżnicowanych kształtach. Zwieńczenie ściany elementami murowymi i gruzem. Wypełnienie ubytków między elementami i uszkodzonych miejsc zaprawą i gruzem. Zamknięcie pionu instalacyjnego.

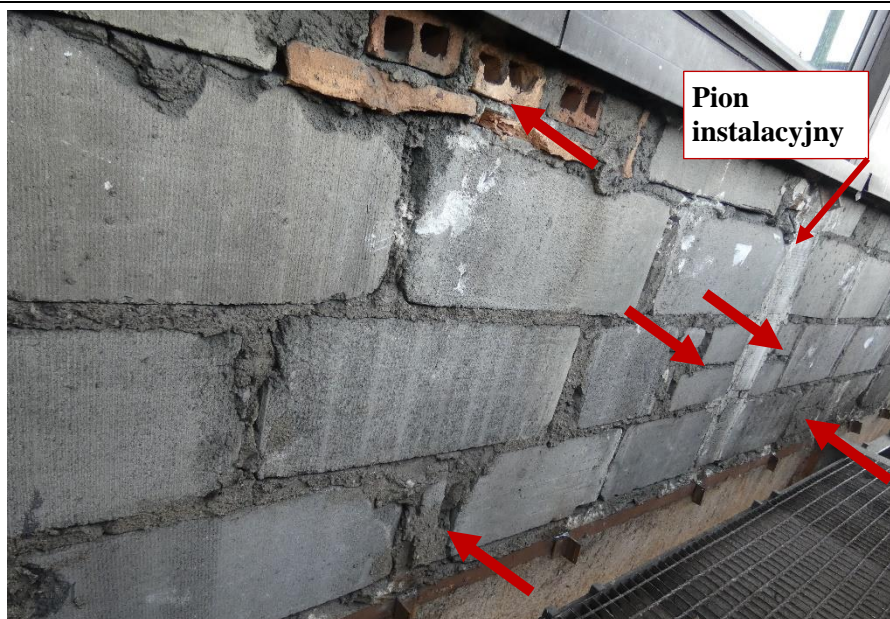
Fot. 42 Kondygnacja 8 (Poziom +31.80) Elewacja Zachodnia – widok ściany murowanej w osiach 10/F-G. Zbyt duże wymiary spoin. Ściana z elementów murowanych o zróżnicowanych kształtach. Zwieńczenie ściany elementami murowymi i gruzem. Wypełnienie ubytków między elementami i uszkodzonych miejsc zaprawą i gruzem. Zamknięcie pionu instalacyjnego.

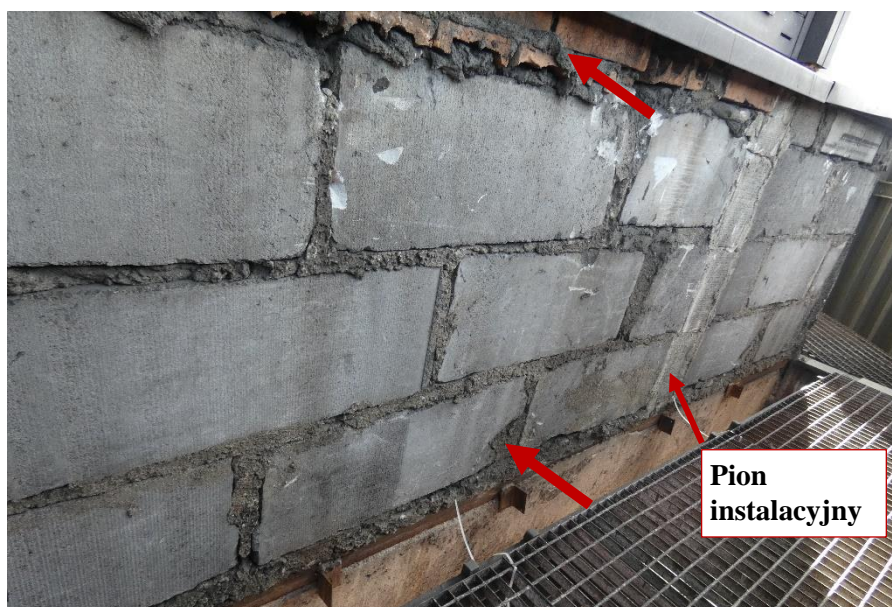
Fot. 45 Kondygnacja 8 (Poziom +31.80) Elewacja Zachodnia – widok ściany murowanej w osiach 10/E-F.

Zbyt duże wymiary spoin. Ściana z uszkodzonych elementów murowych. Zwieńczenie ściany ceramicznymi elementami murowymi i gruzem. Wypełnienie ubytków między elementami zaprawą i gruzem. Zamknięcie pionu instalacyjnego.

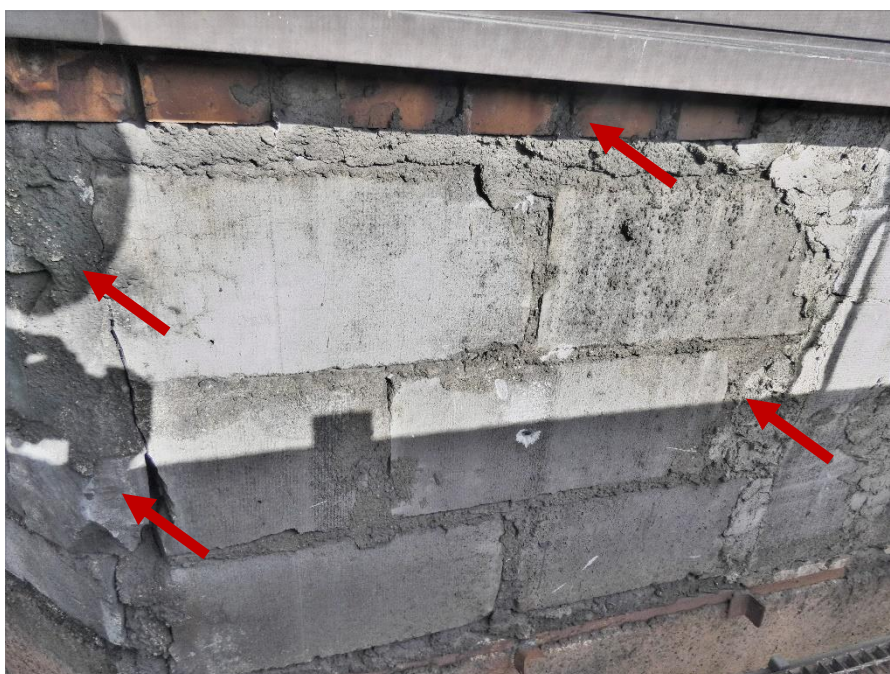
Fot. 47 Kondygnacja 8 (Poziom +31.80) Elewacja Południowa – widok ściany murowanej w osiach 10-11/E. Zbyt duże wymiary spoin. Niewłaściwe przewiązanie elementów. Zwieńczenie ściany z ceramicznych elementów murowych. Wypełnienie ubytków między elementami i uszkodzonych miejsc zaprawą i gruzem.

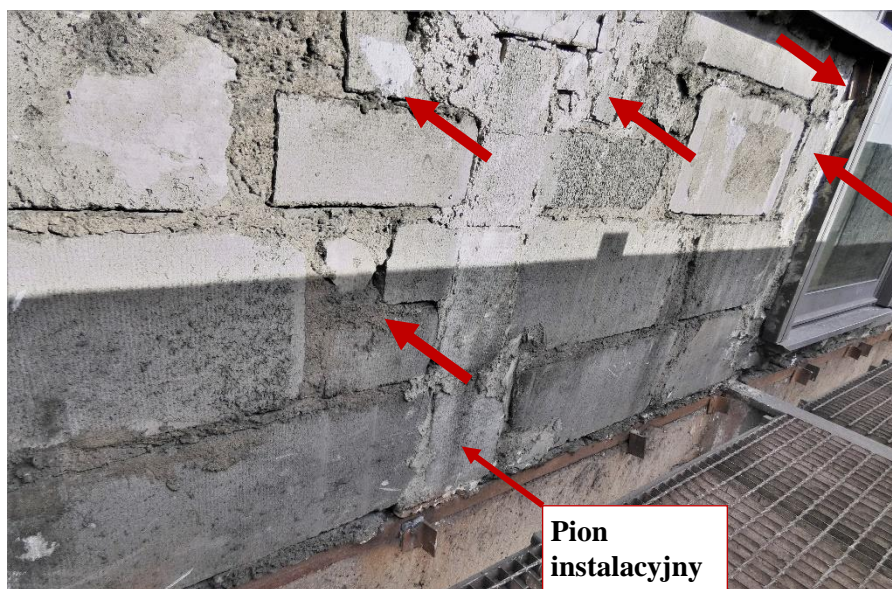
Fot. 49 Kondygnacja 8 (Poziom +31.80) Elewacja Południowa – widok ściany murowanej w osiach 10-11/E. Zbyt duże wymiary spoin. Ściana z uszkodzonych elementów murowych o zróżnicowanych kształtach. Zwieńczenie ściany elementami o zróżnicowanych materiałach i kształtach. Wypełnienie ubytków między elementami zaprawą i gruzem. Zamknięcie pionu instalacyjnego.

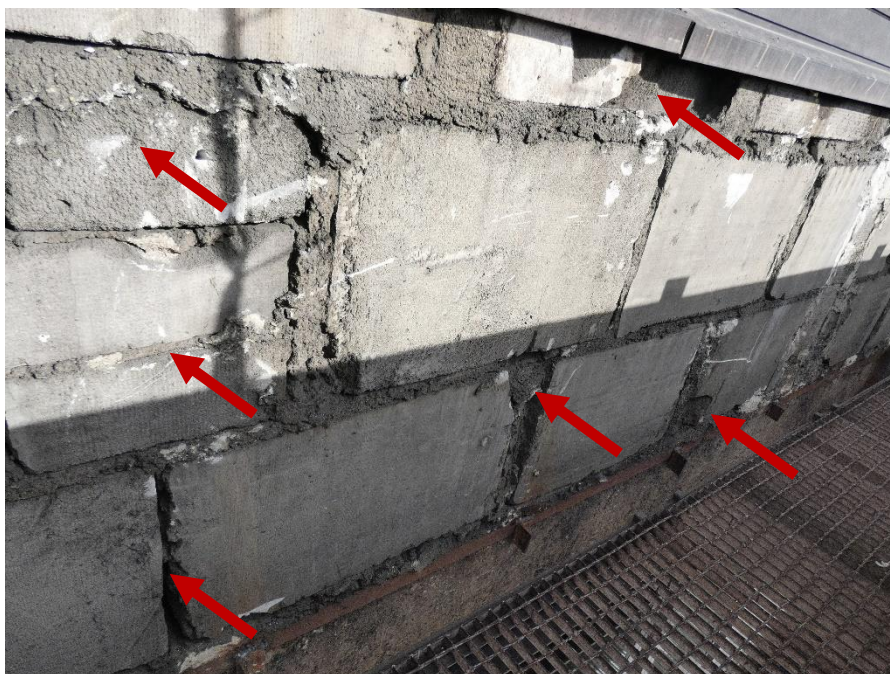
Fot. 51 Kondygnacja 8 (Poziom +31.80) Elewacja Południowa – widok ściany murowanej w osiach 11-12/E. Zbyt duże wymiary spoin. Ubytki spoin pionowych. Wykonanie i zwieńczenie ściany z uszkodzonych elementów murowych o zróżnicowanych kształtach. Wypełnienie ubytków między elementami i uszkodzonych miejsc zaprawą i gruzem.

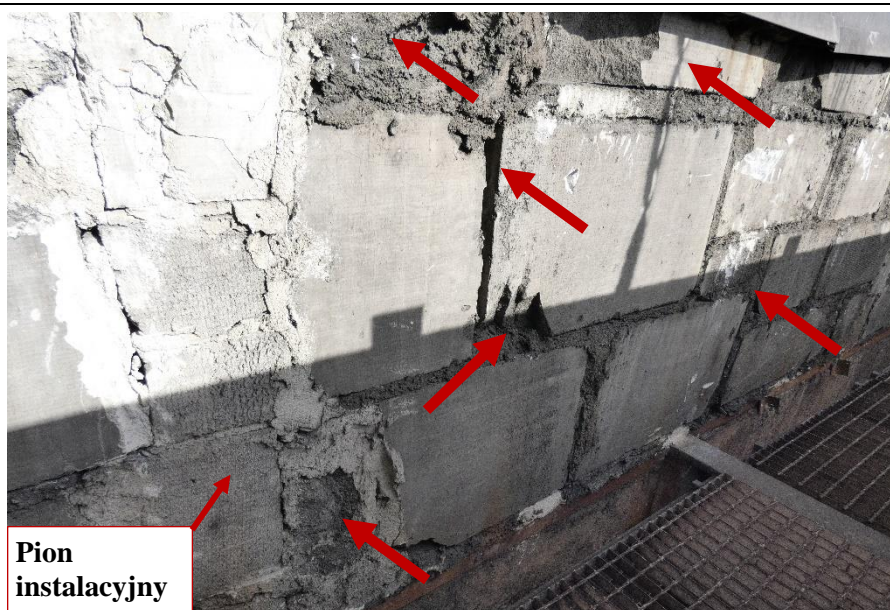
Fot. 52 Kondygnacja 8 (Poziom +31.80) Elewacja Południowa – widok ściany murowanej w osiach 12-13/E.

Zbyt duże wymiary spoin. Ubytki spoin pionowych. Niewłaściwe przewiązanie elementów. Wykonanie i zwieńczenie ściany z uszkodzonych elementów murowanych o zróżnicowanych kształtach (12x60, 24x60, 36x60 cm). Wypełnienie ubytków między elementami i uszkodzonych miejsc zaprawą i gruzem. Zamknięcie pionu instalacyjnego elementami murowymi, zaprawą i gruzem.

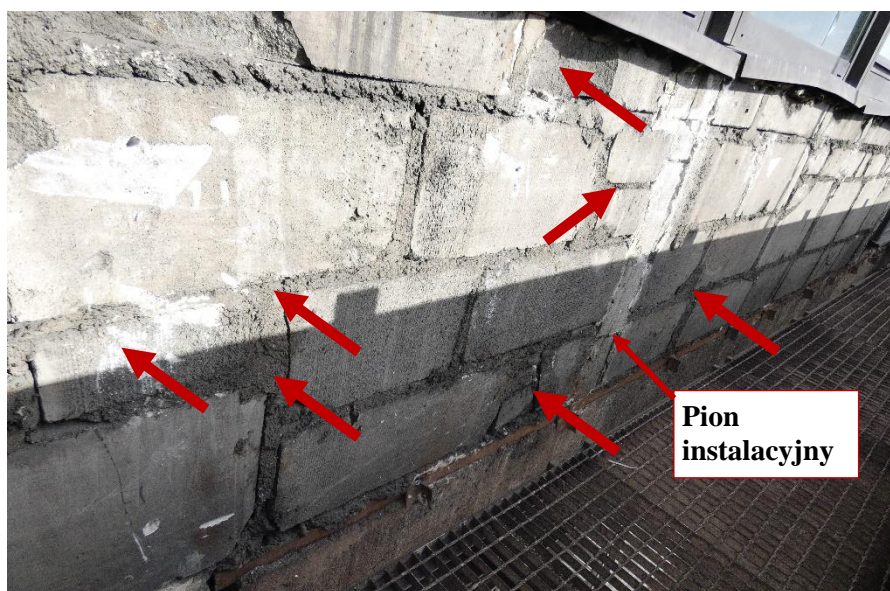
Fot. 53 Kondygnacja 8 (Poziom +31.80) Elewacja Południowa – widok ściany murowanej w osiach 12-13/E.

Zbyt duże wymiary spoin. Niewłaściwe przewiązanie elementów. Wykonanie i zwieńczenie ściany z uszkodzonych elementów murowanych o zróżnicowanych kształtach. Wypełnienie ubytków między elementami i uszkodzonych miejsc zaprawą i gruzem. Zamknięcie pionu instalacyjnego.

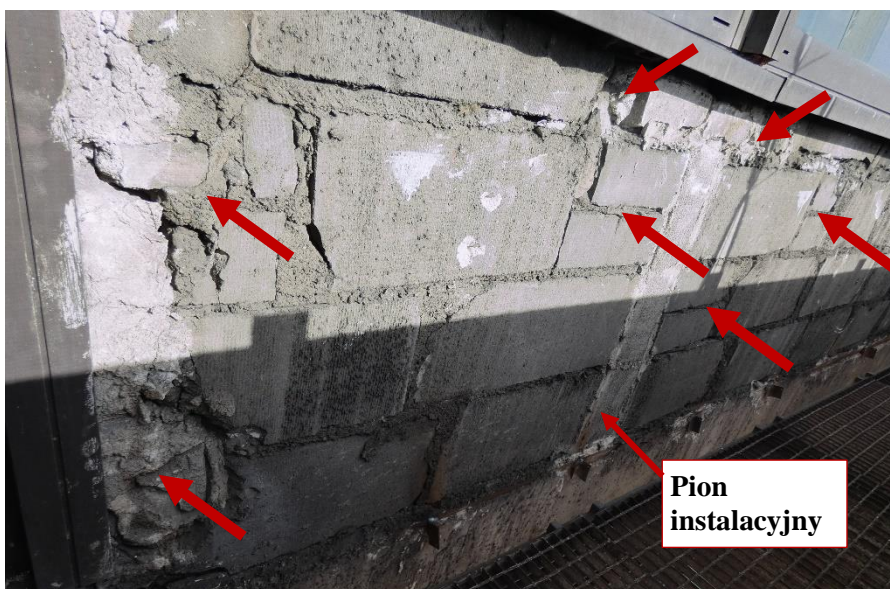
Fot. 55 Kondygnacja 8 (Poziom +31.80) Elewacja Południowa – widok ściany murowanej w osiach 12-13/E.

Zbyt duże wymiary spoin. Wykonanie i zwieńczenie ściany z uszkodzonych elementów murowanych o zróżnicowanych kształtach. Wypełnienie ubytków między elementami i uszkodzonych miejsc zaprawą i gruzem. Zamknięcie pionu instalacyjnego

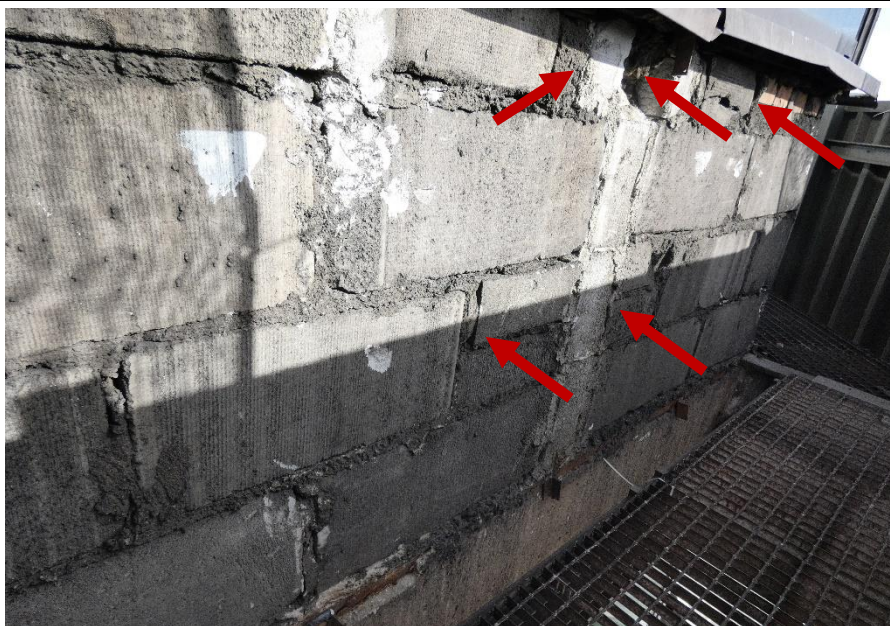
Fot. 56 Kondygnacja 8 (Poziom +31.80) Elewacja Południowa – widok ściany murowanej w osiach 13-14/E.

Zbyt duże wymiary spoin. Ściana z uszkodzonymi elementami murowymi o zróżnicowanych kształtach. Zwieńczenie ściany elementami o zróżnicowanych materiałach i kształtach. Wypełnienie ubytków między elementami zaprawą i gruzem. Otwarty pion instalacyjny, częściowe zamknięcie elementami murowymi.

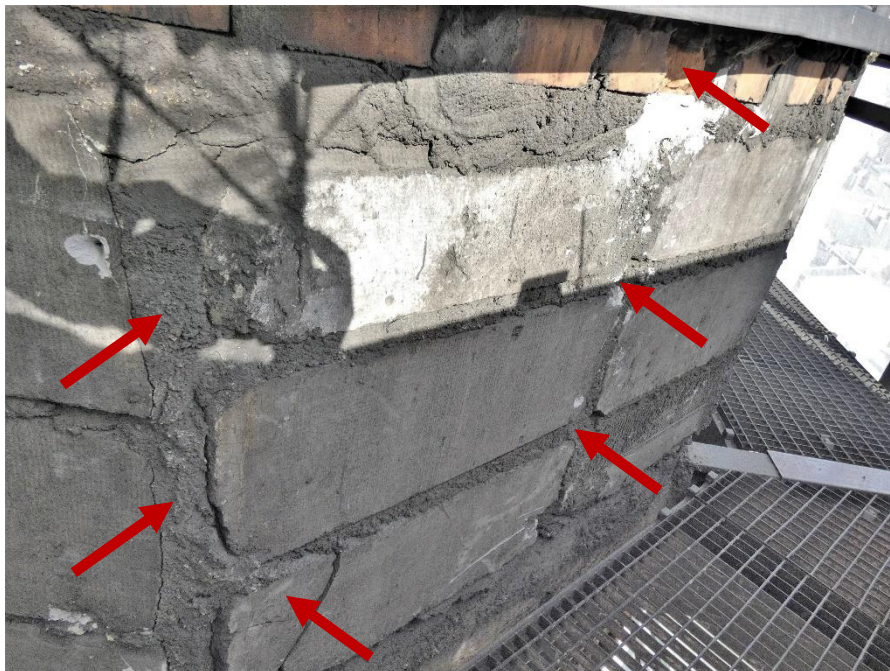
Fot. 57 Kondygnacja 8 (Poziom +31.80) Elewacja Południowa – widok ściany murowanej w osiach 14/E.

Zbyt duże wymiary spoin. Niewłaściwe przewiązanie elementów. Ściana z uszkodzonymi elementami murowymi. Zwieńczenie ściany z ceramicznych elementów murowych. Wypełnienie ubytków między elementami i uszkodzonych miejsc zaprawą i gruzem.

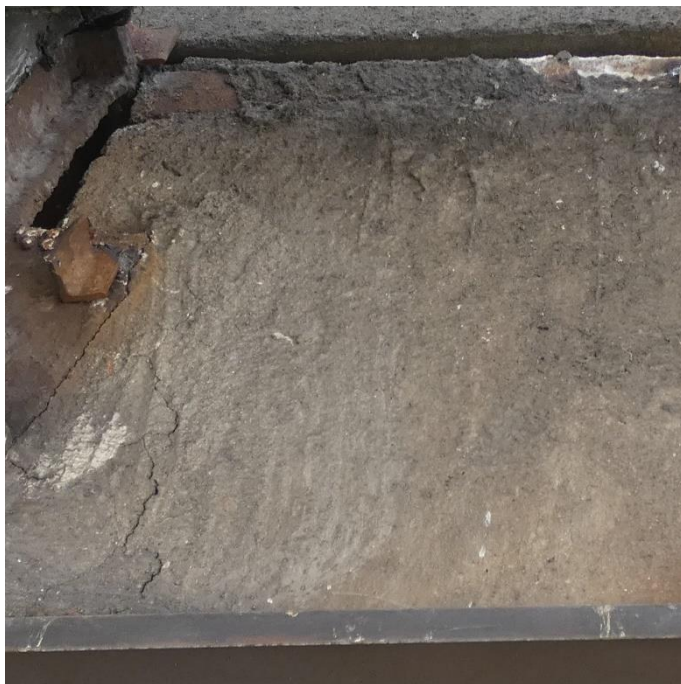
Oparcie: 6 cm

Fot. 58 Kondygnacja 8 (Poziom +31.80) Elewacja Wschodnia – belka w osiach 14/E-F.
Zarysowania powierzchni zaprawy. Brak widocznych uszkodzeń belki przy podporze.

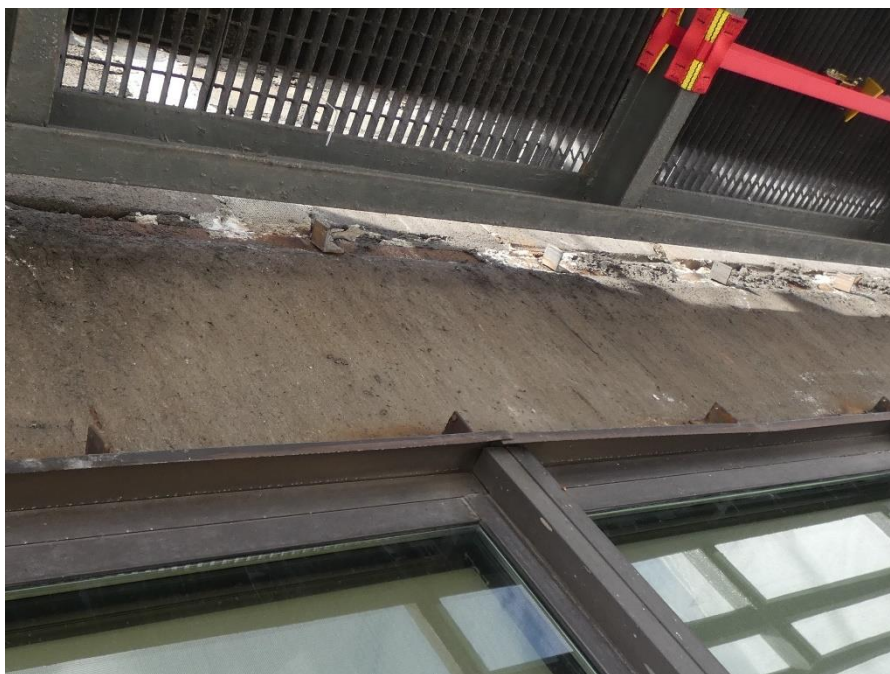
Fot. 59 Kondygnacja 8 (Poziom +31.80) Elewacja Wschodnia – belka w osiach 14/E-F.
Brak widocznych uszkodzeń w przęśle belki

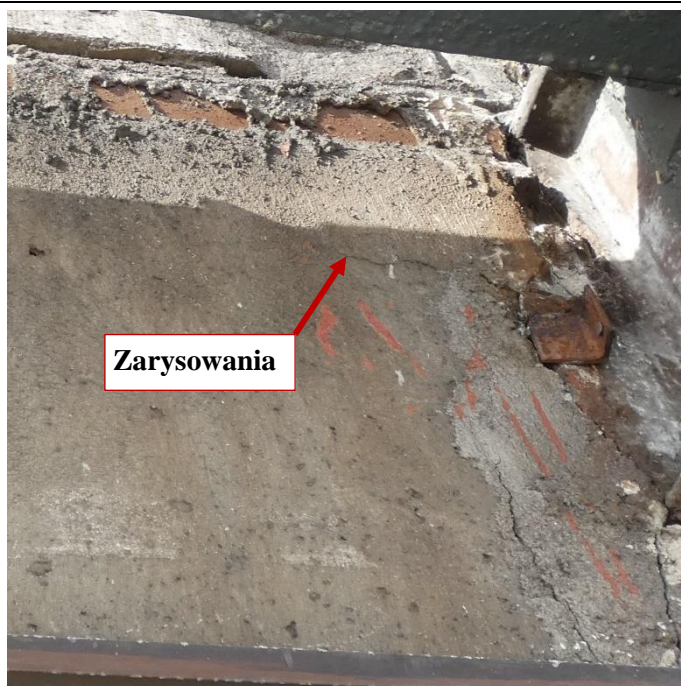
Oparcie: 6 cm

Fot. 60 Kondygnacja 8 (Poziom +31.80) Elewacja Wschodnia – belka w osiach 14/E-F.
Zarysowanie belki na wysokości miejsca oparcia. Przestrzeń między elementami wypełniona zaprawą.
Zarysowania powierzchni zaprawy.

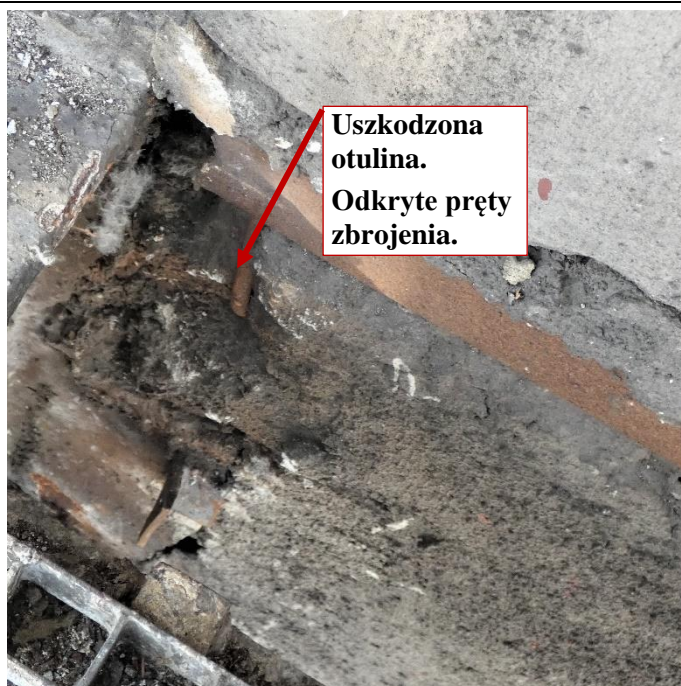
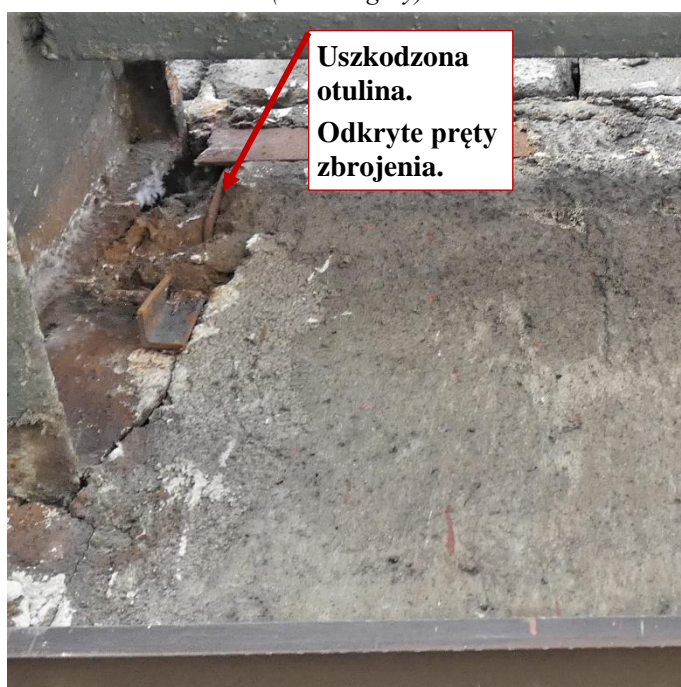
Fot. 61, 62 Kondygnacja 8 (Poziom +31.80) Elewacja Wschodnia – belka w osiach 14/H-I. Uszkodzona otulina. Odkryte pręty zbrojenia. Spękania i zarysowania powierzchni zaprawy.

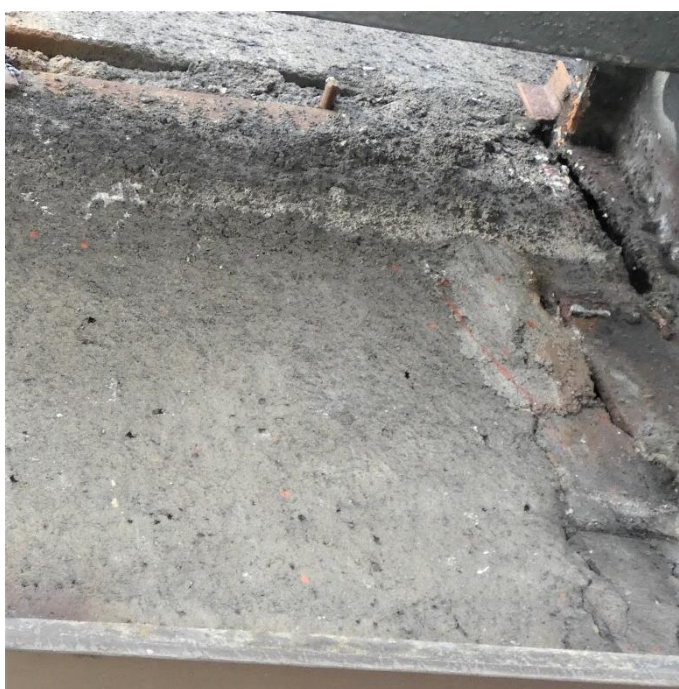
Fot. 64 Kondygnacja 8 (Poziom +31.80) Elewacja Wschodnia – belka w osiach 14/H-I.

Oparcie: 7 cm

Spękania i zarysowania powierzchni zaprawy. Brak widocznych uszkodzeń belki przy podporze.

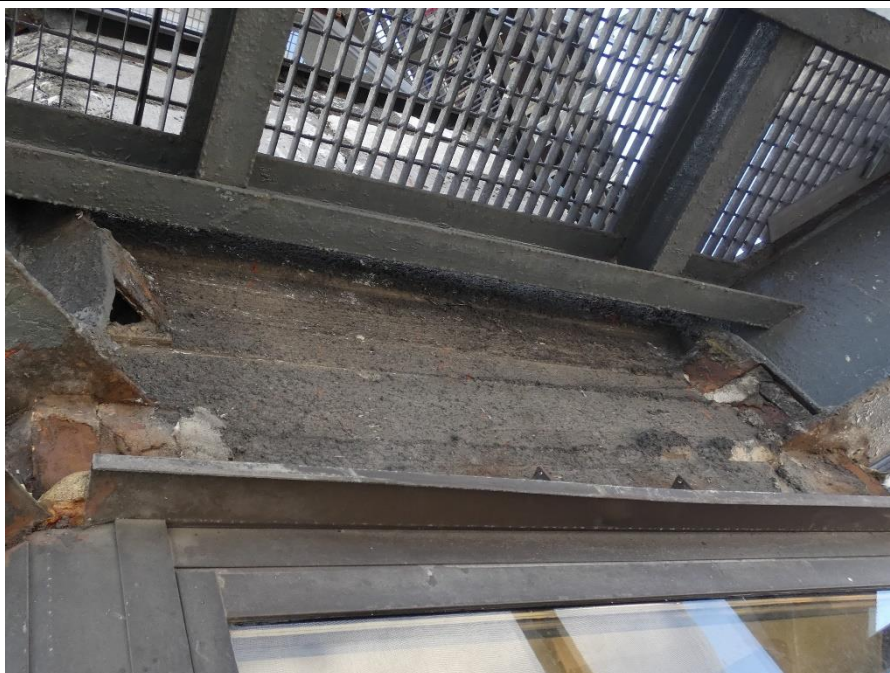
Fot. 65 Kondygnacja 8 (Poziom +31.80) Elewacja Wschodnia – belka w osiach 14/I.

Brak możliwości pomiaru głębokości oparcia i określenia zastosowanych rozwiązań konstrukcyjnych. Brak widocznych uszkodzeń.
