OPRACOWANIE NR 13

EKSPERTYZA OKREŚLAJĄCA STAN TECHNICZNY ŚCIAN
MUROWANYCH ZEWNĘTRZNYCH, PREFABRYKOWANYCH BELEK
ŻELBETOWYCH ORAZ WSPORNIKÓW STALOWYCH NA KONDYGNACJI 8,
DOTYCZĄCA BUDOWY PN. „KOMPLEKSOWA MODERNIZACJA
ENERGETYCZNA BUDYNKU (ZADANIE A) ORAZ MODERNIZACJA I
PRZEBUDOWA NIEKTÓRYCH ELEMENTÓW (ZADANIE B) COLLEGIUM
ALTUM UNIWERSYTETU EKONOMICZNEGO W POZNANIU”

PTB NICKEL Sp. z o.o.
PTB NICKEL TECHNOLOGIA Sp. z o.o.
ul. Obornicka 6B
Jelonek k/Poznania
62-002 Suchy Las

EKSPERTIS Sp. z o. o. Sp. k.
ul. Nieszawska 1
61-021 Poznań

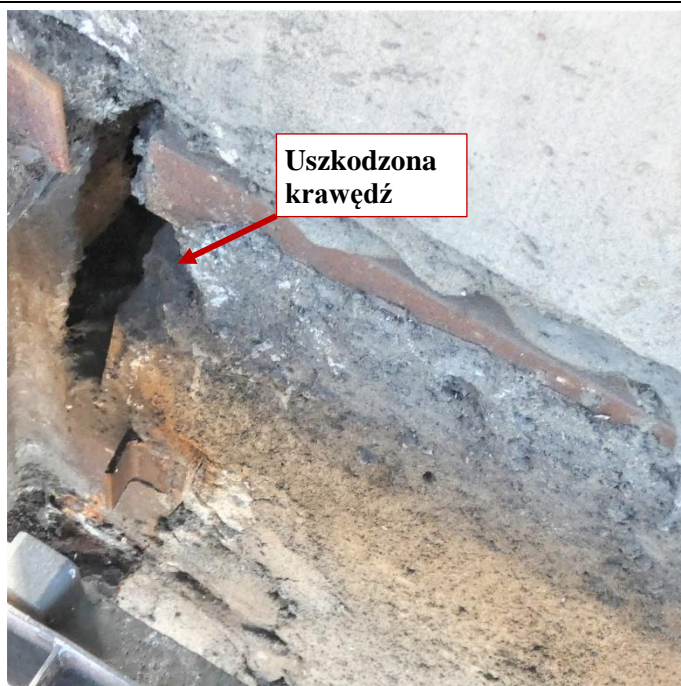
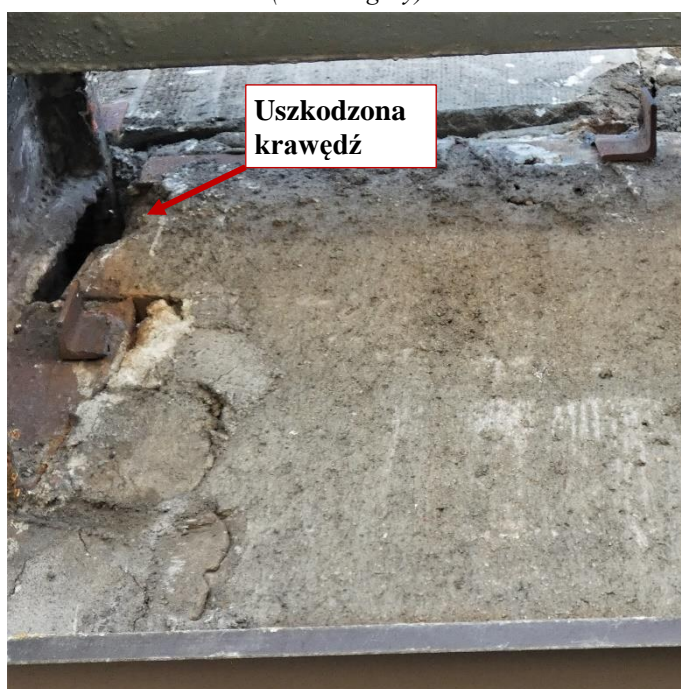
Fot. 66, 67 Kondygnacja 8 (Poziom +31.80) Elewacja Północna – belka w osiach 13-14/I.
Uszkodzona krawędź elementu. Zalegający gruz w przestrzeni między elementami. Spękania i zarysowania powierzchni zaprawy.

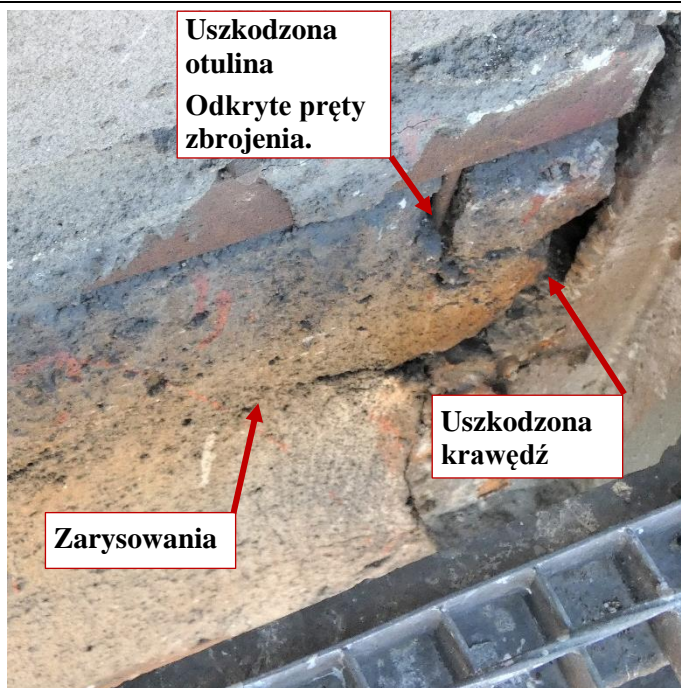
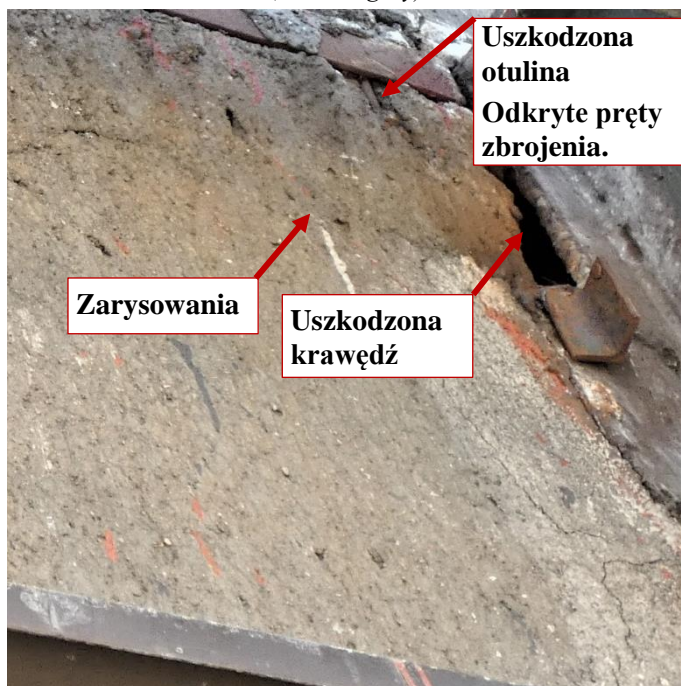
Oparcie: 5 cm

Fot. 69, 70 Kondygnacja 8 (Poziom +31.80) Elewacja Północna – belka w osiach 13-14/I.
Uszkodzona otulina i krawędź elementu. Odkryte pręty zbrojenia. Spękania i zarysowania powierzchni zaprawy.

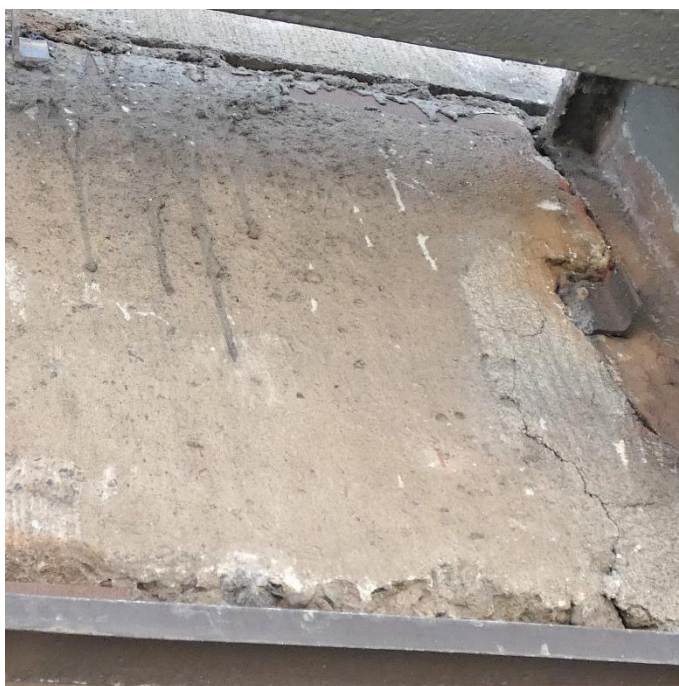
Fot. 74 Kondygnacja 8 (Poziom +31.80) Elewacja Północna – belka w osiach 12-13/I.

Oparcie: 6 cm

Zarysowania powierzchni zaprawy. Brak widocznych uszkodzeń belki przy podporze.

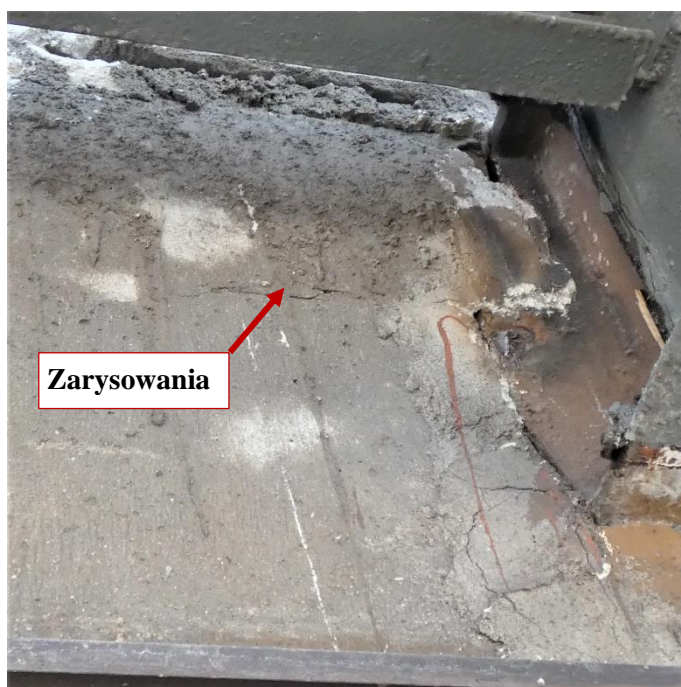
Fot. 78 Kondygnacja 8 (Poziom +31.80) Elewacja Północna – belka w osiach 11-12/I.

Oparcie: 7 cm

Zarysowania belki na wysokości miejsca oparcia. Przestrzeń między elementami wypełniona zaprawą.

Zarysowania powierzchni zaprawy

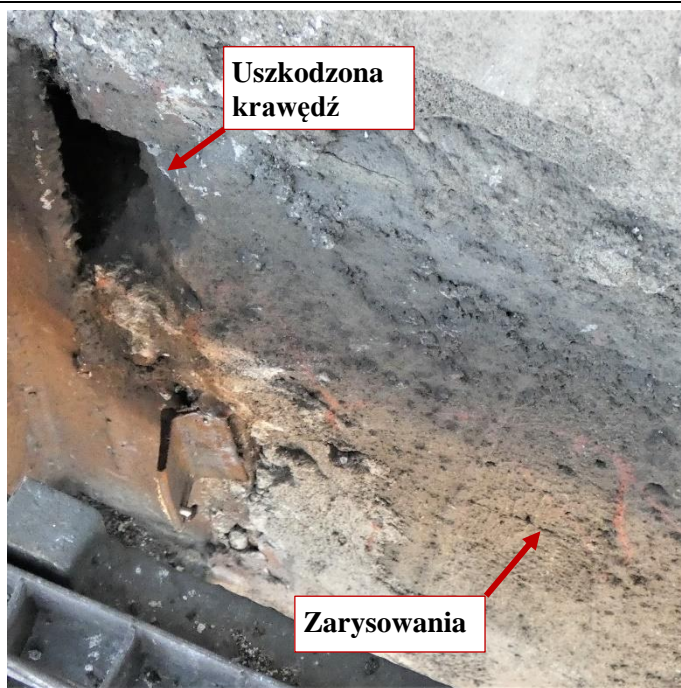
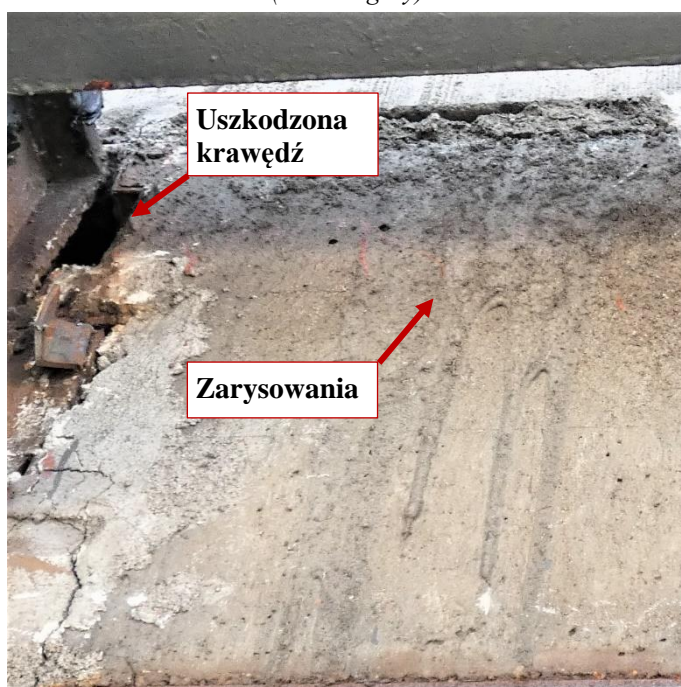
Oparcie: 6 cm

Fot. 79, 80 Kondygnacja 8 (Poziom +31.80) Elewacja Północna – belka w osiach 10-11/I. Uszkodzona krawędź elementu. Zalegający gruz w przestrzeni między elementami. Zarysowania belki na wysokości miejsca oparcia. Spękania i zarysowania powierzchni zaprawy.

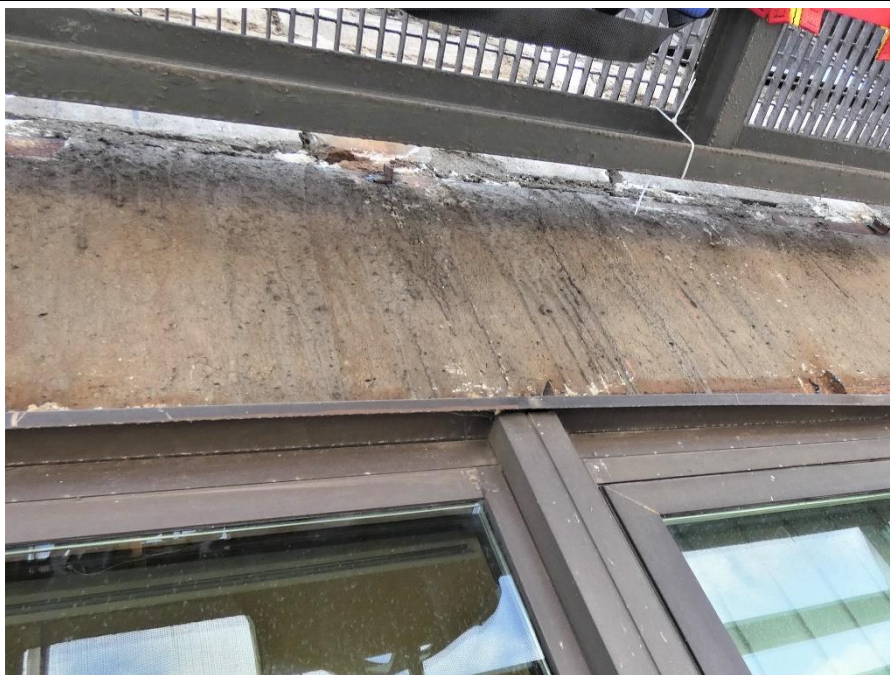
Fot. 81 Kondygnacja 8 (Poziom +31.80) Elewacja Północna – belka w osiach 10-11/I.

Brak widocznych uszkodzeń belki w przęśle

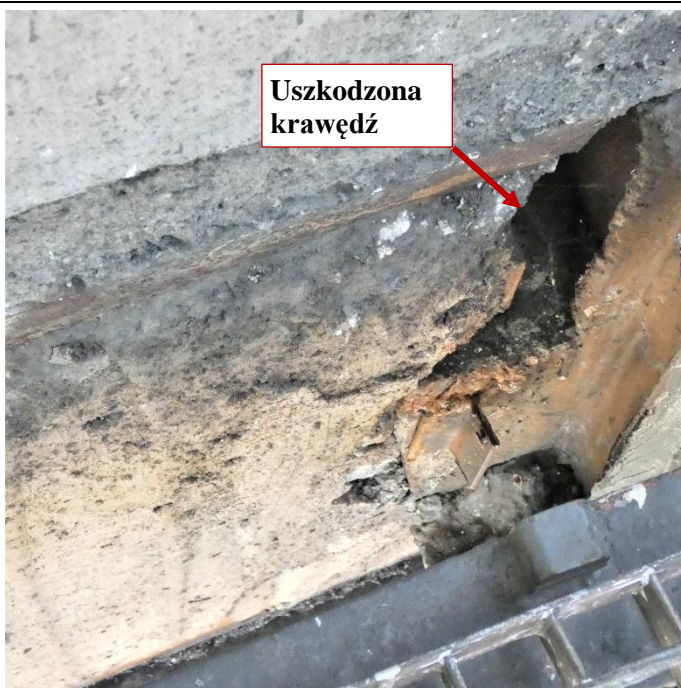
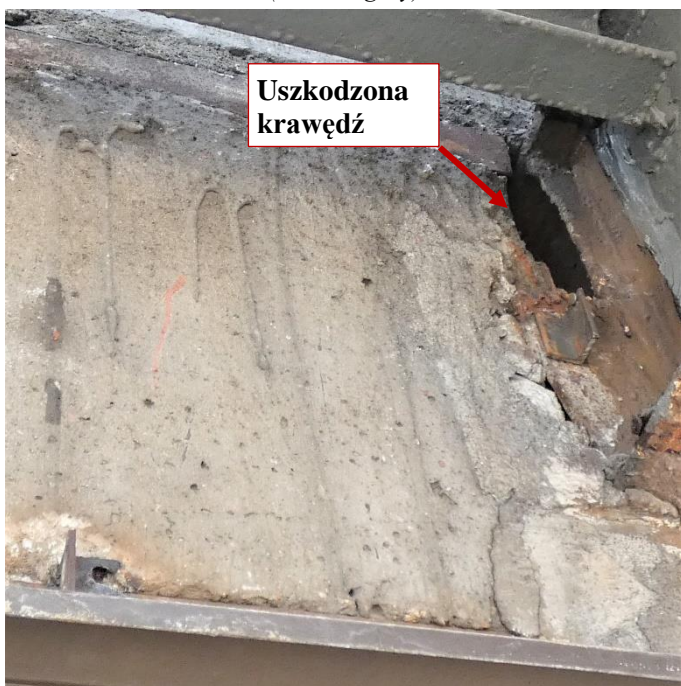
Oparcie: 5 cm

Fot. 82, 83 Kondygnacja 8 (Poziom +31.80) Elewacja Północna – belka w osiach 10-11/I.
Uszkodzona krawędź elementu. Zalegający gruz w przestrzeni między elementami. Spękania i zarysowania powierzchni zaprawy.

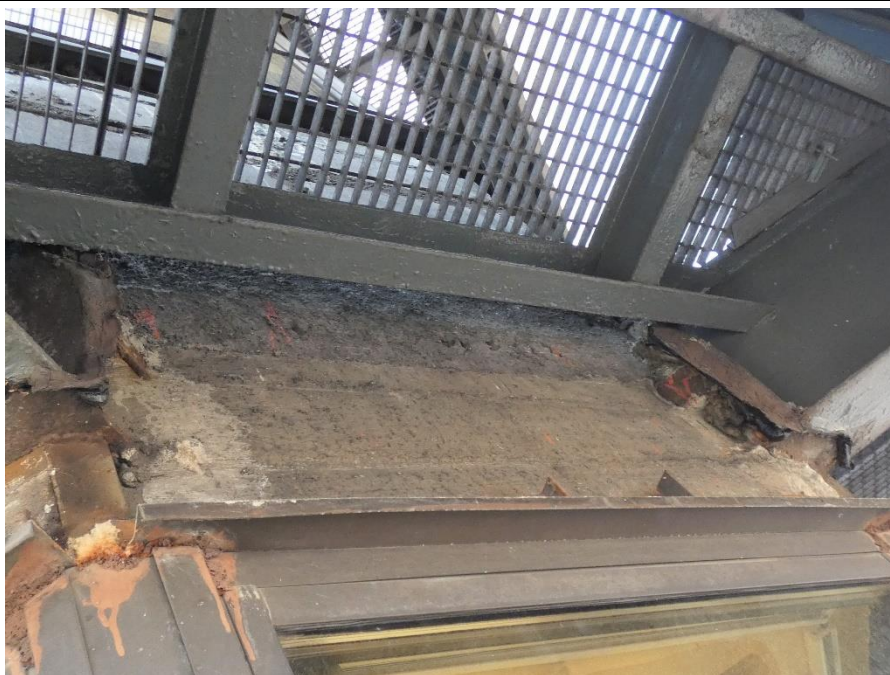
Fot. 84 Kondygnacja 8 (Poziom +31.80) Elewacja Północna – belka w osiach 10/I.

Brak możliwości pomiaru głębokości oparcia i określenia zastosowanych rozwiązań konstrukcyjnych. Brak widocznych uszkodzeń.

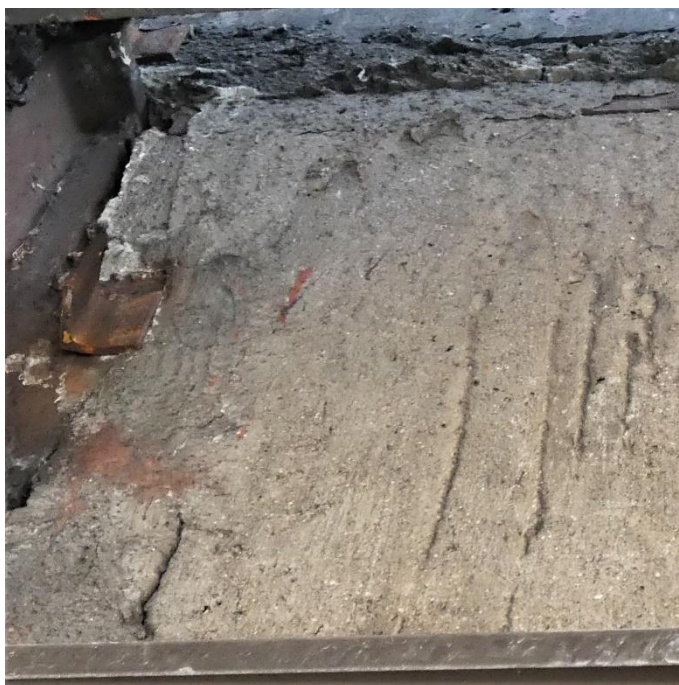
Fot. 85 Kondygnacja 8 (Poziom +31.80) Elewacja Zachodnia – belka w osiach 10/H-I.

Oparcie: 5 cm

Spękania i zarysowania powierzchni zaprawy. Brak widocznych uszkodzeń belki przy podporze.

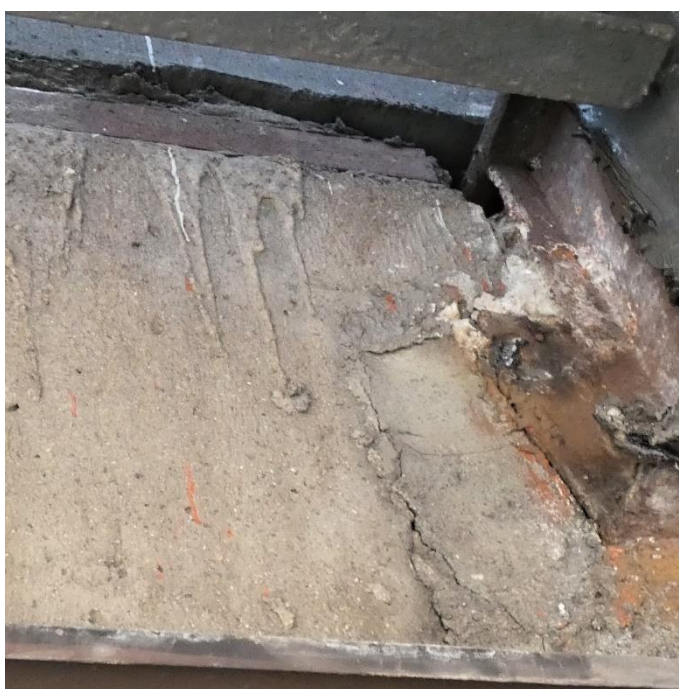
Oparcie: 4 cm

Fot. 87 Kondygnacja 8 (Poziom +31.80) Elewacja Zachodnia – belka w osiach 10/H-I.
Przestrzeń między elementami wypełniona zaprawą. Spękania i zarysowania powierzchni zaprawy. Brak widocznych uszkodzeń belki przy podporze.

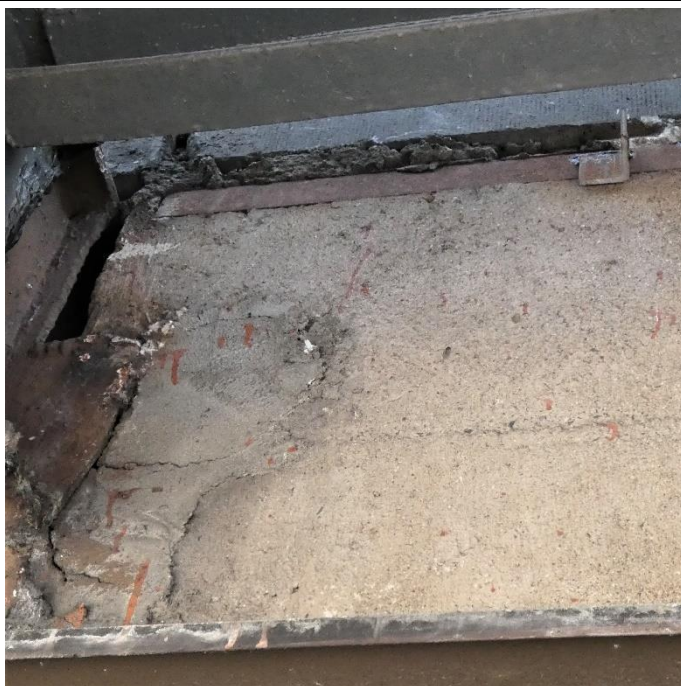
Oparcie: 6 cm

Fot. 88 Kondygnacja 8 (Poziom +31.80) Elewacja Zachodnia – belka w osiach 10/G-H.
Spękania i zarysowania powierzchni zaprawy. Brak widocznych uszkodzeń belki przy podporze.

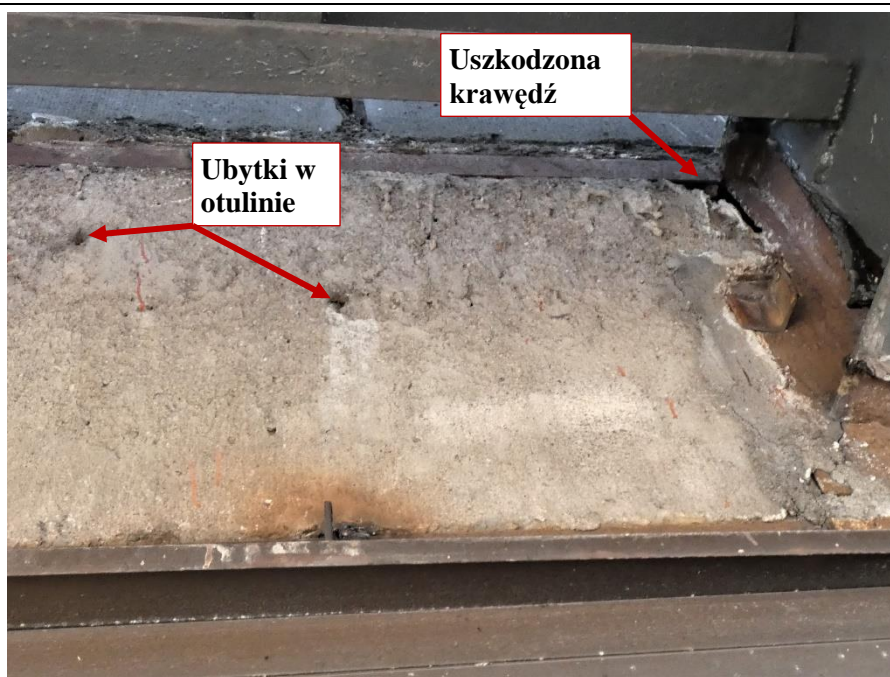
Oparcie: **6 cm**

Fot. 90 Kondygnacja 8 (Poziom +31.80) Elewacja Zachodnia – belka w osiach 10/G-H.
Uszkodzona krawędź elementu. Ubytki w otulinie. Zarysowania powierzchni zaprawy

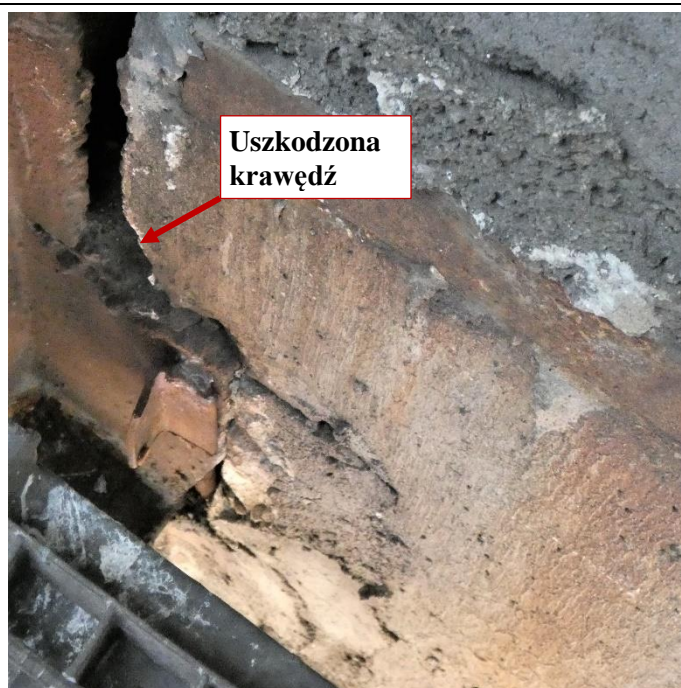
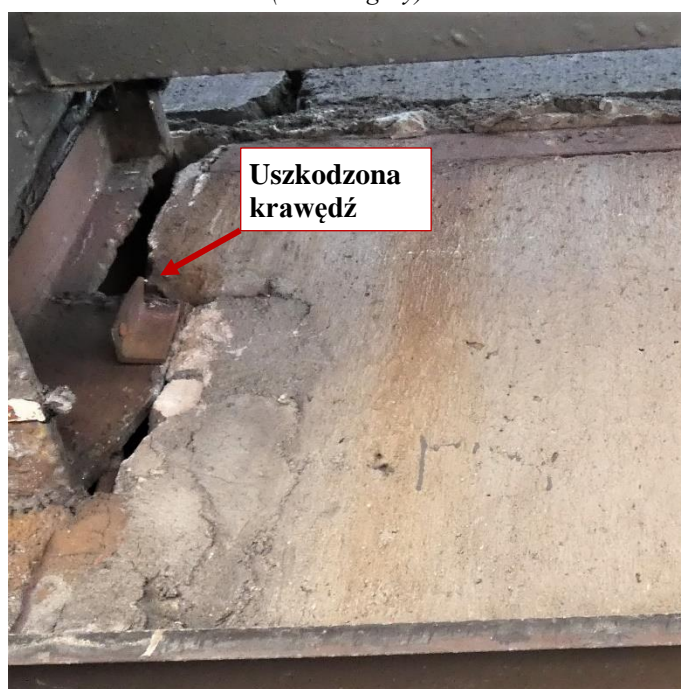
Uszkodzona krawędź elementu. Spękania i zarysowania powierzchni zaprawy.

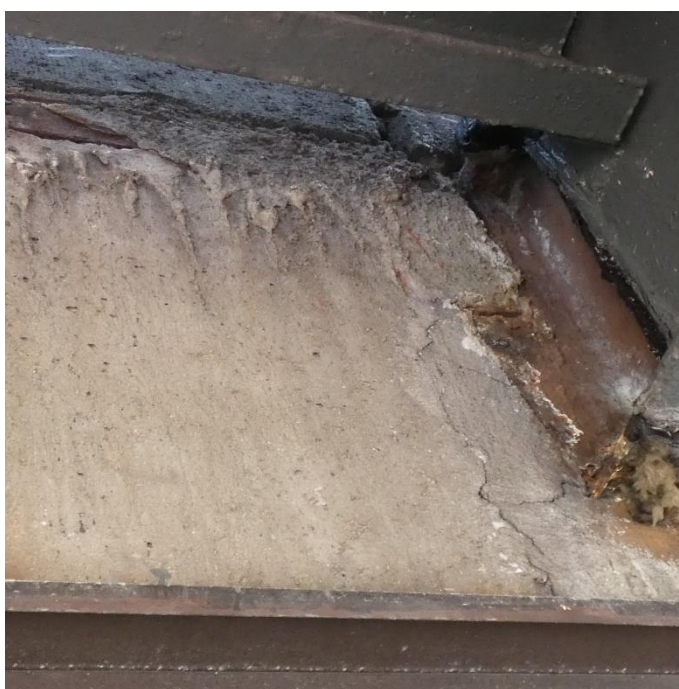
Oparcie: 7 cm

Fot. 94 Kondygnacja 8 (Poziom +31.80) Elewacja Zachodnia – belka w osiach 10/F-G.
Spękania i zarysowania powierzchni zaprawy. Brak widocznych uszkodzeń belki przy podporze.

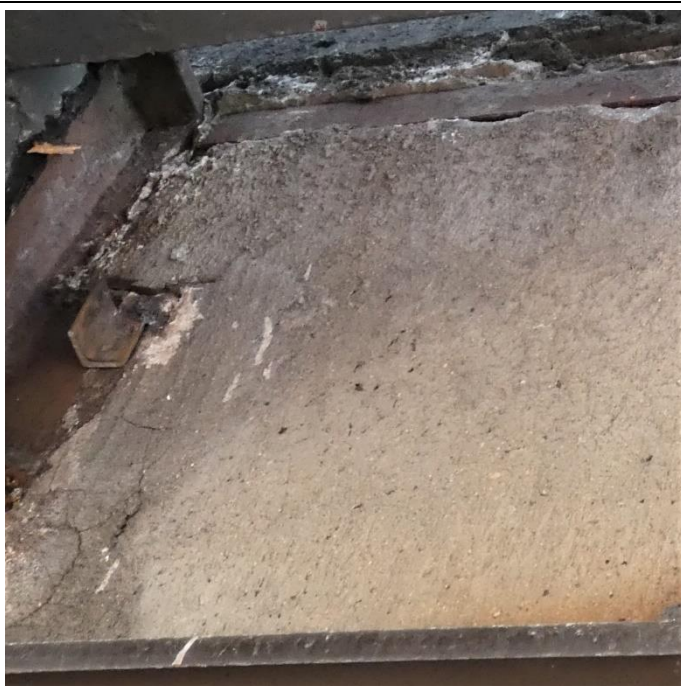
Oparcie: 7 cm

Fot. 95 Kondygnacja 8 (Poziom +31.80) Elewacja Zachodnia – belka w osiach 10/E-F.
Brak widocznych uszkodzeń belki przy podporze. Zarysowania powierzchni zaprawy.

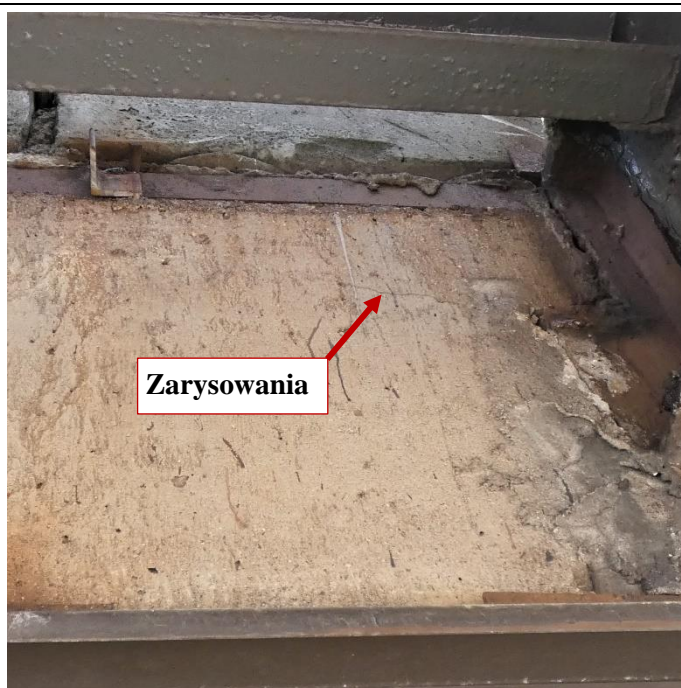
Oparcie: 4 cm

Fot. 97 Kondygnacja 8 (Poziom +31.80) Elewacja Zachodnia – belka w osiach 10/E-F.
Zarysowanie belki na wysokości miejsca oparcia. Spękania i zarysowania powierzchni zaprawy.

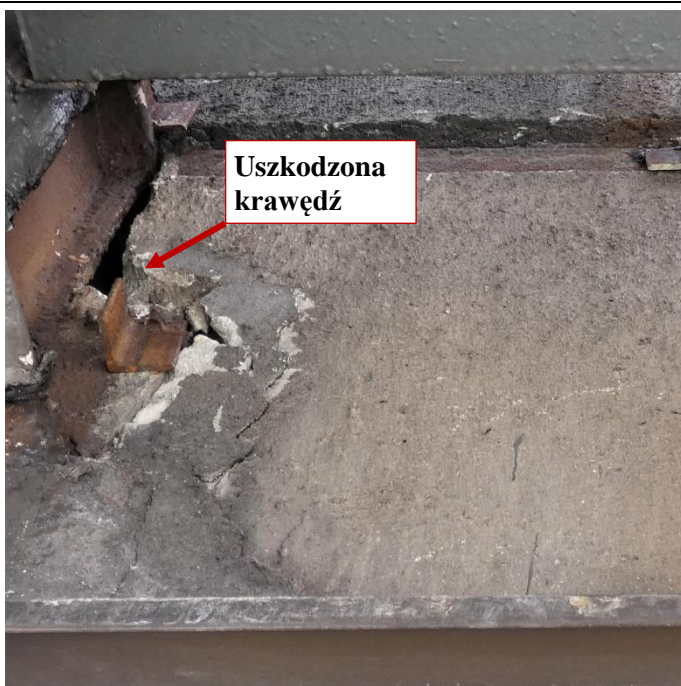
Oparcie: 6 cm

Fot. 99 Kondygnacja 8 (Poziom +31.80) Elewacja Południowa – belka w osiach 10-11/E.
Uszkodzona krawędź elementu. Zalegający gruz w przestrzeni między elementami. Zarysowania i spękania powierzchni zaprawy.

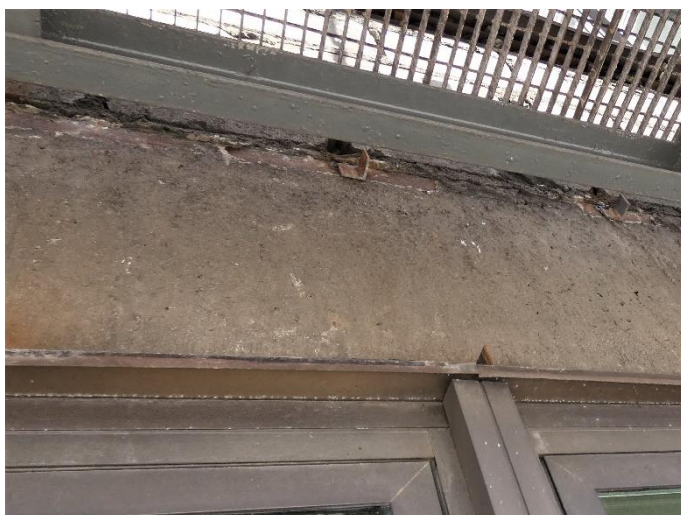
Fot. 100 Kondygnacja 8 (Poziom +31.80) Elewacja Południowa – belka w osiach 10-11/E.
Brak widocznych uszkodzeń w przęśle belki

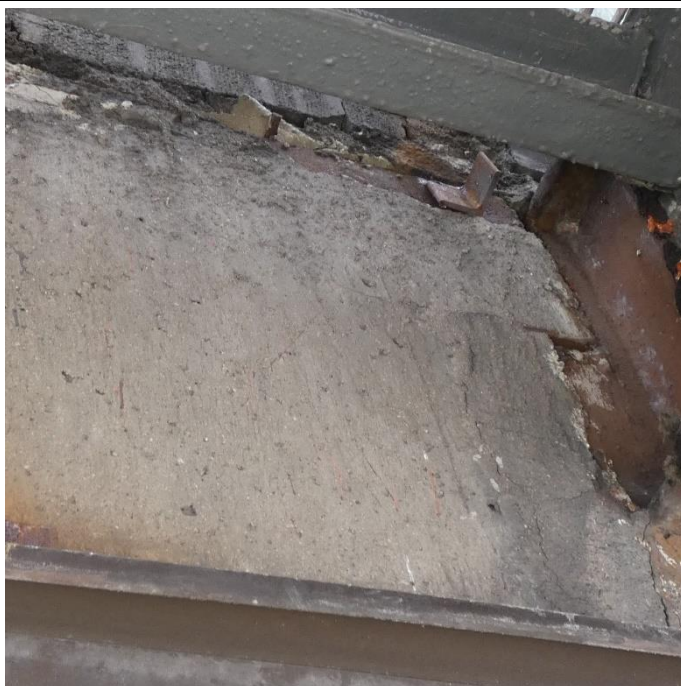
Oparcie: 4 cm

Fot. 101 Kondygnacja 8 (Poziom +31.80) Elewacja Południowa – belka w osiach 10-11/E.

Brak widocznych uszkodzeń belki przy podporze. Zarysowania powierzchni zaprawy.

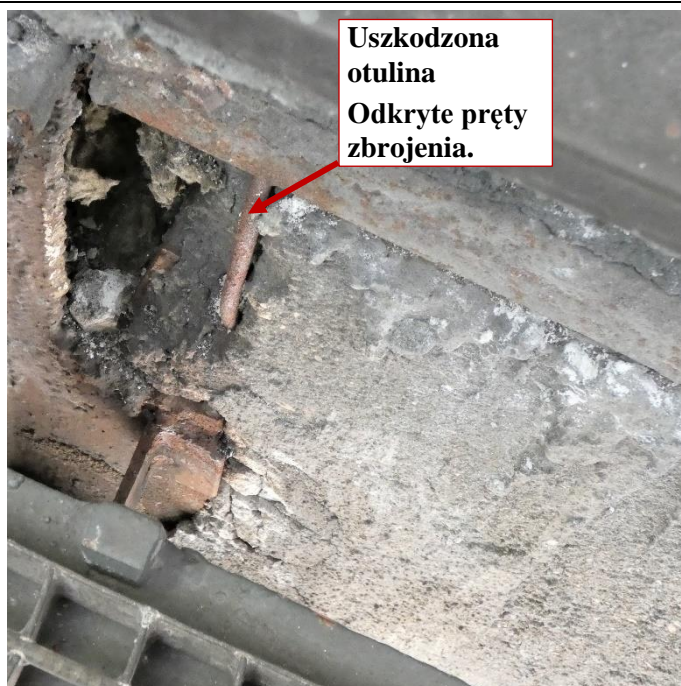
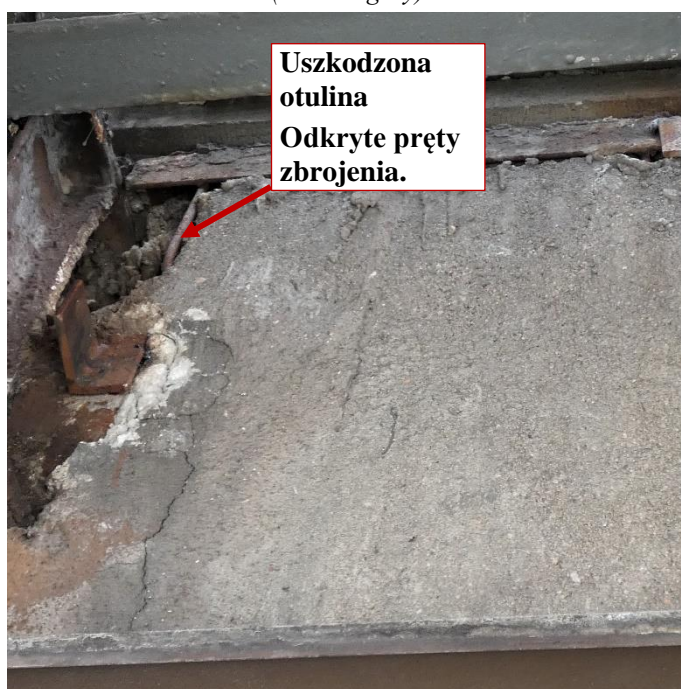
Oparcie: 5 cm

Fot. 102, 103 Kondygnacja 8 (Poziom +31.80) Elewacja Południowa – belka w osiach 11-12/E. Uszkodzona otulina. Odkryte pręty zbrojenia. Zalegający gruz w przestrzeni między elementami. Zarysowania powierzchni zaprawy.

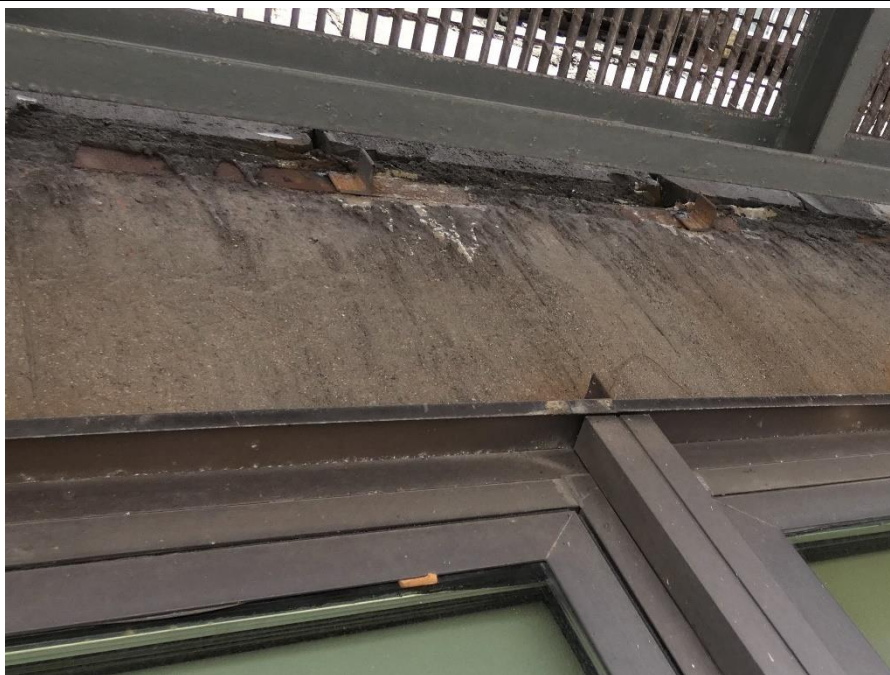
Fot. 104 Kondygnacja 8 (Poziom +31.80) Elewacja Południowa – belka w osiach 11-12/E.

Brak widocznych uszkodzeń belki w przęśle

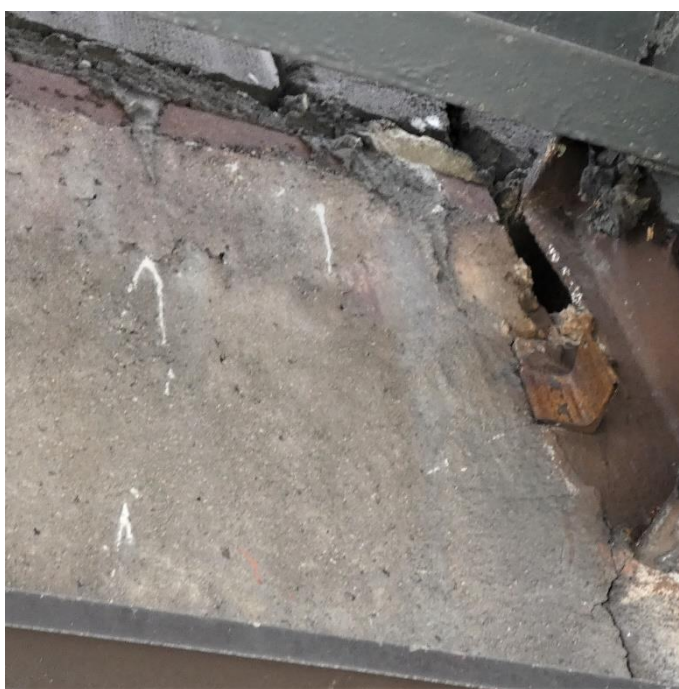
Oparcie: 5 cm

Fot. 105 Kondygnacja 8 (Poziom +31.80) Elewacja Południowa – belka w osiach 11-12/E.

Zalegający gruz w przestrzeni między elementami. Brak widocznych uszkodzeń belki przy podporze.

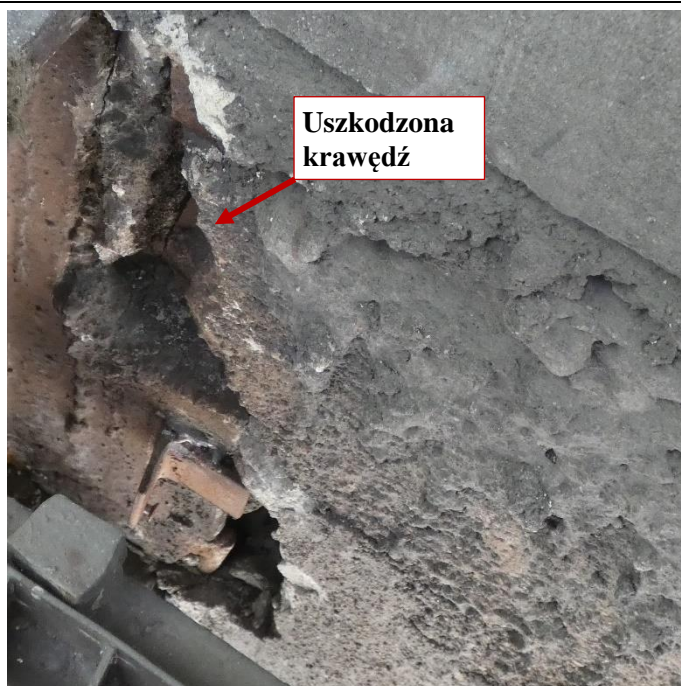
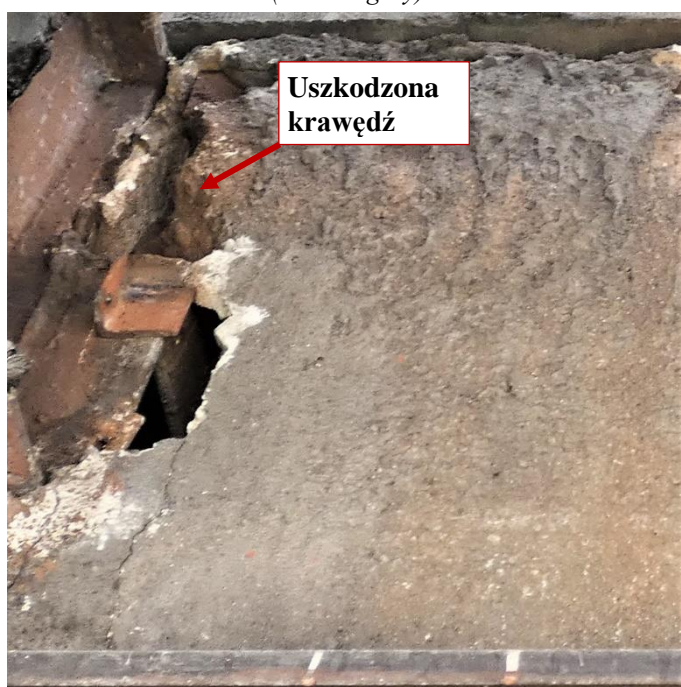
Oparcie: 5 cm

Fot. 106, 107 Kondygnacja 8 (Poziom +31.80) Elewacja Południowa – belka w osiach 12-13/E. Uszkodzona krawędź elementu. Zalegający gruz i zaprawa w przestrzeni między elementami. Uszkodzenia zaprawy między elementami.

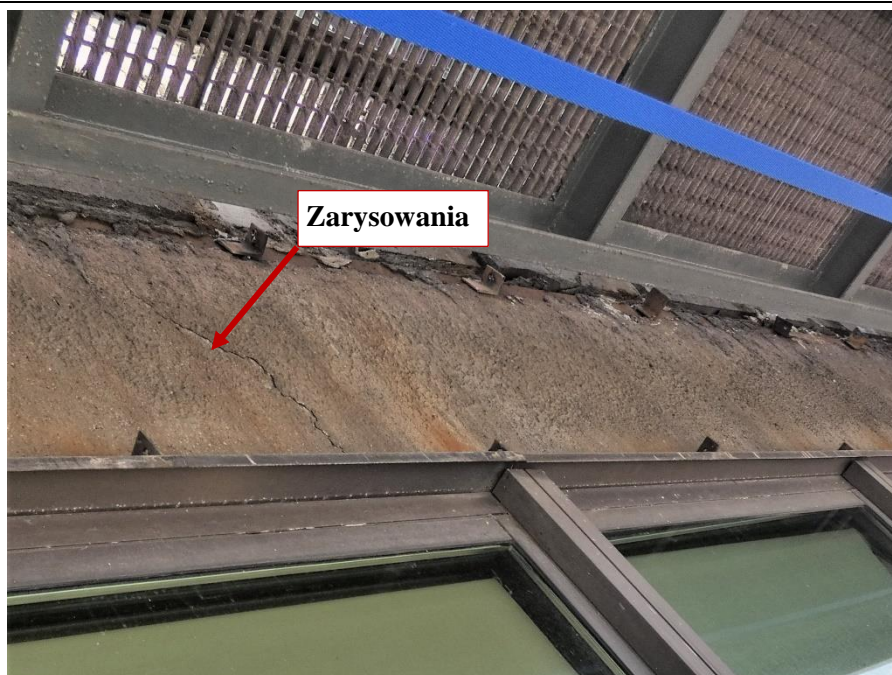
Fot. 108 Kondygnacja 8 (Poziom +31.80) Elewacja Południowa – belka w osiach 12-13/E.

Rysy ukośne w przęśle belki.

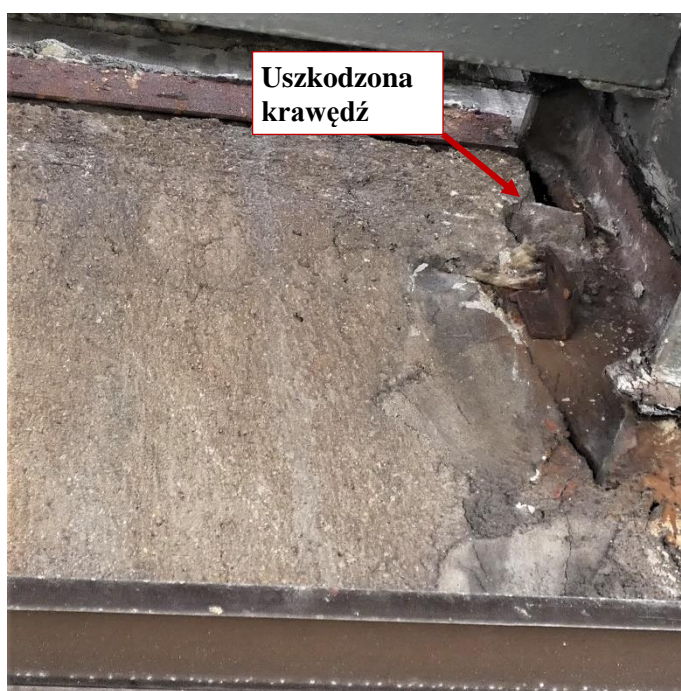
Oparcie: 6 cm

Fot. 109 Kondygnacja 8 (Poziom +31.80) Elewacja Południowa – belka w osiach 12-13/E.

Uszkodzona krawędź elementu. Przestrzeń między elementami wypełniona gruzem. Zarysowania powierzchni zaprawy.

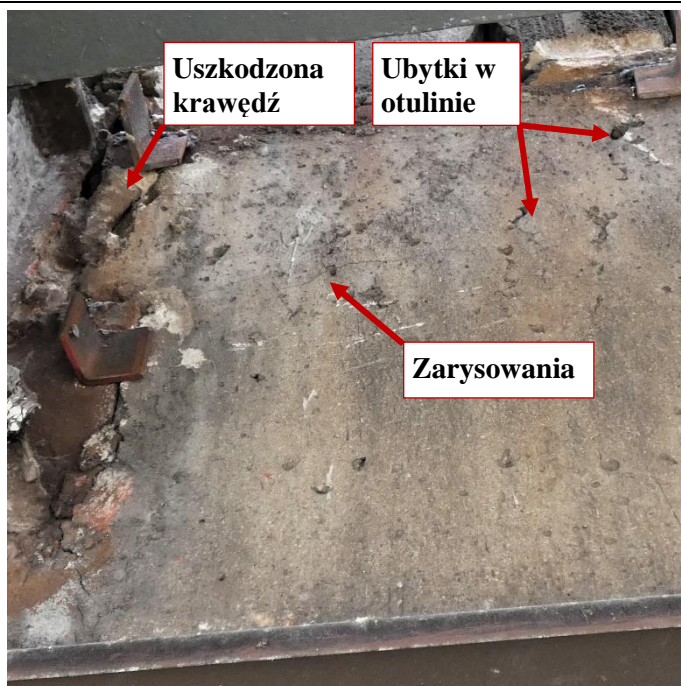
Oparcie: 5 cm

Fot. 110 Kondygnacja 8 (Poziom +31.80) Elewacja Południowa – belka w osiach 13-14/E. Uszkodzona krawędź elementu. Przestrzeń między elementami wypełniona gruzem. Ubytki w otulinie. Zarysowania belki na wysokości miejsca oparcia. Zarysowania powierzchni zaprawy.

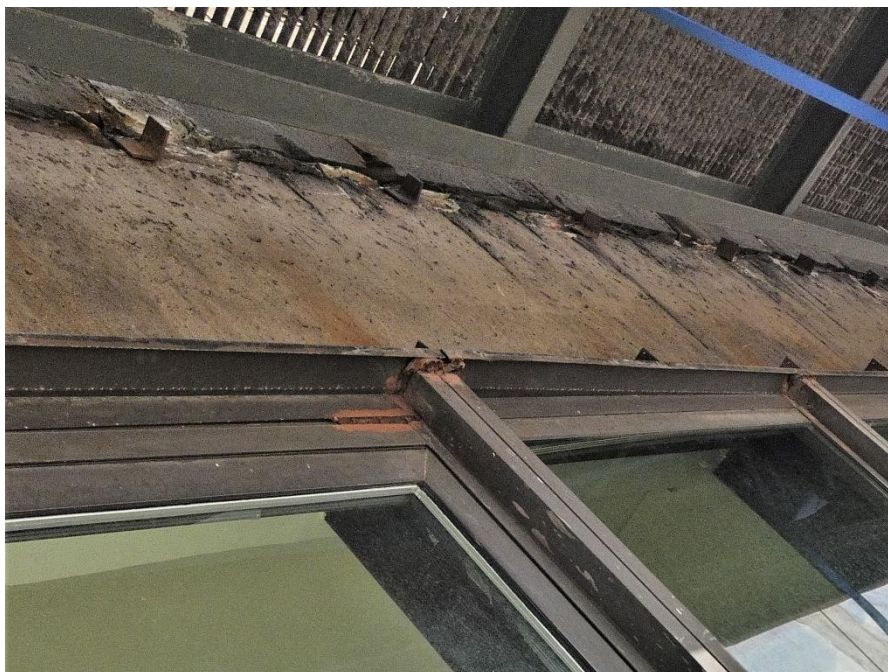
Fot. 111 Kondygnacja 8 (Poziom +31.80) Elewacja Południowa – belka w osiach 13-14/E. Brak widocznych uszkodzeń belki w przęśle.

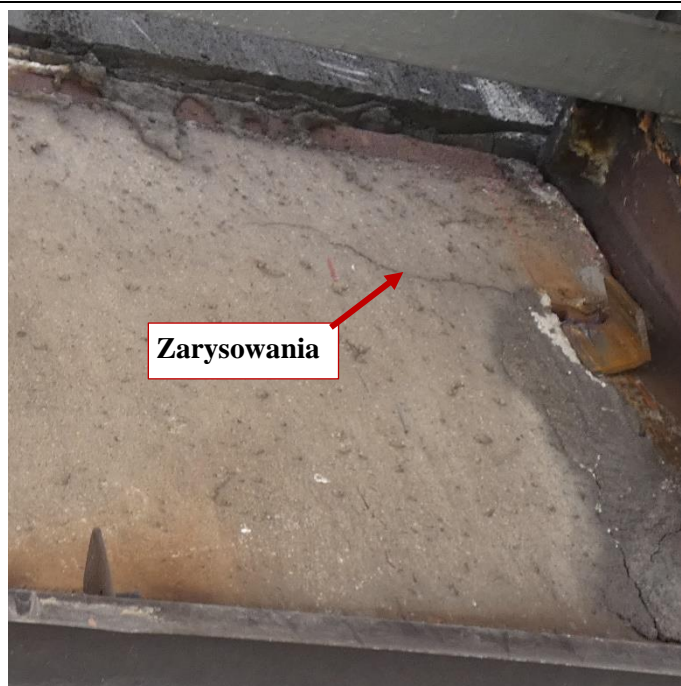
Oparcie: 6 cm

Fot. 112 Kondygnacja 8 (Poziom +31.80) Elewacja Południowa – belka w osiach 13-14/E.
Zarysowania belki na wysokości miejsca oparcia. Zarysowania powierzchni zaprawy.

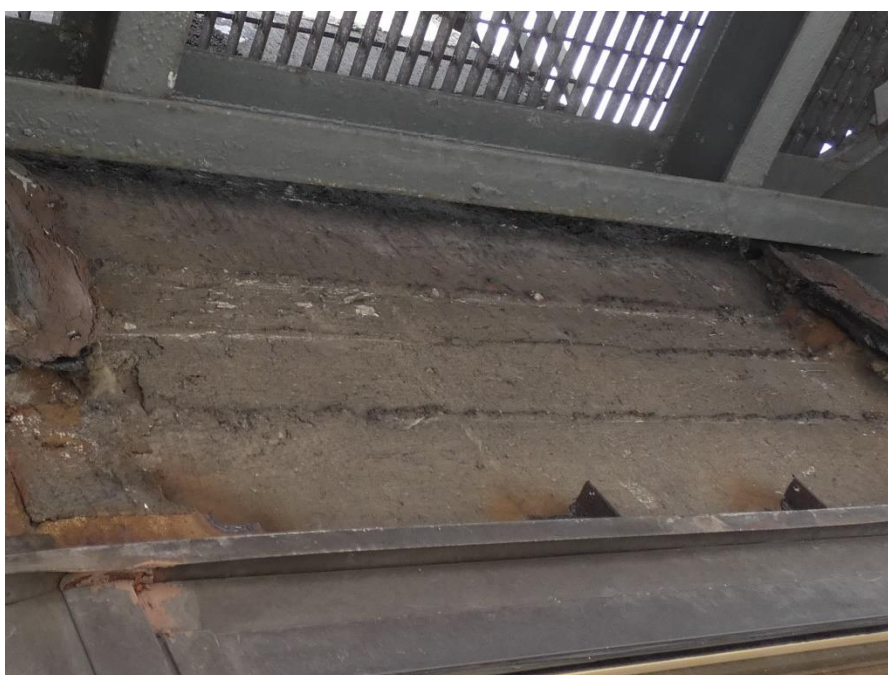
Fot. 113 Kondygnacja 8 (Poziom +31.80) Elewacja Południowa – belka w osiach 14/E.
Brak możliwości pomiaru głębokości oparcia i określenia zastosowanych rozwiązań konstrukcyjnych. Brak widocznych uszkodzeń.

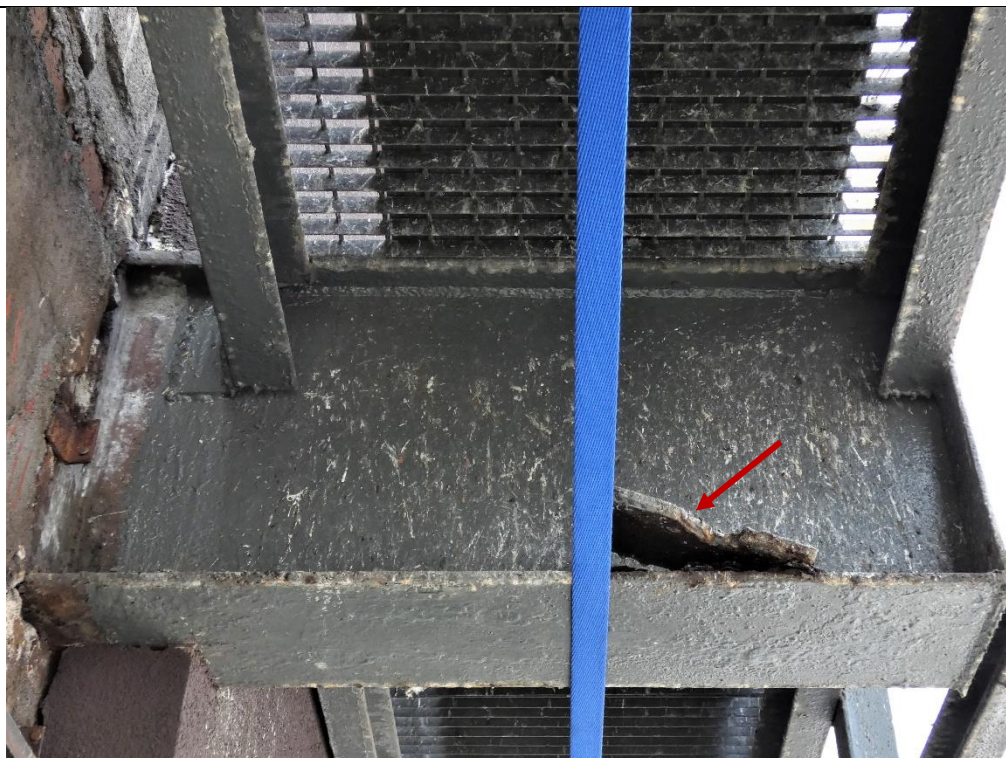
Podczas oględzin wsporników stalowych odnotowano występowanie w elementach w osi 14/F pozostałości po usuniętej drabince ewakuacyjnej w postaci przyspawanych blach.

Fot. 117 Pozostałości po drabinie ewakuacyjnej w osi 14/F (widok z dołu)

Przed przystąpieniem do dalszych prac termomodernizacyjnych zaleca się usunięcie pozostałości po usuniętych elementach oraz zabezpieczenie powierzchni wsporników w miejscu ich występowania.

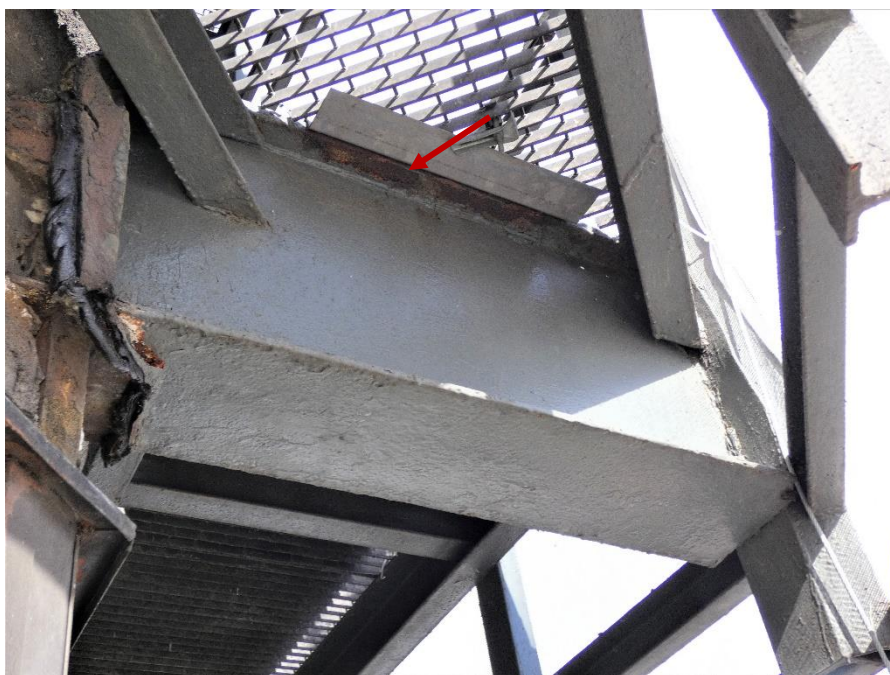
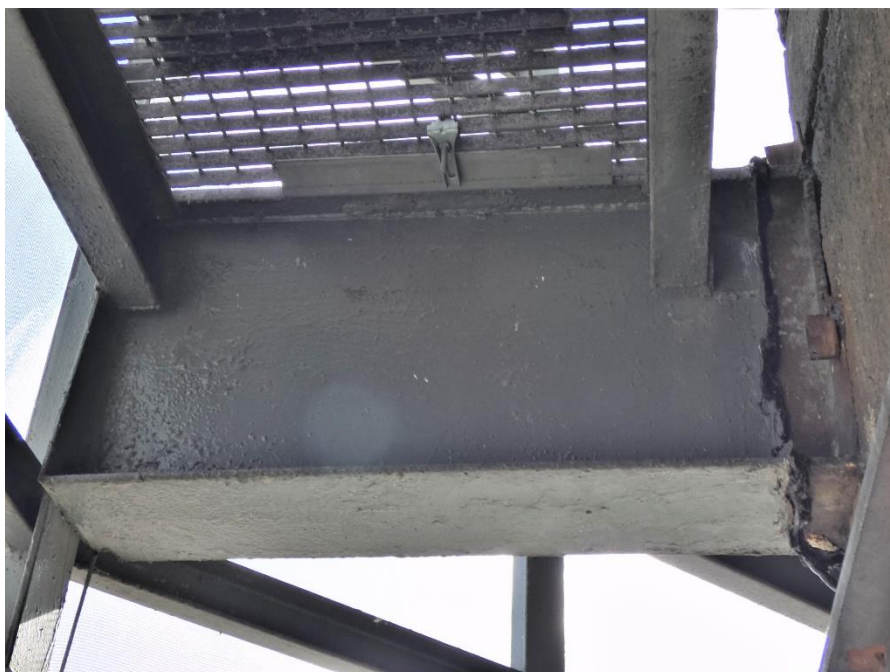
Fot. 118, 119 Kondygnacja 8 (Poziom +31.80) Elewacja Wschodnia – wspornik w osiach 14/E.

Ślady korozji pasa górnego. Brak widocznych uszkodzeń wspornika.

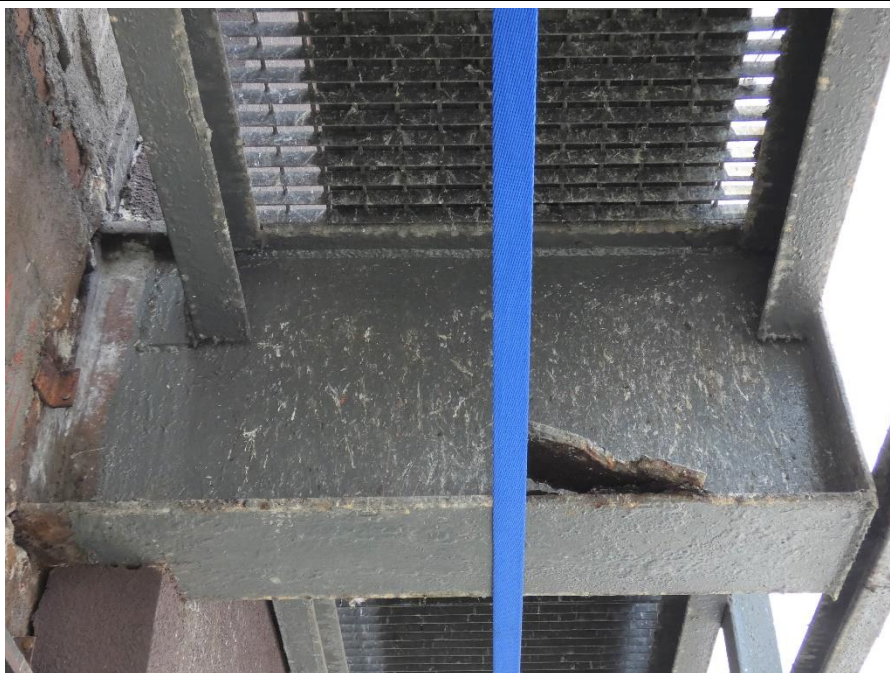
Fot. 120, 121 Kondygnacja 8 (Poziom +31.80) Elewacja Wschodnia – wspornik w osiach 14/F
Brak widocznych uszkodzeń wspornika.

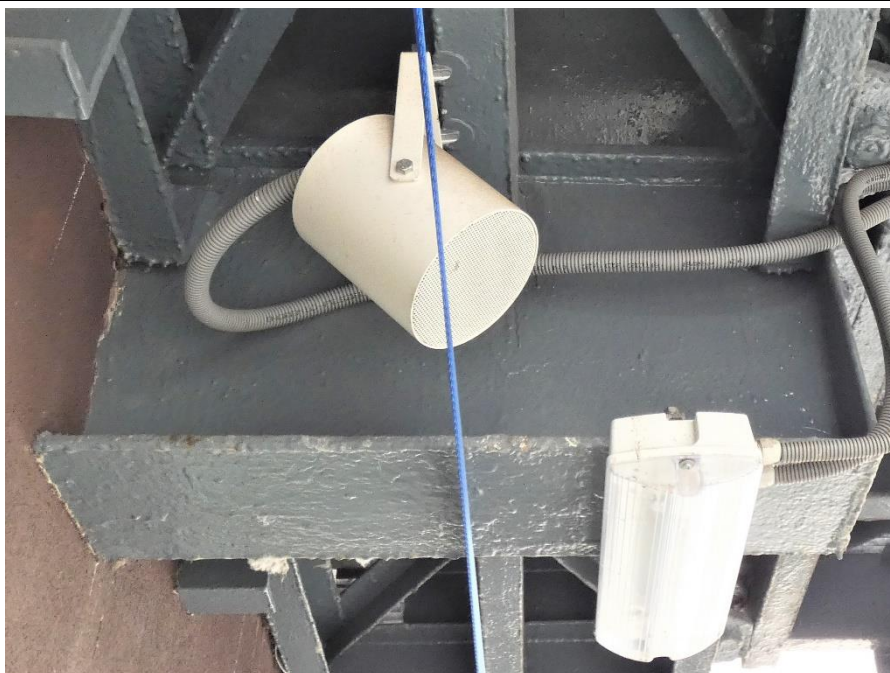
Fot. 122, 123 Kondygnacja 8 (Poziom +31.80) Elewacja Wschodnia – wspornik w osiach 14/G.
Mechaniczne uszkodzenie żeberka usztywniającego.
