OPRACOWANIE NR 13

EKSPERTYZA OKREŚLAJĄCA STAN TECHNICZNY ŚCIAN
MUROWANYCH ZEWNĘTRZNYCH, PREFABRYKOWANYCH BELEK
ŻELBETOWYCH ORAZ WSPORNIKÓW STALOWYCH NA KONDYGNACJI 8,
DOTYCZĄCA BUDOWY PN. „KOMPLEKSOWA MODERNIZACJA
ENERGETYCZNA BUDYNKU (ZADANIE A) ORAZ MODERNIZACJA I
PRZEBUDOWA NIEKTÓRYCH ELEMENTÓW (ZADANIE B) COLLEGIUM
ALTUM UNIWERSYTETU EKONOMICZNEGO W POZNANIU”

PTB NICKEL Sp. z o.o.
PTB NICKEL TECHNOLOGIA Sp. z o.o.
ul. Obornicka 6B
Jelonek k/Poznania
62-002 Suchy Las

EKSPERTIS Sp. z o. o. Sp. k.
ul. Nieszawska 1
61-021 Poznań

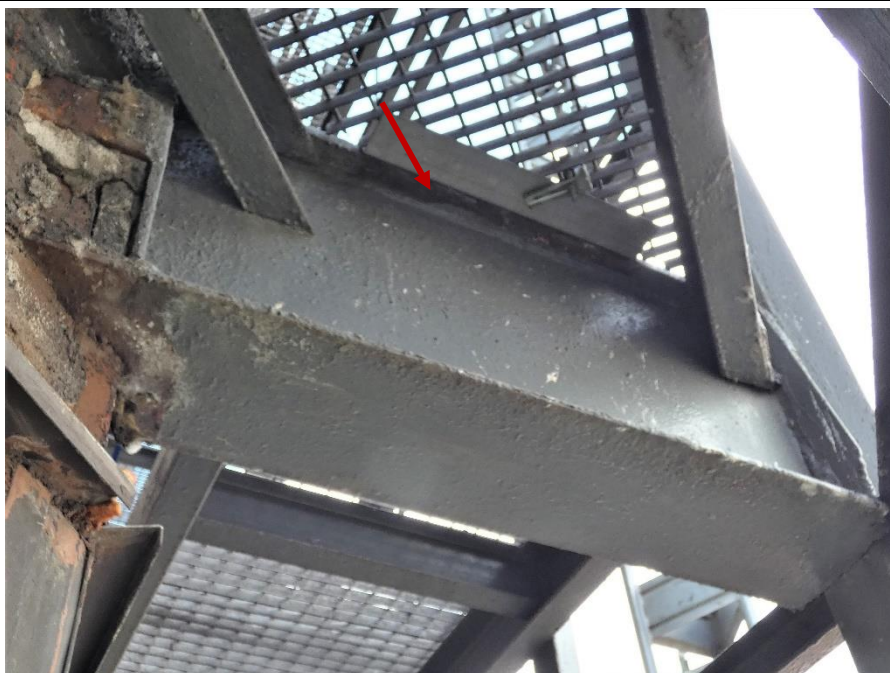
Fot. 129, 130 Kondygnacja 8 (Poziom +31.80) Elewacja Północna – wspornik w osiach 14/I.
Ślady korozji pasa górnego. Brak widocznych uszkodzeń wspornika.

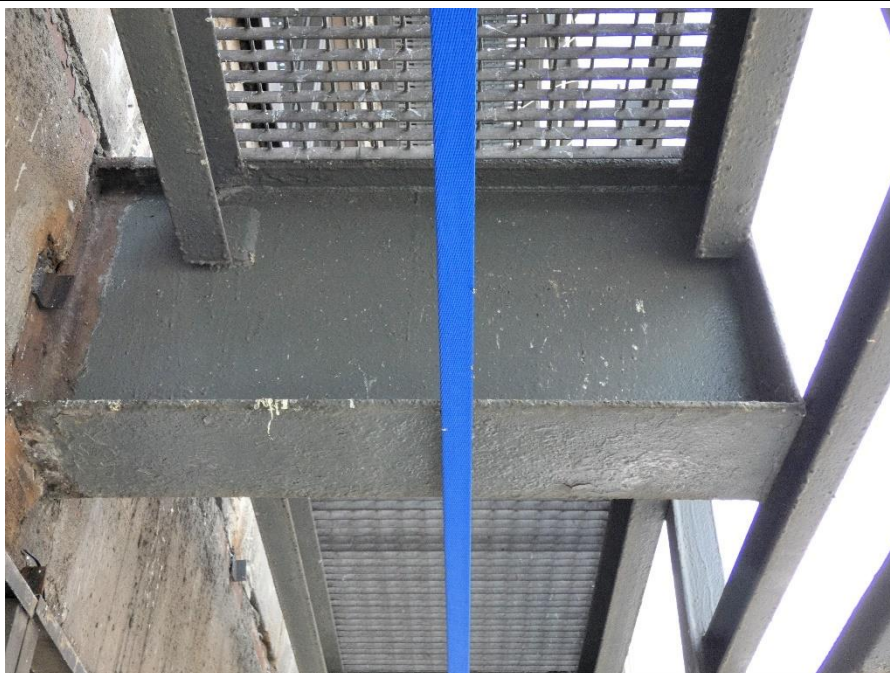
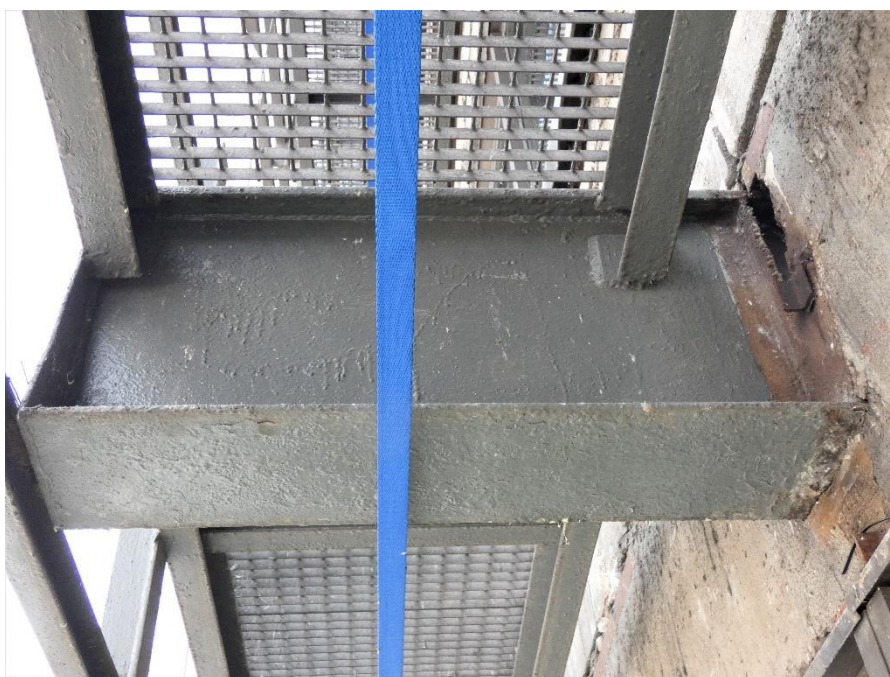
Fot. 133, 134 Kondygnacja 8 (Poziom +31.80) Elewacja Północna – wspornik w osiach 12/I.

Brak widocznych uszkodzeń wspornika.

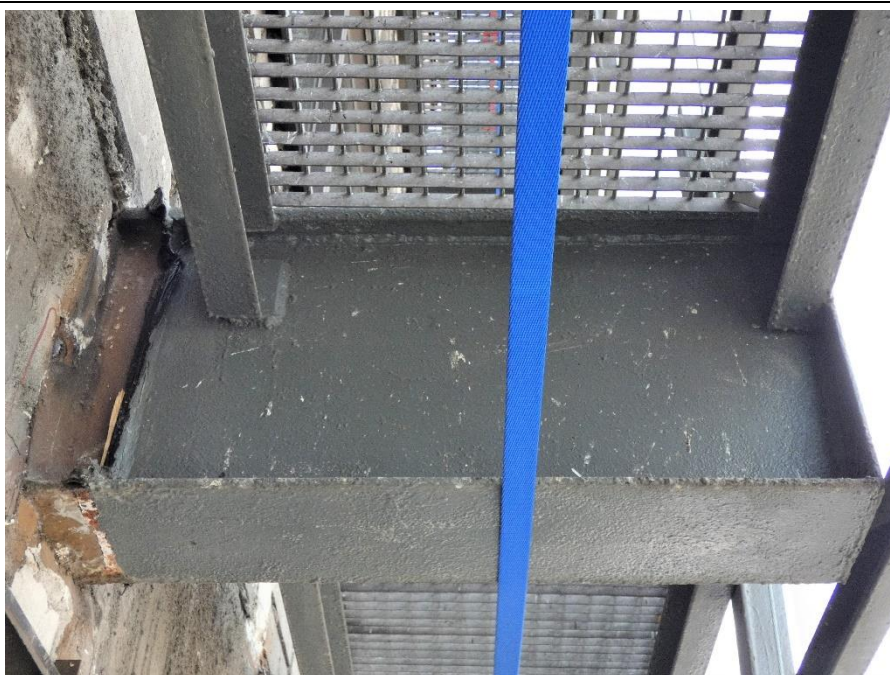
Fot. 135, 136 Kondygnacja 8 (Poziom +31.80) Elewacja Północna – wspornik w osiach 11/I.
Przemieszczenie wspornika w kierunku osi 12. Brak widocznych uszkodzeń wspornika.

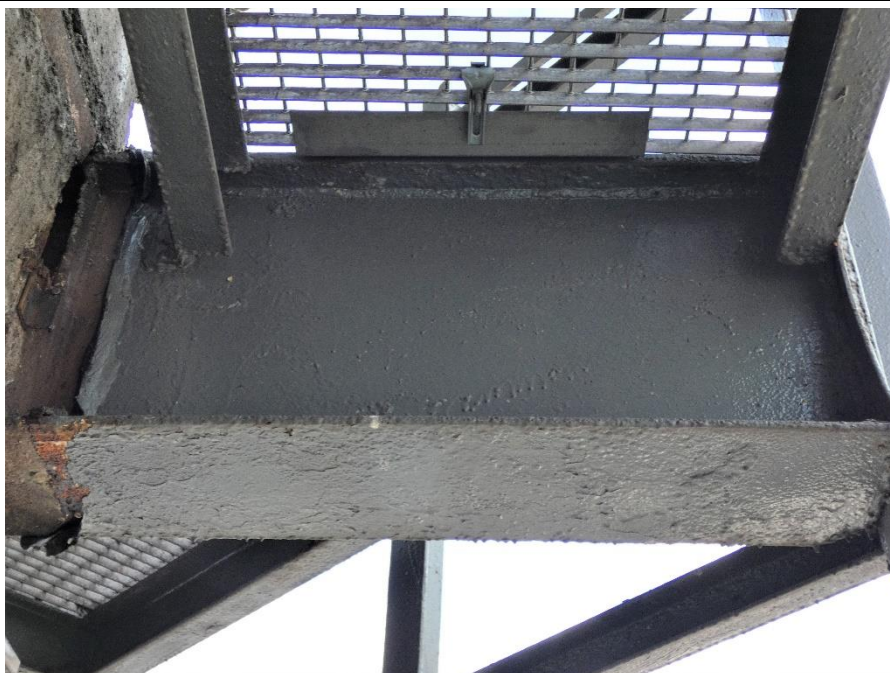
Fot. 137, 138 Kondygnacja 8 (Poziom +31.80) Elewacja Północna – wspornik w osiach 10/I.
Brak widocznych uszkodzeń wspornika.

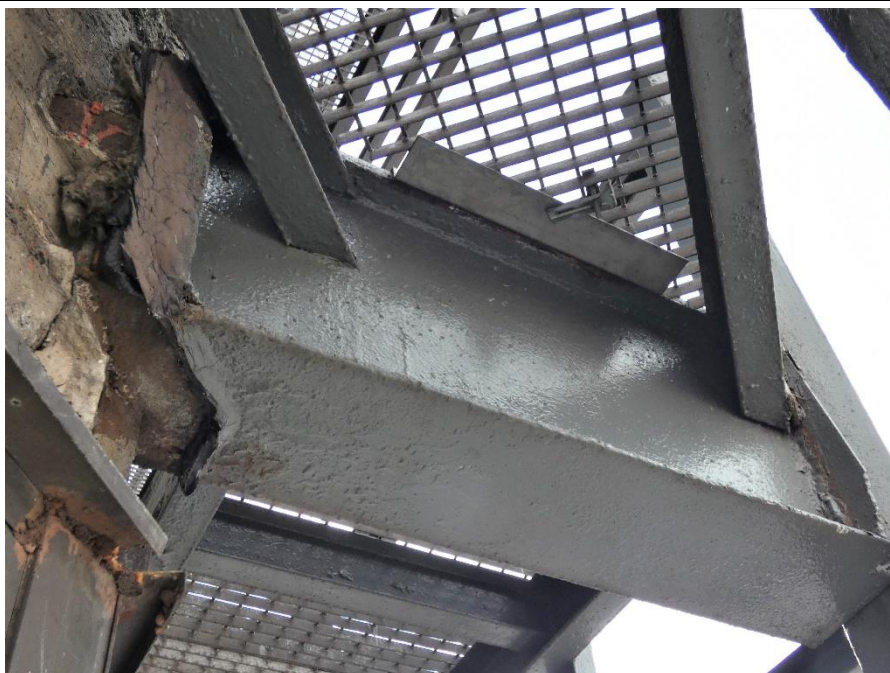
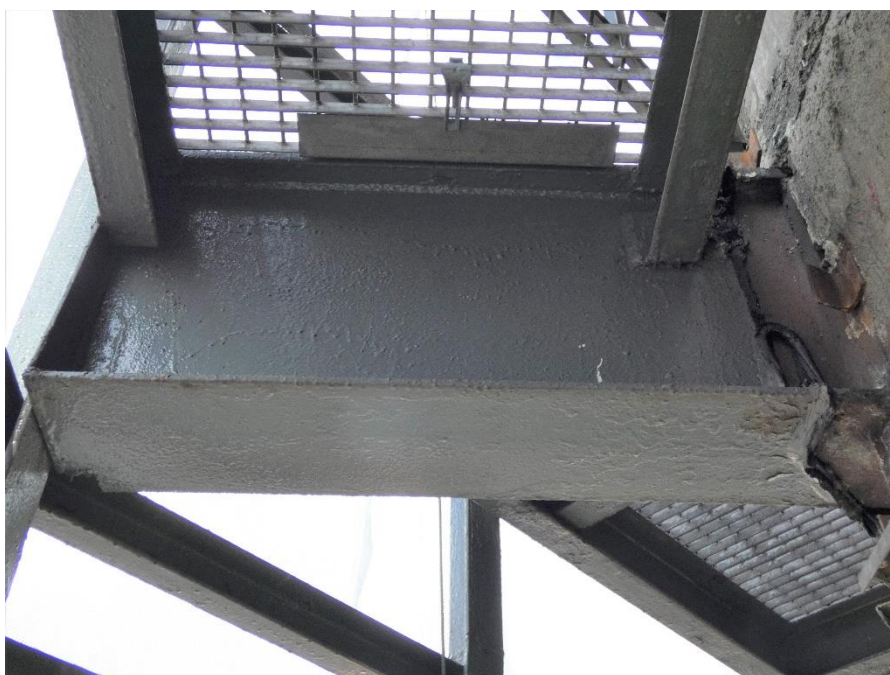
Fot. 139, 140 Kondygnacja 8 (Poziom +31.80) Elewacja Zachodnia– wspornik w osiach 10/I.

Brak widocznych uszkodzeń wspornika.

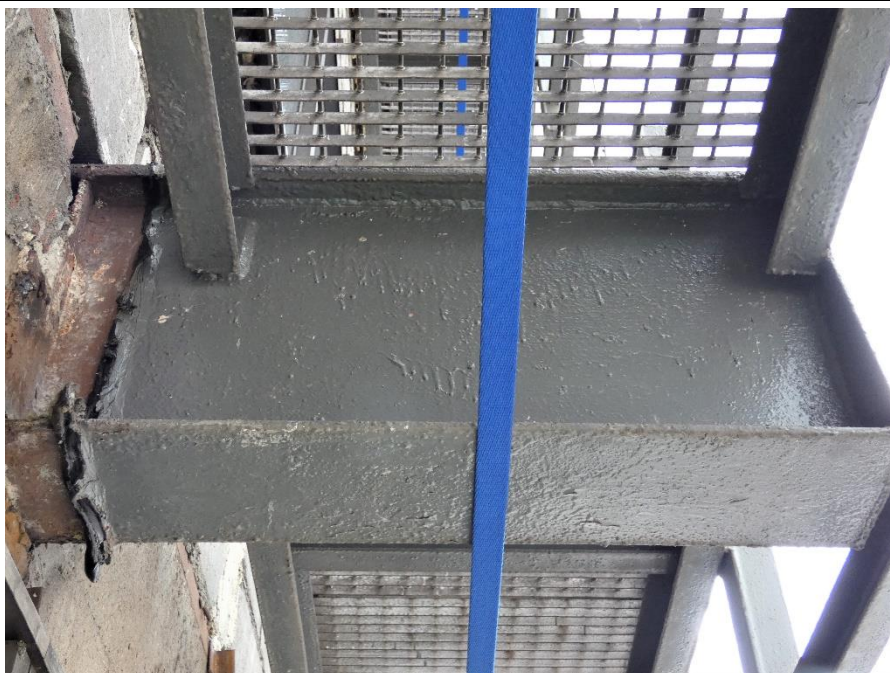
Fot. 141, 142 Kondygnacja 8 (Poziom +31.80) Elewacja Zachodnia– wspornik w osiach 10/H (widok z dołu)
Brak widocznych uszkodzeń wspornika.

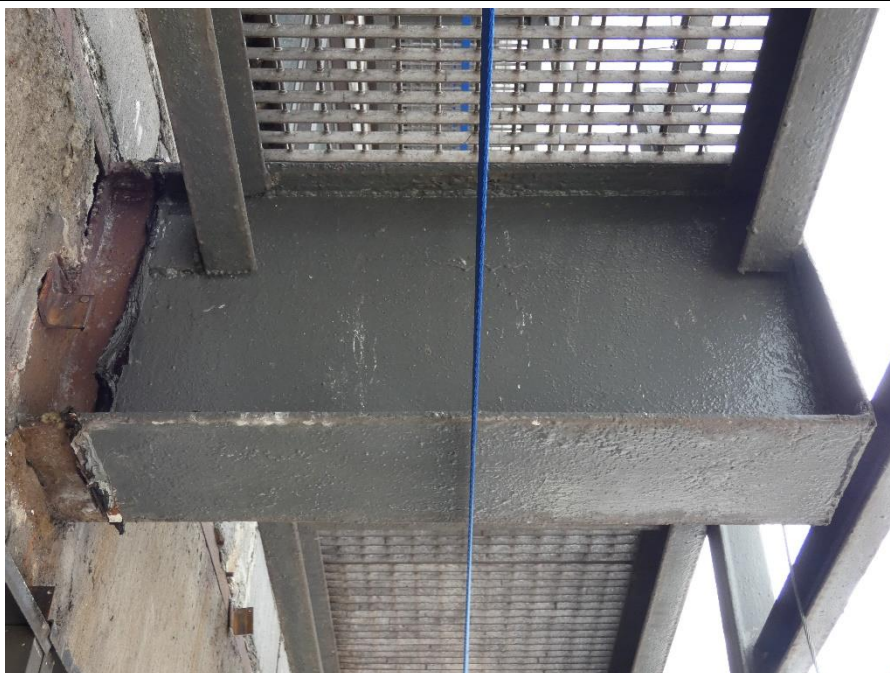
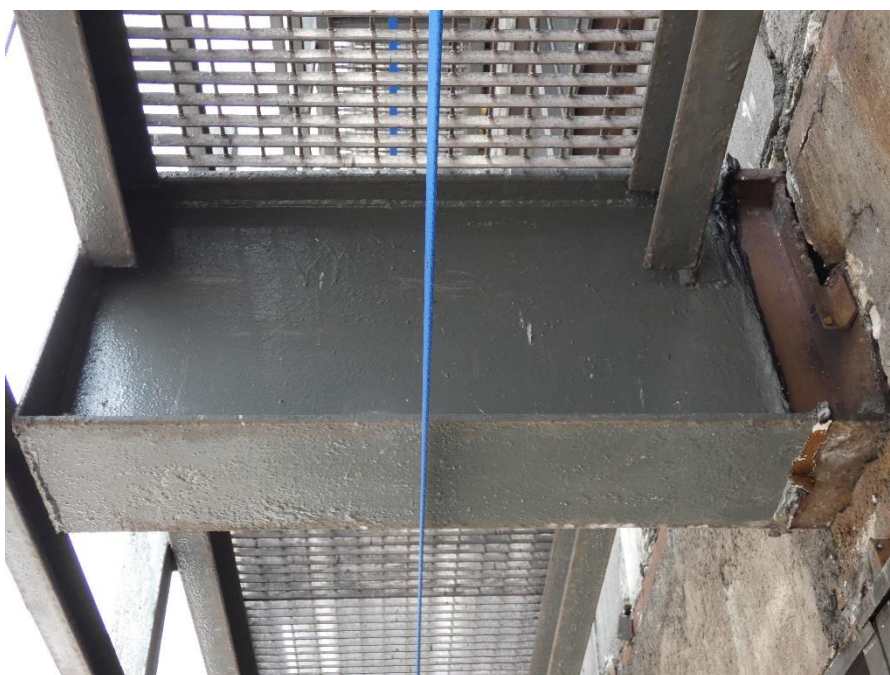
Fot. 144, 145 Kondygnacja 8 (Poziom +31.80) Elewacja Zachodnia– wspornik w osiach 10/G.

Brak widocznych uszkodzeń wspornika.

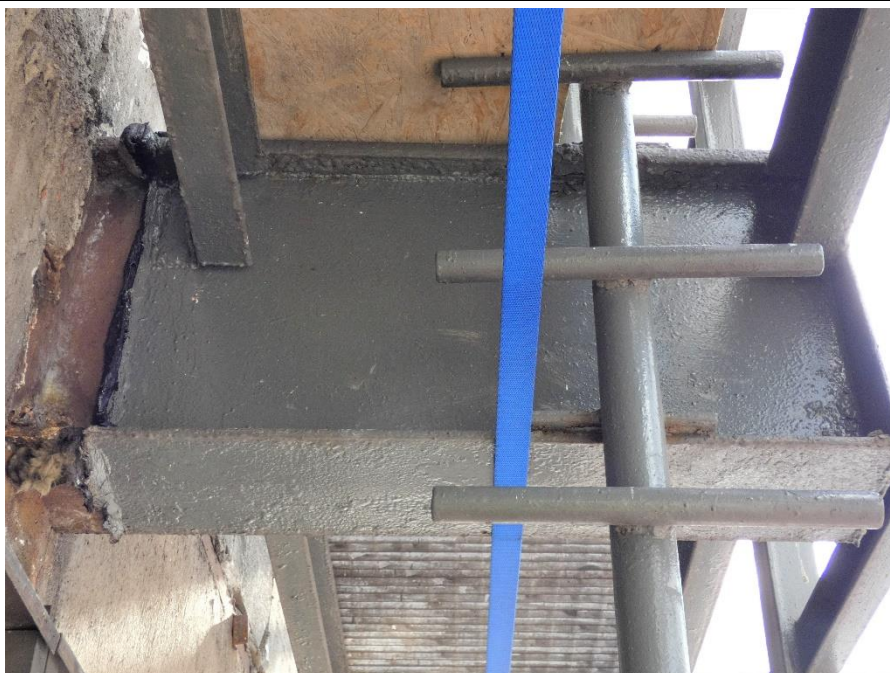
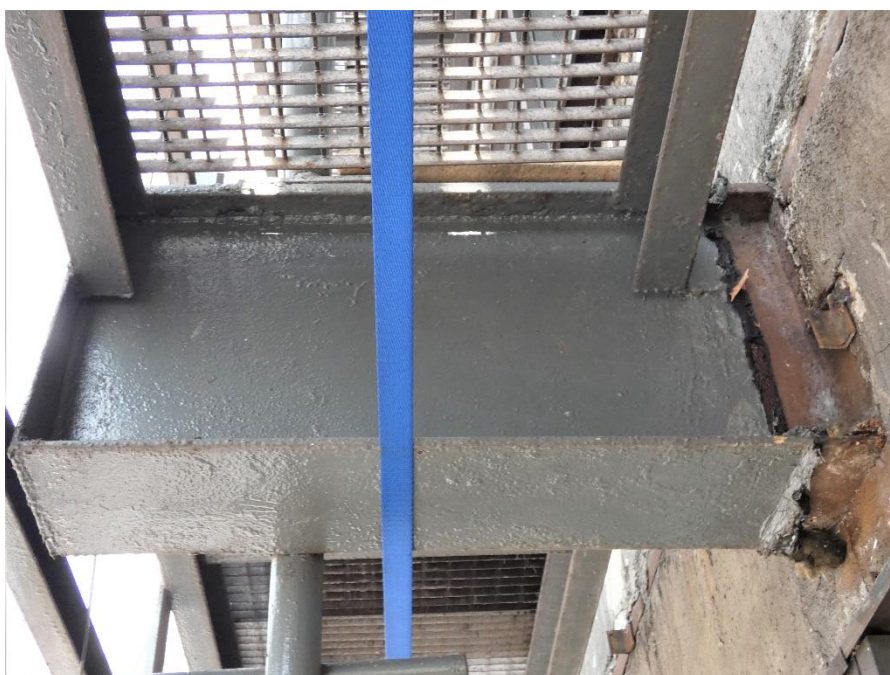
Fot. 146, 147 Kondygnacja 8 (Poziom +31.80) Elewacja Zachodnia– wspornik w osiach 10/F.
Przemieszczenie wspornika w kierunku osi E. Brak widocznych uszkodzeń wspornika.

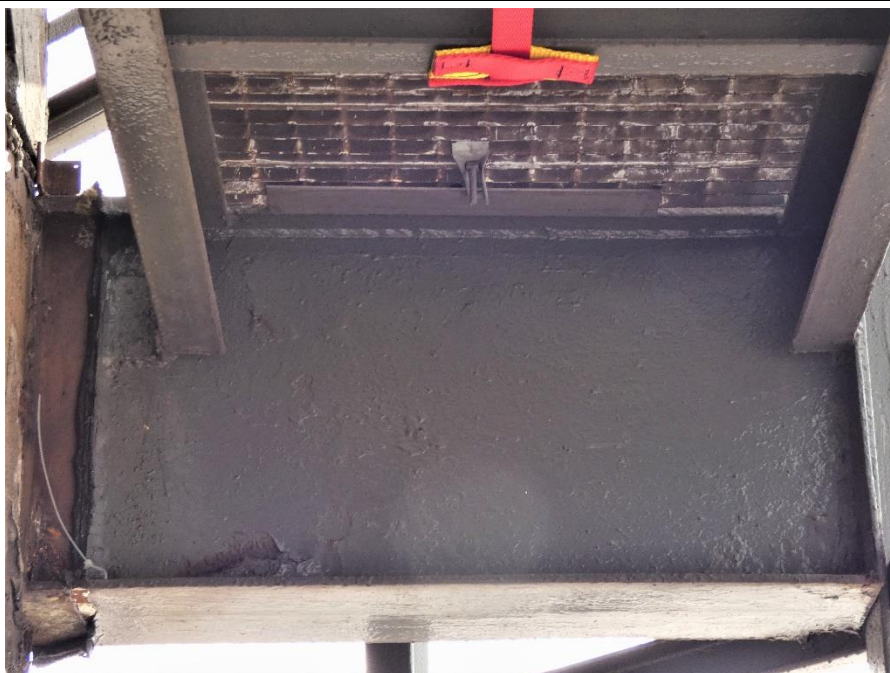
Fot. 148, 149 Kondygnacja 8 (Poziom +31.80) Elewacja Zachodnia– wspornik w osiach 10/E.
Brak widocznych uszkodzeń wspornika.

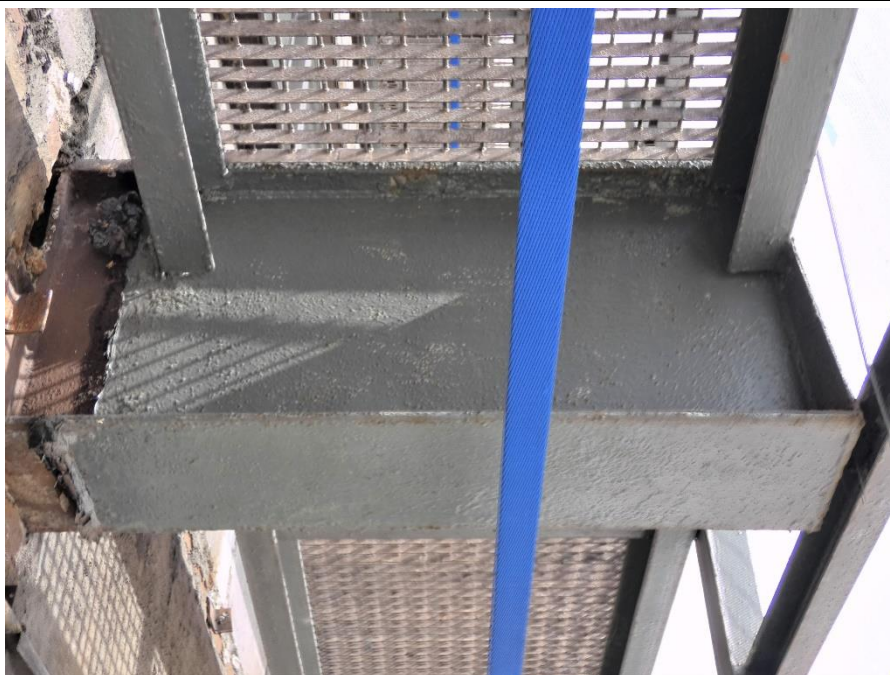
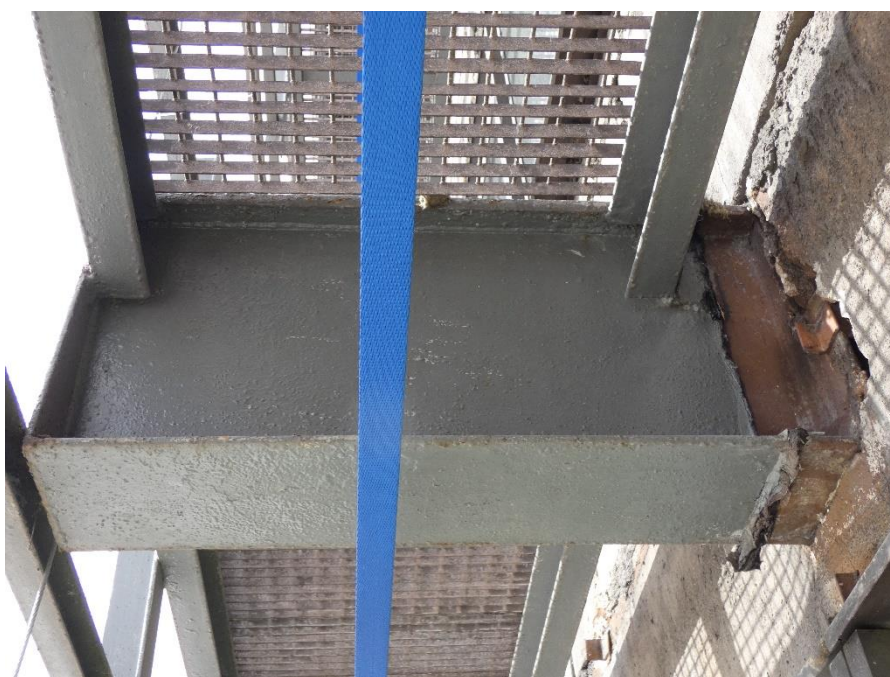
Fot. 155, 156 Kondygnacja 8 (Poziom +31.80) Elewacja Południowa – wspornik w osiach 12/E.

Brak widocznych uszkodzeń wspornika.

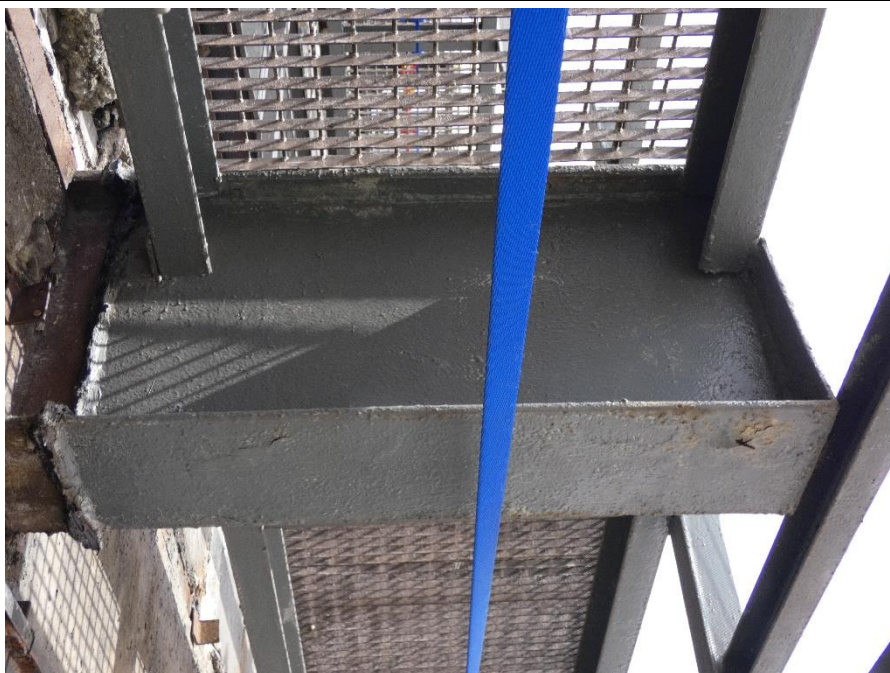
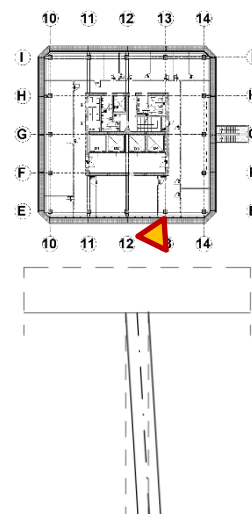
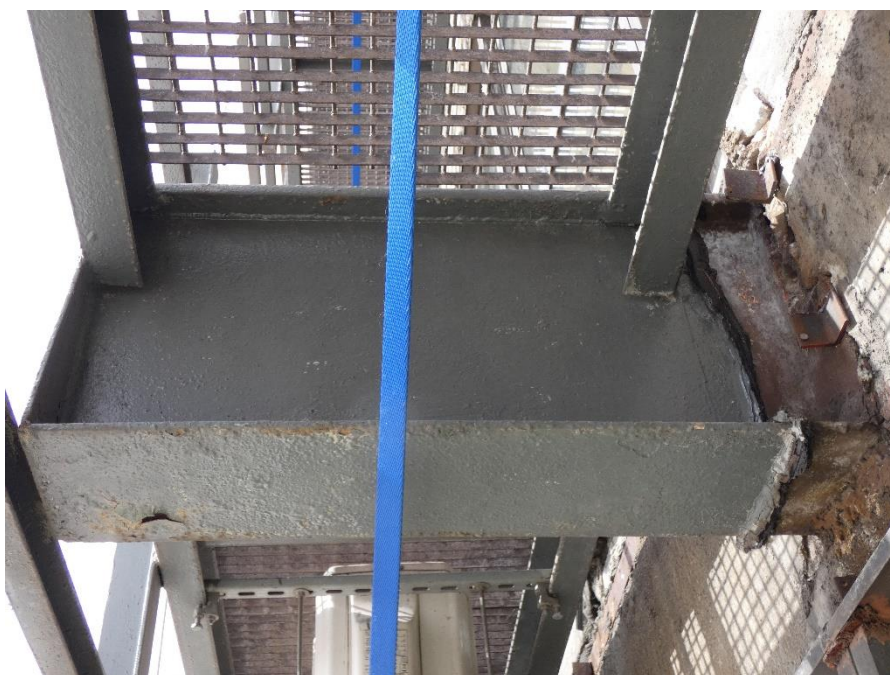
Fot. 157, 158 Kondygnacja 8 (Poziom +31.80) Elewacja Południowa – wspornik w osiach 13/E.
Przemieszczenie wspornika w kierunku osi 14. Brak widocznych uszkodzeń wspornika.

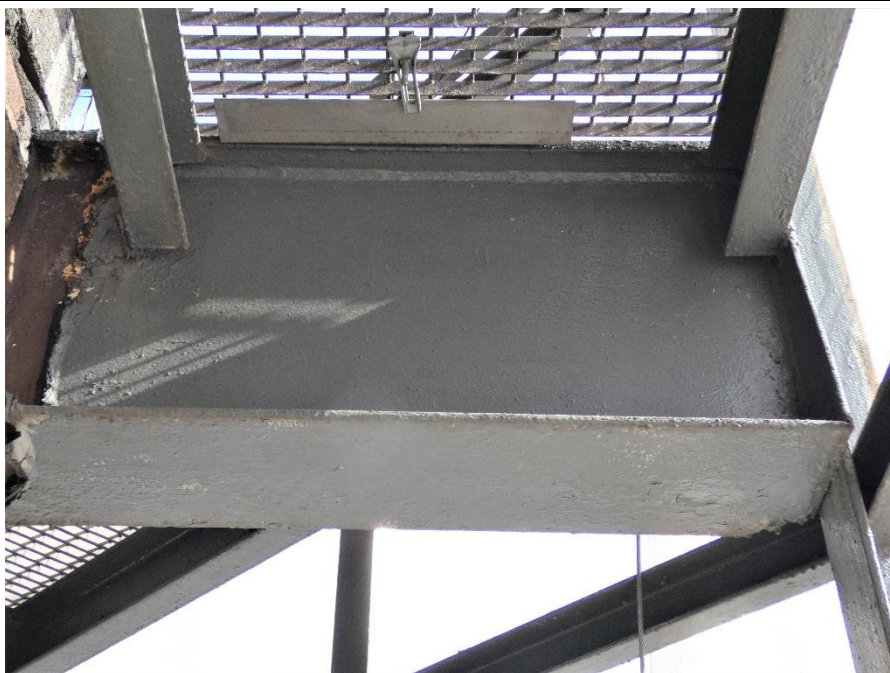
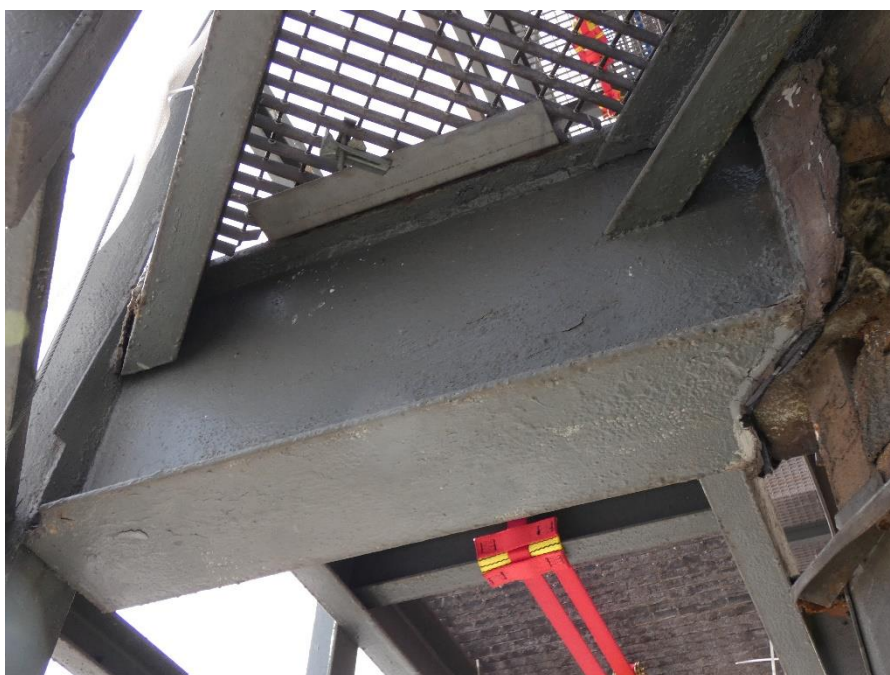
Fot. 159, 160 Kondygnacja 8 (Poziom +31.80) Elewacja Południowa – wspornik w osiach 14/E.

Brak widocznych uszkodzeń wspornika.

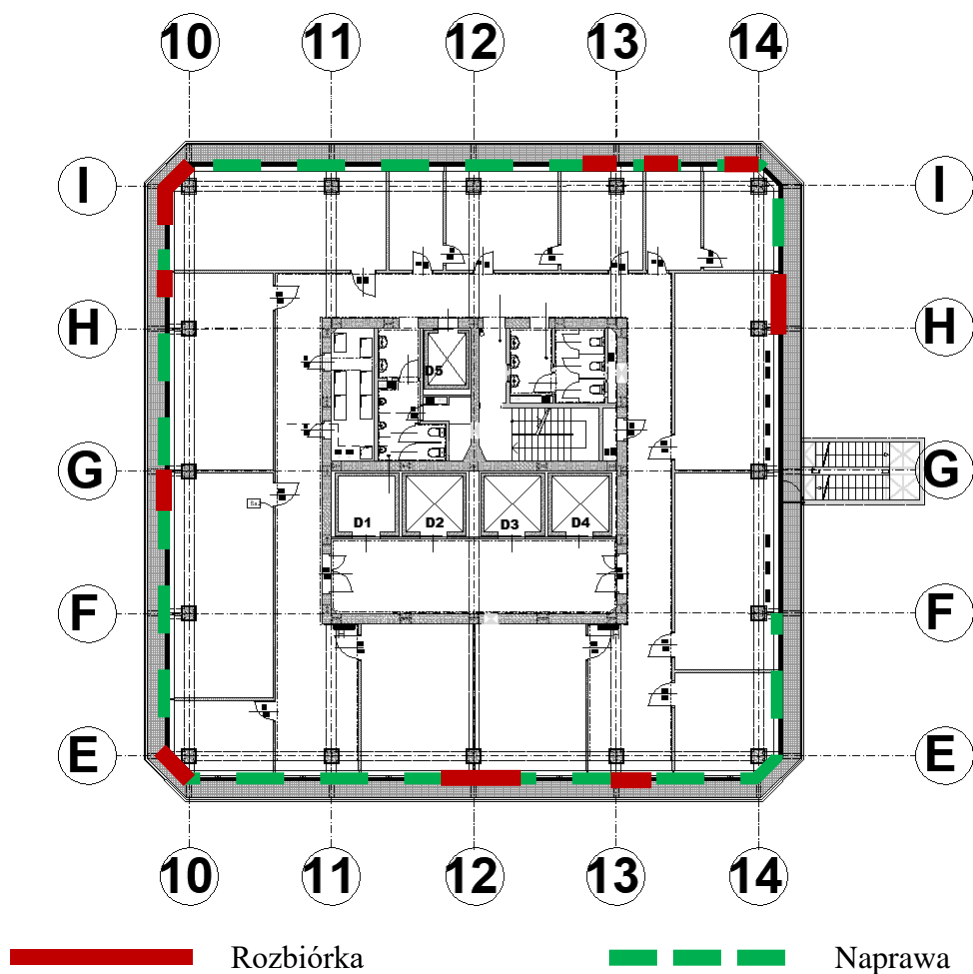
Rys. 19 Kondygnacja 8 (Poziom +31.80) Zakres proponowanych prac

Zakres odnotowanych wad i uszkodzeń ścian na kondygnacji 8 wymaga przeprowadzenia ich częściowej rozbiórki i odtworzenia. Na rysunku poniżej przedstawiono propozycję zakresu prac dla analizowanych murów. Zakres prac podzielono na dwie grupy:

- **Naprawy (oznaczone kolorem zielonym)** – są to fragmenty ścian dla których należy wykonać naprawy obejmujące lokalne rozbiórki fragmentów ścian bez odpowiedniego przewiązania elementów murowych, wymianę uszkodzonych, pękniętych i zarysowany elementów murowych, wyrównanie powierzchni ścian poprzez oczyszczenie ich z nadmiaru zaprawy w spoinach, zacieków betonu z podlewki, uzupełnienie ubytków spoin. W miejscach zwieńczenia ścian elementami z bloczków z betonu komórkowego lub w przypadku braku ciągłości podlewki pod podkonstrukcją stolarki należy rozebrać ostatnią warstwę muru, ułożyć podmurówkę z bloczków gazobetonowych na zaprawie cementowo - wapiennej i wykonać nowy wieńiec.

Dodatkowo zaleca się usunięcie źle wykonanych zamknięć pionów instalacyjnych, oczyszczenie ich ze śmieci, osłonięcie izolacją termiczną w celu ograniczenia strat ciepła i wykonanie zamknięć z odpowiednim przewiązaniem do istniejących murów.

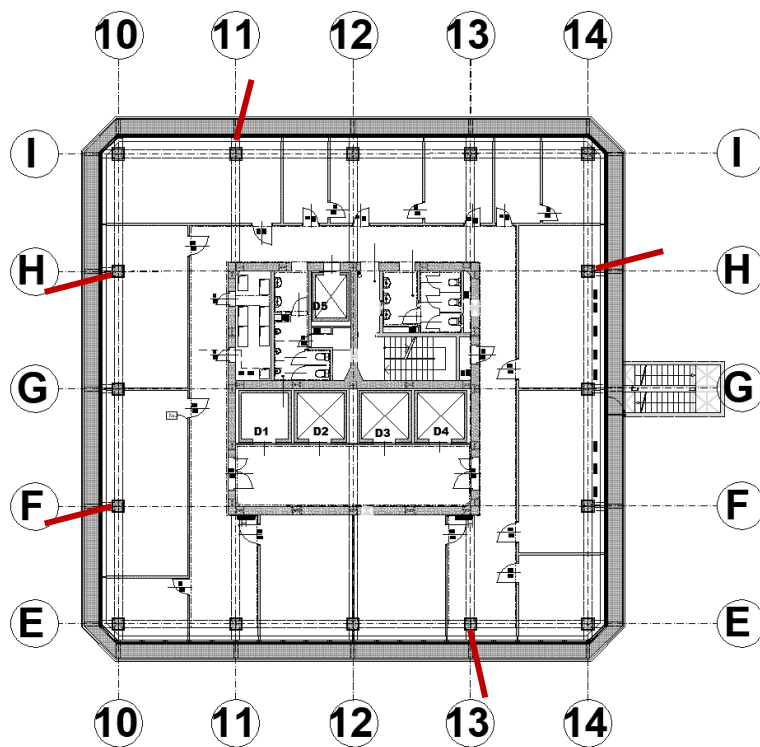
Rys. 24 Wsporniki nad kondygnacją 8 (Poziom +31.80) – przemieszczenia

W części analizowanych wsporników odnotowano przemieszczenia poziome wsporników bez widocznych uszkodzeń pozostałej części konstrukcji. Lokalizację wsporników z zaobserwowanym przemieszczeniem przedstawiono na poniższym rysunku.

W miejscu przemieszczenia wsporników nie zaobserwowano uszkodzeń konstrukcji - brak śladów wybożenia konstrukcji wsporczej pomostów. Z uwagi na jakość wykonania robót można przyjąć, że wady te powstały na etapie wznoszenia obiektu i nie stanowią zagrożenia dla dalszego użytkowania konstrukcji. Stan techniczny stalowych wsporników blachownicowych objętych niniejszym opracowaniem należy ocenić jako dobry. Po przeprowadzeniu prac konserwacyjnych nadają się do dalszej eksploatacji.
