## OPRACOWANIE NR 15

EKSPERTYZA OKREŚLAJĄCA STAN TECHNICZNY ŚCIAN  
MUROWANYCH ZEWNĘTRZNYCH, PREFABRYKOWANYCH BELEK  
ŻELBETOWYCH ORAZ WSPORNIKÓW STALOWYCH NA KONDYGNACJI 6,  
DOTYCZĄCA BUDOWY PN. „KOMPLEKSOWA MODERNIZACJA  
ENERGETYCZNA BUDYNKU (ZADANIE A) ORAZ MODERNIZACJA I  
PRZEBUDOWA NIEKTÓRYCH ELEMENTÓW (ZADANIE B) COLLEGIUM  
ALTUM UNIWERSYTETU EKONOMICZNEGO W POZNANIU”

EKSPERTIS Sp. z o. o. Sp. k.  
ul. Nieszawska 1  
61-021 Poznań

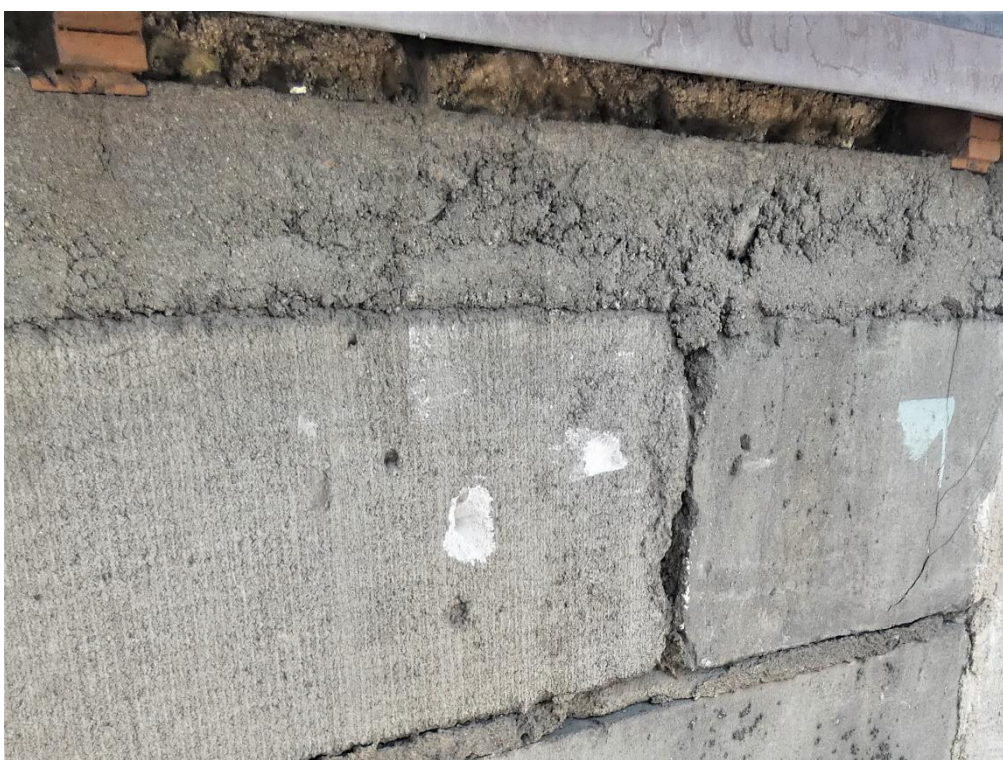
*Fot. 5 Przykład zwieńczenia ściany podławką.*

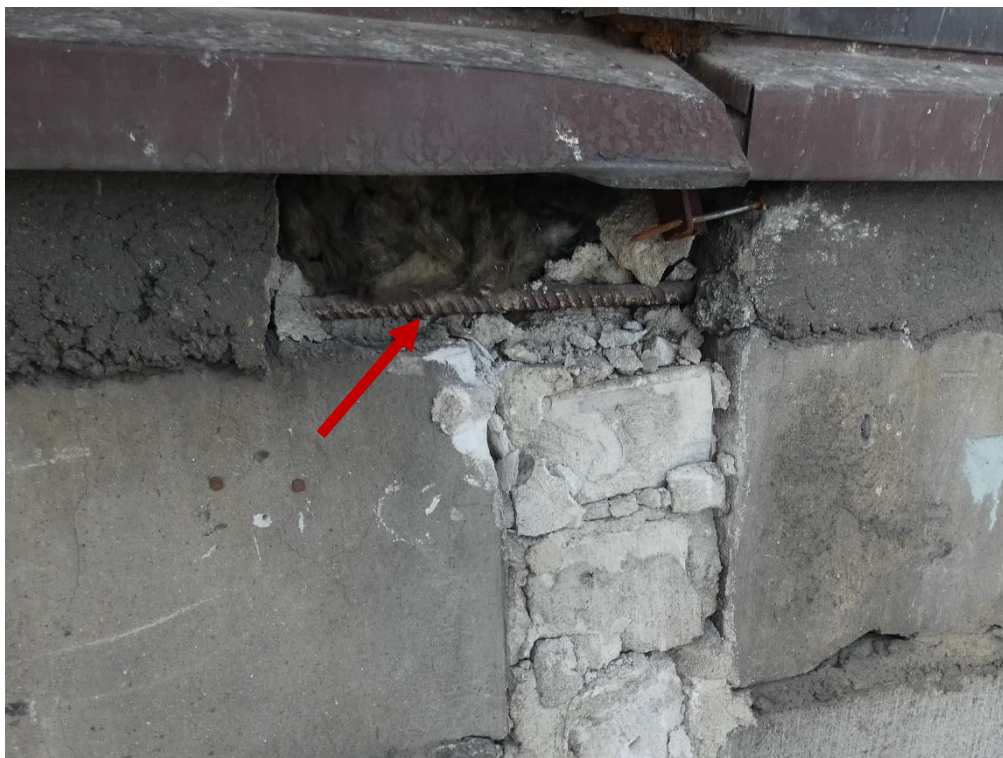
- Podlewka grubości od 8 do 14 cm, miejscami zbrojona prętami, zbrojenie jest nieregularne i losowe. Jakość podlewki jest niska.
- Elementy ceramiczne grubości 6,5 cm bezpośrednio pod profilem stalowym (bez podlewki)

Fot. 6 Widok zbrojenia podlewki zwieńczającej ścianę.

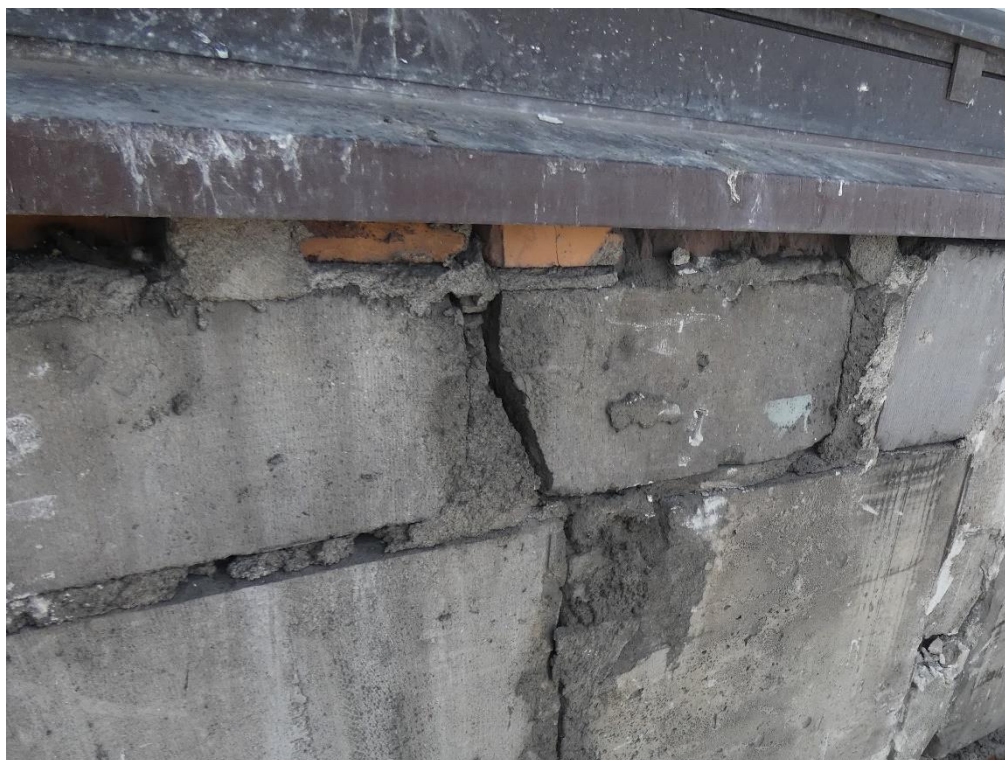
Fot. 7 Widok zwieńczenia ściany ceramicznymi elementami murowymi.

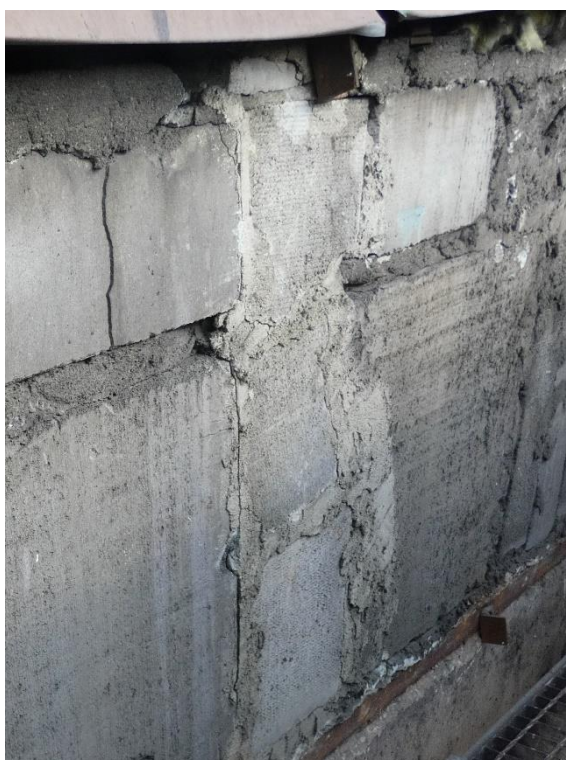
*Fot. 10 Widok zamkniętego pionu instalacyjnego*

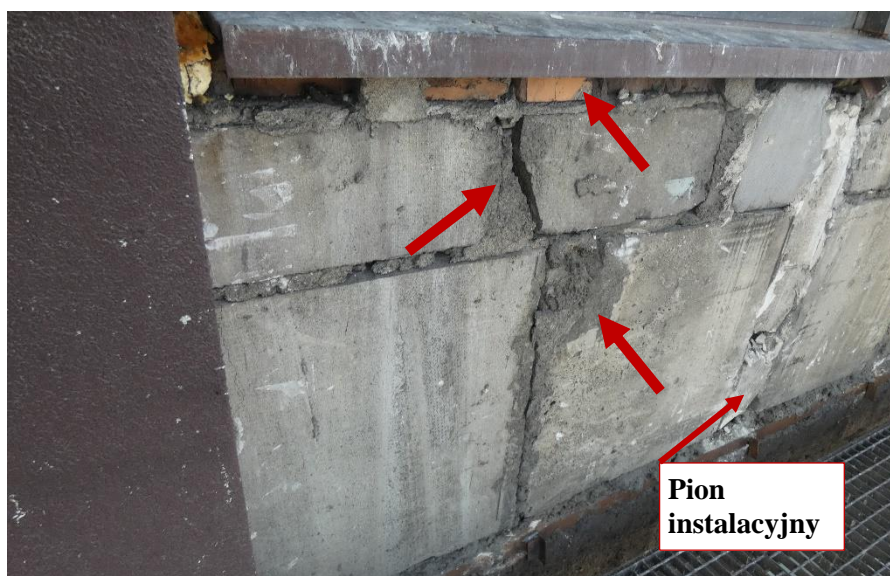
Fot. 14 Kondygnacja 6 (Poziom +25.20) Elewacja Wschodnia – widok ściany murowanej w osiach 14/H-I. Zbyt duże wymiary spoin. Ściana z uszkodzonych elementów murowych o zróżnicowanych kształtach (24x60, 60x60 cm). Zwieńczenie ściany uszkodzonymi ceramicznymi elementami murowymi gr. 6,5 cm. Wypełnienie ubytków między elementami i uszkodzonych miejsc zaprawą i gruzem. Zamknięcie pionu instalacyjnego zaprawą i gruzem.

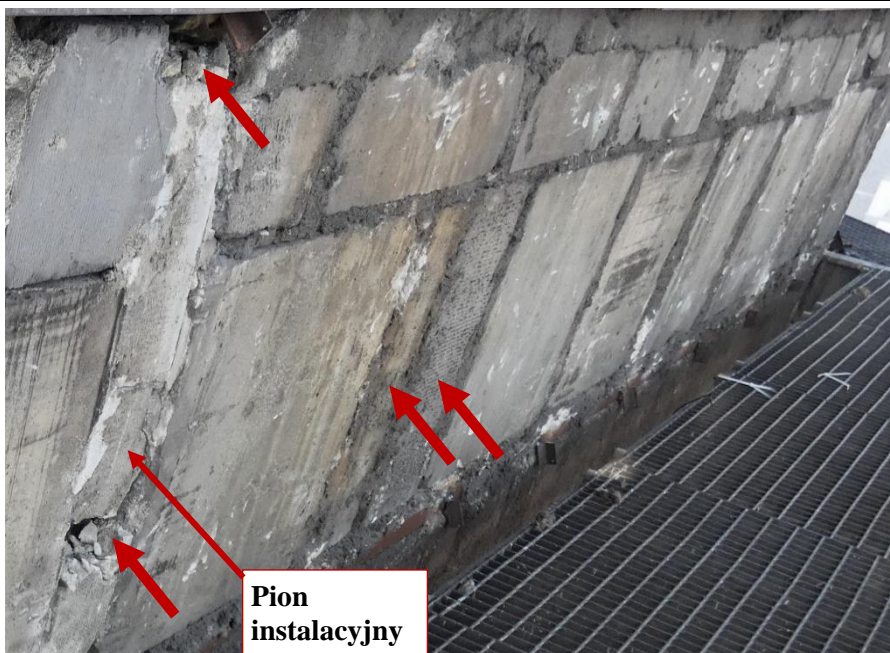
Fot. 15 Kondygnacja 6 (Poziom +25.20) Elewacja Wschodnia – widok ściany murowanej w osiach 14/H-I. Zbyt duże wymiary spoin. Ściana z uszkodzonych elementów murowych o zróżnicowanych kształtach. Niewłaściwy kierunek układania elementów. Wypełnienie ubytków między elementami i uszkodzonych miejsc zaprawą. Zwieńczenie ściany podlewką. Zamknięcie pionu instalacyjnego zaprawą i gruzem.

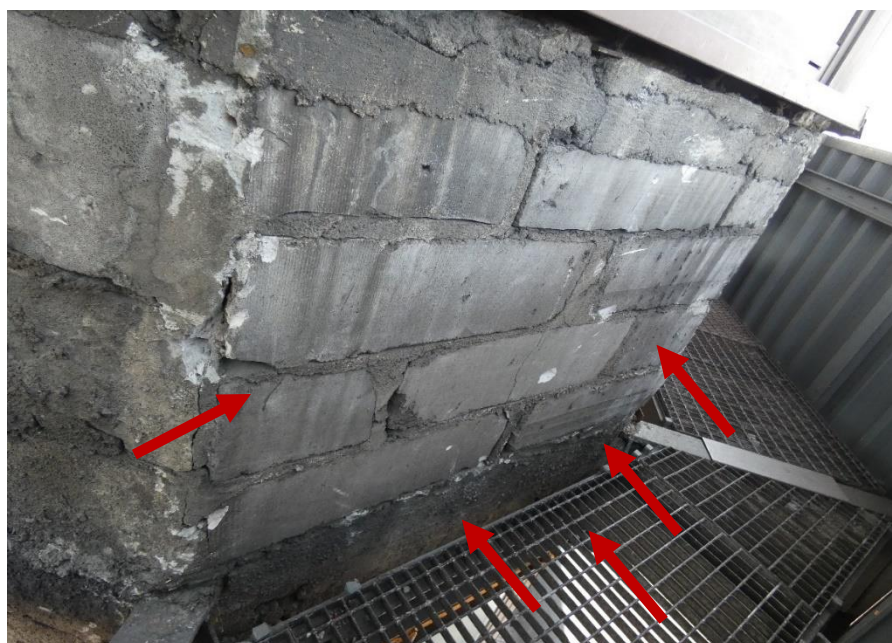
Fot. 30 Kondygnacja 6 (Poziom +25.20) Elewacja Północna – widok ściany murowanej w osiach 10/I. Zbyt duże wymiary spoin. Niewłaściwe przewiązanie elementów w narożu. Zarysowania elementów murowych. Ściana z elementów murowych 18x60 cm. Wypełnienie ubytków między elementami zaprawą i gruzem. Zwieńczenie ściany podlewką.

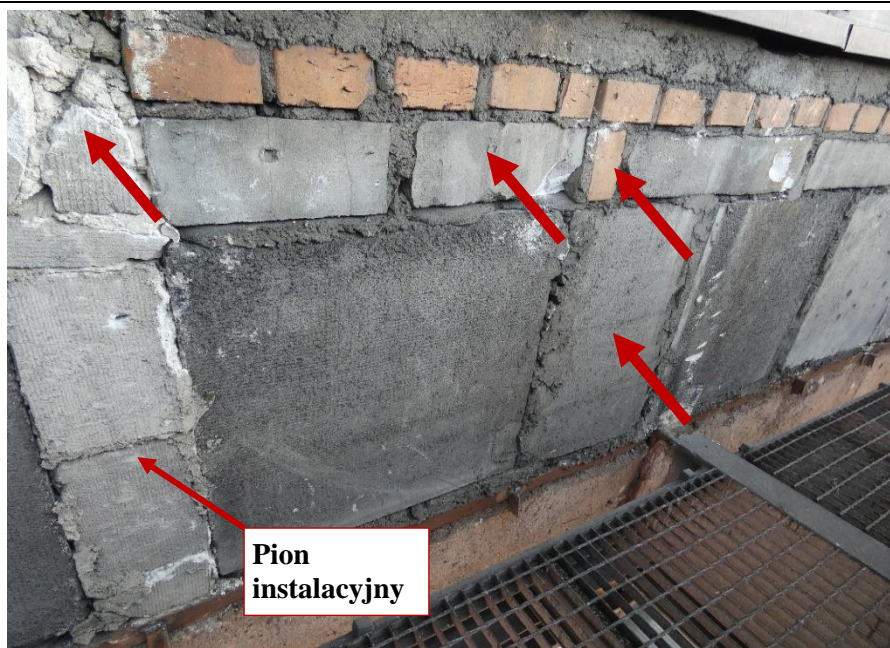
Fot. 37 Kondygnacja 6 (Poziom +25.20) Elewacja Zachodnia – widok ściany murowanej w osiach 10/G-H. Zbyt duże wymiary spoin. Ściana z elementów murowanych o zróżnicowanych materiałach i kształtach. Niewłaściwy kierunek układania elementów. Wypełnienie ubytków między elementami zaprawą. Zwieńczenie ściany podlewką. Zamknięcie pionu instalacyjnego elementami murowowymi, zaprawą i gruzem.

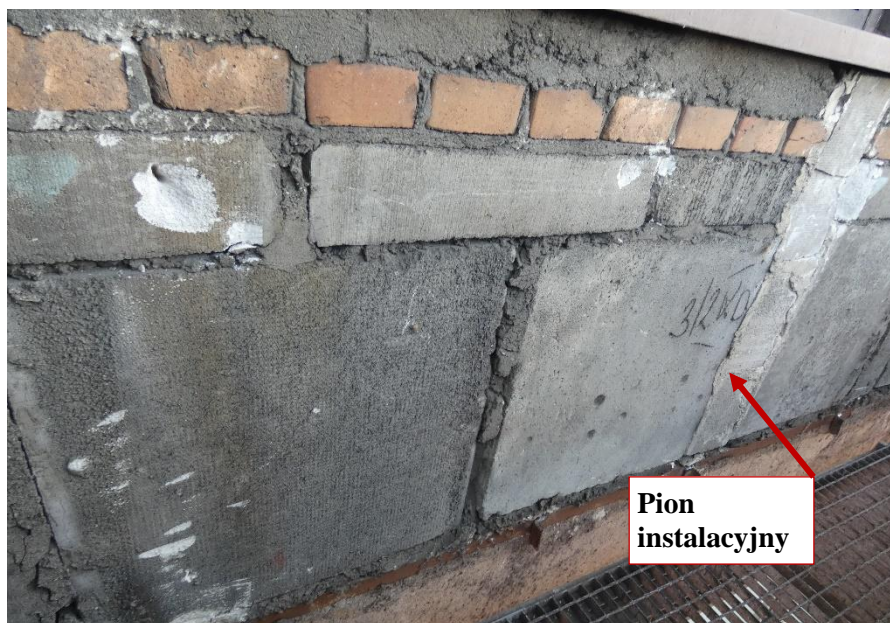
Fot. 38 Kondygnacja 6 (Poziom +25.20) Elewacja Zachodnia – widok ściany murowanej w osiach 10/F-G. Zbyt duże wymiary spoin. Ściana z elementów murowanych o zróżnicowanych materiałach i kształtach. Wypełnienie ubytków między elementami zaprawą. Zwieńczenie ściany podlewką. Zamknięcie pionu instalacyjnego.

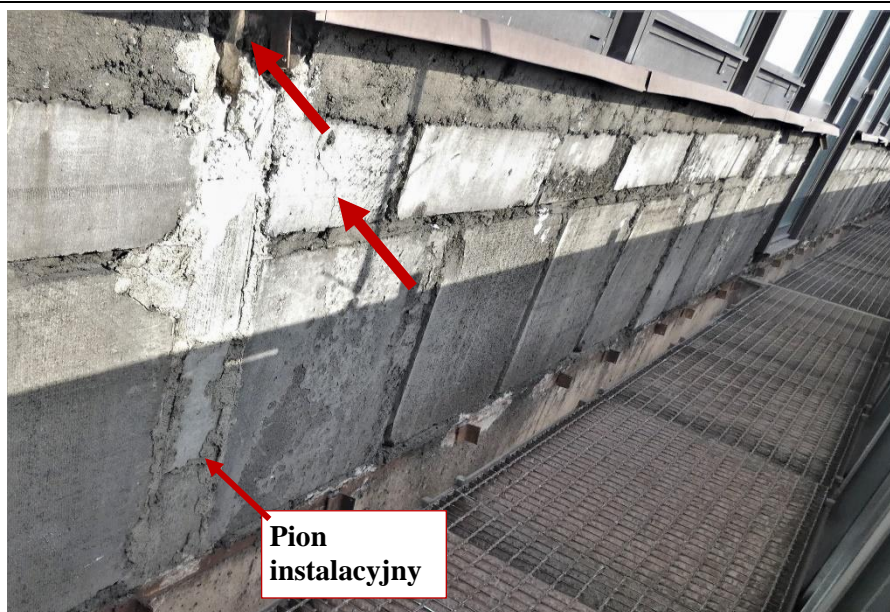
Fot. 46 Kondygnacja 6 (Poziom +25.20) Elewacja Południowa – widok ściany murowanej w osiach 10-11/E. Zbyt duże wymiary spoin. Niewłaściwe przewiązanie elementów w narożu. Ubytki spoin pionowych. Ściana z uszkodzonych elementów murowych o zróżnicowanych kształtach (24x60, 60x60 cm). Wypełnienie ubytków między elementami i uszkodzonych miejsc zaprawą i gruzem. Zwieńczenie ściany podlewką.

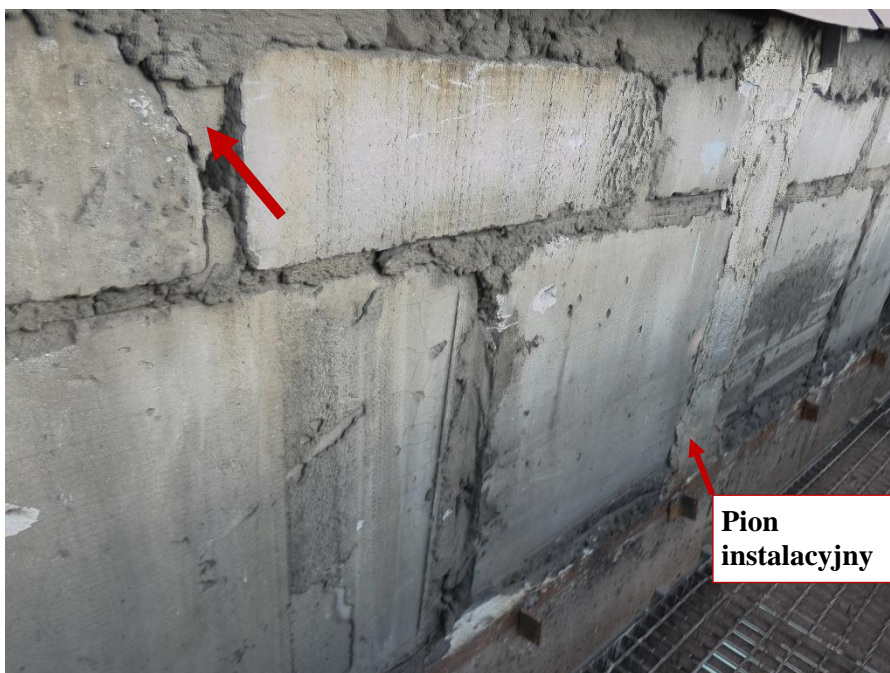
Fot. 51 Kondygnacja 6 (Poziom +25.20) Elewacja Południowa – widok ściany murowanej w osiach 12-13/E. Zbyt duże wymiary spoin. Ubytki spoin pionowych. Wykonanie ściany z elementów murowych o zróżnicowanych kształtach. Niewłaściwy kierunek układania elementów.

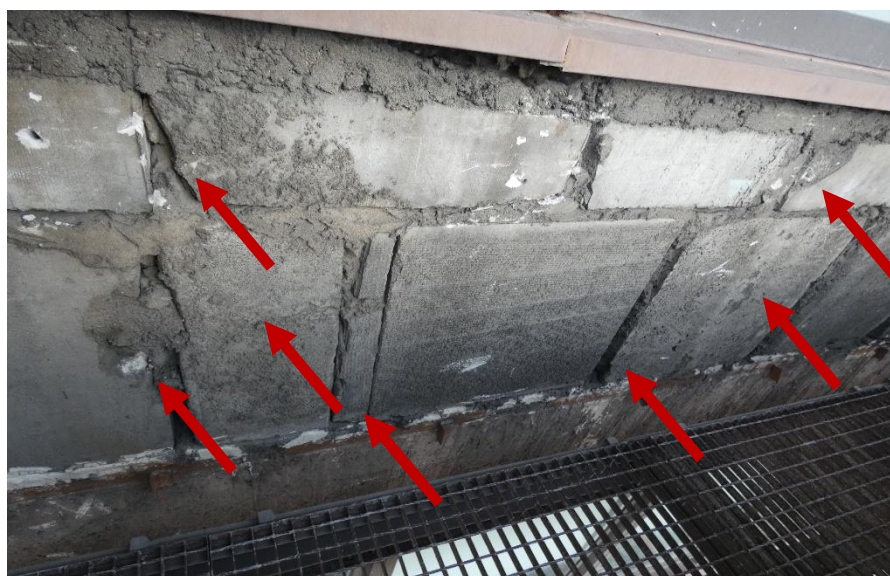
Fot. 55 Kondygnacja 6 (Poziom +25.20) Elewacja Południowa – widok ściany murowanej w osiach 12-13/E. Zbyt duże wymiary spoin. Wykonanie ściany z uszkodzonych elementów murowanych o zróżnicowanych kształtach. Wypełnienie ubytków między elementami i uszkodzonych miejsc zaprawą i gruzem. Zwieńczenie ściany podławką. Zamknięcie pionu instalacyjnego.

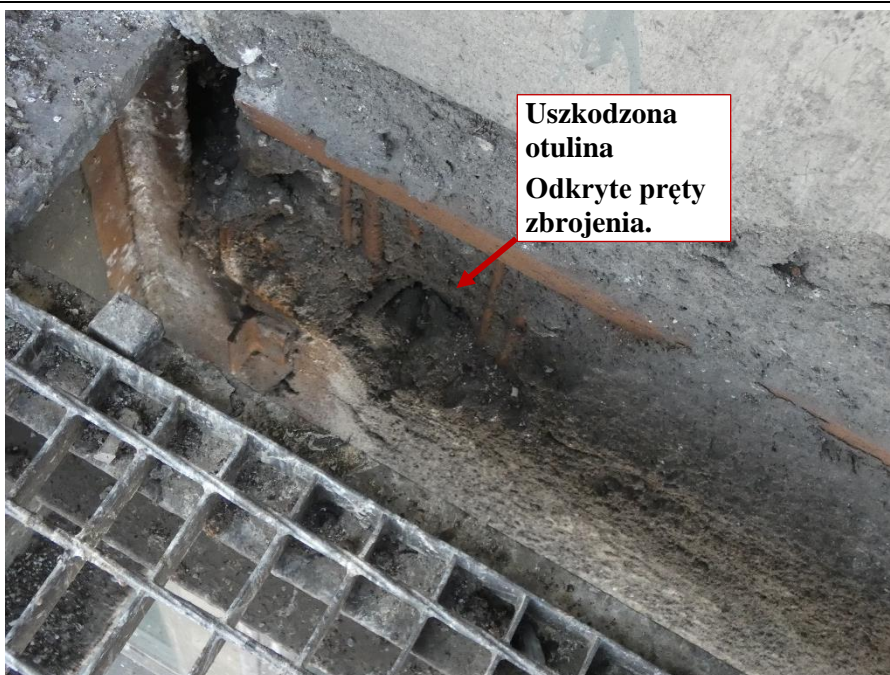
Fot. 63, 64 Kondygnacja 6 (Poziom +25.20) Elewacja Wschodnia – belka w osiach 14/H-I.  
Uszkodzona otulina. Odkryte pręty zbrojenia. Zalegający gruz w przestrzeni między elementami. Spękania i zarysowania powierzchni zaprawy.

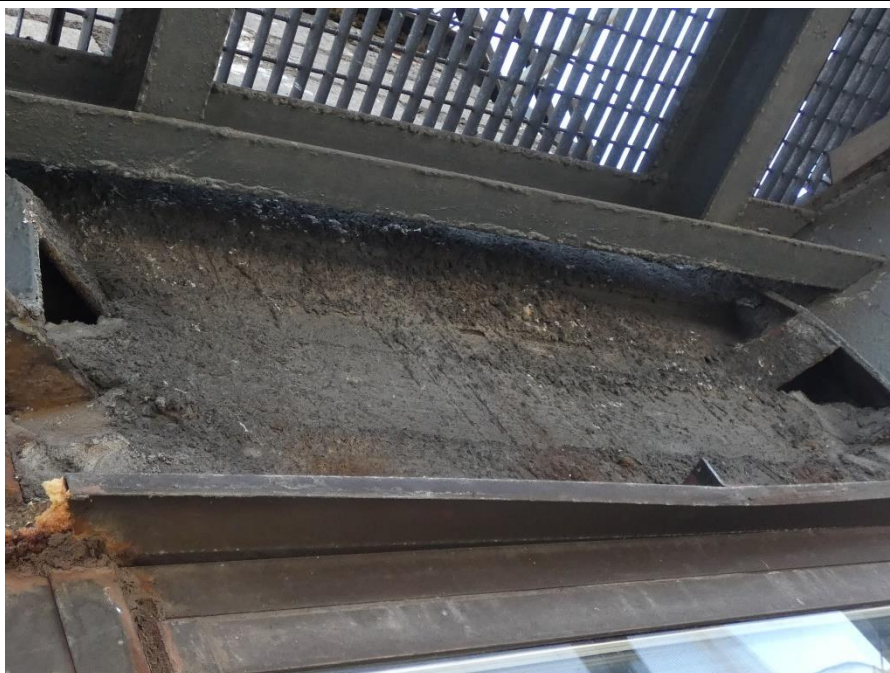
Fot. 67 Kondygnacja 6 (Poziom +25.20) Elewacja Wschodnia – belka w osiach 14/I.

Brak możliwości pomiaru głębokości oparcia i określenia zastosowanych rozwiązań konstrukcyjnych. Brak widocznych uszkodzeń.

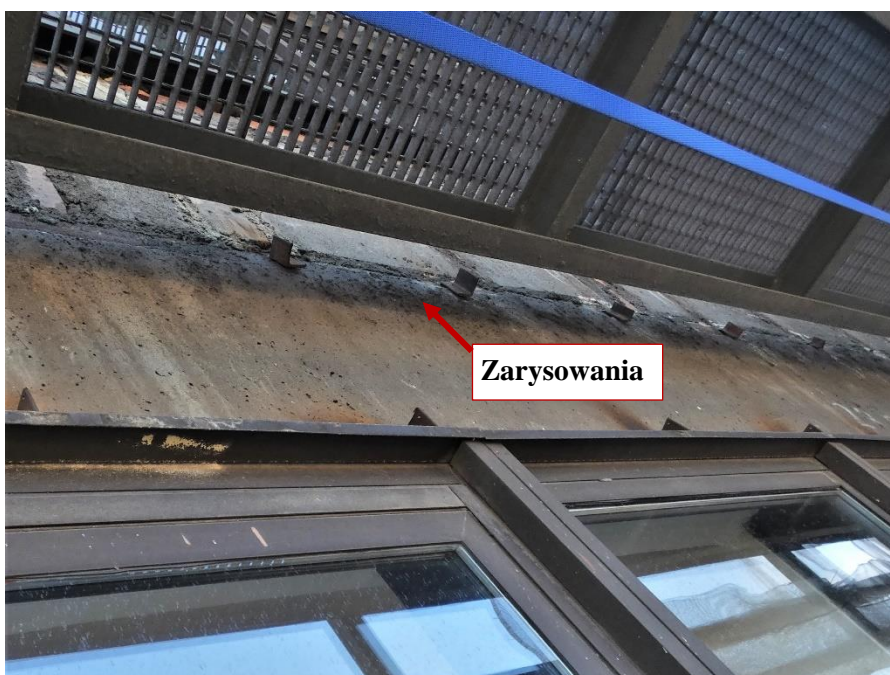
Fot. 73 Kondygnacja 6 (Poziom +25.20) Elewacja Północna – belka w osiach 12-13/I.  
Zarysowanie belki w przęśle na wysokości miejsca oparcia.

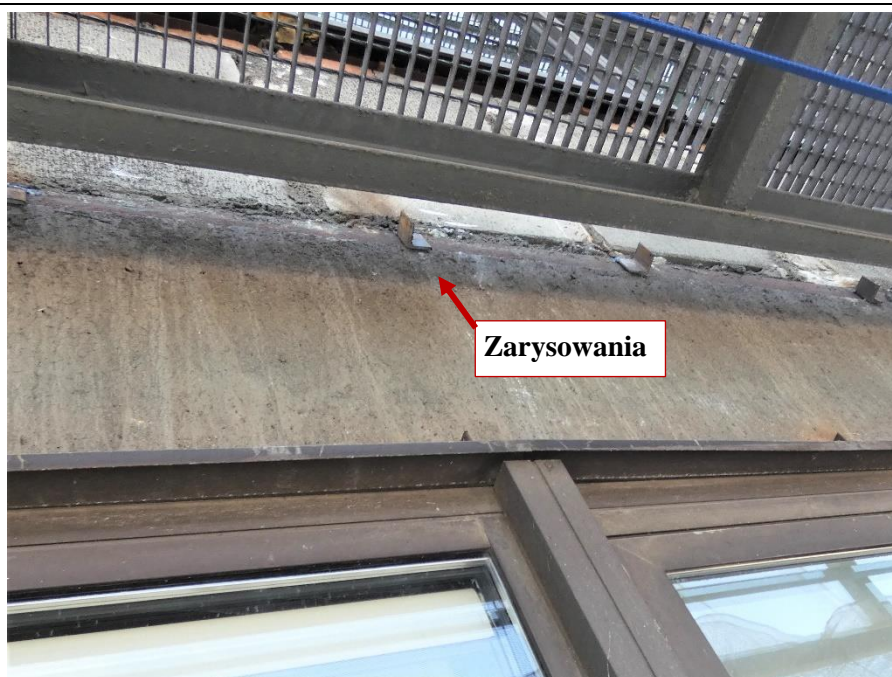
Fot. 76 Kondygnacja 6 (Poziom +25.20) Elewacja Północna – belka w osiach 11-12/I.  
Zarysowanie belki w przęśle na wysokości miejsca oparcia.

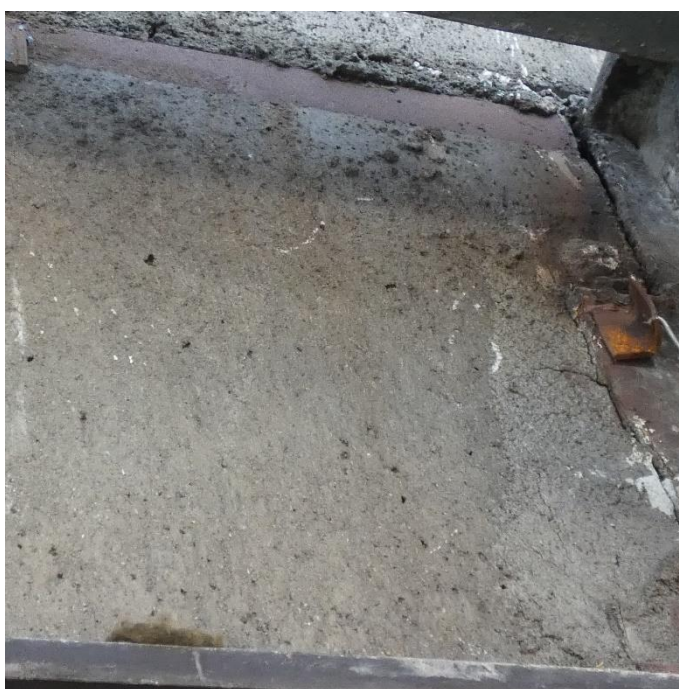
Fot. 77 Kondygnacja 6 (Poziom +25.20) Elewacja Północna – belka w osiach 11-12/I.  
Brak widocznych uszkodzeń belki przy podporze. Zarysowania powierzchni zaprawy.

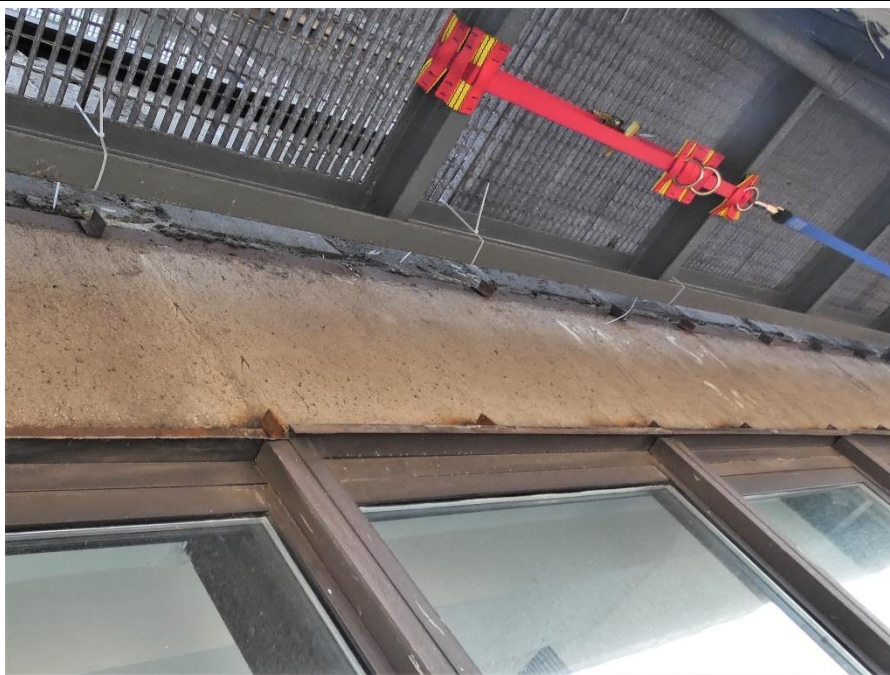
Fot. 85 Kondygnacja 6 (Poziom +25.20) Elewacja Zachodnia – belka w osiach 10/H-I.  
Brak widocznych uszkodzeń belki w przęśle.

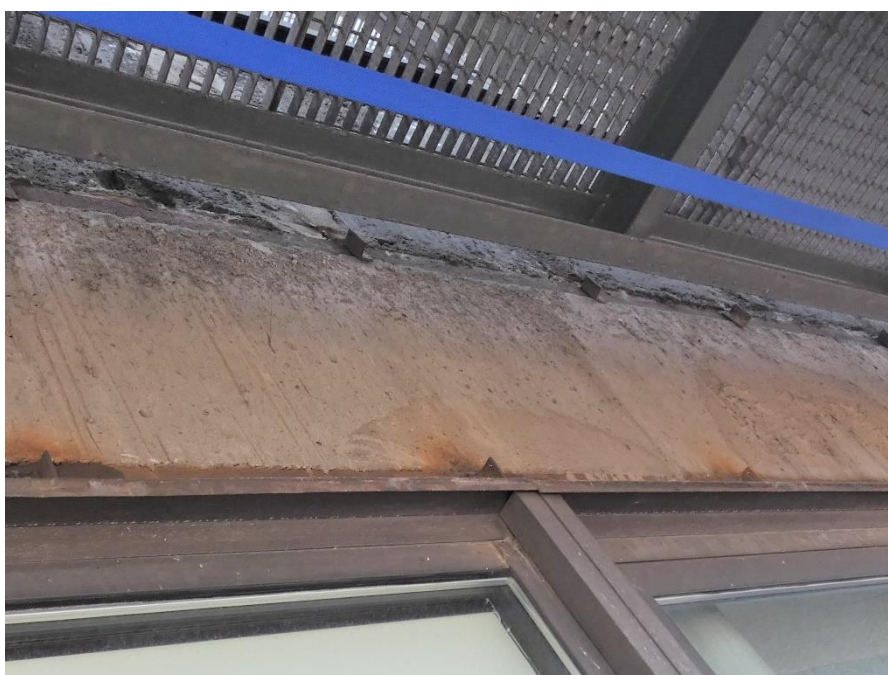
Fot. 88 Kondygnacja 6 (Poziom +25.20) Elewacja Zachodnia – belka w osiach 10/G-H.  
Brak widocznych uszkodzeń belki w przęśle.

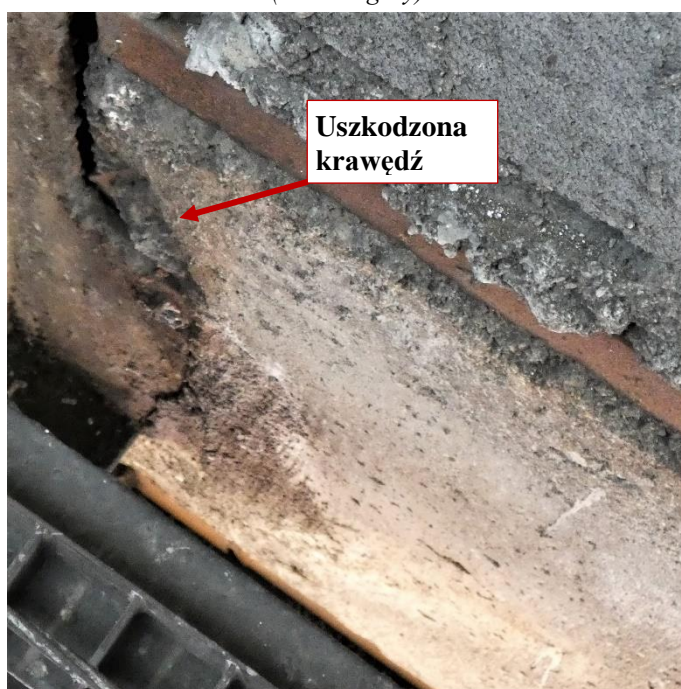
Fot. 90, 91 Kondygnacja 6 (Poziom +25.20) Elewacja Zachodnia – belka w osiach 10/F-G.

Uszkodzona krawędź elementu. Zarysowania powierzchni zaprawy.

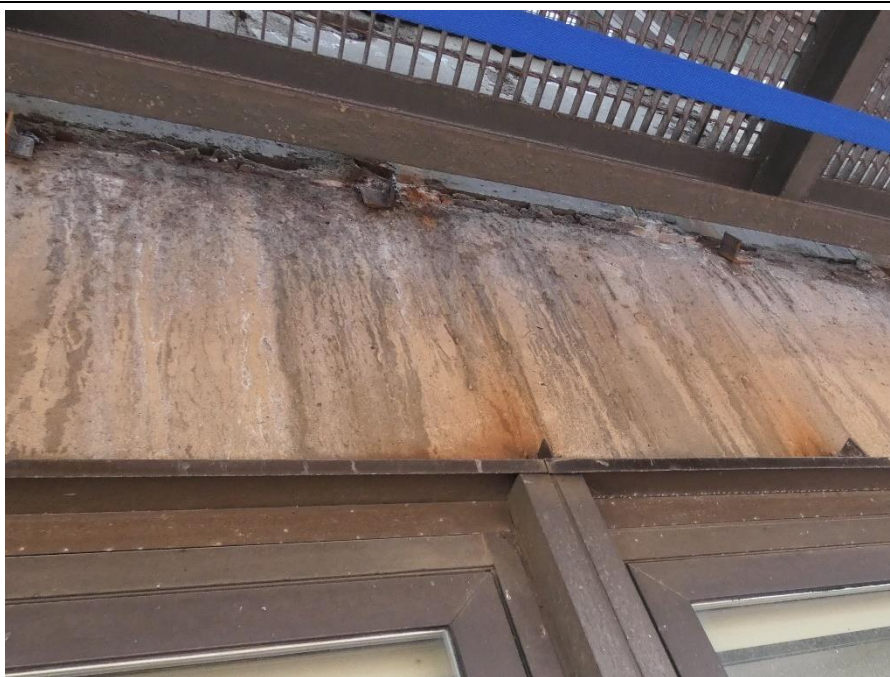
Fot. 92 Kondygnacja 6 (Poziom +25.20) Elewacja Zachodnia – belka w osiach 10/F-G.  
Brak widocznych uszkodzeń belki w przęśle.

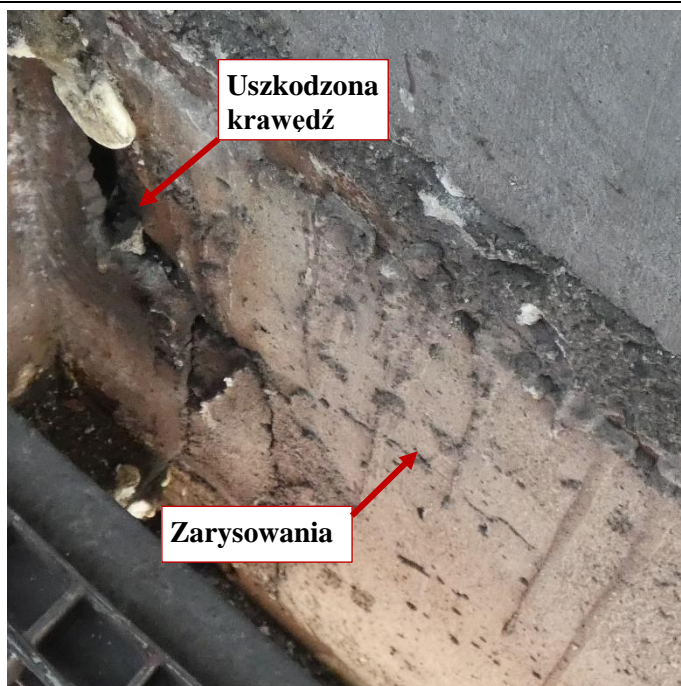
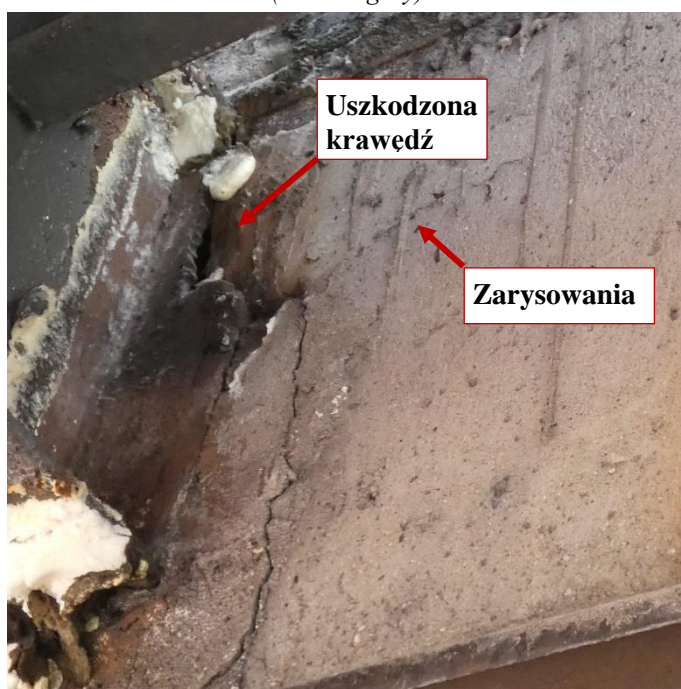
Oparcie: 5 cm

Fot. 94, 95 Kondygnacja 6 (Poziom +25.20) Elewacja Zachodnia – belka w osiach 10/E-F. Uszkodzona krawędź elementu. Zarysowania belki na wysokości miejsca oparcia. Spękania i zarysowania powierzchni zaprawy.

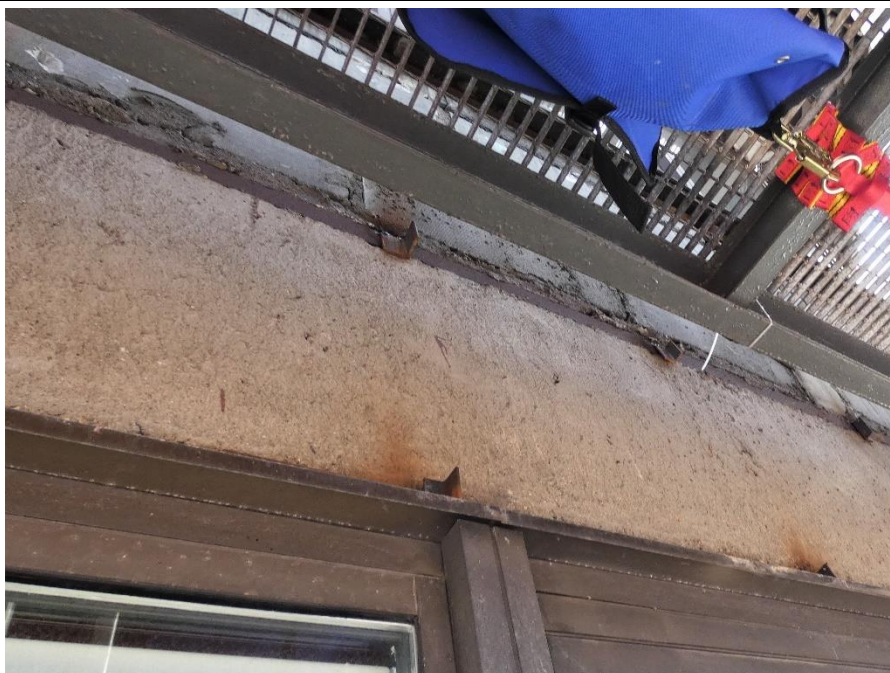
Fot. 96 Kondygnacja 6 (Poziom +25.20) Elewacja Zachodnia – belka w osiach 10/E-F.  
Brak widocznych uszkodzeń belki w przęśle

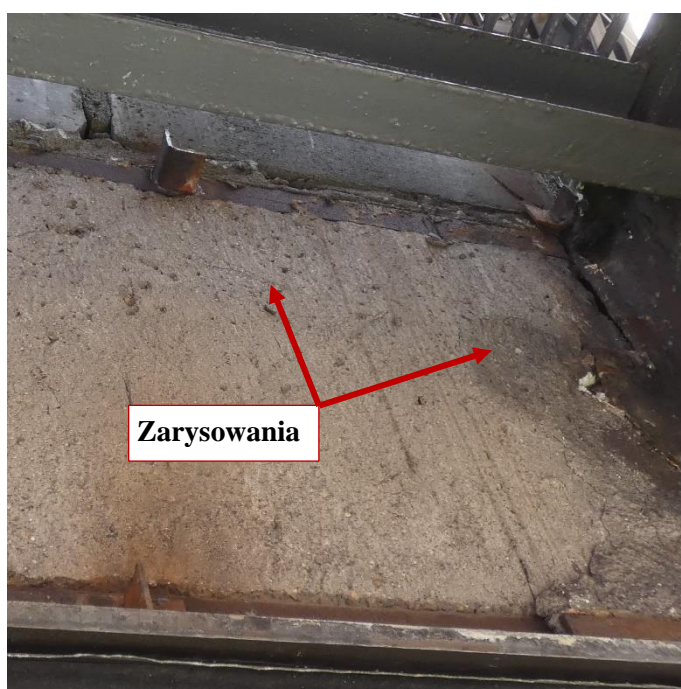
Oparcie: 6 cm

Fot. 97 Kondygnacja 6 (Poziom +25.20) Elewacja Zachodnia – belka w osiach 10/E-F.  
Zarysowanie belki na wysokości miejsca oparcia. Spękania i zarysowania powierzchni zaprawy.

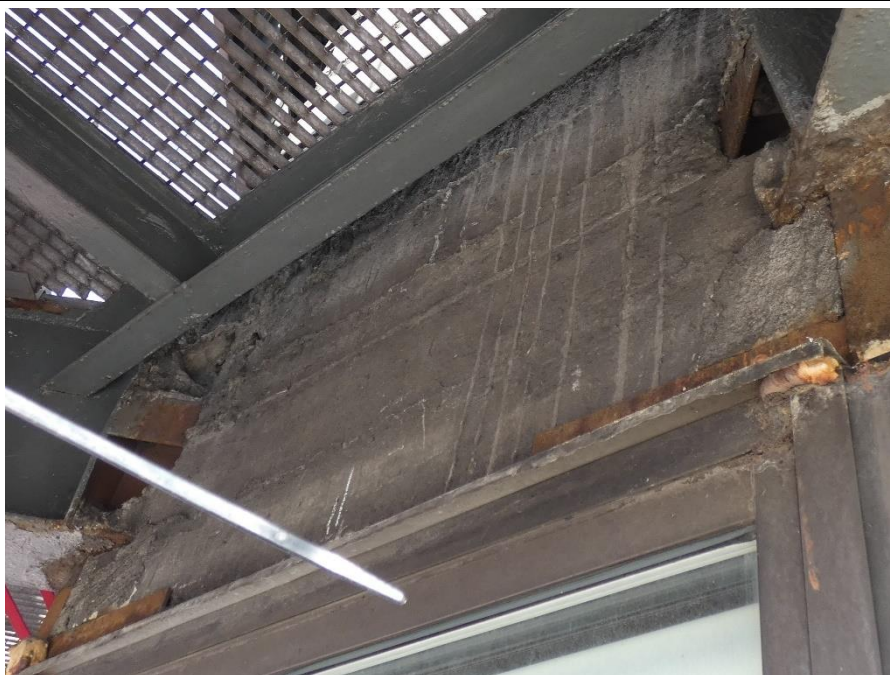
Fot. 98 Kondygnacja 6 (Poziom +25.20) Elewacja Zachodnia – belka w osiach 10/E.

Brak możliwości pomiaru głębokości oparcia i określenia zastosowanych rozwiązań konstrukcyjnych. Brak widocznych uszkodzeń.

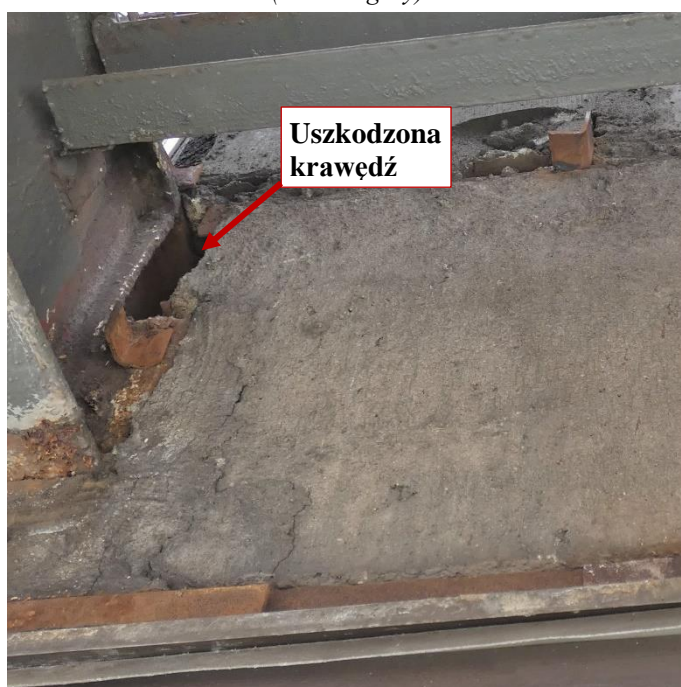
Fot. 99, 100 Kondygnacja 6 (Poziom +25.20) Elewacja Południowa – belka w osiach 10-11/E. Uszkodzona krawędź elementu. Zalegający gruz w przestrzeni między elementami. Zarysowania powierzchni zaprawy.

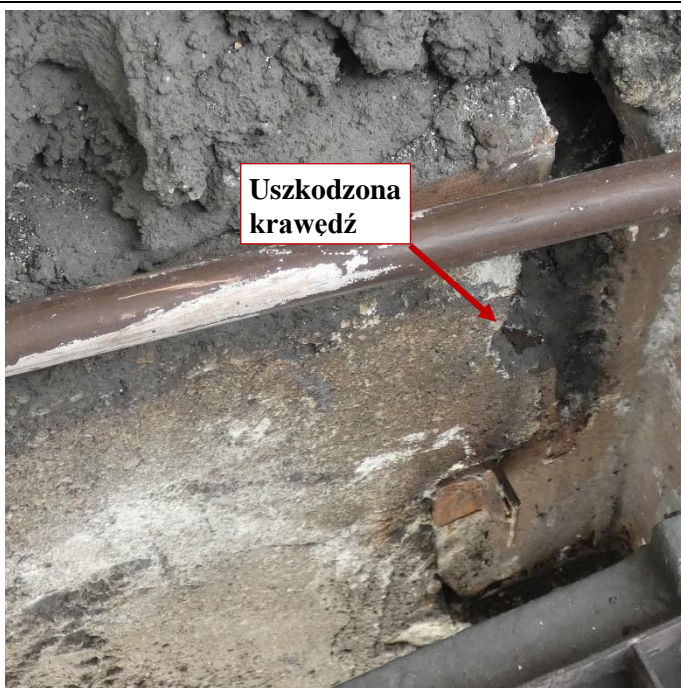
Oparcie: 5 cm

Fot. 106, 107 Kondygnacja 6 (Poziom +25.20) Elewacja Południowa – belka w osiach 11-12/E. Uszkodzona krawędź elementu. Zalegający gruz w przestrzeni między elementami. Spękania i zarysowania powierzchni zaprawy.

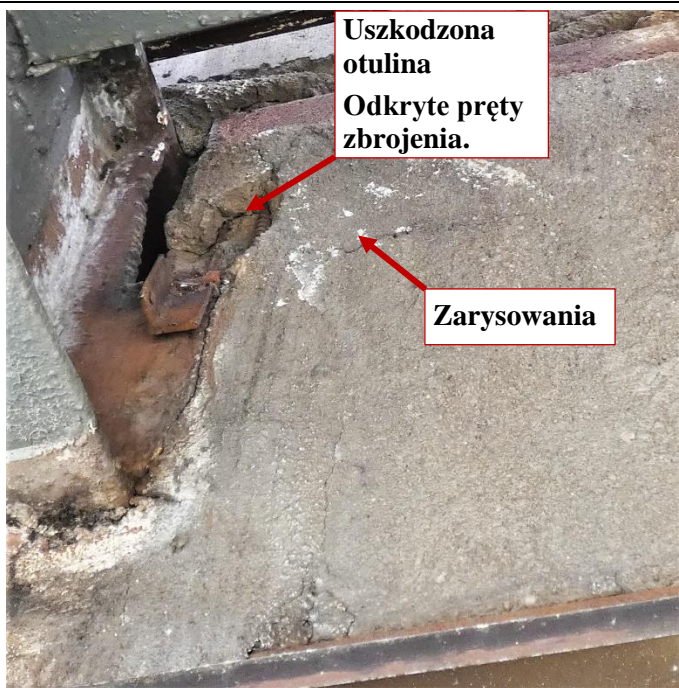
Oparcie: 6 cm

Fot. 108 Kondygnacja 6 (Poziom +25.20) Elewacja Południowa – belka w osiach 12-13/E.  
Uszkodzona otulina. Odkryte pręty zbrojenia. Zarysowanie belki na wysokości miejsca oparcia. Zarysowania powierzchni zaprawy.

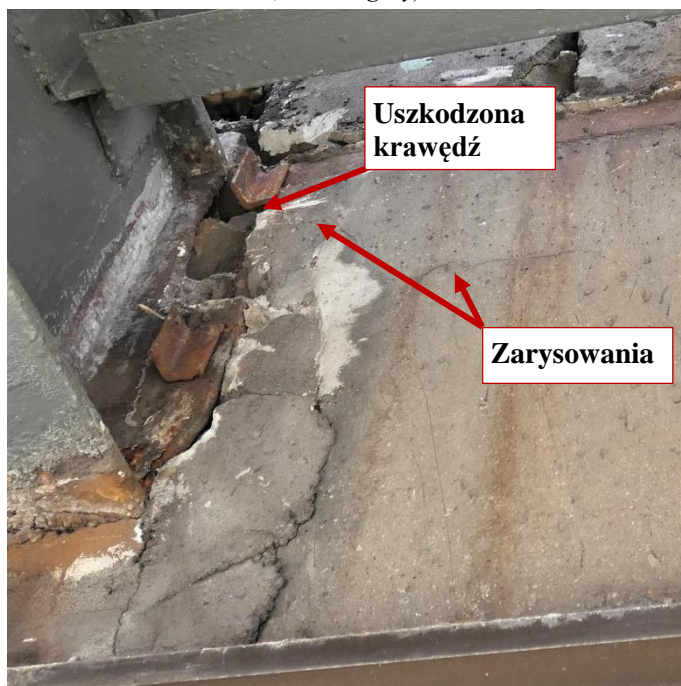
Fot. 112, 113 Kondygnacja 6 (Poziom +25.20) Elewacja Południowa – belka w osiach 13-14/E. Uszkodzona krawędź elementu. Przestrzeń między elementami wypełniona gruzem. Zarysowania belki nad podporą oraz w strefie przypodporowej na wysokości miejsca oparcia. Spękania i zarysowania powierzchni zaprawy.

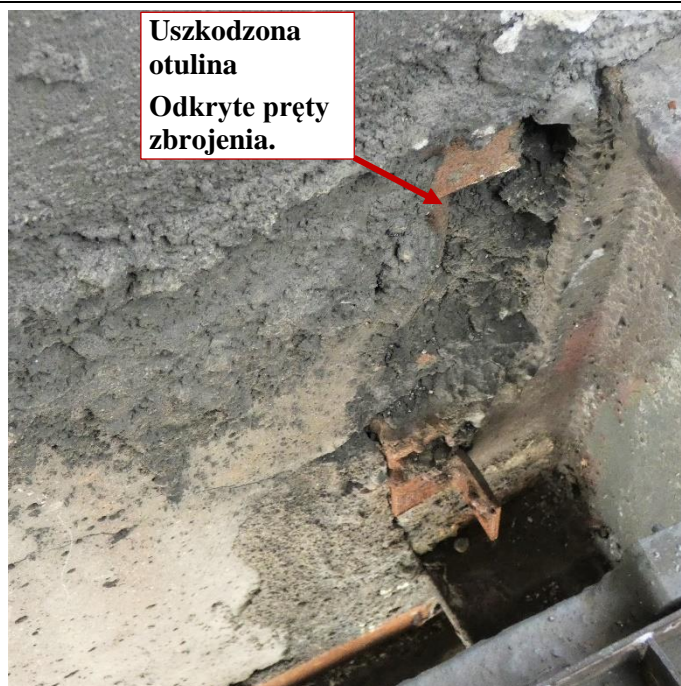
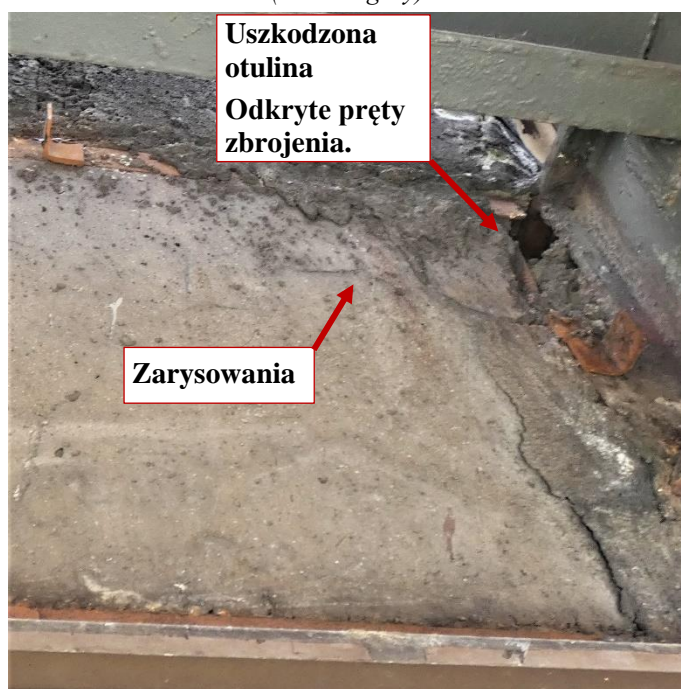
Uszkodzona otulina. Odkryte pręty zbrojenia. Przestrzeń między elementami wypełniona zaprawą i gruzem.

Zarysowania belki na wysokości miejsca oparcia. Spękania i zarysowania powierzchni zaprawy.

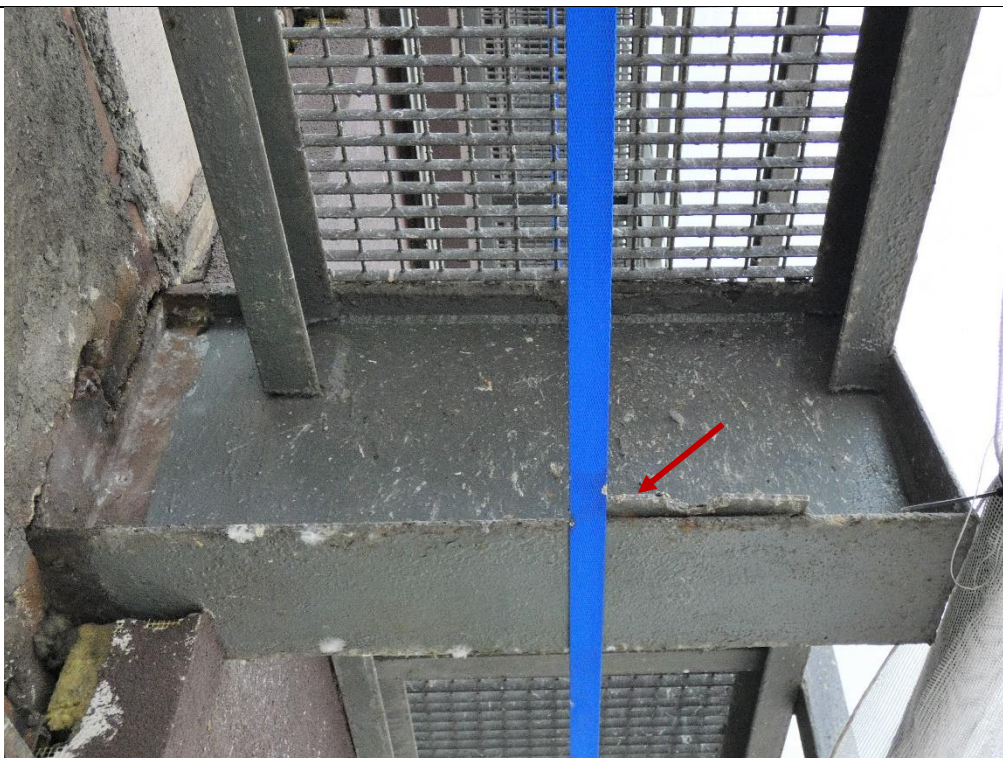
Podczas oględzin wsporników stalowych odnotowano występowanie w elementach w osi 14/F pozostałości po usuniętej drabince ewakuacyjnej w postaci przyspawanych blach.

Fot. 120 Pozostałości po drabinie ewakuacyjnej w osi 14/F (widok z dołu)

Przed przystąpieniem do dalszych prac termomodernizacyjnych zaleca się usunięcie pozostałości po usuniętych elementach oraz zabezpieczenie powierzchni wsporników w miejscu ich występowania.

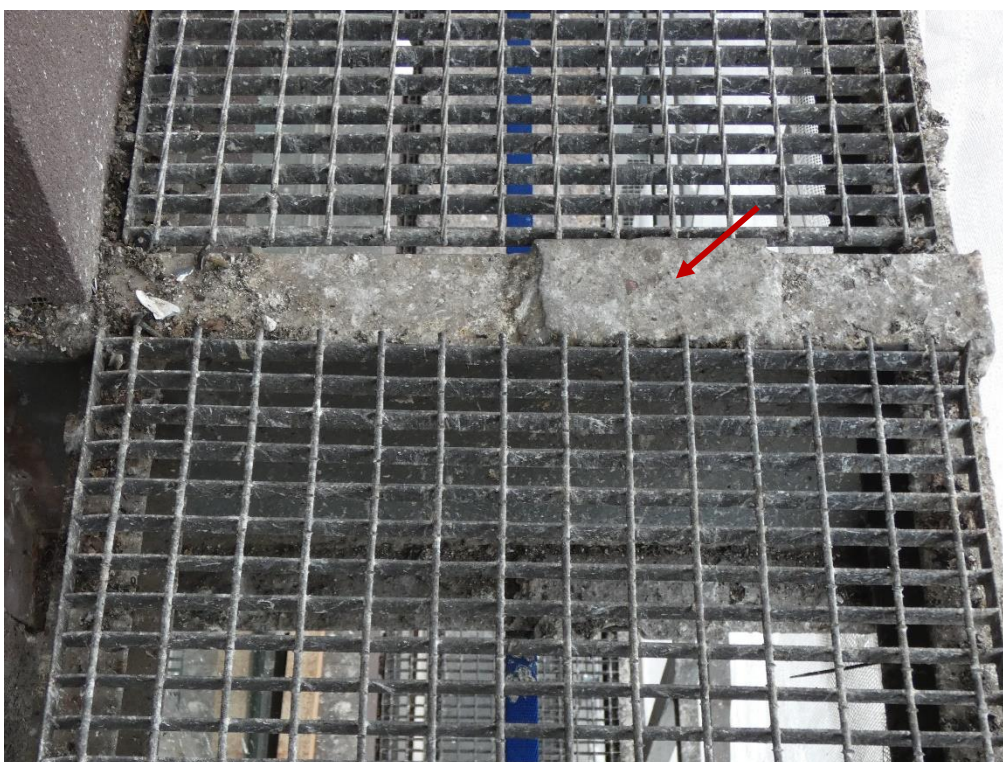
Fot. 121 Pozostałości po drabinie ewakuacyjnej w osi 14/F (widok z góry)

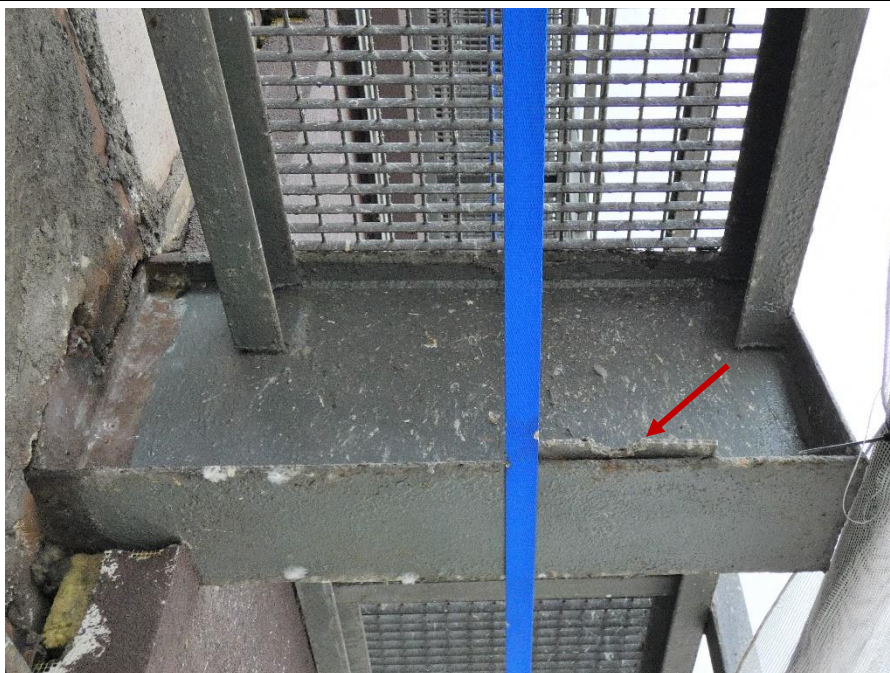
Fot. 124, 125 Kondygnacja 6 (Poziom +25.20) Elewacja Wschodnia – wspornik w osiach 14/F (widok z dołu)  
Pozostałości po drabinie ewakuacyjnej. Brak widocznych uszkodzeń wspornika.

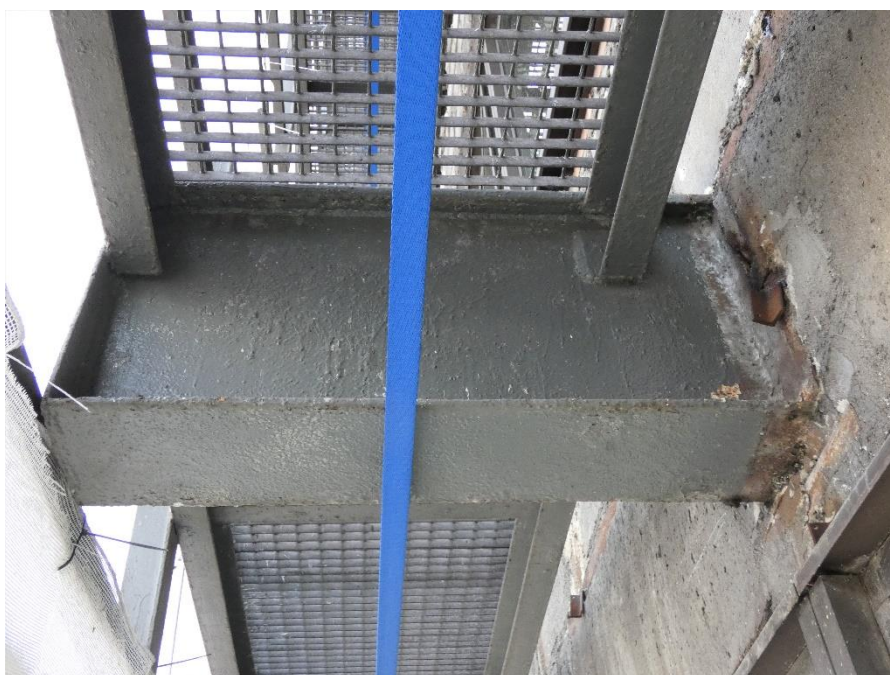
Fot. 135, 136 Kondygnacja 6 (Poziom +25.20) Elewacja Północna – wspornik w osiach 13/I.

Brak widocznych uszkodzeń wspornika.
