## OPRACOWANIE NR 15

EKSPERTYZA OKREŚLAJĄCA STAN TECHNICZNY ŚCIAN  
MUROWANYCH ZEWNĘTRZNYCH, PREFABRYKOWANYCH BELEK  
ŻELBETOWYCH ORAZ WSPORNIKÓW STALOWYCH NA KONDYGNACJI 6,  
DOTYCZĄCA BUDOWY PN. „KOMPLEKSOWA MODERNIZACJA  
ENERGETYCZNA BUDYNKU (ZADANIE A) ORAZ MODERNIZACJA I  
PRZEBUDOWA NIEKTÓRYCH ELEMENTÓW (ZADANIE B) COLLEGIUM  
ALTUM UNIWERSYTETU EKONOMICZNEGO W POZNANIU”

EKSPERTIS Sp. z o. o. Sp. k.  
ul. Nieszawska 1  
61-021 Poznań

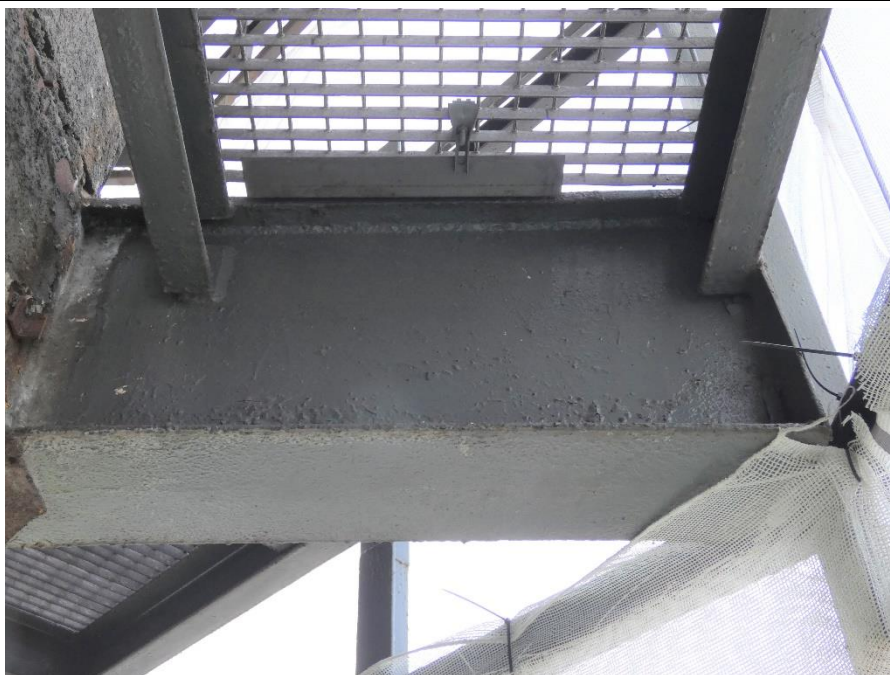
Fot. 142 Kondygnacja 6 (Poziom +25.20) Elewacja Północna – wspornik w osiach 11/I (widok z góry)  
Przemieszczenia wspornika w kierunku osi 12. Brak widocznych uszkodzeń wspornika.

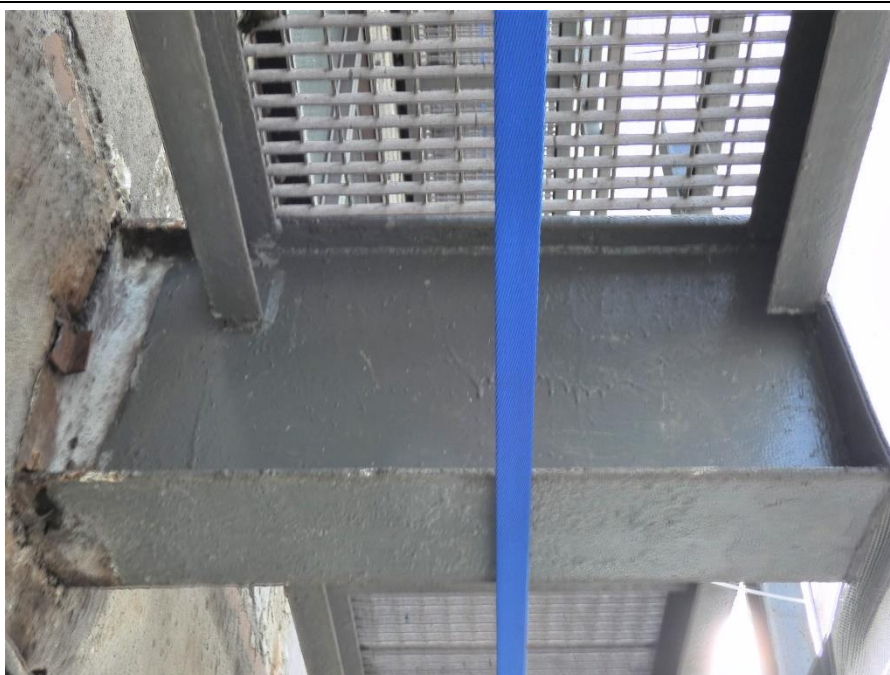
Fot. 149 Kondygnacja 6 (Poziom +25.20) Elewacja Zachodnia– wspornik w osiach 10/H (widok z góry)  
Przemieszczenie wspornika w kierunku osi I. Brak widocznych uszkodzeń wspornika.

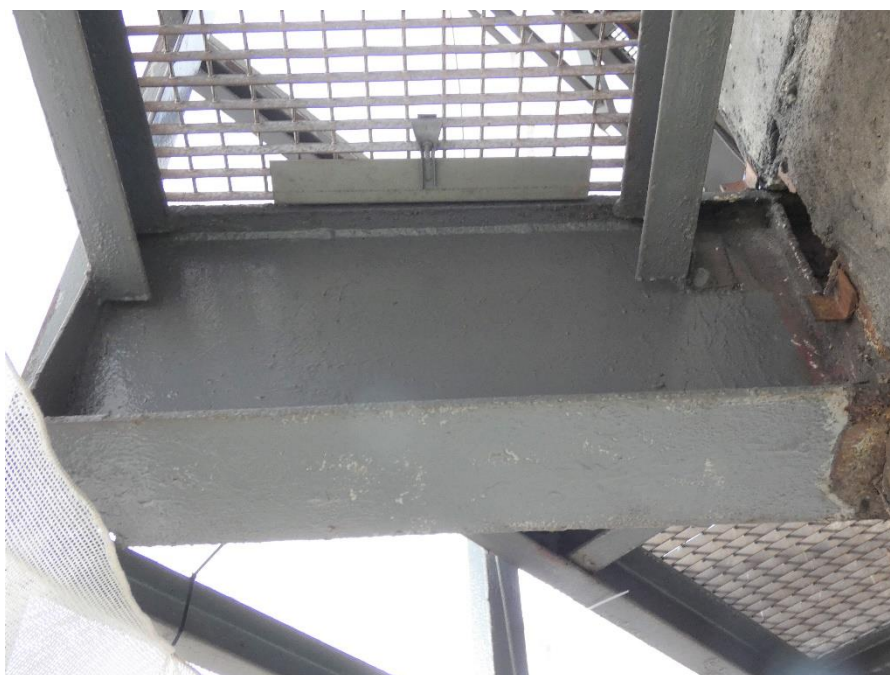
Fot. 157, 158 Kondygnacja 6 (Poziom +25.20) Elewacja Zachodnia– wspornik w osiach 10/E.  
Brak widocznych uszkodzeń wspornika.

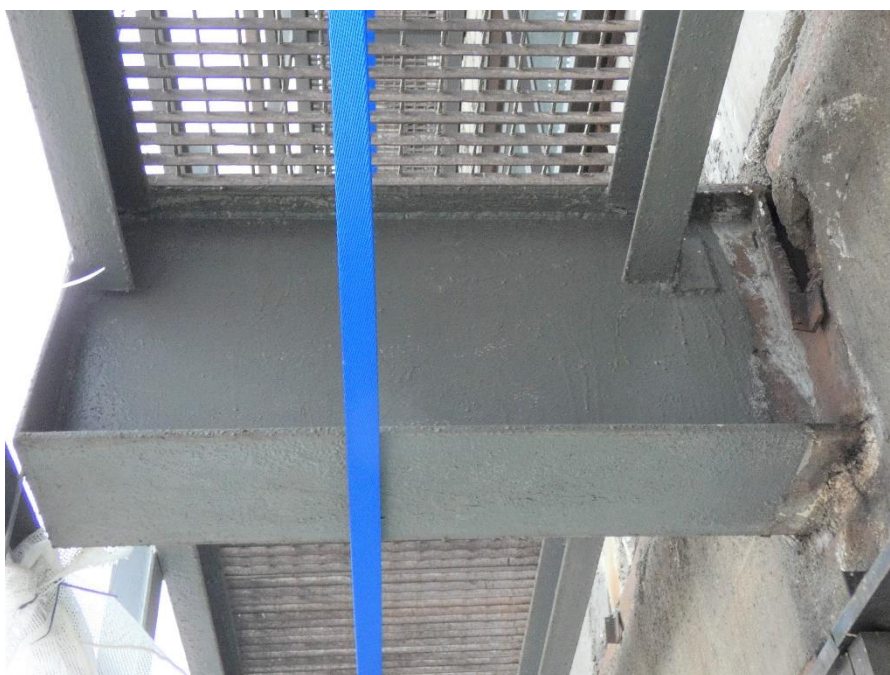
Fot. 161, 162 Kondygnacja 6 (Poziom +25.20) Elewacja Południowa – wspornik w osiach 11/E.

Brak widocznych uszkodzeń wspornika.

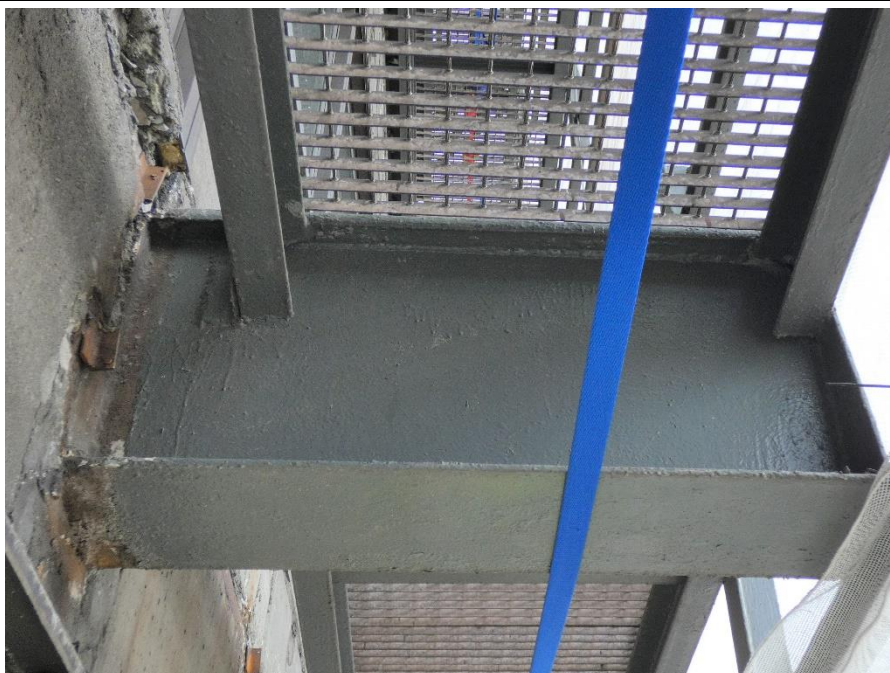
Fot. 163, 164 Kondygnacja 6 (Poziom +25.20) Elewacja Południowa – wspornik w osiach 12/E.

Brak widocznych uszkodzeń wspornika.
