OPRACOWANIE NR 15

EKSPERTYZA OKREŚLAJĄCA STAN TECHNICZNY ŚCIAN
MUROWANYCH ZEWNĘTRZNYCH, PREFABRYKOWANYCH BELEK
ŻELBETOWYCH ORAZ WSPORNIKÓW STALOWYCH NA KONDYGNACJI 6,
DOTYCZĄCA BUDOWY PN. „KOMPLEKSOWA MODERNIZACJA
ENERGETYCZNA BUDYNKU (ZADANIE A) ORAZ MODERNIZACJA I
PRZEBUDOWA NIEKTÓRYCH ELEMENTÓW (ZADANIE B) COLLEGIUM
ALTUM UNIWERSYTETU EKONOMICZNEGO W POZNANIU”

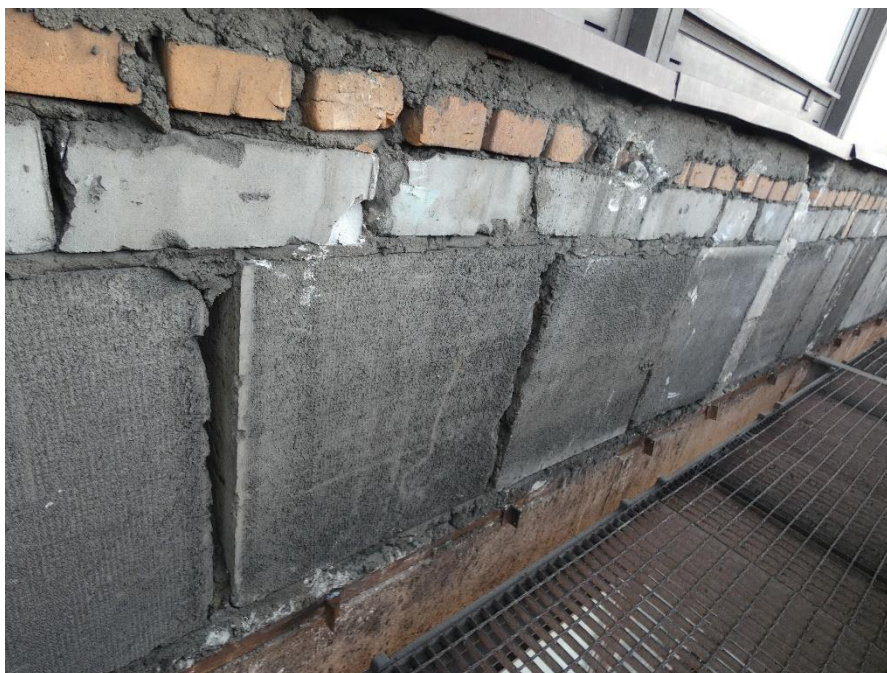
- Niewłaściwe a czasami braki przewiązania elementów murowych
- Zbyt grube spoiny poziome dochodzące do grubości 7 cm
- Zbyt grube spoiny pionowe dochodzące do grubości 7 cm
- Stosowanie w murze elementów o różnych rozmiarach
- Ubytki w zaprawie
- Łączenie spękanych elementów na zaprawę
- Uzupełnianie ubytków elementów zaprawą, a w przypadku ubytków dużych elementów zaprawą i gruzem

Fot. 1 Przykładowe ubytki zaprawy w spoinach pionowych

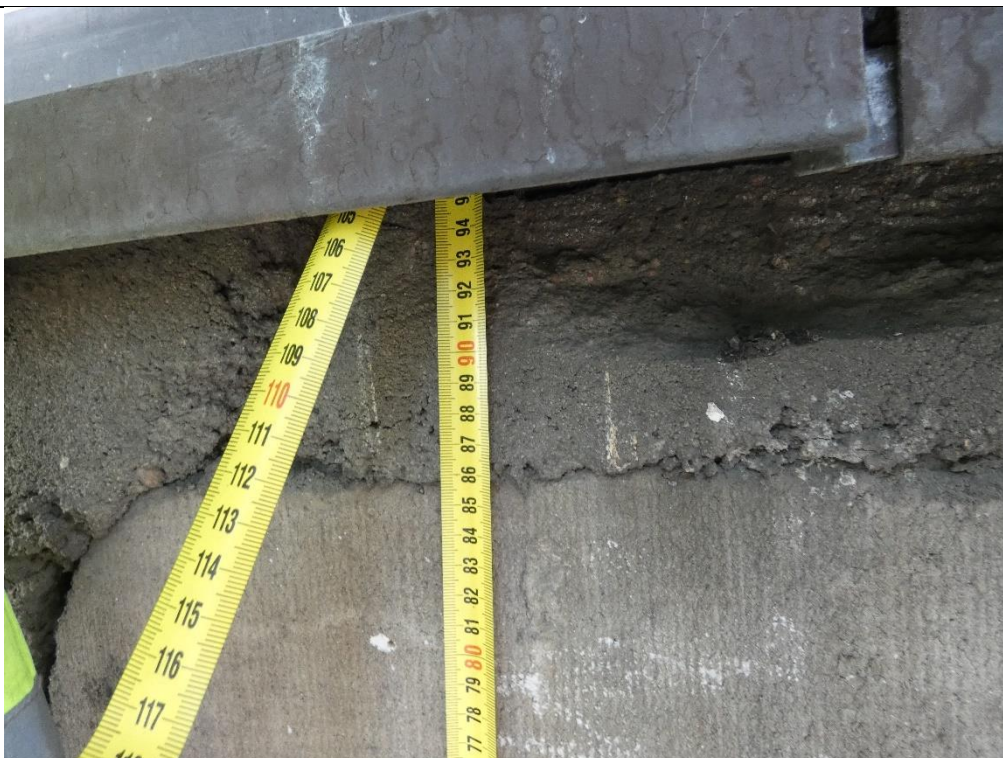
- Podlewka grubości od 8 do 14 cm, miejscami zbrojona prętami, zbrojenie jest nieregularne i losowe. Jakość podlewki jest niska.
- Elementy ceramiczne grubości 6,5 cm bezpośrednio pod profilem stalowym (bez podlewki)

Fot. 4 Widok zwieńczenia ściany podławką wyrównującą gr. 9 cm pod profilem stalowym

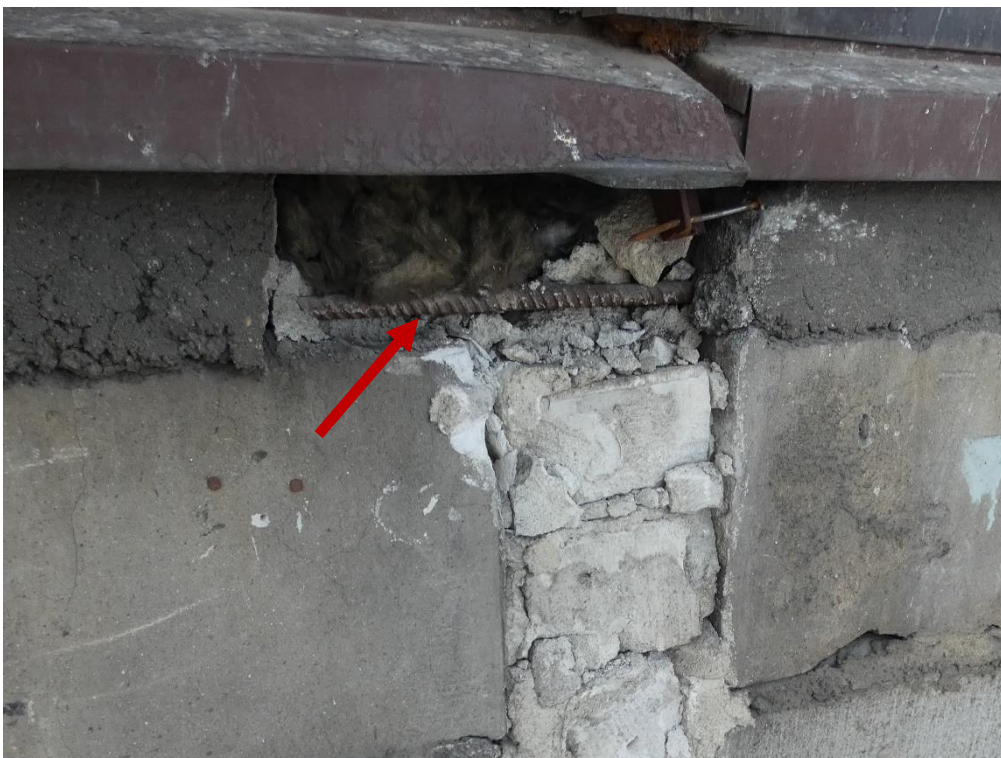
Fot. 6 Widok zbrojenia podlewki zwieńczającej ścianę.

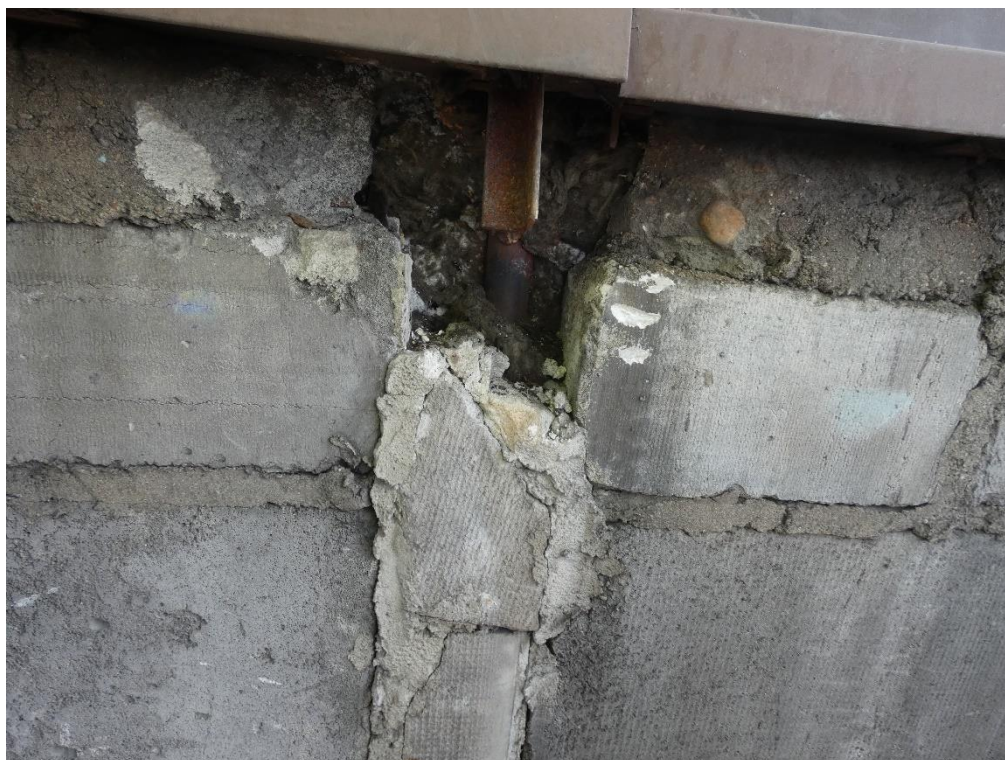
Przewody instalacji c.o. poprowadzone są w stalowych rurach osłonowych. W wykonanych ścianach murowanych odnotowano występowanie miejsc z nieprawidłowo wykonanymi zamknięciami pionów (zaprawa murarska zmieszana z gruzem) lub brakiem ich zamknięcia.

Fot. 8 Widok otwartego pionu instalacyjnego, częściowe zamknięcie zaprawą i gruzem

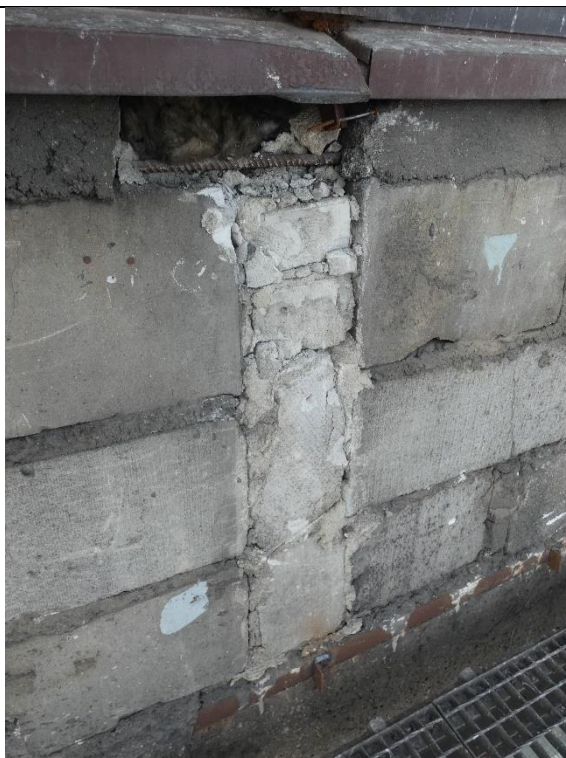
Fot. 9 Widok pionu instalacyjnego zamkniętego zaprawą i gruzem

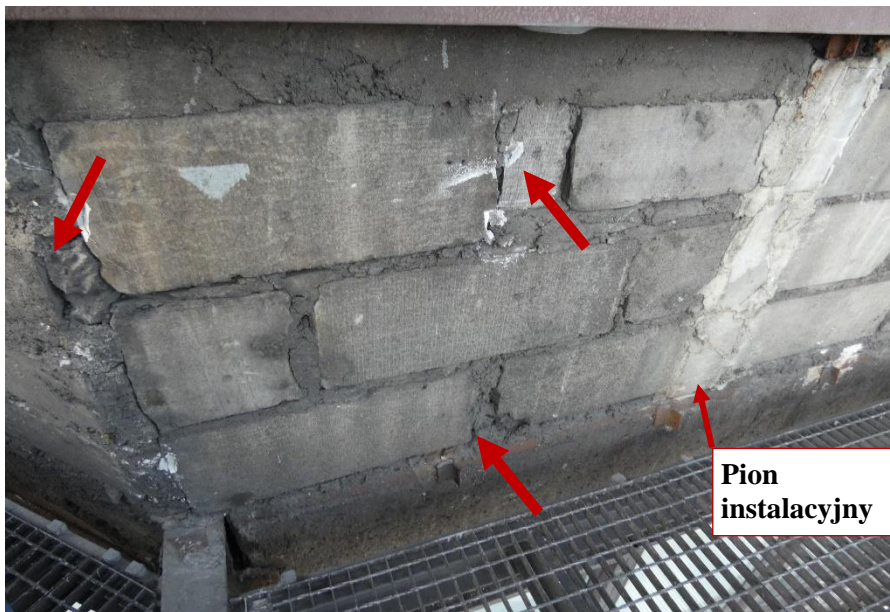
Fot. 11 Kondygnacja 6 (Poziom +25.20) Elewacja Wschodnia – widok ściany murowanej w osiach 14/E-F. Zbyt duże wymiary spoin. Niewłaściwe przewiązanie elementów w narożu. Wykonanie ściany z uszkodzonych elementów murowych 24x60 cm. Wypełnienie ubytków między elementami i uszkodzonych miejsc zaprawą i gruzem. Zwieńczenie ściany podlewką. Zamknięcie pionu instalacyjnego zaprawą i gruzem.

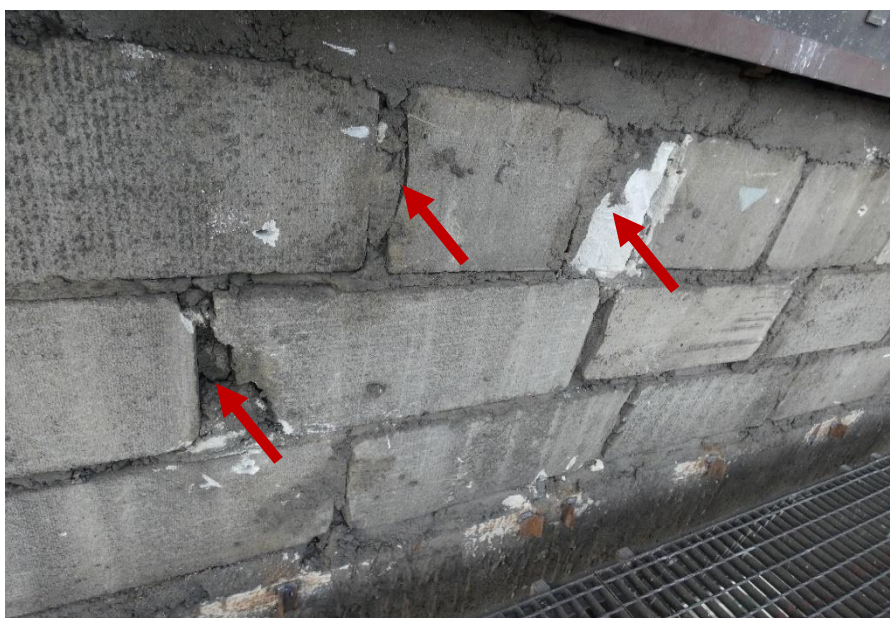
Fot. 12 Kondygnacja 6 (Poziom +25.20) Elewacja Wschodnia – widok ściany murowanej w osiach 14/E-F. Zbyt duże wymiary spoin. Wykonanie ściany z uszkodzonych elementów murowych. Wypełnienie ubytków między elementami i uszkodzonych miejsc zaprawą i gruzem. Zwieńczenie ściany podlewką.

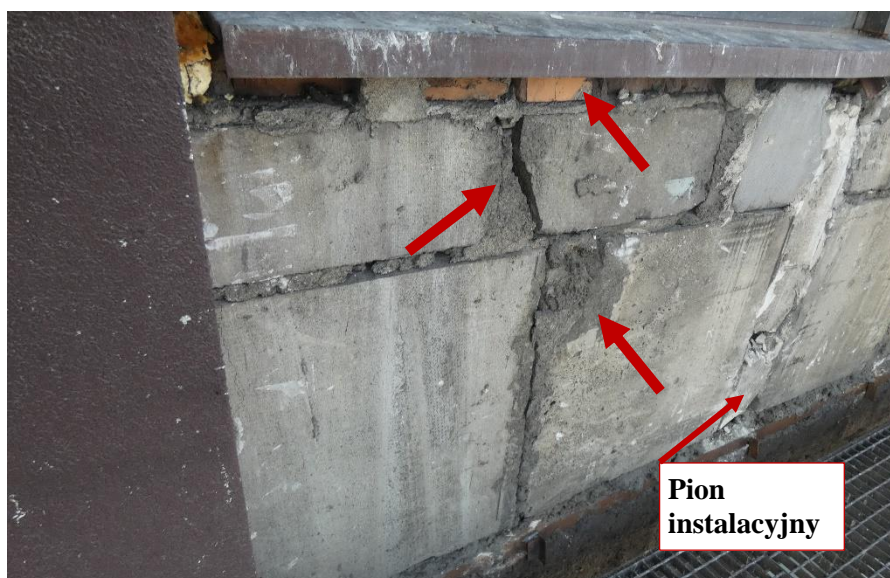
Fot. 14 Kondygnacja 6 (Poziom +25.20) Elewacja Wschodnia – widok ściany murowanej w osiach 14/H-I. Zbyt duże wymiary spoin. Ściana z uszkodzonych elementów murowych o zróżnicowanych kształtach (24x60, 60x60 cm). Zwieńczenie ściany uszkodzonymi ceramicznymi elementami murowymi gr. 6,5 cm. Wypełnienie ubytków między elementami i uszkodzonych miejsc zaprawą i gruzem. Zamknięcie pionu instalacyjnego zaprawą i gruzem.

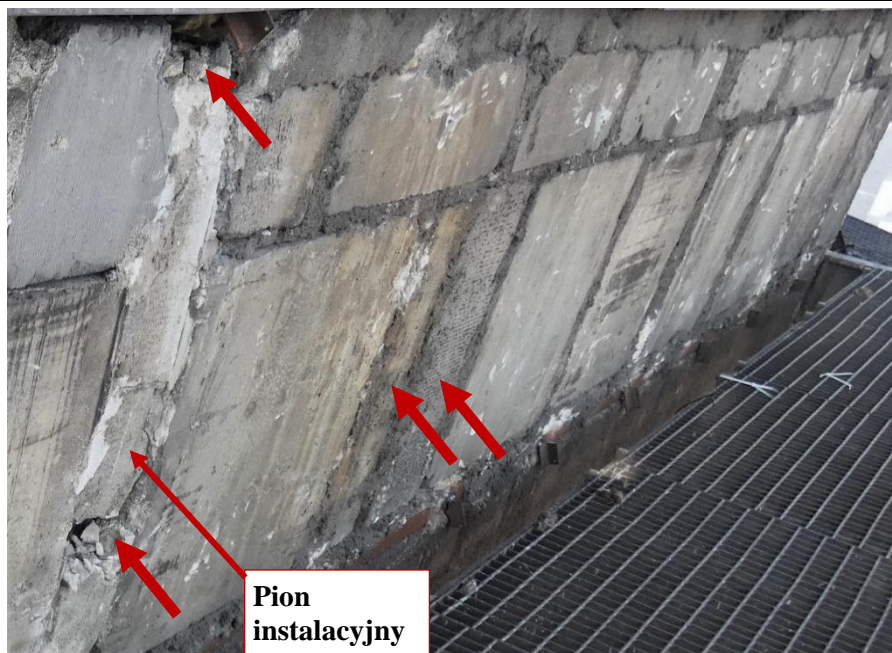
Fot. 15 Kondygnacja 6 (Poziom +25.20) Elewacja Wschodnia – widok ściany murowanej w osiach 14/H-I. Zbyt duże wymiary spoin. Ściana z uszkodzonych elementów murowych o zróżnicowanych kształtach. Niewłaściwy kierunek układania elementów. Wypełnienie ubytków między elementami i uszkodzonych miejsc zaprawą. Zwieńczenie ściany podlewką. Zamknięcie pionu instalacyjnego zaprawą i gruzem.

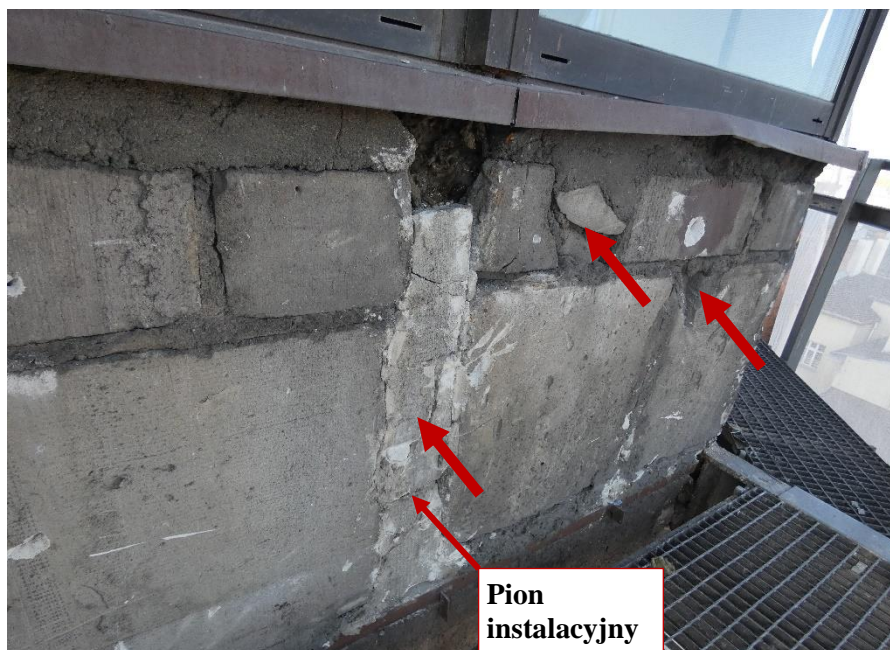
Fot. 17 Kondygnacja 6 (Poziom +25.20) Elewacja Wschodnia – widok ściany murowanej w osiach 14/H-I. Zbyt duże wymiary spoin. Ściana z uszkodzonych elementów murowych o zróżnicowanych kształtach. Wypełnienie ubytków między elementami i uszkodzonych miejsc zaprawą i gruzem. Zwieńczenie ściany podławką. Otwarty pion instalacyjny, częściowe zamknięcie zaprawą i gruzem.

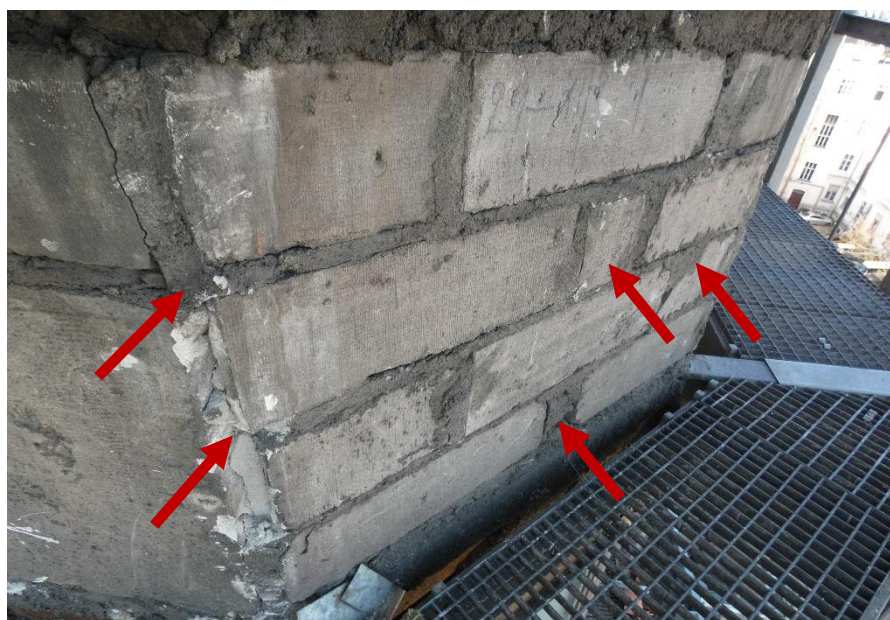
Fot. 18 Kondygnacja 6 (Poziom +25.20) Elewacja Wschodnia – widok ściany murowanej w osiach 14/I. Zbyt duże wymiary spoin. Niewłaściwe przewiązanie elementów w narożu. Wykonanie ściany z elementów murowych 18x60 cm. Wypełnienie ubytków między elementami zaprawą i gruzem. Zwieńczenie ściany podławką.

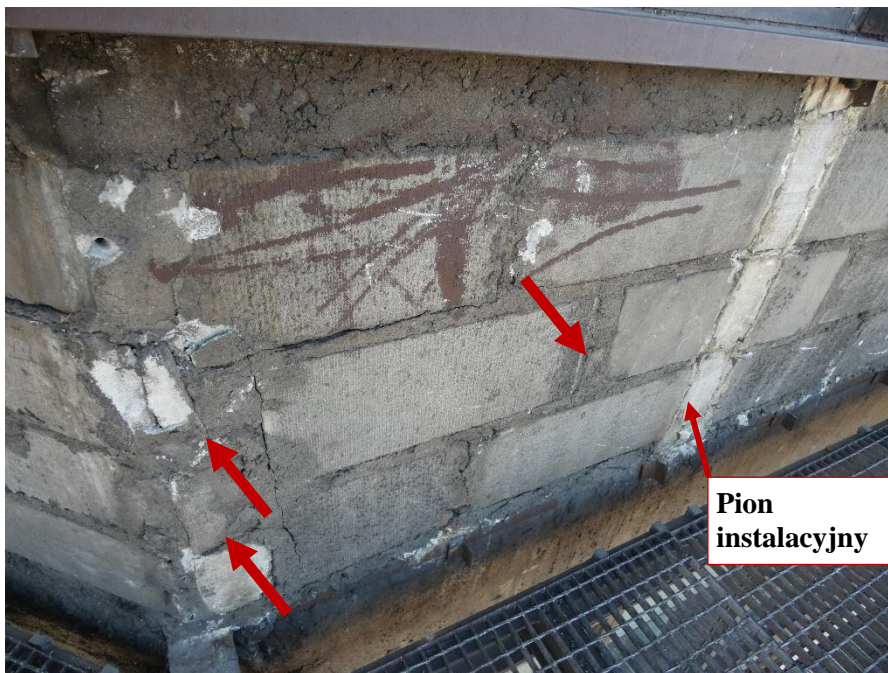
Fot. 19 Kondygnacja 6 (Poziom +25.20) Elewacja Północna – widok ściany murowanej w osiach 13-14/I. Zbyt duże wymiary spoin. Niewłaściwe przewiązanie elementów w narożu. Ściana z elementów murowanych 24x60 cm. Wypełnienie ubytków między elementami i uszkodzonych miejsc zaprawą i gruzem. Zwieńczenie ściany podlewką.. Zamknięcie pionu instalacyjnego.

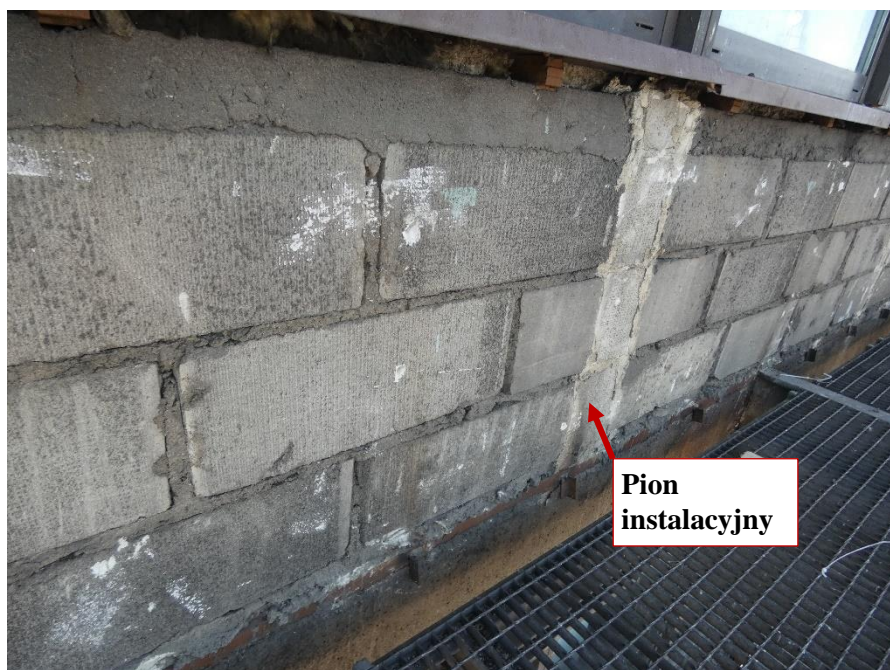
Fot. 22 Kondygnacja 6 (Poziom +25.20) Elewacja Północna – widok ściany murowanej w osiach 12-13/I. Zbyt duże wymiary spoin. Wypełnienie ubytków między elementami zaprawą. Zwieńczenie ściany podlewką. Zamknięcie pionu instalacyjnego.

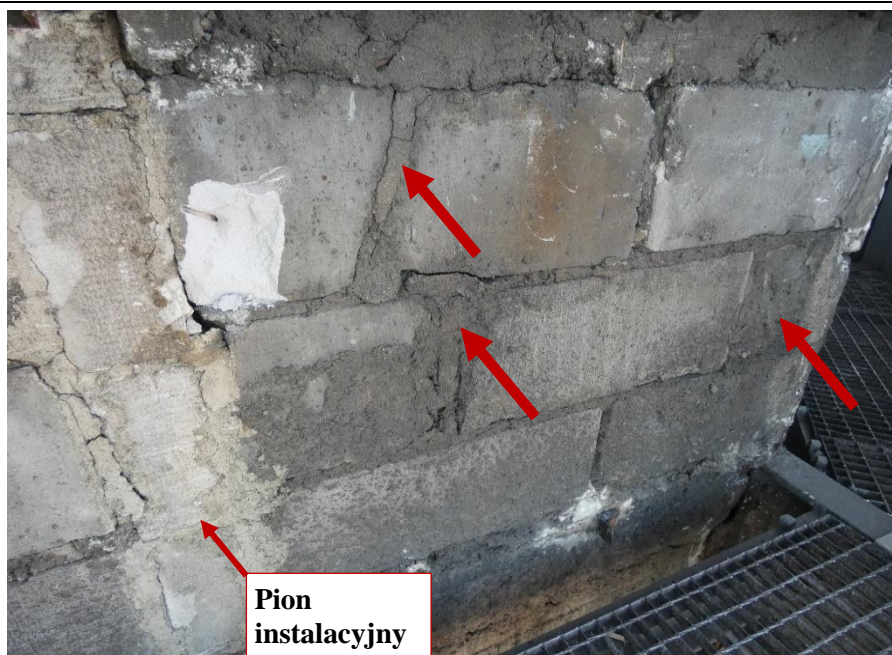
Fot. 29 Kondygnacja 6 (Poziom +25.20) Elewacja Północna – widok ściany murowanej w osiach 10-11/I. Zbyt duże wymiary spoin. Ściany z uszkodzonych elementów murowych. Wypełnienie ubytków między elementami i uszkodzonych miejsc zaprawą i gruzem. Zwieńczenie ściany podlewką. Zamknięcie pionu instalacyjnego.

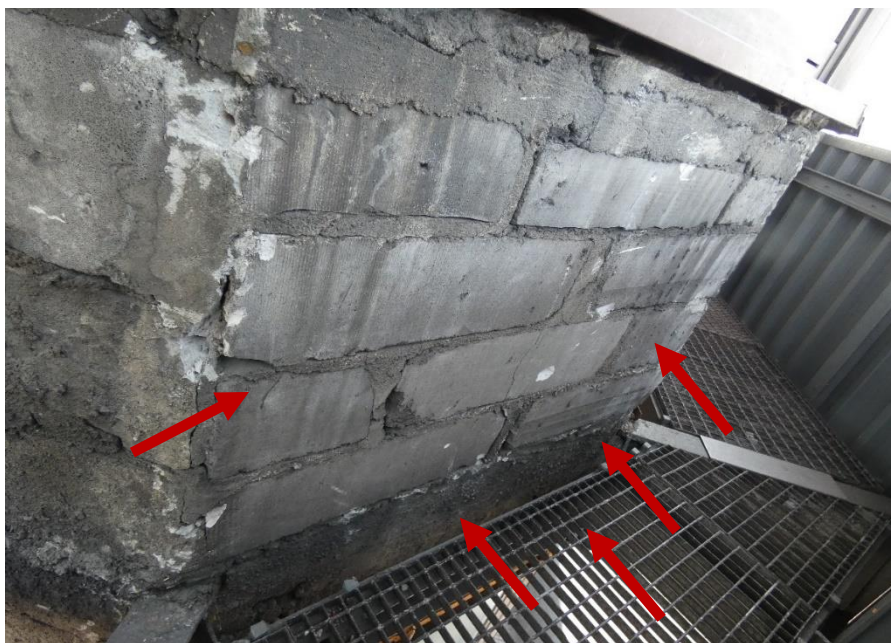
Fot. 30 Kondygnacja 6 (Poziom +25.20) Elewacja Północna – widok ściany murowanej w osiach 10/I. Zbyt duże wymiary spoin. Niewłaściwe przewiązanie elementów w narożu. Zarysowania elementów murowych. Ściana z elementów murowych 18x60 cm. Wypełnienie ubytków między elementami zaprawą i gruzem. Zwieńczenie ściany podlewką.

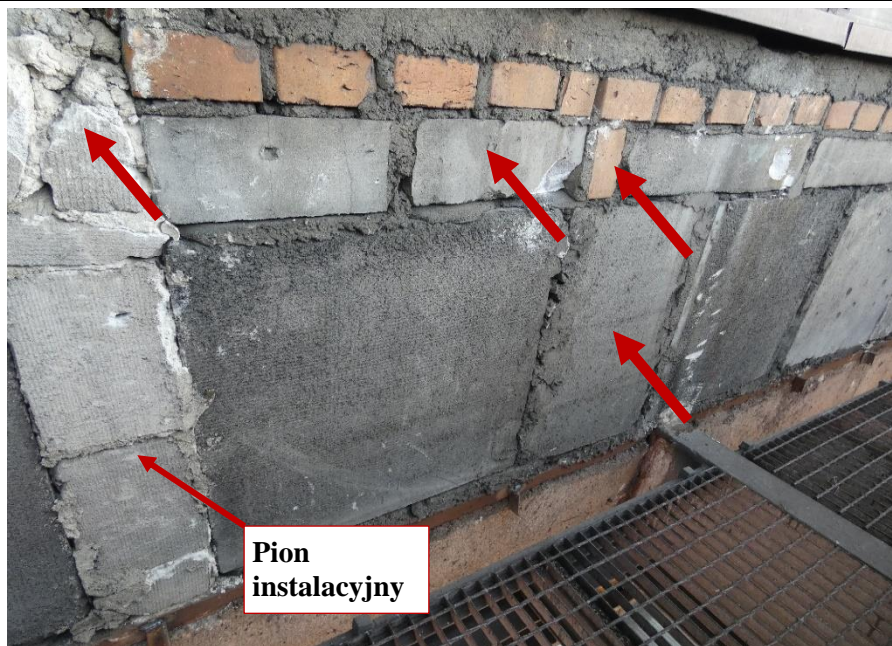
Fot. 37 Kondygnacja 6 (Poziom +25.20) Elewacja Zachodnia – widok ściany murowanej w osiach 10/G-H.

Zbyt duże wymiary spoin. Ściana z elementów murowanych o zróżnicowanych materiałach i kształtach. Niewłaściwy kierunek układania elementów. Wypełnienie ubytków między elementami zaprawą. Zwieńczenie ściany podlewką. Zamknięcie pionu instalacyjnego elementami murowowymi, zaprawą i gruzem.

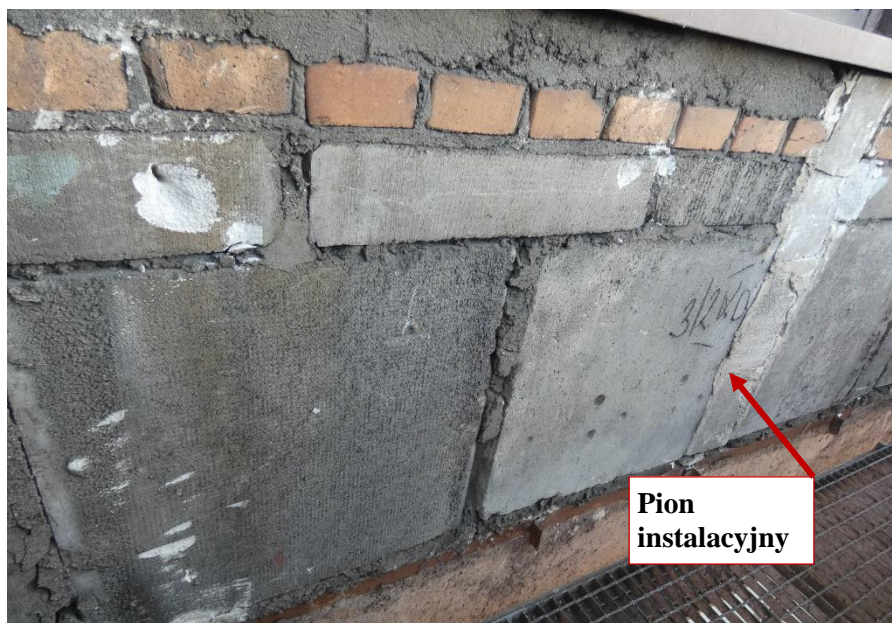
Fot. 38 Kondygnacja 6 (Poziom +25.20) Elewacja Zachodnia – widok ściany murowanej w osiach 10/F-G.

Zbyt duże wymiary spoin. Ściana z elementów murowanych o zróżnicowanych materiałach i kształtach. Wypełnienie ubytków między elementami zaprawą. Zwieńczenie ściany podlewką. Zamknięcie pionu instalacyjnego.

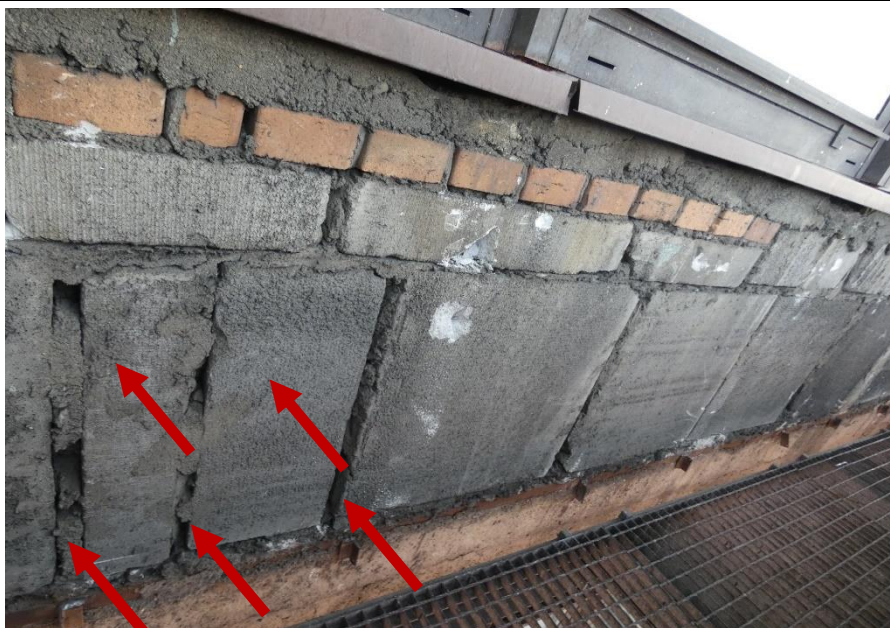
Fot. 39 Kondygnacja 6 (Poziom +25.20) Elewacja Zachodnia – widok ściany murowanej w osiach 10/F-G. Zbyt duże wymiary spoin. Ubytki spoin pionowych. Ściana z elementów murowanych o zróżnicowanych materiałach i kształtach. Niewłaściwy kierunek układania elementów. Wypełnienie ubytków między elementami zaprawą. Zwieńczenie ściany podlewką.

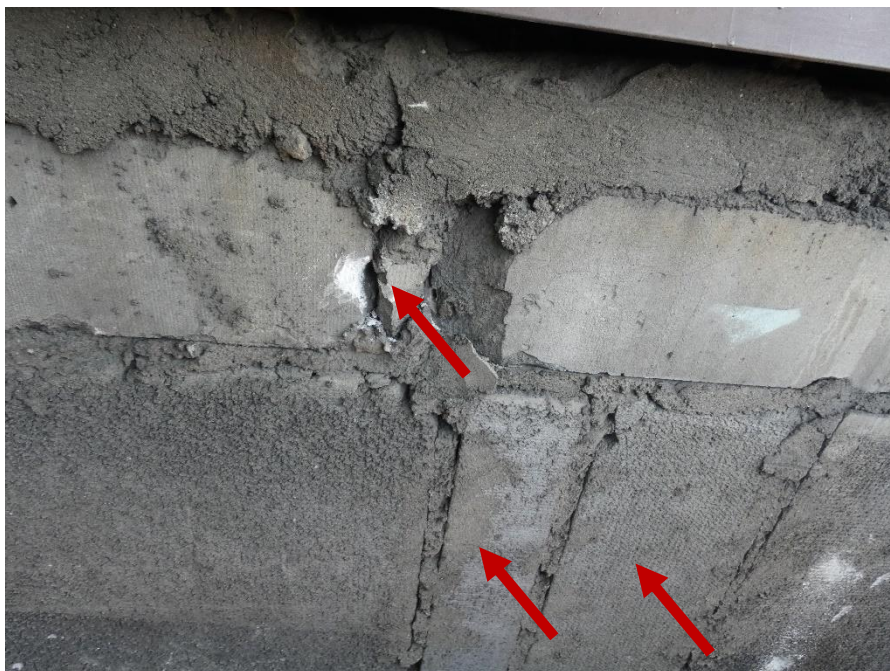
Fot. 40 Kondygnacja 6 (Poziom +25.20) Elewacja Zachodnia – widok ściany murowanej w osiach 10/F-G. Zbyt duże wymiary spoin. Ściana z uszkodzonych elementów murowanych o zróżnicowanych kształtach. Niewłaściwy kierunek układania elementów. Wypełnienie ubytków między elementami zaprawą i gruzem. Zwieńczenie ściany podlewką.

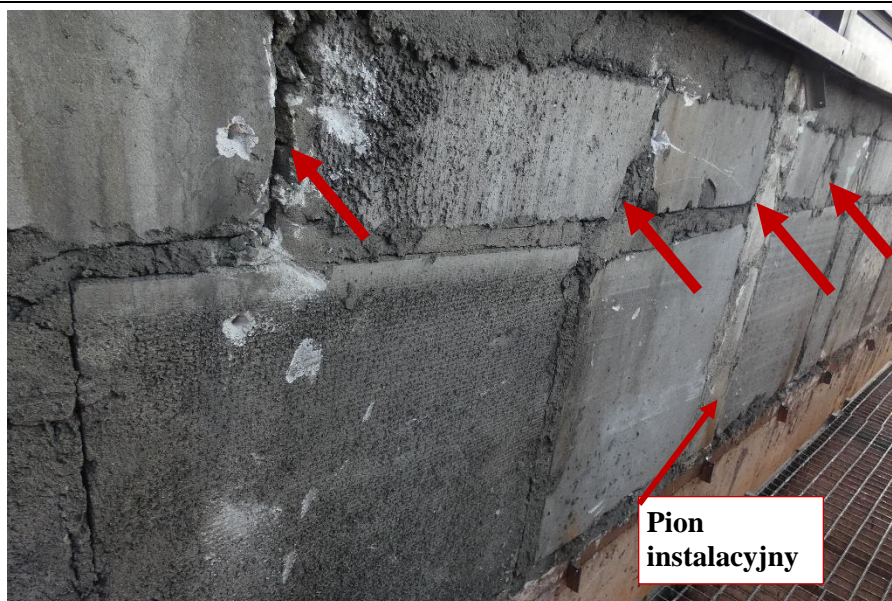
Fot. 41 Kondygnacja 6 (Poziom +25.20) Elewacja Zachodnia – widok ściany murowanej w osiach 10/E-F.

Zbyt duże wymiary spoin. Ściana z uszkodzonymi elementami murowymi o zróżnicowanych kształtach. Wypełnienie ubytków między elementami zaprawą i gruzem. Zwieńczenie ściany podlewką. Zamknięcie pionu instalacyjnego elementami murowymi, zaprawą i gruzem.

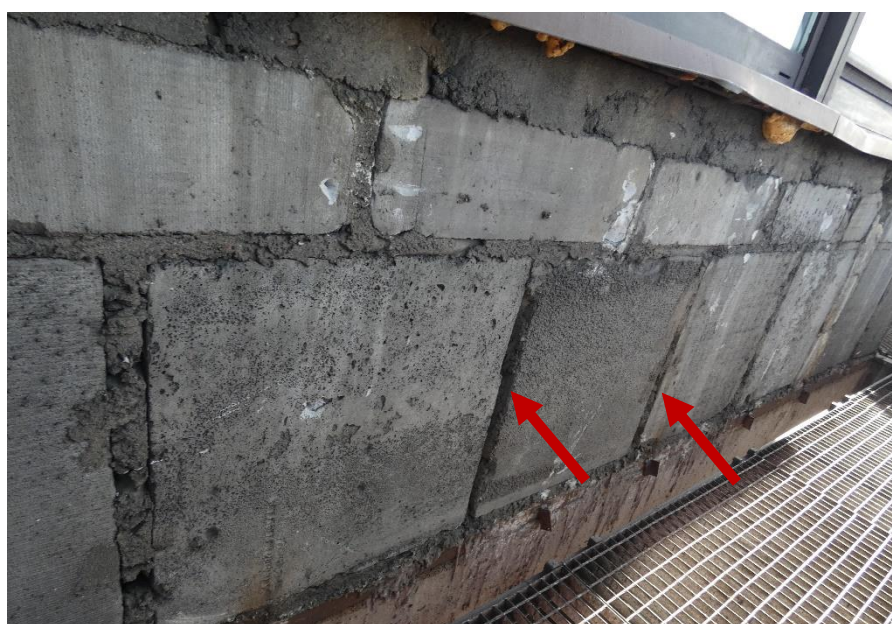
Fot. 42 Kondygnacja 6 (Poziom +25.20) Elewacja Zachodnia – widok ściany murowanej w osiach 10/E-F.

Zbyt duże wymiary spoin. Ubytki spoin pionowych. Wykonanie ściany z elementów murowanych o zróżnicowanych kształtach. Wypełnienie ubytków między elementami zaprawą. Zwieńczenie ściany podlewką.

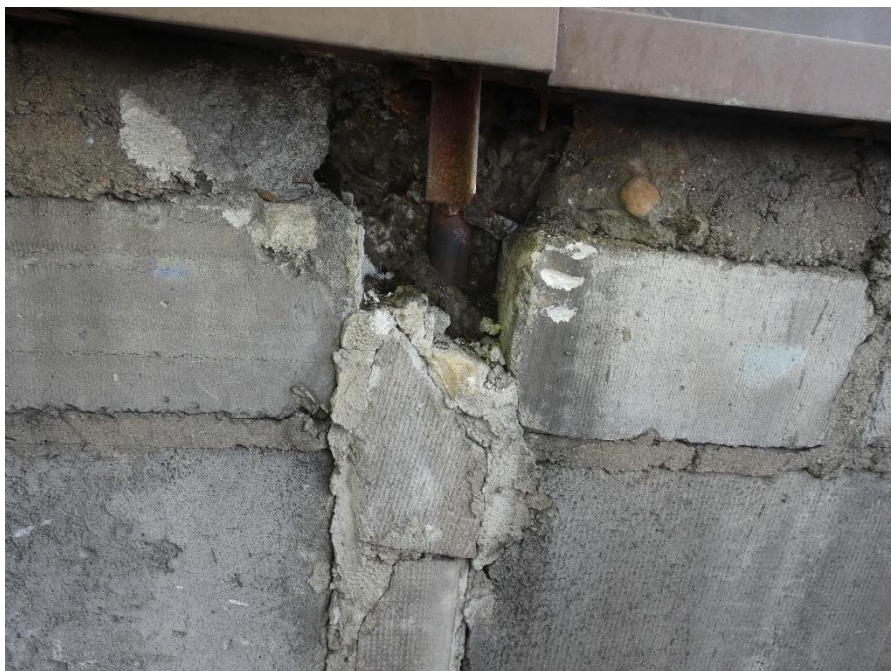
Fot. 44 Kondygnacja 6 (Poziom +25.20) Elewacja Zachodnia – widok ściany murowanej w osiach 10/E-F.

Otwarty pion instalacyjny, częściowe zamknięcie elementami murowymi, zaprawą i gruzem.

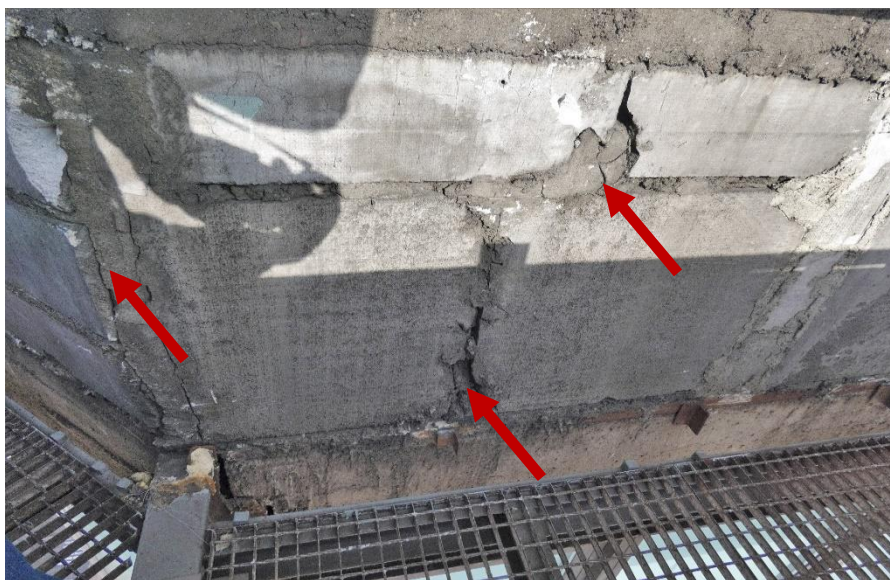
Fot. 46 Kondygnacja 6 (Poziom +25.20) Elewacja Południowa – widok ściany murowanej w osiach 10-11/E. Zbyt duże wymiary spoin. Niewłaściwe przewiązanie elementów w narożu. Ubytki spoin pionowych. Ściana z uszkodzonych elementów murowych o zróżnicowanych kształtach (24x60, 60x60 cm). Wypełnienie ubytków między elementami i uszkodzonych miejsc zaprawą i gruzem. Zwieńczenie ściany podlewką.

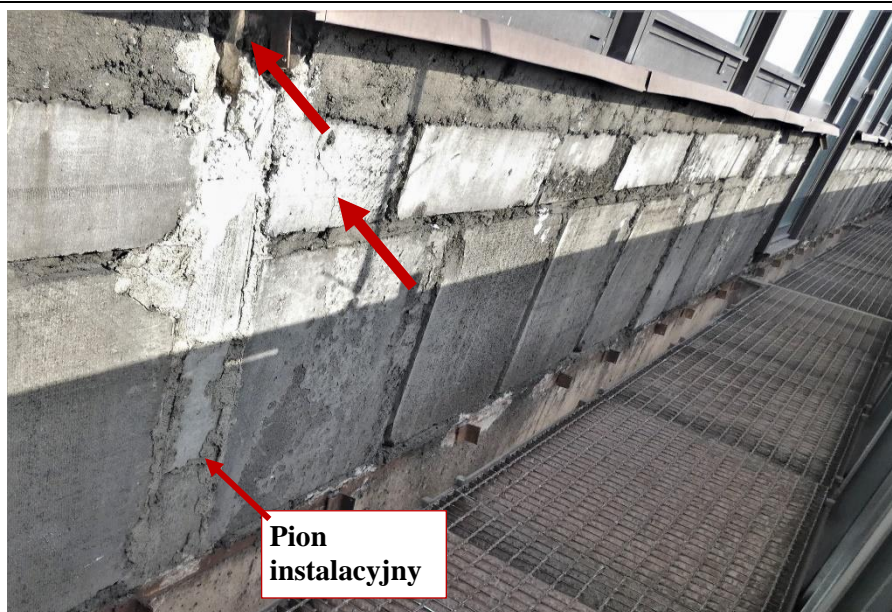
Fot. 47 Kondygnacja 6 (Poziom +25.20) Elewacja Południowa – widok ściany murowanej w osiach 10-11/E. Zbyt duże wymiary spoin. Zarysowania elementów murowych. Wykonanie ściany z elementów murowych o zróżnicowanych kształtach. Wypełnienie ubytków między elementami zaprawą. Zwieńczenie ściany podławką. Otwarty pion instalacyjny, częściowe zamknięcie elementami murowymi, zaprawą i gruzem.

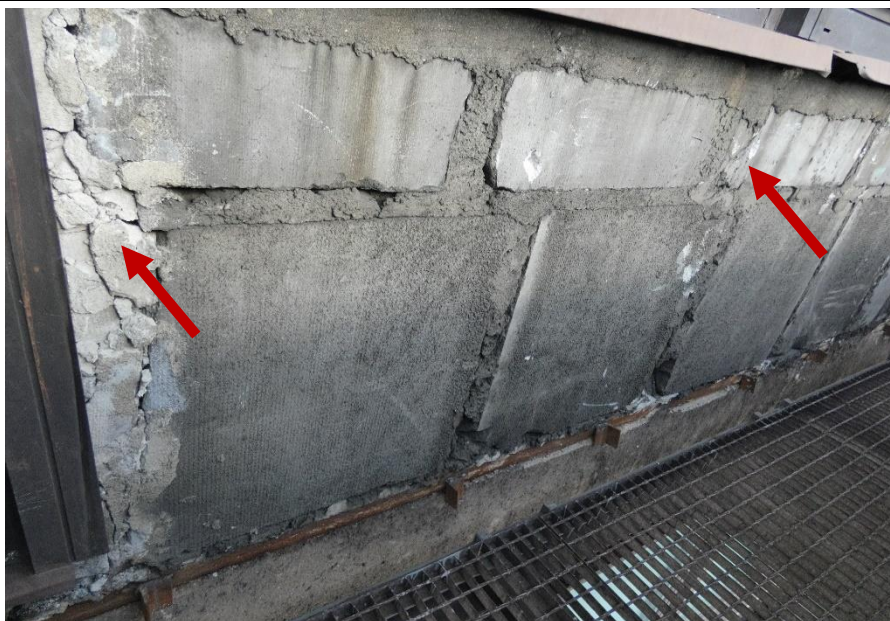
Fot. 49 Kondygnacja 6 (Poziom +25.20) Elewacja Południowa – widok ściany murowanej w osiach 11-12/E. Zbyt duże wymiary spoin. Wykonanie ściany z uszkodzonych elementów murowanych o zróżnicowanych kształtach. Wypełnienie ubytków między elementami zaprawą i gruzem. Zwieńczenie ściany podlewką.

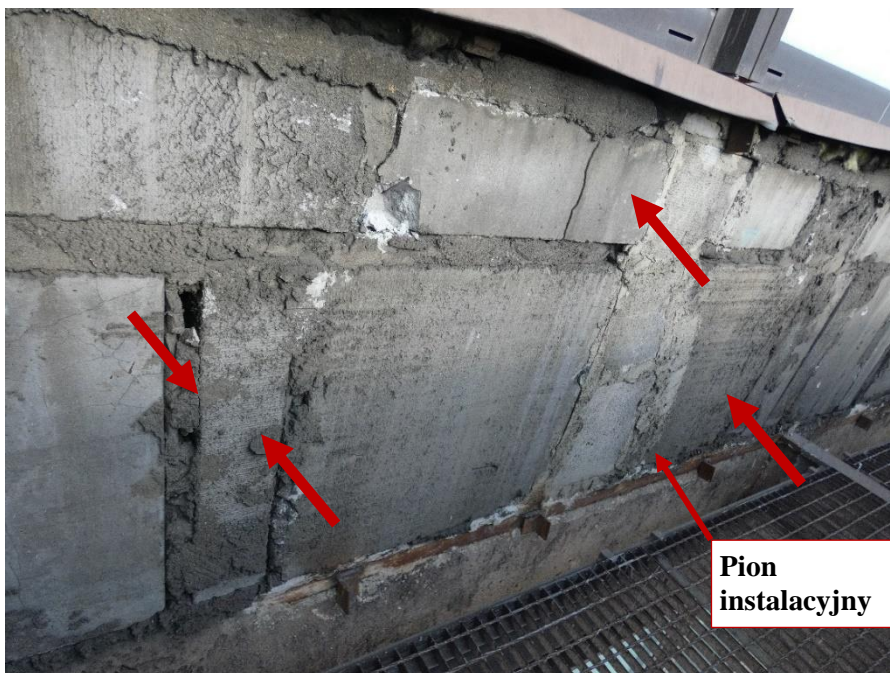
Fot. 50 Kondygnacja 6 (Poziom +25.20) Elewacja Południowa – widok ściany murowanej w osiach 11-12/E. Zbyt duże wymiary spoin. Zarysowania elementów murowanych. Wykonanie ściany z elementów murowanych o zróżnicowanych kształtach. Niewłaściwy kierunek układania elementów. Wypełnienie ubytków między elementami i uszkodzonych miejsc zaprawą i gruzem. Zwieńczenie ściany podlewką. Zamknięcie pionu instalacyjnego.

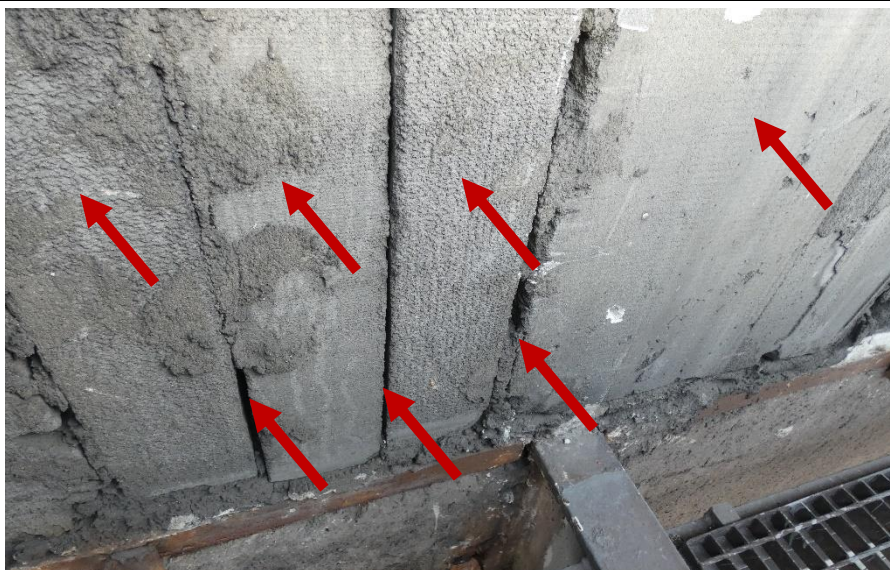
Fot. 51 Kondygnacja 6 (Poziom +25.20) Elewacja Południowa – widok ściany murowanej w osiach 12-13/E. Zbyt duże wymiary spoin. Ubytki spoin pionowych. Wykonanie ściany z elementów murowych o zróżnicowanych kształtach. Niewłaściwy kierunek układania elementów.

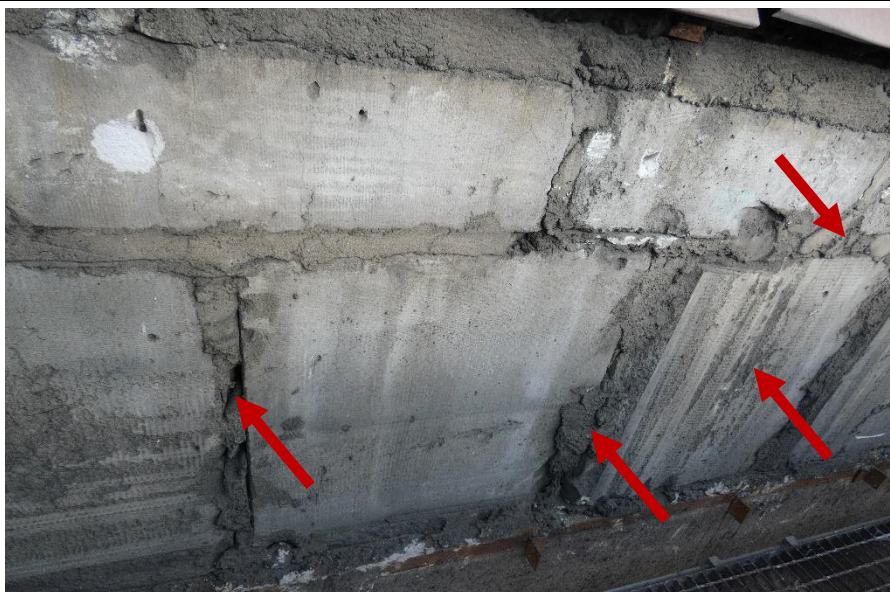
Fot. 53 Kondygnacja 6 (Poziom +25.20) Elewacja Południowa – widok ściany murowanej w osiach 12-13/E. Zbyt duże wymiary spoin. Ubytki w spoinach pionowych. Wykonanie ściany z uszkodzonych elementów murowanych o zróżnicowanych kształtach. Niewłaściwy kierunek układania elementów. Wypełnienie ubytków między elementami i uszkodzonych miejsc zaprawą i gruzem. Zwieńczenie ściany podlewką.

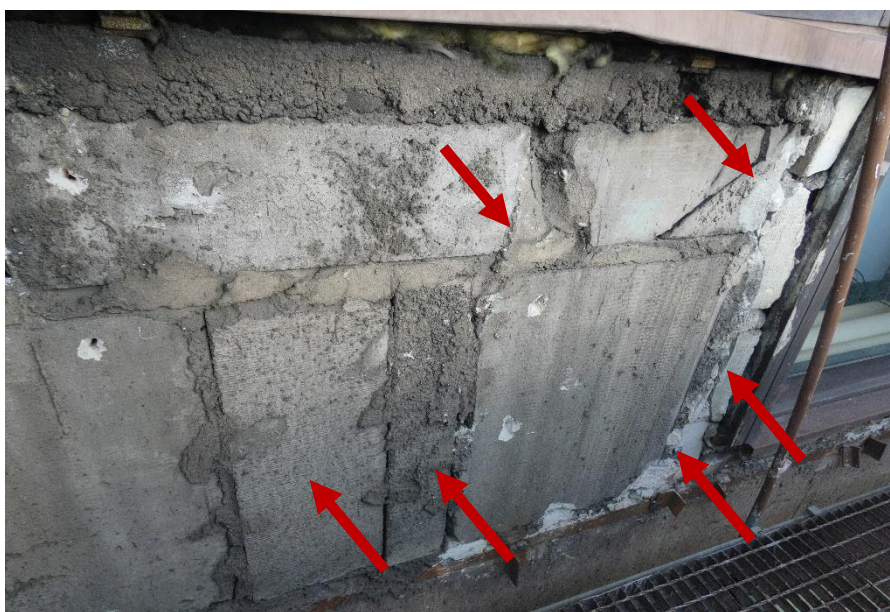
Fot. 54 Kondygnacja 6 (Poziom +25.20) Elewacja Południowa – widok ściany murowanej w osiach 12-13/E. Zbyt duże wymiary spoin. Wykonanie ściany z uszkodzonych elementów murowanych o zróżnicowanych kształtach. Niewłaściwy kierunek układania elementów. Wypełnienie ubytków między elementami i uszkodzonych miejsc zaprawą i gruzem. Zwieńczenie ściany podlewką.

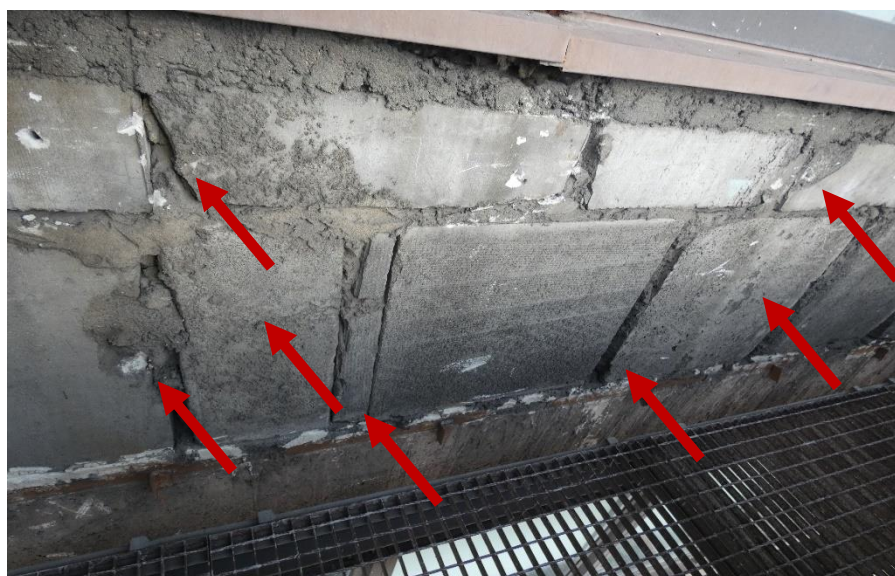
Fot. 56 Kondygnacja 6 (Poziom +25.20) Elewacja Południowa – widok ściany murowanej w osiach 13-14/E. Zbyt duże wymiary spoin. Ubytki spoin pionowych. Wykonanie ściany z uszkodzonych elementów murowanych o zróżnicowanych kształtach. Niewłaściwy kierunek układania elementów. Wypełnienie ubytków między elementami i uszkodzonych miejsc zaprawą i gruzem. Zwieńczenie ściany podlewką.

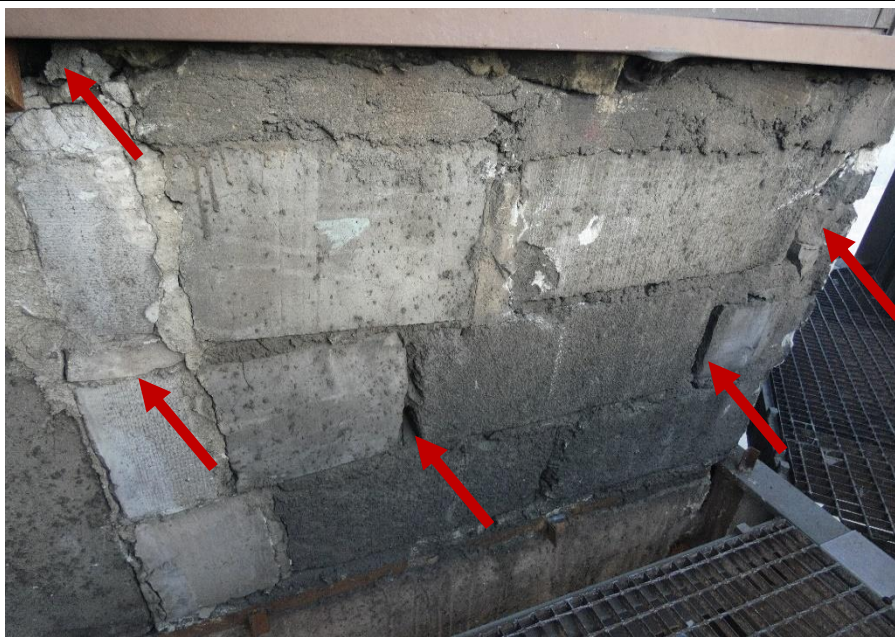
Fot. 57 Kondygnacja 6 (Poziom +25.20) Elewacja Południowa – widok ściany murowanej w osiach 13-14/E. Zbyt duże wymiary spoin. Ubytki spoin pionowych. Wykonanie ściany z uszkodzonych elementów murowych. Wypełnienie ubytków między elementami i uszkodzonych miejsc zaprawą i gruzem. Zwieńczenie ściany podlewką. Zamknięcie pionu instalacyjnego elementami murowymi, zaprawą i gruzem

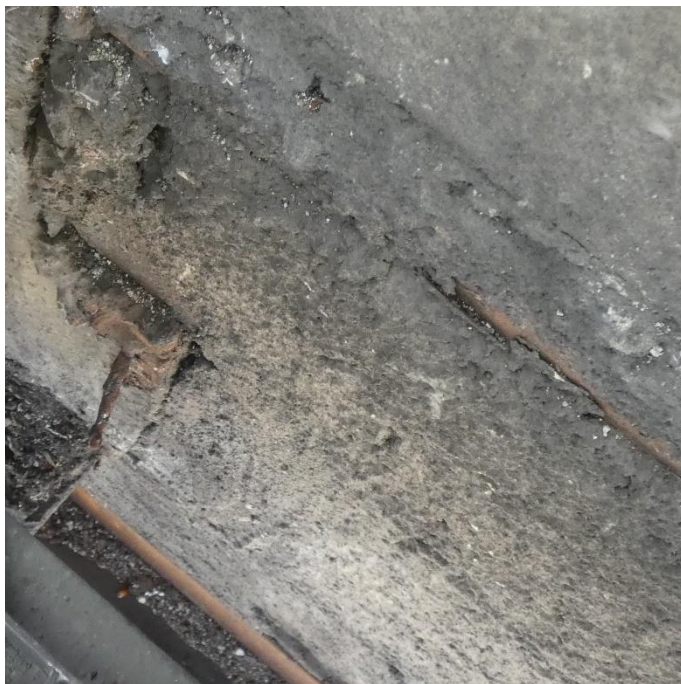
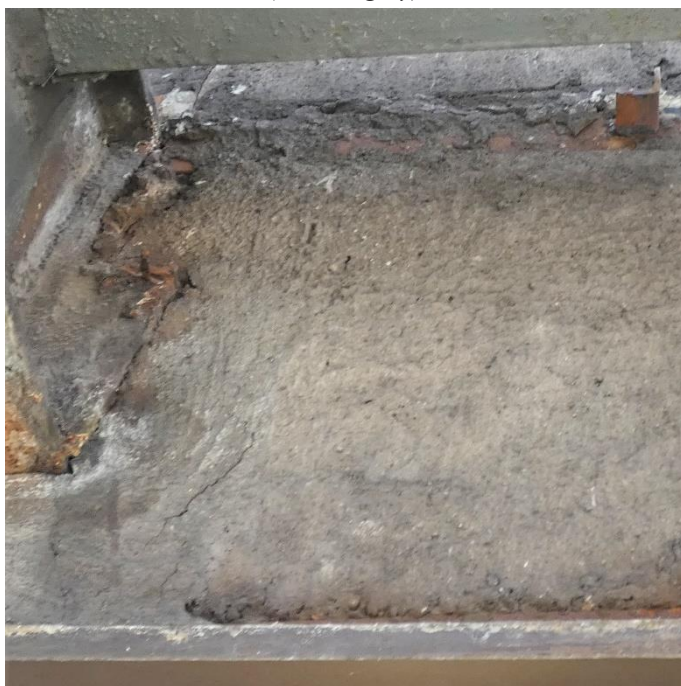
Fot. 59, 60 Kondygnacja 6 (Poziom +25.20) Elewacja Wschodnia – belka w osiach 14/E-F. Uszkodzenia belki nad podporą i przestrzeń między elementami wypełniona zaprawą. Zarysowania powierzchni zaprawy. Brak widocznych uszkodzeń belki przy podporze.

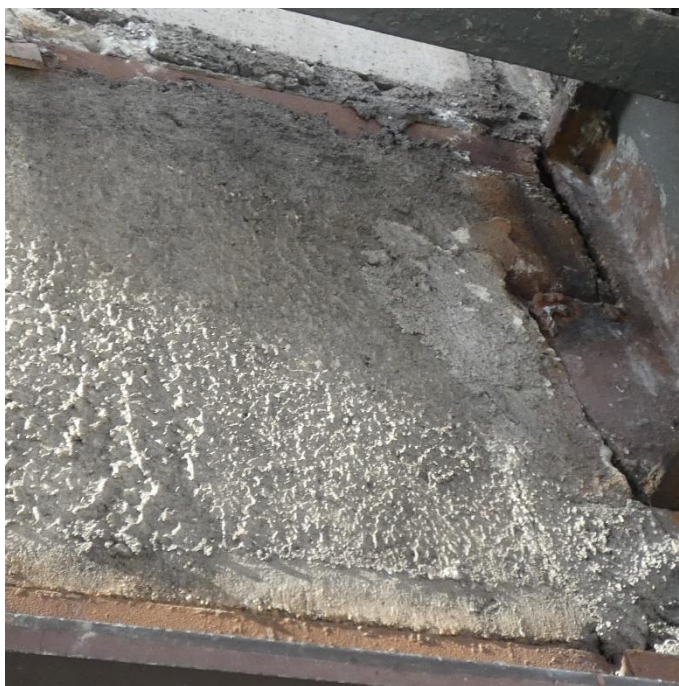
Oparcie: 7 cm

Fot. 62 Kondygnacja 6 (Poziom +25.20) Elewacja Wschodnia – belka w osiach 14/E-F.

Brak widocznych uszkodzeń belki przy podporze.
