OPRACOWANIE NR 15

EKSPERTYZA OKREŚLAJĄCA STAN TECHNICZNY ŚCIAN
MUROWANYCH ZEWNĘTRZNYCH, PREFABRYKOWANYCH BELEK
ŻELBETOWYCH ORAZ WSPORNIKÓW STALOWYCH NA KONDYGNACJI 6,
DOTYCZĄCA BUDOWY PN. „KOMPLEKSOWA MODERNIZACJA
ENERGETYCZNA BUDYNKU (ZADANIE A) ORAZ MODERNIZACJA I
PRZEBUDOWA NIEKTÓRYCH ELEMENTÓW (ZADANIE B) COLLEGIUM
ALTUM UNIWERSYTETU EKONOMICZNEGO W POZNANIU”

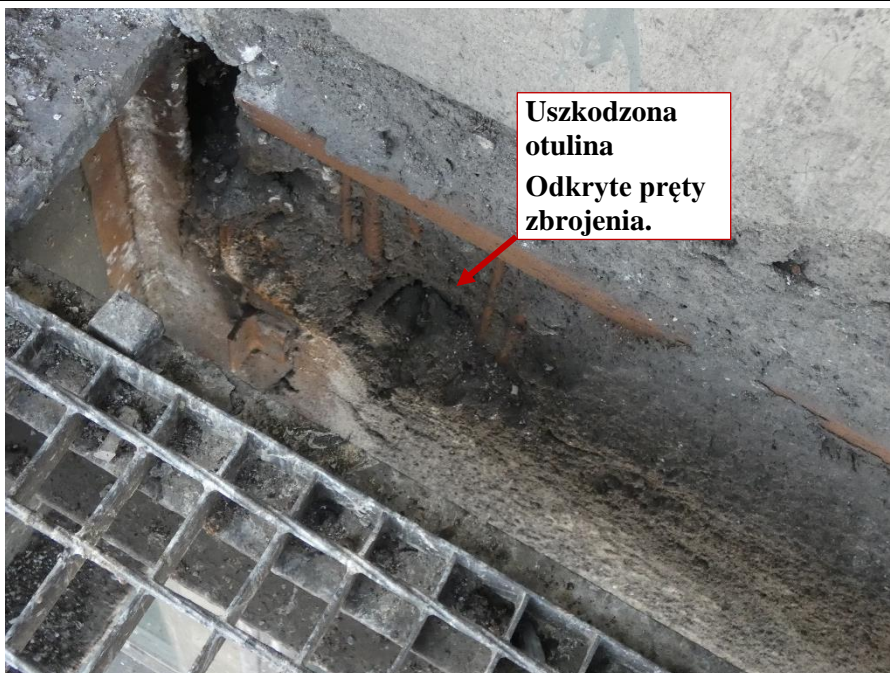
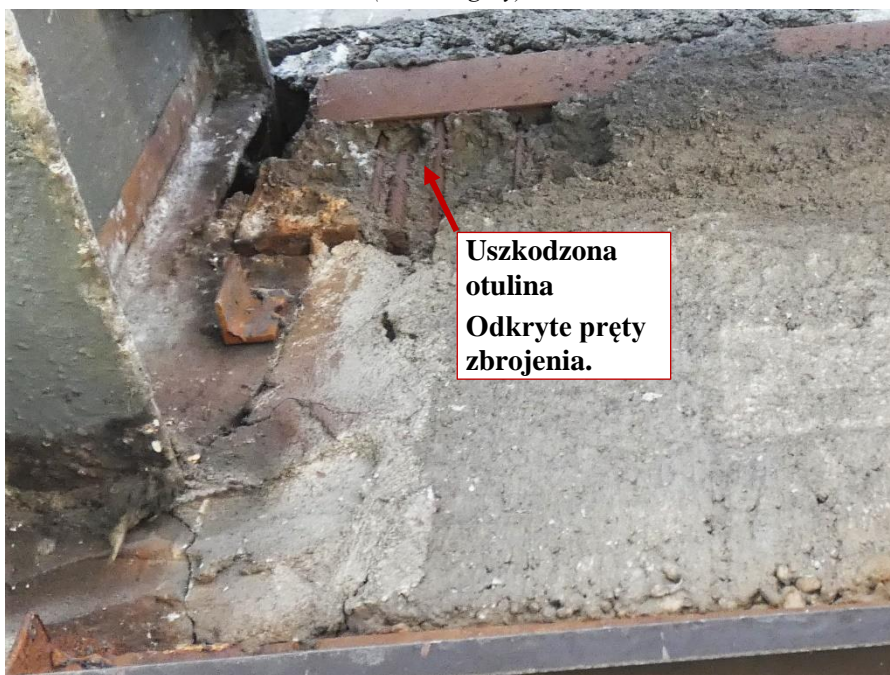
Oparcie: 5 cm

Fot. 63, 64 Kondygnacja 6 (Poziom +25.20) Elewacja Wschodnia – belka w osiach 14/H-I.
Uszkodzona otulina. Odkryte pręty zbrojenia. Zalegający gruz w przestrzeni między elementami. Spękania i zarysowania powierzchni zaprawy.

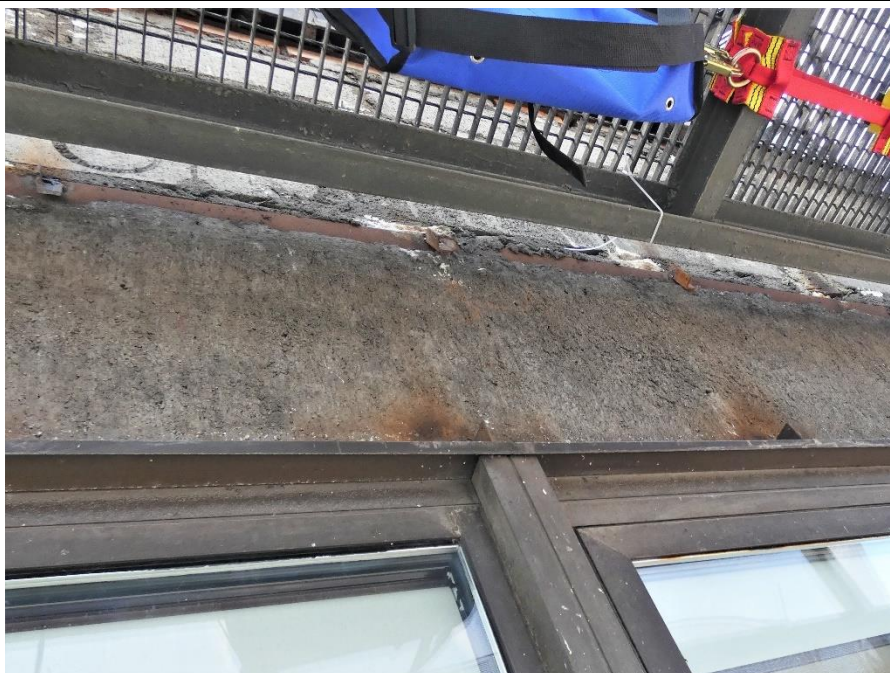
Fot. 65 Kondygnacja 6 (Poziom +25.20) Elewacja Wschodnia – belka w osiach 14/H-I.

Brak widocznych uszkodzeń belki w przęśle.

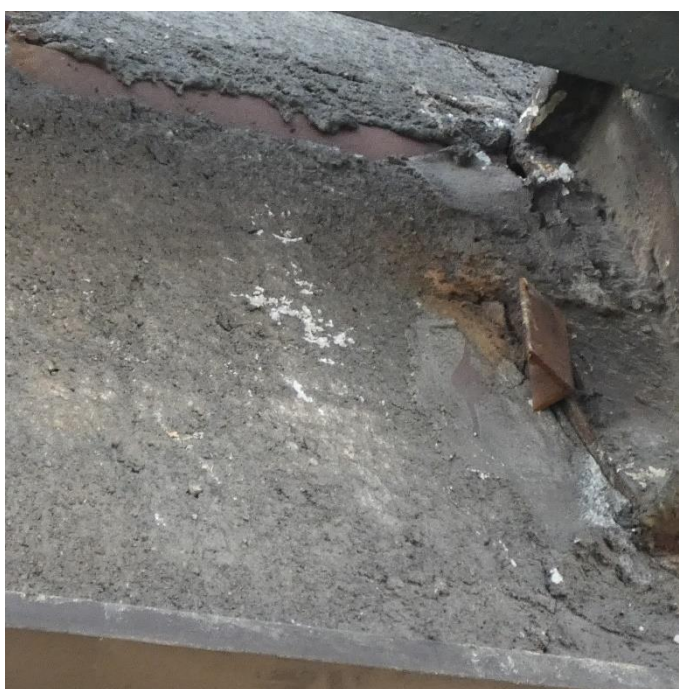
Oparcie: 5 cm

Fot. 66 Kondygnacja 6 (Poziom +25.20) Elewacja Wschodnia – belka w osiach 14/H-I.

Przestrzeń między elementami wypełniona zaprawą. Brak widocznych uszkodzeń belki przy podporze.

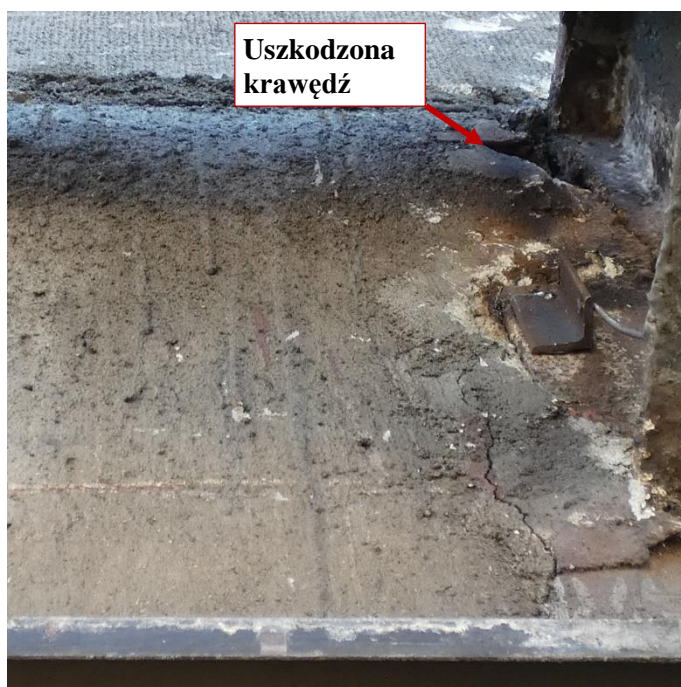
Oparcie: 6 cm

Fot. 71 Kondygnacja 6 (Poziom +25.20) Elewacja Północna – belka w osiach 13-14/I.
Uszkodzona krawędź elementu. Spękania i zarysowania powierzchni zaprawy.

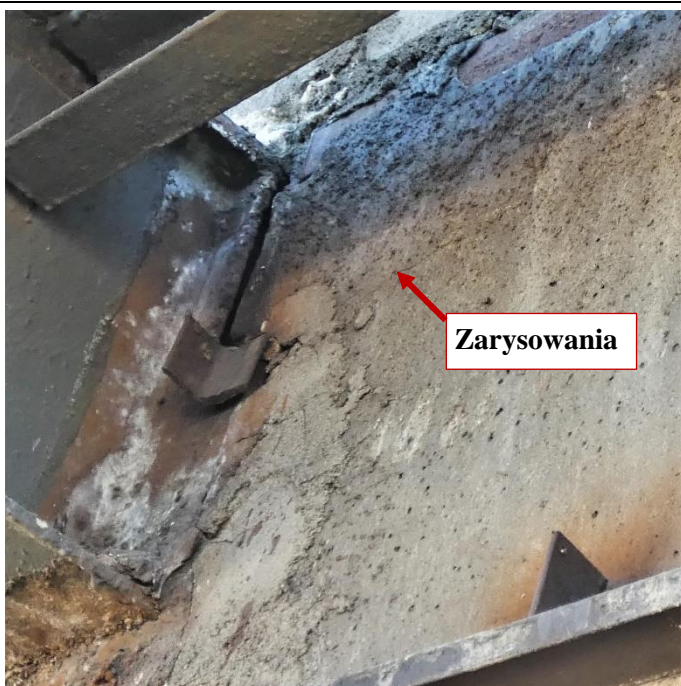
Oparcie: 6 cm

Fot. 72 Kondygnacja 6 (Poziom +25.20) Elewacja Północna – belka w osiach 12-13/I.
Zarysowania belki na wysokości miejsca oparcia. Zarysowania powierzchni zaprawy.

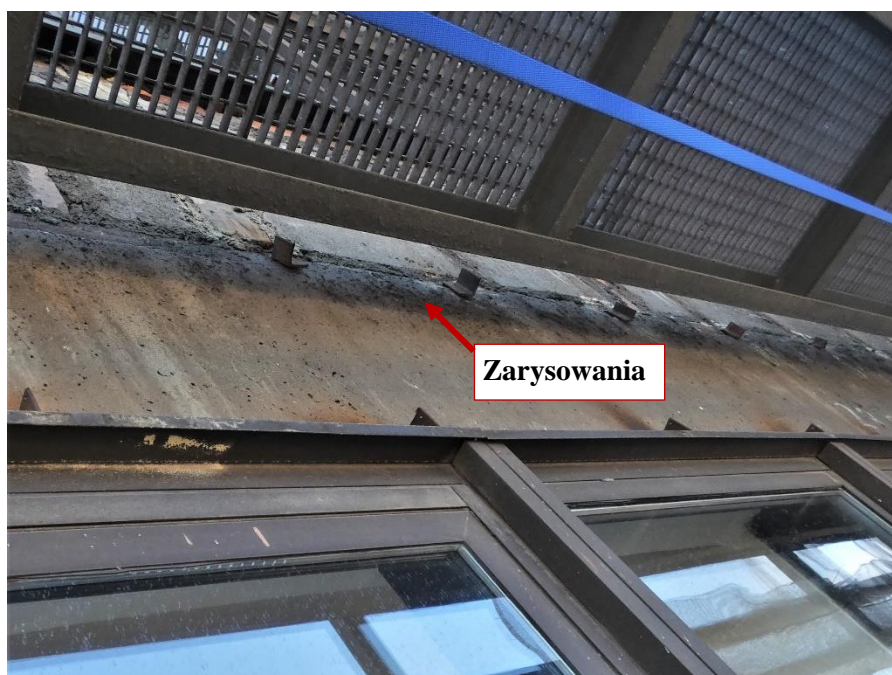
Fot. 73 Kondygnacja 6 (Poziom +25.20) Elewacja Północna – belka w osiach 12-13/I.
Zarysowanie belki w przęśle na wysokości miejsca oparcia.

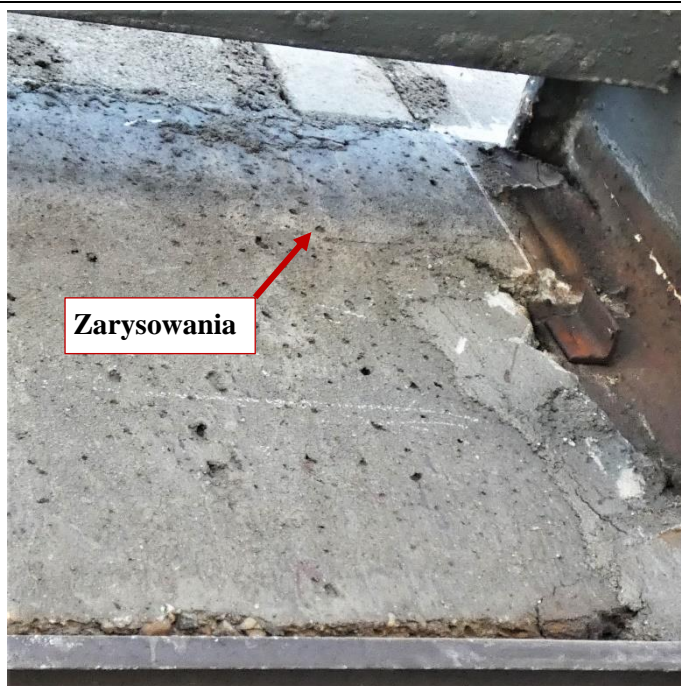
Oparcie: 5 cm

Fot. 74 Kondygnacja 6 (Poziom +25.20) Elewacja Północna – belka w osiach 12-13/I.

Przestrzeń między elementami wypełniona zaprawą. Zarysowania belki na wysokości miejsca oparcia.

Zarysowania powierzchni zaprawy.

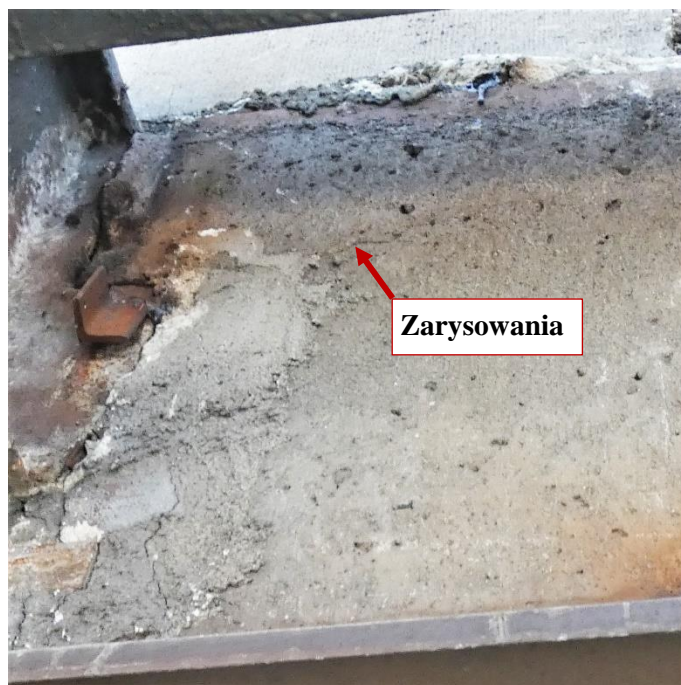
Oparcie: 5 cm

Fot. 75 Kondygnacja 6 (Poziom +25.20) Elewacja Północna – belka w osiach 11-12/I.

Przestrzeń między elementami wypełniona zaprawą. Zarysowania belki na wysokości miejsca oparcia.

Zarysowania powierzchni zaprawy.

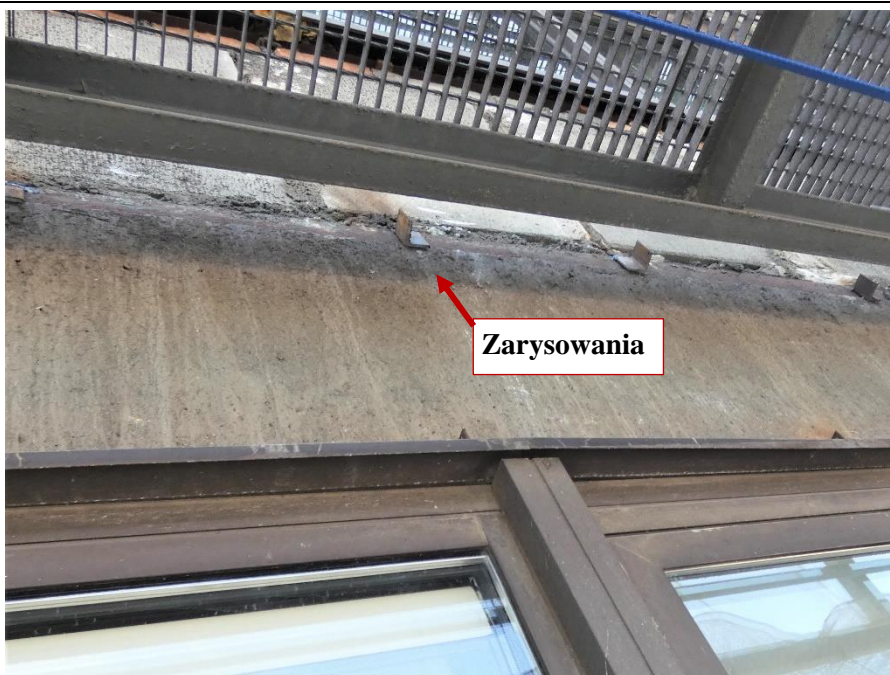
Fot. 76 Kondygnacja 6 (Poziom +25.20) Elewacja Północna – belka w osiach 11-12/I.
Zarysowanie belki w przęśle na wysokości miejsca oparcia.

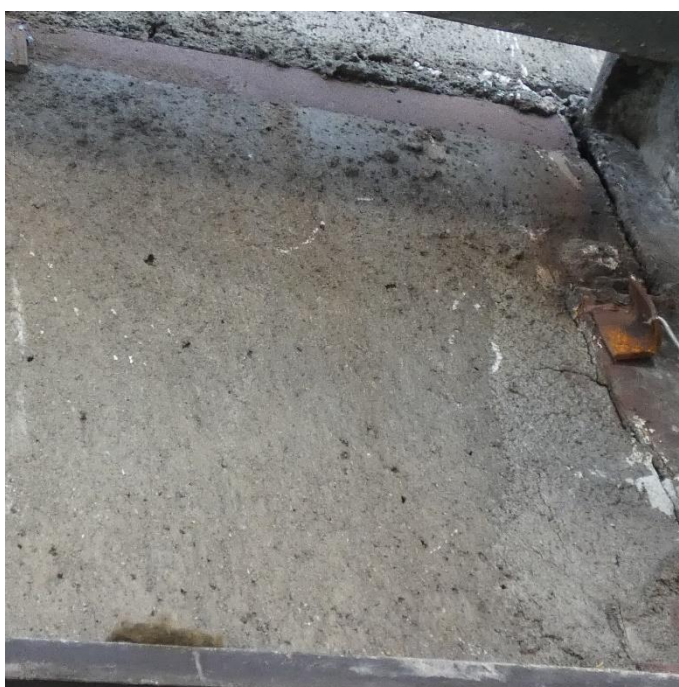
Oparcie: 6 cm

Fot. 77 Kondygnacja 6 (Poziom +25.20) Elewacja Północna – belka w osiach 11-12/I.
Brak widocznych uszkodzeń belki przy podporze. Zarysowania powierzchni zaprawy.

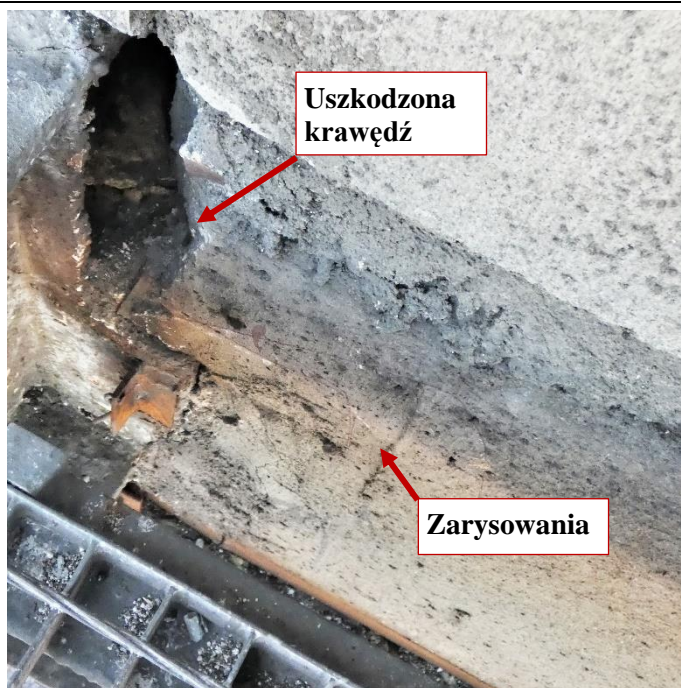
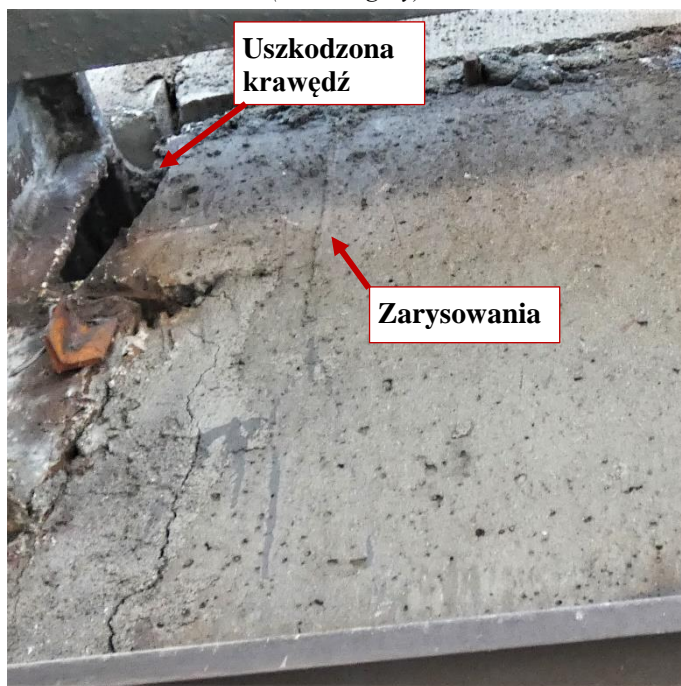
Fot. 78, 79 Kondygnacja 6 (Poziom +25.20) Elewacja Północna – belka w osiach 10-11/I.
Uszkodzona krawędź elementu. Zalegający gruz w przestrzeni między elementami. Zarysowania pionowe belki. Spękania i zarysowania powierzchni zaprawy.

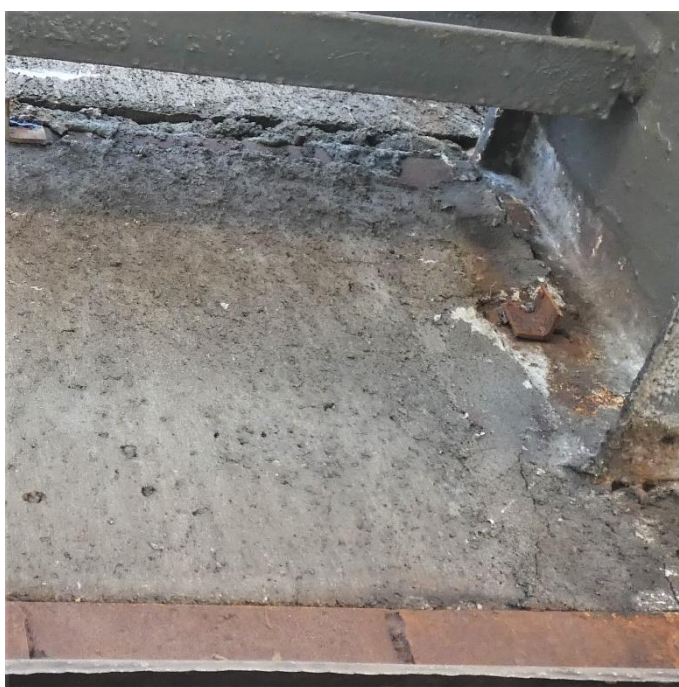
Oparcie: 7 cm

Fot. 81 Kondygnacja 6 (Poziom +25.20) Elewacja Północna – belka w osiach 10-11/I.
Przestrzeń między elementami wypełniona zaprawą. Brak widocznych uszkodzeń belki przy podporze.
Zarysowania powierzchni zaprawy.

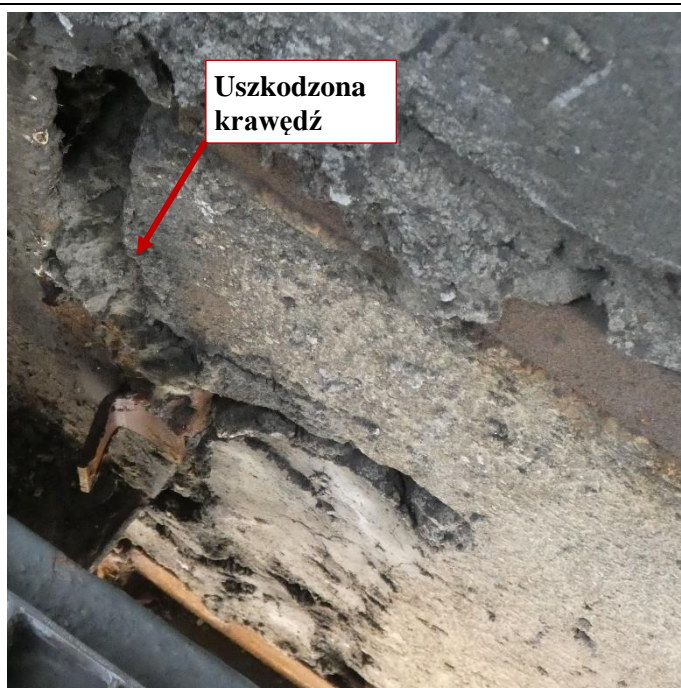
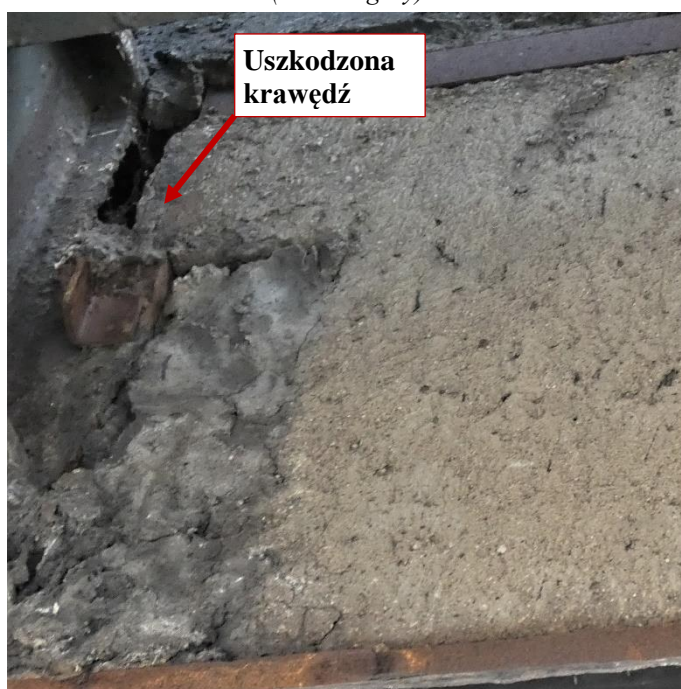
Oparcie: 4 cm

Fot. 83, 84 Kondygnacja 6 (Poziom +25.20) Elewacja Zachodnia – belka w osiach 10/H-I. Uszkodzona krawędź elementu. Zalegająca zaprawa i gruz w przestrzeni między elementami. Spękani i zarysowania powierzchni zaprawy.

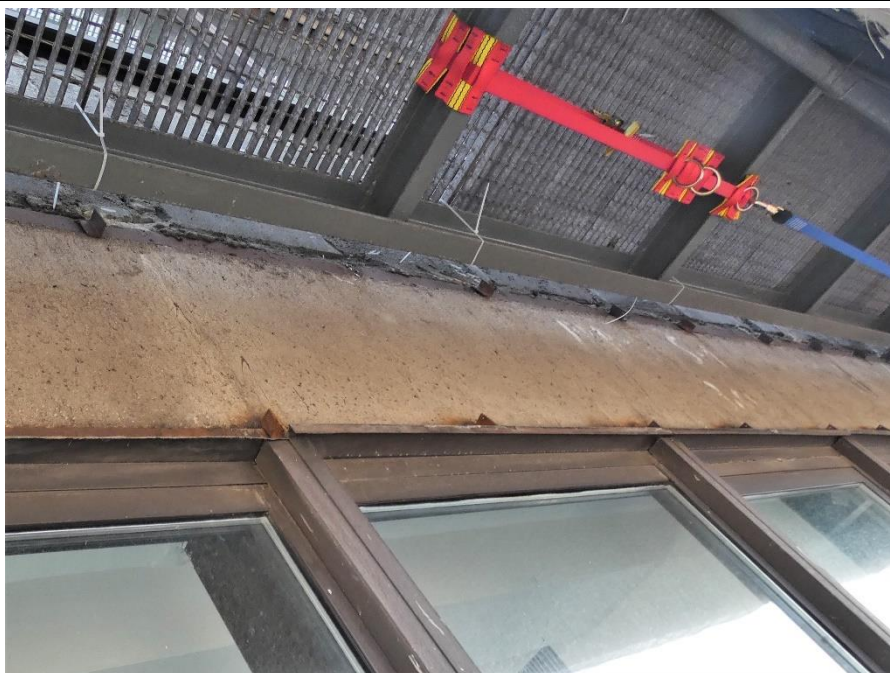
Fot. 85 Kondygnacja 6 (Poziom +25.20) Elewacja Zachodnia – belka w osiach 10/H-I.
Brak widocznych uszkodzeń belki w przęśle.

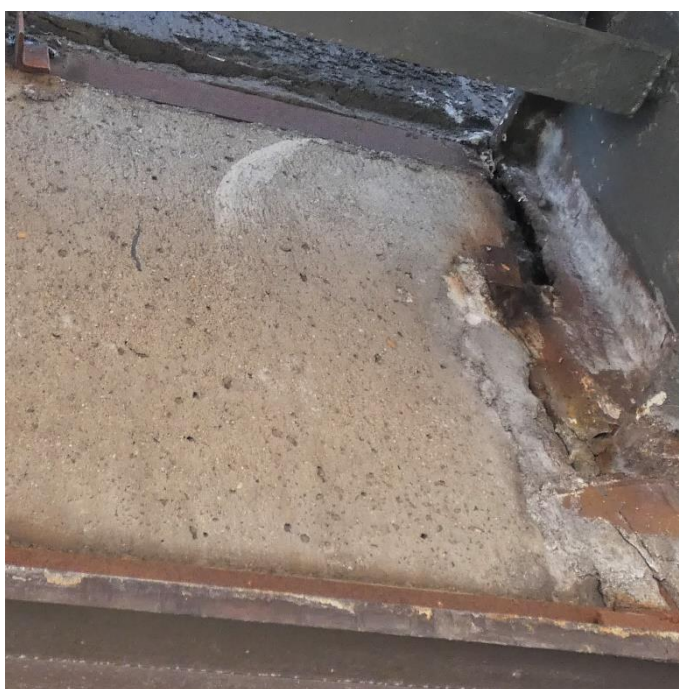
Oparcie: **5 cm**

Fot. 86 Kondygnacja 6 (Poziom +25.20) Elewacja Zachodnia – belka w osiach 10/H-I.
Spękania i zarysowania powierzchni zaprawy. Brak widocznych uszkodzeń belki przy podporze.

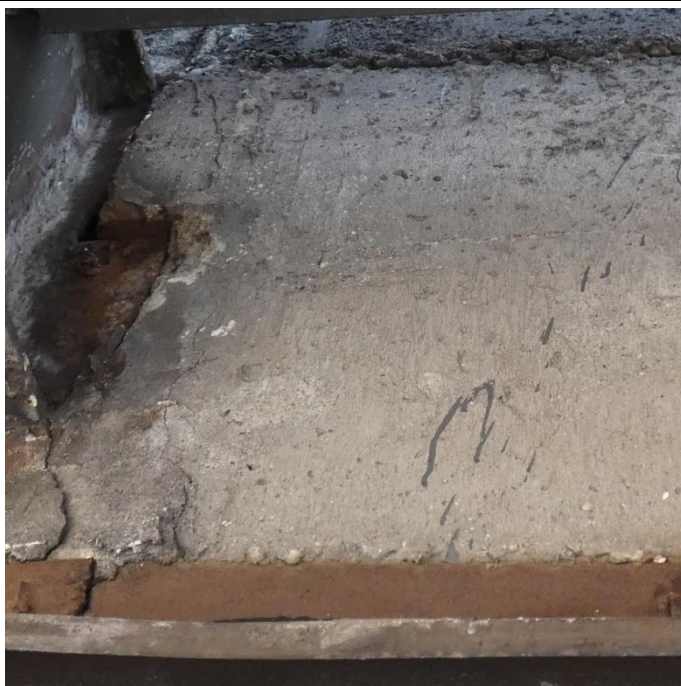
Oparcie: 5 cm

Fot. 87 Kondygnacja 6 (Poziom +25.20) Elewacja Zachodnia – belka w osiach 10/G-H.
Spękania i zarysowania powierzchni zaprawy. Brak widocznych uszkodzeń belki przy podporze.

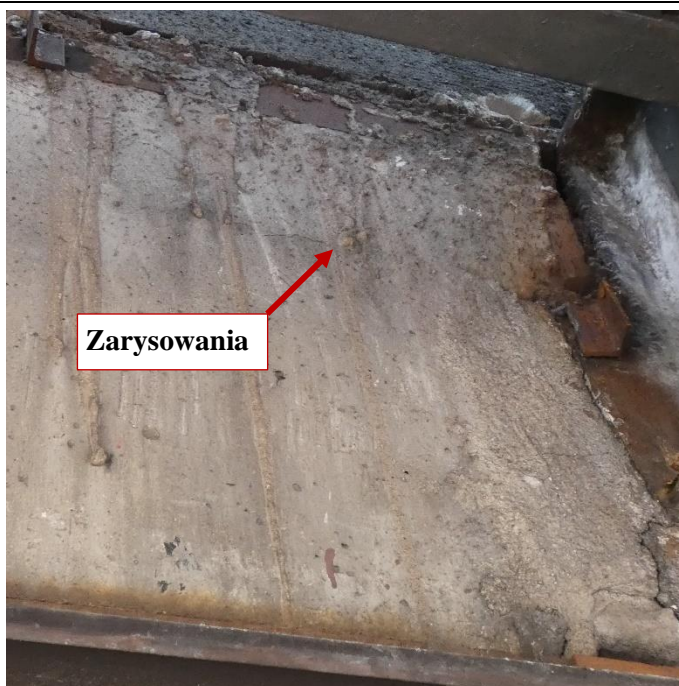
Oparcie: 5 cm

Fot. 89 Kondygnacja 6 (Poziom +25.20) Elewacja Zachodnia – belka w osiach 10/G-H. Zarysowanie elementu w miejscu oparcia. Spękania i zarysowania powierzchni zaprawy

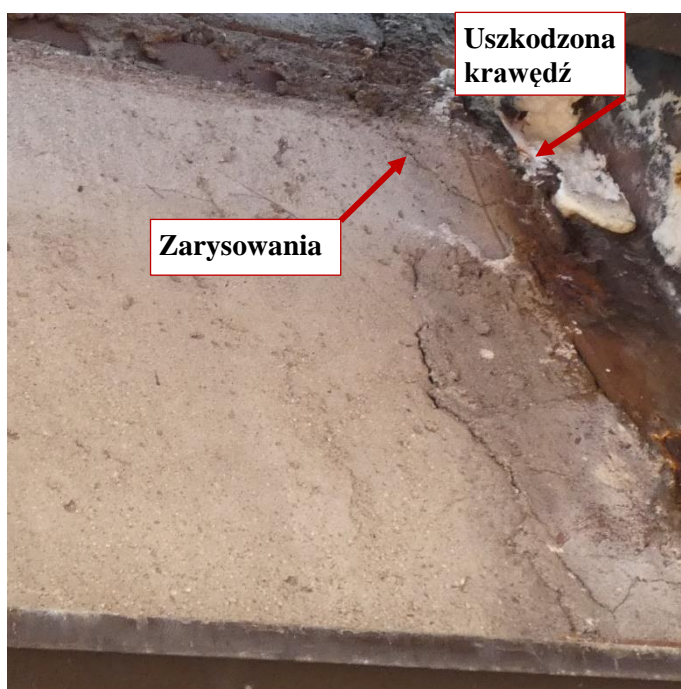
Oparcie: 5 cm

Fot. 93 Kondygnacja 6 (Poziom +25.20) Elewacja Zachodnia – belka w osiach 10/F-G.
Uszkodzona krawędź elementu. Zarysowania belki. Zarysowania powierzchni zaprawy.

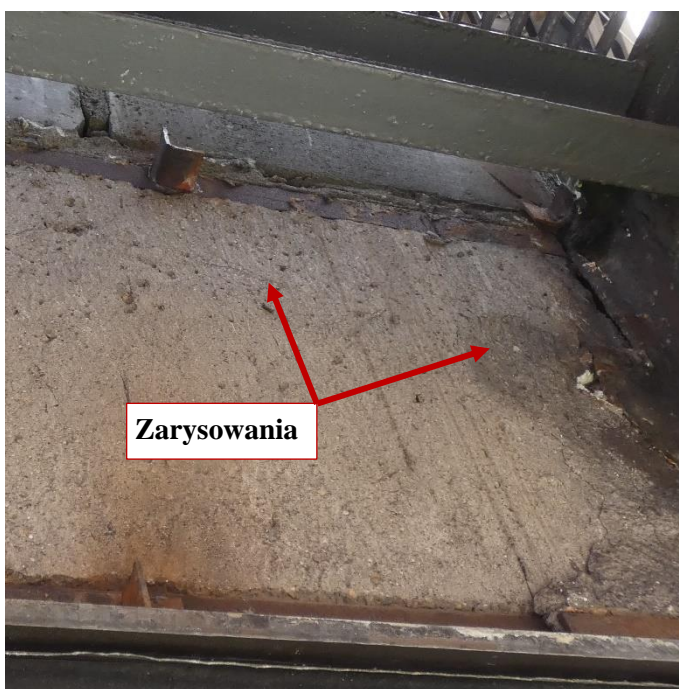
Fot. 97 Kondygnacja 6 (Poziom +25.20) Elewacja Zachodnia – belka w osiach 10/E-F.
Zarysowanie belki na wysokości miejsca oparcia. Spękania i zarysowania powierzchni zaprawy.

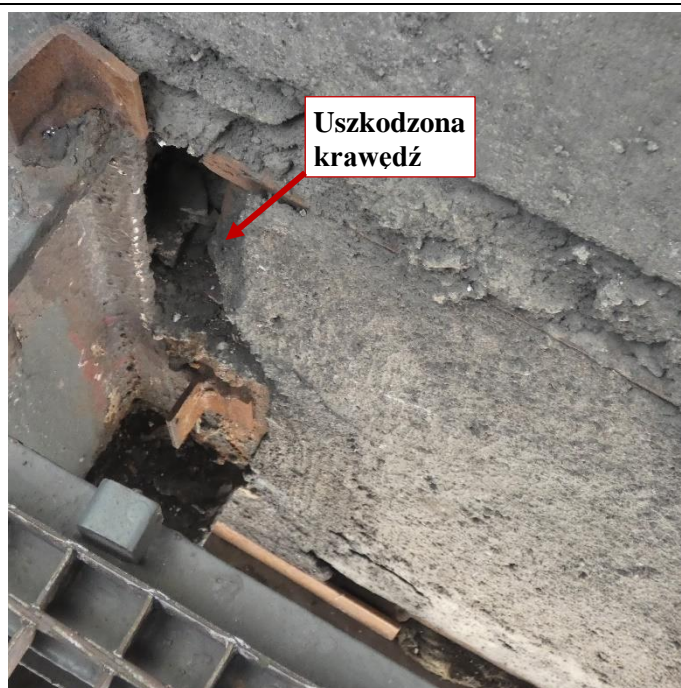
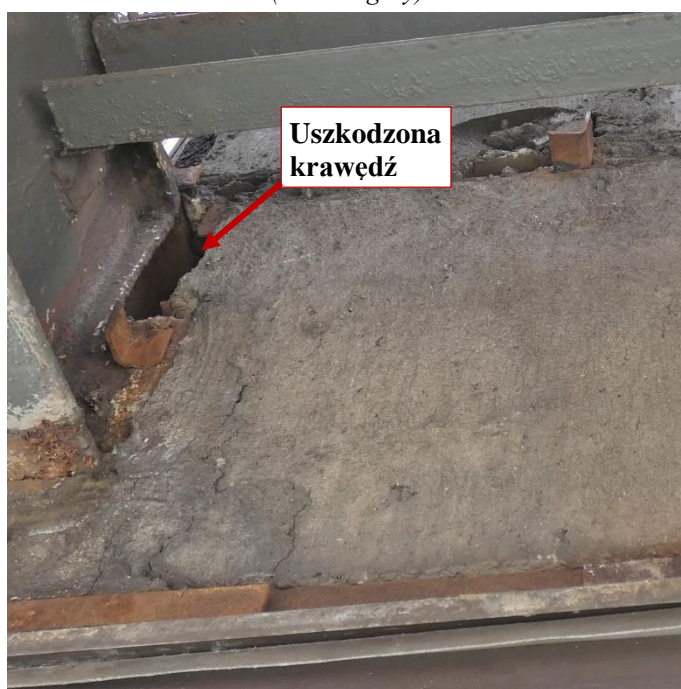
Fot. 99, 100 Kondygnacja 6 (Poziom +25.20) Elewacja Południowa – belka w osiach 10-11/E. Uszkodzona krawędź elementu. Zalegający gruz w przestrzeni między elementami. Zarysowania powierzchni zaprawy.

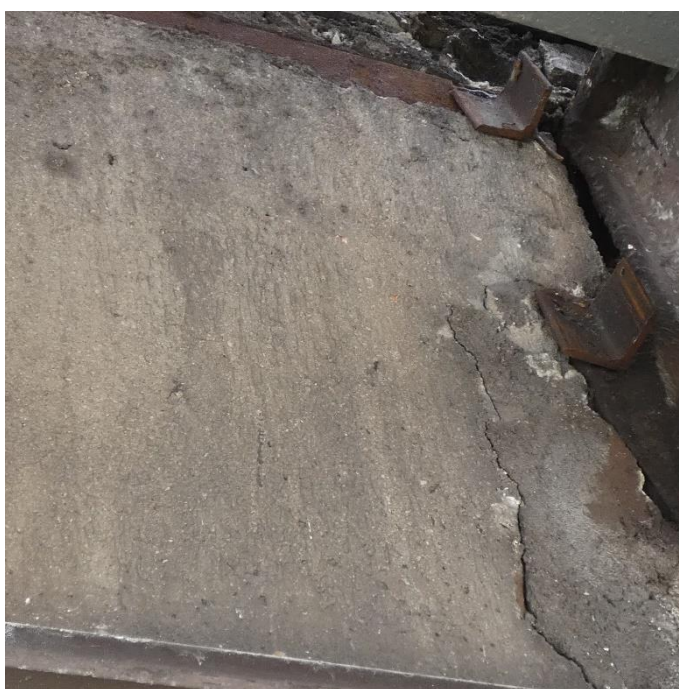
Fot. 102 Kondygnacja 6 (Poziom +25.20) Elewacja Południowa – belka w osiach 10-11/E.

Spękania i zarysowania powierzchni zaprawy. Brak widocznych uszkodzeń belki przy podporze.

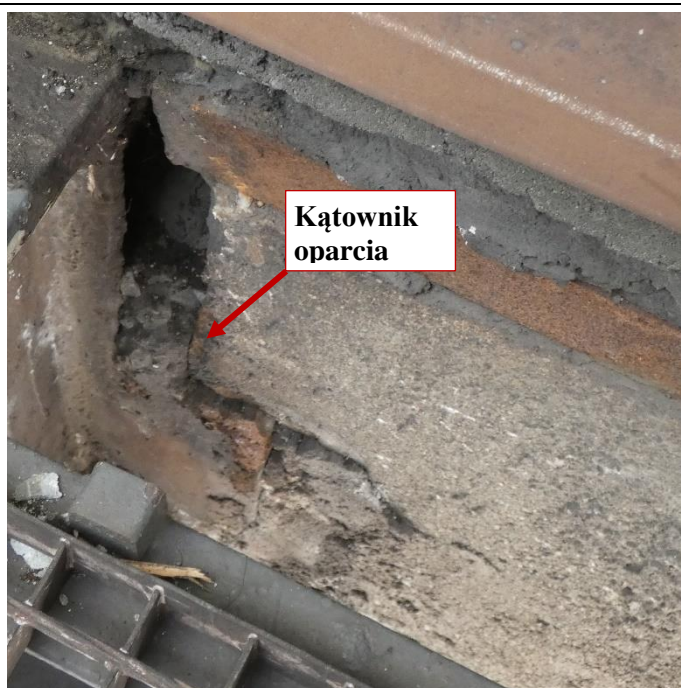
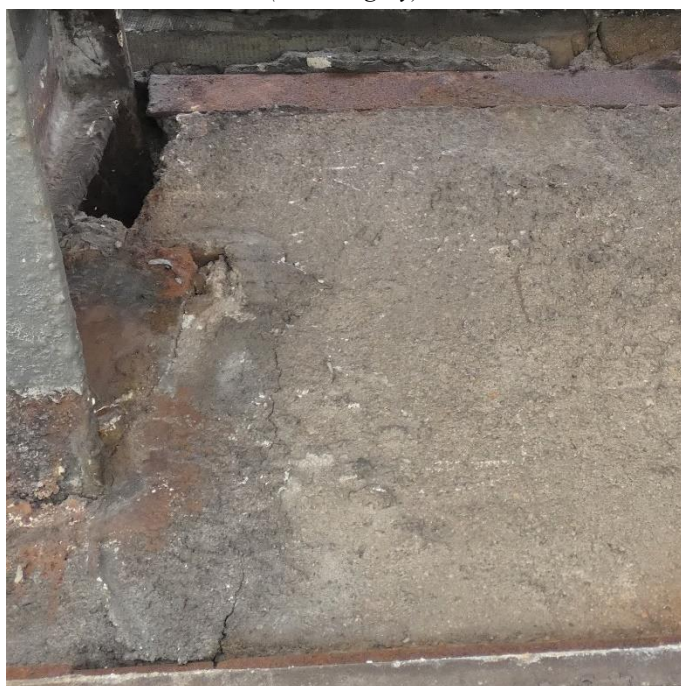
Fot. 103, 104 Kondygnacja 6 (Poziom +25.20) Elewacja Południowa – belka w osiach 11-12/E.
Zalegająca zaprawa i gruz w przestrzeni między elementami. Spękania i zarysowania powierzchni zaprawy.
Brak widocznych uszkodzeń belki przy podporze.

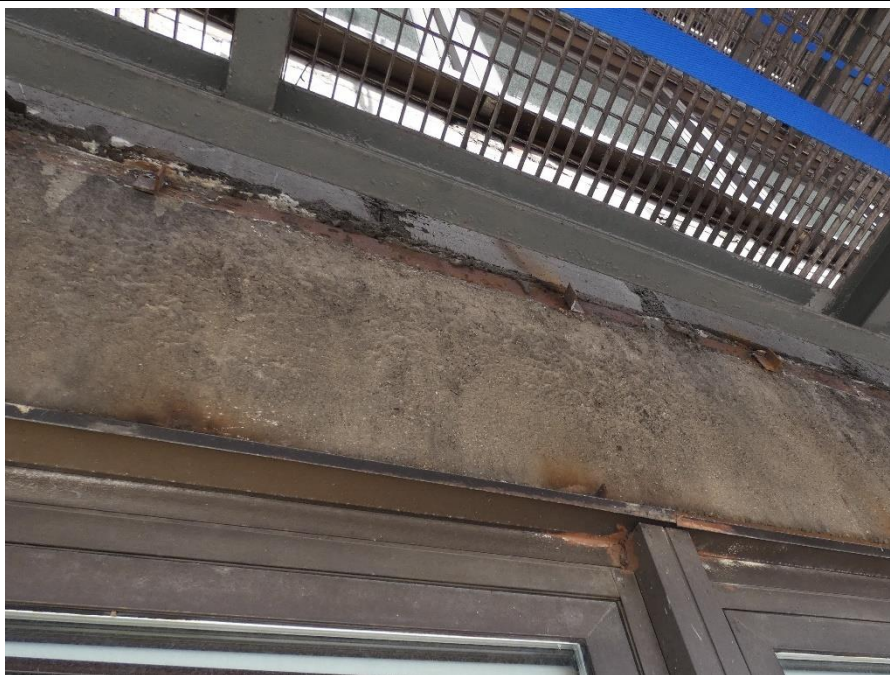
Fot. 105 Kondygnacja 6 (Poziom +25.20) Elewacja Południowa – belka w osiach 11-12/E.

Brak widocznych uszkodzeń belki w przęśle

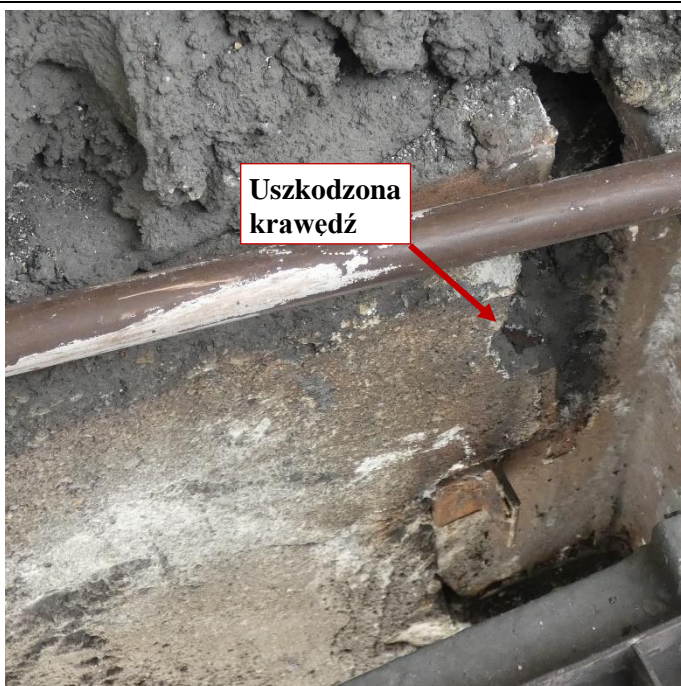
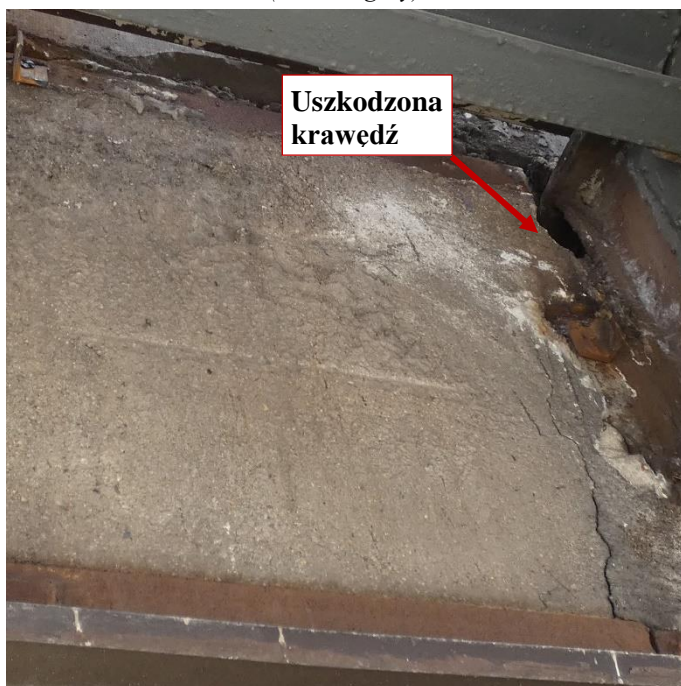
Fot. 106, 107 Kondygnacja 6 (Poziom +25.20) Elewacja Południowa – belka w osiach 11-12/E. Uszkodzona krawędź elementu. Zalegający gruz w przestrzeni między elementami. Spękania i zarysowania powierzchni zaprawy.

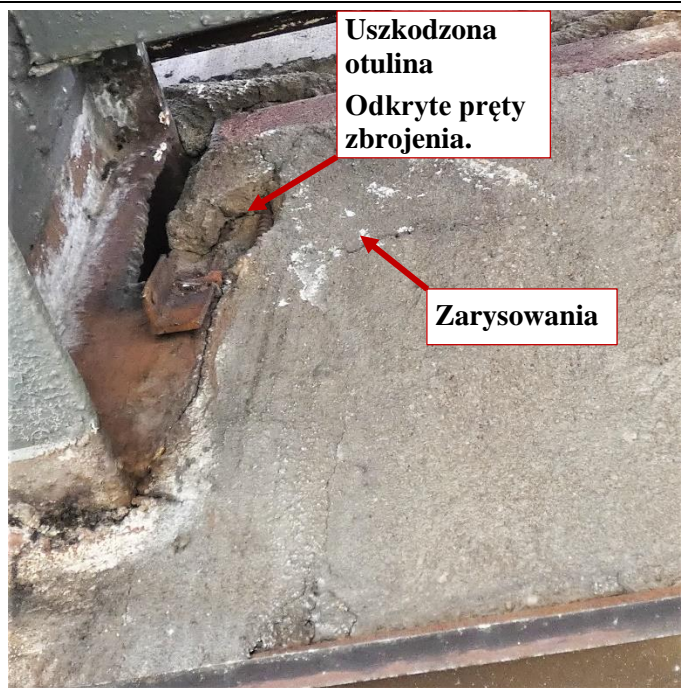
Fot. 108 Kondygnacja 6 (Poziom +25.20) Elewacja Południowa – belka w osiach 12-13/E.
Uszkodzona otulina. Odkryte pręty zbrojenia. Zarysowanie belki na wysokości miejsca oparcia. Zarysowania powierzchni zaprawy.

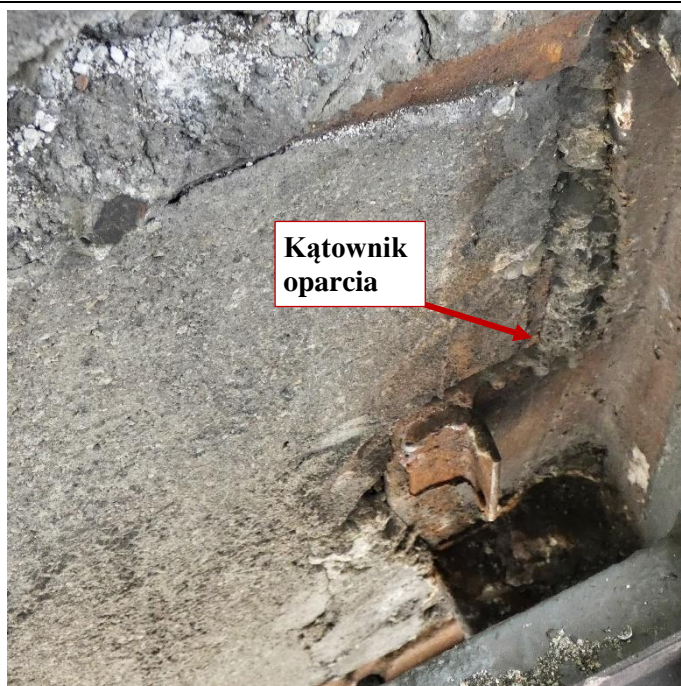
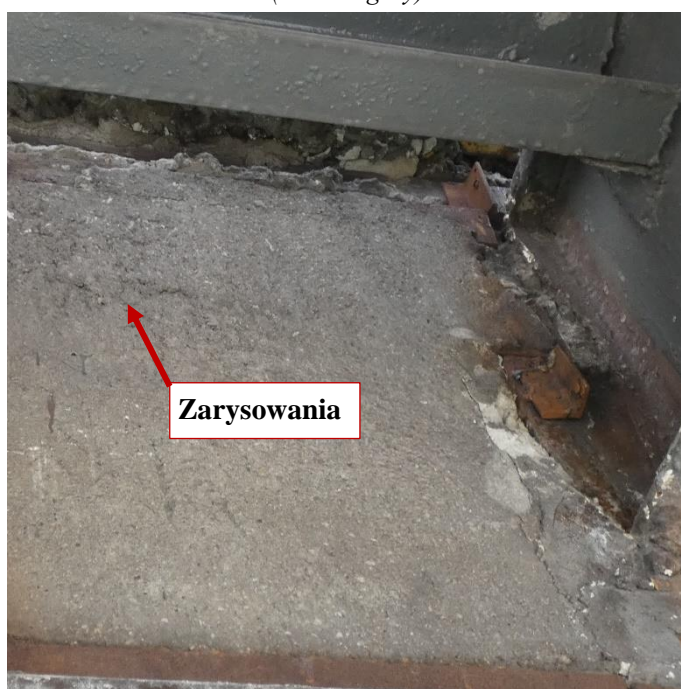
Fot. 110, 111 Kondygnacja 6 (Poziom +25.20) Elewacja Południowa – belka w osiach 12-13/E.
Przestrzeń między elementami wypełniona zaprawą. Zarysowanie belki na wysokości miejsca oparcia.
Zarysowania powierzchni zaprawy.

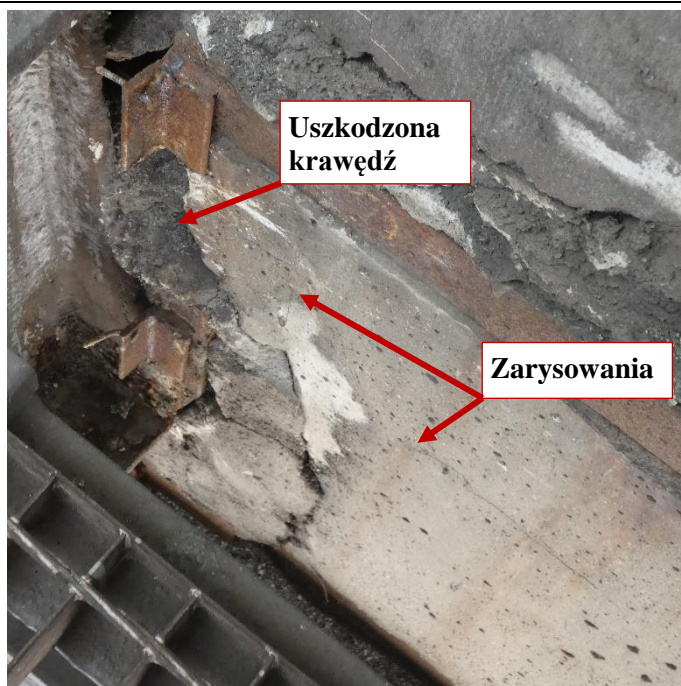
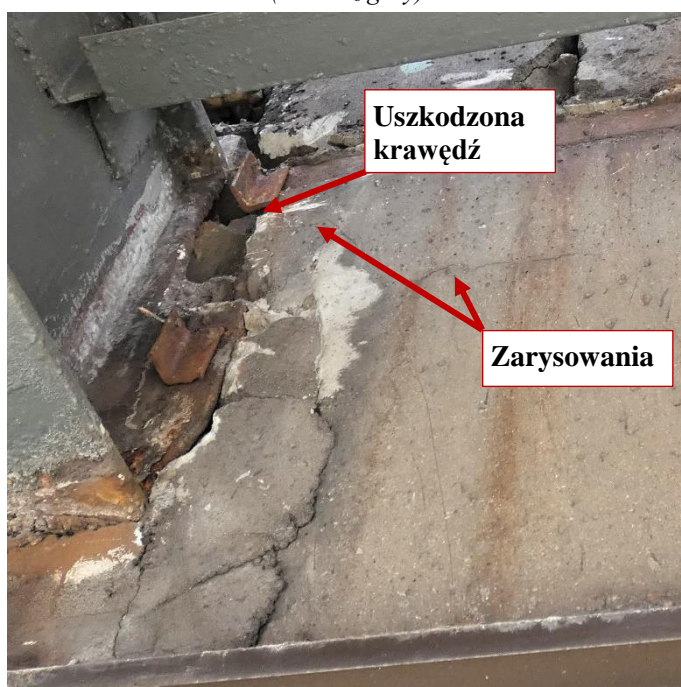
Fot. 112, 113 Kondygnacja 6 (Poziom +25.20) Elewacja Południowa – belka w osiach 13-14/E. Uszkodzona krawędź elementu. Przestrzeń między elementami wypełniona gruzem. Zarysowania belki nad podporą oraz w strefie przypodporowej na wysokości miejsca oparcia. Spękania i zarysowania powierzchni zaprawy.

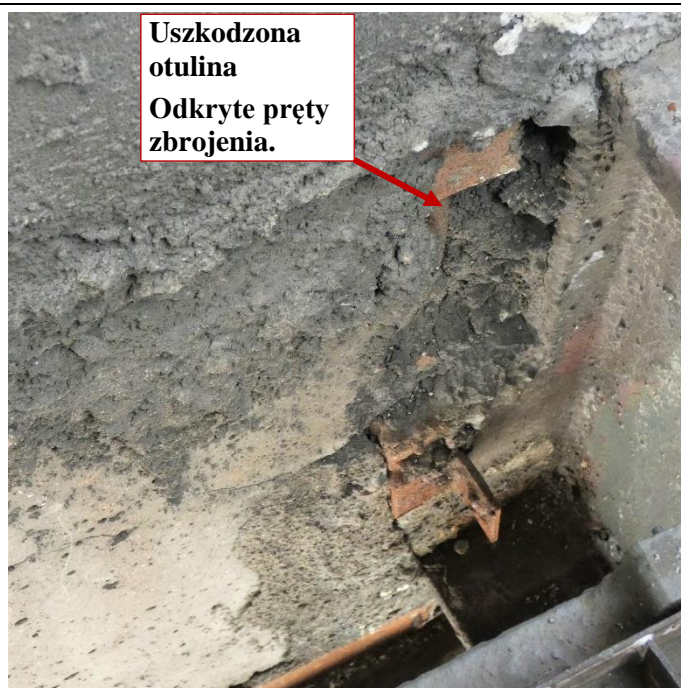
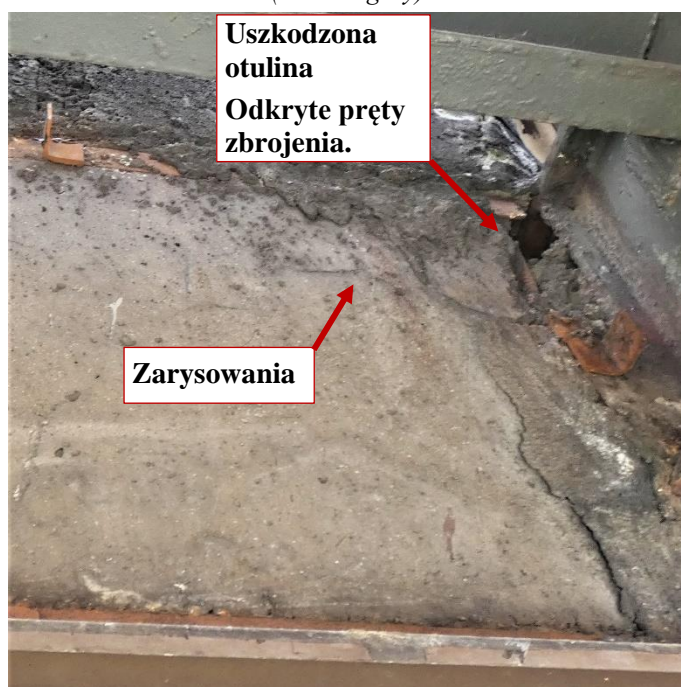
Uszkodzona otulina. Odkryte pręty zbrojenia. Przestrzeń między elementami wypełniona zaprawą i gruzem.

Zarysowania belki na wysokości miejsca oparcia. Spękania i zarysowania powierzchni zaprawy.

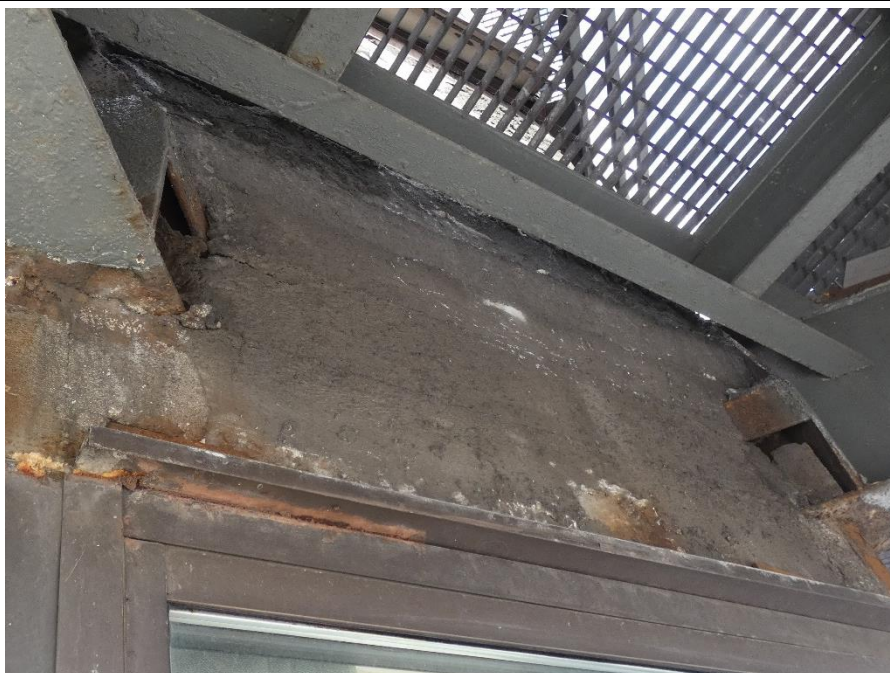
Fot. 116 Kondygnacja 6 (Poziom +25.20) Elewacja Południowa – belka w osiach 14/E.

Brak możliwości pomiaru głębokości oparcia i określenia zastosowanych rozwiązań konstrukcyjnych. Brak widocznych uszkodzeń.

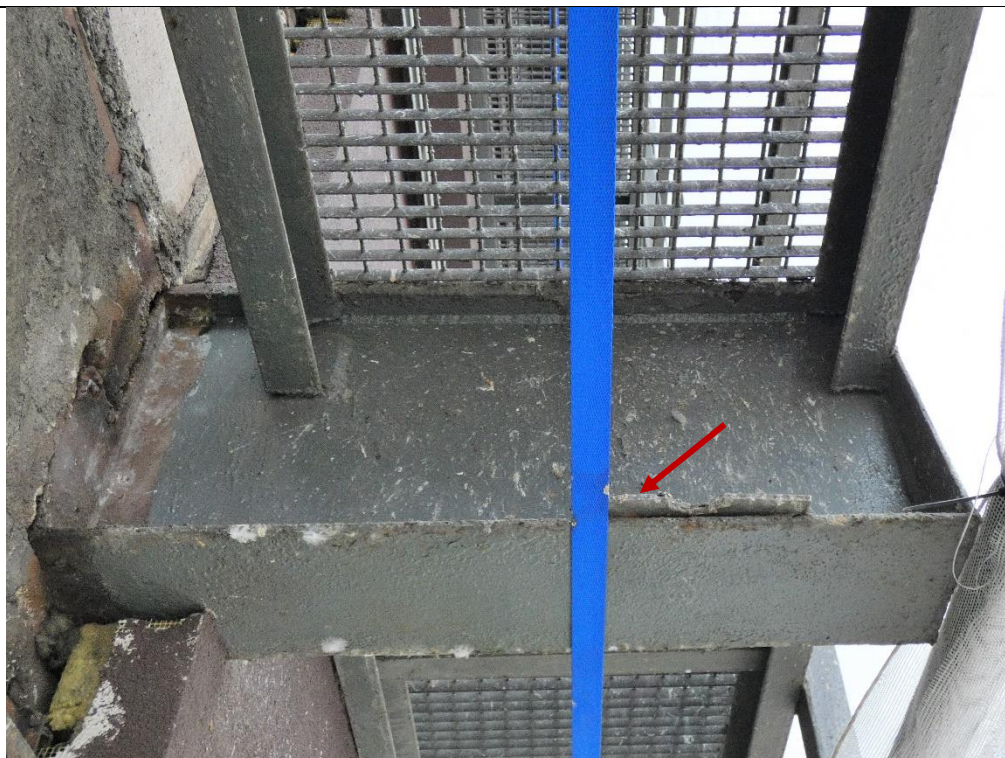
Podczas oględzin wsporników stalowych odnotowano występowanie w elementach w osi 14/F pozostałości po usuniętej drabince ewakuacyjnej w postaci przyspawanych blach.

Fot. 120 Pozostałości po drabinie ewakuacyjnej w osi 14/F (widok z dołu)

Przed przystąpieniem do dalszych prac termomodernizacyjnych zaleca się usunięcie pozostałości po usuniętych elementach oraz zabezpieczenie powierzchni wsporników w miejscu ich występowania.

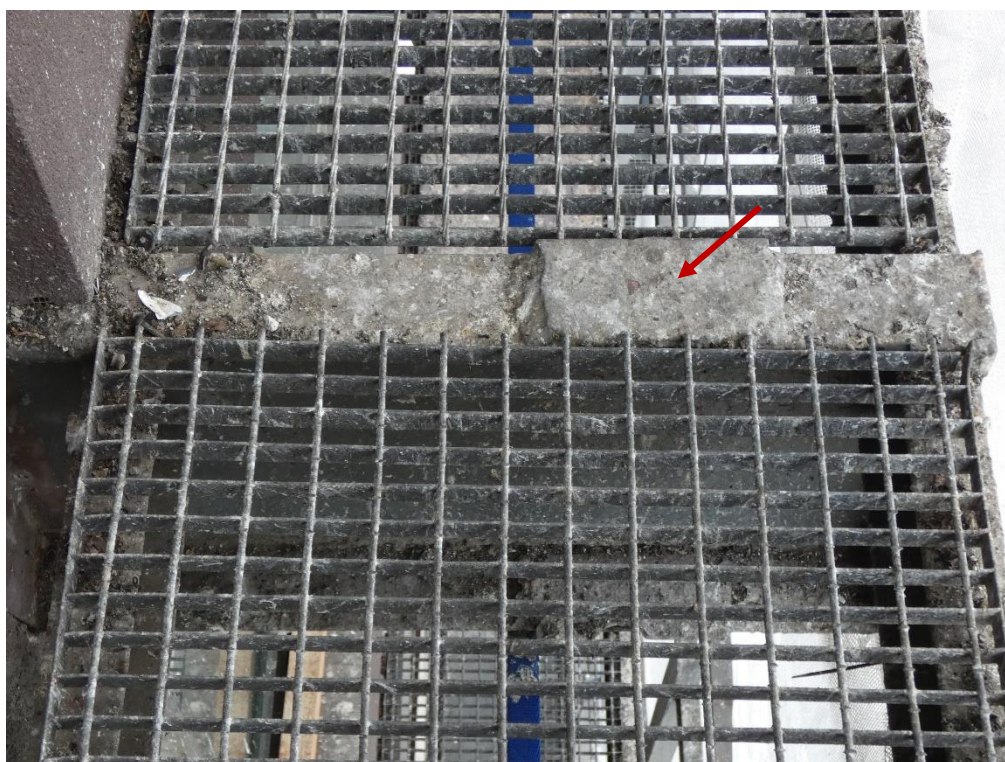
Fot. 121 Pozostałości po drabinie ewakuacyjnej w osi 14/F (widok z góry)
