OPRACOWANIE NR 15

EKSPERTYZA OKREŚLAJĄCA STAN TECHNICZNY ŚCIAN
MUROWANYCH ZEWNĘTRZNYCH, PREFABRYKOWANYCH BELEK
ŻELBETOWYCH ORAZ WSPORNIKÓW STALOWYCH NA KONDYGNACJI 6,
DOTYCZĄCA BUDOWY PN. „KOMPLEKSOWA MODERNIZACJA
ENERGETYCZNA BUDYNKU (ZADANIE A) ORAZ MODERNIZACJA I
PRZEBUDOWA NIEKTÓRYCH ELEMENTÓW (ZADANIE B) COLLEGIUM
ALTUM UNIWERSYTETU EKONOMICZNEGO W POZNANIU”

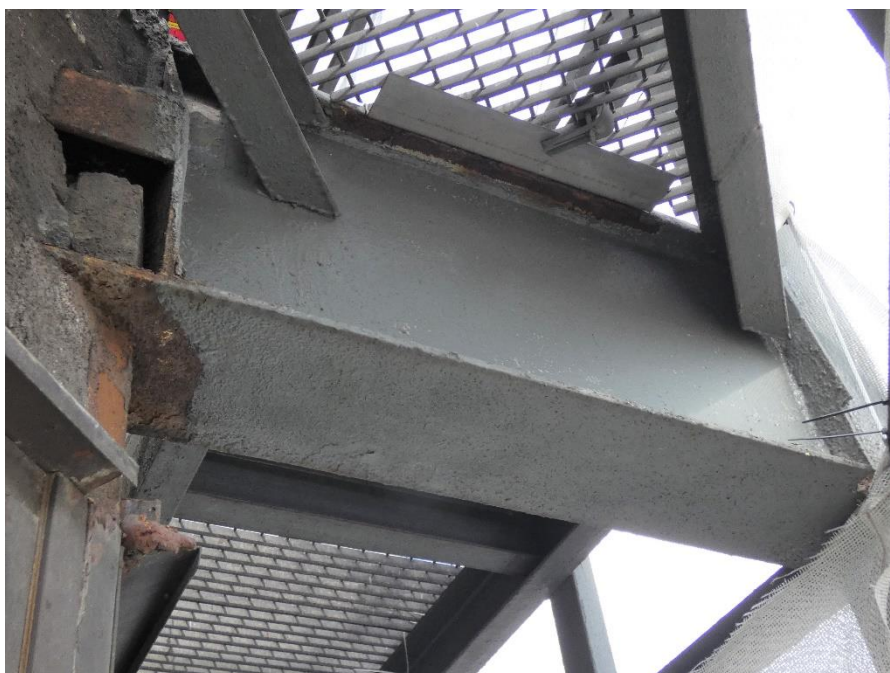
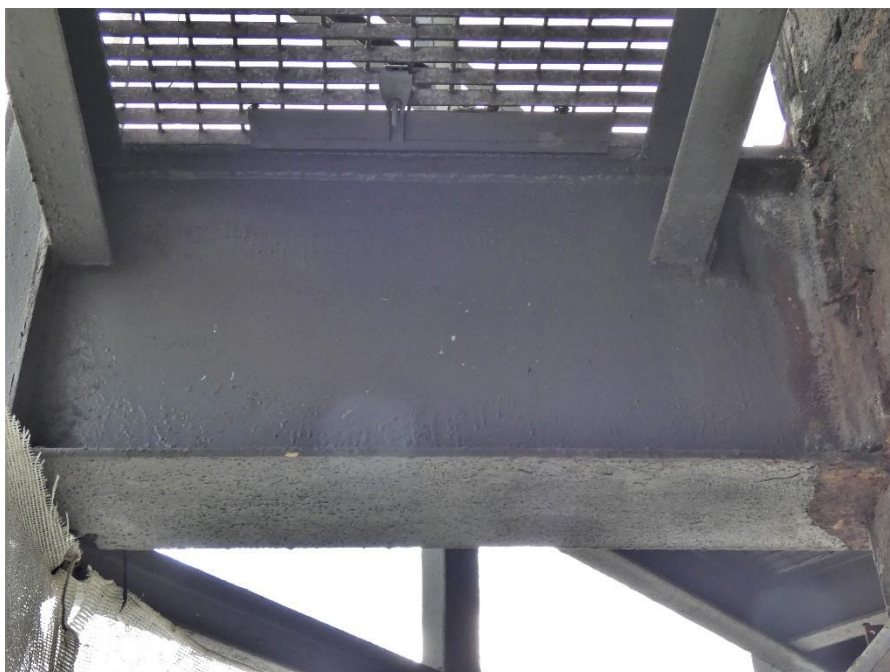
Fot. 122, 123 Kondygnacja 6 (Poziom +25.20) Elewacja Wschodnia – wspornik w osiach 14/E.

Brak widocznych uszkodzeń wspornika.

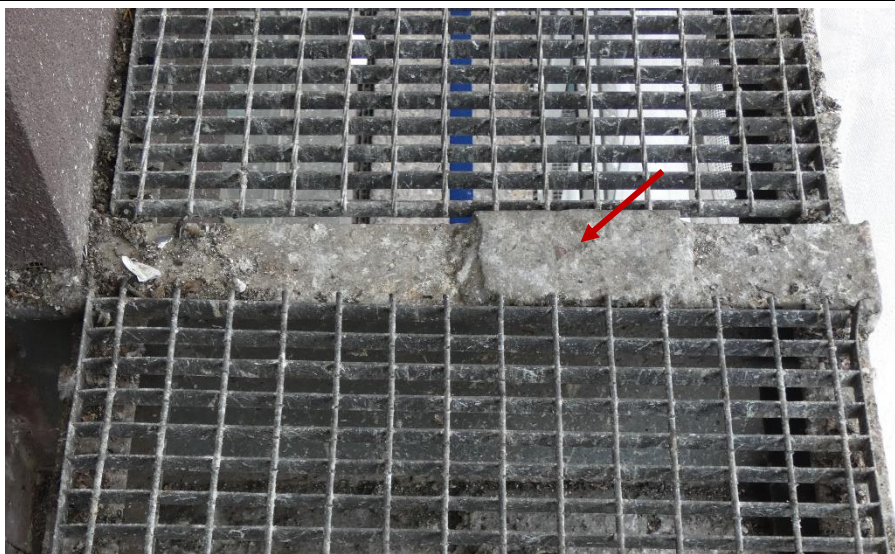
Fot. 126 Kondygnacja 6 (Poziom +25.20) Elewacja Wschodnia – wspornik w osiach 14/F (widok z góry)
Pozostałości po drabinie ewakuacyjnej. Brak widocznych uszkodzeń wspornika.

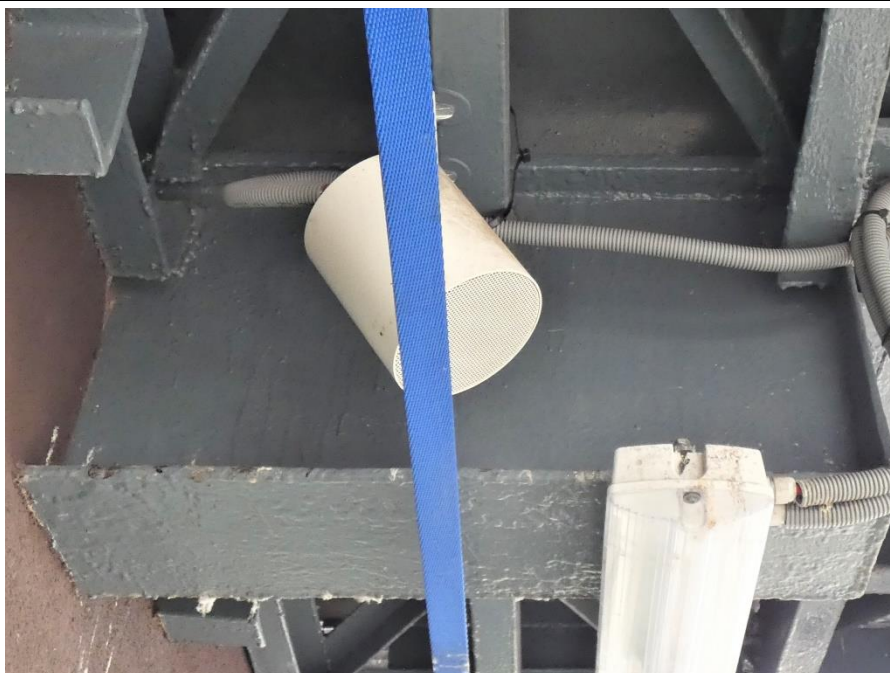
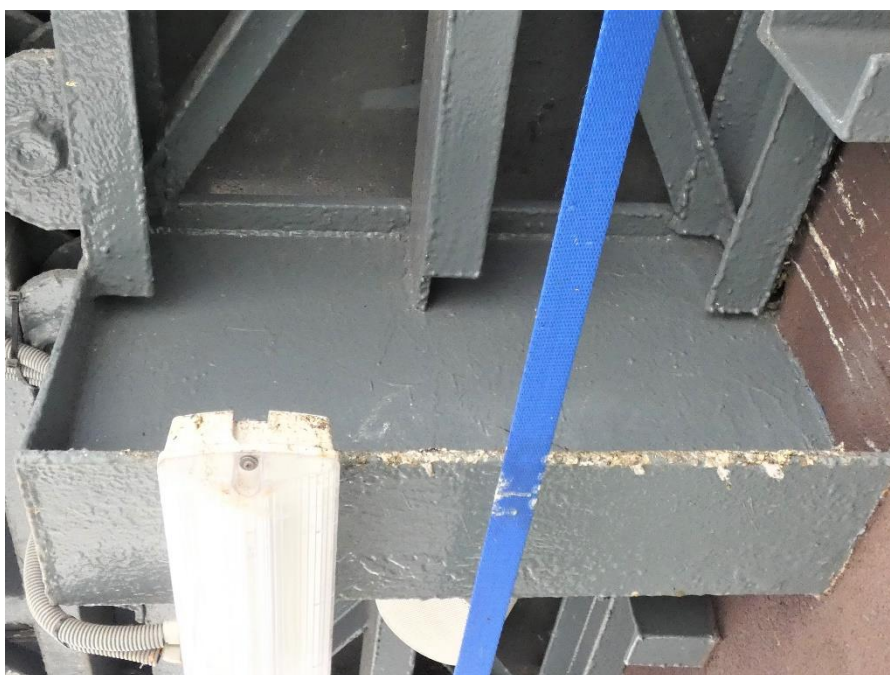
Fot. 127, 128 Kondygnacja 6 (Poziom +25.20) Elewacja Wschodnia – wspornik w osiach 14/G.

Brak widocznych uszkodzeń wspornika.

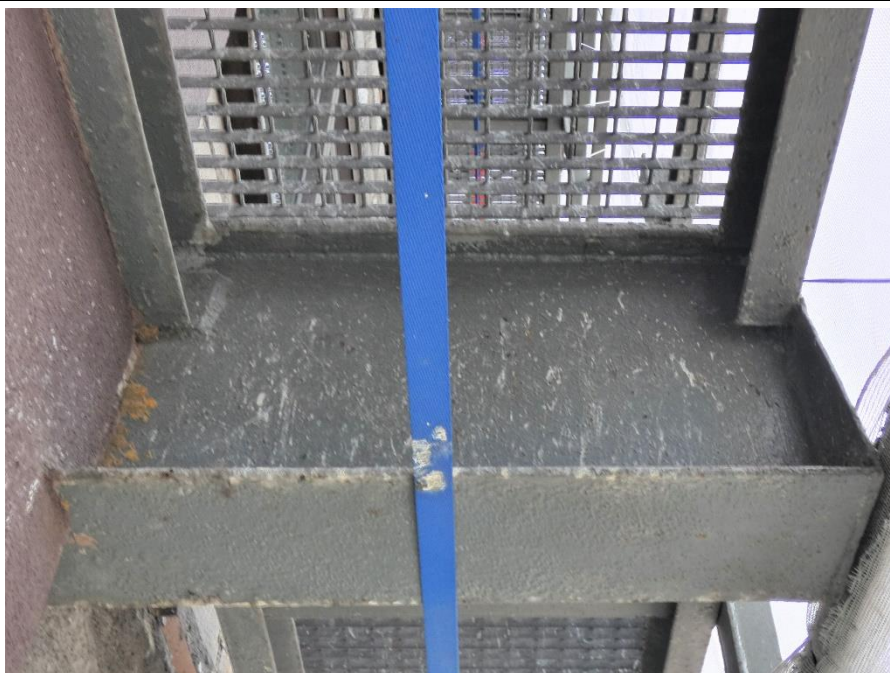
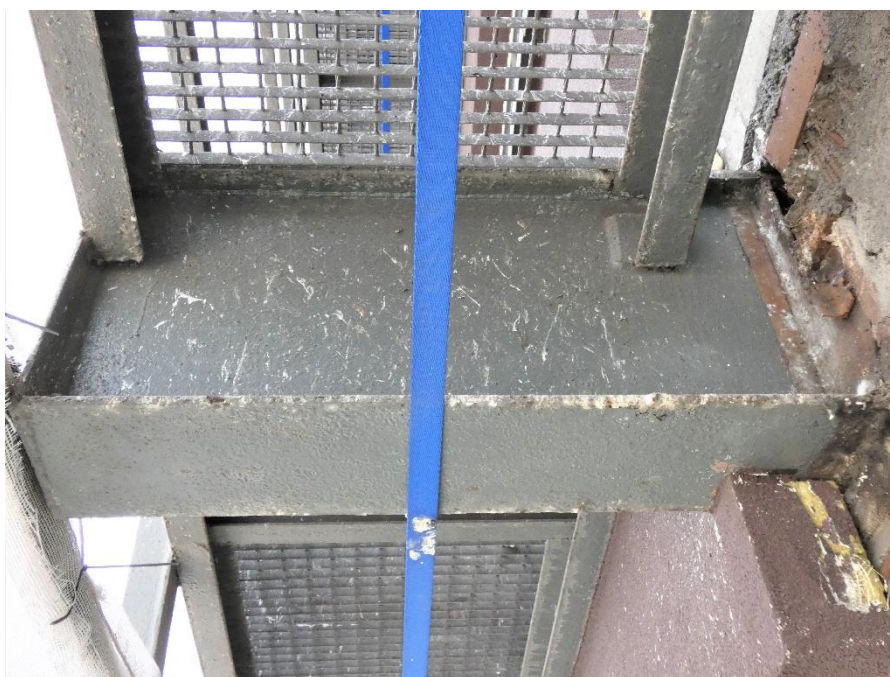
Fot. 129, 130 Kondygnacja 6 (Poziom +25.20) Elewacja Wschodnia – wspornik w osiach 14/H.

Brak widocznych uszkodzeń wspornika.

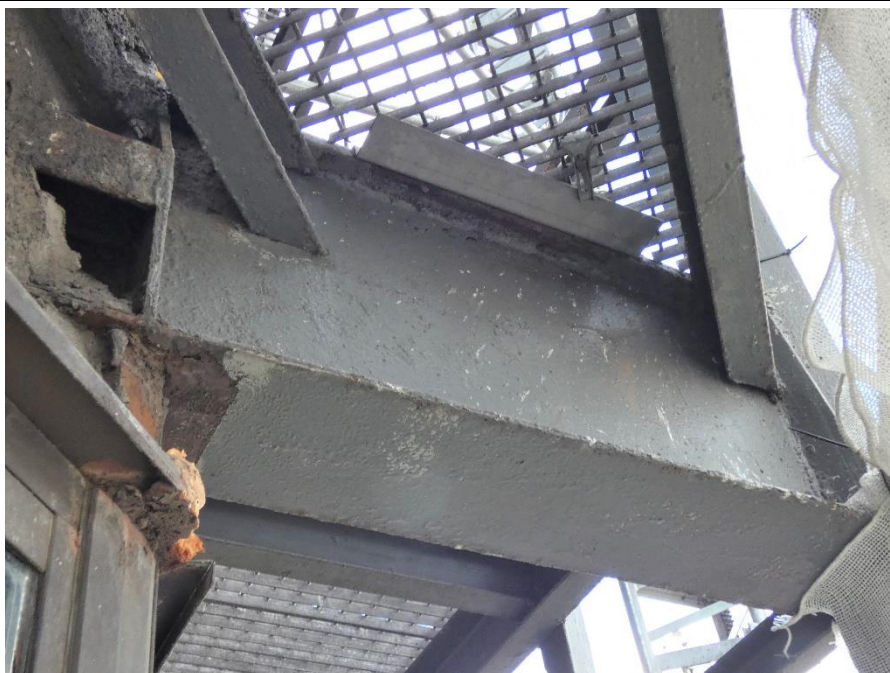
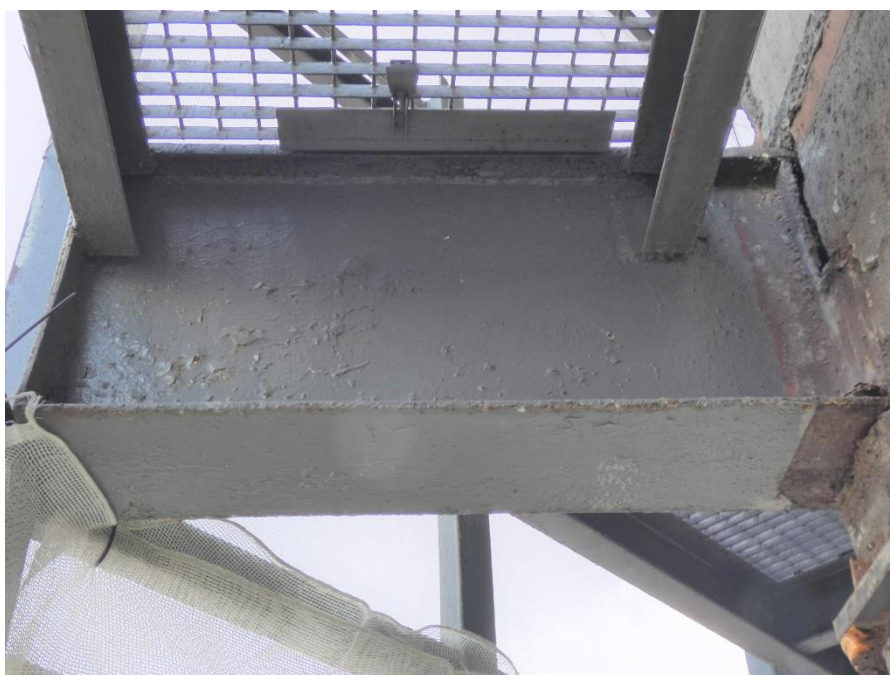
Fot. 133, 134 Kondygnacja 6 (Poziom +25.20) Elewacja Północna – wspornik w osiach 14/I.

Brak widocznych uszkodzeń wspornika.

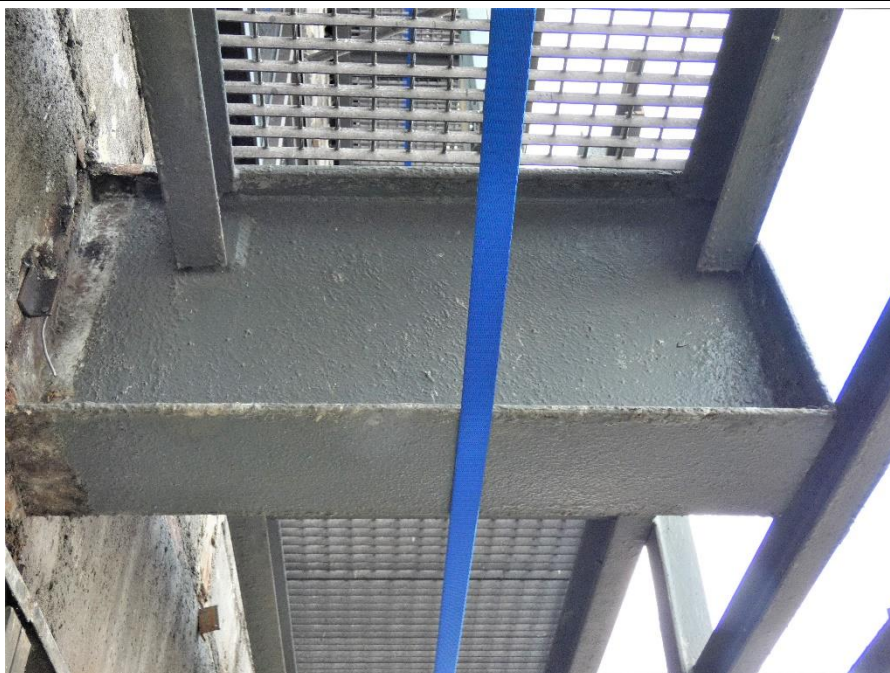
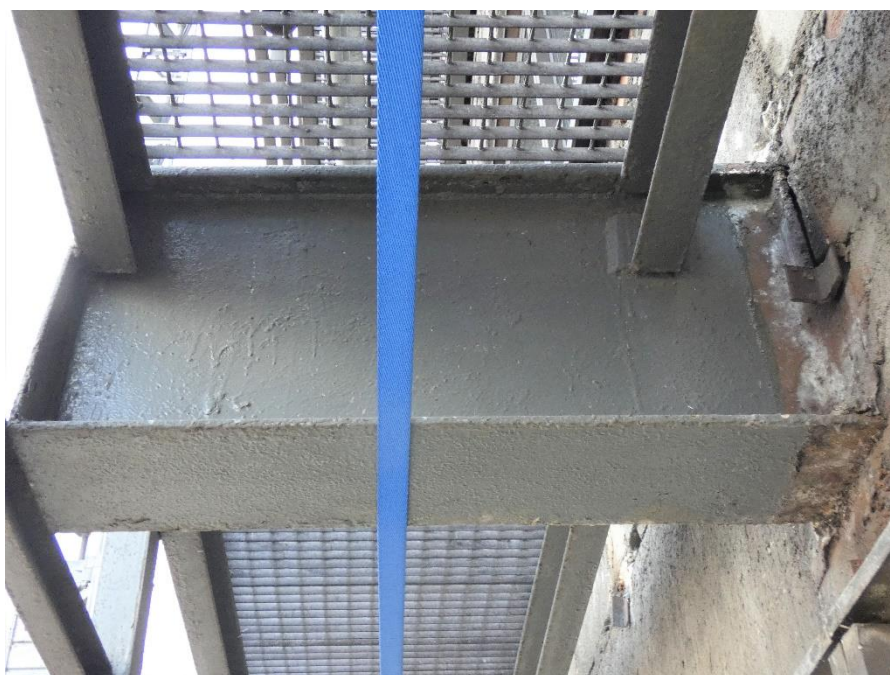
Fot. 135, 136 Kondygnacja 6 (Poziom +25.20) Elewacja Północna – wspornik w osiach 13/I.

Brak widocznych uszkodzeń wspornika.

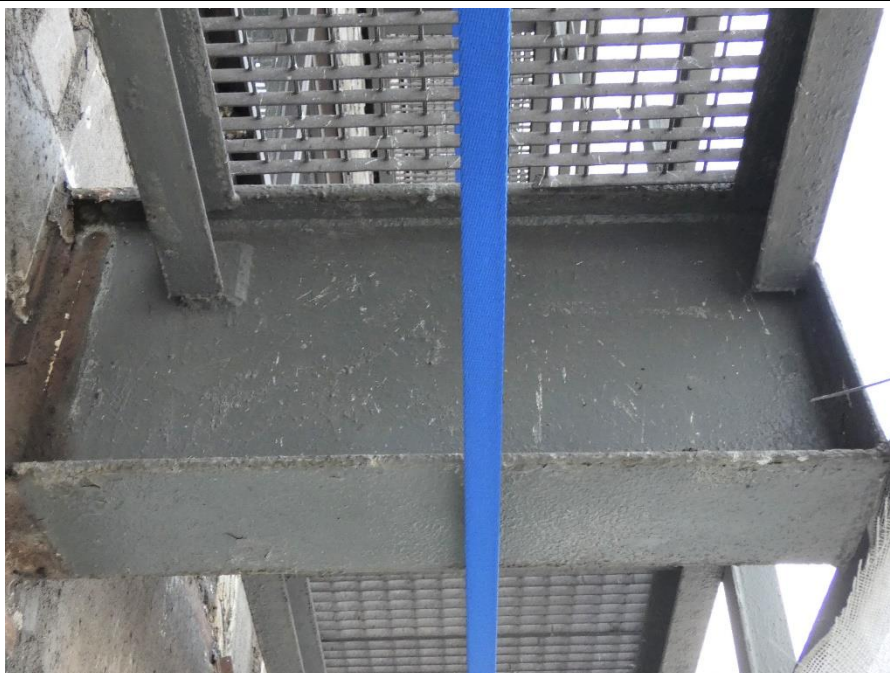
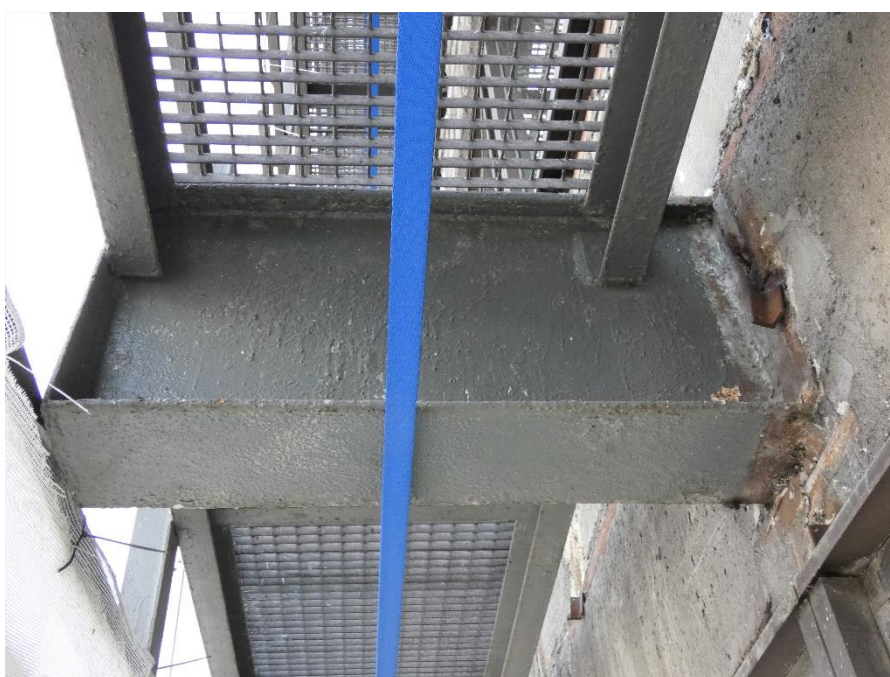
Fot. 137, 138 Kondygnacja 6 (Poziom +25.20) Elewacja Północna – wspornik w osiach 12/I (widok z dołu)

Brak widocznych uszkodzeń wspornika.

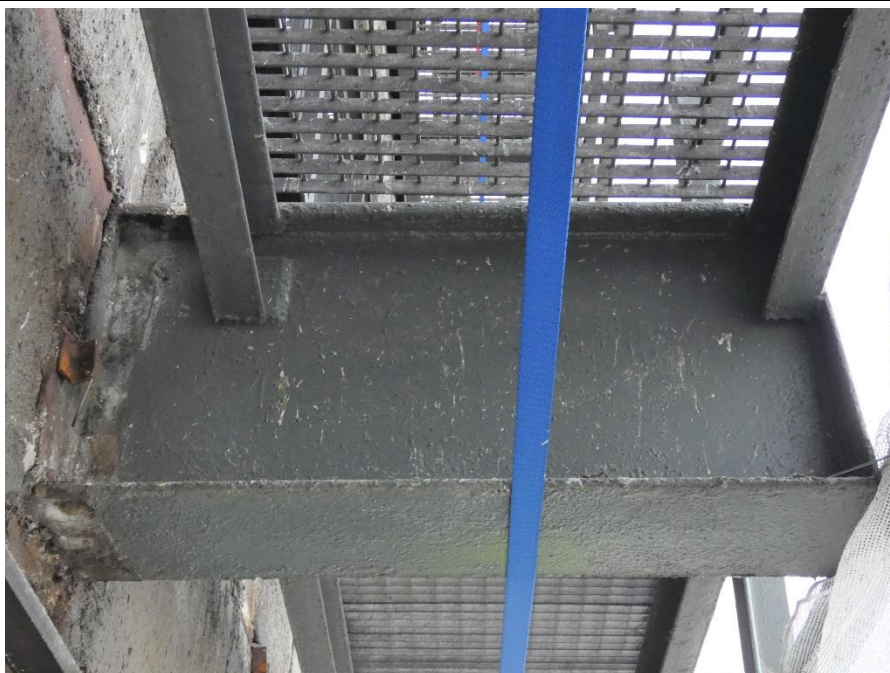
Fot. 140, 141 Kondygnacja 6 (Poziom +25.20) Elewacja Północna – wspornik w osiach 11/I (widok z dołu)
Brak widocznych uszkodzeń wspornika.

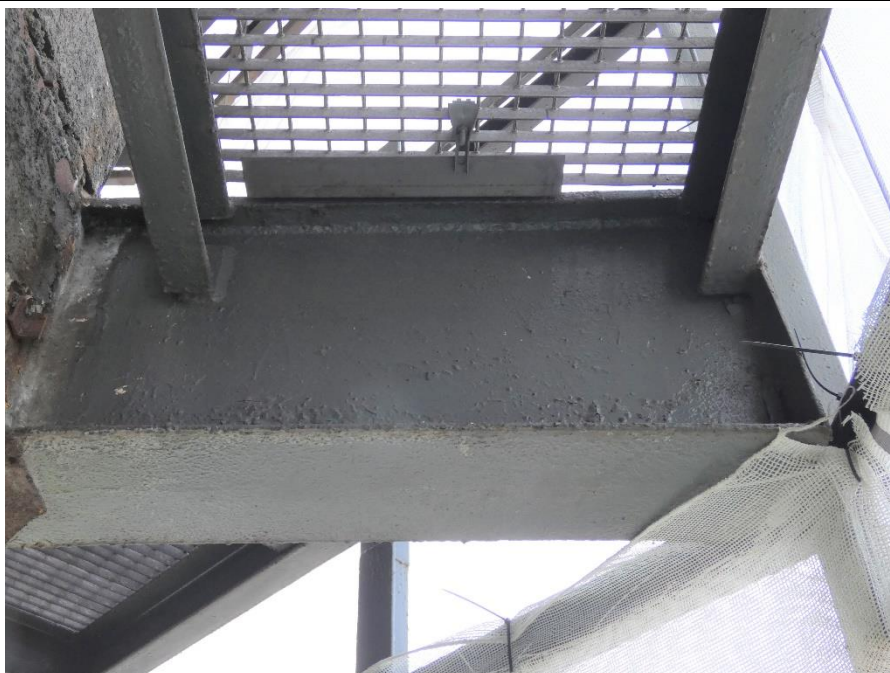
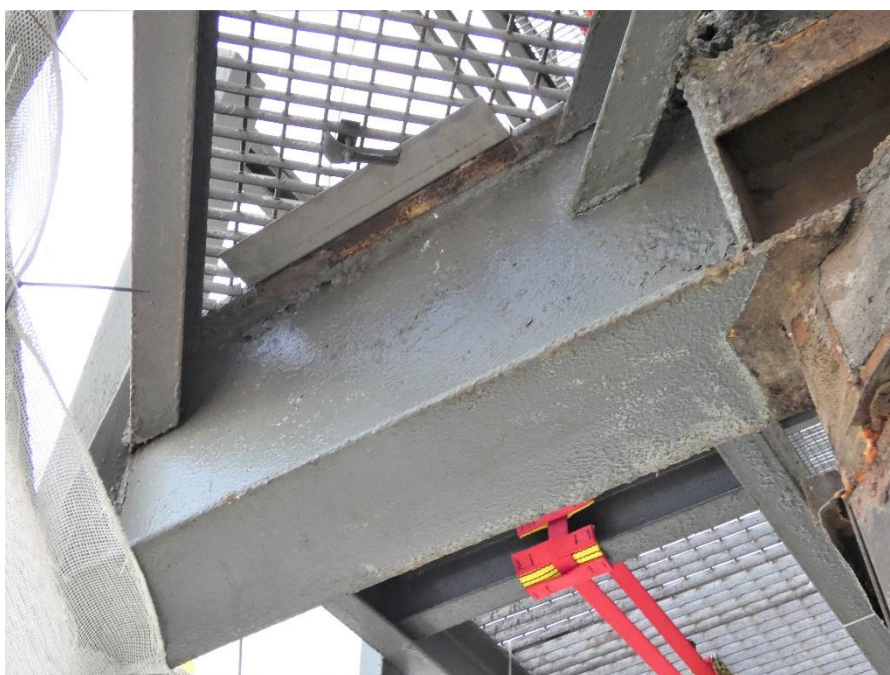
Fot. 143, 144 Kondygnacja 6 (Poziom +25.20) Elewacja Północna – wspornik w osiach 10/I.

Brak widocznych uszkodzeń wspornika.

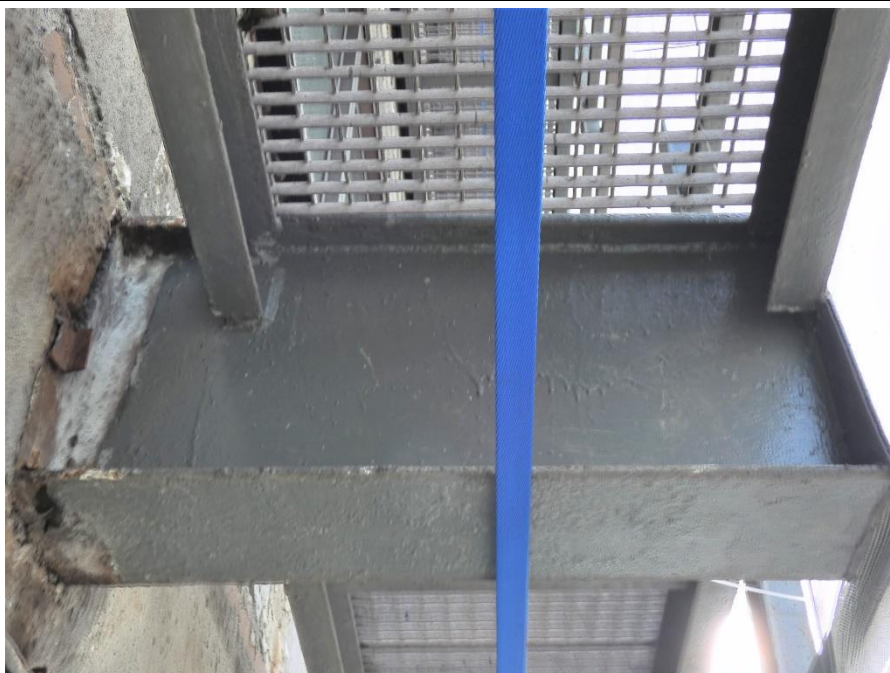
Fot. 150, 151 Kondygnacja 6 (Poziom +25.20) Elewacja Zachodnia– wspornik w osiach 10/G (widok z dołu)
Brak widocznych uszkodzeń wspornika.

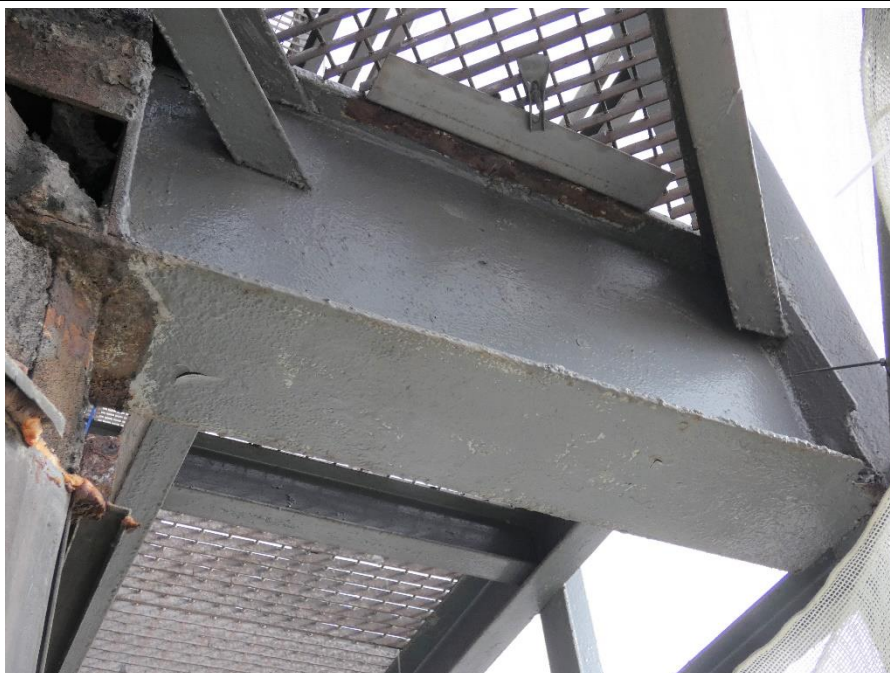
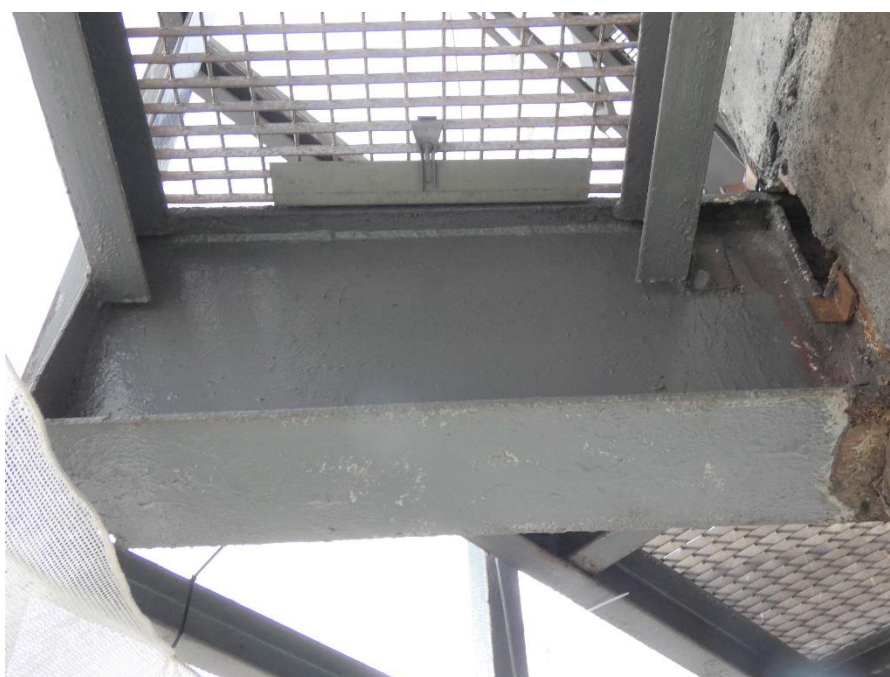
Fot. 159, 160 Kondygnacja 6 (Poziom +25.20) Elewacja Południowa – wspornik w osiach 10/E.

Brak widocznych uszkodzeń wspornika.

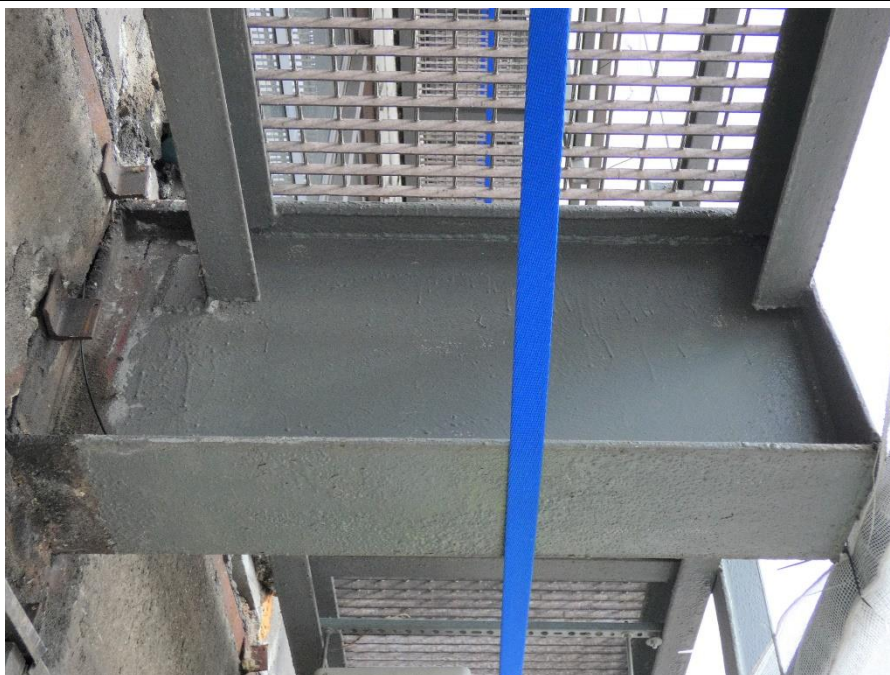
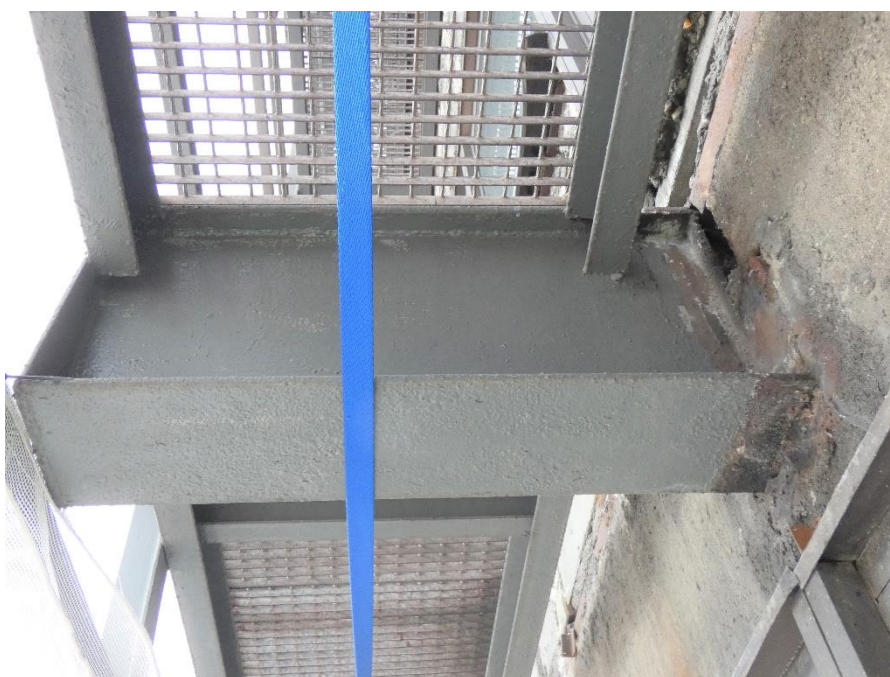
Fot. 161, 162 Kondygnacja 6 (Poziom +25.20) Elewacja Południowa – wspornik w osiach 11/E.

Brak widocznych uszkodzeń wspornika.

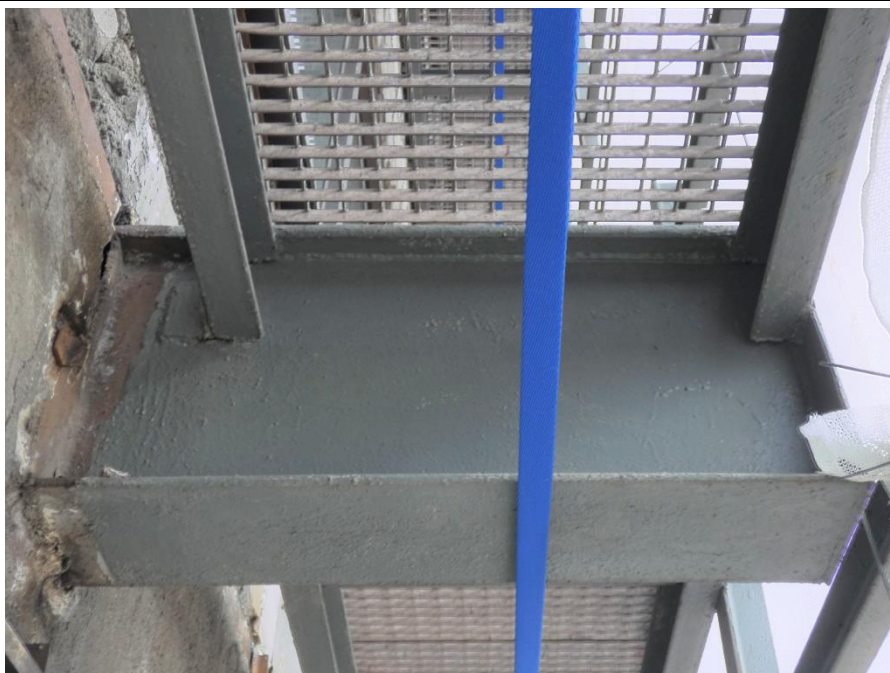
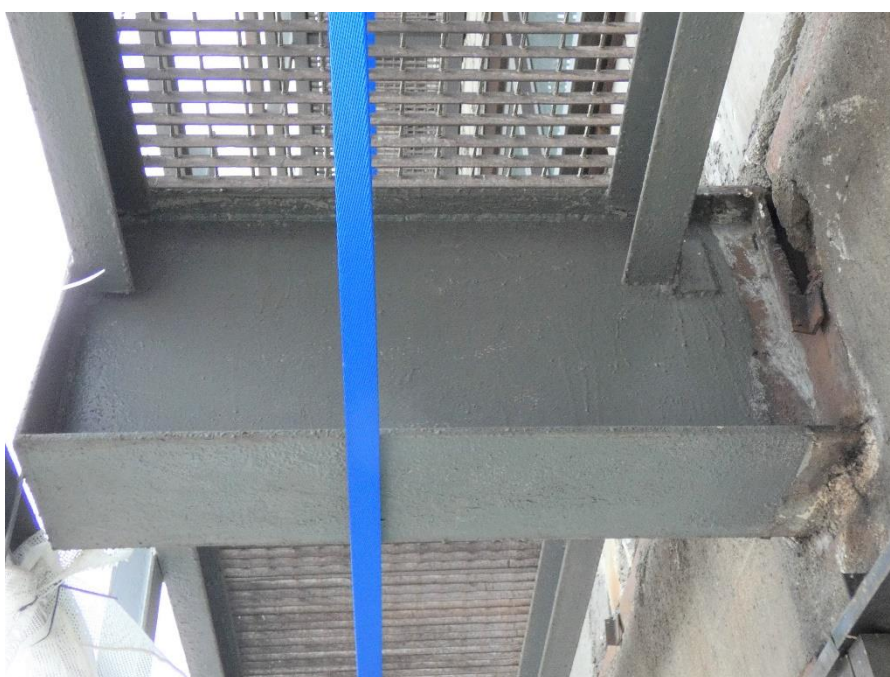
Fot. 163, 164 Kondygnacja 6 (Poziom +25.20) Elewacja Południowa – wspornik w osiach 12/E.

Brak widocznych uszkodzeń wspornika.

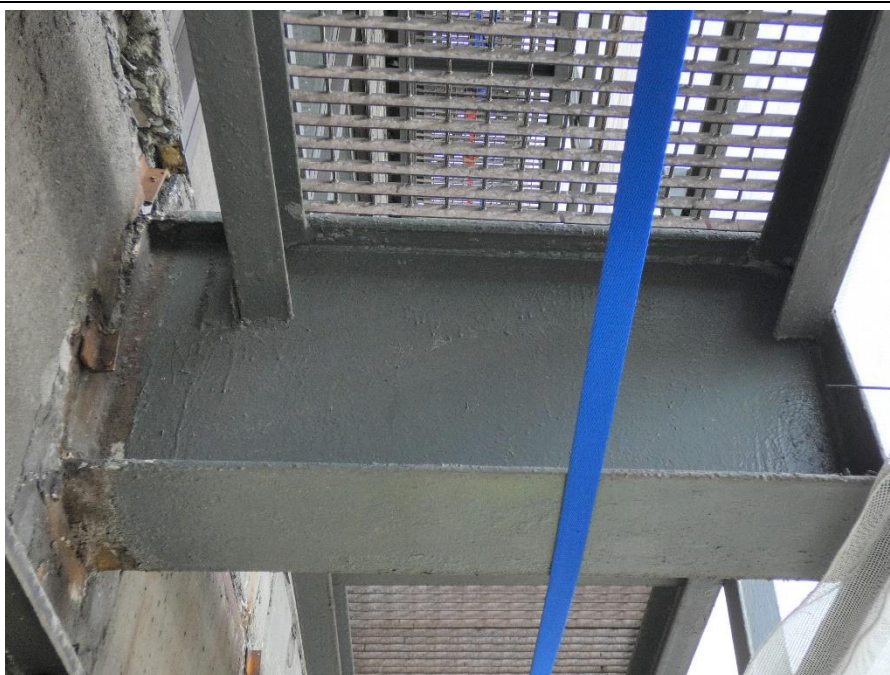
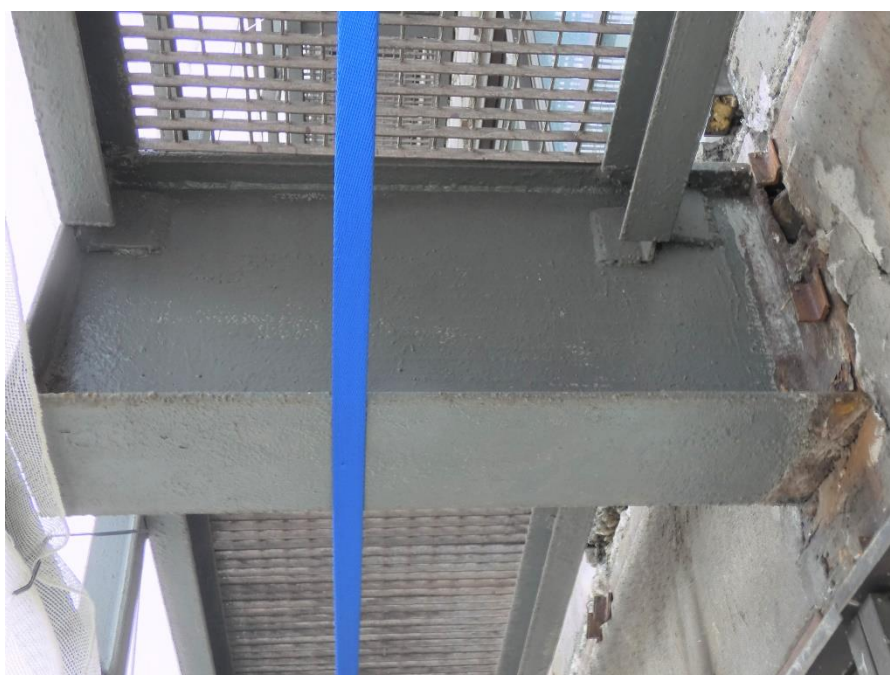
Fot. 165, 166 Kondygnacja 6 (Poziom +25.20) Elewacja Południowa – wspornik w osiach 13/E.

Brak widocznych uszkodzeń wspornika.

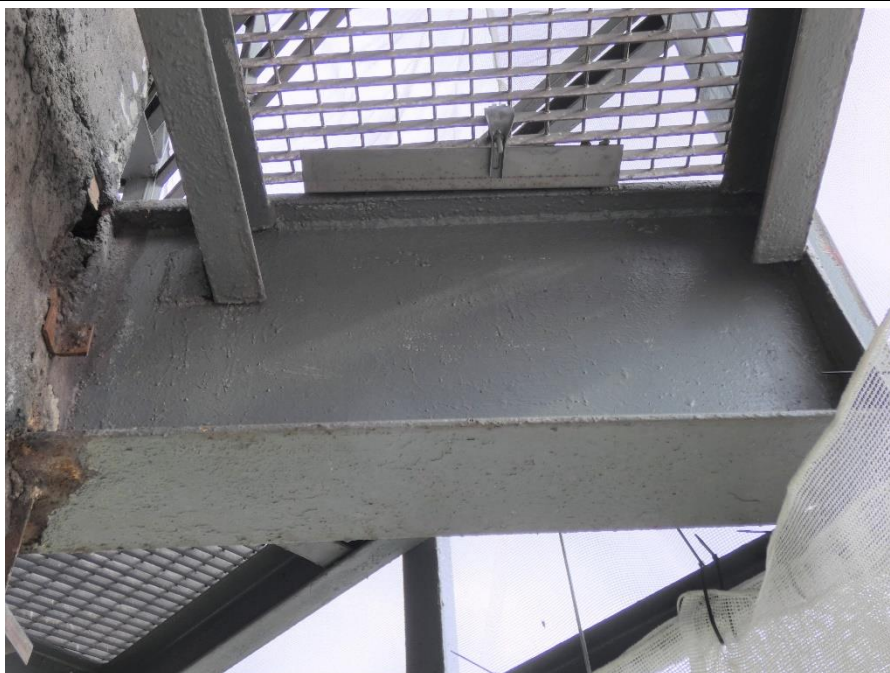
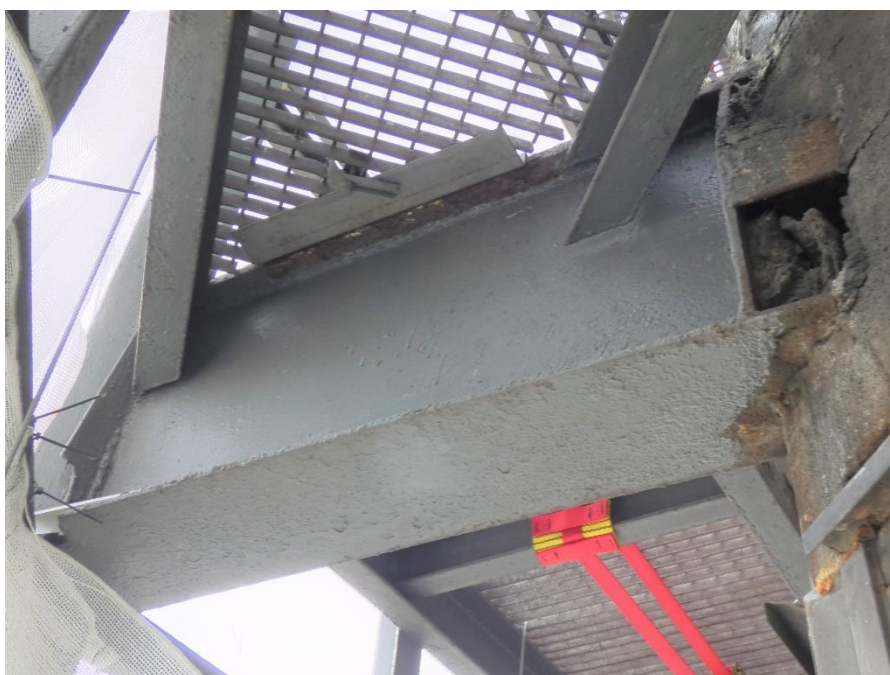
Fot. 167, 168 Kondygnacja 6 (Poziom +25.20) Elewacja Południowa – wspornik w osiach 14/E.

Brak widocznych uszkodzeń wspornika.

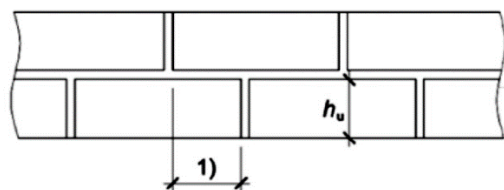
Rys. 18 Wymogi dla wiązania elementów murowych zgodnie z PN-B-03002

- Braki lub ubytki w spoinach;
- Brak przewiązania elementów murowych w wielu fragmentach muru (zalecane wymiary przewiązania pokazano na *Rys. 18*);
- Brak przewiązań muru w narożach;

- 1) przewiązanie elementów murowych:
- gdy $h_u \leq 250$ mm: większa z wartości $0,4 h_u$ i 40 mm
 - gdy $h_u > 250$ mm: większa z wartości $0,2 h_u$ i 100 mm

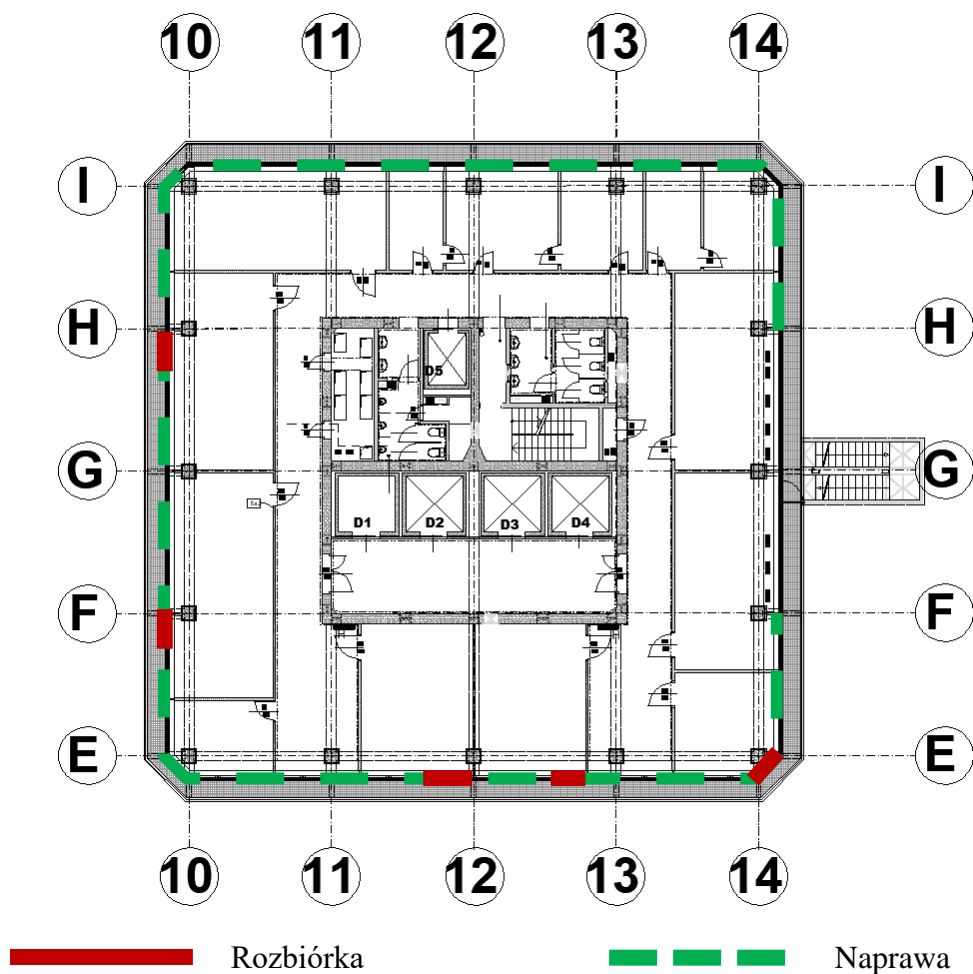
Rys. 19 Kondygnacja 6 (Poziom +25.20) Zakres proponowanych prac

Zakres odnotowanych wad i uszkodzeń ścian na kondygnacji 6 wymaga przeprowadzenia ich częściowej rozbiórki i odtworzenia. Na rysunku poniżej przedstawiono propozycję zakresu prac dla analizowanych murów. Zakres prac podzielono na dwie grupy:

- **Naprawy (oznaczone kolorem zielonym)** – są to fragmenty ścian dla których należy wykonać naprawy obejmujące lokalne rozbiórki fragmentów ścian bez odpowiedniego przewiązania elementów murowych, wymianę uszkodzonych, pękniętych i zarysowany elementów murowych, wyrównanie powierzchni ścian poprzez oczyszczenie ich z nadmiaru zaprawy w spoinach, zacieków betonu z podlewki, uzupełnienie ubytków spoin. W miejscach zwieńczenia ścian elementami z bloczków z betonu komórkowego lub w przypadku braku ciągłości podlewki pod podkonstrukcją stolarki należy rozebrać ostatnią warstwę muru, ułożyć podmurówkę z bloczków gazobetonowych na zaprawie cementowo - wapiennej i wykonać nowy wieńiec.

Dodatkowo zaleca się usunięcie źle wykonanych zamknięć pionów instalacyjnych, oczyszczenie ich ze śmieci, osłonięcie izolacją termiczną w celu ograniczenia strat ciepła i wykonanie zamknięć z odpowiednim przewiązaniem do istniejących murów.

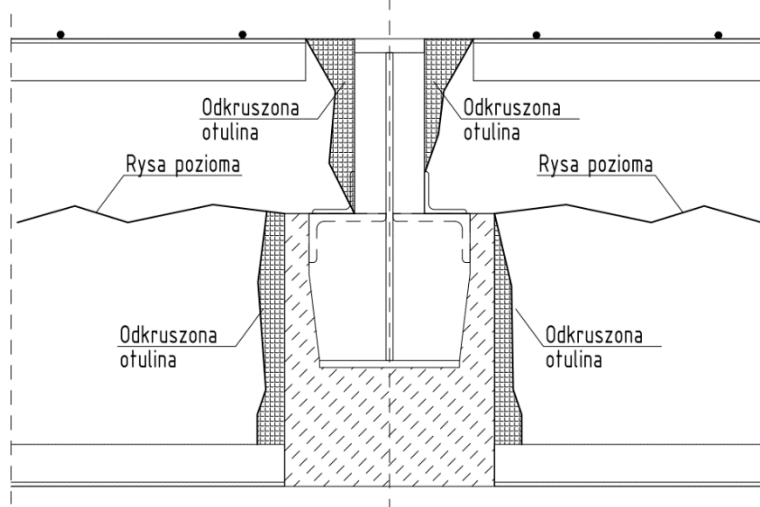
Rys. 20 Uszkodzenia prefabrykowanej belki żelbetowej (podpora)

W części elementów objętych niniejszym opracowaniem odnotowano uszkodzenia w strefie oparcia belek prefabrykowanych na stolikach stalowych wsporników. Uszkodzenia te występują głównie w postaci odkruszonych kawałków otuliny (Rys. 20), co w części przypadków doprowadziło do odsłonięcia prętów zbrojeniowych. Należy podkreślić, że zaobserwowane uszkodzenia powstały najprawdopodobniej na etapie wykonywania prefabrykatów i ich montażu, nie są to uszkodzenia wynikające z nieprawidłowej pracy elementów.

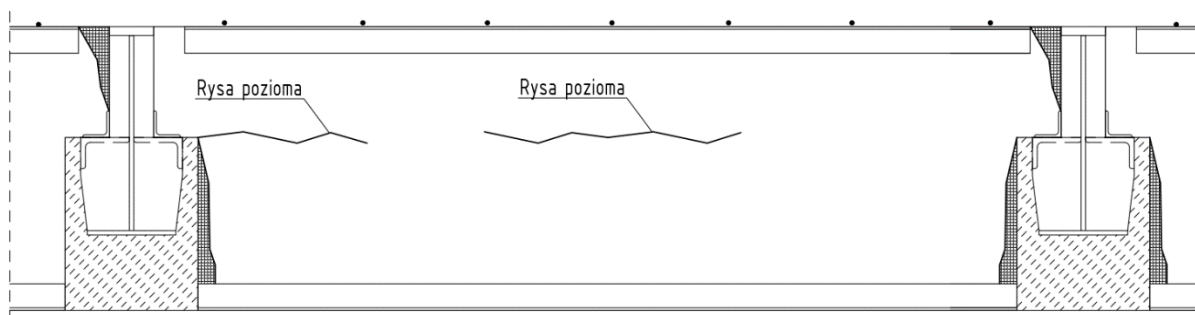
Rys. 21 Uszkodzenia prefabrykowanej belki żelbetowej (przęsło)

Kolejną z wad występującą głównie w strefie podporowej oraz rzadziej w przęsłach analizowanych elementów są zarysowania powierzchni betonu. Zaobserwowane rysy występują w poziomie oparcia belek żelbetowych na wspornikach stalowych zarówno w strefach przypodporowych i przęsłowych. Zakres występowania zarysowań obejmuje przeważnie strefę ok 1,5 m od podpory lub przebiega przez całą długość belek (Rys. 21). Występujące zarysowania pojawiły się najprawdopodobniej w początkowej fazie eksploatacji – po wykonaniu murów i montażu stolarki i nie wykazują tendencji do zwiększania rozwartości – rysy nieaktywne.

Ze względu na występowanie warstw wykończeniowych od wnętrza obiektu podczas przeprowadzania prac remontowych i odsłonięciu elementów żelbetowych należy zweryfikować występowanie potencjalnych rys od spodu belek.

Występujące zarysowania podłużne na ścianach bocznych belek żelbetowych o rozwarości większej niż 0,3mm należy zamknąć przy wykorzystaniu metody iniekcji ciśnieniowej.

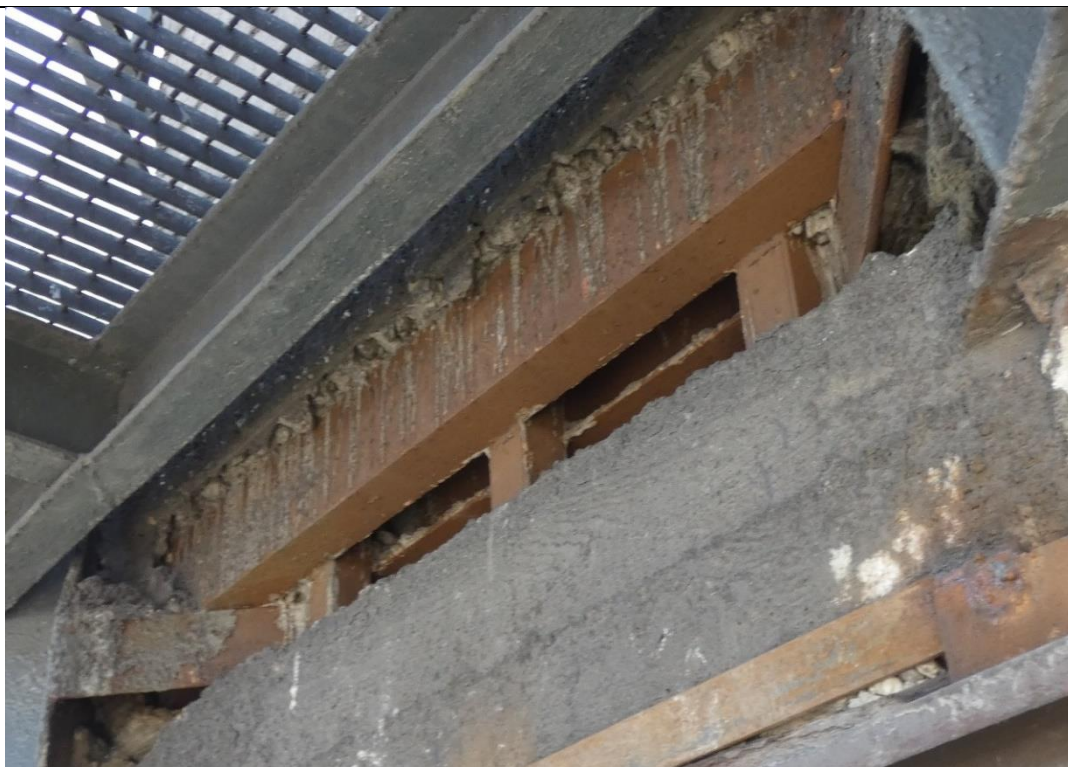
Fot. 169 Konstrukcja naroża nad kondygnacją 7

Ze względu na utrudniony dostęp nie było możliwe szczegółowe określenie rozwiązań konstrukcyjnych zastosowanych w narożach budynku. Na podstawie stanu konstrukcji niższych kondygnacji można przyjąć jedynie, że ściany naroży zostały ułożone na belkach stalowych w postaci dwóch ceowników opartych na stolikach wsporników blachownicowych.

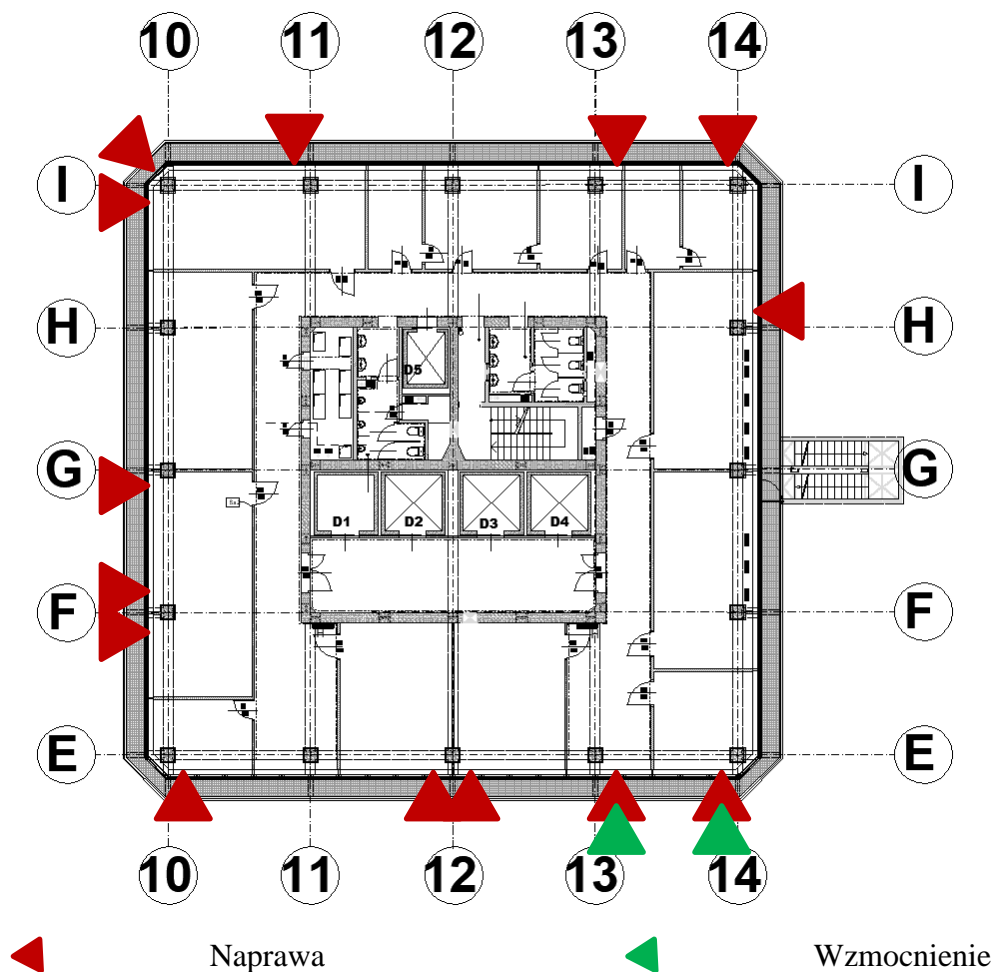
Rys. 22 Kondygnacja 6 (Poziom +25.20) Zakres proponowanych prac

Ze względu na poziom uszkodzeń analizowanych belek w strefach podporowych oraz ich niewystarczającą głębokość oparcia na stolikach wsporników blachownicowych zaleca się wykonanie szczegółowych napraw i wzmocnień kluczowych elementów przed przystąpieniem do dalszych prac termomodernizacyjnych.

- **Naprawa (oznaczone kolorem czerwonym)** – są to miejsca uszkodzonej otuliny wymagające odtworzenia i zabezpieczenia odsłoniętych prętów zbrojenia elementów konstrukcji.
- **Wzmocnienie (oznaczone kolorem zielonym)** – są to miejsca w których głębokość oparcia prefabrykowanych belek żelbetowych, jest zbyt mała i wymaga rozbudowania stolika podporowego wsporników stalowych.

Dodatkowo należy bezwzględnie usunąć wszelkie ślady korozji występujące na stalowych elementach konstrukcyjnych, a następnie zabezpieczyć je odpowiednimi środkami ochrony.

Zaleca się również usunięcie wszelkich luźnych elementów zaprawy wypełniającej przestrzeń między elementami i ich odtworzenie.

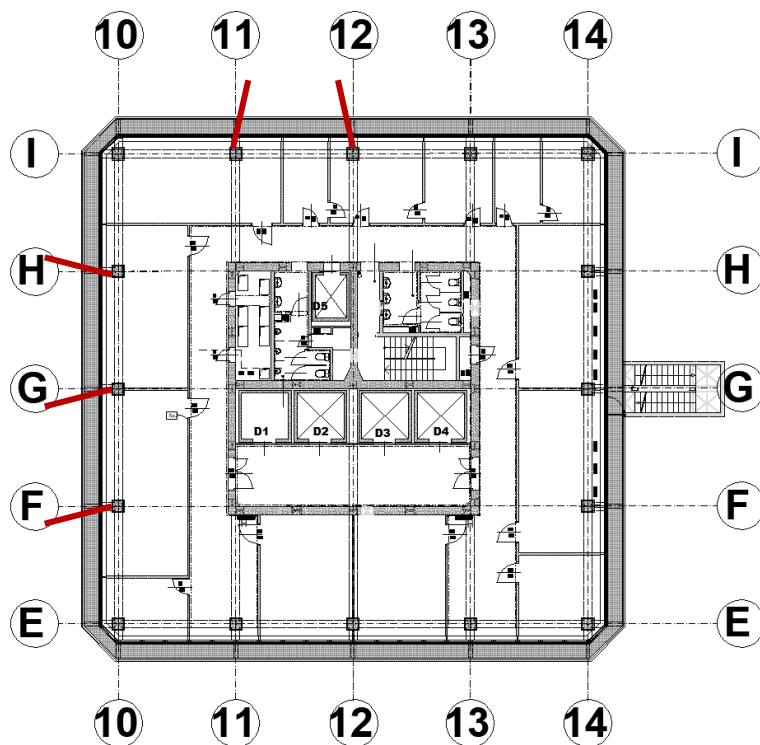
Rys. 24 Wsporniki nad kondygnacją 6 (Poziom +25.20) – przemieszczenia

W części analizowanych wsporników odnotowano przemieszczenia poziome wsporników bez widocznych uszkodzeń pozostałej części konstrukcji. Lokalizację wsporników z zaobserwowanym przemieszczeniem przedstawiono na poniższym rysunku.

W miejscach przemieszczenia wsporników nie zaobserwowano uszkodzeń konstrukcji - brak śladów wybożenia konstrukcji wsporczej pomostów. Z uwagi na jakość wykonania robót można przyjąć, że wady te powstały na etapie wznoszenia obiektu i nie stanowią zagrożenia dla dalszego użytkowania konstrukcji. Stan techniczny stalowych wsporników blachownicowych objętych niniejszym opracowaniem należy ocenić jako dobry. Po przeprowadzeniu prac konserwacyjnych nadają się do dalszej eksploatacji.
