OPRACOWANIE NR 10

**EKSPERTYZA OKREŚLAJĄCA STAN TECHNICZNY ŚCIAN
MUROWANYCH ZEWNĘTRZNYCH, PREFABRYKOWANYCH BELEK
ŻELBETOWYCH ORAZ WSPORNIKÓW STALOWYCH NA KONDYGNACJI 11,
DOTYCZĄCA BUDOWY PN. „KOMPLEKSOWA MODERNIZACJA
ENERGETYCZNA BUDYNKU (ZADANIE A) ORAZ MODERNIZACJA I
PRZEBUDOWA NIEKTÓRYCH ELEMENTÓW (ZADANIE B) COLLEGIUM
ALTUM UNIWERSYTETU EKONOMICZNEGO W POZNANIU”**

EKSPERTIS Sp. z o. o. Sp. k.
ul. Nieszawska 1
61-021 Poznań

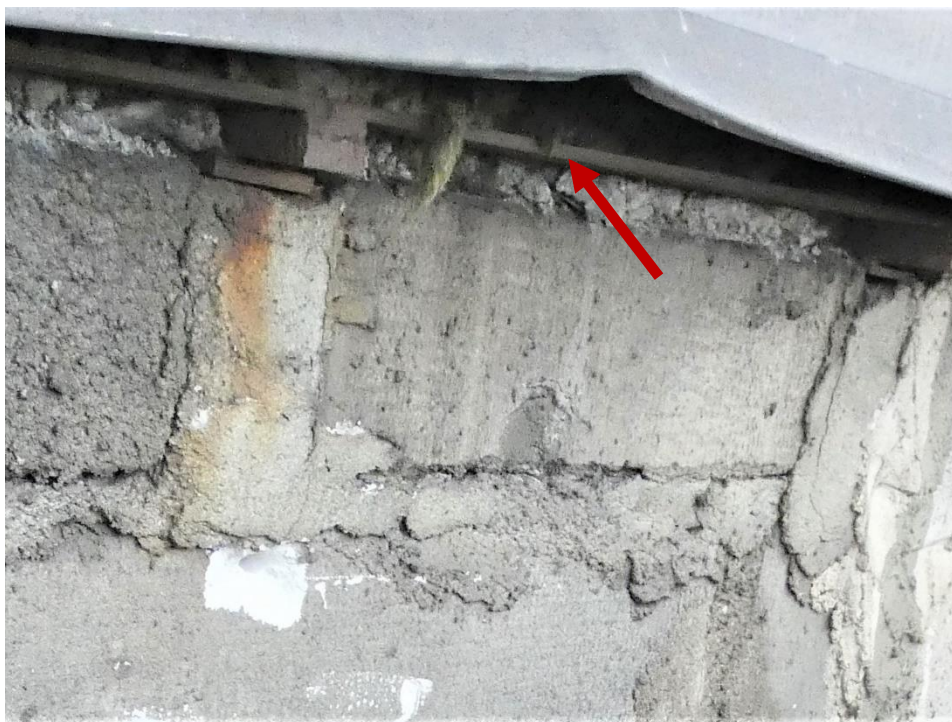
Fot. 6 Widok zwieńczenia ściany elementami murowanymi z betonu komórkowego pod profilem stalowym

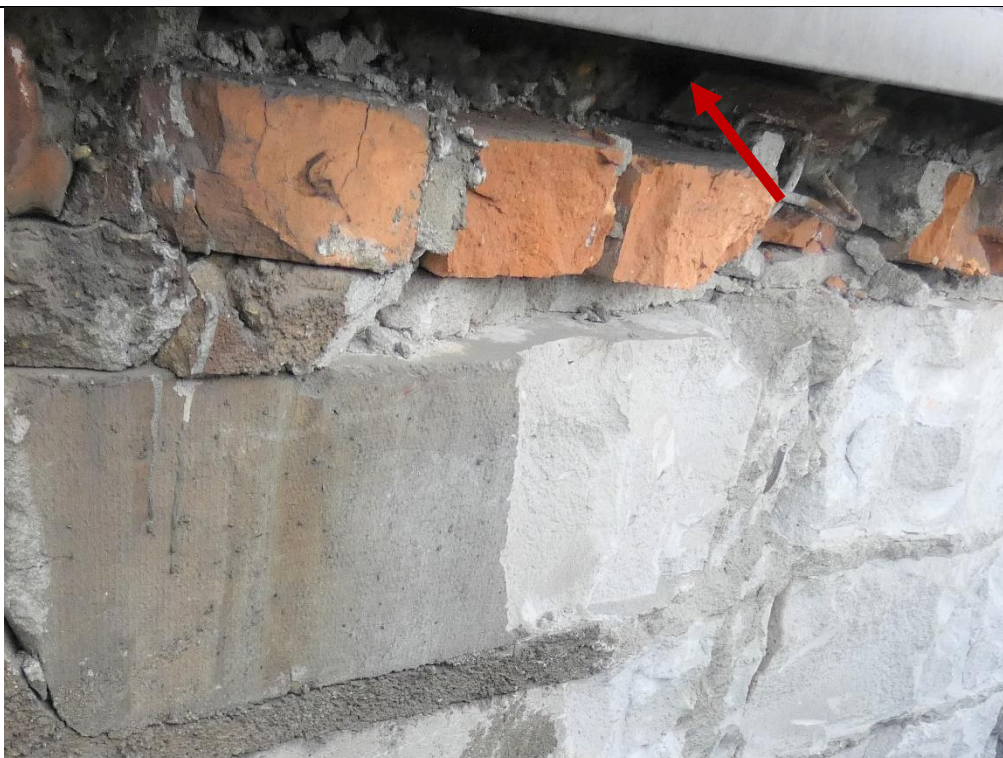
Fot. 7 Widok zwieńczenia ściany ceramicznymi elementami murowymi pod profilem stalowym

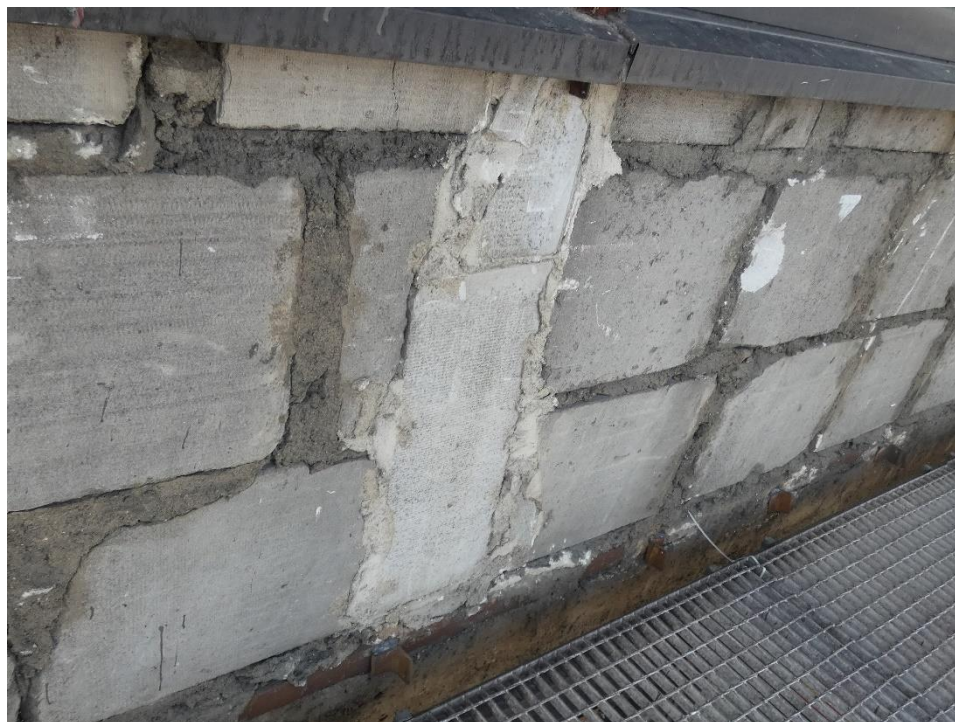
Fot. 9 Przykład zamknięcia pionu instalacyjnego.

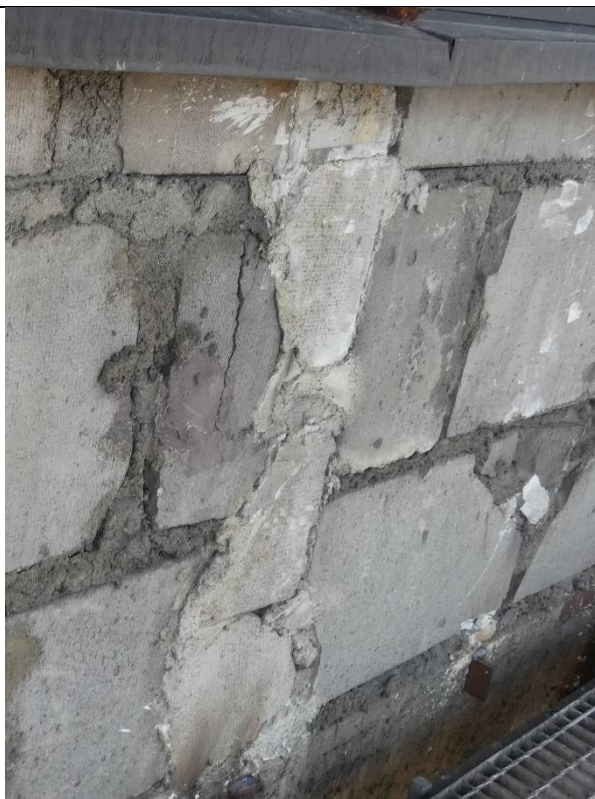
Fot. 10 Przykład zamknięcia pionu instalacyjnego elementami murowymi, zaprawą i gruzem.

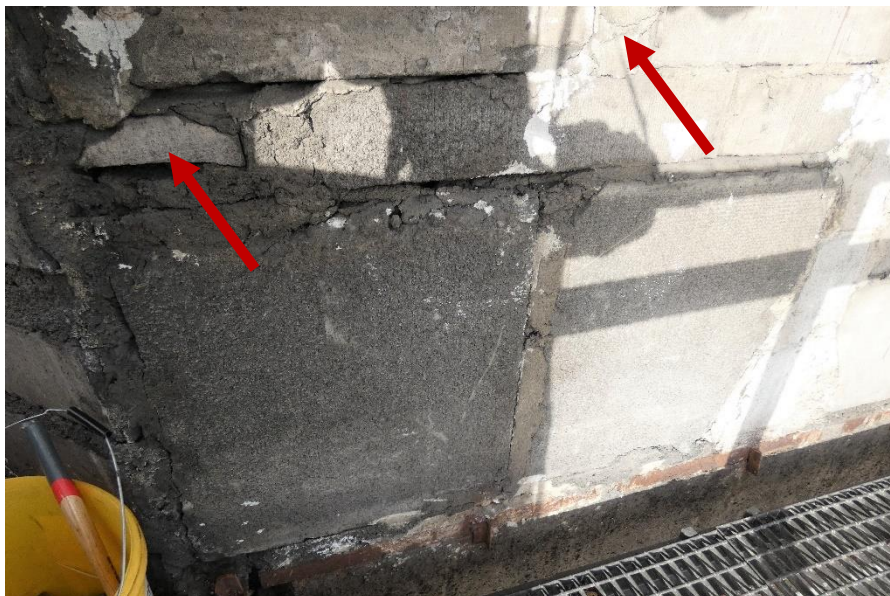
Fot. 11 Kondygnacja 11 (Poziom +41.70) Elewacja Wschodnia – widok ściany murowanej w osiach 14/E-F.

Zbyt duże wymiary spoin. Ściana z uszkodzonych elementów murowych o zróżnicowanych kształtach (12x60, 60x60 cm). Wypełnienie ubytków między elementami i uszkodzonych miejsc zaprawą i gruzem.

Zwieńczenie ściany elementami murowymi 12x60 cm.

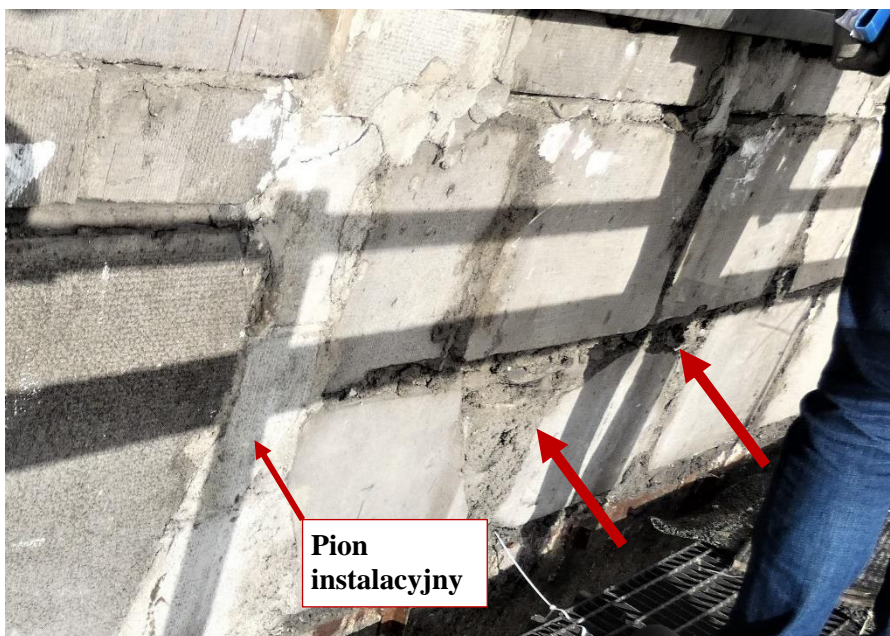
Fot. 12 Kondygnacja 11 (Poziom +41.70) Elewacja Wschodnia – widok ściany murowanej w osiach 14/E-F.

Zbyt duże wymiary spoin. Ściana z uszkodzonych elementów murowych 36x60 cm. Wypełnienie ubytków między elementami i uszkodzonych miejsc zaprawą i gruzem. Zwieńczenie ściany elementami murowymi

12x60 cm. Zamknięcie pionu instalacyjnego.

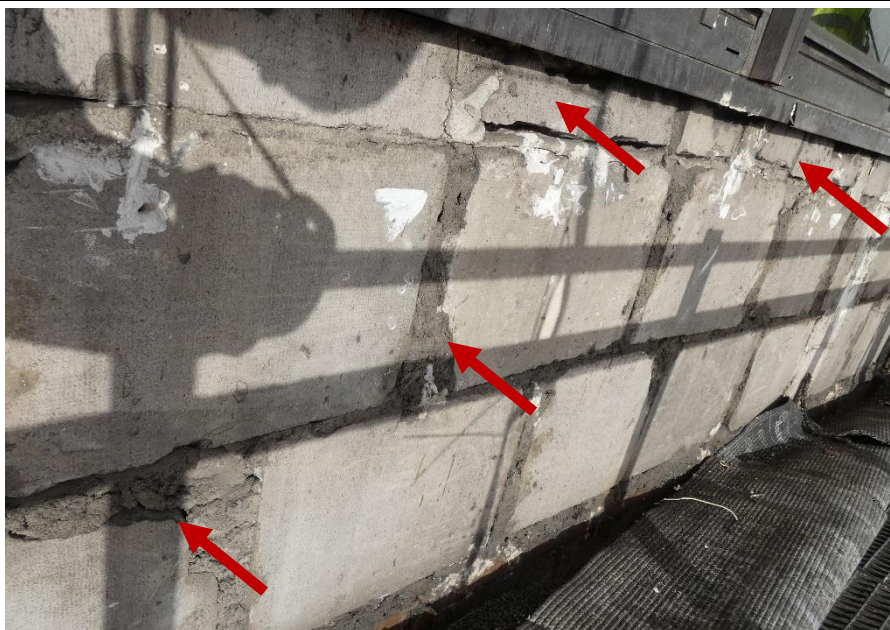
Fot. 13 Kondygnacja 11 (Poziom +41.70) Elewacja Wschodnia – widok ściany murowanej w osiach 14/E-F. Zbyt duże wymiary spoin. Ściana z uszkodzonych elementów murowych. Wypełnienie ubytków między elementami i uszkodzonych miejsc zaprawą. Zwieńczenie ściany uszkodzonymi elementami murowymi.

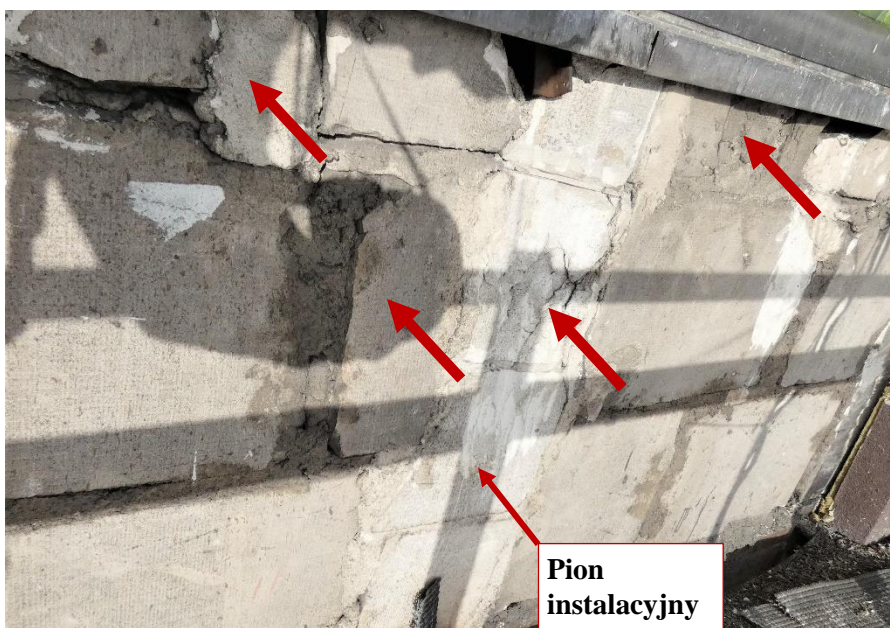
Fot. 14 Kondygnacja 11 (Poziom +41.70) Elewacja Wschodnia – widok ściany murowanej w osiach 14/E-F. Zbyt duże wymiary spoin. Ściana z uszkodzonych elementów murowych. Wypełnienie ubytków między elementami i uszkodzonych miejsc zaprawą i gruzem. Zwieńczenie ściany elementami murowymi i gruzem.

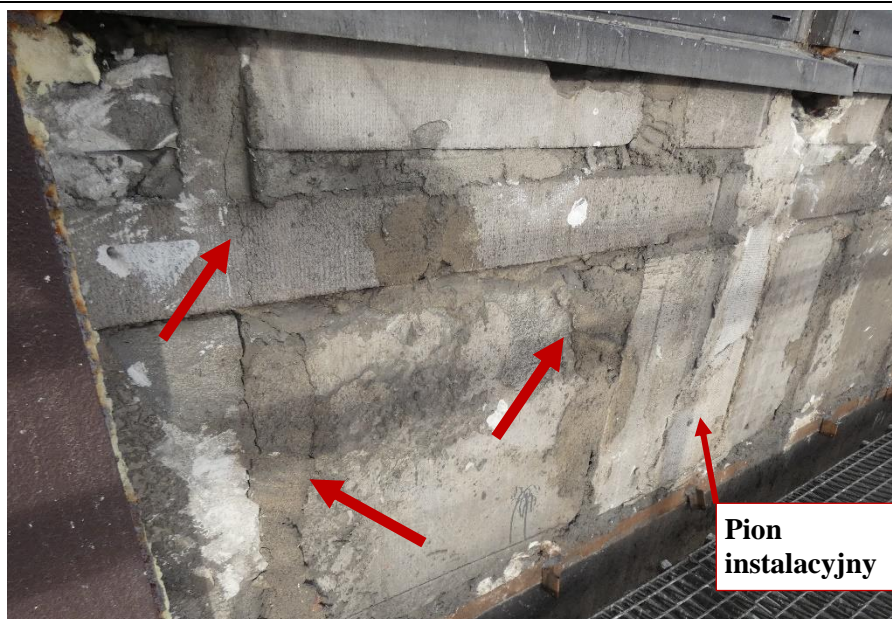
Fot. 15 Kondygnacja 11 (Poziom +41.70) Elewacja Wschodnia – widok ściany murowanej w osiach 14/H-I. Zbyt duże wymiary spoin. Zarysowania elementów murowych. Ściana z uszkodzonymi elementami murowymi o zróżnicowanych kształtach (12x60, 60x60 cm). Wypełnienie ubytków między elementami i uszkodzonych miejsc zaprawą. Zwieńczenie ściany elementami murowymi 12x60 cm. Zamknięcie pionu instalacyjnego

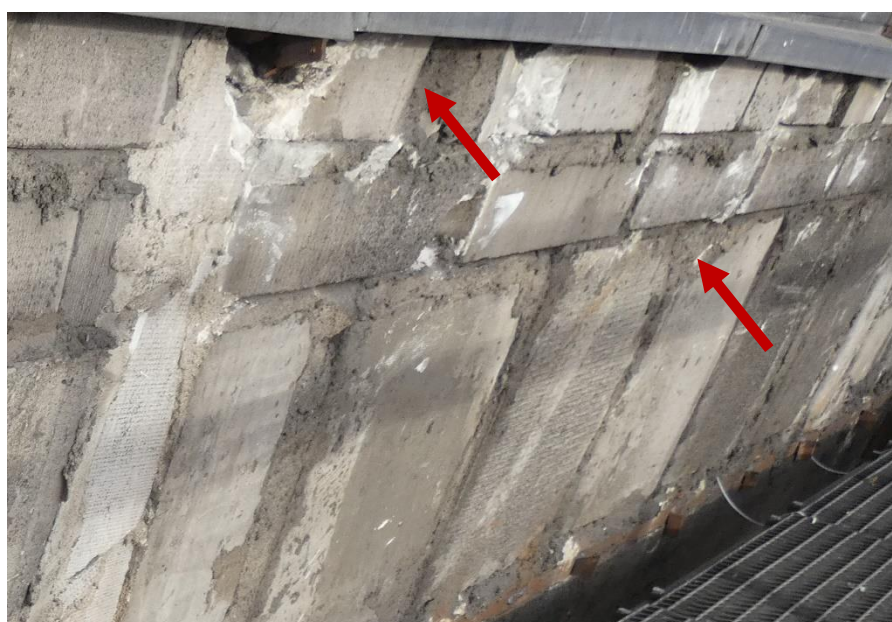
Fot. 16 Kondygnacja 11 (Poziom +41.70) Elewacja Wschodnia – widok ściany murowanej w osiach 14/H-I. Zbyt duże wymiary spoin. Ściana z uszkodzonymi elementami murowymi o zróżnicowanych kształtach. Wypełnienie ubytków między elementami i uszkodzonych miejsc zaprawą. Zwieńczenie ściany uszkodzonymi elementami murowymi.

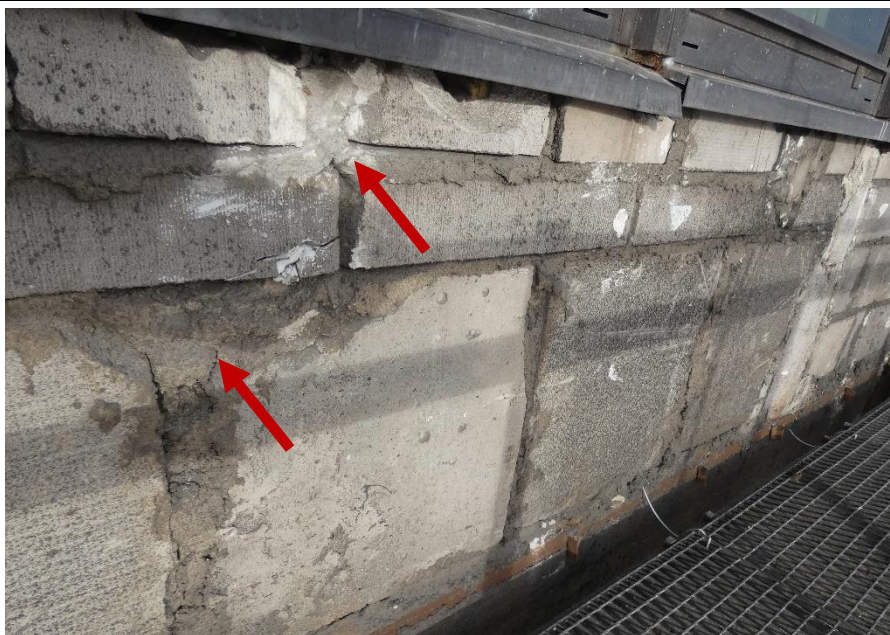
Fot. 17 Kondygnacja 11 (Poziom +41.70) Elewacja Wschodnia – widok ściany murowanej w osiach 14/H-I. Zbyt duże wymiary spoin. Niewłaściwe przewiązanie elementów. Ściana z uszkodzonymi elementami murowymi o zróżnicowanych kształtach. Wypełnienie ubytków między elementami i uszkodzonych miejsc zaprawą. Zwieńczenie ściany uszkodzonymi elementami murowymi.

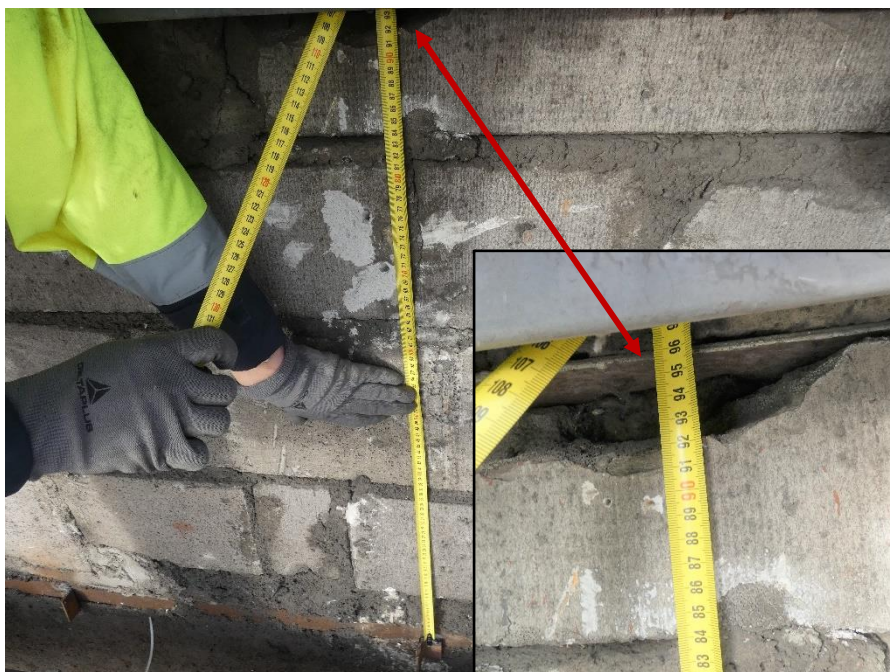
Fot. 18 Kondygnacja 11 (Poziom +41.70) Elewacja Wschodnia – widok ściany murowanej w osiach 14/H-I. Wysokość ściany murowanej ~96 cm. Grubość podlewki między belką żelbetową a ścianą ~11 cm. Element murowy bezpośrednio pod profilem stalowym (brak podlewki).

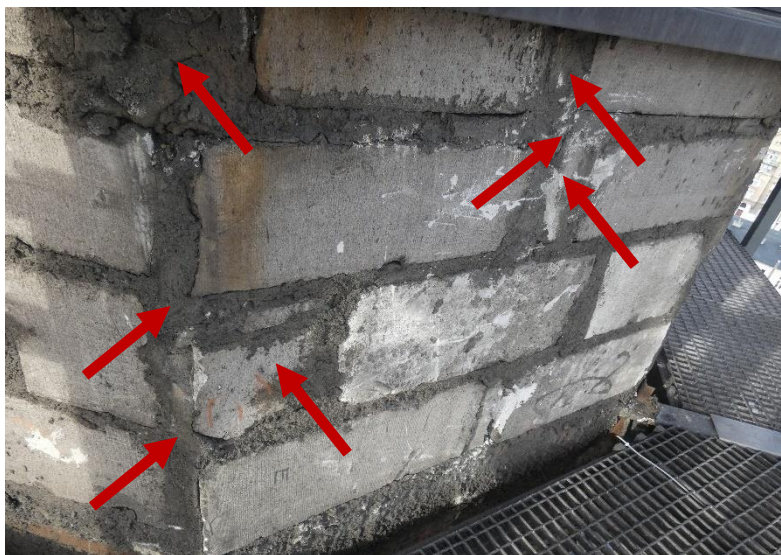
Fot. 20 Kondygnacja 11 (Poziom +41.70) Elewacja Wschodnia – widok ściany murowanej w osiach 14/I. Zbyt duże wymiary spoin. Niewłaściwe przewiązanie elementów. Wykonanie ściany z elementów murowanych 24x60 cm. Wypełnienie ubytków między elementami zaprawą i gruzem. Zwieńczenie ściany elementami murowymi 12x60 cm.

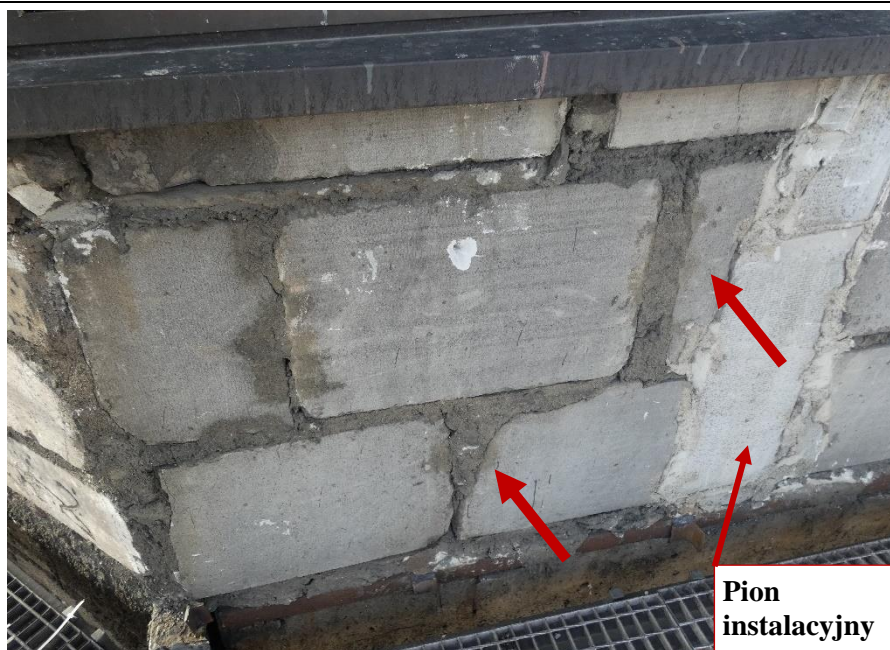
Fot. 21 Kondygnacja 11 (Poziom +41.70) Elewacja Północna – widok ściany murowanej w osiach 13-14/I. Zbyt duże wymiary spoin. Ściana z uszkodzonych elementów murowych 36x60 cm. Wypełnienie ubytków między elementami i uszkodzonych miejsc zaprawą i gruzem. Zwieńczenie ściany elementami murowymi 12x60 cm. Zamknięcie pionu instalacyjnego

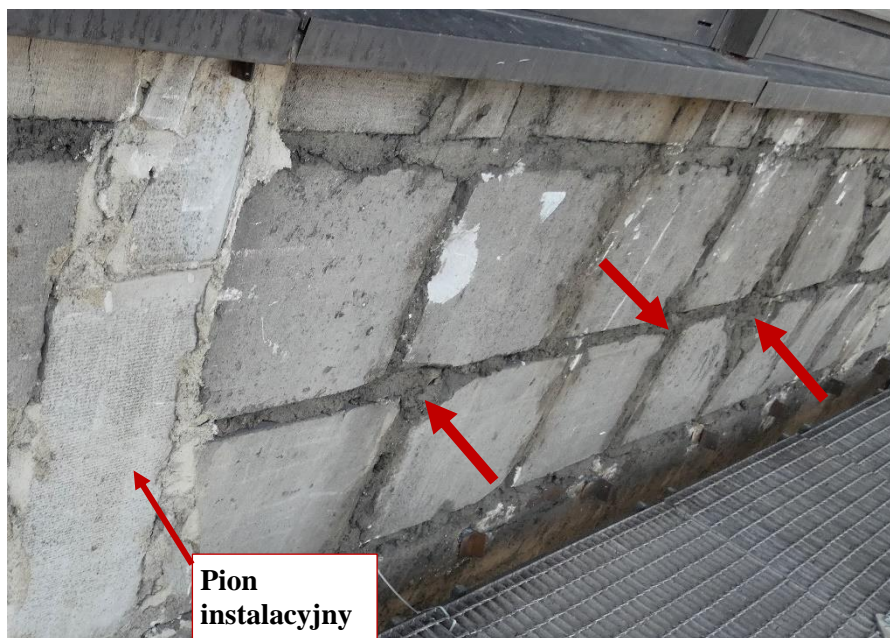
Fot. 22 Kondygnacja 11 (Poziom +41.70) Elewacja Północna – widok ściany murowanej w osiach 13-14/I. Zbyt duże wymiary spoin. Niewłaściwe przewiązanie elementów. Ściana z uszkodzonych elementów murowych. Wypełnienie ubytków między elementami i uszkodzonych miejsc zaprawą i gruzem. Zwieńczenie ściany elementami murowymi. Zamknięcie pionu instalacyjnego.

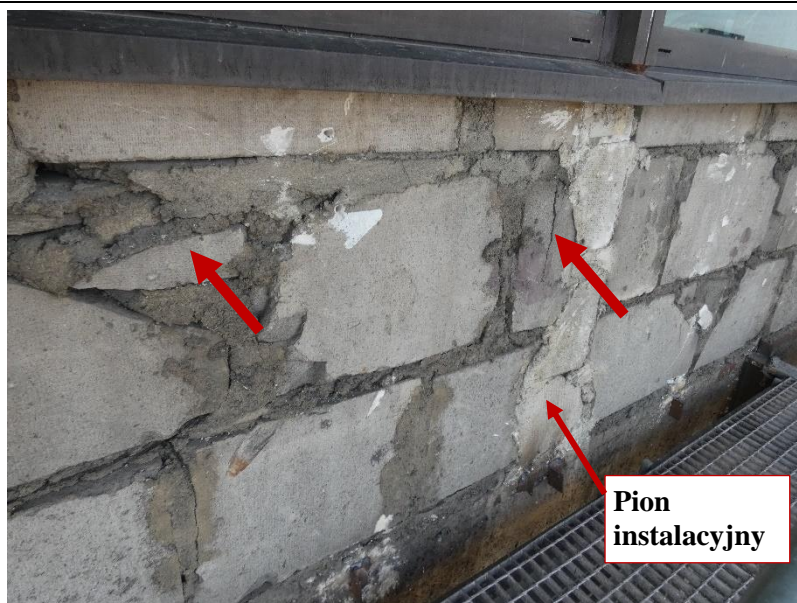
Fot. 23 Kondygnacja 11 (Poziom +41.70) Elewacja Północna – widok ściany murowanej w osiach 13-14/I.

Zbyt duże wymiary spoin. Ściana z uszkodzonych elementów murowych. Wypełnienie ubytków między elementami i uszkodzonych miejsc zaprawą i gruzem. Zwieńczenie ściany elementami murowymi. Zamknięcie pionu instalacyjnego zaprawą i gruzem.

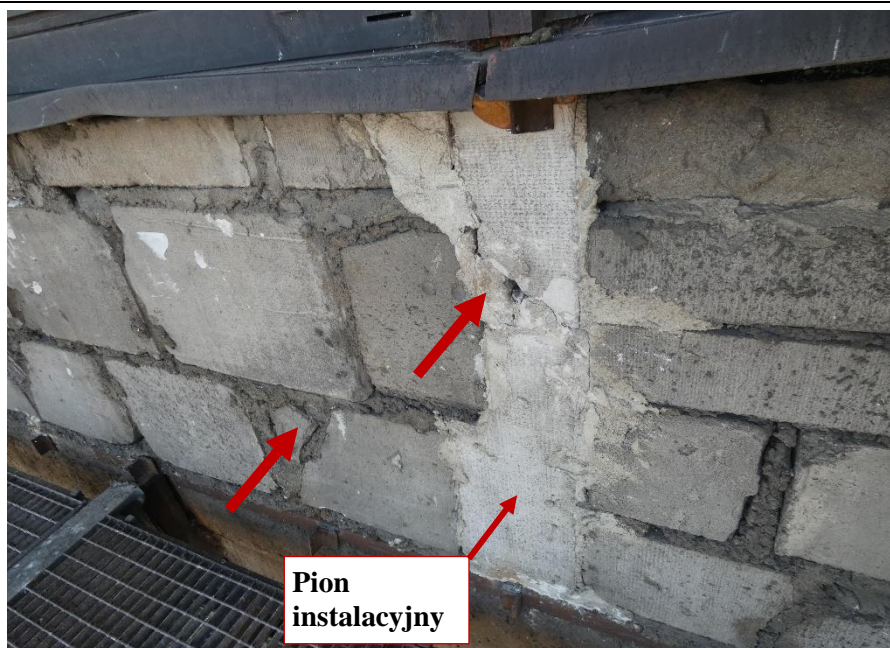
Fot. 25 Kondygnacja 11 (Poziom +41.70) Elewacja Północna – widok ściany murowanej w osiach 12-13/I.

Zbyt duże wymiary spoin. Wykonanie ściany z uszkodzonych elementów murowych o zróżnicowanych kształtach (12x60, 18x60, 24x60, 36x60 cm). Wypełnienie ubytków między elementami i uszkodzonych miejsc zaprawą i gruzem. Zwieńczenie ściany elementami murowymi. Zamknięcie pionu instalacyjnego elementami murowymi, zaprawą i gruzem.

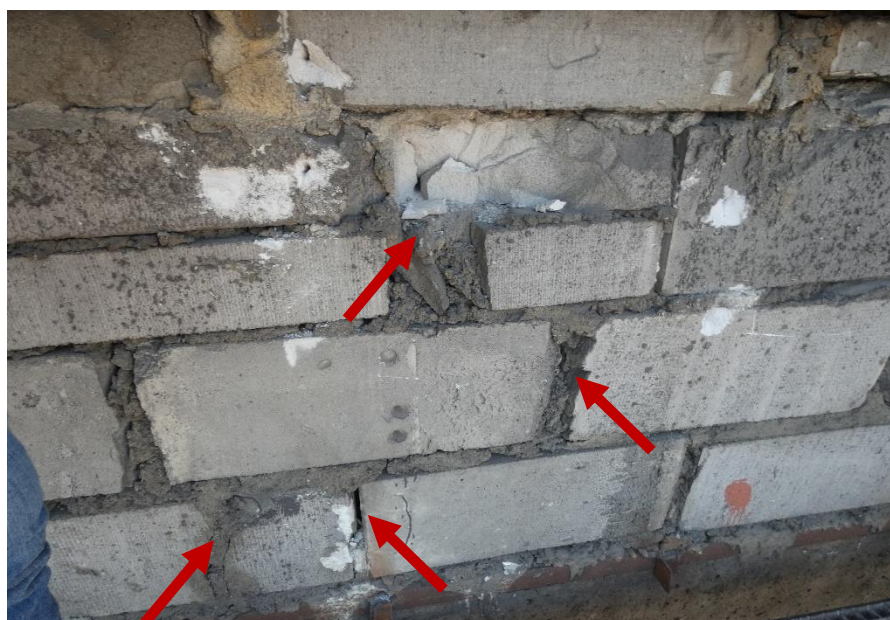
Fot. 26 Kondygnacja 11 (Poziom +41.70) Elewacja Północna – widok ściany murowanej w osiach 12-13/I.

Zbyt duże wymiary spoin. Ubytki spoin pionowych. Wykonanie ściany z uszkodzonych elementów murowych o zróżnicowanych kształtach (12x60, 18x60, 24x60, 36x60 cm). Wypełnienie ubytków między elementami i uszkodzonych miejsc zaprawą i gruzem. Zwieńczenie ściany elementami murowymi.

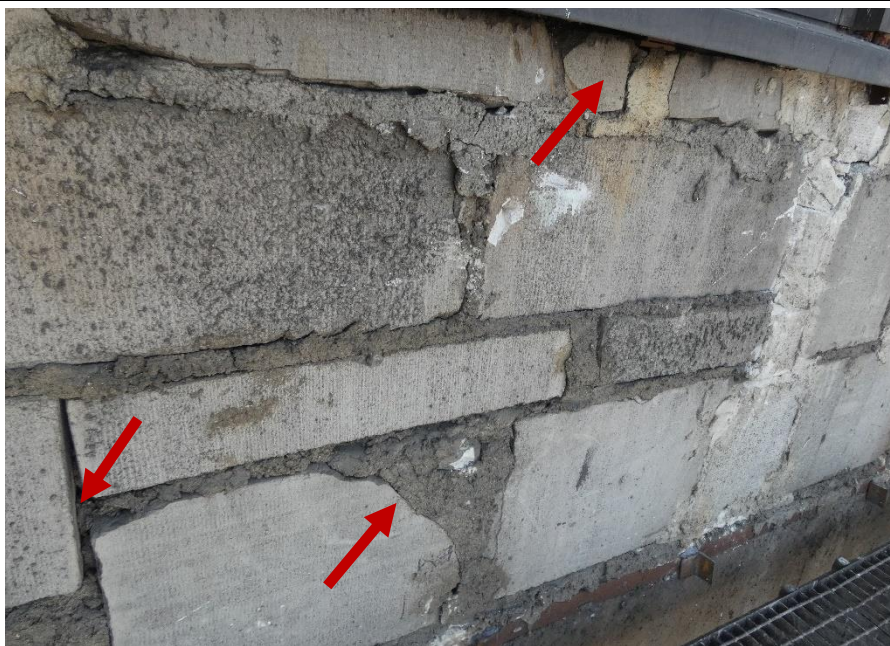
Fot. 27 Kondygnacja 11 (Poziom +41.70) Elewacja Północna – widok ściany murowanej w osiach 12-13/I. Zbyt duże wymiary spoin. Ubytki spoin pionowych. Niewłaściwe przewiązanie elementów. Wykonanie ściany z uszkodzonych elementów murowanych o zróżnicowanych kształtach. Wypełnienie ubytków między elementami i uszkodzonych miejsc zaprawą i gruzem. Zwieńczenie ściany elementami murowymi i gruzem.

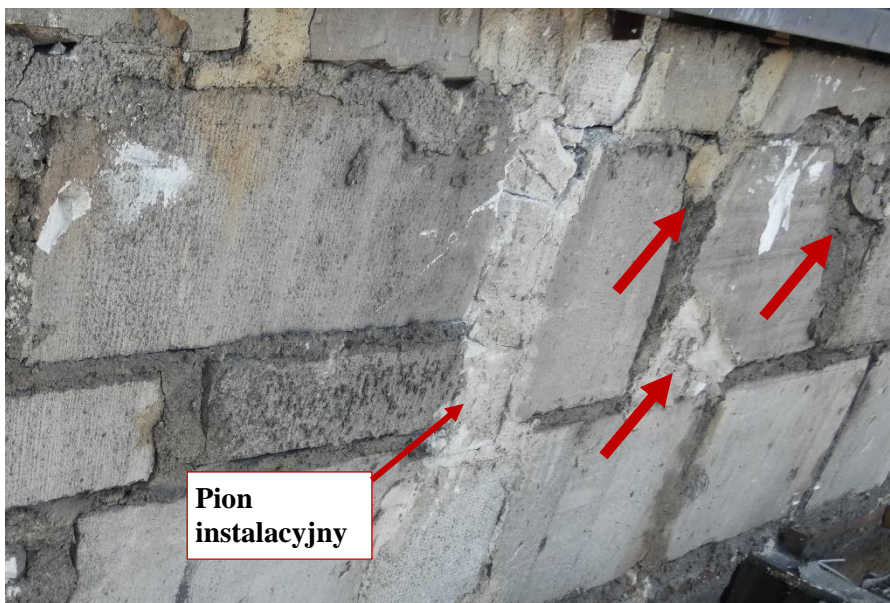
Fot. 28 Kondygnacja 11 (Poziom +41.70) Elewacja Północna – widok ściany murowanej w osiach 12-13/I. Zbyt duże wymiary spoin. Wykonanie ściany z uszkodzonych elementów murowanych o zróżnicowanych kształtach. Wypełnienie ubytków między elementami i uszkodzonych miejsc zaprawą i gruzem. Zwieńczenie ściany uszkodzonymi elementami murowymi. Zamknięcie pionu instalacyjnego zaprawą i gruzem.

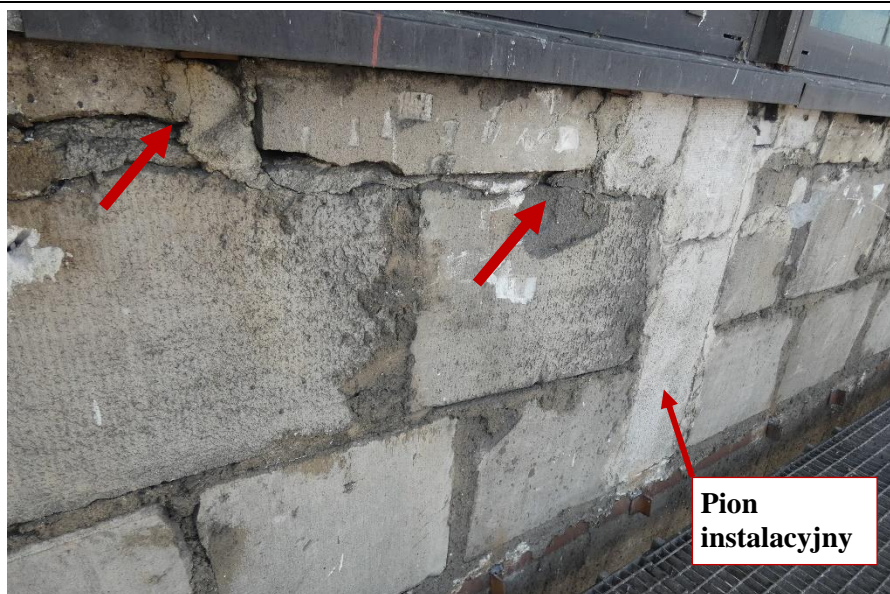
Pion instalacyjny

Fot. 29 Kondygnacja 11 (Poziom +41.70) Elewacja Północna – widok ściany murowanej w osiach 11-12/I. Zbyt duże wymiary spoin. Wykonanie ściany z uszkodzonych elementów murowych 36x60 cm. Wypełnienie ubytków między elementami i uszkodzonych miejsc zaprawą. Zwieńczenie ściany uszkodzonymi elementami murowymi. Zamknięcie pionu instalacyjnego.

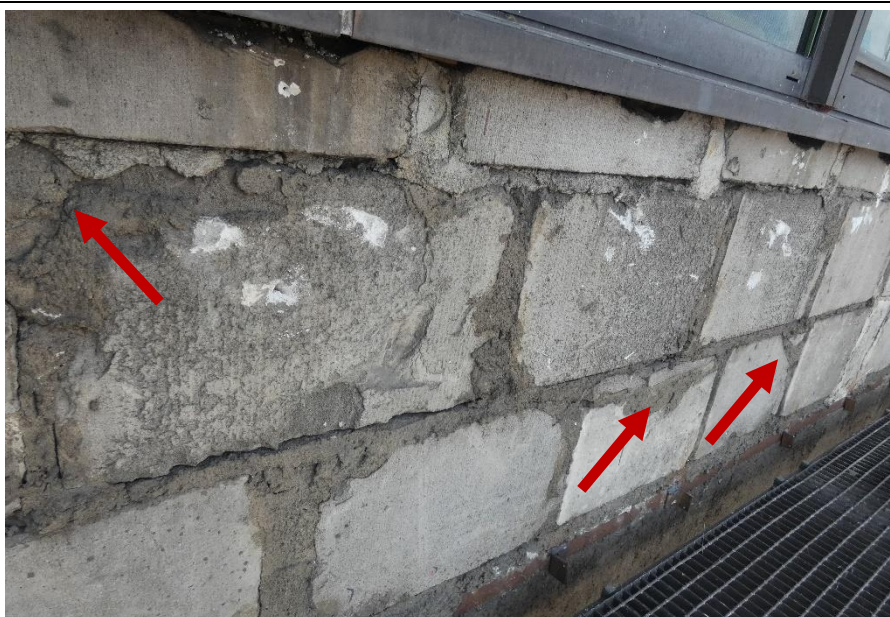
Fot. 31 Kondygnacja 11 (Poziom +41.70) Elewacja Północna – widok ściany murowanej w osiach 11-12/I. Zbyt duże wymiary spoin. Wykonanie ściany z uszkodzonych elementów murowych. Wypełnienie ubytków między elementami i uszkodzonych miejsc zaprawą i gruzem. Zwieńczenie ściany uszkodzonymi elementami murowymi.

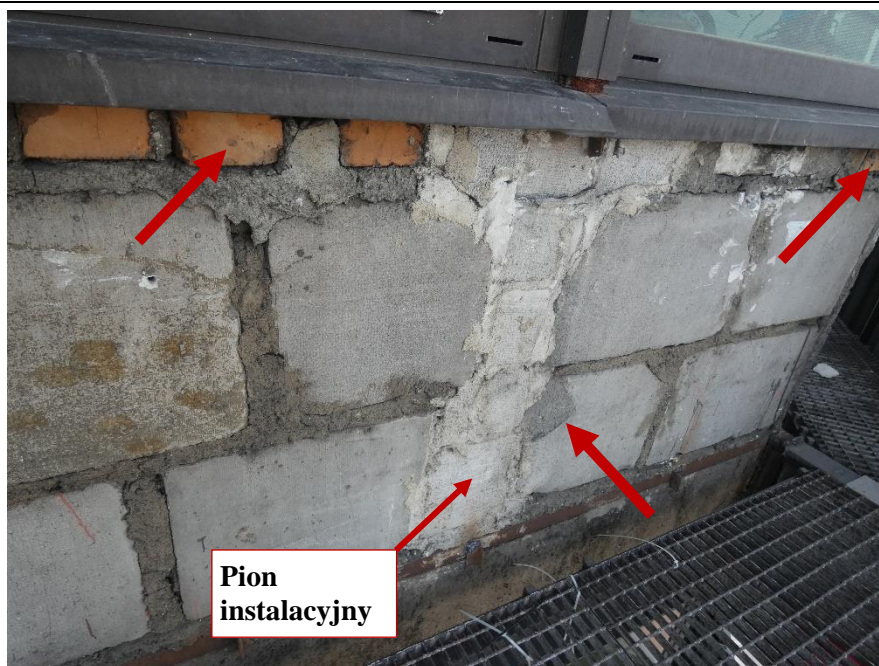
Fot. 35 Kondygnacja 11 (Poziom +41.70) Elewacja Północna – widok ściany murowanej w osiach 10-11/I. Zbyt duże wymiary spoin. Wykonanie ściany z uszkodzonych elementów murowych. Wypełnienie ubytków między elementami i uszkodzonych miejsc zaprawą. Zwieńczenie ściany elementami murowymi z betonu komórkowego, ceramicznymi i gruzem.

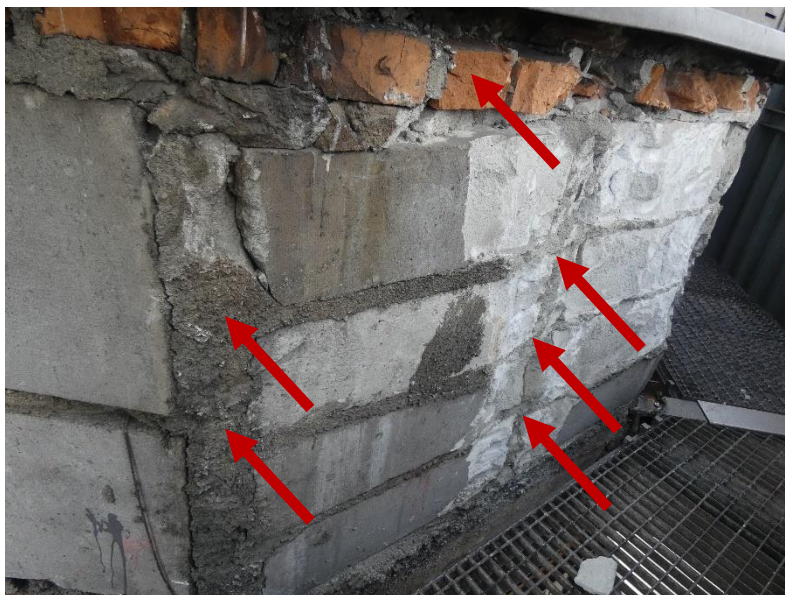
Fot. 36 Kondygnacja 11 (Poziom +41.70) Elewacja Północna – widok ściany murowanej w osiach 10/I. Zbyt duże wymiary spoin. Niewłaściwe przewiązanie elementów. Wykonanie ściany z uszkodzonych elementów murowych 18x60 cm. Wypełnienie ubytków między elementami i uszkodzonych miejsc zaprawą. Zwieńczenie ściany uszkodzonymi ceramicznymi elementami murowymi i gruzem.

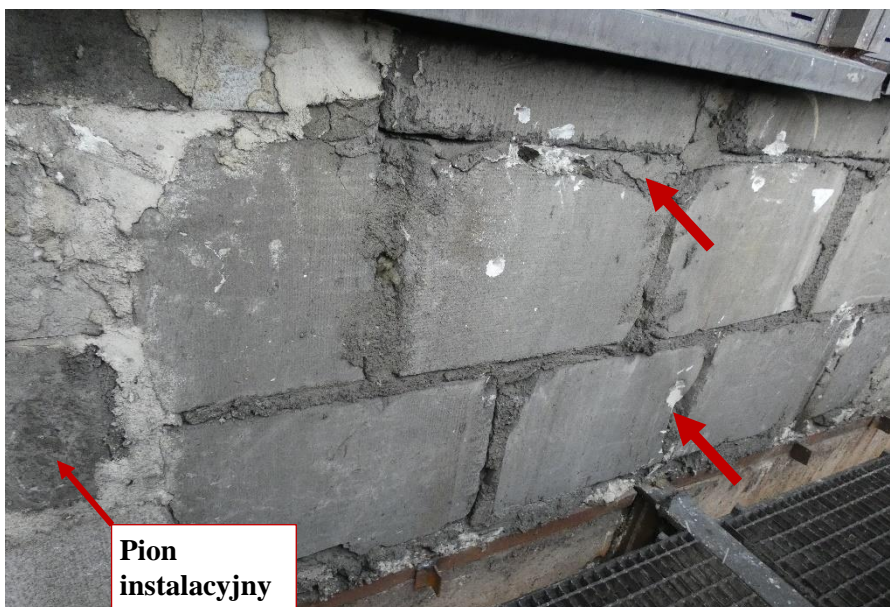
Fot. 42 Kondygnacja 11 (Poziom +41.70) Elewacja Zachodnia – widok ściany murowanej w osiach 10/G-H. Zbyt duże wymiary spoin. Wykonanie ściany z uszkodzonych elementów murowych. Wypełnienie ubytków między elementami i uszkodzonych miejsc zaprawą i gruzem. Zwieńczenie pionu instalacyjnego elementami murowymi i gruzem.

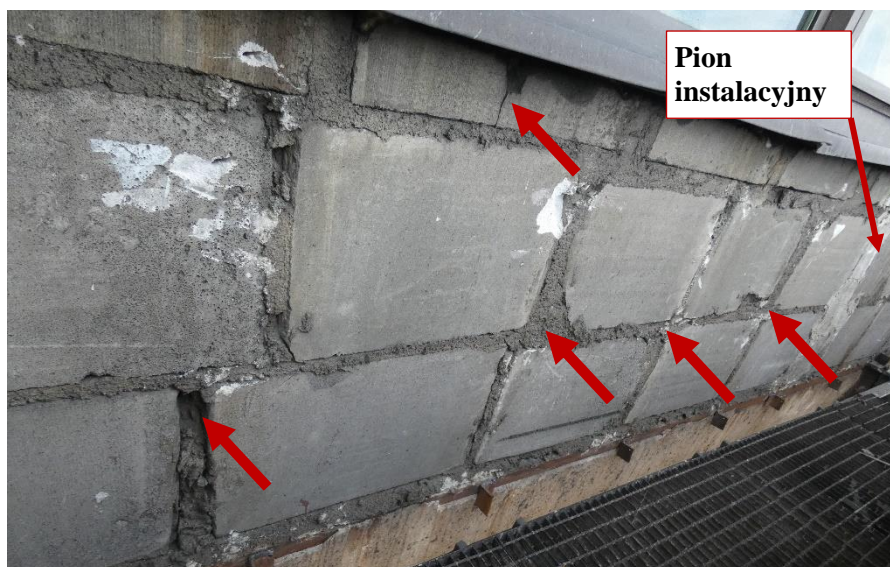
Fot. 44 Kondygnacja 11 (Poziom +41.70) Elewacja Zachodnia – widok ściany murowanej w osiach 10/F-G. Zbyt duże wymiary spoin. Ubytki spoin pionowych. Niewłaściwe przewiązanie elementów. Zarysowania elementów murowych. Wykonanie ściany z uszkodzonych elementów murowych. Wypełnienie ubytków między elementami i uszkodzonych miejsc zaprawą. Zwieńczenie ściany elementami murowymi. Zamknięcie pionu instalacyjnego.

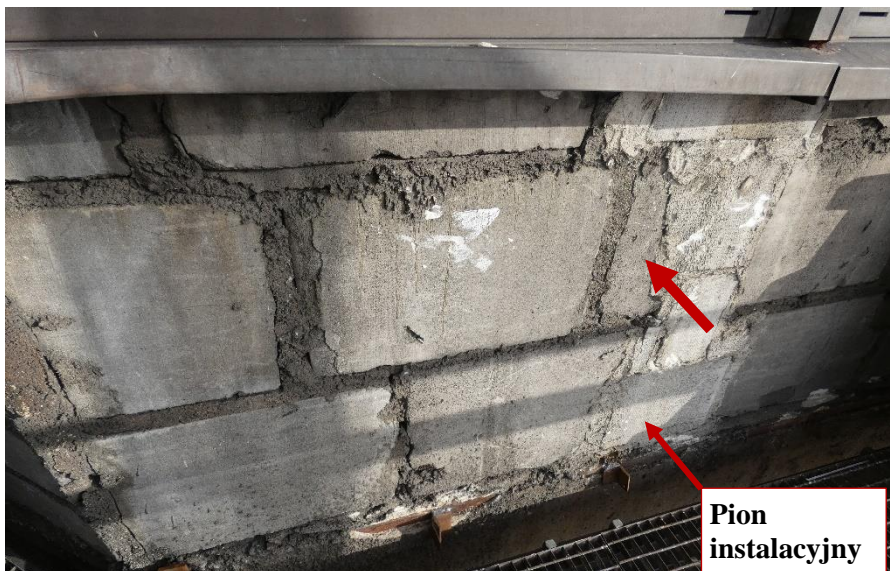
Fot. 48 Kondygnacja 11 (Poziom +41.70) Elewacja Południowa – widok ściany murowanej w osiach 10-11/E. Zbyt duże wymiary spoin. Wykonanie ściany z elementów murowych 36x60 cm. Wypełnienie ubytków między elementami i uszkodzonych miejsc zaprawą i gruzem. Zwieńczenie ściany uszkodzonymi elementami murowymi 12x60 cm. Zamknięcie pionu instalacyjnego.

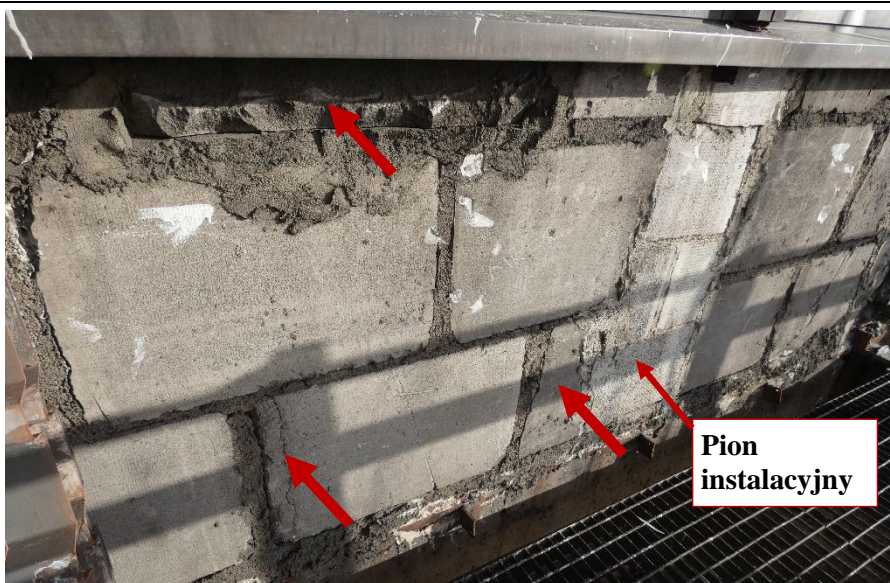
Fot. 49 Kondygnacja 11 (Poziom +41.70) Elewacja Południowa – widok ściany murowanej w osiach 10-11/E. Zbyt duże wymiary spoin. Zarysowania elementów murowych. Wypełnienie ubytków między elementami zaprawą i gruzem. Zwieńczenie ściany uszkodzonymi elementami murowymi.

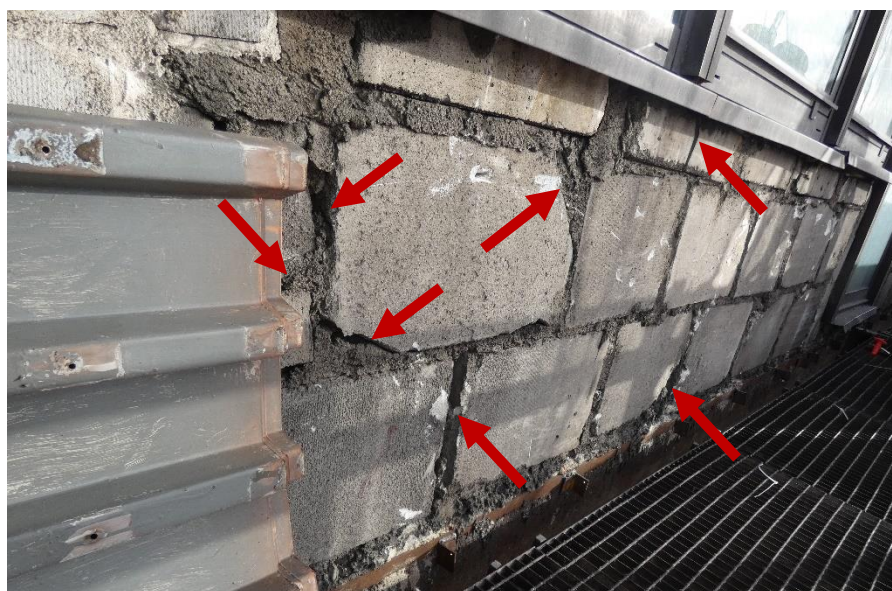
Fot. 52 Kondygnacja 11 (Poziom +41.70) Elewacja Południowa – widok ściany murowanej w osiach 12-13/E. Zbyt duże wymiary spoin. Ubytki spoin pionowych. Spękania elementów murowych. Wykonanie ściany z uszkodzonych elementów murowych. Wypełnienie ubytków między elementami i uszkodzonych miejsc zaprawą. Zwieńczenie ściany elementami murowymi.

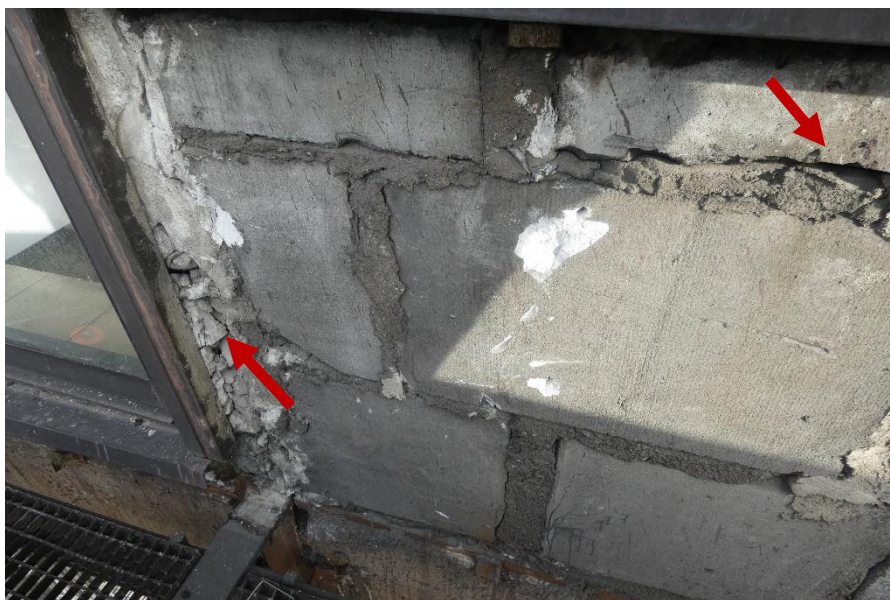
Fot. 54 Kondygnacja 11 (Poziom +41.70) Elewacja Południowa – widok ściany murowanej w osiach 12-13/E. Zbyt duże wymiary spoin. Wypełnienie ubytków między elementami zaprawą i gruzem. Zwieńczenie ściany uszkodzonymi elementami murowymi.

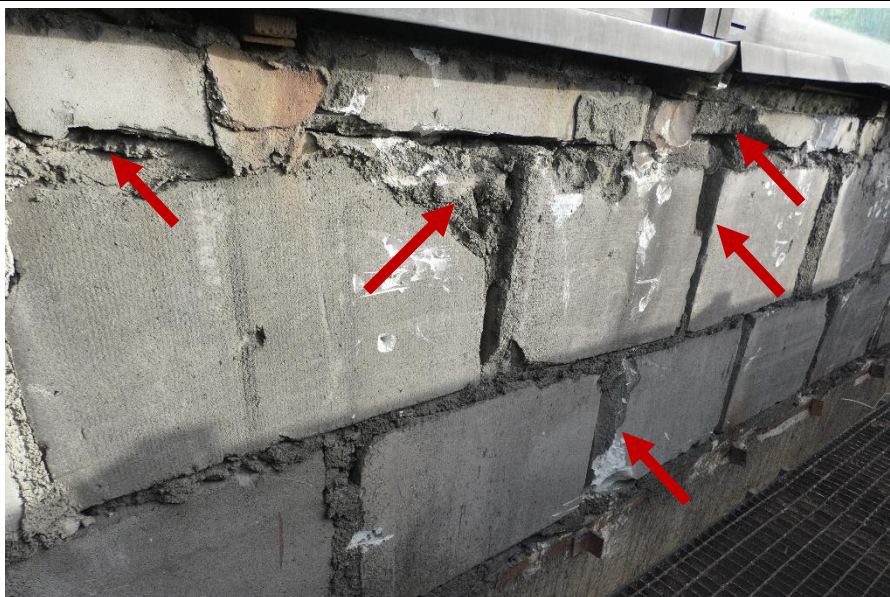
Fot. 55 Kondygnacja 11 (Poziom +41.70) Elewacja Południowa – widok ściany murowanej w osiach 13-14/E. Zbyt duże wymiary spoin. Wykonanie ściany z uszkodzonych elementów murowych. Wypełnienie ubytków między elementami i uszkodzonych miejsc zaprawą i gruzem. Zwieńczenie ściany elementami murowymi i gruzem.

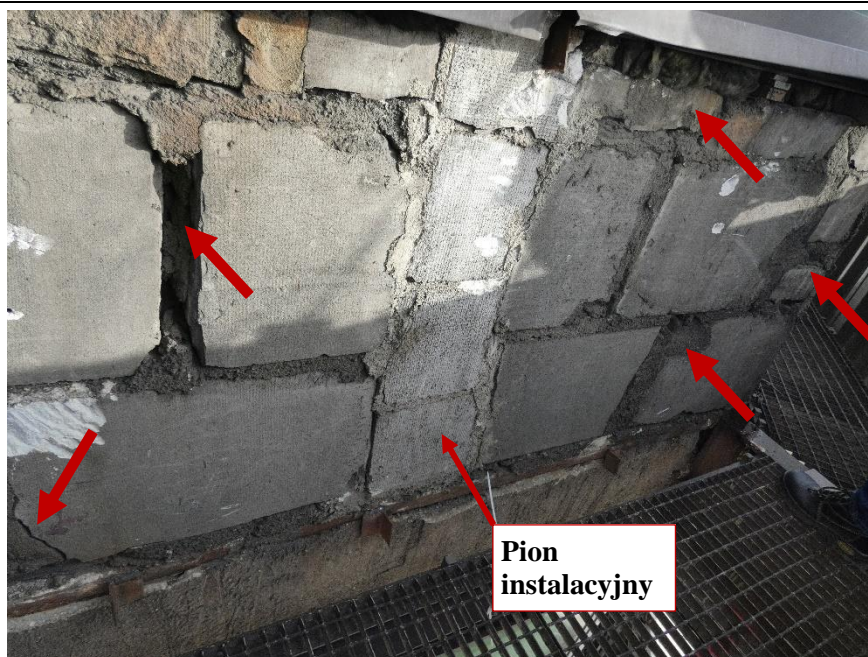
Fot. 57 Kondygnacja 11 (Poziom +41.70) Elewacja Południowa – widok ściany murowanej w osiach 13-14/E. Zbyt duże wymiary spoin. Ubytki spoin pionowych. Spękania elementów murowych. Wykonanie ściany z uszkodzonych elementów murowych. Wypełnienie ubytków między elementami zaprawą i gruzem. Zwieńczenie ściany uszkodzonymi elementami murowymi i gruzem. Zamknięcie pionu instalacyjnego.

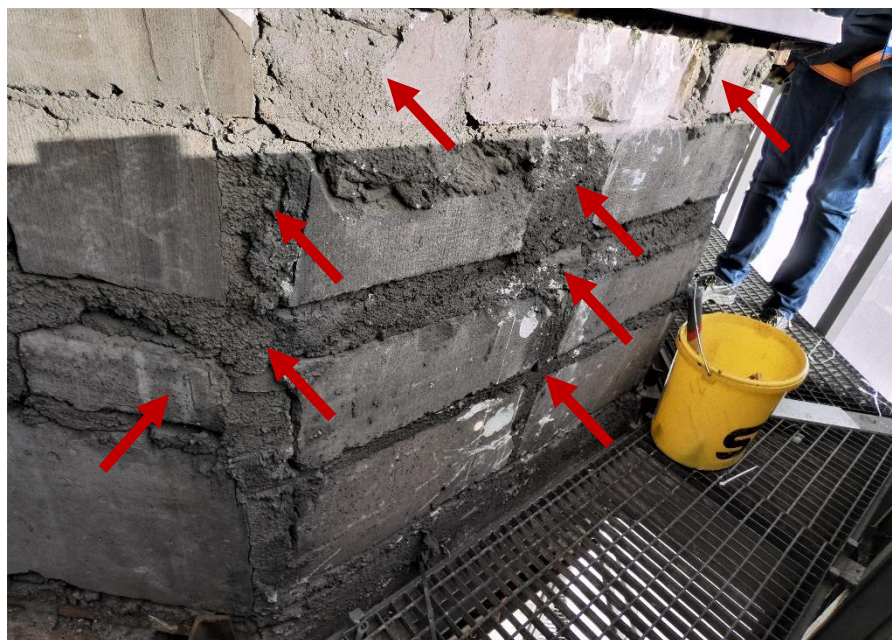
Fot. 58 Kondygnacja 11 (Poziom +41.70) Elewacja Południowa – widok ściany murowanej w osiach 14/E. Zbyt duże wymiary spoin. Niewłaściwe przewiązanie elementów. Wykonanie ściany z uszkodzonych elementów murowych 24x60 cm. Wypełnienie ubytków między elementami zaprawą i gruzem. Zwieńczenie ściany uszkodzonymi elementami murowymi i gruzem.

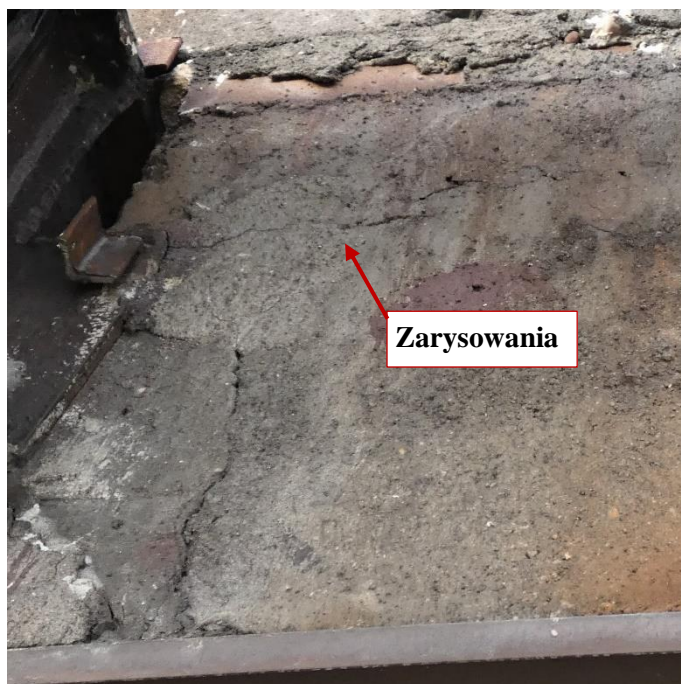
Oparcie: 5 cm

Fot. 59 Kondygnacja 11 (Poziom +41.70) Elewacja Wschodnia – belka w osiach 14/E-F.
Zarysowania belki na wysokości miejsca oparcia. Zarysowania powierzchni zaprawy.

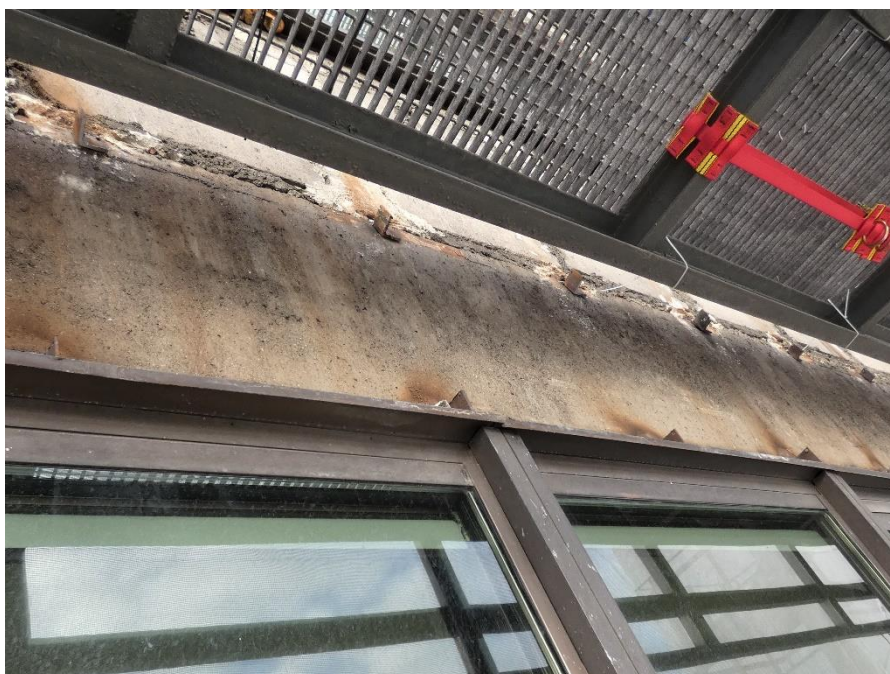
Fot. 60 Kondygnacja 11 (Poziom +41.70) Elewacja Wschodnia – belka w osiach 14/E-F.
Brak widocznych uszkodzeń w przęśle belki
