OPRACOWANIE NR 10

**EKSPERTYZA OKREŚLAJĄCA STAN TECHNICZNY ŚCIAN
MUROWANYCH ZEWNĘTRZNYCH, PREFABRYKOWANYCH BELEK
ŻELBETOWYCH ORAZ WSPORNIKÓW STALOWYCH NA KONDYGNACJI 11,
DOTYCZĄCA BUDOWY PN. „KOMPLEKSOWA MODERNIZACJA
ENERGETYCZNA BUDYNKU (ZADANIE A) ORAZ MODERNIZACJA I
PRZEBUDOWA NIEKTÓRYCH ELEMENTÓW (ZADANIE B) COLLEGIUM
ALTUM UNIWERSYTETU EKONOMICZNEGO W POZNANIU”**

EKSPERTIS Sp. z o. o. Sp. k.
ul. Nieszawska 1
61-021 Poznań

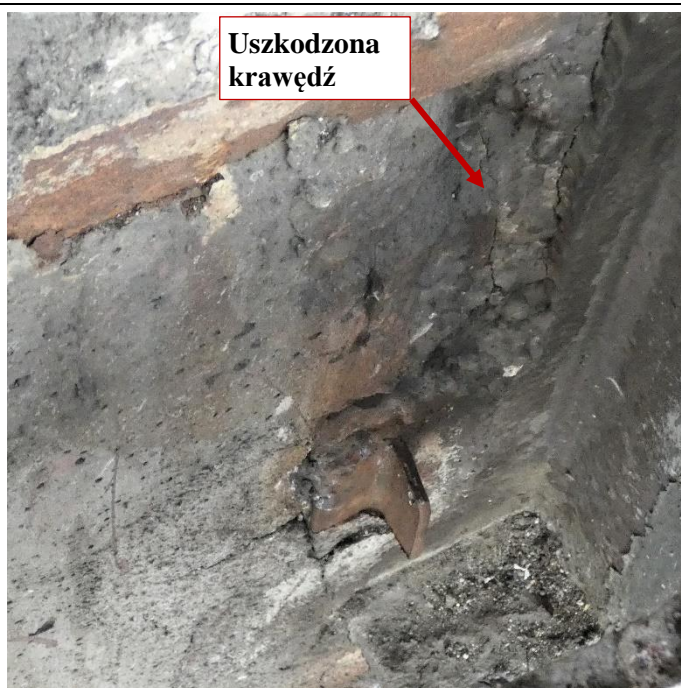
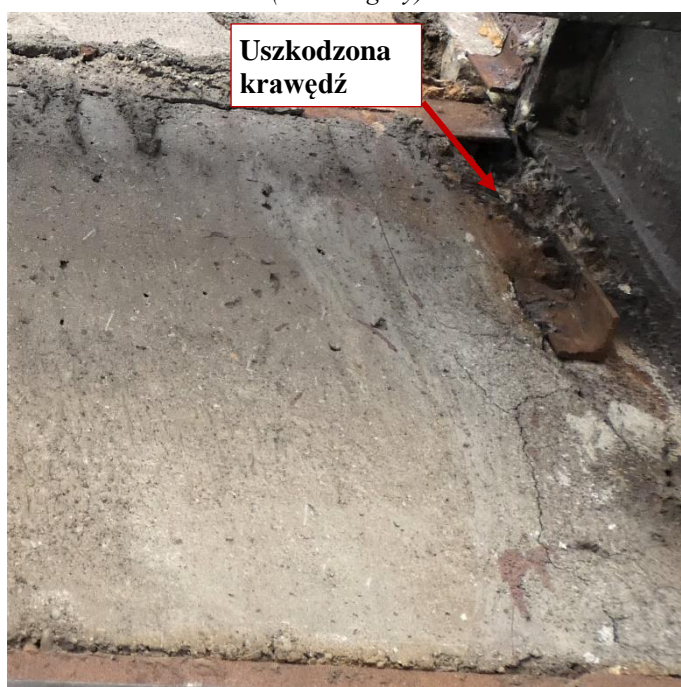
Oparcie: 7 cm

Fot. 61, 62 Kondygnacja 11 (Poziom +41.70) Elewacja Wschodnia – belka w osiach 14/E-F. Uszkodzona krawędź elementu, brak widocznego zbrojenia. Przestrzeń między elementami wypełniona zaprawą. Zarysowania powierzchni zaprawy.

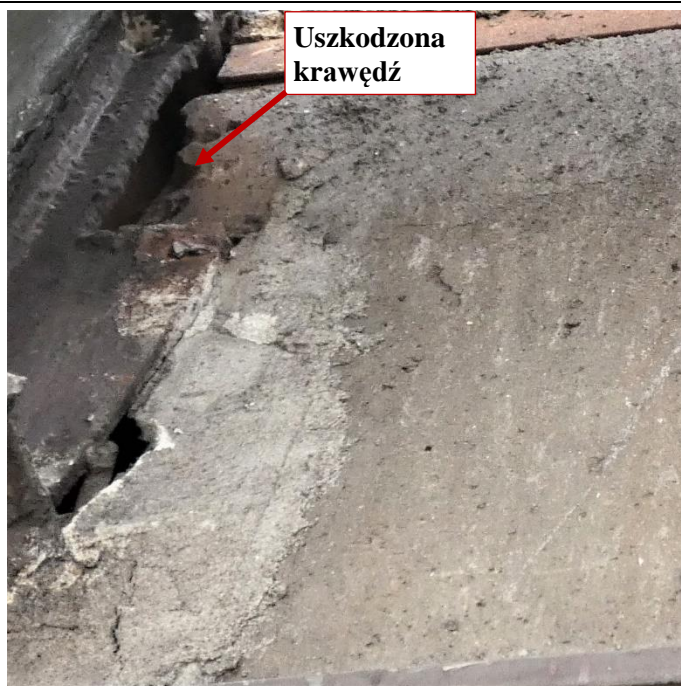
Oparcie: 7 cm

Fot. 63 Kondygnacja 11 (Poziom +41.70) Elewacja Wschodnia – belka w osiach 14/H-I.
Uszkodzona krawędź elementu, brak widocznego zbrojenia. Zalegający gruz w przestrzeni między elementami. Spękania i zarysowania powierzchni zaprawy

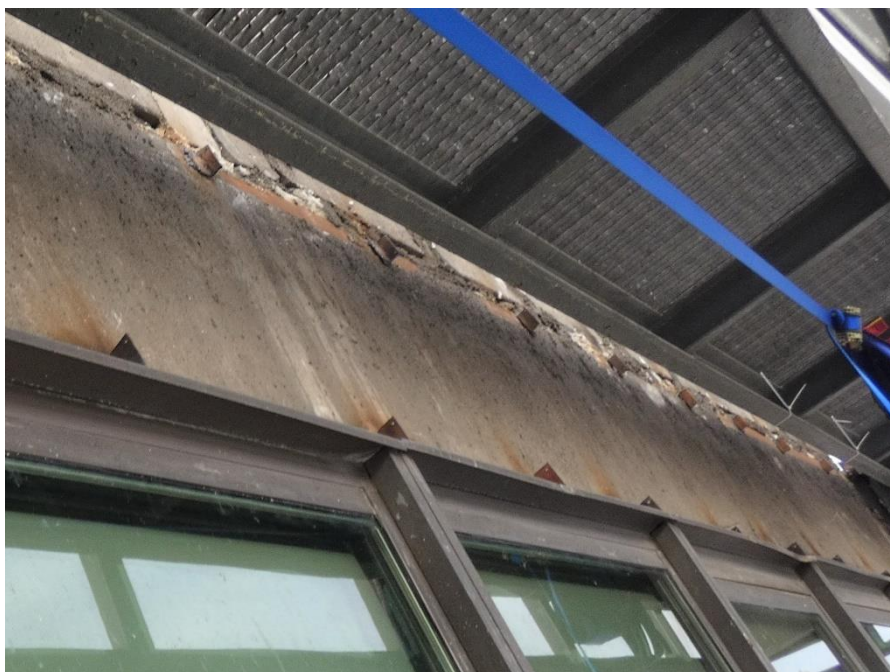
Fot. 64 Kondygnacja 11 (Poziom +41.70) Elewacja Wschodnia – belka w osiach 14/H-I.
Brak widocznych uszkodzeń belki w przęśle.

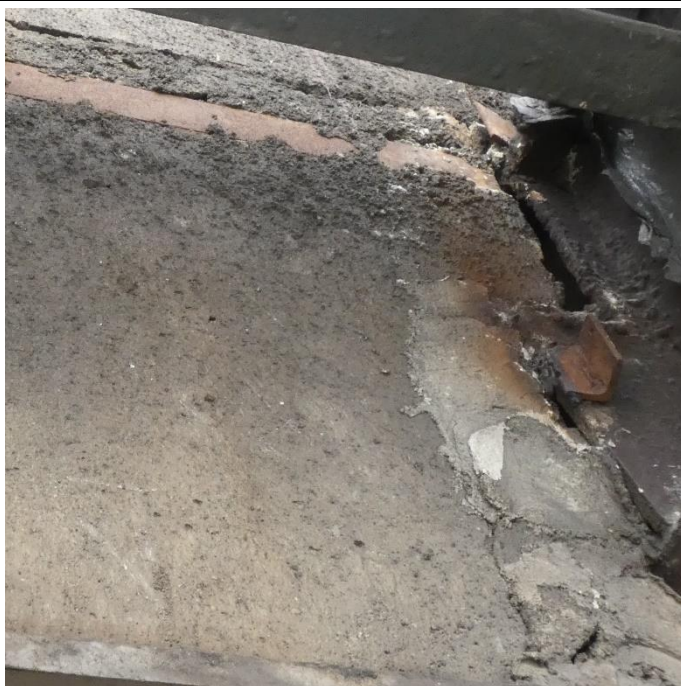
Oparcie: 4 cm

Fot. 65 Kondygnacja 11 (Poziom +41.70) Elewacja Wschodnia – belka w osiach 14/H-I.
Brak widocznych uszkodzeń belki przy podporze. Spękania i zarysowania powierzchni zaprawy

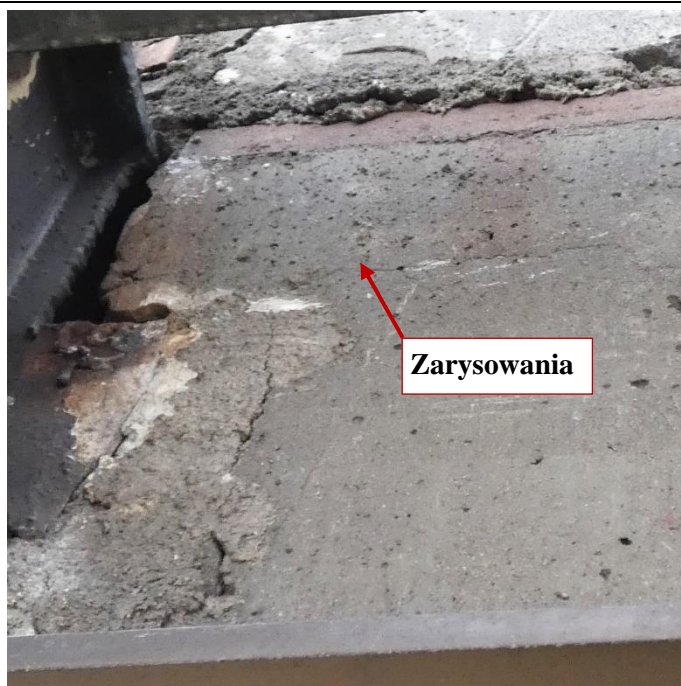
Oparcie: 5 cm

Fot. 67 Kondygnacja 11 (Poziom +41.70) Elewacja Północna – belka w osiach 13-14/I.
Zarysowania belki na wysokości miejsca oparcia. Zarysowania powierzchni zaprawy.

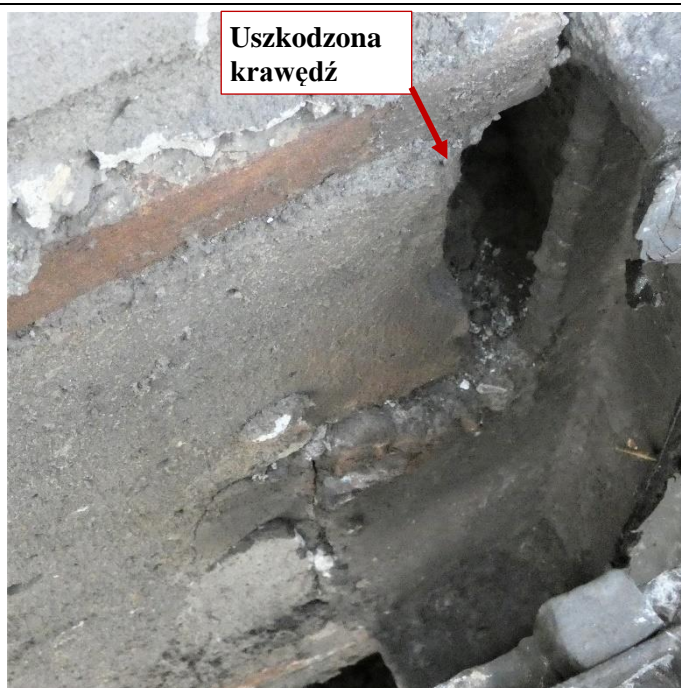
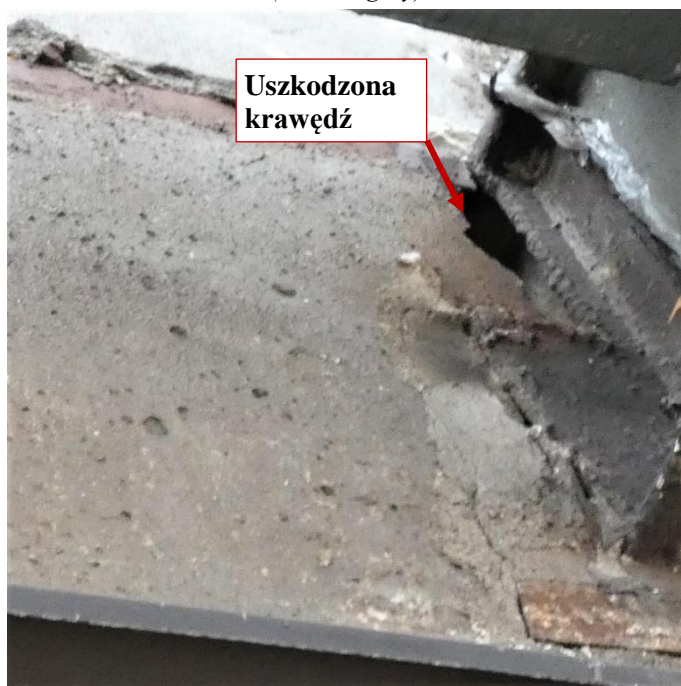
Oparcie: 5 cm

Fot. 69, 70 Kondygnacja 11 (Poziom +41.70) Elewacja Północna – belka w osiach 13-14/I.
Uszkodzona krawędź elementu, brak widocznego zbrojenia. Zalegający gruz w przestrzeni między elementami. Spękania i zarysowania powierzchni zaprawy

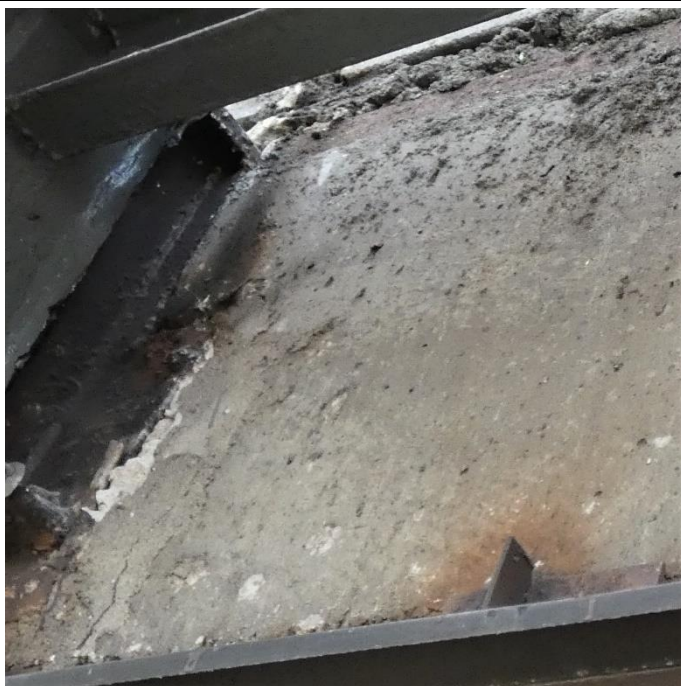
Oparcie: 6 cm

Fot. 71 Kondygnacja 11 (Poziom +41.70) Elewacja Północna – belka w osiach 12-13/I.
Brak widocznych uszkodzeń belki przy podporze. Spękania i zarysowania powierzchni zaprawy

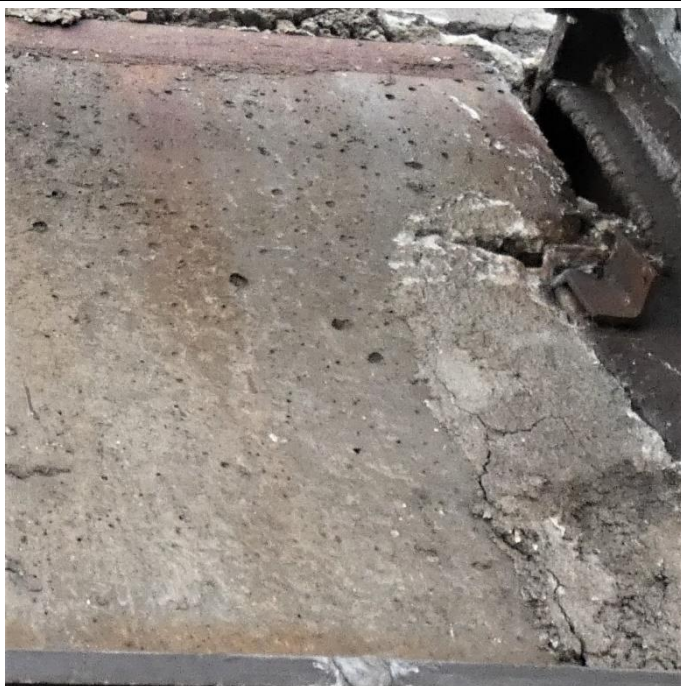
Oparcie: 4 cm

Fot. 73 Kondygnacja 11 (Poziom +41.70) Elewacja Północna – belka w osiach 12-13/I.
Brak widocznych uszkodzeń belki przy podporze. Spękania i zarysowania powierzchni zaprawy.

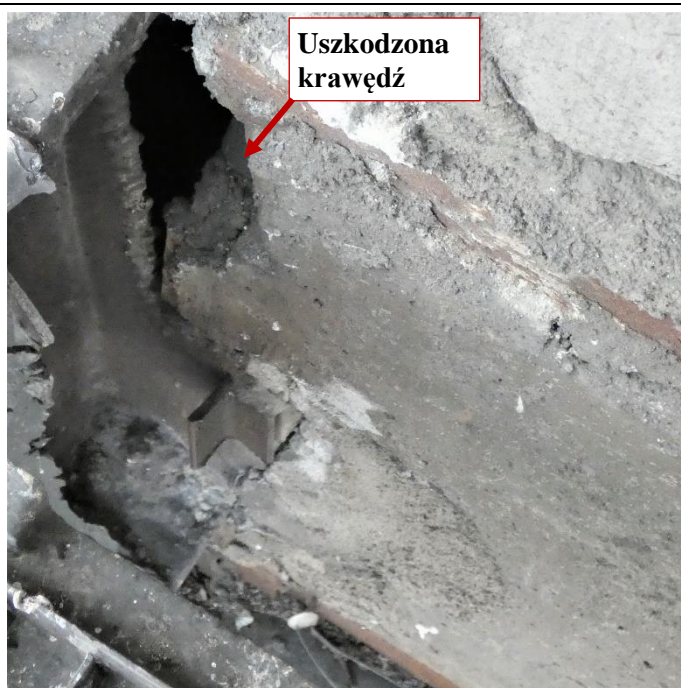
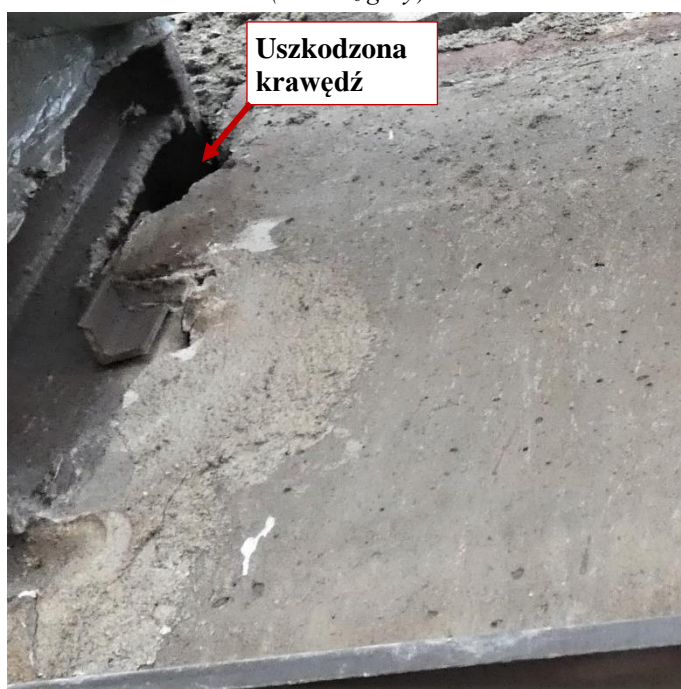
Fot. 74, 75 Kondygnacja 11 (Poziom +41.70) Elewacja Północna – belka w osiach 11-12/I. Uszkodzona krawędź elementu, brak widocznego zbrojenia. Zalegający gruz w przestrzeni między elementami. Zarysowania powierzchni zaprawy

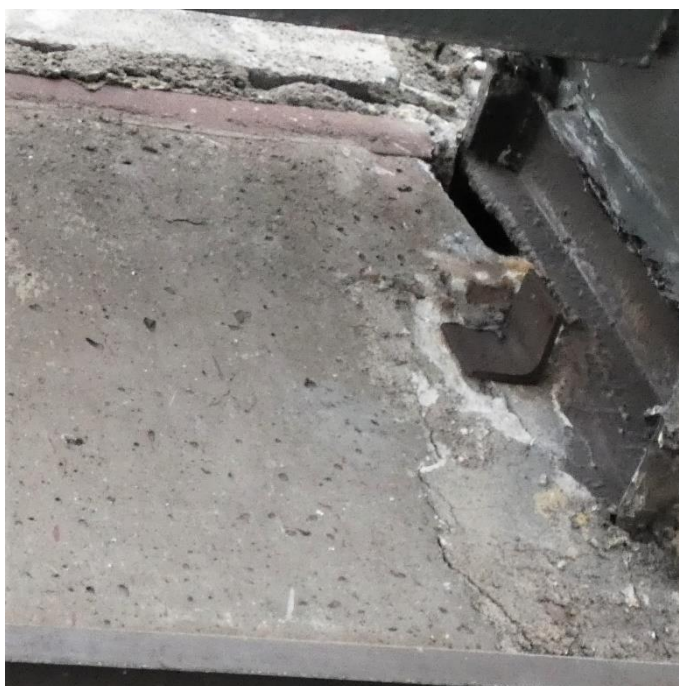
Oparcie: 7 cm

Fot. 77 Kondygnacja 11 (Poziom +41.70) Elewacja Północna – belka w osiach 11-12/I.

Brak widocznych uszkodzeń belki przy podporze. Zalegający gruz w przestrzeni między elementami.

Zarysowania powierzchni zaprawy

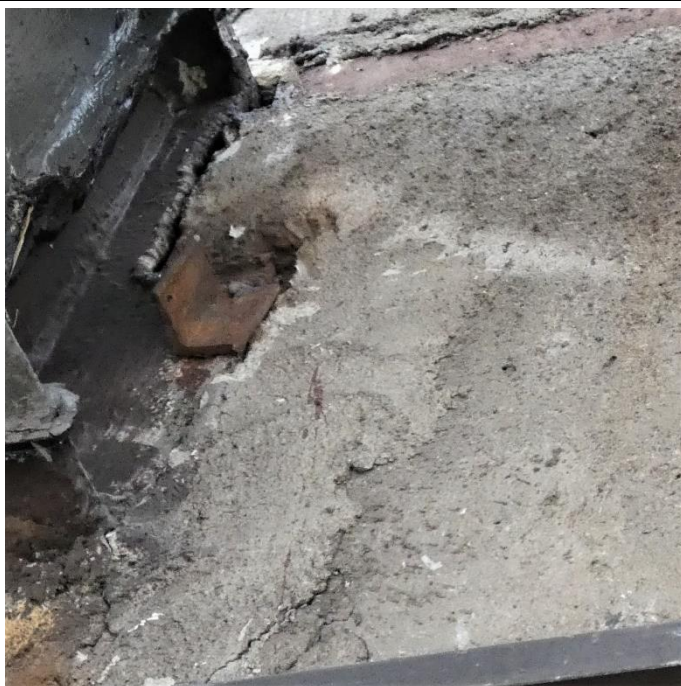
Oparcie: 7 cm

Fot. 78 Kondygnacja 11 (Poziom +41.70) Elewacja Północna – belka w osiach 10-11/I.
Brak widocznych uszkodzeń belki przy podporze. Zarysowania powierzchni zaprawy

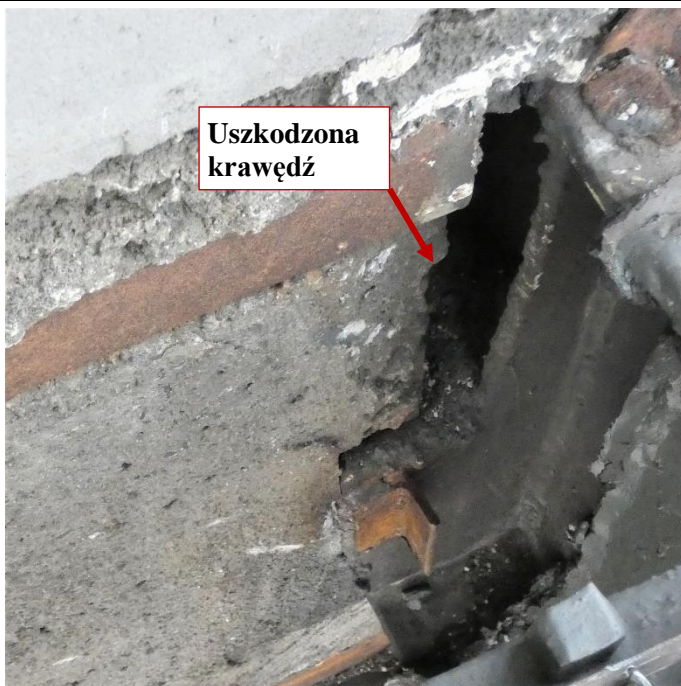
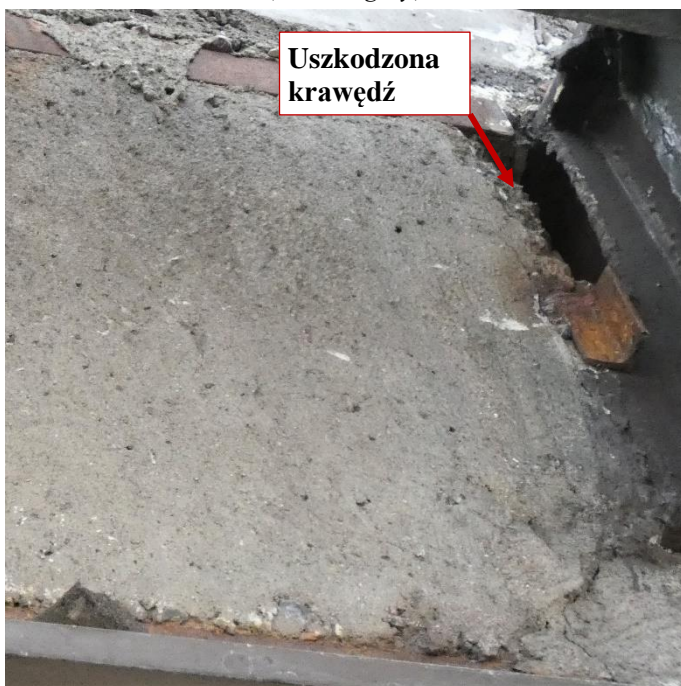
Oparcie: 4 cm

Fot. 80, 81 Kondygnacja 11 (Poziom +41.70) Elewacja Północna – belka w osiach 10-11/I. Uszkodzona krawędź elementu, brak widocznego zbrojenia. Zalegający gruz w przestrzeni między elementami. Zarysowania powierzchni zaprawy.

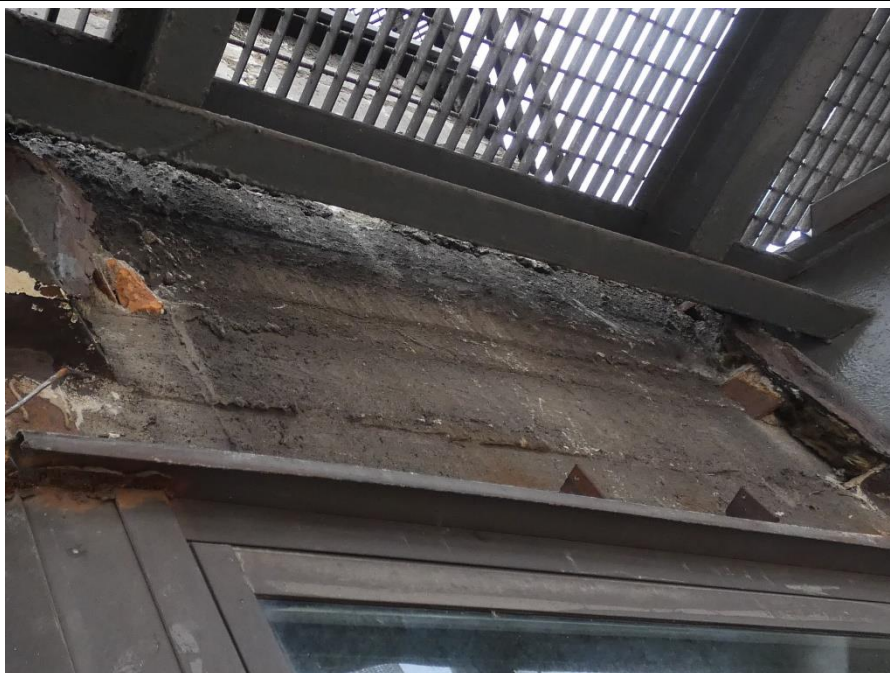
Fot. 82 Kondygnacja 11 (Poziom +41.70) Elewacja Północna – belka w osiach 10/I.

Brak możliwości pomiaru głębokości oparcia i określenia zastosowanych rozwiązań konstrukcyjnych. Brak widocznych uszkodzeń.

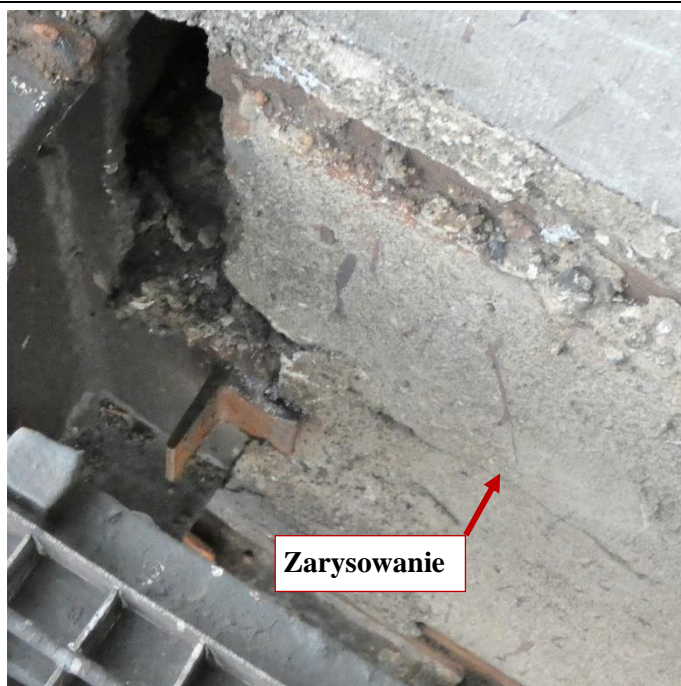
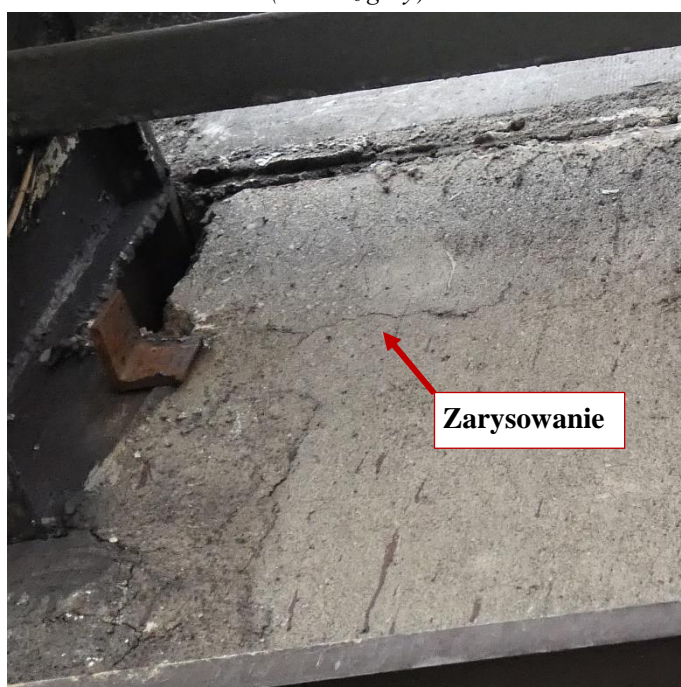
Fot. 83, 84 Kondygnacja 11 (Poziom +41.70) Elewacja Zachodnia – belka w osiach 10/H-I.

Zarysowania belki na wysokości miejsca oparcia. Zarysowania powierzchni zaprawy.

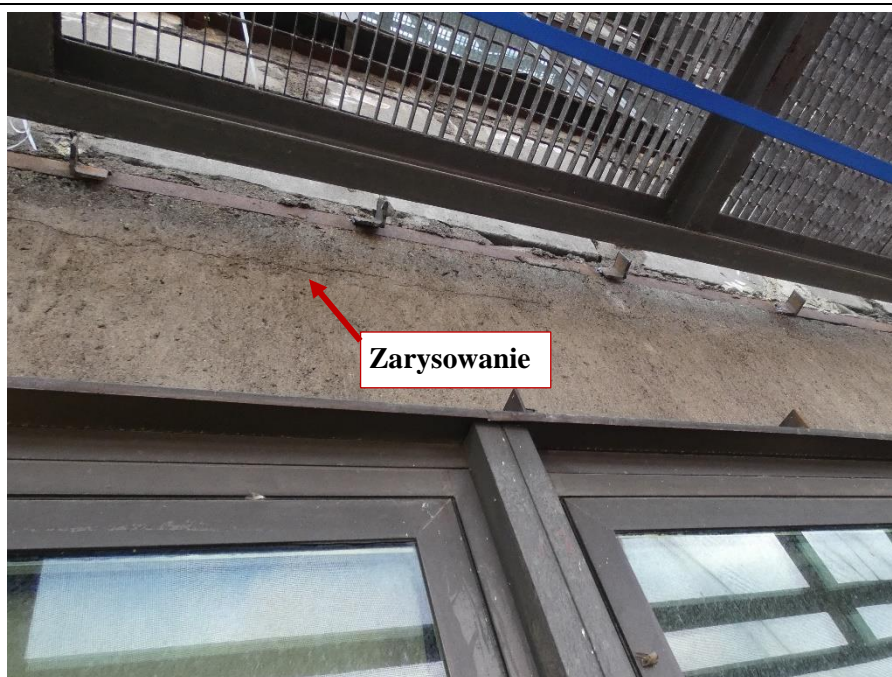
Fot. 85 Kondygnacja 11 (Poziom +41.70) Elewacja Zachodnia – belka w osiach 10/H-I.
Zarysowania belki w przęśle na wysokości miejsca oparcia.

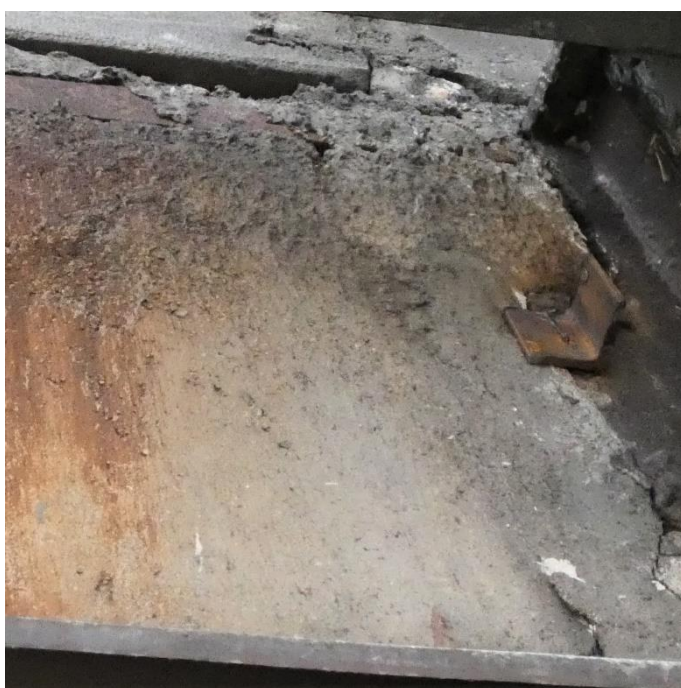
Oparcie: 7 cm

Fot. 86 Kondygnacja 11 (Poziom +41.70) Elewacja Zachodnia – belka w osiach 10/H-I.
Brak widocznych uszkodzeń belki przy podporze.

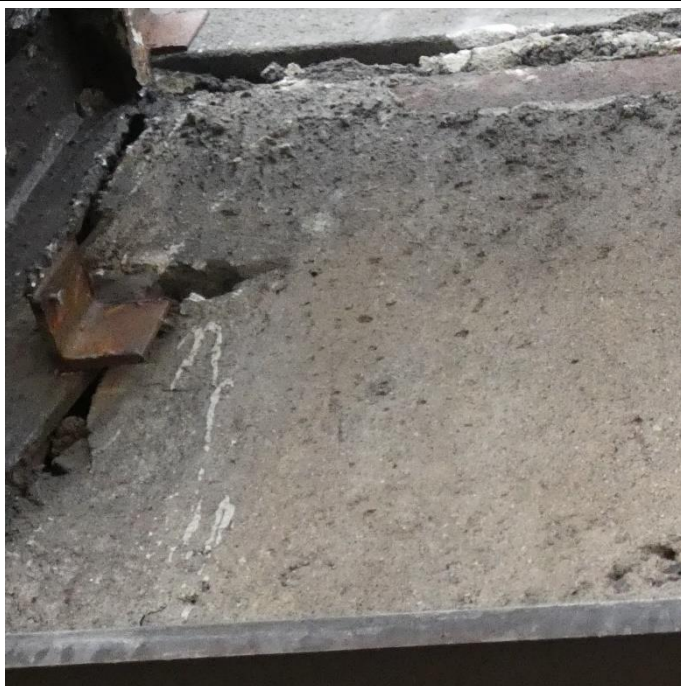
Oparcie: 7 cm

Fot. 87 Kondygnacja 11 (Poziom +41.70) Elewacja Zachodnia – belka w osiach 10/G-H.

Brak widocznych uszkodzeń belki przy podporze.

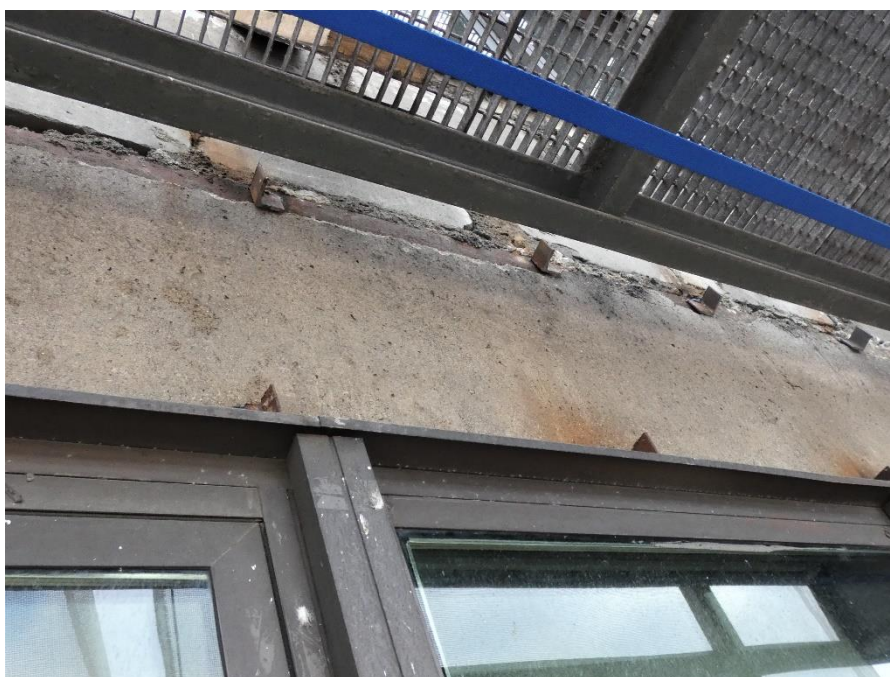
Fot. 88 Kondygnacja 11 (Poziom +41.70) Elewacja Zachodnia – belka w osiach 10/G-H.

Brak widocznych uszkodzeń belki w przęśle.

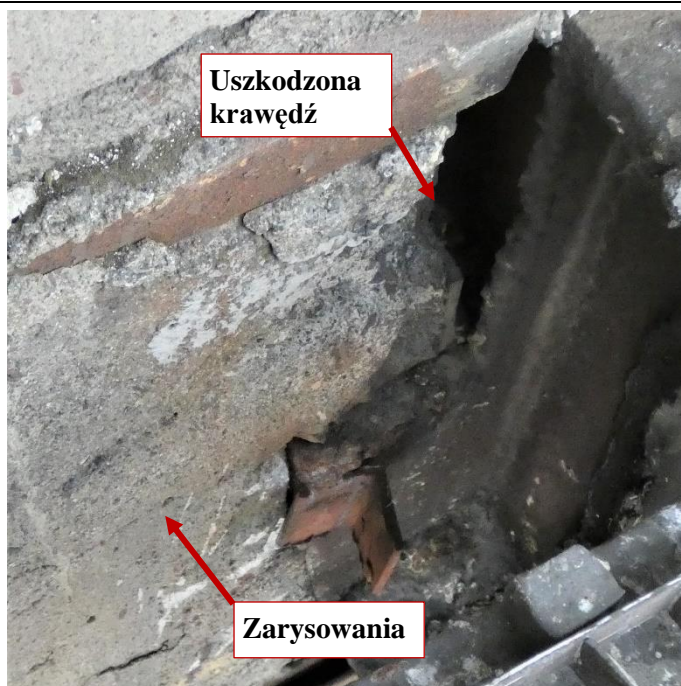
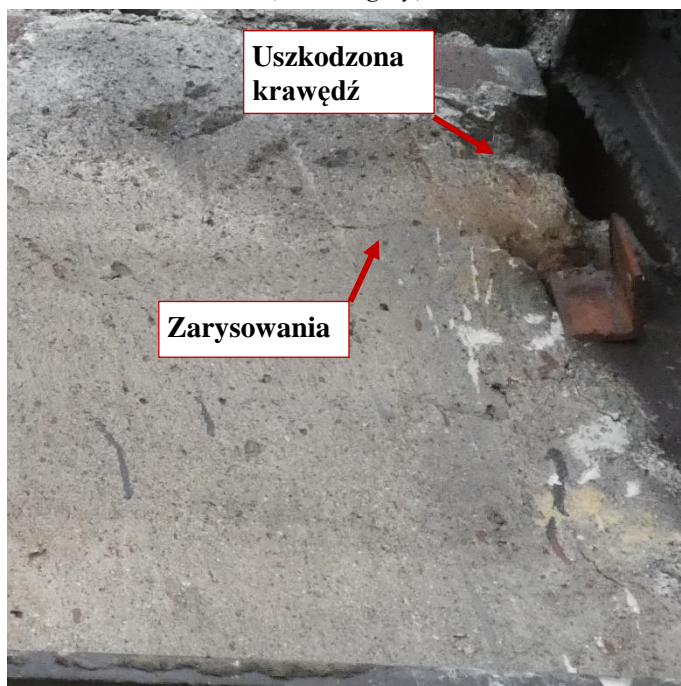
Oparcie: 7 cm

Fot. 89, 90 Kondygnacja 11 (Poziom +41.70) Elewacja Zachodnia – belka w osiach 10/G-H. Uszkodzona krawędź elementu, brak widocznego zbrojenia. Zalegający gruz w przestrzeni między elementami. Zarysowania belki na wysokości miejsca oparcia. Zarysowania powierzchni zaprawy

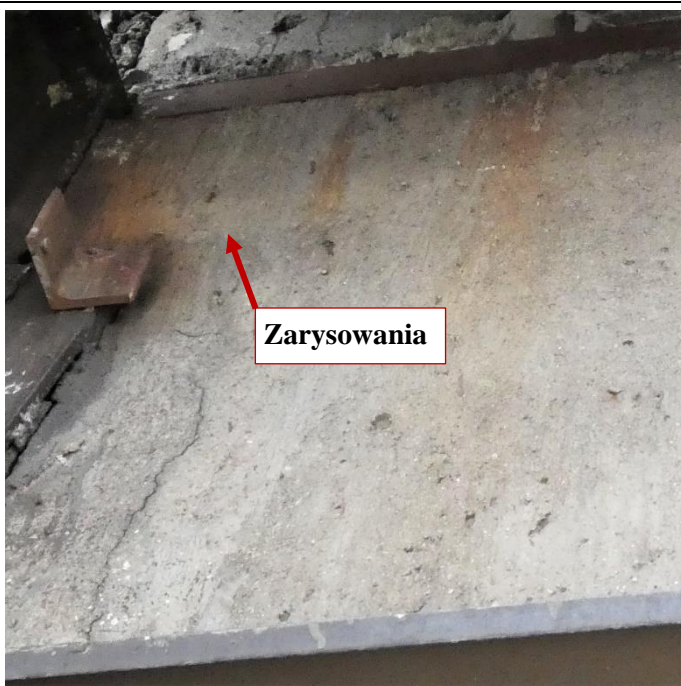
Oparcie: 7 cm

Fot. 91 Kondygnacja 11 (Poziom +41.70) Elewacja Zachodnia – belka w osiach 10/F-G.
Zarysowania belki na wysokości miejsca oparcia. Zarysowania powierzchni zaprawy

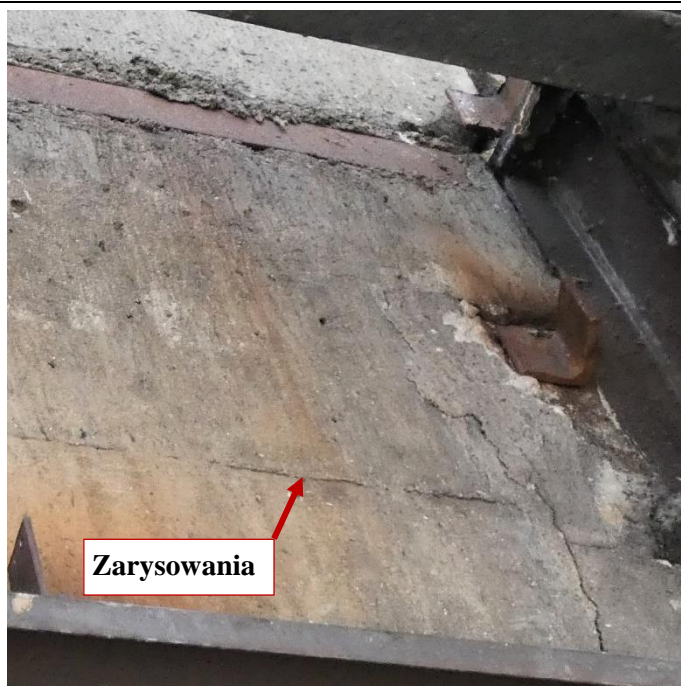
Fot. 93 Kondygnacja 11 (Poziom +41.70) Elewacja Zachodnia – belka w osiach 10/F-G.
Zarysowania belki przy podporze. Zarysowania powierzchni zaprawy

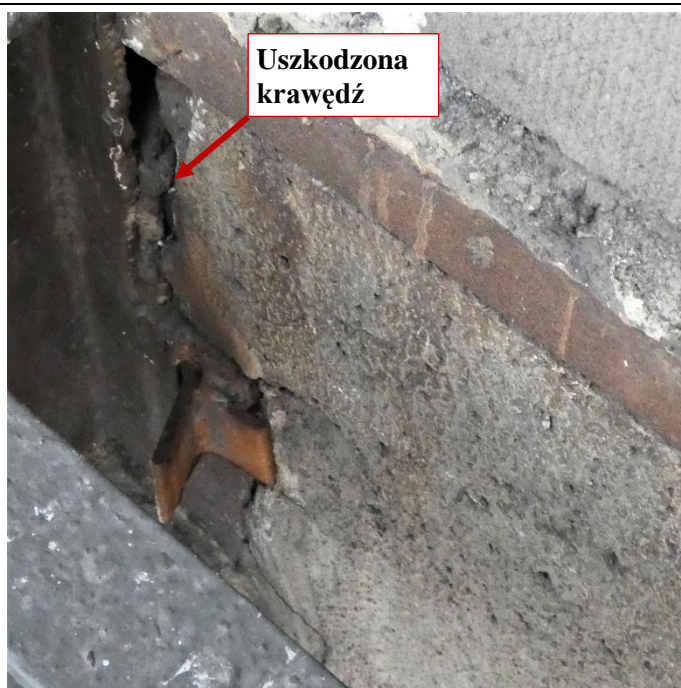
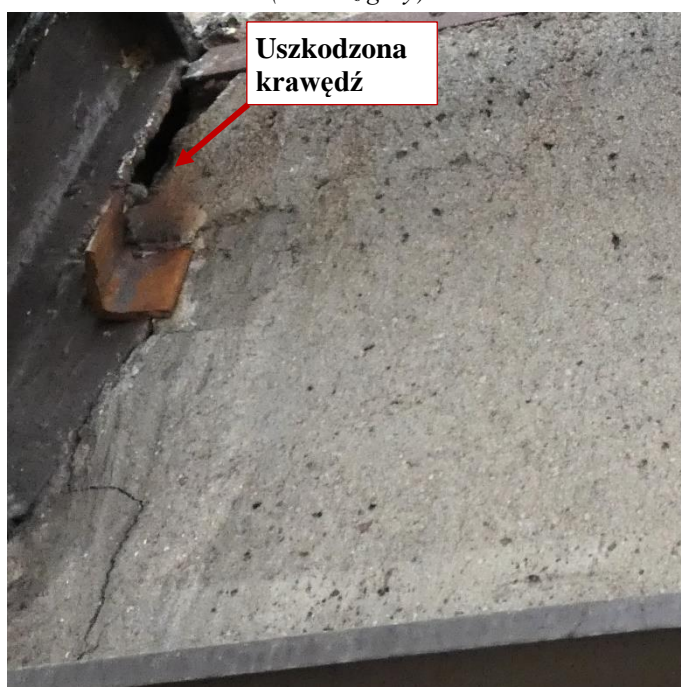
Fot. 94, 95 Kondygnacja 11 (Poziom +41.70) Elewacja Zachodnia – belka w osiach 10/E-F.
Uszkodzona krawędź elementu, brak widocznego zbrojenia. Przestrzeń między elementami wypełniona gruzem i zaprawą. Zarysowania powierzchni zaprawy

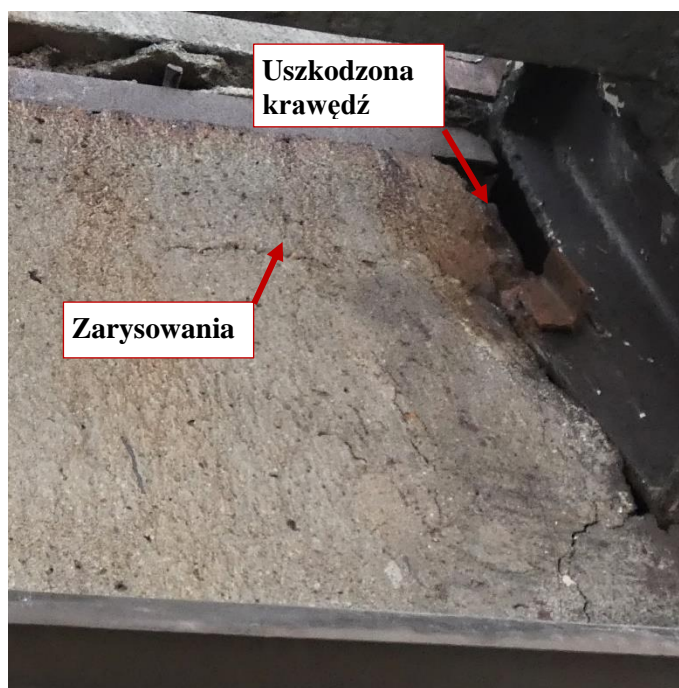
Fot. 97 Kondygnacja 11 (Poziom +41.70) Elewacja Zachodnia – belka w osiach 10/E-F.
Uszkodzona krawędź elementu, brak widocznego zbrojenia. Zarysowania belki na wysokości miejsca oparcia.
Zarysowania powierzchni zaprawy.

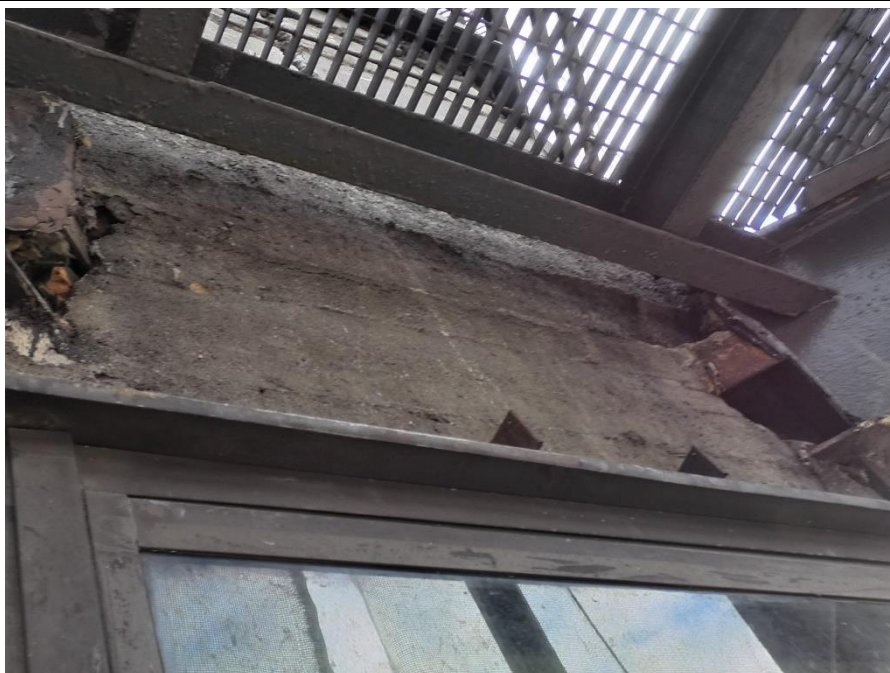
Fot. 98 Kondygnacja 11 (Poziom +41.70) Elewacja Zachodnia – belka w osiach 10/E.

Brak możliwości pomiaru głębokości oparcia i określenia zastosowanych rozwiązań konstrukcyjnych. Brak widocznych uszkodzeń.

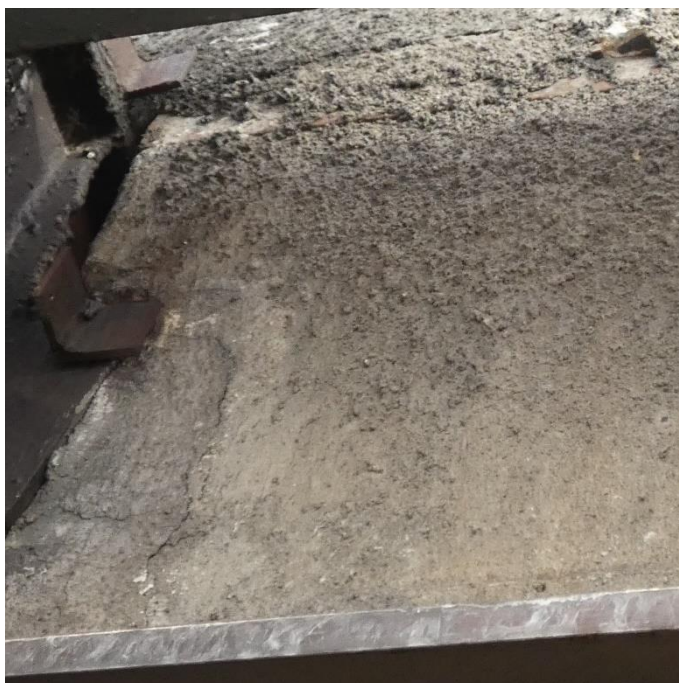
Fot. 99 Kondygnacja 11 (Poziom +41.70) Elewacja Południowa – belka w osiach 10-11/E.

Brak widocznych uszkodzeń belki przy podporze. Zarysowania powierzchni zaprawy.

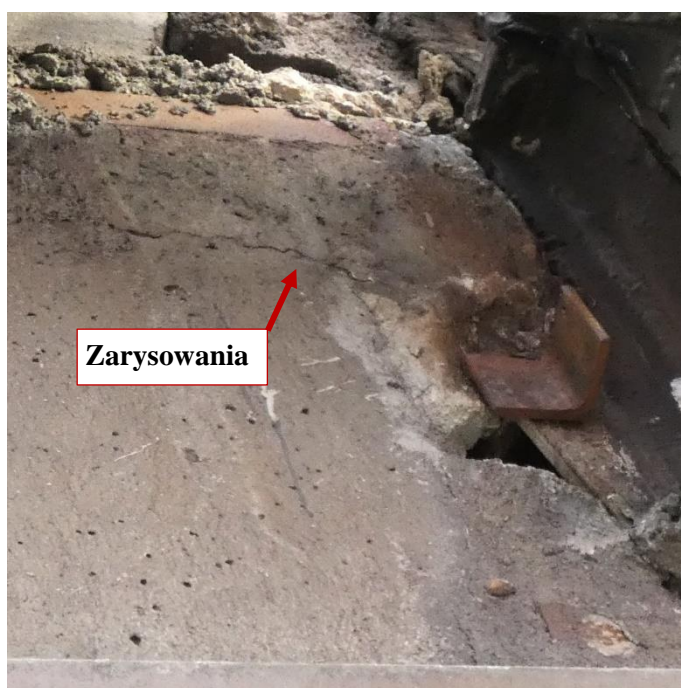
Fot. 101 Kondygnacja 11 (Poziom +41.70) Elewacja Południowa – belka w osiach 10-11/E.
Zarysowania belki na wysokości miejsca oparcia. Spękania i zarysowania powierzchni zaprawy.

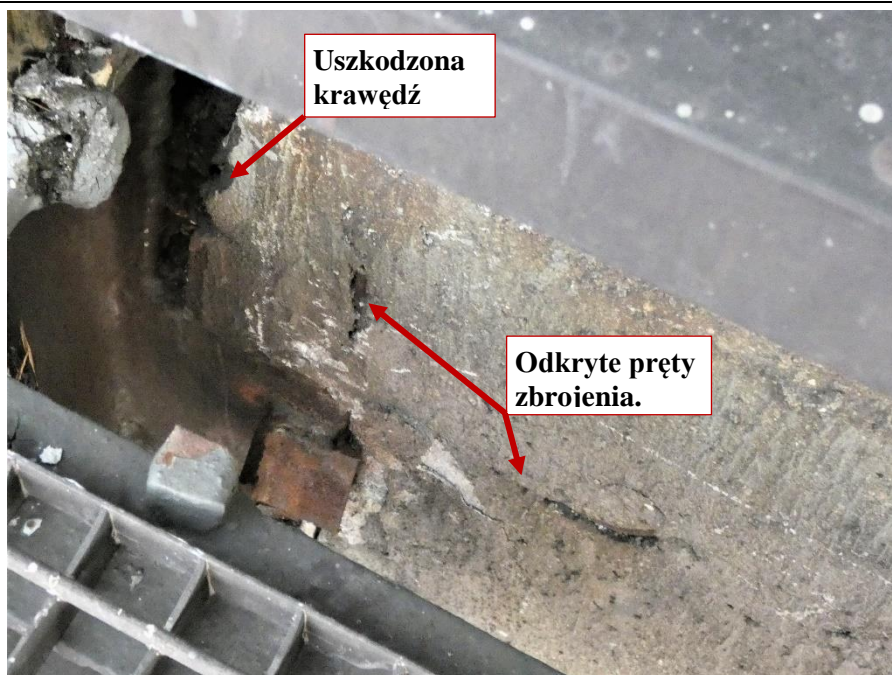
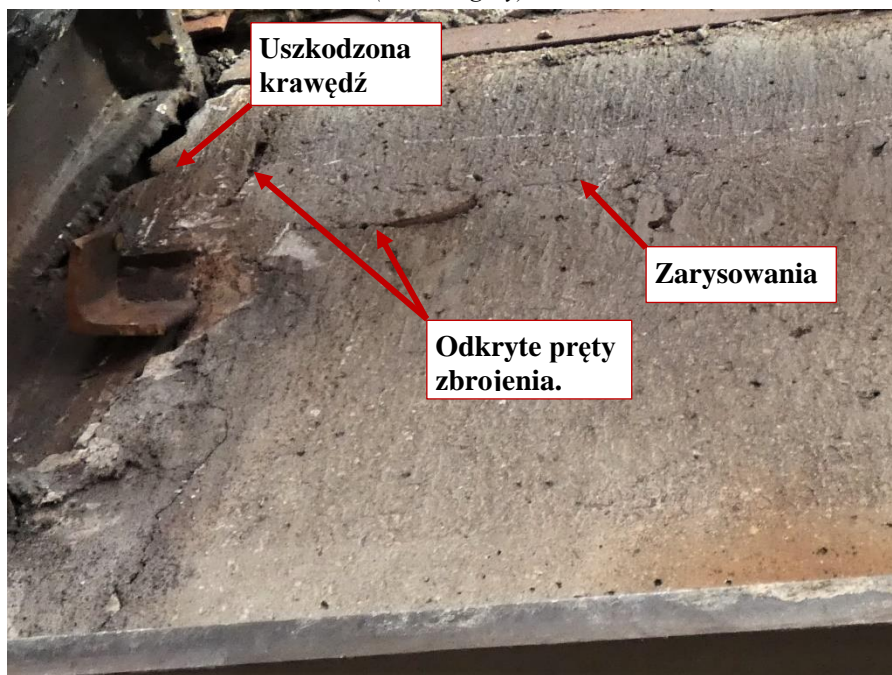
Fot. 102, 103 Kondygnacja 11 (Poziom +41.70) Elewacja Południowa – belka w osiach 11-12/E. Uszkodzona krawędź elementu. Odkryte pręty zbroienia. Zalegający gruz w przestrzeni między elementami. Zarysowania belki na wysokości miejsca oparcia. Zarysowania powierzchni zaprawy.

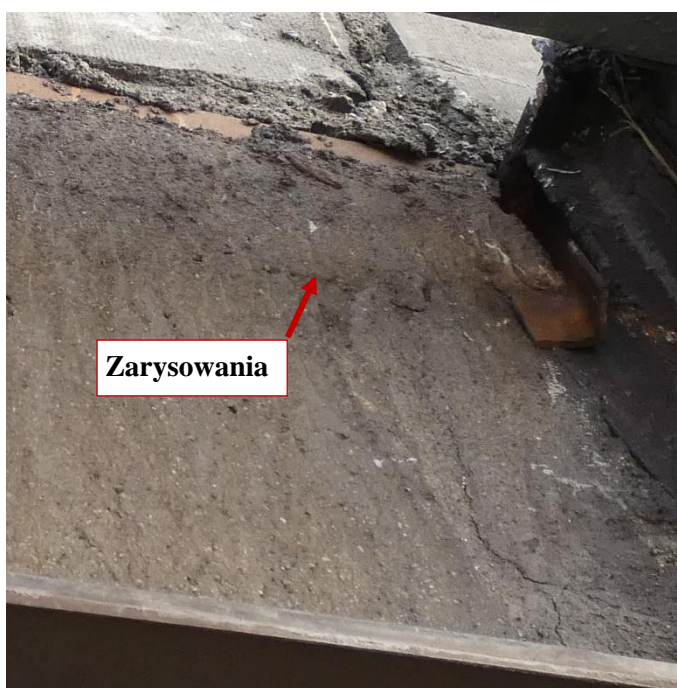
Fot. 105 Kondygnacja 11 (Poziom +41.70) Elewacja Południowa – belka w osiach 11-12/E.
Zarysowania belki na wysokości miejsca oparcia. Zarysowania powierzchni zaprawy

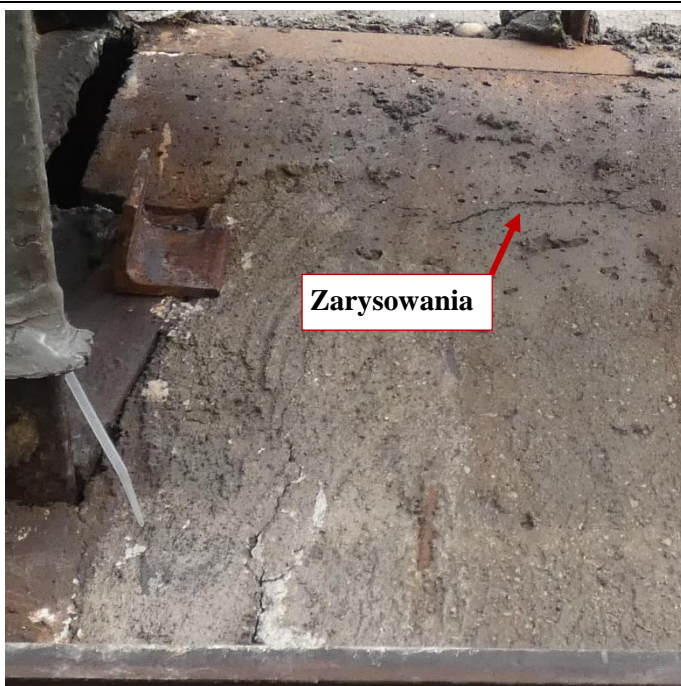
Fot. 106 Kondygnacja 11 (Poziom +41.70) Elewacja Południowa – belka w osiach 12-13/E.
Zarysowania belki na wysokości miejsca oparcia. Zarysowania powierzchni zaprawy.

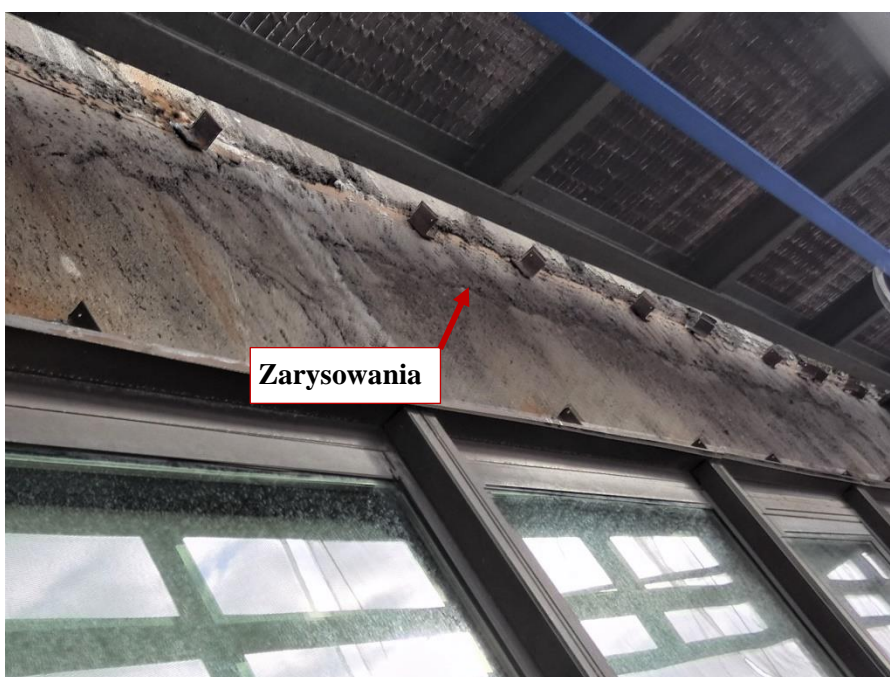
Fot. 107 Kondygnacja 11 (Poziom +41.70) Elewacja Południowa – belka w osiach 12-13/E.
Zarysowania belki w przęśle na wysokości miejsca oparcia

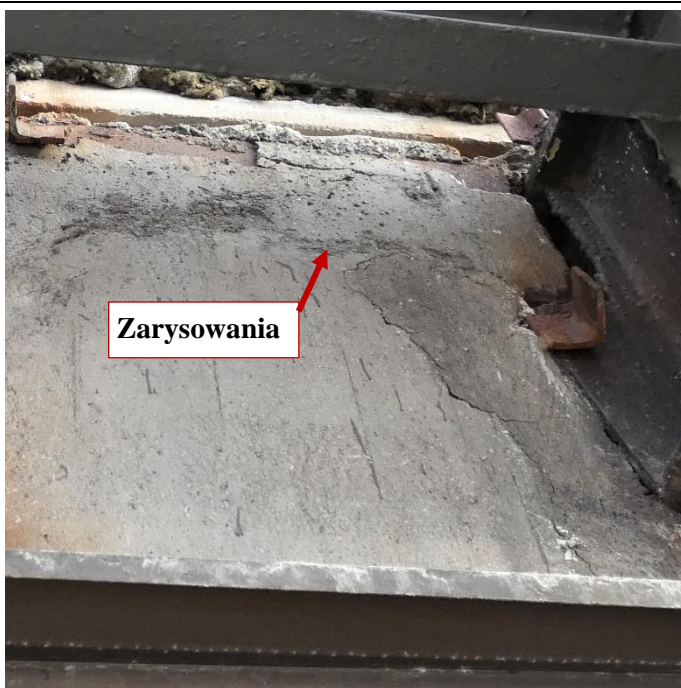
Fot. 108 Kondygnacja 11 (Poziom +41.70) Elewacja Południowa – belka w osiach 12-13/E.

Zarysowania belki na wysokości miejsca oparcia. Zarysowania powierzchni zaprawy.

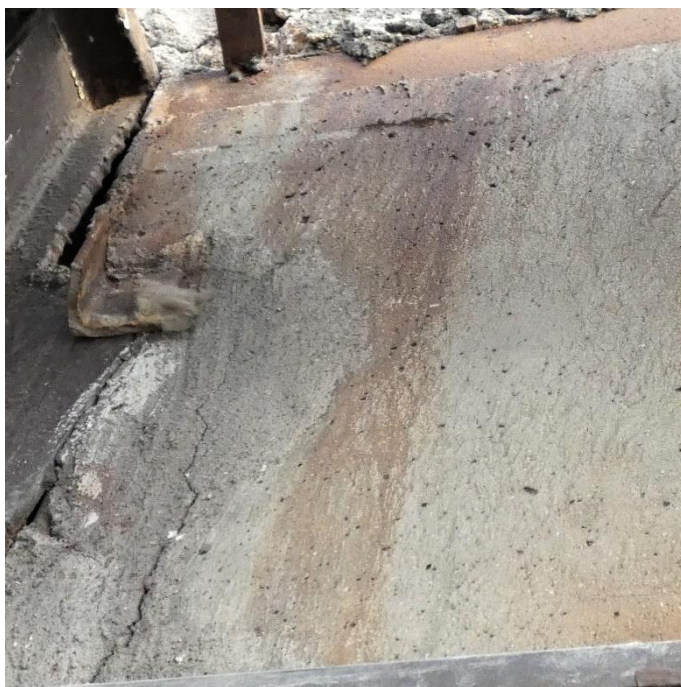
Fot. 109 Kondygnacja 11 (Poziom +41.70) Elewacja Południowa – belka w osiach 13-14/E.

Brak widocznych uszkodzeń belki przy podporze. Zarysowania powierzchni zaprawy.

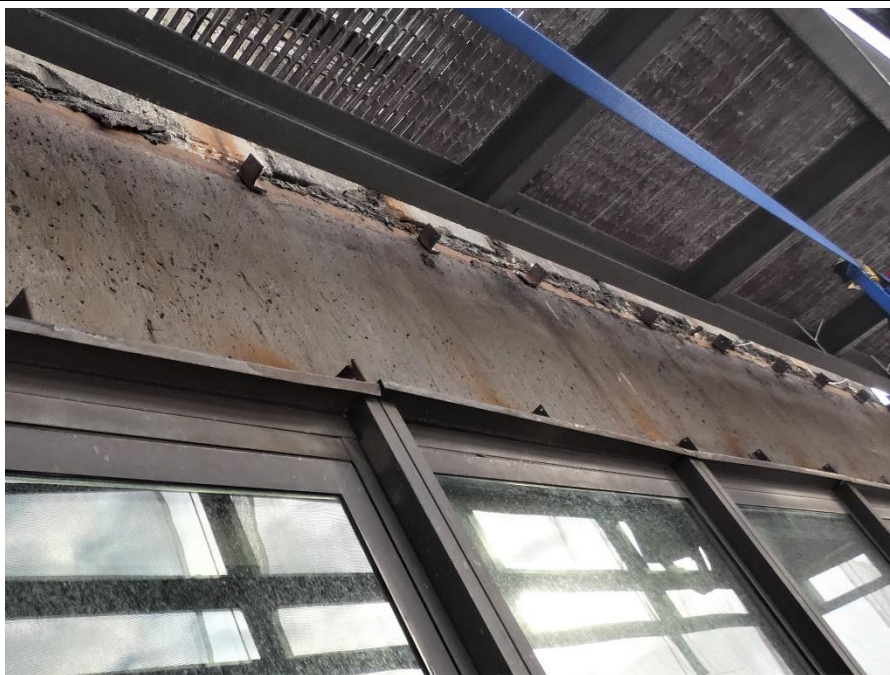
Fot. 110 Kondygnacja 11 (Poziom +41.70) Elewacja Południowa – belka w osiach 13-14/E.

Brak widocznych uszkodzeń belki w przęśle

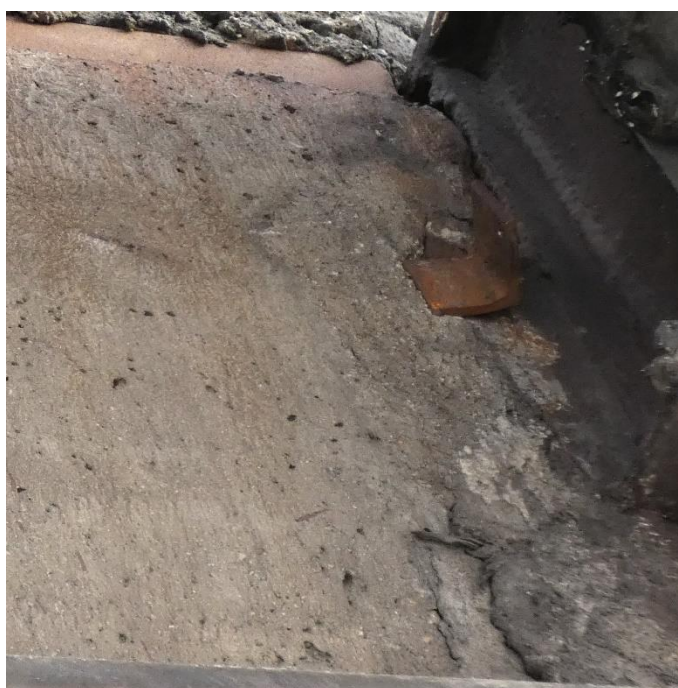
Fot. 111 Kondygnacja 11 (Poziom +41.70) Elewacja Południowa – belka w osiach 13-14/E.

Brak widocznych uszkodzeń belki przy podporze. Zarysowania powierzchni zaprawy.
