OPRACOWANIE NR 10

**EKSPERTYZA OKREŚLAJĄCA STAN TECHNICZNY ŚCIAN
MUROWANYCH ZEWNĘTRZNYCH, PREFABRYKOWANYCH BELEK
ŻELBETOWYCH ORAZ WSPORNIKÓW STALOWYCH NA KONDYGNACJI 11,
DOTYCZĄCA BUDOWY PN. „KOMPLEKSOWA MODERNIZACJA
ENERGETYCZNA BUDYNKU (ZADANIE A) ORAZ MODERNIZACJA I
PRZEBUDOWA NIEKTÓRYCH ELEMENTÓW (ZADANIE B) COLLEGIUM
ALTUM UNIWERSYTETU EKONOMICZNEGO W POZNANIU”**

EKSPERTIS Sp. z o. o. Sp. k.
ul. Nieszawska 1
61-021 Poznań

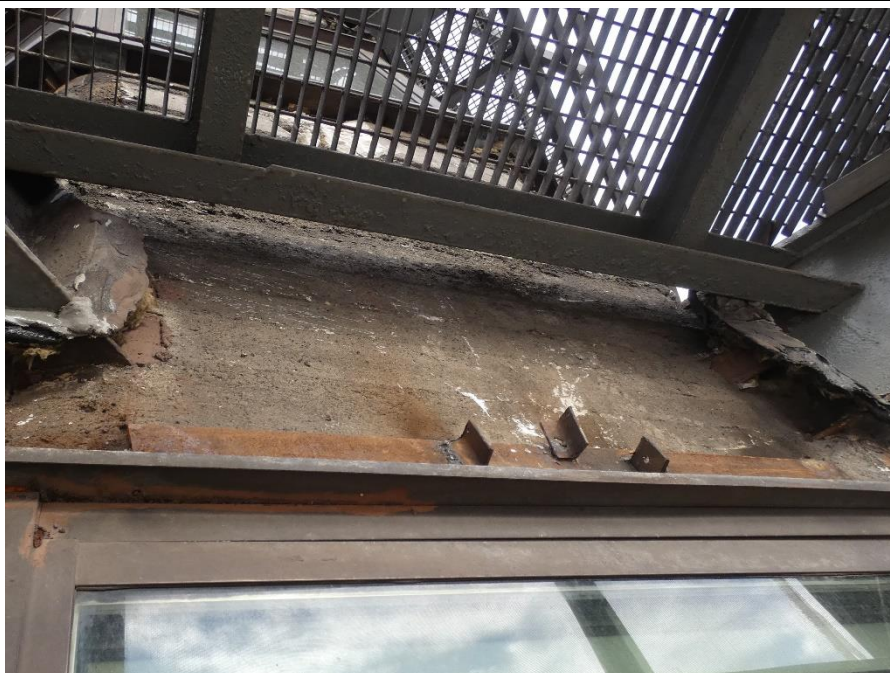
Fot. 112 Kondygnacja 11 (Poziom +41.70) Elewacja Południowa – belka w osiach 14/E.

Brak możliwości pomiaru głębokości oparcia i określenia zastosowanych rozwiązań konstrukcyjnych. Brak widocznych uszkodzeń.

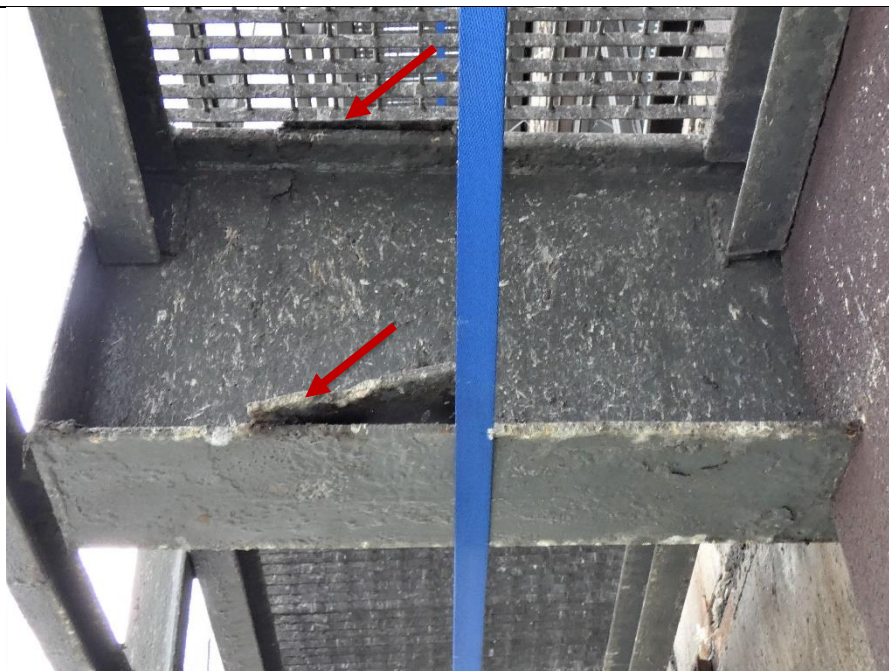
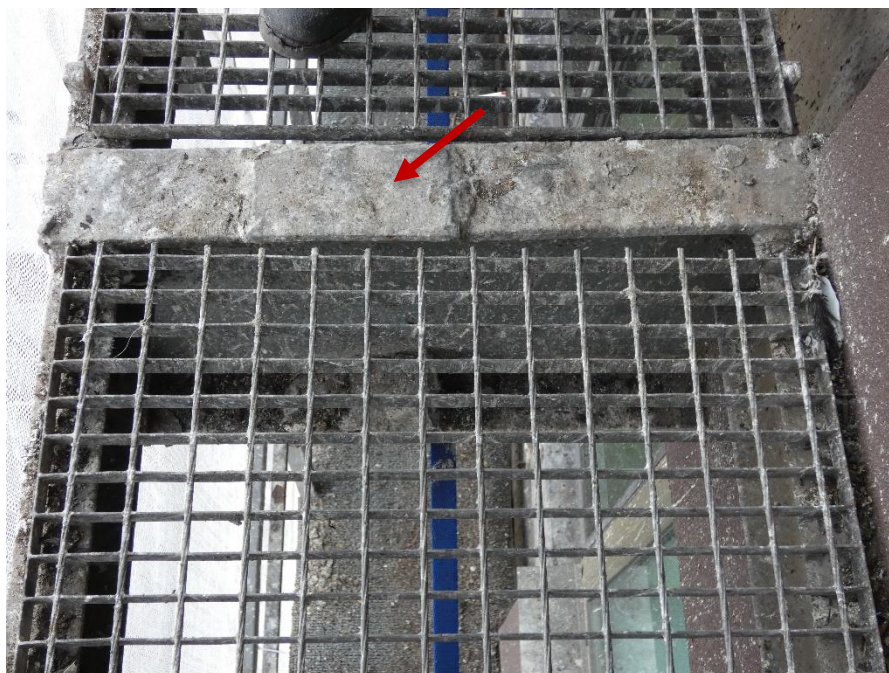
Podczas oględzin wsporników stalowych odnotowano występowanie w elementach w osi 14/F pozostałości po usuniętej drabince ewakuacyjnej w postaci przyspawanych blach.

Fot. 116 Pozostałości po drabinie ewakuacyjnej w osi 14/F (widok z dołu)

Fot. 117 Pozostałości po drabinie ewakuacyjnej w osi 14/F (widok z góry)

Przed przystąpieniem do dalszych prac termomodernizacyjnych zaleca się usunięcie pozostałości po usuniętych elementach oraz zabezpieczenie powierzchni wsporników w miejscu ich występowania.

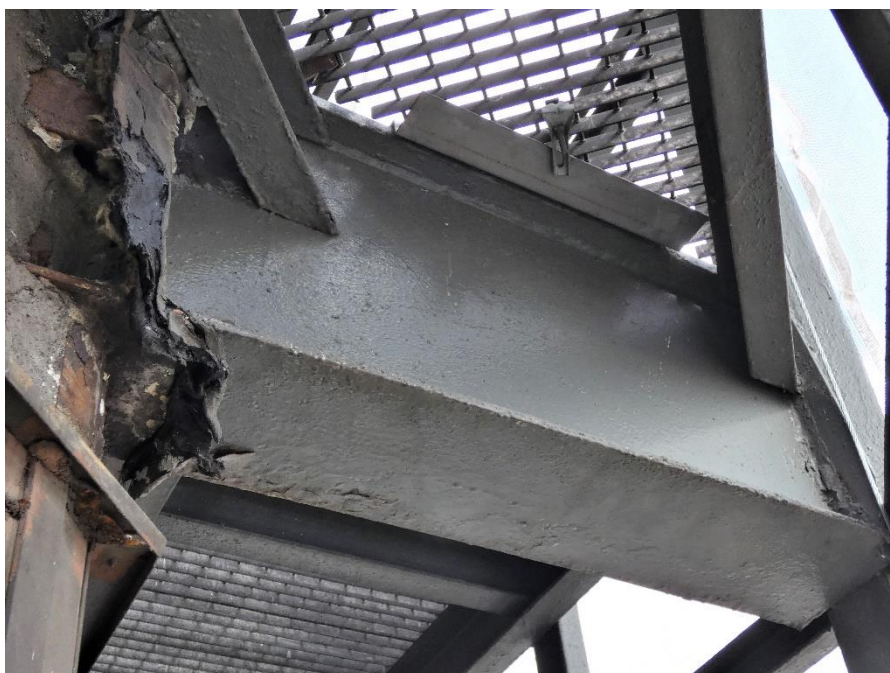
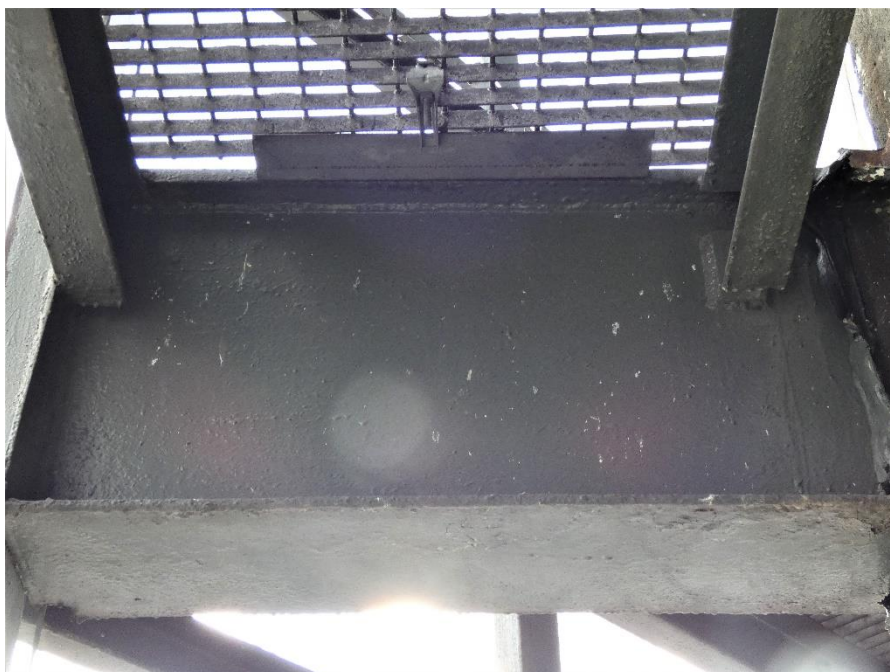
Fot. 118, 119 Kondygnacja 11 (Poziom +41.70) Elewacja Wschodnia – wspornik w osiach 14/E.

Brak widocznych uszkodzeń wspornika.

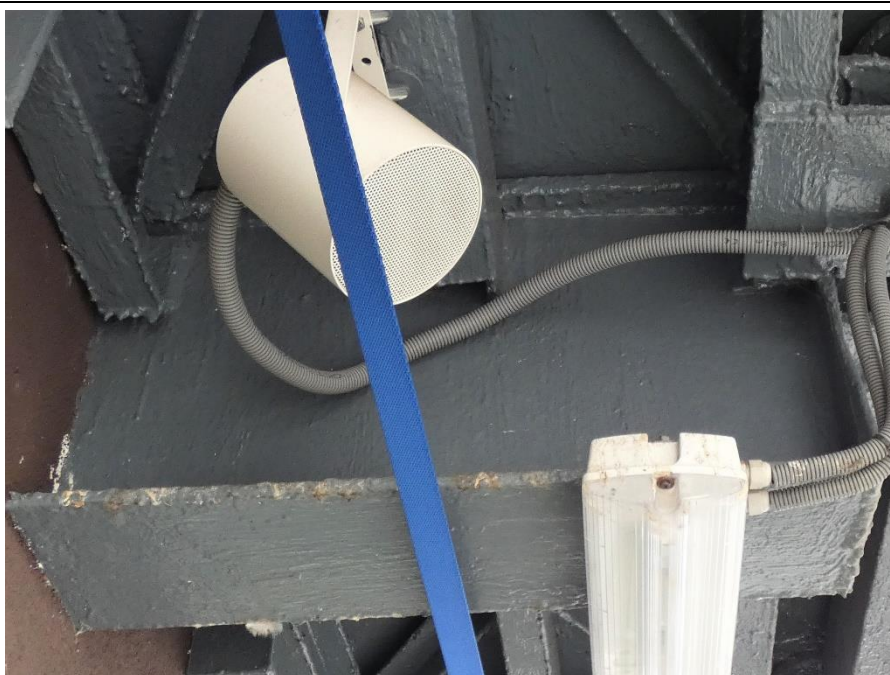
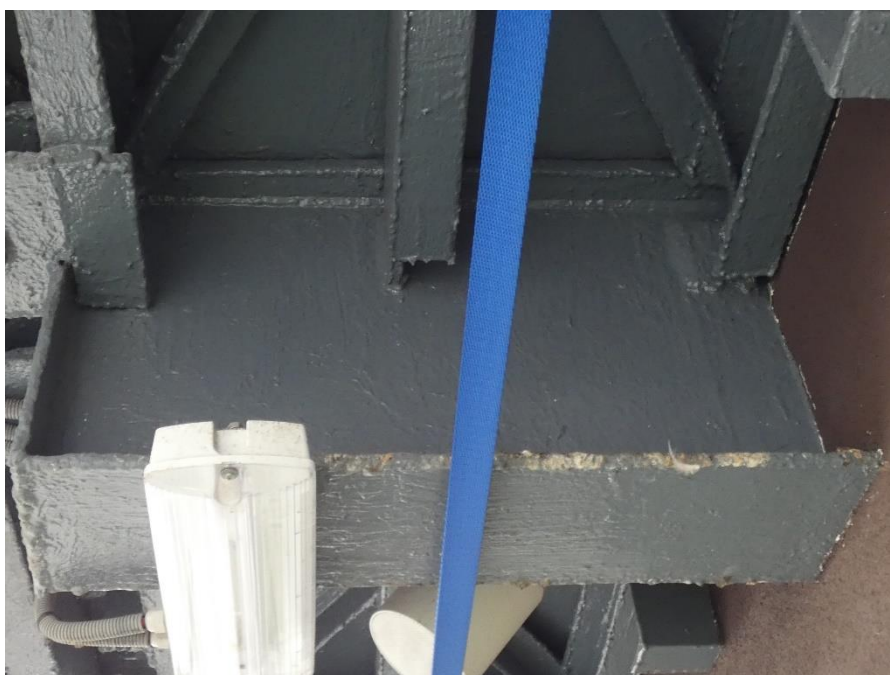
Fot. 123, 124 Kondygnacja 11 (Poziom +41.70) Elewacja Wschodnia – wspornik w osiach 14/G.

Brak widocznych uszkodzeń wspornika.

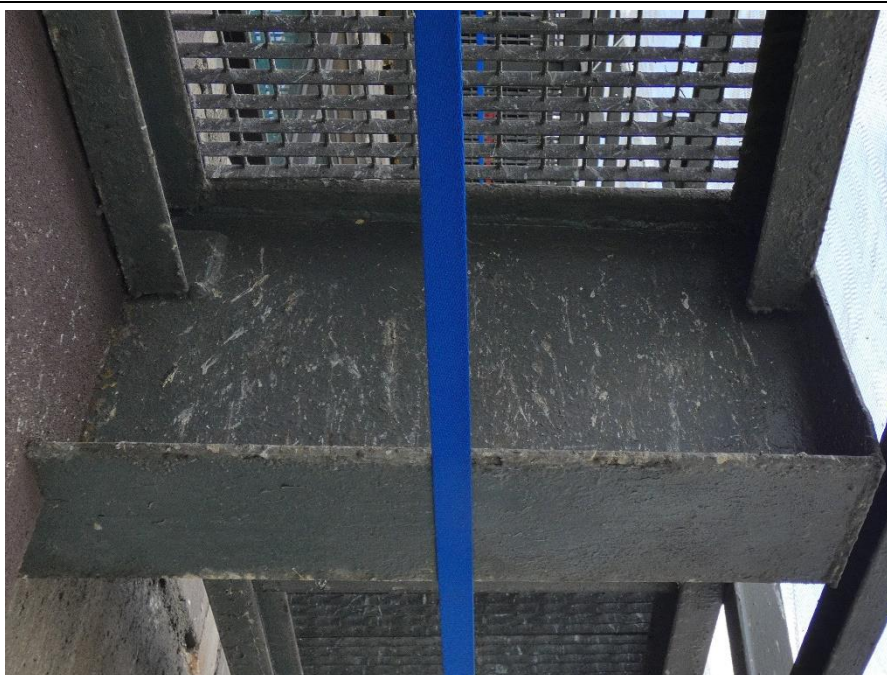
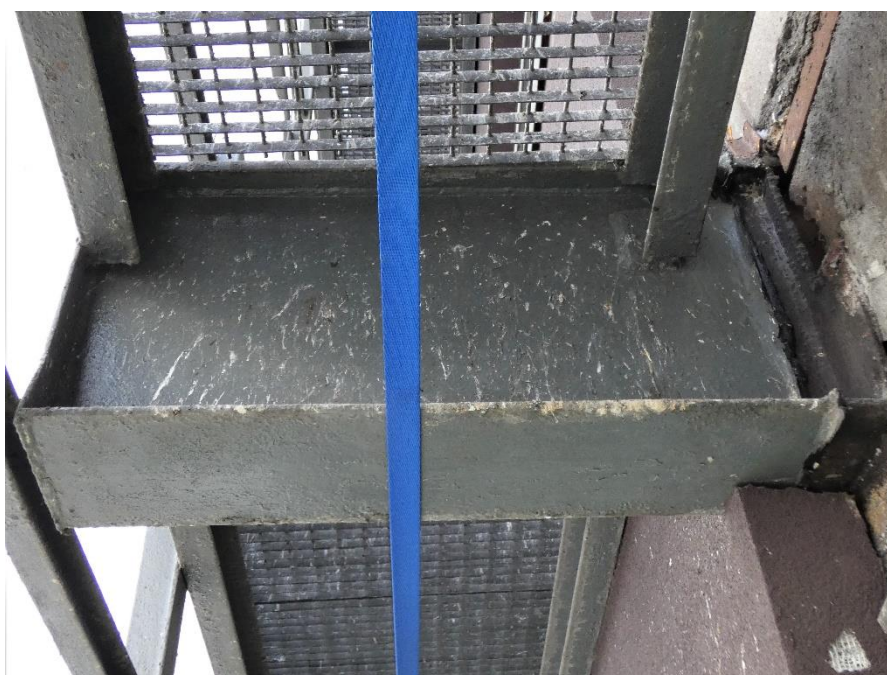
Fot. 125, 126 Kondygnacja 11 (Poziom +41.70) Elewacja Wschodnia – wspornik w osiach 14/H.

Przemieszczenie wspornika w kierunku osi I. Brak widocznych uszkodzeń wspornika.

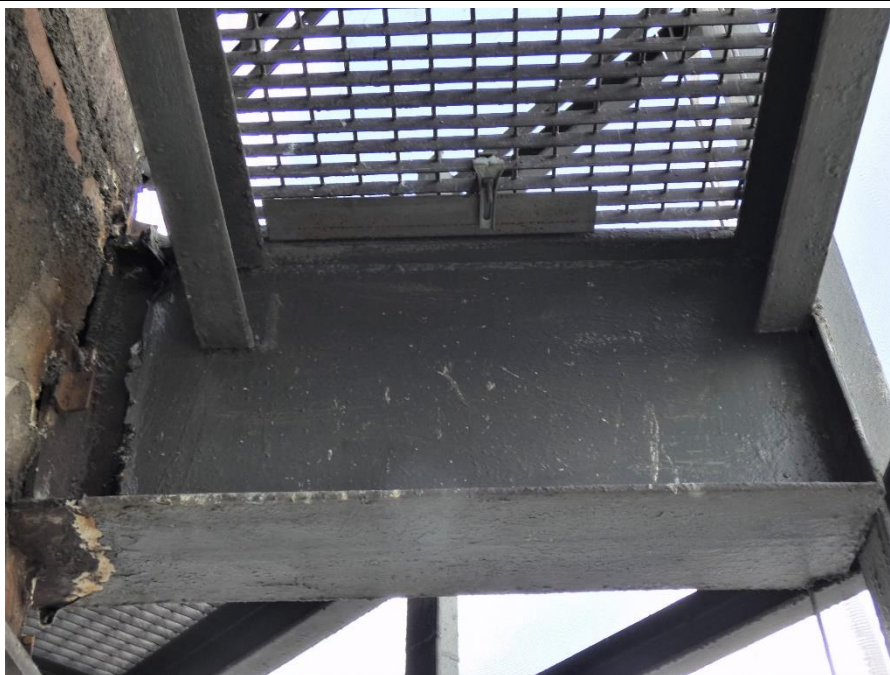
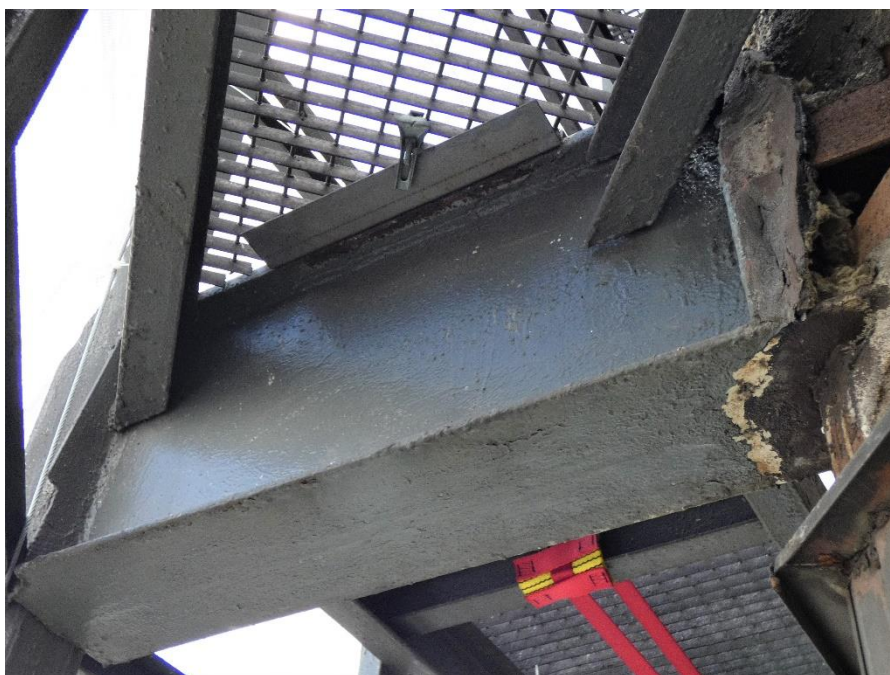
Fot. 127, 128 Kondygnacja 11 (Poziom +41.70) Elewacja Wschodnia – wspornik w osiach 14/I.

Brak widocznych uszkodzeń wspornika.

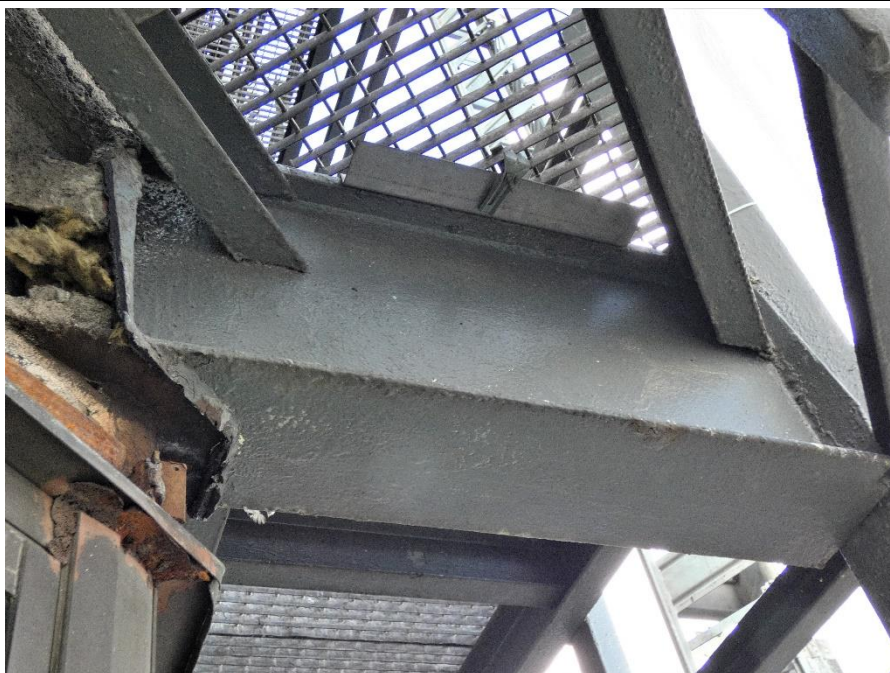
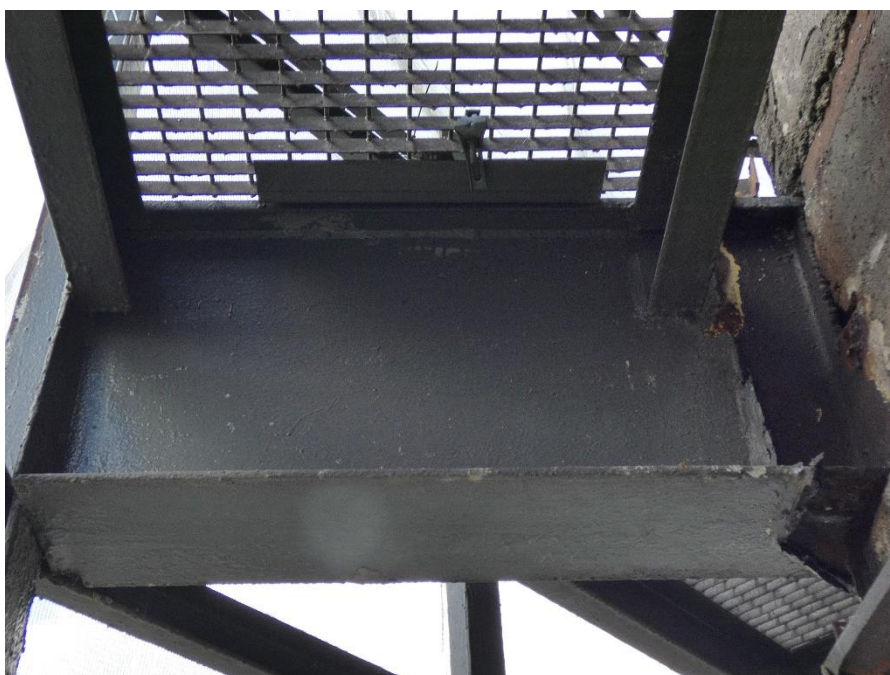
Fot. 129, 130 Kondygnacja 11 (Poziom +41.70) Elewacja Północna – wspornik w osiach 14/I.

Brak widocznych uszkodzeń wspornika.

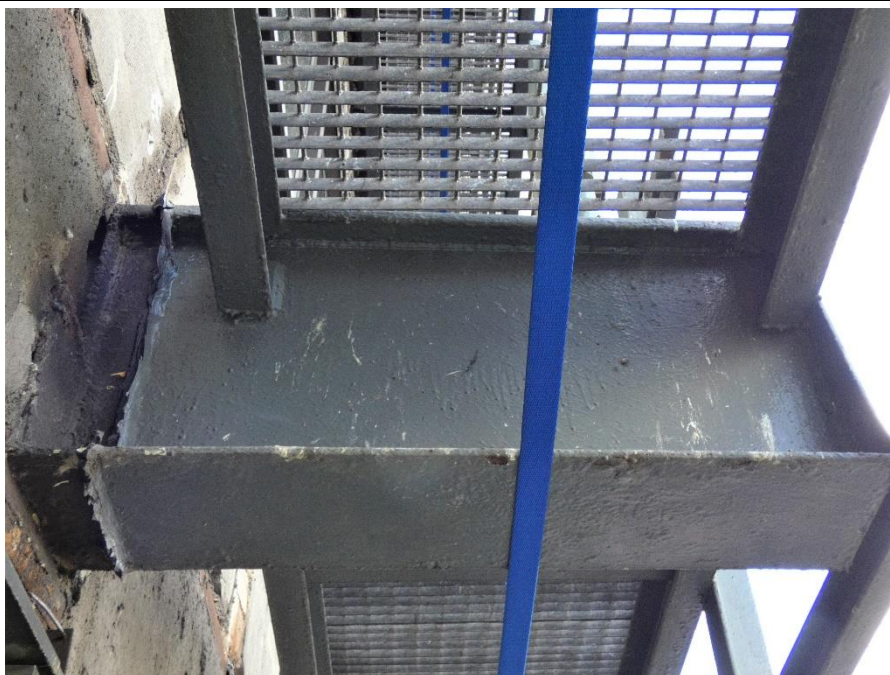
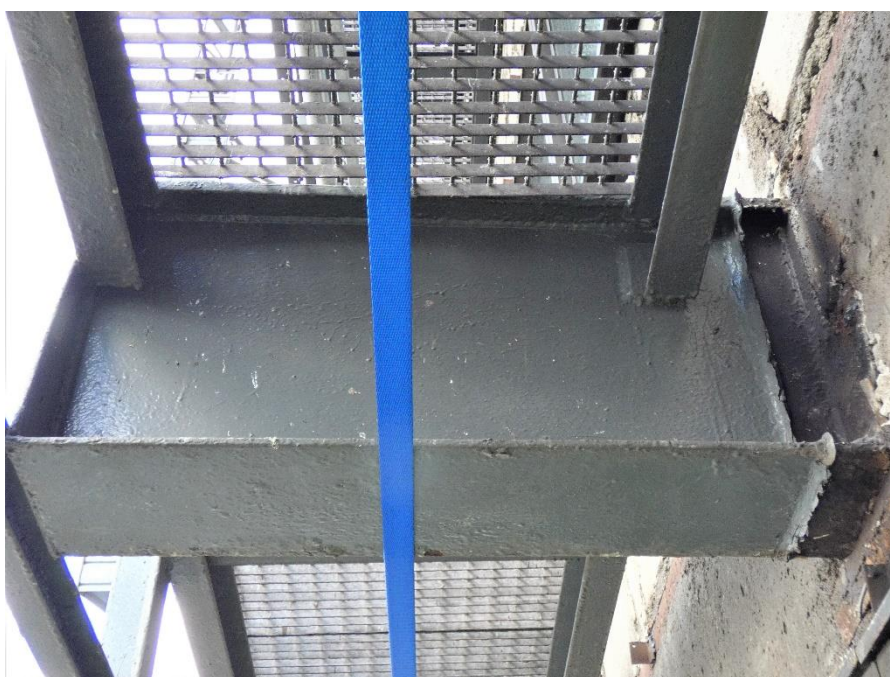
Fot. 131, 132 Kondygnacja 11 (Poziom +41.70) Elewacja Północna – wspornik w osiach 13/I (widok z dołu)

Brak widocznych uszkodzeń wspornika.

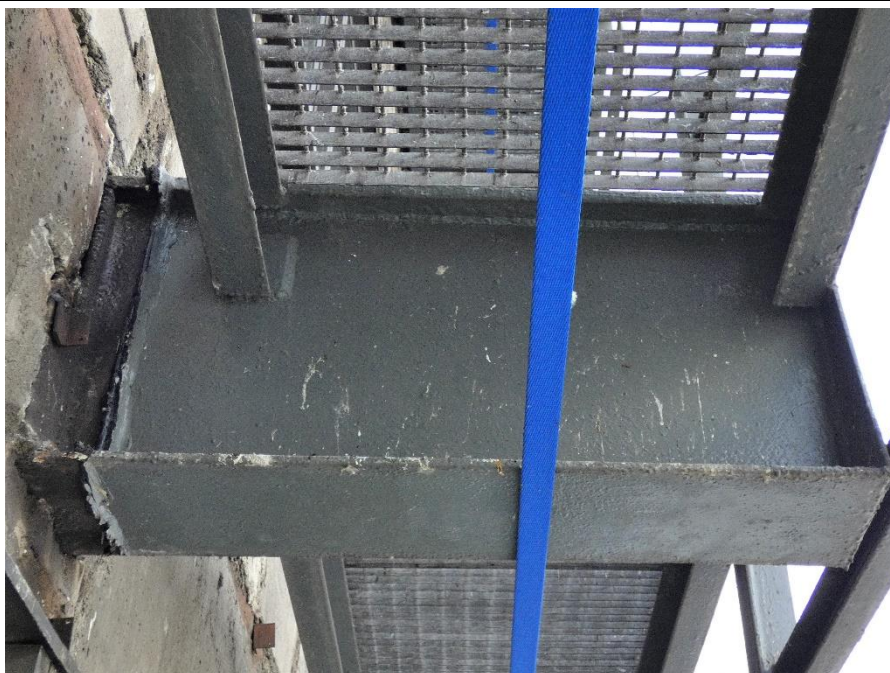
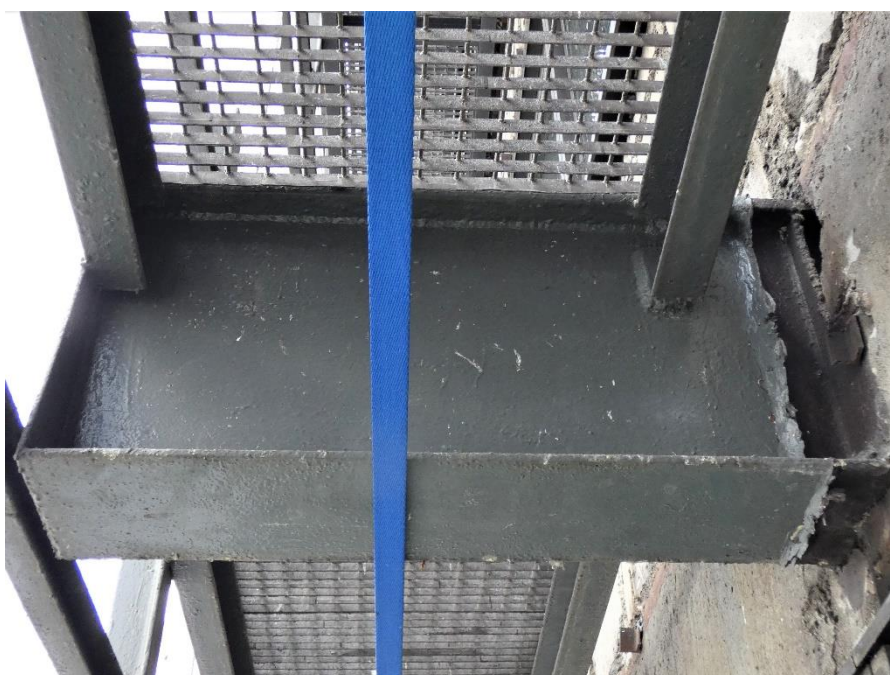
Fot. 134, 135 Kondygnacja 11 (Poziom +41.70) Elewacja Północna – wspornik w osiach 12/I.

Brak widocznych uszkodzeń wspornika.

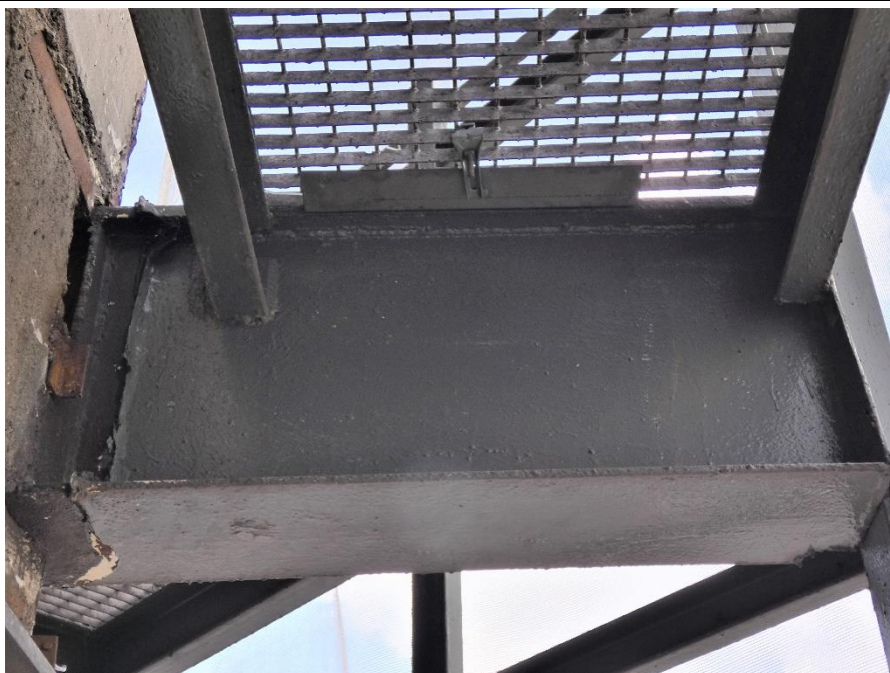
Fot. 136, 137 Kondygnacja 11 (Poziom +41.70) Elewacja Północna – wspornik w osiach 11/I.

Brak widocznych uszkodzeń wspornika.

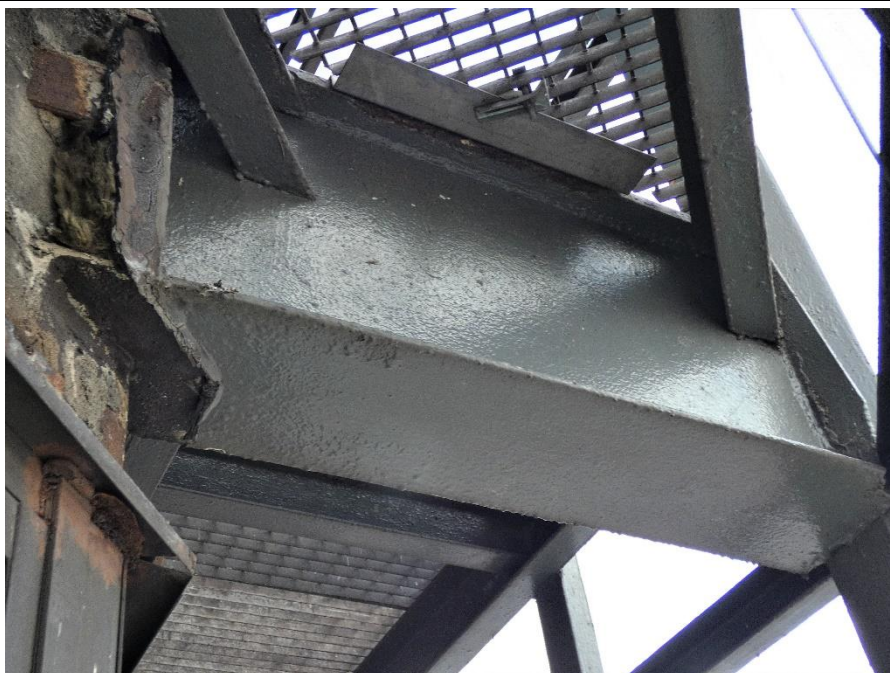
Fot. 138, 139 Kondygnacja 11 (Poziom +41.70) Elewacja Północna – wspornik w osiach 10/I.
Brak widocznych uszkodzeń wspornika.

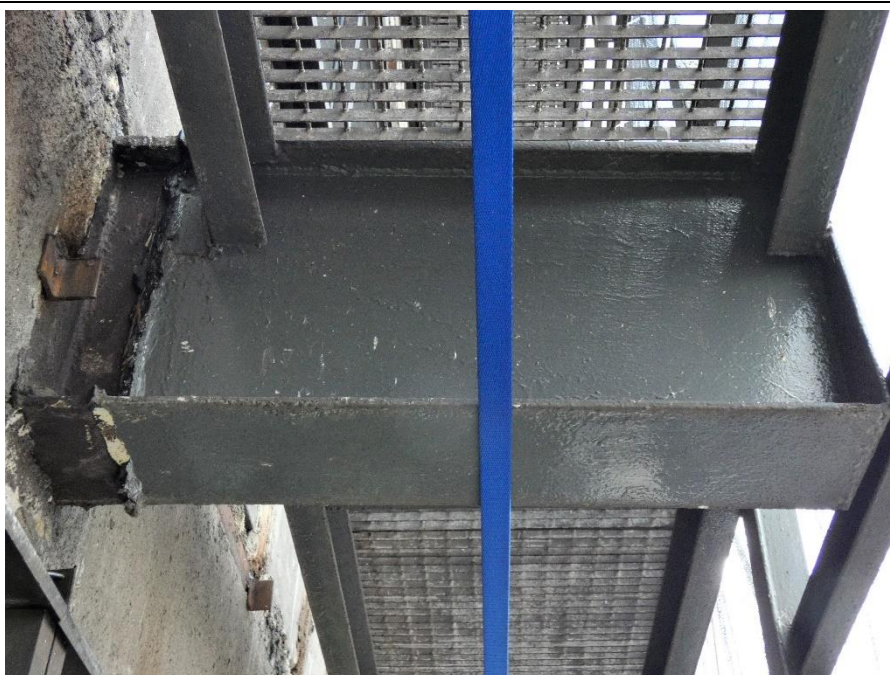
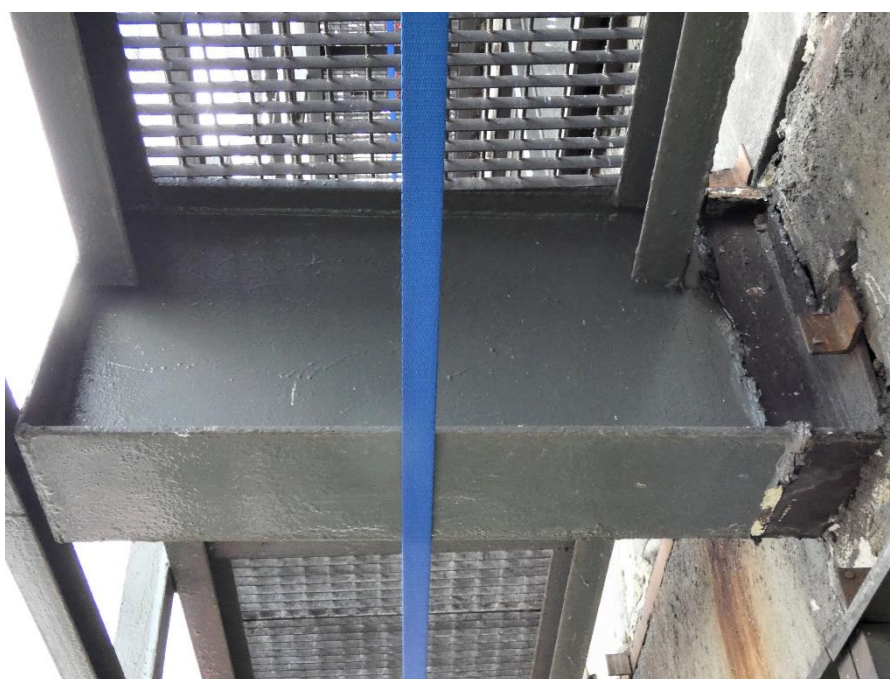
Fot. 140, 141 Kondygnacja 11 (Poziom +41.70) Elewacja Zachodnia– wspornik w osiach 10/I.
Brak widocznych uszkodzeń wspornika.

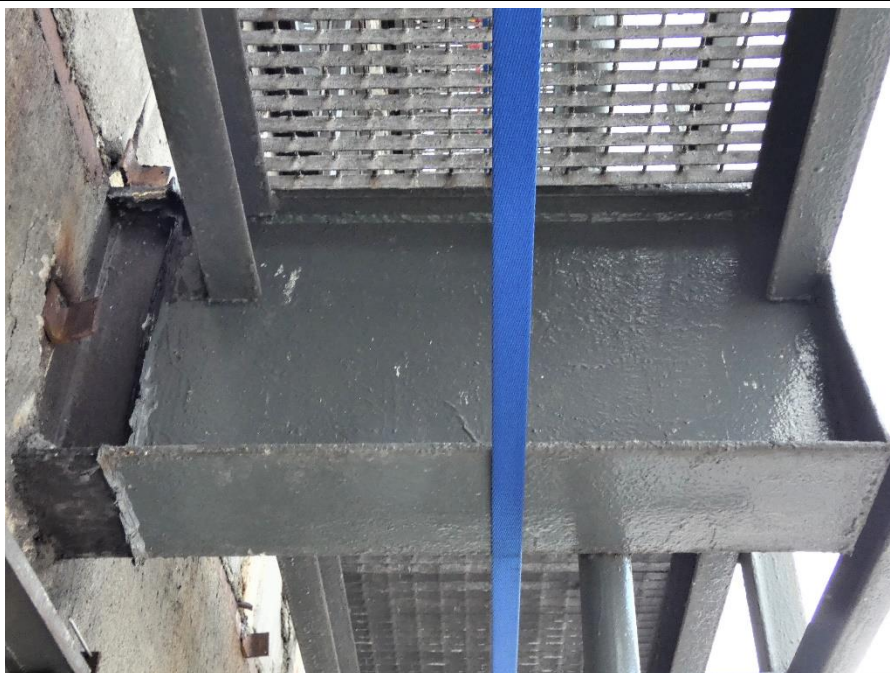
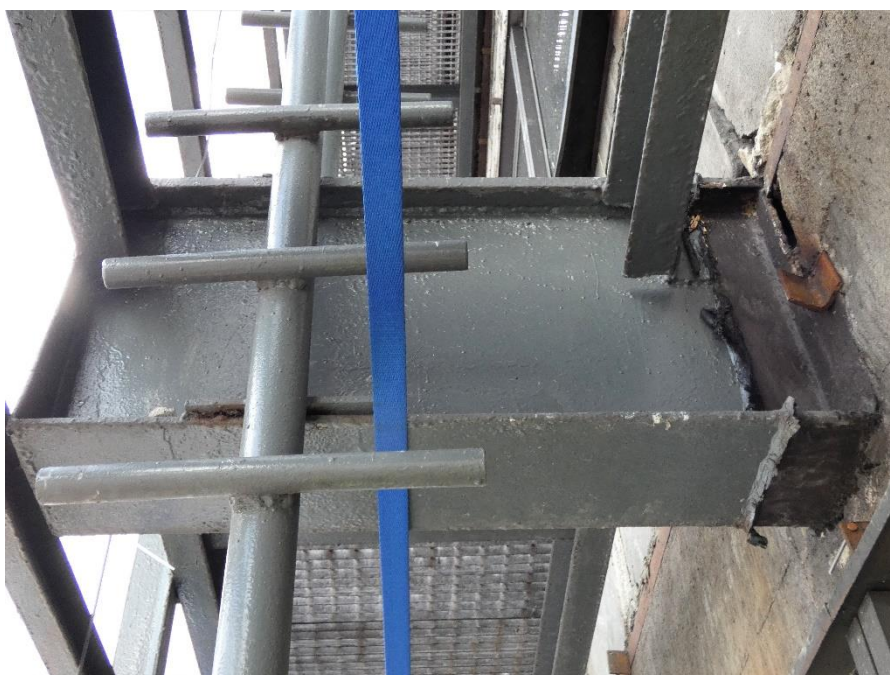
Fot. 148, 149 Kondygnacja 11 (Poziom +41.70) Elewacja Zachodnia– wspornik w osiach 10/F.

Brak widocznych uszkodzeń wspornika.

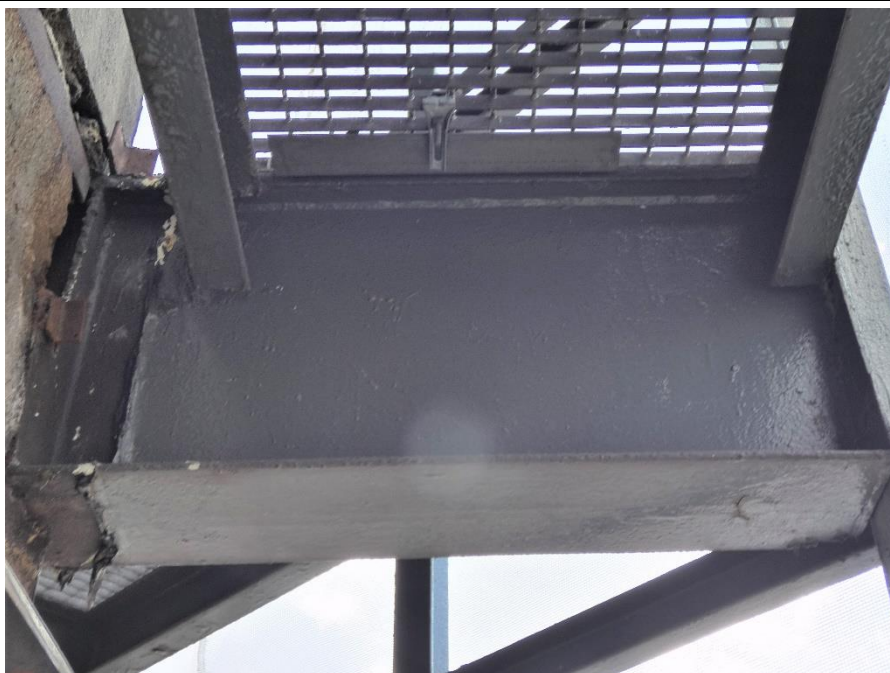
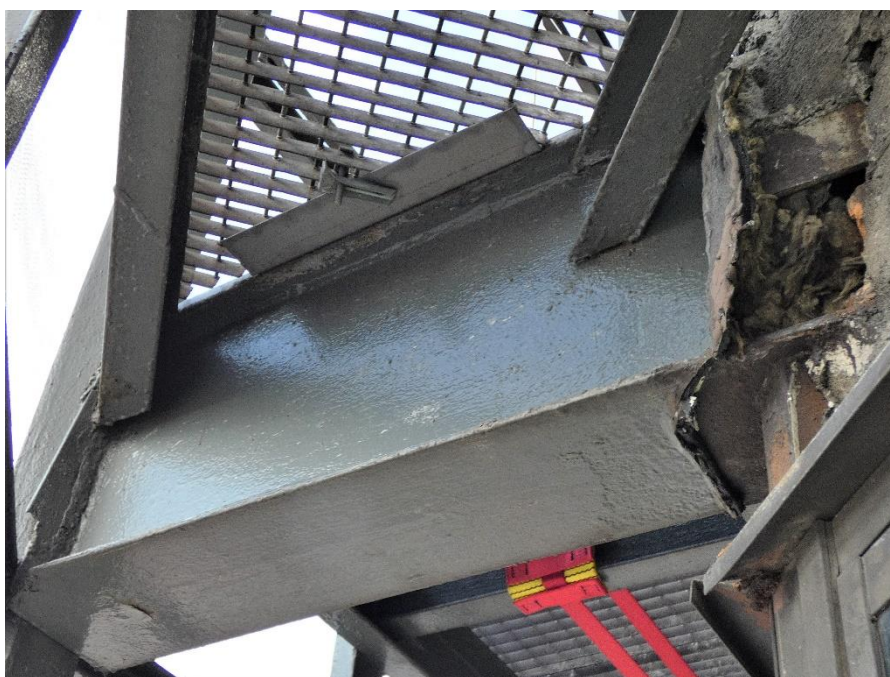
Fot. 150, 151 Kondygnacja 11 (Poziom +41.70) Elewacja Zachodnia – wspornik w osiach 10/E.

Brak widocznych uszkodzeń wspornika.

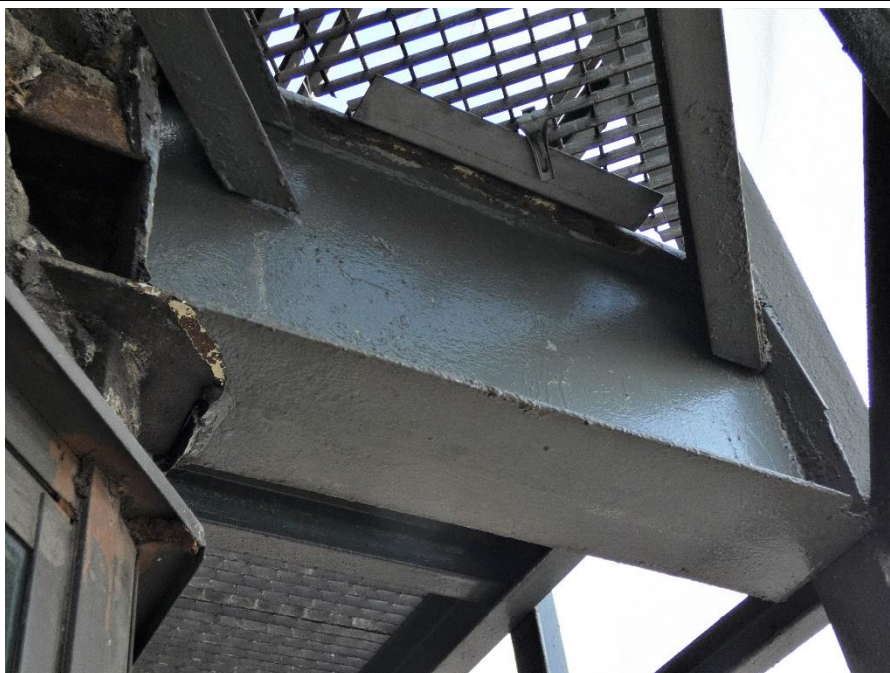
Fot. 152, 153 Kondygnacja 11 (Poziom +41.70) Elewacja Południowa– wspornik w osiach 10/E.
Brak widocznych uszkodzeń wspornika.

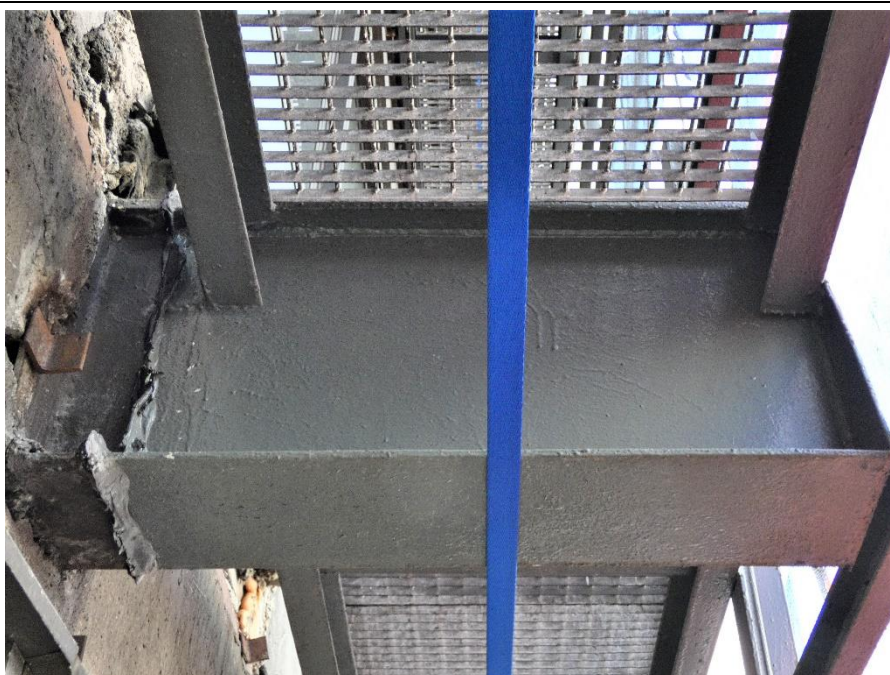
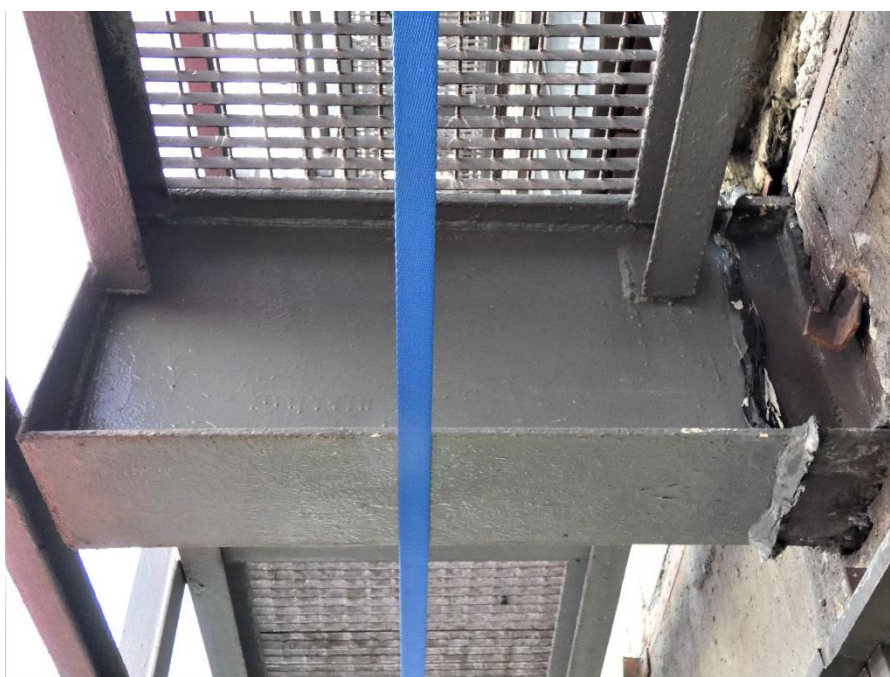
Fot. 154, 155 Kondygnacja 11 (Poziom +41.70) Elewacja Południowa– wspornik w osiach 11/E (widok z dołu)

Brak widocznych uszkodzeń wspornika.

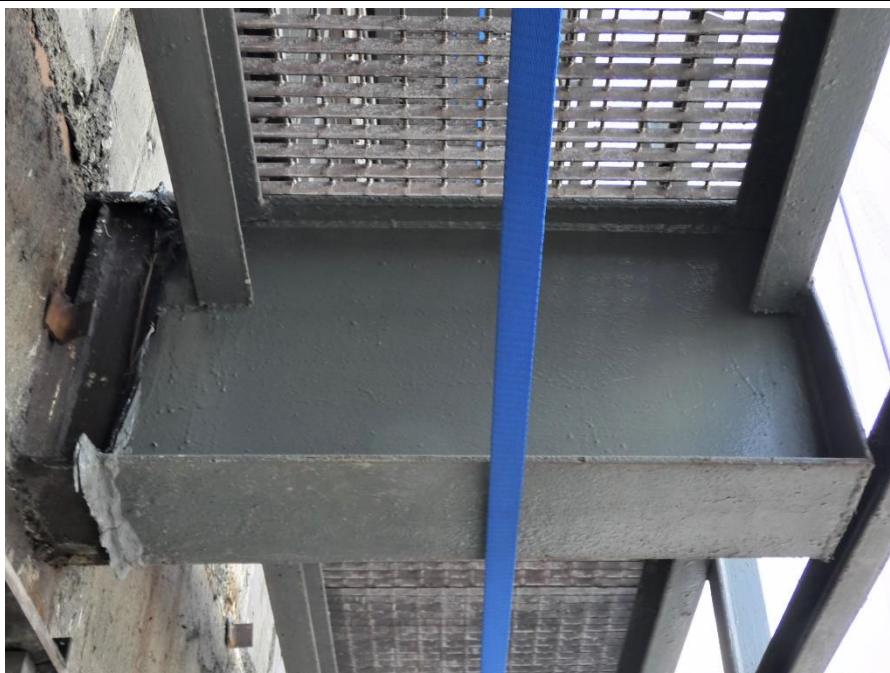
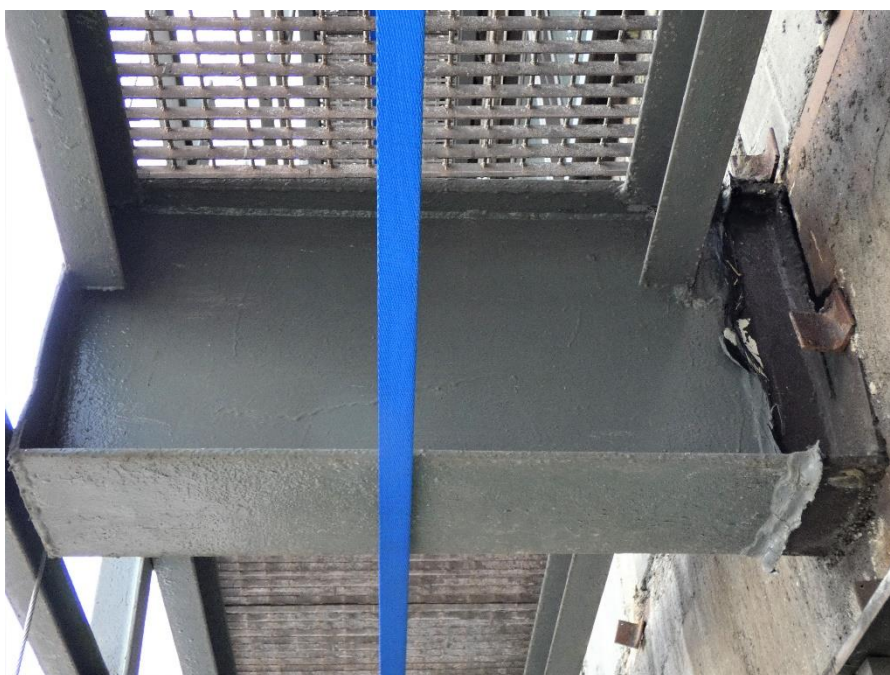
Fot. 158, 159 Kondygnacja 11 (Poziom +41.70) Elewacja Południowa – wspornik w osiach 12/E.

Brak widocznych uszkodzeń wspornika.

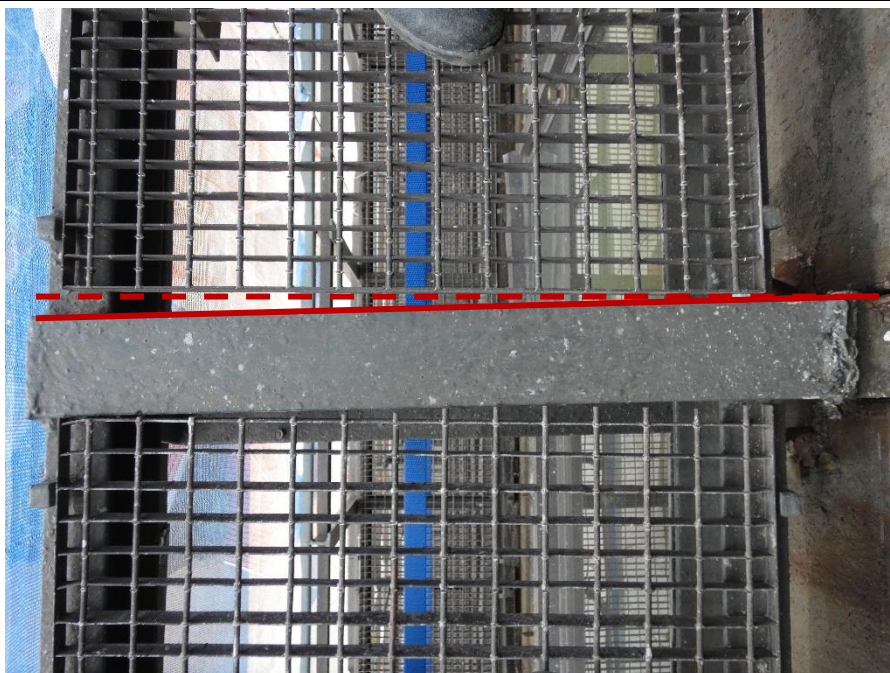
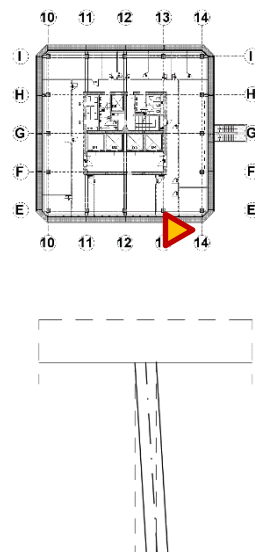
Fot. 162 Kondygnacja 11 (Poziom +41.70) Elewacja Południowa – wspornik w osiach 13/E (widok z góry)
Przemieszczenia wspornika w kierunku osi 14. Brak widocznych uszkodzeń wspornika.

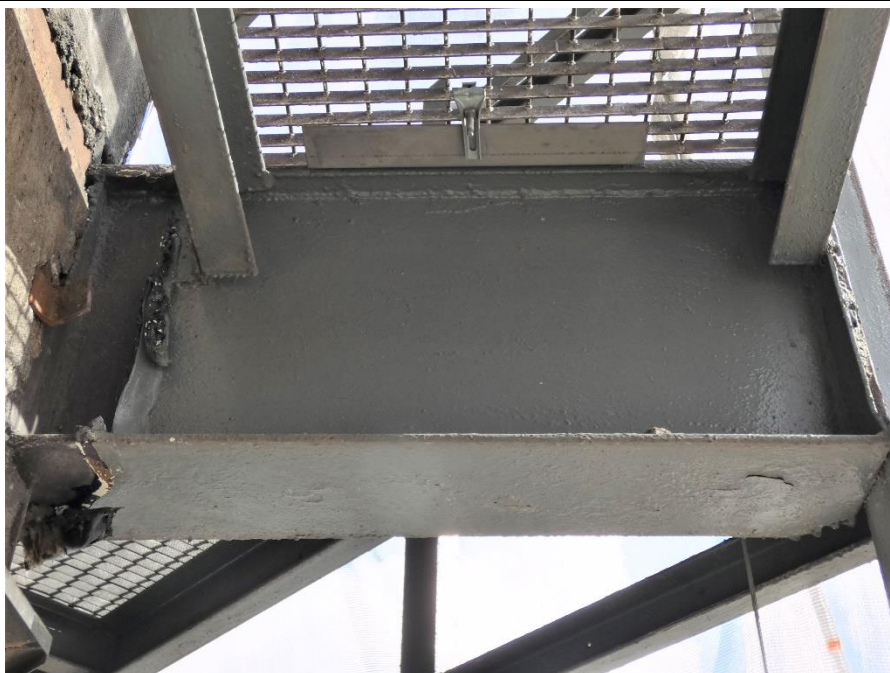
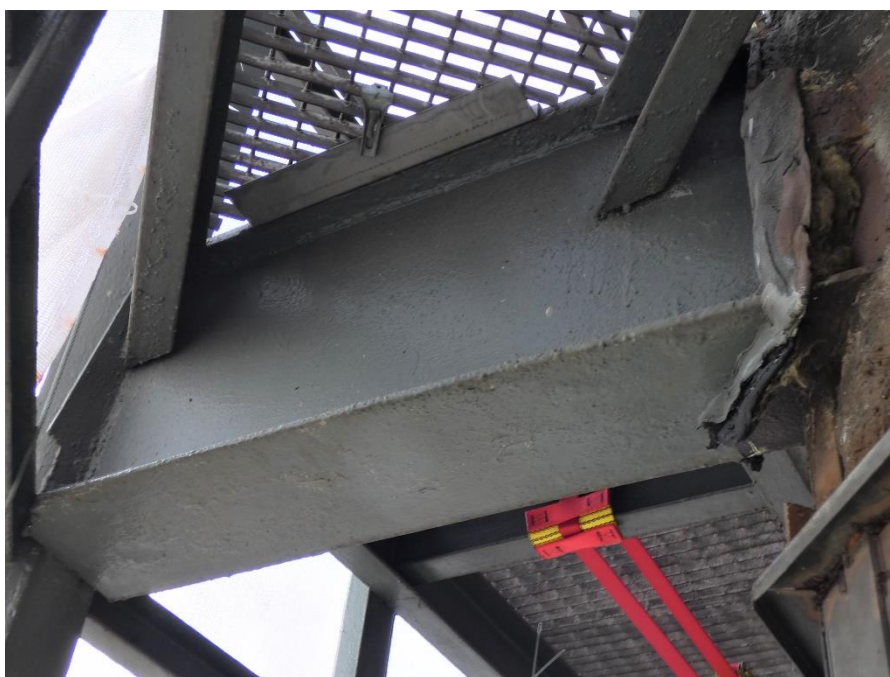
Fot. 163, 164 Kondygnacja 11 (Poziom +41.70) Elewacja Południowa– wspornik w osiach 14/E.

Brak widocznych uszkodzeń wspornika.

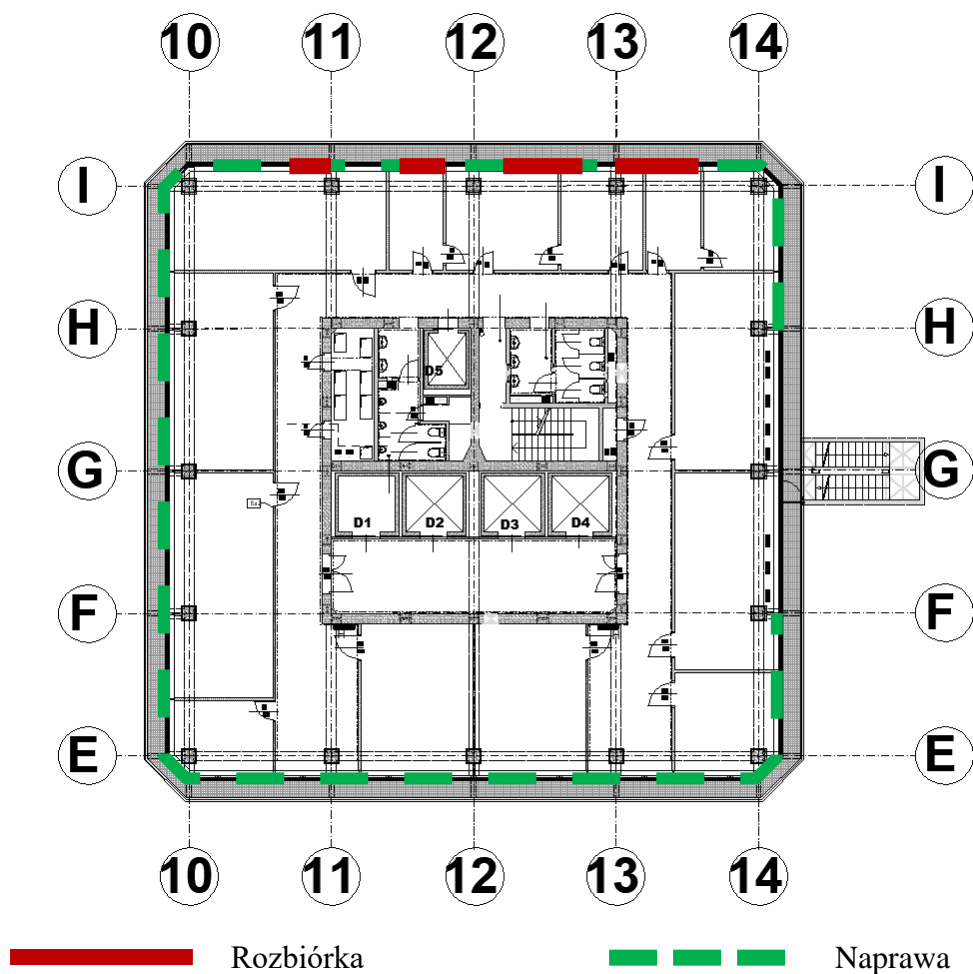
Rys. 19 Kondygnacja 11 (Poziom +41.70) Zakres proponowanych prac

Zakres odnotowanych wad i uszkodzeń ścian na kondygnacji 11 wymaga przeprowadzenia ich częściowej rozbiórki i odtworzenia. Na rysunku poniżej przedstawiono propozycję zakresu prac dla analizowanych murów. Zakres prac podzielono na dwie grupy:

- **Naprawy (oznaczone kolorem zielonym)** – są to fragmenty ścian dla których należy wykonać naprawy obejmujące lokalne rozbiórki fragmentów ścian bez odpowiedniego przewiązania elementów murowych, wymianę uszkodzonych, pękniętych i zarysowany elementów murowych, wyrównanie powierzchni ścian poprzez oczyszczenie ich z nadmiaru zaprawy w spoinach, zacieków betonu z podlewki, uzupełnienie ubytków spoin. W miejscach zwieńczenia ścian elementami z bloczków z betonu komórkowego, cegły ceramicznej lub w przypadku braku ciągłości podlewki pod podkonstrukcję stolarki należy rozebrać ostatnią warstwę muru, ułożyć podmurówkę z bloczków gazobetonowych na zaprawie cementowo - wapiennej i wykonać nowy wieńiec.

Dodatkowo zaleca się usunięcie źle wykonanych zamknięć pionów instalacyjnych, oczyszczenie ich ze śmieci, osłonięcie izolacją termiczną w celu ograniczenia strat ciepła i wykonanie zamknięć z odpowiednim przewiązaniem do istniejących murów.

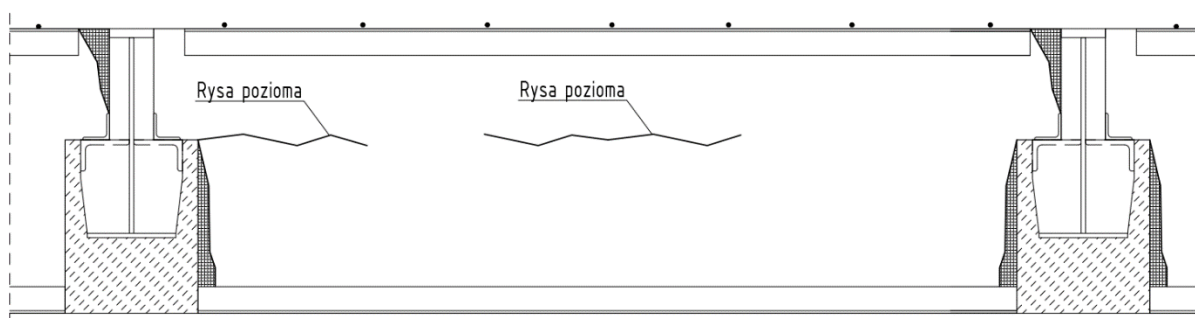
Rys. 21 Uszkodzenia prefabrykowanej belki żelbetowej (przęsło)

Kolejną z wad występującą głównie w strefie podporowej oraz rzadziej w przęsłach analizowanych elementów są zarysowania powierzchni betonu. Zaobserwowane rysy występują w poziomie oparcia belek żelbetowych na wspornikach stalowych zarówno w strefach przypodporowych i przęsłowych. Zakres występowania zarysowań obejmuje przeważnie strefę ok 1,5 m od podpory lub przebiega przez całą długość belek (Rys. 21). Występujące zarysowania pojawiły się najprawdopodobniej w początkowej fazie eksploatacji – po wykonaniu murów i montażu stolarki i nie wykazują tendencji do zwiększania rozwartości – rysy nieaktywne.

Występujące zarysowania podłużne na ścianach bocznych belek żelbetowych o rozwarości większej niż 0,3mm należy zamknąć przy wykorzystaniu metody iniekcji ciśnieniowej.
