OPRACOWANIE NR 10

**EKSPERTYZA OKREŚLAJĄCA STAN TECHNICZNY ŚCIAN
MUROWANYCH ZEWNĘTRZNYCH, PREFABRYKOWANYCH BELEK
ŻELBETOWYCH ORAZ WSPORNIKÓW STALOWYCH NA KONDYGNACJI 11,
DOTYCZĄCA BUDOWY PN. „KOMPLEKSOWA MODERNIZACJA
ENERGETYCZNA BUDYNKU (ZADANIE A) ORAZ MODERNIZACJA I
PRZEBUDOWA NIEKTÓRYCH ELEMENTÓW (ZADANIE B) COLLEGIUM
ALTUM UNIWERSYTETU EKONOMICZNEGO W POZNANIU”**

EKSPERTIS Sp. z o. o. Sp. k.
ul. Nieszawska 1
61-021 Poznań

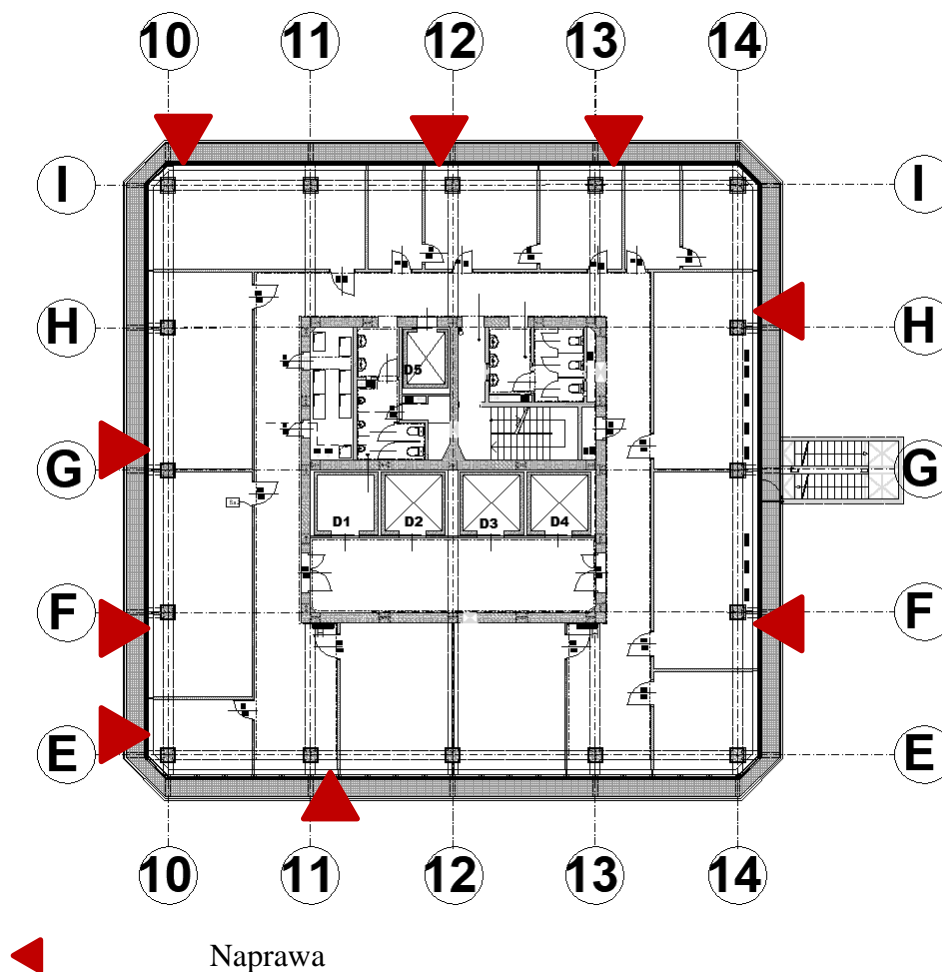
Rys. 22 Kondygnacja 11 (Poziom +41.70) Zakres proponowanych prac

Ze względu na poziom uszkodzeń analizowanych belek w strefach podporowych zaleca się wykonanie szczegółowych napraw i wzmocnień kluczowych elementów przed przystąpieniem do dalszych prac termomodernizacyjnych.

- **Naprawy (oznaczone kolorem czerwonym)** – są to miejsca uszkodzonej otuliny wymagające odtworzenia i zabezpieczenia odsłoniętych prętów zbrojenia elementów konstrukcji.

Dodatkowo należy bezwzględnie usunąć wszelkie ślady korozji występujące na stalowych elementach konstrukcyjnych, a następnie zabezpieczyć je odpowiednimi środkami ochrony.

Zaleca się również usunięcie wszelkich luźnych elementów zaprawy wypełniającej przestrzeń między elementami i ich odtworzenie.

Występujące zarysowania podłużne na ścianach bocznych belek żelbetowych o rozwarości większej niż 0,3mm należy zamknąć przy wykorzystaniu metody iniekcji ciśnieniowej.
