OPRACOWANIE NR 16

EKSPERTYZA OKREŚLAJĄCA STAN TECHNICZNY ŚCIAN
MUROWANYCH ZEWNĘTRZNYCH, PREFABRYKOWANYCH BELEK
ŻELBETOWYCH ORAZ WSPORNIKÓW STALOWYCH NA KONDYGNACJI 5,
DOTYCZĄCA BUDOWY PN. „KOMPLEKSOWA MODERNIZACJA
ENERGETYCZNA BUDYNKU (ZADANIE A) ORAZ MODERNIZACJA I
PRZEBUDOWA NIEKTÓRYCH ELEMENTÓW (ZADANIE B) COLLEGIUM
ALTUM UNIWERSYTETU EKONOMICZNEGO W POZNANIU”

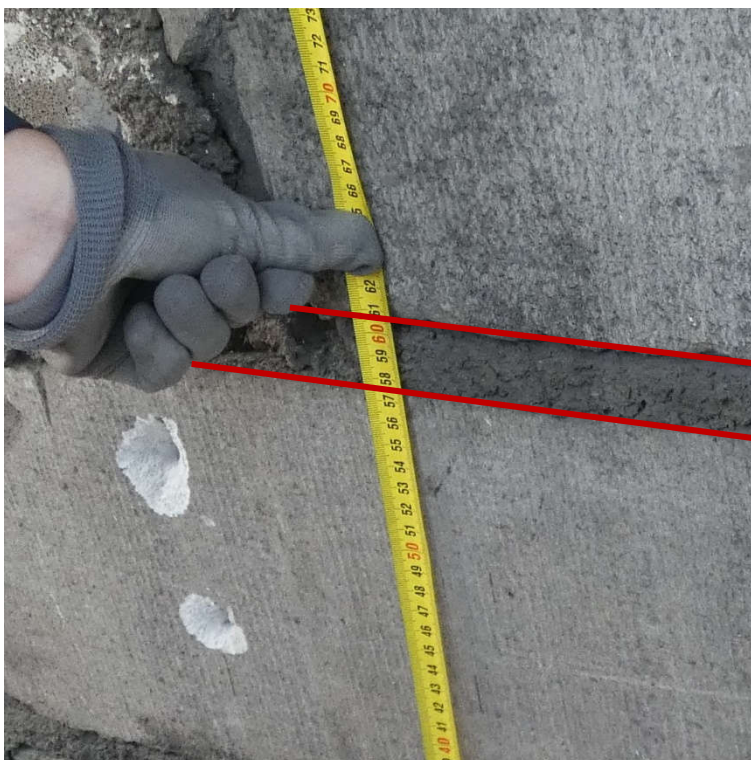
Fot. 1 Przykładowa spoina pozioma – grubość 3 cm

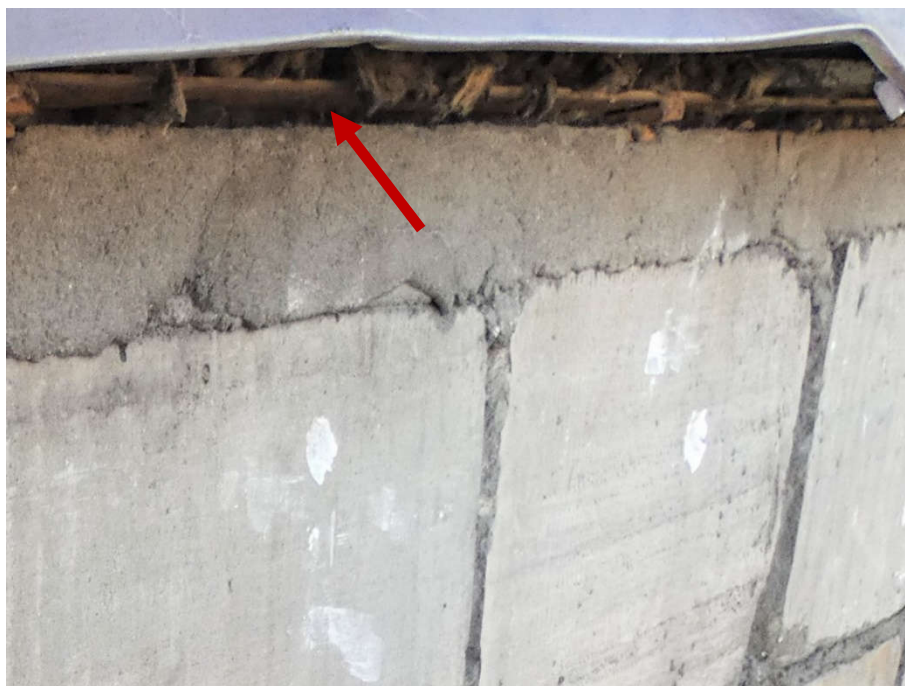
Fot. 8 Widok zwieńczenia ściany podlewką wyrównującą pod profilem stalowym

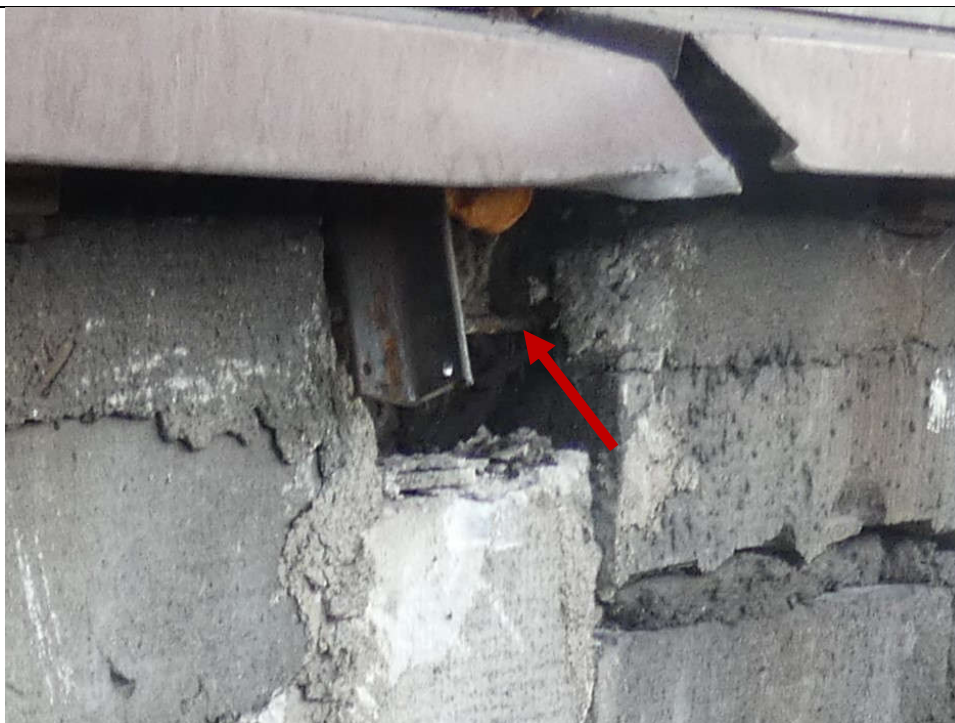
Fot. 9 Widok zbrojenia podlewki zwieńczającej ścianę.

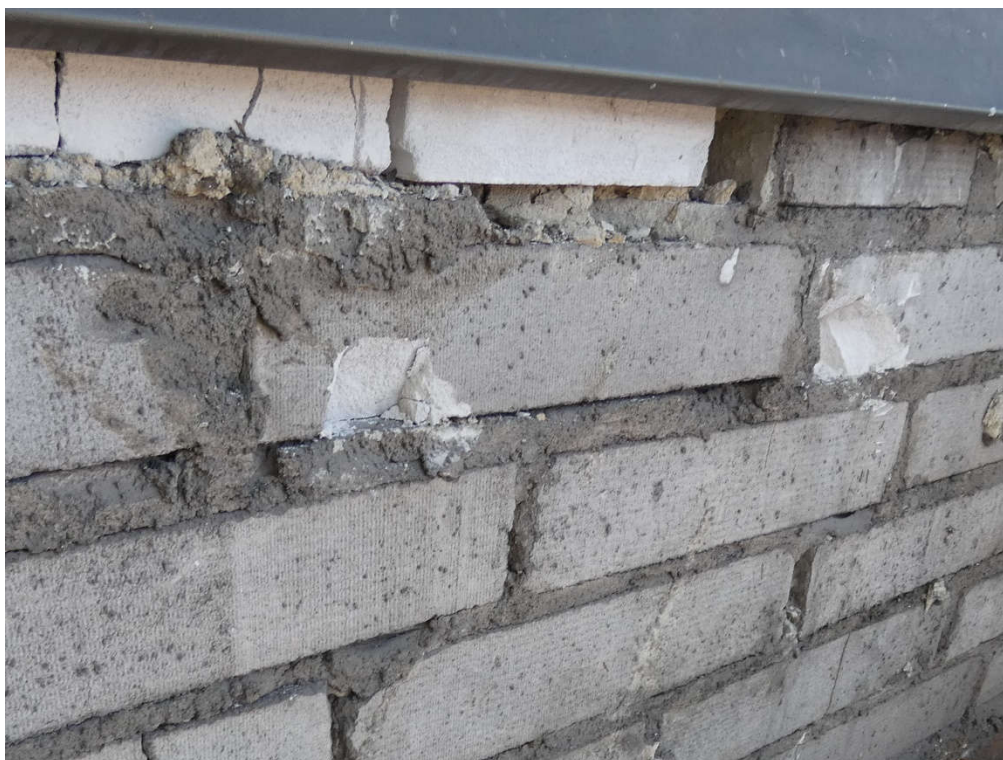
Fot. 10 Widok zwieńczenia ściany elementami z betonu komórkowego bez podlewki pod profilem stalowym.

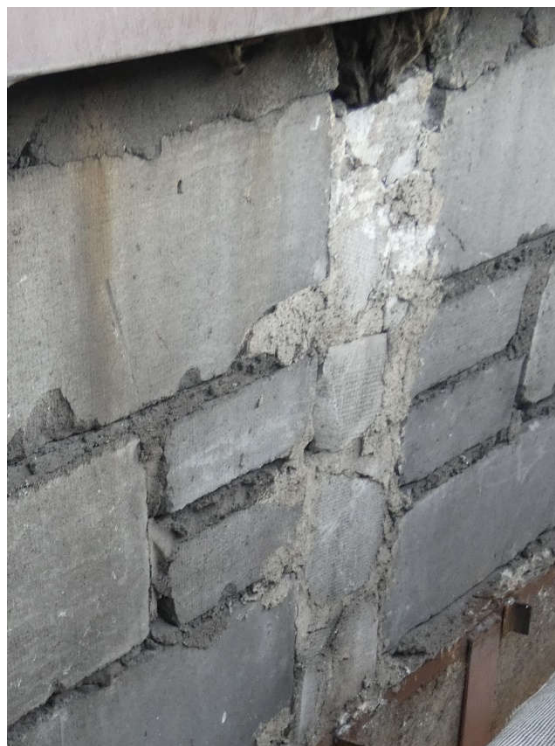
Fot. 11 Widok otwartego pionu instalacyjnego, częściowe zamknięcie z zaprawy i gruzu

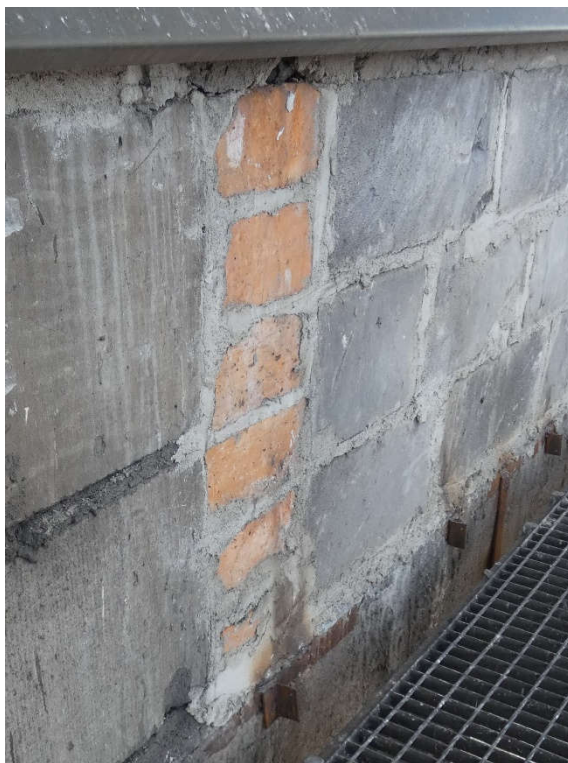
Fot. 12 Widok zamknięcia pionu instalacyjnego elementami ceramicznymi

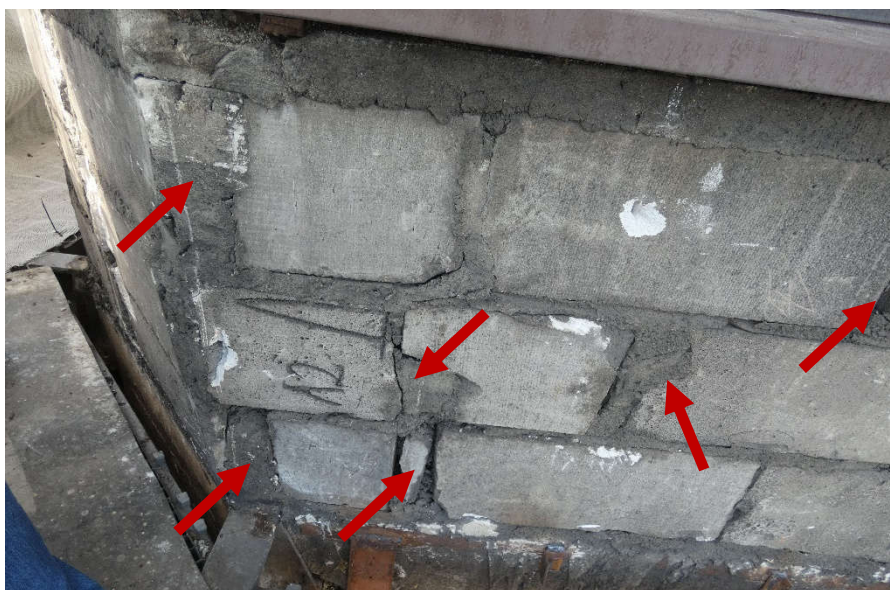
Fot. 14 Kondygnacja 5 (Poziom +21.90) Elewacja Wschodnia – widok ściany murowanej w osiach 14/E-F. Zbyt duże wymiary spoin. Ubytki spoin pionowych. Niewłaściwe przewiązanie elementów w narożu. Ściana z uszkodzonymi elementami murowymi. Wypełnienie ubytków między elementami i uszkodzonych miejsc zaprawą i gruzem. Zwieńczenie ściany podławką.

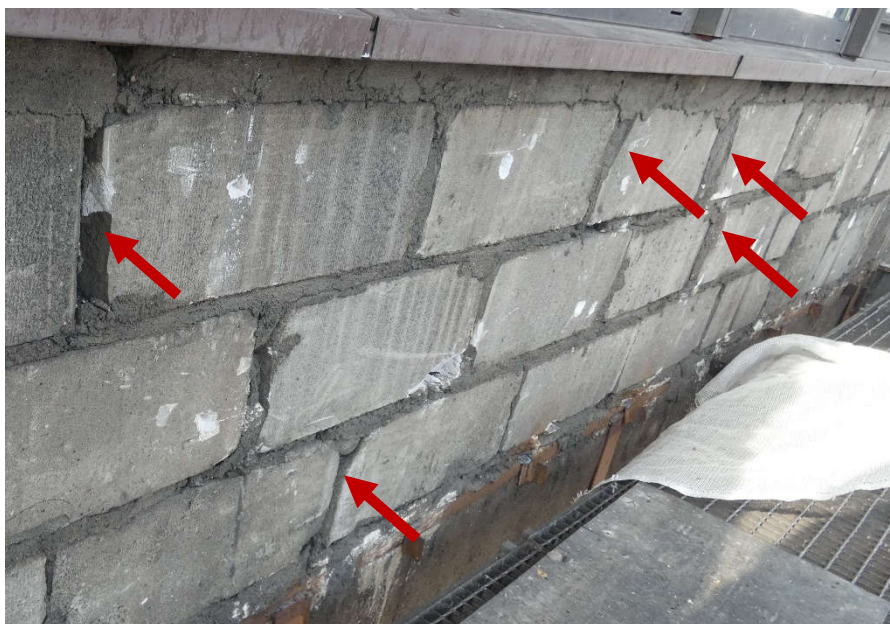
Fot. 15 Kondygnacja 5 (Poziom +21.90) Elewacja Wschodnia – widok ściany murowanej w osiach 14/E-F. Zbyt duże wymiary spoin. Ubytki spoin pionowych. Ściana z uszkodzonymi elementami murowymi. Wypełnienie ubytków między elementami i uszkodzonych miejsc zaprawą. Zwieńczenie ściany podławką.

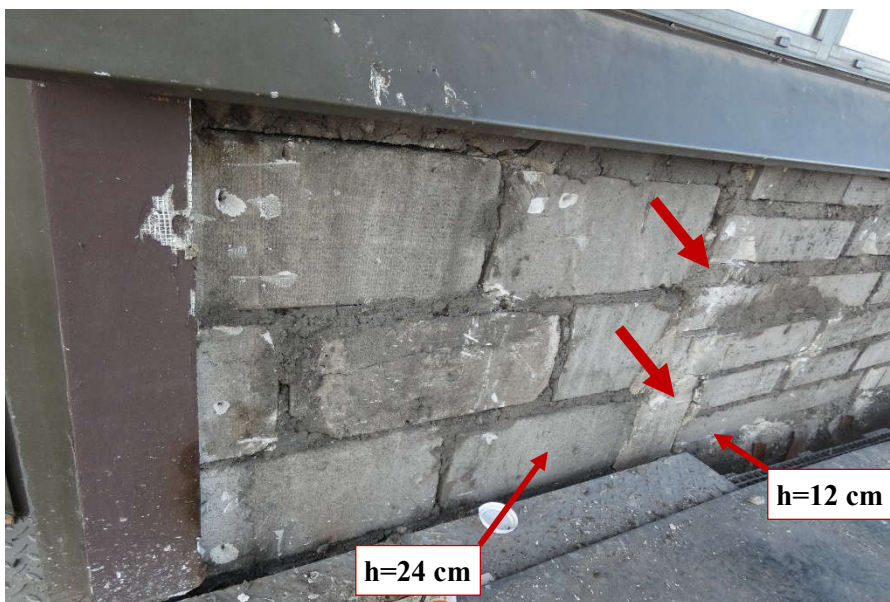
Fot. 19 Kondygnacja 5 (Poziom +21.90) Elewacja Wschodnia – widok ściany murowanej w osiach 14/G-H. Zbyt duże wymiary spoin. Niewłaściwe przewiązanie elementów. Ściana z uszkodzonych elementów murowanych o zróżnicowanych kształtach (12x60, 24x60 cm). Wypełnienie ubytków między elementami i uszkodzonych miejsc zaprawą i gruzem. Zwieńczenie ściany podlewką i elementami murowymi.

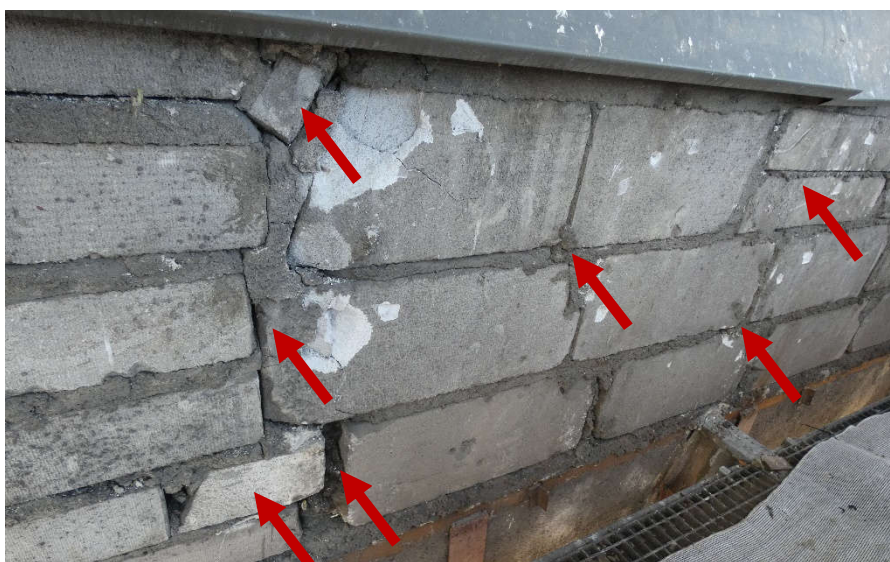
Fot. 21 Kondygnacja 5 (Poziom +21.90) Elewacja Wschodnia – widok ściany murowanej w osiach 14/G-H. Zbyt duże wymiary spoin. Ubytki spoin pionowych. Niewłaściwe przewiązanie elementów. Ściana z uszkodzonych elementów murowych o zróżnicowanych kształtach (12x60, 24x60 cm). Wypełnienie ubytków między elementami i uszkodzonych miejsc zaprawą i gruzem. Zwieńczenie ściany podlewką i elementami murowymi.

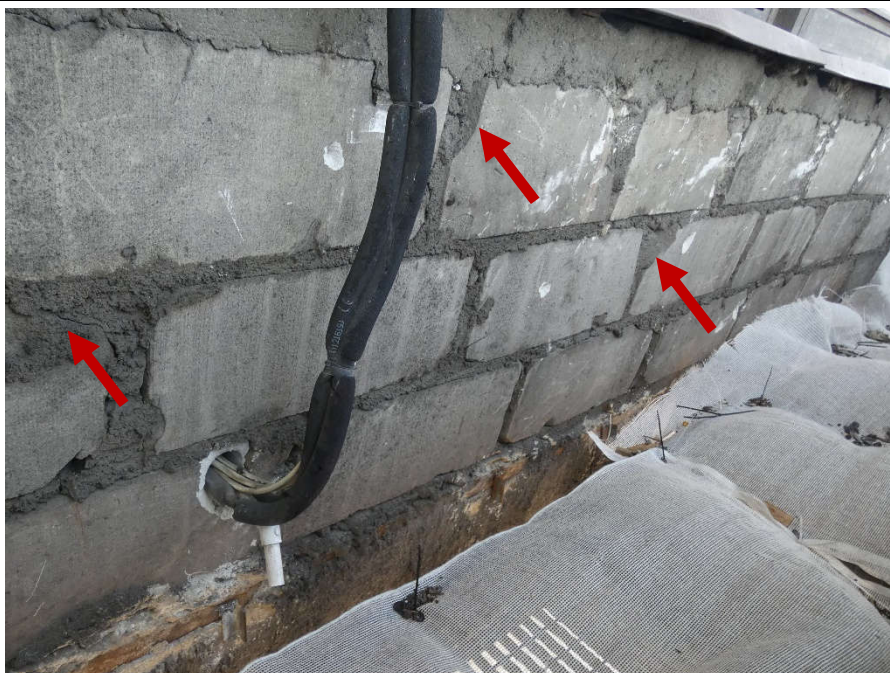
Fot. 24 Kondygnacja 5 (Poziom +21.90) Elewacja Wschodnia – widok ściany murowanej w osiach 14/H-I. Zbyt duże wymiary spoin. Ściana z uszkodzonych elementów murowych. Wypełnienie ubytków między elementami i uszkodzonych miejsc zaprawą. Zwieńczenie ściany podlewką.

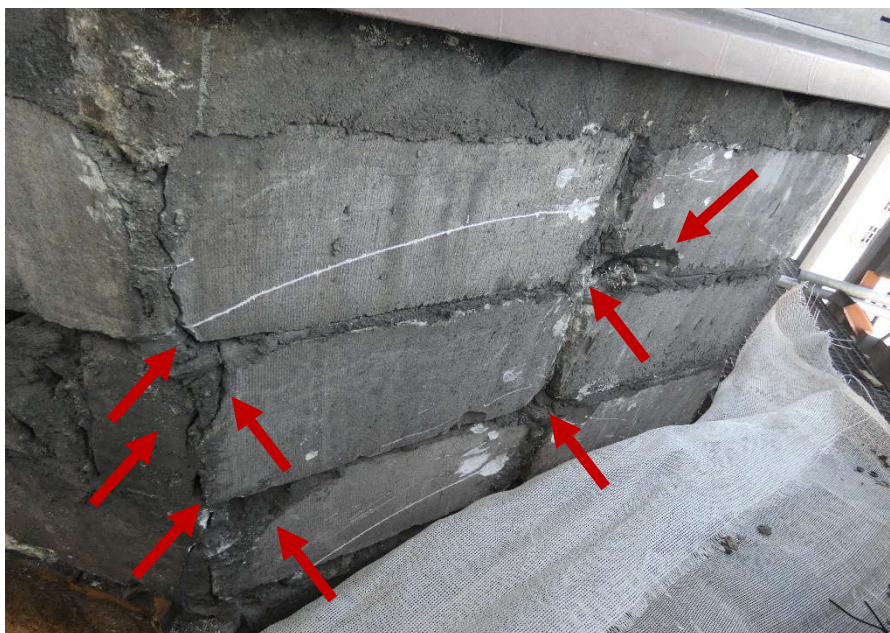
Fot. 25 Kondygnacja 5 (Poziom +21.90) Elewacja Wschodnia – widok ściany murowanej w osiach 14/I. Zbyt duże wymiary spoin. Niewłaściwe przewiązanie elementów. Wykonanie ściany z uszkodzonych elementów murowych. Zwieńczenie ściany podlewką. Wypełnienie ubytków między elementami zaprawą i gruzem.

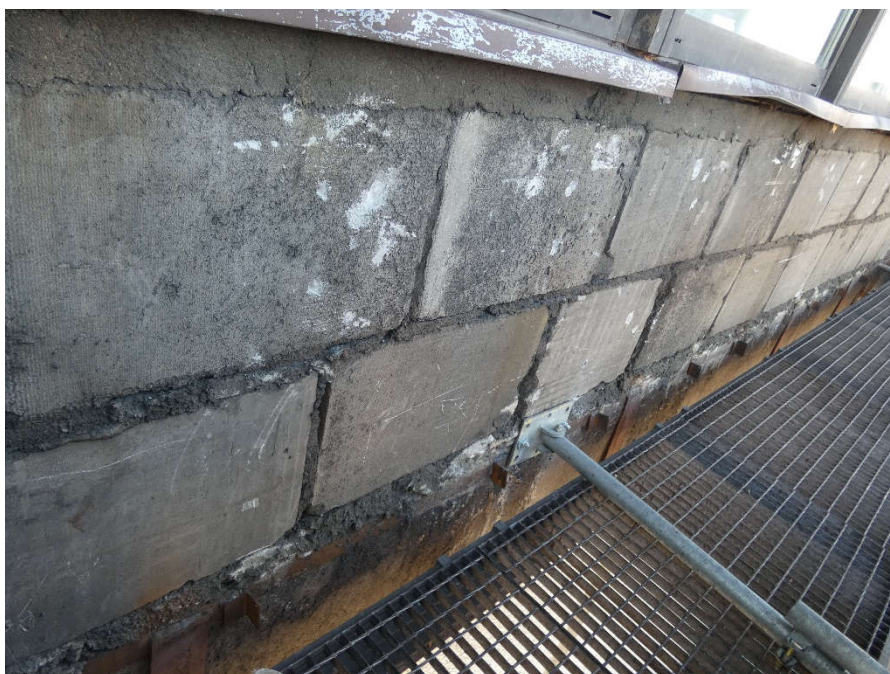
Fot. 27 Kondygnacja 5 (Poziom +21.90) Elewacja Północna – widok ściany murowanej w osiach 13-14/I. Zbyt duże wymiary spoin. Wypełnienie ubytków między elementami zaprawą. Zwieńczenie ściany podlewką.

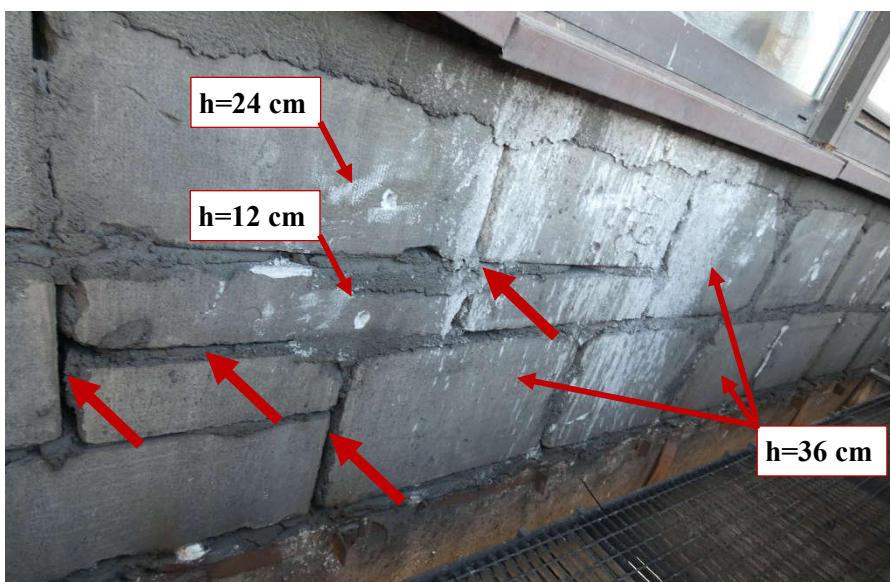
Fot. 29 Kondygnacja 5 (Poziom +21.90) Elewacja Północna – widok ściany murowanej w osiach 12-13/I. Zbyt duże wymiary spoin. Ubytki spoin pionowych. Niewłaściwe przewiązanie elementów. Ściana z elementów murowanych o zróżnicowanych kształtach (12x60, 24x60, 36x60 cm). Wypełnienie ubytków między elementami zaprawą. Zwieńczenie ściany podławką.

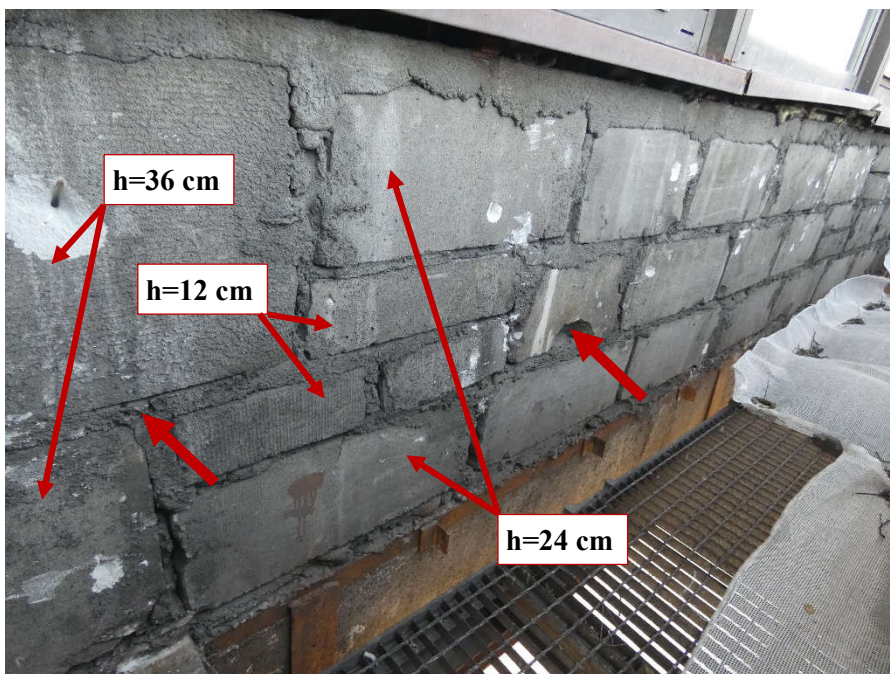
Fot. 31 Kondygnacja 5 (Poziom +21.90) Elewacja Północna – widok ściany murowanej w osiach 11-12/I. Zbyt duże wymiary spoin. Niewłaściwe przewiązanie elementów. Ściana z uszkodzonych elementów murowych o zróżnicowanych kształtach. Wypełnienie ubytków między elementami zaprawą. Zwieńczenie ściany podlewką.

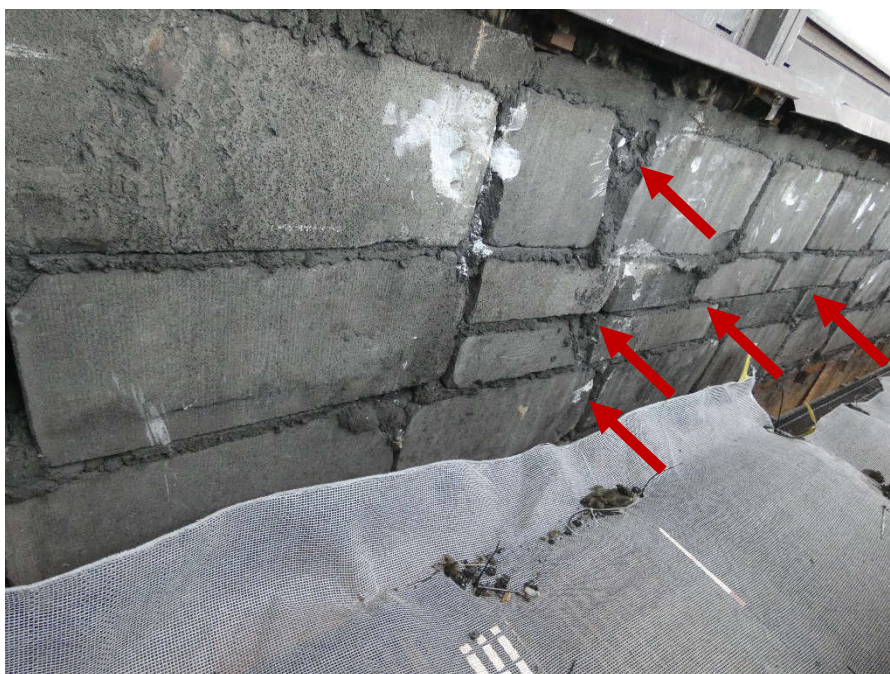
Fot. 33 Kondygnacja 5 (Poziom +21.90) Elewacja Północna – widok ściany murowanej w osiach 11-12/I.

Zbyt duże wymiary spoin. Ubytki spoin pionowych. Niewłaściwe przewiązanie elementów. Ściana z uszkodzonymi elementami murowymi o zróżnicowanych kształtach (12x60, 24x60 cm). Wypełnienie ubytków między elementami i uszkodzonych miejsc zaprawą i gruzem. Zwieńczenie ściany podlewką.

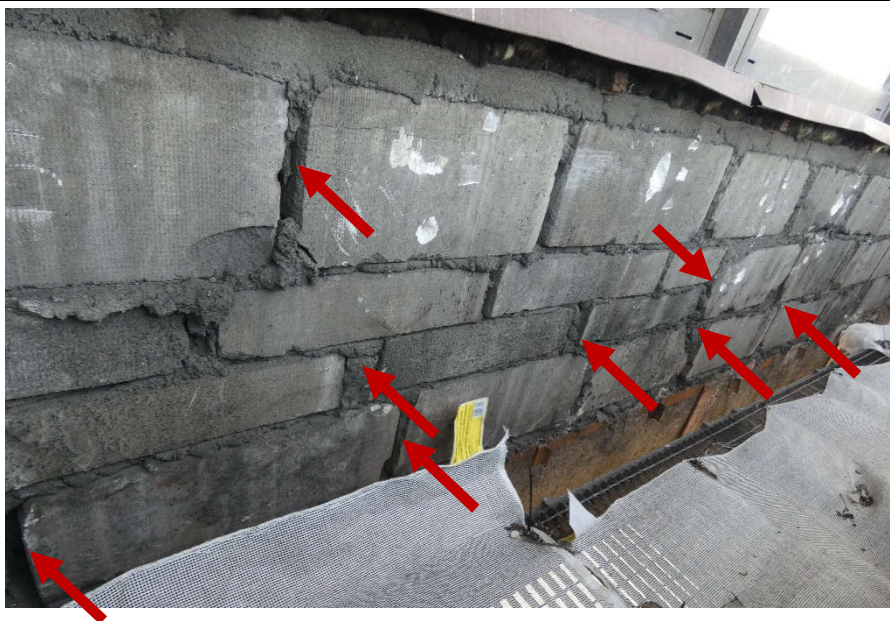
Fot. 34 Kondygnacja 5 (Poziom +21.90) Elewacja Północna – widok ściany murowanej w osiach 10-11/I.

Zbyt duże wymiary spoin. Ubytki spoin pionowych. Niewłaściwe przewiązanie elementów. Ściana z uszkodzonych elementów murowanych o zróżnicowanych kształtach. Wypełnienie ubytków między elementami i uszkodzonych miejsc zaprawą i gruzem. Zwieńczenie ściany podlewką.

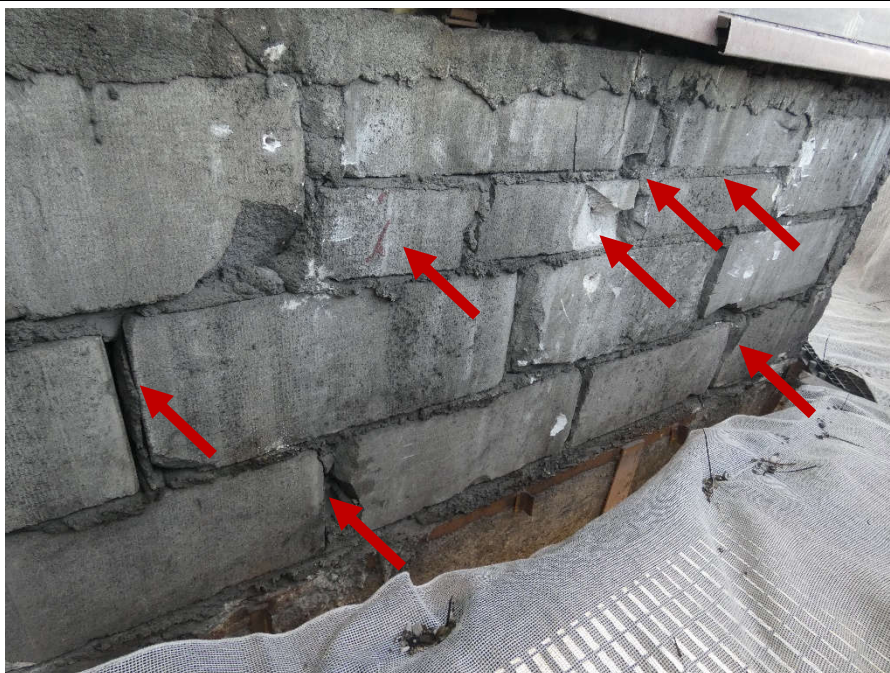
Fot. 36 Kondygnacja 5 (Poziom +21.90) Elewacja Północna – widok ściany murowanej w osiach 10-11/I.

Zbyt duże wymiary spoin. Ubytki spoin pionowych. Niewłaściwe przewiązanie elementów. Ściana z uszkodzonych elementów murowanych o zróżnicowanych kształtach. Wypełnienie ubytków między elementami i uszkodzonych miejsc zaprawą. Zwieńczenie ściany podlewką.

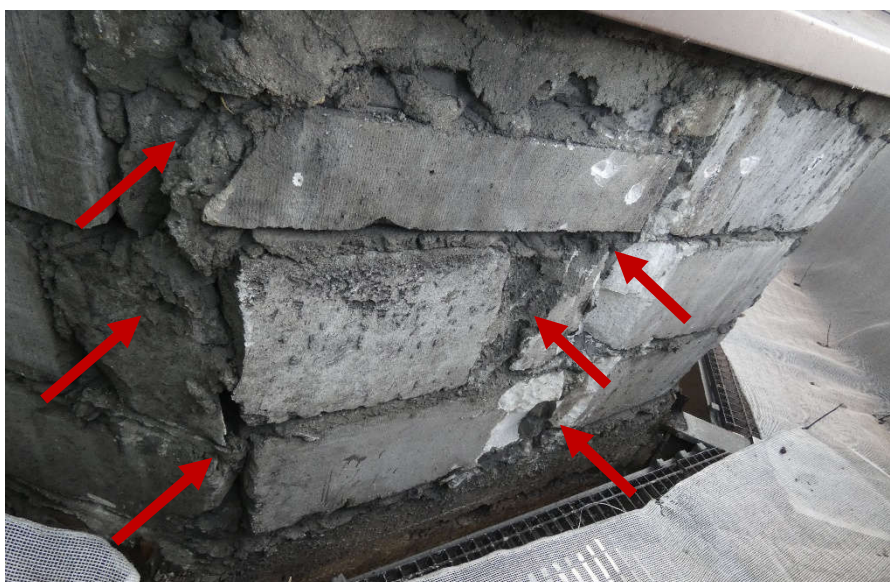
Fot. 37 Kondygnacja 5 (Poziom +21.90) Elewacja Północna – widok ściany murowanej w osiach 10/I.

Zbyt duże wymiary spoin. Niewłaściwe przewiązanie elementów. Ściana z uszkodzonych elementów murowanych o zróżnicowanych kształtach. Wypełnienie ubytków między elementami zaprawą i gruzem. Zwieńczenie ściany podlewką.

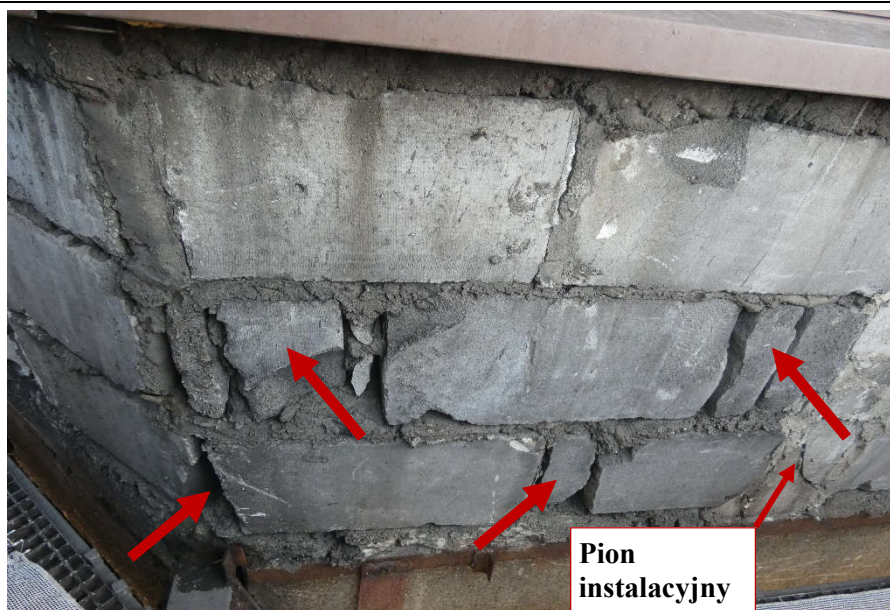
Fot. 38 Kondygnacja 5 (Poziom +21.90) Elewacja Zachodnia – widok ściany murowanej w osiach 10/H-I. Zbyt duże wymiary spoin. Ubytki spoin pionowych. Niewłaściwe przewiązanie elementów w narożu. Ściana z uszkodzonych elementów murowych. Wypełnienie ubytków między elementami i uszkodzonych miejsc zaprawą i gruzem. Zwieńczenie ściany podlewką. Zamknięcie pionu instalacyjnego elementami murowymi, zaprawą i gruzem

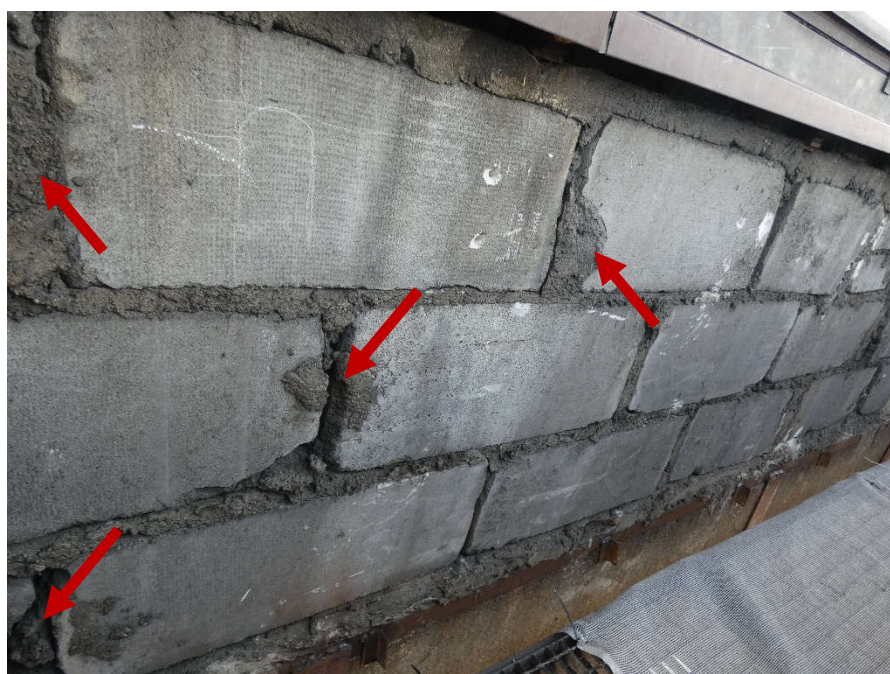
Fot. 39 Kondygnacja 5 (Poziom +21.90) Elewacja Zachodnia – widok ściany murowanej w osiach 10/H-I. Zbyt duże wymiary spoin. Ubytki spoin pionowych. Ściana z uszkodzonych elementów murowych 24x60 cm. Wypełnienie ubytków między elementami i uszkodzonych miejsc zaprawą i gruzem. Zwieńczenie ściany podlewką.

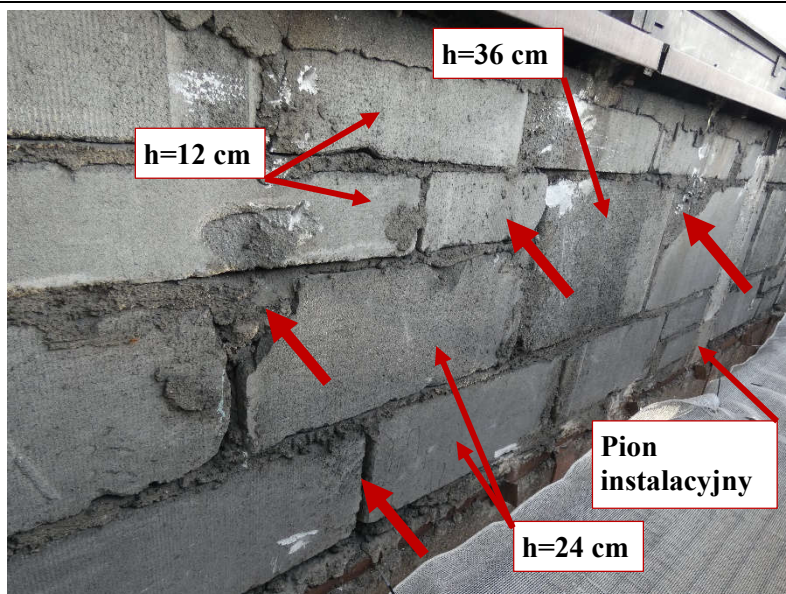
Fot. 42 Kondygnacja 5 (Poziom +21.90) Elewacja Zachodnia – widok ściany murowanej w osiach 10/G-H. Zbyt duże wymiary spoin. Ubytki spoin pionowych. Ściana z uszkodzonymi elementami murowymi o zróżnicowanych kształtach. Wypełnienie ubytków między elementami i uszkodzonych miejsc zaprawą i gruzem. Zwieńczenie ściany podlewką.

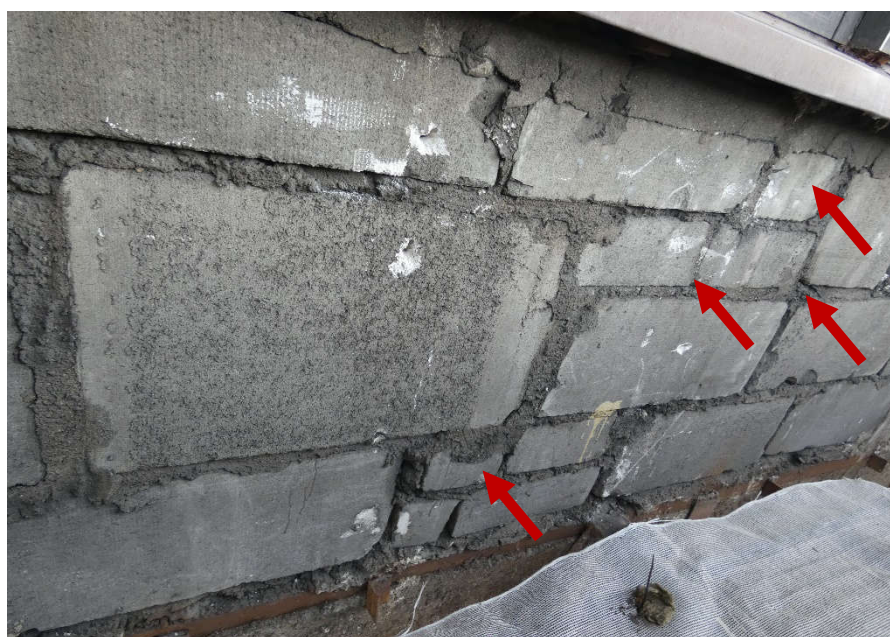
Fot. 43 Kondygnacja 5 (Poziom +21.90) Elewacja Zachodnia – widok ściany murowanej w osiach 10/F-G. Zbyt duże wymiary spoin. Niewłaściwe przewiązanie elementów. Ściana z uszkodzonymi elementami murowymi o zróżnicowanych kształtach. Wypełnienie ubytków między elementami i uszkodzonych miejsc zaprawą i gruzem. Zwieńczenie ściany podlewką.

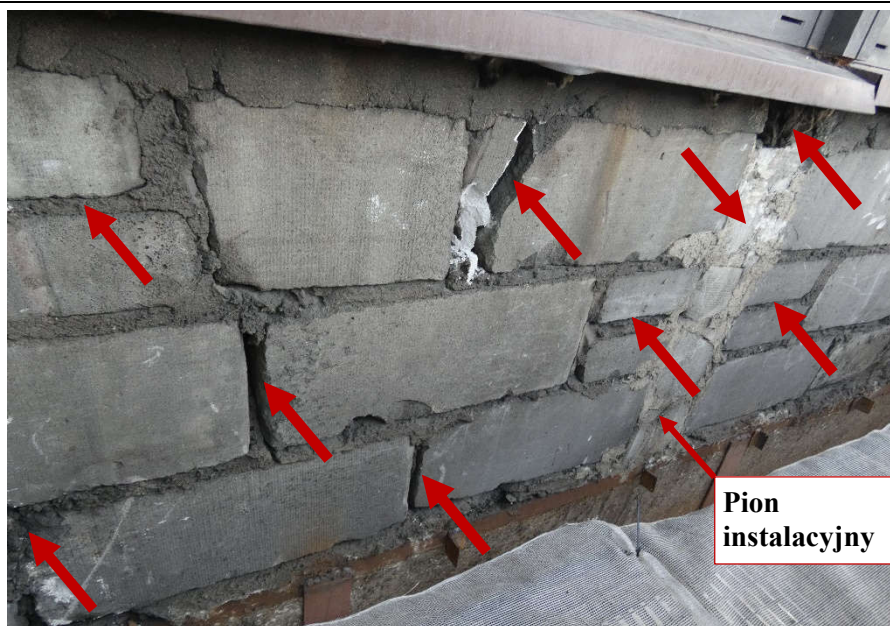
Fot. 44 Kondygnacja 5 (Poziom +21.90) Elewacja Zachodnia – widok ściany murowanej w osiach 10/F-G.

Zbyt duże wymiary spoin. Ubytki spoin pionowych. Ściana z uszkodzonymi elementami murowymi o zróżnicowanych kształtach. Wypełnienie ubytków między elementami i uszkodzonych miejsc zaprawą i gruzem. Zwieńczenie ściany podlewką. Otwarty pion instalacyjny, częściowe zamknięcie zaprawą i gruzem.

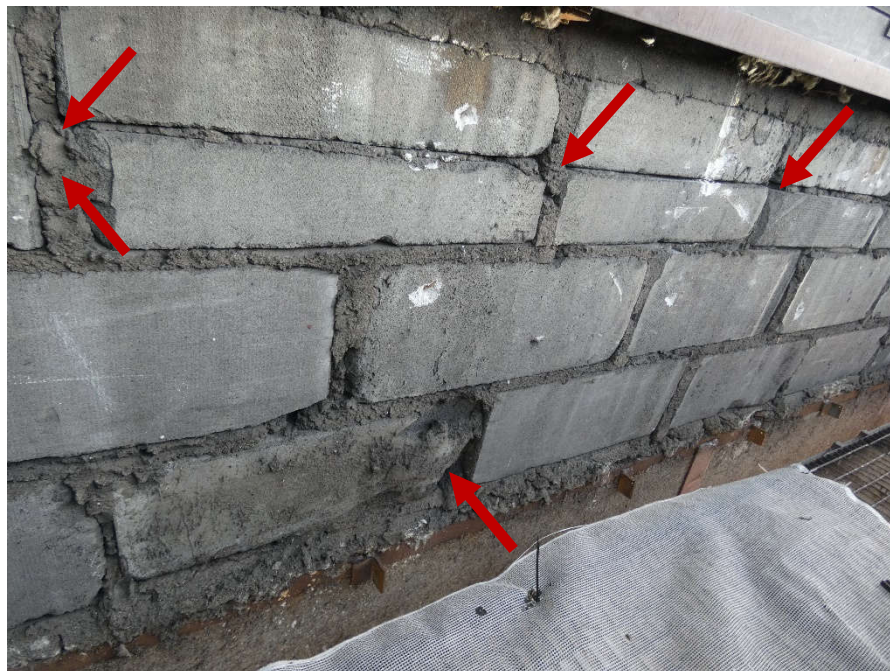
Fot. 45 Kondygnacja 5 (Poziom +21.90) Elewacja Zachodnia – widok ściany murowanej w osiach 10/F-G. Zbyt duże wymiary spoin. Niewłaściwe przewiązanie elementów. Ściana z uszkodzonymi elementami murowymi o zróżnicowanych kształtach (12x60, 24x60 cm). Wypełnienie ubytków między elementami i uszkodzonych miejsc zaprawą i gruzem. Zwieńczenie ściany podlewką.

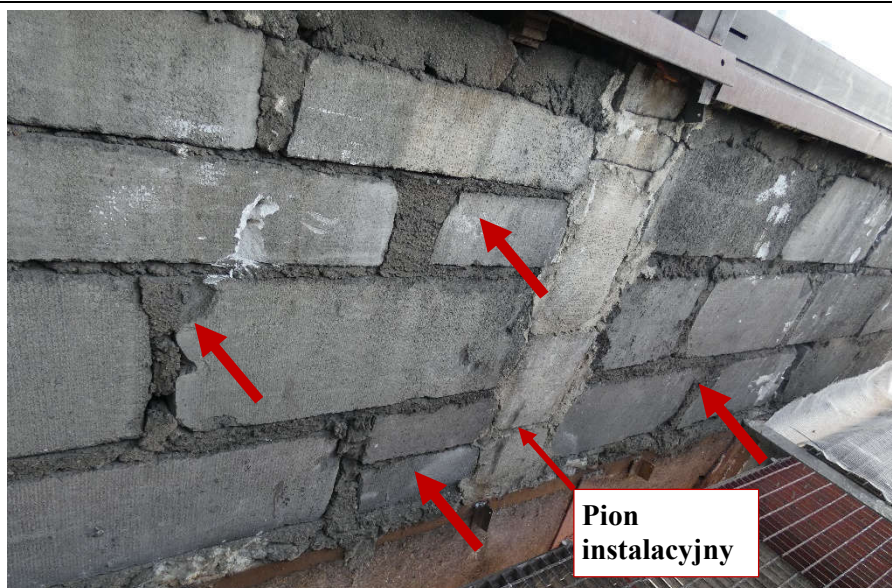
Fot. 46 Kondygnacja 5 (Poziom +21.90) Elewacja Zachodnia – widok ściany murowanej w osiach 10/F-G. Zbyt duże wymiary spoin. Ściana z uszkodzonych elementów murowych o zróżnicowanych kształtach. Wypełnienie ubytków między elementami i uszkodzonych miejsc zaprawą i gruzem. Zwieńczenie ściany podlewką. Zamknięcie pionu instalacyjnego.

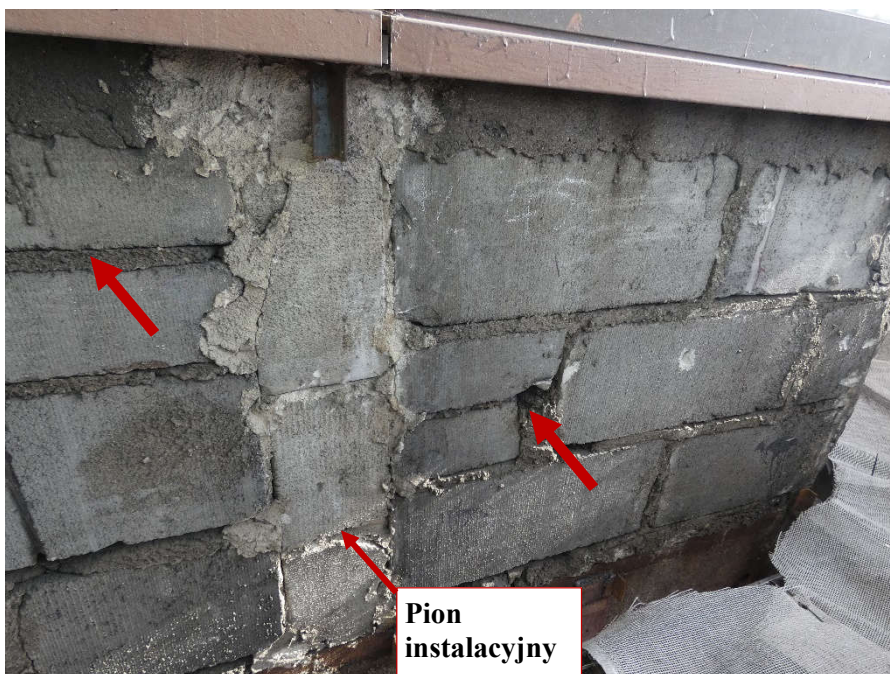
Fot. 49 Kondygnacja 5 (Poziom +21.90) Elewacja Zachodnia – widok ściany murowanej w osiach 10/E-F. Zbyt duże wymiary spoin. Ściana z elementów murowanych o zróżnicowanych kształtach. Wypełnienie ubytków między elementami zaprawą. Zwieńczenie ściany podlewką. Zamknięcie pionu instalacyjnego.

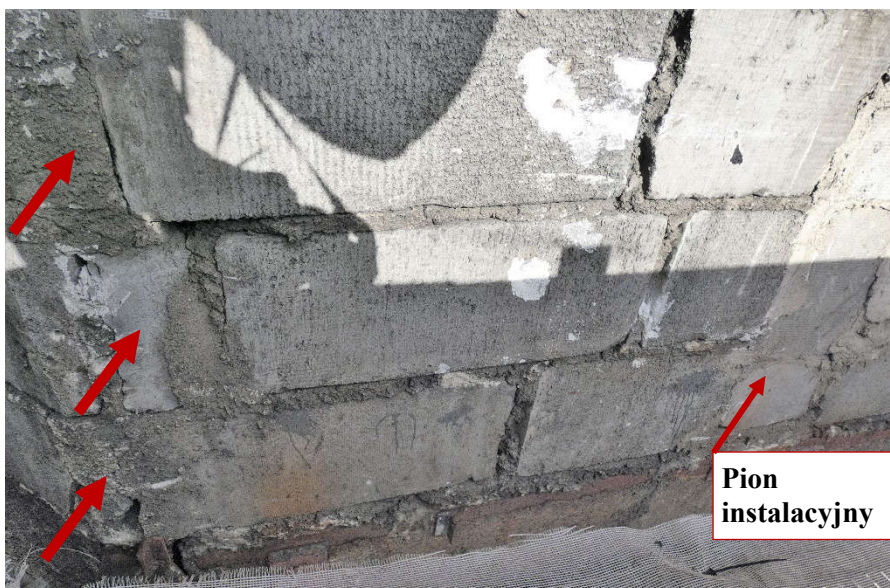
Fot. 51 Kondygnacja 5 (Poziom +21.90) Elewacja Południowa – widok ściany murowanej w osiach 10-11/E. Zbyt duże wymiary spoin. Niewłaściwe przewiązanie elementów w narożu. Wypełnienie ubytków między elementami zaprawą i gruzem. Zamknięcie pionu instalacyjnego.

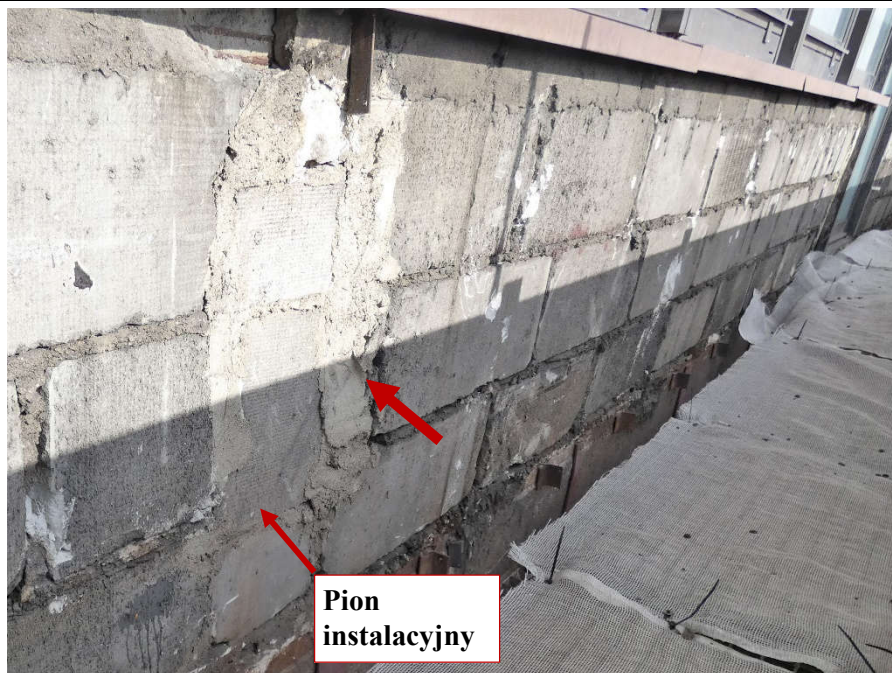
Fot. 52 Kondygnacja 5 (Poziom +21.90) Elewacja Południowa – widok ściany murowanej w osiach 10-11/E. Zbyt duże wymiary spoin. Ściana z elementów murowanych 24x60 cm. Wypełnienie ubytków między elementami zaprawą i gruzem. Zwieńczenie ściany podlewką. Zamknięcie pionu instalacyjnego.

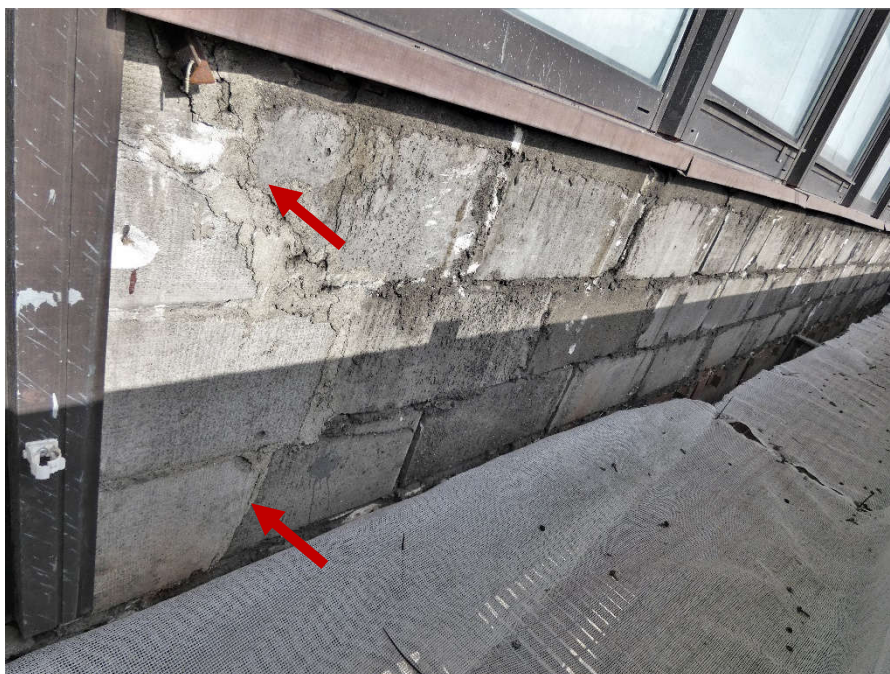
Fot. 55 Kondygnacja 5 (Poziom +21.90) Elewacja Południowa – widok ściany murowanej w osiach 11-12/E. Zbyt duże wymiary spoin. Ściana z uszkodzonych elementów murowych. Wypełnienie ubytków między elementami i uszkodzonych miejsc zaprawą i gruzem. Zwieńczenie ściany podlewką.

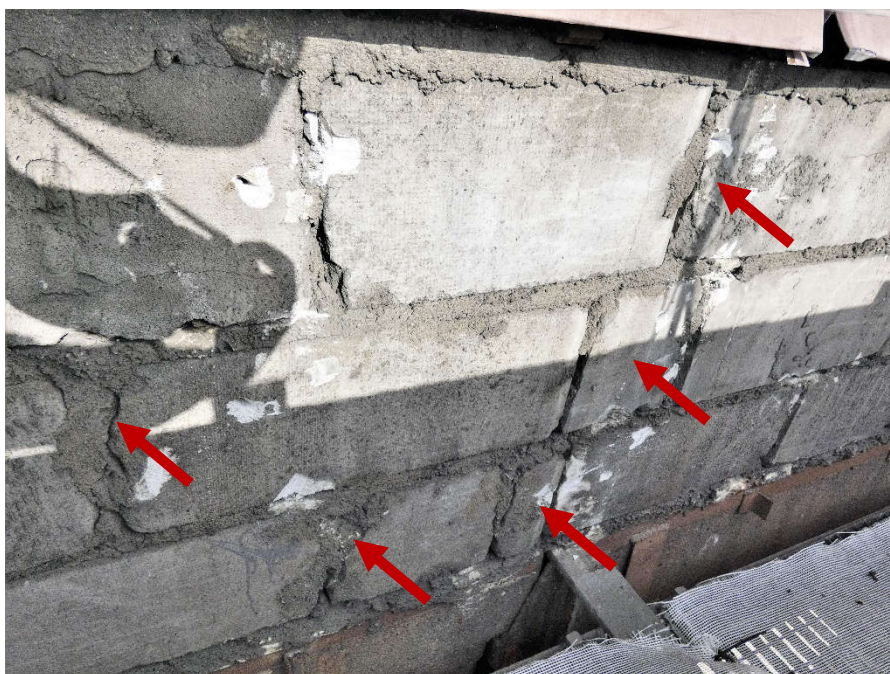
Fot. 57 Kondygnacja 5 (Poziom +21.90) Elewacja Południowa – widok ściany murowanej w osiach 11-12/E. Zbyt duże wymiary spoin. Wykonanie ściany z uszkodzonych elementów murowych. Wypełnienie ubytków między elementami i uszkodzonych miejsc zaprawą i gruzem. Zwieńczenie ściany podlewką.

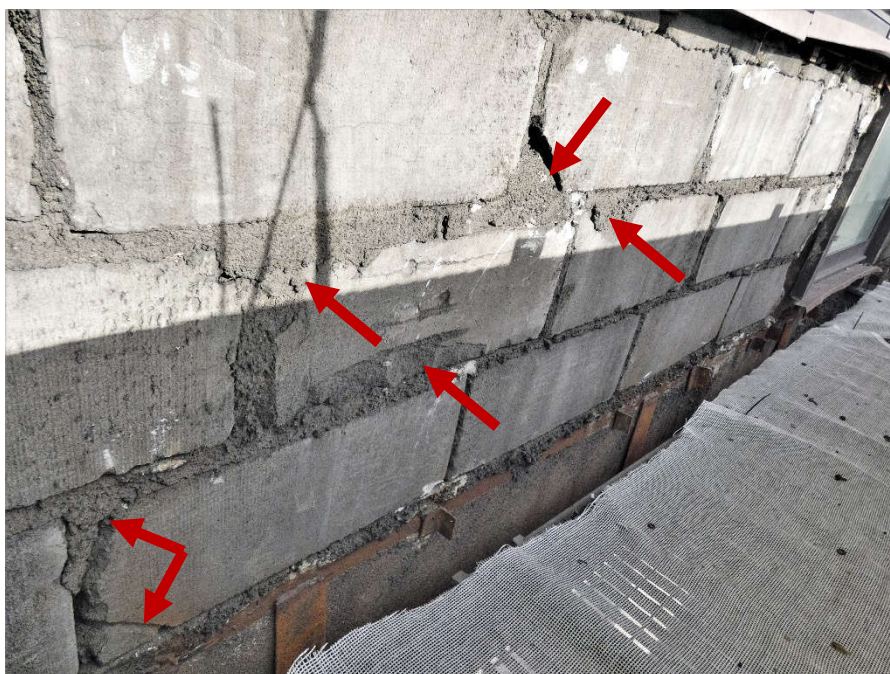
Fot. 59 Kondygnacja 5 (Poziom +21.90) Elewacja Południowa – widok ściany murowanej w osiach 12-13/E. Zbyt duże wymiary spoin. Ściana z uszkodzonymi elementami murowymi. Wypełnienie ubytków między elementami i uszkodzonych miejsc zaprawą i gruzem. Zwieńczenie ściany podlewką.

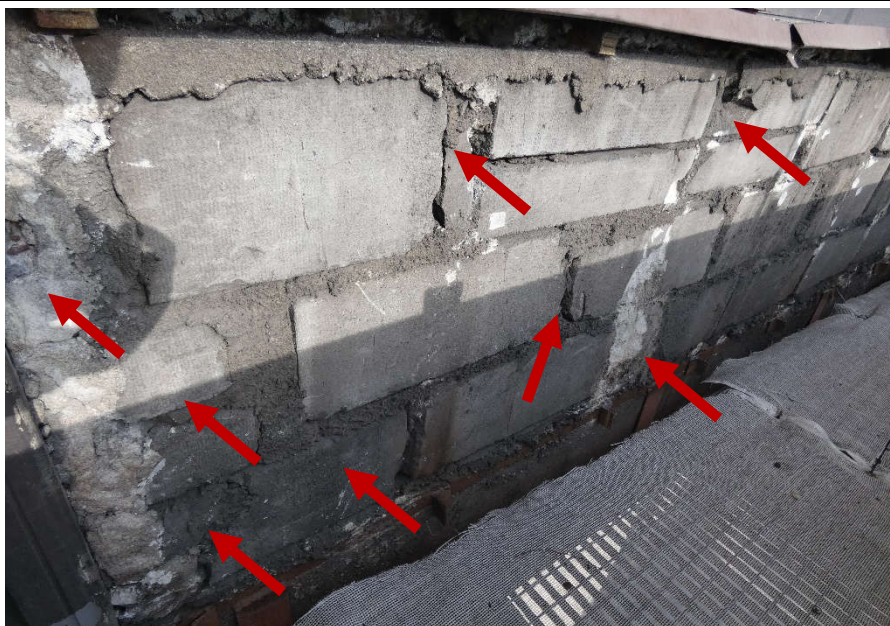
Fot. 60 Kondygnacja 5 (Poziom +21.90) Elewacja Południowa – widok ściany murowanej w osiach 12-13/E. Zbyt duże wymiary spoin. Ściana z uszkodzonymi elementami murowymi o zróżnicowanych kształtach. Wypełnienie ubytków między elementami i uszkodzonych miejsc zaprawą i gruzem. Zwieńczenie ściany podlewką.

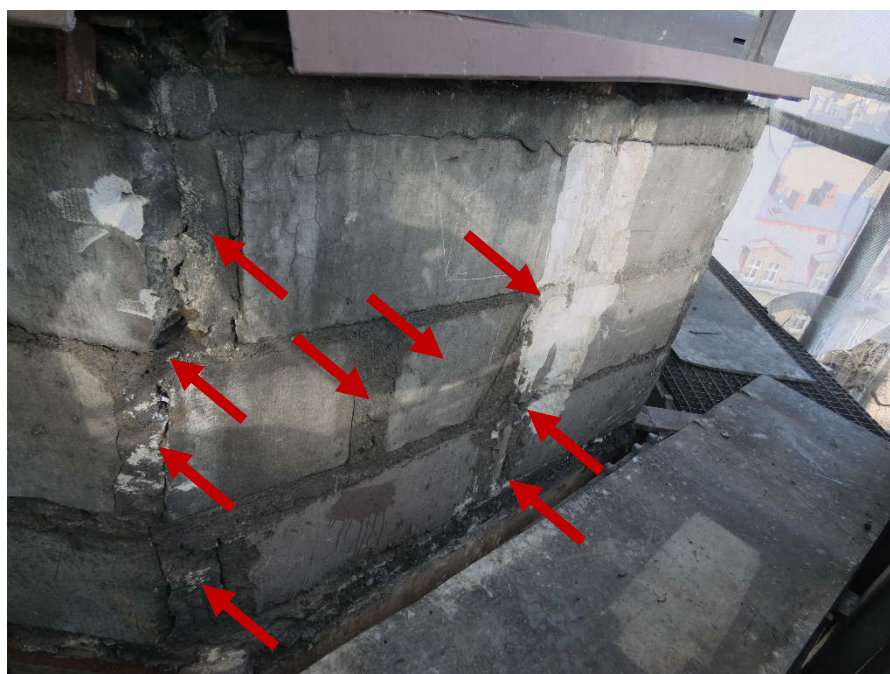
Fot. 63 Kondygnacja 5 (Poziom +21.90) Elewacja Południowa – widok ściany murowanej w osiach 14/E. Zbyt duże wymiary spoin. Niewłaściwe przewiązanie elementów. Wykonanie ściany z uszkodzonych elementów murowych. Wypełnienie ubytków między elementami zaprawą i gruzem. Zwieńczenie ściany podlewką.

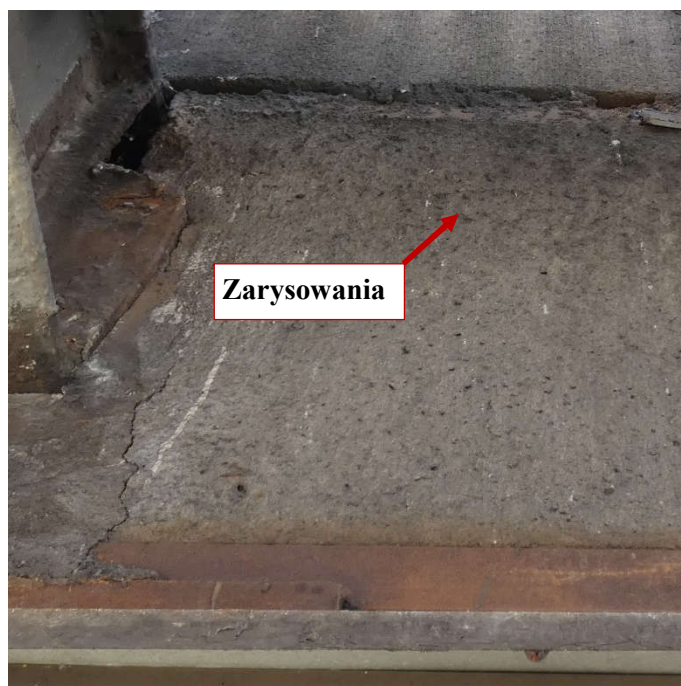
Fot. 64 Nad kondygnacją 5 (Poziom +21.90) Elewacja Wschodnia – belka w osiach 14/E-F.

Oparcie: 5 cm

Zarysowania belki na wysokości miejsca oparcia. Zarysowania powierzchni zaprawy.

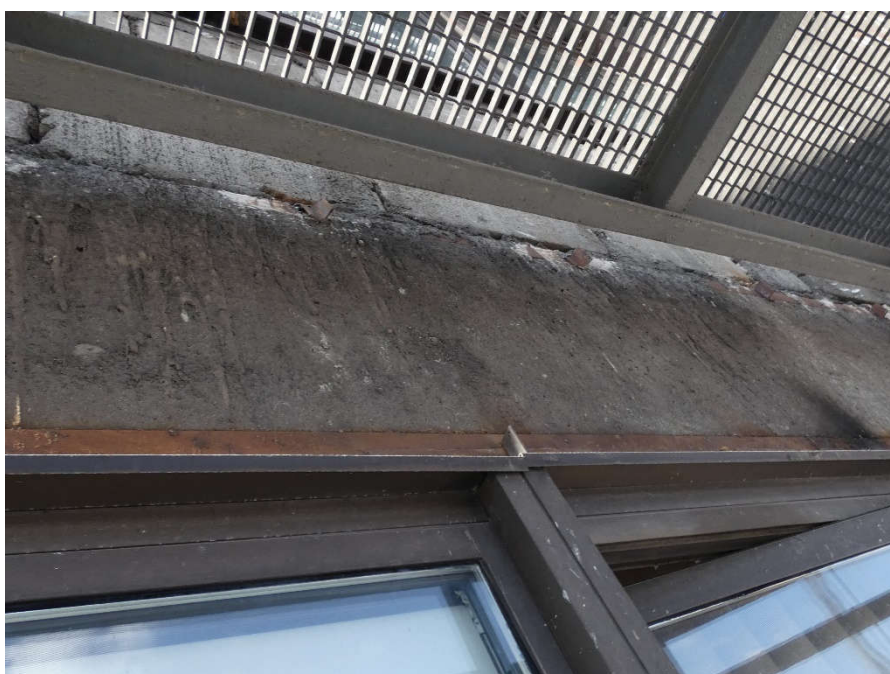
Fot. 65 Nad kondygnacją 5 (Poziom +21.90) Elewacja Wschodnia – belka w osiach 14/E-F.

Brak widocznych uszkodzeń w przęśle belki
