OPRACOWANIE NR 16

EKSPERTYZA OKREŚLAJĄCA STAN TECHNICZNY ŚCIAN
MUROWANYCH ZEWNĘTRZNYCH, PREFABRYKOWANYCH BELEK
ŻELBETOWYCH ORAZ WSPORNIKÓW STALOWYCH NA KONDYGNACJI 5,
DOTYCZĄCA BUDOWY PN. „KOMPLEKSOWA MODERNIZACJA
ENERGETYCZNA BUDYNKU (ZADANIE A) ORAZ MODERNIZACJA I
PRZEBUDOWA NIEKTÓRYCH ELEMENTÓW (ZADANIE B) COLLEGIUM
ALTUM UNIWERSYTETU EKONOMICZNEGO W POZNANIU”

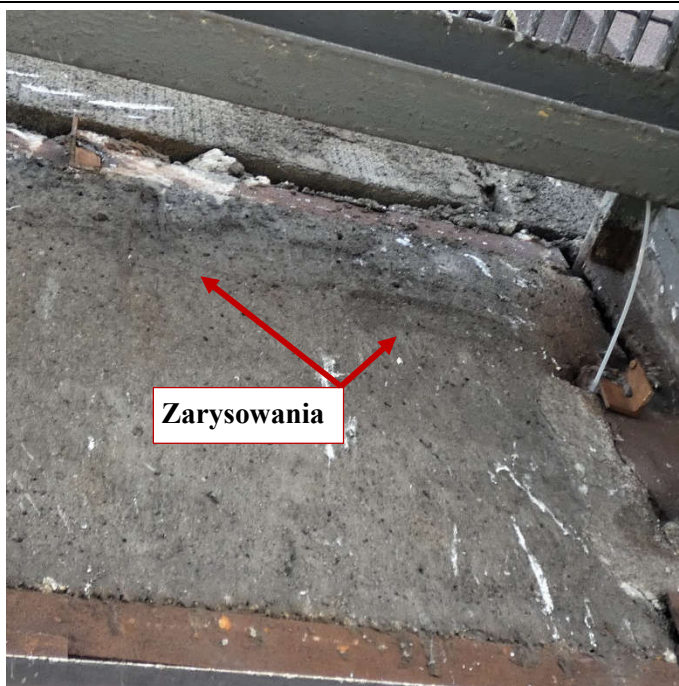
Fot. 66 Nad kondygnacją 5 (Poziom +21.90) Elewacja Wschodnia – belka w osiach 14/E-F.

Oparcie: 5 cm

Zarysowania belki na wysokości miejsca oparcia. Zarysowania powierzchni zaprawy.

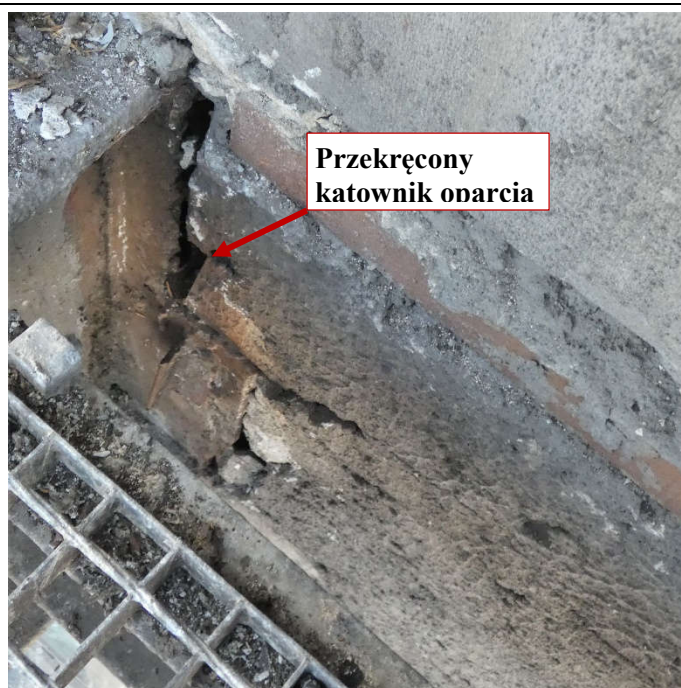
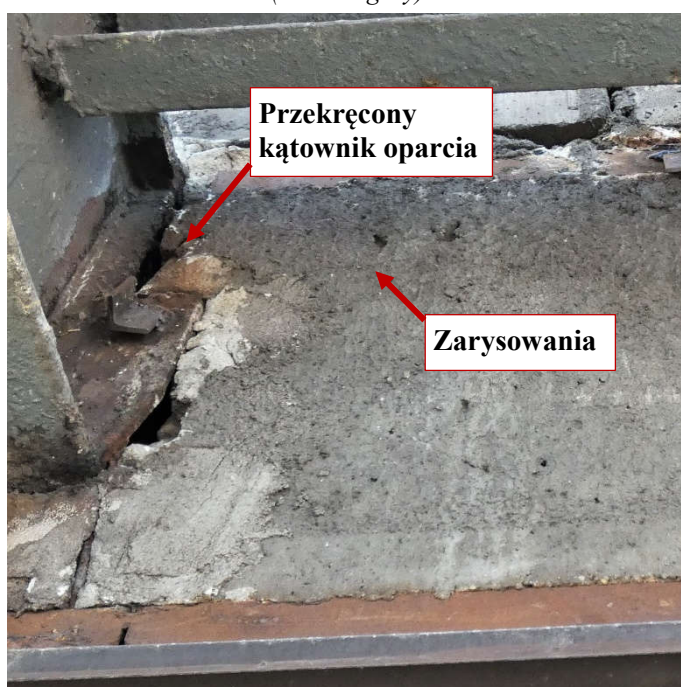
Oparcie: 6 cm

Fot. 67, 68 Nad kondygnacją 5 (Poziom +21.90) Elewacja Wschodnia – belka w osiach 14/H-I. Przekręcony kątownik oparcia. Zarysowania belki na wysokości miejsca oparcia. Spękania i zarysowania powierzchni zaprawy

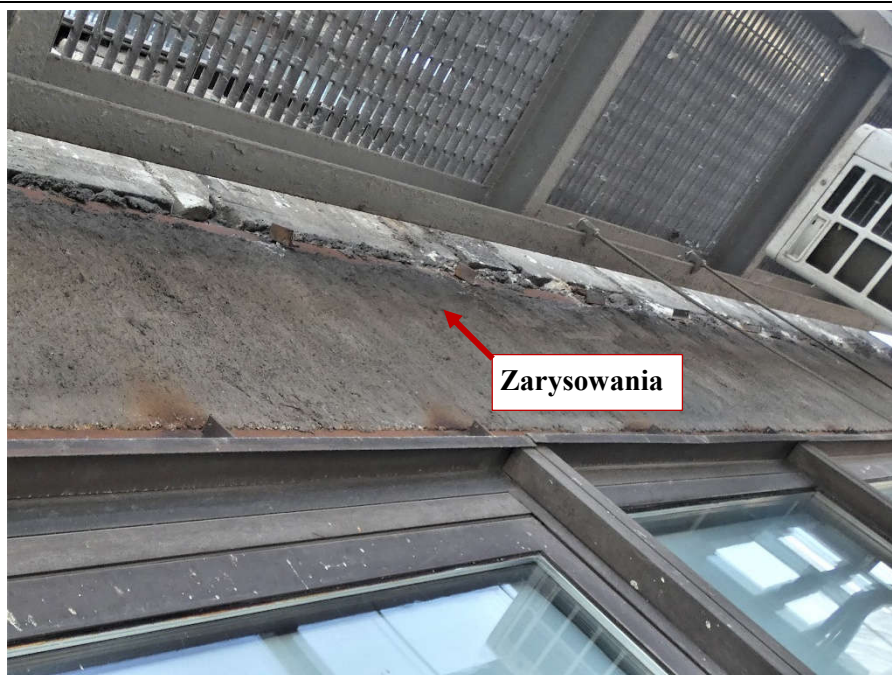
Fot. 69 Nad kondygnacją 5 (Poziom +21.90) Elewacja Wschodnia – belka w osiach 14/H-I.
Zarysowanie belki w przęśle na wysokości miejsca oparcia.

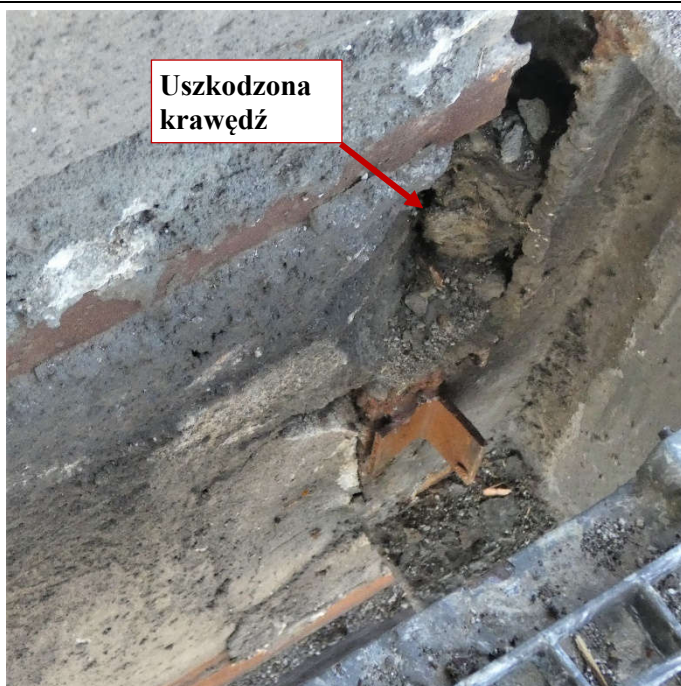
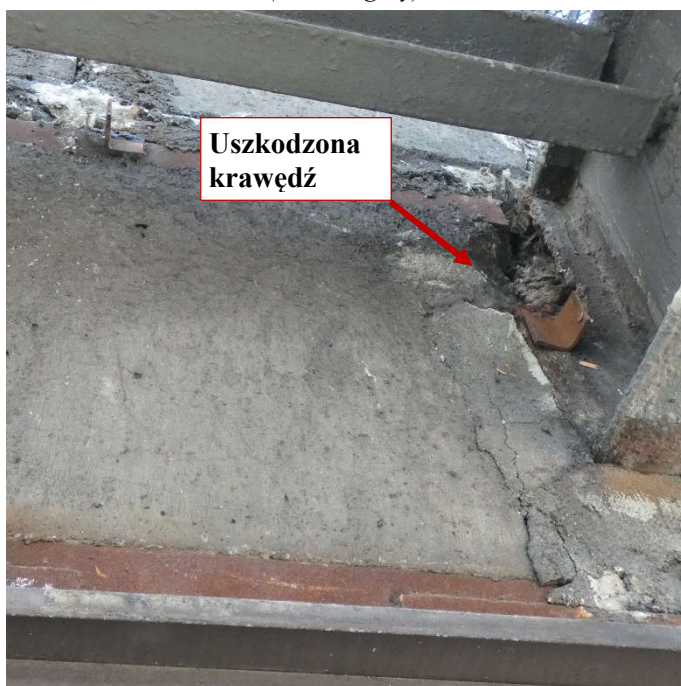
Oparcie: 5 cm

Fot. 70, 71 Nad kondygnacją 5 (Poziom +21.90) Elewacja Wschodnia – belka w osiach 14/H-I. Uszkodzona krawędź elementu. Zalegający gruz w przestrzeni między elementami. Spękania i zarysowania powierzchni zaprawy.

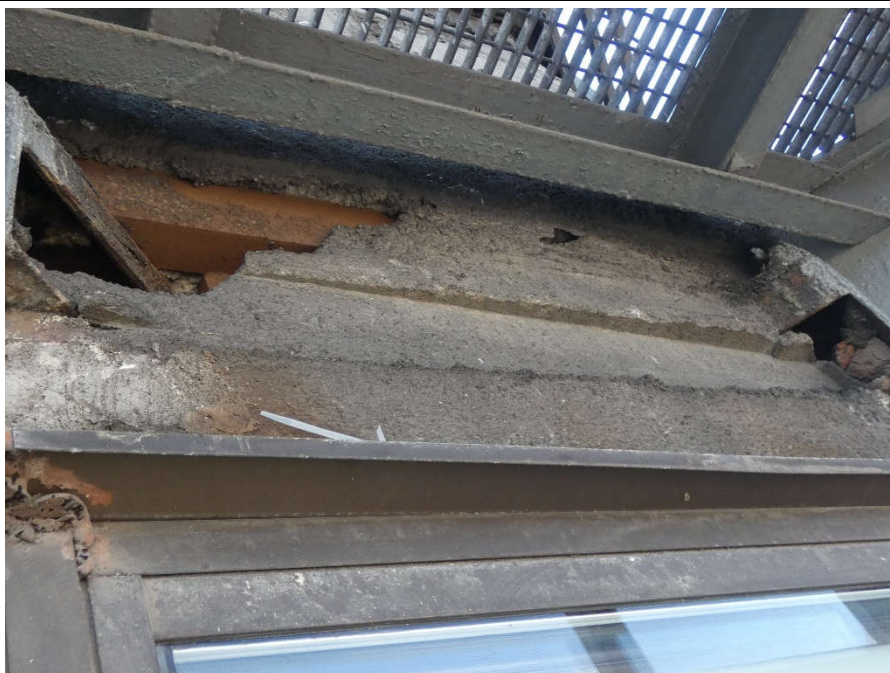
Fot. 72 Nad kondygnacją 5 (Poziom +21.90) Elewacja Wschodnia – belka w osiach 14/I.
Uszkodzona zaprawa przykrywająca ceowniki oparte na wspornikach stalowych.

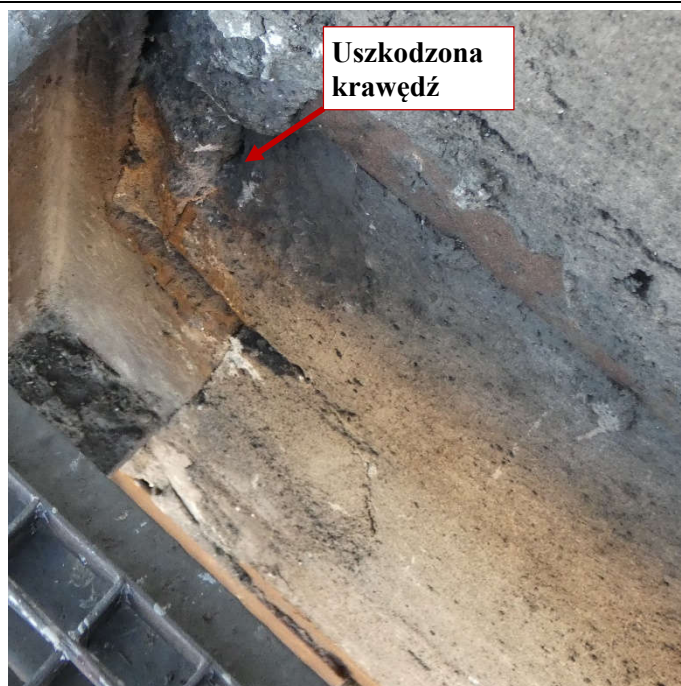
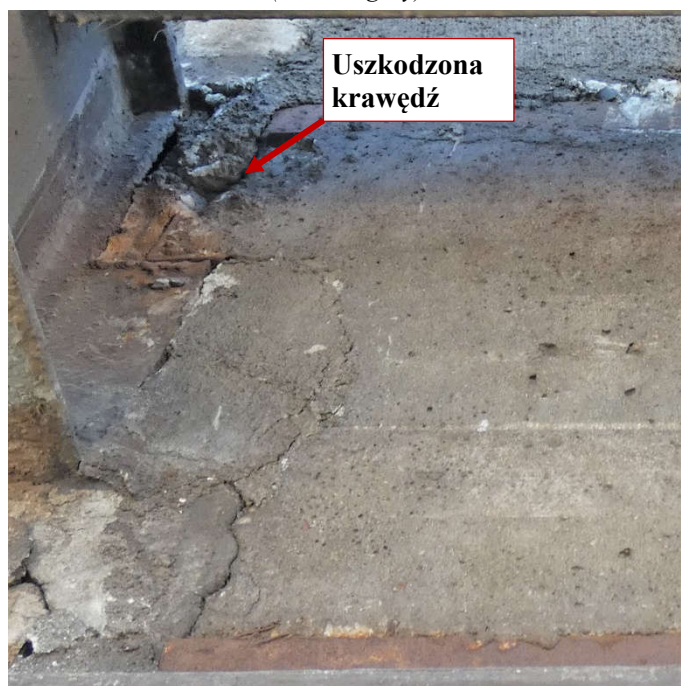
Oparcie: 7 cm

Fot. 73, 74 Nad kondygnacją 5 (Poziom +21.90) Elewacja Północna – belka w osiach 13-14/I. Uszkodzona krawędź elementu. Uszkodzenia i przestrzeń między elementami wypełnione zaprawą. Spękania i zarysowania powierzchni zaprawy.

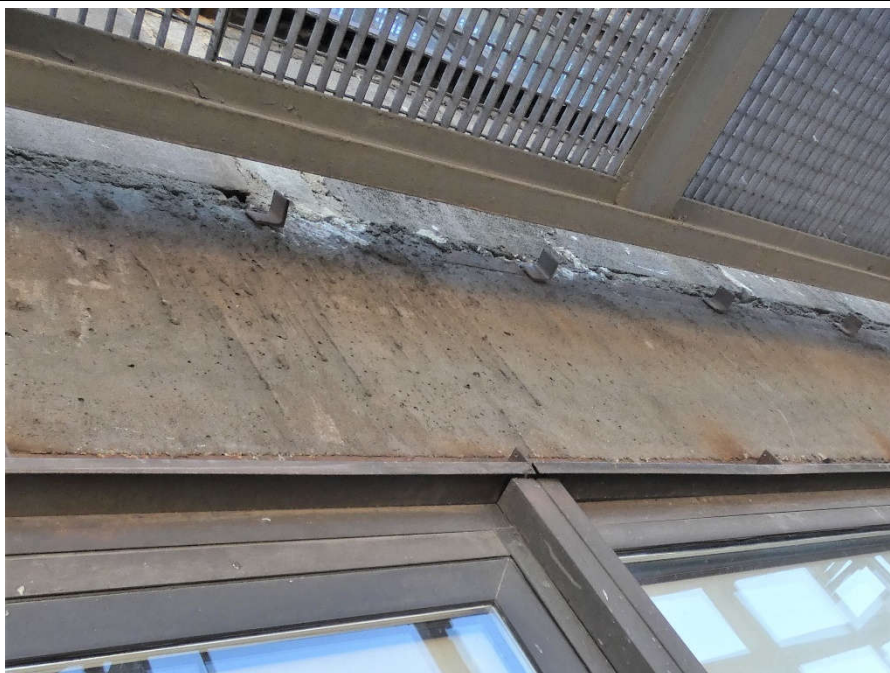
Fot. 75 Nad kondygnacją 5 (Poziom +21.90) Elewacja Północna – belka w osiach 13-14/I.

Brak widocznych uszkodzeń belki w przęśle.

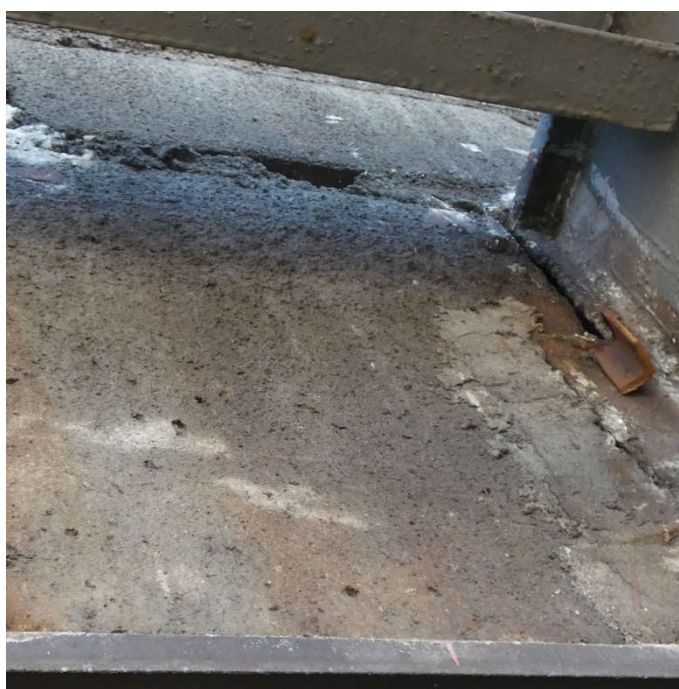
Fot. 76 Nad kondygnacją 5 (Poziom +21.90) Elewacja Północna – belka w osiach 13-14/I.

Oparcie: 5 cm

Spękania i zarysowania powierzchni zaprawy. Brak widocznych uszkodzeń belki przy podporze.

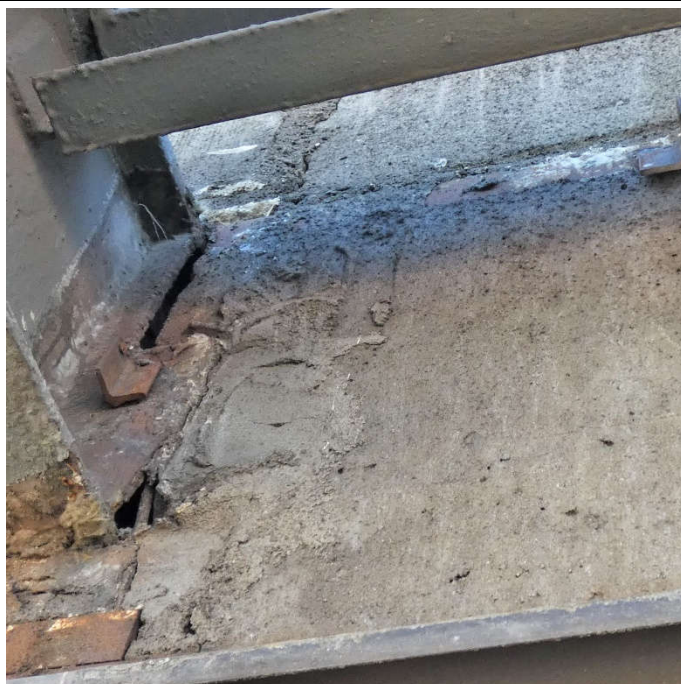
Oparcie: 6 cm

Fot. 77 Nad kondygnacją 5 (Poziom +21.90) Elewacja Północna – belka w osiach 12-13/I. Spękania i zarysowania powierzchni zaprawy. Brak widocznych uszkodzeń belki przy podporze.

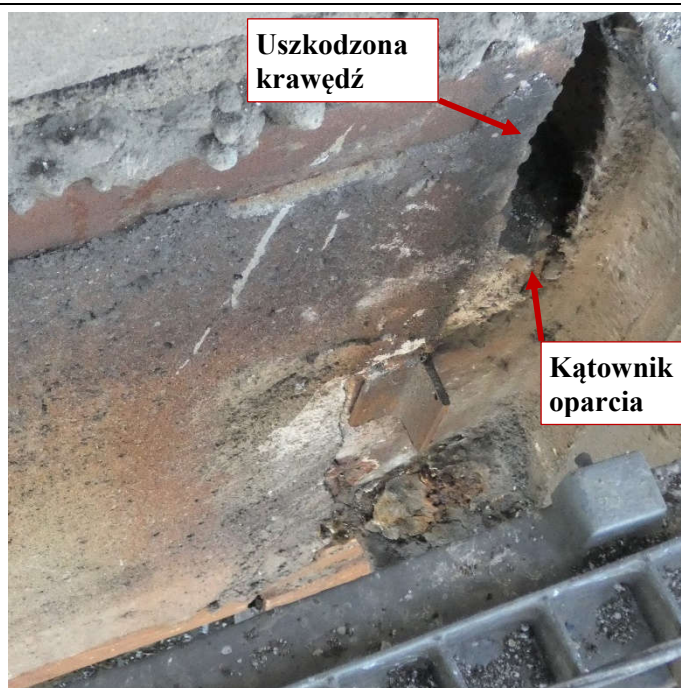
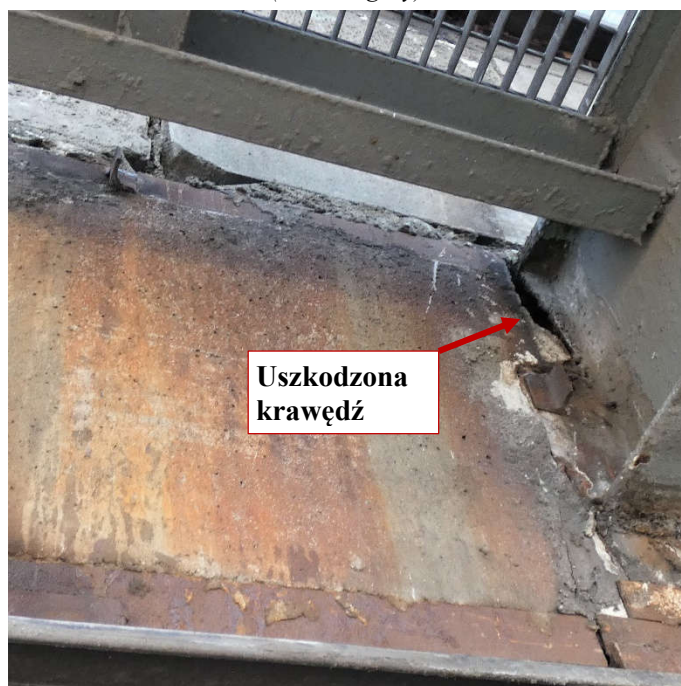
Fot. 79, 80 Nad kondygnacją 5 (Poziom +21.90) Elewacja Północna – belka w osiach 12-13/I.

Uszkodzona krawędź elementu. Spękania i zarysowania powierzchni zaprawy.

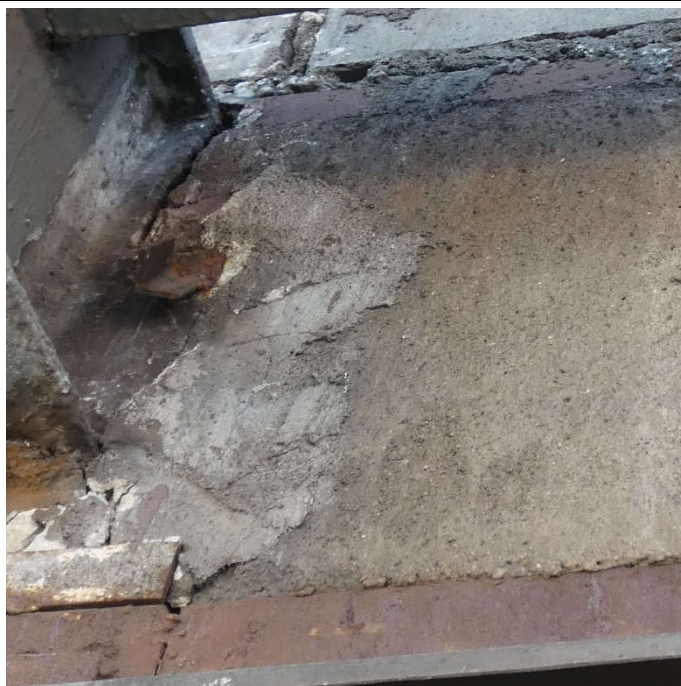
Oparcie: 6 cm

Fot. 81 Nad kondygnacją 5 (Poziom +21.90) Elewacja Północna – belka w osiach 11-12/I. Spękania i zarysowania powierzchni zaprawy. Brak widocznych uszkodzeń belki przy podporze.

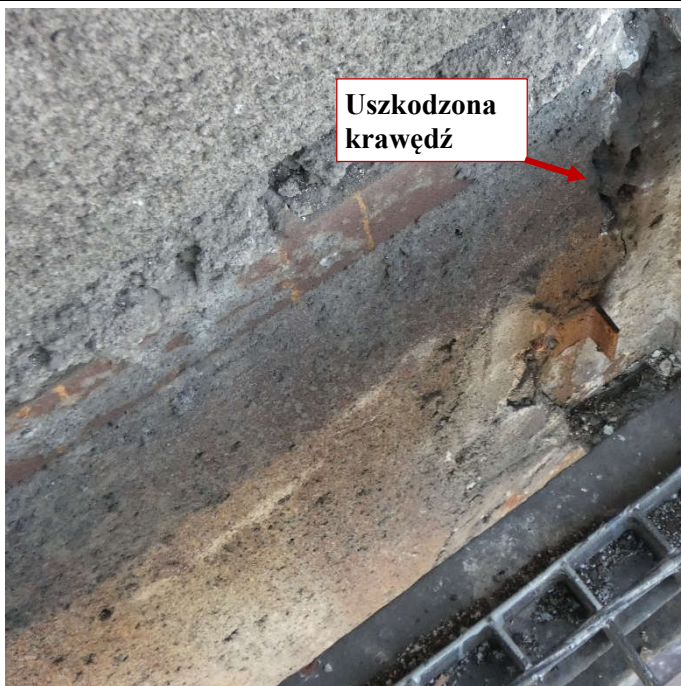
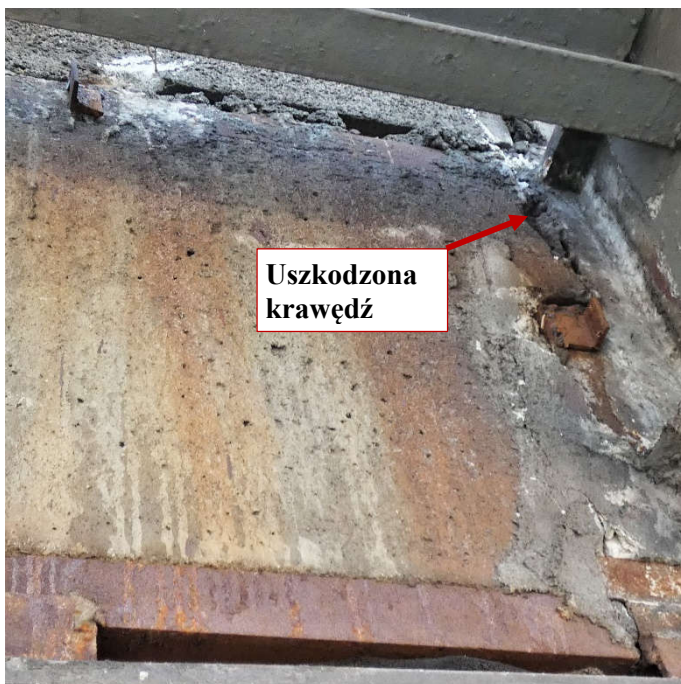
Oparcie: 5 cm

Fot. 83, 84 Nad kondygnacją 5 (Poziom +21.90) Elewacja Północna – belka w osiach 11-12/I. Uszkodzona krawędź elementu. Przestrzeń między elementami wypełniona gruzem. Spękania i zarysowania powierzchni zaprawy.

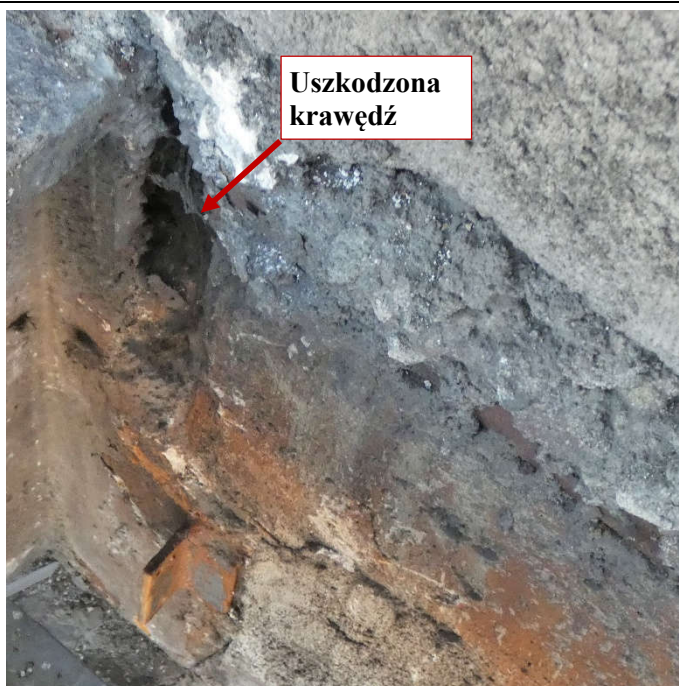
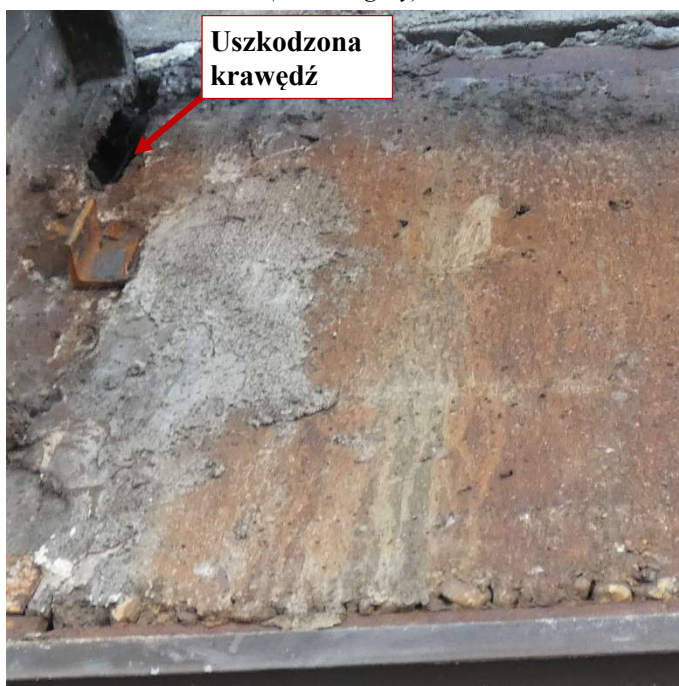
Uszkodzona krawędź elementu. Zalegający gruz w przestrzeni między elementami.

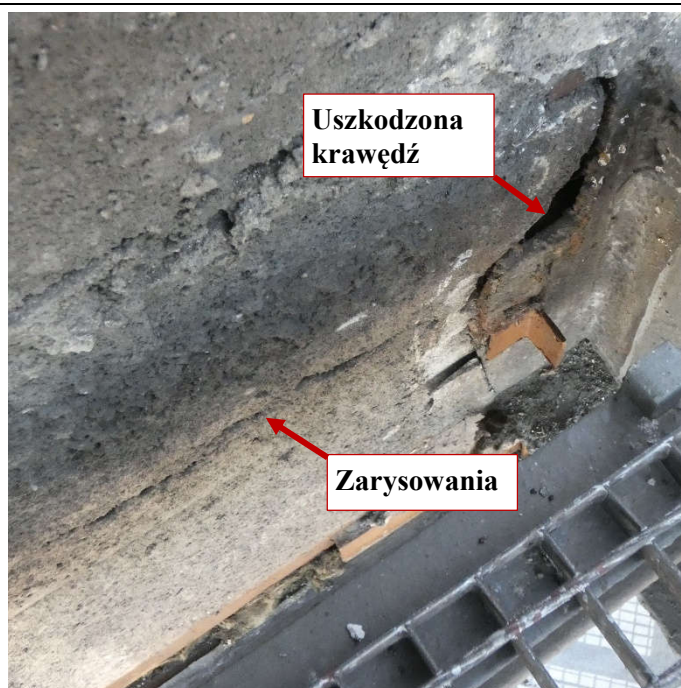
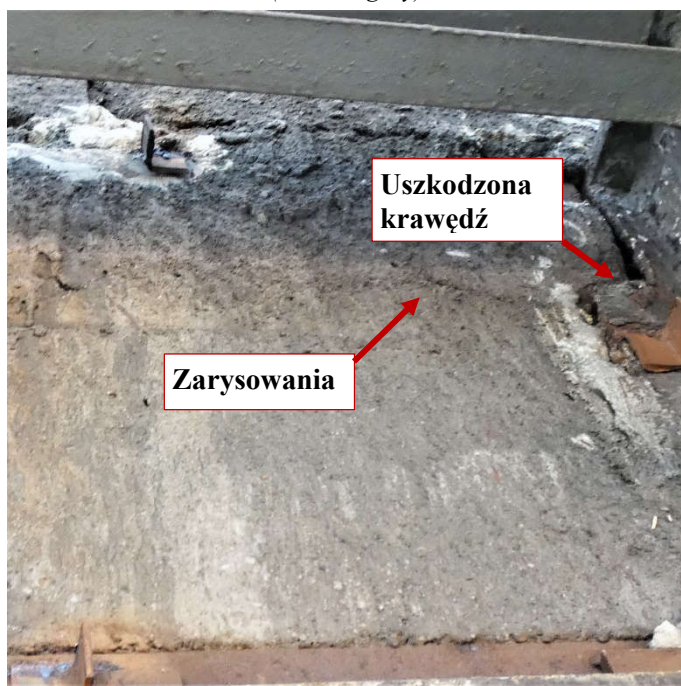
Fot. 88, 89 Nad kondygnacją 5 (Poziom +21.90) Elewacja Północna – belka w osiach 10-11/I. Uszkodzona krawędź elementu. Zarysowania belki na wysokości miejsca oparcia. Spękania i zarysowania powierzchni zaprawy.

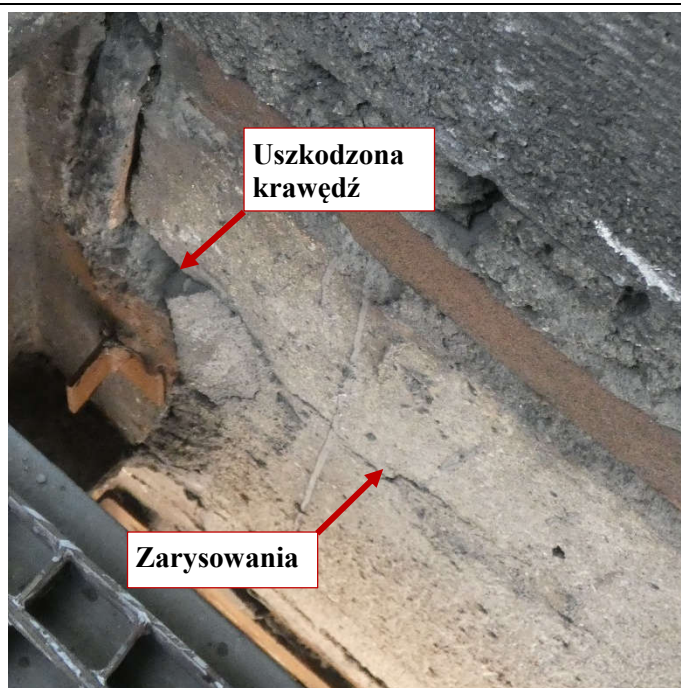
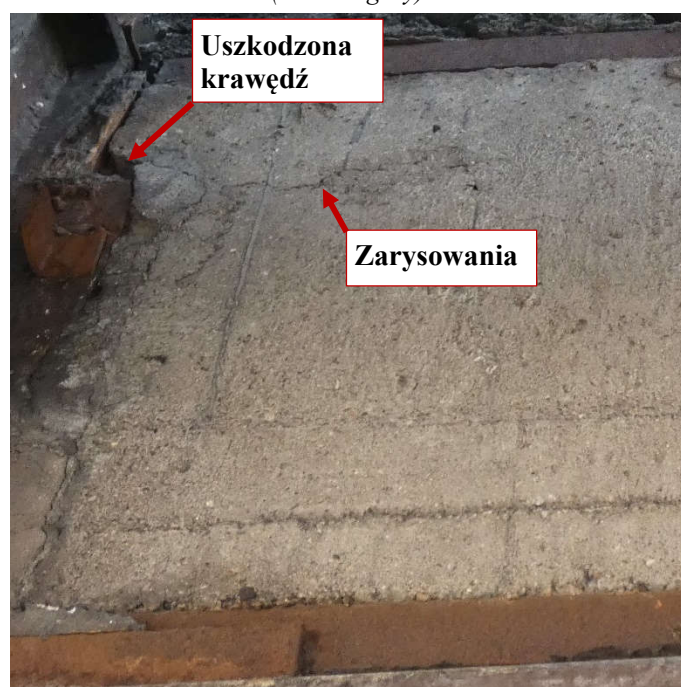
Fot. 91, 92 Nad kondygnacją 5 (Poziom +21.90) Elewacja Zachodnia – belka w osiach 10/H-I. Uszkodzona krawędź elementu. Przestrzeń między elementami wypełniona gruzem. Zarysowania belki na wysokości miejsca oparcia. Spękania i zarysowania powierzchni zaprawy.

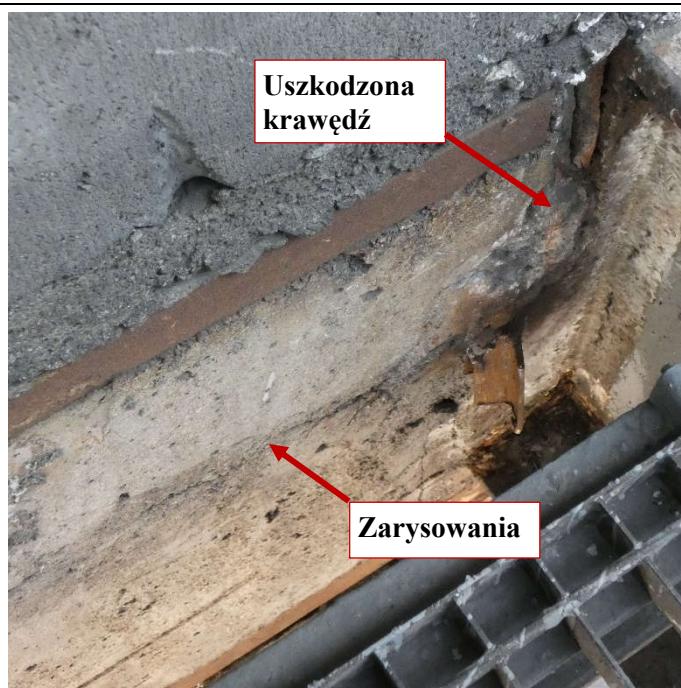
Fot. 94, 95 Nad kondygnacją 5 (Poziom +21.90) Elewacja Zachodnia – belka w osiach 10/H-I. Uszkodzona krawędź elementu. Uszkodzenia i przestrzeń między elementami wypełnione zaprawą i gruzem. Zarysowania belki na wysokości miejsca oparcia. Spękania i zarysowania powierzchni zaprawy.

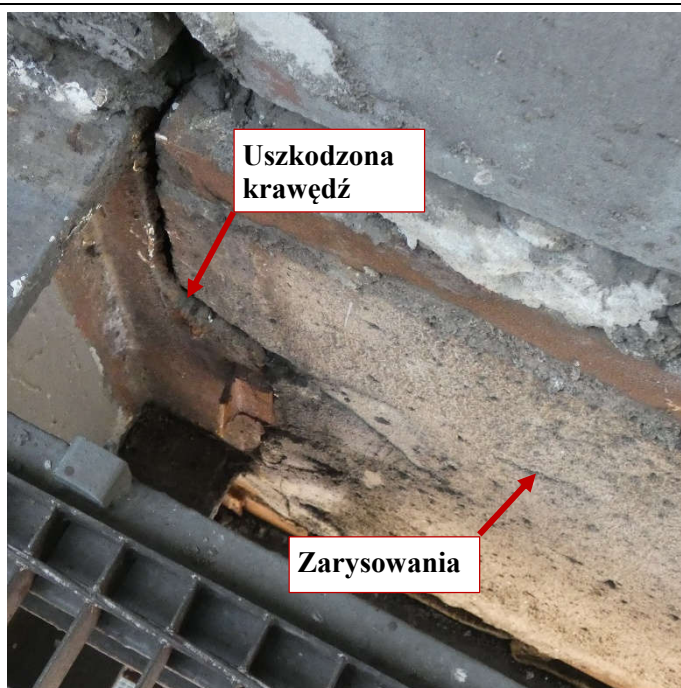
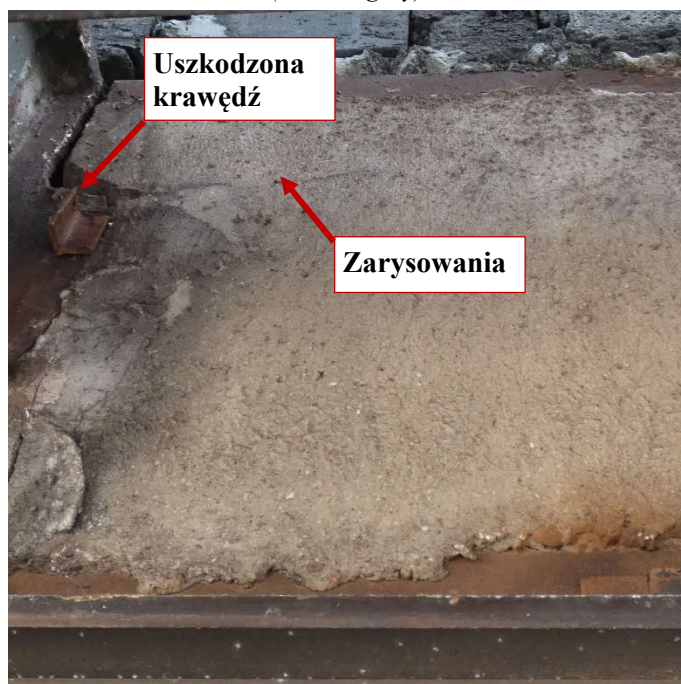
Fot. 96, 97 Nad kondygnacją 5 (Poziom +21.90) Elewacja Zachodnia – belka w osiach 10/G-H. Uszkodzona krawędź elementu Zarysowania belki na wysokości miejsca oparcia. Spękania i zarysowania powierzchni zaprawy.

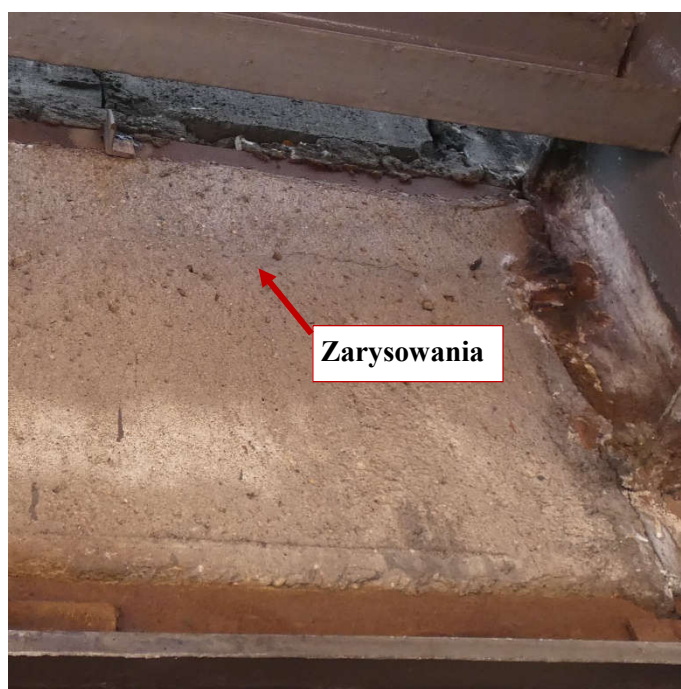
Fot. 99 Nad kondygnacją 5 (Poziom +21.90) Elewacja Zachodnia – belka w osiach 10/G-H.
Zarysowania belki na wysokości miejsca oparcia. Spękania i zarysowania powierzchni zaprawy

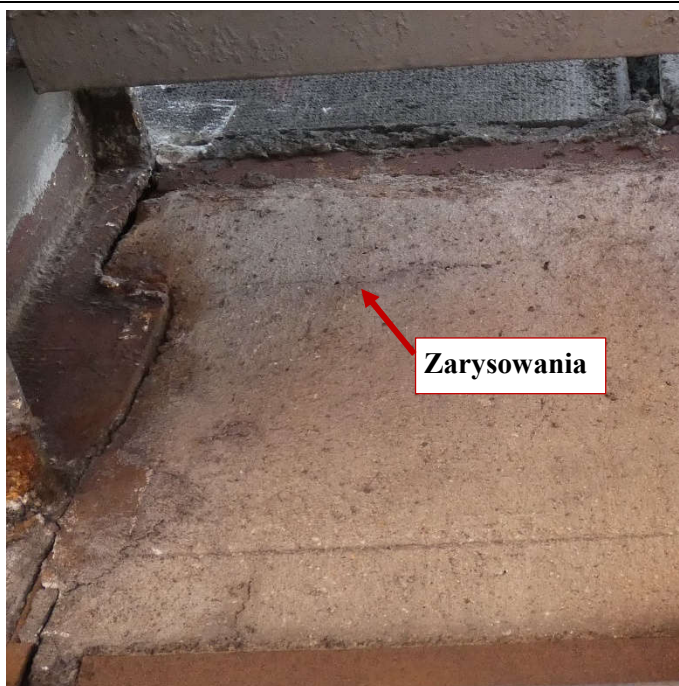
Fot. 100 Nad kondygnacją 5 (Poziom +21.90) Elewacja Zachodnia – belka w osiach 10/F-G. Zarysowania belki na wysokości miejsca oparcia. Spękania i zarysowania powierzchni zaprawy.

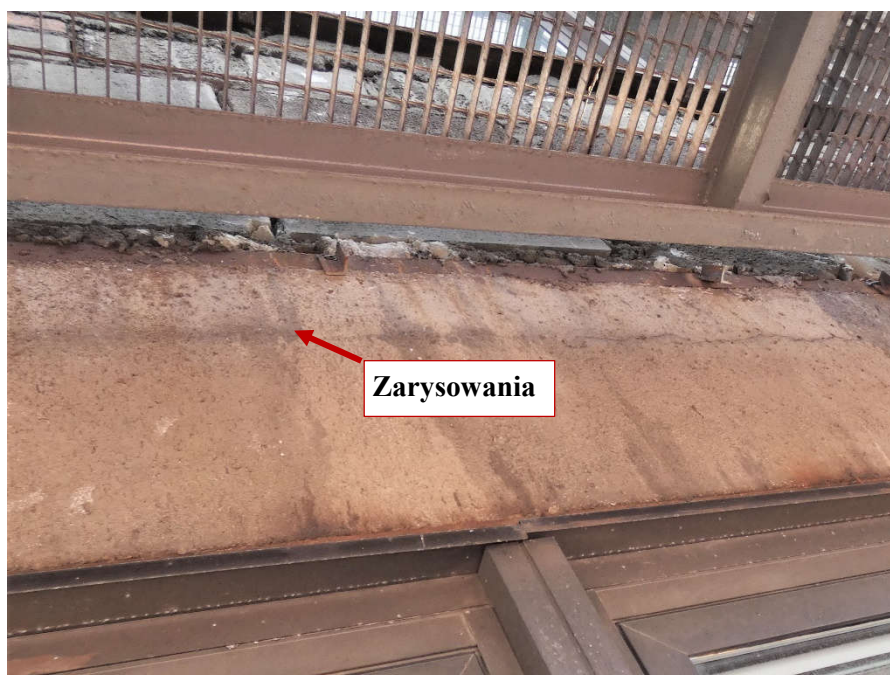
Fot. 101 Nad kondygnacją 5 (Poziom +21.90) Elewacja Zachodnia – belka w osiach 10/F-G. Zarysowanie belki w przęśle na wysokości miejsca oparcia.

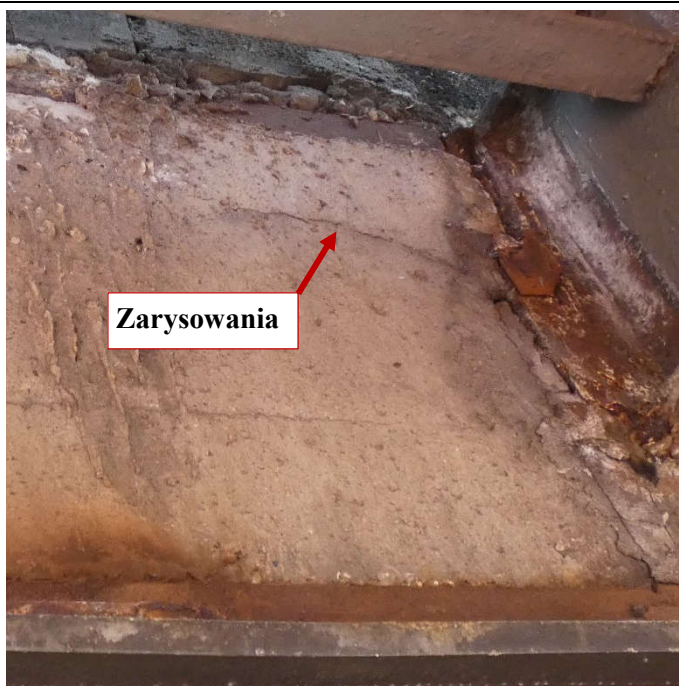
Fot. 102 Nad kondygnacją 5 (Poziom +21.90) Elewacja Zachodnia – belka w osiach 10/F-G. Zarysowania belki na wysokości miejsca oparcia. Spękania i zarysowania powierzchni zaprawy.

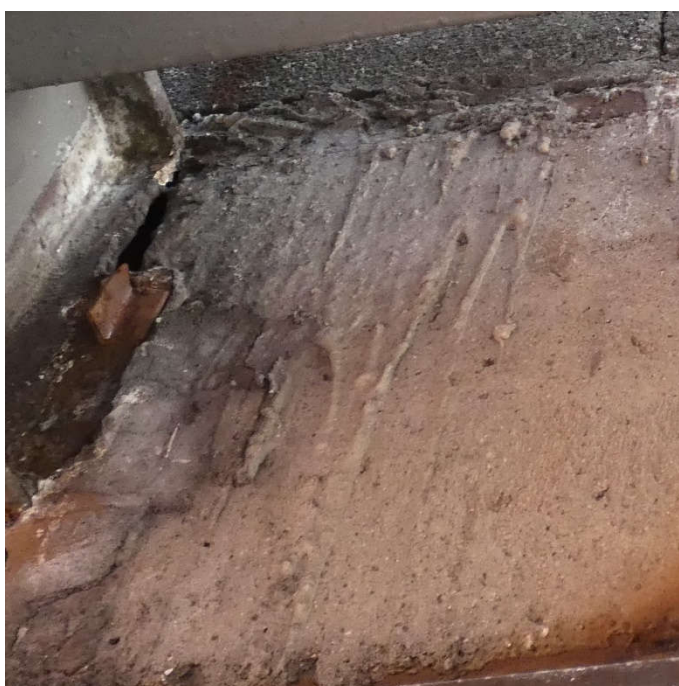
Fot. 103 Nad kondygnacją 5 (Poziom +21.90) Elewacja Zachodnia – belka w osiach 10/E-F. Brak widocznych uszkodzeń belki przy podporze. Spękania i zarysowania powierzchni zaprawy.

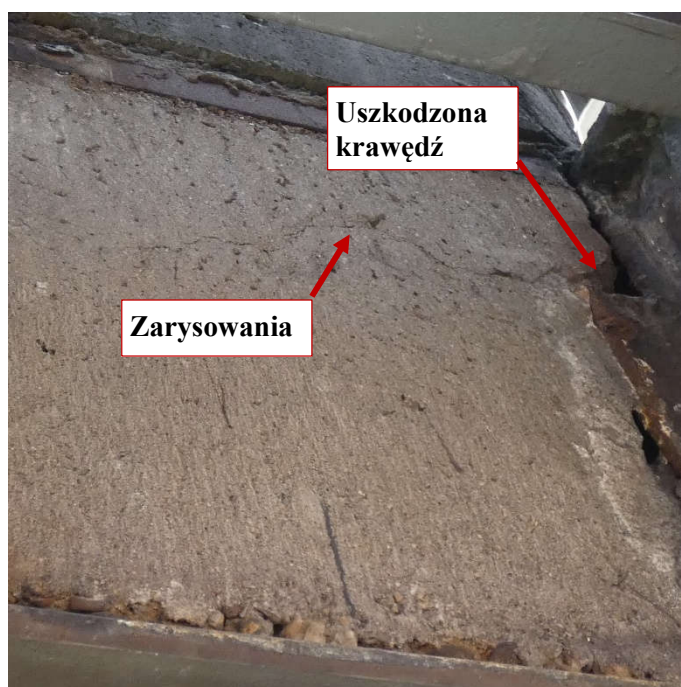
Fot. 105 Nad kondygnacją 5 (Poziom +21.90) Elewacja Zachodnia – belka w osiach 10/E-F.
Uszkodzona krawędź elementu. Zarysowania belki na wysokości miejsca oparcia. Spękania i zarysowania powierzchni zaprawy.

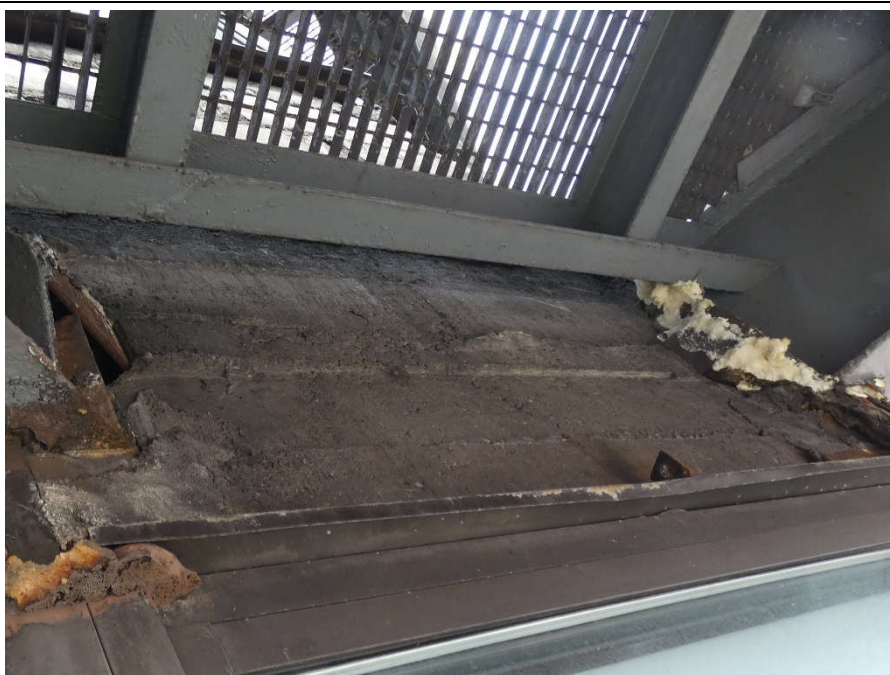
Fot. 106 Nad kondygnacją 5 (Poziom +21.90) Elewacja Zachodnia – belka w osiach 10/E.

Brak możliwości pomiaru głębokości oparcia i określenia zastosowanych rozwiązań konstrukcyjnych. Brak widocznych uszkodzeń.

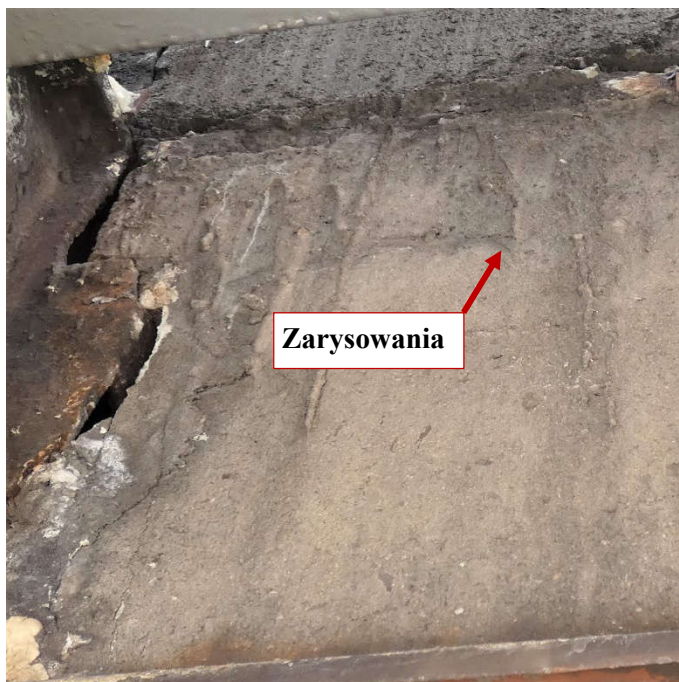
Fot. 107 Nad kondygnacją 5 (Poziom +21.90) Elewacja Południowa – belka w osiach 10-11/E. Zarysowanie belki na wysokości miejsca oparcia. Spękania i zarysowania powierzchni zaprawy.

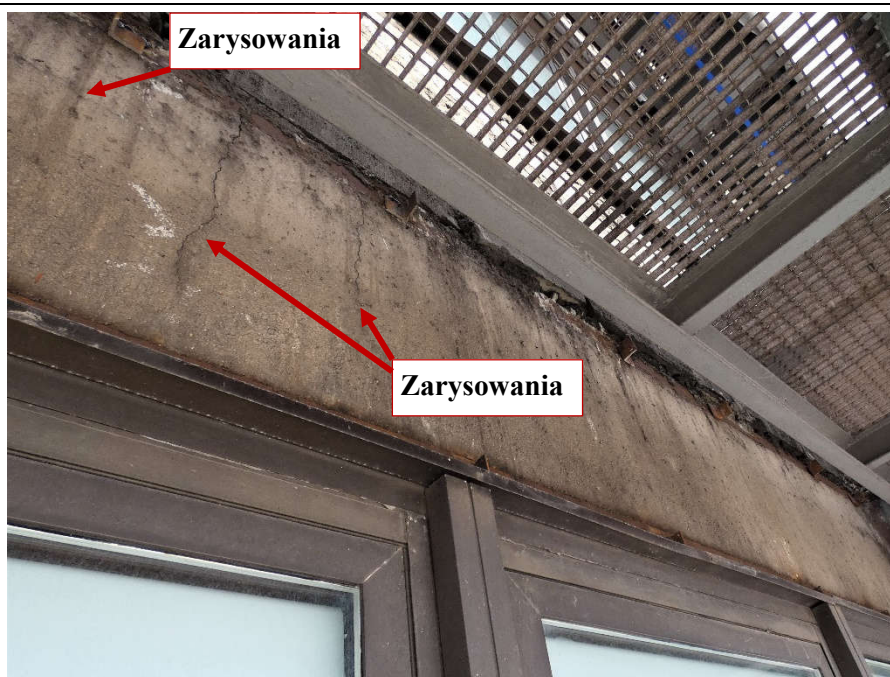
Fot. 108 Nad kondygnacją 5 (Poziom +21.90) Elewacja Południowa – belka w osiach 10-11/E.
Zarysowania pionowe oraz poziome na wysokości miejsca oparcia.

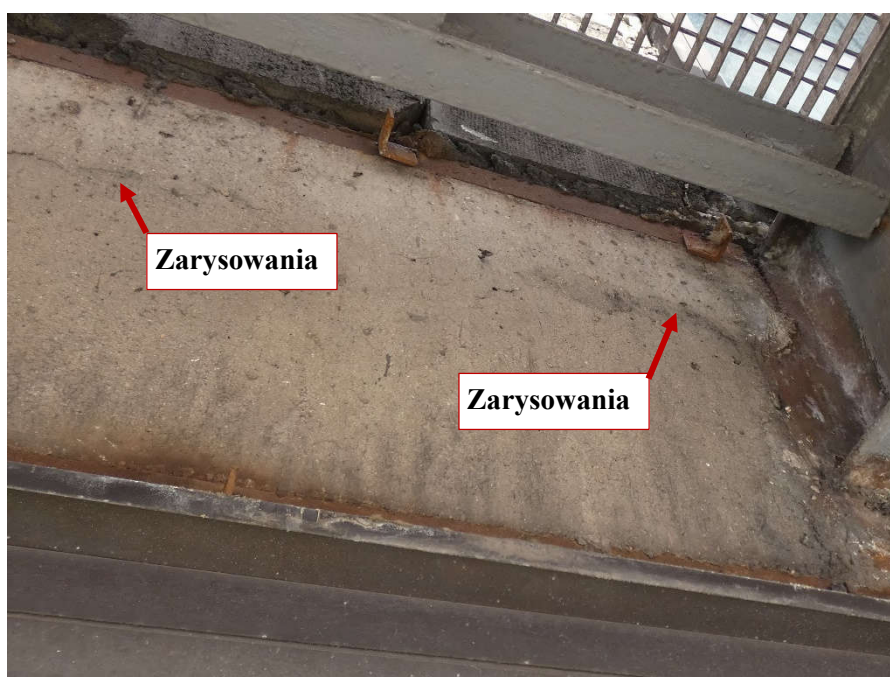
Fot. 109 Nad kondygnacją 5 (Poziom +21.90) Elewacja Południowa – belka w osiach 10-11/E.
Zarysowania belki na wysokości miejsca oparcia. Zarysowania powierzchni zaprawy.

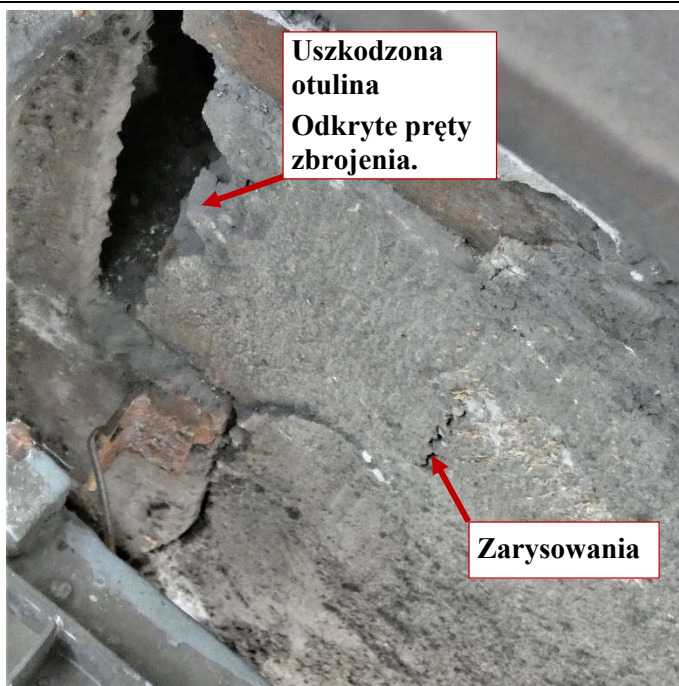
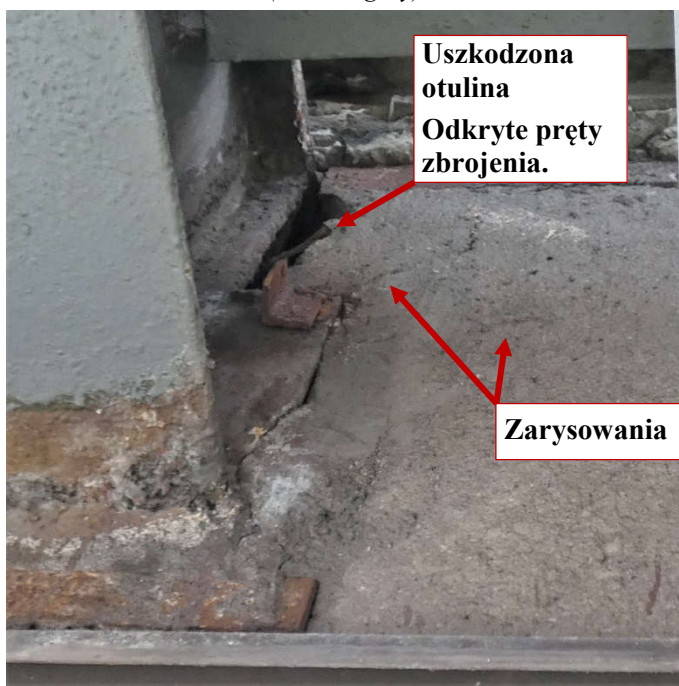
Fot. 110, 111 Nad kondygnacją 5 (Poziom +21.90) Elewacja Południowa – belka w osiach 11-12/E. Uszkodzona otulina. Odkryte pręty zbrojeniowe. Zarysowanie belki nad podporą oraz na wysokości miejsca oparcia. Zarysowania powierzchni zaprawy.

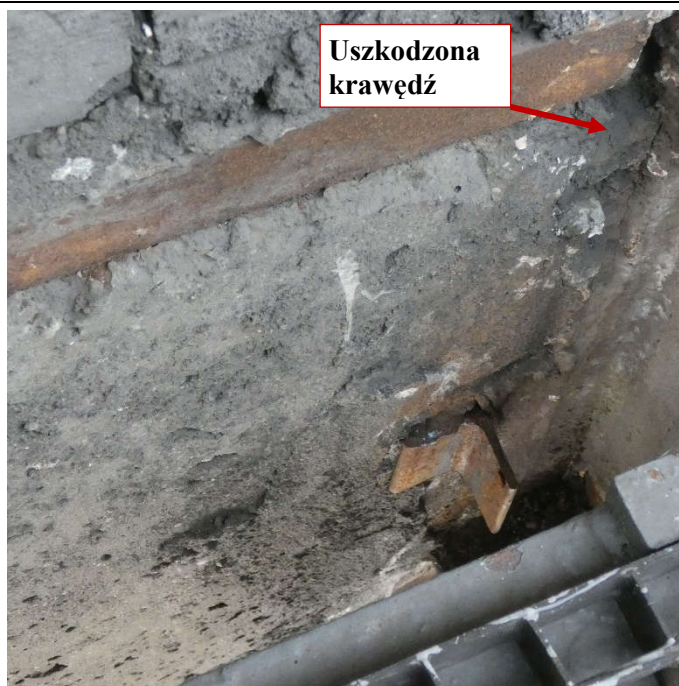
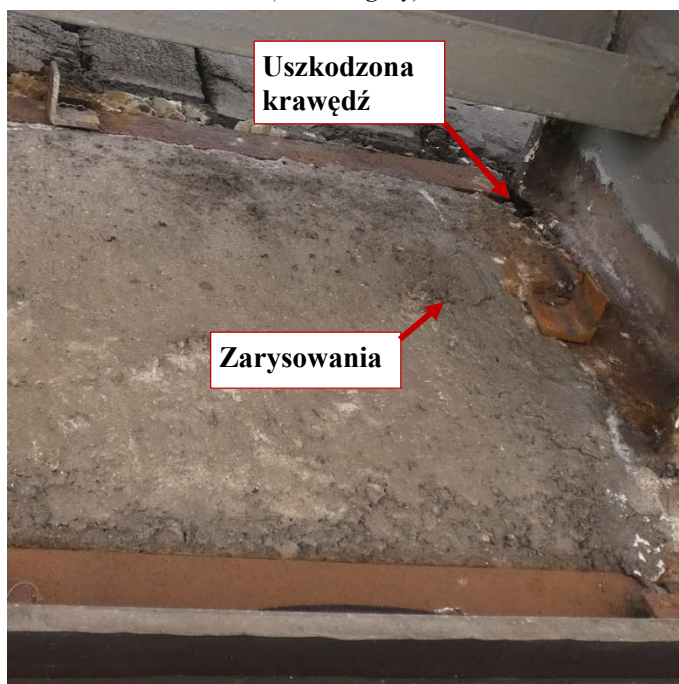
Fot. 114, 115 Nad kondygnacją 5 (Poziom +21.90) Elewacja Południowa – belka w osiach 11-12/E. Uszkodzona krawędź elementu. Przestrzeń między elementami wypełniona zaprawą i gruzem. Zarysowania belki na wysokości miejsca oparcia. Zarysowania powierzchni zaprawy.

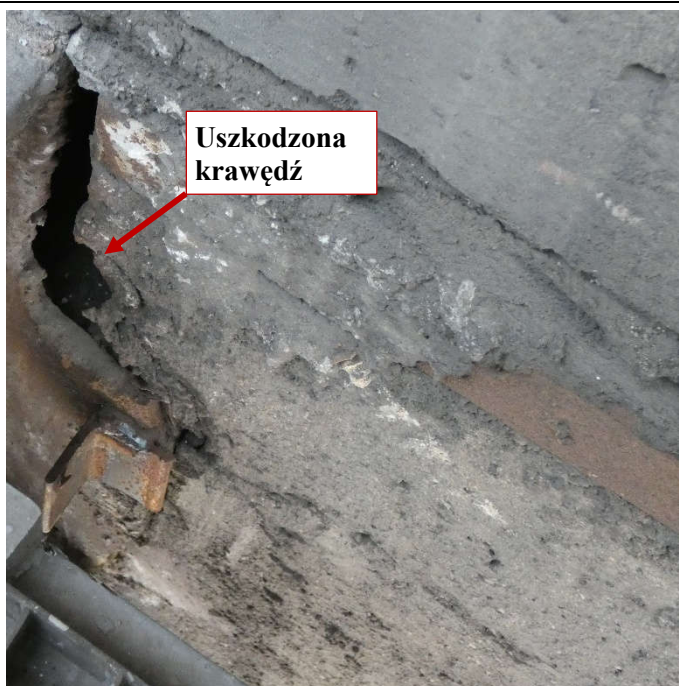
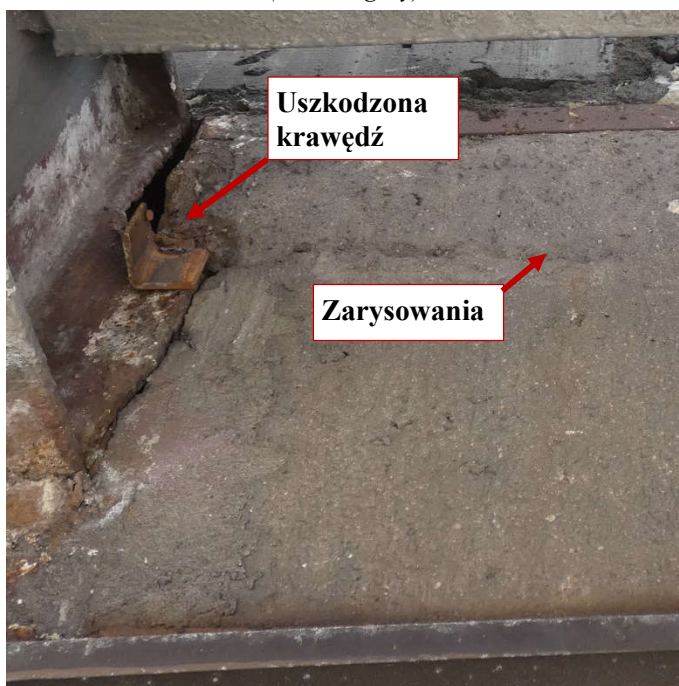
Fot. 116, 117 Nad kondygnacją 5 (Poziom +21.90) Elewacja Południowa – belka w osiach 12-13/E. Uszkodzona krawędź elementu. Przestrzeń między elementami wypełniona zaprawą i gruzem. Zarysowania belki na wysokości miejsca oparcia. Zarysowania powierzchni zaprawy.

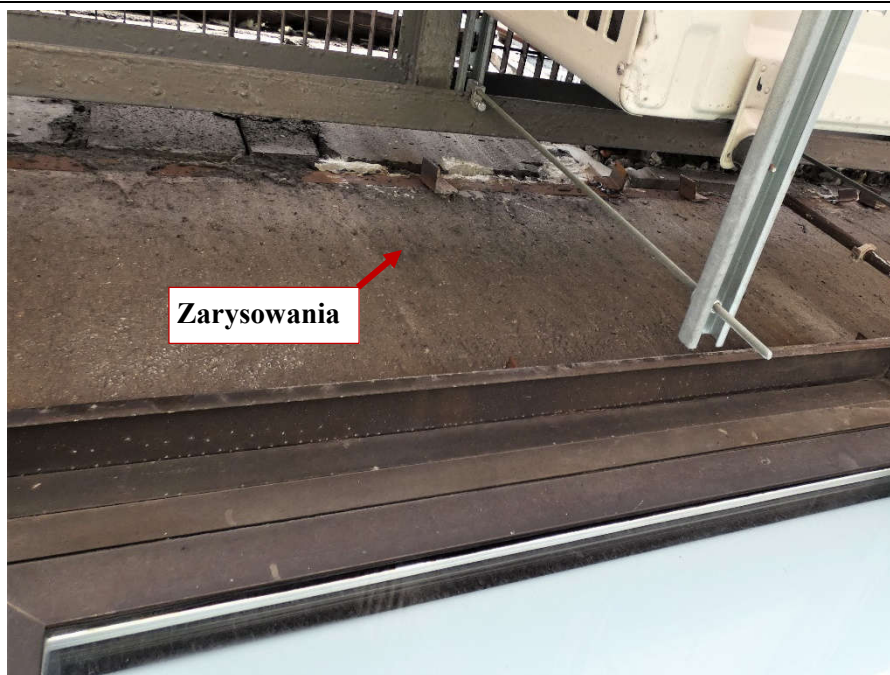
Fot. 118 Nad kondygnacją 5 (Poziom +21.90) Elewacja Południowa – belka w osiach 12-13/E.
Zarysowanie belki w przęśle na wysokości miejsca oparcia.
