OPRACOWANIE NR 16

EKSPERTYZA OKREŚLAJĄCA STAN TECHNICZNY ŚCIAN
MUROWANYCH ZEWNĘTRZNYCH, PREFABRYKOWANYCH BELEK
ŻELBETOWYCH ORAZ WSPORNIKÓW STALOWYCH NA KONDYGNACJI 5,
DOTYCZĄCA BUDOWY PN. „KOMPLEKSOWA MODERNIZACJA
ENERGETYCZNA BUDYNKU (ZADANIE A) ORAZ MODERNIZACJA I
PRZEBUDOWA NIEKTÓRYCH ELEMENTÓW (ZADANIE B) COLLEGIUM
ALTUM UNIWERSYTETU EKONOMICZNEGO W POZNANIU”

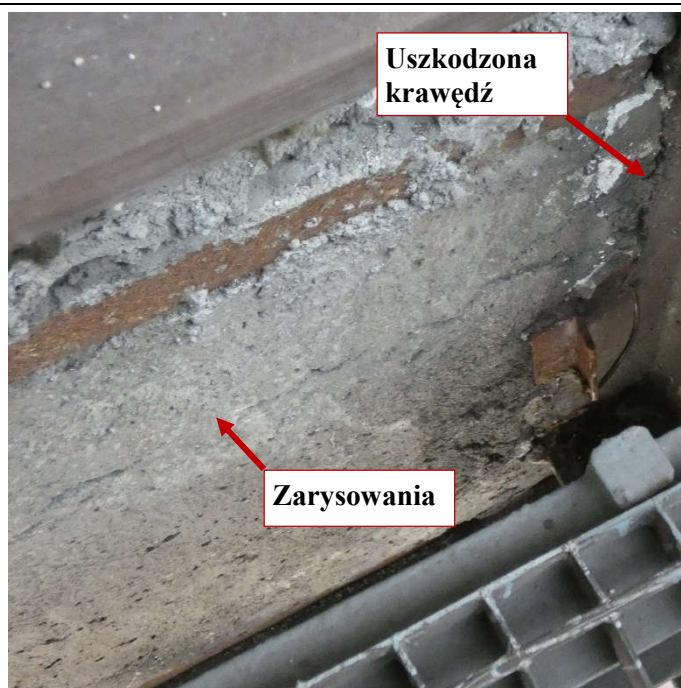
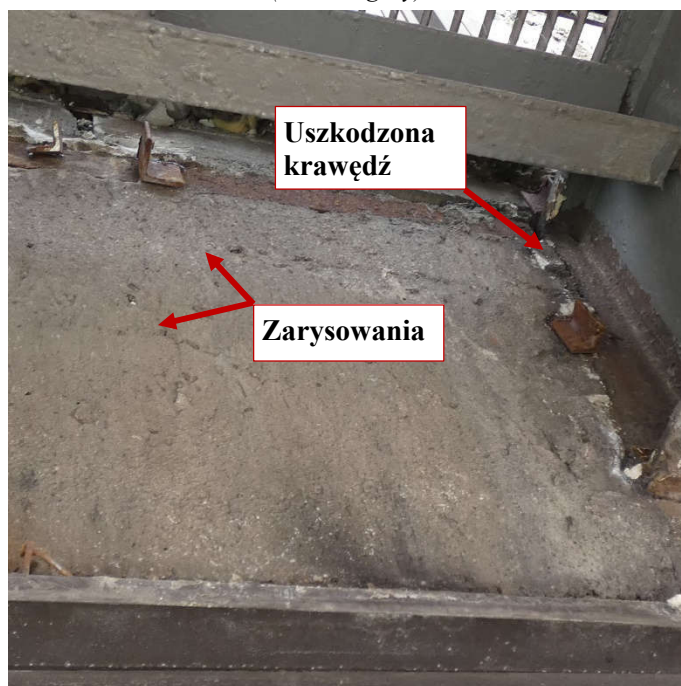
Fot. 119, 120 Nad kondygnacją 5 (Poziom +21.90) Elewacja Południowa – belka w osiach 12-13/E. Uszkodzona krawędź elementu. Przestrzeń między elementami wypełniona zaprawą i gruzem. Zarysowania belki na wysokości miejsca oparcia. Zarysowania powierzchni zaprawy.

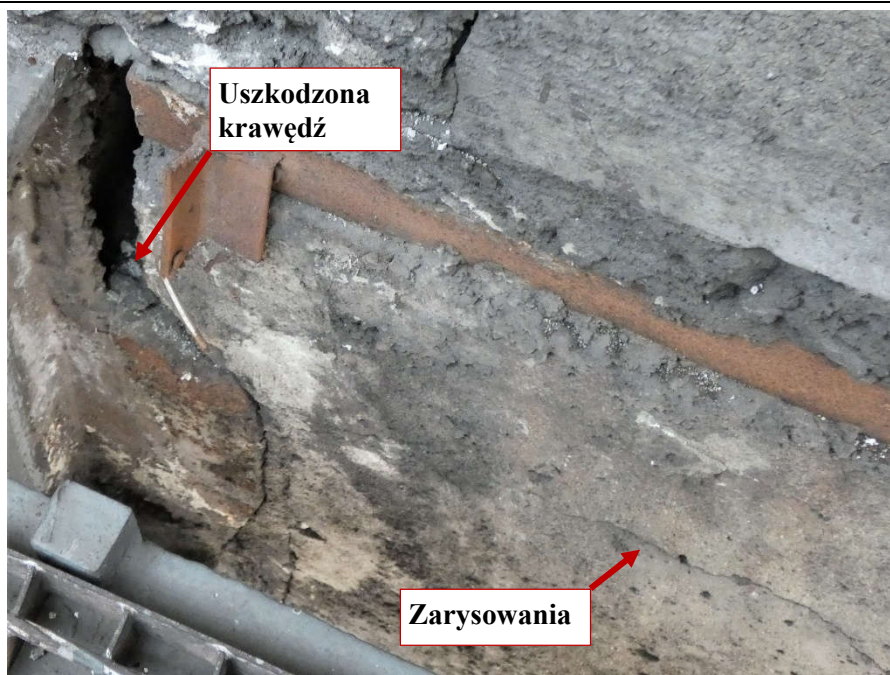
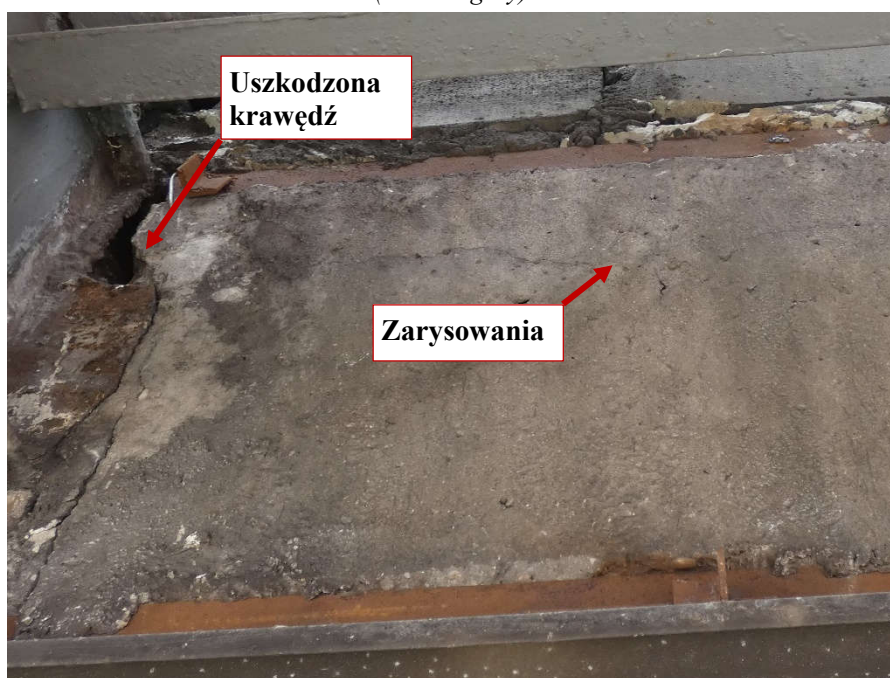
Fot. 121, 122 Nad kondygnacją 5 (Poziom +21.90) Elewacja Południowa – belka w osiach 13-14/E. Uszkodzona krawędź elementu. Zalegający gruz w przestrzeni między elementami. Zarysowanie belki na wysokości miejsca oparcia. Zarysowania powierzchni zaprawy.

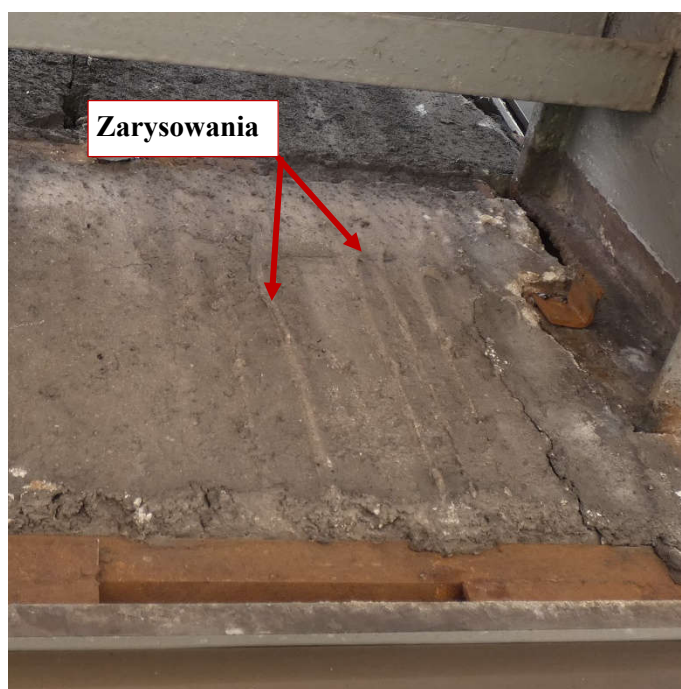
Fot. 124 Nad kondygnacją 5 (Poziom +21.90) Elewacja Południowa – belka w osiach 13-14/E.
Zarysowania poziome i pionowe belki przy podporze. Zarysowania powierzchni zaprawy.

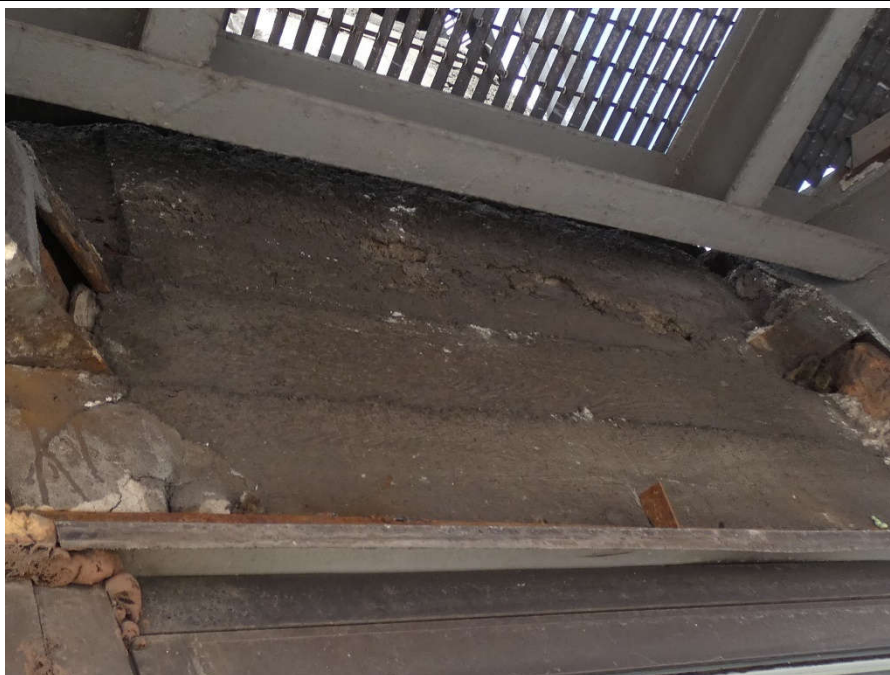
Fot. 125 Nad kondygnacją 5 (Poziom +21.90) Elewacja Południowa – belka w osiach 14/E.
Brak możliwości pomiaru głębokości oparcia i określenia zastosowanych rozwiązań konstrukcyjnych. Brak widocznych uszkodzeń.

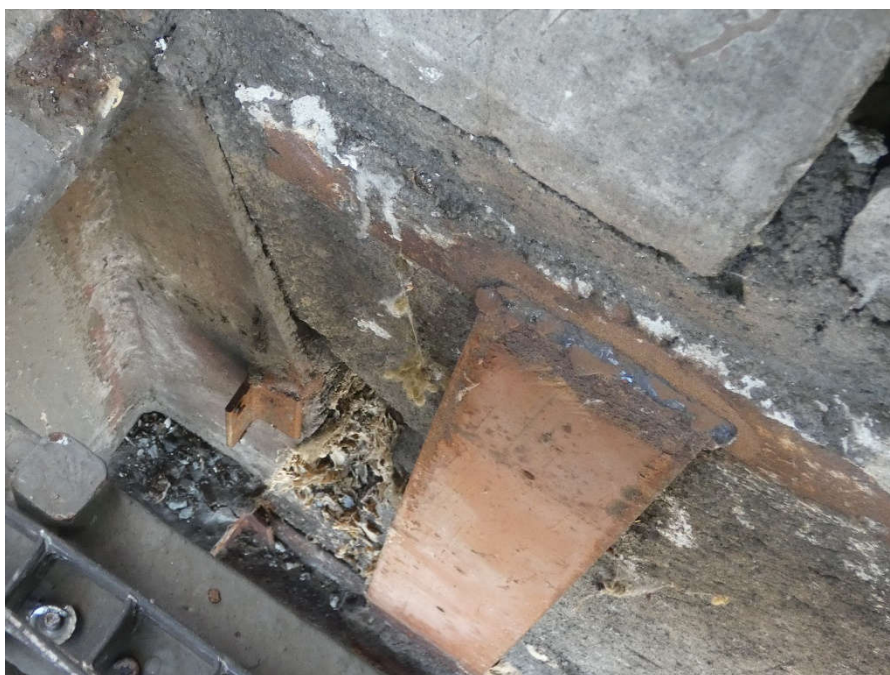
Fot. 126 Pod kondygnacją 5 (Poziom +21.90) Elewacja Wschodnia – belka w osiach 14/E-F.
Brak widocznych uszkodzeń belki przy podporze. Przestrzeń między elementami wypełniona odpadami.

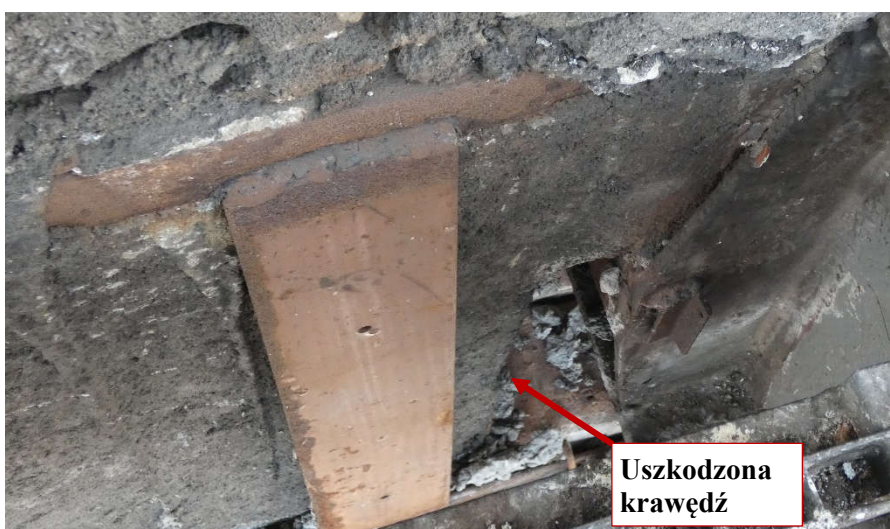
Fot. 127 Pod kondygnacją 5 (Poziom +21.90) Elewacja Wschodnia – belka w osiach 14/E-F.
Uszkodzona krawędź elementu. Przestrzeń między elementami wypełniona gruzem

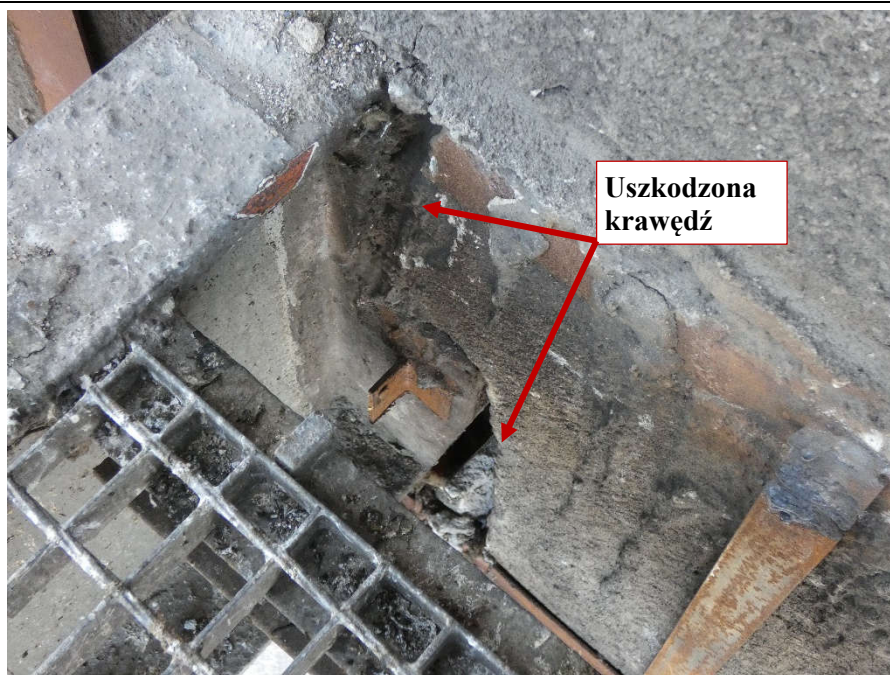
Fot. 128 Pod kondygnacją 5 (Poziom +21.90) Elewacja Wschodnia – belka w osiach 14/F-G. Uszkodzona krawędź elementu. Przestrzeń między elementami wypełniona zaprawą i gruzem

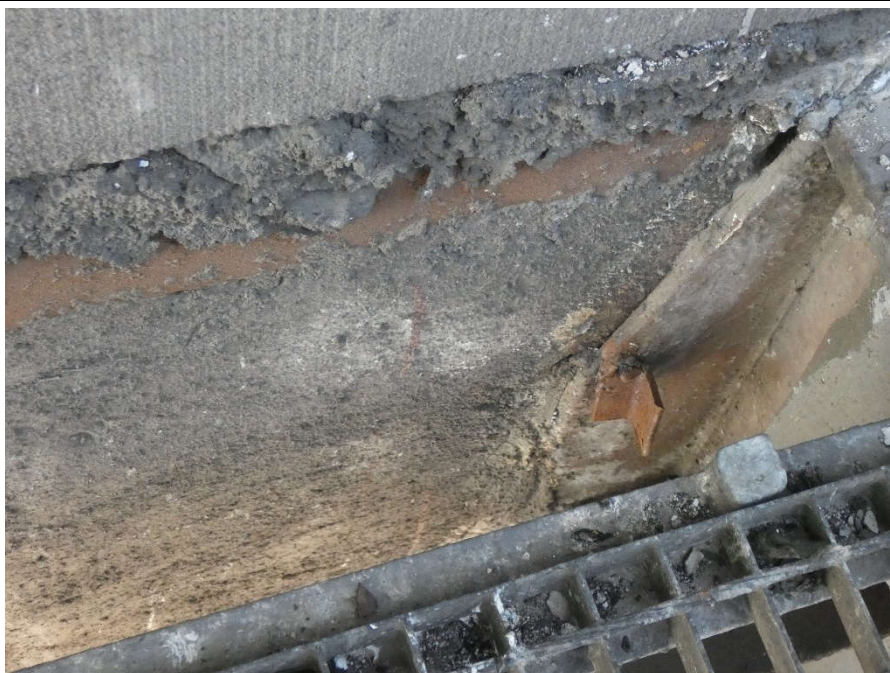
Fot. 130 Pod kondygnacją 5 (Poziom +21.90) Elewacja Wschodnia – belka w osiach 14/G-H.
Brak widocznych uszkodzeń belki przy podporze.

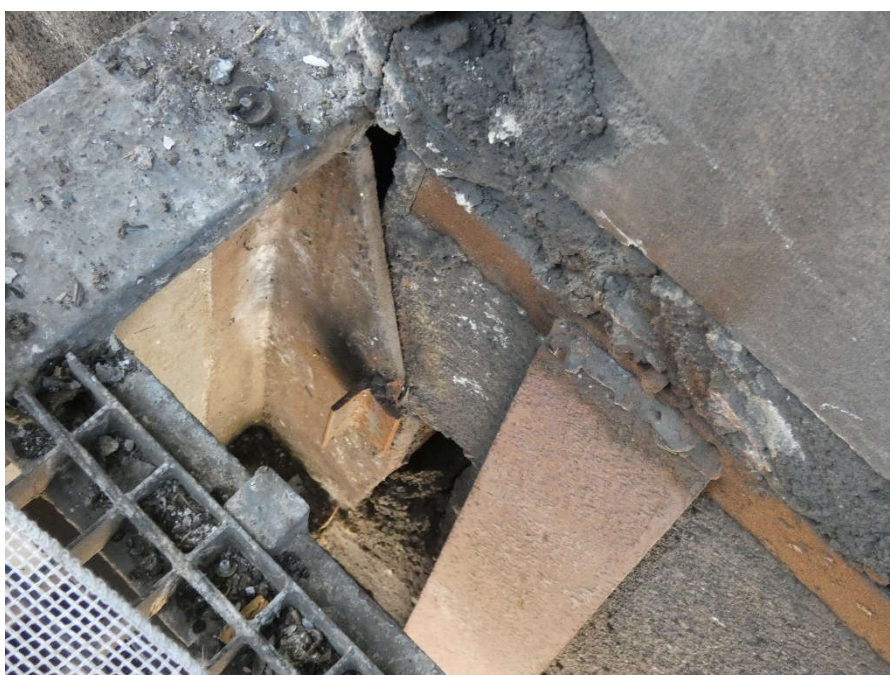
Fot. 131 Pod kondygnacją 5 (Poziom +21.90) Elewacja Wschodnia – belka w osiach 14/H-I.
Brak widocznych uszkodzeń belki przy podporze. Przestrzeń między elementami częściowo wypełniona zaprawą.

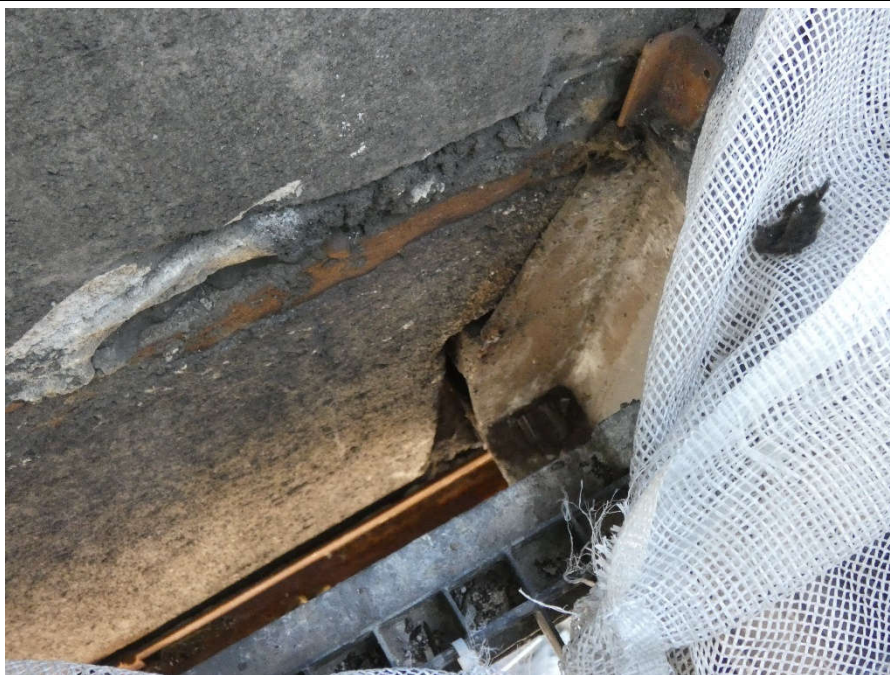
Fot. 132 Pod kondygnacją 5 (Poziom +21.90) Elewacja Wschodnia – belka w osiach 14/H-I.
Brak widocznych uszkodzeń belki przy podporze.

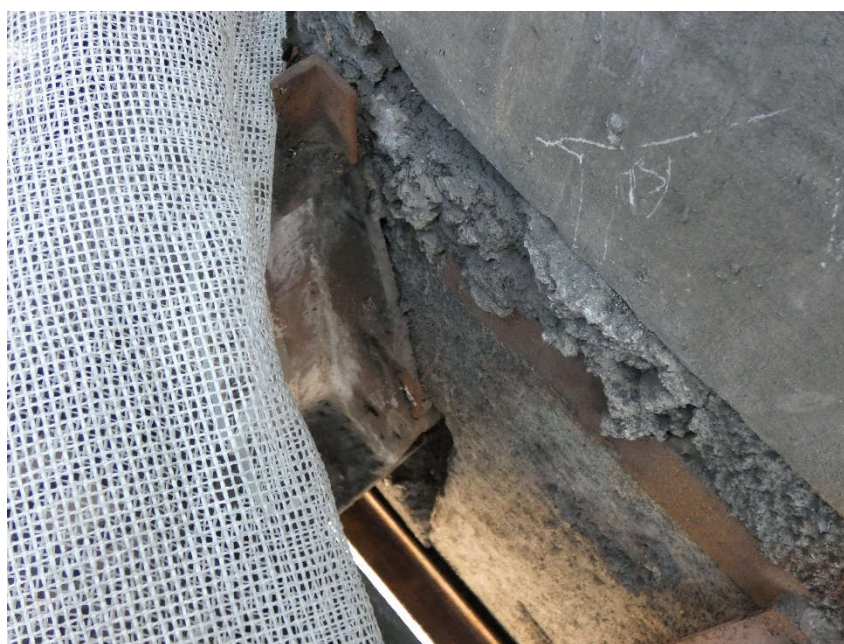
Fot. 133 Pod kondygnacją 5 (Poziom +21.90) Elewacja Północna – belka w osiach 13-14/I.
Brak widocznych uszkodzeń belki przy podporze.

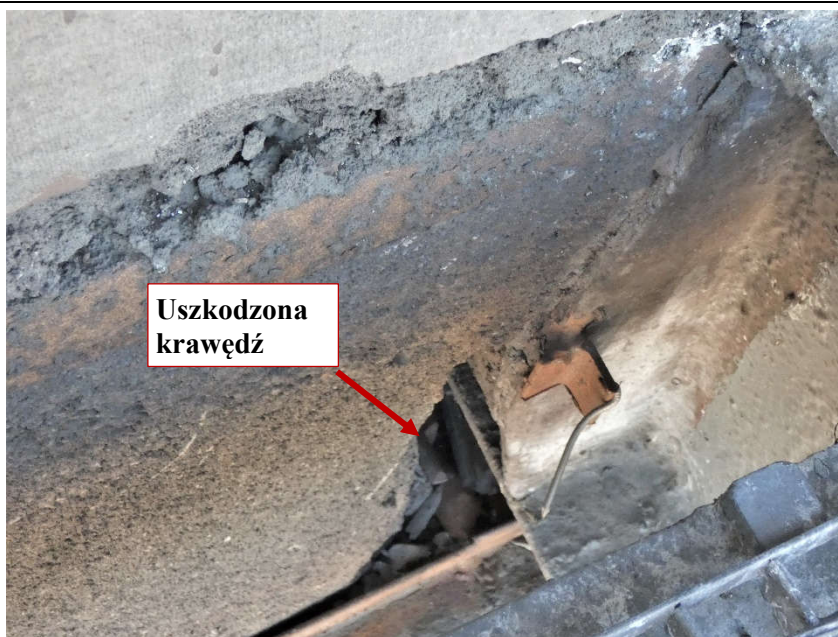
Fot. 134 Pod kondygnacją 5 (Poziom +21.90) Elewacja Północna – belka w osiach 13-14/I.
Uszkodzona krawędź elementu. Zalegający gruz w przestrzeni między elementami

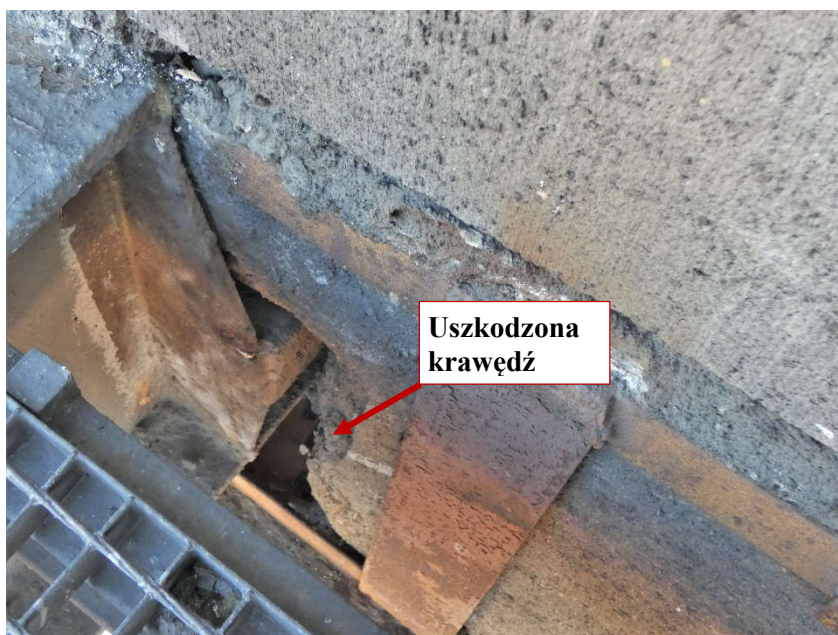
Fot. 135 Pod kondygnacją 5 (Poziom +21.90) Elewacja Północna – belka w osiach 12-13/I.
Uszkodzona krawędź elementu.

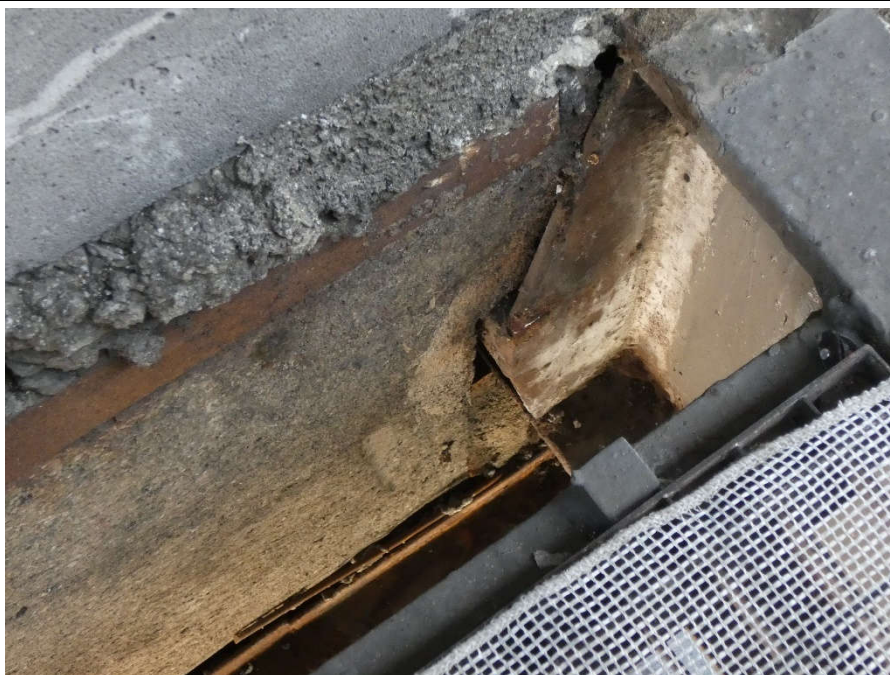
Fot. 142 Pod kondygnacją 5 (Poziom +21.90) Elewacja Zachodnia – belka w osiach 10/H-I.
Brak widocznych uszkodzeń belki przy podporze.

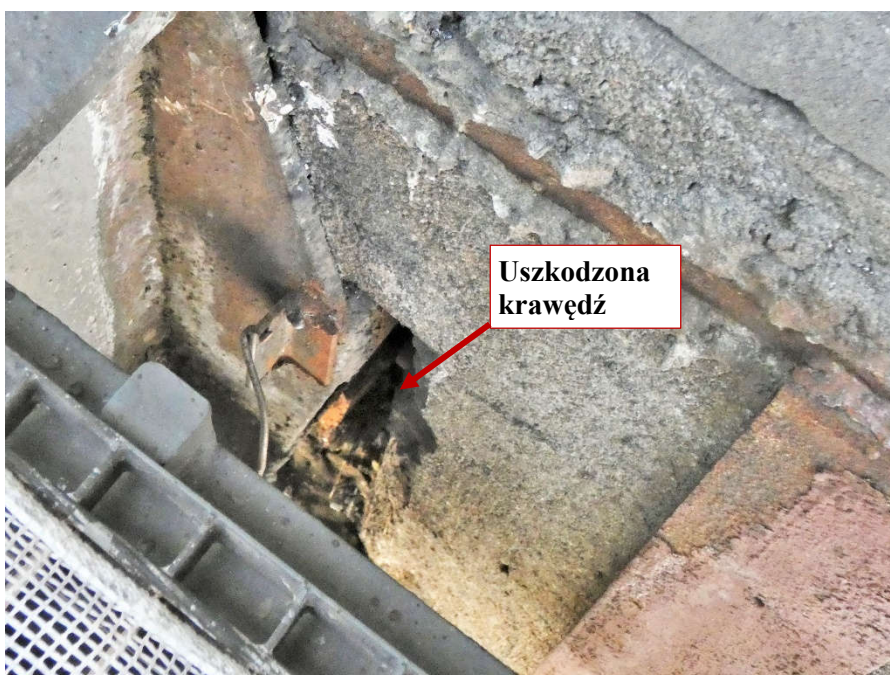
Fot. 143 Pod kondygnacją 5 (Poziom +21.90) Elewacja Zachodnia – belka w osiach 10/G-H.
Uszkodzona krawędź elementu. Zalegający gruz w przestrzeni między elementami.

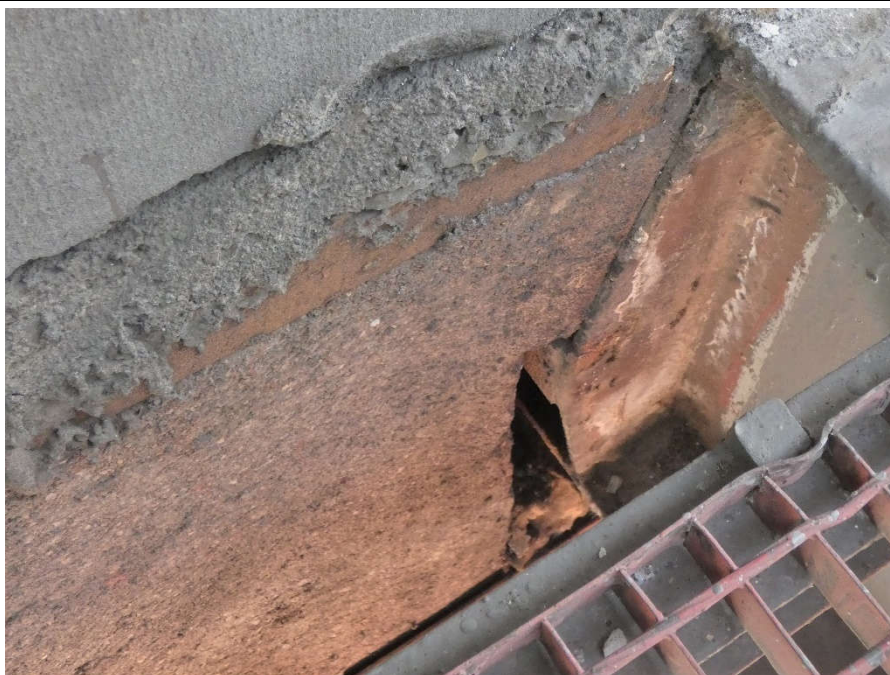
Fot. 146 Pod kondygnacją 5 (Poziom +21.90) Elewacja Zachodnia – belka w osiach 10/F-G.
Brak widocznych uszkodzeń belki przy podporze.

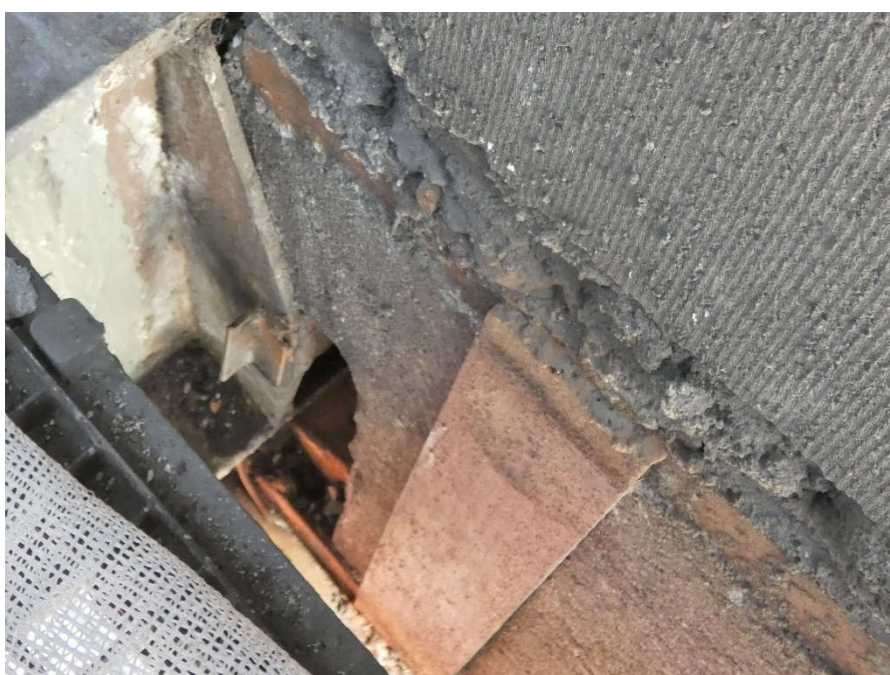
Fot. 147 Pod kondygnacją 5 (Poziom +21.90) Elewacja Zachodnia – belka w osiach 10/E-F.
Brak widocznych uszkodzeń belki przy podporze. Przestrzeń między elementami wypełniona gruzem

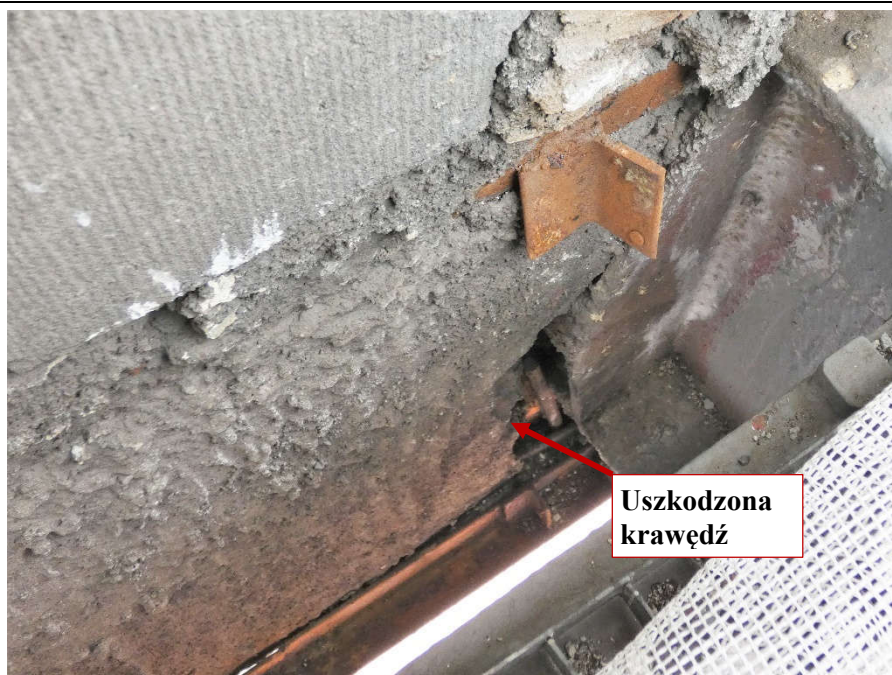
Fot. 150 Pod kondygnacją 5 (Poziom +21.90) Elewacja Południowa – belka w osiach 10-11/E.

Uszkodzona krawędź elementu. Zalegający gruz w przestrzeni między elementami. Odkryte pręty zbrojenia podlewki wspornika.

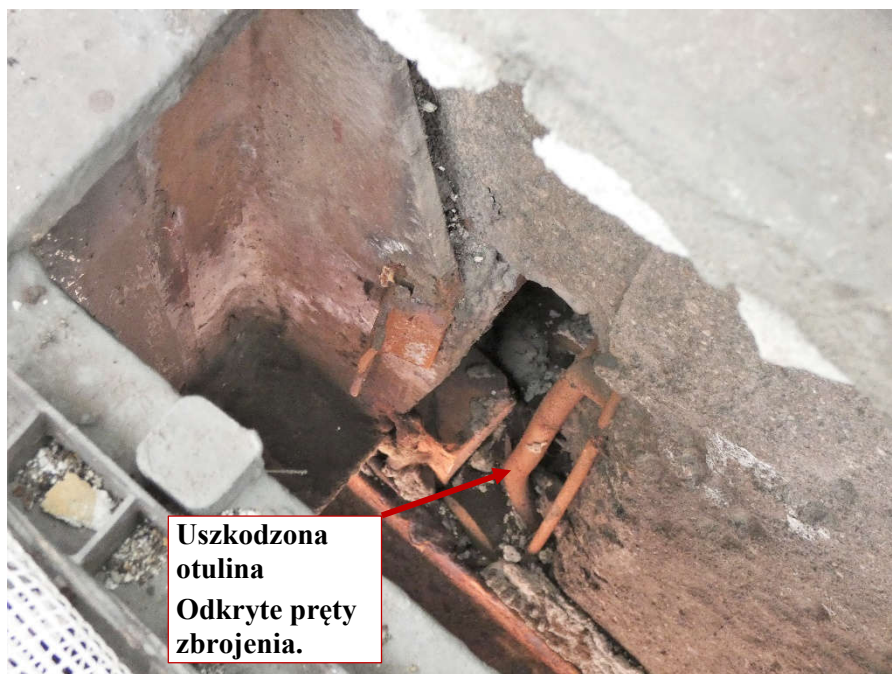
Fot. 151 Pod kondygnacją 5 (Poziom +21.90) Elewacja Południowa – belka w osiach 11-12/E.

Uszkodzona otulina. Odkryte pręty zbrojenia. Zalegający gruz w przestrzeni między elementami.

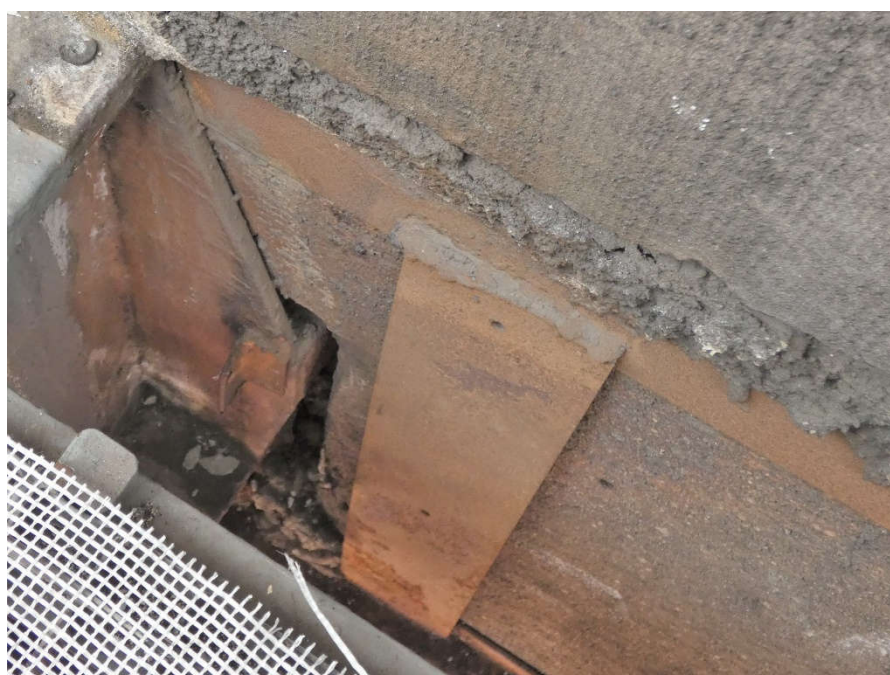
Fot. 153 Pod kondygnacją 5 (Poziom +21.90) Elewacja Południowa – belka w osiach 12-13/E. Brak widocznych uszkodzeń belki przy podporze. Zalegający gruz w przestrzeni między elementami.

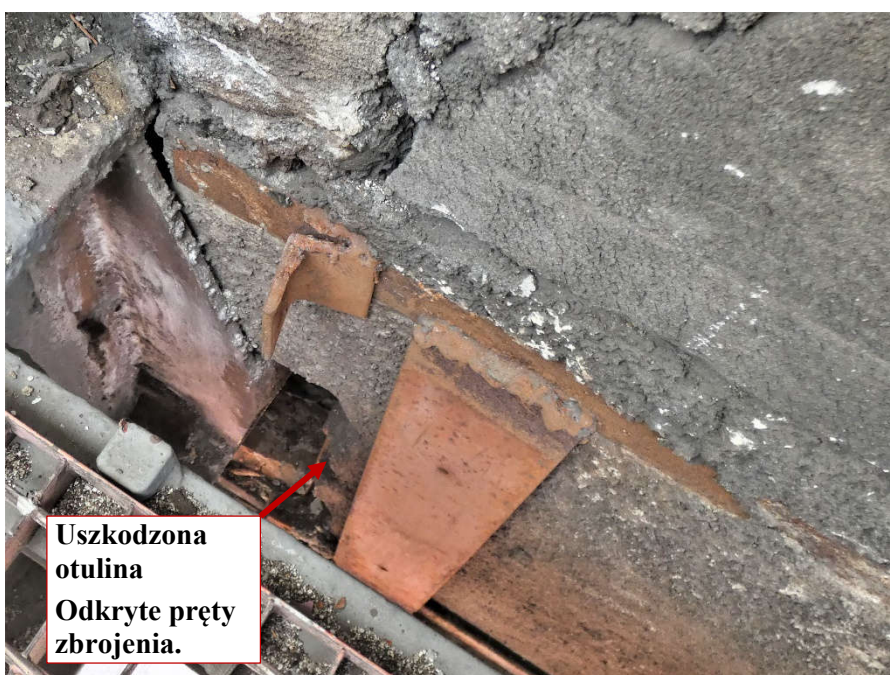
Uszkodzona otulina
Odkryte pręty zbrojenia.

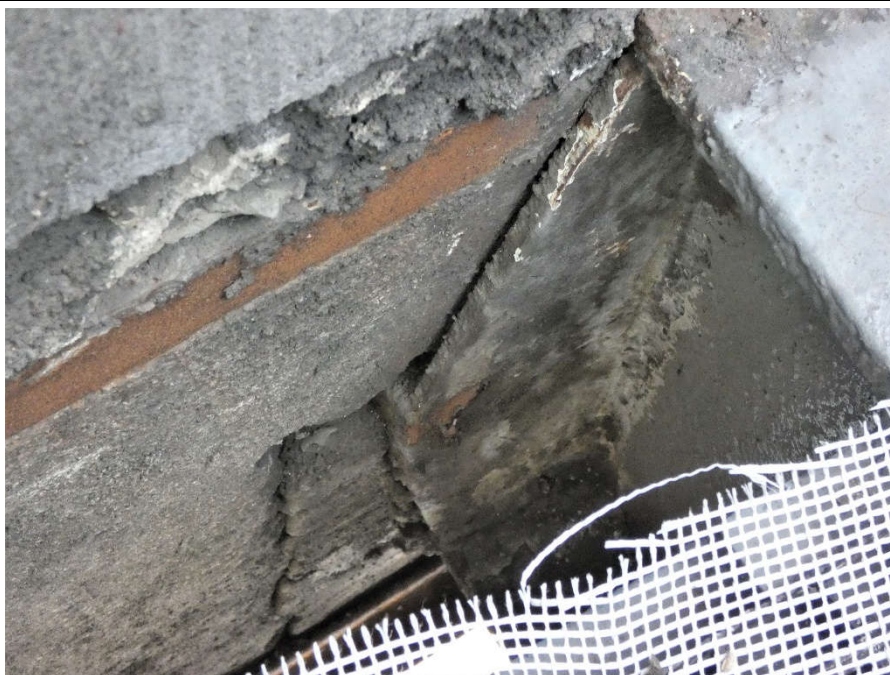
*Fot. 156 Pod kondygnacją 5 (Poziom +21.90) Elewacja Południowa – belka w osiach 13-14/E.
Brak widocznych uszkodzeń belki przy podporze. Przestrzeń między elementami wypełniona zaprawą.*

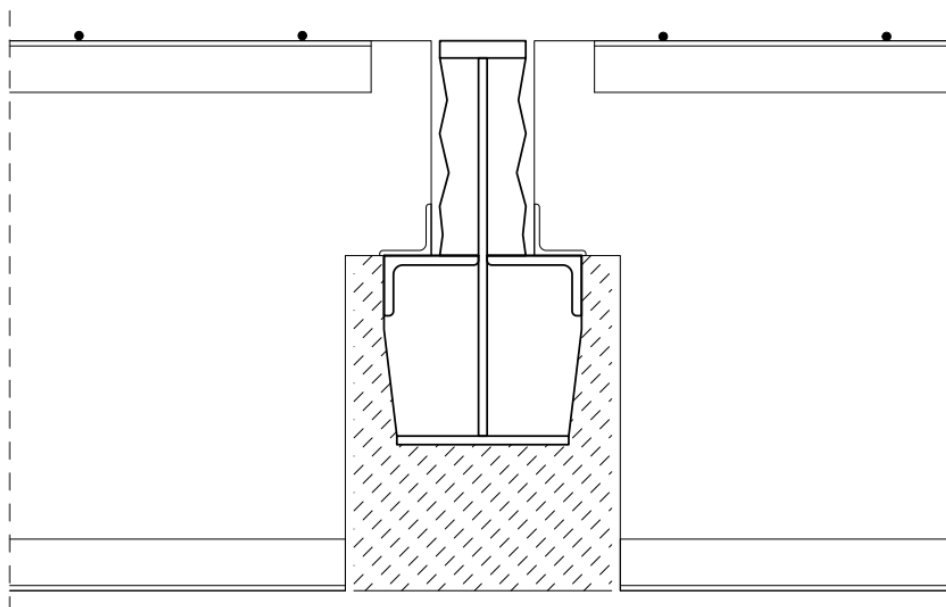
Rys. 15 Schemat oparcia belek żelbetowych na wsporniku stalowym

1) – podcięte żeberka usztywniające w miejscach oparcia belek żelbetowych

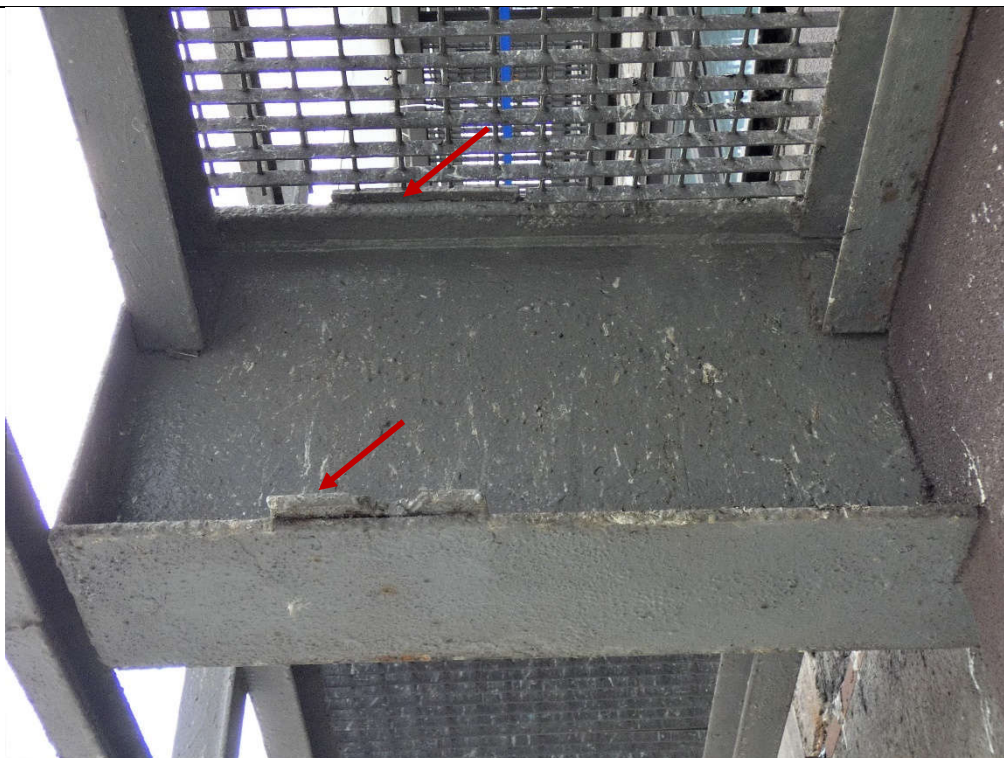
Podczas oględzin wsporników stalowych odnotowano występowanie w elementach w osi 14/F pozostałości po usuniętej drabince ewakuacyjnej w postaci przyspawanych blach.

Fot. 162 Pozostałości po drabinie ewakuacyjnej w osi 14/F (widok z dołu)

Przed przystąpienie do dalszych prac termomodernizacyjnych zaleca się usunięcie pozostałości po usuniętych elementach oraz zabezpieczenie powierzchni wsporników w miejscu ich występowania.

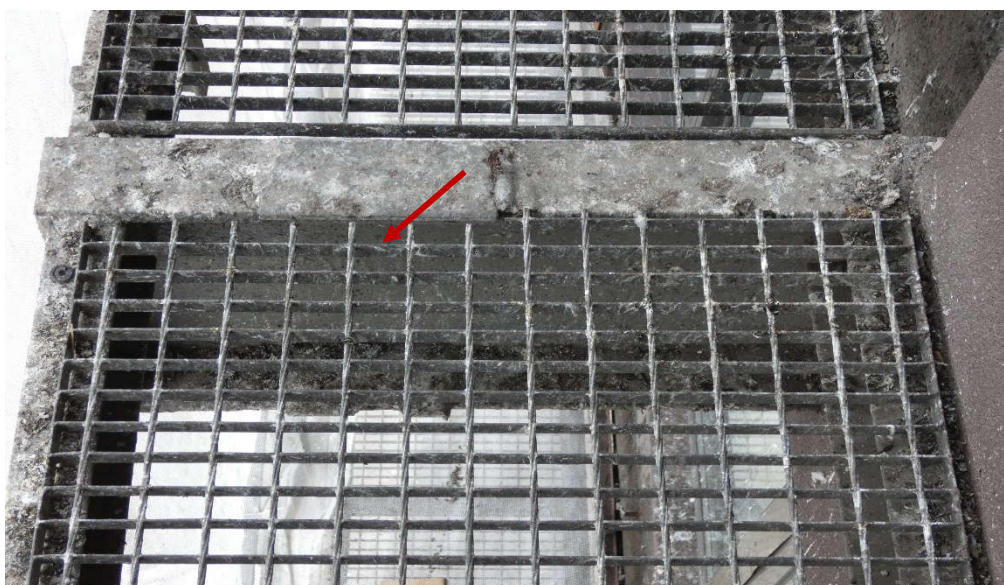
Fot. 163 Pozostałości po drabinie ewakuacyjnej w osi 14/F (widok z góry)

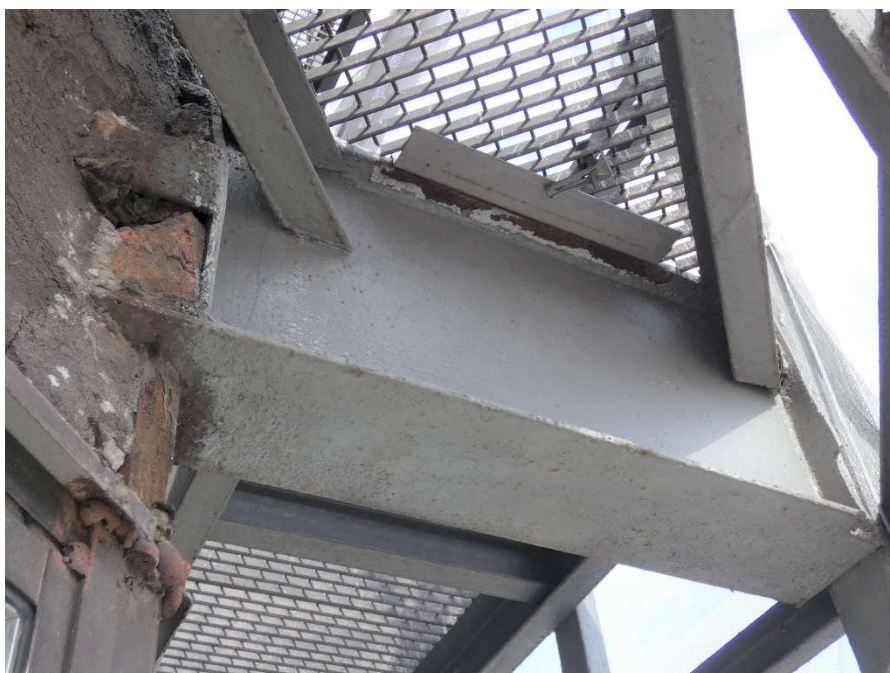
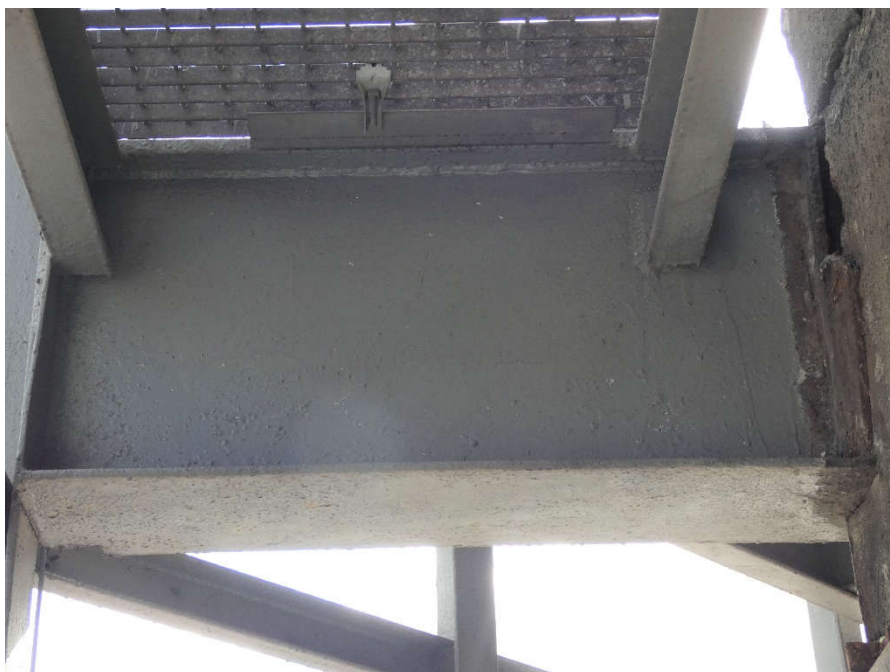
Fot. 164, 165 Nad kondygnacją 5 (Poziom +21.90) Elewacja Wschodnia – wspornik w osiach 14/E.

Brak widocznych uszkodzeń wspornika.

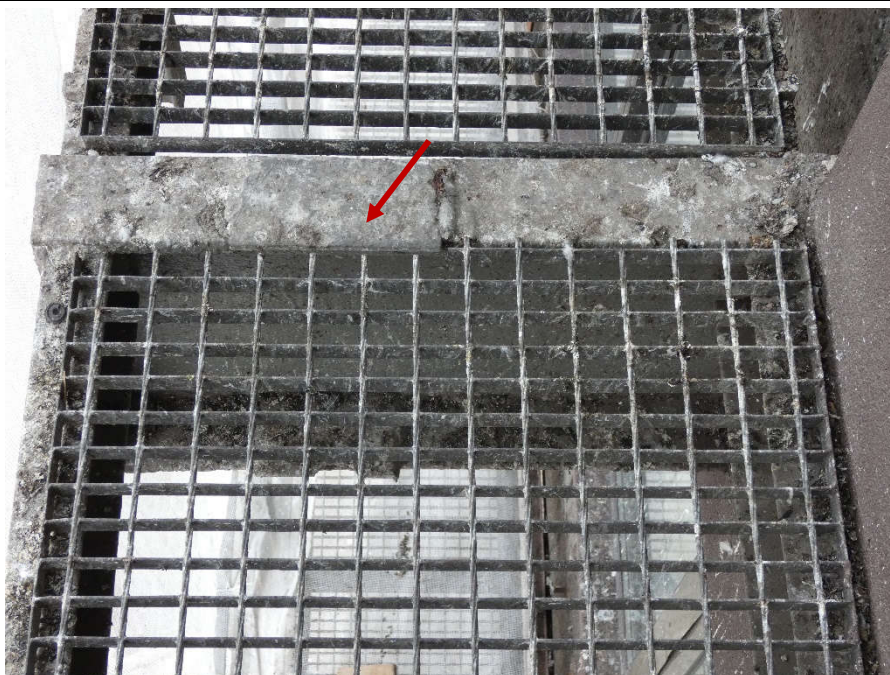
Fot. 168 Nad kondygnacją 5 (Poziom +21.90) Elewacja Wschodnia – wspornik w osiach 14/F (widok z góry)
Pozostałości po drabinie ewakuacyjnej. Brak widocznych uszkodzeń wspornika.

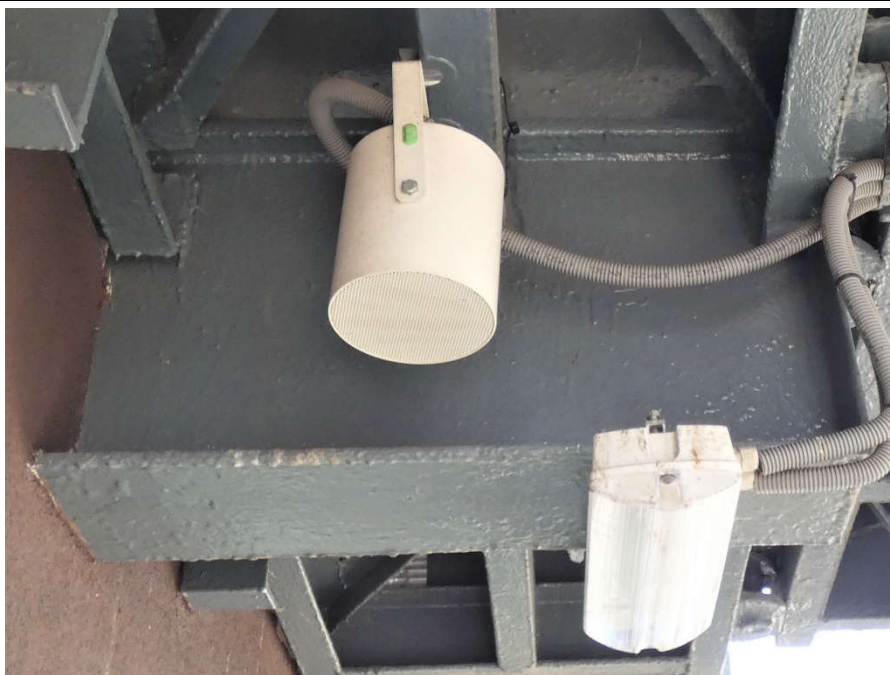
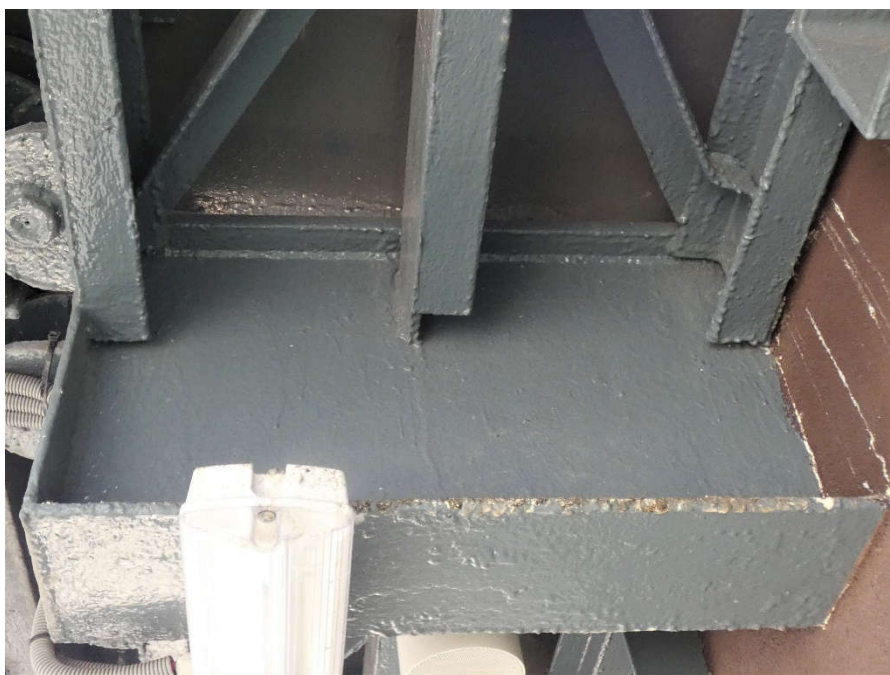
Fot. 169, 170 Nad kondygnacją 5 (Poziom +21.90) Elewacja Wschodnia – wspornik w osiach 14/G.
Brak widocznych uszkodzeń wspornika.

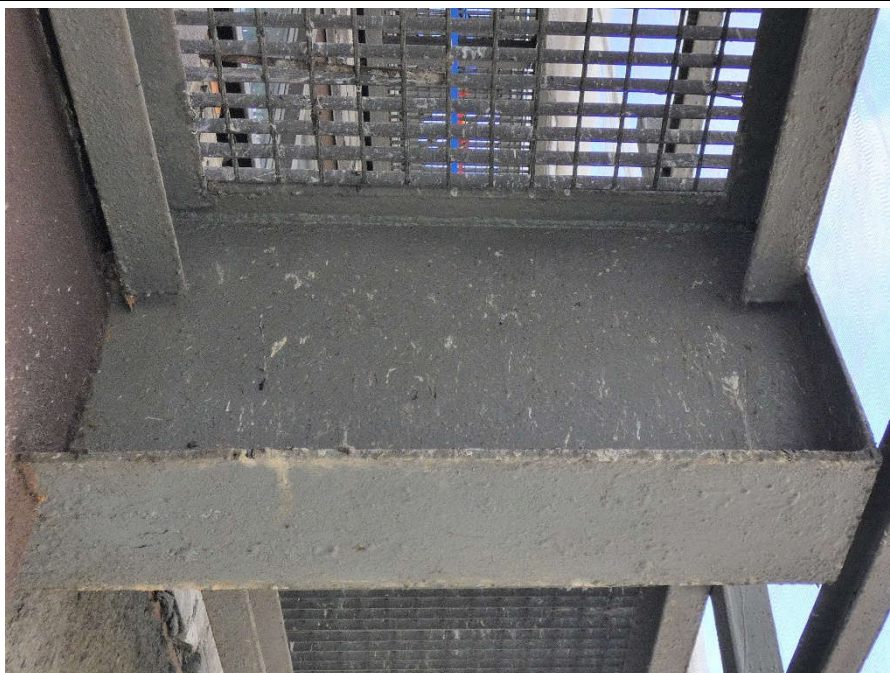
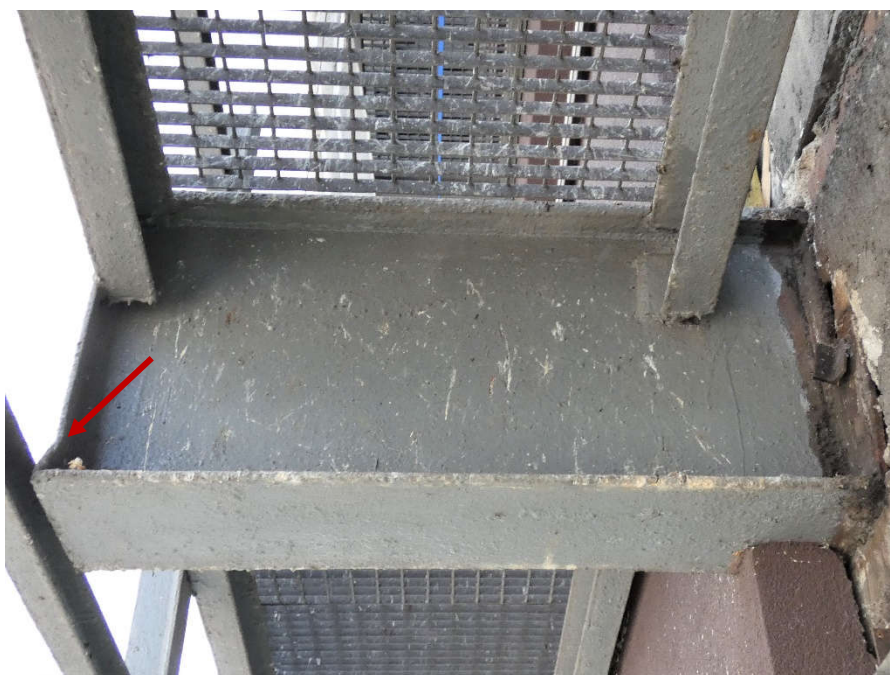
Fot. 171, 172 Nad kondygnacją 5 (Poziom +21.90) Elewacja Wschodnia – wspornik w osiach 14/H.
Mechaniczne uszkodzenie żeberka usztywniającego.

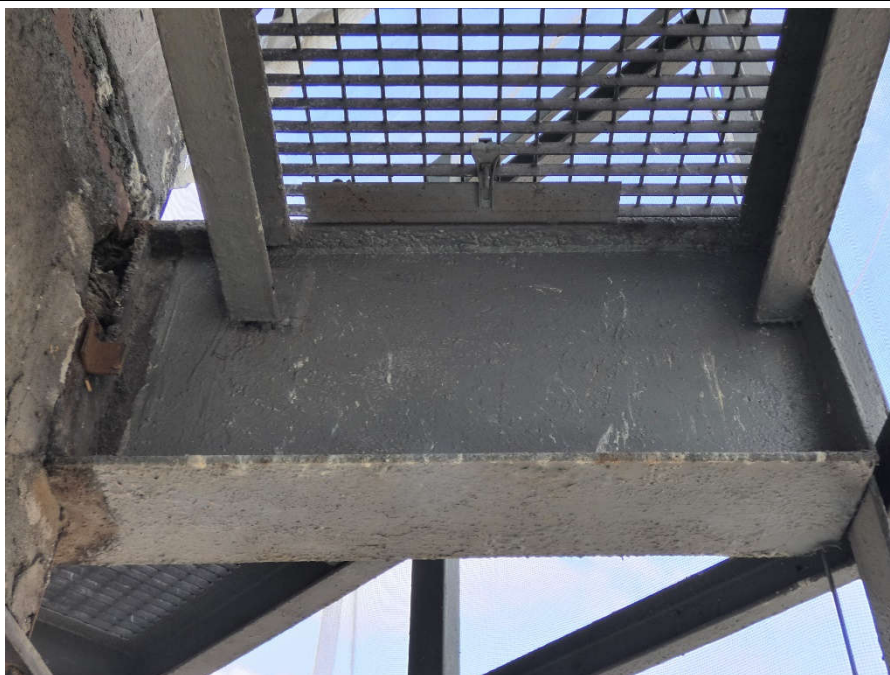
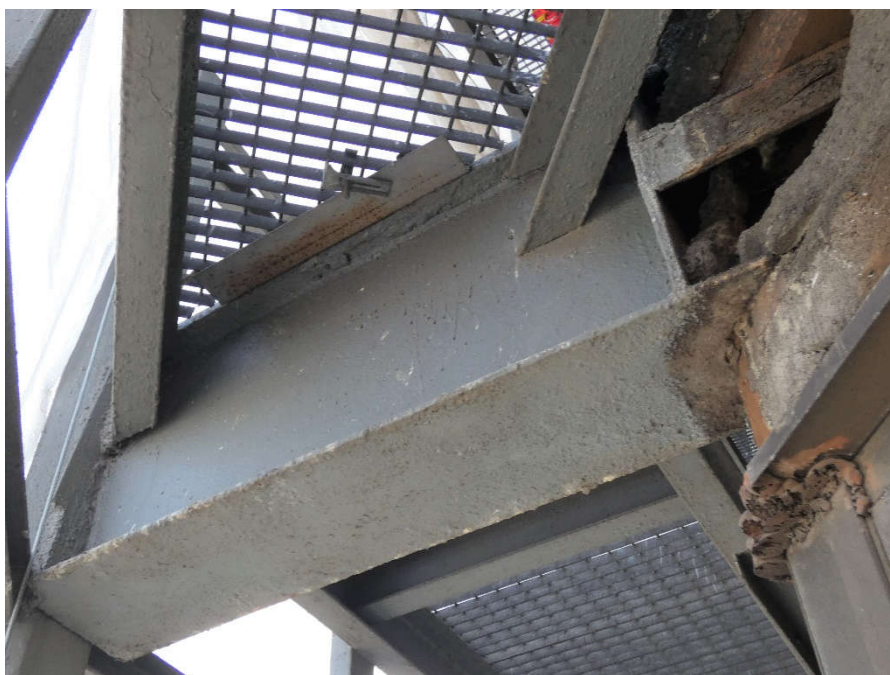
Fot. 173, 174 Nad kondygnacją 5 (Poziom +21.90) Elewacja Wschodnia – wspornik w osiach 14/I.
Brak widocznych uszkodzeń wspornika.
