OPRACOWANIE NR 16

EKSPERTYZA OKREŚLAJĄCA STAN TECHNICZNY ŚCIAN
MUROWANYCH ZEWNĘTRZNYCH, PREFABRYKOWANYCH BELEK
ŻELBETOWYCH ORAZ WSPORNIKÓW STALOWYCH NA KONDYGNACJI 5,
DOTYCZĄCA BUDOWY PN. „KOMPLEKSOWA MODERNIZACJA
ENERGETYCZNA BUDYNKU (ZADANIE A) ORAZ MODERNIZACJA I
PRZEBUDOWA NIEKTÓRYCH ELEMENTÓW (ZADANIE B) COLLEGIUM
ALTUM UNIWERSYTETU EKONOMICZNEGO W POZNANIU”

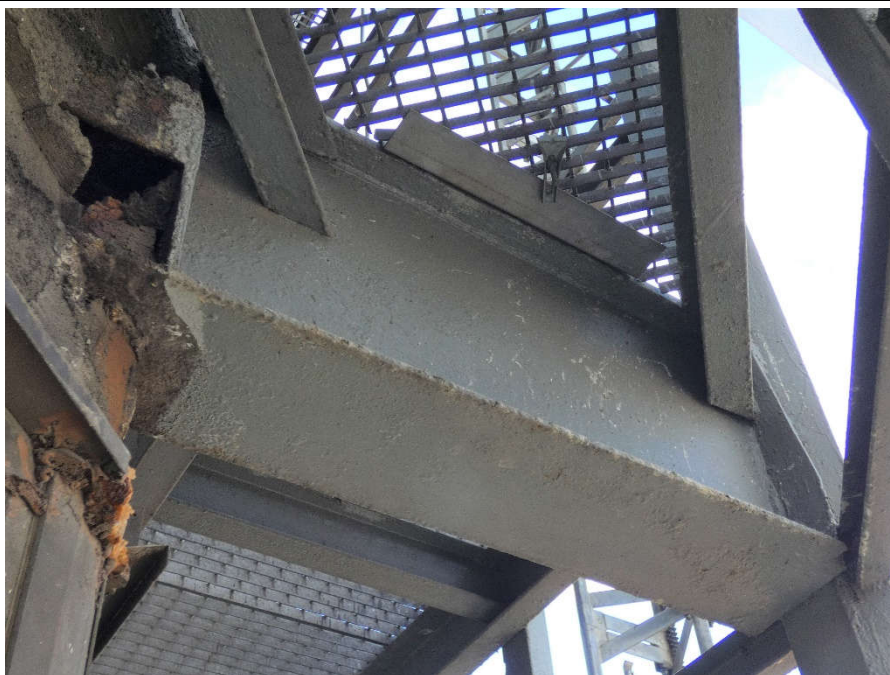
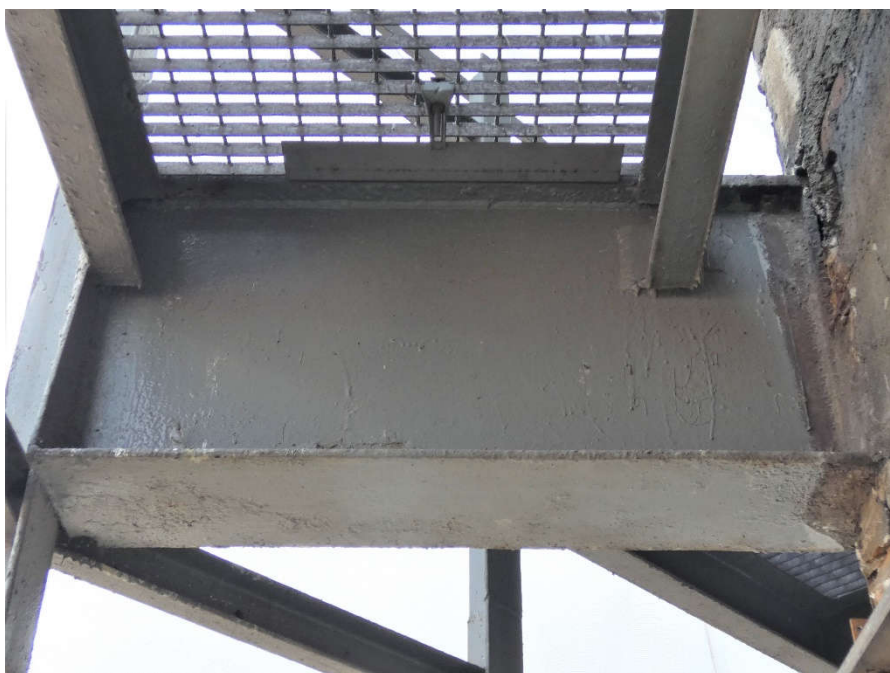
Fot. 175, 176 Nad kondygnacją 5 (Poziom +21.90) Elewacja Północna – wspornik w osiach 14/I.

Brak widocznych uszkodzeń wspornika.

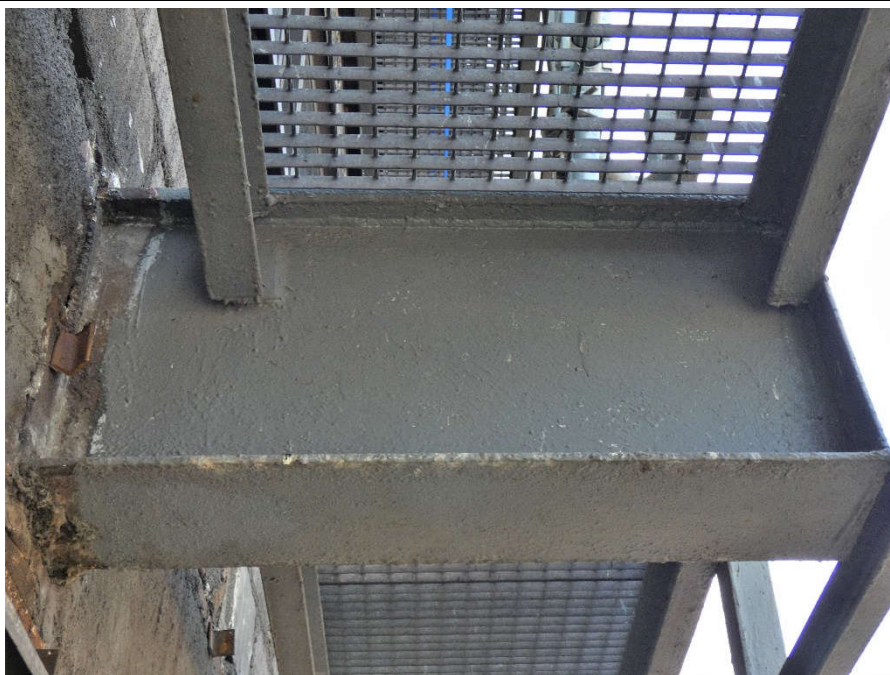
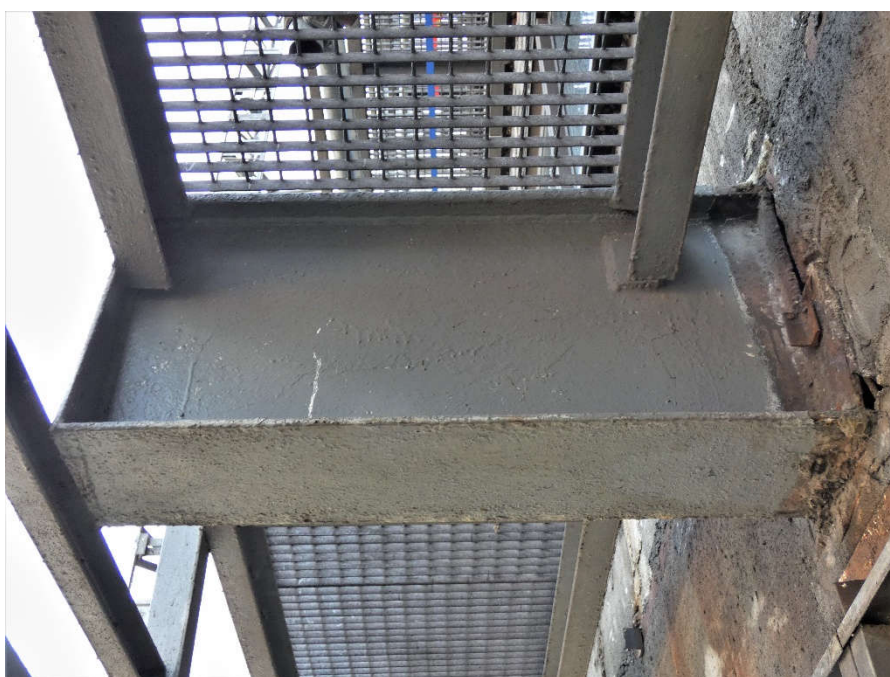
Fot. 177, 178 Nad kondygnacją 5 (Poziom +21.90) Elewacja Północna – wspornik w osiach 13/I.

Brak widocznych uszkodzeń wspornika.

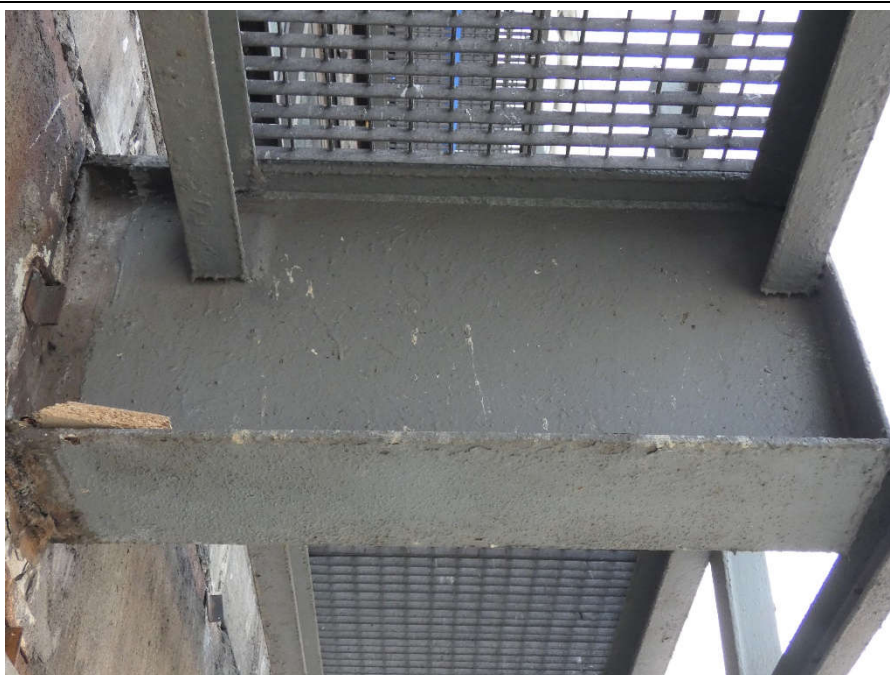
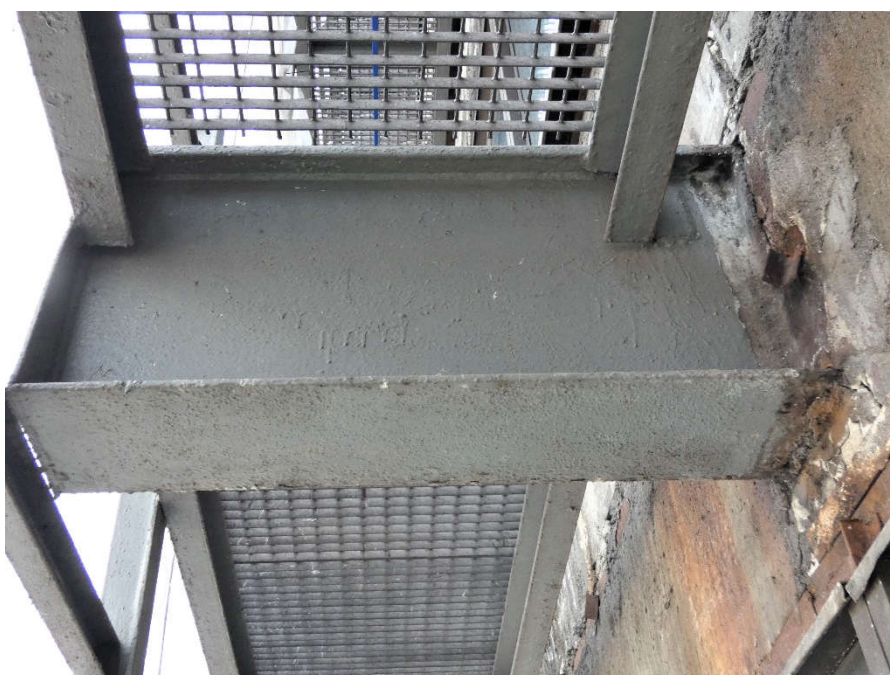
Fot. 179, 180 Nad kondygnacją 5 (Poziom +21.90) Elewacja Północna – wspornik w osiach 12/I.

Brak widocznych uszkodzeń wspornika.

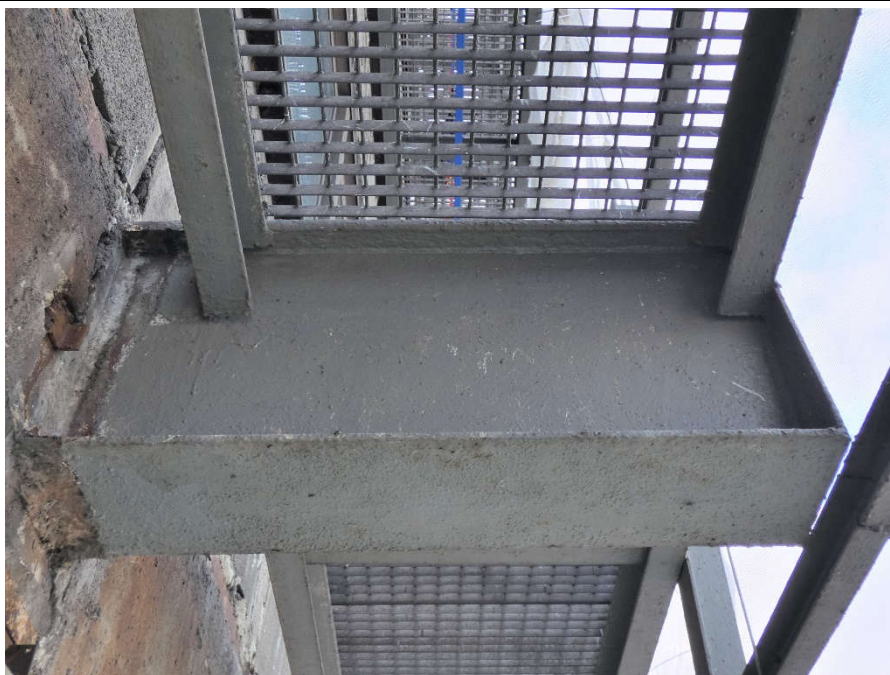
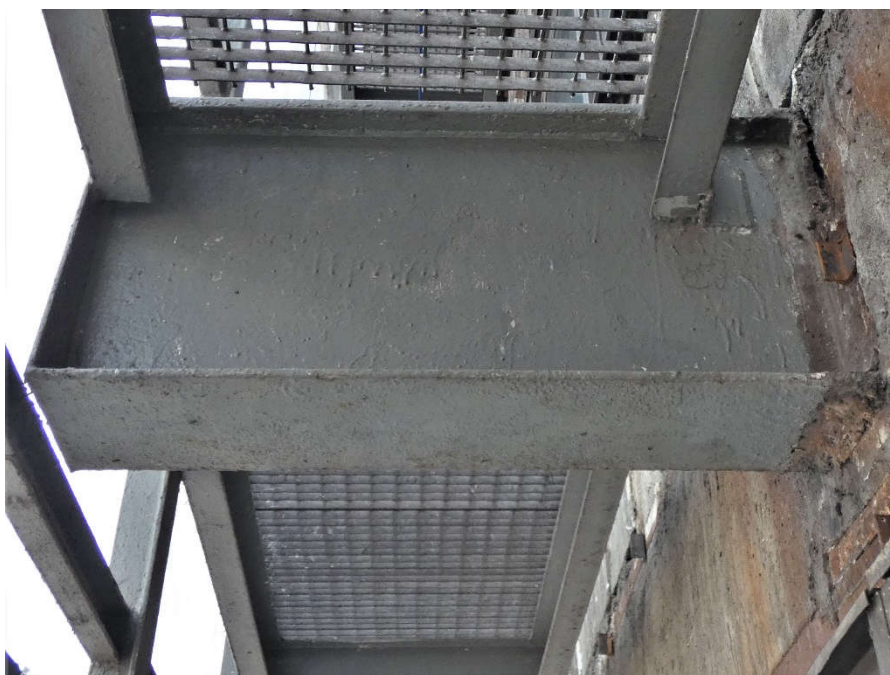
Fot. 181, 182 Nad kondygnacją 5 (Poziom +21.90) Elewacja Północna – wspornik w osiach I/I/I
Brak widocznych uszkodzeń wspornika.

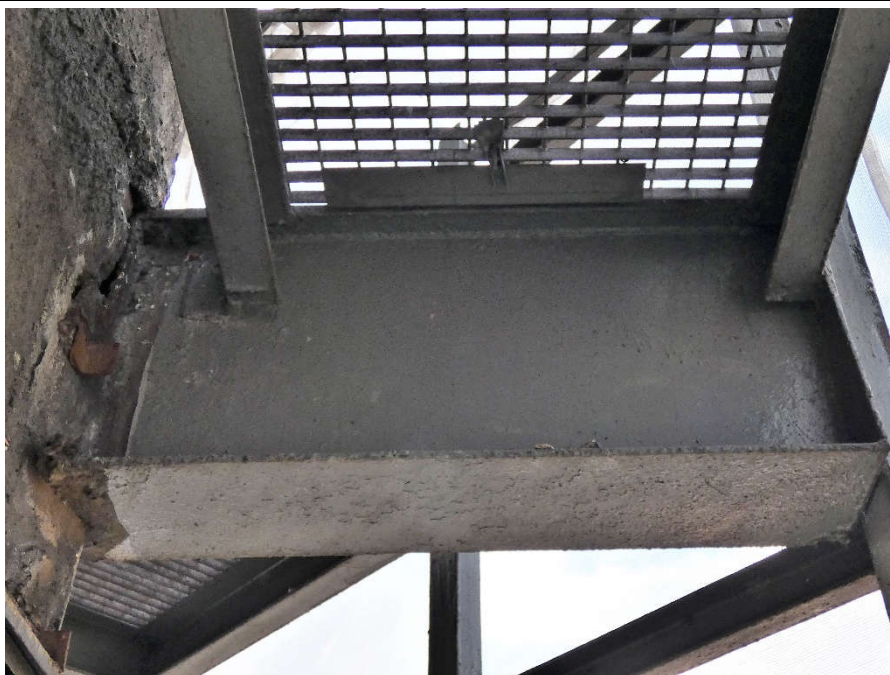
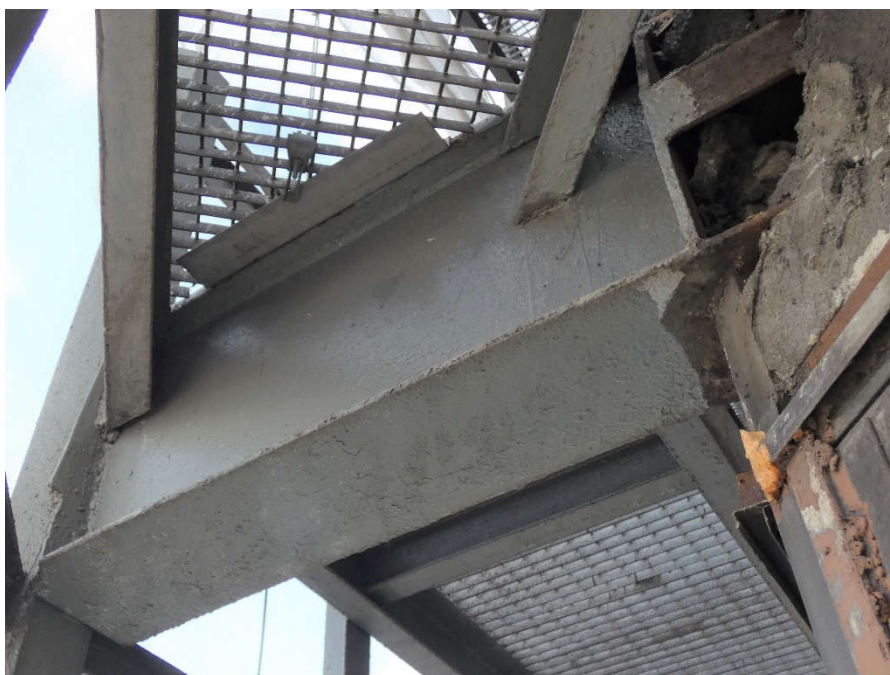
Fot. 184, 185 Nad kondygnacją 5 (Poziom +21.90) Elewacja Północna – wspornik w osiach 10/I.
Brak widocznych uszkodzeń wspornika.

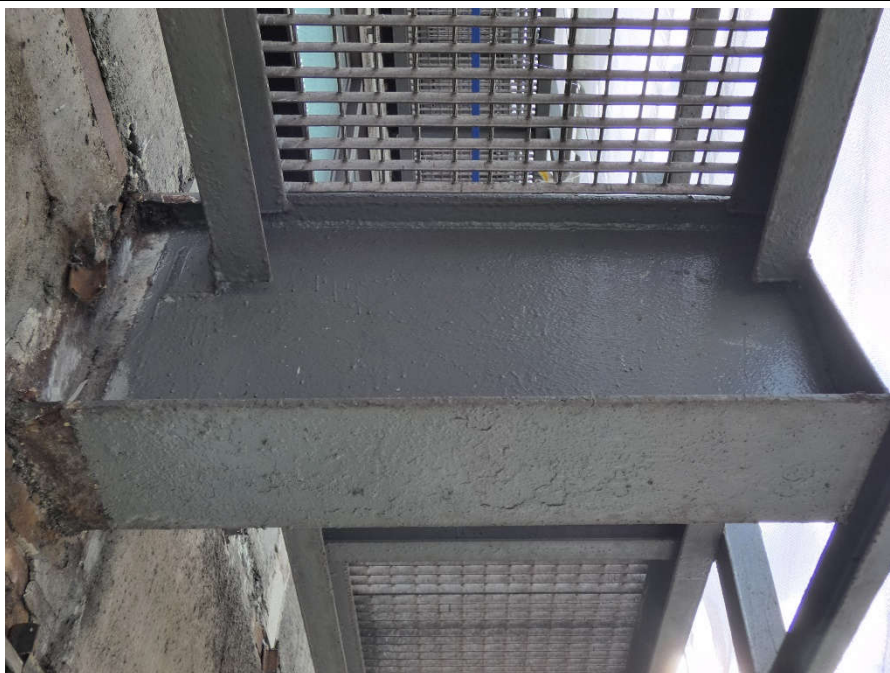
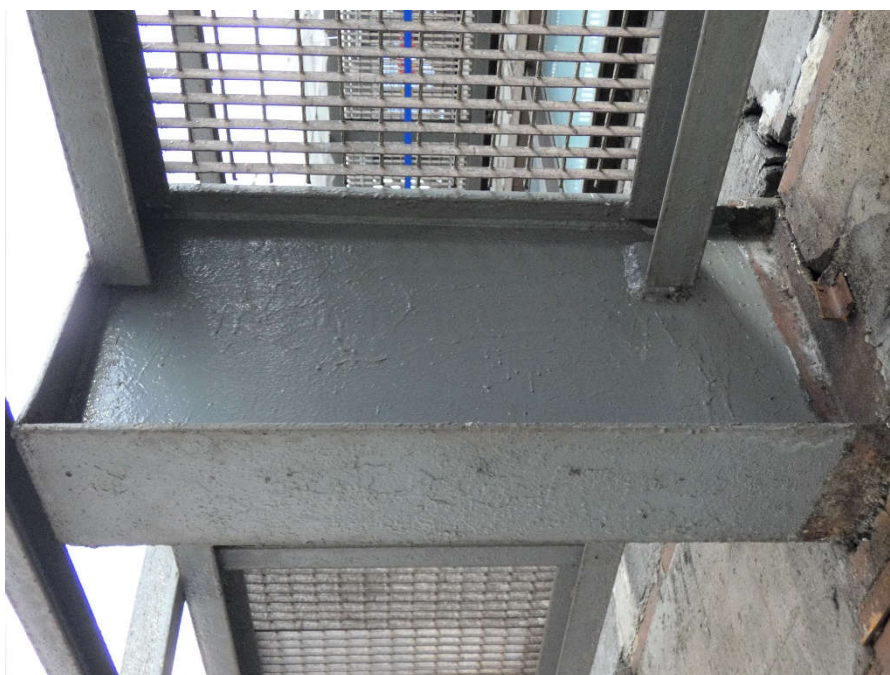
Fot. 188, 189 Nad kondygnacją 5 (Poziom +21.90) Elewacja Zachodnia – wspornik w osiach 10/H
Brak widocznych uszkodzeń wspornika.

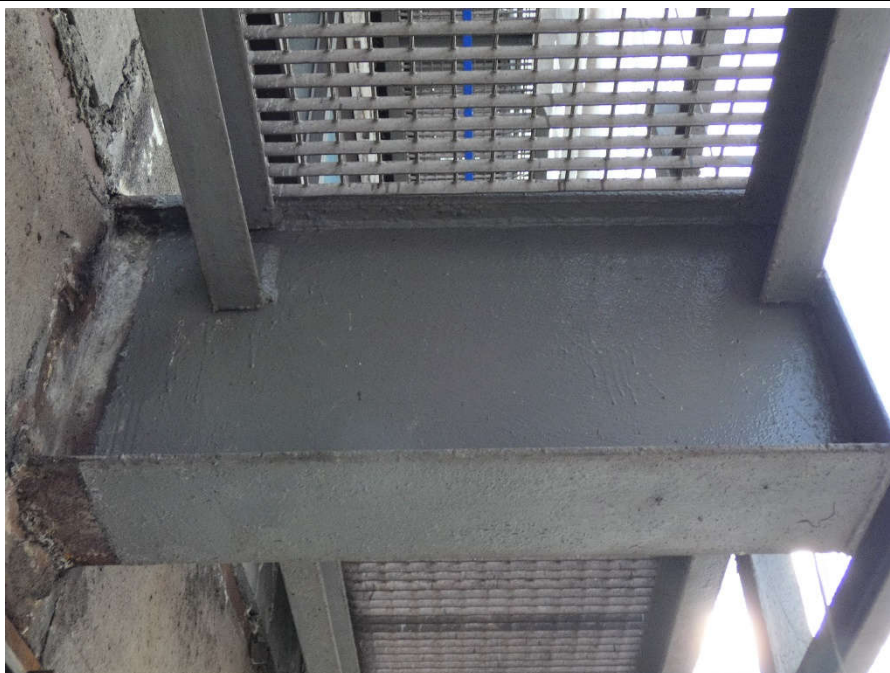
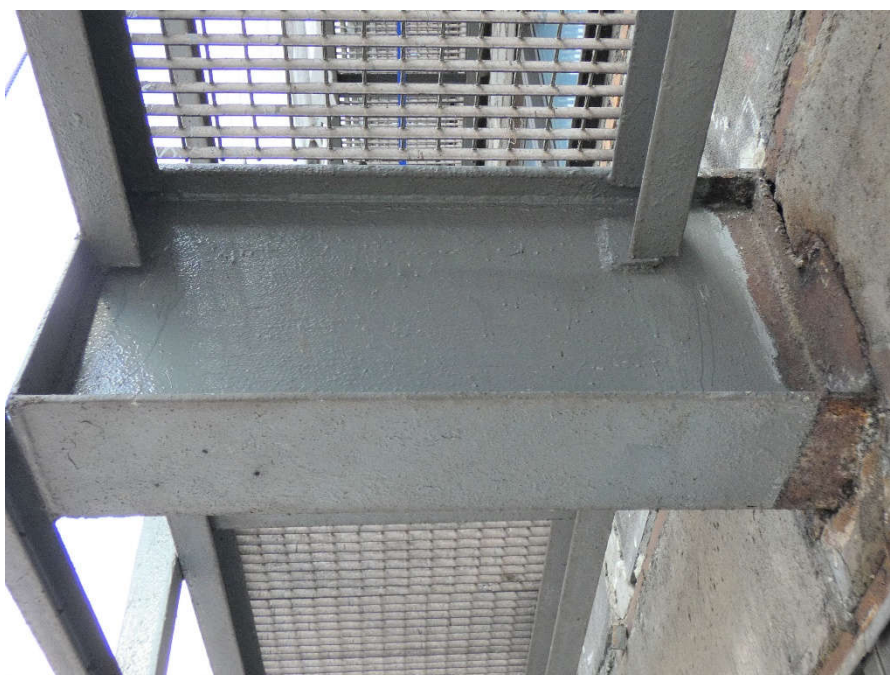
Fot. 190, 191 Nad kondygnacją 5 (Poziom +21.90) Elewacja Zachodnia– wspornik w osiach 10/G.

Brak widocznych uszkodzeń wspornika.

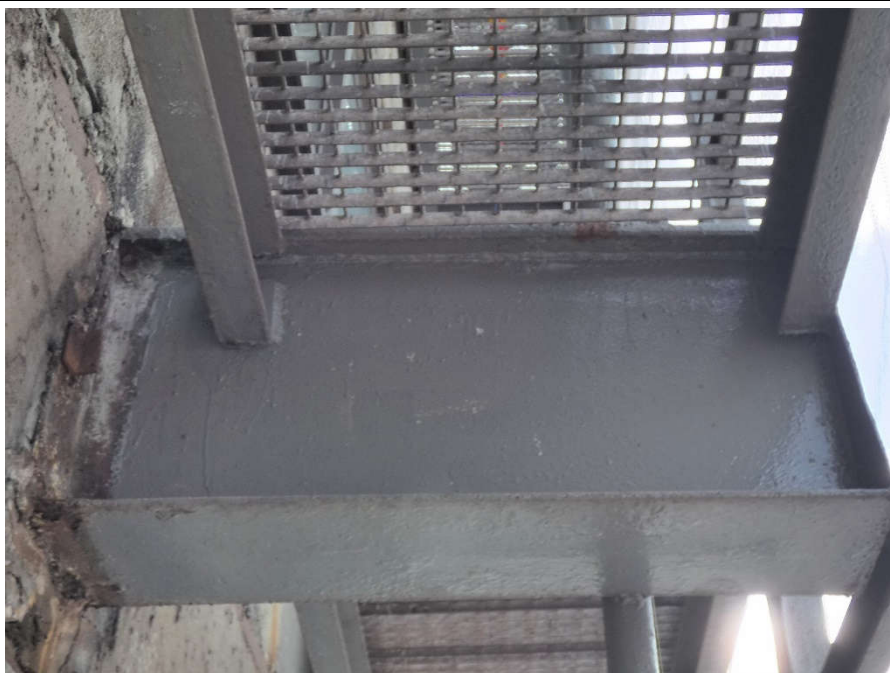
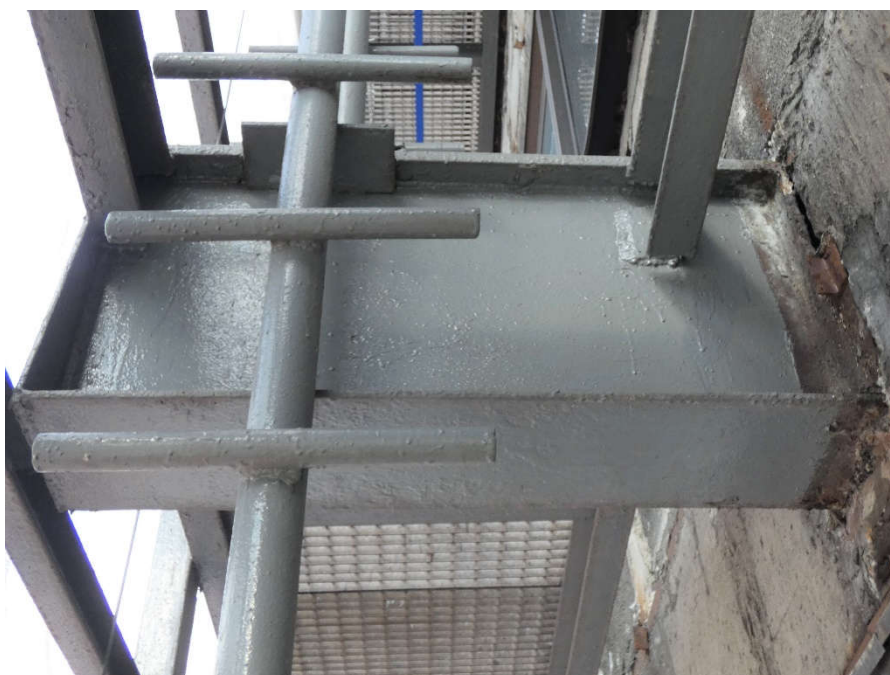
Fot. 192, 193 Nad kondygnacją 5 (Poziom +21.90) Elewacja Zachodnia– wspornik w osiach 10/F.

Brak widocznych uszkodzeń wspornika.

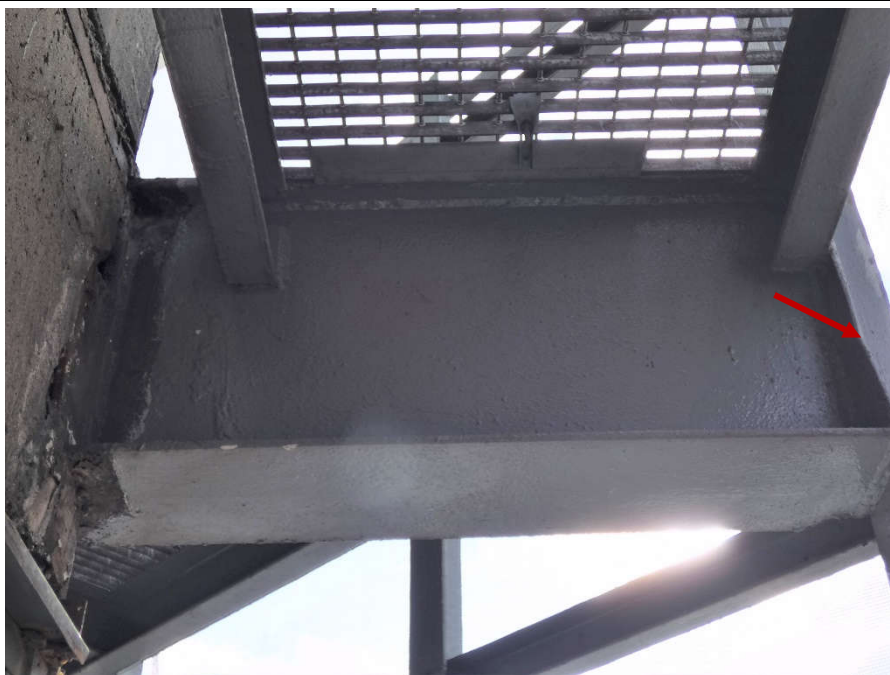
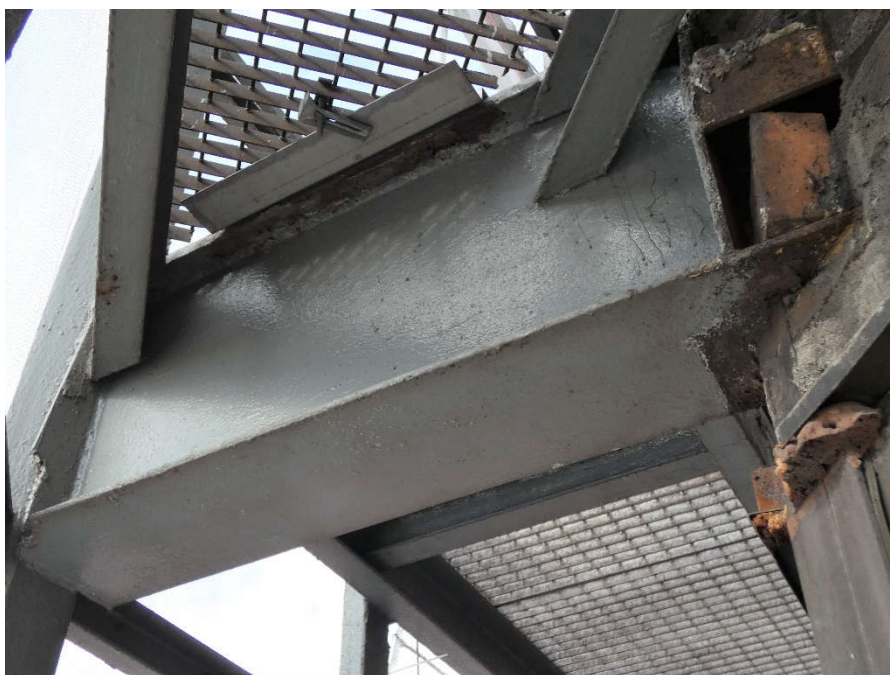
Fot. 195, 196 Nad kondygnacją 5 (Poziom +21.90) Elewacja Zachodnia– wspornik w osiach 10/E.
Mechaniczne uszkodzenie żeberka usztywniającego.

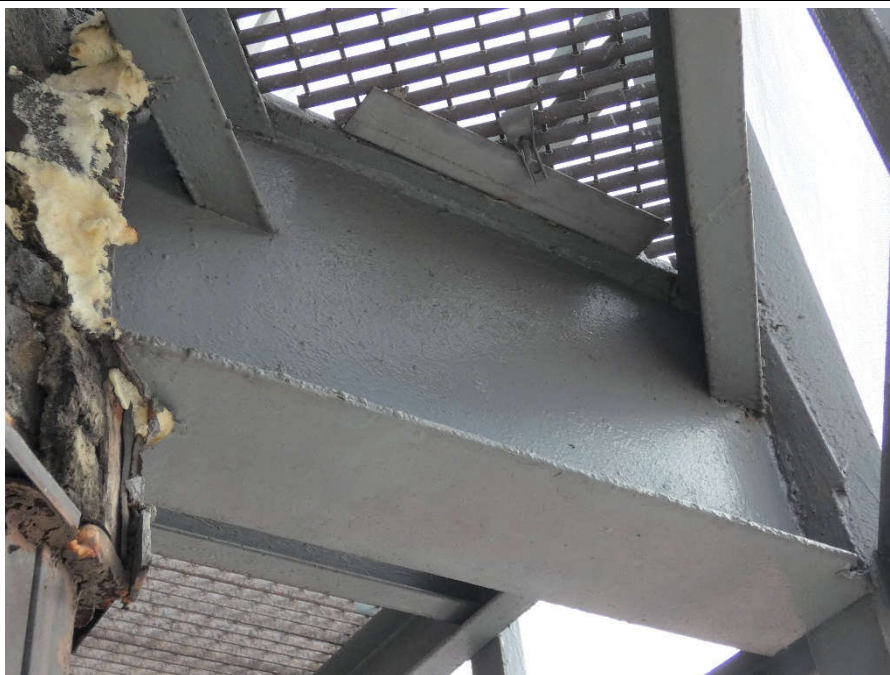
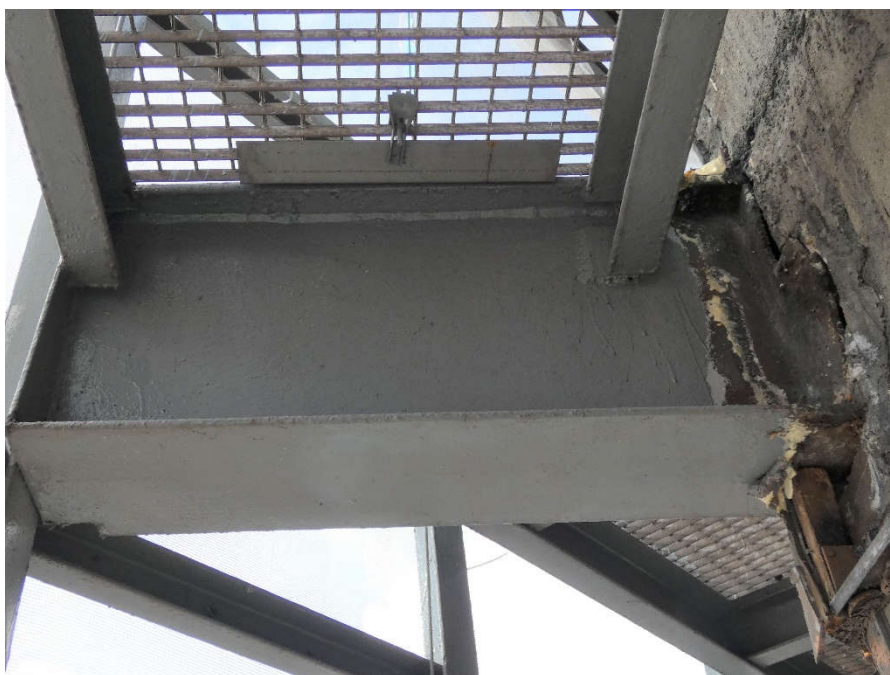
Fot. 197, 198 Nad kondygnacją 5 (Poziom +21.90) Elewacja Południowa– wspornik w osiach 10/E.
Brak widocznych uszkodzeń wspornika.

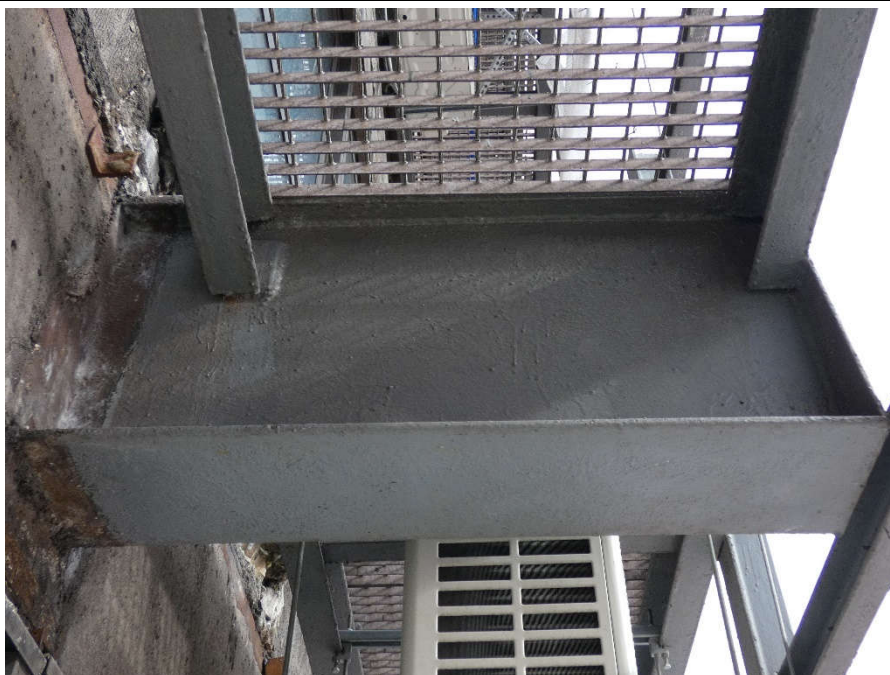
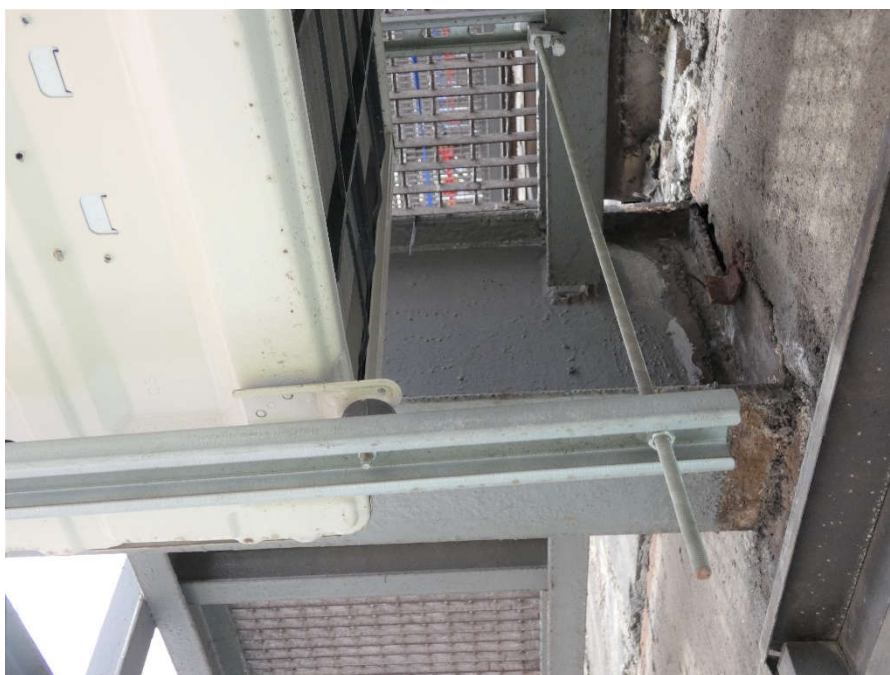
Fot. 199, 200 Nad kondygnacją 5 (Poziom +21.90) Elewacja Południowa– wspornik w osiach 11/E.
Brak widocznych uszkodzeń wspornika.

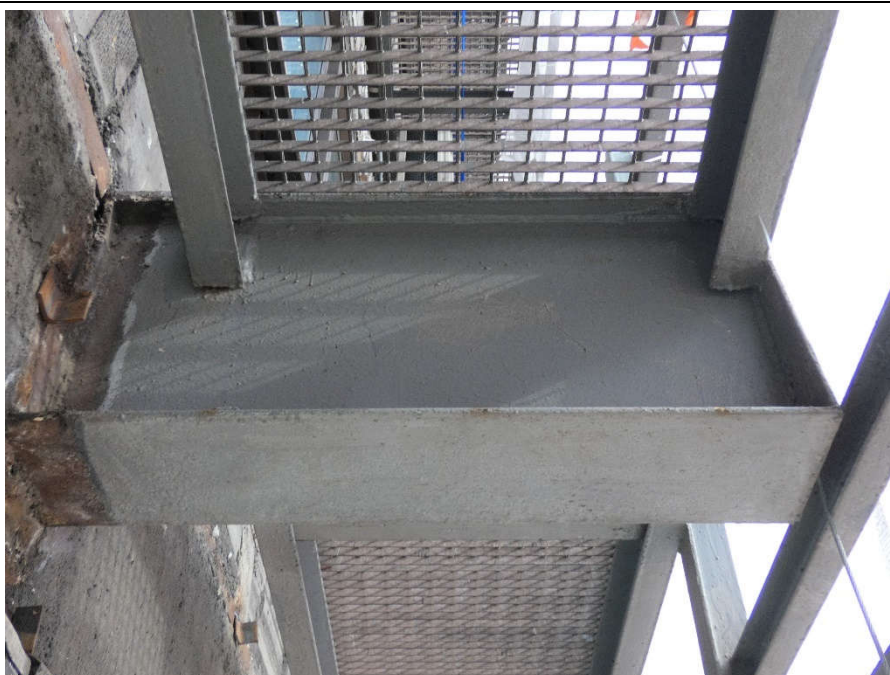
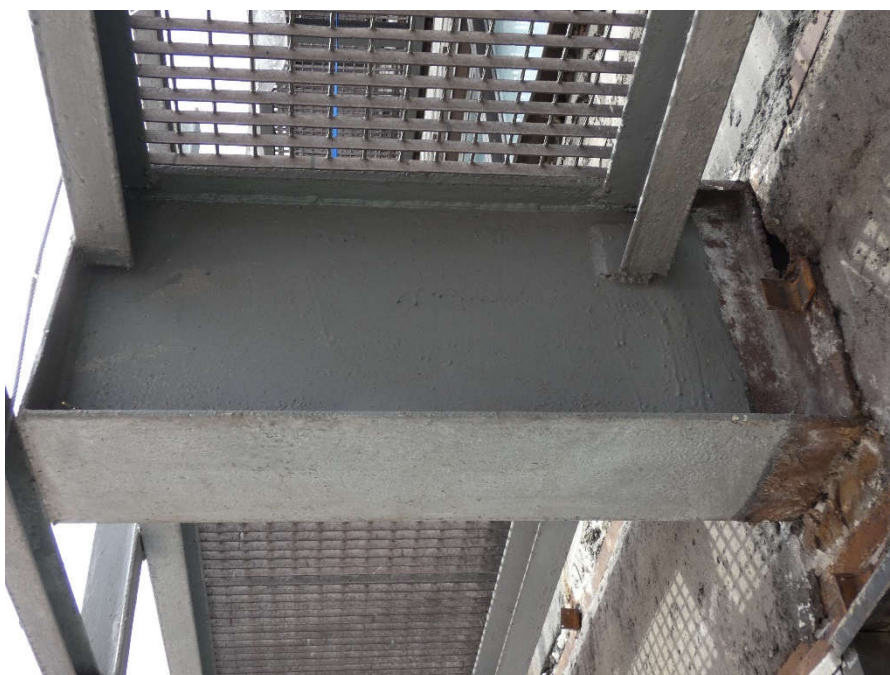
Fot. 201, 202 Nad kondygnacją 5 (Poziom +21.90) Elewacja Południowa– wspornik w osiach 12/E.
Brak widocznych uszkodzeń wspornika.

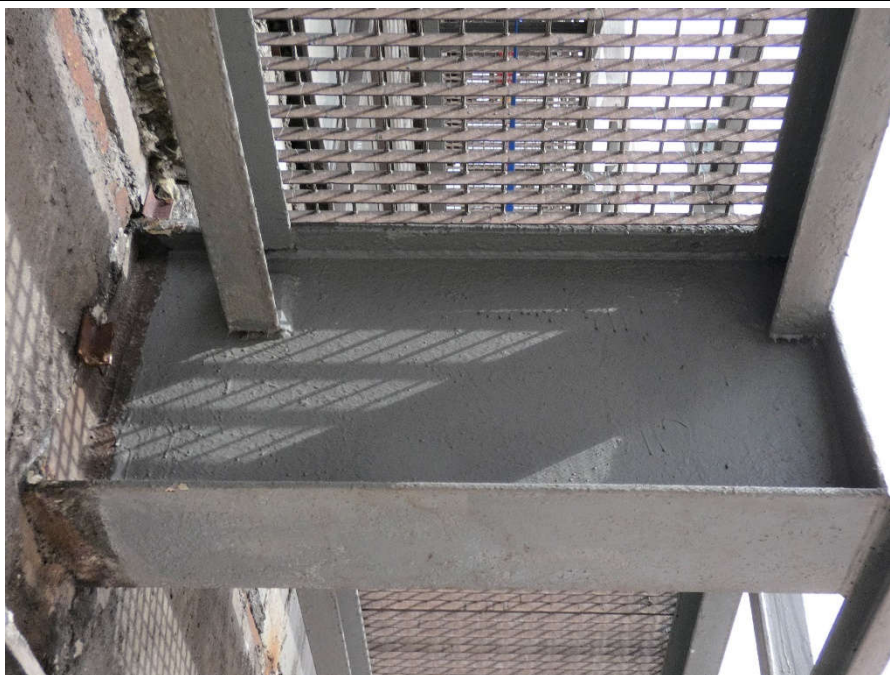
Fot. 203, 204 Nad kondygnacją 5 (Poziom +21.90) Elewacja Południowa– wspornik w osiach 13/E.
Brak widocznych uszkodzeń wspornika.

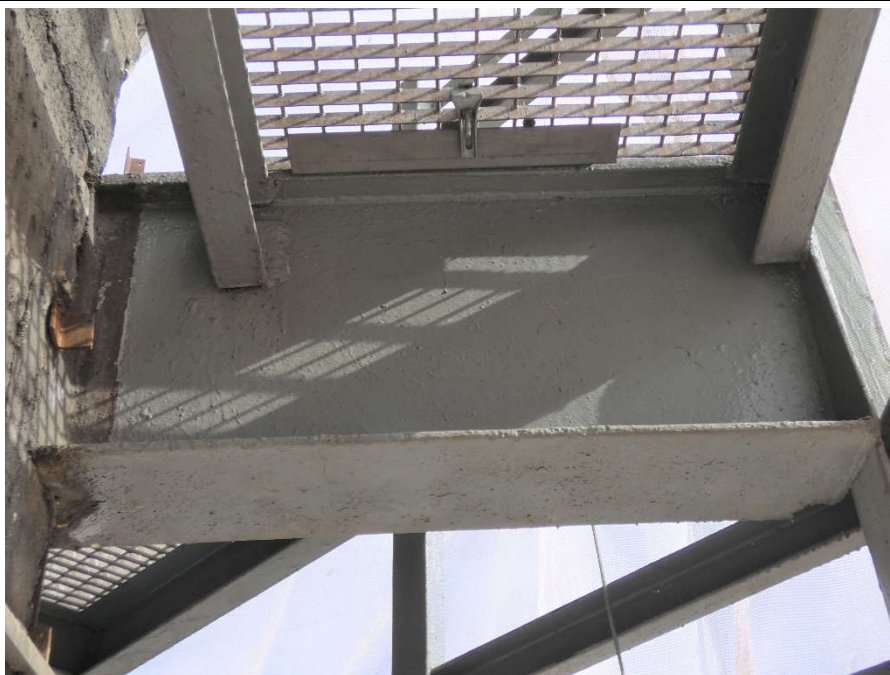
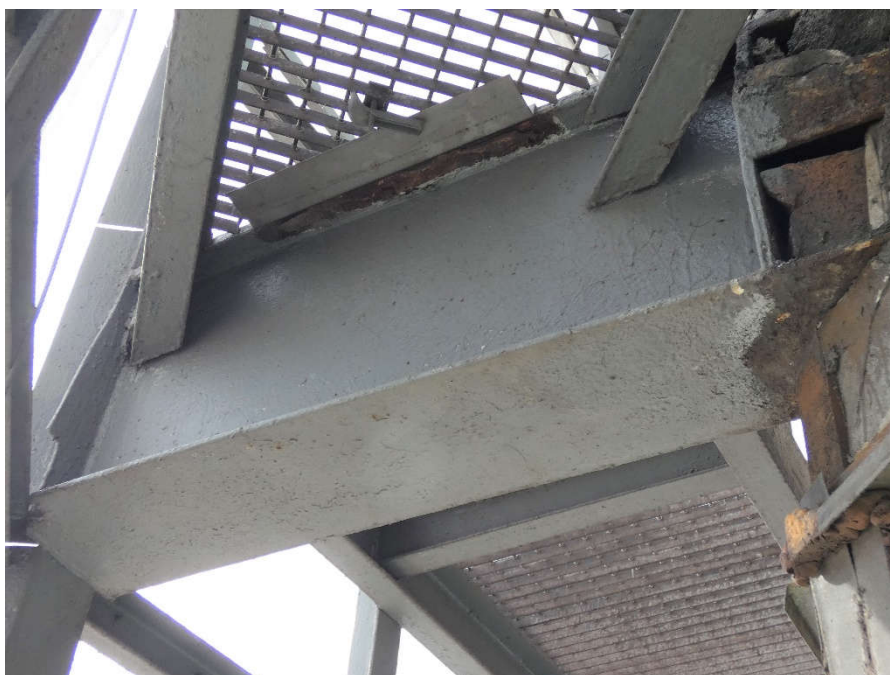
Fot. 205, 206 Nad kondygnacją 5 (Poziom +21.90) Elewacja Południowa– wspornik w osiach 14/E.
Brak widocznych uszkodzeń wspornika.

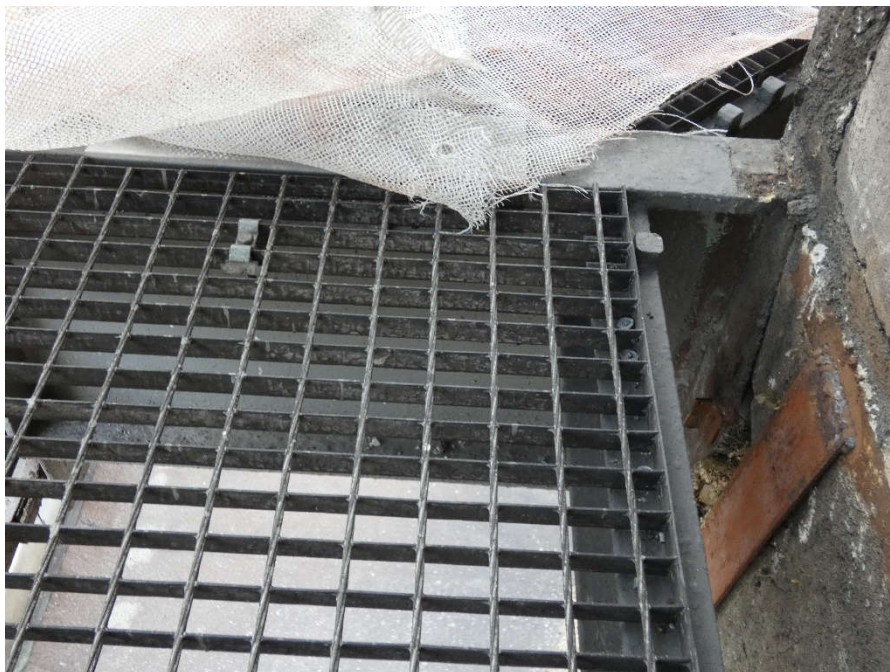
Fot. 207 Pod kondygnacją 5 (Poziom +21.90) Elewacja Wschodnia – wspornik w osiach 14/E.

Brak widocznych uszkodzeń wspornika.

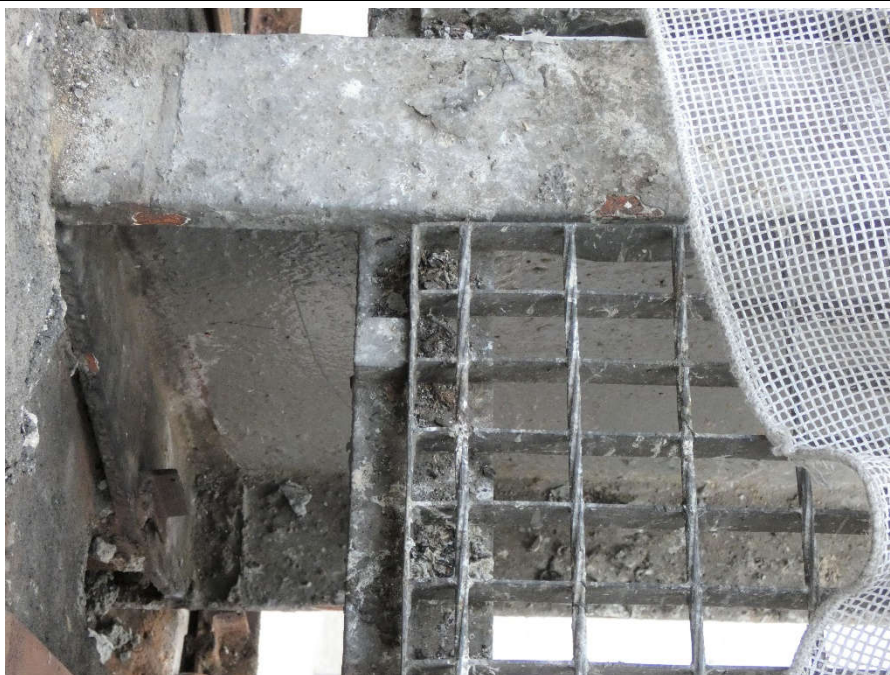
Fot. 208, 209 Pod kondygnacją 5 (Poziom +21.90) Elewacja Wschodnia – wspornik w osiach 14/F
Brak widocznych uszkodzeń wspornika.

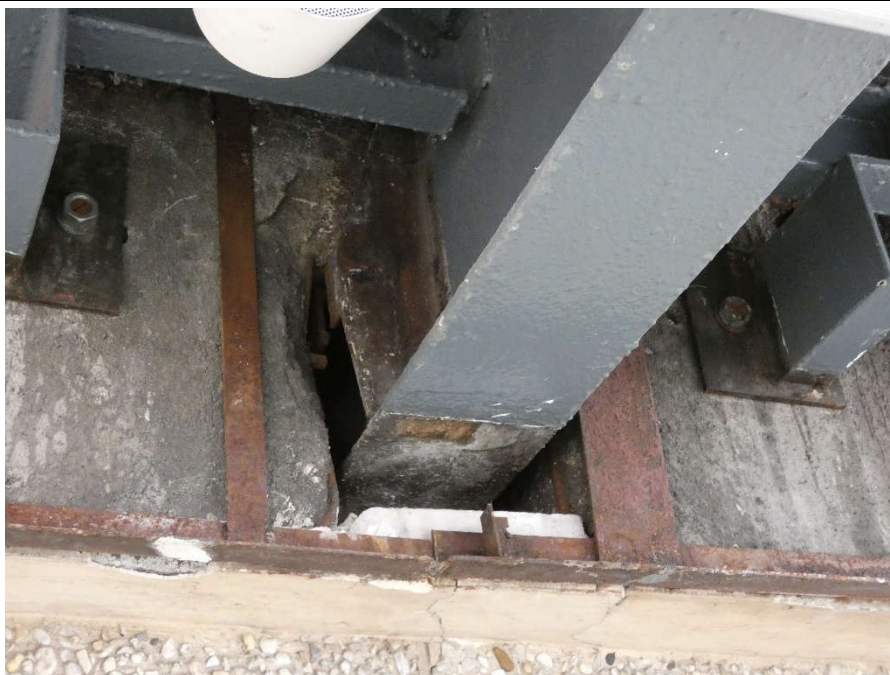
Fot. 210 Pod kondygnacją 5 (Poziom +21.90) Elewacja Wschodnia – wspornik w osi 14/G (widok od dołu)
Brak widocznych uszkodzeń wspornika.

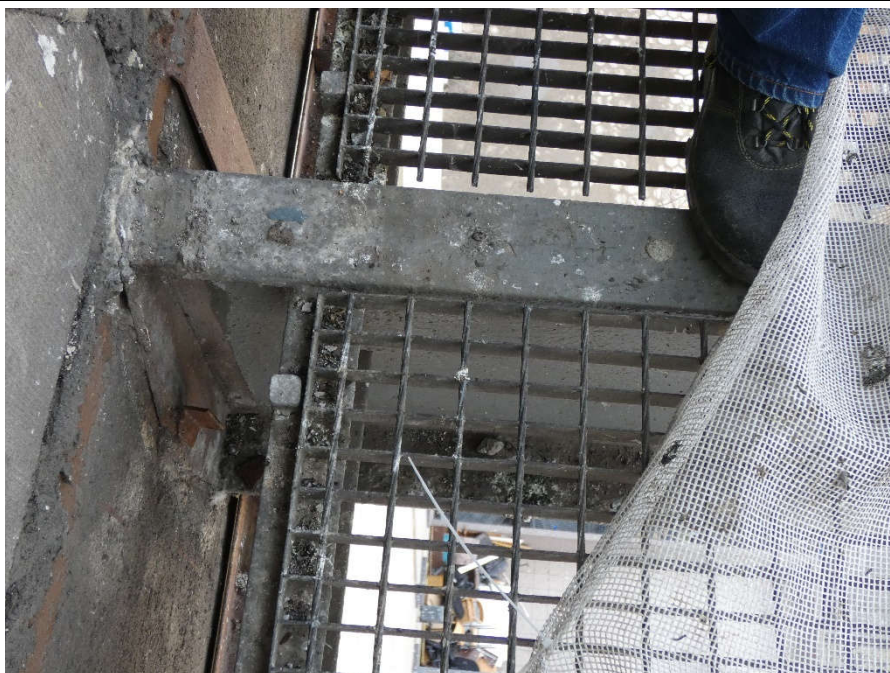
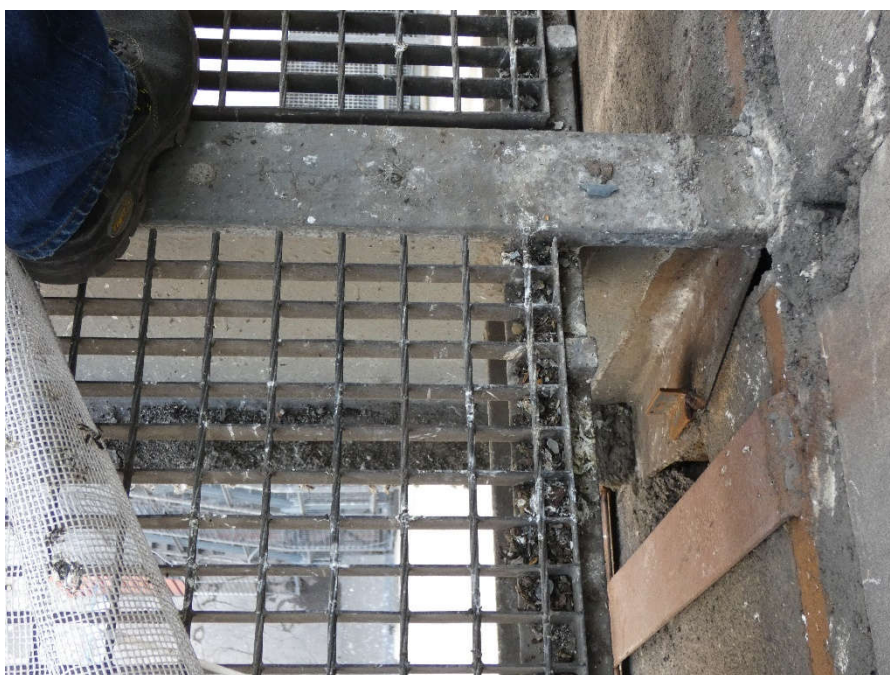
Fot. 211, 212 Pod kondygnacją 5 (Poziom +21.90) Elewacja Wschodnia – wspornik w osiach 14/H.

Brak widocznych uszkodzeń wspornika.

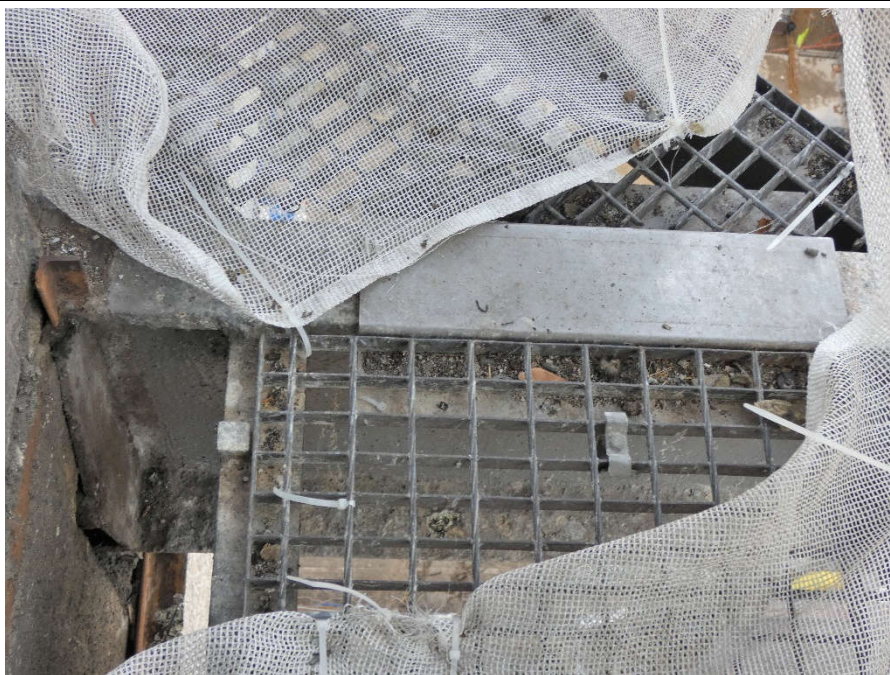
Fot. 213 Pod kondygnacją 5 (Poziom +21.90) Elewacja Wschodnia – wspornik w osiach 14/I.
Brak widocznych uszkodzeń wspornika.

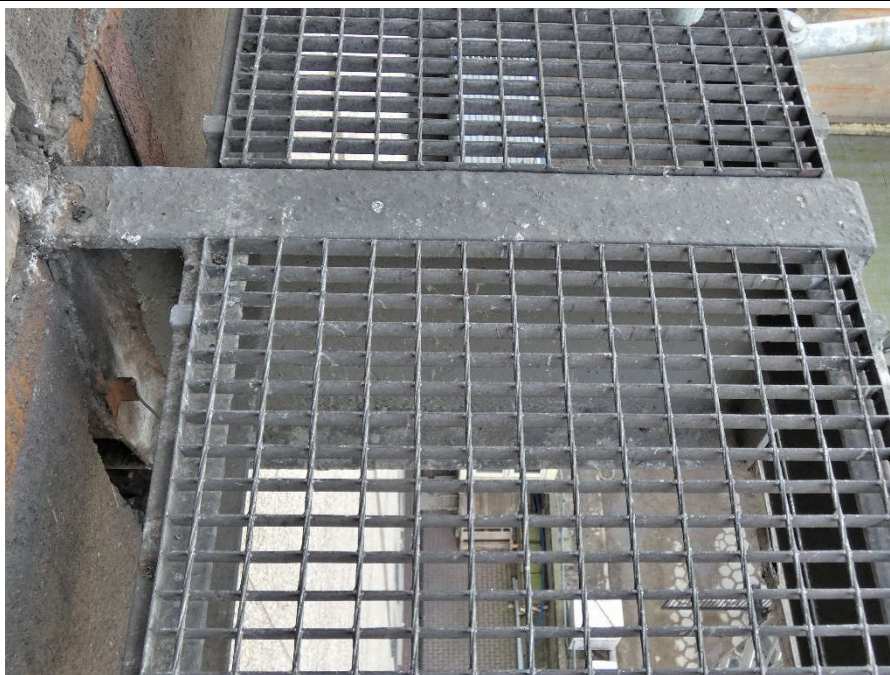
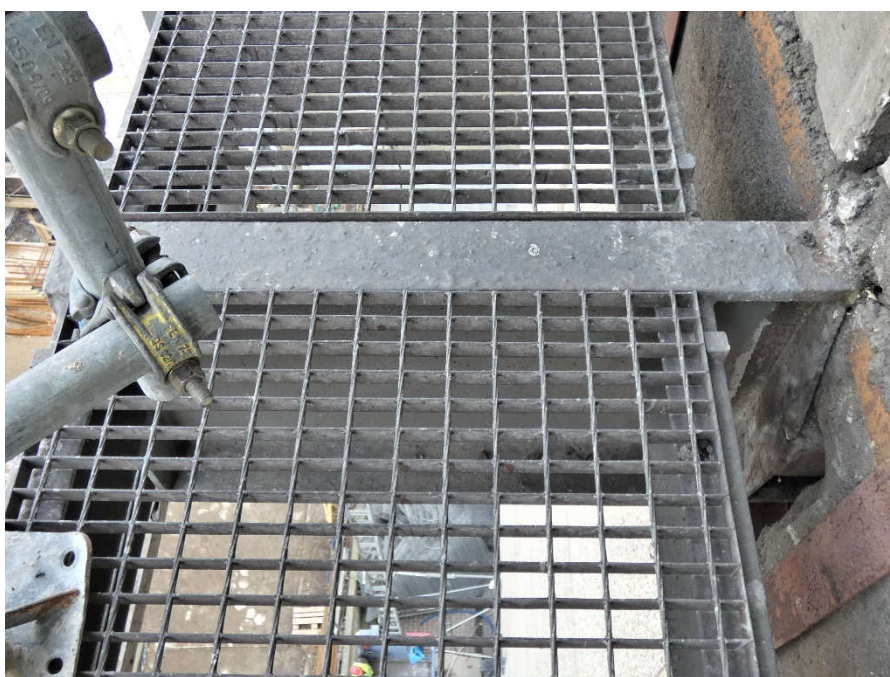
Fot. 214, 215 Pod kondygnacją 5 (Poziom +21.90) Elewacja Północna – wspornik w osiach 13/I.

Brak widocznych uszkodzeń wspornika.

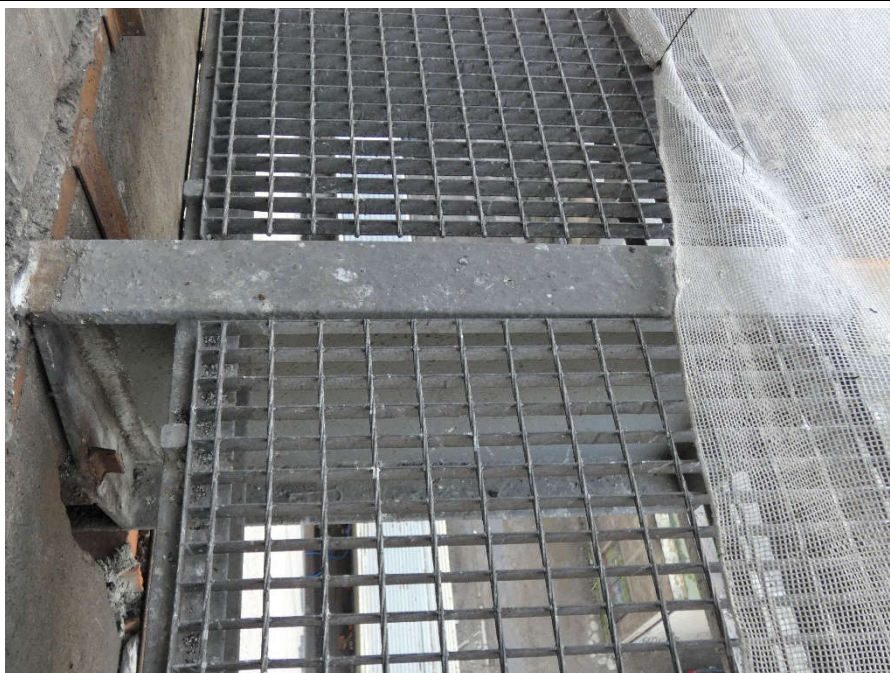
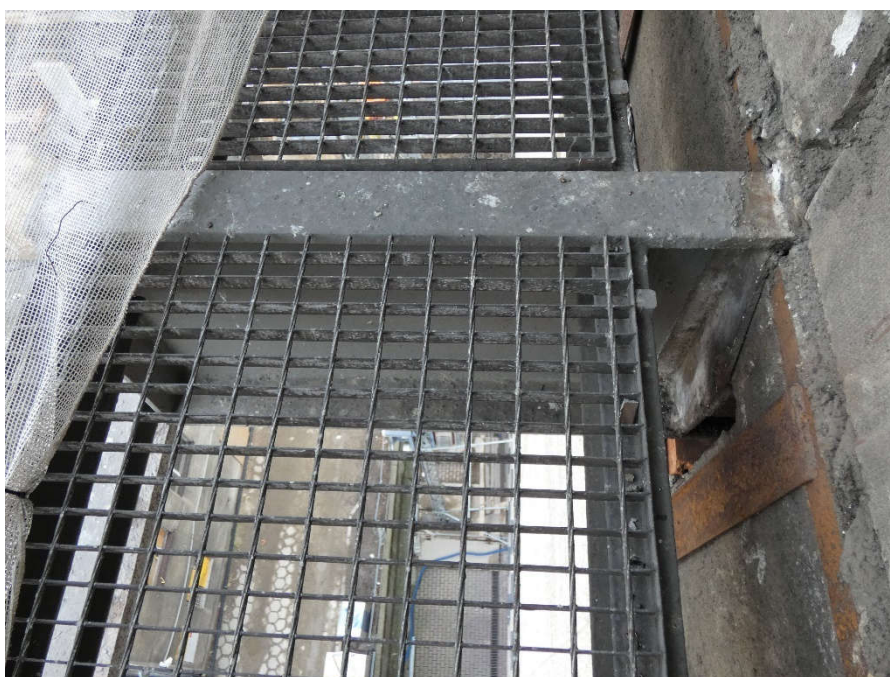
Fot. 216, 217 Pod kondygnacją 5 (Poziom +21.90) Elewacja Północna – wspornik w osiach 12/I.

Brak widocznych uszkodzeń wspornika.
